Materiales, técnicas y procedimientos en la decoración arquitectónica. Aplicaciones a la conservación y restauración de las yeserías del Patio de las Doncellas. Real Alcázar de Sevilla.

Ana Isabel Calero Castillo
Universidad de Granada, 2016

MEMORIA PRESENTADA PARA OPTAR AL GRADO DE DOCTOR CON MENCIÓN
INTERNACIONAL.

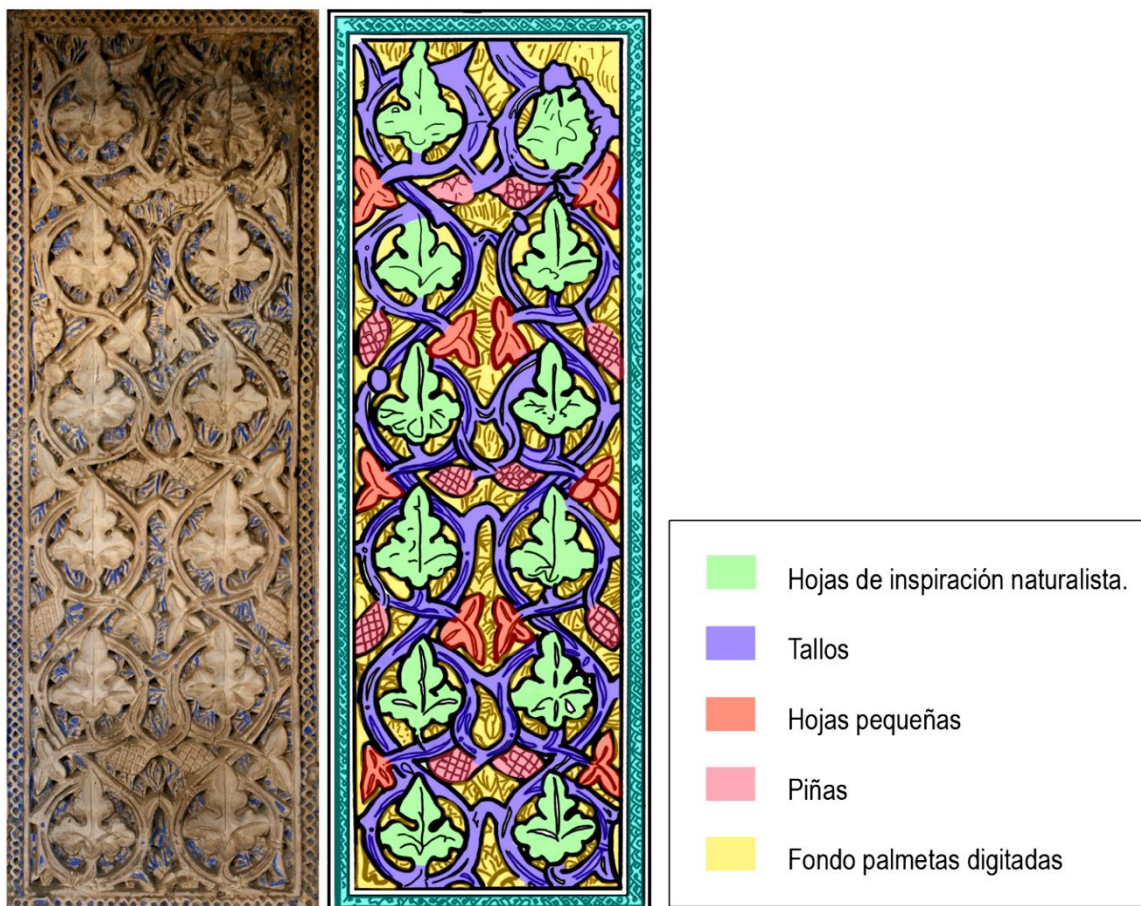
Figura 46. Esquema de la decoración que se desarrolla en los paños vegetales laterales.

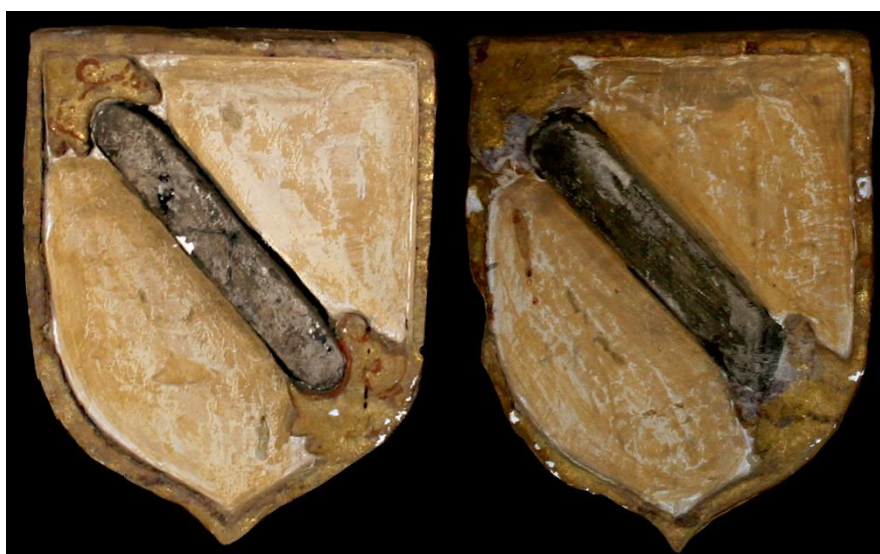
cronológicamente se sitúa entre 1362 y 1369, éste último, año en que muere Pedro I, ya que Enrique de Trastámara, su sucesor, no colocaría este emblema en sus construcciones andaluzas o castellanas en contradicción al monarca anterior. Formalmente el escudo de la banda se caracteriza por dibujarse diagonalmente desde el ángulo superior al inferior contrario con dos líneas paralelas que dejan entre sí una anchura similar a un tercio del ancho del escudo. Todas las bandas españolas se caracterizan por tener el trazado recto. Según Valero de Bernabé (2007), la representativa de D. Pedro es la *Banda engolada de dragantes*⁶¹[Fig. 48].

Figura 48. Detalle del escudo de la banda engolada por dragantes del friso superior.

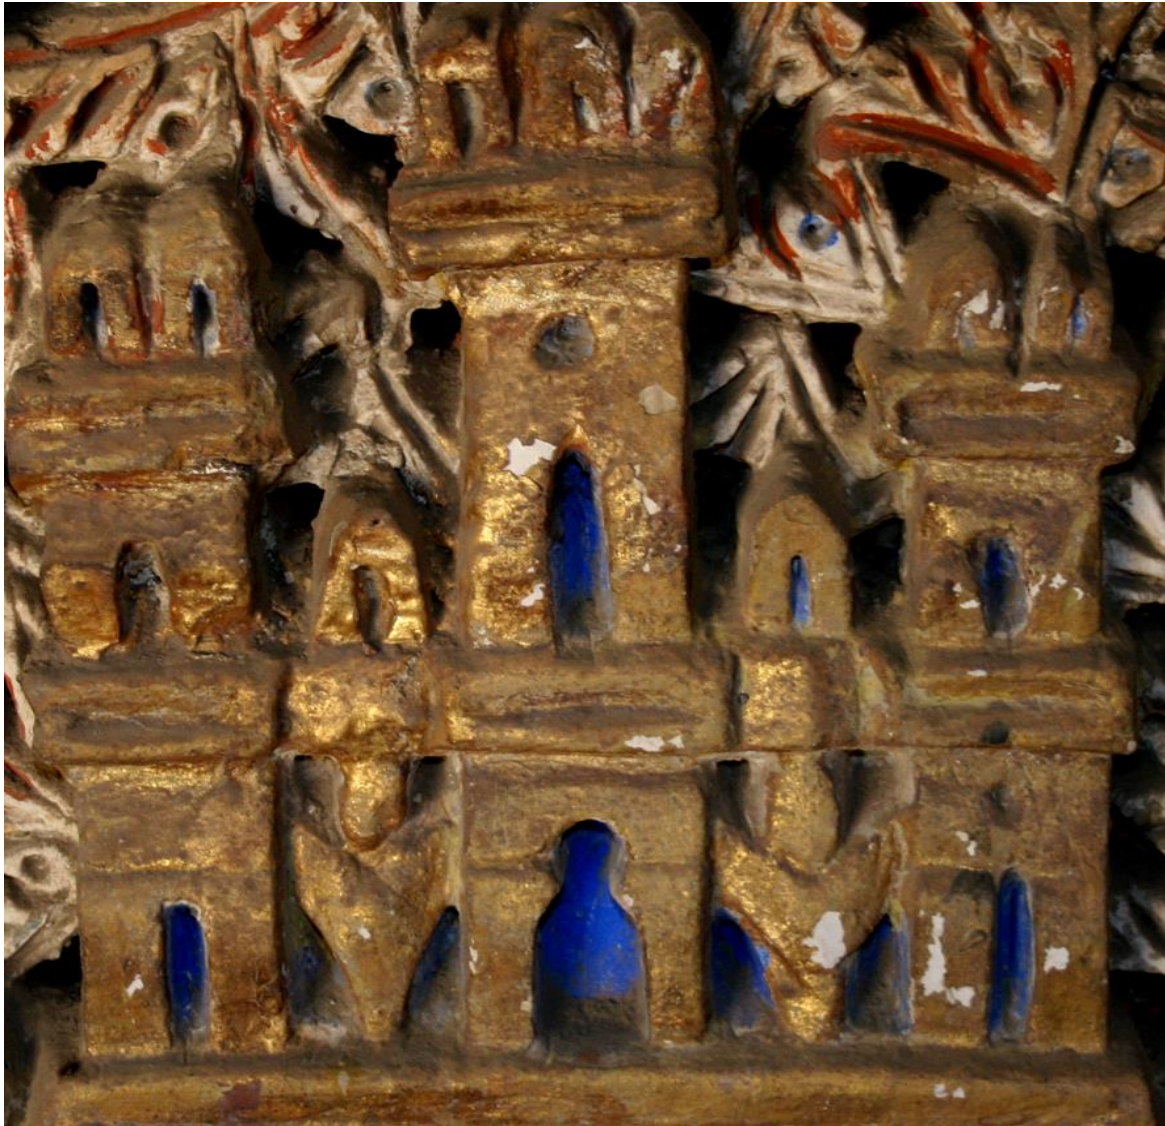
En tercer lugar, se representa el *castillo*. Esta es una de las figuras más comunes de la heráldica española, resultado de la larga guerra de la reconquista que conllevó que la frontera entre cristianos y musulmanes fuese variando en función de los éxitos de las campañas militares. De esta necesidad de afianzar las fronteras surgen un gran número de castillos. El castillo representado en esta portada es identificativo de este periodo conocido como “castillo real castellano que aparece en las armas parlantes del Reino de Castilla” (Valero de Bernabé, 2007, p. 512). Es una fortaleza con tres torres. La central y más alta es la torre del homenaje y las dos que lo flanquean son gemelas. Presenta tres puertas y una ventana ojival en cada torre que además está rematada por almenas (Valero de Bernabé, 2007)[Fig. 50].

Figura 50. Emblema heráldico del castillo.

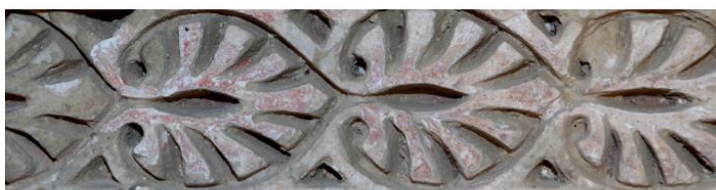
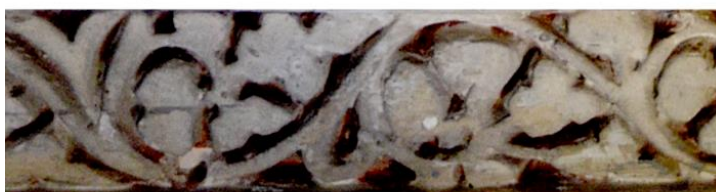
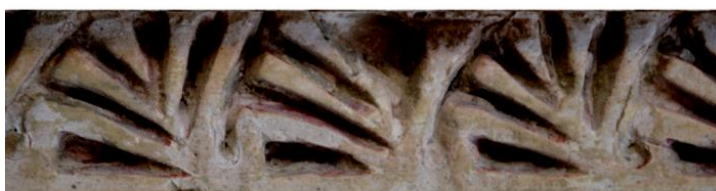
La cadeneta decorativa principal está formada por palmetas cuyo modelo se repite sistemáticamente en toda la portada. Esta cenefa se adapta a los módulos decorativos y enmarca prácticamente todo el espacio. Por otra parte, la zona derecha e izquierda de la puerta, desde la quicialera hasta la zona inferior esta decoración cambia y se sustituye por una cenefa estrecha de palmetas asidas a roleos ondulados. Enmarcando la epigrafía musulmana que se desarrolla en el lado derecho se dispone una cadeneta de acanto ya mencionada. El acanto es un vegetal que se emplea en Madinal al- Zahra para a decorar cenefas estrechas y desde allí se transmite al arte nazarí y al mudéjar y es característica del mudéjar toledano (Pavón Maldonado, 1990) [Fig. 53]. Este tipo de decoraciones también aparecen en otros palacios como la Alhambra de Granada, que López Pertíñez (2006) ha recogido, ilustrando su policromía [Fig. 54].

Figura 52. Izquierda. Diferentes cadenetas identificadas en la portada.

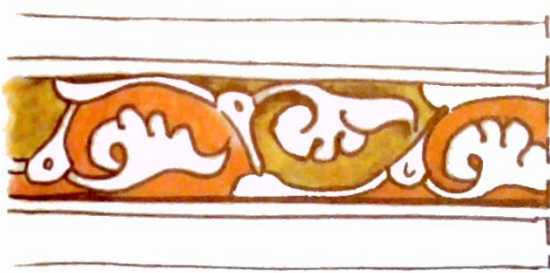
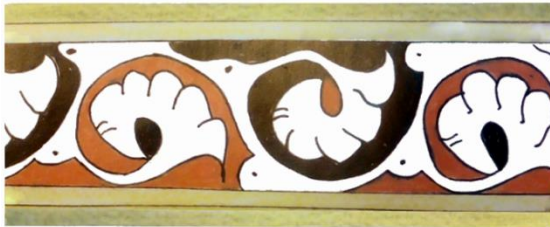
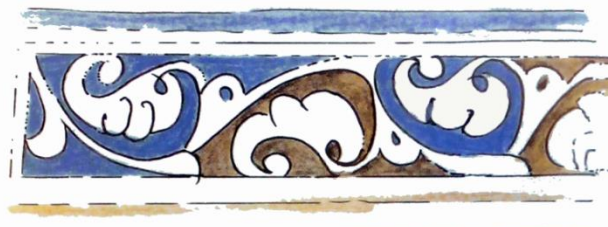
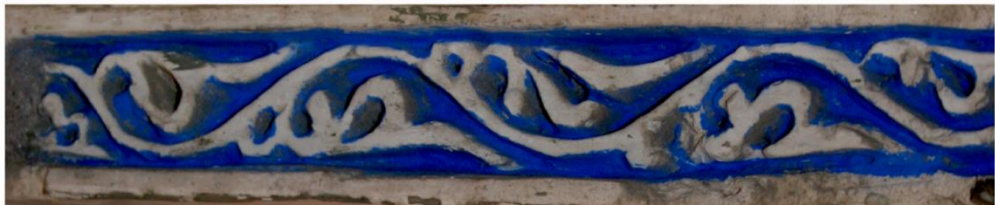
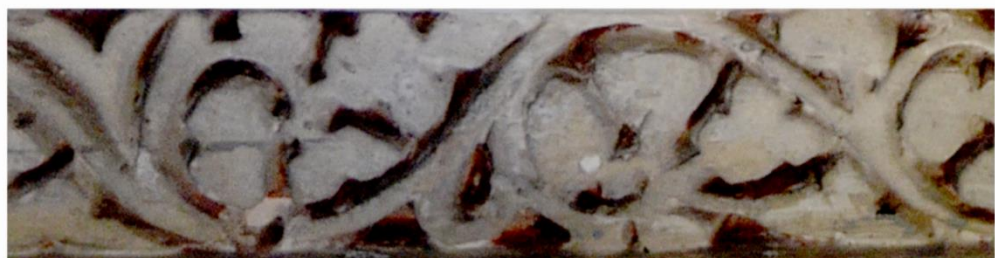
Imágenes de archivo. Decoraciones del Palacio de la Alhambra.
(López Pertíñez, 2006, p.101).

Figura 54. Comparación de imágenes de archivo de decoraciones identificadas en la Alhambra en las que se reconstruye la policromía con decoraciones identificadas en el Real Alcázar de Sevilla.

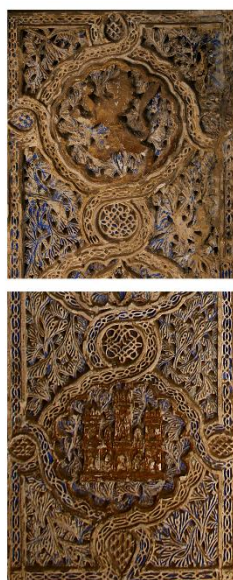
A ambos lados de la puerta se disponen dos zonas verticales de decoración predominantemente vegetal cuyos esquemas compositivos son simétricos a excepción de la decoración interior de los lóbulos que se dispone de forma diversa en el lado derecho y en el izquierdo. Este esquema aparece en otras decoraciones como en la pintura mudéjar del zócalo del Alcázar de los Reyes cristianos en Córdoba (Pavón Maldonado, 1988) [Fig. 55].

Figura 55. Comparación del esquema decorativo. Izquierda. Modelo aportado por (Pavón Maldonado, 1988) Pintura mudéjar del Alcázar de los Reyes Cristianos. Córdoba.

Derecha. Lado derecho de la puerta de acceso al Salón del Techo de Carlos V.

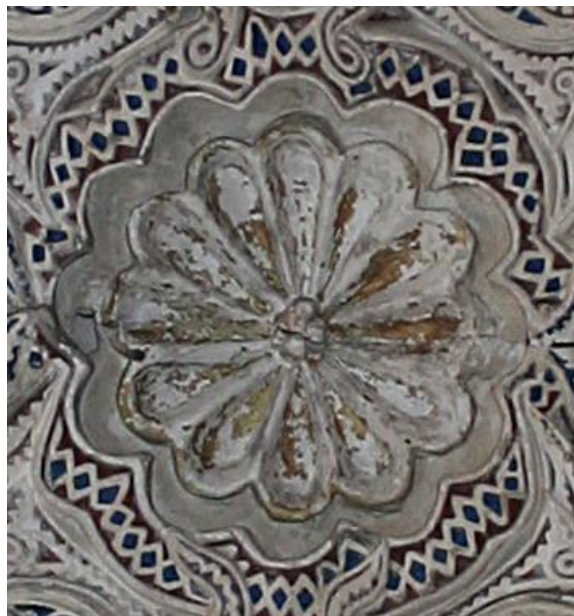
Fig. 60. Florón. Intradós.

En las zonas externas del intradós se disponen cadenetas que recorren todo el espacio externo del intradós y se sitúan a continuación del angrelado del arco. El esquema es bastante sencillo y, se define por tres franjas verticales: La central presenta palmetas asidas a roleos ondulados y a ambos lados se sitúan franjas de botones. Los botones siguen la ley del lazo y en ciertos puntos de la composición forman círculos que en su interior presentan estrellas de cuatro puntas. En cuanto a la decoración del interior del arco, presenta un rico programa vegetal en el que se insertan una serie de elementos particulares como piñas, veneras, volutas, palmas digitadas o roleos vegetales que aportan al conjunto un gran movimiento y un particular virtuosismo. El espacio está rematado en la clave del arco por un gran florón de doce pétalos que converge en el centro en una flora diminuta. Estos florones con centros convergentes son muy representados en estelas funerarias visigóticas y románicas. Estas unidades logran pasar por diferentes periodos y son muy utilizadas en las decoraciones de los s. XIII y XIV (Pavón Maldonado, 1990) [Fig. 60].

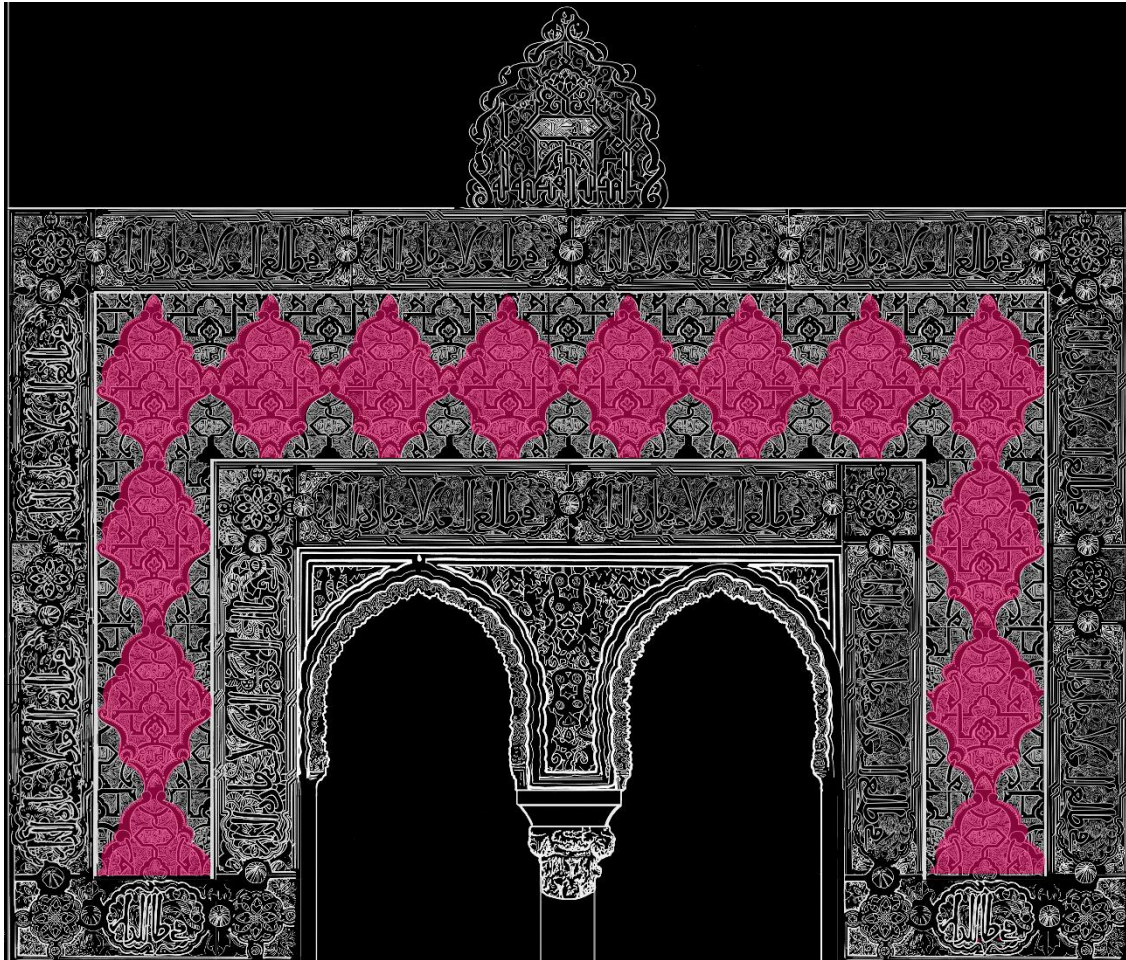
El cuerpo decorativo central se caracteriza por el desarrollo de una red de paño de sebka que se repite sucesivamente a lo largo de todo el espacio. Este recurso decorativo que nace en el califato de Córdoba tiene una amplia difusión en los siglos posteriores, lo que justifica su presencia en este espacio (Pavón Maldonado, 1990). Ésta se caracteriza por presentar cartuchos epigráficos en cada uno de los rombos que se generan y palmetas digitadas en los fondos. Los extremos superior e inferior se rematan por piñas y en el centro se dispone una flor de inspiración mudéjar de tres pétalos [Fig. 62].

Figura 62. Decoración en sebka presente en la ventana occidental.

- Se dibuja un arco con los mismos centros con lo que se obtiene una amplia banda decorativa.
- Divide este en 15 segmentos iguales sin contar con el central, y desde la mitad de cada segmento coloca el compás a nivel del perfil inferior y traza cuatro arcos en orden creciente para cada segmento (y un quinto arco que le da el perfil más bajo del mismo).
- En este punto se deja un agujero diminuto vacío en los puntos donde se había colocado la punta de su compás en cada segmento, y utiliza esta red para trazar un complejo diseño geométrico que parece que surge de vértice central.
- El arco de la puerta de acceso al Salón del Techo de Carlos V se habría realizado de la misma manera tomando en lugar de 15 segmentos, 36.

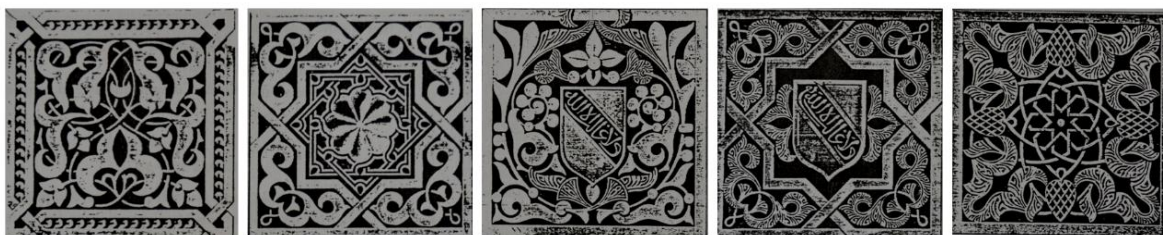
Todos los paneles cuadrados son idénticos lo que puede ser indicativo de que hayan sido realizados a molde y se representan un total de 10 veces en esta portada. Estos paneles cuadrados coinciden con los expuestos por Fernández-Puertas (1997, p. 389). Según el autor, las esquinas de los paneles decorativos de un diseño siempre han sido un problema para los arquitectos y diseñadores tanto del arte islámico como de otras épocas. Por este motivo es frecuente encontrar en las superficies decoradas de yeso, paneles cuadrados en las esquinas [Fig. 64, Fig.65].

Figura 64. Modelos aportados por (Fernández-Puertas, 1997, p.389) que representan los identificados en el Salón de Comares, sala de la Barca, galerías del Patio de los Leones, fachada de Comares y la sala de los Reyes.

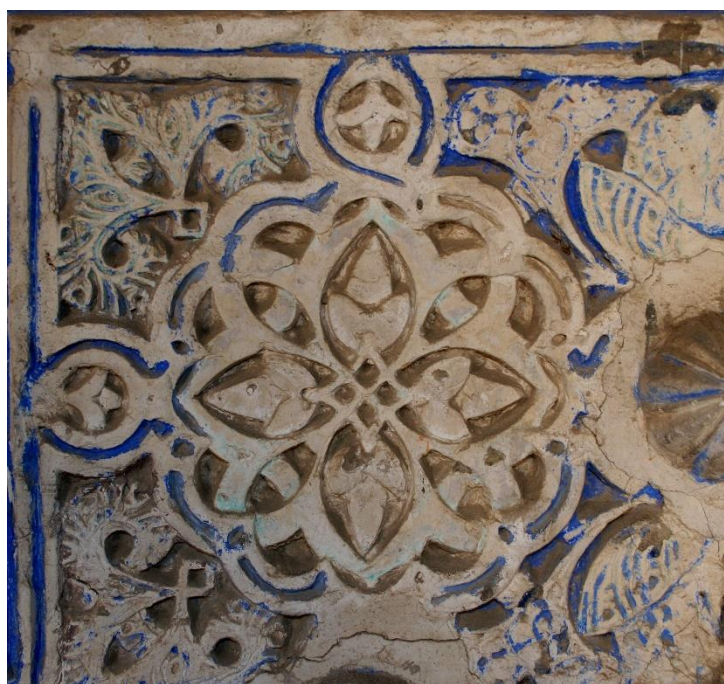
Los cartuchos epigráficos están separados por paneles cuadrados que presentan en el interior medallones circulares de doce lóbulos en todos sus lados a excepción de los cartuchos centrales, que cabe la posibilidad de que sea un añadido posterior, donde no se detecta esa forma de separación. El interior de los medallones circulares está decorado con una flor formada por cuatro palmetas emparejadas cuyos tallos inferiores forman cuatro rombos. El medallón circular lobulado se encuentra inscrito en un cuadrado donde los espacios resultantes se rellenan con palmetas digitadas.

Figura 65. Panel cuadrado representado en esta zona.

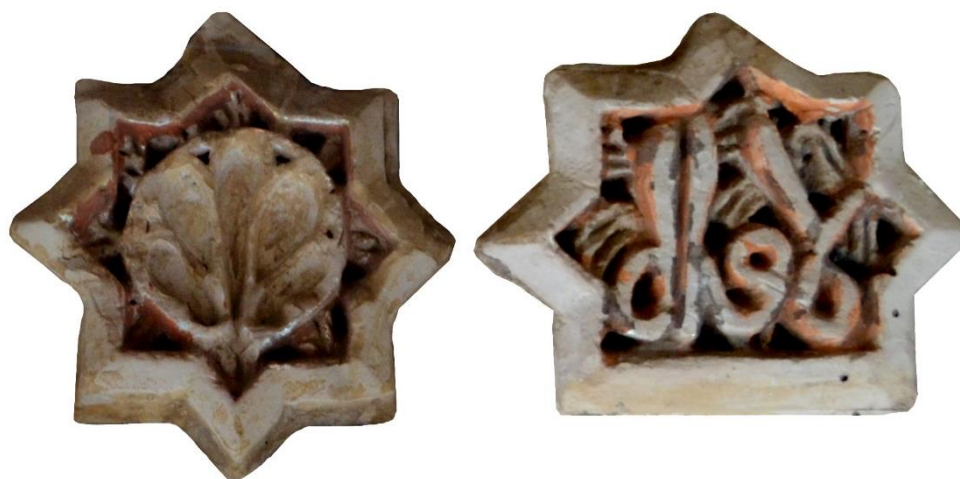
Sinos: Las estrellas de ocho puntas se caracterizan por presentar una moldura lisa que las enmarca y en su centro una venera. Se sitúan en la zona central del friso y siempre aparecen enmarcadas por cuatro estrellas de seis puntas [Fig. 71].

Sinos de ocho mutilados: Están enmarcadas por una moldura lisa y presenta decoración epigráfica en su interior. Por sus características formales se han detectado dos textos diferentes en el interior de estas epigrafías que siguen un esquema predefinido pero que, en ocasiones se alteran e incluso aparecen invertidas, hecho que se ha atribuido a las posibles intervenciones sobre el paramento [Fig. 71].

Fig. 71. Izquierda. Sino de ocho puntas con venera interior. Derecha. Sino de ocho mutilado con epigrapha.

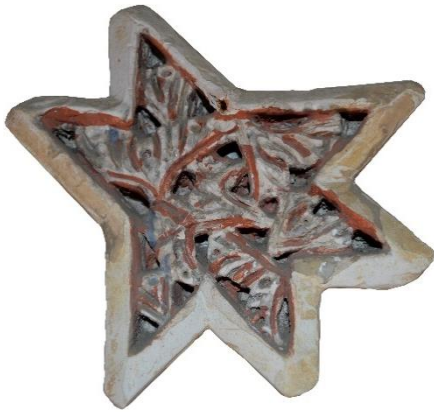
Candilejos de seis vértices: Son zafates que se caracterizan por presentar una moldura lisa que las enmarca y el interior ornamentado con palmetas digitadas. Generalmente aparecen en grupos de 4 enmarcando a dos elementos decorativos: sinos de ocho puntas con la venera en su centro y cartuchos epigráficos verticales.

Figura 72. Izquierda. Detalle de un candilejo de seis vértices.

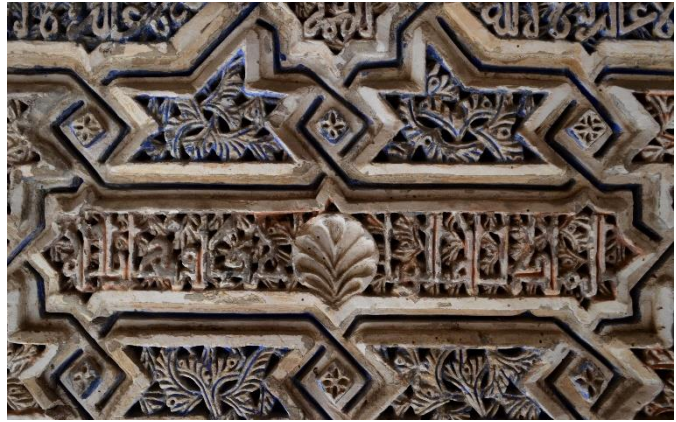
Candilejos de cinco vértices: Son zafates de similar tipología a los anteriores a los que se ha eliminado un vértice para situarlos enmarcando un cartucho epigráfico largo. Estas estrellas aparecen en grupos de 4 rodeando a un cartucho epigráfico horizontal largo que en su mitad presenta una venera. Al igual que las anteriores se caracterizan por presentar una moldura lisa que las enmarca y el interior ornamentado con palmetas digitadas [Fig. 72].

Cartuchos epigráficos horizontales de extremos estrellados: Son cartuchos largos horizontales cuyos extremos acaban en punta. En su interior se desarrolla un texto de epigrapha islámica, separado en el centro por una venera [Fig. 73].

Figura 73. Derecha. Epigrafía larga con venera en medio, rodeada por candilejos de cinco vértices.

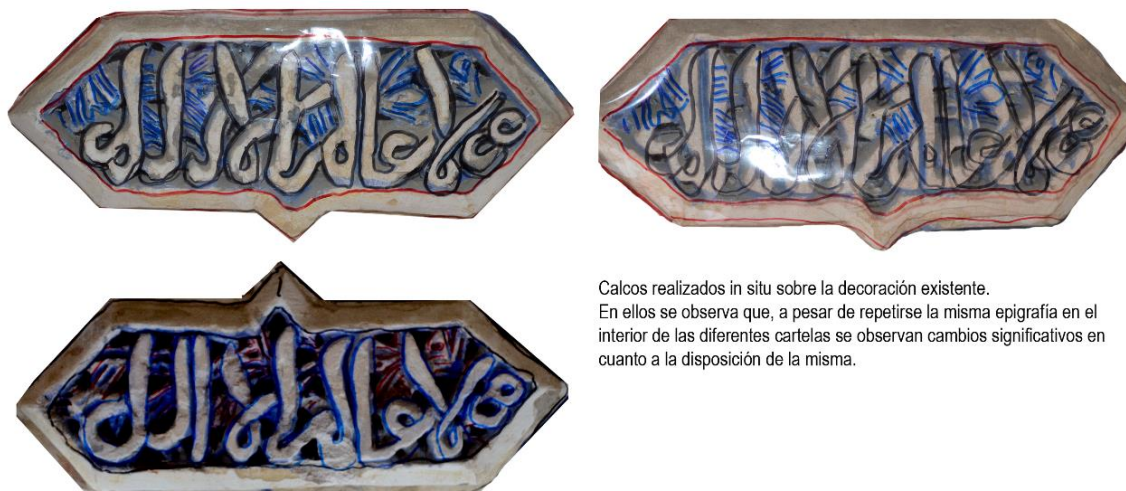
Mientras que a, pesar de las variaciones comentadas, todos los cartuchos presentan las mismas dimensiones, la epigrafía que se desarrolla en el interior no es idéntica como se pudo comprobar a partir de los calcos realizados *in situ*; presentan alteraciones importantes y se encuentran muy deterioradas, lo que se ha atribuido a las sucesivas intervenciones en esta zona [Fig. 74]. Esto ha permitido conocer que en ciertos puntos, la composición de los diferentes módulos se altera e incluso se identifican epigrafías invertidas. Esta información resulta muy interesante pues evidencia que las intervenciones en esta zona no se han reducido solo a repolicromados sino que también se han introducido piezas nuevas diferentes a las originales o se han retallado las existentes. En el plano que se adjunta se muestra el estudio realizado sobre la composición y las alteraciones encontradas en las epigrafías.

Calcos realizados in situ sobre la decoración existente. En ellos se observa que, a pesar de repetirse la misma epigrafía en el interior de las diferentes cartelas se observan cambios significativos en cuanto a la disposición de la misma.

Fig. 74. Cartuchos epigráficos correspondientes al friso superior. Análisis realizado.

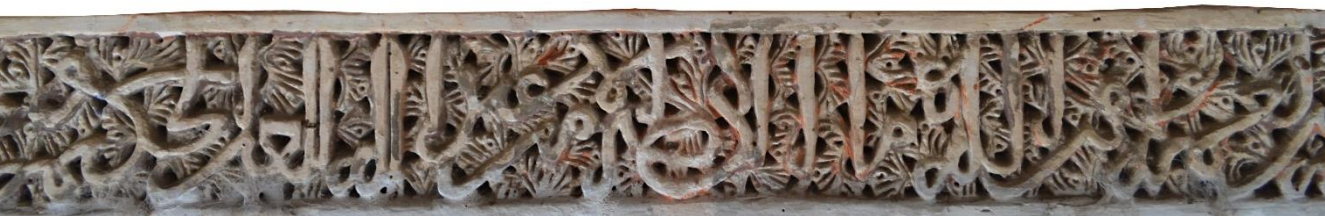
Figura 75. Detalle del friso epigráfico inferior.

Banda epigráfica corrida inferior: La banda epigráfica continua inferior presenta epigrafía islámica en cursiva. Esta banda horizontal al llegar al extremo izquierdo coincidente con la portada de acceso al Salón del Techo de Carlos V, desciende verticalmente hasta llegar al zócalo de alicatado. Esta banda epigráfica se encuentra muy alterada y no está claro si se repite una misma epigrafía o si es un texto diferente, porque a pesar de que se encuentran zonas que se repiten, no se ha podido determinar la estructura actual [Fig. 75]. La complejidad de este friso así como las sucesivas bandas epigráficas que presenta dificulta la tarea de asociar la traducción que aporta De los Ríos (1875, p.134) a la decoración actual [Fig. 76].

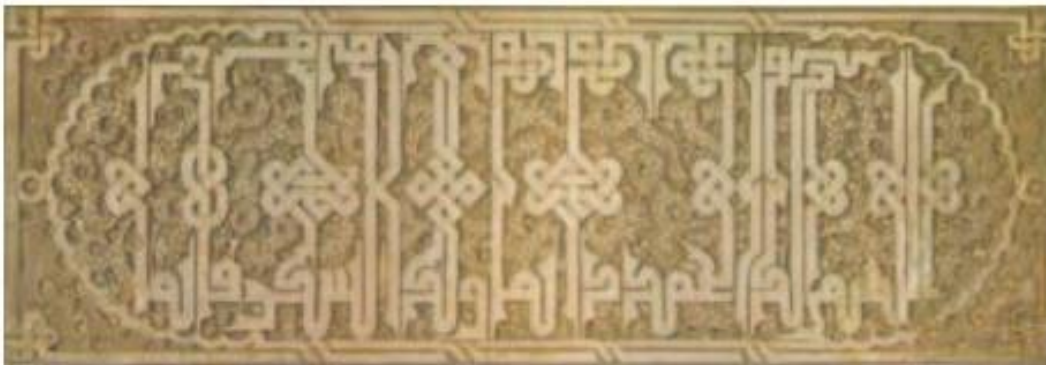
Fig. 77. Epigrafiya del Torreón de Comares (Cabañero Subiza & Lasa Gracia, 2004, p.358).

Por otra parte, los cartuchos epigráficos son rectangulares y los lados cortos están rematados por quince lóbulos. El interior de estos cartuchos se aprovecha para la representación de textos coránicos en estilo cúfico trenzado donde las verticales se entrecruzan al subir. Estos cartuchos son muy similares a las que se encuentran en el Torreón de Comares de la Alhambra (Cabañero Subiza & Lasa Gracia, 2004) [Fig. 77, 78].

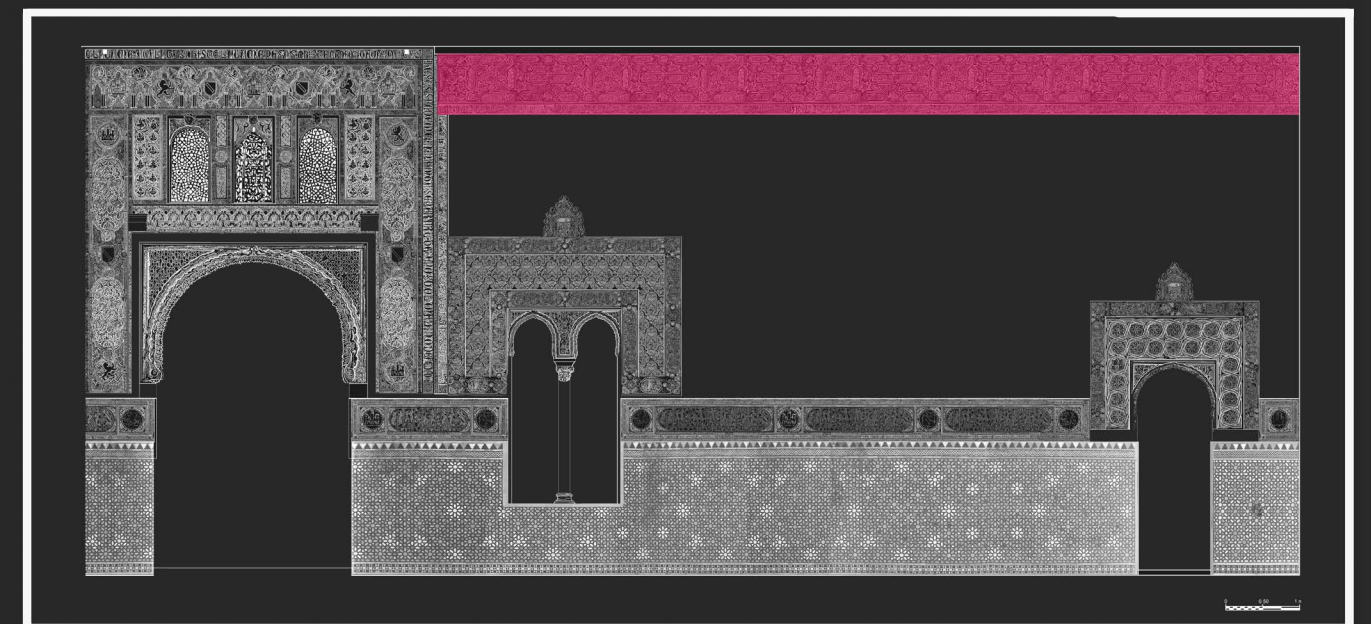
PLANO 10		DIRECTORES: VICTOR J. MEDINA FLÓREZ ANA GARCÍA BUENO	DOCTORANDA: ANA ISABEL CALERO CASTILLO	LOCALIZACIÓN: PAÑO DE YESO. SUR/ESTE PATIO DE LAS DONCELLAS.	FICHA DE REGISTRO: ORDENACIÓN ESTRUCTURAL. FRISO SUPERIOR.		
----------	--	--	---	--	--	--	--

- Sinos de ocho puntas. Venera interior.
- Sinos de ocho puntas mutilados. Epigrafía interior.
- Candilejos de seis puntas. Ataurique interior.
- Candilejos de cinco puntas. Ataurique interior.
- Cartucho horizontal de puntas estrelladas. Epigrafía interior
- Cartuchos horizontales y verticales que acaban en punta
- Almendrilla
- Rombos
- Cartucho epigráfico corrido inferior.
- Entrecalle

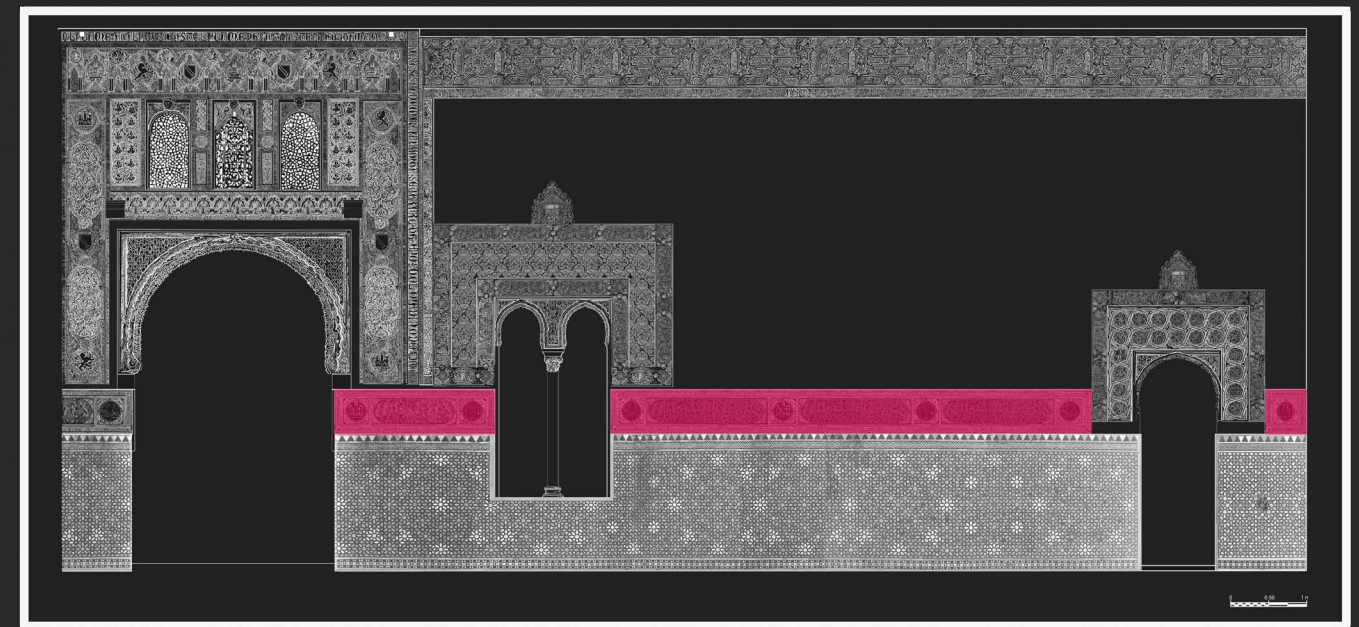
PLANO 12

- Medallones lobulados. Símbolos heráldicos.
- Cartuchos con epigrafía en cúfico trenzado.
- Epigrafía en cursivo.
- Bandas geométricas

FICHA DE REGISTRO:
ORDENACIÓN ESTRUCTURAL.
FRISO INFERIOR.

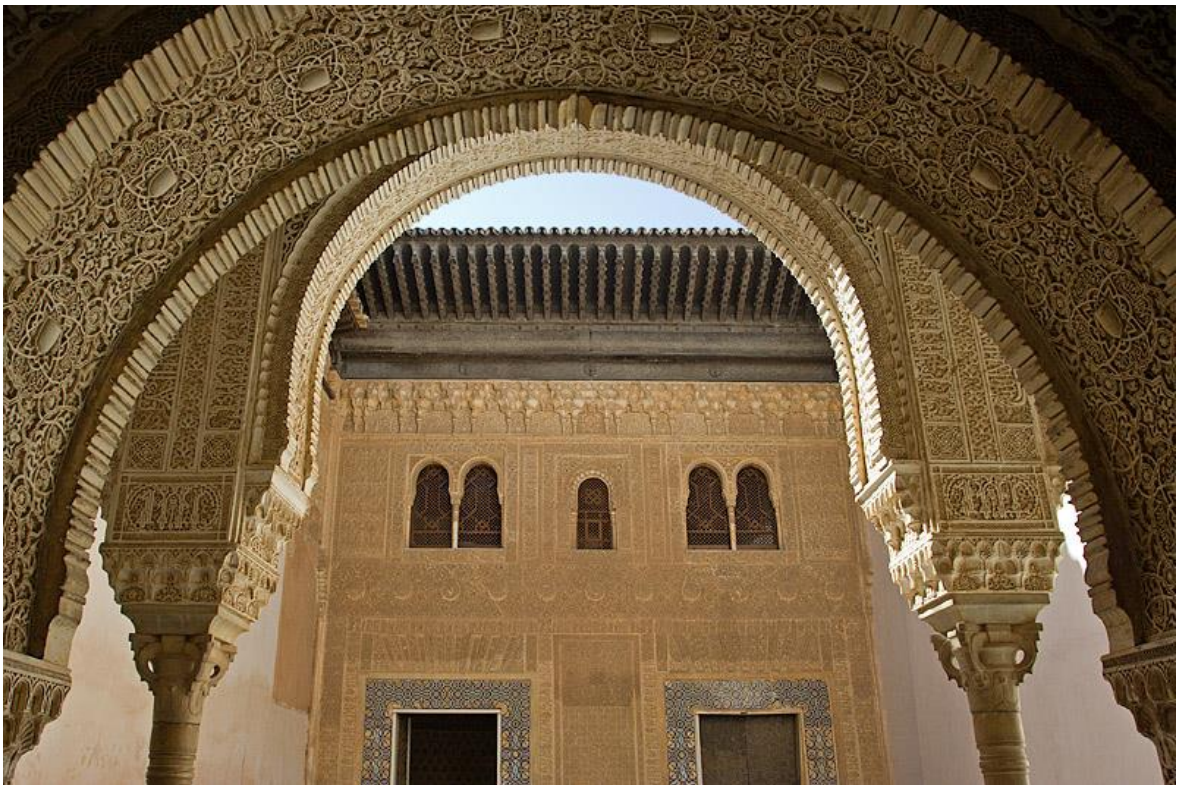
Figura 82. Fachada de Comares en el Palacio de la Alhambra. Puede observarse la riqueza de la decoración que ocupa prácticamente todo el espacio.

Tras la conquista de Andalucía occidental por parte de los cristianos, la ocupación musulmana se va a ver reducida prácticamente al reino de Granada, dando lugar a una de las etapas más importantes del arte desarrollado en la península ibérica por parte de los musulmanes: **el arte nazarí**. En este periodo, destacan las decoraciones de yeso que se realizan en el Palacio de la Alhambra, que alcanzan su mayor delicadeza y virtuosismo y que también se verán influenciadas por los intercambios estilísticos realizados con otras ciudades ya cristianas como Sevilla (De Villanueva Domínguez, 2012). Las yeserías nazaríes están presentes prácticamente en todo el palacio granadino, cubriendo muros, arcos, cúpulas y techumbres con complejas decoraciones y colores muy ricos, que junto a otros elementos de la decoración musulmana, como las carpinterías o los alicatados, forman una especie de “*horror vacu*”; es decir la característica tendencia de la ornamentación musulmana a rellenar todos los espacios (López Borges *et al.*, 2005). En este periodo las yeserías se caracterizan por presentar una gran riqueza y abigarramiento de motivos que son muy recargados, alternando la talla a diferentes niveles (Rubio Domene, 2010)[Fig. 82].

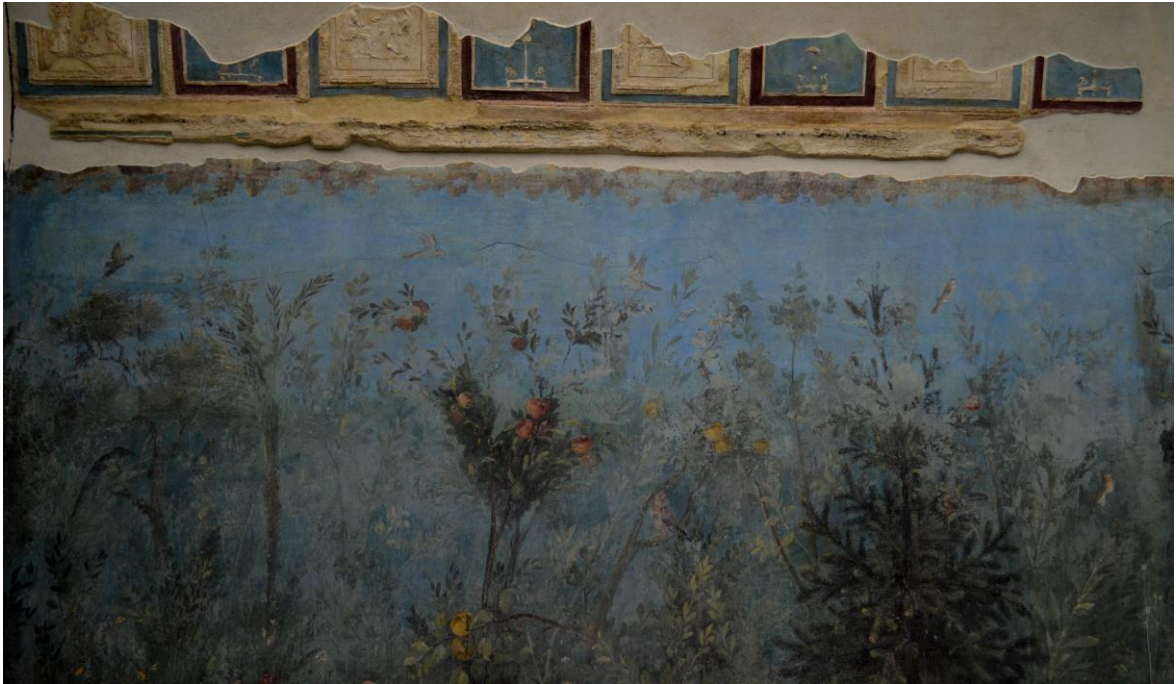
Figura 85. Decoración parietal de la Villa di Livia conservada en el museo Nazionale Romano. Palazzo Massimo. Roma

Las formas utilizadas por los romanos para los relieves son muy diversas y todas utilizadas posteriormente en el Renacimiento: el clásico marco en óvulos y dentículos, rosetones, flores, volutas, meandros y hojas de acanto, así como elementos figurativos...En época romana la decoración de estuco se encontraba profundamente unida a la pictórica, siendo muchos los ejemplos que se han conservado hasta nuestros días, todos ellos de una gran belleza (Tomba dei Pancraci, Domus Aurea, Bilbilis, Villa di Livia...) [Fig. 85, 86,87].

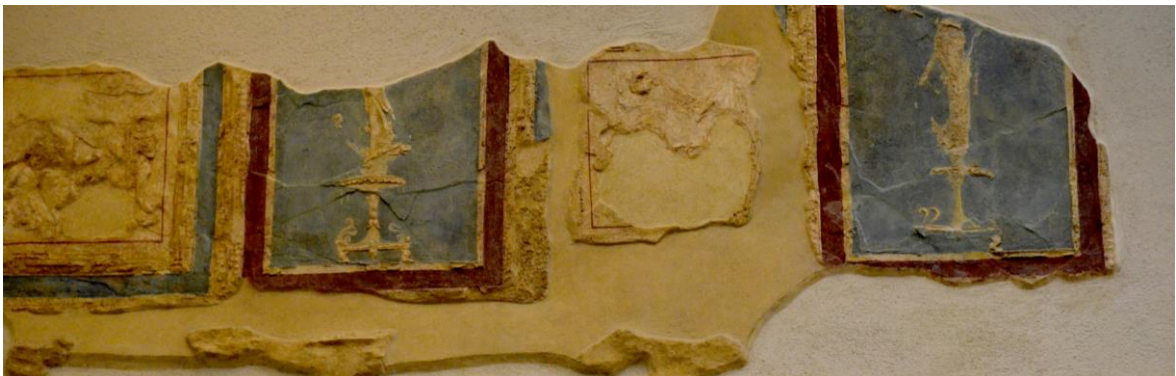
Figura 86. Detalle de los relieves de la zona alta del muro.

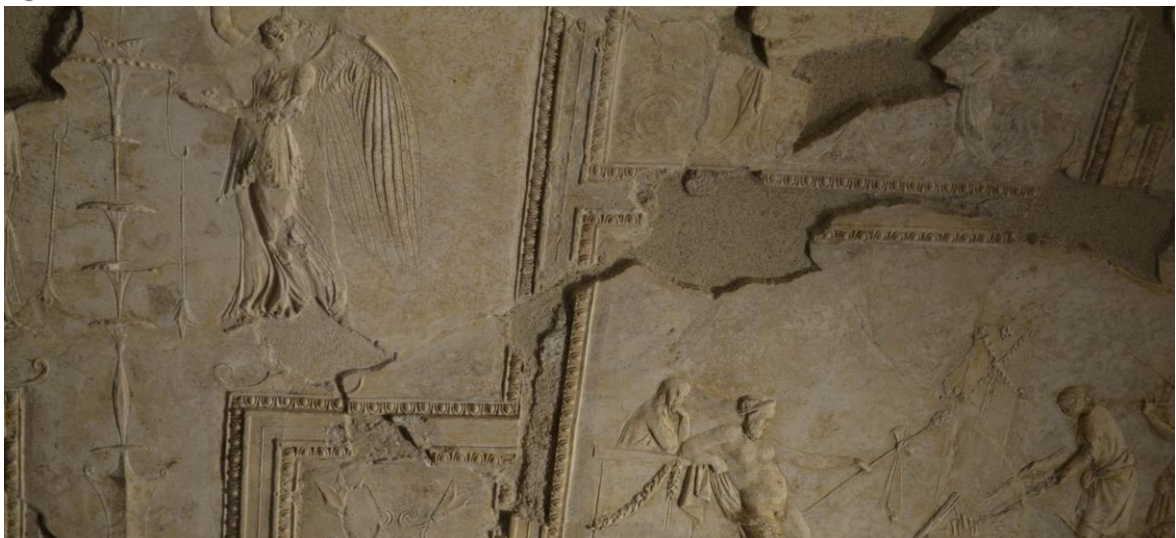
Figura 87. Detalle de decoración en relieve realizada en el techo conservado en el Museo Nazionale Romano. Palazzo Massimo Roma.

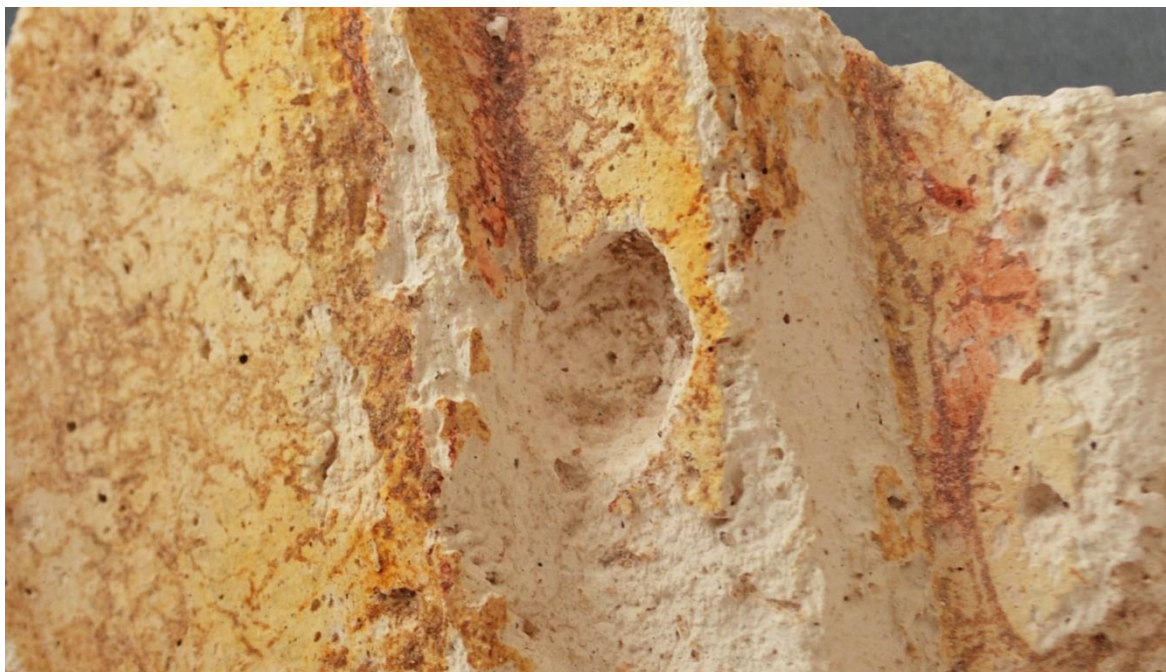
Figura 88. Detalle de restos de policromía en el fragmento de cornisa n.029 procedente del conjunto arqueológico de Castulo empleado para este estudio.

Por otra parte, en lo que respecta a su policromía los datos que se tienen son más bien escasos, aunque era frecuente que se policromasen como atestiguan los restos que se han conservado hasta nuestros días. Algunos autores afirman que preferentemente los colores se obtendrían mediante la incorporación de los pigmentos a la mezcla antes de ser modelados, obteniendo de este modo un ahorro de tiempo, una mayor precisión y estabilidad (Famiglietti & Scioscia Santoro, 2001). Por otra parte también se deduce que en estas decoraciones se realizasen con técnicas análogas a la de la pintura mural de la parte inferior del muro, bien al fresco en el caso de que la composición del mortero fuese de carbonato cálcico, con agua de cal o bien se

aplicasen con alguna técnica al seco como era corriente en los retoques efectuados sobre las pinturas murales [Fig. 88].

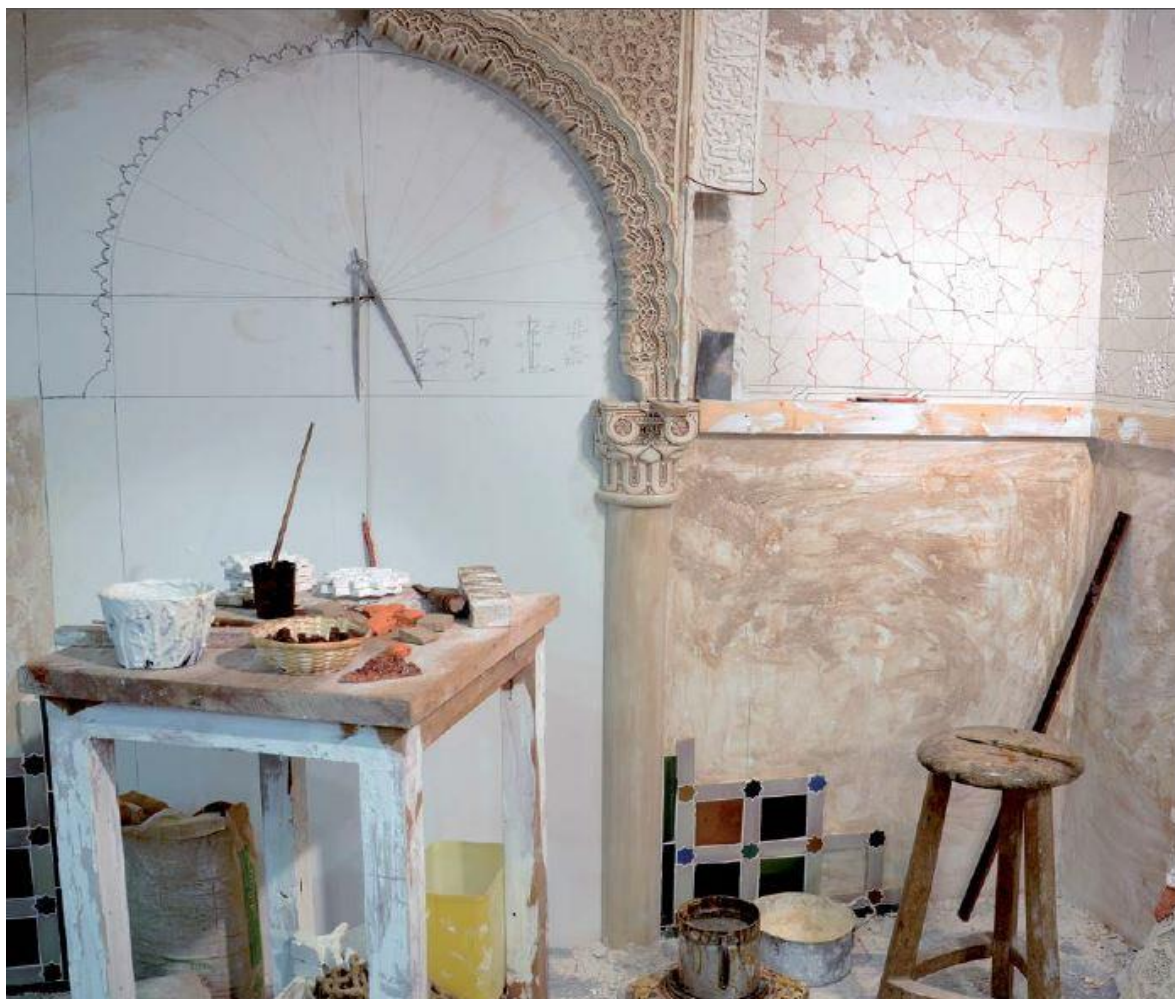
Figura89. Imagen reconstruida de las herramientas empleadas para la ejecución de la decoración. Imagen extraída (Patronato de la Alhambra y Generalife, 2015, p.44).

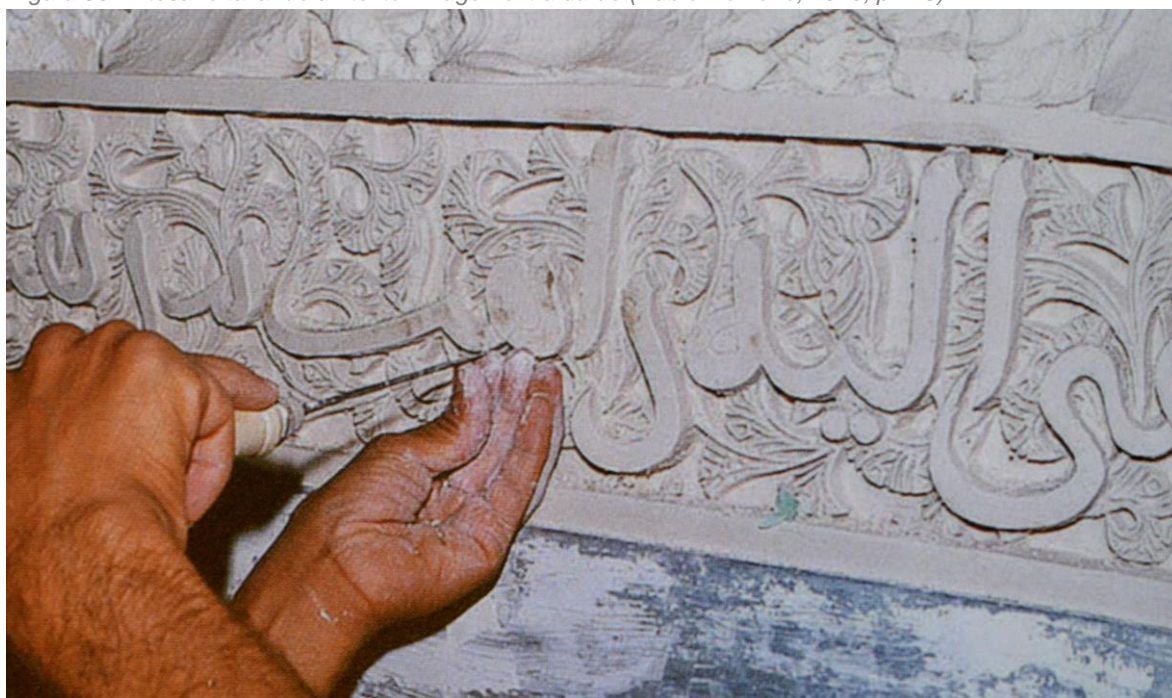
Figura 90. Artesano tallando un texto. Imagen extraída de (Rubio Domene, 2010, p.118)

Tallado: La talla se realiza sobre el enlucido seco a punta seca, cuchillo u otro elemento cortante metálico. Esto permite gracias a la punta del cincel o del punzón una alternancia de superficies que luego se colorean o retallan con una diminuta flora en el fondo. De esta manera, se logran efectos en dos o tres niveles, y fondos con calados y sombreados a partir de un fino rallado” (Lavado Paradinas, 1984, p. 444) [Fig. 90].

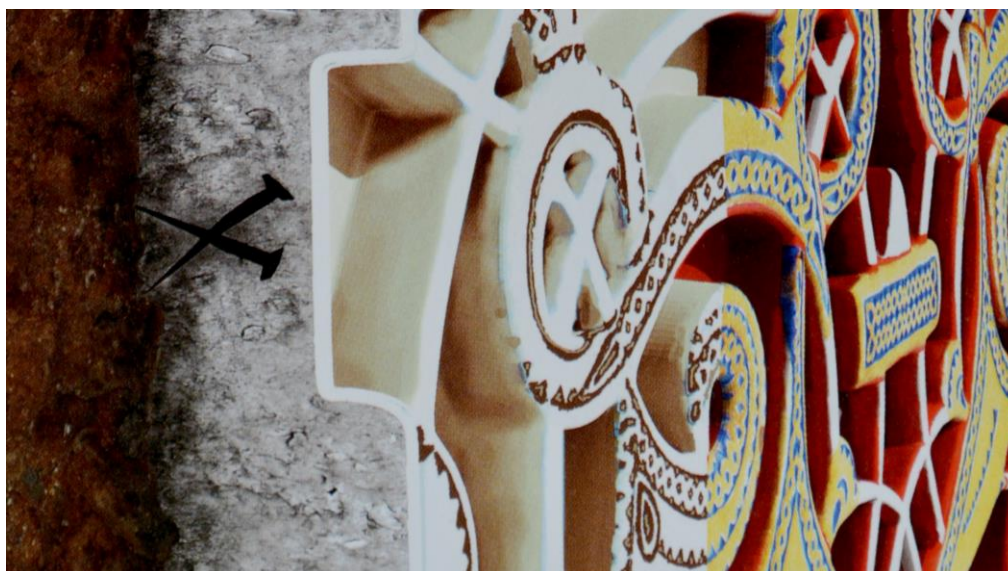
Figura 91. Imagen virtual de una placa de yeso vista de perfil en la que se observan los clavos colocados para favorecer su adhesión al muro, la capa de preparación o base para la aplicación de la policromía y la policromía efectuada. Extraída de (Rubio Domene, 2010, p.217).

Una vez colocado el friso inferior de alicatado, el artesano disponía la colocación de las placas de yeso sobre el paramento. Para ello, se aplicaba unos tantos de barro⁷⁴ por el reverso de la placa, que al hacer contacto con el paramento permiten nivelarla con las colindantes y realizar una primera fijación al muro. Con esta primera fijación el reverso quedaba prácticamente hueco en el que podían observarse los clavos incorporados en el momento de realización de la placa. Una vez en este punto se vertía una colada de yeso negro desde la zona superior, poniendo especial cuidado en que este llegase a todos los puntos, quedando la pieza fijada al muro (Rubio Domene, 2010). Es evidente, que el trabajo se realizaba desde las zonas inferiores a las superiores. Esto se ha constatado además en intervenciones de restauración donde se observa que las zonas que presentan más oquedades son las superiores junto a los arrocabes o alfarjes de madera, ya que la realización de la colada en estas zonas sería mucho más complicada (Rubio Domene, 2010)⁷⁵. Generalmente en la zona de unión entre placas se emplea un yeso negro para rematar la unión de una placa con otra [Fig. 91].

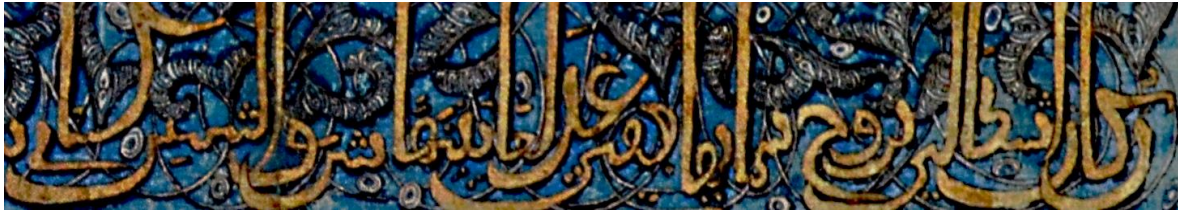
Figura 94. Sello de la Academia. Tinta negra, temple rojo azul y pan de oro. Dibujo de referencia para la composición inferior de la estampa XIX, parte 2º, de Antigüedades árabes de España, grabada por José González. Museo de la Academia, MA/483. En esta ilustración puede observarse una interpretación de la policromía realizada en estos elementos en los que se utiliza el dorado para las letras y el azul para los fondos.

Los pigmentos azules se suelen localizar en motivos vegetales y, especialmente en la decoración pintada de superficies lisas como es el caso de los mocárabes. También se puede encontrar en la policromía de palmas digitadas, así como en los fondos de las epigrafías junto con los verdes [Fig. 93], [Fig. 94]. Por otra parte, los rojos se utilizan principalmente en los fondos de las decoraciones vegetales, como es el caso de las propias palmas o de elementos de la sebka. Este color también se detecta en decoraciones lisas en combinación con los azules. En el caso de los pigmentos negros, generalmente se utilizan para el dibujo de las zonas planas que posteriormente se rellenan con otros colores. También se suele utilizar este pigmento para las líneas que enmarcan las composiciones o para reforzar el movimiento de los elementos que las forman (García Bueno *et al.*, 2006; García Bueno, 2000) [Fig. 95]. Por otra parte, los acabados metálicos debieron ser un factor determinante en el efecto final de estas policromías, pues aunque han llegado hasta nuestros días muy deteriorados, seguramente se utilizaron con relativa frecuencia (García Bueno, 2015). López Borges *et al.*, (2005) afirma que los dorados se utilizarían preferentemente para las zonas en alto relieve y pequeñas miniaturas [Fig. 96].
