Materiales, técnicas y procedimientos en la decoración arquitectónica. Aplicaciones a la conservación y restauración de las yeserías del Patio de las Doncellas. Real Alcázar de Sevilla.

Ana Isabel Calero Castillo
Universidad de Granada, 2016

MEMORIA PRESENTADA PARA OPTAR AL GRADO DE DOCTOR CON MENCIÓN
INTERNACIONAL.

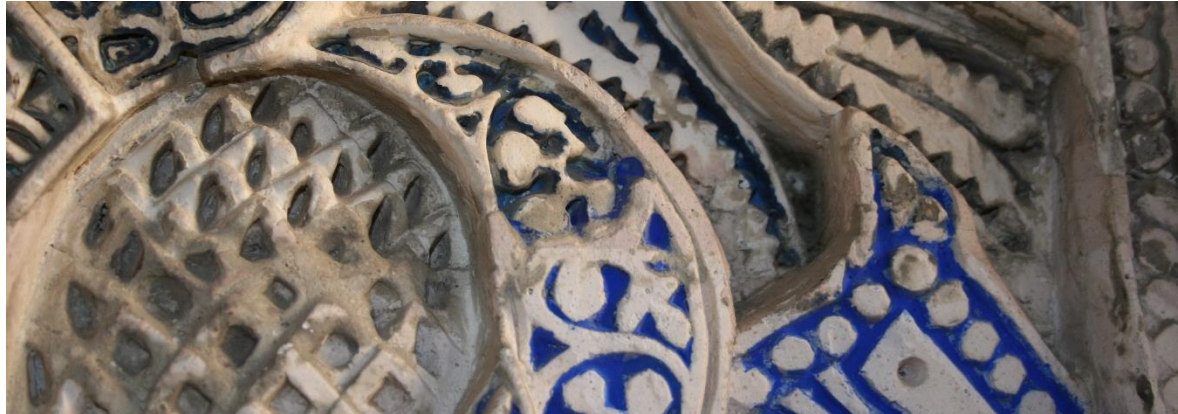
Figura 95. Distintas tonalidades de azul, correspondientes a diferentes intervenciones que se observan en el intradós de la puerta de acceso al Salón del Techo de Carlos V.

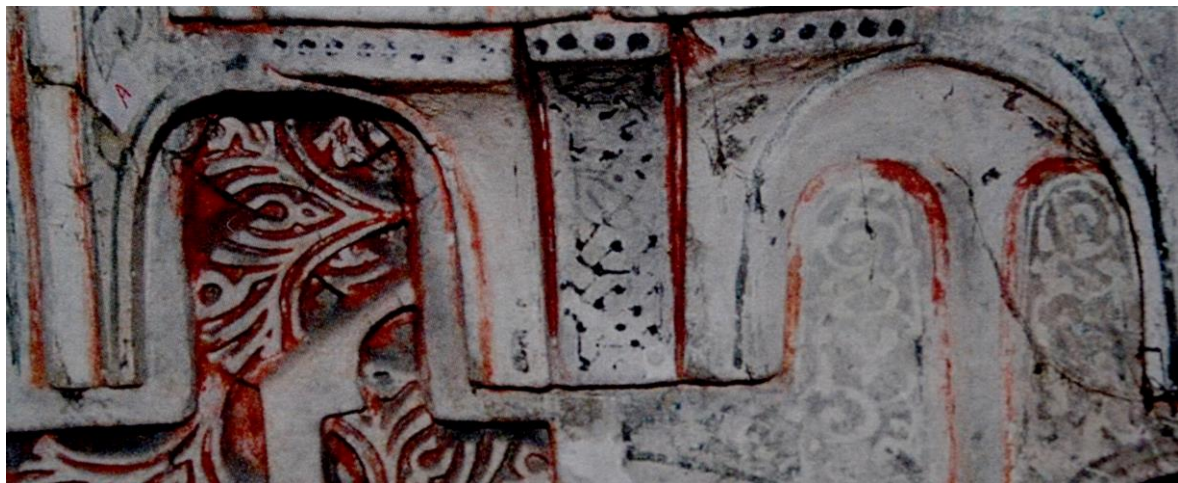
Figura 96. Decoración en rojo y negro en las yeserías de los mocárabes del oratorio de la Madraza.

Los pigmentos azules se suelen localizar en motivos vegetales y, especialmente en la decoración pintada de superficies lisas como es el caso de los mocárabes. También se puede encontrar en la policromía de palmas digitadas, así como en los fondos de las epigrafías junto con los verdes [Fig. 93], [Fig. 94]. Por otra parte, los rojos se utilizan principalmente en los fondos de las decoraciones vegetales, como es el caso de las propias palmas o de elementos de la sebka. Este color también se detecta en decoraciones lisas en combinación con los azules. En el caso de los pigmentos negros, generalmente se utilizan para el dibujo de las zonas planas que posteriormente se rellenan con otros colores. También se suele utilizar este pigmento para las líneas que enmarcan las composiciones o para reforzar el movimiento de los elementos que las forman (García Bueno *et al.*, 2006; García Bueno, 2000) [Fig. 95]. Por otra parte, los acabados metálicos debieron ser un factor determinante en el efecto final de estas policromías, pues aunque han llegado hasta nuestros días muy deteriorados, seguramente se utilizaron con relativa frecuencia (García Bueno, 2015). López Borges *et al.*, (2005) afirma que los dorados se utilizarían preferentemente para las zonas en alto relieve y pequeñas miniaturas [Fig. 96].

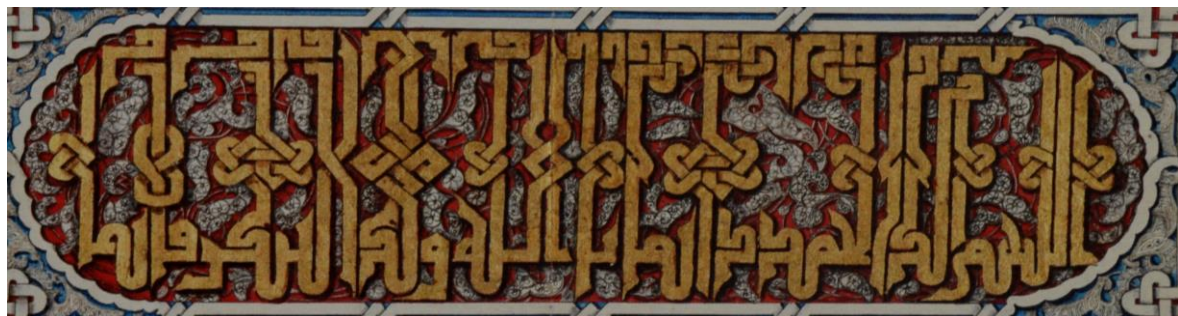
Figura 97. Sello de la Academia. Tinta negra, temple rojo azul y pan de oro. Dibujo de referencia para la composición inferior de la estampa XIX, parte 2º, de Antigüedades árabes de España, grabada por Juan Moreno Sánchez. Museo de la Academia, MA/481. En esta ilustración puede observarse una interpretación de la policromía realizada en estos elementos.

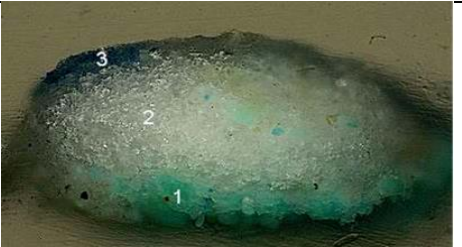
Capa. Nº	Color	Espesor (μ)	Pigmentos	Aglutinantes
1	Verde	35	Verde de cobre	Proteína (tr.)grasa animal(tr.)
2	Blanco	160	Yeso, tierras (tr)	Proteína (tr.)grasa animal(tr.)
3	azul	20	Azul ultramar	Proteína (tr.)grasa animal(tr.)

Figura 129. Identificación de cola animal en los sucesivos estratos de una misma muestra, pues se identifica tanto en el pigmento malaquita de la capa pictórica original, como en el sucesivo realizado con azul ultramar artificial.

Los resultados analíticos han puesto de manifiesto que se han utilizado los mismos aglutinantes en las sucesivas capas pictóricas de las yeserías a lo largo del tiempo. De esta forma, se ha comprobado que la cola animal se ha usado, tanto en las policromías más profundas, entre las que se encuentran las originales, como en las intermedias y superficiales, que coinciden con intervenciones modernas, según confirman los pigmentos utilizados (azul ultramar artificial o verde esmeralda) [Fig.129,130]. En casos puntuales, y siempre asociados a policromías doradas, se han identificado otro tipo de aglutinantes, como aceite de linaza y resinas diterpénicas. Estos materiales probablemente se pueden relacionar con la aplicación de adhesivos para fijar los estratos de oro y, por tanto, provienen de la migración de estos estratos a los inferiores [Fig. 131]. En cuanto al material orgánico identificado en el yeso de base se puede afirmar que se detectan trazas de cola animal y grasas animales en los niveles inferiores de yeso. La presencia de estos materiales siempre se encuentra asociada a estratos con policromía superpuesta, por lo que es probable que sea procedente de la impregnación de estas capas superiores ya que su presencia no es generalizada y se encuentran en mínima proporción.

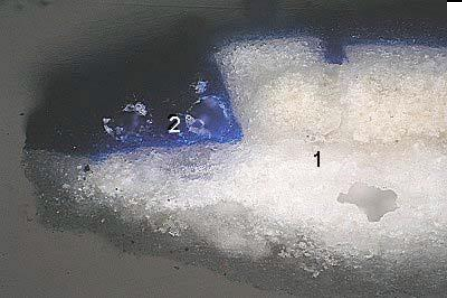
Capa. Nº	Color	Espesor (μ)	Pigmentos	Aglutinantes
1	Blanco	ca.2mm	Yeso, cuarto (tr.)	--
2	Azul	35-100	Azul ultramar artificial, yeso, oxalato de calcio, arcillas (tr.)	Cola animal

Figura 130. Identificación de cola animal en el estrato conformado por el pigmento azul ultramar artificial lo que confirma el empleo de temple proteico en los repolicromados posteriores a la obra original.

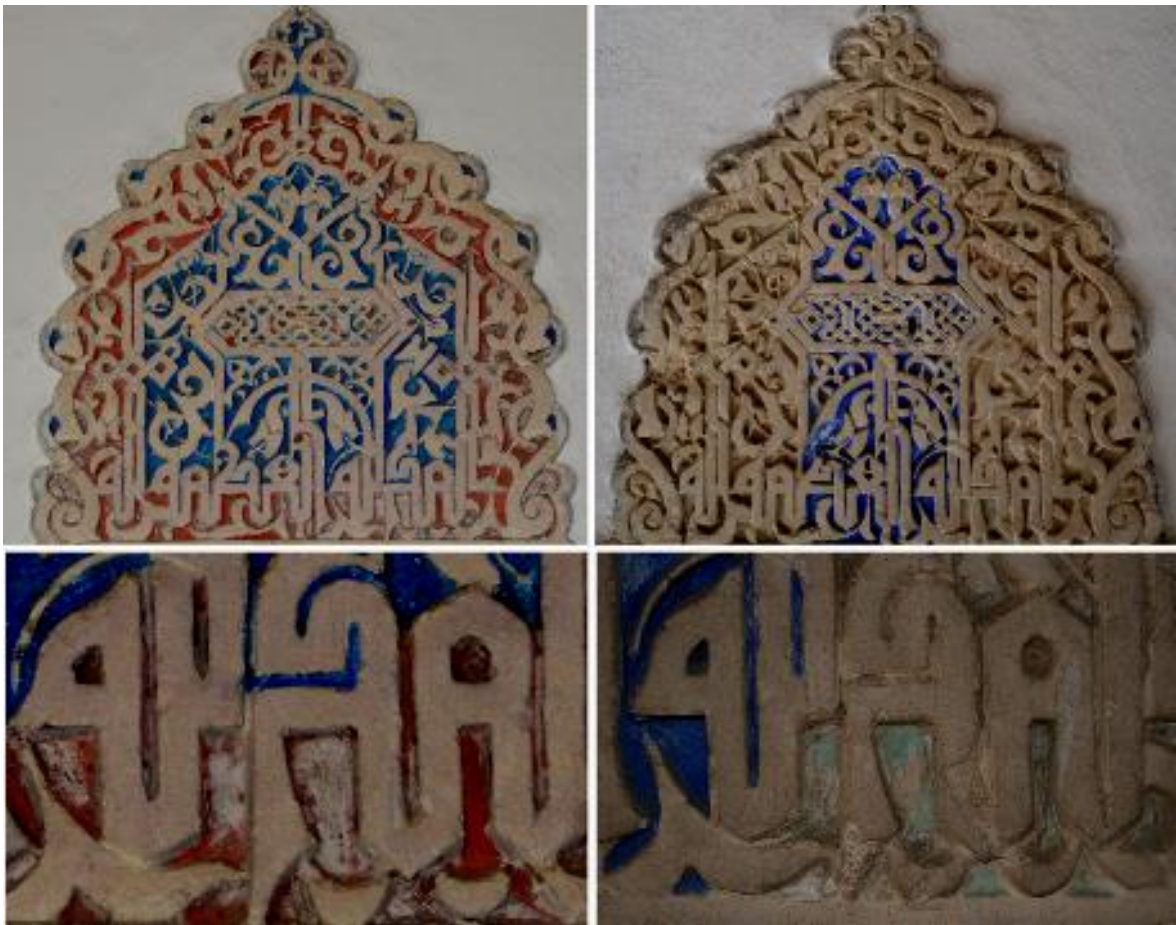
Las zonas donde se hace más evidente la técnica del molde son **la ventana occidental y en la puerta pequeña o de escape** donde se identifican módulos que se repiten tanto en ambas zonas como en otras áreas del palacio [Fig. 132,133]. La reutilización de ciertas cartelas epigráficas y determinadas placas induce a pensar que ciertos elementos decorativos presentes podrían ser reposiciones relativamente recientes.

Figura 132. Comparación del módulo decorativo procedente de la estancia del Salón del Techo de Carlos V (izquierda superior e inferior) con el de la puerta pequeña o de escape (derecha superior e inferior). Puede comprobarse que ambos módulos son idénticos y que estos se repiten en un número considerable de estancias del palacio.

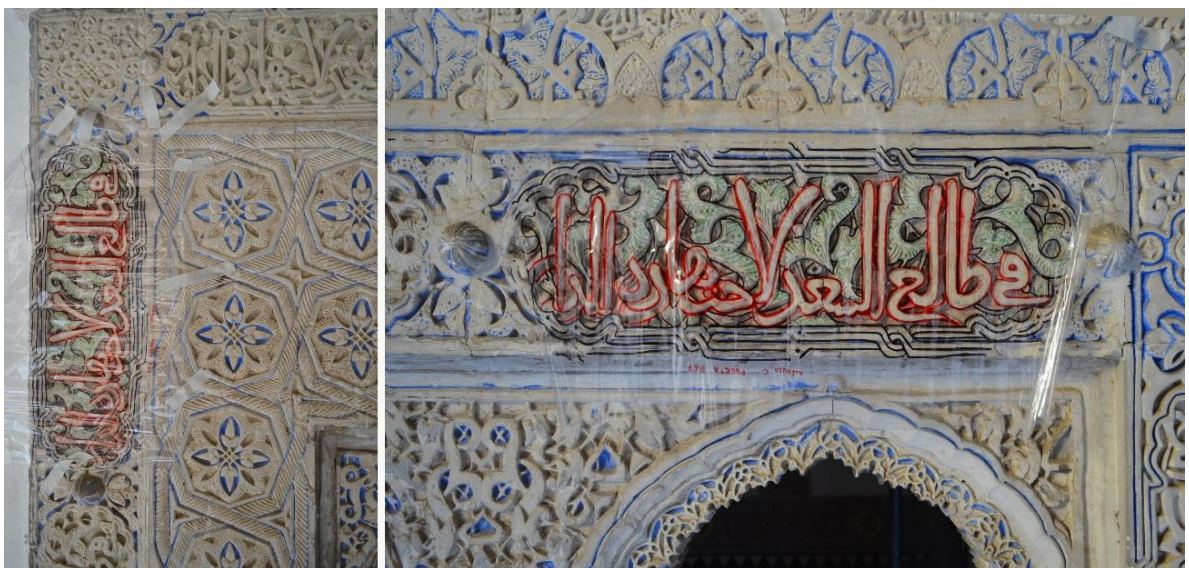
Figura 133. A la derecha, calco sobre una de las cartelas epigráficas que se localizan en la puerta pequeña o de escape. A la izquierda, transposición del mismo calco en la ventana occidental donde se comprueba que han sido sacados de la misma placa, ya que coinciden a la perfección todos los elementos decorativos del mismo.

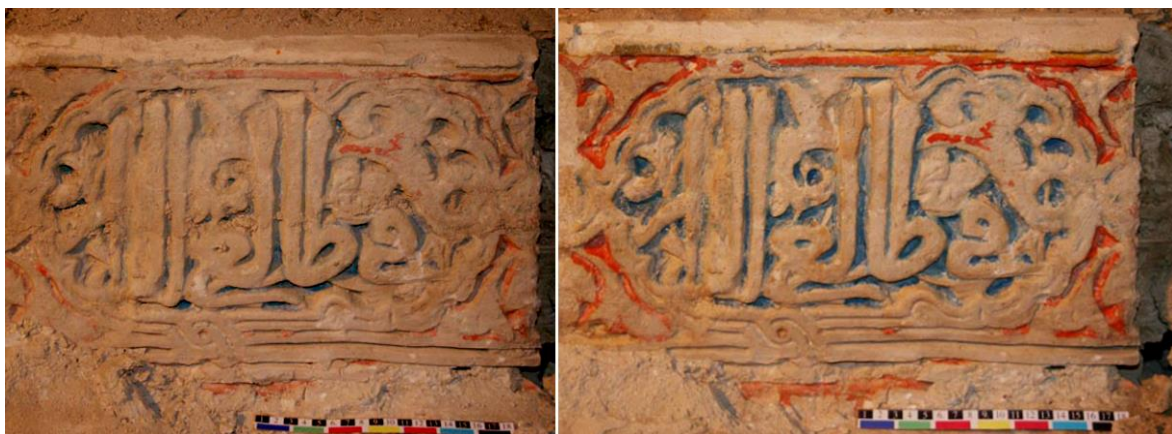
Otros espacios (sin color en el esquema gráfico) presentan líneas de unión entre placas (líneas discontinuas verdes en el dibujo), pero en el interior de las cartelas no se identifican los mismos textos, sino que se reutilizan fragmentos para configurar el espacio, lo que podría corresponder a reposiciones relativamente recientes. Por otra parte, parece que, en ambos casos la zona de las albanegas ha sido tallada (**T**) ya que, los motivos decorativos no son simétricos ni siguen un patrón definido y además se han encontrado pigmentos que coinciden con los de las capas profundas de las distintas zonas que se han considerado originales. Se ha observado que el módulo epigráfico de base (**C**), no sólo se distingue en la decoración de la ventana occidental y la puerta pequeña, sino también en otras estancias del palacio, en el que se repite la oración según Pedro Cano Ávila, “En el orto de la felicidad se erigió este palacio” (Rodríguez Moreno, 2011, p.346) [Fig. 135,136].

Figura 136. Imágenes del estado de la epigrafía hallada en los camaranchones antes y después de la limpieza. Como puede comprobarse en las fotografías aportadas, se conservan abundantes restos de color original.

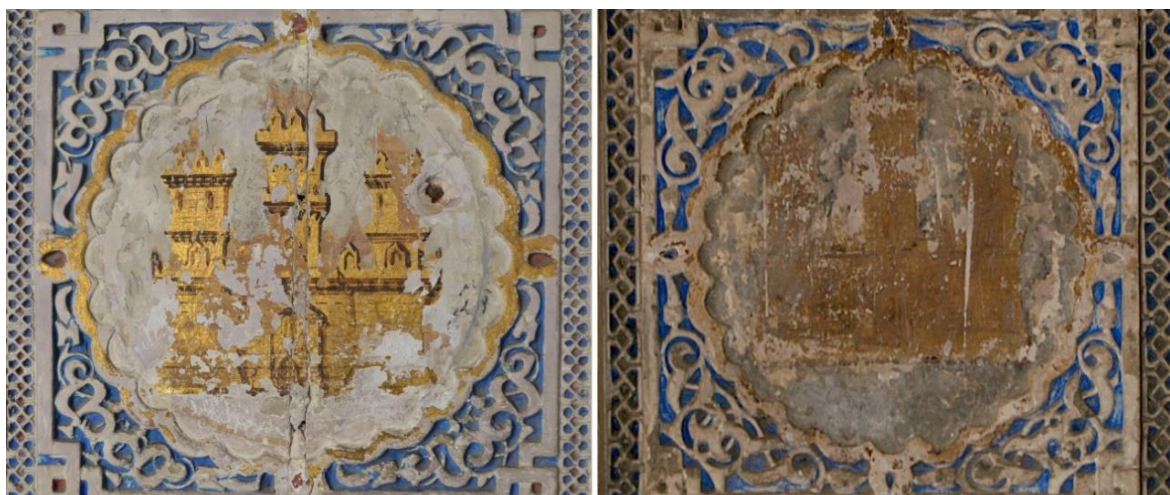
El estudio del **friso inferior**, muestra una repetición sistemática de módulos decorativos en todo el patio, tanto de las cartelas epigráficas, como de los emblemas identificados, que además se repiten en otras estancias como el Salón del Techo de Carlos V o el Salón de Embajadores [Fig. 137]. Este hecho, unido a la identificación de líneas de unión entre placas en ciertas zonas, indica que el sistema de ejecución fundamental fue el molde. En esta zona se distinguen todos los niveles de intervención pero estos no aparecen en todas las muestras por lo que no se puede descartar que se haya realizado alguna reposición puntual en periodos recientes.

Figura 137. Comparación del emblema del castillo en el friso de yeso del Salón del Techo de Carlos V (izquierda.). Detalle del mismo emblema en el friso del muro sur-este del patio de las Doncellas (derecha).

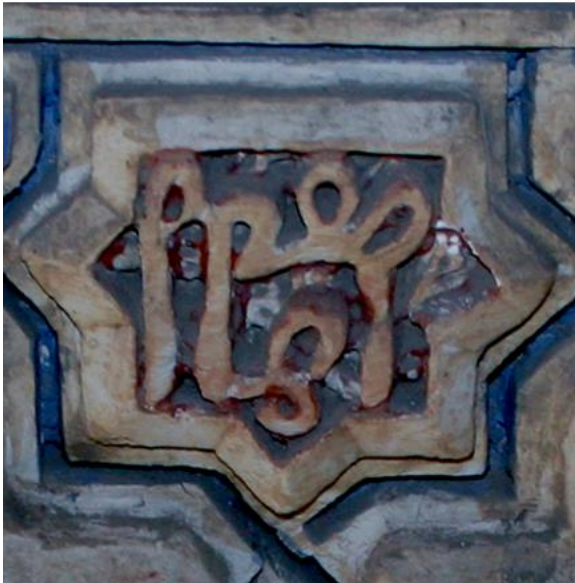
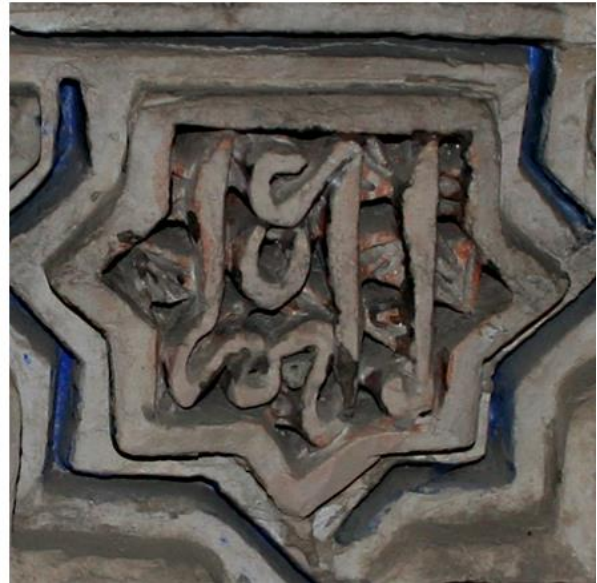
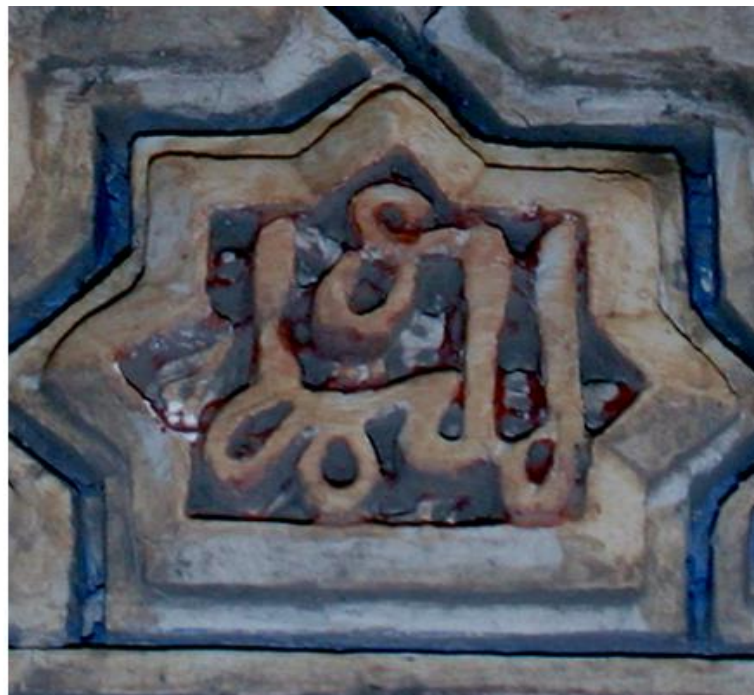
En lo que respecta al resto de los elementos decorativos de esta área, se puede afirmar que se encuentran muy alterados ya que en ocasiones la epigrafía que aparece en el interior de los sinos de ocho mutilados no coincide o se encuentran invertidas lo que, probablemente es indicativo de que se han producido reposiciones en diferentes momentos históricos [Fig. 138].

Epigrafía invertida.

Misma epigrafía colocada de forma correcta

Figura 138. Sinos de ocho mutilados del friso superior. En el sino de la izquierda puede comprobarse como en el interior, la epigrafía se ha colocado invertida. De la misma manera puede apreciarse que las palmas que rellenan el fondo están realizadas con un menor detalle. La imagen inferior se ha girado para que se pueda comprobar que, efectivamente se ha colocado al revés en el paramento.

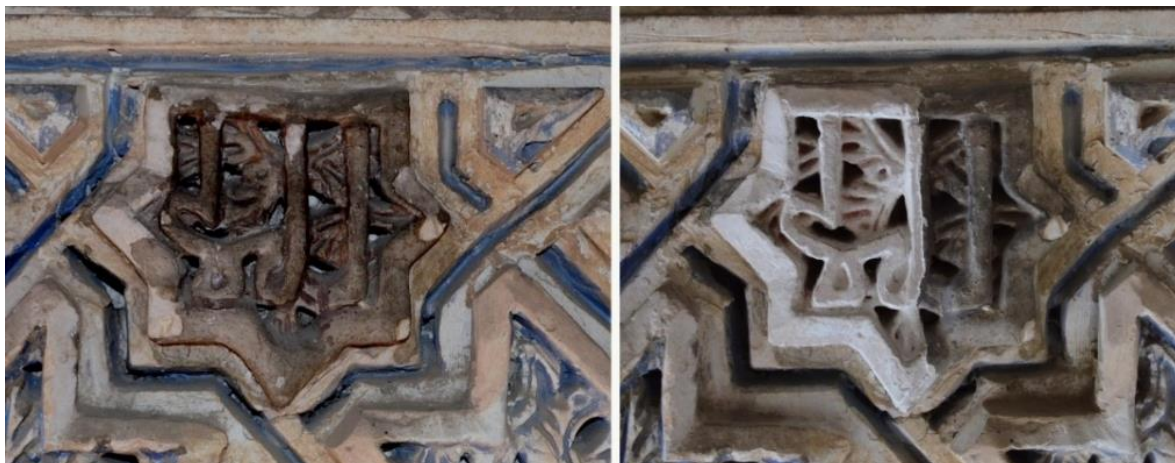
De la misma manera, las sucesivas intervenciones de repolicromado que se localizan sobre la decoración vegetal que rellena los espacios internos de los candilejos de cinco y seis puntas, ocultan la delicadeza del relieve original [Fig. 139]. Igualmente, las cartelas epigráficas separadas por veneras presentan textos epigráficos que son bastante diferentes entre sí lo que dificulta reconocer la técnica de ejecución. Este hecho puede deberse a que, una vez que se sacaban las piezas de los moldes, los artesanos solían trabajar en ellas para mejorar su acabado donde incorporaban detalles que no era fácil de obtener por el procedimiento del molde (Lavado Paradinas, 1984). Esta particularidad técnica, unida a las sucesivas intervenciones y posibles reposiciones sobre el revestimiento original, podría haber contribuido a establecer las diferencias que se detectan en la actualidad entre los diferentes módulos decorativos de esta zona. Además, como puede comprobarse en ciertos motivos decorativos los repolicromados se han realizado de forma tosca y poco cuidada en las que además se detectan elementos de refuerzo metálicos oxidados [Fig.140,141]. A pesar de estas alteraciones señaladas es evidente que el friso superior sigue un esquema bien definido (expuesto con detalle en el capítulo 3).

Figura 139. Imagen del embozado de la decoración localizada en el friso superior en un sino de ocho mutilado, y detalle de la delicadeza del relieve original en la capa de limpieza mecánica realizada.

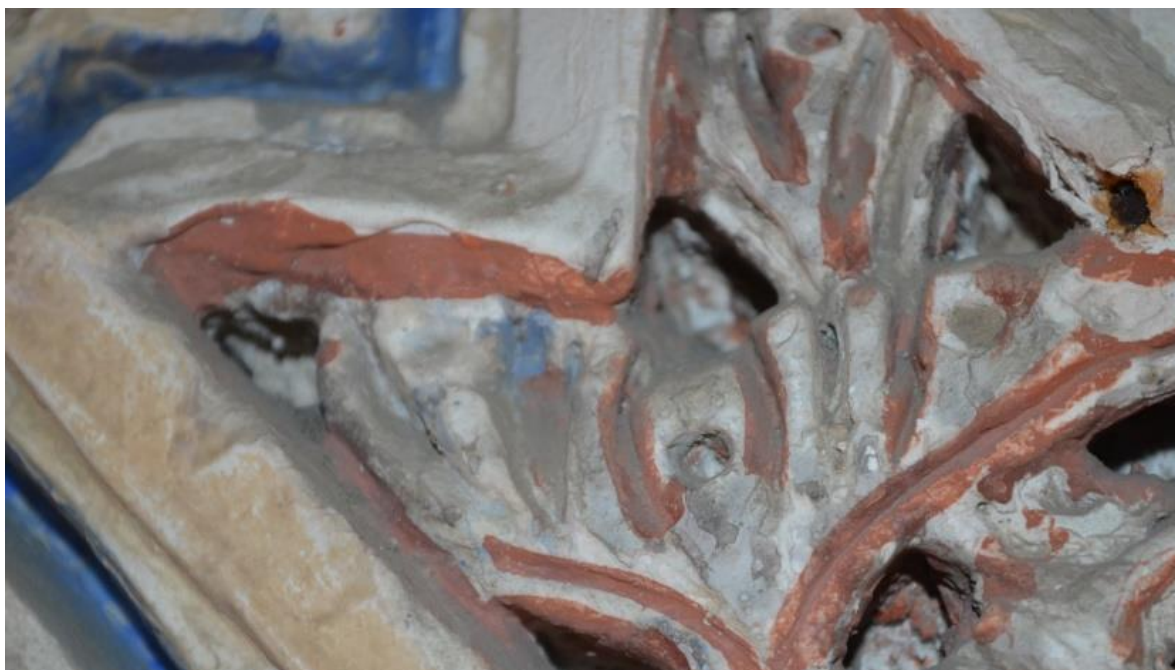
Figura 140. Abajo. Imagen de detalle del repolicromado de las palmas interiores de los candilejos. Localización de un clavo en esta zona.

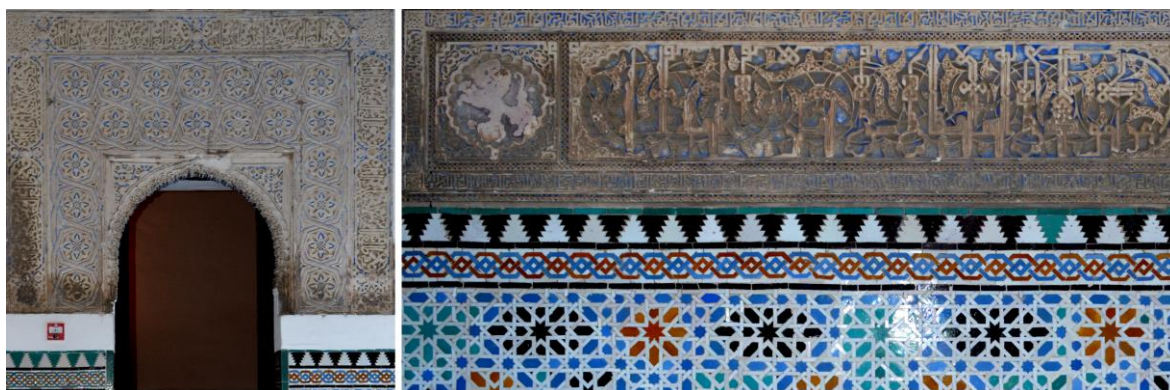
Figura 147. Detalle de las zonas donde se aprecia la presencia de humedad en diferentes zonas del paramento norte.

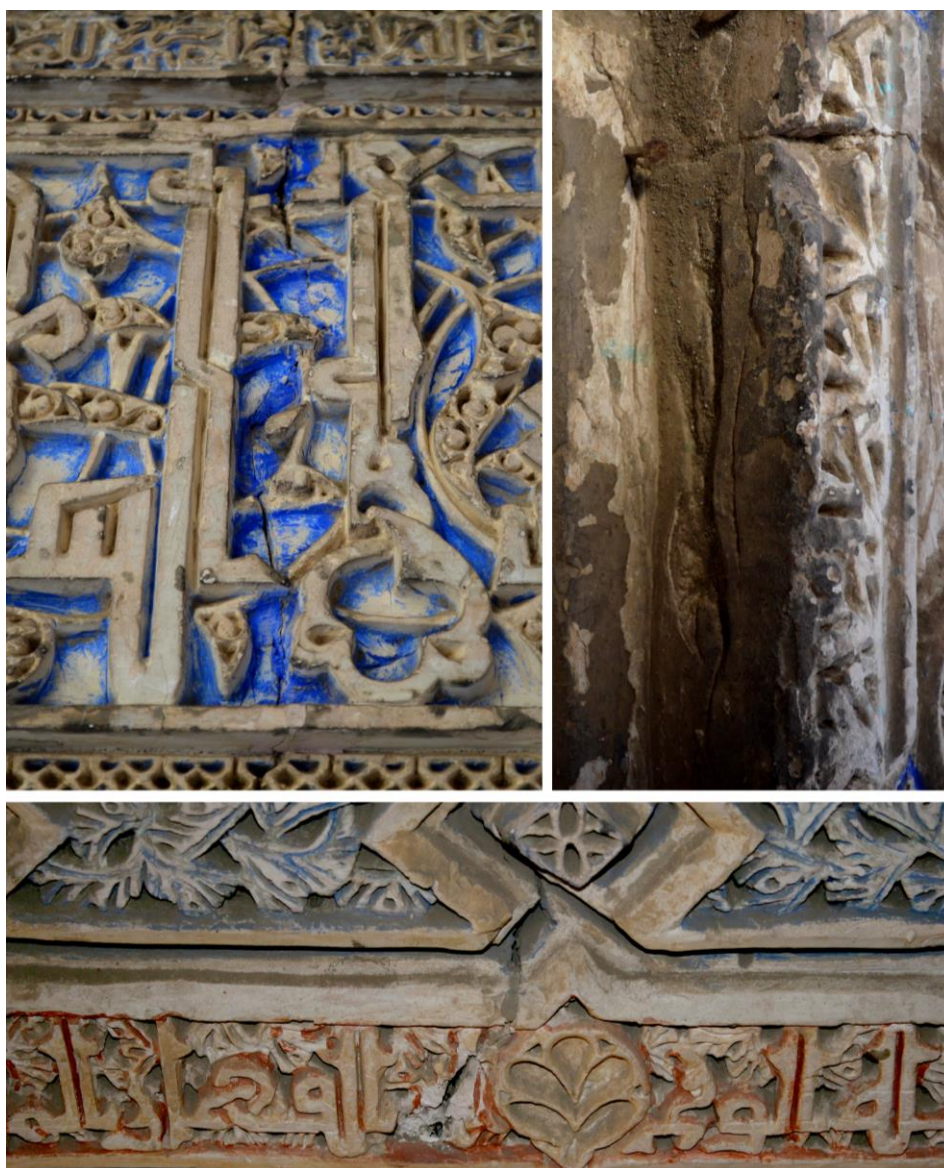
Fig. 149. Imágenes de detalle de diferentes grietas/fisuras detectadas en el paramento. Izquierda superior. Bandas epigráficas. Derecha superior. Borde celosías. Inferior. Zona del friso superior, cartela epigráfica.

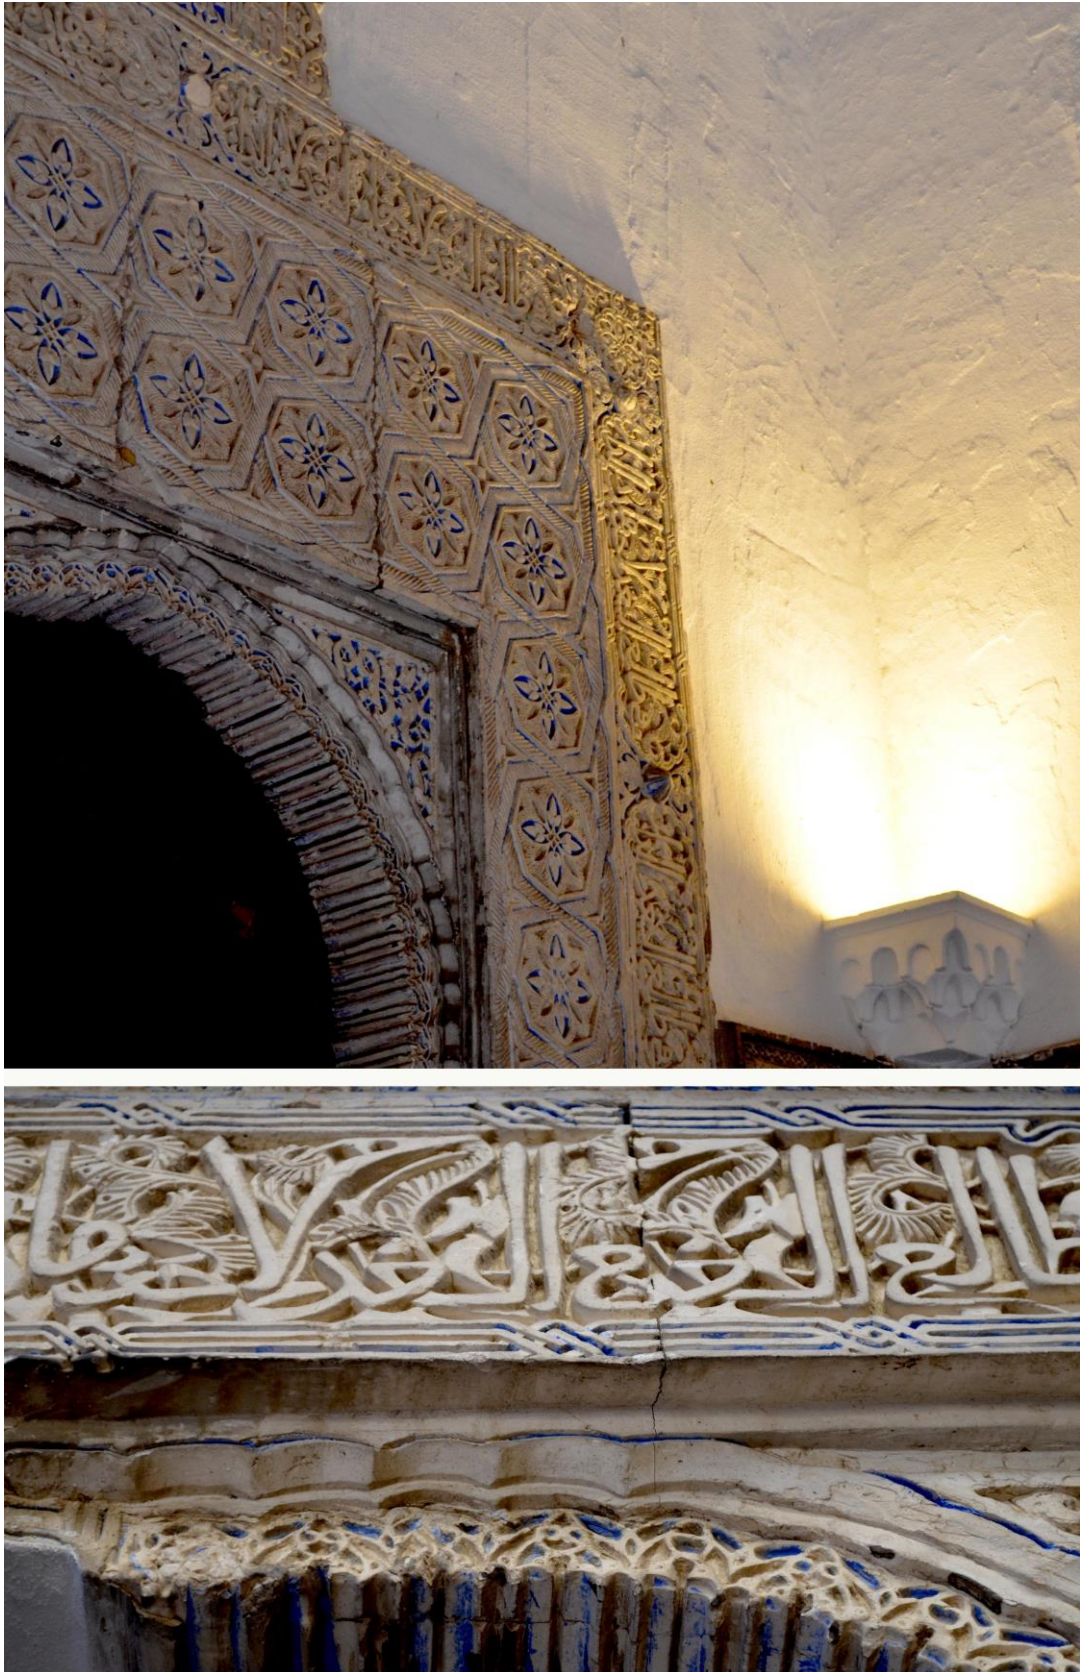
Figura 150. Grietas coincidentes con la línea de unión entre placas en la puerta pequeña (superior) y ventana (inferior).

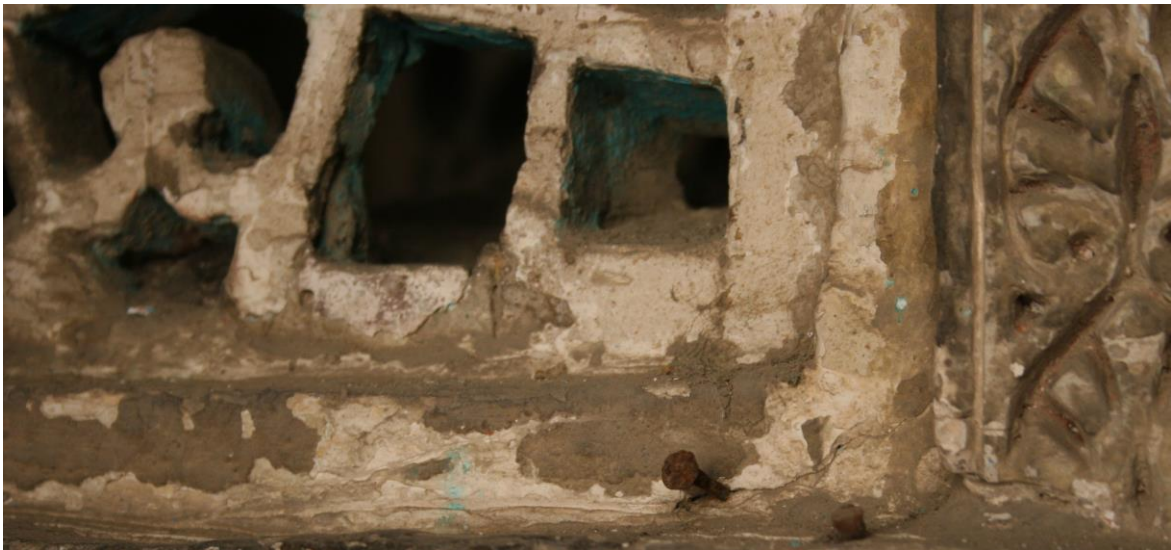
Figura 151. Detalle zona inferior de las celosías en los que se localizan dos clavos de pequeñas dimensiones.

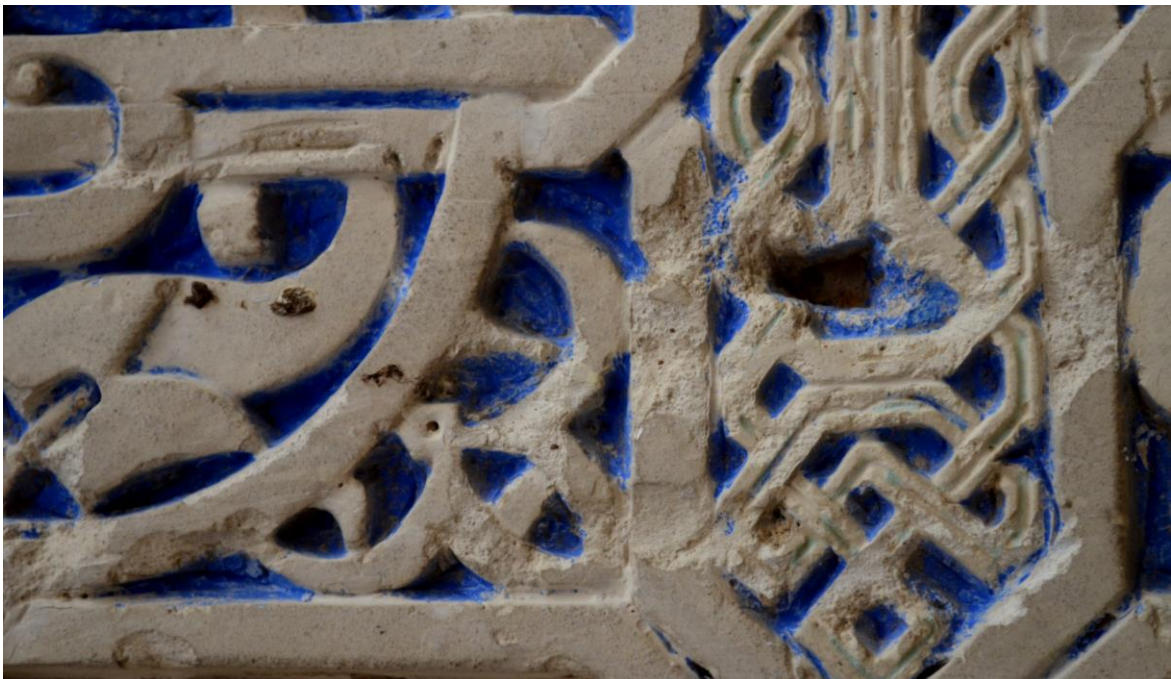
En la puerta pequeña o *de escape* se localizaron dos. Uno de ellos en la zona inferior izquierda que no está asociado a una zona de grieta u oquedad y otro en el remate superior, como *elemento de adhesión de la placa al muro* [Fig. 152].

Figura 152. Detalle Remate de la puerta pequeña o escape en la que se detecta un clavo de grandes dimensiones, probablemente como refuerzo de adhesión de la placa.

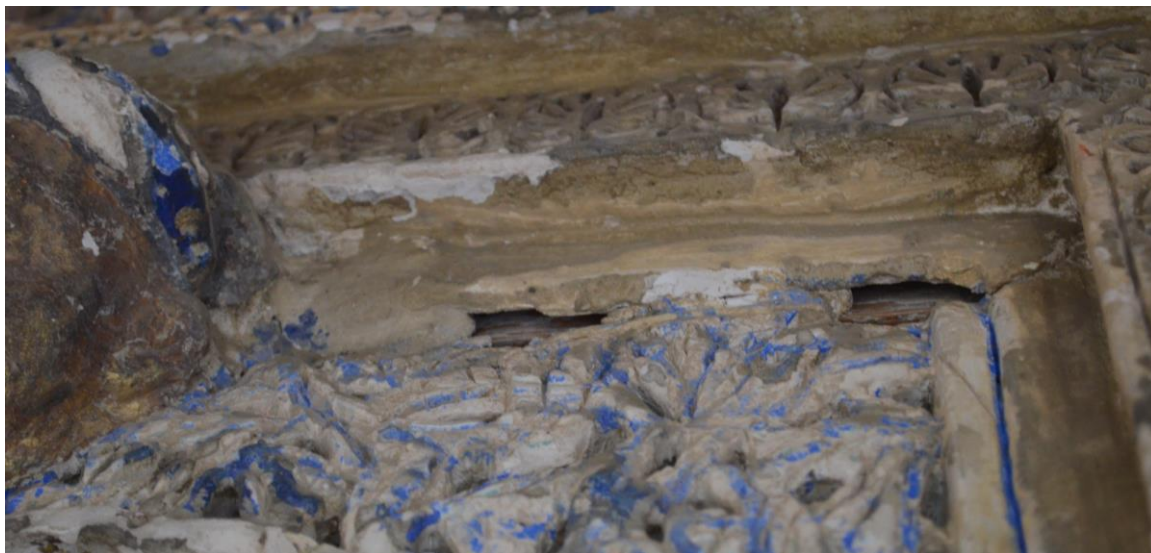
Las oquedades son generalizadas en todo el paramento decorativo lo que es indicativo, por una parte de la disgregación del material de base del revestimiento y por otra, de la falta de adherencia de las placas al soporte. La zona que presenta una mayor superficie de alteración, es la portada de acceso al Salón del Techo de Carlos V, principalmente en toda la zona superior, probablemente debido a la dificultad colada en la parte trasera para su adhesión ya comentada, que en el caso de las celosías caladas ha derivado en riesgo de desprendimiento del material. De entre ellas, destaca especialmente el estado de la celosía izquierda en la que se observa una separación de varios centímetros en la zona superior respecto al revestimiento de base, por lo que es necesaria una intervención preventiva para devolverle su estabilidad [Fig. 153].

Figura 153. Zona de la celosía izquierda desprendida.

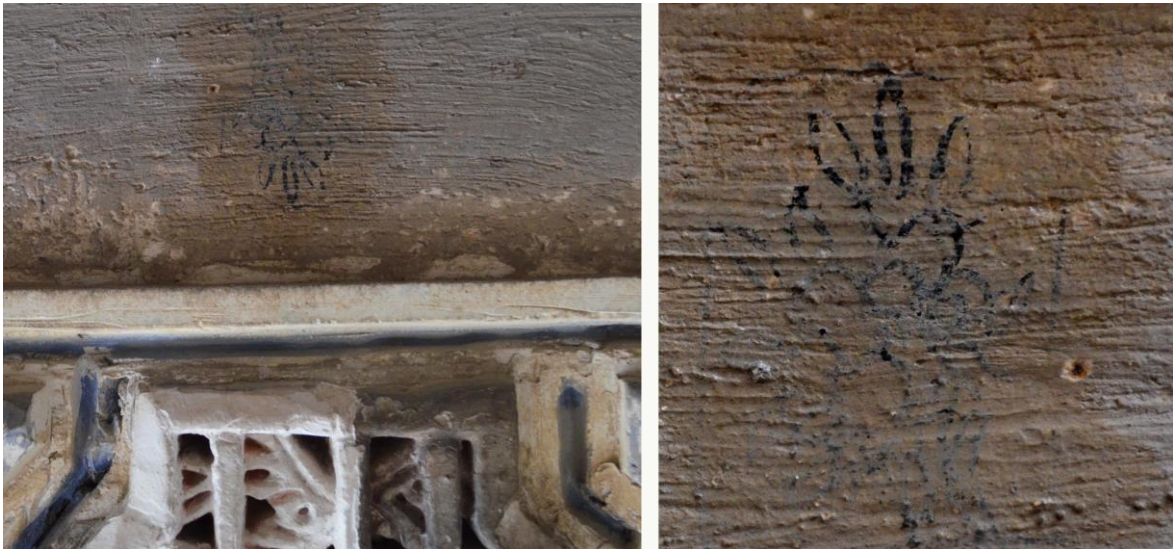
La observación detallada de la superficie decorada, posible gracias a la cercanía del andamio, ha permitido reconocer restos de dibujos antiguos, posiblemente realizados por los artífices de la obra original o por aquellos artesanos encargados de realizar las intervenciones antiguas. Entre estos cabe destacar un pequeño dibujo encontrado en la moldura de yeso que separa el friso superior del alfarje de las galerías bajas. Este tipo de manifestaciones son muy corrientes en la Alhambra donde generalmente se han detectado sobre madera, piedra, cerámica “dibujos aparentemente improvisados o inscripciones de los anónimos artistas nazaríes” (López Pertíñez, 2006 , p. 137)[Fig. 154]. De la misma manera en ciertas zonas de la decoración, como ya se comentó en el capítulo 5, se han detectado restos de rayados y rascados en la superficie, probablemente en un intento de liberar la superficie de policromías anteriores, probablemente pertenecientes a las actuaciones llevadas a cabo en el s.XIX. [Fig. 155]. En otras zonas, generalmente en las inferiores donde los visitantes han tenido acceso más fácil, resaltan incisiones, rayados... que, básicamente se localizan en el friso corrido situado sobre el paño de alicatado, aunque también en otras zonas y que en ocasiones han hecho desaparecer casi por completo la policromía.

Figura 154. Detalle del dibujo pintado hallado en la banda lisa que separa el friso superior de yeserías del friso de madera

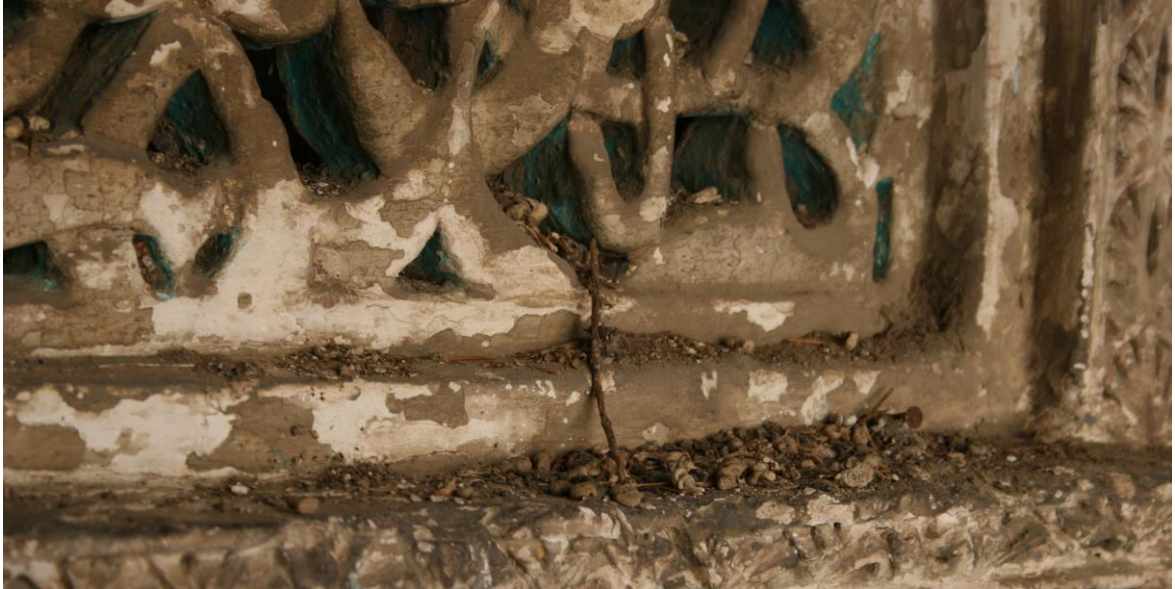
Uno de los mayores problemas que presenta el revestimiento es la suciedad. Como ya se ha comentado, no es fácil gestionar el mantenimiento de estas decoraciones que ocupan superficies tan extensas. A esto se une, que el relieve favorece su acumulación. De toda la superficie analizada, hay que señalar la base de las celosías donde se concentra un depósito importante de polvo, restos de anidación, excrementos... que inevitablemente ejerce una acción negativa sobre ellas, ya bastante deterioradas. De entre los problemas que genera esta acumulación, además de ocultar las policromías es muy perjudicial la acidez de los excrementos, así como los nidos que son un foco permanente de humedad y suciedad de las zonas con las que se encuentra en contacto [Fig. 156].

Figura 156. Detalle de la acumulación de suciedad y restos de anidación en la parte inferior de las celosías.

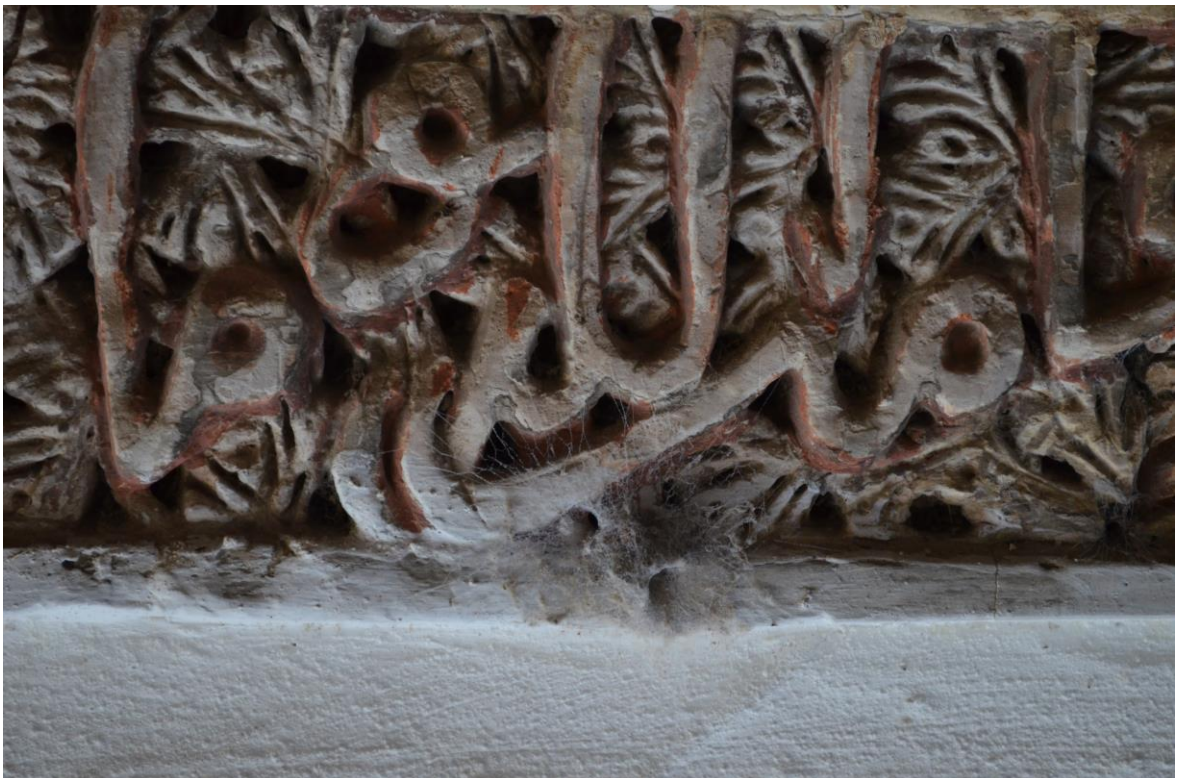
paramento, en partes internas del relieve. Sus telas de araña, que con el paso del tiempo se engrosan, son capaces de acumular una gran cantidad de polvo [Fig. 157].

Figura 157. Detalle de una telaraña localizada en el friso superior.

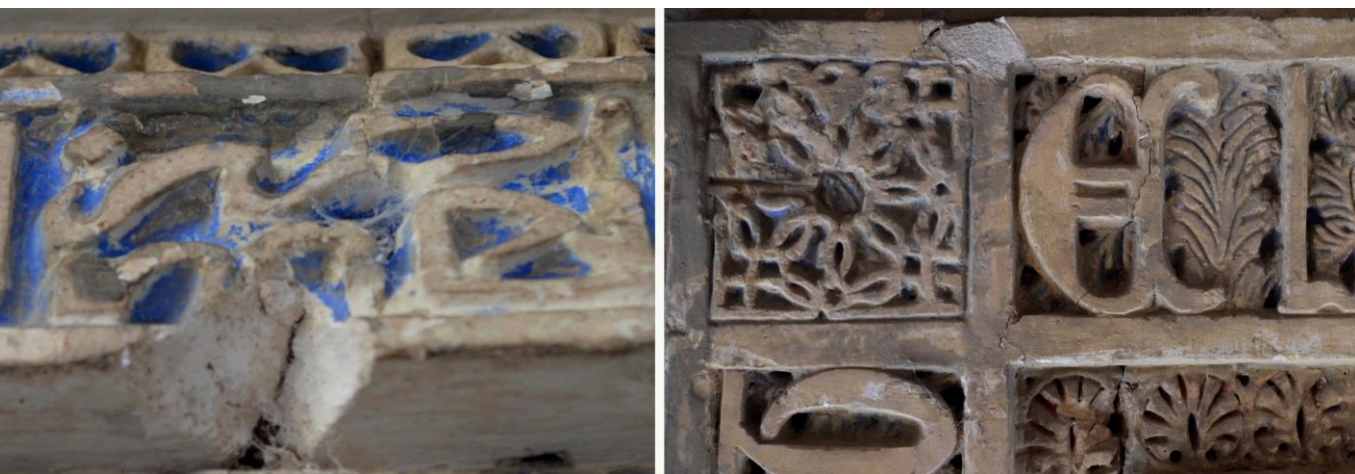
Se han detectado algunas faltas del yeso de base en zonas puntuales que generalmente suelen coincidir con elementos salientes, bordes, etc. Estas pérdidas pueden deberse al propio peso del material que haya propiciado su descuelgue, a golpes, así como a posibles actos vandálicos en periodos anteriores. La revisión bibliográfica realizada para este estudio ha permitido conocer que, durante ciertos periodos de tiempo, algunas de las estancias del Alcázar estuvieron habilitadas como viviendas de particulares, circunstancia que afectó sobre todo a los elementos de la decoración arquitectónica y podrían haber ocasionado desperfectos en zonas del Patio de las Doncellas [Fig. 158].

Figura 158. Detalle de faltas en el paramento.

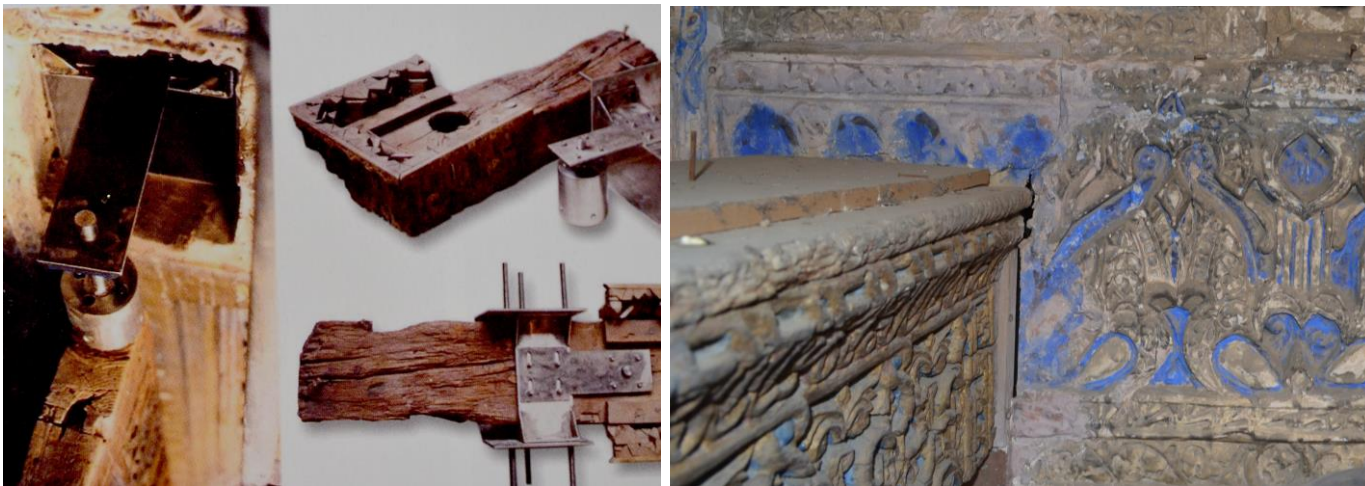
La zona de apoyo de las quicaleras¹⁰⁵ de la puerta de acceso al Salón del Techo de Carlos V, ha sido repuesta con un vaciado en resina. La documentación publicada sobre la restauración realizada en las carpinterías del patio entre los años 2001-2004 refiere los graves problemas de conservación que presentaban las quicaleras de madera y la necesidad de su reparación, situación que motivó que se diseñase un mecanismo totalmente nuevo metálico que liberase el esfuerzo de las originales (Fernández Aguilera, 2012). Aunque las publicaciones realizadas sobre la restauración aportan abundante información tanto gráfica como documental de la colocación de este nuevo sistema, no se han detectado referencias a las placas de resina de apoyo de las quicaleras por lo que desconocemos si estaban presentes antes de esta restauración, o fueron colocadas en este momento. Lo que está claro, es que esta zona de la yesería se intervino para la colocación del sistema de giro actual como está documentado. Puede comprobarse que estas reposiciones se caracterizan por su escasa delicadeza, que se aprecia sobre todo en la imitación de la policromía y el relieve [Fig. 159].

Figura 159. Izquierda. Imagen de la sustitución del sistema de giro. Imagen extraída (Fernández Aguilera, 2012, p. 145). Derecha. Imagen actual de la decoración de yesería de esa zona.

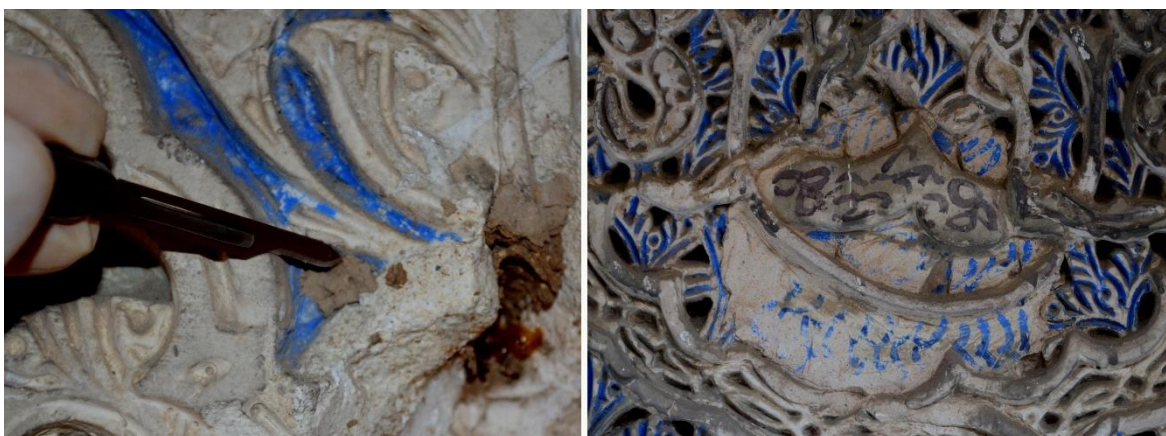
Figura 160. Izquierda. Detalle de reposiciones realizadas en una de las epigrafías. Restos de cemento y resinas. Derecha. Detalle de una restauración realizada en las cartelas vegetales de la puerta de acceso al Salón del Techo de Carlos V. En la misma puede comprobarse que ni la reintegración pictórica ni matérica se adecúa a los criterios actuales de restauración.

Además, en todo el paramento se identifican reposiciones puntuales de menor entidad. En la mayor parte de los casos, destacan por su tosquedad y por ser muy evidentes respecto al resto de la decoración, por lo que sería conveniente sustituirlas por reintegraciones adecuadas a los criterios actuales de restauración [Fig. 160].

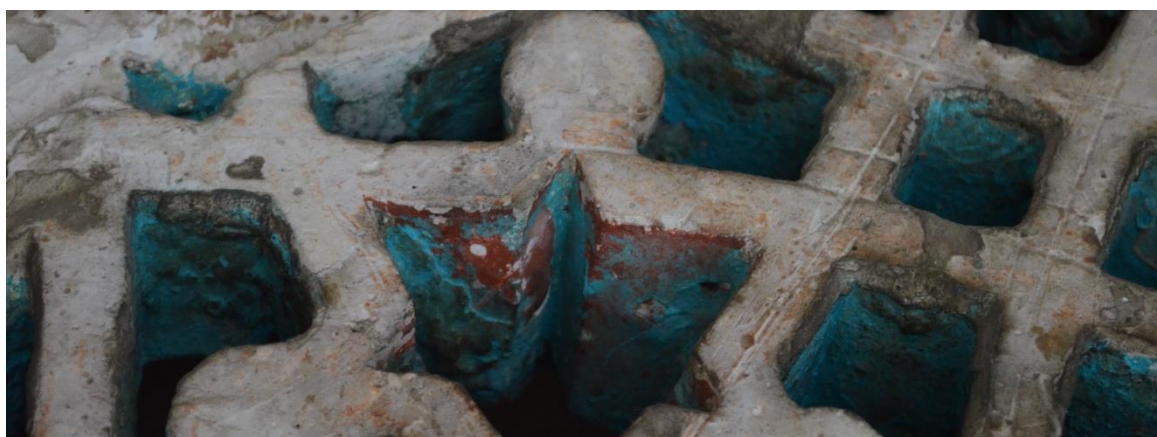
Fig. 161. Restos de policromía de diferentes intervenciones conservados en las celosías.

Este estudio ha puesto de manifiesto la delicadeza del relieve y la existencia de restos de color bajo la capa superficial ennegrecida resultado de las sucesivas intervenciones lo que justificaría, en las zonas donde se presenta esta circunstancia, la limpieza y consolidación de las policromías conservadas, con el objetivo de recuperar un estado más cercano al original que el que actualmente presenta la decoración [Fig. 161, 162, 163, 164].
