Materiales, técnicas y procedimientos en la decoración arquitectónica. Aplicaciones a la conservación y restauración de las yeserías del Patio de las Doncellas. Real Alcázar de Sevilla.

Ana Isabel Calero Castillo
Universidad de Granada, 2016

MEMORIA PRESENTADA PARA OPTAR AL GRADO DE DOCTOR CON MENCIÓN
INTERNACIONAL.

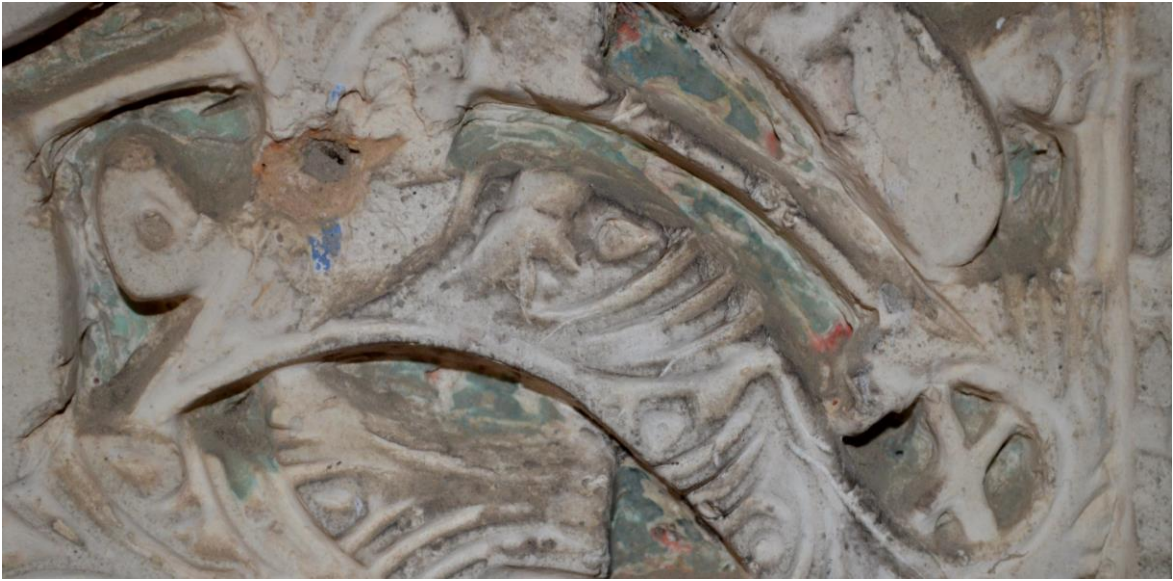
Figura 162. Restos de policromía de diferentes intervenciones en el fondo de las epigrafías de la puerta pequeña o de escape.

Este estudio ha puesto de manifiesto la delicadeza del relieve y la existencia de restos de color bajo la capa superficial ennegrecida resultado de las sucesivas intervenciones lo que justificaría, en las zonas donde se presenta esta circunstancia, la limpieza y consolidación de las policromías conservadas, con el objetivo de recuperar un estado más cercano al original que el que actualmente presenta la decoración [Fig. 161, 162, 163, 164].

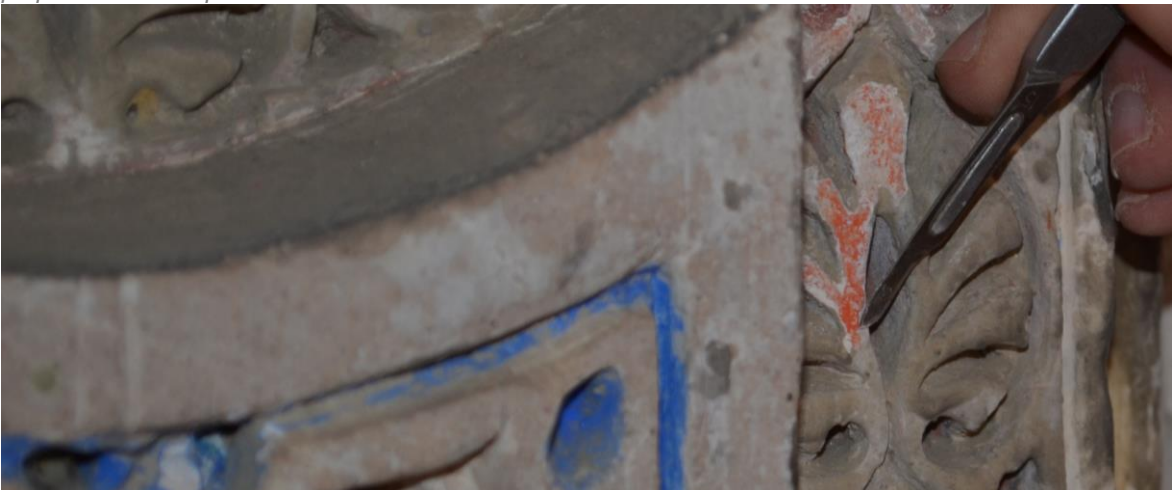
Figura 163. Restos de policromía debajo de la aparente suciedad superficial.

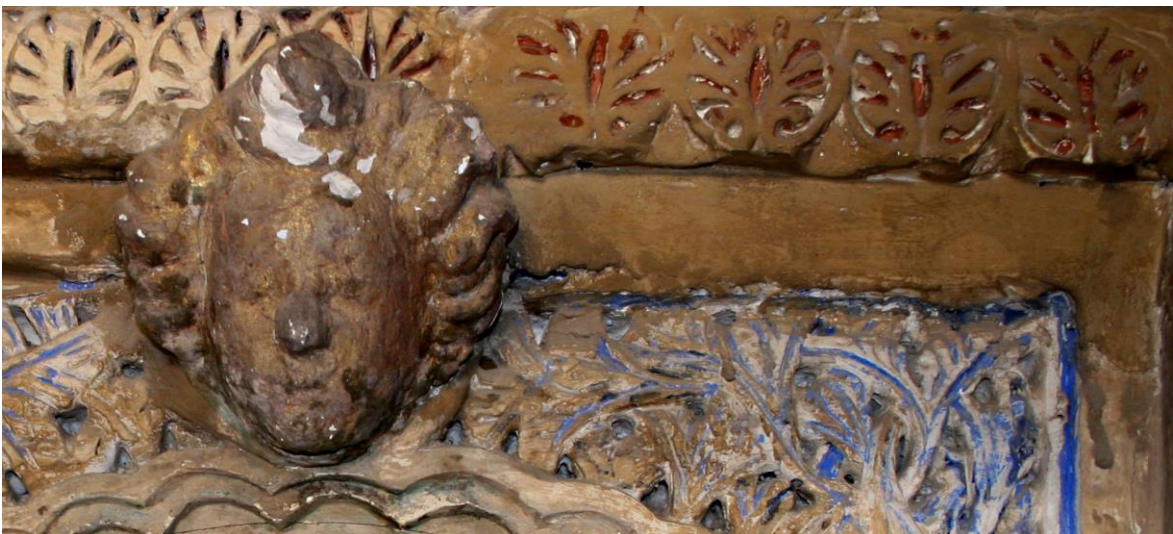
Figura 164. Detalle del embotamiento del relieve en la misma zona.

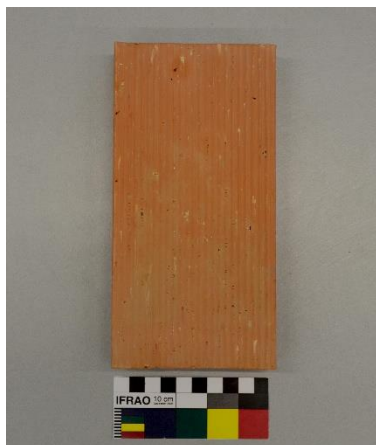
Figura 169. Imagen general del soporte cerámico utilizado como base para las probetas empleadas en el ensayo.

Con la finalidad de evitar problemas o comportamientos no deseados de los consolidantes, que podrían variar en función del agua o la cantidad de sulfato cálcico amasado para cada probeta de yeso, se realizaron sucesivos amasados empleando la misma proporción de los materiales constituyentes del yeso de base. El método idóneo hubiera sido la realización de un solo amasado para la realización de todas las probetas lo que no fue posible debido tanto al elevado número (72 probetas identificativas en total) como a sus dimensiones. Es por ese motivo por lo que se puso especial cuidado en la proporción del material empleado, así como en las condiciones ambientales buscando su mínima variación [Fig. 169].

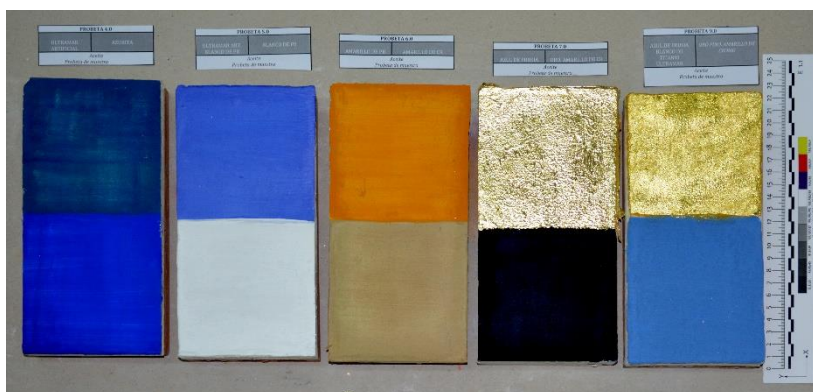
Figura 170. Imagen general de las probetas identificativas de los materiales modernos una vez policromadas.

De los métodos empleados para la realización de este tipo de ensayos se determinó escoger la aplicación con brocha por ser el método considerado más afín a la técnica original. Se realizaron dos aplicaciones para obtener una superficie uniforme sobre la que realizar los ensayos [Fig. 170].

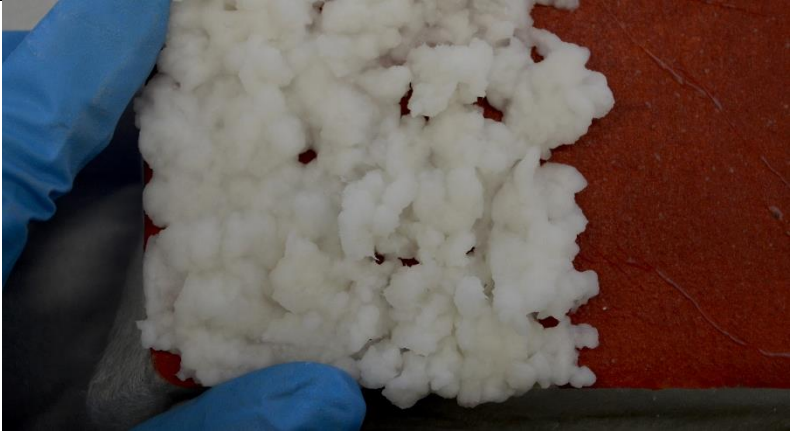
<p><i>Imagen de detalle de la aplicación del tratamiento.</i></p>	
Absorción del producto.	Buena	
Número de aplicaciones.	1 sola aplicación. 5 minutos (por los daños que se detectan en la capa pictórica).	
Condiciones de aplicación del producto.	Condiciones climáticas controladas. En laboratorio.	
Observaciones generales.	El tratamiento no ha sido efectivo. Con pocos minutos de contacto producía serios daños por problemas de solubilidad en la película pictórica.	
Documentación fotográfica adicional.

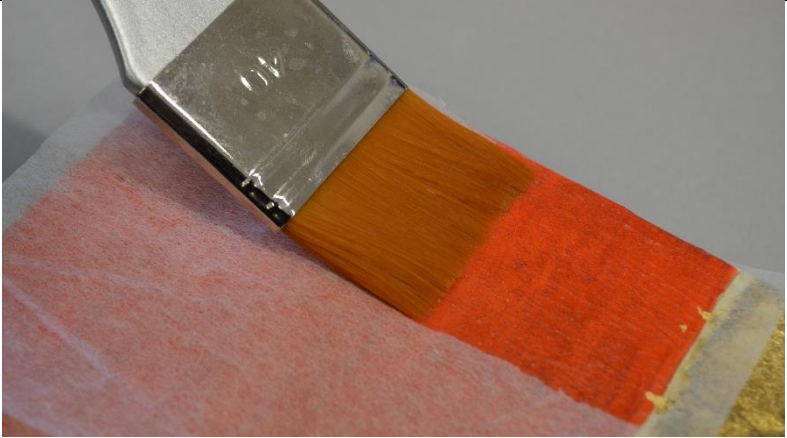
<p><i>Imagen de detalle de la aplicación del tratamiento.</i></p>
Absorción del producto.	Buena
Número de aplicaciones.	2 aplicaciones en dos días consecutivos.
Condiciones de aplicación del producto.	Condiciones climáticas controladas. En laboratorio.
Observaciones generales.	No se observan cambios aparentes en las superficies policromas. Buena respuesta al tratamiento.

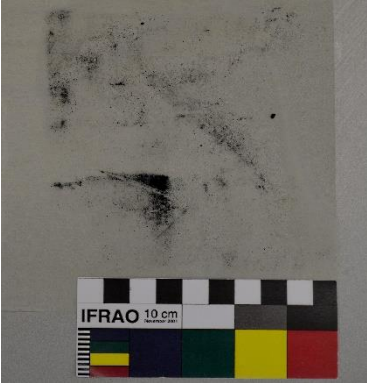
<p><i>Imagen del papel japonés utilizado en la serie 7 y los problemas que se detectan en la superficie policromada.</i></p>

<p><i>Imagen de detalle de la aplicación del tratamiento.</i></p>
Absorción del producto.	Buena
Número de aplicaciones.	2 aplicaciones en dos días consecutivos
Condiciones de aplicación del producto.	Condiciones climáticas controladas. En laboratorio.
Observaciones generales.	<p>Se observan algunos problemas en las probetas tratadas. En las probetas tipo 7, en la zona policromada con azul de Prusia, la primera aplicación de consolidante mancha el papel japonés, lo que es posible que pueda deberse a que el pigmento haya quedado poco aglutinado. Las probetas tipo 9 en la zona policromada con azul de Prusia, ultramar artificial y blanco de titanio, se observa que en la aplicación de la segunda capa el color sufre cierto movimiento y se desprende en algunas zonas. Se ha considerado como un caso puntual al detectarse sólo en esta probeta.</p>

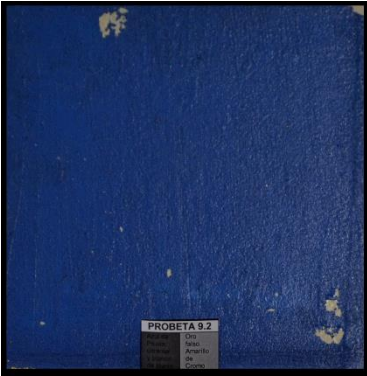
<p><i>Imagen de detalle de la probeta perteneciente a la serie 9 y los problemas que se detectan en la superficie policromada.</i></p>

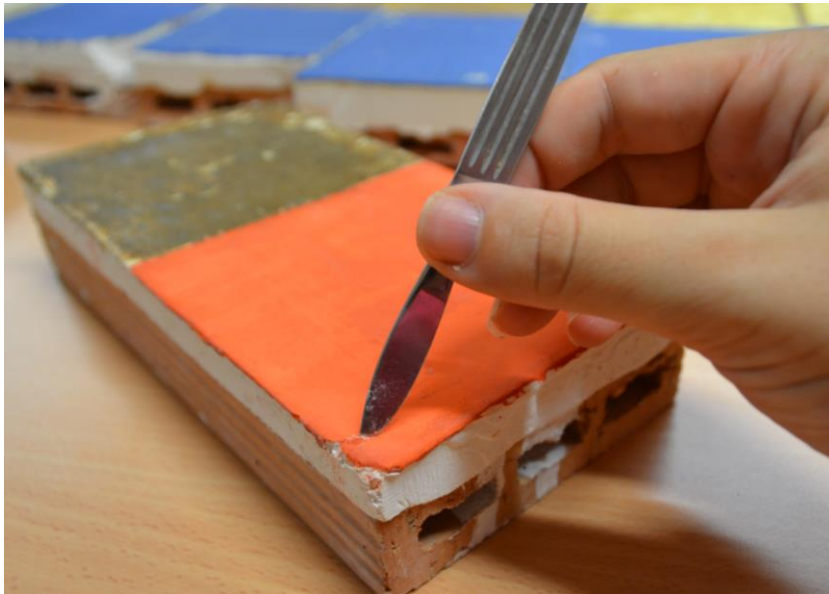
Figura 171. Toma de muestra.

Se recogieron muestras control de cada una de las probetas antes de la aplicación de los tratamientos y después de los tratamientos de consolidación realizado que se conservaron convenientemente etiquetadas para poder ser analizadas en el caso de que fuera necesario[Fig. 171].

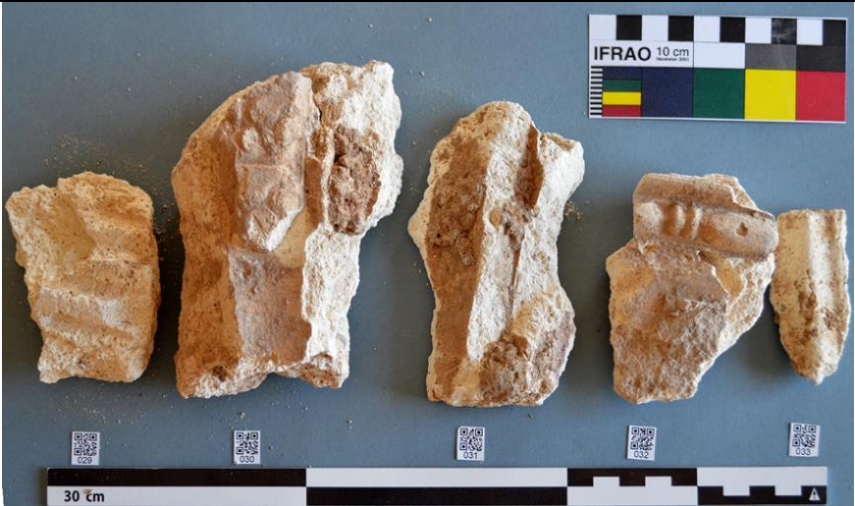
<p style="text-align: center;"><i>Documentación gráfica de los fragmentos antes de ser intervenidos.</i></p>

Relación de fragmentos.	<ul style="list-style-type: none"> - 029 - 030 - 031 - 032 - 033
Documentación gráfica.

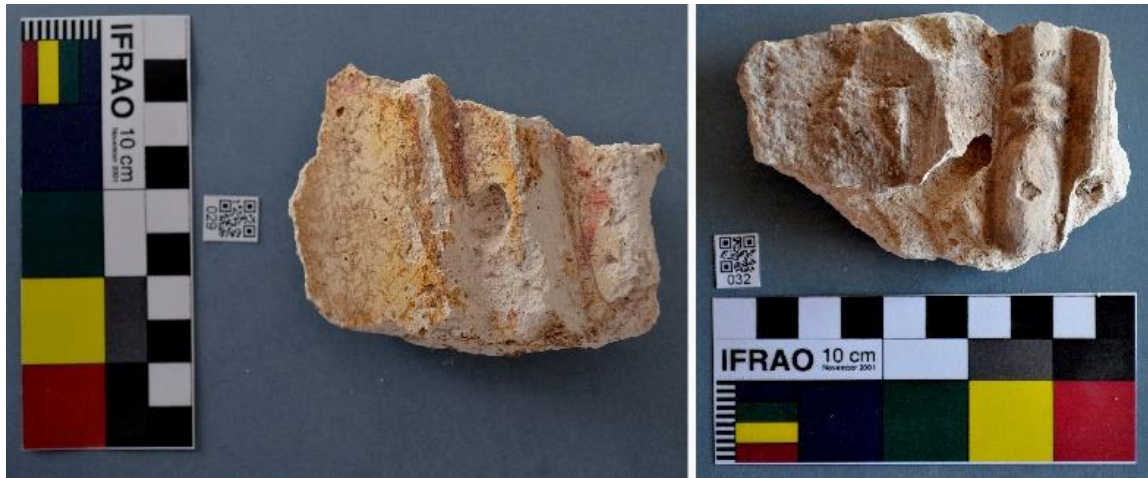
Figura 172. Izquierda. Restos de color rojo y amarillo en uno de los fragmentos tratados. Derecha. Detalle de la decoración en relieve.

Los fragmentos utilizados para este estudio corresponden a la tercera parte del esquema compositivo de la decoración de esta estancia, es decir, la zona superior que estaría formada por una cornisa, posiblemente pintada y decorada con motivos vegetales que no pueden identificarse con total precisión debido a su degradación. Las formas utilizadas por los romanos para estas decoraciones en relieve son muy diversas: el clásico marco en óvulos y dentículos, rosetones, flores, volutas, meandros y hojas de acanto. En época romana la decoración de estos frisos superiores estaba profundamente unida a la pictórica (Famiglietti *et al.*, 1991, 19-23). En el caso del conjunto arqueológico de *Cástulo* se ha podido identificar en algunos fragmentos restos de color ocre y rojo, lo que podría ser indicativo de que éstos hubieran estado policromados como el resto de la estancia [Fig. 172,173].

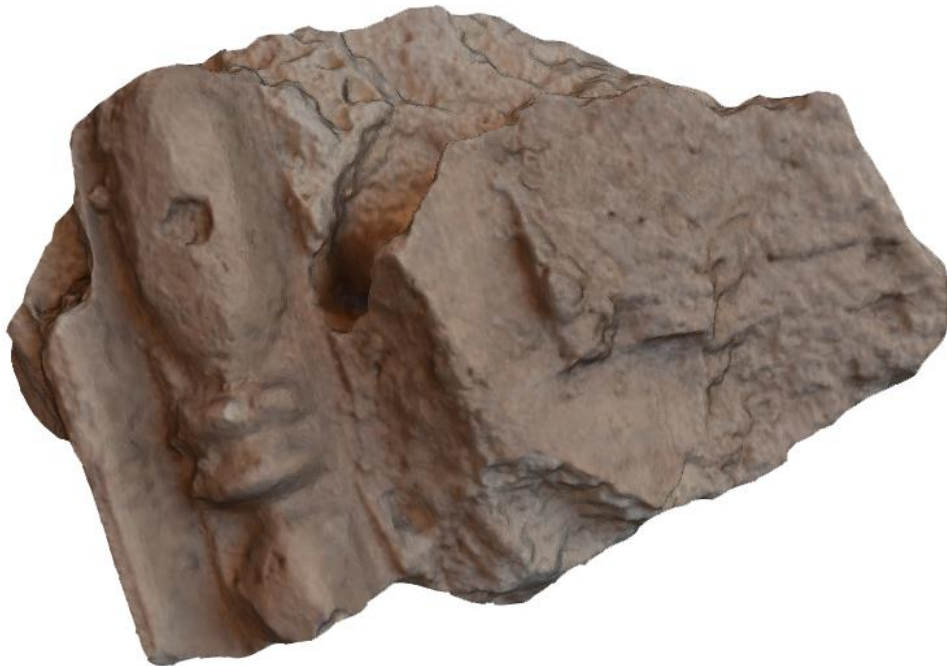
Figura 173. Detalle de la decoración en una visión 3d de la pieza n. 032.

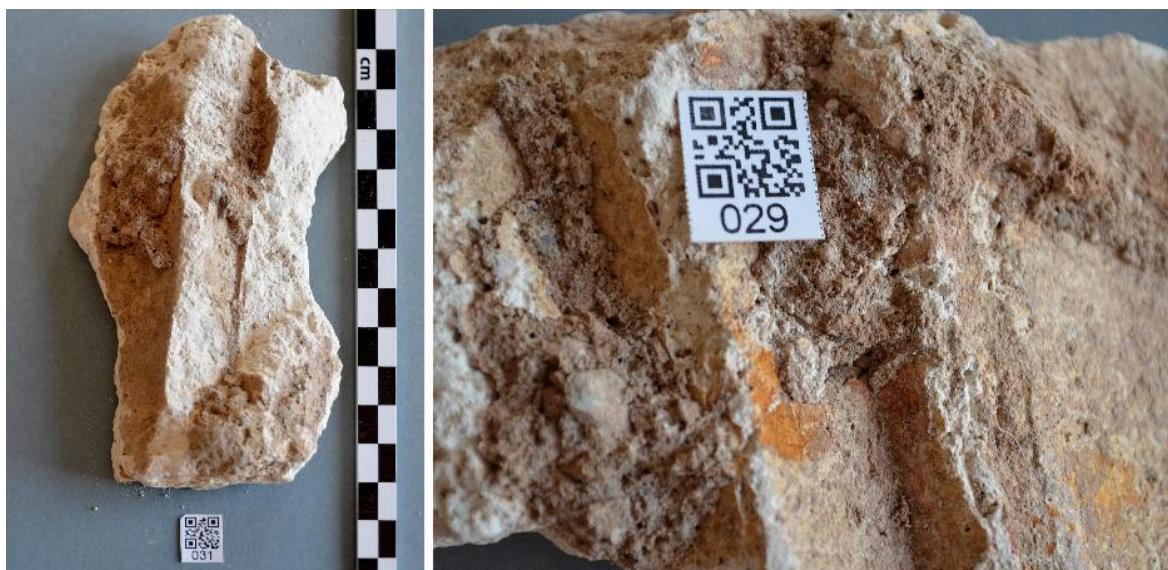
Figura 174. Imágenes de detalle del estado de conservación que presentaban los fragmentos tratados en el momento de su recepción en el laboratorio.

En lo que respecta a su estado de conservación, los fragmentos utilizados se encontraban cubiertos por depósitos de tierra que ocultaban tanto los restos de policromía como el detalle de su relieve. Su problema de conservación fundamental era el estado de descohesión del mortero, que presentaba un estado muy degradado, deleznable al tacto. Por otra parte, los restos de policromía, en los casos en lo que se detectaba, también presentaban graves problemas de pulverulencia, viéndose afectados con la simple acción de la brocha de cerda suave sobre la superficie.

Todos los fragmentos se limpiaron antes de proceder a la aplicación de los diferentes consolidantes [Fig. 174]. De esta forma a partir de la limpieza mecánica mediante bisturí y pinceles de cerda fina y suave se pudo determinar zonas más amplias en las que se conservaba policromía, de la misma forma que esta limpieza enriqueció la percepción visual del relieve, como puede observarse en la documentación fotográfica [Fig. 175].

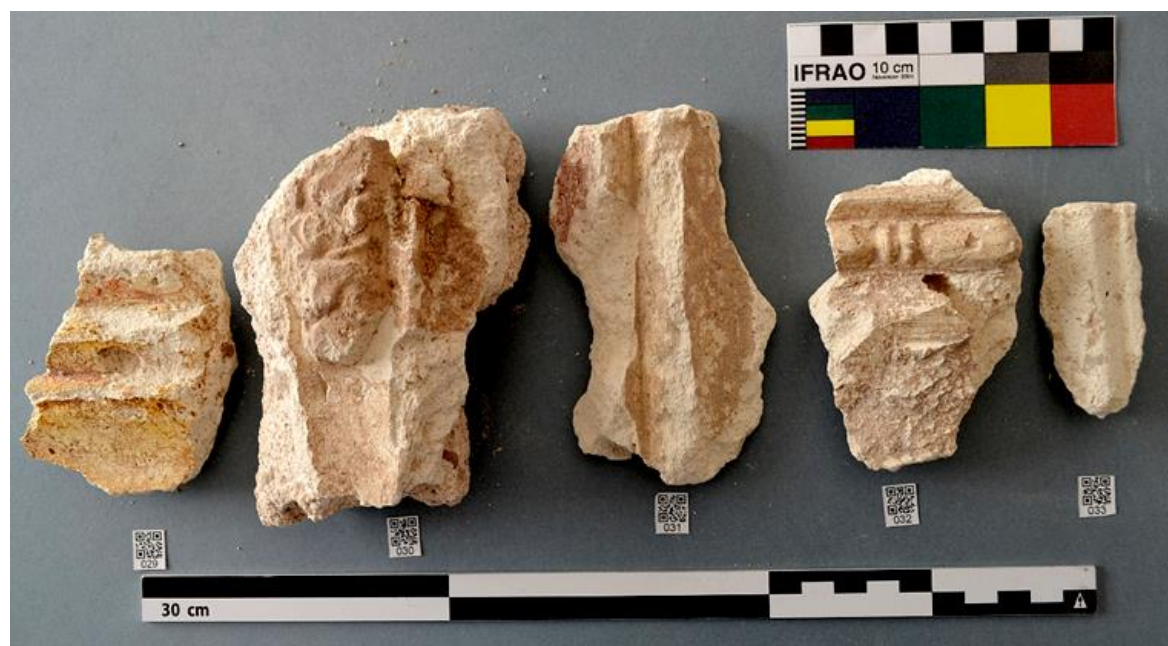
Figura 175. Documentación gráfica de los fragmentos tras la intervención de limpieza.

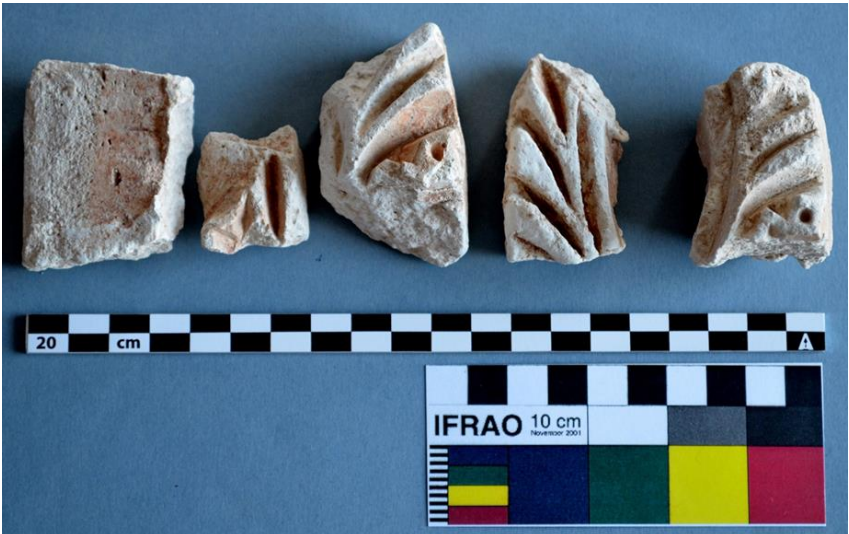
<p><i>Documentación general de los fragmentos de yesería.</i></p>

Relación de fragmentos.	<ul style="list-style-type: none"> - A800/54/X/768 - A800/54.X/54.Y/1488 - A800/54.Y/54.X/2188 - A800/54X/1045 - A800/54X/771 <p>*De izquierda a derecha en la documentación gráfica.</p>
Documentación gráfica.

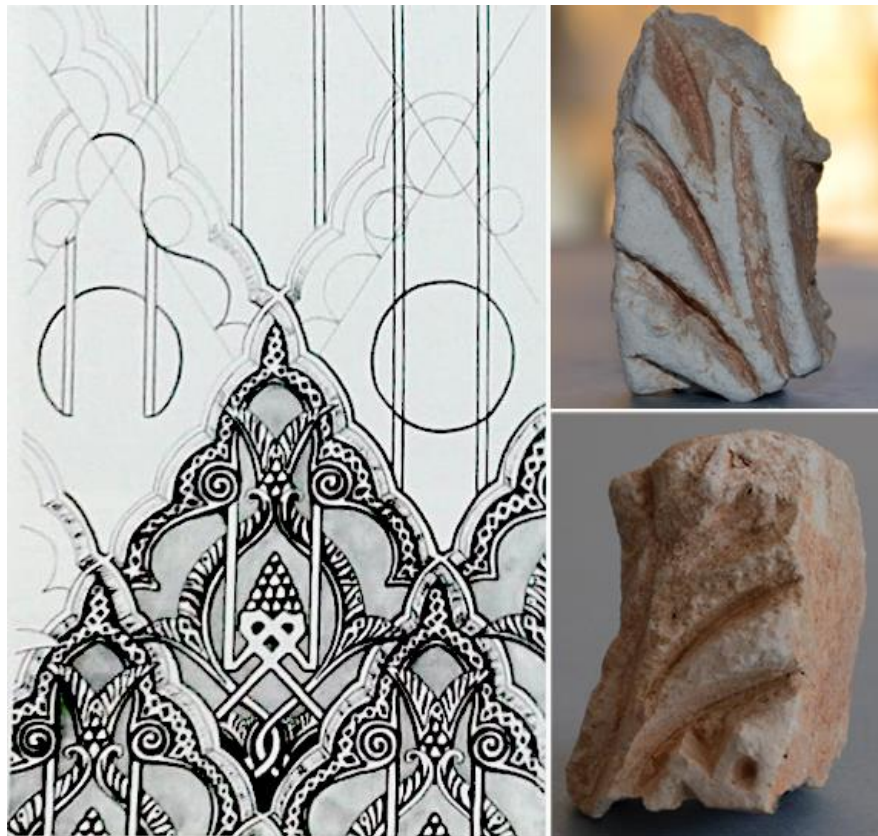
Figura 177. Izquierda. Hipótesis de la decoración en sebka de las yeserías del Alcázar de Guadalajara. Derecha. Detalle de dos de los fragmentos estudiados.

Los datos recopilados y la observación detallada de los fragmentos de yesería seleccionados para este ensayo, así como la información extraída de la publicación realizada sobre este conjunto parecen indicar que son pertenecientes a un lienzo de sebka. Según expone Pradillo y Esteban, 2000 (p. 137) “la decoración en sebka del Alcázar de Guadalajara se articula sobre una trama romboidal generada por una sucesión de arcos lobulados, entrelazados y sin orden de interrupción”. Las arquivoltas presentan al exterior molduras lisas y al interior una decoración de malla simple adornada con roleos. Por otra parte se distinguen en torno a las piñas centrales como se despliegan dos palmetas digitadas curvadas de doble hoja. Ilustrando esta descripción el autor ha realizado una hipótesis que reconstruye esta decoración de sebka lo que ha permitido distinguir ciertos elementos que se observan en los fragmentos estudiados, lo que hace pensar que probablemente pertenezcan a esta decoración [Fig. 177].

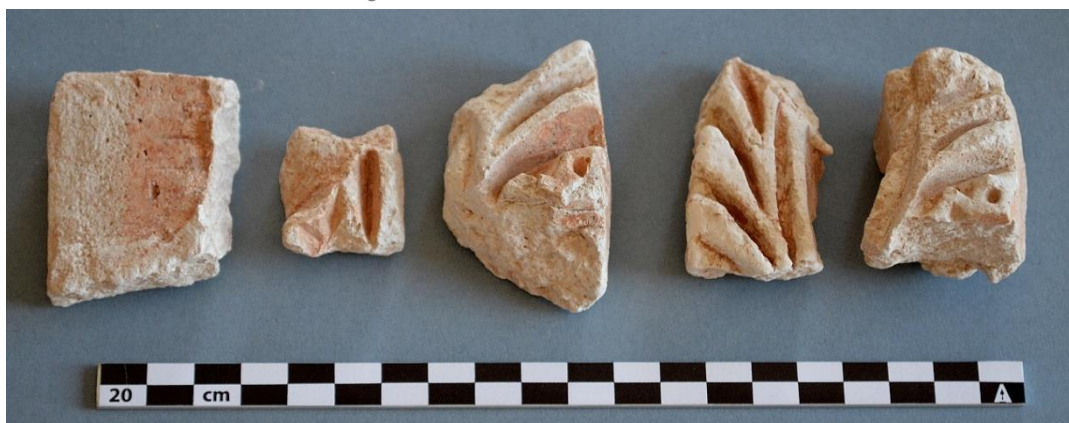
Figura 178. Documentación general de los fragmentos de yesería utilizados para este estudio.

En lo que respecta a su estado de conservación, los fragmentos seleccionados no presentaban restos de tierra, lo que es indicativo de que ya se habían limpiado para su conservación y estudio en la escuela de Estudios Árabes donde se encontraban en depósito. En lo que respecta al estado de conservación del mortero, estos fragmentos se mostraban mejor cohesionados que los procedentes del yacimiento romano de *Castulo*, no mostrando signos tan evidentes de disgregación del material utilizado para el revestimiento decorativo. Por otra parte, los restos de policromía que se conservaban eran bastante escasos, principalmente rojos y se localizaban básicamente en zonas internas del relieve [Fig. 178].

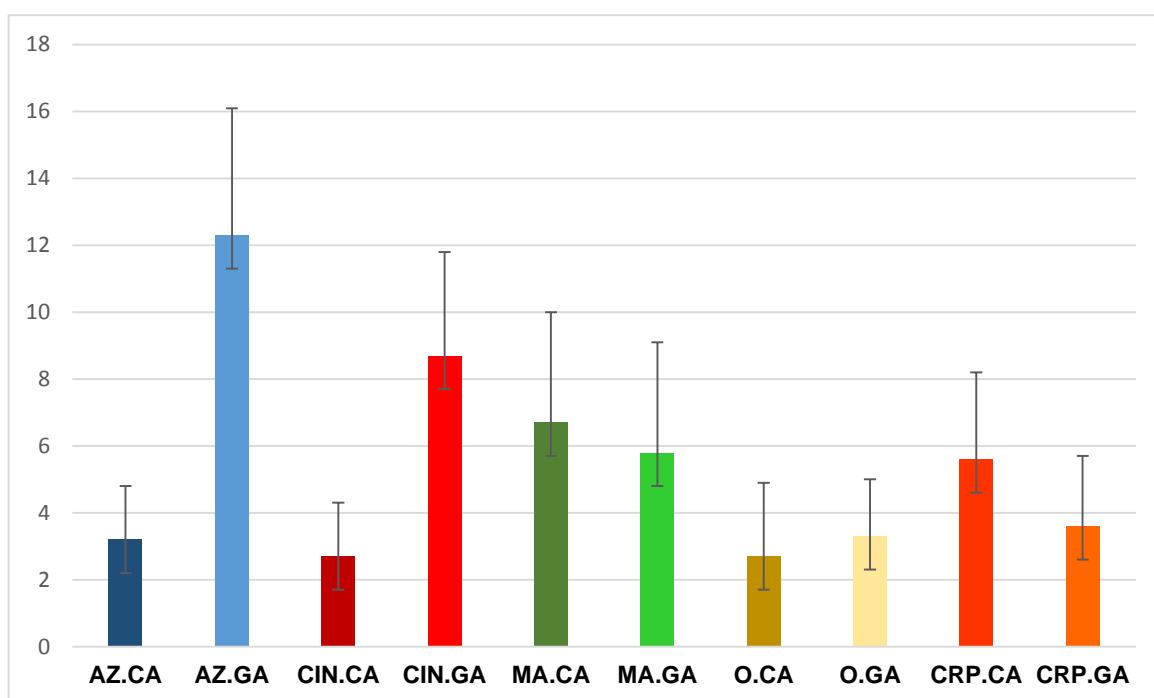
Figura 185. Gráfico representativo de los valores de ΔE_{00} registrados en las series representativas de los materiales históricos antes del envejecimiento.

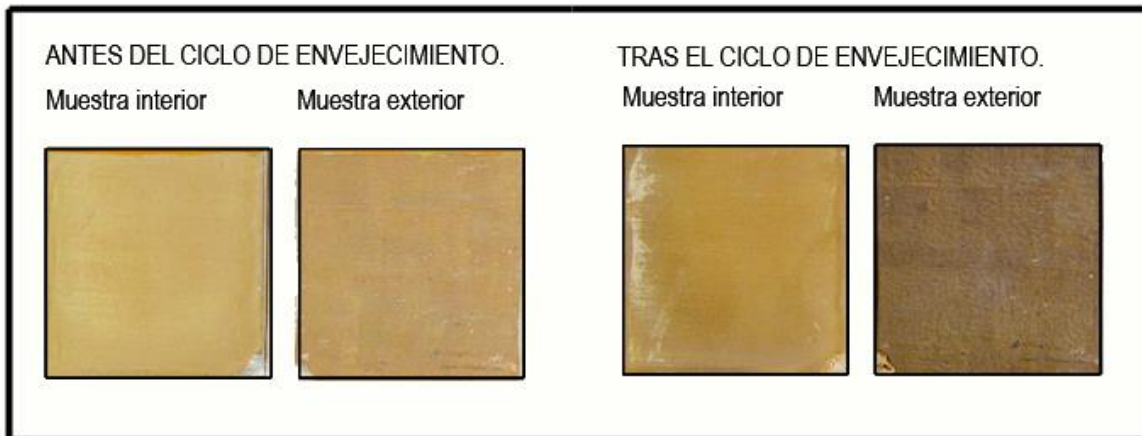
Figura 201. Detalle del acabado cromático de amarillo de plomo antes y después del envejecimiento en las muestras sin tratar en las cuales se denota el evidente oscurecimiento que sufre el patrón sin tratar exterior.

El valor más alto de diferencia de color (ΔE_{00}) se registra en el acabado cromático de amarillo de plomo sin tratamiento que sufre un cambio bastante importante respecto a la medición patrón, sobre todo en la probeta no tratada expuesta en el exterior ($\Delta E_{00}=13.7$) (Tabla 36) Si se compara este resultado respecto al valor registrado de la probeta tratada con resina acrílica ($\Delta E_{00}=9.5\pm 0.0$), silicato de etilo ($\Delta E_{00}=7.6\pm 0.0$) y carbonatogénesis bacteriana ($\Delta E_{00}=6.2\pm 0.0$), se puede confirmar la efectividad de los tratamientos aplicados [Fig. 200]. El cambio en la policromía sin tratar se registra en un evidente descenso del croma (C_{ab}) y de la luminosidad (L^*) y un aumento del tono (h_{ab}), lo que provoca un oscurecimiento evidente, acompañado de un amarilleamiento si se tienen en cuenta el descenso los valores de tono registrados respecto al patrón. Estos resultados se confirman con lo expuesto en la bibliografía consultada en la que se indica que “este pigmento no es estable a la luz, y que se tiñe desde el rojizo hasta el parduzco” (Doerner, 1998, p. 53) [Fig. 201].

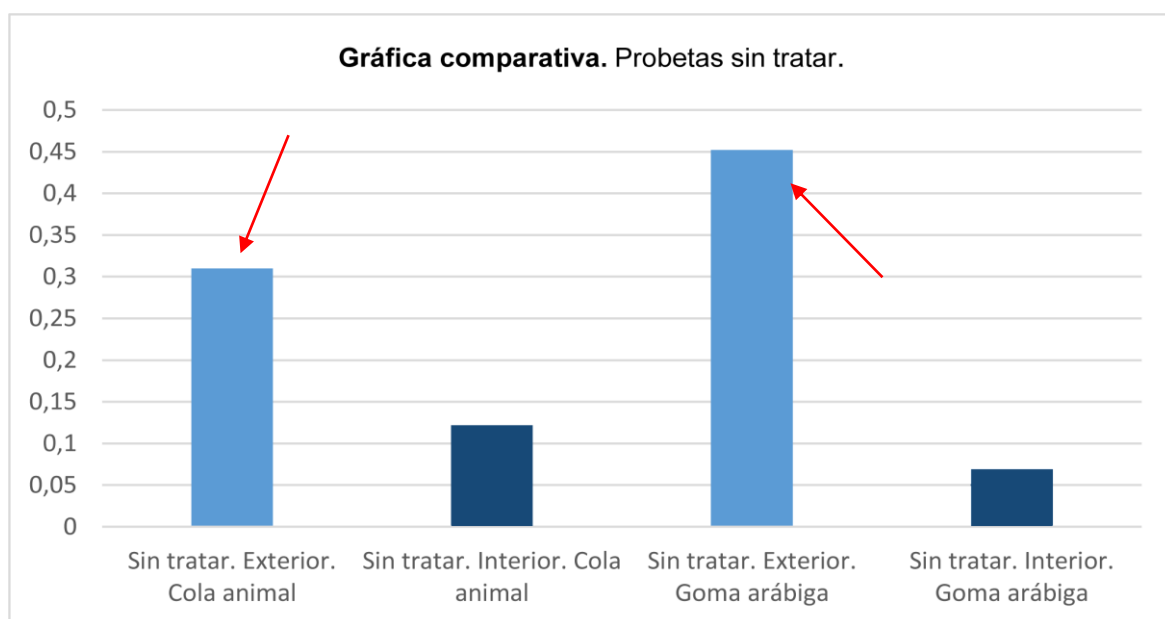
Figura 207. Gráfica comparativa de las probetas sin tratar.

Por otra parte, si se comparan los datos registrados en las probetas sin tratar sometidas a envejecimiento exterior e interior también se observan cambios significativos. De los resultados extraídos se deduce que las probetas sometidas a envejecimiento exterior han sufrido un notable incremento del índice de absorción lo que indica que el sistema de envejecimiento ha sido efectivo, pues ha producido alteraciones evidentes en las probetas sometidas al ciclo externo. En el caso de la probeta aglutinada con goma arábica este aumento de porosidad respecto al patrón interior se ha evidenciado en un incremento aproximado de ($\pm 0,383 \text{ g/cm}^2 \cdot \text{min}$), mientras que en la probeta de cola se incrementa en ($\pm 0,188 \text{ g/cm}^2 \cdot \text{min}$) [Fig. 207].

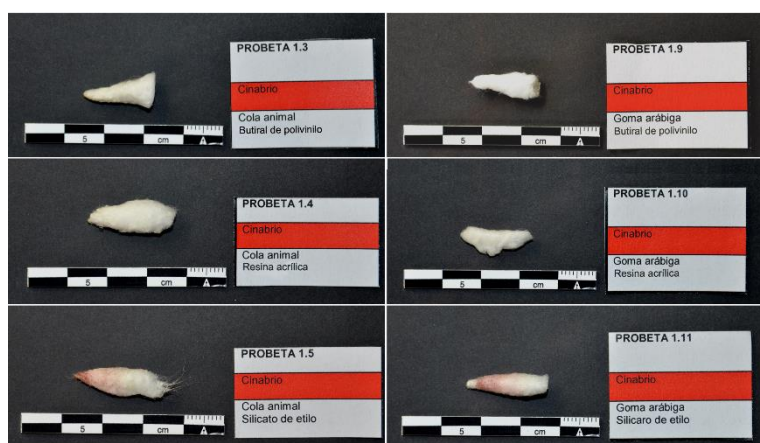
Figura 211. Resultados obtenidos en los acabados cromáticos realizados con el pigmento cinabrio natural y aglutinados con goma arábica y cola animal, tratados con butiral de polivinilo, resina acrílica y silicato de etilo.

Los resultados obtenidos demuestran que, en la mayor parte de los casos los acabados cromáticos que menor solubilidad presentan respecto al agua destilada, son los que han sido tratados con resina acrílica, butiral de polivinilo y silicato de etilo [Fig. 211]. Mientras que en el caso de la resina acrílica y butiral de polivinilo no se observa solubilidad prácticamente en ninguno de los acabados cromáticos tratados. Con el silicato de etilo se observan pérdidas que no son significativas, salvo en la probeta 3.5 en la que se observa una mayor solubilidad que se ha considerado como un caso puntual [Fig. 212].

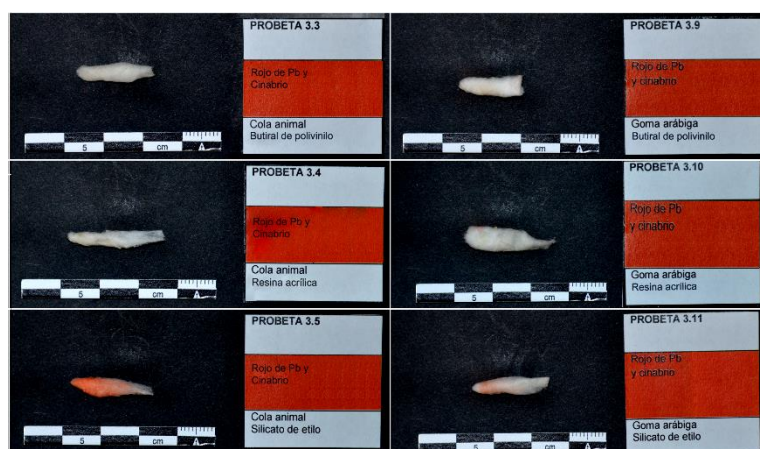
Figura 212. Resultados obtenidos en los acabados cromáticos realizados con los pigmentos; rojo de plomo y cinabrio natural y aglutinados con goma arábica y cola animal, tratados con butiral de polivinilo, resina acrílica y silicato de etilo.

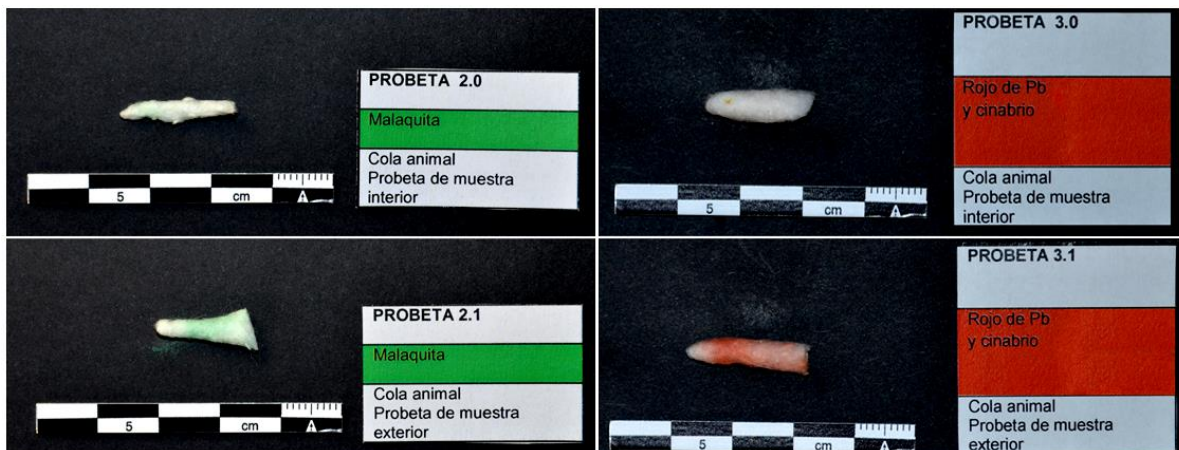
Figura 214. Comparación de la prueba de solubilidad realizada a dos acabados cromáticos realizados con cola animal, conservadas en el laboratorio y expuestas al exterior durante el ciclo de envejecimiento.

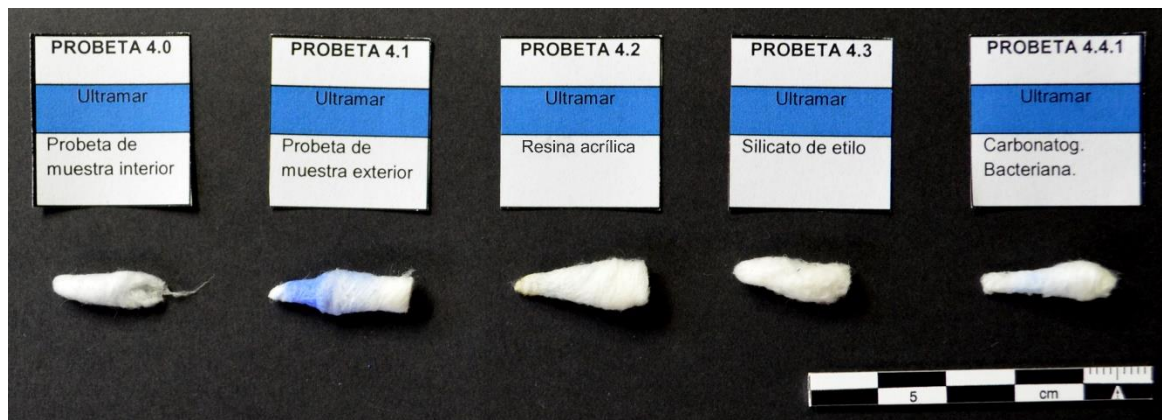
Figura 215. Serie de acabados cromáticos realizada con el pigmento azul ultramar artificial aglutinada con aceite en el que se demuestra la efectividad de los tratamientos aplicados.

En el caso de las policromías identificativas de los materiales modernos, los tres tratamientos aplicados, (resina acrílica, silicato de etilo y carbonatogénesis bacteriana), han demostrado poca o nula solubilidad en el ensayo realizado. En muestras puntuales, el tratamiento de la carbonatogénesis o el silicato de etilo demuestran ser solubles pero, en cualquier caso esta solubilidad es mínima [Fig. 215].

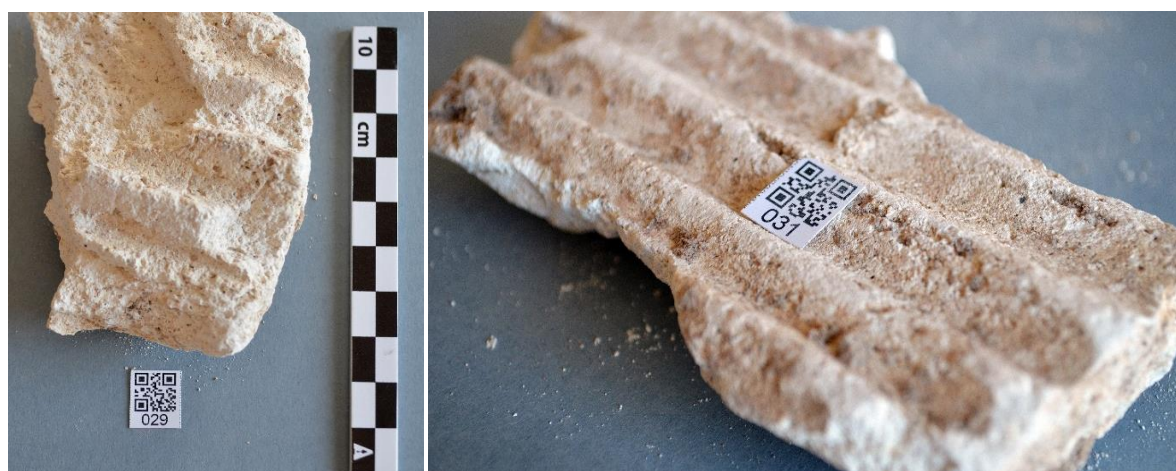
Figura 218. Parte trasera fragmento de cornisa.

mortero (Guasch Ferré, 2016). Estas características coinciden bastante con la morfología del fragmento de cornisa tal y como se ha podido observar en su estudio [Fig. 217]. Además, la observación detallada de los fragmentos de cornisa ha permitido detectar en varios de ellos la utilización de cañas en la parte trasera lo que correspondería a la técnica ejecutada con el objetivo de favorecer su adhesión al muro, documentada en época romana en numerosas ocasiones (Guiral Pelegrín & Martín-Bueno, 1996) [Fig. 218].

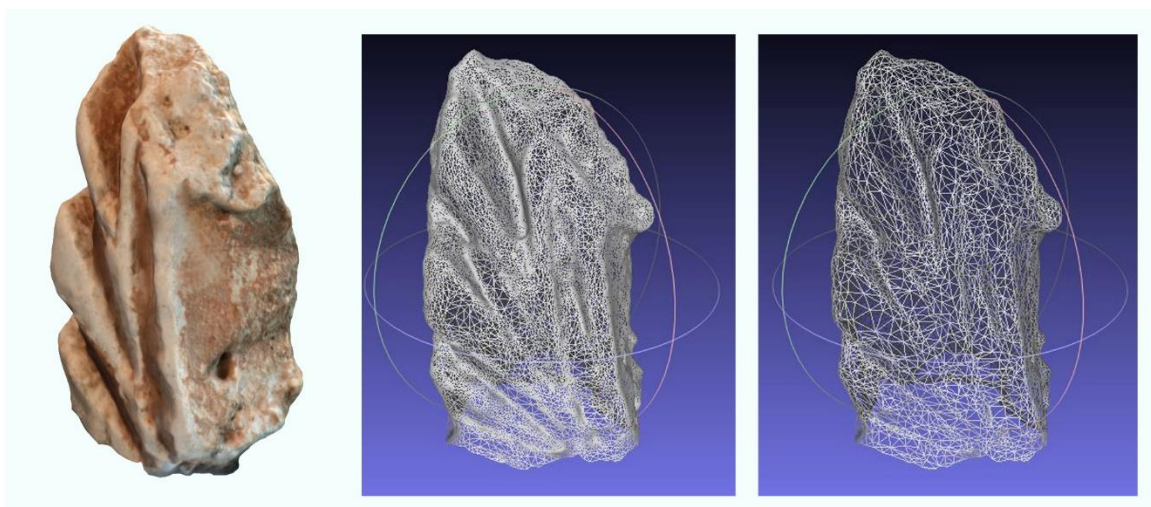
Figura 219. Profundidad del relieve de uno de los fragmentos de yesería.

En lo que respecta a los fragmentos de yesería, es bastante difícil distinguir a partir de los mismos si la técnica de ejecución es tallada o a molde debido a su descontextualización y a sus dimensiones reducidas. La alta presencia de tierras, la gruesa granulometría y el color del mortero podría ser indicativa de un yeso negro característico de las yeserías talladas. Por otra parte, la profundidad del relieve también parece identificativo de este procedimiento [Fig. 219]. Además, el carácter compacto del mortero puede deberse al fratasado del yeso que se realizaba antes de proceder a la realización del diseño y posterior tallado del mismo al que después se incorporaba la policromía.
