ReUSO

SOBRE UNA ARQUITECTURA HECHA DE TIEMPO

METODOLOGÍA, TÉCNICA Y CONSERVACIÓN

2. Simulación de daño en la Gran Vía de Colón de Granada

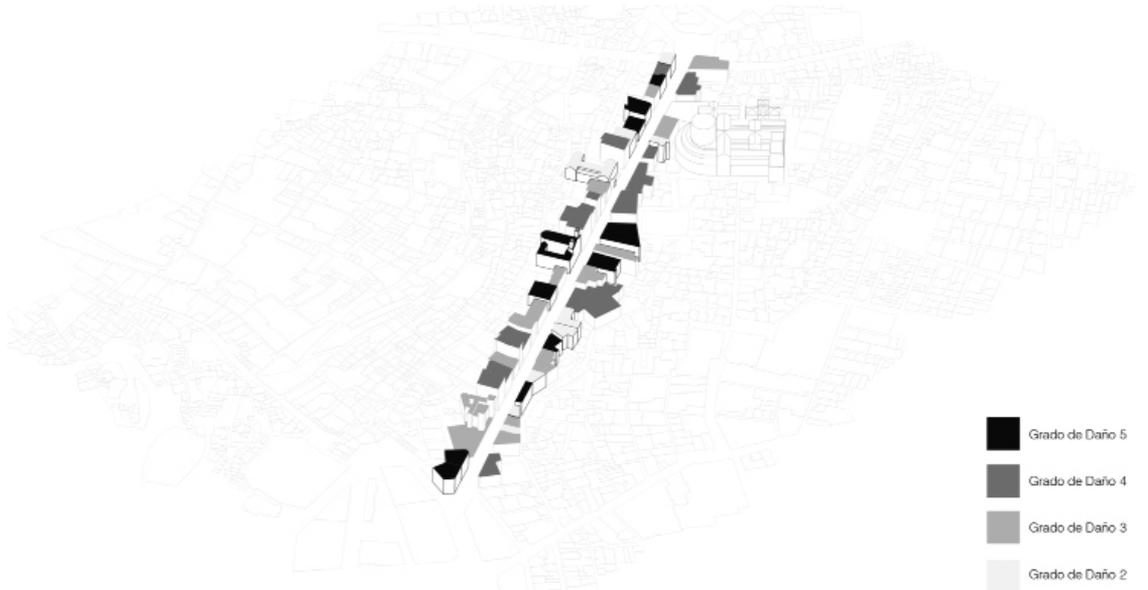
Escenario de Daño Sísmico de la Gran Vía de Granada para un terremoto de I=VIII (Fuente: elaboración propia)

La Tabla 4 concluye con el Grado de Daño estimado como continuación del proceso y, además, se elabora una volumetría del resultado con la totalidad de edificios de la Avenida para poder situar el EDS –ver primera tabla– en su contexto.

- De los cincuenta y seis, diez sufren un GD2 -daños leves en estructura- lo que supone un 17,9%.
- De los cincuenta y seis, diecisiete sufren un GD3 -daños moderador en estructura- lo que supone un 30,4%.
- De los cincuenta y seis, dieciocho sufren un GD4 -daños estructurales graves- lo que supone un 32,1%.
- De los cincuenta y seis, once sufren un GD5 -colapso total de la estructura- lo que supone un 19,6%.

Analizando el peor de los escenarios, valoremos las consecuencias del denominado GD5: once edificios llegan a tener un GD5, lo que significa el colapso de la estructura, todos exceptuando uno que es el número 23 forman parte de una manzana. El derrumbamiento de un edificio incluido en una manzana supone un daño adicional a los colindantes. Por otro lado, conociendo como se desarrolla el área centro de la ciudad, se encuentran las mismas tipologías e incluso en peor estado ya que no forman parte de una traza urbana tan importante como la Gran Vía. El barrio del Albaicín con un plan especial urbanístico de protección, por su parte, está constituido por un gran porcentaje de construcciones de tapial, el cuál esta prohibido desde la PGS-1 –1968–. El índice de vulnerabilidad estimada para la tipología de tapial –M2, ver Anexo 2– es 0,840 lo cuál significa que parte desde el inicio en la Clase de Vulnerabilidad A, el máximo daño posible.
