CERTIFICADO DE CALIDAD EN LA REHABILITACIÓN DE EDIFICIOS CON AVANZADO ESTADO DE ENVEJECIMIENTO
CASO DE LAS VIVIENDAS SOCIALES DE LA POSGUERRA EN GRANADA

A partir de una metodología en la que se toma como punto de partida el Informe de Evaluación de Edificios (IEE) y los criterios de diagnosis recogidos en la normativa UNE 41805, se analiza la oportunidad de abordar los parámetros que dieran lugar a lo que se podría llegar a configurarse como <<Certificado de Calidad en Rehabilitación>>.

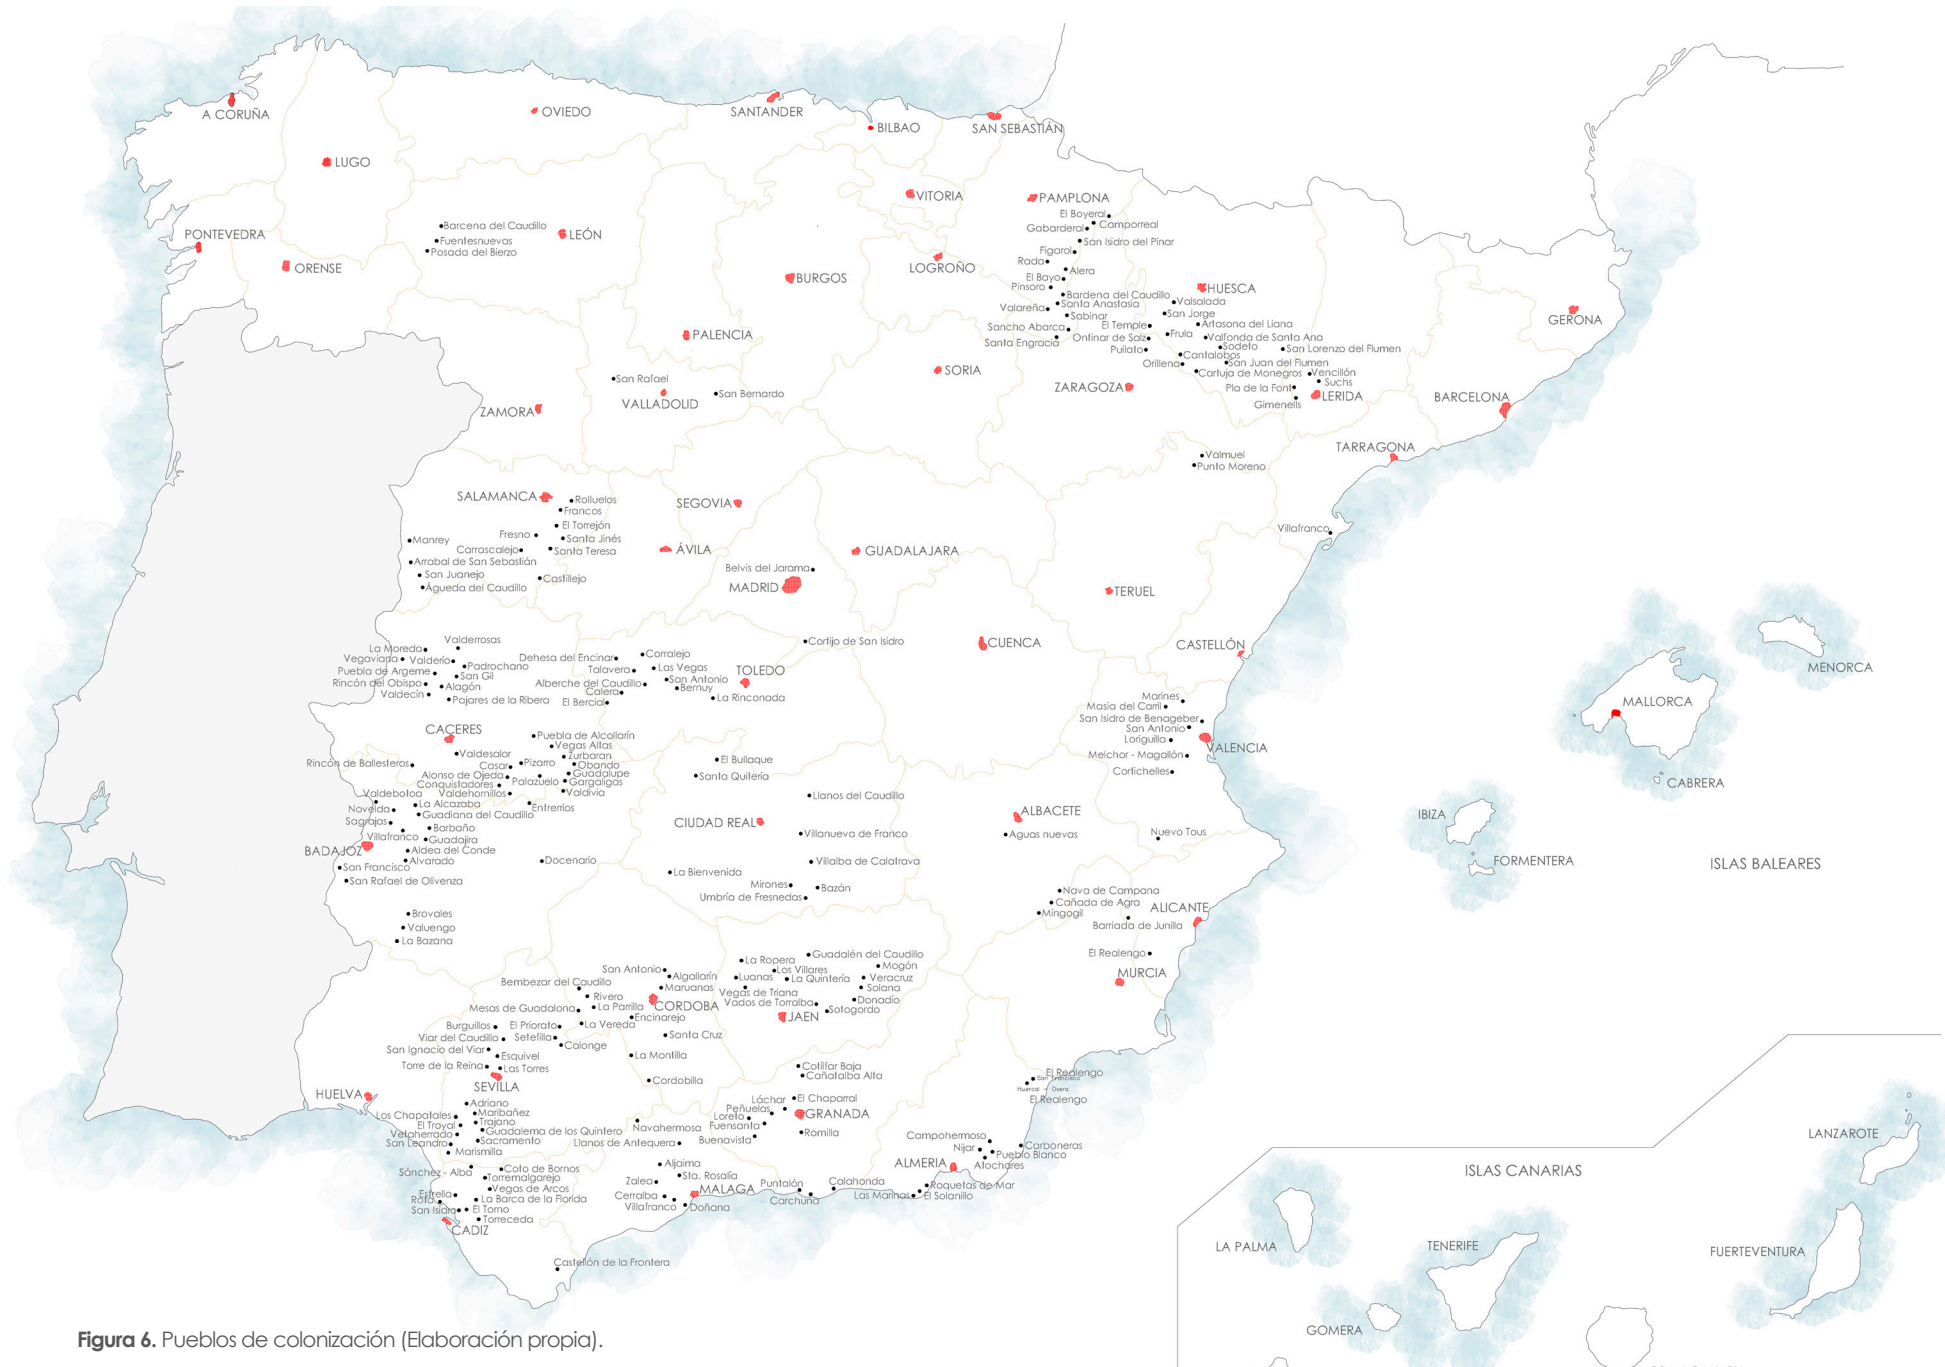
Figura 6. Pueblos de colonización (Elaboración propia).

A través de un proceso de colonización de las denominadas << regiones devastadas>>, se buscaba no solo un impulso de la técnica agrónoma de los cultivos, sino también una profunda transformación global del país. Dicha acción fue posible por una estrecha colaboración interministerial, y eficaces relaciones interdisciplinarias que dieron como fruto una de las primeras experiencias con respecto al planeamiento regional, resultando además, un verdadero laboratorio urbano. Es por todo esto por lo que se crea el Instituto Nacional de Colonización, el cual constituía un servicio de arquitectura vinculado tanto al diseño como a la construcción de las numerosas viviendas y pueblos que se llevaron a cabo durante la dictadura puesto que era necesario dar alojamiento a los agricultores y campesinos para los cuales se pensaba y proyectaban, junto con otros servicios como la iglesia, el centro cívico o centro de salud -ver Figura 6-.

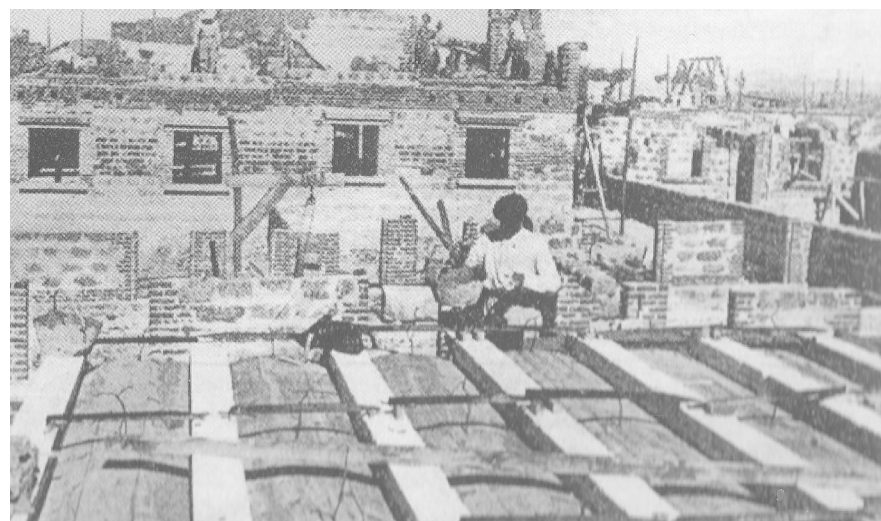
Figura 12. Bovedillas fabricadas in situ. (Ministerio de la Gobernación 1940 - 1953 . Reconstrucción. Dirección General de Regiones Devastadas y reparaciones).

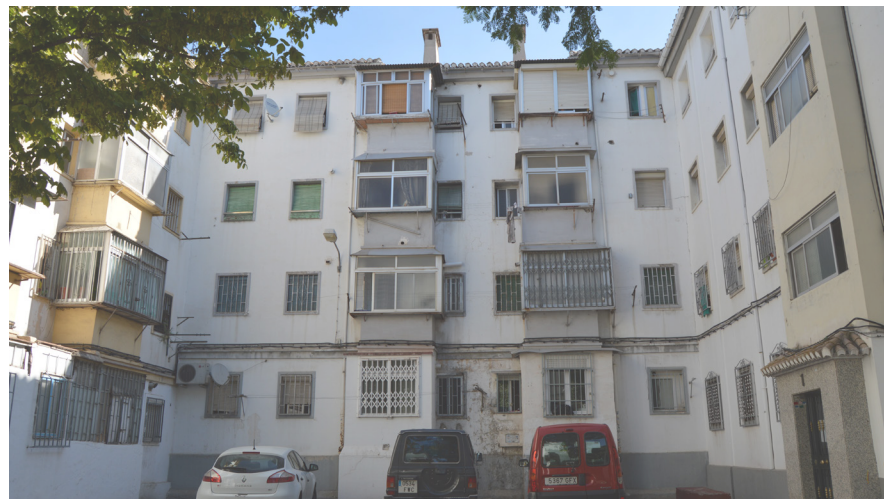
Los revestimientos de fachada se encuentran en un avanzado estado de envejecimiento, donde en la mayoría de los casos, presenta graves problemas de adherencia o humedades, desprendiéndose en algunos puntos de la fachada.

Figura 14. Parte trasera. Vivienda social barriada de La Chana. (Foto Propia).

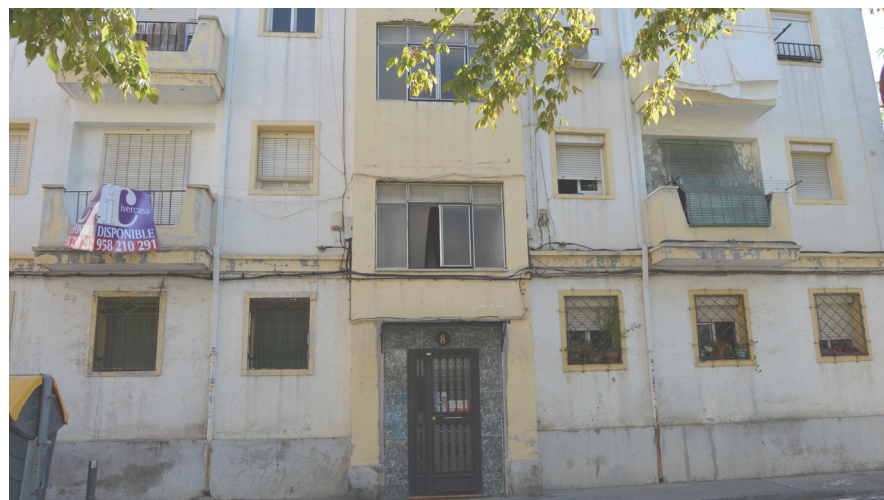
Con respecto a su situación actual, podemos decir que en general se encuentra en un estado bastante degradado. Las intervenciones de mantenimiento se limitan en la mayoría de los casos a sustitución de carpinterías, aunque en la mayoría de los casos se mantienen las originales.

Figura 15. Fachada principal. Vivienda social barriada de La Chana.(Foto Propia).

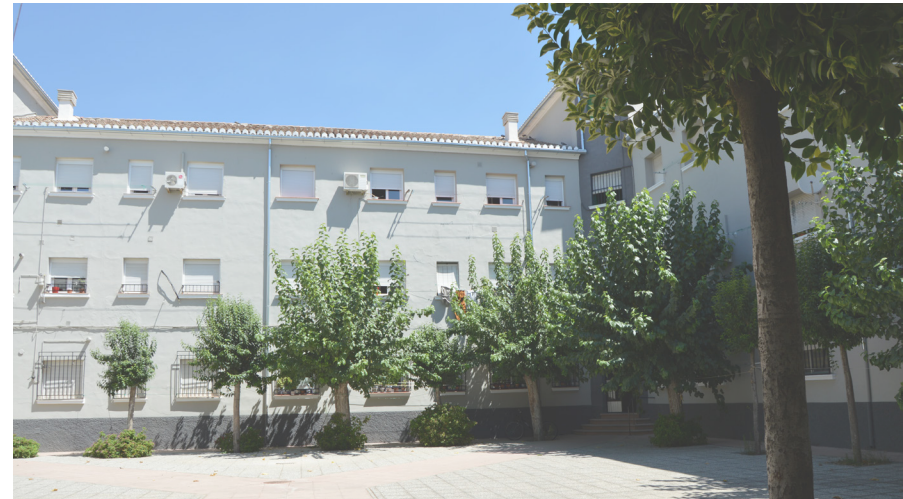
En general se observa un adecuado estado en la totalidad del conjunto, tanto en cerramientos, revestimientos y cubiertas, aunque probablemente carecen de sistemas de aislamiento.

Figura 16. Patio interior. Vivienda social Eras de Cristo. (Foto Propia).

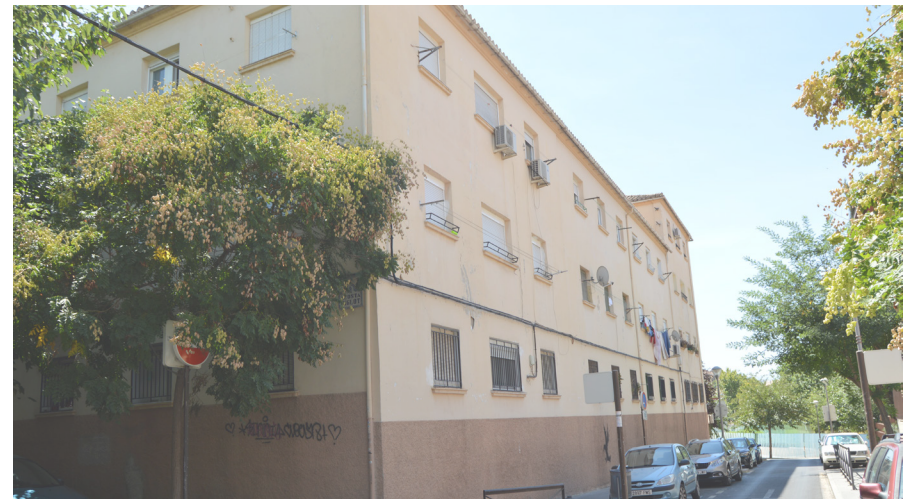
Figura 17. Fachada trasera. Vivienda social Eras de Cristo. (Foto Propia).

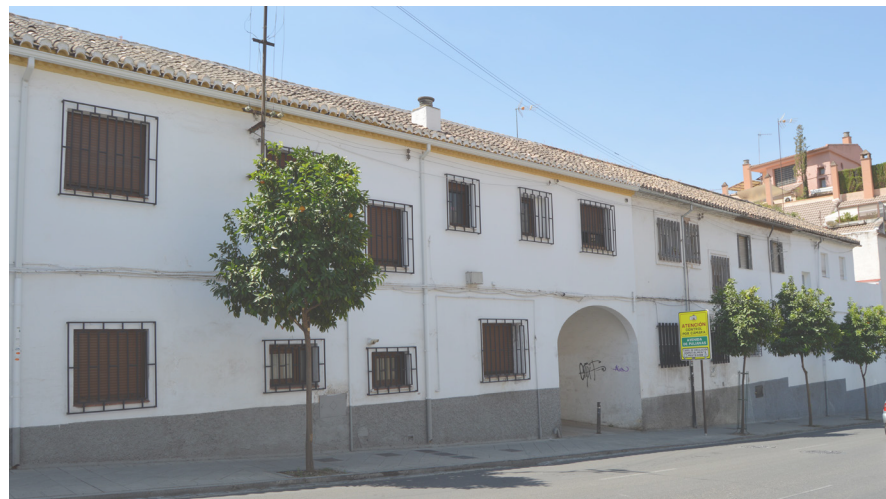
Sin embargo, las edificaciones plurifamiliares a las que hacíamos mención al inicio del apartado, presentan un fuerte deterioro, pudiéndose observar desprendimientos y roturas en elementos de cubierta y cerramiento.

Figura 18. Fachada principal. Viviendas sociales en Bajo de Cartuja. (Foto Propia).

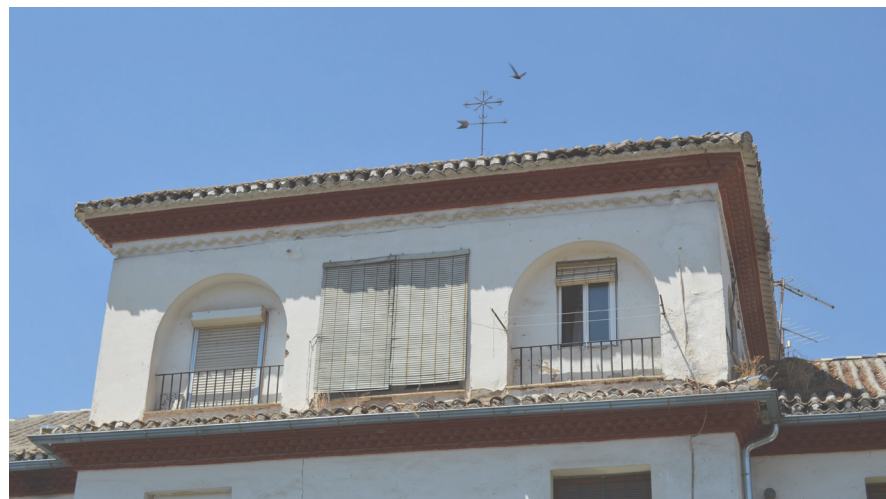
Figura 19. Torreón de núcleo de comunicación vertical. Viviendas sociales en Bajo de Cartuja. (Foto Propia).

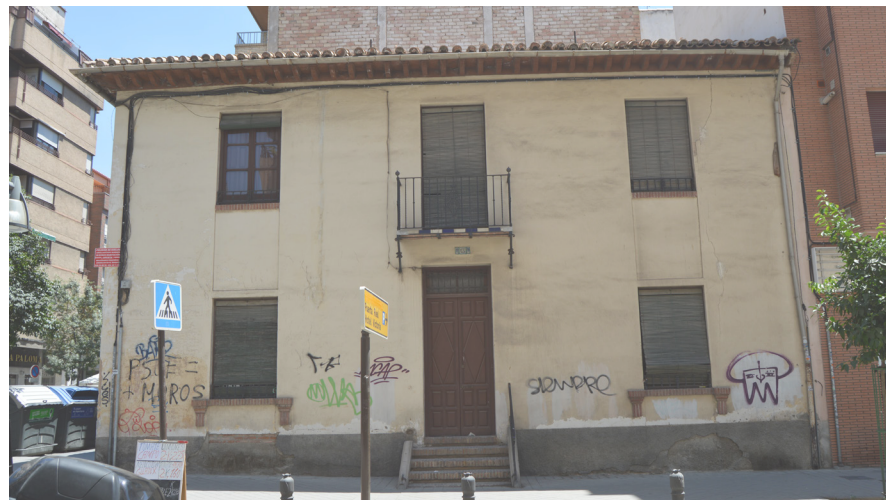
Figura 20. Fachada principal. Vivienda social barrio Figares. Vivienda Tipo B. (Foto Propia).

A modo de resumen, podríamos decir que, en general, aunque las viviendas se distribuyen de manera muy dispersa por toda la barriada, su estado actual es bastante deficiente, ya que en bastantes ocasiones, incluso están tapiadas las ventanas y puertas para evitar la entrada, y tan solo en dos de las viviendas visitadas se han realizado obras de mejora para su conservación.

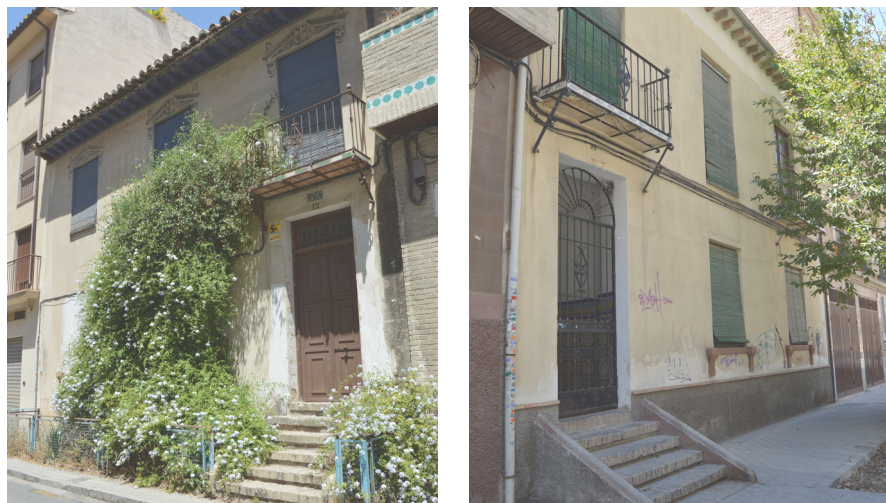
Figura 21. Fachada principal. Vivienda social barrio Figares. Vivienda Tipo A. (Foto Propia).

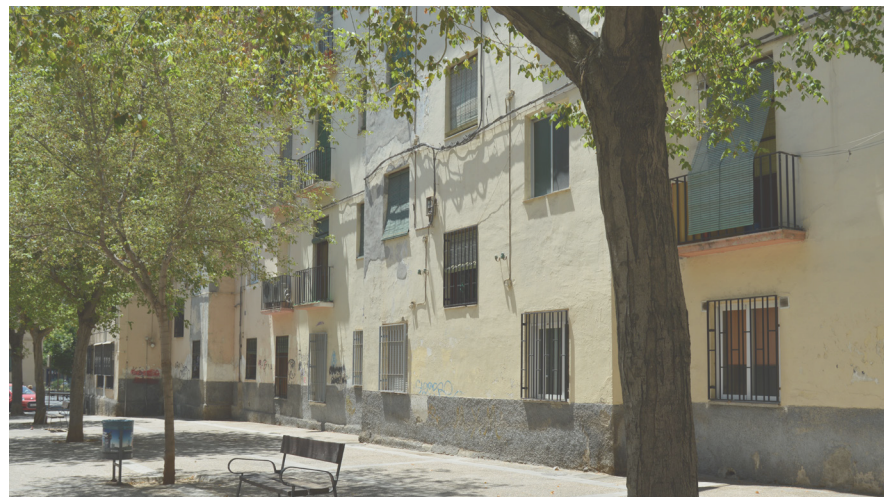
Presenta además, evidentes deterioros en las envolventes presentando desprendimientos en sectores amplios de los paramentos. Con respecto a las carpinterías, no se observa en ninguna de las viviendas sustituciones por otras de mayor calidad, lo que nos ayuda a pensar en los severos problemas de climatización y aislamiento que deben presentar.

Figura 22. Fachada trasera. Vivienda social en Camino de Ronda. (Foto Propia).

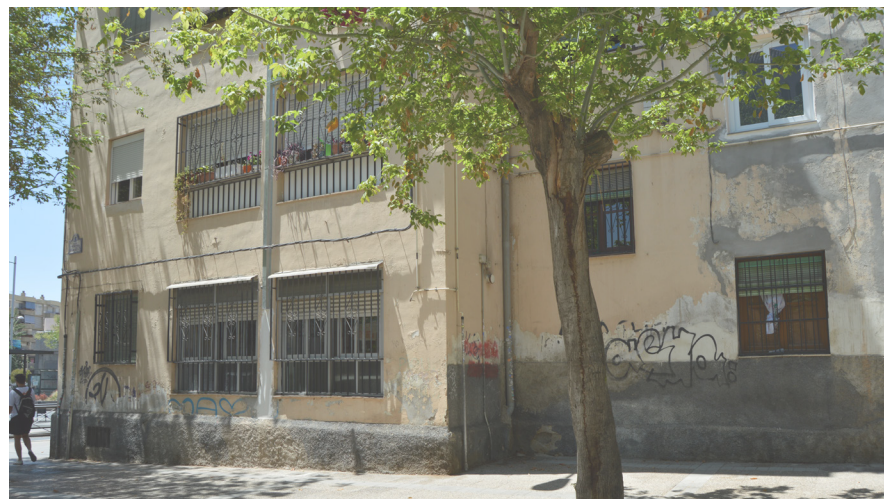
Figura 23. Fachada trasera. Vivienda social en Camino de Ronda. (Foto Propia).

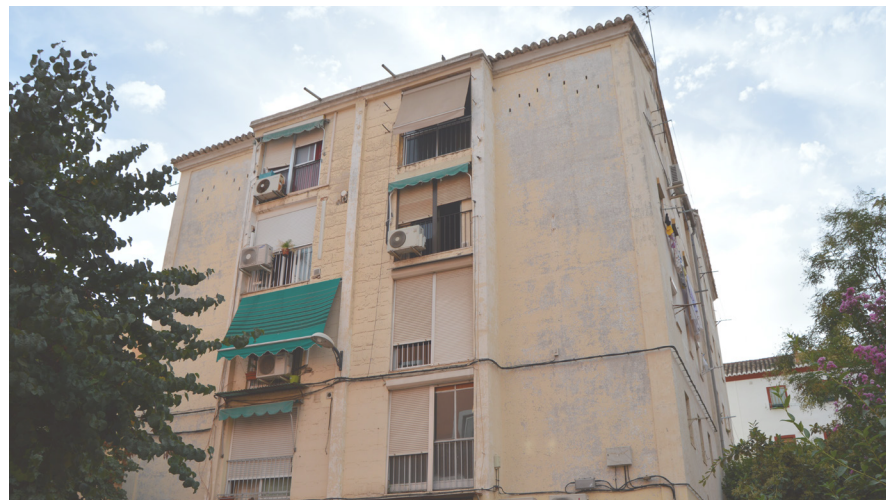
Figura 24. Fachada trasera. Vivienda social barriada del Zaidín. (Foto Propia).

Con respecto a su estado de conservación actual, aunque siguen estando muy lejos de los índices de consumo energético a alcanzar por las Directivas Europeas, debemos decir que se encuentran en bastante buen estado, aunque con grandes carencias a nivel de accesibilidad, que también se define como uno de los objetivos a alcanzar por las nuevas políticas.

Sin embargo, las tareas de mantenimiento y conservación se perciben mejor llevadas a cabo, que en otros puntos de la ciudad, como era el caso de las viviendas en Bajo de Cartuja. En esta ocasión, la mayoría de las viviendas poseen carpinterías eficientes, y revestimientos en buenas condiciones, estando la inmensa mayoría habitadas.

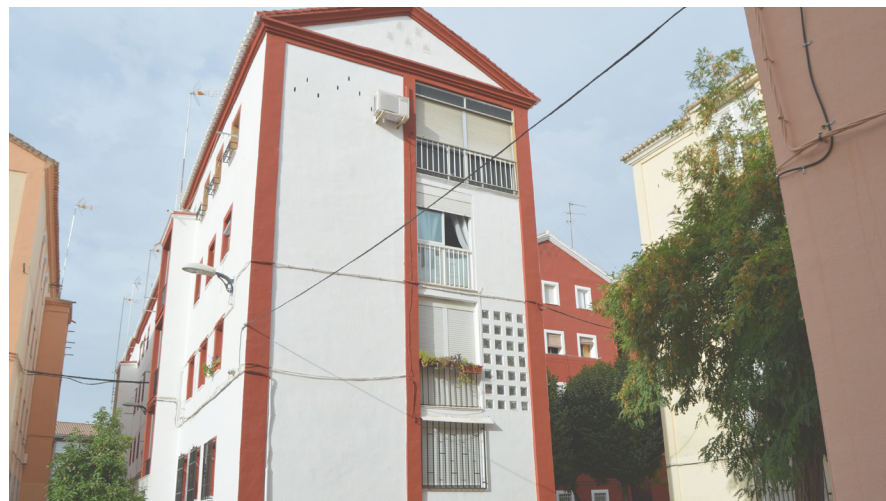
Figura 25. Fachada a calle. Vivienda social barriada del Zaidín. (Foto Propia).

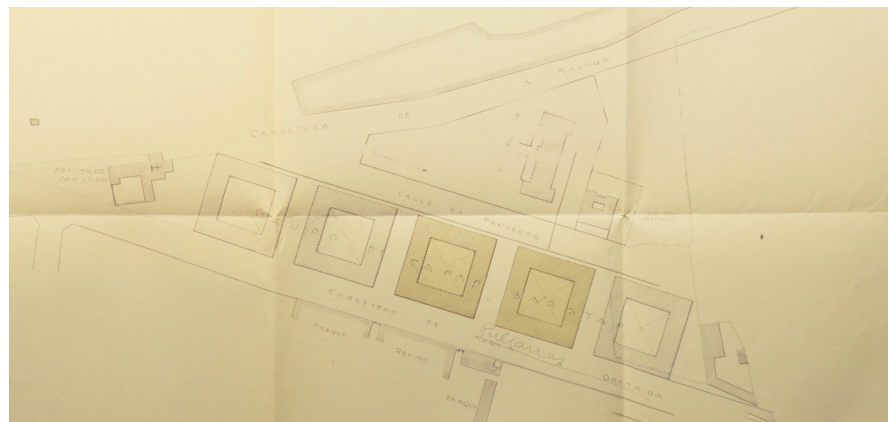
Figura 26. Plano de situación. Expediente N° 20. Año 1919. Expediente: Sobre construcción de una barriada de casas baratas en los terrenos que posee el municipio en las Eras de Cristo. (Planificación de la Barriada Eras de Cristo: Construcción de casas baratas. 1919 - 1934. C . 04064. Archivo Histórico Municipal del Ayuntamiento de Granada).

De los expedientes consultados destaca entre ellos el "Expediente: sobre construcción de una barriada de casas baratas en los terrenos que posee el municipio en las Eras de Cristo", cuya planimetría se adjunta -ver Figuras 26 - 27 - 28-, que unido a la información aportada por las memorias descriptivas incluidas en los expedientes y los manuales de la época, han posibilitado el descubrimiento de las características de los diferentes sistemas constructivos de estos inmuebles - consultar anexo-.
