La policromía del alfarje del Patio de las Doncellas. Estudio técnico y ensayos de protección.

Universidad de Granada, 2017.

LA POLICROMÍA DEL ALFARJE DEL PATIO DE LAS  
DONCELLAS. ESTUDIO TÉCNICO Y ENSAYOS DE  
PROTECCIÓN.

MEMORIA PRESENTADA PARA OPTAR AL GRADO DE DOCTOR

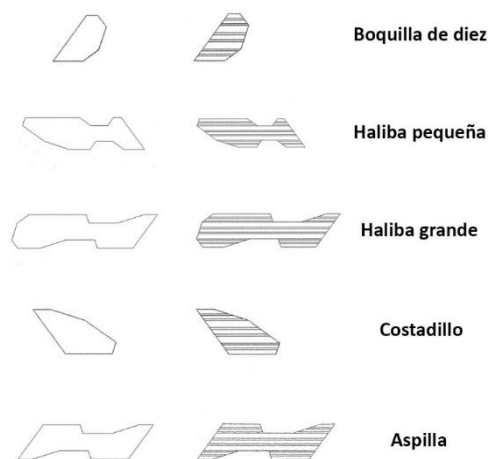
Figura 24. Tipos de cortes y piezas resultantes en las cintas de madera agramiladas que conforman la laceria de una cubierta (Aljazairi, 2009, p.315; Aljazairi, 2012, p.20)

Estas cuerdas o cintas sufren una serie de cortes rebajes con el fin de que visualmente se cumpla la ley descrita, dando como resultado una serie de piezas semejantes en todas las cintas o cuerdas de una misma rueda. Entre ellas encontramos (Aljazairi, 2012, p.19-20) (Fig. 24):

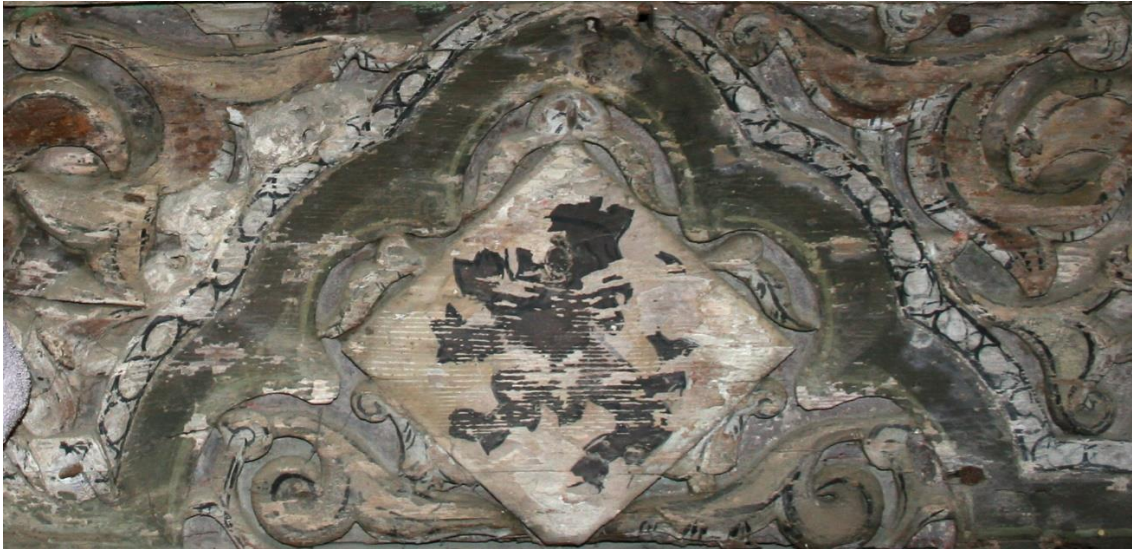
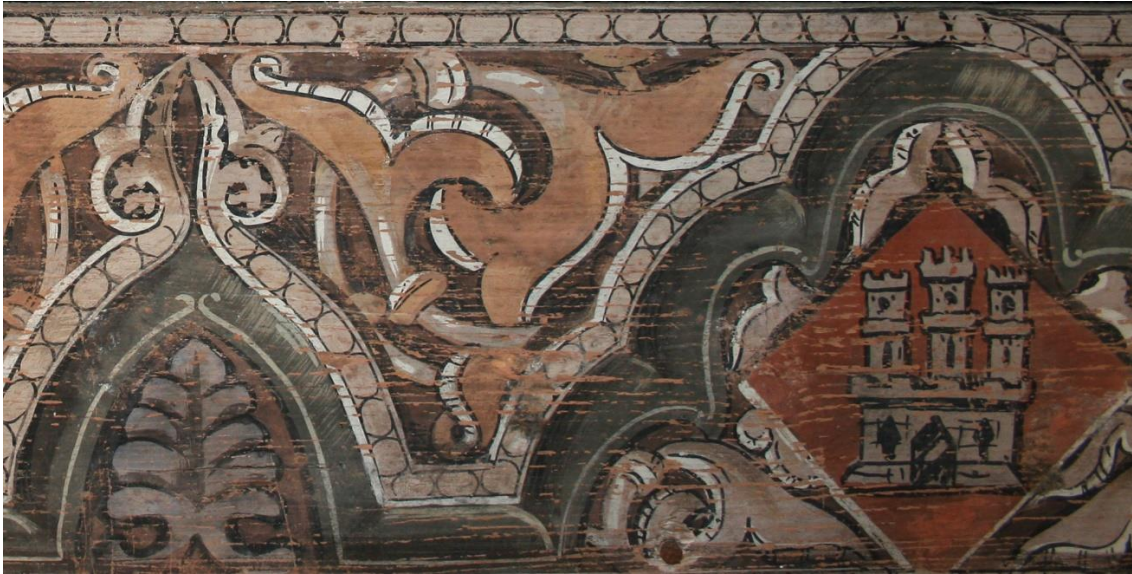
*Figura 31. Sup. Tabla posiblemente original cuya decoración se realiza mediante tallado y policromado. Inf. Tabla posiblemente repuesta cuya decoración se realiza únicamente mediante policromado sobre la superficie lisa de la madera.*

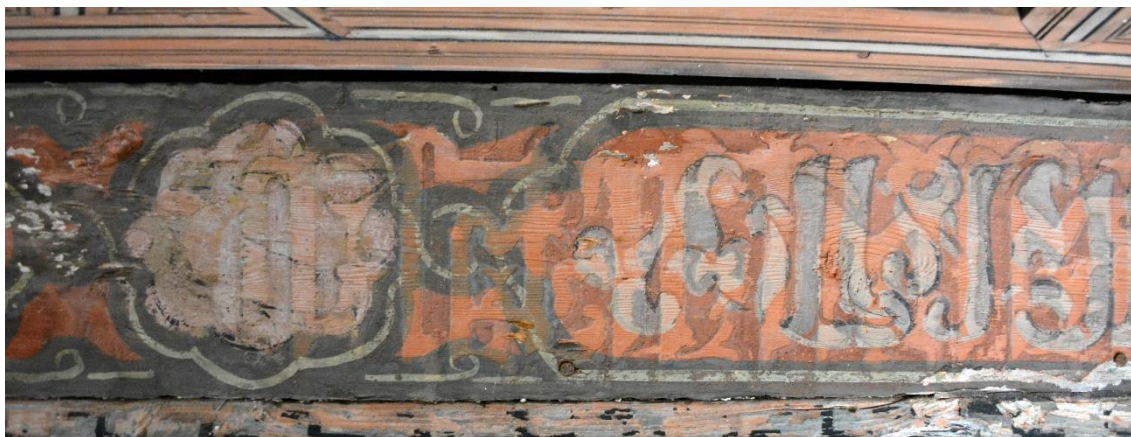
Figura 33. Zona del friso donde aparecen indicios de una epigrafía anterior oculta por la policromía actual.

Tras un exhaustivo examen *in situ* y la toma de fotografías de detalle, se pudo comprobar que en zonas de este friso que presentan un alto grado de deterioro, se apreciaba restos de una epigrafía inferior diferente a la actual (Fig. 33).

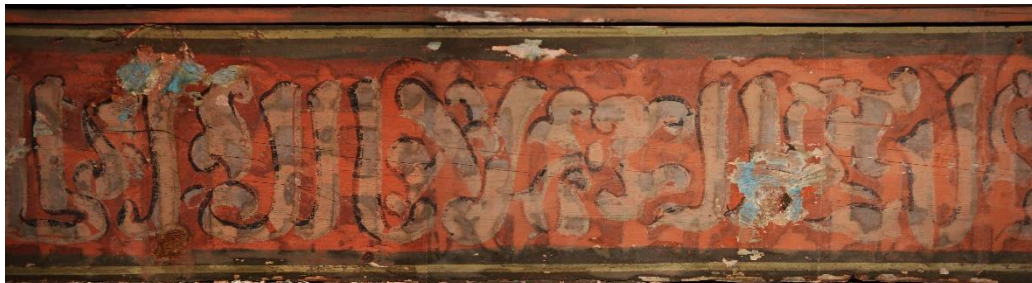
*Figura 34. Detalle del friso correspondiente a la zona 1.*

ZONA 1: zona donde se ve claramente la existencia de una epigrafía anterior distinta a la actual, situada sobre el lateral izquierdo de la puerta de acceso al Salón del Techo de Carlos V (Fig. 34).

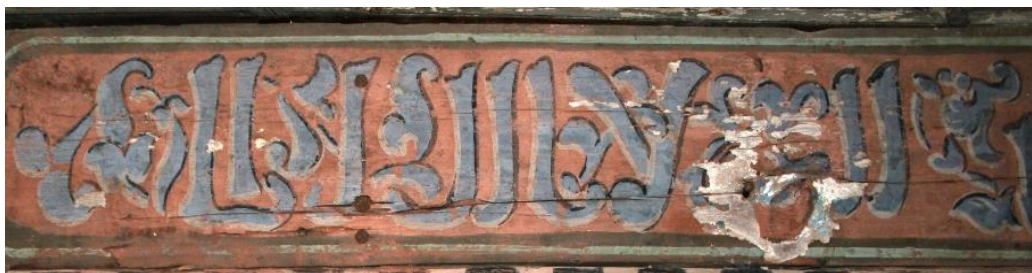
*Figura 35. Detalle del friso correspondiente a la zona 2.*

ZONA 2: zona donde la policromía actual se encuentra mejor conservada y no presenta signos aparentes de la existencia de una epigrafía inferior distinta. Esta zona se sitúa en la parte situada sobre la puerta pequeña derecha del muro oeste, a la derecha de la puerta de acceso al Salón del Techo de Carlos V (Fig. 35).

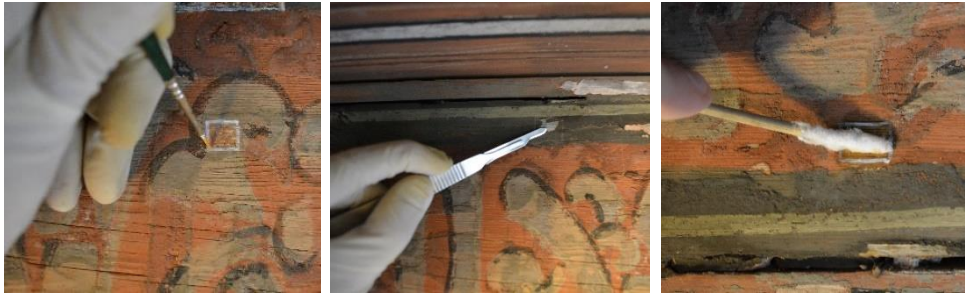
Figura 37. Izq. Señalización de la zona de cata con acuarela blanca. Centro. Realización de cata de forma mecánica empleando bisturí. Drch. Realización de cata mediante soluciones químicas aplicadas con hisopo.

Los métodos empleados para la elaboración de catas han sido una combinación de limpieza mecánica y química, aplicando las disoluciones preparadas mediante hisopo con el objetivo de eliminar el repinte superficial y observar la epigrafía anterior (Fig. 37).

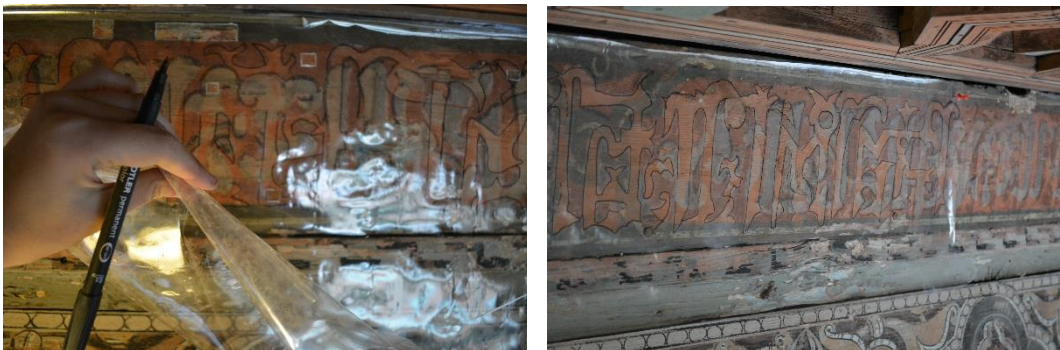
Figura 38. Izq. Realización de calco *in situ* utilizando un film transparente de base y rotulador permanente indeleble para la señalización de los caracteres epigráficos.

Finalmente, se han realizado una serie de calcos *in situ* donde se representa la epigrafía actual, las zonas de catas y la localización de muestras tomadas (Fig. 38). Dado el deterioro que presenta el friso de la Zona 1 en la que se observa principalmente un desvanecimiento y pérdida de la policromía más superficial, es posible intuir en parte la epigrafía inferior lo que nos ha permitido reflejar los restos de policromía visibles para posteriormente poder estudiar su composición y tipología.

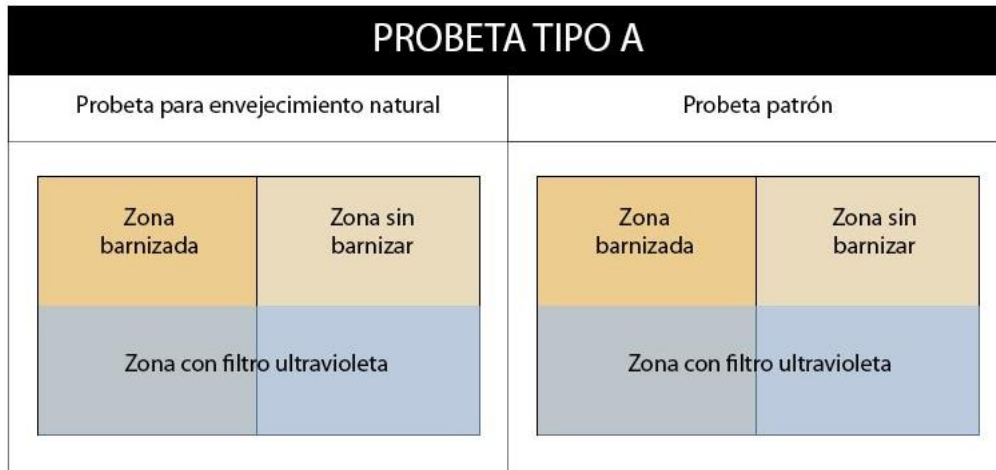
*Figura 40. Esquema representativo de la estructura que presenta la superficie de las probetas patrón y las destinadas a envejecimiento, tras la aplicación sucesiva del barniz identificado en la policromía del alfarje y el filtro ultravioleta.*

Como resultado, cada probeta consta de cuatro zonas: una primera barnizada con filtro UV, una segunda barnizada sin filtro UV, una tercera sin barnizar con filtro UV y la cuarta sin barnizar y sin filtro UV (Fig. 40).

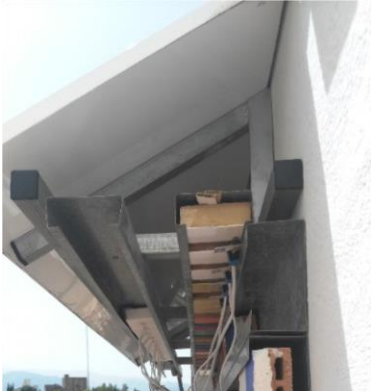
Figura 41. Estructura donde se disponen las probetas para envejecimiento natural.

Estructura realizada mediante perfiles metálicos inoxidables para la colocación de las probetas descritas destinadas a envejecimiento. Estos perfiles están dispuestos al aire libre en posición horizontal paralelos al suelo, anclados a la pared y cubiertos por un voladizo (Fig. 41), de modo que la posición de las probetas en estos perfiles sea lo más similar a la obra real (Coba et al, 2014).

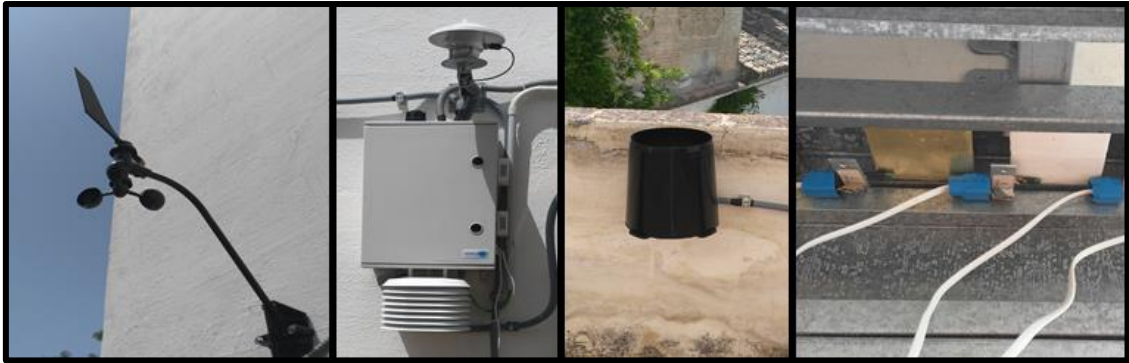
Figura 42. En orden de aparición en la imagen: 1. Aerómetro. 2. Sensor UV, Piranómetro y sensor de humedad y temperatura con campana anti-radiación. 3. Pluviómetro. 4. Sondas cableadas que miden la humedad y temperatura superficial de cada probeta.

- Sensor de temperatura y humedad relativa. En el caso de la temperatura presenta un rango de -30°C a 50°C y una precisión de  $\pm 0,3^{\circ}\text{C}$  a 25°C. En cuanto a humedad el rango es de 0 a 100% y una precisión de  $\pm 2\%$ . Este sensor se complementa con una campana anti-radiación (*DAVIS*) que permite una mayor precisión en la medida de la temperatura sin que se vea afectada por la radiación directa de la luz solar.

- Sondas cableadas en probetas para medición temperatura y humedad superficial de las probetas expuestas.

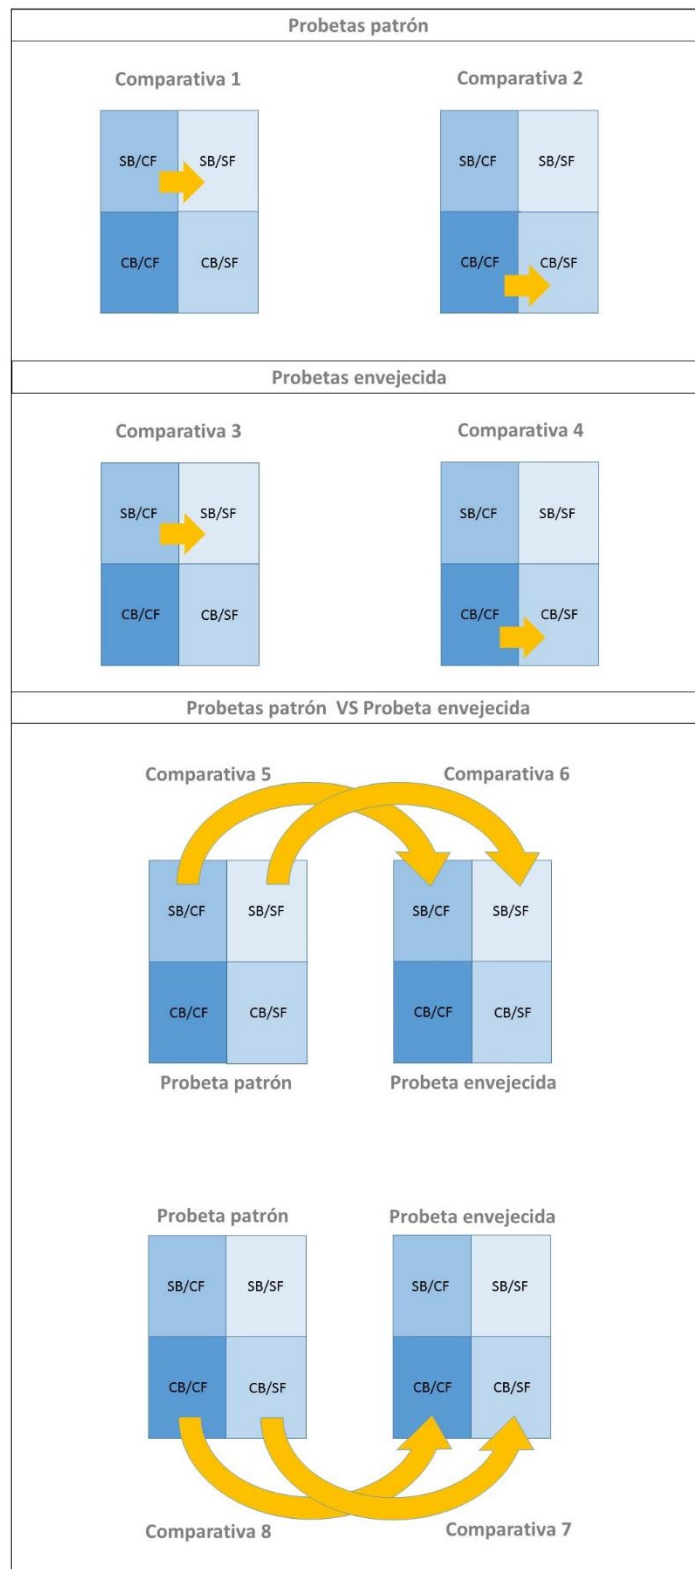
Figura 47. Esquema representativo del sistema de comparación de probetas elaboradas con un mismo aglutinante pero con diferentes pigmentos. Este sistema permite comprobar las variaciones de brillo generadas en las probetas patrón y en las envejecidas, tanto por el aglutinante y barniz empleado como las inducidas por la aplicación del filtro ultravioleta. Nomenclatura: SB, Sin Barniz; CB, Con Barniz; SF, Sin Filtro; CF, Con Filtro.

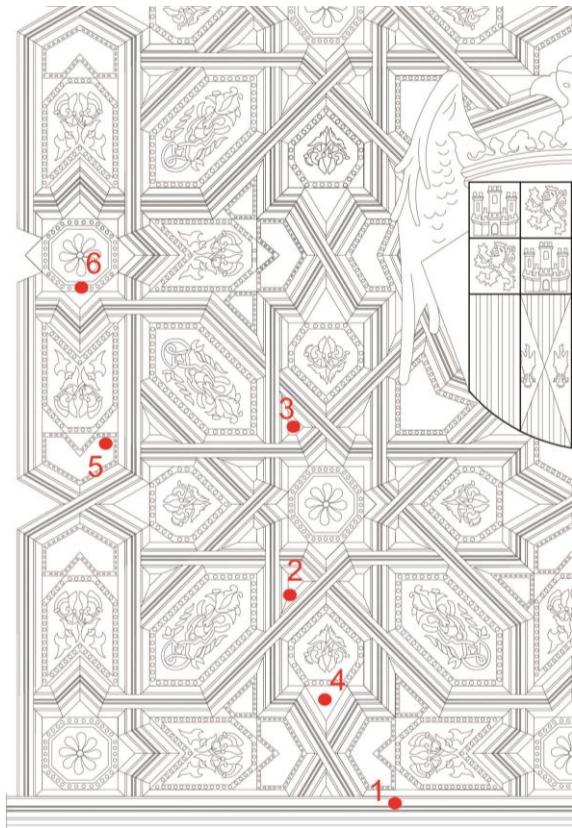
Figura 48. Mapeo de muestras tomadas correspondientes a zonas con un alto contenido en hongos.

Este ensayo parte de la realización de un estudio microbiológico con el fin de identificar los hongos que presenta la policromía del alfarje y que son causantes de alteraciones como cambios de coloración por el crecimiento de colonias entre otros. Para ello, se han analizado un total de 6 muestras tomadas de diferentes elementos del alfarje situado en el muro oeste, coincidente con la puerta de acceso al Salón del techo de Carlos V (Módulo 1), ya que esta zona presenta un deterioro acusado debido al crecimiento de hongos (Fig. 48).

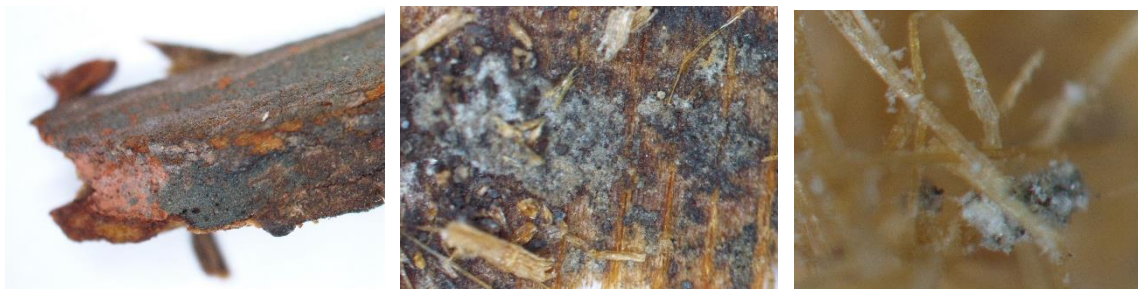
Figura 50. Microfotografías correspondientes a tres de las muestras tomadas para el estudio microbiológico. Izq. PD.M.Hon.1 2X. Centro. PD.M.Hon.2 5X. Drch. PD.M.Hon.3 8X.

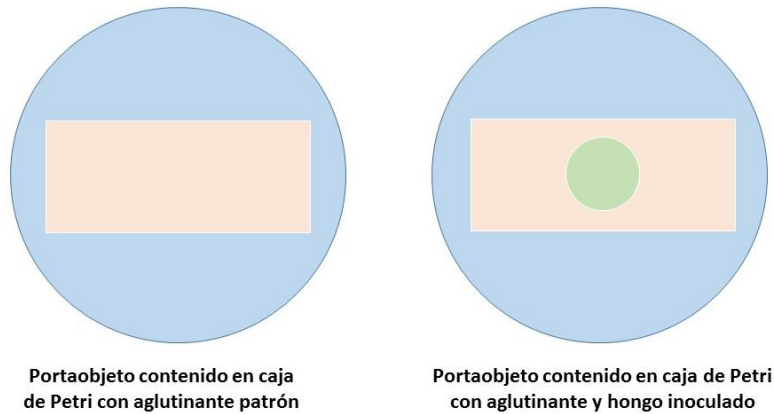
Figura 53. Esquema representativo de los portaobjetos tratados para ensayo de biodeterioro.

Con el fin de profundizar más en el conocimiento del comportamiento de los aglutinantes orgánicos identificados, se ha considerado oportuno realizar diversas probetas sobre portaobjetos contenidos en cajas de Petri donde se han aplicado cada uno de ellos de forma individualizada, es decir, sin pigmento y sin capa de preparación. Uno de los portaobjetos ejerce de patrón y en los homólogos se ha procedido a la inoculación de los hongos identificados (Fig. 53). De este modo, podemos conocer la variación que se produce sin la presencia de otros materiales como pigmentos y cargas inertes, y comprobar si todos éstos pueden ser interferencia en el desarrollo del crecimiento de los hongos.

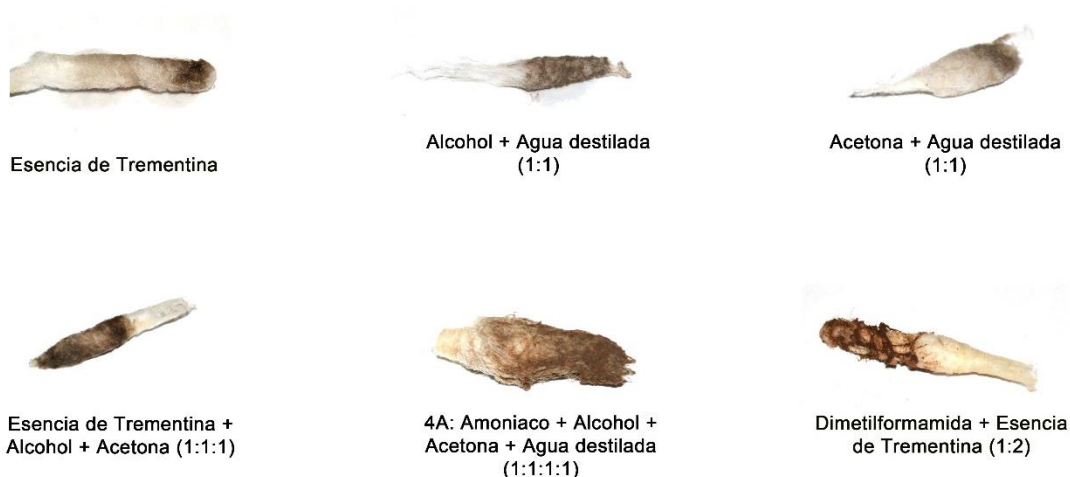
Figura 56. Resultado de los hisopos tras la realización de los distintos solventes en la superficie policroma

Una vez realizadas las pruebas con los solventes seleccionados, se ha constatado la eficacia de cada uno de ellos, permitiendo elegir los más idóneos para eliminar la capa de policromía actual y descubrir las características de la policromía inferior (Fig. 56). En la siguiente tabla se puede contemplar los solventes que se han empleado sucesivamente para responder a los problemas planteados, indicando el tipo y las proporciones utilizadas, así como las observaciones que se han apreciado durante su aplicación (Tabla XXIV). Por otro lado, también se indica la categoría siguiendo los criterios de Maschelein-Kleiner (Maschelein-Kleiner, 2004: p.123), que clasifica los solventes en cuatro tipos, según su nivel de penetración y retención:

Como resultado, las mezclas de solventes más idóneas han sido Dimetilformamida y Esencia de Trementina, en proporción 1:2, y por otra parte Agua destilada, Acetona, Alcohol y Amoniaco (4A) en proporciones iguales.

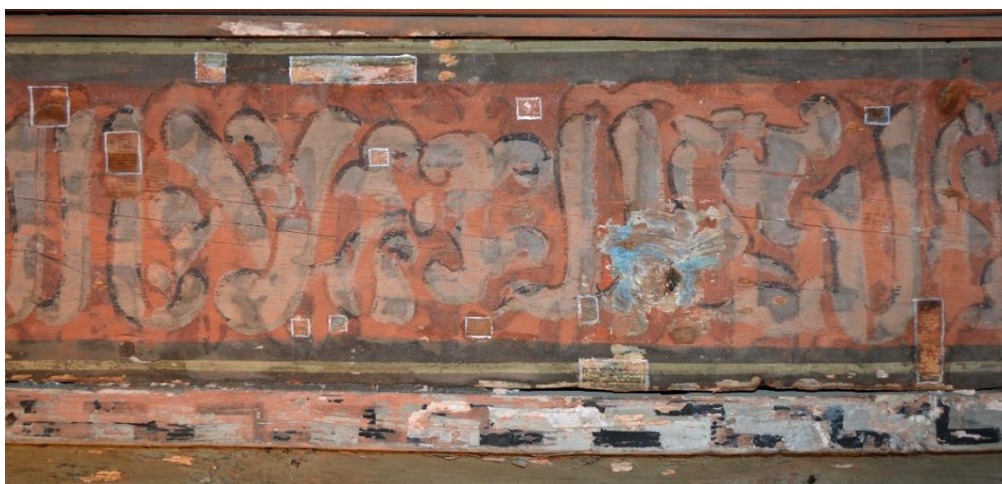
*Figura 57. Zona 1 de catas, coincidente con la puerta de acceso al salón del techo de Carlos V.*

En la primera zona seleccionada, situada en el friso coincidente con la puerta de acceso al Salón del Techo de Carlos V, se aprecia de forma clara la existencia de una epigrafía anterior distinta debido al deterioro y a la deficiente ejecución que presenta el repolicromado actual (Fig. 57). En ella se han llevado a cabo trece catas de dimensiones reducidas (1-2 cm<sup>2</sup> aproximadamente) (Fig. 59). Se han realizado tres catas de limpieza mecánica mediante bisturí y diez catas de carácter químico, tres de ellas a base de Dimetilformamida + Esencia de trementina en proporción 1:2 y las siete restantes empleando la solución denominada 4A compuesta por Amoniaco, Acetona, Alcohol y Agua destilada a partes iguales (Fig. 58).

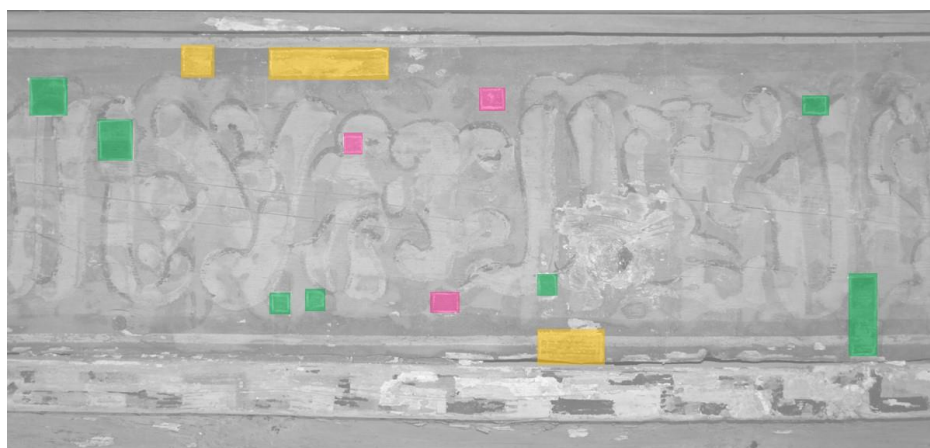
- Cata manual con bisturí
- Cata con Dimetilformamida + Esencia de Trementina (1:1)
- Cata con 4A (1:1:1:1)

*Figura 58. Mapeo de catas realizadas con diferentes métodos en zona 1.*

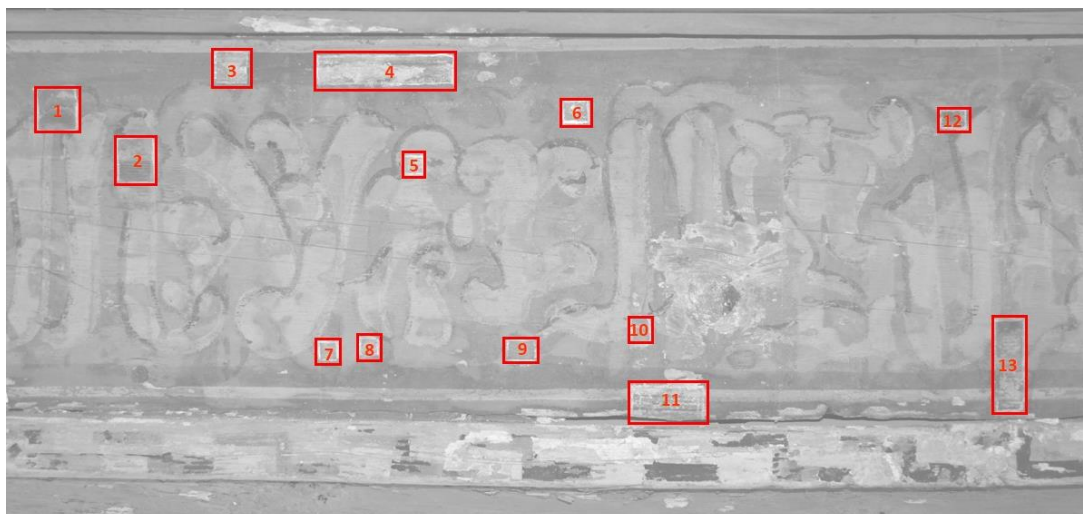
*Figura 59. Enumeración de las catas realizadas en la zona 1*

Las catas 3, 4, 11 y 13 demuestran que bajo la policromía roja correspondiente al fondo de la epigrafía actual, aparecen restos de otra policromía que presenta pigmentos azul y rojo, este último con una tonalidad anaranjada. Ambos forman parte de una epigrafía anterior, el azul se corresponde a la letra de la epigrafía y el rojo al fondo. Las zonas verdes que se aprecian en las imágenes corresponden al repinte actual, perteneciente a la zona de la cartela, que no ha sido eliminado por completo durante el proceso de decapado.

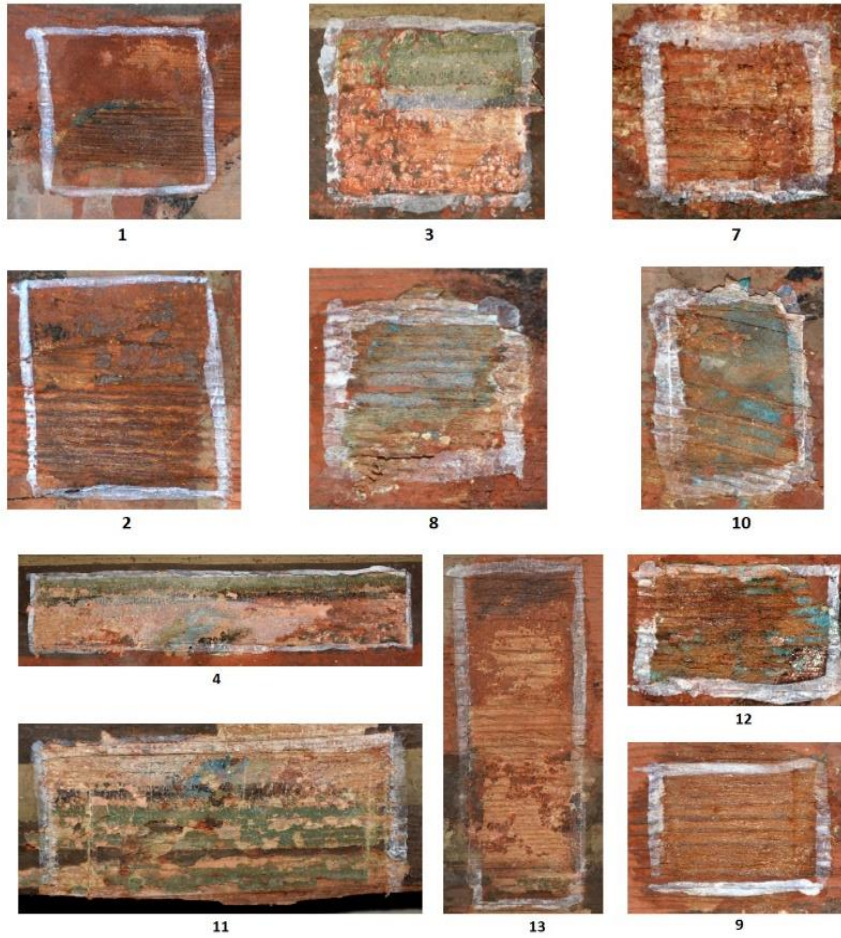
Figura 60. Resultados más significativos de las catas realizadas.

Sin embargo, las catas 1, 2 y 8 presentan combinación de zonas de color azul y zonas de color rojo, lo que significa que forman parte de la letra y el fondo de la epigrafía anterior (Fig. 60 y 61).

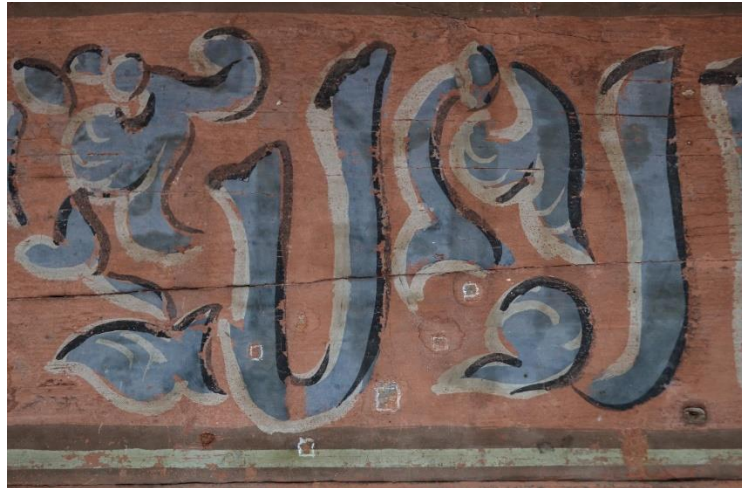
Figura 62. Zona 2 del friso donde se han llevado a cabo las distintas catas.

La segunda zona del friso seleccionada (Fig. 62), coincidente con la puerta pequeña situada a la derecha de la puerta de acceso al Salón del Techo de Carlos V, presenta mejor estado de conservación y escasos signos aparentes de la existencia de una epigrafía anterior. En esta zona se han realizado cinco catas (Fig. 64), de las cuales una se ha llevado a cabo de forma mecánica mediante bisturí y cuatro de forma química mediante la aplicación con hisopo de una solución de 4A (Amoniaco + Acetona + Alcohol + Agua destilada en proporciones iguales) (Fig. 63).

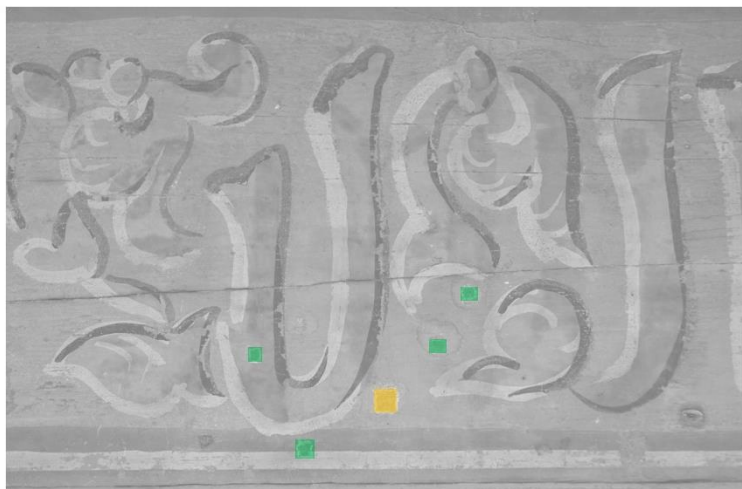
- Cata manual con bisturí
- Cata con 4A (1:1:1:1)

Figura 63. Mapeo de catas realizadas con diferentes métodos en zona 2.

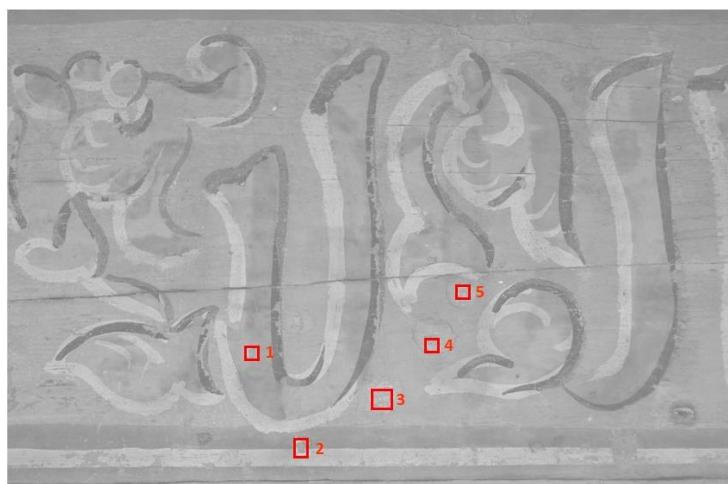
*Figura 64. Enumeración de las catas realizadas en la zona 2.*

En las catas elaboradas en esta segunda zona, ocurre la misma casuística que en la zona 1. La catas 4 y 5 realizadas en una zona superficial roja, correspondiente al fondo de la epigrafía actual, descubren un color azul que indica que en esa zona específica se encuentra parte de la letra de la epigrafía antigua.

En el caso de las catas 1 y 2, realizadas sobre una letra y cinta de la cartela epigráfica actual, se comprueba que aparece policromía de color rojo correspondiente al fondo de la epigrafía antigua.

Finalmente, en la cata 3 se aprecia bajo el fondo actual, tanto policromía azul como roja lo que significa que en ella se puede observar parte de la letra y del fondo de la epigrafía antigua (Fig. 65).

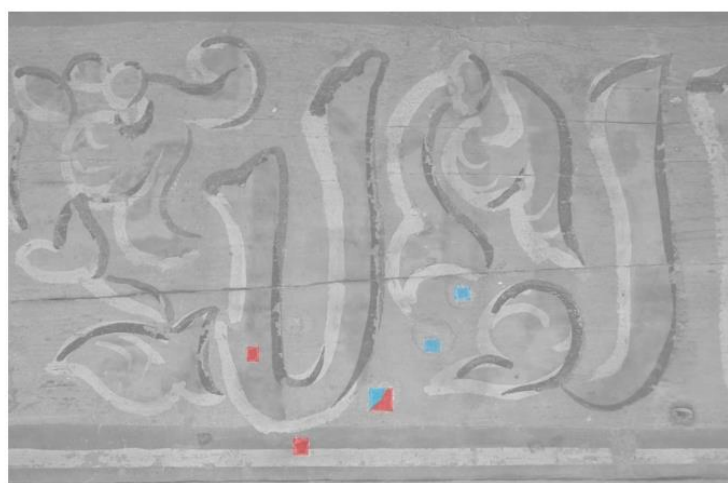
- Policromía roja fondo
- Policromía azul letra

*Figura 65. Representación de los resultados obtenidos tras la realización de catas en la zona 2.*

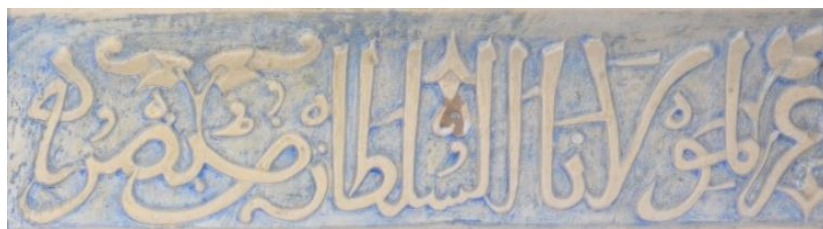
**[Gloria a] nuestro Señor el Sultán (Rey) [Don Pedro]**

**[‘Izz li-maw] lā-nā al-sultān [Ḍun Biḍru]**

Tras realizar una revisión de las epigrafías presentes en otros paramentos decorativos correspondientes tanto al patio de las Doncellas como estancias contiguas, se ha podido comprobar que parte de la epigrafía actual es similar a la representada en los paños de yeserías situados sobre los arcos de interiores de la Alcoba Real del mismo patio, cuya traducción es *Gloria a nuestro señor el sultán Don Pedro* (Fig. 67).

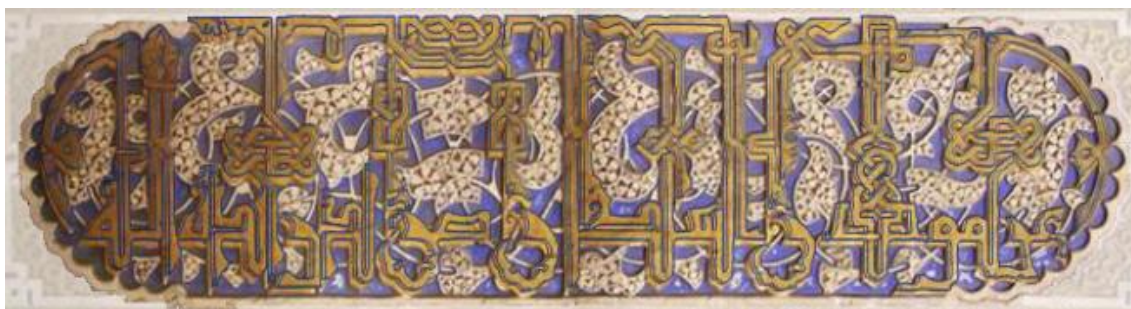
*Figura 71. Yesería con epigrafía cúfica con decoración florida ubicada en el zócalo del salón de la Media Naranja (Cano y Fernández, 2015, p.39).*

Al tratarse de un tipo de caligrafía muy antigua podría vincularse a la construcción inicial del palacio de Pedro I. Sin embargo las características técnicas de las consonantes de estilo cúfico florido empleado junto con la baja calidad y diseño en su manufactura, en comparación con inscripciones de este estilo epigráfico correspondientes al origen del palacio, indican que se trata posiblemente de una epigrafía realizada posteriormente. Ejemplo de ello, para establecer esta comparativa, nos hemos centrado en la epigrafía cúfica original que decora el salón de la Media Naranja (Fig.71) o en la epigrafía que decora parte de las yeserías del patio de las Doncellas (Fig. 72).

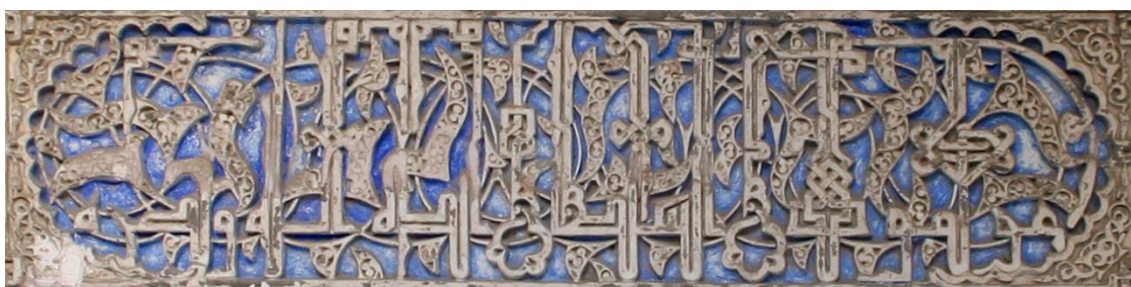
*Figura 72. Inscripción de estilo cúfico florido ubicada en el friso de yesería correspondiente al muro sur de la galería baja del patio de las Doncellas.*

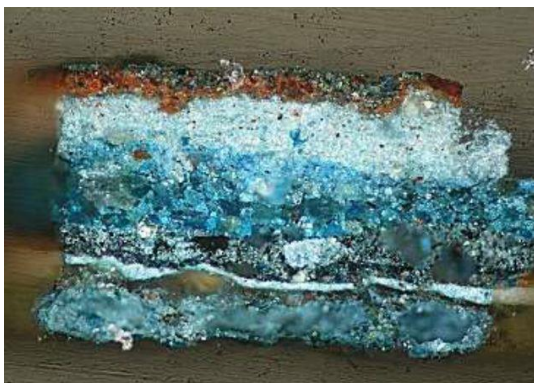
Figura 79. Muestra PD.M.144 con tinción de negro Amido II, reactivo que indica la presencia de proteínas. Imagen de microscopía óptica a 300 X.

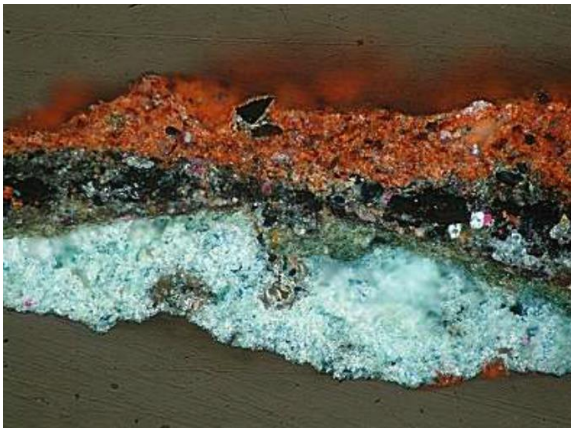
Figura 84. Muestra PD.M.10 con tinción de negro Amido II, reactivo que indica la presencia de proteínas. Imagen de microscopía óptica a 300 X.

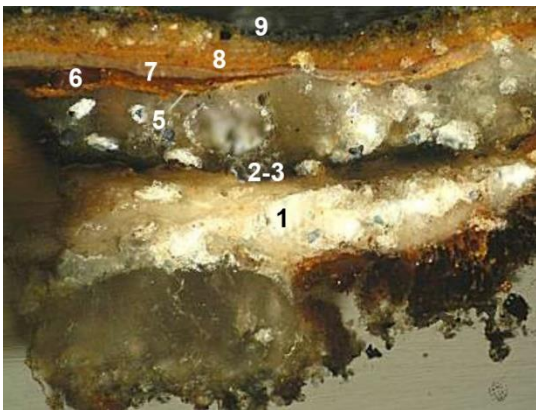
Figura 93. Muestra PD.M.148 con numeración de estratos. Imagen de microscopía óptica a 300 X.

MUESTRA PD.M.148				
Policromía	Nº de capa	Color	Espesor	Aglutinante
C	9	Negro	10 $\mu$	Aceite de linaza
	8	Ocre	80-100 $\mu$	
	7	Blanco	10-30 $\mu$	
B	6	Pardo traslúcido	0-40 $\mu$	Resina conifera
	5	Amarillo	15 $\mu$	Cola animal
	4	Blanco	150 $\mu$	
A	3	Plata oxidada	5 $\mu$	Cola animal
	2	Rojo	30 $\mu$	
	1	Blanco	70-150 $\mu$

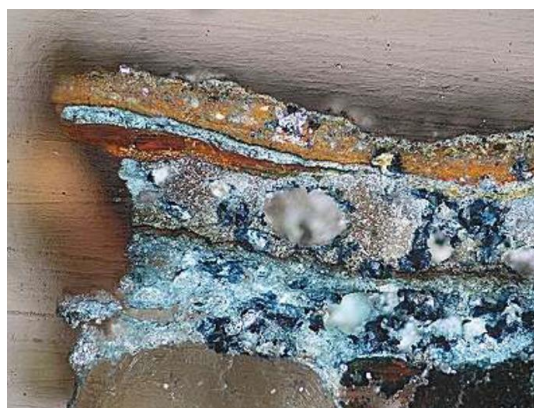
Figura 95. Muestra PD.M.148 con tinción de negro Amido II, reactivo que indica la presencia de proteínas. Imagen de microscopía óptica a 300 X.

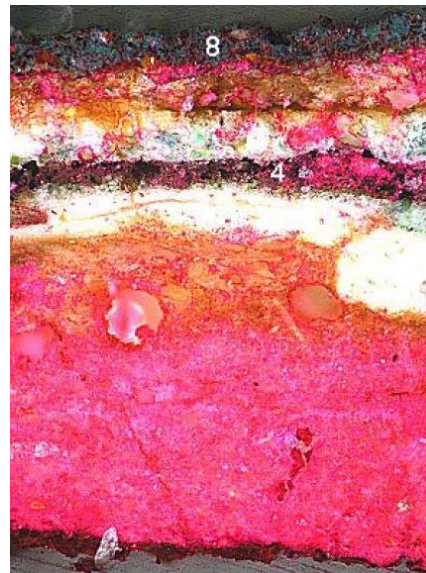
Figura 103. Muestra PD.M.20 con tinción de Fuchsin, reactivo que indica la presencia de proteínas. Imagen de microscopía óptica a 200 X.

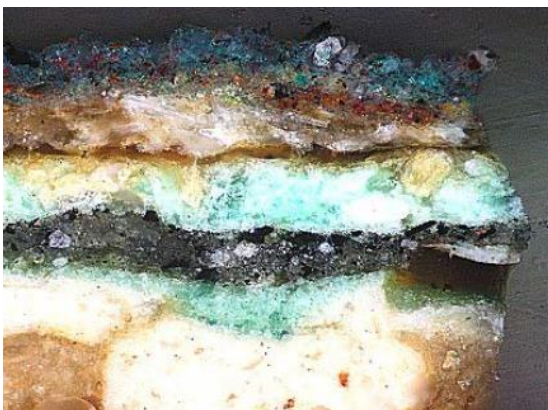
Figura 104. Muestra PD.M.20. Imagen de detalle. Microscopía óptica a 500 X.

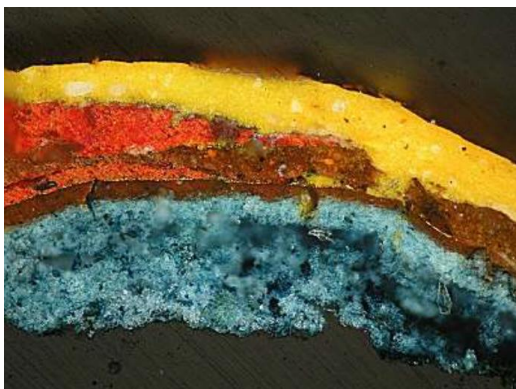
Figura 169. Muestra PD.M.2 con tinción de negro Amido II, reactivo que indica la presencia de proteínas. Imagen de microscopía óptica a 300 X.

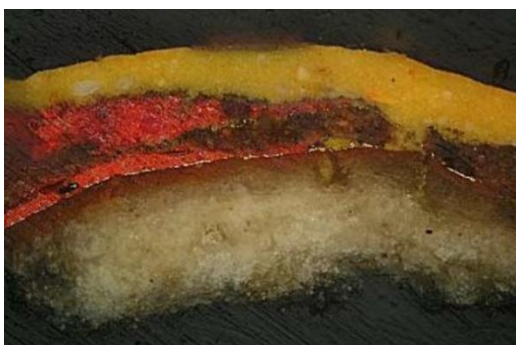
Figura 170. Muestra PD.M.2 Imagen de microscopía óptica a 300 X con nicoles a 45°.

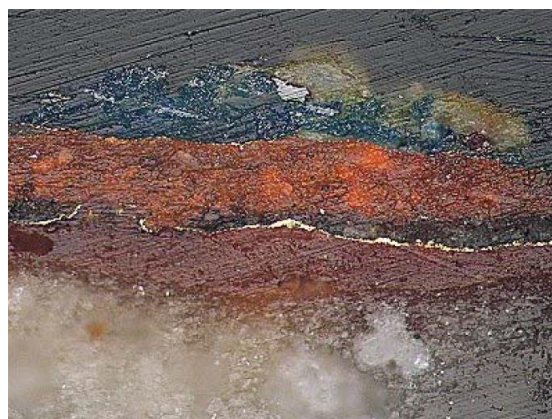
Figura 174. Muestra PD.M.7A. Imagen de microscopía óptica a 500 X con nicoles a 45º.

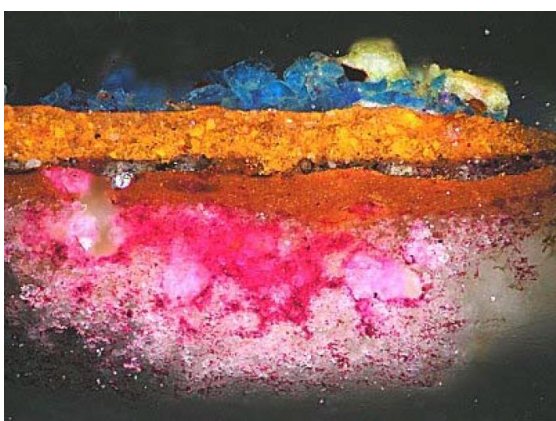
Figura 175. Muestra PD.M.7A con tinción de Fuchsin, reactivo que indica la presencia de proteínas. Imagen de microscopía óptica a 300 X.

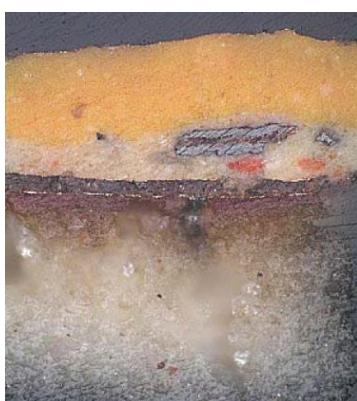
Figura 183. Muestra PD.M.7B. Imagen de microscopía óptica a 150 X con nicolas a 45°.

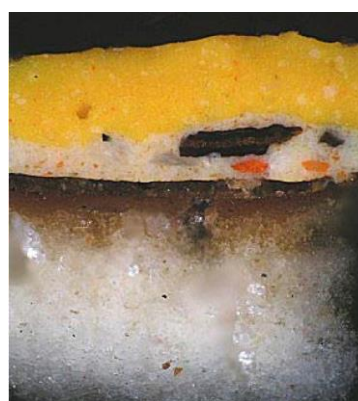
Figura 184. Muestra PD.M.7B. Imagen de microscopía óptica a 150 X.

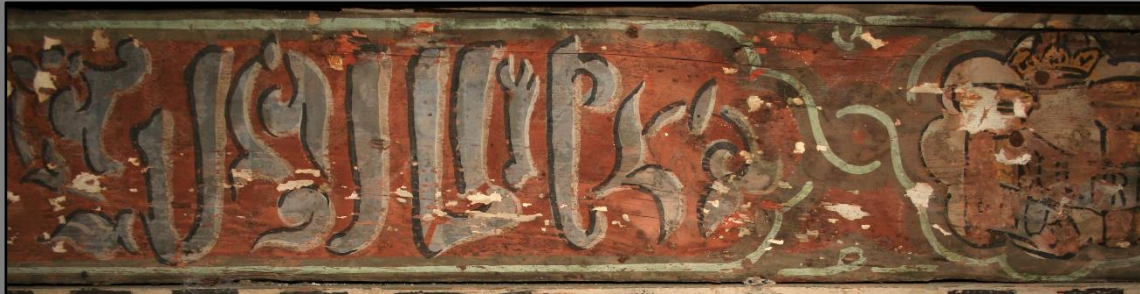
TABLA PRINCIPAL SUPERIOR CON DECORACIÓN EPIGRÁFICA

Cartela	Grafía	Escudos	Fondo
3ª INTERVENCIÓN	Blanco de Plomo + Carbonato cálcico + Aluminosilicatos	Blanco de Plomo + Carbonato cálcico + Aluminosilicatos	Negro orgánico + Ultramar (tr.) + Óxido de hierro (tr.) + Aluminosilicatos Rojo de Plomo + Óxido de Hierro + Aluminosilicatos	
	Verde de Cromo + Ultramar + Blanco de Plomo + Aluminosilicatos + Amarillo de Cromo	Ultramar + Blanco de Plomo + Carbonato cálcico	Blanco de Plomo + Carbonato cálcico + Aluminosilicatos	
	Rojo de Plomo + Óxido de Hierro + Aluminosilicatos + Bermellón (tr.)			
	Carbonato cálcico + Blanco de Plomo + Óxido de Hierro			
2ª INTERVENCIÓN	Prusia + Amarillo de Cromo + Ultramar + Carbonato cálcico	Azurita industrial + Blanco de Plomo + Carbonato cálcico + Prusia (tr.)	Blanco de Plomo + Ultramar + Carbonato cálcico Bermellón + Rojo de Plomo + Óxido de Hierro + Aluminosilicatos	
		Blanco de Plomo	Negro orgánico + Blanco de Plomo + Carbonato cálcico

1ª INTERVENCIÓN	Azurita natural (ALTERADA) + Blanco de Plomo + Carbonato cálcico	Azurita natural + Blanco de Plomo + Carbonato cálcico + Óxido de Hierro (tr.)		
	Carbonato cálcico + Blanco de Plomo + Negro orgánico			
	Rojo de Plomo			
	Yeso + Blanco de Plomo			
POLICROMÍA ORIGINAL	Silicato + Carbonato cálcico + Cinabrio			
	Yeso con grano fino + Aluminosilicatos + Blanco de Plomo			
	Yeso con grano grueso + Aluminosilicatos + Blanco de Plomo			
	Rojo de Plomo + Óxido de Hierro + Aluminosilicatos + Carbonato cálcico			
	Madera

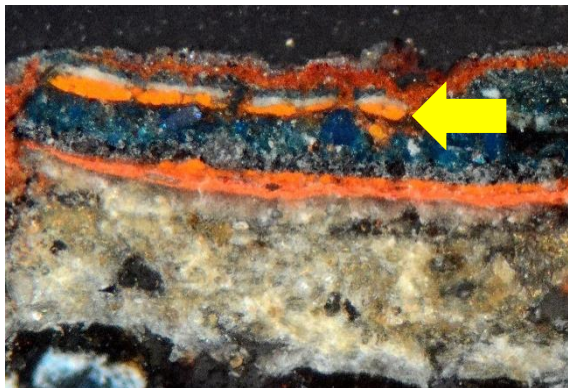
Figura 187. Estrato rojo de color de fondo duplicado correspondiente a una subsanación. Muestra PD.M.92. MOP 20X

En una de las muestras examinadas (PD.M.92) se ha observado entre los estratos correspondientes a esta intervención y la intervención posterior que a continuación explicamos, un estrato rojo con la misma composición material y características que el estrato rojo perteneciente al color de fondo del texto (Fig. 187). Este hecho puede deberse a retoques puntuales realizados con la intención de corregir errores cometidos durante la ejecución del motivo decorativo. Se puede suponer que sería un traspaso de la capa de azul de la grafía a una zona correspondiente al fondo, en la que para subsanarlo, vuelven a aplicar capa de rojo encima.

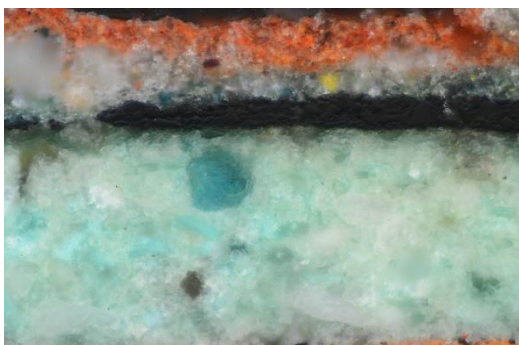
Figura 188. Estrato de azurita alterada convertida en hidroxicloriguro de cobre sobre de que se aplica una mezcla de pigmentos en la intervención posterior con la intención de imitar esta tonalidad. Muestra PD.M.134. MOP 50X

Hay que destacar tres muestras (PD.M.130, PD.M.135, PD.M.134) en las que el estrato de retoque presenta además de los pigmentos descritos, la adición de amarillo de cromo aportándole una tonalidad más verdosa. Este hecho se debe probablemente a que al encontrarse alterada la policromía anterior a base de azurita, virando al tono de la malaquita, se identificara como un color verde e intentasen reproducir un tono similar (Fig. 188).

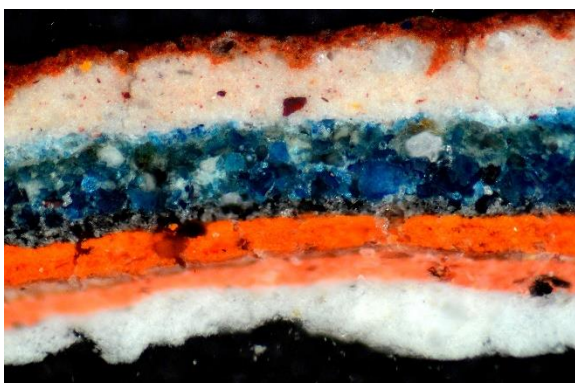
*Figura 189. Muestra donde se aprecia capa de preparación aplicada en la última intervención.  
Muestra PD.M.93. MOP 20X*

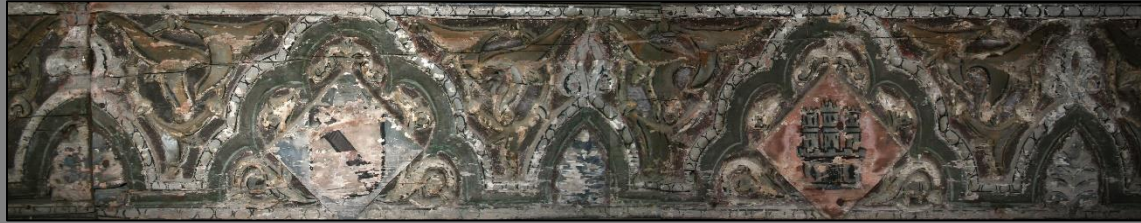
TABLA PRINCIPAL INFERIOR CON DECORACIÓN HERÁLDICA

PALMETAS GRANDES	PALMETAS PEQUEÑAS			PIÑA	PERLADO DE CARTELA	CARTELA LOBULADA
3ª INTERVENCIÓN	Carbonato cálcico + Óxido de Hierro + Aluminosilicatos + Blanco de Plomo			Negro orgánico + Carbonato cálcico + Aluminosilicatos (tr.) + Óxido de Hierro (tr.) + Rojo de Plomo (tr.) + Ultramar (tr.)			
	Negro orgánico		Verde de Cromo + Blanco de Plomo + Aluminosilicatos + Carbonato cálcico + Barita	Blanco de Plomo + Carbonato cálcico + Ultramar (tr.) + Óxido de Hierro (tr.)		Negro orgánico + Blanco de Plomo + Carbonato cálcico + Aluminosilicatos	Carbonato cálcico + Óxido de Hierro (tr.) + Aluminosilicatos + Blanco de Plomo + Ultramar (tr.)
	Óxido de Hierro + Cuarzo + Blanco de Plomo + Carbonato cálcico	Carbonato cálcico + Óxido de Hierro + Rojo de Plomo (tr.) + Aluminosilicatos			Ultramar + Blanco de Plomo + Carbonato cálcico + Óxido de Hierro (tr.)	Blanco de Plomo + Carbonato Cálcico + Aluminosilicatos + Óxido de Hierro (tr.) + Negro orgánico (tr.)	Verde de Cromo + Blanco de Plomo + Aluminosilicatos + Prusia + Carbonato cálcico

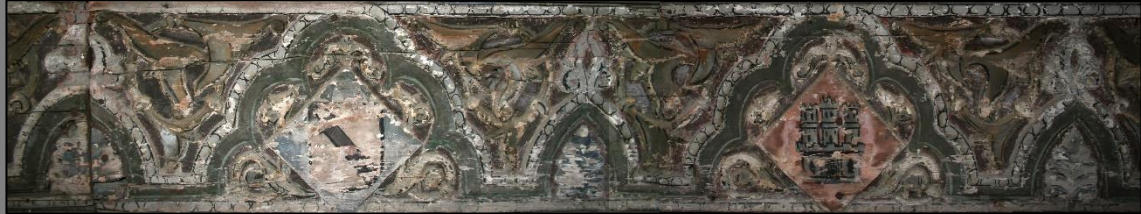
TABLA PRINCIPAL INFERIOR CON DECORACIÓN HERÁLDICA

ESCUDO DE LA BANDA			ESCUDO DE CASTILLA		ESCUDO DE LEÓN	
	Fondo escudo	Banda	Fondo emblema	Fondo castillo	Castillo	León	Fondo león
3ª INTERVENCIÓN		Negro orgánico + Óxido de Plomo + Carbonato cálcico + Aluminosilicatos + Óxido de Hierro			Carbonato cálcico + Blanco de Plomo + Óxido de Hierro (tr.) + Ultramar (tr.) + Aluminosilicatos		Negro orgánico + Óxido de Plomo + Carbonato cálcico + Aluminosilicatos + Óxido de Hierro
			Ultramar + Blanco de Plomo + Carbonato cálcico + Óxido de Hierro (tr.)			Rojo de Plomo + Óxido de Hierro + Aluminosilicatos	
	Blanco de Plomo + Carbonato cálcico			Carbonato cálcico + Óxido de Hierro + Rojo de Plomo + Aluminosilicatos			Blanco de Plomo + Carbonato cálcico
			Carbonato cálcico + Blanco de Plomo + Óxido de Hierro (tr.) + Ultramar (tr.) + Aluminosilicatos		Carbonato cálcico + Blanco de Plomo + Óxido de Hierro (tr.) + Aluminosilicatos		Carbonato cálcico + Blanco de Plomo + Óxido de Hierro (tr.) + Ultramar (tr.) + Aluminosilicatos

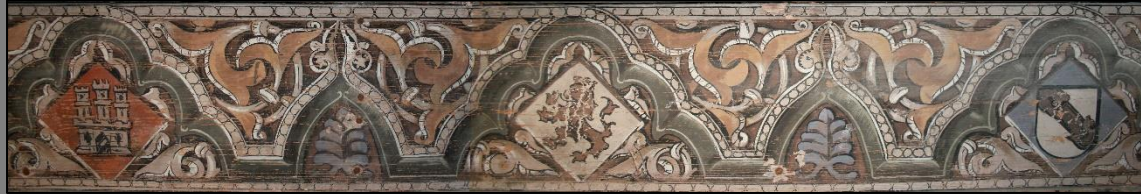
TABLA PRINCIPAL INFERIOR CON DECORACIÓN HERÁLDICA

TABLAS REPUESTAS									
	ESCUDO DE CASTILLA		ESCUDO DE LEÓN		ESCUDO DE LA BANDA			PIÑA	PALMAS PEQUEÑAS
	Castillo	Fondo castillo	León	Fondo león	Fondo emblema	Fondo escudo	Banda		
INTERVENCIÓN ÚNICA	Negro orgánico + Óxido de Plomo + Carbonato cálcico + Aluminosilicatos + Óxido de Hierro		Negro orgánico + Óxido de Plomo + Carbonato cálcico + Aluminosilicatos + Óxido de Hierro						Negro orgánico + Óxido de Plomo + Carbonato cálcico + Bermellón (tr.)
	Carbonato cálcico + Blanco de Plomo + Óxido de Hierro (tr.) + Aluminosilicatos		Rojo de Plomo + Óxido de Hierro + Aluminosilicatos				Negro orgánico + Óxido de Plomo + Carbonato cálcico + Aluminosilicatos + Óxido de Hierro + Ultramar (tr.)		Blanco de Plomo + Carbonato cálcico + Ultramar (tr.) + Óxido de Hierro (tr.)
	Rojo de Plomo + Óxido de Hierro + Aluminosilicatos		Blanco de Plomo + Carbonato cálcico		Ultramar + Blanco de Plomo + Carbonato cálcico + Óxido de Hierro (tr.)	Blanco de Plomo + Carbonato cálcico		Carbonato cálcico + Ultramar + Prusia + Negro de hueso (tr.) + Óxido de hierro (tr.)	Carbonato cálcico + Óxido de Hierro + Aluminosilicatos + Blanco de Plomo + Ultramar (tr.) + Bermellón (tr.) + Verde de Cromo

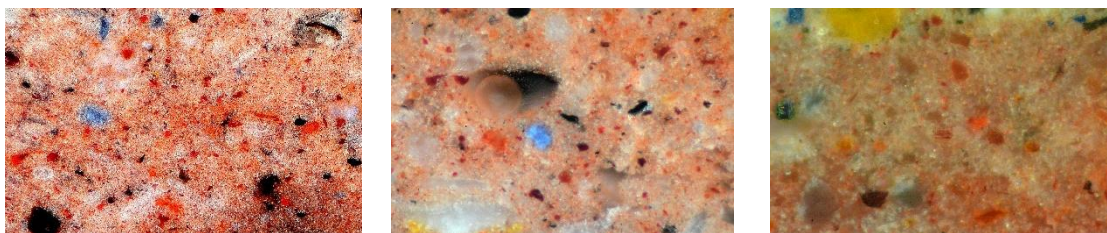
Figura 194. Detalle de capa de preparación con matriz distinta correspondiente a las muestras tomadas en el paramento sur. Muestras (en orden de imágenes MOP) PD.M.112, PD.M.160, PD.M.165.

Se trata de una intervención en la que emplearon una **capa de preparación** a base de carbonato cálcico, blanco de plomo, óxido de hierro, aluminosilicatos y trazas de azul ultramar. Esta capa fue aplicada de forma puntual, con la intención de actuar posiblemente como capa de nivelación de la superficie a repolicromar. Hay que destacar que esta capa es igual en todas las muestras a excepción de tres (PD.M.112, PD.M.160 Y PD.M.165) en la que presenta más cantidad de óxidos de hierro en la matriz y un tamaño de grano mayor (Fig. 194). Estas muestras corresponden con las tablas situadas en el paramento sur mientras que el resto con el paramento este, lo que podría indicar que se realizó en un momento u operario distinto, de ahí la diferencia.
