La policromía del alfarje del Patio de las Doncellas. Estudio técnico y ensayos de protección.

Universidad de Granada, 2017.

LA POLICROMÍA DEL ALFARJE DEL PATIO DE LAS  
DONCELLAS. ESTUDIO TÉCNICO Y ENSAYOS DE  
PROTECCIÓN.

MEMORIA PRESENTADA PARA OPTAR AL GRADO DE DOCTOR

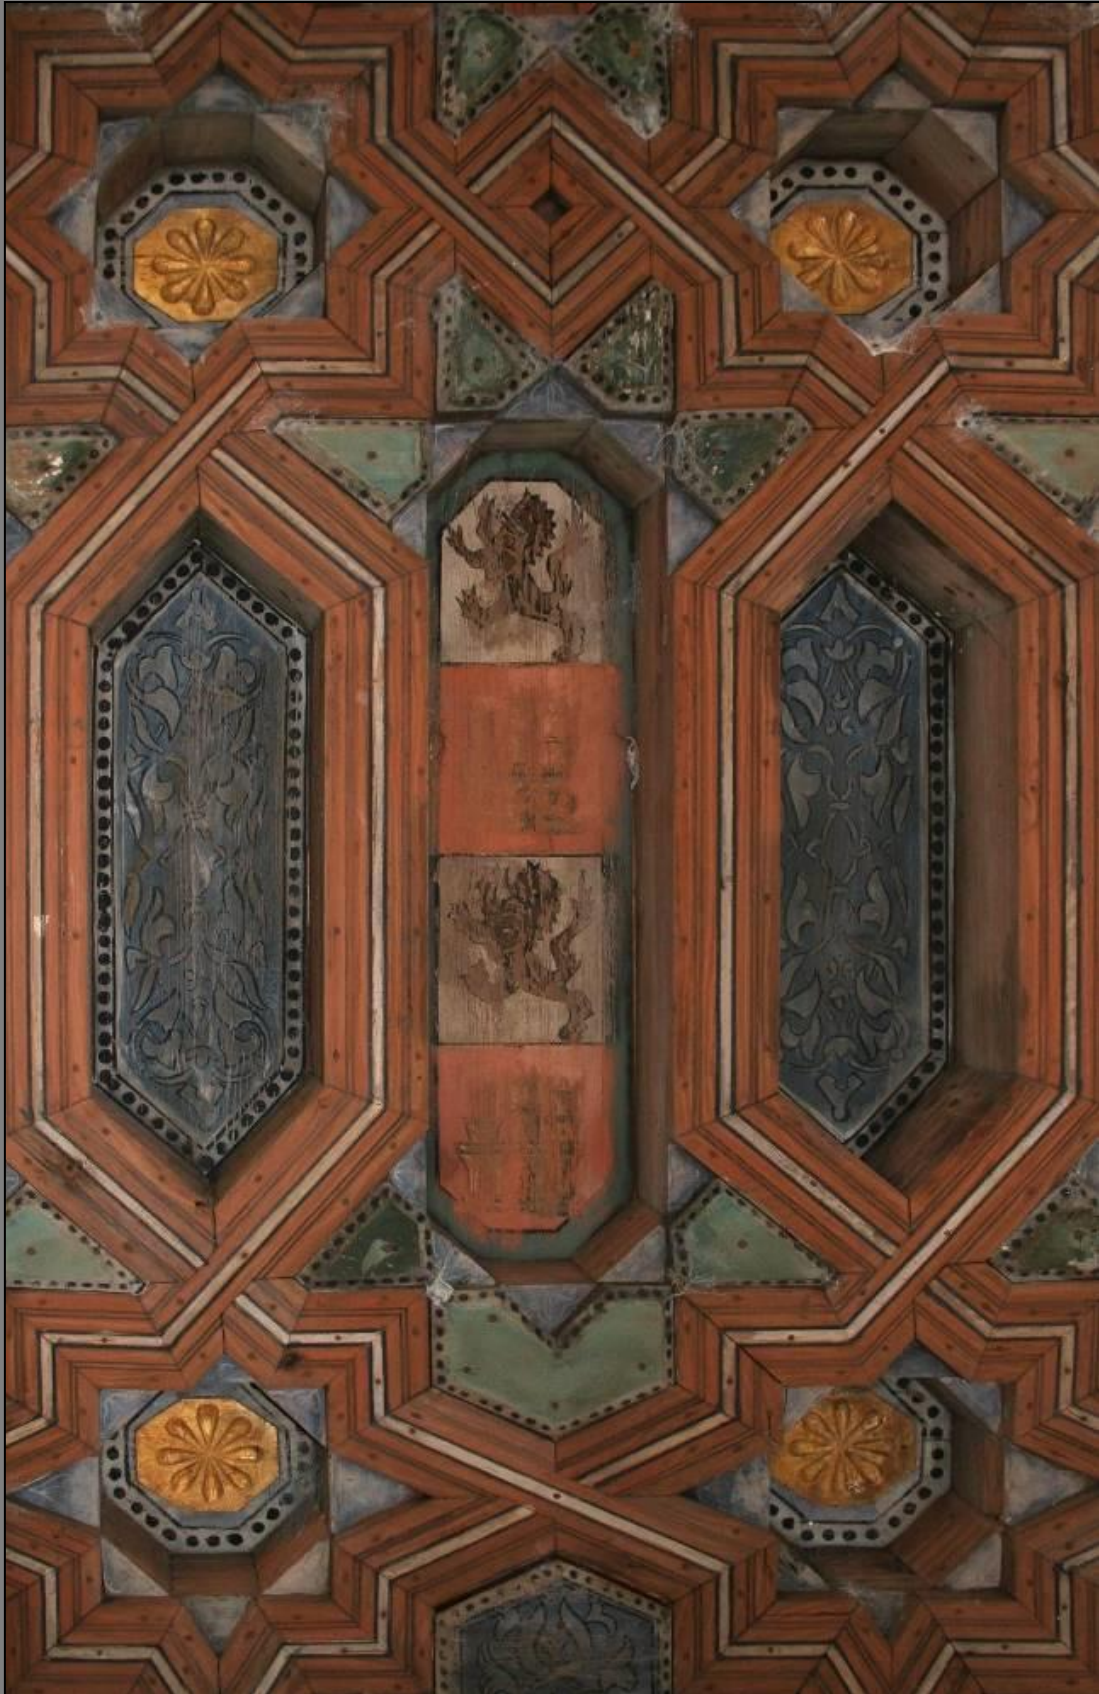
### ESTRUCTURA PRINCIPAL

ZAFATES DE COLOR AZUL	ALMENDRILLAS TRIANGULARES	CHELLAS			PIÑA DE MOCÁRABES
	Alfardón hexagonal Sino de ocho mutilado en ángulo recto Sino de ocho mutilado		Perlado de chella	Contorno de chella	Chella	
4ª INTERVENCIÓN	Blanco de Plomo + Negro orgánico + Carbonato cálcico + Aluminosilicatos		Carbonato cálcico + Blanco de Plomo		Oro + Plata + Cobre	
	Ultramar + Prusia + Blanco de Plomo + Óxido de Hierro + Aluminosilicatos	Ultramar + Prusia + Blanco de Plomo + Óxido de Hierro + Aluminosilicatos	Ultramar + Prusia + Blanco de Plomo + Óxido de Hierro + Aluminosilicatos	Ultramar + Prusia + Blanco de Plomo + Óxido de Hierro + Aluminosilicatos	Amarillo de Cromo + Blanco de Plomo + Carbonato cálcico	
	Carbonato cálcico + Blanco de Plomo + Óxido de Hierro + Aluminosilicatos (tr.) + Ultramar (tr.) + Prusia (tr.)	Carbonato cálcico + Blanco de Plomo + Óxido de Hierro + Aluminosilicatos	Carbonato cálcico + Blanco de Plomo	Carbonato cálcico + Blanco de Plomo	Blanco de Zinc + Blanco de Plomo + Carbonato cálcico

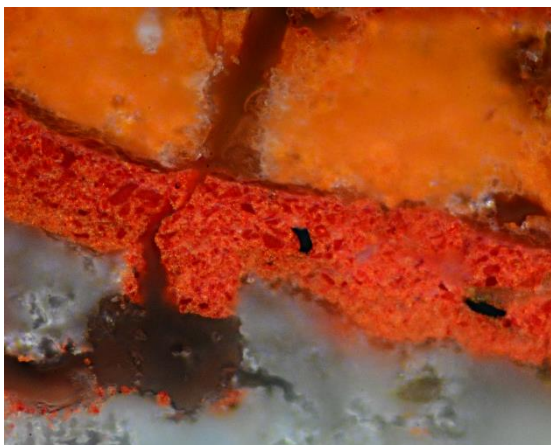
Figura 206. Estrato de cinabrio aplicado sobre yeso directamente, sin resto de bol rojo bajo el mismo.  
Muestra PD.M.3. MOP. 50X

En cuanto a parte de la policromía que no presenta láminas metálicas, encontramos las **líneas rojas de la bandera** que se alternan con líneas doradas, realizadas con cinabrio. El estudio de las muestras de ambas líneas de la bandera ha permitido comprobar que la preparación de bol no se aplicó de forma generalizada sino que se llevó a cabo únicamente en las zonas que iban a ser doradas, ya que en ningún caso se identifica bol bajo el estrato de cinabrio (Fig. 206).

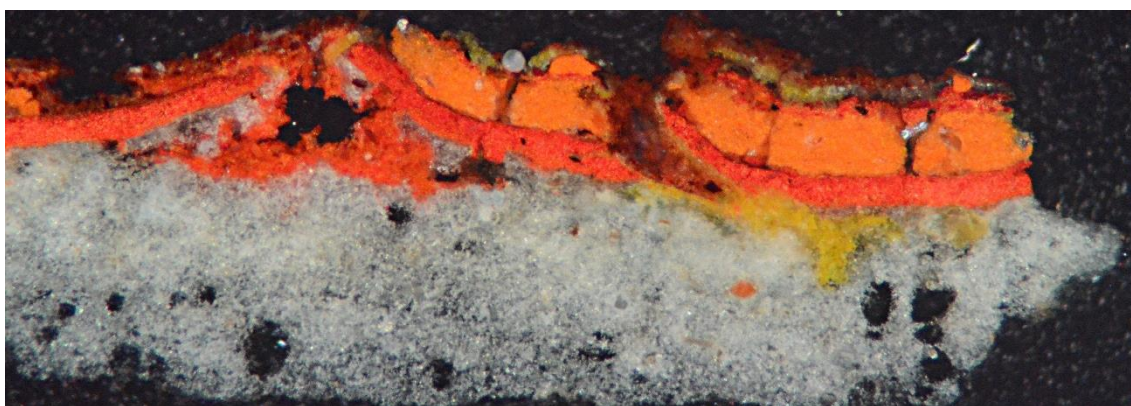
*Figura 210. Estratos de repolicromado de la línea roja de bandera donde aparece contaminación de sisa procedente de la línea dorada colindante. Muestra PD.M.3. MOP. 10X*

Esta misma mezcla se utilizó en las líneas rojas que componen la **bandera**. Hay que destacar que en estas líneas encontramos restos de la preparación empleada en el dorado de las líneas colindantes aunque no de forma continua (Fig. 210). Esto indica que al igual que sucede en la intervención anterior, dicha preparación se aplicó exclusivamente en la zona a dorado y no de modo general en toda la superficie.

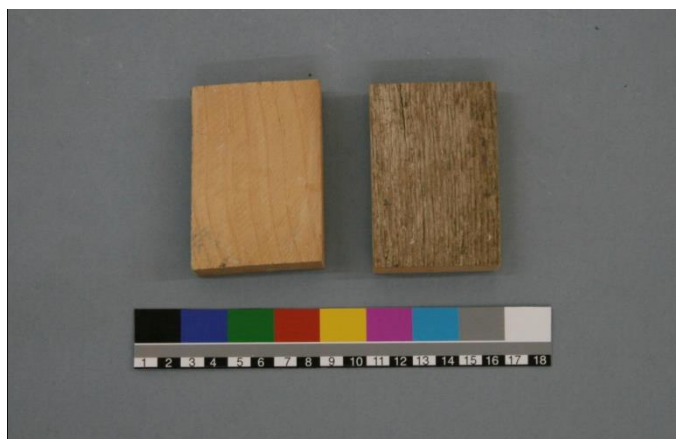
*Figura 211. Soporte de madera para la elaboración de probetas. Se muestra la cara externa e interna de la madera.*

Tal y como se muestra en la fotografía (Fig. 211), la probeta de madera tiene dos caras que se pueden distinguir a simple vista. Por un lado se encuentra la madera envejecida por el paso del tiempo y por otra, la parte de la madera que junto con los cantos, pertenecen a la parte interna de la viga que queda visible al realizar el corte para la obtención de dichas probetas, siendo la parte más lisa.

En el caso que nos ocupa, toda capa pictórica se aplicó en la parte correspondiente a la cara interna de la madera, siendo la superficie más homogénea, tal y como nos indica la misma norma que rige las dimensiones de dicha probeta (ISO 1514: 2004). De este modo que podemos apreciar por la cara visible que pertenece a una madera antigua en un estado envejecido de forma inicial.

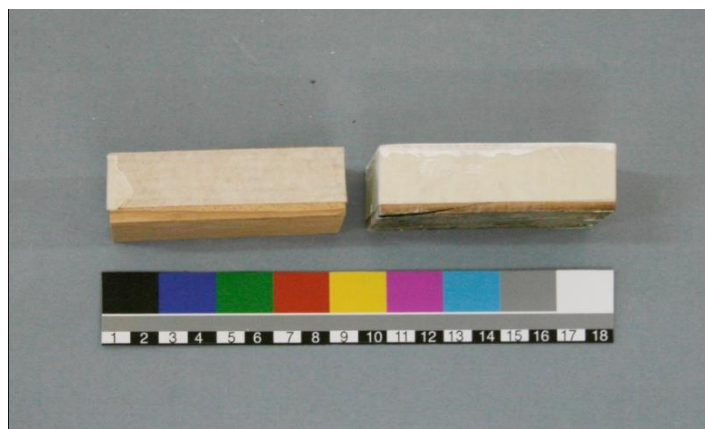
*Figura 212. Protección de los cantos de la probeta previamente a la aplicación de la policromía.*

En todas las probetas, antes de proceder a la aplicación de cualquier capa que conforma el estrato pictórico, se han protegido los cantos de las mismas con cinta adhesiva de carroceros para evitar que caigan restos imprevistos de preparación, pigmento, suciedad por la manipulación de éstas...etc. (Fig. 212).

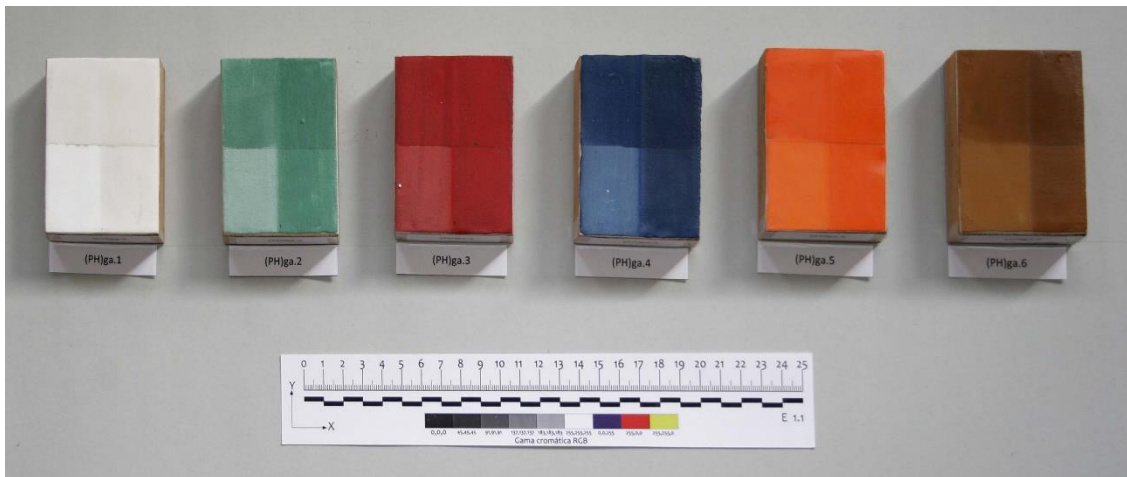
Figura 215. Probetas elaboradas con materiales históricos. Aglutinante de goma arábica.

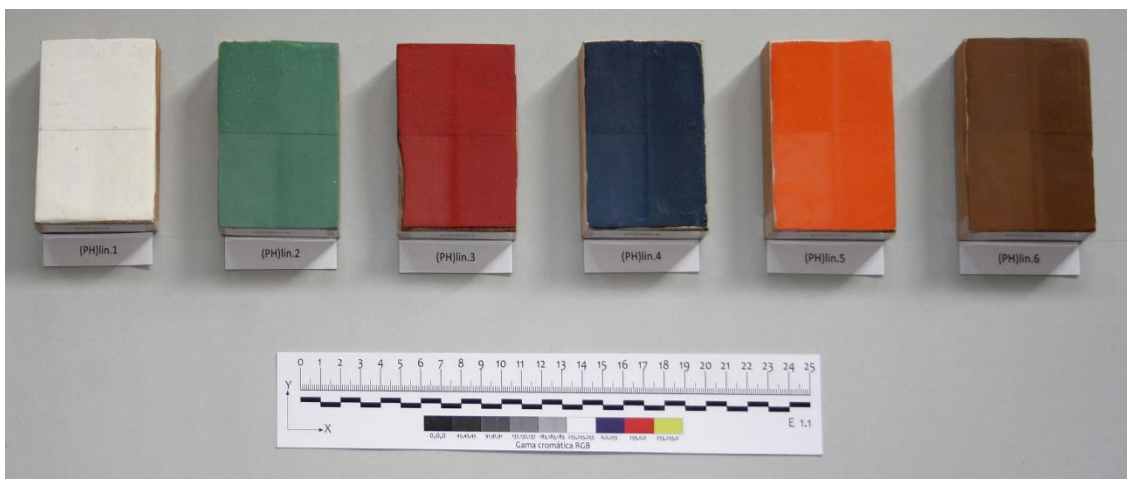
Figura 216. Probetas elaboradas con materiales históricos. Aglutinante de aceite de linaza.

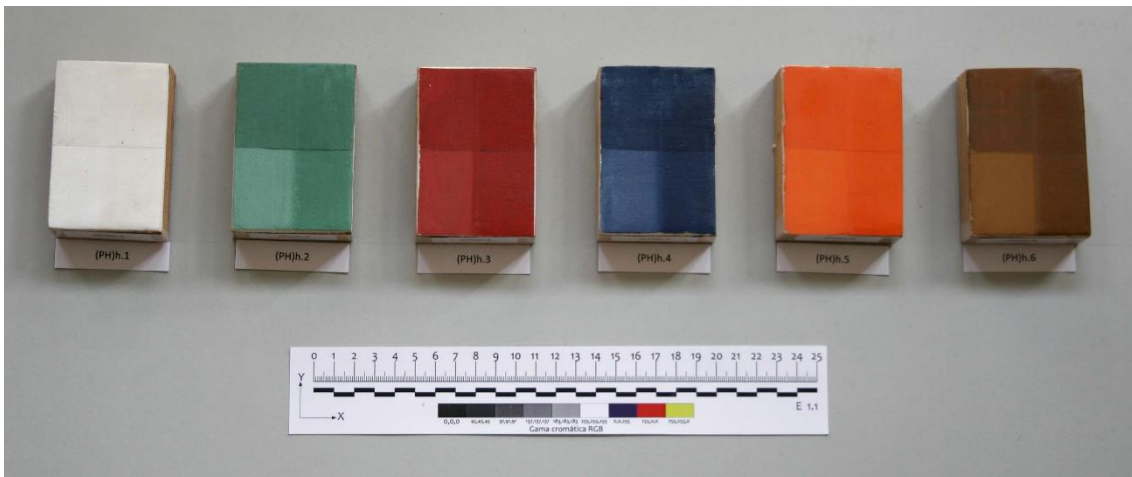
Figura 217. Probetas elaboradas con materiales históricos. Aglutinante de huevo.

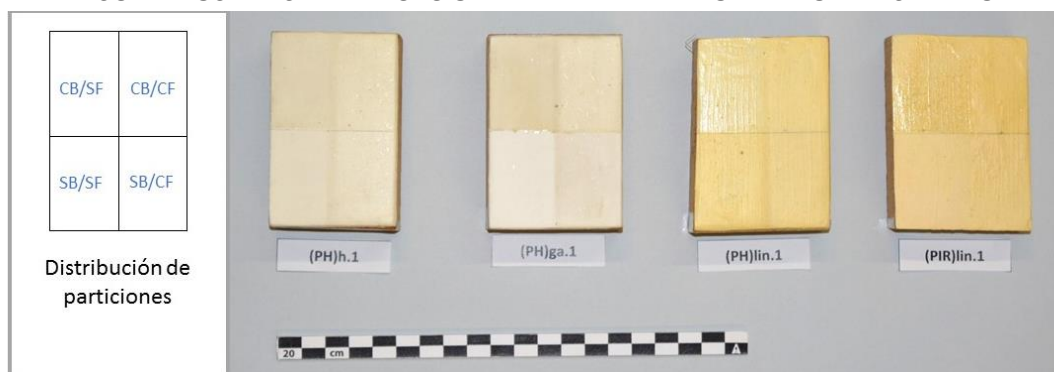
- RESULTADOS TRAS LA APLICACIÓN DEL TRATAMIENTO EN PROBETAS PATRÓN

PROBETA <sup>2</sup>	PARTICIÓN <sup>3</sup>	VALORES			
		L*	C* <sub>ab</sub>	h <sub>ab</sub>	ΔE00
(PH).ga.1	SB/SF	95,3	1,7	83,6	-
	SB/CF	90,1	6,3	89,2	5,1
	CB/SF	90	5,3	83,9	
	CB/CF	88	8,5	88,3	2,8
	<b>AVG<sup>4</sup></b>	<b>90,8</b>	<b>5,4</b>	<b>86,2</b>	<b>4,0</b>
	<b>SD</b>	<b>3,1</b>	<b>2,9</b>	<b>2,9</b>	<b>1,6</b>
(PH).h.1	SB/SF	93,3	4,5	86,5	-
	SB/CF	90,7	8	90,7	3,2
	CB/SF	91,2	5,7	86,6	-
	CB/CF	89,3	8,9	90,6	2,5
	<b>AVG</b>	<b>91,1</b>	<b>6,8</b>	<b>88,6</b>	<b>3,0</b>
	<b>SD</b>	<b>1,6</b>	<b>2,0</b>	<b>2,3</b>	<b>0,3</b>
(PH).lin.1	SB/SF	92,3	11,1	95,9	-
	SB/CF	89,8	14,7	98,6	2,8
	CB/SF	91,9	9,8	98,2	-
	CB/CF	90	13,1	98,1	2,5
	<b>AVG</b>	<b>91,0</b>	<b>12,2</b>	<b>97,7</b>	<b>2,6</b>
	<b>SD</b>	<b>1,3</b>	<b>2,1</b>	<b>1,2</b>	<b>0,2</b>
(PIR).lin.1	SB/SF	93,4	11,6	93,7	-
	SB/CF	91,3	16	94,1	3,1
	CB/SF	92	14,3	94,4	-
	CB/CF	90,8	16,2	94	1,3
	<b>AVG</b>	<b>91,9</b>	<b>14,5</b>	<b>94</b>	<b>2,2</b>
	<b>SD</b>	<b>1,1</b>	<b>2,1</b>	<b>0,3</b>	<b>1,2</b>

En cuanto a la desviación estándar (SD), se detecta que los valores más elevados se encuentran en la probeta realizada con goma arábica, por lo que la variabilidad de los distintos valores es más acusada en este caso. Seguidamente se sitúa la probeta realizada con huevo y por último, las probetas realizadas con aceite con los valores mínimos, indicativo de que la variabilidad que se produce en estos casos es menor.

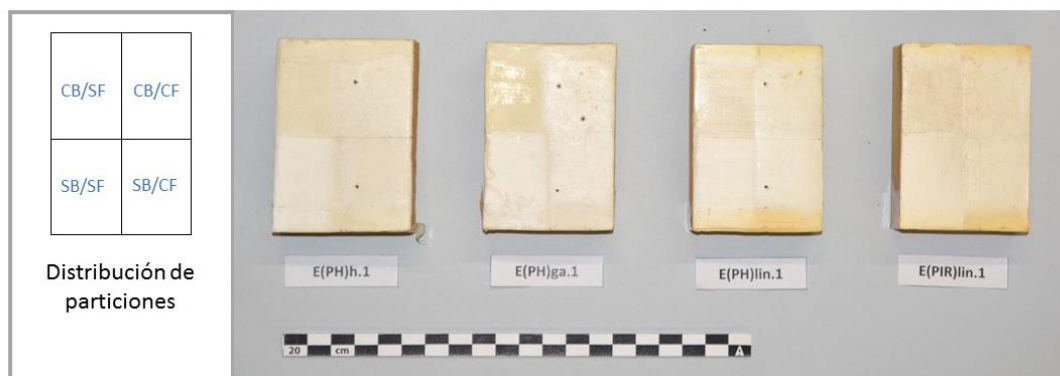
• RESULTADOS DEL TRATAMIENTO EN PROBETAS ENVEJECIDAS

PROBETA	PARTICIÓN	VALORES			
		$L^*$	$C^*_{ab}$	$h_{ab}$	$\Delta E_{00}$
E(PH)ga.1	SB/SF	94,4	5,9	89,7	-
	SB/CF	88,7	1,9	88,5	4,8
	CB/SF	86	13,2	91,3	-
	CB/CF	86,5	8,3	86,8	3,5
	<b>AVG</b>	<b>88,9</b>	<b>7,3</b>	<b>89,1</b>	<b>4,1</b>
	<b>SD</b>	<b>3,8</b>	<b>4,7</b>	<b>1,9</b>	<b>1,0</b>
E(PH).h.1	SB/SF	94,6	3	87,6	-
	SB/CF	90,1	4,8	89,6	3,2
	CB/SF	89,7	9,7	93,1	-
	CB/CF	89,7	6,4	90,1	2,5
	<b>AVG</b>	<b>91,0</b>	<b>6,0</b>	<b>90,1</b>	<b>2,8</b>
	<b>SD</b>	<b>2,4</b>	<b>2,9</b>	<b>2,3</b>	<b>0,5</b>
E(PH).lin.1	SB/SF	93,1	4,3	91,3	-
	SB/CF	91	6,9	95,9	2,5
	CB/SF	89,5	7	93,4	-
	CB/CF	90,1	7,8	97	1
	<b>AVG</b>	<b>90,9</b>	<b>6,5</b>	<b>94,4</b>	<b>1,8</b>
	<b>SD</b>	<b>1,6</b>	<b>1,5</b>	<b>2,6</b>	<b>1,1</b>
E(PIR).lin.1	SB/SF	91,1	7	88,6	-
	SB/CF	90,5	10,1	92,1	2,4
	CB/SF	89,4	10,3	86,4	-
	CB/CF	86,8	11,3	90,7	2,1
	<b>AVG</b>	<b>89,5</b>	<b>9,7</b>	<b>89,5</b>	<b>2,3</b>
	<b>SD</b>	<b>1,9</b>	<b>1,9</b>	<b>2,5</b>	<b>0,2</b>

Las probetas sometidas a envejecimiento natural presentan en las zonas con tratamiento protector UV, al igual que las probetas patrón, una disminución del valor  $L^*$ . Sin embargo se detectan diferentes variaciones en los valores  $C^*_{ab}$  y  $h_{ab}$ . En el caso de  $L^*$ , la variación se denota en las probetas mediante una reducción de la claridad. Hay que exceptuar las particiones que presentan barniz en las probetas realizadas con goma arábica y huevo, las cuales mantienen el mismo valor de  $L^*$  con respecto a la partición sin tratamiento. En lo que respecta al valor  $C^*_{ab}$ , veíamos en las probetas patrón que en todos los casos se producía un aumento que hacía que el color presentase mayor intensidad. Sin embargo, en las probetas homólogas envejecidas, encontramos que este valor aumenta en las probetas realizadas con aceite y en la partición sin barnizar de la probeta de huevo. En la partición barnizada de este último caso y en la probeta realizada con goma arábica, se produce una disminución acusada de este valor, lo que supone una reducción en la intensidad del color. Por último, ocurre algo similar en relación al valor  $h_{ab}$ , en el caso de las probetas realizadas con aceite este valor aumenta lo que supone una variación del color posicionándose el ángulo de tono cercano al amarillo/verdoso. Sucede lo contrario en las probetas de goma arábica y huevo, en las que este valor disminuye tras el envejecimiento y trae consigo un cambio en el ángulo de tono que vira al amarillo/rojo.

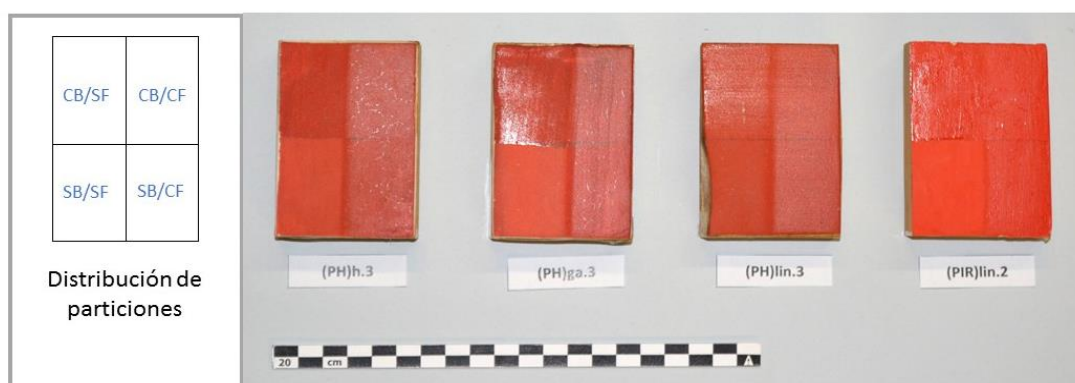
• RESULTADOS TRAS LA APLICACIÓN DEL TRATAMIENTO EN PROBETAS PATRÓN

PROBETA	PARTICIÓN	VALORES			
		$L^*$	$C^*_{ab}$	$h_{ab}$	$\Delta E00$
(PH)ga.3	SB/SF	48,7	32,3	27,3	-
	SB/CF	38,4	37,9	27,5	9,8
	CB/SF	41,1	34,3	27,1	-
	CB/CF	37,2	36,4	26,4	3,5
	<b>AVG</b>	<b>41,3</b>	<b>35,2</b>	<b>27,1</b>	<b>6,7</b>
	<b>SD</b>	<b>5,2</b>	<b>2,4</b>	<b>0,5</b>	<b>4,5</b>
(PH).h.3	SB/SF	44,5	35,8	28,6	-
	SB/CF	38,6	36,9	29,1	5,3
	CB/SF	39,4	37,2	28,1	-
	CB/CF	37,8	37,9	29,1	1,5
	<b>AVG</b>	<b>40,1</b>	<b>36,9</b>	<b>28,7</b>	<b>3,4</b>
	<b>SD</b>	<b>3,0</b>	<b>0,9</b>	<b>0,5</b>	<b>2,7</b>
(PH).lin.3	SB/SF	43,1	32,0	28,9	-
	SB/CF	38,7	37,4	29,4	4,5
	CB/SF	41,4	36,6	29,2	-
	CB/CF	39,0	39,2	29,6	2,3
	<b>AVG</b>	<b>40,6</b>	<b>36,3</b>	<b>29,3</b>	<b>3,4</b>
	<b>SD</b>	<b>2,1</b>	<b>3,1</b>	<b>0,3</b>	<b>1,5</b>
(PIR).lin.2	SB/SF	47,1	44,8	29,6	-
	SB/CF	42,2	47,3	29,9	4,7
	CB/SF	41,2	49,3	31,3	-
	CB/CF	42,1	50,3	31,1	2,2
	<b>AVG</b>	<b>43,1</b>	<b>47,9</b>	<b>30,5</b>	<b>3,5</b>
	<b>SD</b>	<b>2,7</b>	<b>2,4</b>	<b>0,9</b>	<b>1,7</b>

Las probetas patrón realizadas con pigmento de cinabrio y diferentes aglutinantes, presentan un comportamiento común en todas las casuísticas tras la aplicación del tratamiento protector UV. Se trata por lo general de una disminución del valor  $L^*$  y una tendencia a permanecer igual o aumentarse los valores  $C^*_{ab}$  y  $h_{ab}$ . La disminución de los valores de  $L^*$  implica, al igual que en los casos anteriores, un oscurecimiento de la superficie, y un aumento de  $C^*_{ab}$  significa un aporte de intensidad al color de la probeta. Por otro lado las variaciones correspondientes a  $h_{ab}$  se refieren a un cambio en el ángulo de tono, en este caso los cambios entre los valores de las particiones y la comparación entre estas son mínimos, por lo que son cambios prácticamente inapreciables en la superficie de la probeta.

Por último, si se tiene en cuenta la desviación estándar (SD) en cada caso, se puede apreciar que al igual que ocurría en casos anteriores, la probeta realizada con aglutinante de goma arábiga presenta unos valores de desviación estándar mayores que el resto, sobre todo en lo que concierne a  $L^*$  y  $C^*_{ab}$ , lo que quiere decir que este aglutinante hay mayor variabilidad de color.

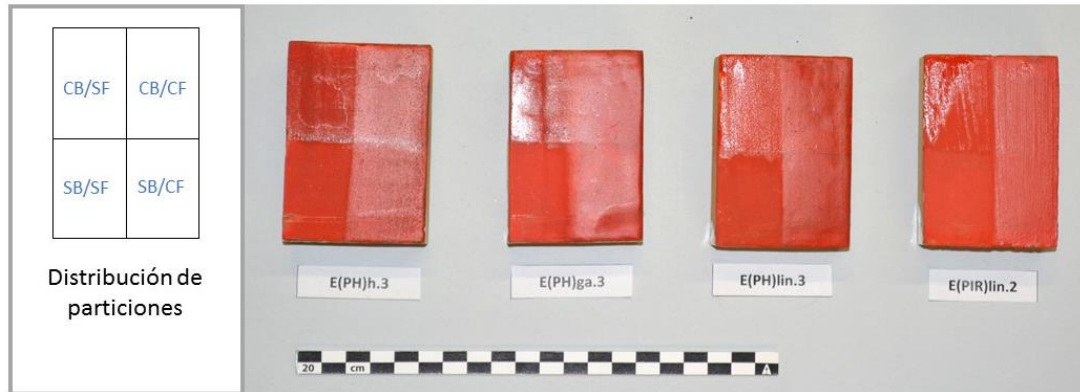
• RESULTADOS DEL TRATAMIENTO EN PROBETAS ENVEJECIDAS

PROBETA	PARTICIÓN	VALORES			
		$L^*$	$C^*_{ab}$	$h_{ab}$	$\Delta E00$
E(PH).ga.3	SB/SF	42,6	40,1	25,3	-
	SB/CF	38,2	40,4	26,1	3,9
	CB/SF	38,1	35,3	26,7	-
	CB/CF	37,5	40,5	27,1	2,0
	<b>AVG</b>	<b>39,1</b>	<b>39,1</b>	<b>26,3</b>	<b>3,0</b>
	<b>SD</b>	<b>2,3</b>	<b>2,5</b>	<b>0,8</b>	<b>1,3</b>
E(PH).h.3	SB/SF	41,7	39,5	26,6	-
	SB/CF	38,5	39,3	27,9	2,8
	CB/SF	39,6	38,5	26,8	-
	CB/CF	37,9	38,5	27,4	1,5
	<b>AVG</b>	<b>39,4</b>	<b>39,0</b>	<b>27,2</b>	<b>2,2</b>
	<b>SD</b>	<b>1,7</b>	<b>0,5</b>	<b>0,6</b>	<b>0,9</b>
E(PH).lin.3	SB/SF	42,0	38,7	27,9	-
	SB/CF	38,3	38,2	28,3	3,3
	CB/SF	40,9	38,8	29,6	-
	CB/CF	38,3	42,0	30,2	2,6
	<b>AVG</b>	<b>39,8</b>	<b>39,4</b>	<b>29,0</b>	<b>2,9</b>
	<b>SD</b>	<b>1,9</b>	<b>1,8</b>	<b>1,1</b>	<b>0,5</b>
E(PIR).lin.2	SB/SF	46,0	40,4	26,8	-
	SB/CF	41,0	42,7	30,0	4,9
	CB/SF	42,2	42,8	29,2	-
	CB/CF	40,3	42,1	29,8	2,9
	<b>AVG</b>	<b>42,4</b>	<b>42,0</b>	<b>28,9</b>	<b>3,9</b>
	<b>SD</b>	<b>2,5</b>	<b>1,1</b>	<b>1,5</b>	<b>1,4</b>

Las probetas referentes a este pigmento que han sido envejecidas, los resultados obtenidos son similares a los efectos producidos en la probeta patrón tras la aplicación del tratamiento protector en las particiones tanto con barniz como sin barniz. En este caso, las probetas experimentan también una reducción de  $L^*$  en las particiones con tratamiento y un aumento poco considerable o estabilidad en los valores correspondientes a  $C^*_{ab}$  y  $h_{ab}$ .

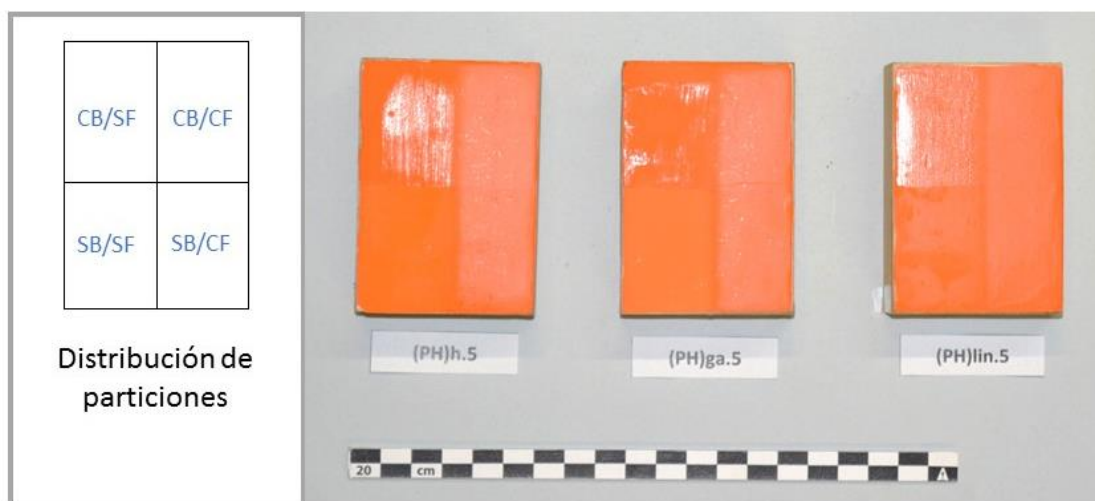
• RESULTADOS TRAS LA APLICACIÓN DEL TRATAMIENTO EN PROBETAS PATRÓN

PROBETA	PARTICIÓN	VALORES			
		$L^*$	$C^*_{ab}$	$h_{ab}$	$\Delta E_{00}$
(PH)ga.5	SB/SF	62,9	75,7	46,7	-
	SB/CF	58,4	77,6	46,2	4,0
	CB/SF	59,0	72,5	44,6	-
	CB/CF	57,6	77,3	46,4	2,2
	<b>AVG</b>	<b>59,5</b>	<b>75,8</b>	<b>46,0</b>	<b>3,1</b>
	<b>SD</b>	<b>2,4</b>	<b>2,4</b>	<b>1,0</b>	<b>1,3</b>
(PH).h.5	SB/SF	61,7	78,1	46,8	-
	SB/CF	57,6	77,0	47,3	3,7
	CB/SF	57,5	79,6	46,9	-
	CB/CF	57,8	78,2	46,8	1,5
	<b>AVG</b>	<b>58,7</b>	<b>78,2</b>	<b>46,9</b>	<b>2,6</b>
	<b>SD</b>	<b>2,0</b>	<b>1,1</b>	<b>0,2</b>	<b>1,6</b>
(PH).lin.5	SB/SF	59,2	72,5	44,9	-
	SB/CF	58,0	77,7	46,8	2,1
	CB/SF	58,1	75,9	46,8	-
	CB/CF	57,3	76,4	47,0	1,0
	<b>AVG</b>	<b>58,1</b>	<b>75,6</b>	<b>46,4</b>	<b>1,6</b>
	<b>SD</b>	<b>0,8</b>	<b>2,2</b>	<b>1,0</b>	<b>0,8</b>

El grupo de probetas realizadas con pigmento de rojo de plomo presenta variaciones similares a los casos anteriores centradas principalmente en una reducción del valor  $L^*$  y un aumento de  $C^*_{ab}$  y  $h_{ab}$ . En el caso de  $L^*$  la reducción se produce en todas las particiones de las probetas donde se ha aplicado el tratamiento protector, independientemente del aglutinante empleado, lo que trae consigo una disminución de claridad. En el valor  $C^*_{ab}$  se detecta que se produce un aumento de los valores en todos los casos a excepción de la probeta realizada con aglutinante de huevo, donde ocurre lo contrario. Las variaciones producidas en este valor a causa de la aplicación del tratamiento se reflejan en la superficie de la probeta mediante un aumento de la intensidad del color rojo producido por este pigmento, y una reducción en el caso excepcional del aglutinante de huevo. En cuanto al valor de  $h_{ab}$  se aprecia por lo general que los valores permanecen estables o experimentan un mínimo aumento tras la aplicación del tratamiento. Esto significa que el ángulo de tono apenas varía, situándose en las coordenadas propias de localización del rojo en el sistema CIECCM.

Finalmente, la desviación estándar (SD) detectada en todos los casos es similar, aunque los valores más altos los encontramos en la probeta realizada con aglutinante de goma arábica, por lo que en este caso hay mayor variabilidad de color.

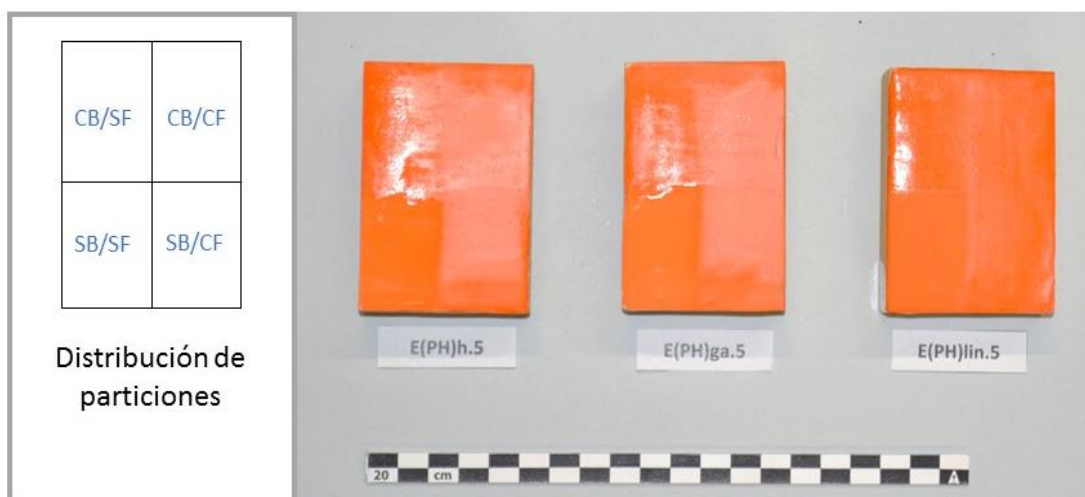
• RESULTADOS DEL TRATAMIENTO EN PROBETAS ENVEJECIDAS

PROBETA	PARTICIÓN	VALORES			
		$L^*$	$C^*_{ab}$	$h_{ab}$	$\Delta E_{00}$
E(PH)ga.5	SB/SF	61,2	77,2	48,2	-
	SB/CF	58,1	77,6	46,5	3,1
	CB/SF	57,8	75,7	46,3	-
	CB/CF	57,9	76,3	46,3	0,3
	AVG	58,8	76,7	46,8	1,7
	SD	1,6	0,9	0,9	2,0
E(PH).h.5	SB/SF	59,5	81,0	49,5	-
	SB/CF	58,8	78,3	48,1	1,5
	CB/SF	58,3	79,7	48,9	-
	CB/CF	57,2	76,8	47,1	2,1
	AVG	58,5	78,9	48,4	1,8
	SD	1,0	1,8	1,1	0,4
E(PH).lin.5	SB/SF	59,1	75,6	46,0	-
	SB/CF	57,7	77,2	47,0	1,5
	CB/SF	56,5	74,9	46,9	-
	CB/CF	56,6	75,8	47,0	0,5
	AVG	57,5	75,9	46,8	1,0
	SD	1,2	1,0	0,5	0,7

Los resultados obtenidos tras el envejecimiento del grupo de probetas realizadas con pigmento rojo de plomo demuestran que ocurre las mismas variaciones en los valores cromáticos de las zonas con tratamiento tras concluir el envejecimiento, a excepción de  $h_{ab}$ . En el valor  $L^*$  se denota una reducción en todos los casos, lo que trae consigo un oscurecimiento de la superficie policroma. En el valor  $C^*_{ab}$  en las probetas realizadas con goma arábiga y aceite los valores permanecen igual o presentan un leve aumento, y una disminución en el caso de la probeta realizada con aglutinante de huevo. Sin embargo, en el valor de  $h_{ab}$  ocurre lo contrario que en las probetas patrón, en todas las probetas realizadas los valores se mantienen iguales o presentan una mínima reducción por lo que no hay variación en el ángulo de tono. Hay que exceptuar en este caso la partición sin barniz de la probeta realizada con aceite de

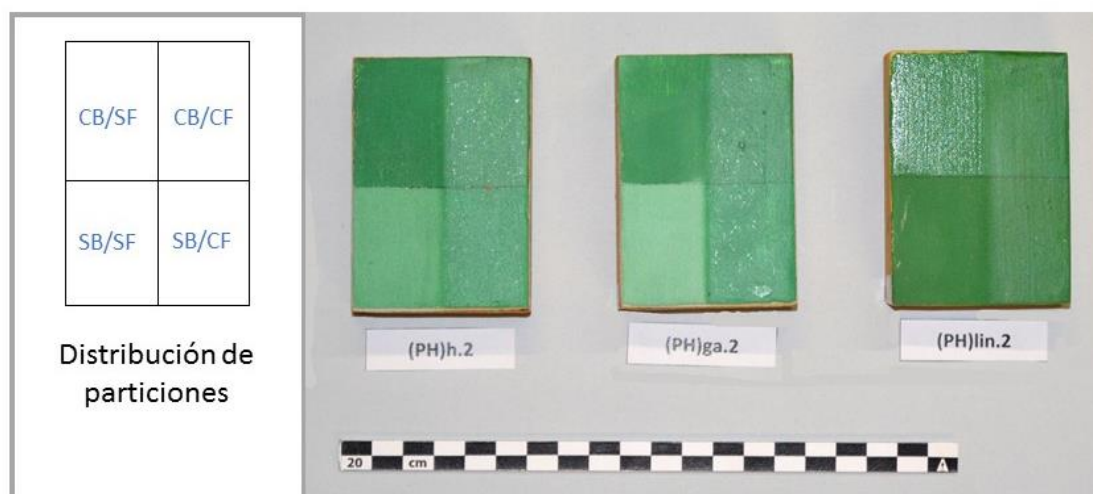
• RESULTADOS TRAS LA APLICACIÓN DEL TRATAMIENTO EN PROBETAS PATRÓN

PROBETA	PARTICIÓN	VALORES			
		$L^*$	$C^*_{ab}$	$h_{ab}$	$\Delta E00$
(PH)ga.2	SB/SF	69,1	21,4	159,5	-
	SB/CF	53,8	28,0	160,1	13,6
	CB/SF	54,0	25,3	159,9	-
	CB/CF	50,6	26,2	160,7	3,4
	<b>AVG</b>	<b>56,9</b>	<b>25,2</b>	<b>160,0</b>	<b>8,5</b>
	<b>SD</b>	<b>8,3</b>	<b>2,8</b>	<b>0,5</b>	<b>7,2</b>
(PH).h.2	SB/SF	63,3	24,9	159,6	-
	SB/CF	52,5	28,3	160,0	9,9
	CB/SF	51,1	25,8	159,2	-
	CB/CF	50,8	28,3	161,4	1,4
	<b>AVG</b>	<b>54,5</b>	<b>26,8</b>	<b>160,0</b>	<b>5,7</b>
	<b>SD</b>	<b>6,0</b>	<b>1,8</b>	<b>0,9</b>	<b>6,0</b>
(PH).lin.2	SB/SF	52,2	24,0	156,0	-
	SB/CF	49,2	26,1	155,4	3,2
	CB/SF	51,0	24,7	156,5	-
	CB/CF	50,3	26,3	158,3	1,2
	<b>AVG</b>	<b>50,7</b>	<b>25,3</b>	<b>156,6</b>	<b>2,2</b>
	<b>SD</b>	<b>1,3</b>	<b>1,1</b>	<b>1,3</b>	<b>1,4</b>

Las probetas patrón protagonizadas por el uso de pigmento de malaquita, experimentan tras la aplicación del tratamiento protector UV una reducción de los valores de  $L^*$  y un aumento de los valores de  $C^*_{ab}$  y  $h_{ab}$ . La reducción de  $L^*$ , igual que en casos anteriores es indicativa de un oscurecimiento de la superficie policroma. Dado que los valores de  $C^*_{ab}$  por el contrario aumentan, implica un aumento de la intensidad del color. Por otro lado, también se aprecia un aumento en  $h_{ab}$  aunque es mínimo, por lo que los cambios de ángulo de tono con los valores tan bajos de diferencia son prácticamente inapreciables.

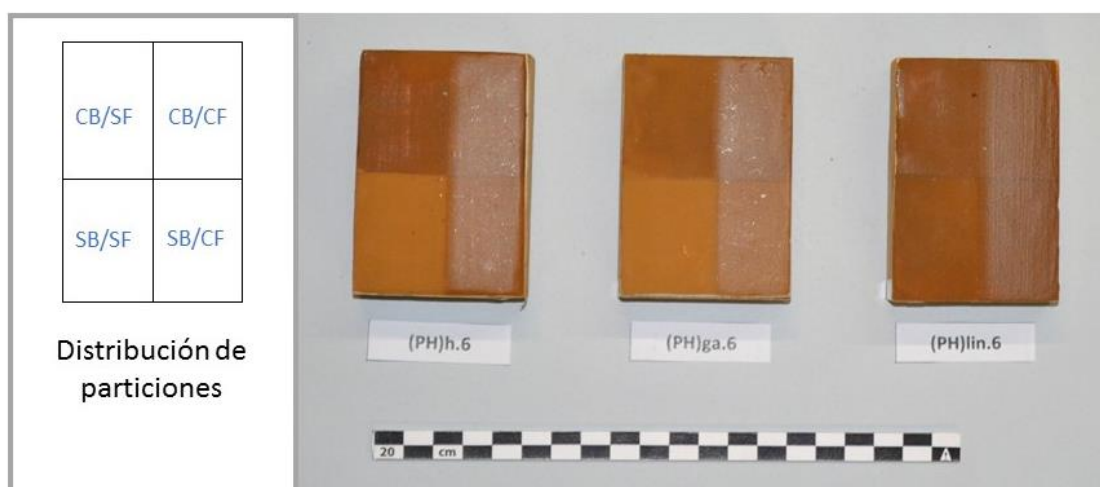
• RESULTADOS TRAS LA APLICACIÓN DEL TRATAMIENTO EN PROBETAS PATRÓN

PROBETA	PARTICIÓN	VALORES			
		$L^*$	$C^*_{ab}$	$h_{ab}$	$\Delta E_{00}$
(PH)ga.6	SB/SF	50,7	32,4	65,2	-
	SB/CF	42,4	26,8	60,9	8,6
	CB/SF	43,4	25,9	61,5	-
	CB/CF	39,6	24,0	59,5	3,6
	<b>AVG</b>	<b>44,0</b>	<b>27,3</b>	<b>61,8</b>	<b>6,1</b>
	<b>SD</b>	<b>4,7</b>	<b>3,6</b>	<b>2,4</b>	<b>3,5</b>
(PH).h.6	SB/SF	50,5	32,1	64,5	-
	SB/CF	41,6	27,1	58,9	9,1
	CB/SF	42,0	25,5	59,3	-
	CB/CF	40,0	25,4	58,2	1,9
	<b>AVG</b>	<b>43,5</b>	<b>27,5</b>	<b>60,2</b>	<b>5,5</b>
	<b>SD</b>	<b>4,7</b>	<b>3,2</b>	<b>2,9</b>	<b>5,2</b>
(PH).lin.6	SB/SF	44,2	22,3	60,9	-
	SB/CF	39,1	23,6	59,2	4,7
	CB/SF	42,1	23,6	59,9	-
	CB/CF	39,1	22,5	59,1	2,7
	<b>AVG</b>	<b>41,1</b>	<b>23,0</b>	<b>59,8</b>	<b>3,7</b>
	<b>SD</b>	<b>2,5</b>	<b>0,7</b>	<b>0,8</b>	<b>1,4</b>

A diferencia de lo que ocurre con las probetas patrón que hemos visto hasta ahora, en el caso del grupo realizadas con pigmento de óxido de hierro, cuando se aplica el tratamiento protector UV en las particiones tanto barnizadas como sin barnizar, se produce una disminución de todos los valores cromáticos:  $L^*$ ,  $C^*_{ab}$  y  $h_{ab}$ . Todo ello supone por un lado una reducción tanto de la claridad como de la intensidad del color, y una variación en el ángulo de tono. Este último caso, la variación entre los valores es poco acusada por lo que no modifica la apariencia del color de la probeta.

Si se considera los valores de desviación estándar (SD) que se obtienen, se puede comprobar que las probetas en las que se ha empleado goma arábica y huevo como aglutinantes presentan los valores de desviación más altos y por tanto mayor variabilidad de color, y la probeta realizada con aceite de linaza los más bajos, equivaliendo estos casi a la mitad de los valores de ambos casos anteriores. En este último caso, los valores tan bajos de desviación estándar demuestran que la variabilidad de color es mucho menor.

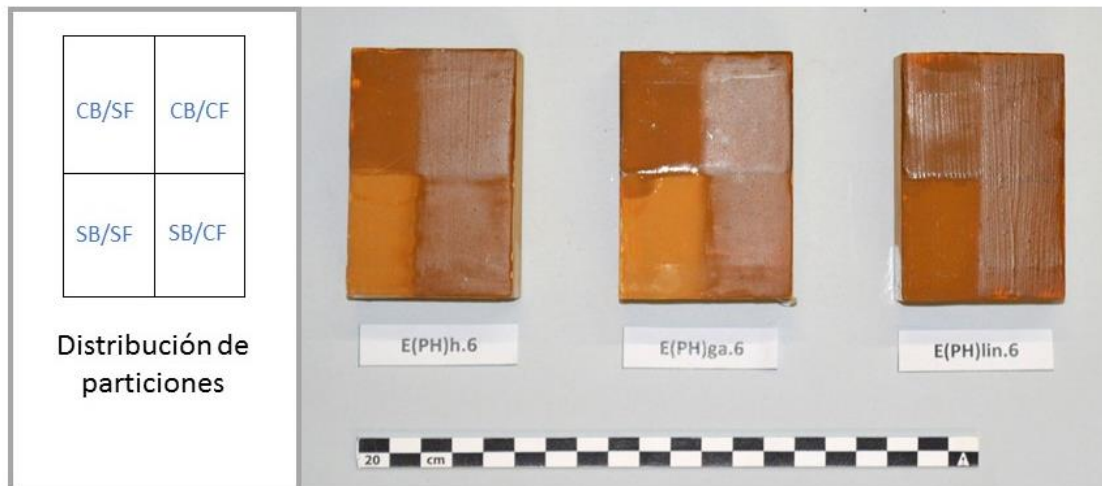
• RESULTADOS DEL TRATAMIENTO EN PROBETAS ENVEJECIDAS

PROBETA	PARTICIÓN	VALORES			
		$L^*$	$C^*_{ab}$	$h_{ab}$	$\Delta E00$
E(PH)ga.6	SB/SF	54,1	36,4	66,7	-
	SB/CF	41,7	26,6	58,0	13,4
	CB/SF	42,2	26,7	61,2	-
	CB/CF	39,8	23,9	58,8	2,7
	<b>AVG</b>	<b>44,4</b>	<b>28,4</b>	<b>61,2</b>	<b>8,1</b>
	<b>SD</b>	<b>6,5</b>	<b>5,5</b>	<b>3,9</b>	<b>7,6</b>
E(PH).h.6	SB/SF	51,7	35,2	65,6	-
	SB/CF	41,5	24,6	59,5	11,2
	CB/SF	43,2	29,1	61,7	-
	CB/CF	40,3	23,3	59,4	3,9
	<b>AVG</b>	<b>44,2</b>	<b>28,1</b>	<b>61,5</b>	<b>7,6</b>
	<b>SD</b>	<b>5,2</b>	<b>5,4</b>	<b>2,9</b>	<b>5,2</b>
E(PH).lin.6	SB/SF	43,6	31,9	63,7	-
	SB/CF	39,7	24,0	59,6	5,3
	CB/SF	39,9	22,9	58,6	-
	CB/CF	39,1	21,8	58,9	0,9
	<b>AVG</b>	<b>40,6</b>	<b>25,2</b>	<b>60,2</b>	<b>3,1</b>
	<b>SD</b>	<b>2,1</b>	<b>4,6</b>	<b>2,4</b>	<b>3,1</b>

En el caso de las probetas realizadas con óxido de hierro y distintos aglutinantes que han sido sometidas al ciclo de envejecimiento natural, se puede comprobar que las variaciones producidas en las particiones en las que se ha aplicado el tratamiento protector UV son las mismas a las producidas tras su aplicación en las probetas patrón. En ambos casos se produce una reducción de los valores de  $L^*$ ,  $C^*_{ab}$  y  $h_{ab}$ , siendo en el último caso poco acusado y por tanto no modifican notablemente el tono de la probeta.

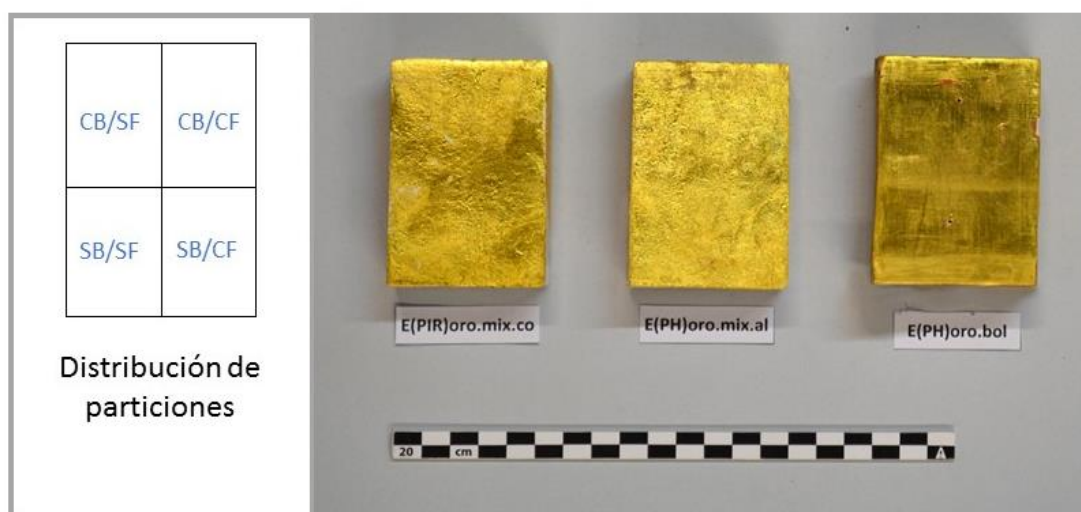
• RESULTADOS DEL TRATAMIENTO EN PROBETAS ENVEJECIDAS

PROBETA	PARTICIÓN	VALORES			
		$L^*$	$C^*_{ab}$	$h_{ab}$	$\Delta E_{00}$
E(PH)oro.bol	SF	78,6	37,9	86,2	-
	CF	77,1	36,6	84,9	2,1
	AVG	77,8	37,3	85,5	2,1
	SD	1,1	0,9	1,0	0
E(PH)oro.mix.al	SF	85,4	43,1	86,4	-
	CF	82,2	38,7	85,7	2,6
	AVG	83,8	40,9	86,0	2,6
	SD	2,2	0,2	3,1	0
E(PH)oro.mix.co	SF	85,9	44,3	87,4	-
	CF	84,2	40,4	86,8	1,8
	AVG	85,0	42,3	87,1	1,8
	SD	1,2	2,8	0,4	0

Las probetas homologas a las patrón, una vez envejecidas, experimentan cambios a la inversa. Si en las probetas patrón la mayoría de los valores se aplicaban al incrementar el tratamiento, en las probetas envejecidas se produce una reducción en todos los casos. Esto supone que disminuye el grado de claridad y de intensidad con el que se percibe la superficie dorada, y una variación en el ángulo de tono hacia el rojo.

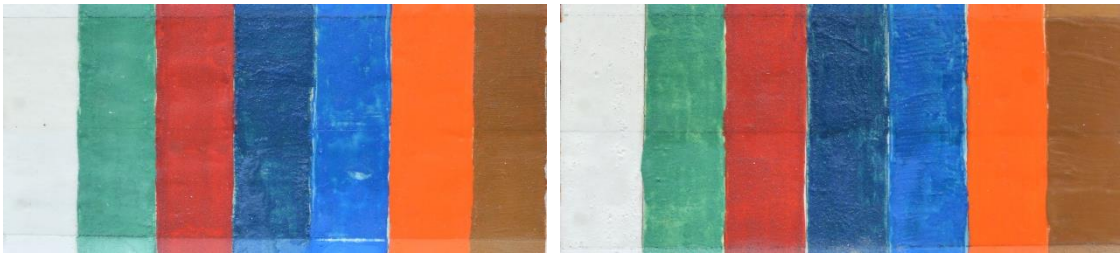
*Figura 221. Izq. Particiones con tratamiento protector aplicado de probeta policromada realizada con aglutinante de huevo. Drch. Particiones con tratamiento protector aplicado de probeta policromada realizada con aglutinante de goma arábica. En ambos casos se puede apreciar visualmente que no hay crecimiento de las especies inoculadas.*

Tras realizar la inoculación en las distintas particiones que componen las probetas elaboradas, se ha podido constatar visualmente que en aquellas donde se ha aplicado el tratamiento protector que tenemos como motivo de estudio, no se ha producido crecimiento alguno de las especies (Fig. 221 y 222). Este hecho significa por tanto, que el tratamiento aplicado es resistente ante el ataque fúngico, o al menos ralentiza de forma considerable el crecimiento de hongos ya que en el tiempo de cultivo transcurrido no hay indicio alguno de desarrollo en las particiones, en comparación con lo que sucede en el resto (Fig. 223).

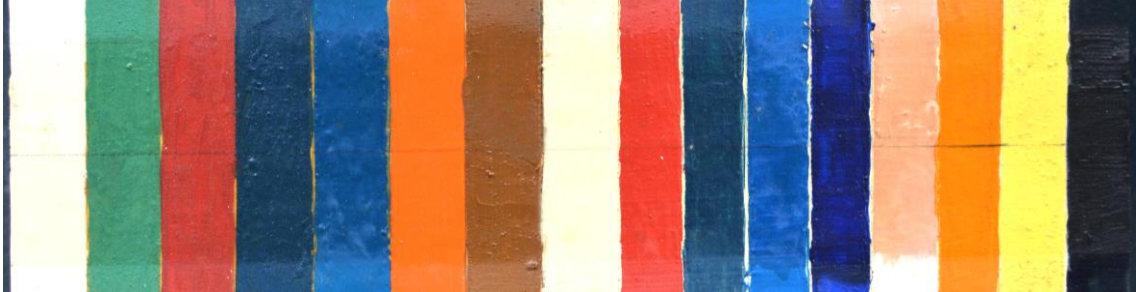
*Figura 222. Particiones con tratamiento protector aplicado de probeta policromada realizada con aglutinante de aceite. Igualmente, se puede apreciar de forma visual que no hay crecimiento de las especies inoculadas.*

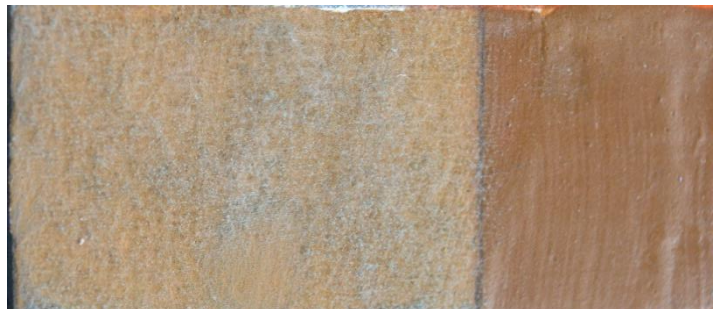
*Figura 223. Detalle de partición sin tratamiento en la que se ha producido crecimiento de las especies microbiológicas inoculada, junto con la partición tratada. Se puede apreciar como el filtro actúa de delimitador entre una partición y otra e inhibe la expansión del crecimiento.*

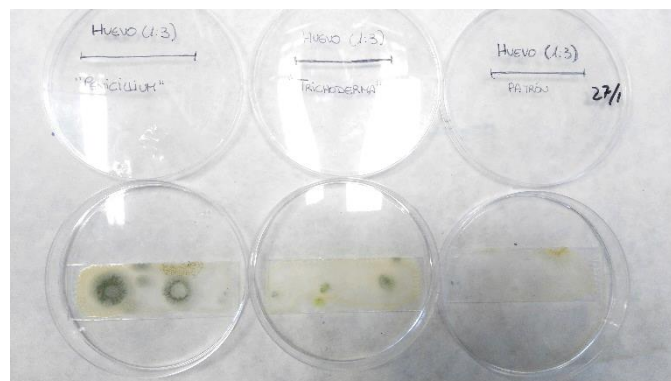
Figura 225. Portaobjetos con aglutinante de huevo, contenidos en cajas de Petri, inoculados previamente con esporas ( $10^6$  esporas /ml) de *Trichoderma* y *Penicillium*.

En total, se han realizado seis probetas portaobjetos. Tres de ellas se corresponden con el aglutinante de huevo y las otras tres con aglutinante de cola de conejo. En ambos casos, una de ellas actúa de patrón, otra ha sido inoculada con *Trichoderma* y otra con *Penicillium* (Fig. 225 y 226).
