Tesis Doctoral
LUIS GARCÍA DE VIGUERA

Granada, 2017

EL CONVENTO DE SANTA CRUZ,
ARQUITECTURA, EVOLUCIÓN HISTÓRICA E
INTERVENCIÓN EN EL PATRIMONIO CONVENTUAL

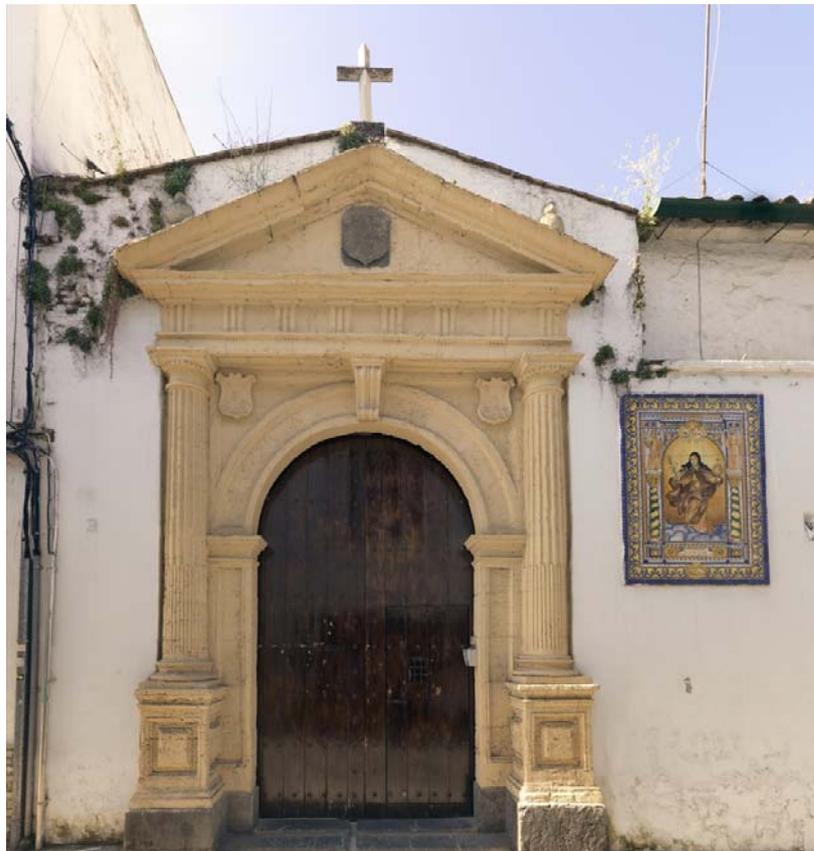
Figura 7. Portada de acceso.

Esta entrada principal (fig. 7) se compone de una portada en piedra caliza - hoy enmascarada por repintes - de un sólo cuerpo, conformada por un arco de medio punto sobre pilastras cajeadas con imposta resaltada. El hueco se flanquea con unas semicolumnas sobre alto pedestal cajeadado, presentan basa ática, fuste de estrías aboceladas (típico del manierismo y que alcanza su máximo esplendor en esta ciudad

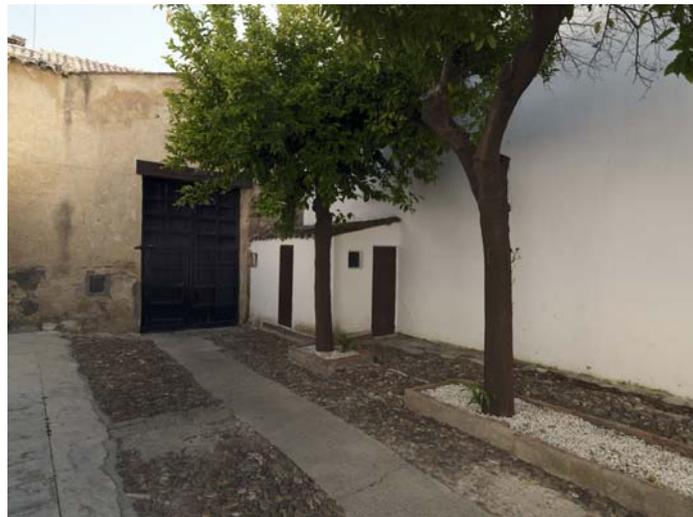
Figura 8. Acceso al Compás.

Este acceso da directamente a un patio de entrada o compás (fig. 8) que presenta una planta en irregular, tendente a una "L", delimitada por el muro de cerramiento al norte, edificaciones conventuales en los lados occidental y sur, y medianera de la casa adyacente y acceso al huerto en al oeste.

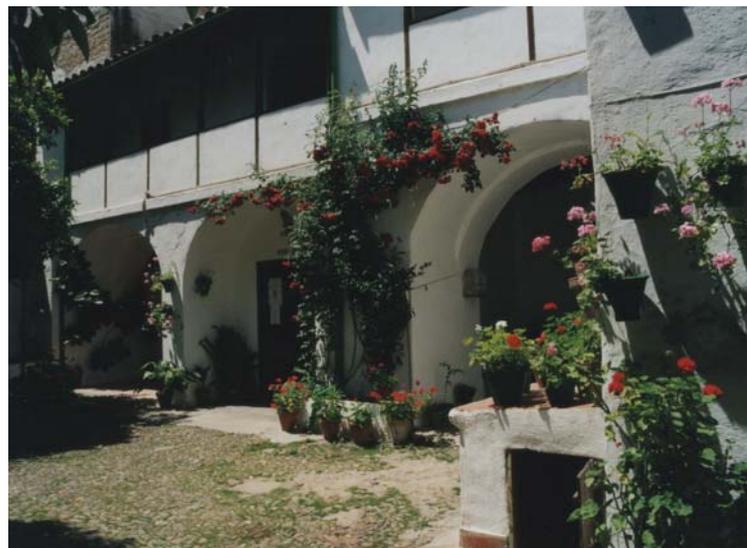
Figura 10. Fachada occidental.

Seguidamente y en retroceso respecto a la línea esta primera edificación, se adosa un cuerpo de dos plantas. La fachada se compone de dos galerías (fig.10), en planta baja una arcada de fábrica de mampostería de tres arcos de medio punto sobre gruesos pilares y en la alta de una galería adintelada y abierta con pretil de fábrica con montantes, pies derechos muy esbeltos y pasamanos de madera.

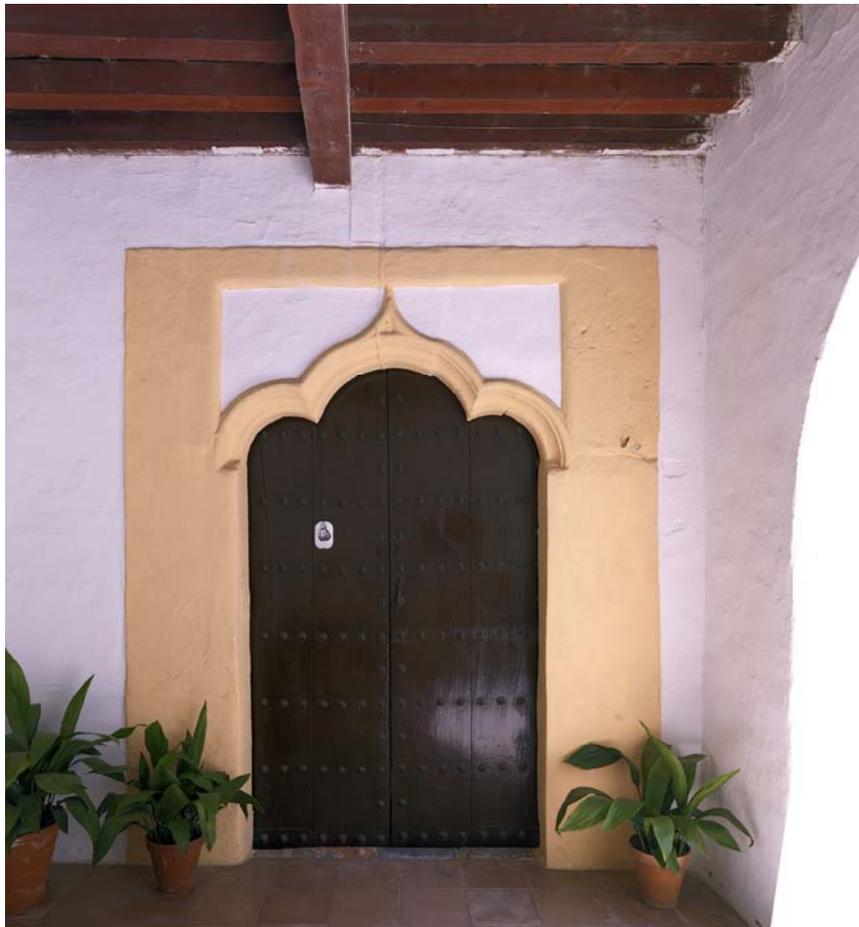
Figura 11. Puerta reglar de entrada a la clausura.

El primer arco con intradós de gran tamaño, como todos los demás, para apoyarse en la pilastra, da a una zona cubierta con alfarje sencillo de vigas de madera. En ella se abre la antigua puerta reglar o de entrada a la clausura (fig. 11). Es de estilo gótico-mudéjar con arco trilobulado y enmarque de alfiz que corresponde a la construcción original. Este segmento de galería alta está a una altura superior que el resto, dividida en dos huecos por un pie derecho; se cubre con otro alfarje similar al bajo alta sobre el que monta una armadura a un agua de teja árabe, paralelo al muro de fachada.

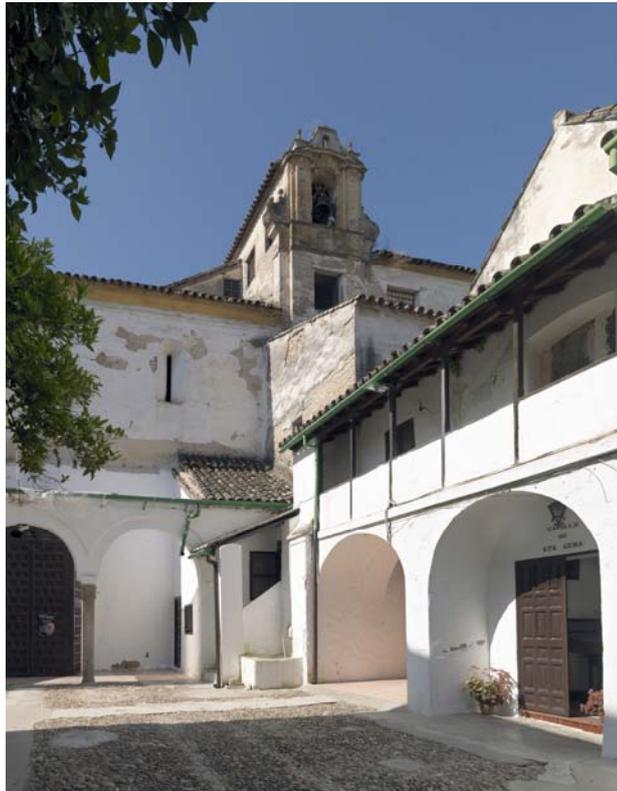
Figura 12. Segundo tramo de fachada.

El segundo tramo (fig.12) está compuesto en planta baja por dos arcadas y en la alta por una galería adintelada y corrida de cinco huecos a la que se abren sólo huecos para puertas de arco deprimido rectilíneo.

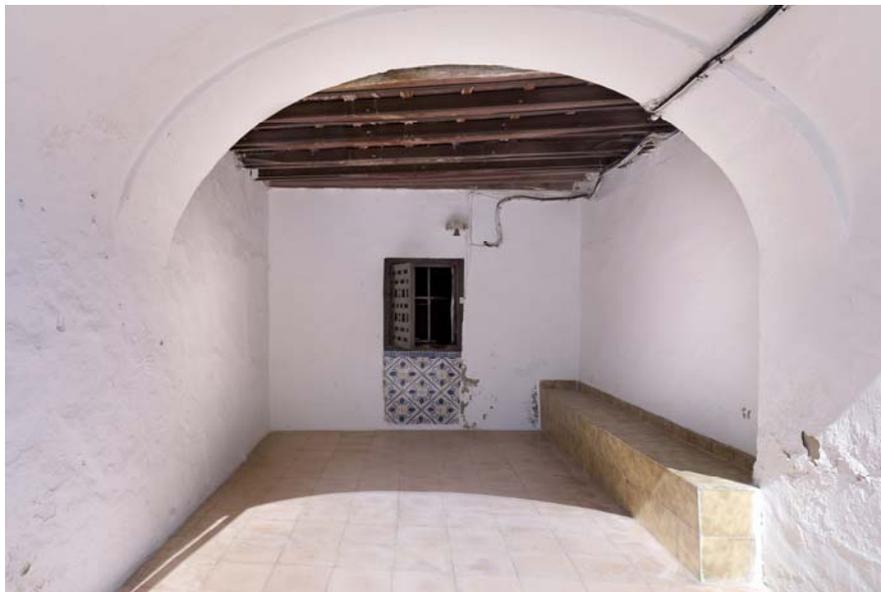
Figura 14. Pórtico del torno.

El último arco da a otro espacio en el que está situado el torno por lo que recibe el nombre de "Pórtico del Torno" (fig.14), un hueco rectangular que se abre en la pared de fondo de la galería baja. Sobre ésta, en la alta recaen puertas adinteladas sencillas.

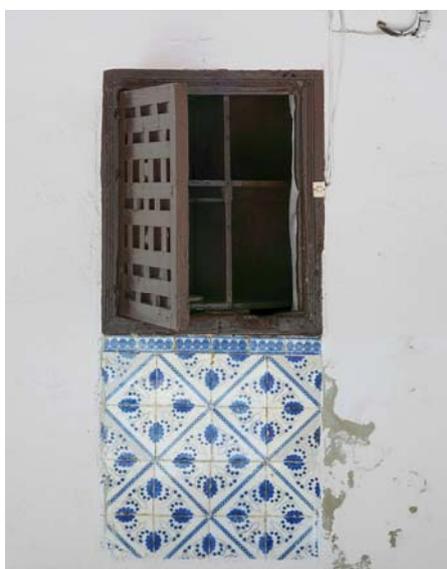
Figura 15. Detalle del torno.

Bajo el torno hay un trozo de zócalo de azulejos vidriados en blanco, azul y amarillo (fig.15), de motivos geométricos que conforman unas redes romboidales

concéntricas. Esta cerámica puede ser fechada ya a finales del siglo XVIII (influencia Alcora). Este pequeño zócalo, realizado por motivos prácticos (impedir que el roce de personas y vestidos dañen o ensucien la pared) contrasta con el resto del paramento encalado. El asiento corrido situado en el lado derecho y la solera han sido sustituidos recientemente por losetas cuadradas de cerámica vidriada, que desvirtúan el conjunto.

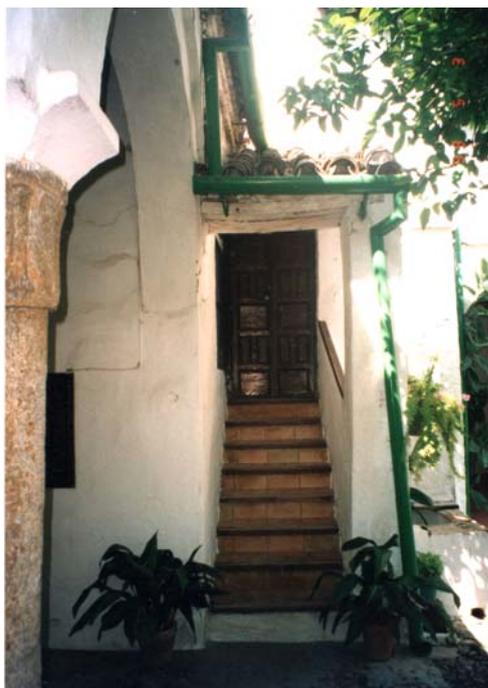
Figura 17. Escalera del compás.

Contiguo estaba la casa del capellán, usada actualmente como locutorio. Es una pequeña construcción de dos plantas en forma trapezoidal, segmentada por tabiques que conforman habitaciones, y acceso desde una escalera abierta de un tramo. Hoy día son los locutorios interiores y exteriores.

Este cuerpo está bastante bien estructurado y resulta interesante. Responde a un tipo de arquitectura de matiz popular, aunque elementos tomados de la arquitectura culta permite fecharlo hacia el siglo XVI en los que se mezclan formas góticas con renacentistas. Fue restaurado la parte del torno entre 1776 y 1790⁵².

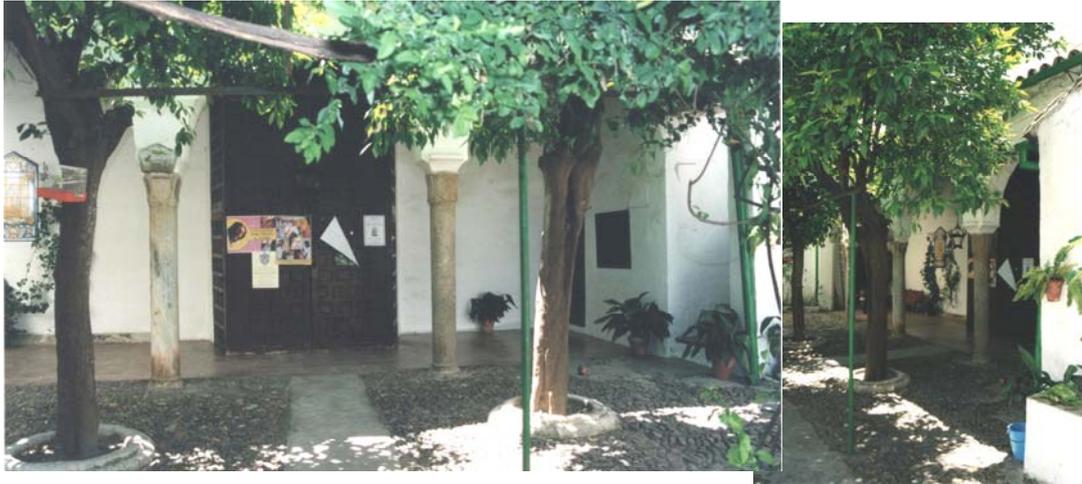
Figuras 19a y 19b. Vistas del atrio de la Iglesia (1.999).

Es pórtico es una pieza es de valor arquitectónico, respondiendo a un gótico tardío con bastante influencia mudéjar que podría fecharse en la primera mitad del siglo XVI.

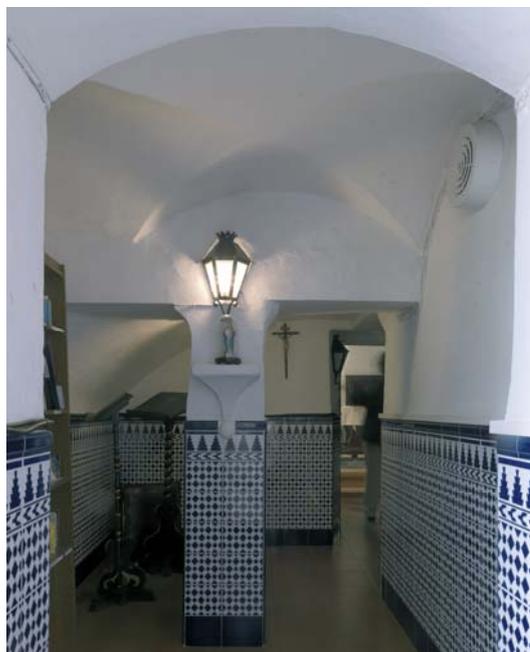
Figura 21. Sala de acceso al presbiterio.

Presenta un acceso lateral desde el claustro (fig. 20) a la altura del presbiterio. Dicha sala intermedia (fig. 21), de escasa altura, dispone de una forma irregular con la disposición de las puertas de forma que la visión no sea directa desde el claustro al interior de la Iglesia (fig. 22). Las paredes aparecen hasta media altura con un zócalo de azulejos.

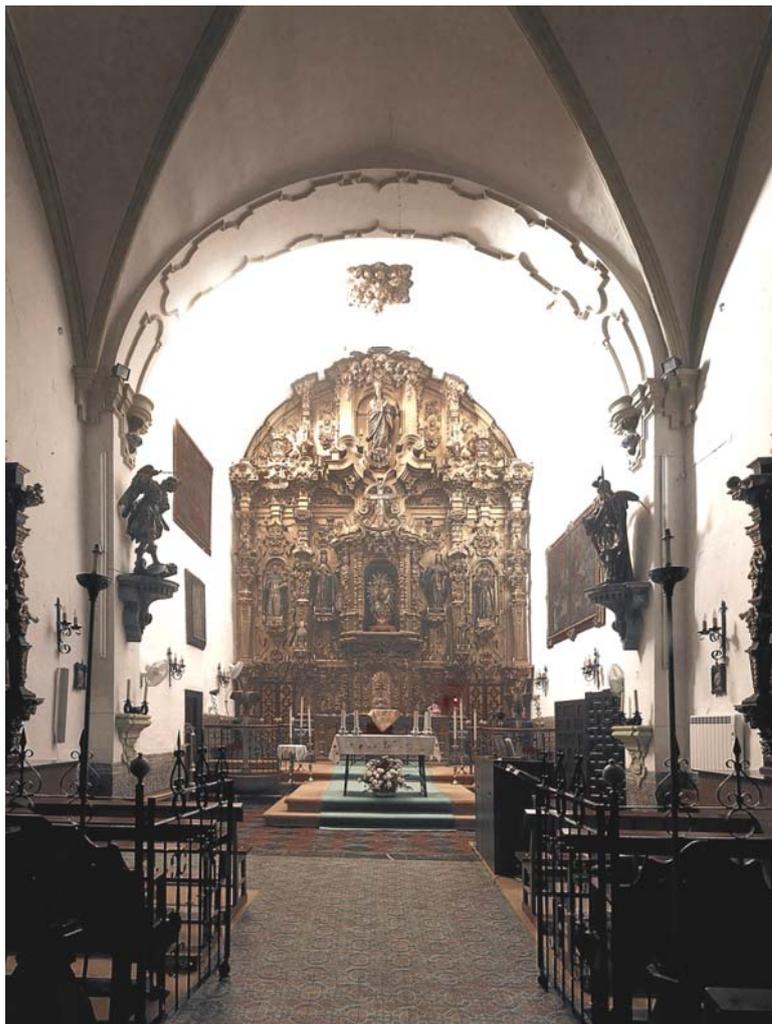
Figura 24. Interior de la Iglesia.

El templo (fig. 24) tiene una planta rectangular alargada y se desarrolla tras el atrio paralelo al muro de la fachada principal en sentido oeste - este. La única nave esta compartimentada en tres tramos, dividida en arcos fajones ojivales que delimitan bóvedas de crucería sencilla (fig.26) de dos nervios diagonales o cruceros que apoyan en unas ménsulas barrocas. Estos arcos tienen una perfilera de delgadas escocías.

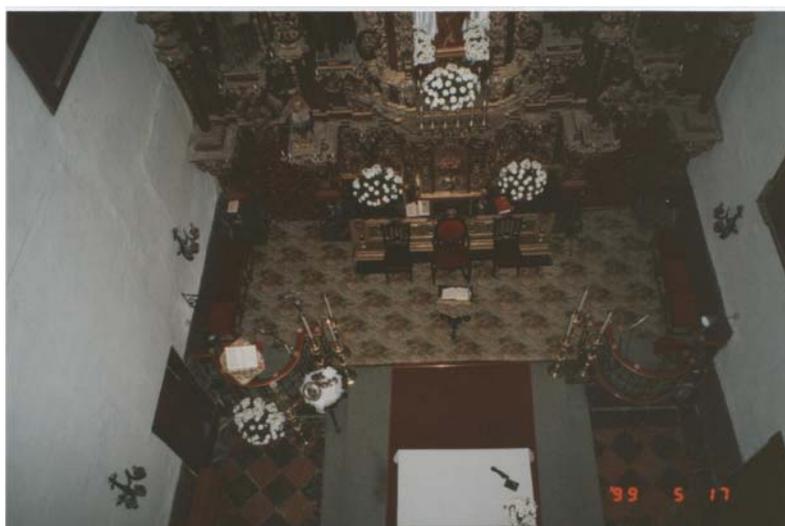
Figura 25. Vista del presbiterio.

El presbiterio (fig.25) con cabecera plana ocupa un tramo similar, separado por un arco formero rebajado con intradós decorado con molduras de cenefas geométricas que apoyan en una pilastra con trozos de cornisa, se cubre con una bóveda barroca de arista con pinjante. La solería de este espacio es de mármol bicolor en damero, que debió ser sustituida por la cerámica vidriada en el siglo XVII, lo mismo que los azulejos del zócalo de este espacio.

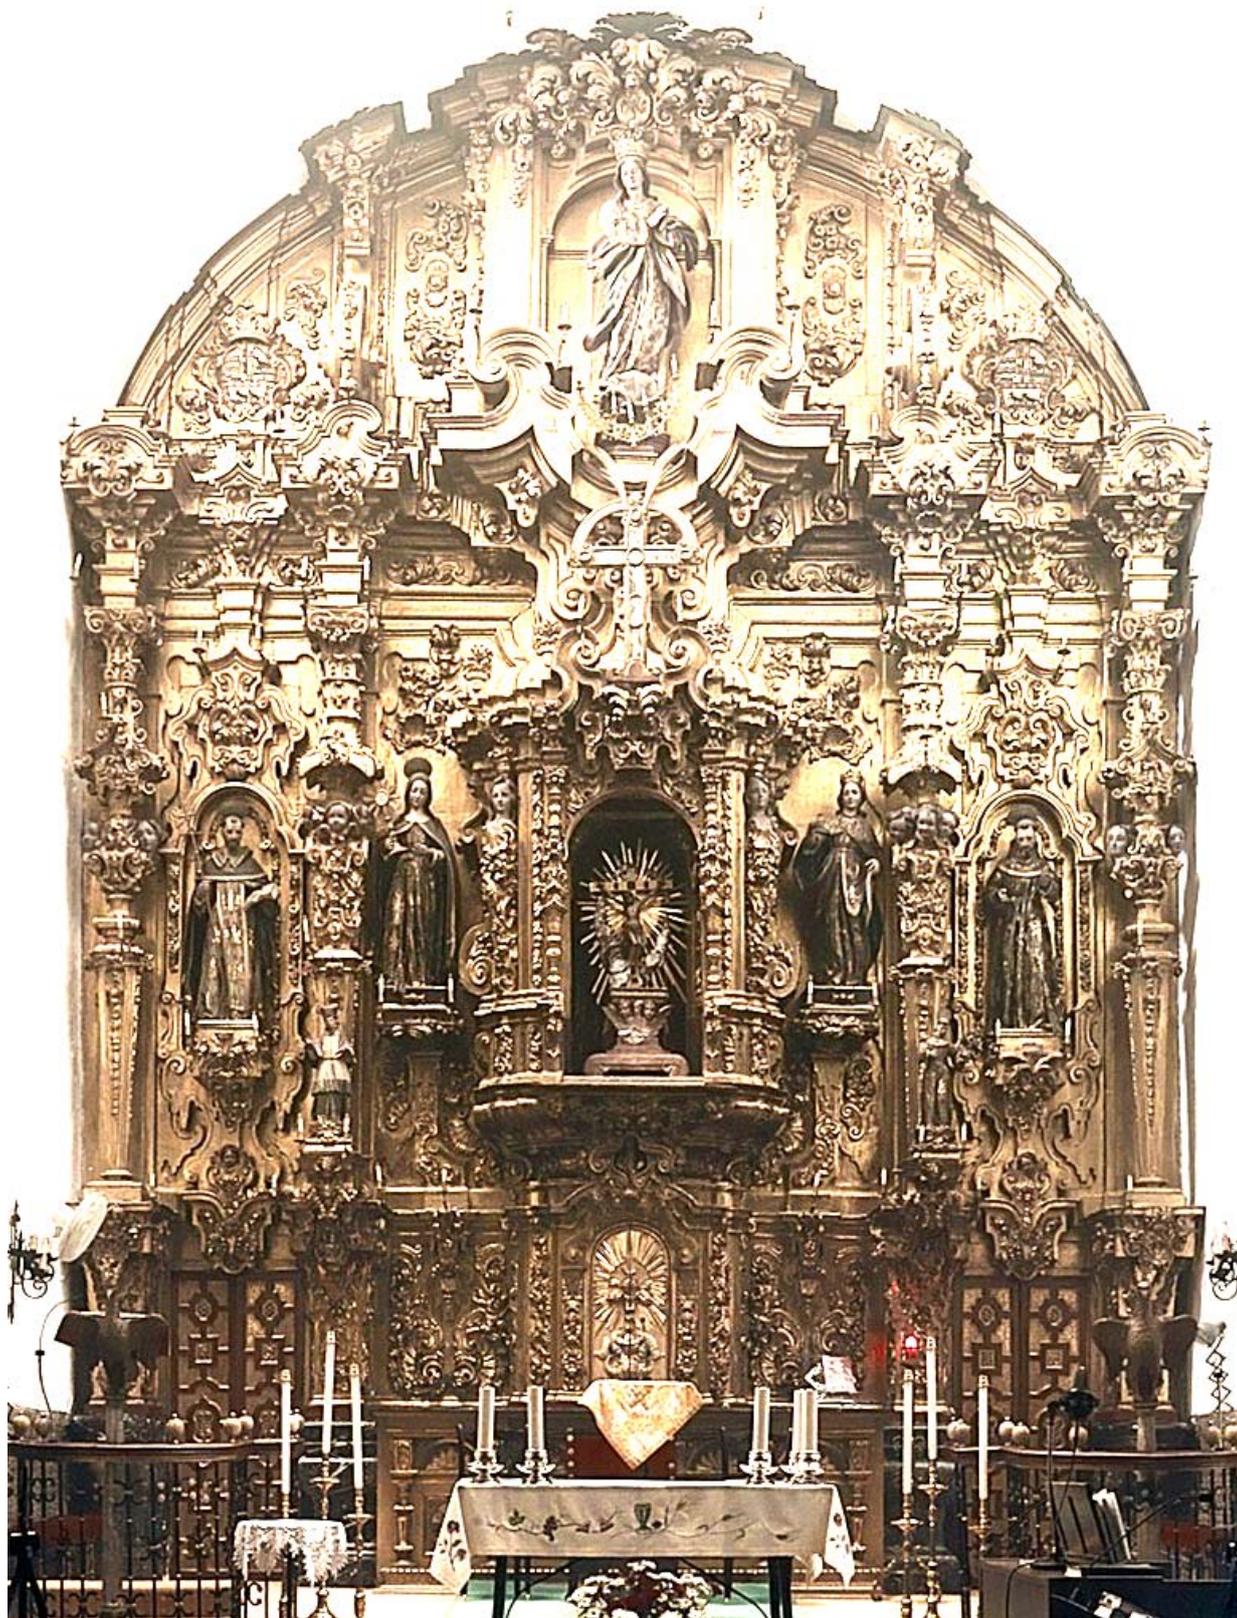
Figura 28. Retablo mayor.

El retablo mayor (fig. 28) que ocupa el testero plano del presbiterio es madera dorada, datado hacia 1755. Para RAYA⁵⁴ es uno de los retablos más interesantes del siglo XVIII. De autor desconocido, sólo se conoce que Alonso Gómez de Sandoval fue encargado de hacer en 1781 el ático y dorar el retablo. Está organizado por banco, un cuerpo dividido en tres calles con estípites y hornacina central, y ático. La estatuaria del retablo representa a Cristo Crucificado, la Inmaculada, san Antonio, san Buenaventura, santo Domingo, san Francisco, santa Clara, santa Elena.

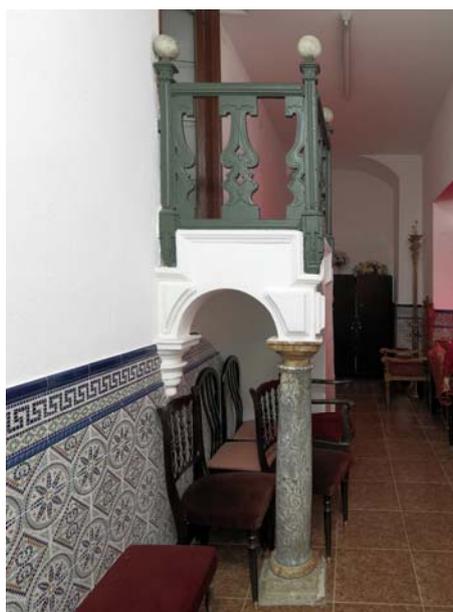
Figura 30. Detalle de la escalera del camarín.

Tras el retablo mayor se sitúa la sacristía exterior. Dicho espacio es rectangular y se desarrolla a lo largo del presbiterio. Presenta en su parte central una singular escalera (fig.30), paralela al cerramiento, y sostenida por arco de medio punto apoyado en la pared y en una columna en su otro extremo, la barandilla de madera, presenta unas tallas muy elaboradas.

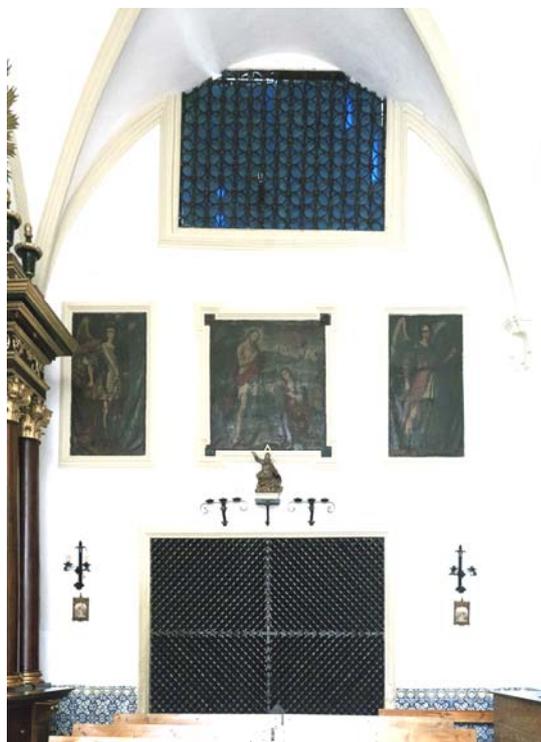
Figura 39. Vista desde la Iglesia hacia los coros.

Frontero al presbiterio se sitúan los coros bajo y alto (fig.39). Presentan ambos un gran vano rectangular con enmarque de molduras barrocas con rejería de forja simulando una celosía de red romboidal en el inferior, y retícula con flores caladas y enlazadas de cuatro pétalos, el curso superior. Entre ambos hay tres óleos, los laterales con marco rectangular y el central acodado con molduras, que representan la Aparición a Magdalena, san Miguel y san Rafael.

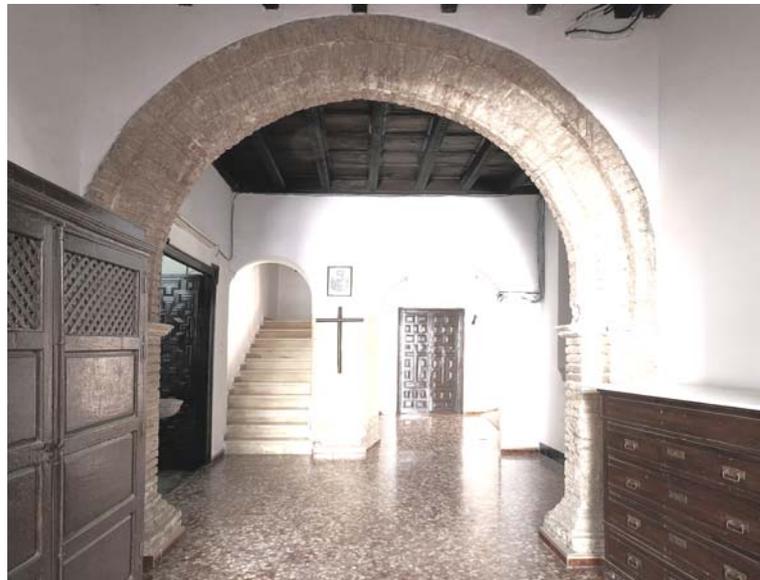
Figura 40. Acceso al coro bajo desde la entrada principal.

Los coros tienen planta rectangular. El bajo cuenta con dos accesos desde la zona norte del Claustro y desde la entrada principal (fig.40).

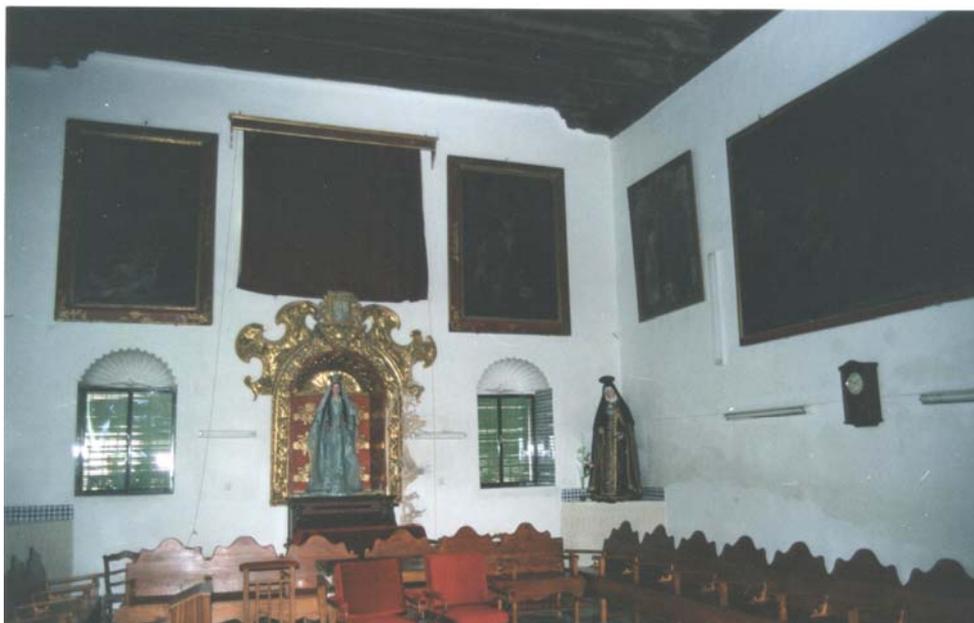
Figura 42. Coro bajo. Vista general y Altar.

Tiene una escasa iluminación (ventanas laterales) ya que el óculo central se encuentra cegado por un altar (fig.42). El altar es de un solo cuerpo en madera bicroma (rojo y dorado) con hornacina central para la Virgen y alrededor del arco de medio punto hay unos recortes en forma de abanicos abiertos dorados. Las ventanas rectangulares tienen un abocinamiento superior en forma de venera.

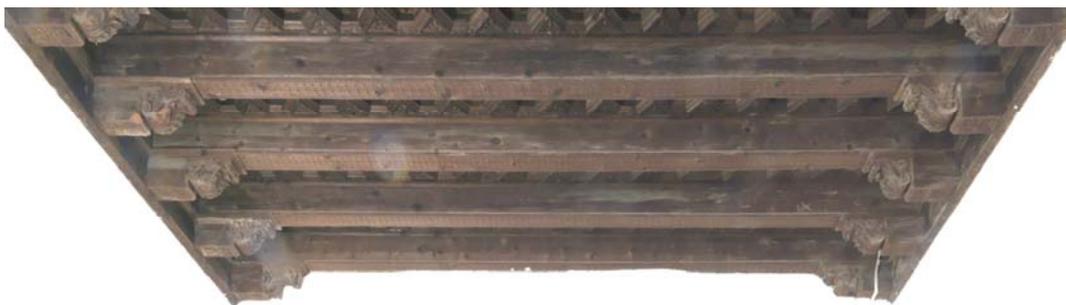
Figura 43. Detalles del artesanado del techo.

Presenta un pavimento moderno de terrazo y se cubre con un artesonado (fig. 43 y 44) de casetones con talla de floral y vigas apoyadas en grandes ménsulas con tallas de hojarasca (acanto muy gruesas) y motivos de tipo animal reales o fantásticos.

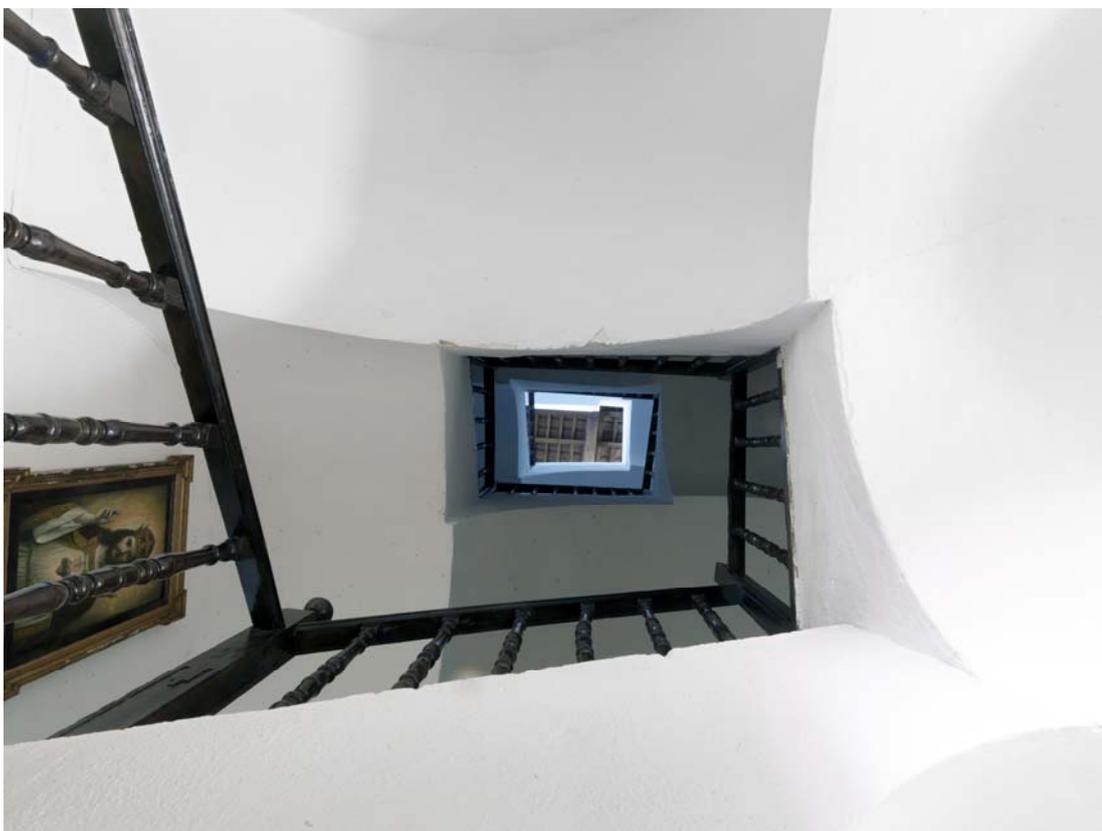
Figura 46. Vista del ojo de la escalera.

Al coro alto se accede por una escalera (fig. 46) que se encuentra situada en el ángulo noreste del pasillo de conexión al Claustro. Esta escalera se desarrolla alrededor de un espacio vacío, presentando una serie de tramos en escuadra con mesetas, con barandilla de madera con balaustres y cubierta de bóveda de cañón. Hasta llegar a la planta donde se encuentra el coro alto, existen una serie de salas a distintos niveles.

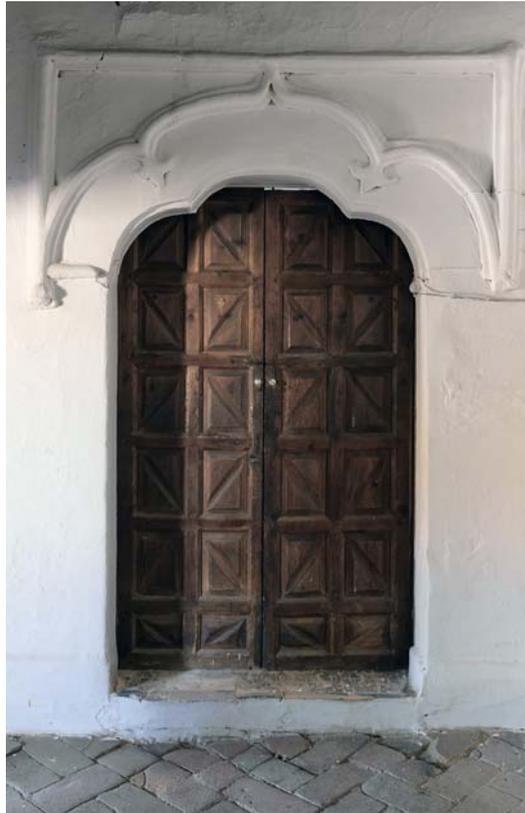
Figura 47. Puerta de acceso al coro alto.

Ante el coro hay un espacio rectangular compartimentado en dos habitaciones, y en él se abre la puerta de acceso a este coro (fig.47). Presenta un vano trilobulado con recerco de alfiz apoyado en cabezas de angelotes (una perdida) y entre ambos se desarrolla un arco ciego trilobulado con puntas de flecha en sus impostas. Esta puerta gótico mudéjar en yesería, fechable hacia fines del siglo XV. Es una de los pocos elementos que se conservan de la primera etapa del convento, muestra de una buen

buena factura y de una composición exquisita.

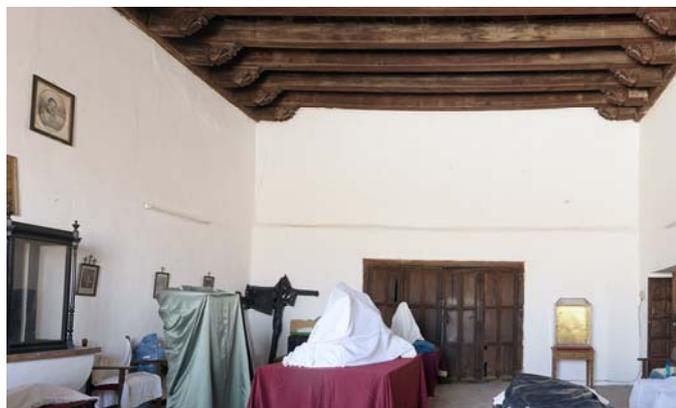
Figura 48. Coro alto.

El coro alto (fig. 48) tiene la misma disposición en planta que el inferior, la solería baldosas de barro cocido y en la parte central es de olambrilla con azulejos de acarreo. Se cubre con un entablamento de “cintas y saetinos” con casetones lisos. Las ménsulas (fig. 49) presentan tallas con símbolos de la Pasión (clavos, cruz, llagas...). También hay que señalar la magnífica reja (fig. 50 y 51) que comunica el coro con el templo, descrita ya.

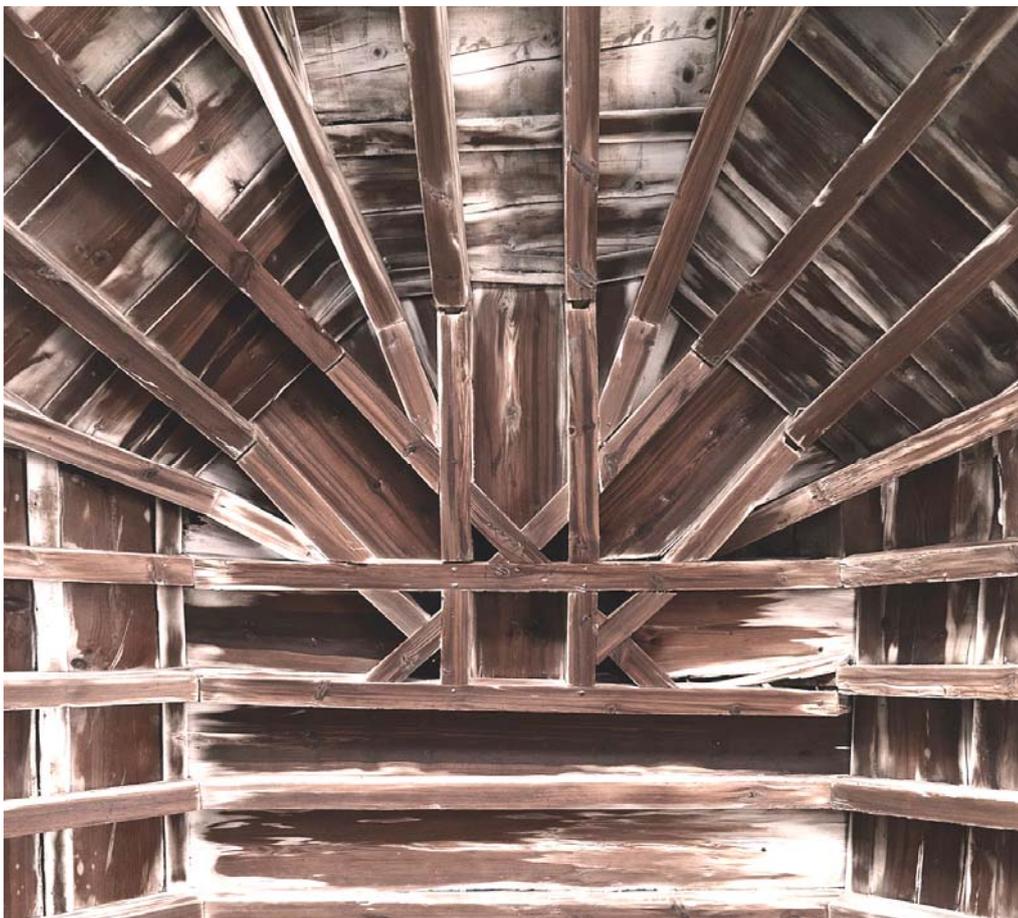
Figura 53. Detalle de la armadura.

La escalera conduce a otro gran espacio, usado como gallinero (fig.52), cubierto, en parte, por una armadura de par y nudillo (fig.53), cuyo almizate lleva una pequeña labor de laceria mudéjar conformando estrellas irregulares de cuatro puntas. Está reforzado por tirantes retorcidos de forja y madera. La parte oriental presenta un sencillo alfarje, posiblemente consecuencia de una reforma posterior.

El artesonado mudéjar de laceria del mirador de las campanas sobre el coro, está en avanzado estado de deterioro dada la evidente falta de estanqueidad de la cubierta.

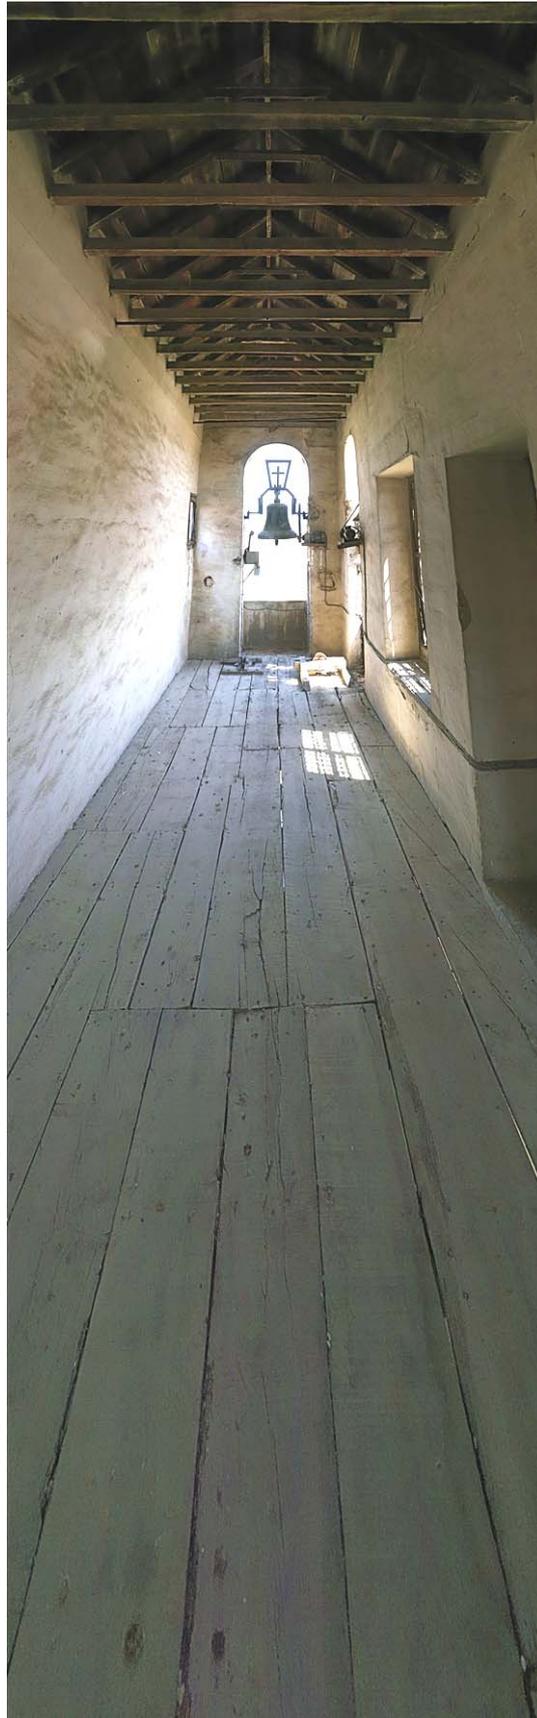
Figura 54. Campanario.

Culmina este cuerpo del coro con una estancia que hace de campanario (fig.54) cubierto con armadura de par y nudillo y pavimento de tablas de madera. Las dos campanas (fig.55) con que cuenta en la cara Norte y Este son de fundición de 1876 y 1822, respectivamente.

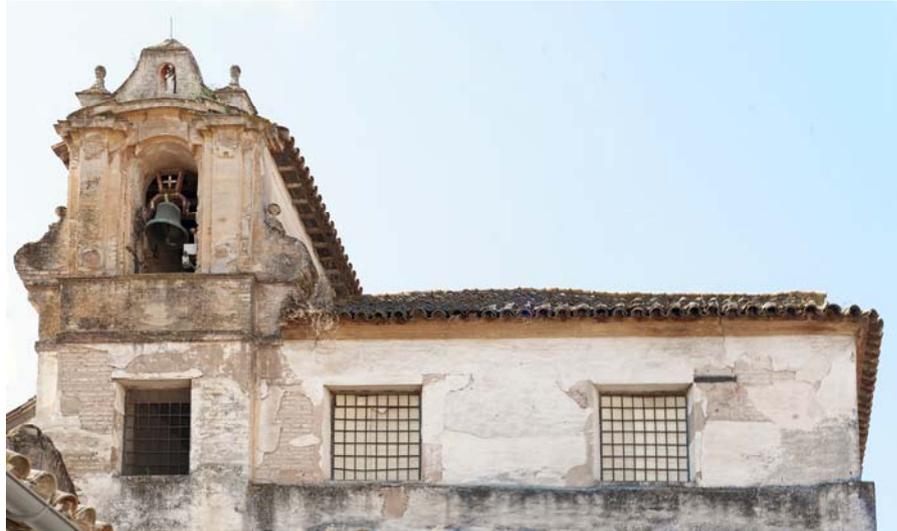
Figura 56. Vista exterior del campanario.

Sobre el coro alto y perpendicular a él está el cuerpo del campanario (fig.56), que presenta su fachada principal hacia el norte. Esta presenta un hueco de arco de medio punto enmarcado por pilastras acodadas con aletones inferiores. Remata en una cornisa curva sobre la que va un pequeño cuerpo a modo de frontón partido con hornacina central con imagen de bulto redondo. Remata esta fachada con una serie de pináculos tanto en los aletones como en la cornisa.

La fachada es de fábrica de ladrillo revestida con estuco ocre. Los motivos decorativos de las pilastras y la clave son placajes, lo que indica que la obra tuvo que ser realizada o remozada en la primera mitad del siglo XVIII. Las caras laterales de este cuerpo alargado de campanas muestran una serie de ventanas (fig.57) desde las cuales se tiene una panorámica única de la ciudad y de la campiña (fig.58).

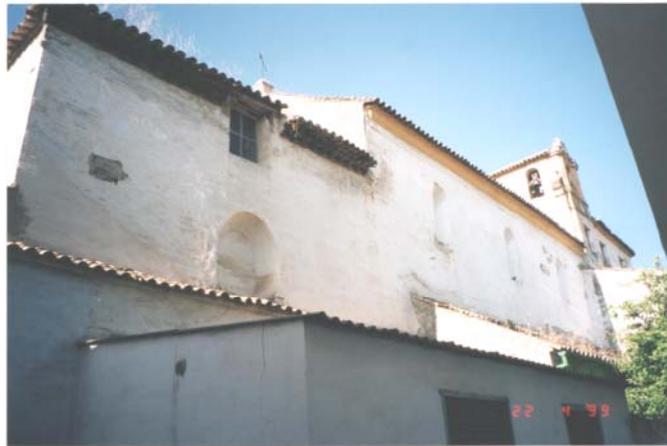
Figura 59. Alzado norte de la Iglesia.

Exteriormente, la Iglesia presenta un interesante conjunto de volúmenes (fig.59). De forma que al Norte, el atrio, está a menor altura y con cubierta de teja a un agua. Sobre él, se alza la nave y presbiterio de la iglesia, presentando tres de ventanas de medio punto con abocinamiento interno a modo de saeteras. La cornisa moldurada y de gran grosor soporta una armadura de dos aguas cubierta de teja. Por último el tramo de los coros, a una altura más considerable tiene unas ventanas rectangulares, que se inician en la línea de la cornisa de la nave de la iglesia.

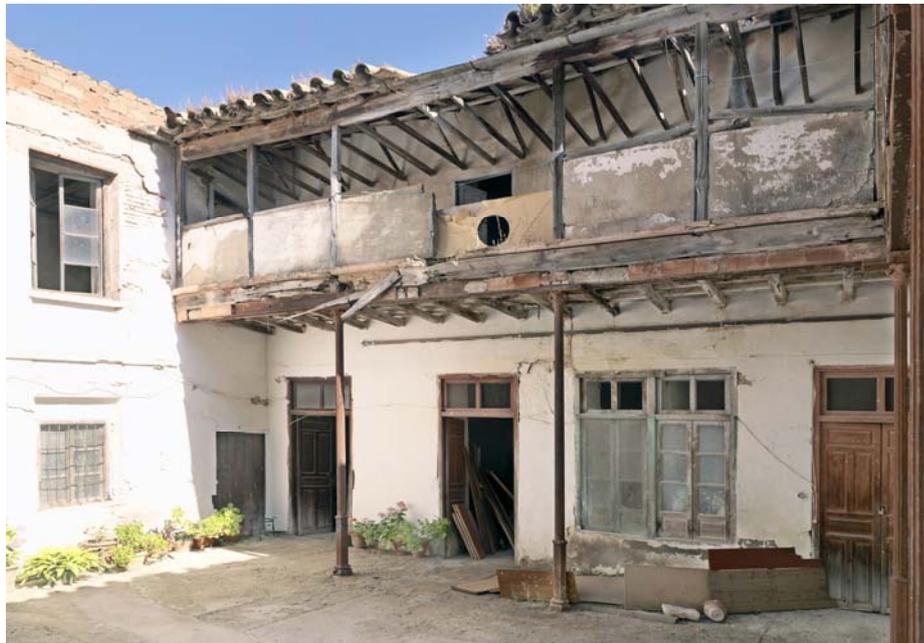
Figura 64. Vista del patio.

Es la construcción más occidental, ubicándose en el ángulo noreste del convento. Recae a la confluencia entre las calles Agustín Moreno y Valderrama. Es de dos plantas y se organiza alrededor de un patio de planta trapezoidal (fig.64). El estado actual de conservación es ruinoso, no siendo habitada ni usada la zona por temor a derrumbes.

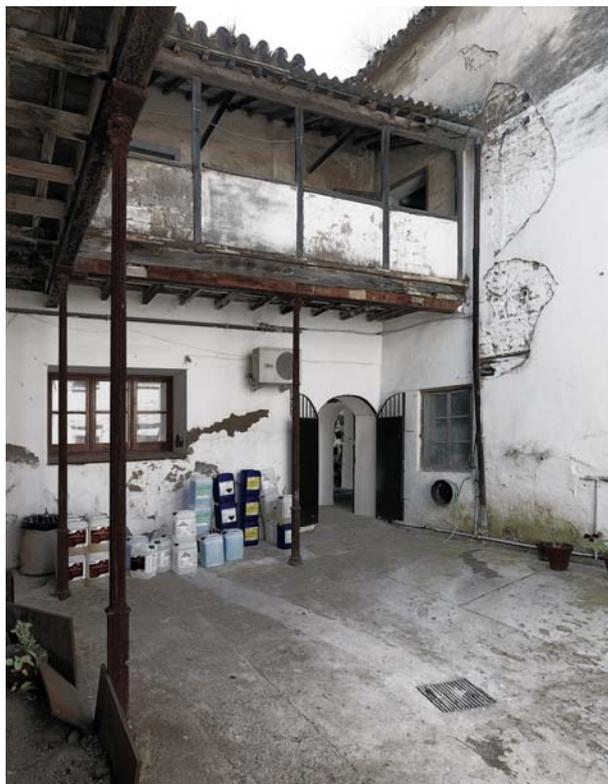
Figura 65. Galería volada.

Tiene una galería volada sobre columnillas de fundición en "L" (fig.65), en el lado norte y este, que soportan un galería con pretil de fábrica con montantes y pasamanos de madera. En planta baja se abren puertas y ventanas, mientras que los huecos de la planta superior están protegidos por un tirante a la cubierta a un agua. Las distintas habitaciones que se abren a este espacio eran las celdas bajas y las "cocheras" en la planta alta, hoy en desuso. Las otras caras del patio presentan simples vanos de puertas y ventanas.

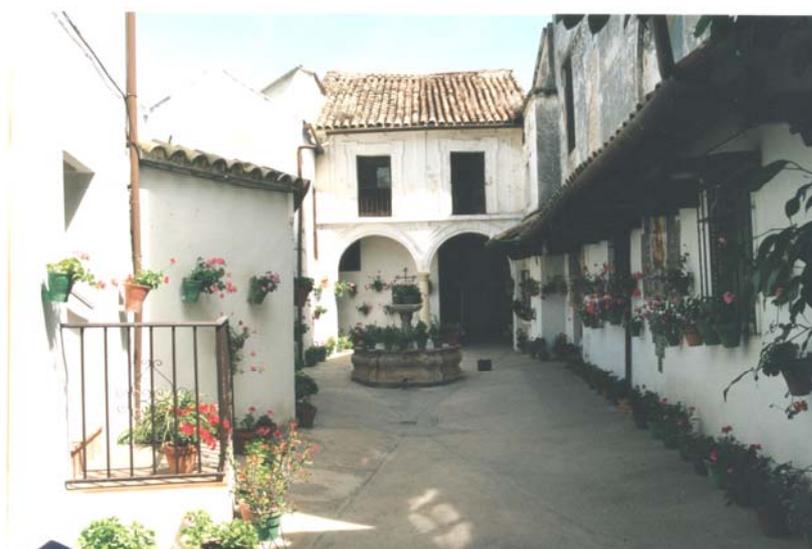
Figura 69. Fachada norte.

La fachada norte (fig.69) de este patio es de dos plantas. En planta baja hay una arcada (fig.70) de medio punto de dos vanos con columna central y ménsulas laterales de soporte. La rosca lleva una sucesión de molduras que le dan movilidad por el claroscuro que genera. La columna de orden toscano en piedra caliza, protegida por pintura en ocre, responde a tipo macizo generalizado en esta ciudad. Las enjutas de los arcos tienen unos elementos resaltados en forma de punta de flecha, que en los laterales se parten para adaptarse al espacio. Sobre la imposta se generan en planta alta dos huecos de balcón eje con los de la arcada baja que se encuentran flanqueados por tres pilastras dóricas. El balcón de hueco rectangular con barandilla de forja embutida, lleva un marco con acodo cajeado. Sobre la cornisa que soporta la cubierta de teja curva a dos, la fábrica de ladrillo esta revestida de un encalado. La decoración de este paramento con el avance y retroceso de molduras, el juego del arco y del dintel y los motivos ornamentales de tipo geométrico consiguen una composición sobria y elegante, muy conectada con las obras barrocas de finales del siglo XVIII, que muestran ya el llamado “barroco de placas”.

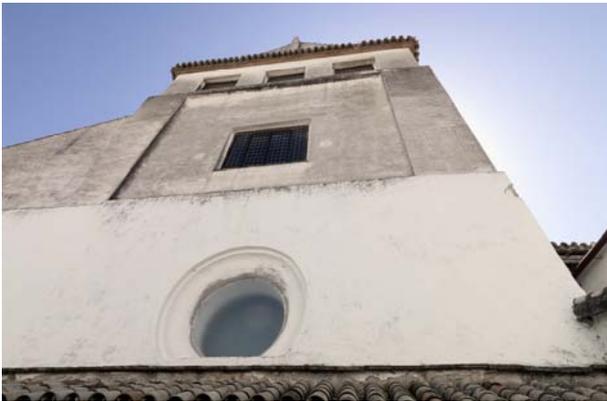
Figura 71. Fachada este de los coros.

La cara este del patio es de una altura descomunal, un volumen potente (fig.71) donde se encajan los coros bajo, alto, la cubierta donde se ubicaba un gallinero o palomar y el campanario. Esta fachada presenta un cuerpo adosado al espacio anteriormente reseñado. Es de una planta con una serie de vanos de ventana y de una puerta adintelada que tiene un marco rehundido de ladrillo visto con arco rebajado y pilastras laterales a la altura de la imposta, generando un alfiz.

Sobre este cuerpo se desarrolla en retroceso la fachada oeste de los coros, destacando sucesivamente en altura un gran óculo circular y moldurado del que quedan restos de estucos - quizás imitación a mármoles policromos- que ilumina el coro bajo; una ventana central a eje con el ojo de buey inferior, cuadrada con reja empotradas modo de celosía en forja, delimitada lateralmente con unas gruesas molduras de listel como si fuesen pilastras, y que ventila el coro alto; el último piso de menor altura y anchura, retranqueado respecto al paramento interior, cuenta con tres vanos de ventana con reja encajada formando una red cuadrada en forja. Termina en una cornisa ocre, que contrasta con el encalado de la fachada, hoy perdido en parte y en mal estado. Sobre ella en retroceso el tejado a un agua de teja árabe que recoge la lluvia del hastial de la cubierta a dos aguas que se desarrolla en sentido este-oeste. Este lado del cuerpo de coros tiene una composición sencilla y también muy potente, que recalca su robustez debido a la estrechez del patio.

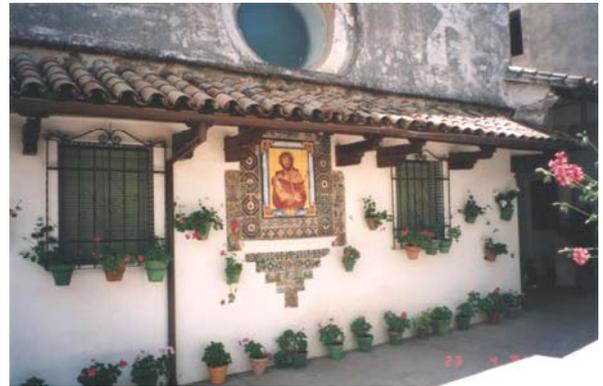
Figura 72. Detalle de la galería y altar de la fachada este.

También en este muro aparece un altar abierto de cerámica moderna (fig.72) que representa un "Ecce Homo" (sin valor alguno y que debía ser restituido la primitiva pintura) bordeado de un marco de cerámica de azulejos vidriados de tipo de arista y de cuerda seca, compuesto por piezas diversas de acarreo, que le dan una peculiar aspecto. Se protege con una cubierta a un agua de teja curva, que sobresale conformando un tejazoz de madera soportado por ménsulas dobles y escalonadas. Posiblemente es una obra casi coetánea a la construcción del cuerpo del coro, respondiendo a un estilo renacentista con fuertes elementos mudéjares.

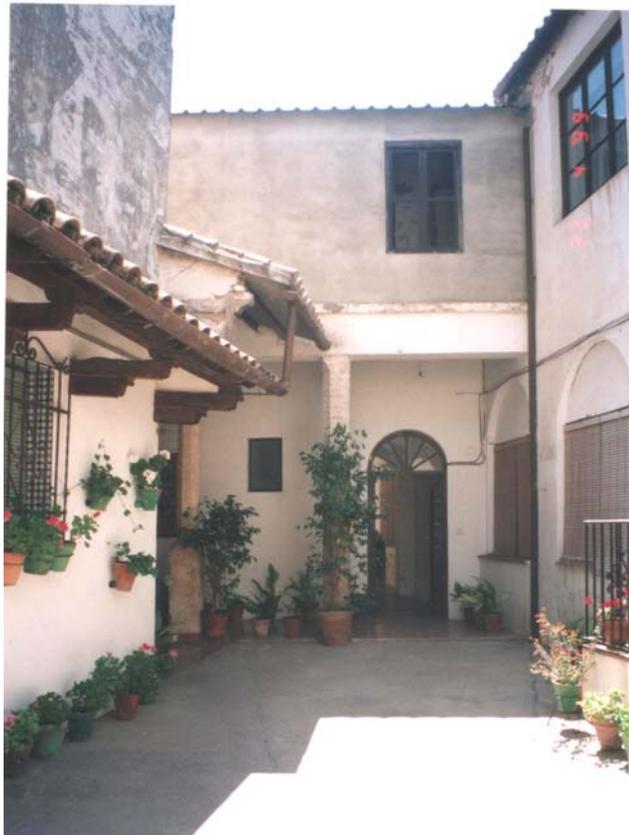
Figura 73. Fachada sur.

La fachada sur (fig.73) de dos plantas, ha sido restaurada encontrándose la planta sin terminar y la cubierta de fibrocemento, desde el punto de vista arquitectónico, es interesante la galería de tres pilares con alfarje de madera (fig.74). El primer pilar es ladrillo, presentando una planta cuadrada con chaflanes a los ángulos, los dos restantes en piedra, cuentan con un alto pedestal cuadrado y pilares también ochavados, todos ellos están rematados en una especie de capitel simple con chaflanes. El espacio cubierto cuenta con un alfarje con vigas decoradas con escudos de símbolos franciscanos en muy mal estado de conservación y otros nobiliarios casi perdidos, las entrecalles de piezas rectangulares de barro cocido conserva parte de una decoración bicroma estampada con temas vegetales muy simplificados. El mudejarismo de esta galería queda patente, pudiéndose fechar a finales del siglo XV.

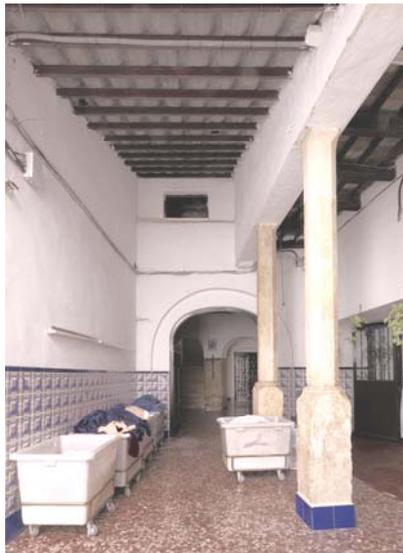
Figura 76. Comunicación entre patio del Torno y el Claustro.

La comunicación entre este patio y el del Claustro (fig.76) se realiza a través de un vestíbulo situado en la parte sureste del patio del Pozo. Un espacio está segmentado en dos por un arco de medio punto (fig.78) de fabrica de ladrillo visto sobre pilastras acodadas de ladrillo visto de influencia mudéjar. El primero es de planta regular y el segundo irregular al que se abre el coro bajo, el arco peraltado de acceso a la escalera al coro alto y un arco rebajado que comunica con el patio, ambos entre un pilar de piedra. La solería es hidráulica y el alfarje sencillo (fig.77), presentando el último una decoración a gubia en las vigas.

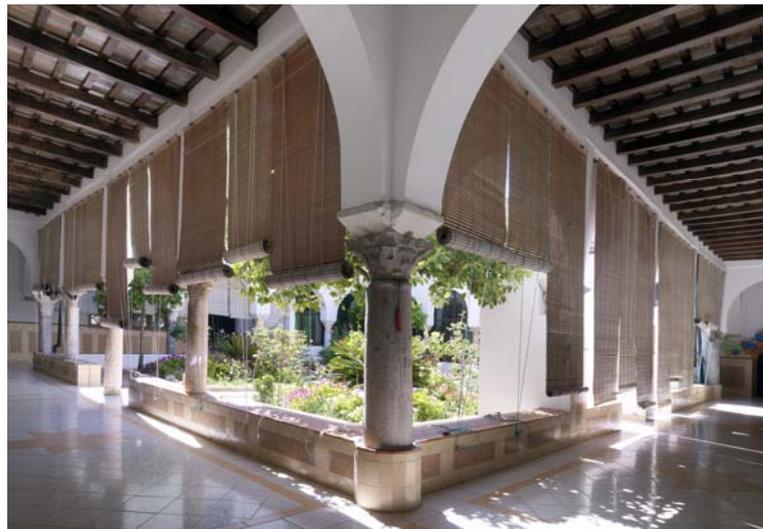
Figura 81. Galería de planta baja del claustro.

La galería (fig.81) está cercada por un pequeño murete de ladrillo sin enfoscar que oculta la parte baja de las columnas, salvo las centrales abiertas para dejar una cruceta central de paso entre los arriates ajardinados en las esquinas, plagados de plantas de flores.

Casi todas las columnas y capiteles fueron traídos de edificaciones romanas, visigodas y árabes, reproduciendo los órdenes corintio y su derivado el compuesto. Sobre el capitel se detectan en todas las columnas un ábaco, realizado posiblemente para nivelar las arcadas. Se refuerzan los ángulos de la galería con arcos. La cubrición de la galería baja es plana con alfarjes de madera (fig.82) y alfarjías de ladrillo
