Tesis Doctoral
LUIS GARCÍA DE VIGUERA

Granada, 2017

EL CONVENTO DE SANTA CRUZ,
ARQUITECTURA, EVOLUCIÓN HISTÓRICA E
INTERVENCIÓN EN EL PATRIMONIO CONVENTUAL

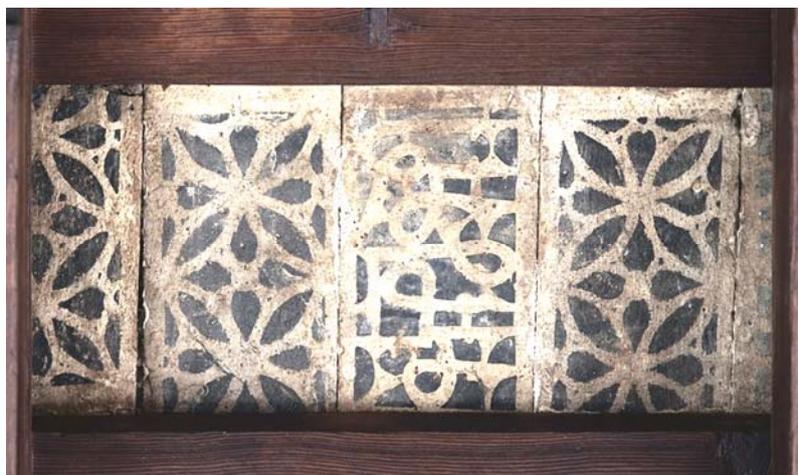
Figura 83. Detalle de la decoración de alfarjías.

Casi todas las columnas y capiteles fueron traídos de edificaciones romanas, visigodas y árabes, reproduciendo los órdenes corintio y su derivado el compuesto. Sobre el capitel se detectan en todas las columnas un ábaco, realizado posiblemente para nivelar las arcadas. Se refuerzan los ángulos de la galería con arcos. La cubrición de la galería baja es plana con alfarjes de madera (fig.82) y alfarjías de ladrillo

bicromas alternadas (fig.83).

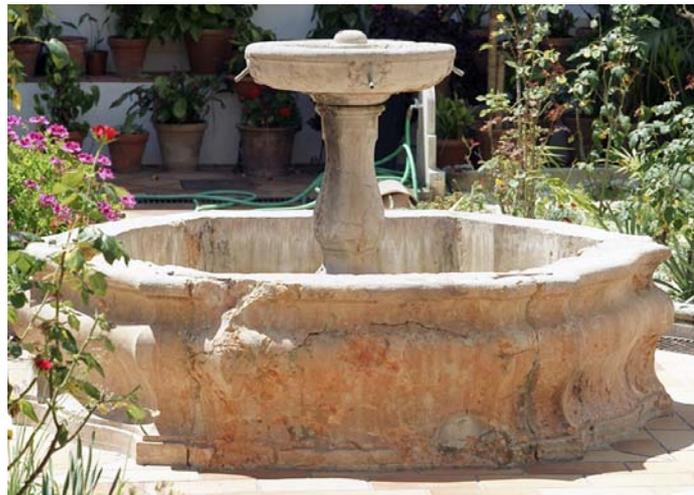
En el centro una fuente de estilo rococó (fig. 85) idéntica a la que podemos ver en el patio del Torno, fuente de gran movimiento en planta y alzado, toda ella en mármol. La fecha de construcción de esta pieza es de 1776, coetánea a la del patio del Torno.

Figura 85. Detalle de la fuente central.

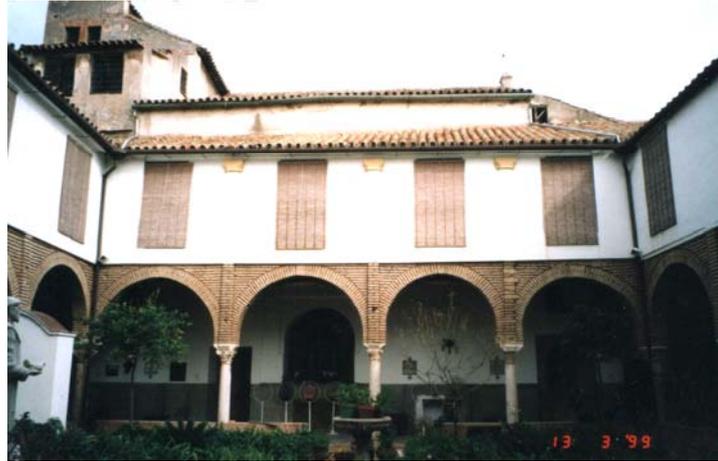
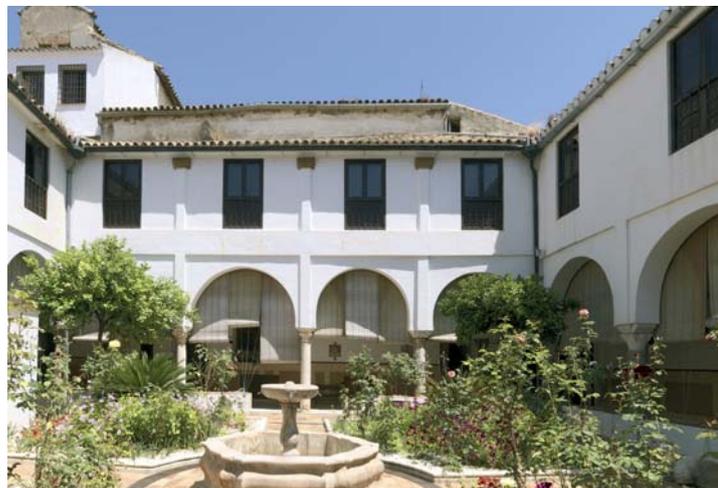
Figura 86. Fachada norte (año 1999).

La galería norte (fig. 86 y 87) presenta una fachada arcada de cinco vanos con arco de medio punto de ladrillo visto (antes encalados) sobre columnas y capiteles de mármol blanco. Estas arcadas presentan un recerco que formaliza el alfiz. En planta alta debió de haber otra galería, adintelada con pilares achaflanados de ladrillo y capitel dórico, característicos de un gótico final con fuerte influencia mudéjar. Actualmente está la galería totalmente cegada, los pilares salientes respecto al muro, y las ventanas rectangulares a eje con los arcos de la planta inferior.

La galería se cubre con un alfarje de madera con de la que quedan restos de la decoración polícroma a base de escudos de la orden franciscana y de los fundadores (casi perdidos) y restos de inscripciones árabes en las alfarjías, mientras que las entrecalles de barro cocido llevan una decoración estampada de tipo floral y vegetal muy estilizada, alterándose ladrillos bicromos en ocre y negro y rojo con almagra.

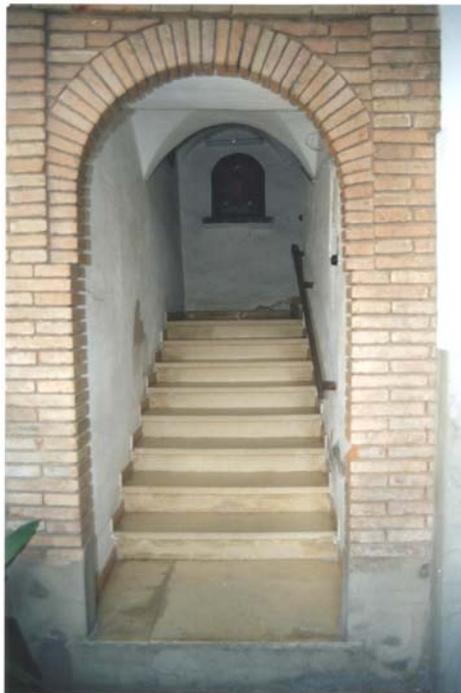
Figura 92. Escalera principal de acceso a planta alta (1.999).

A esta galería se abre el acceso a la escalera principal (fig.92) para la primera planta, donde se encuentran las celdas. La puerta de acceso a la escalera principal tiene un marco de ladrillo visto. La escalera en sí es muy sencilla, en escuadra con espacio central hueco, cubierta con bóvedas de cañón y de arista en las mesetas.

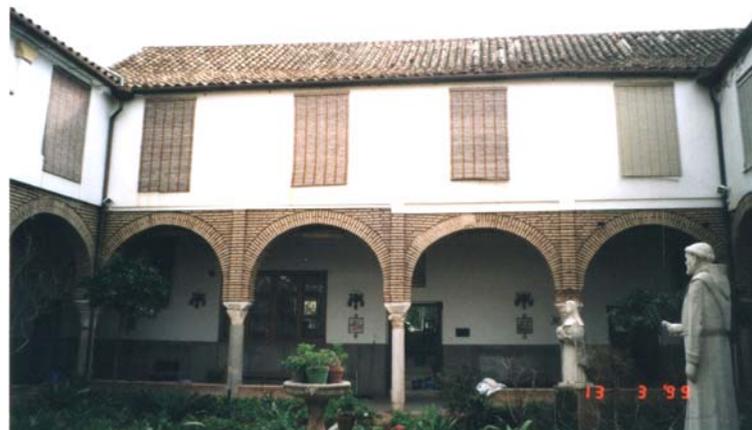
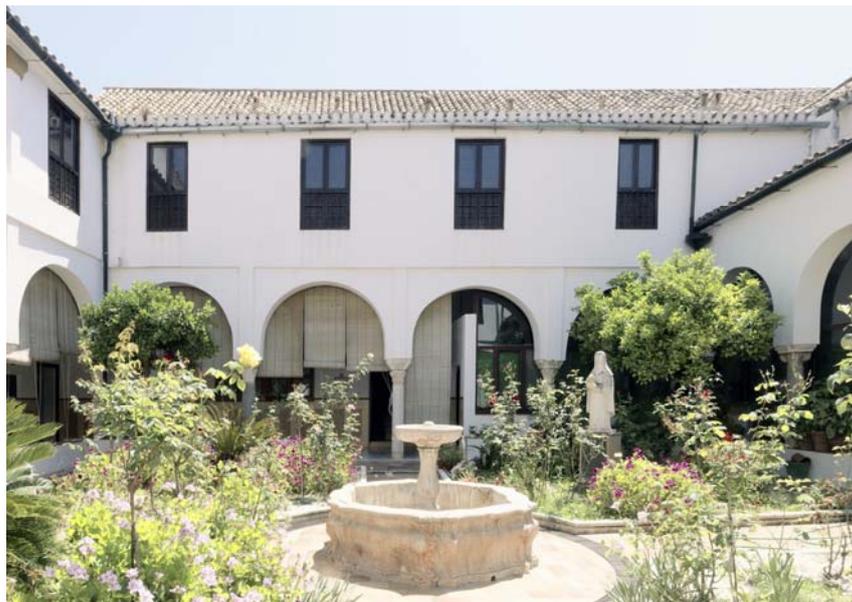
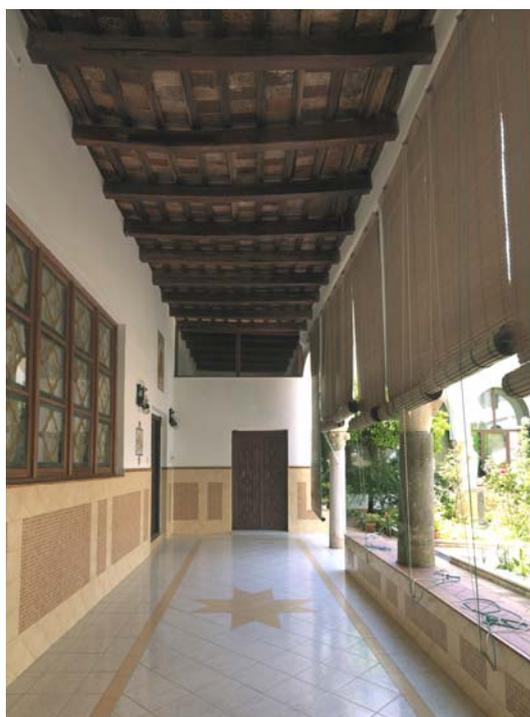
Figura 94. Fachada este (año 1999).

La fachada este (fig. 94 y 95) presenta también de dos plantas y tiene en planta baja (fig. 96) una galería de cuatro vanos con arcos de ladrillo ligeramente peraltados o deprimidos, para adaptarse a la anchura del patio en esa zona, y recreces de alfiz. En planta alta aparecen simples ventanas rectangulares a eje con los arcos, el alfarje es idéntico al descrito más arriba y la cubierta es a dos aguas. A esta galería da la sala de labor, muy reformada actualmente.

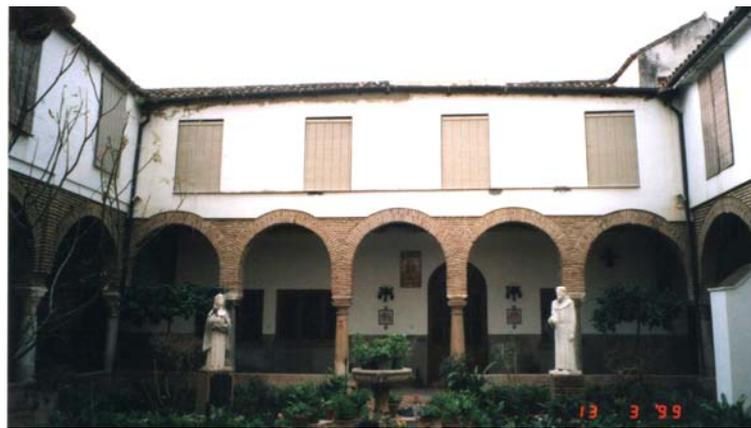
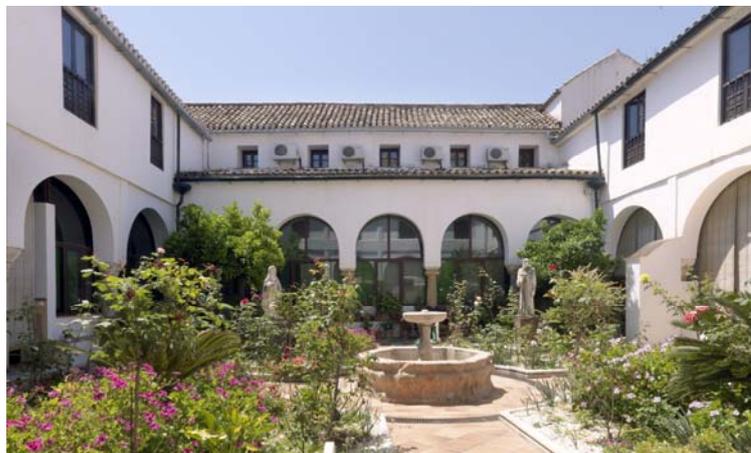
Figura 97. Fachada sur (año 1999).

La fachada sur (fig.97 y 98) también de dos plantas, tiene en planta baja una galería de cinco vanos de arcos peraltados en ladrillo sobre columnas y en la alta cuatro ventanas rectangulares descentradas respecto al eje inferior, la galería cuenta con un cielo raso que enmascara el alfarje original. A ella se abren el refectorio y la cocina. La cubrición de este cuerpo es aterrazada con ladrillo catalán.

Posiblemente en su origen esta galería y cuerpo eran de una única planta, una construcción gótica del finales del siglo XV, pero que fue reformada en el XVIII transformando los arcos de la galería, elevando la edificación en una planta más y modificando la parte de la cocina.

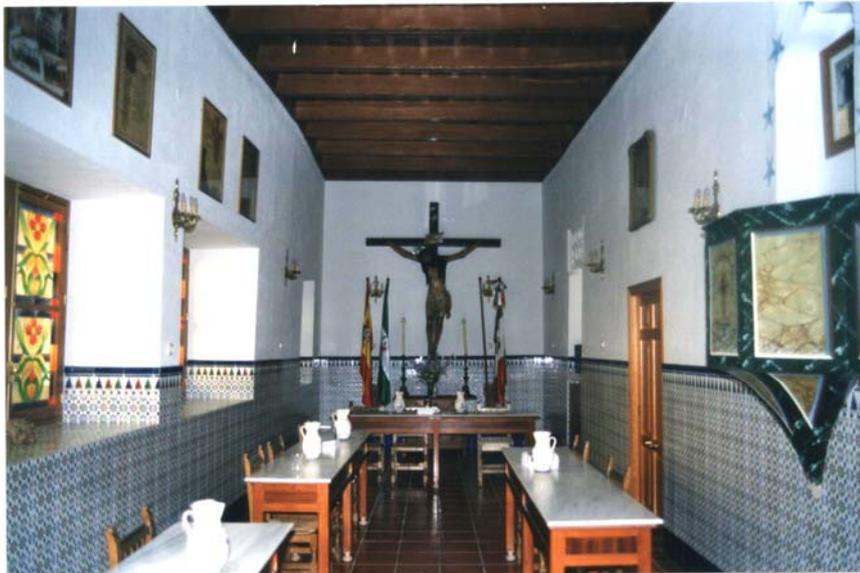
Figura 99. Refectorio (1.999).

El refectorio (fig.99) se desarrolla en una crujía paralela a la galería, es de planta rectangular alargada, que aunque modificada actualmente la solería, zócalo y carpintería de los huecos, conserva su estructura original, techo de alfarje muy sencillo

y elementos como el púlpito y la ventana con yesería gótica.

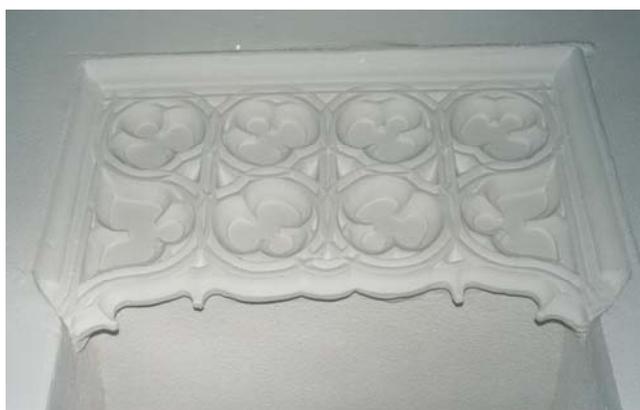
Figura 100. Detalle de decoración gótico-flamígero de la ventana.

También en la cara sur, se abre una ventana rectangular (fig.100) que tiene una labor de yesería gótico-flamígero de círculos y "S" divididos por calles y en los que se inscribe hojas tremoladas. Cuenta con un marco de alfiz y remate inferior de molduras cóncavas-convexas a modo de recortes.

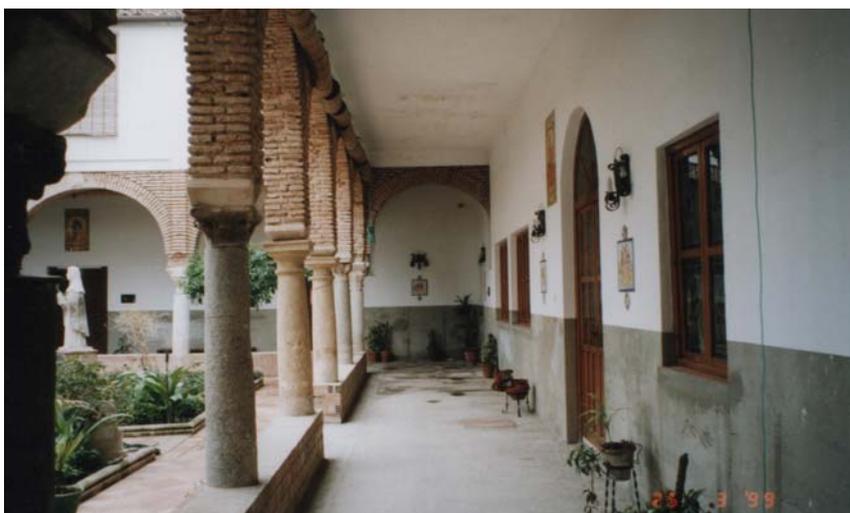
Figura 102. Galería sur (1.999).

Actualmente se ha trasladado a la galería sur del claustro, donde se han cerrado los arcos con carpintería de aluminio (fig.102 y 103) ya que tanto en el mismo como en la capilla de Nuestra Sra. de Belén la comunidad ha montado el obrador.

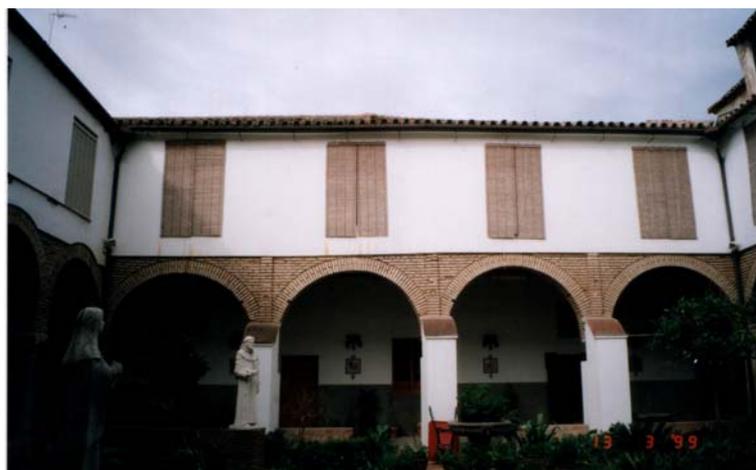
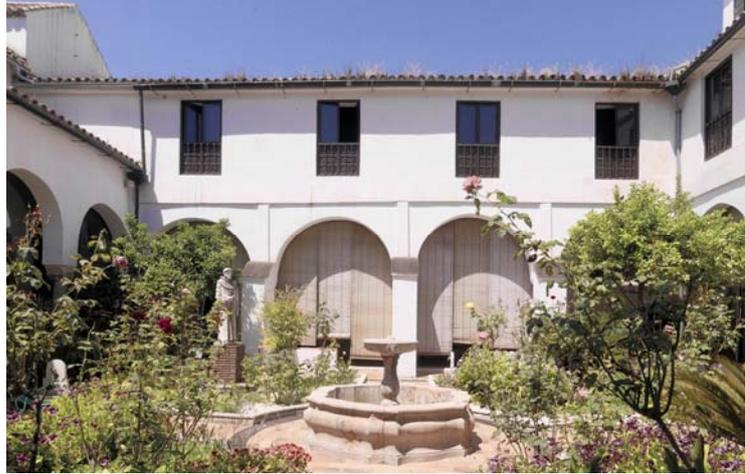
Figura 104. Fachada oeste (año 1999).

La cara occidental del claustro (fig.104 y 105) presenta una galería de cuatro arcos de medio punto de fábrica de ladrillo sobre columnas y marco de alfiz, para reforzar las presiones de estas columnas cuentan con contrafuerte, realizados hace unos años. El piso superior se compone de cuatro ventanales rectangulares a eje con los huecos inferiores, la cubierta en la parte sur es a un agua mientras que en la norte es a dos, ambas con teja árabe.

El alfarje que cubre esta galería es el mejor conservado de todos lo que la cubren. El sistema constructivo y decorativo es idéntico a los de las caras norte y este.

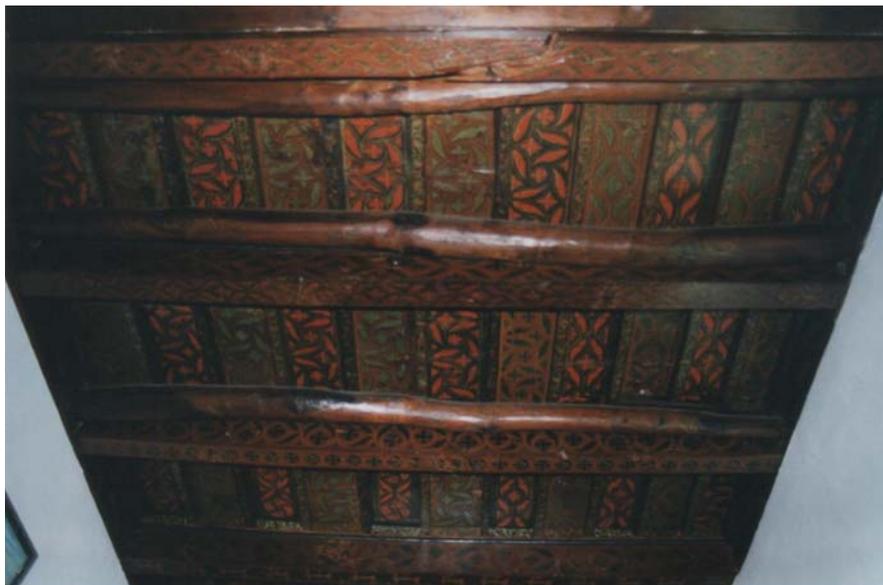
Figura 106. Detalle del forjado gótico de la Abadía.

La galería comunica con la aprovisionaría, abadía y actual enfermería, siendo la habitación más interesante la abadía, de planta rectangular donde se conserva el archivo del convento y se cubre con un forjado de piso gótico (fig.106). Policromado con vigas de cenefas vegetales esquemáticas distintas y entrecalles con tableros con cenefas de lóbulos entrelazados –la plantilla es idéntica- y en la que se alternan para dinamizarlos los colores de fondo: rojo y verde (fig.107). La gama de colores de este rico artesonado es amplia: azules, ocre, dorados, rojos, verdes y tierras.

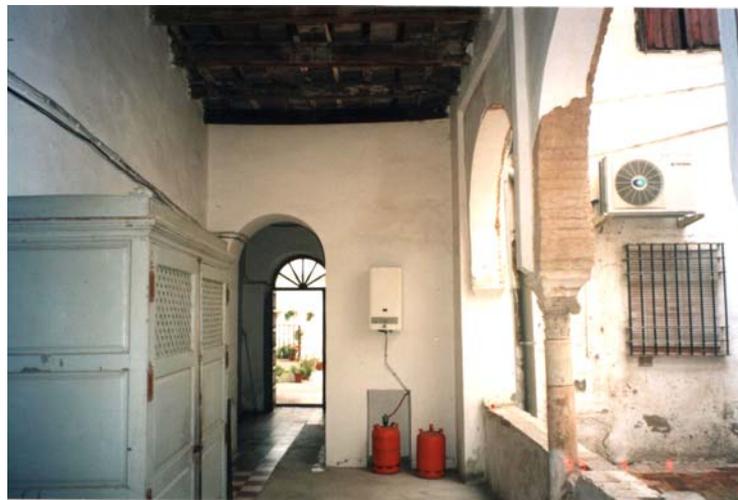
Figura 111. Galería norte-sur del patio de la Piscina (año 1999).

Desde la zona sur del patio del Pozo, o sea, desde el pórtico llamado de los Portales, se accede por una galería, llamada de “Pasillo de las Claustrellas”, al patio de la Piscina (fig.111). Nos encontramos ante una edificación mudéjar organizada en torno a un patio de planta trapezoidal con una galería en forma de “L” y a la que revierten diversas dependencias.

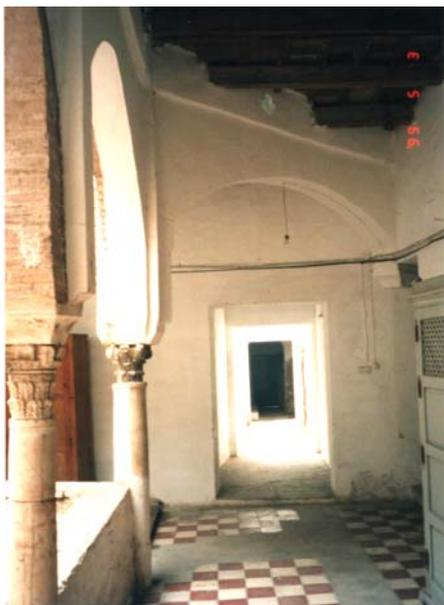
Figura 112. Galería norte-sur (año 1999).

La galería que bordea este patio es conocida como de “Claustrillas” (fig.112) tiene, parte un pavimento de losetas hidráulicas en damero en blanco matado y bermellón, y el resto de baldosas de barro cocido en espiga. El entablamento de madera está compuesto con “cintas y saetinos” muy sencillas, llevando las vigas unas pequeñas incisiones longitudinales.

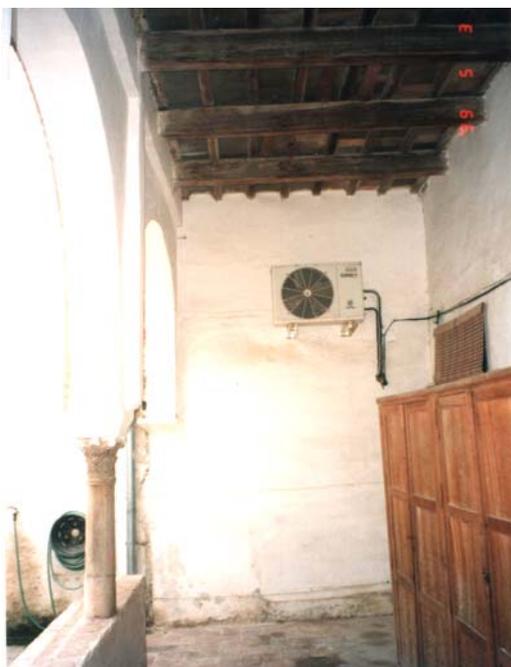
Figura 114. Galería norte-este (año 1999).

La galería se desarrolla en “L” con una cara occidental y otra meridional de dos plantas, siendo la más interesante la baja, ya que en la primera se abren simples ventanas (huecos modificados). En planta baja aparece una arcada de dos vanos en arco peraltado sobre capitel y columna de mármol. Los arcos de ladrillo visto (hoy encalados) tienen enmarque de alfiz y cuentan con un pequeño pretil con único acceso al espacio abierto desde el ángulo sureste (fig.114).

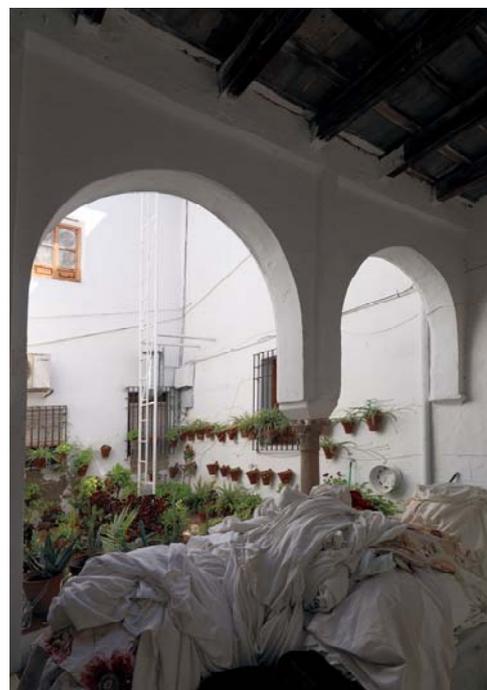
Figura 115. Alzado del arco (año 1999).

El patio (fig.115) que delimita la galería y las fachadas de dos plantas de tipo claustral, al norte y oeste tiene una solería de barro en espiga con pileta octogonal revestida de azulejos de tema floral propios de finales del siglo pasado.

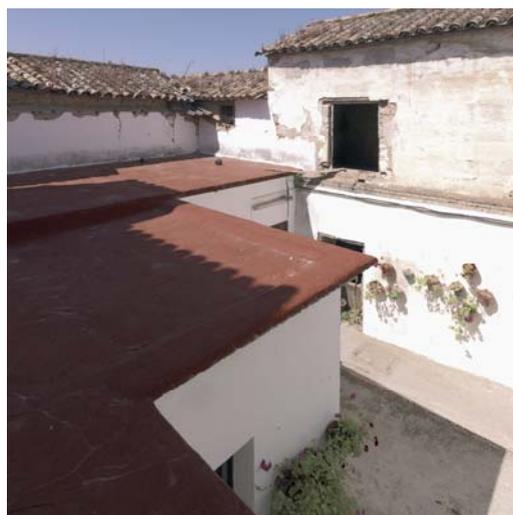
Figura 116. Vista actual del patio del tendedero.

El pasillo en sentido norte-sur, llamado del “tendedero” comunica con el patio de mismo nombre, patio (fig.116) de escaso valor artístico, pero sí desde el punto de organización general del edificio y de la existencia en este lugar de las primitivas celdas. Se encuentra muy transformado y al este tiene hoy una sola planta con cubierta aterrazada. A él revierten los llamados “cuartos bajos”, una gran sala de crujía rectangular alargada y la sala de lavanderas y los lavaderos. Los cuartos bajos se encuentran en mal estado y se desarrollan al oeste, paralelos a la fachada, desde la planta baja una escalera conduce a los “cuartos altos”, también semiderruidos.

Estos “cuartos” eran celdas para las religiosas de la comunidad y debido al mal estado de conservación hoy se concentran en la zona del Claustro. Este espacio puede ser la pervivencia, junto al de la casa anterior, de las zonas más recogidas del convento. Pero este patio está muy transformado y las restauraciones han sido muy precarias, debido a la falta de recursos económicos.

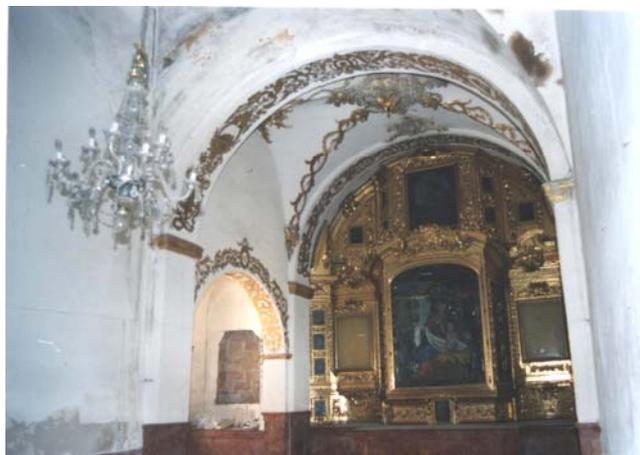
Figura 117. Vista interior de la Capilla de Ntra. Sra. de Belén (1.999).

Esta capilla (fig.117) fue construida durante la etapa de la abadesa Josefa de los Ríos en el último tercio del siglo XVIII, si tenemos en cuenta la inscripción de la cocina, la obra se haría hacia 1796. Es de planta de cruz latina, teniendo al principio comunicación desde el refectorio, y hoy cegado por el estado ruinoso de esta pieza. La nave es de un tramo con cubierta de bóveda vaída y arco triunfal para destacar el crucero que se cubre también con una bóveda semejante, en la cabecera un retablo (fig.119) de madera dorada y tallada de un cuerpo con ático que tiene en la calle central una hornacina con la Talla de la Virgen con el Niño, a los lados unos recuadros para pinturas, actualmente desaparecidas. Los brazos del crucero, desiguales y de menor altura se rematan también con el mismo tipo de bóveda.

La capilla es una pequeña obra de arte por su arquitectura y sus piezas artísticas, denota un estilo rococó muy cortesano. Desgraciadamente el mal estado de las cubiertas han originado que el agua se filtre, siendo su estado de conservación muy malo y el mismo hecho de cerrar la capilla acelera su ruina.

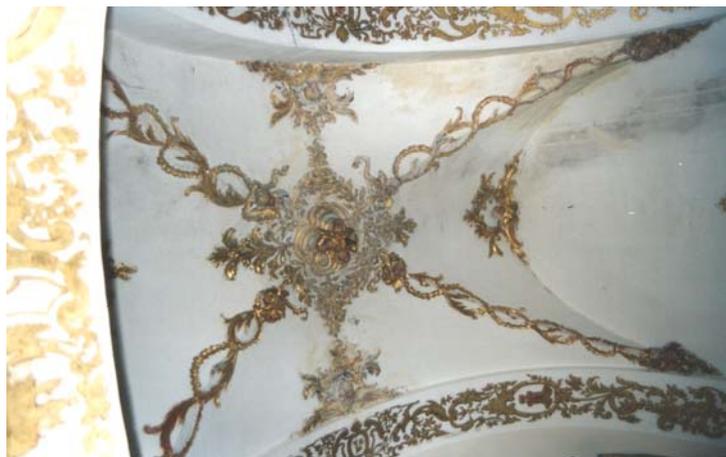
Figura 118. Detalle de decoración de la bóveda (1.999).

La decoración de esta capilla es muy rica y elegante: solería de mármol en damero negro y blanco; zócalo alto de mármol de Cabra que la recorre; intradós de los arcos del crucero con motivos de cenefas de flores con símbolos marianos; y bóvedas del crucero (fig.118) con cintas doradas entrelazadas con pinjante central.

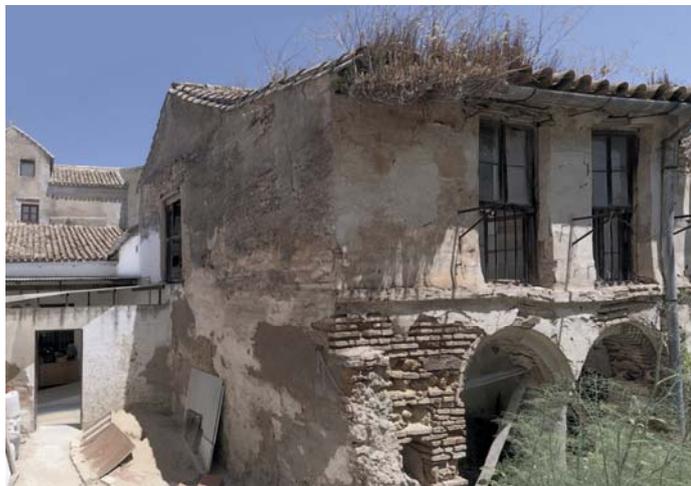
Figura 120. Casa barroca.

Este patio de forma irregular y de gran extensión comunica con el patio de la cocina al noroeste, con el patio del refectorio al noreste y con el patio de la alberca en el ángulo sureste, mientras que al sur se limita con las medianeras de las casas colindantes. Al norte del patio y adosada a la capilla de Belén se encuentra una casa barroca (fig.120) de dos plantas en ruinas.

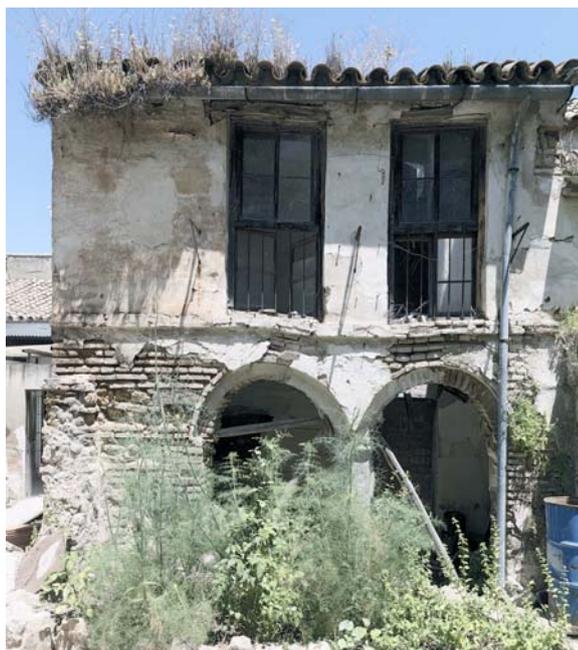
Figura 121. Fachada sur.

Esta casa se abre al sur (fig.121) con una fachada con una composición muy tradicional y simple. Dos huecos a eje por planta, en la baja dos arcos de medio punto sostenidos por una columna. El desplome de los arcos ha obligado a apuntalarlos, mientras que la columna se ha reforzado con cemento. En la planta superior dos balcones con hueco rectangular y barandilla de forja empotrada, se cubre con una armadura a dos aguas, revestida de teja árabe.

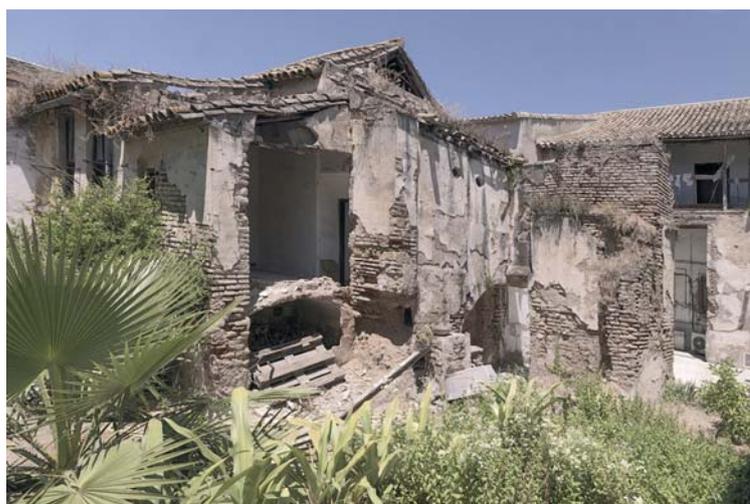
Figura 122. Restos de edificaciones del patio de la madre Ana.

En el interior de la vivienda hay una galería o “sala baja” que comunica con el dormitorio en planta baja, mientras que la alta está más compartimentada en “salas altas”. La solería es de ladrillo en espiga y los techos de alfarjes. Junto a la casa quedan restos de otra edificación ya desaparecida (fig.122).

Tanto el espacio cubierto como el exterior tienen un aspecto de abandono y de ruina, aunque desde el punto de vista arquitectónico es de interés pues muestra conjuntamente con la capilla de Belén una actuación en el convento de la década de los años 70 del siglo XVIII.

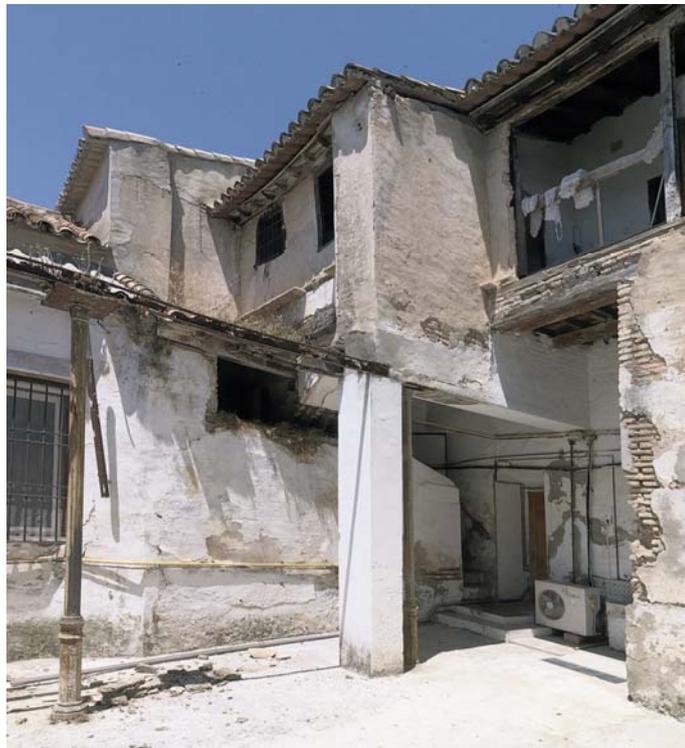
Figura 123. Restos de la galería del patio del Refectorio.

El acceso se hace desde una puerta situada al sur de refectorio y desde la parte norte del “patio de la madre”, se han perdido las edificaciones que lo acotaban por el sur. Actualmente este patio no reviste importancia, aunque quedan restos de una galería volada (fig.123) en la zona este (pilares, columnas de hierro fundido...). El pavimento de este espacio es de barro cocido haciendo espigas.

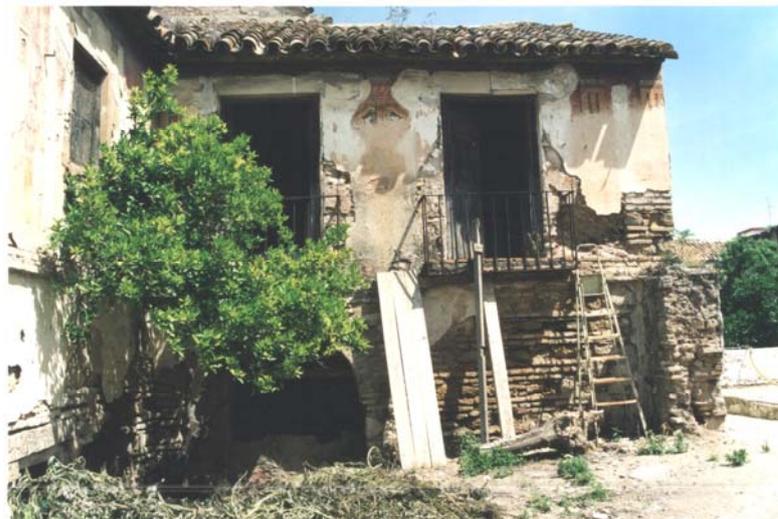
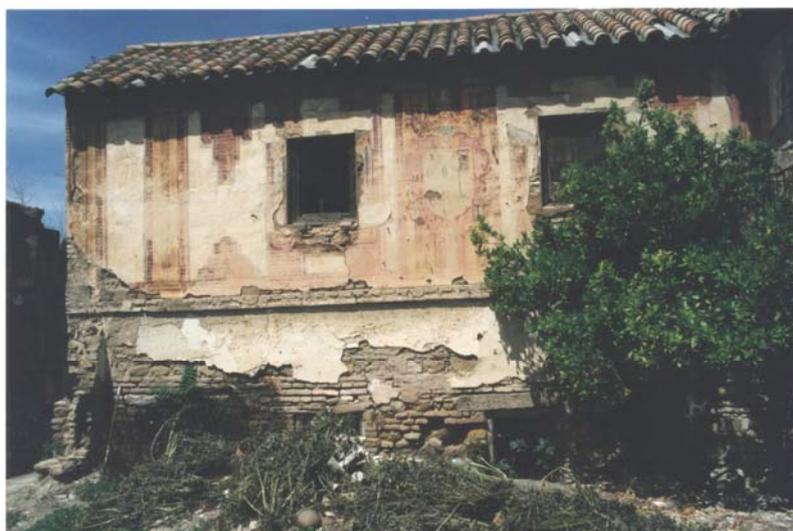
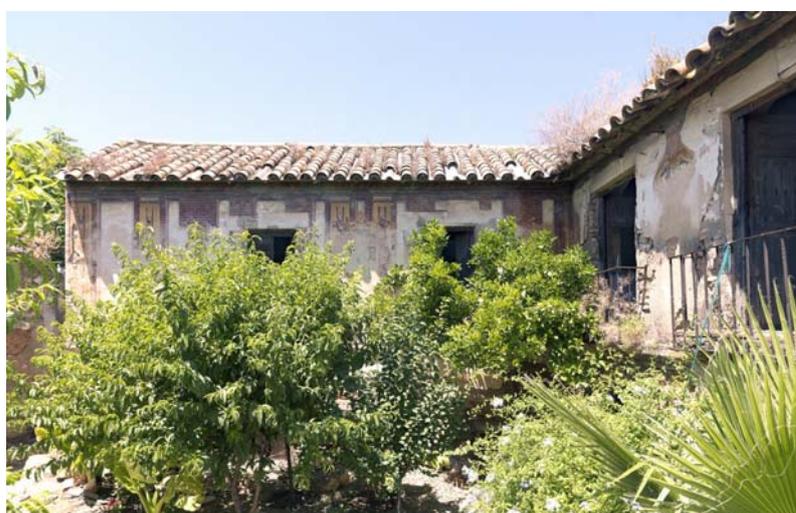
Las casas barrocas (fig.124, 125 y 126) son de dos plantas y tienen una disposición en “L”, siendo lo más destacable las pinturas barrocas que presentan sus fachadas principales que recaen al patio de la alberca. Las edificaciones llevan en la planta alta un estuco que reproduce una decoración arquitectónica de pilastras, estípites y placaje, típicos del barroco cordobés del primer tercio del siglo XVIII. El colorido muy vivo y en la cara occidental existen restos de un gran escudo heráldico de la orden franciscana. Estas pinturas murales le conservan fundamentalmente en la planta principal, ya que la baja se encuentra a una cota muy inferior con respecto al patio debido a la acumulación de sedimentos procedentes del derribo de las casas desaparecidas.

Figura 124. Fachada norte de la casa barroca (1.999).

Figura 125. Fachada oeste de la casa barroca (1.999).

Figura 126. Fachadas norte y oeste de casa barroca (estado actual).

En estas casas estaban “Juvenao bajo” y “sala verde” en la planta baja y en la alta el “Juvenao alto”. Hoy día no tienen ningún uso debido al pésimo estado de conservación, aunque son unas construcciones de gran interés histórico-artístico y una referencia casi obligada para el estudio e investigación del barroco cordobés. Tras la guerra civil se usaron como escuela de niñas, hoy las monjas la denominan “las casas de D. Arturo” el arquitecto que recupero las pinturas murales. Delimitada la zona por la alberca rectangular que ha servido para regar la huerta del convento. En la parte sur hay cimientos de antiguos edificios.

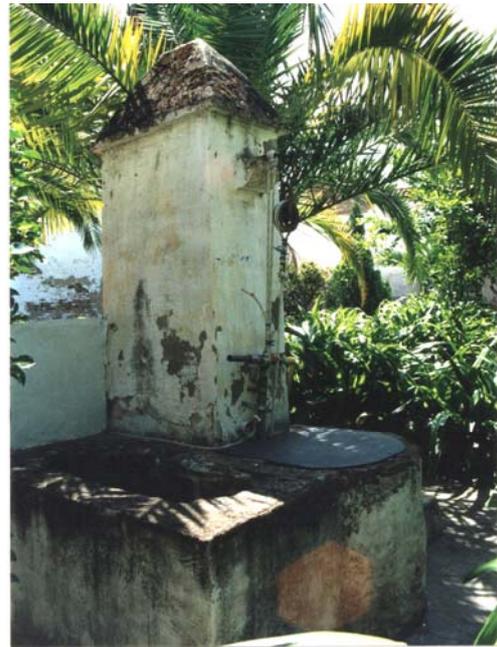
Figura 130. Pila y machón.

Este camino de división en sentido sur-norte, llega hasta un pozo complejo con pila (fig.130) oval y machón que los soporta con remate piramidal, este tipo de obra hidráulica es característica del reinado de Carlos III. A partir ese punto el camino se ensancha y adopta una forma curva en la que aparecen alcorques circulares para palmeras. En el lugar del pozo existía anteriormente una noria o rueda con cangilones para extraer el agua y con ella regar la huerta.

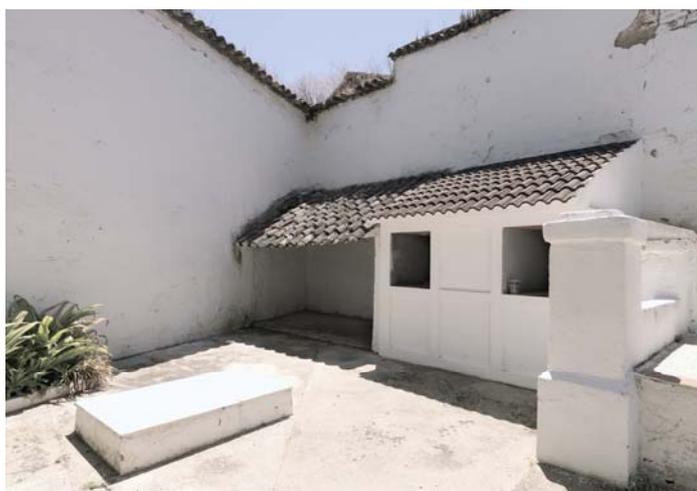
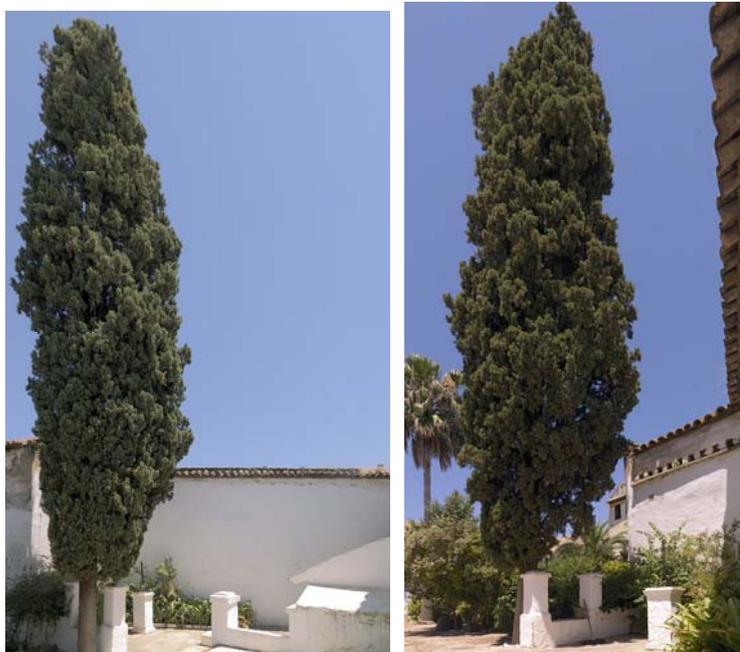
En el ángulo más sureste de la parcela conventual se encuentra el cementerio (fig.132, 133 y 134) de las religiosas con un cerramiento en sentido norte-sur con hueco central. Al cuerpo del antiguo columbario con nichos den arco, se le ha añadido recientemente otro con nichos adintelados.

Figura 132. Cementerio.

Figura 133. Acceso al cementerio. Figura 134. Vista hacia el huerto.

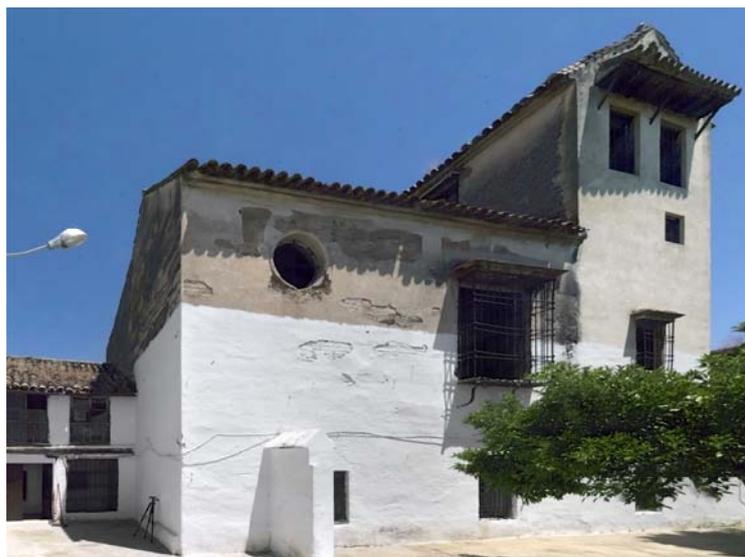
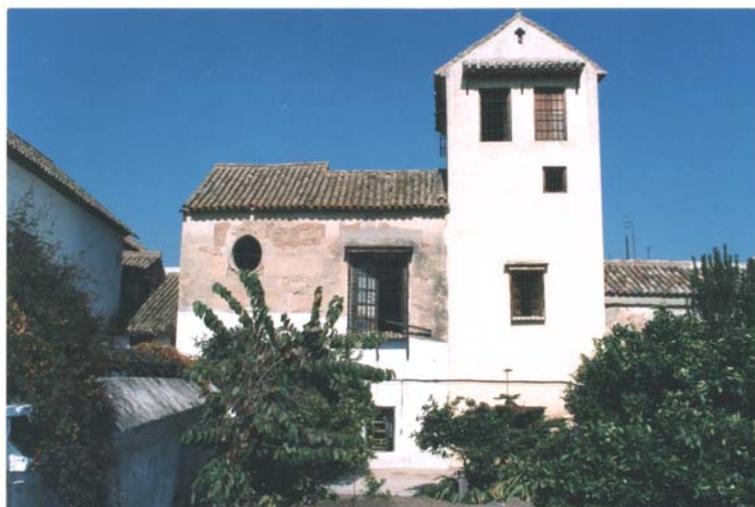
Otro aspecto interesante es el tratamiento de la fachada recayente al huerto-jardín (fig. 135 y 136) con una volumetría rica en la que destaca el cuerpo del mirador,

y una sabia disposición y equilibrio de los huecos, tipología que no se da o no se conserva - las muestras de arquitectura civil de esta época han desaparecido en los edificios coetáneos, lo mismo sucede con el alerillo de la fachada principal del mirador. Por otro lado, el tratamiento dado al balcón del jardín (fig.137, 138 y 139) no tiene su origen en la ciudad de Córdoba, enlazando más con ejemplares ecijanos.

Figura 135. Vista del palacete.

Figura 136. Fachada sur recayente al huerto.

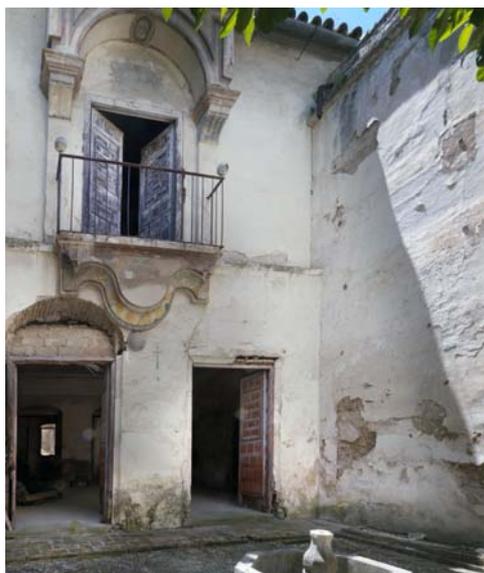
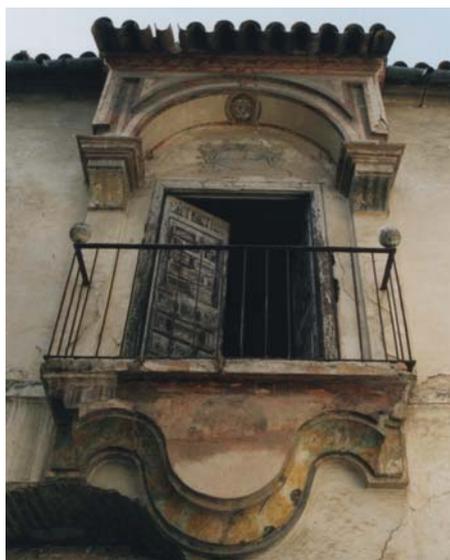
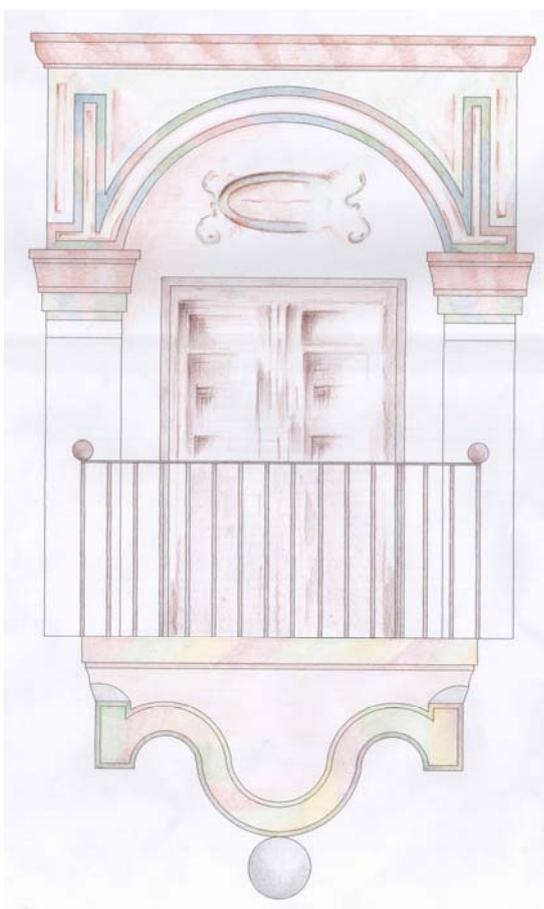
Figura 137. Alzado del Palacete al jardín del mismo.

Figura 138. Detalle de balcón.

Figura 139. Dibujo del balcón.⁵⁷

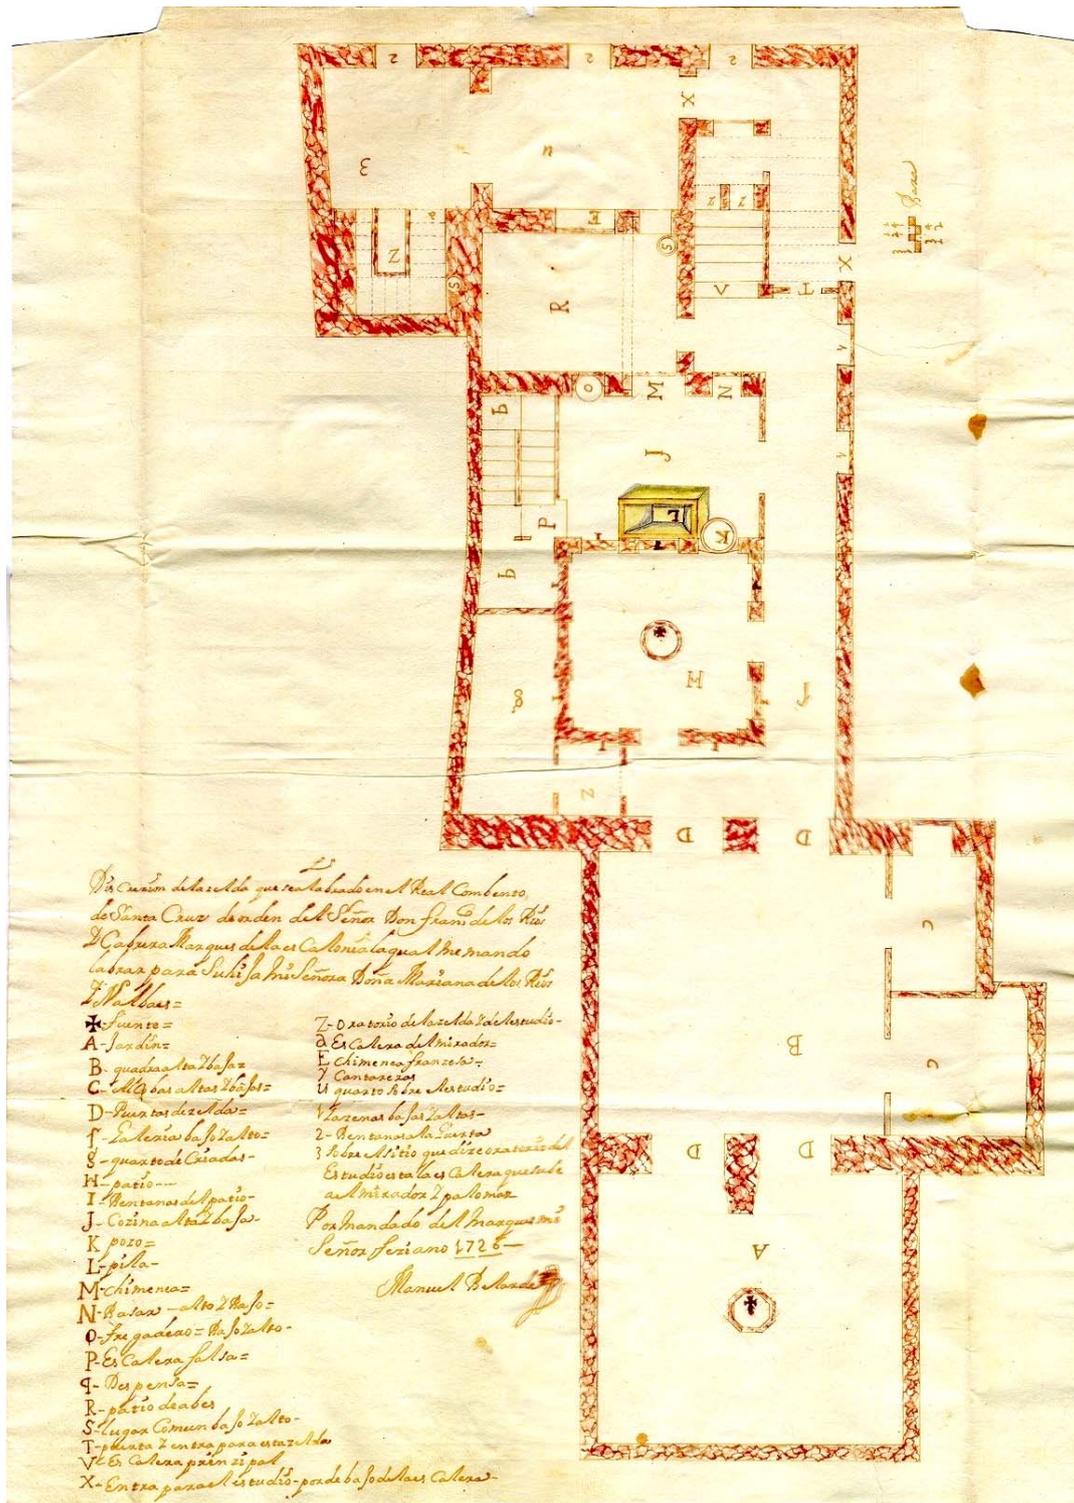
El pequeño palacio (fig.140) se desarrolla en el ángulo noreste de la parcela. Una construcción de dos plantas con mirador, que se articula en sentido sur-norte, teniendo como elemento organizador de los distintos espacios (abiertos y cubiertos) un pequeño patio cuadrado, conocido con el nombre de “Patio Barroco”, que es una pequeña joya de marquetería.

Figura 140. Plano original del Palacete Barroco del año 1726.58

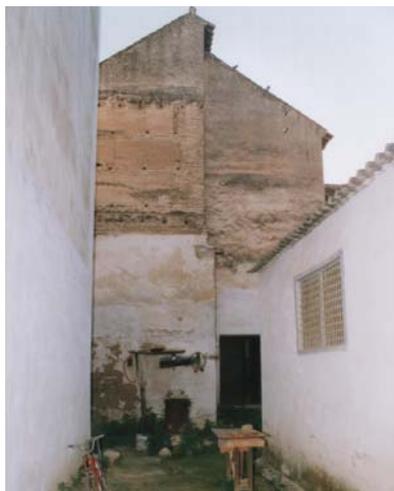
Figura 141. Acceso al Palacete por el Compás.

Actualmente este edificio cuenta con dos accesos en planta baja: uno exterior desde el Compás (fig.141), sin atravesar la clausura del convento, pasando por el llamado "Corralillo" hasta llegar a la "Cuadra Baja".

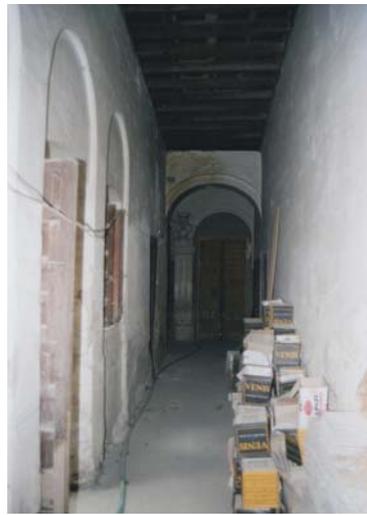
Figura 142. Galería de planta baja.

El segundo acceso es por el interior, desde el núcleo conventual, en el ángulo noreste del Claustro, atravesando el “Pasillo de la Sacristía” para desembocar en el “Pasillo del Palacete” (fig. 142). Esta galería, situada al occidente con pavimento de barro cocido en forma de espiga y forjados de madera (alfarjes muy sencillos). Se conectaba también el palacio en planta alta con el claustro por la “celda y sala de la Virreina”.

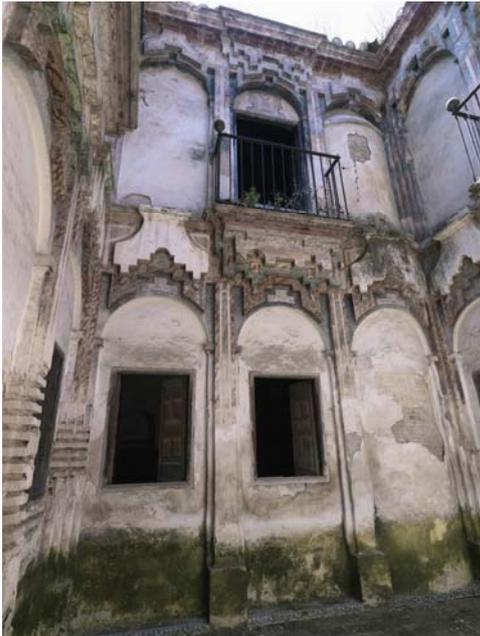
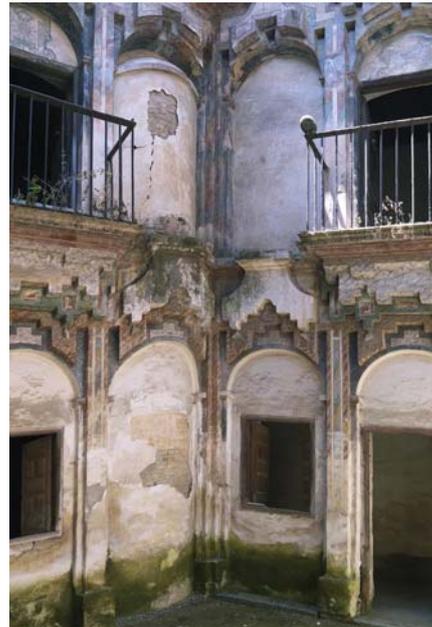
También desemboca en un patio (fig.143 y 144) de tipo claustral, “Patio Barroco”, de planta cuadrada de dos plantas y con una decoración de estucos

policromados que imitan los trabajos de taracea de las “portadas-retablo” de mármoles de distintos colores, característicos de la zona meridional de Córdoba, esta decoración de placas e imitaciones de mármoles reflejan el influjo que Córdoba tenía de Sevilla y Granada.

Figura 143. Vista del patio.

Figura 144. Vista del patio.

Este patio presenta una composición similar en cada una de sus caras (fig.143): composición tripartita en cada uno de sus dos cuerpos a base de tres arcadas de medio punto (ciegas o no) sobre pilastras acodadas y remate superior de placas superpuestas de molduras mixtilíneas que caen de la imposta de entreplanta o de la cornisa, la fábrica es de ladrillo con revestimiento de estuco. Toda esta decoración superpuesta está tratada como mármoles serpenteados de distintos colores (almagra, gris oscuro, verde, azul y ocre).
