Tesis Doctoral
LUIS GARCÍA DE VIGUERA

Granada, 2017

EL CONVENTO DE SANTA CRUZ,
ARQUITECTURA, EVOLUCIÓN HISTÓRICA E
INTERVENCIÓN EN EL PATRIMONIO CONVENTUAL

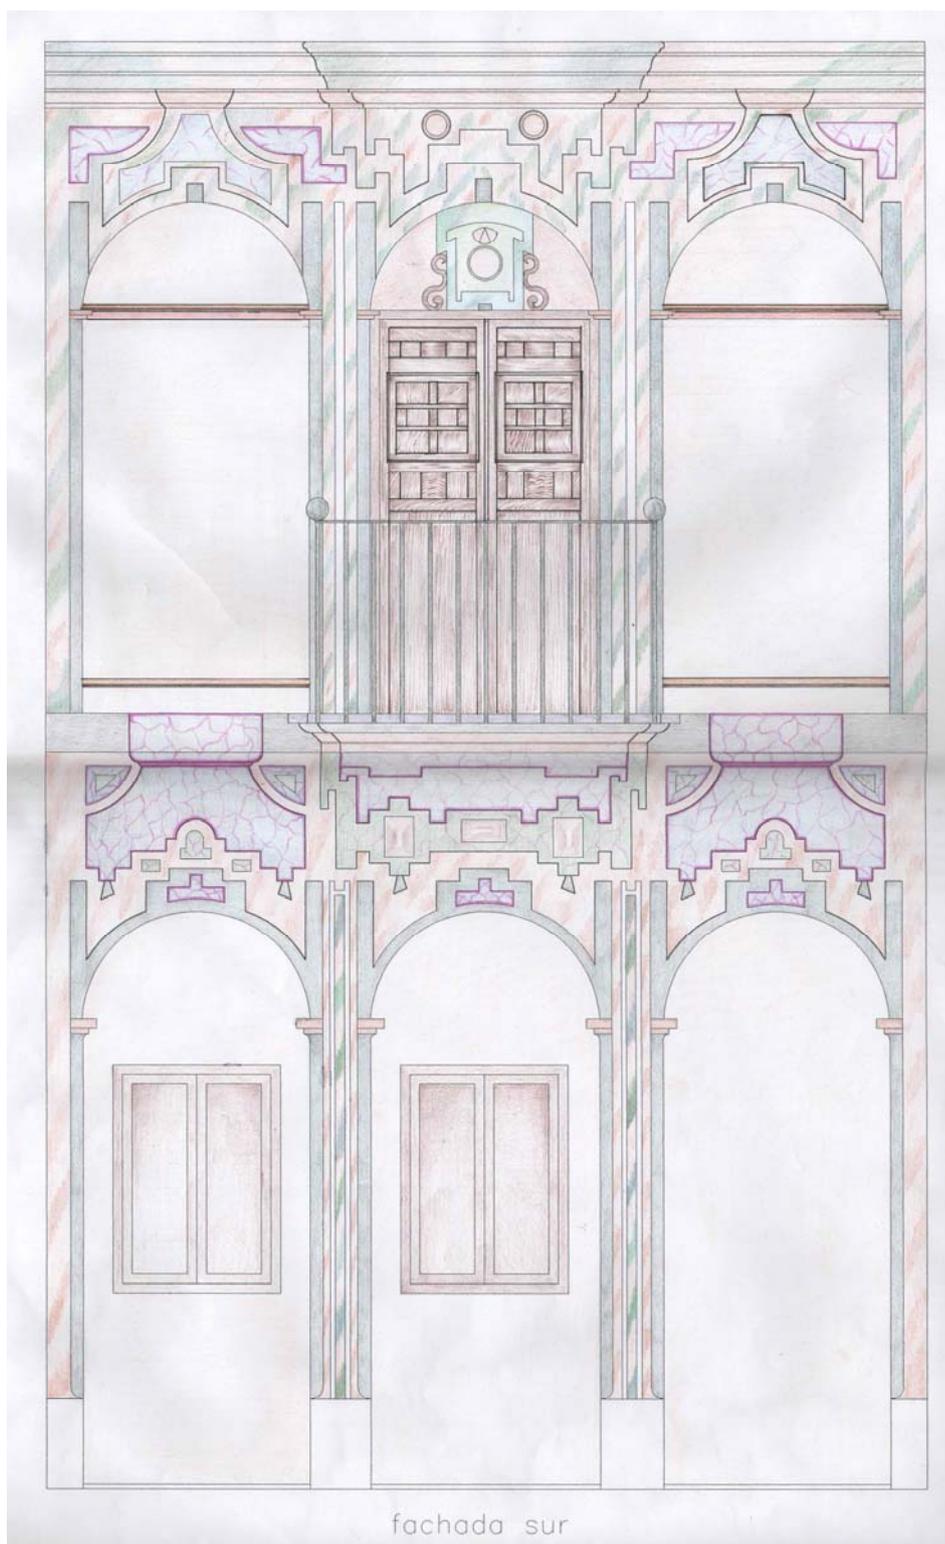
Este patio presenta una composición similar en cada una de sus caras (fig.143): composición tripartita en cada uno de sus dos cuerpos a base de tres arcadas de medio punto (ciegas o no) sobre pilastras acodadas y remate superior de placas superpuestas de molduras mixtilíneas que caen de la imposta de entreplanta o de la cornisa, la fábrica es de ladrillo con revestimiento de estuco. Toda esta decoración superpuesta está tratada como mármoles serpenteados de distintos colores (almagra, gris oscuro, verde, azul y ocre).

Figura 145. Dibujo del alzado.⁵⁹

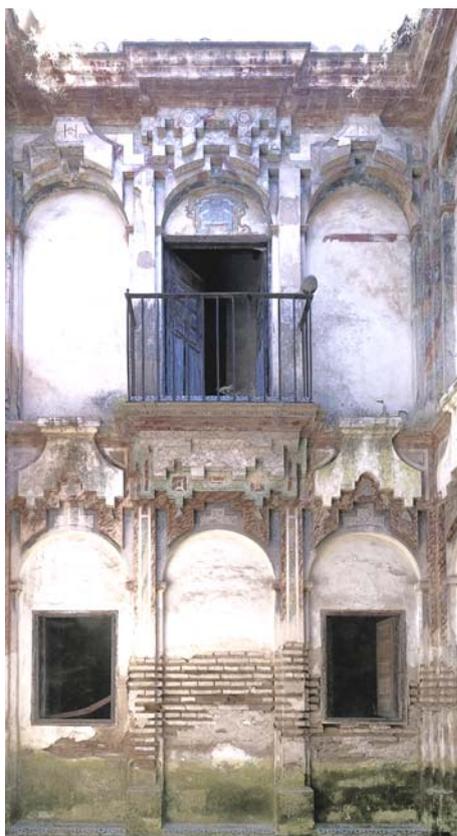
Figura 146. Fachada este.

La fachada oriental consta(fig.146) en planta baja de dos huecos laterales de ventanas rectangulares con carpintería de madera de dos hojas con decoración de cuarterones, delimitadas por cuatro pilastras acodadas sobre zócalo que los arcos de medio punto ligeramente peraltados, la calle central de la planta baja es ciega, sin ningún hueco.

Las pilastras y los zócalos llevan una decoración en estuco simulando la tararea de mármoles, que prácticamente se ha perdido en las partes inferiores. Las pilastras acodadas centrales llevan una cartela central en la que se gradúan los verdes, azules, ocre, delimitada por un listel en blanco que la remata en ocre serpenteado en almagra. La imposta de los arcos aparece en almagra mientras que el acodo en gris oscuro. Las pilastras acodadas angulares presentan desde la línea de imposta una

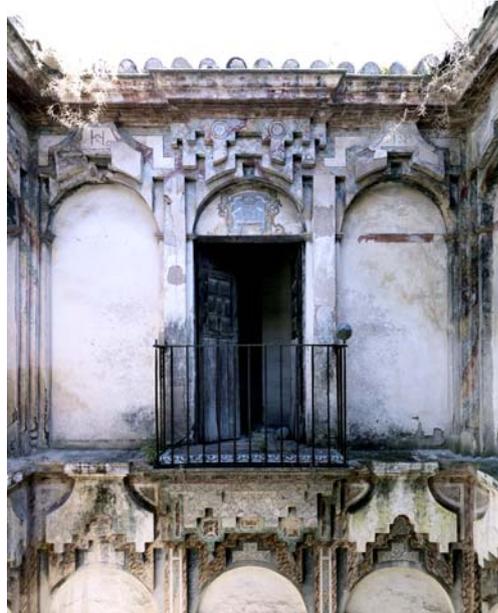
Figura 147. Planta alta de la fachada este.

De esta forma, la calle central alberga un hueco adintelado para balcón (fig.147) con peana de fábrica y barandilla de forja, delimitado por pilastras acodadas cuyo límite superior es la línea de la clave del arco. La decoración en estuco de estas pilastras prácticamente se ha perdido.

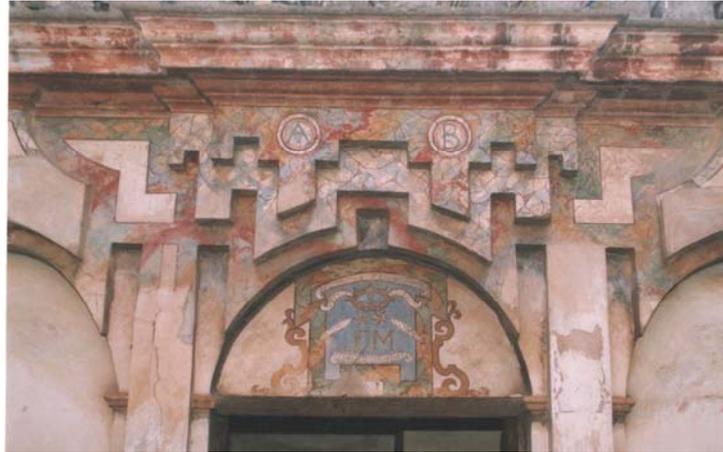
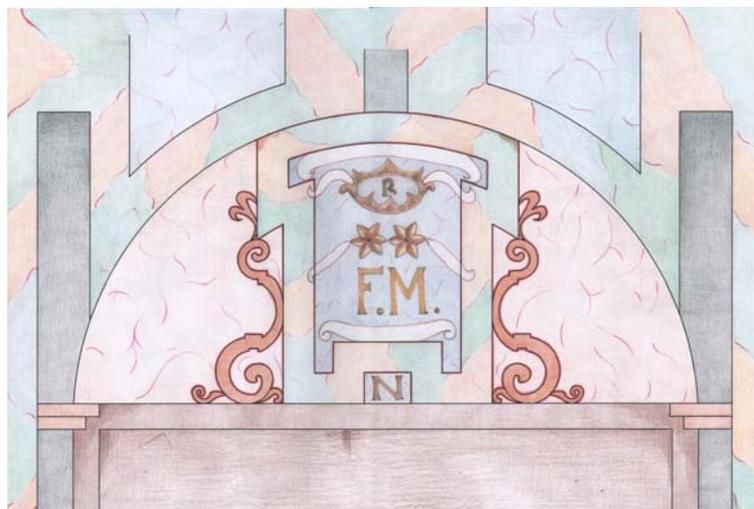
Figura 148. Detalle de calle central de la fachada este, planta alta.

El espacio entre el dintel de la puerta y el arco de medio punto (fig.148 y 149) lleva un escudo en azul con marco acodado de marquetería y timbres en dorado. Ese escudo presenta una corona bajo la cual hay dos estrellas y las iniciales F. M. De estos diversos motivos han podido apreciarse algunas frases, palabras o únicamente sílabas.

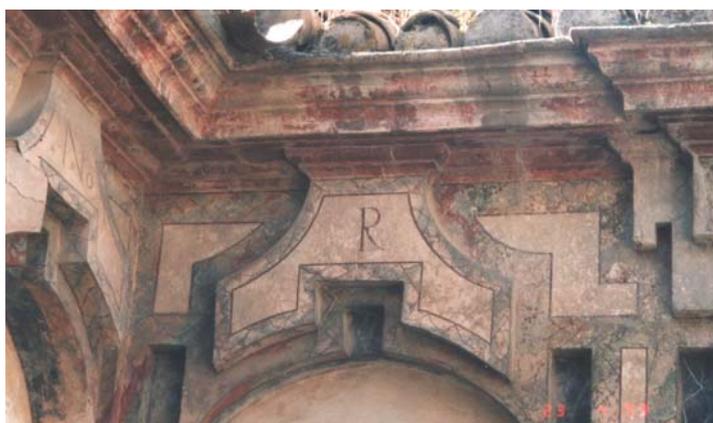
Figura 150. Detalle de calle lateral de la fachada este, planta alta.

Las calles laterales tienen un arco ciego en el que debió de estar representada pictóricamente una ventana o balcón, pues quedan restos del marco superior. Este arco se apoya en unas pilastras angulares en acodo y en la central. Cae de la cornisa acodada un recorte más simplificado (fig.150) que el central de tres planos superpuestos, el superior lleva en el centro, el izquierdo las sílabas “Ho” y el derecho “No”) sobre fondo blanco y marco serpenteado, el segundo, curvilíneo es de un serpenteado policromo, y el último es parte de las pilastras y extradós del arco en un tono gris oscuro que resalta sobre el paramento blanco.

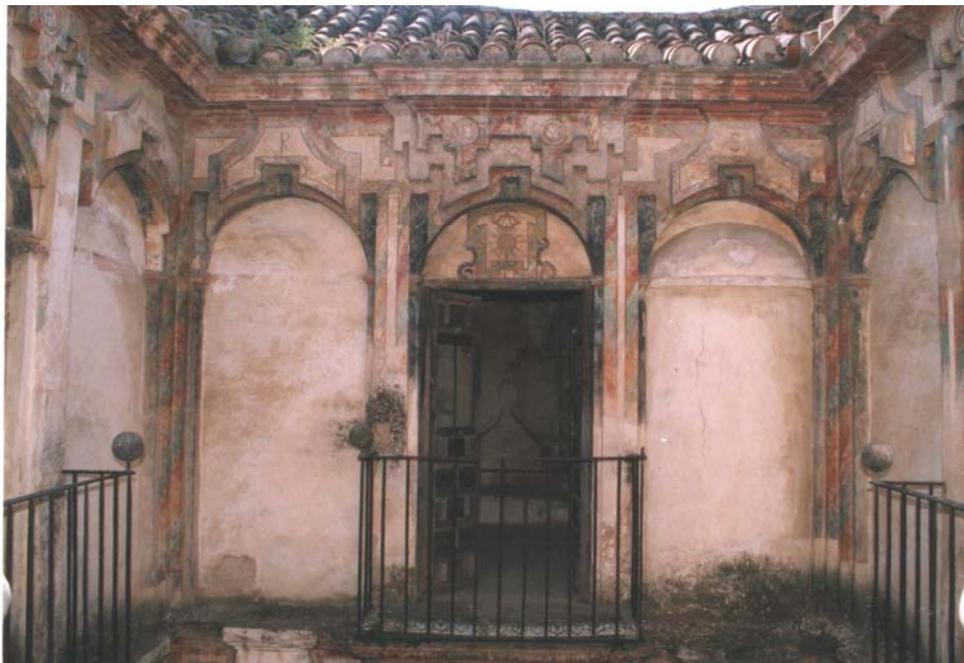
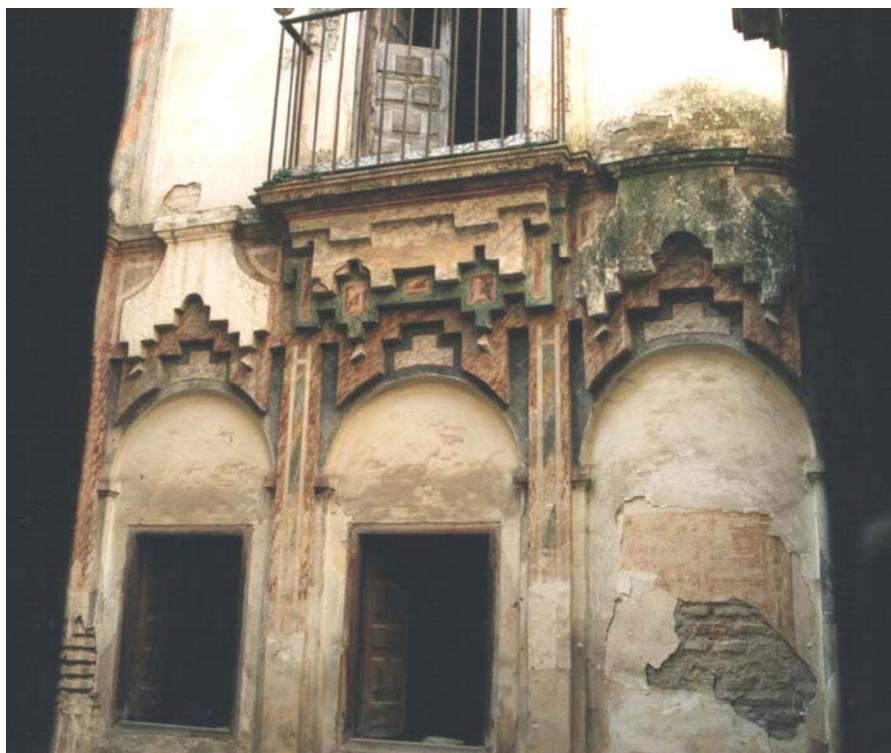
Figura 152. Planta alta de la fachada sur.

En la fachada sur las ventanas bajas (fig.151) se abren en los dos huecos de la izquierda, mientras que en el derecho el paramento adopta una forma semicircular puesto que en él se incrusta el pozo, en esta calle la ventana esta simulada la carpintería de las dos hojas de cuarterones. En la planta alta (fig.152) se repite la forma semicircular para la calle que alberga el pozo. Las sílabas que aparecen en el placaje central son (E) y (M), pero en las laterales están “R” y “So”. Sobre el arco hay un marco acodado (fig.153 y 154) en cuyo interior aparece un sol irradiado coronado y una cinta con un texto a medio descifrar. Bajo el marco en la zona central hay una

cartela cuadrada con una "E".

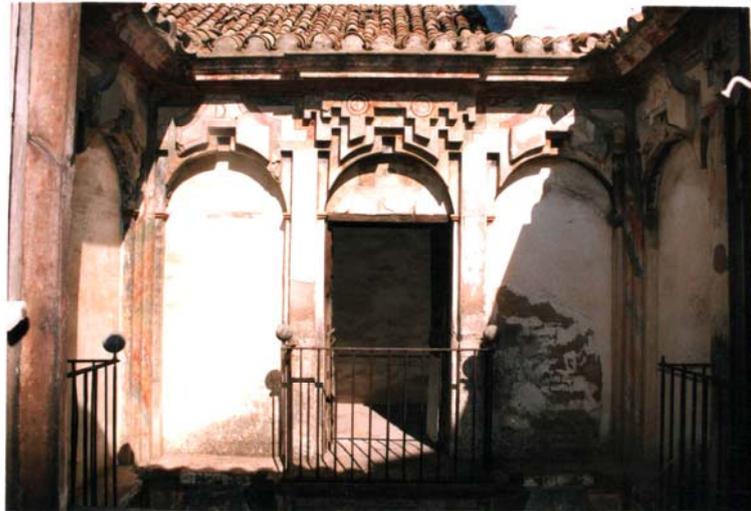
Figura 155. Planta alta de la fachada norte.

La fachada norte se caracteriza por tener en planta baja huecos en las calles tres huecos, los laterales de ventana y el central de puerta, los restos de estuco de esa cara alcanzan en las pilastras acodadas hasta el vano de ventanas. En planta alta (fig. 155),

se repite el esquema general, aunque en el paramento liso de la izquierda se puede ver los restos de estuco que simulaban un vano en ocre y tierras-. Sobre el dintel del arco (fig.157 y 158) una cartela acodada que lleva en su interior una corona de laurel y un círculo en el que se pintan dos medias lunas, sobre el recorte de placas central los tondos con las sílabas (Y) y (A), mientras que en los laterales aparecen "DE" y "O". Los estucos (fig.156) y pinturas de este cuerpo se encuentran en mal estado de conservación, no pudiéndose observar por completo la decoración interior del marco acodado, ni está completa la sílaba o letras "Q".

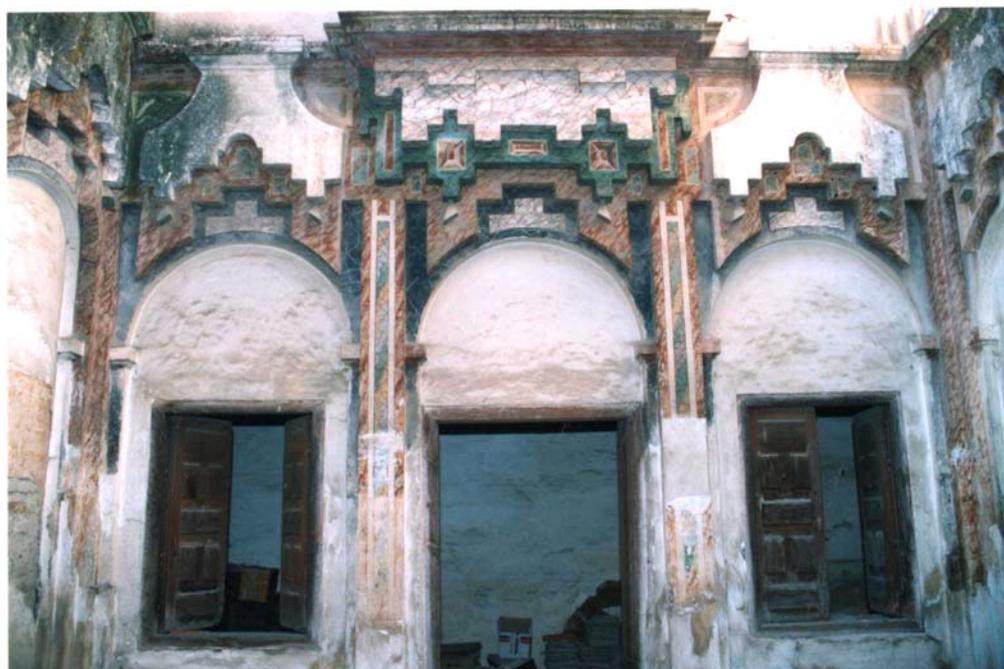
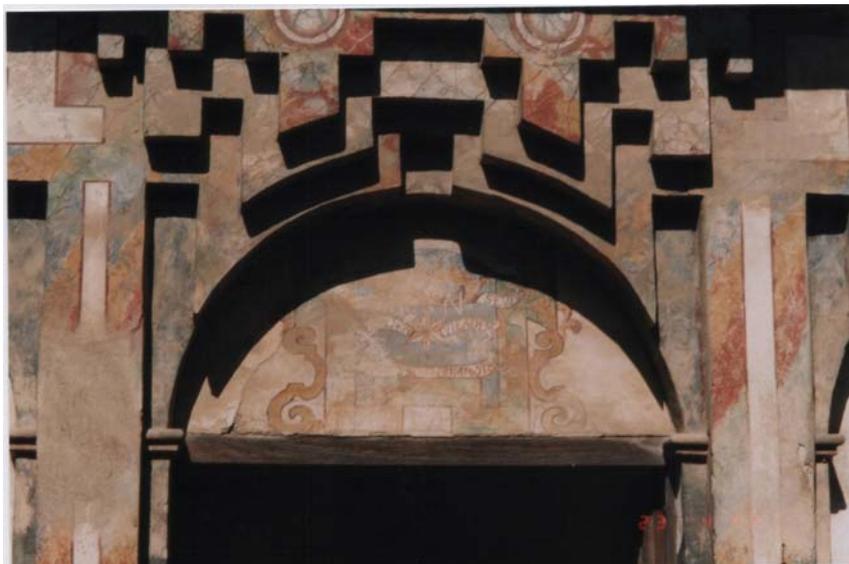
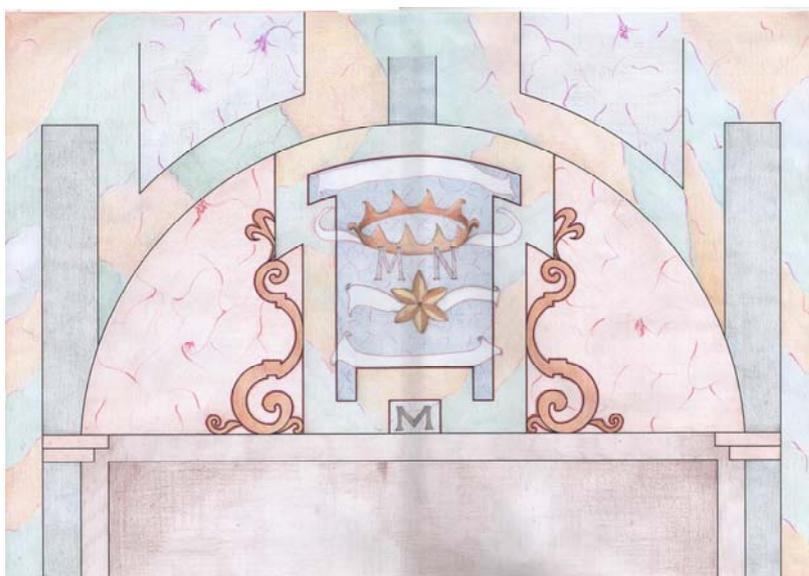
Figura 159. Detalle de planta baja de la fachada oeste.

Por último, la cara occidental del patio barroco tiene las siguientes características distintivas: en la planta baja (fig.159) hueco central de puerta, que se abre al corredor o galería, delimitada por dos ventanas; en la planta superior, el marco acodado (fig.160 y 161) lleva en el interior una posible corona bajo la cual hay una estrella de seis puntas de las que salen cintas con escritos marianos en latín; sobre la placa superior central las sílabas (A) y (R), y en los laterales "L" e "Y".

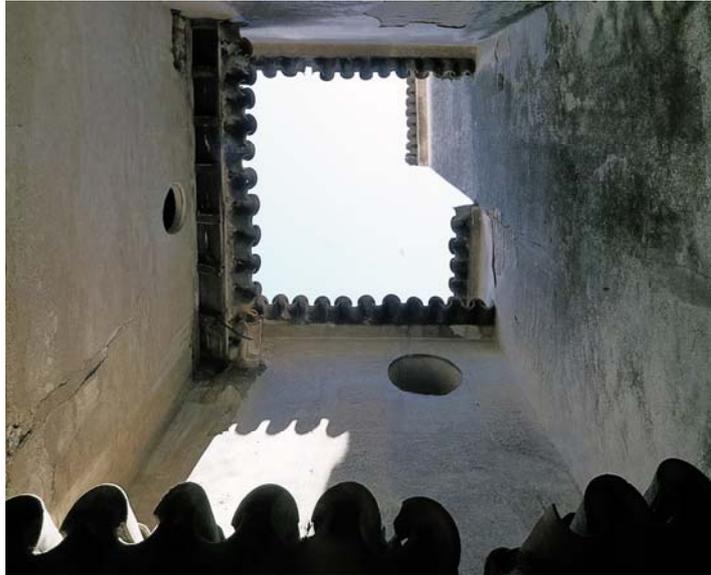
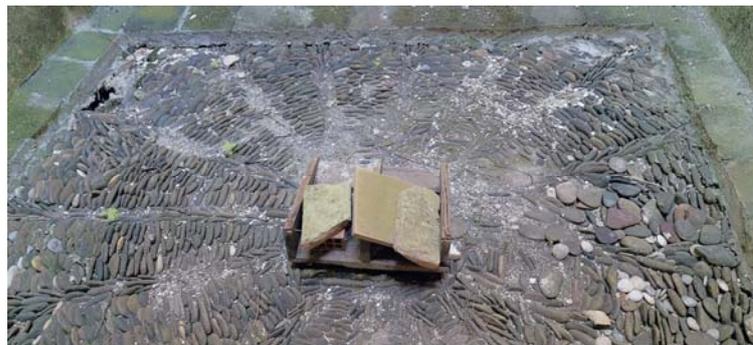
Figura 165. Patio del Aljibe.

Saliendo otra vez a la galería, y dejado al norte el patio barroco y la cocina, se entra por un lado al arranque de la escalera principal, por otro a “patinillo” o “Patio del Aljibe” (fig. 165 y 166), conocido en su origen como patio de las “Abes”. Este es simplemente un patio de luz y el pavimento es enchinado bicromo.

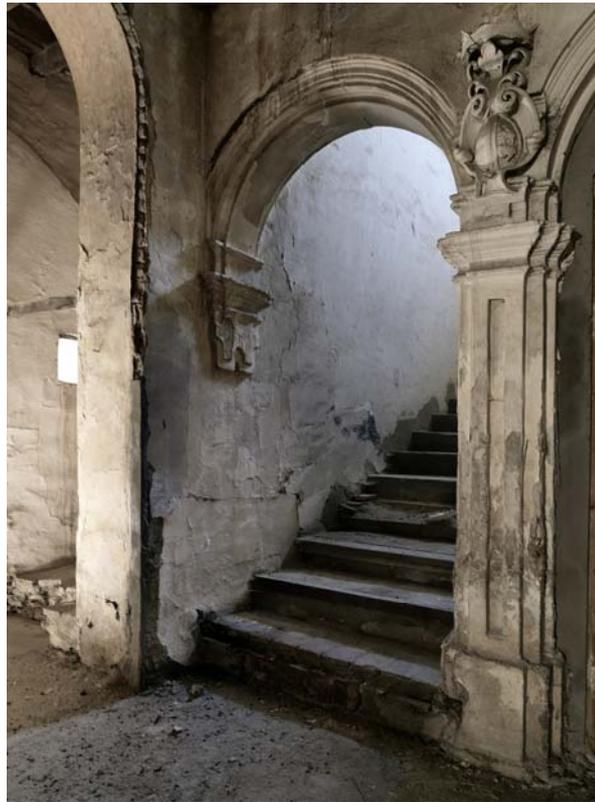
Figura 167. Arranque en planta baja de la escalera principal.

De todos estos espacios señalados el más interesante es la escalera principal (fig.167) que se abre en dos arcos de medio de rosca muy moldurada en cuyo

encuentro hay el escudo del constructor, muy deteriorado por los repintes que apoya en una pilastra dórica acodada y cajeada y en los laterales unas ménsulas de las que caen placajes mixtilíneos. Por el segundo vano se sube a la escalera, que es de dos tramos en escuadra con meseta central.

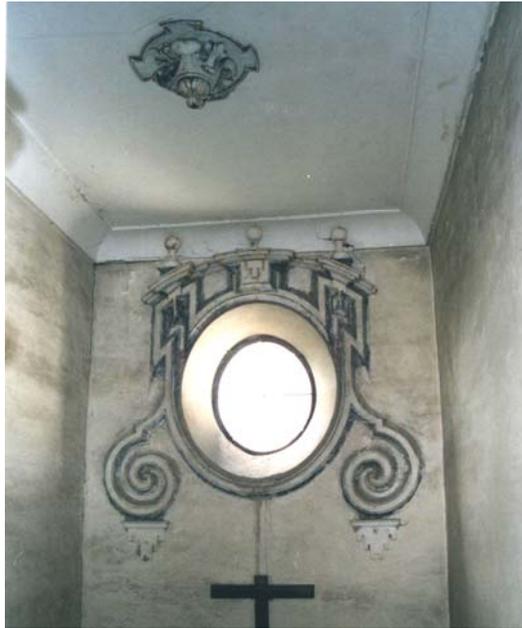
Figura 168. Detalle del óculo.

La escalera tiene pretil de fábrica revestido de multitud de capas de cal, en la meseta un gran óculo (fig.168) ilumina este espacio, se encuentra recercado por una moldura de la que sale en la parte interior unos roleos que apoyan en ménsulas, y en la zona alta tres recortes de placaje rematados en bolas. El óvalo se decora en colores blanco y negro, este elemento es una conjunción de buen diseño, sobriedad y elegancia.

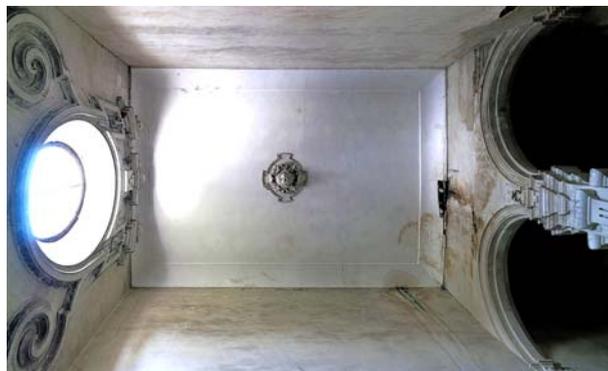
Figura 169. Detalle de la bóveda de la escalera principal.

Se cubre el espacio con una bóveda encamonada (fig.169) con pinjante central de gran bulto para sostener una lámpara.

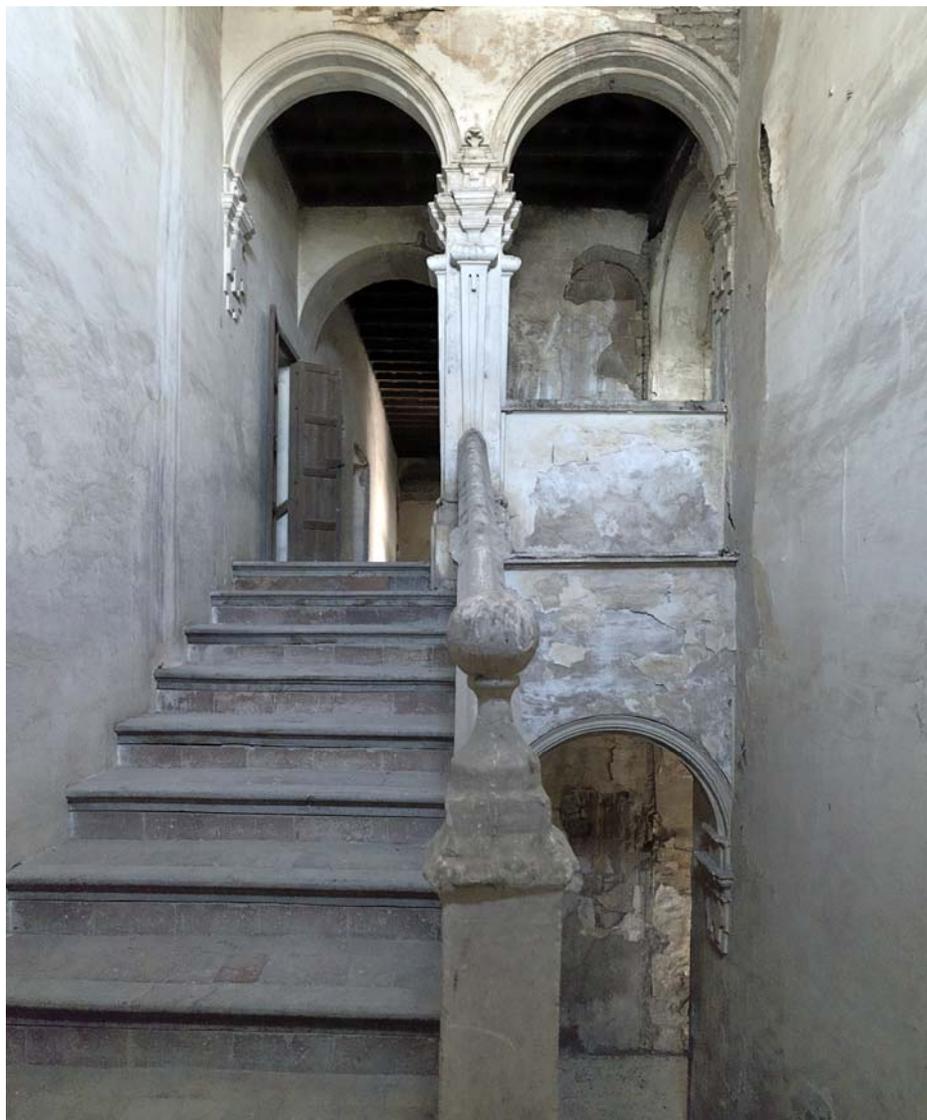
Figura 170. Desembarco en planta alta de la escalera principal.

El desembarco de la escalera (fig.170) se hace también con una arcada de dos arcos de medio punto, idénticos a los bajos, pero sostenidos por un estípite. Este presenta un desdoblamiento de la imposta y del capitel, que llega hasta la exuberancia suma.

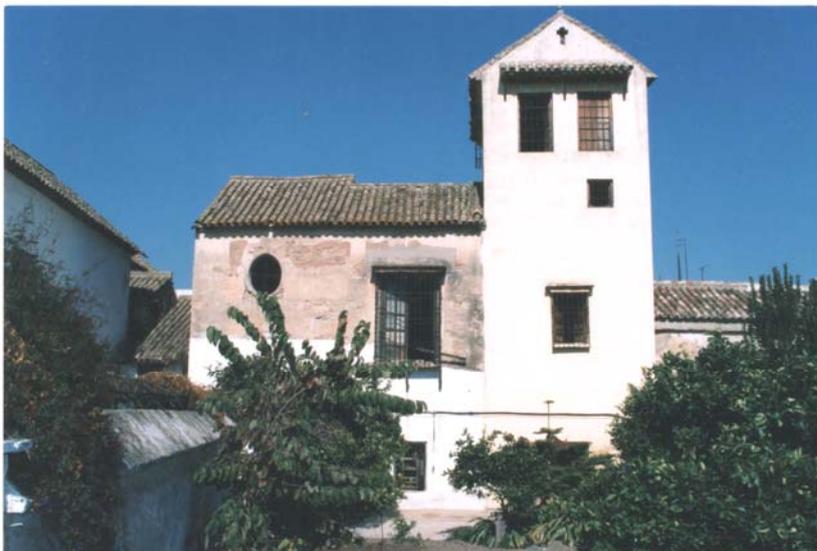
Figura 173. Alzado al jardín.

Exteriormente el palacio presenta un volumen compacto de dos plantas y del que emerge en el extremo sur-este el cuerpo del mirador (fig.173), como si fuese torre de campanas. Las cubiertas son a dos y cuatro aguas.

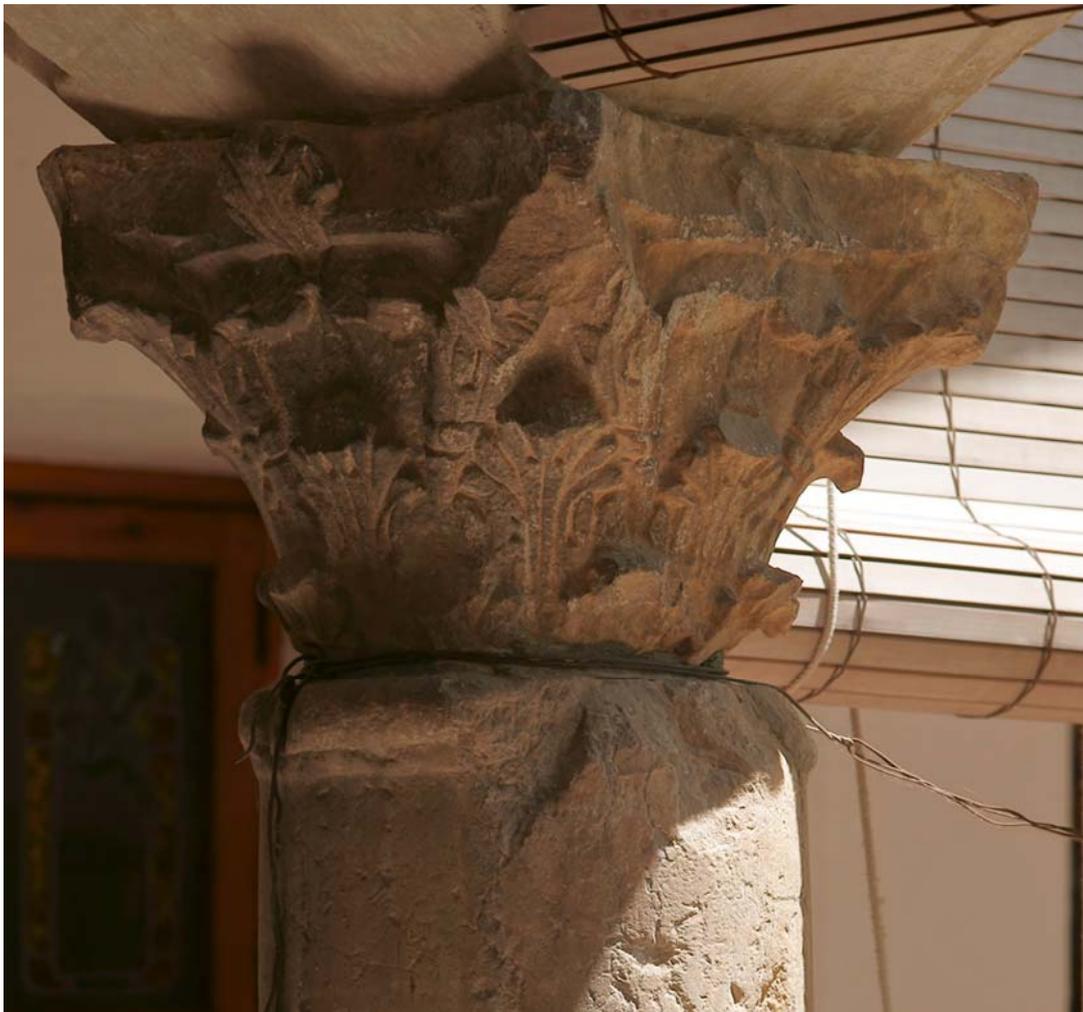
Figura 178. Esquina galerías norte-oeste. Capitel nº 5.

Capitel corintio presenta dos fajas de hojas de acanto encontrándose cortada la inferior, disponen de cierto volumen aún estando apenas labradas. Las hélices, volutas y caules son lisos, siendo de forma cónica estos últimos. La zona libre del ábaco se decora con hojas igualmente lisas, enmarcando una rosa central en forma de concha. Siglo III d.C.

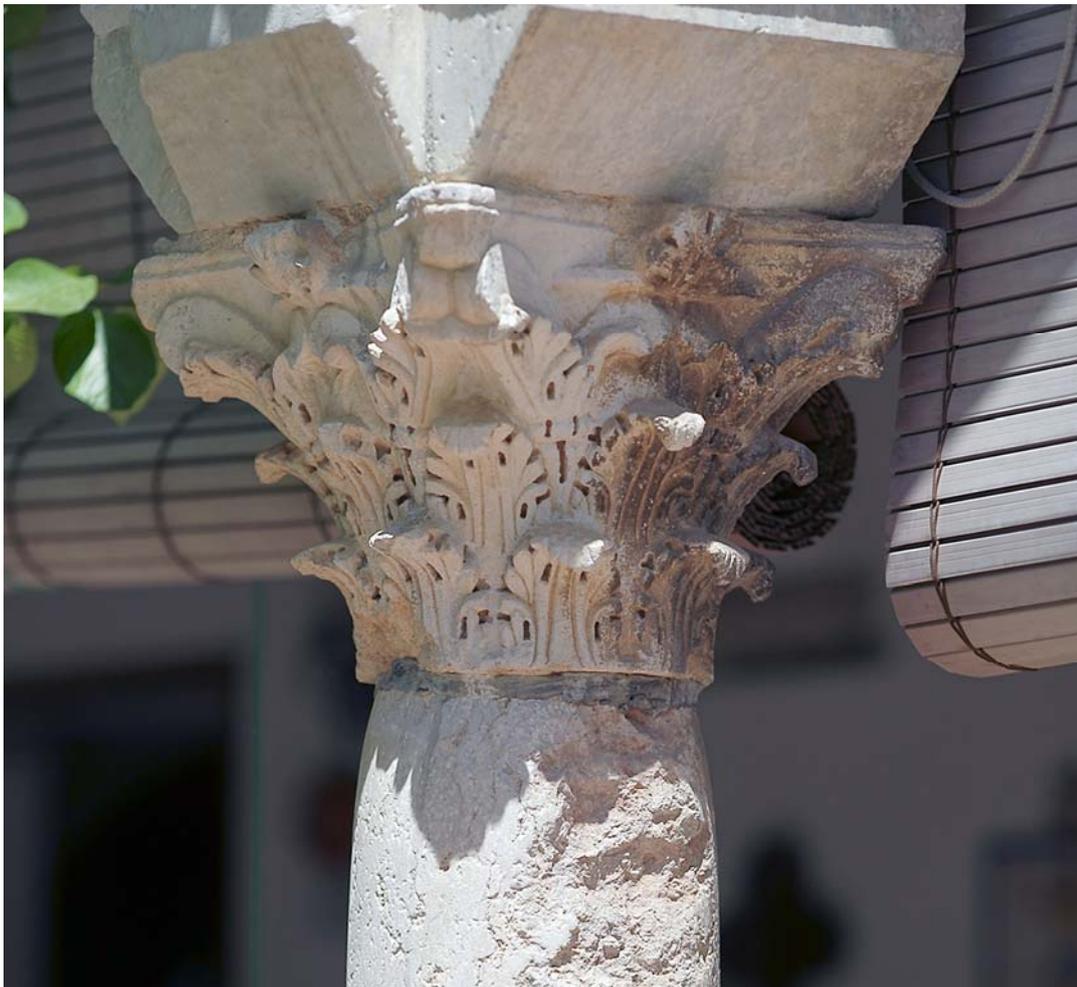
Figura 179. Galería norte. Capitel nº 6.

Capitel corintio dispone de dos coronas de acanto con gran curvatura en la superior, caules muy perforados con volutas y hélices lisas. Cálices y hojas lisas enmarcan la flor del ábaco. Presenta una talla de gran profundidad, permitiendo los claroscuros de gran belleza. Siglo II d.C.

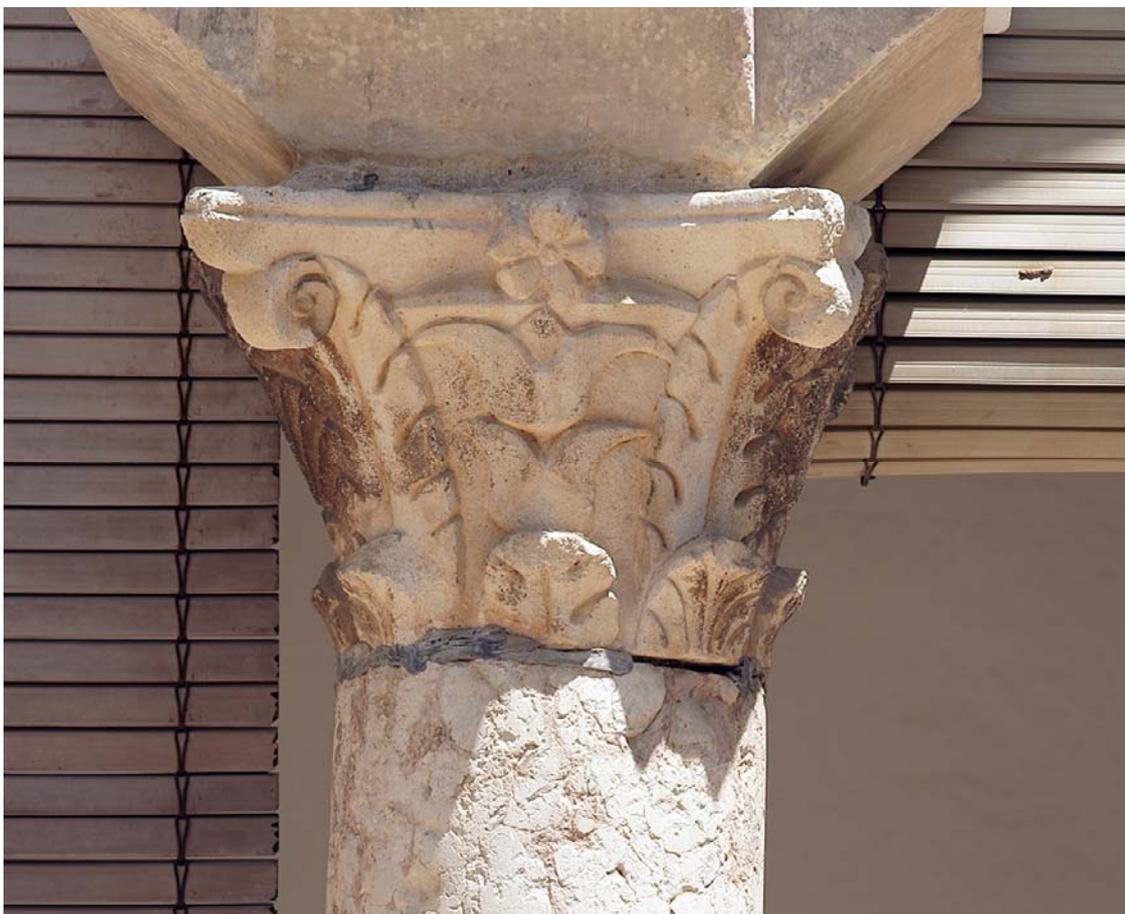
Figura 180. Galería norte. Capitel nº 7.

Capitel corintizante de columna con corona de hojas inferior alternando palmetas y corintizantes, el motivo central muestra palmetas que sostienen la flor del ábaco o dos cálices superpuestos con el mismo fin. Dispone de frentes cóncavos y volutas de notable desarrollo nacidas de sendas hojas corintizantes. En líneas generales se encuentra en buen estado de conservación. Siglo III-IV d.C.

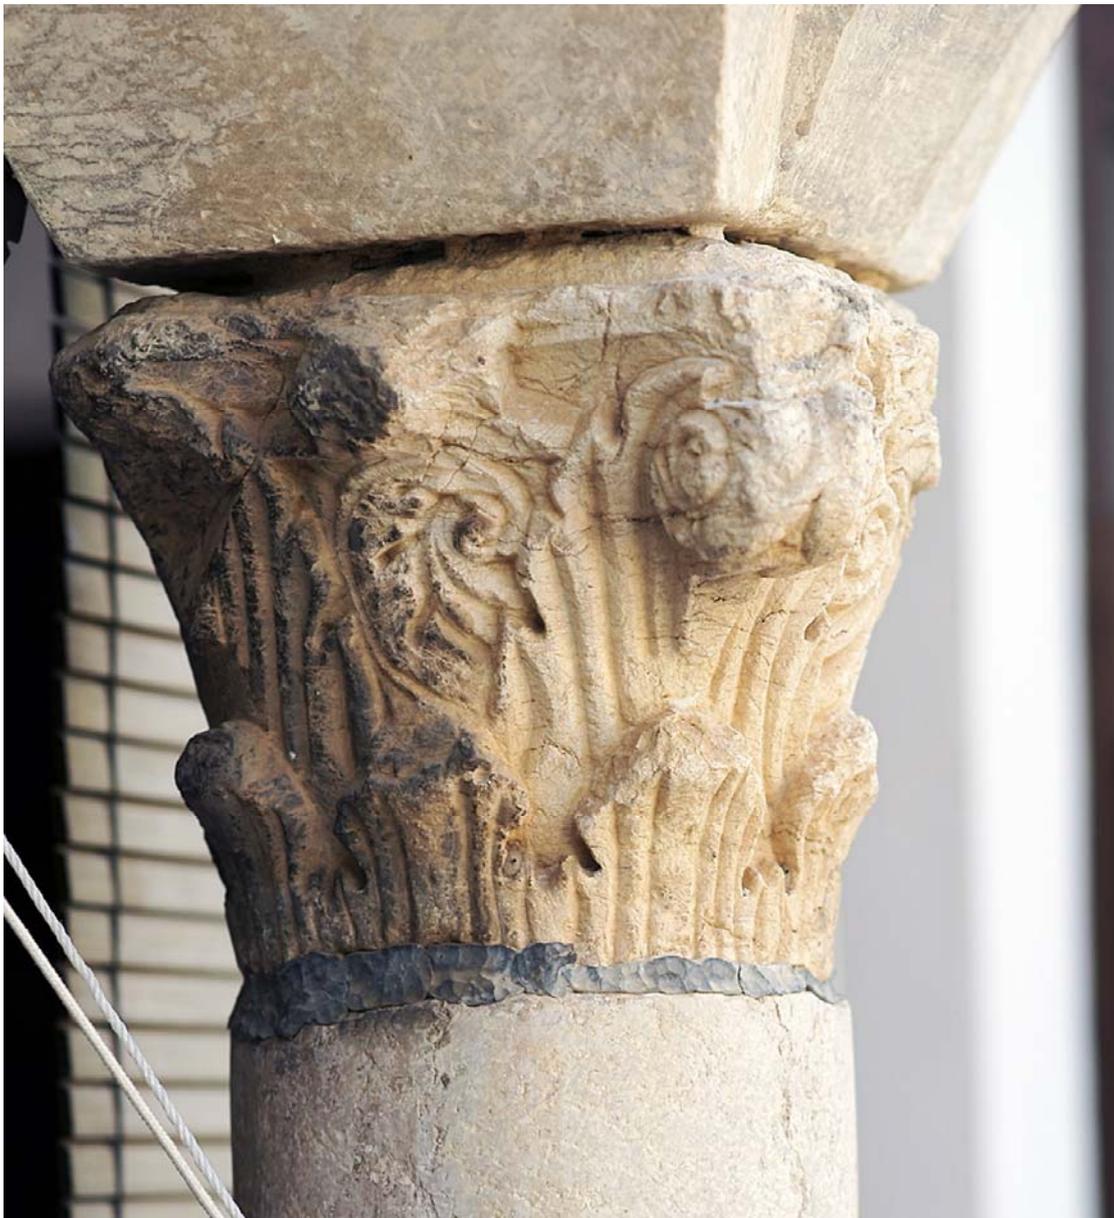
Figura 181. Galería este. Capitel nº 11.

Capitel corintizante de columna dispone de una única corona inferior de palmetas, de estas arrancan corintizantes de las que nacen orgánicas volutas. El ábaco de frentes cóncavos con flor central se encuentra en mal estado de conservación. Principios del siglo IV d.C.

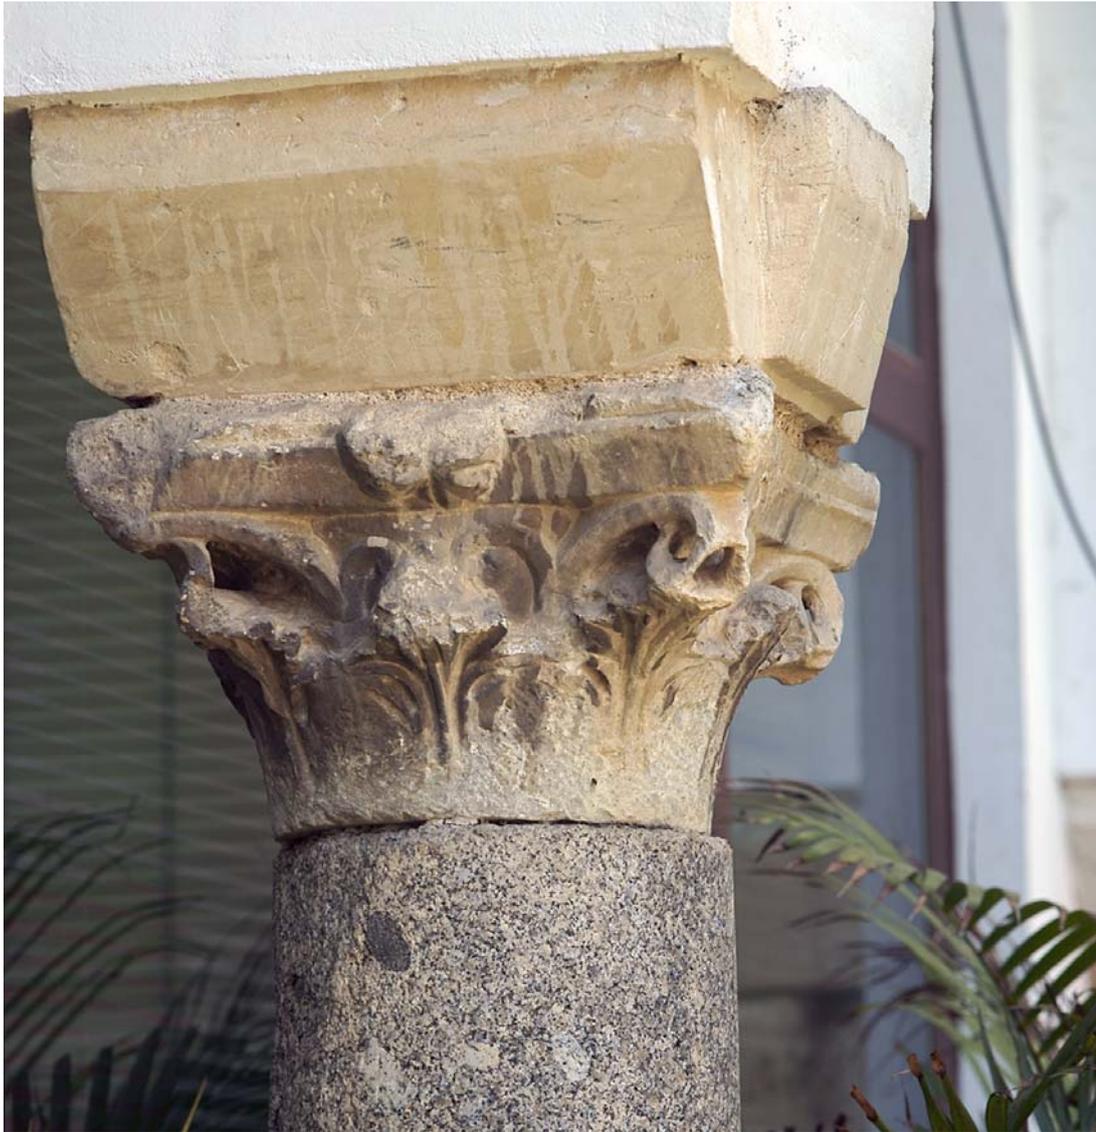
Figura 183. Galería sur. Capitel nº 17.

Capitel corintizante con influjo asiático, sólo tiene una corona de hojas, teniendo por tanto escasa altura, haciéndolo tremendamente particular. El ábaco de frente cóncavo con florón central, queda enmarcado por los caulículos, estos muy probablemente han sido relabrados con posterioridad, mostrando estos un gran desarrollo y profundidad que permite la formación de claroscuros. Siglo IV d.C.

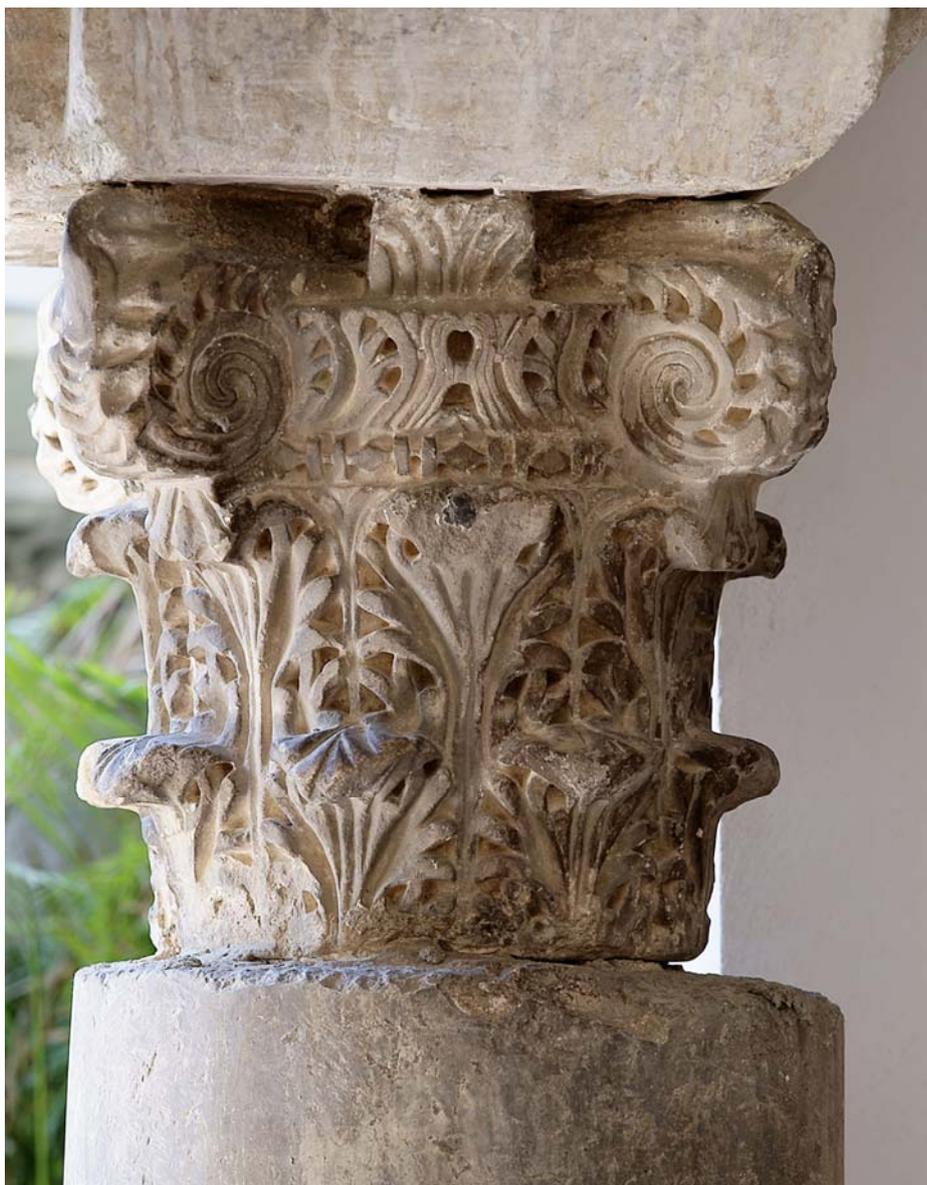
Figura 184. Esquina galería sur-oeste. Capitel nº 1.

Capitel de origen musulmán como evolución del capitel compuesto romano, posee dos coronas de acanto trepanadas incluso las puntas de las hojas, surgiendo entre las hojas de la corona inferior los tallos de la superior. Sobre estas aparece el astrágalo con ovas y perlas, la flor del ábaco y este se encuentran ricamente decorados con motivos vegetales, al igual que las volutas. Siglo IX.

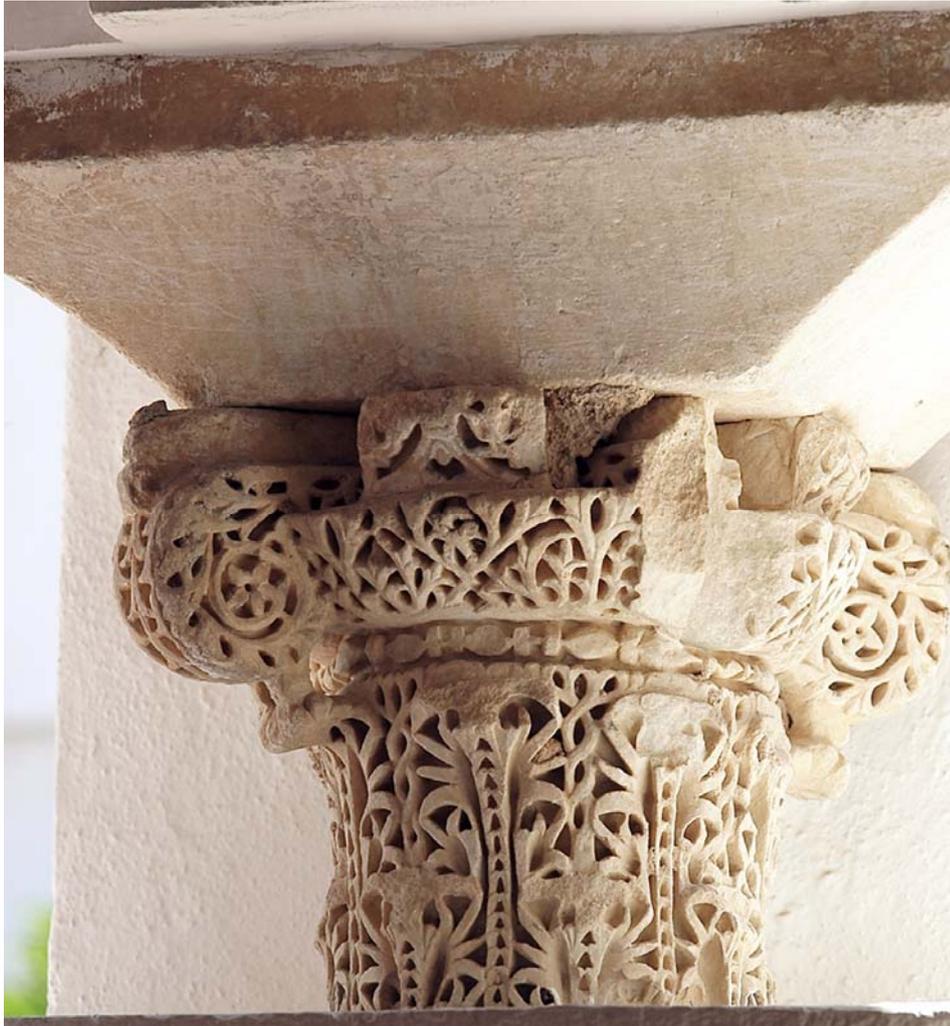
Figura 185. Galería oeste. Capitel nº 3.

Capitel de nido de avispa de grandísima calidad y belleza, como evolución del capitel compuesto romano no responde a ningún orden concreto, hecho que permitió un amplio repertorio de formas en este periodo. Durante el esplendor del califato omeya se tallan estos capiteles mediante la utilización exquisita del trépano. La parte inferior está ocupada por dos coronas de hojas profundamente talladas, las superiores ocupan el espacio existente entre las hojas inferiores situando el tallo de estas, de gran delicadeza. Sobre estas encontramos el astrágalo donde se desarrolla un contario clásico de ovas y perlas, encontrando en el equino un tema vegetal que se entrelaza. El ábaco es de planta cruciforme, igualmente trepanado y las volutas de nuevo muestran una profunda talla con motivos vegetales. Siglo X.

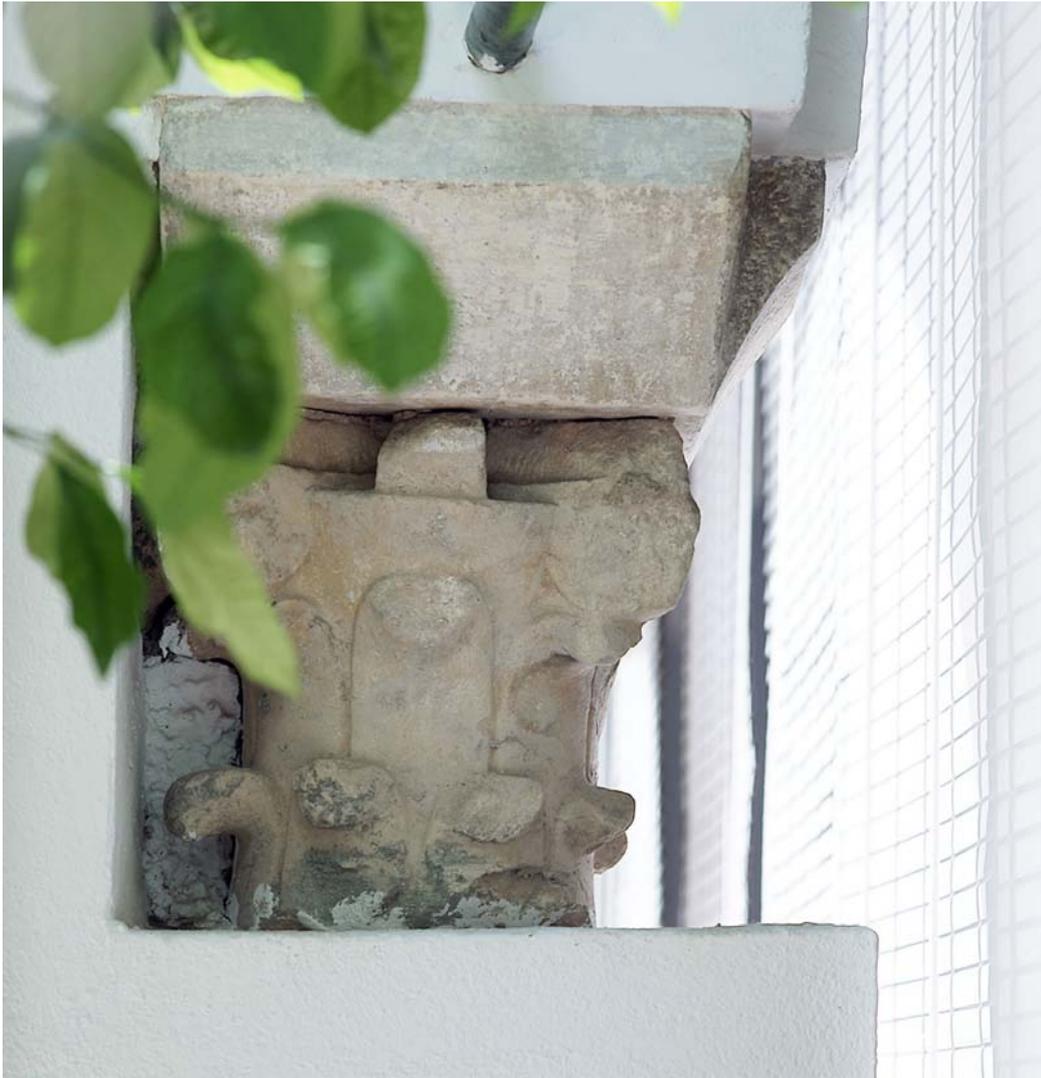
Figura 186. Galería oeste. Capitel nº 4.

Capitel corintio con doble corona de hojas, estas son lisas, largas y anchas, aunque los lados de las hojas no se tocan entre sí. La segunda corona se curva acusadamente en el extremo superior. En el ábaco apenas se conservan elementos, destacando en el centro un paralelepípedo para la flor del ábaco. Las volutas con un arranque muy pronunciado no se conservan. Actualmente la columna se encuentra embutida en un contrafuerte en el que queda enmarcado el capitel. Siglo X.

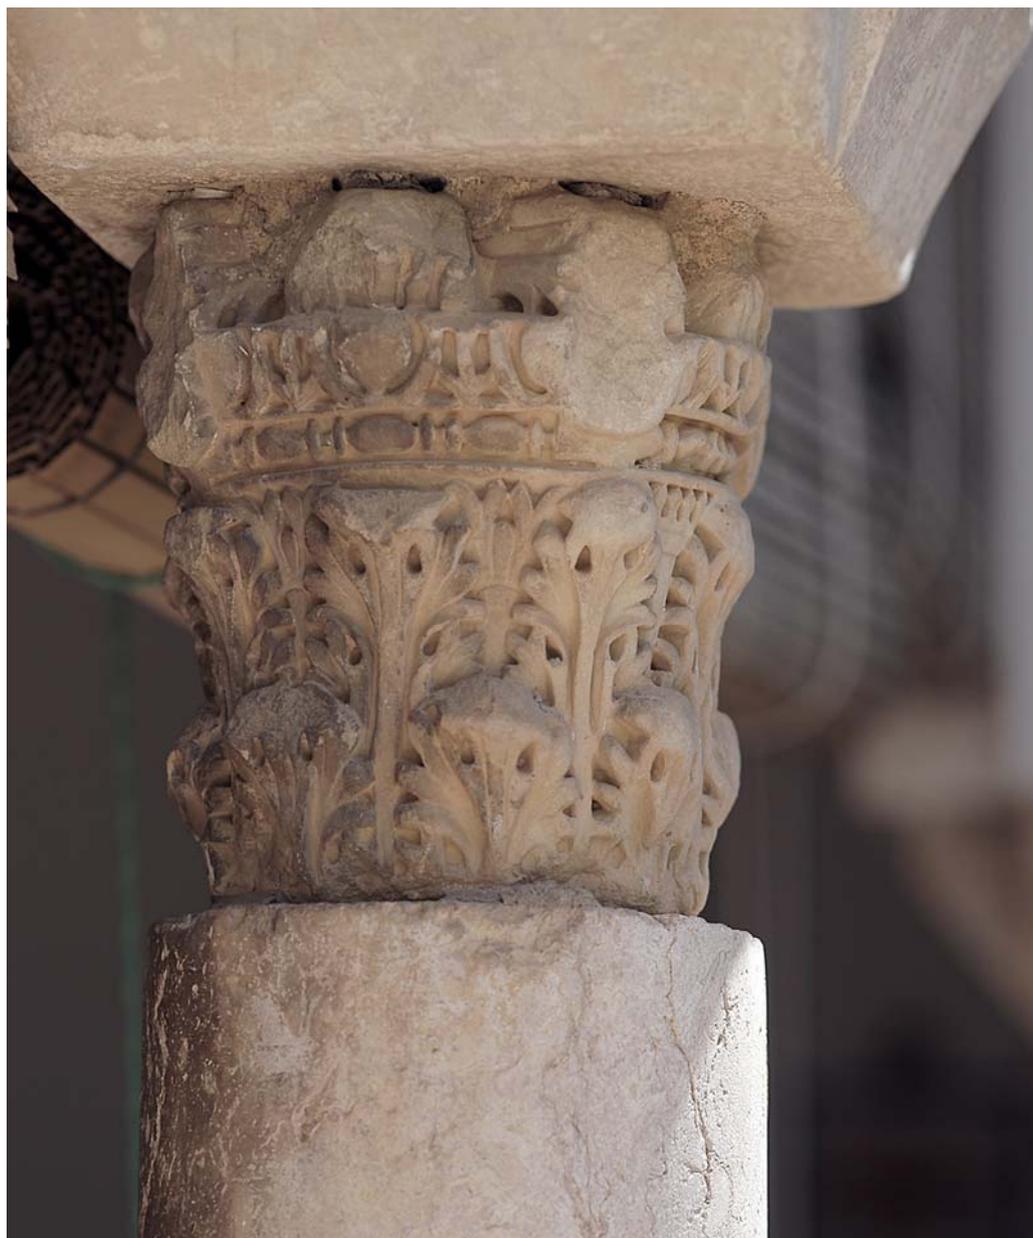
Figura 187. Galería norte. Capitel nº 8.

Capitel de orden compuesto dispone de dos fajas de acanto profundamente labradas aunque con poco volumen, entre la inferior nacen los tallos de la corona superior. Tras estas se sitúa el astrágalo con obas y perlas. El cuerpo superior pese a la ausencia total de las volutas, muestra una rica labra del kalathos quedando enmarcada la flor del ábaco. Siglo IX.
