Tesis Doctoral
LUIS GARCÍA DE VIGUERA

Granada, 2017

EL CONVENTO DE SANTA CRUZ,
ARQUITECTURA, EVOLUCIÓN HISTÓRICA E
INTERVENCIÓN EN EL PATRIMONIO CONVENTUAL

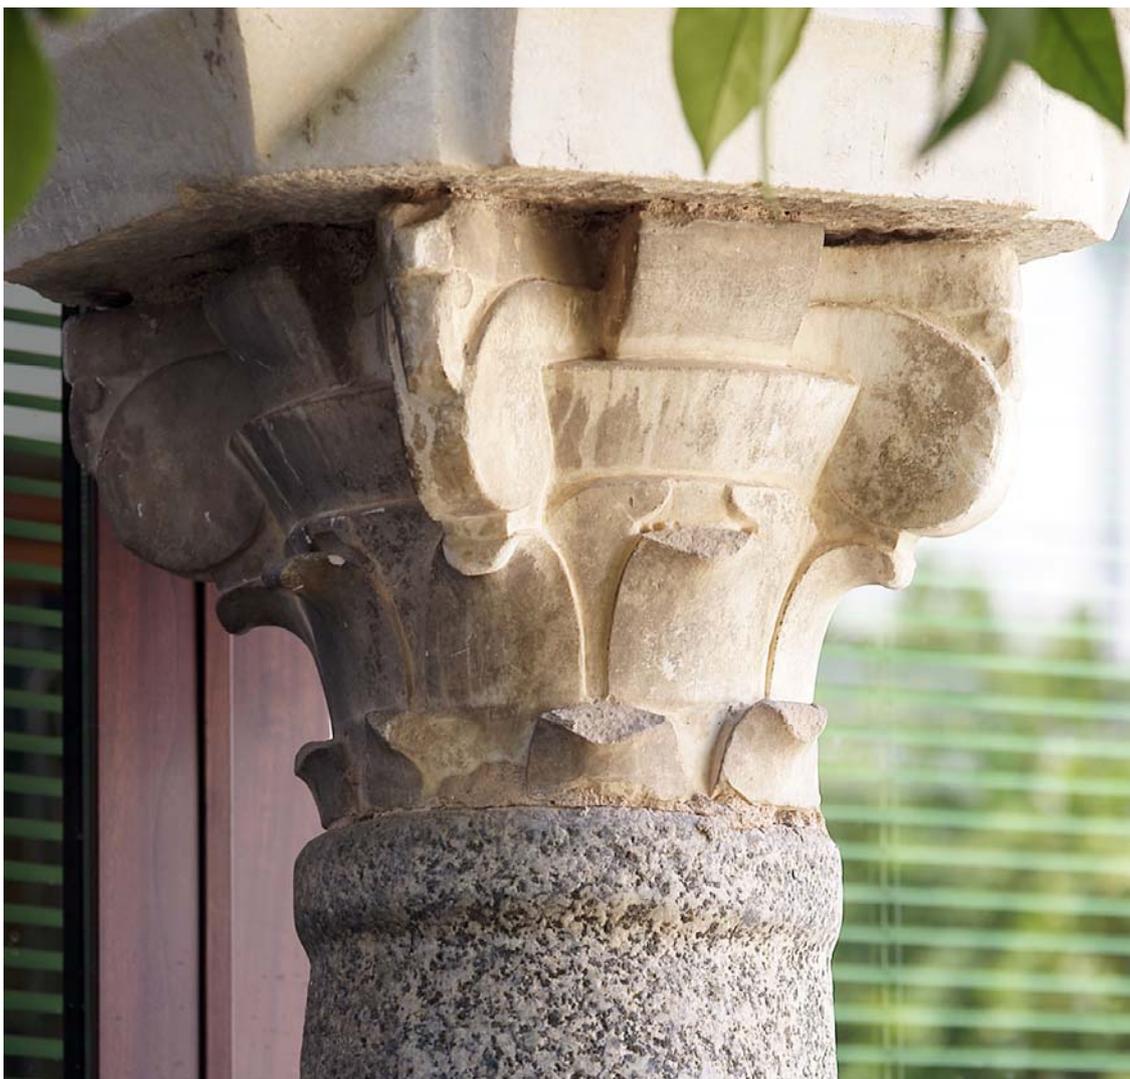
Figura 188. Galería sur. Capitel nº 14.

Capitel corintio de gran abstracción, con doble corona de hojas lisas, anchas y altas. Las volutas son lisas adoptando un gran desarrollo, igualmente el ábaco liso deja en el centro un paralelepípedo para la flor. Siglo X.

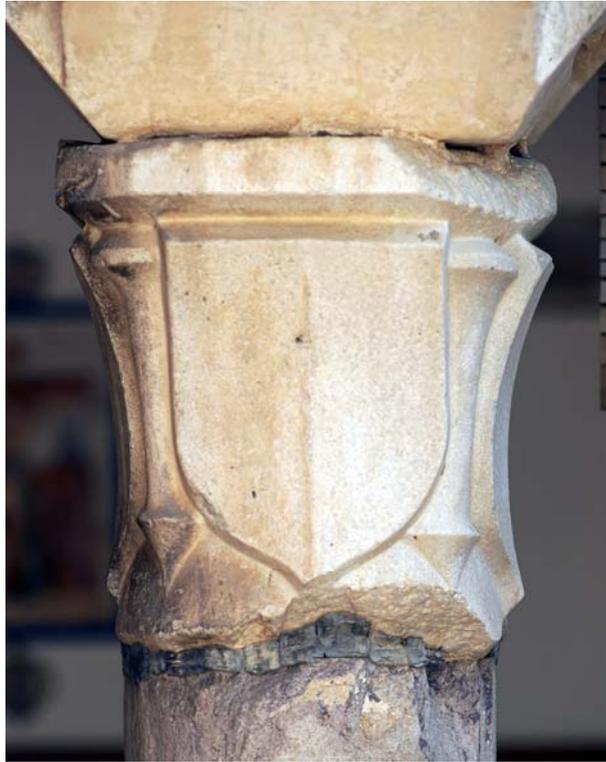
Figura 190. Esquina galerías norte-este. Capitel nº 9.

Capitel gotizante con tallas simulando escudos de campo liso. Siglo XVI.

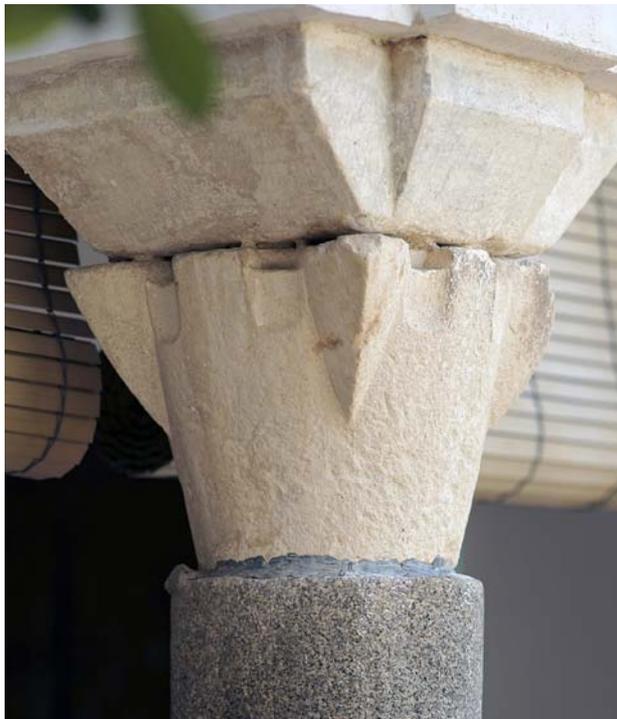
Figura 191. Galería este. Capitel nº 10.

Capitel tremendamente abstracto, marcando distintos elementos de forma angulosa, sin orden concreto ni interés arquitectónico.

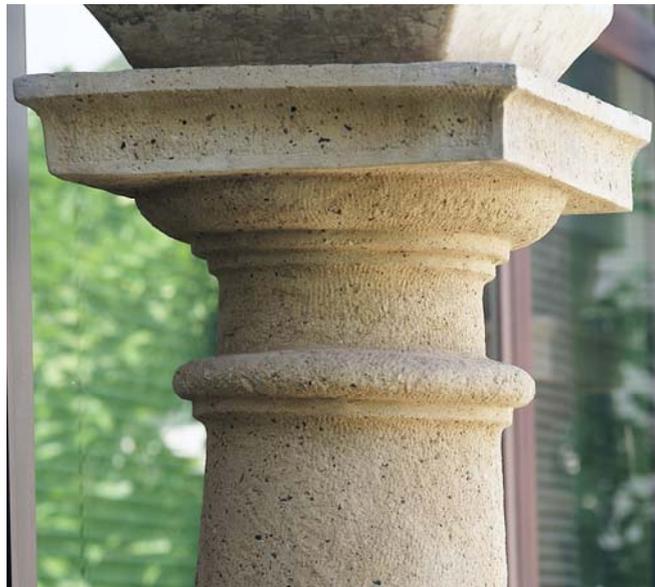
Figura 192. Galería sur. Capiteles nº 15 y 16.

Capitel de orden toscano. Siglo XVII.

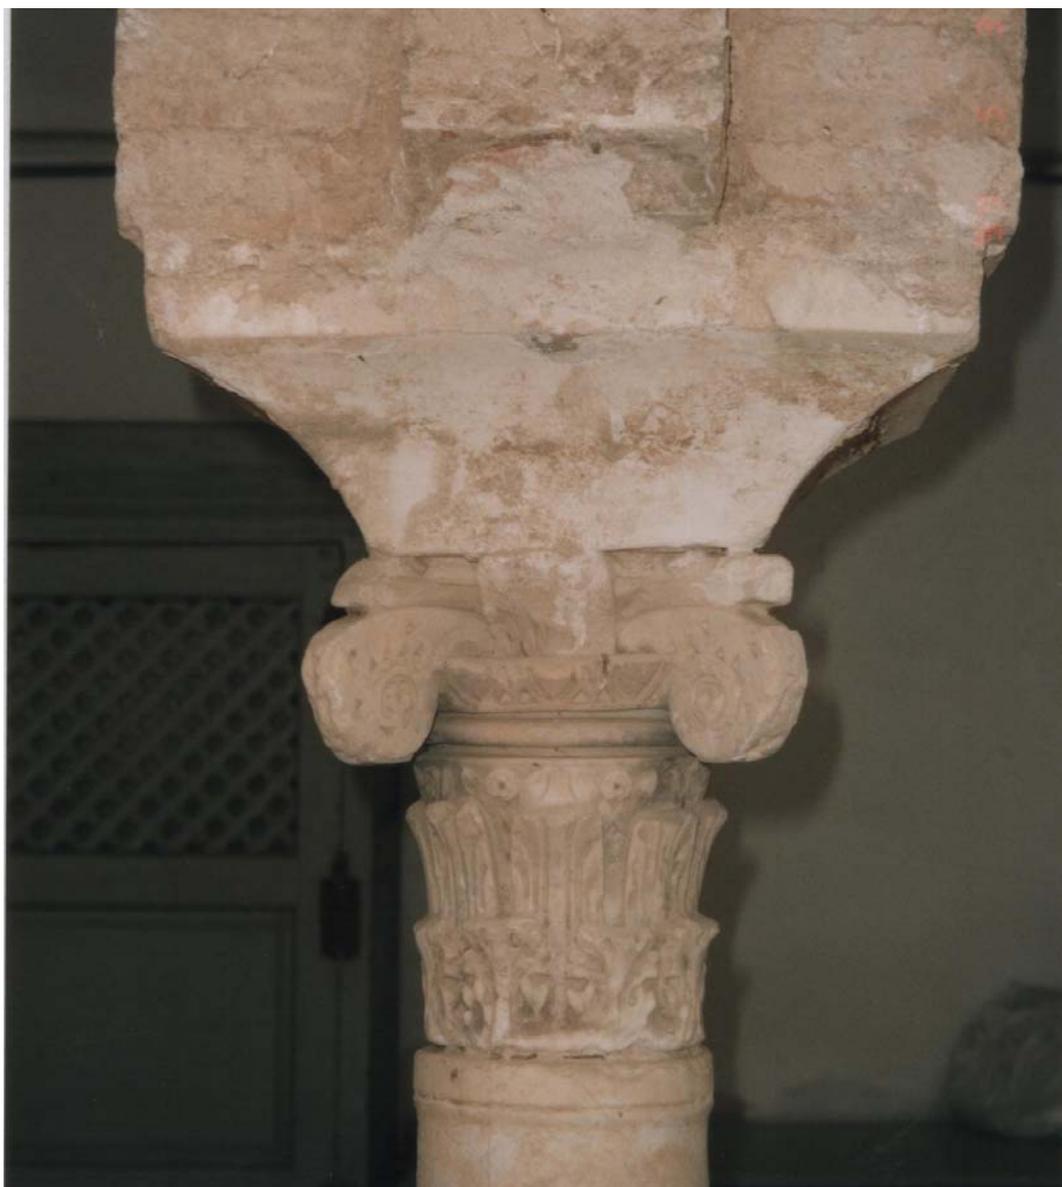
Figura 194. Galería oeste. Capitel nº 1.

Capitel compuesto de origen visigodo posee dos coronas de acanto sin apenas espacio intersticial, muy verticales. Tras estas se dispone un equino con un primer cuerpo liso sobre el que se sitúa un astrágalo de ovas, del que nacen las volutas de gran desarrollo. El ábaco de frentes cóncavos, enmarca junto a las volutas la flor del ábaco. Siglo IV.

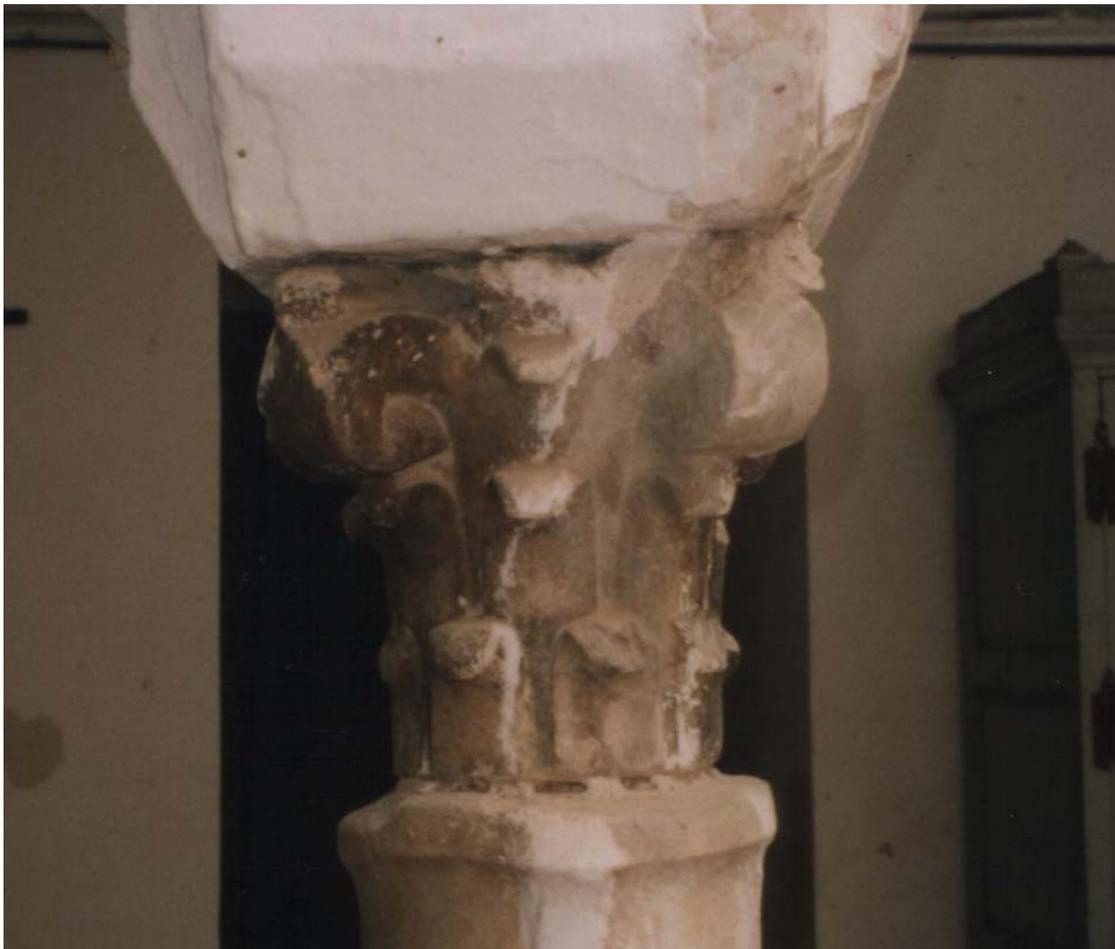
Figura 195. Esquina galerías sur-oeste. Capitel nº 2.

Capitel de orden corintio, siendo conocido este tipo de capiteles como de “pencas”. Posee doble corona de hojas siendo lisas y especialmente anchas. En el ábaco destaca en el centro un paralelepípedo para la flor del ábaco, las volutas con un arranque muy pronunciado son lisas, manifestando un capitel muy sencillo y esquemático. Siglo X.

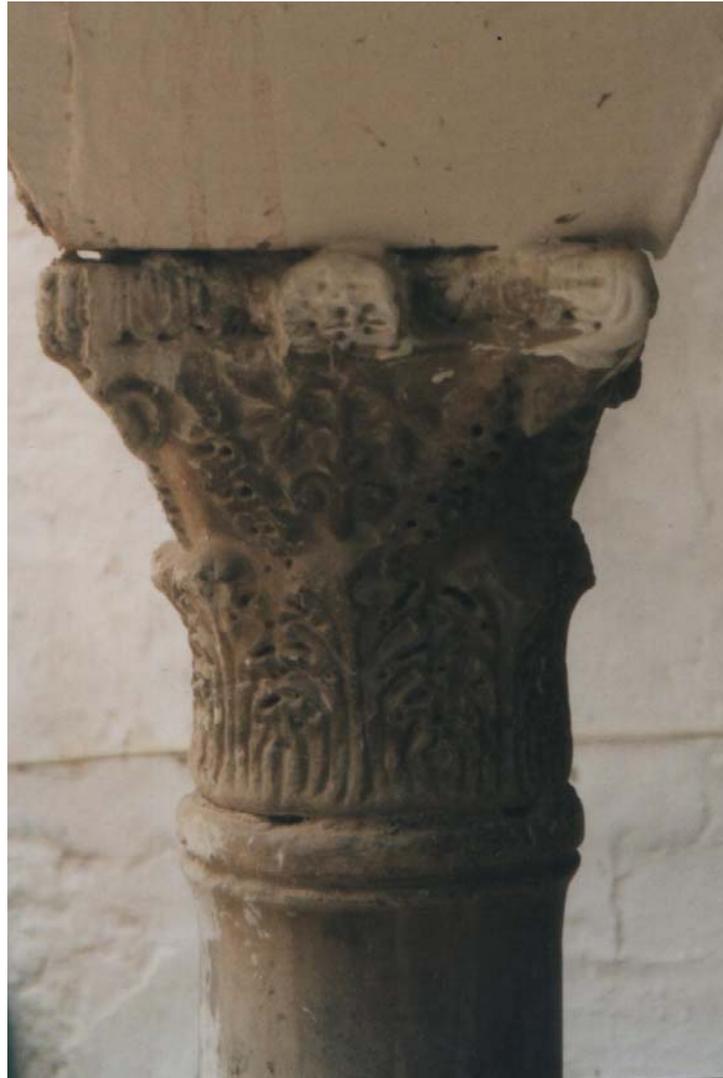
Figura 196 Galería sur. Capitel nº 3.

Capitel de origen musulmán de época emiral, como evolución de un capitel de orden compuesto romano. Dispone de una corona que alterna corintizantes y palmetas de forma muy esquemática, con poco trepanado. El cuerpo superior de capitel se encuentra en peor estado, la caulículos primitivamente dispondrían de un profundo trepanado, el ábaco de frentes cóncavos y labrado, dispone en el centro de una rosa enmarca, junto a los caulículos, la parte inferior del kalathos con motivos liriformes.

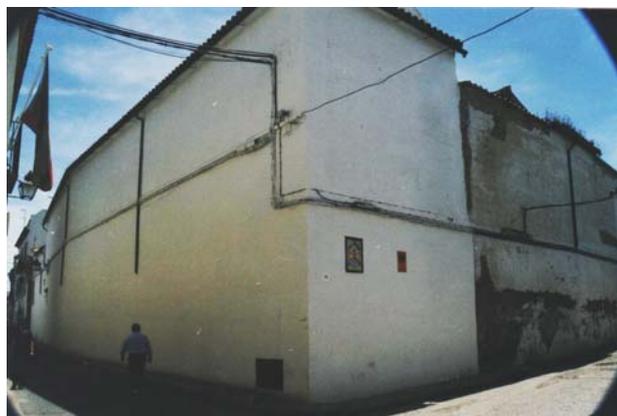
Figura 199. Esquina encuentro calle Agustín Moreno y Valderrama.

El muro presenta un buen estado de conservación ya que ha sido últimamente remozado por una obra de emergencia por parte del Ayuntamiento de la localidad, aunque está sufriendo un empuje de las cubiertas de las habitaciones de planta alta al estar los tirantes sueltos. Pese a esto continúa presentando trenzados eléctricos grapeados por fachada.

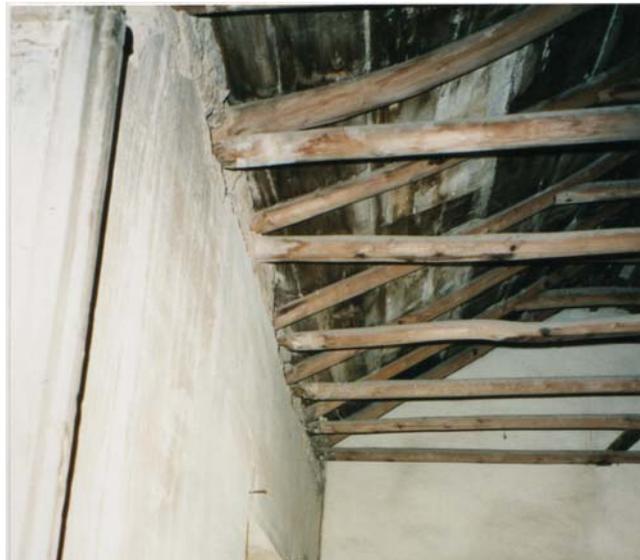
Este muro ha sufrido un asentamiento debido a un fallo en la cimentación y se ha desplomado hacia la propia calle Valderrama, produciendo una grieta entre las estancias de esquina y la contigua de la calle Valderrama. Además del fallo en cimentación, este paño está sufriendo el empuje de las cubiertas de las cocheras altas de la planta superior al estar los tirantes sueltos. Así mismo los revocos se encuentran bufados o han desaparecido.

Figura 200. Imagen interior de la fachada hacia calle Valderrama.

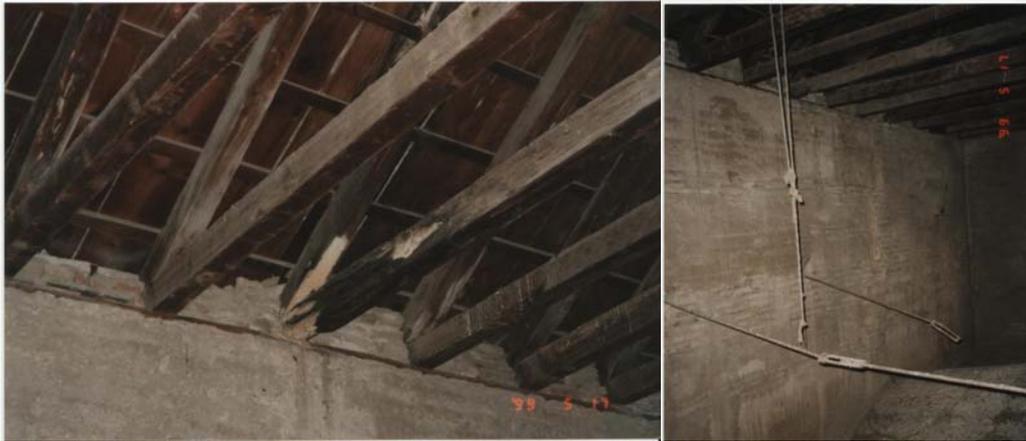
Figura 201 y 202. Pudrición de apoyo de vigas de madera. Detalle de tirante.

Algunas piezas de las cerchas presentan importantes deterioros de pudrición por termitas o carcomas y la falta de estanqueidad por el corrimiento del tablero de ladrillo que sustenta la cubierta. La estructura de cubierta se ha realizado empleando una solución constructiva algo compleja como es la realización de la escalera al campanario apoyada sobre los pares de cubierta, complejizando la situación de las vigas. El mirador de la escalera del campanario presenta un importante desplome.

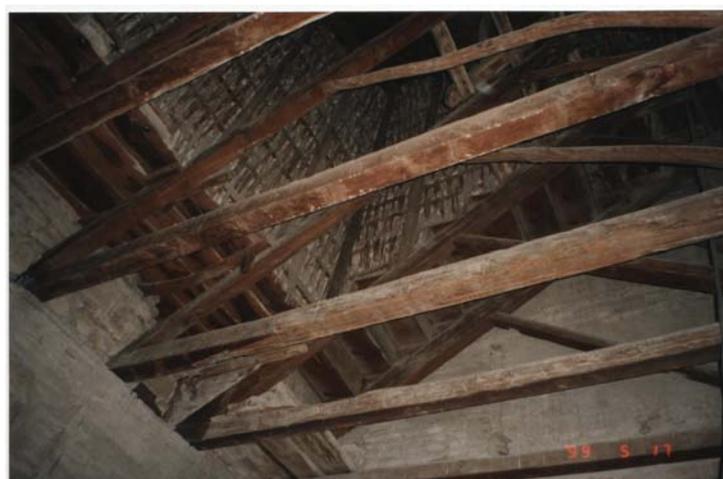
Figura 203. Detalle de la cubierta del templo.

El artesonado mudéjar de laceria del mirador de las campanas sobre el coro, está en avanzado estado de deterioro dada la evidente falta de estanqueidad de la cubierta.

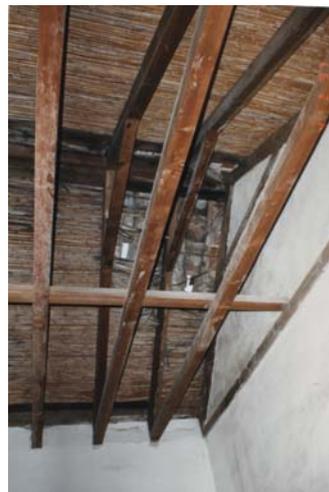
En planta alta las habitaciones presentan los idénticos problemas a las de la planta inferior, añadiéndose problemas estructurales al encontrarse la estructura totalmente colapsada, estando en algunos casos los elementos portantes desaparecidos, habiéndose separado el muro recayente a la calle Valderrama separado varios centímetros del forjado, siendo en consecuencia el estado del cuerpo superior muy deficiente.

Figura 205. Estado de cubierta recayente a calle Valderrama.

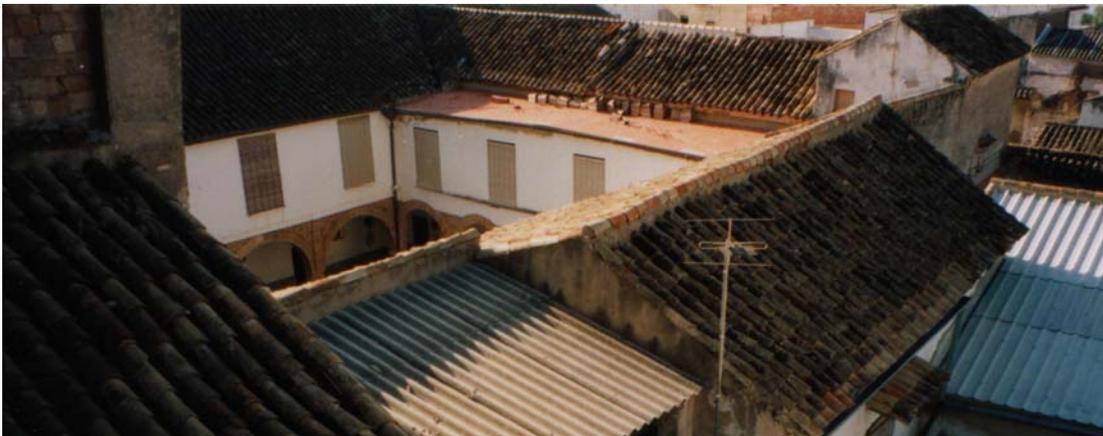
Las habitaciones del cuerpo superior situado al sur del claustro, componen un cuerpo añadido en la década de los años 70 por el arquitecto cordobés Víctor Escribano Ucelay, pese a no contar con gran rigor arquitectónico, esta intervención se llevó a cabo ya que era el único modo de permitir a las monjas residir en el convento de una forma digna, desde el punto de vista de la seguridad y del económico. Pese a esto la estructura original totalmente distorsionada por la construcción de este cuerpo, sin permitir una correcta lectura historiográfica. .

Figura 206. Detalle cuerpo superior de la galería sur.

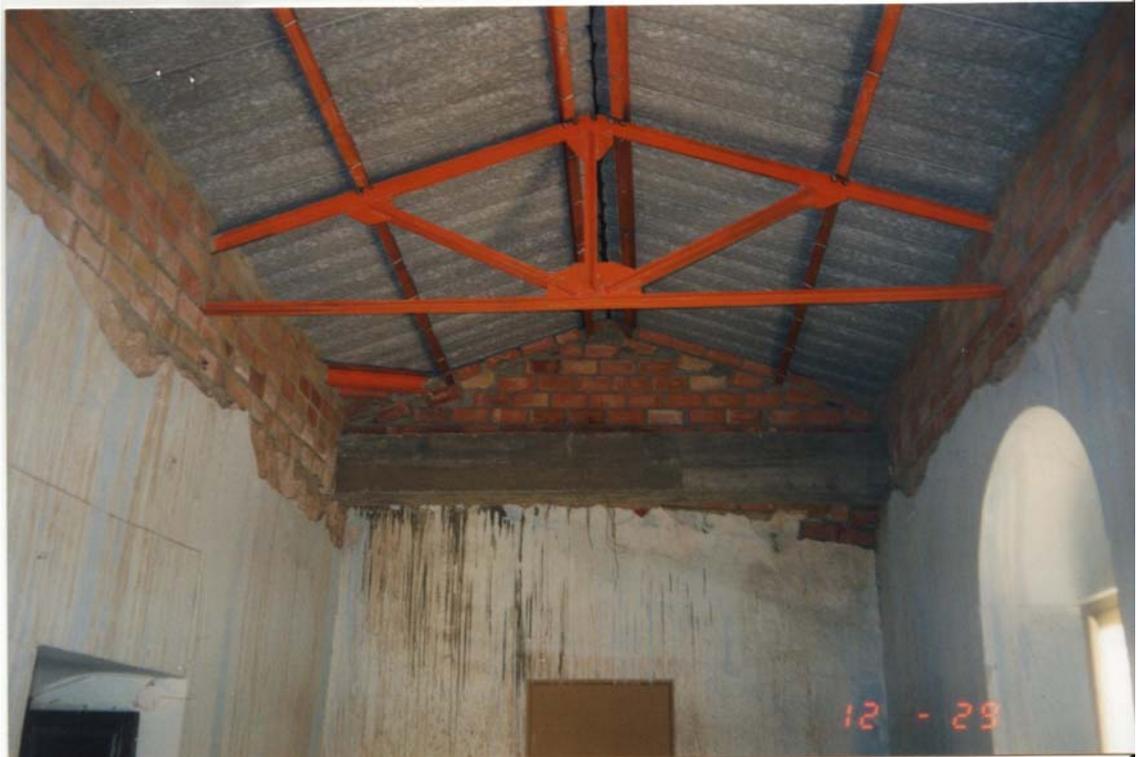
Figura 208. Actuación de emergencia en techumbre de la casa Mudéjar.

Las habitaciones superiores presentan de nuevo mal estado de la solería y los paramentos verticales, especialmente el muro recayente a la calle Valderrama con problemas de capilaridad y estructurales. Esta crujía ha sido objeto de intervenciones de emergencia debido al deficiente estado y colapso que presentaba la estructura, por este motivo se ha realizado una cubierta con estructura metálica y chapa metálica grecada de forma provisional.

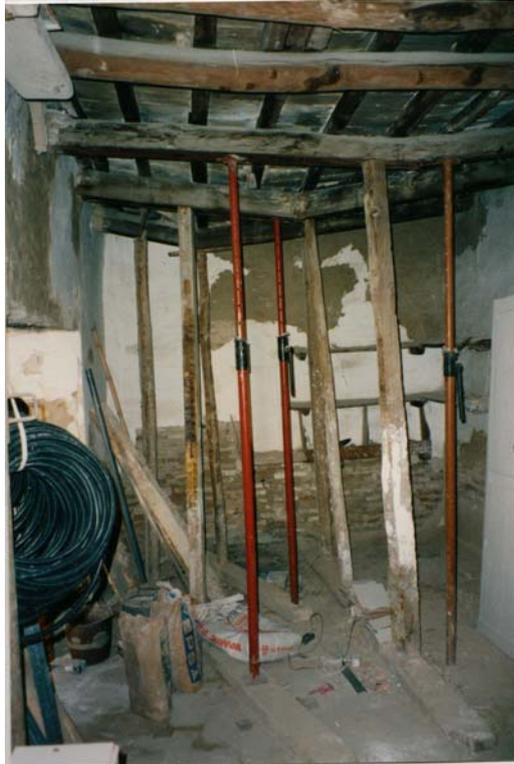
Figura 208. Planta primera de la casa del tendadero.

La planta superior se ha intervenido recientemente y se ha reutilizado para lavandería de la comunidad, únicamente presenta las carpinterías en mal estado, ya que debido a la fuera inversión económica que la sustitución de estas conllevaría no suelen ser sustituidas.

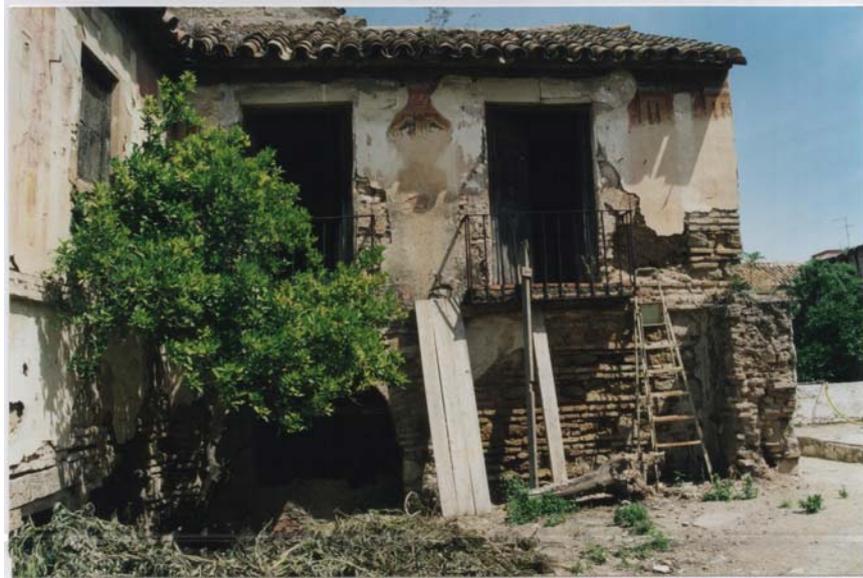
En esta zona se intervino en el año 1.985, sustituyendo la cubierta de madera por una de fibrocemento, se ha utilizado su patio como escombrera por lo que la casa se encuentra semienterrada hasta una cota próxima a los 2 metros, hecho que está acelerando la degradación del edificio

Figura 209. Estado actual juvenao alto.

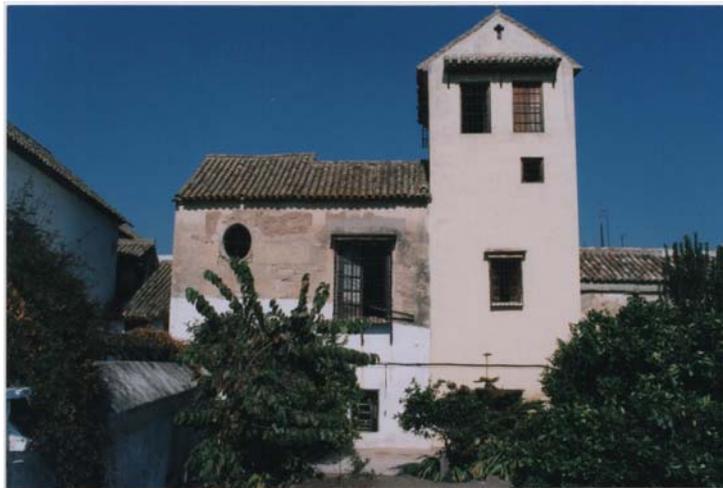
gran parte de los muros, debido a los múltiples patios que el palacete presenta. A estas debemos añadirle las humedades por filtraciones debido al mal estado general de los forjados y por la consiguiente falta de estanqueidad de las cubiertas, presentando tejas rotas y notables flexiones por pandeo en tableros y pares de la cubierta. Las carpinterías igualmente como en el resto del conjunto se encuentra en mal estado general, podrida, alabeada, y con falta de pintura o barniz. Las pinturas decorativas se encuentran tremendamente degradadas, al igual que los revocos.

Figura 210. Fachada posterior palacete barroco.

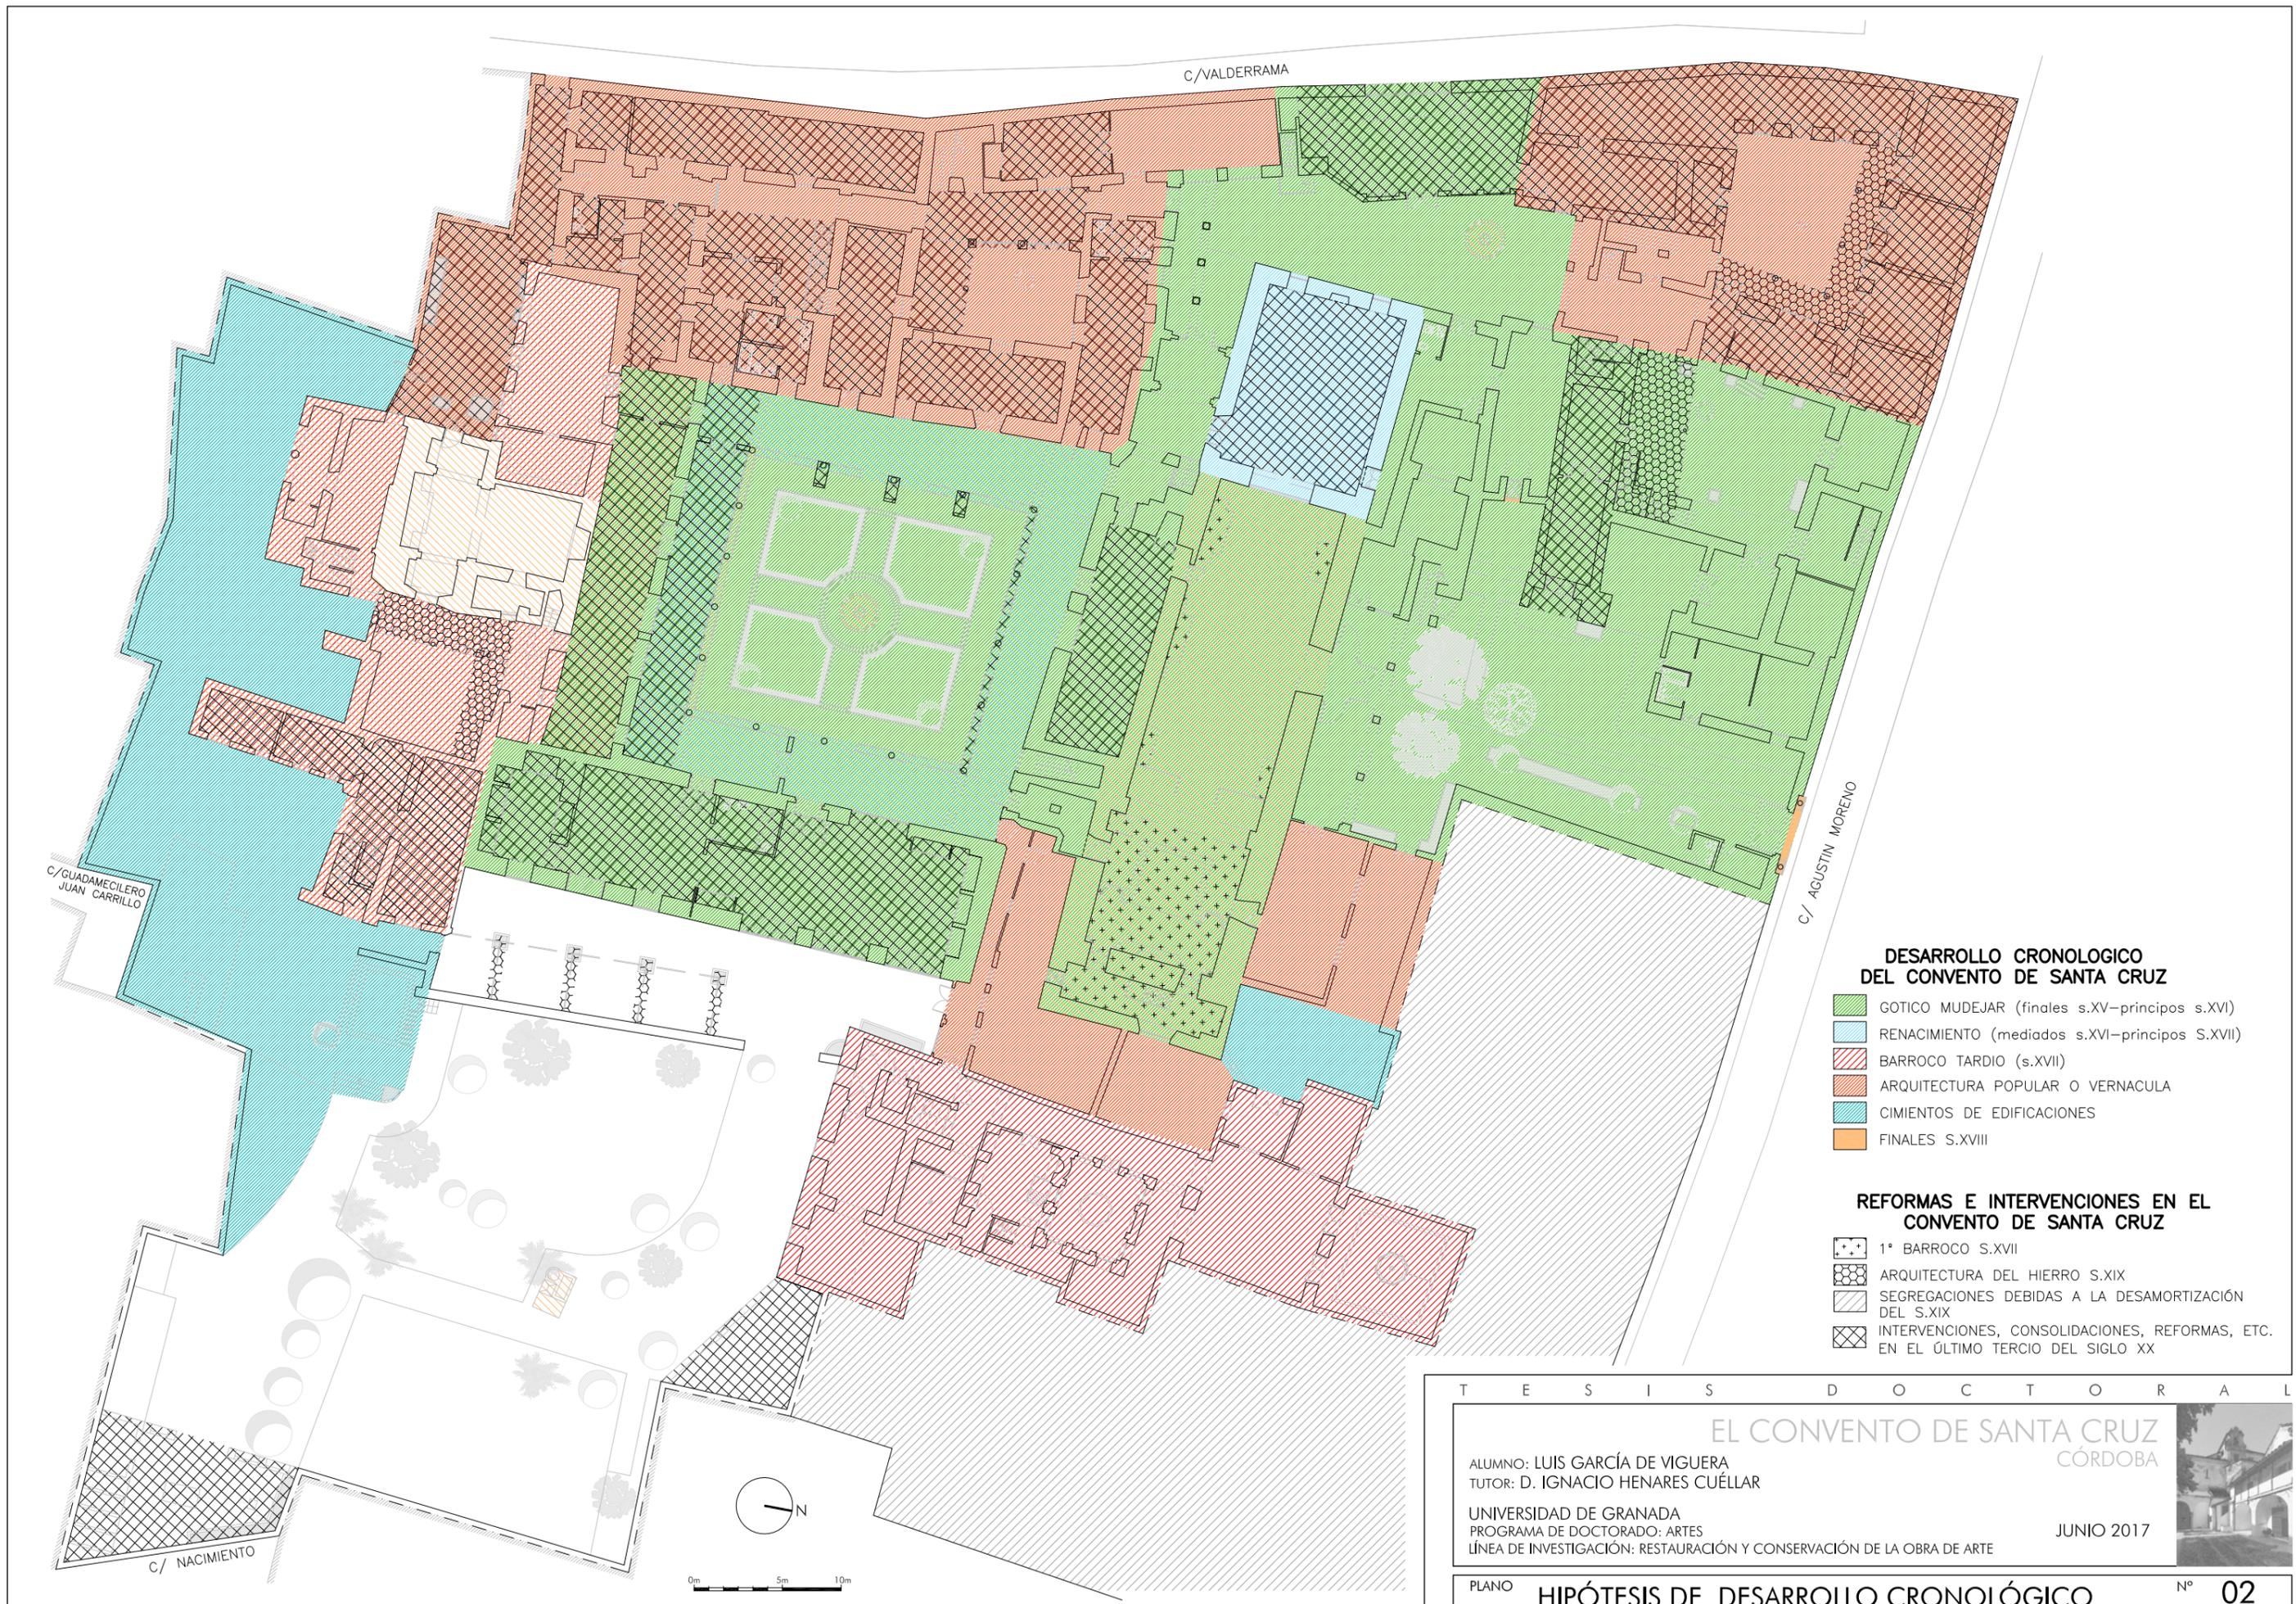
DESARROLLO CRONOLÓGICO DEL CONVENTO DE SANTA CRUZ

- GOTICO MUDEJAR (finales s.XV–principios s.XVI)
- RENACIMIENTO (mediados s.XVI–principios S.XVII)
- BARROCO TARDIO (s.XVII)
- ARQUITECTURA POPULAR O VERNACULA
- CIMIENTOS DE EDIFICACIONES
- FINALES S.XVIII

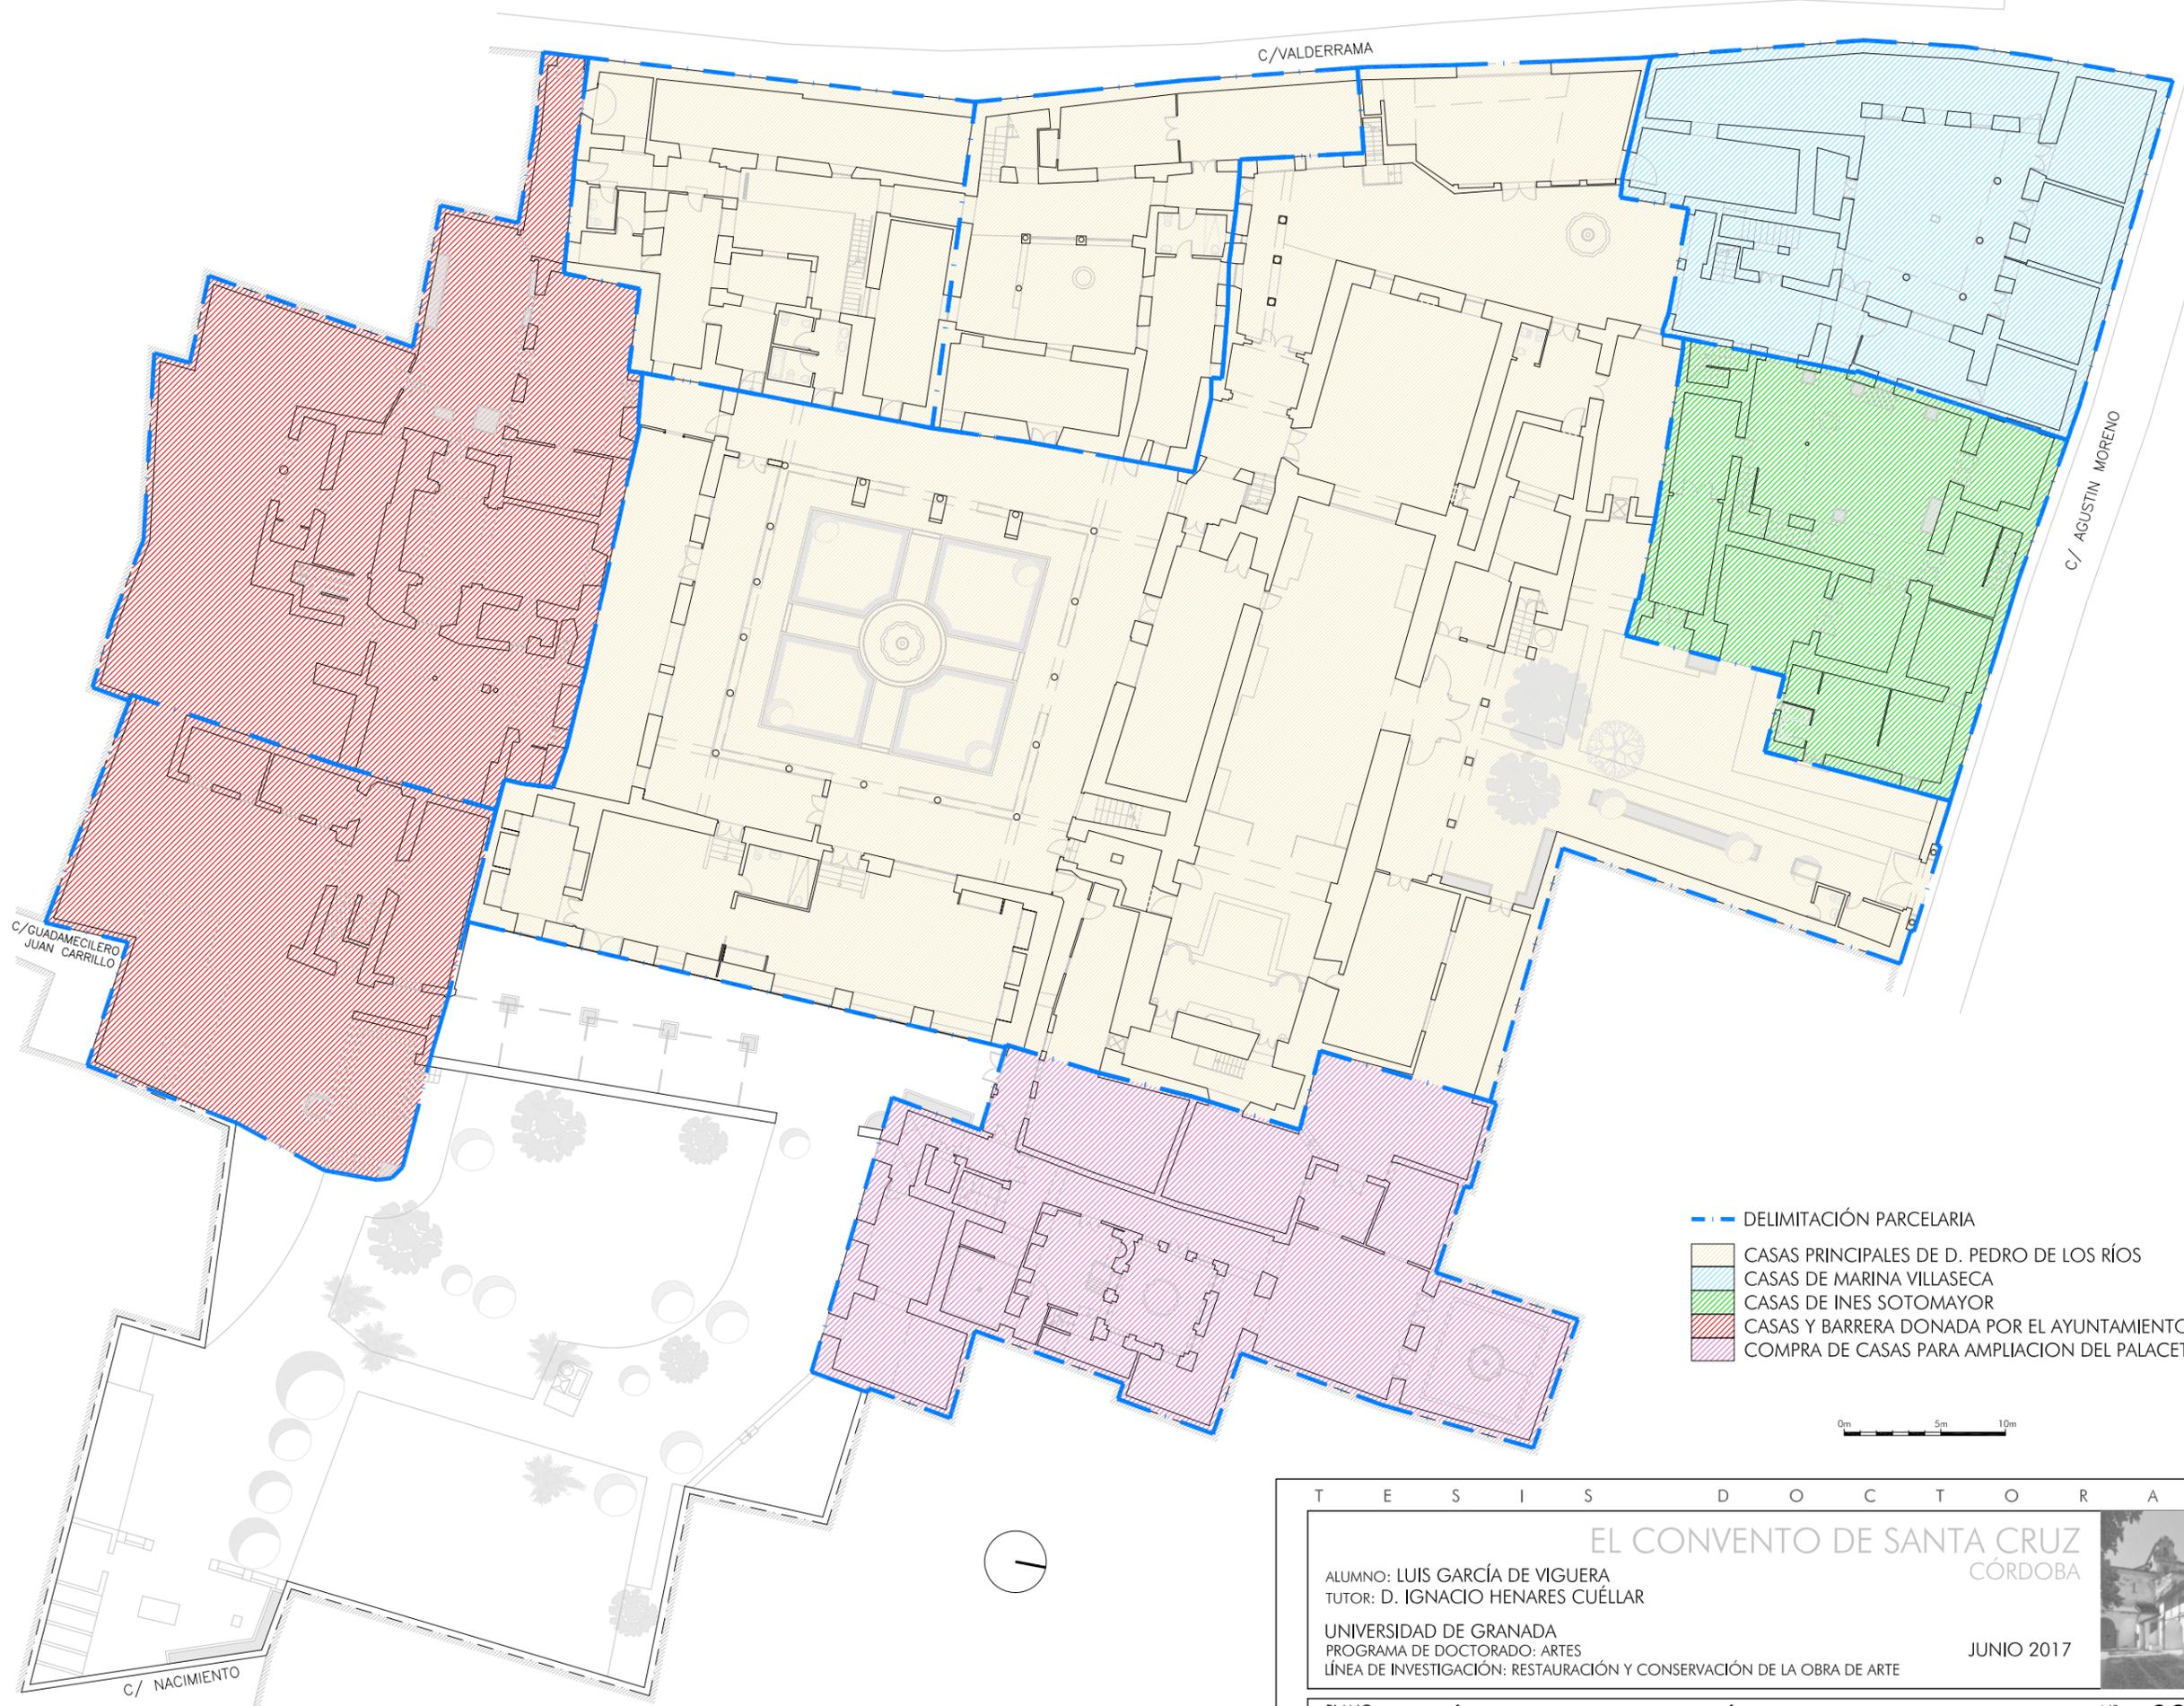
PLANO **HIPÓTESIS DE EVOLUCIÓN PARCELARIA** Nº **03**

- - - DELIMITACIÓN PARCELARIA
- CASAS PRINCIPALES DE D. PEDRO DE LOS RÍOS
- CASAS DE MARINA VILLASECA
- CASAS DE INES SOTOMAYOR
- CASAS Y BARRERA DONADA POR EL AYUNTAMIENTO
- COMPRA DE CASAS PARA AMPLIACION DEL PALACETE

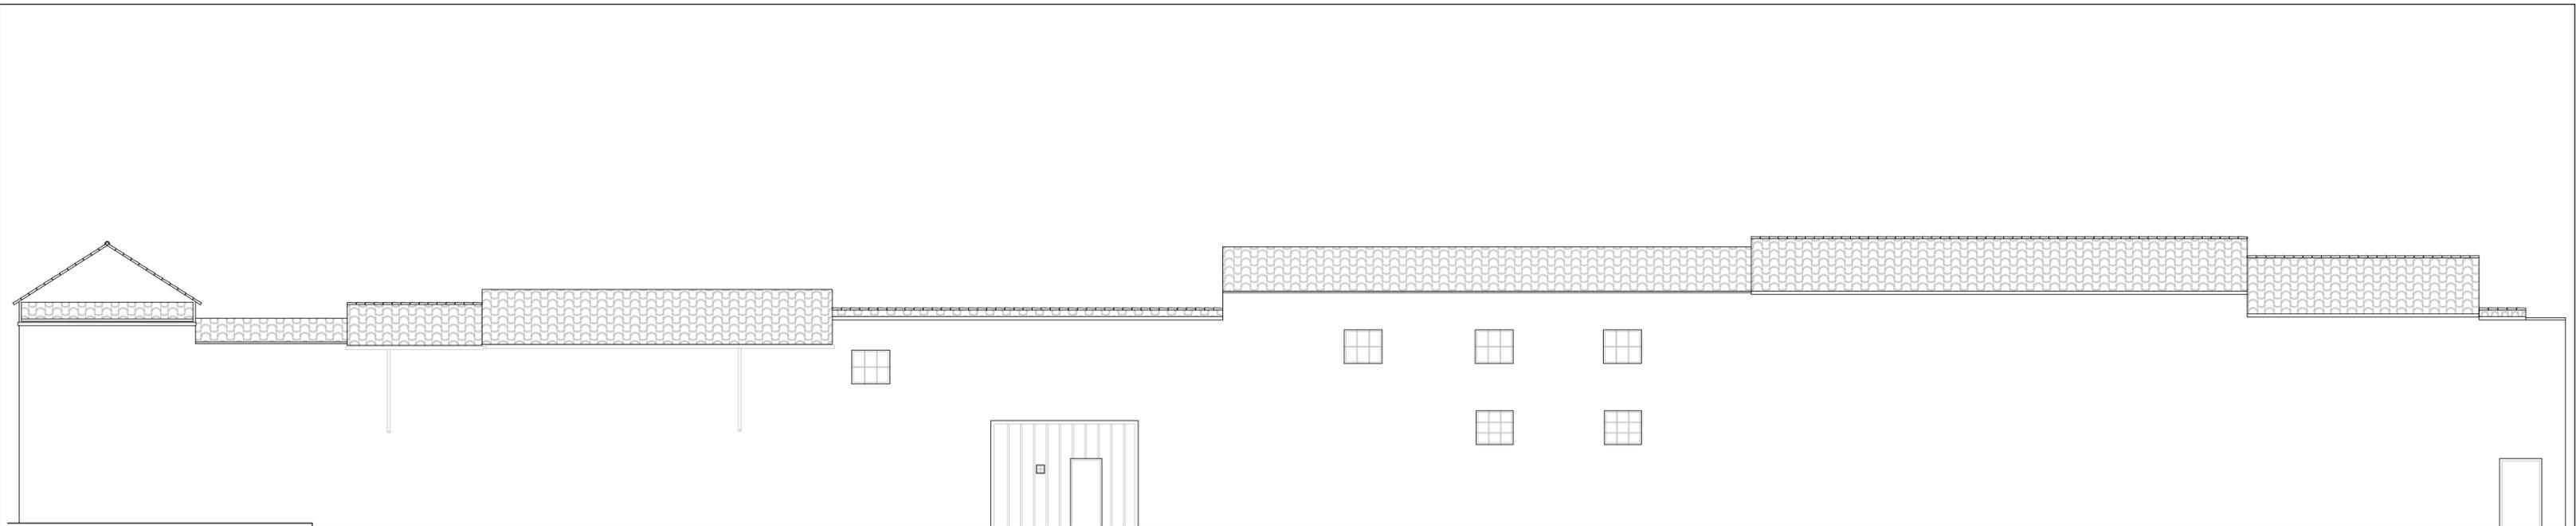
ALZADO A LA C/ VALDERRAMA

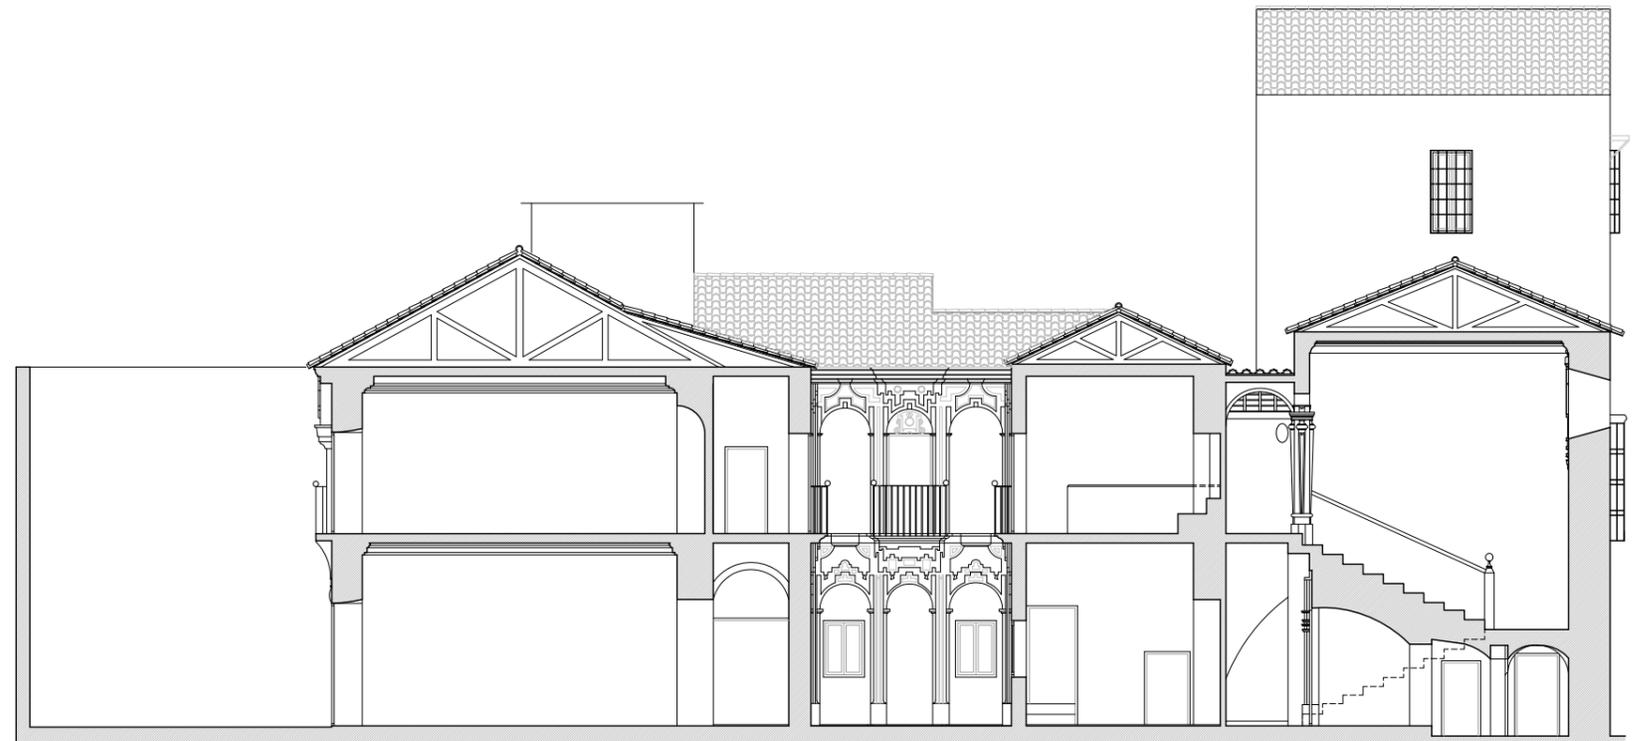
SECCIÓN C-C'

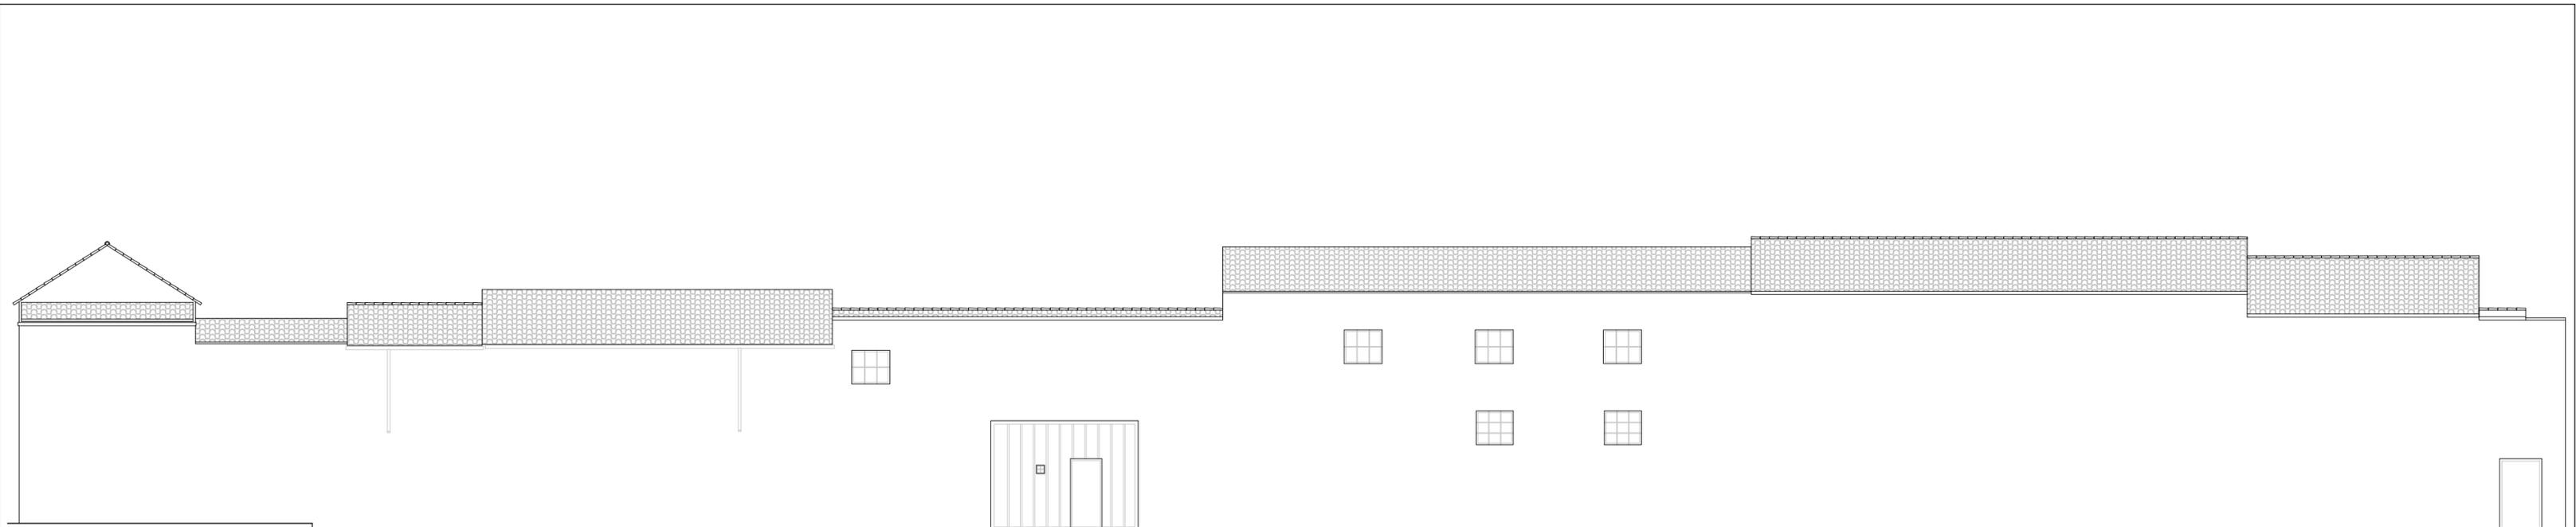
ALZADO A LA C/ VALDERRAMA
