Tesis Doctoral
LUIS GARCÍA DE VIGUERA

Granada, 2017

EL CONVENTO DE SANTA CRUZ,
ARQUITECTURA, EVOLUCIÓN HISTÓRICA E
INTERVENCIÓN EN EL PATRIMONIO CONVENTUAL

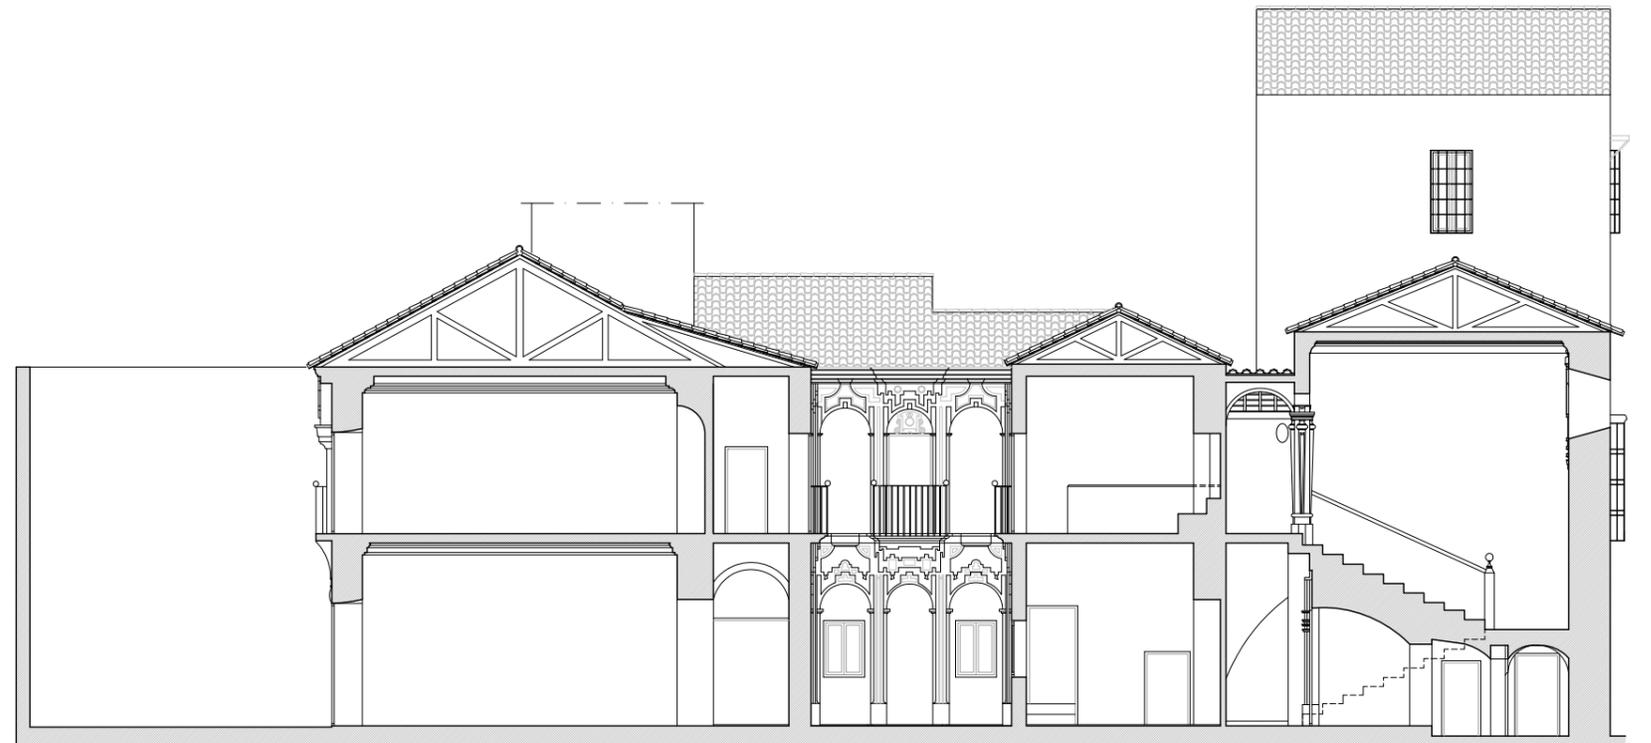
SECCIÓN C-C'
