**UNIVERSIDAD
DE GRANADA**

**REFUERZOS DE FIBRA DE CARBONO PARA
REHABILITACIÓN DE VIGAS DE MADERA. MODELOS
ANALÍTICOS, ENSAYOS EXPERIMENTALES Y PUESTA
EN OBRA**

TESIS DOCTORAL

FRANCISCO JOSÉ RESCALVO FERNÁNDEZ

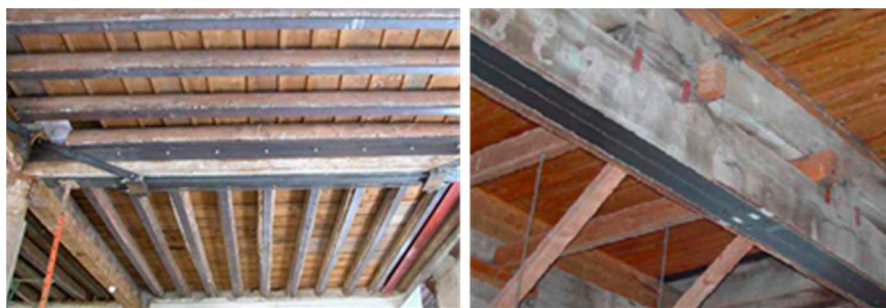
Figura 1.2. Ejemplos de refuerzo de estructuras de madera. Izq.: Forjado reformado con perfiles metálicos. Der.: Refuerzo de una viga de madera en el puente de Sins (Suiza) en 1995. Fuente-izq.:

Bajo esta perspectiva, estos inconvenientes pueden ser solucionados de forma general por las nuevas técnicas de refuerzo, empleando materiales compuestos. El interés creciente mostrado internacionalmente por este sistema de refuerzo queda demostrado por las recomendaciones de proyecto y construcción que se están publicando en los últimos años en diferentes países. Dentro de los materiales compuestos, los usados en el refuerzo estructural son los materiales plásticos reforzados con fibras (FRP). La Figura 1.2 muestra dos estructuras de madera, una reforzada con acero y otra con material plástico reforzado con fibra de carbono (CFRP) en el

puente de Sins (Suiza) en 1995, con más de 185 años de antigüedad, cuyo proyecto fue llevado a cabo por G. Schewegler y H. Meie. Se considera la primera actuación relevante de madera con CFRP. La diferencia de espesor del refuerzo entre ambos casos puede ser del orden de 10 a 15 veces mayor en el caso del refuerzo metálico.

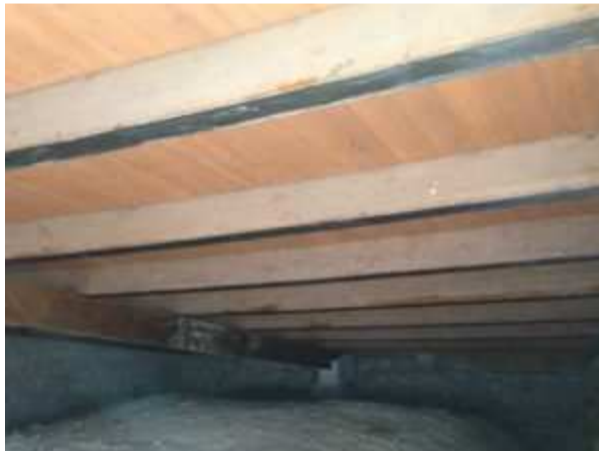
Figura 1.3. Refuerzo de vigas de madera con una lámina de CFRP. Fuente: <https://www.olympus-frp.com/consolidamento-strutturale/adequamento-sismico/rinforzo-strutture-copertura-legno-un-castello-federicano-santagata-puglia-cfrp/rinforzo-a-flessione-travi-in-legno-con-cfrp-3/>

Como se observa en la Figura 1.3, el FRP (principalmente vidrio, GFRP, o carbono, CFRP) se ha utilizado básicamente en forma de tejidos, placas laminadas (laminados) o varillas. El refuerzo de vigas de madera empleando este tipo de materiales es una idea que comenzó en los años 1960s [1,2]. Los autores proponen el uso de GFRP para refuerzo de madera aserrada y laminada. En particular, [1] ya propone la idea de que si el tejido de GFRP se coloca envolviendo en forma de U a la viga (en la zona de tensión y cortante), su resistencia última y ductilidad aumentan considerablemente. Esta conclusión es de enorme importancia desde el punto de vista de la seguridad estructural.

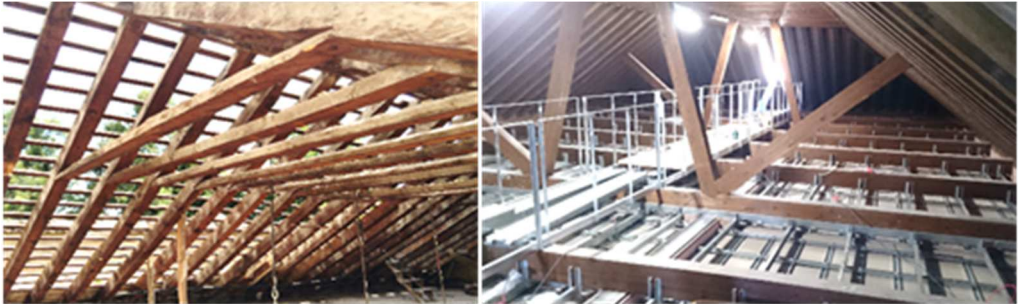
Figura 1.5. Cubierta de la Facultad de Derecho de la Universidad de Granada. Izq.: Estado anterior a la rehabilitación. Der.: Estado posterior a la rehabilitación.

Esta Tesis se centra en la evaluación de diferentes soluciones de refuerzo de CFRP sobre vigas de madera de pino (de más de 200 años en servicio) extraídas de la cubierta de la Facultad de Derecho de la Universidad de

Granada en 2015 por la empresa DÁVILA Restauración de Monumentos S.L.

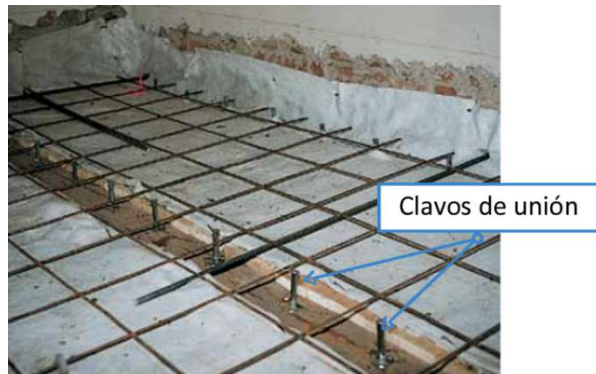
Figura 2.2. Imagen de una actuación de losa de hormigón sobre un forjado de viguetas de madera. Fuente: <http://reotec.es/reparraciones-y-refuerzos-estructurales/reparraciones-en-construcciones-antiguas>.

Sin embargo, esta solución constructiva presenta una serie de inconvenientes, entre los que destacan el gran aumento de peso sobre la estructura base, el mal comportamiento entre ambos materiales, sobre todo en términos de variaciones volumétricas, y que a la madera se le deja con

un trabajo mecánico casi nulo. En la Figura 2.2 se puede observar un ejemplo real de aplicación de una losa sobre un forjado de madera. Otro problema añadido a este tipo de soluciones es la humedad extra que supone para la madera el agua que contiene el hormigón. Esto puede provocar un deterioro mayor del elemento base, así como problemas asociados a cambios volumétricos de la madera.

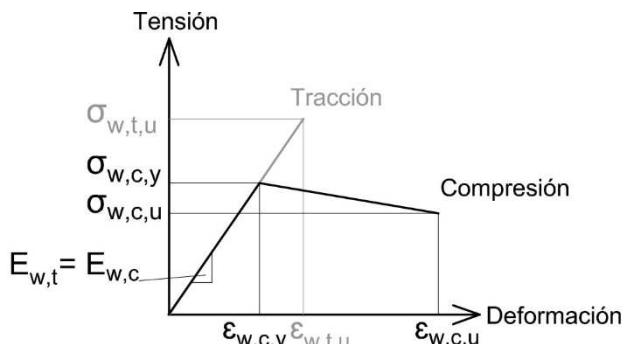
Figura 2.7. Comportamiento de tensión-deformación de la madera para el modelo de Bazan-Buchanan [9,10].

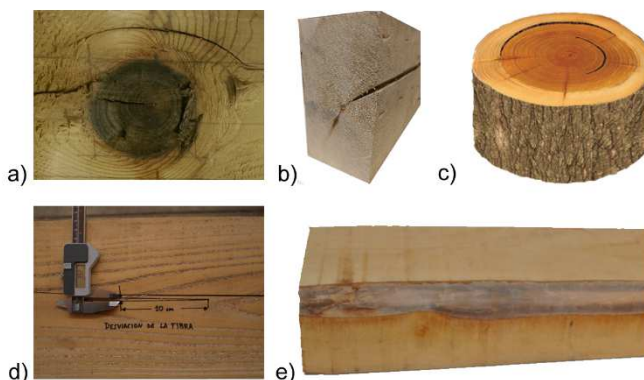
Figura 3.6. Principales defectos que se analizan para clasificar un elemento de madera.

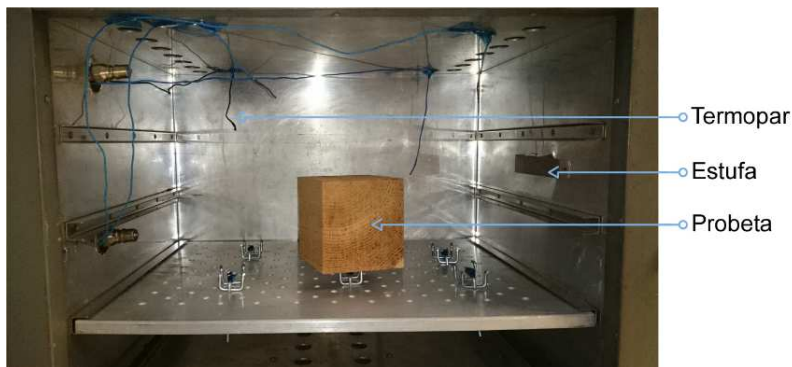
Figura 3.7. Probeta de madera colocada en la estufa antes del proceso de secado.

Como es sabido, la madera es un material higroscópico, tendiendo a absorber o perder agua según las condiciones del ambiente. La variación del contenido de humedad en la madera produce una variación en sus dimensiones, conocido como hinchazón y merma. Estos movimientos se dan únicamente cuando su contenido de humedad se encuentra por debajo del punto de saturación de las fibras (en torno al 30%). Por encima de este valor se produce un aumento de peso, con un volumen prácticamente constante. Es de especial importancia tener en cuenta que las variaciones dimensionales dependen de la dirección (axial, radial o tangencial) debido a la anisotropía de la madera. Debido a esto, es de gran importancia conocer y controlar la humedad de los elementos de estudio. Para ello, se determinó el contenido de humedad por desecación en estufa (Figura 3.7) a temperatura 103 ± 2 °C siguiendo las indicaciones de la norma UNE 13183-1:2002, sobre 13 piezas prismáticas de 100 x 100 x 100 mm³.

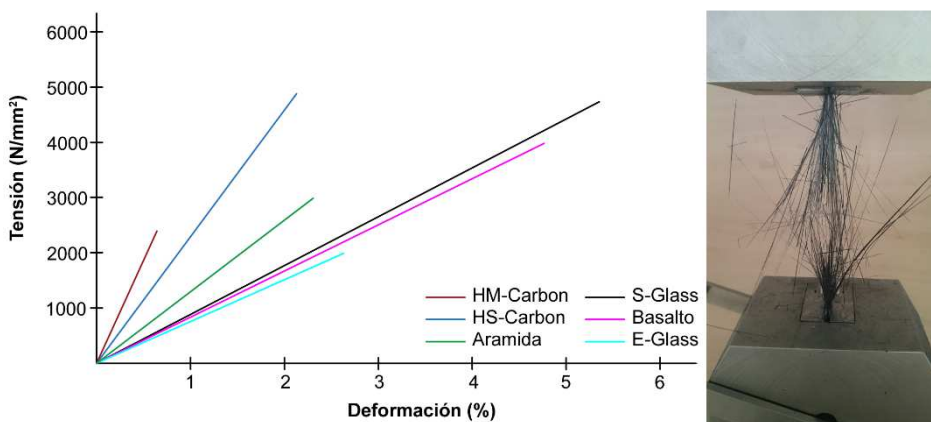
Figura 3.10. Comportamiento a tracción de los FRP. Izq.: Relación tensión-deformación de diferentes tipos de fibras [73]. Der.: Rotura frágil a tracción de un laminado de CFRP empleado en esta Tesis Doctoral de la casa comercial SIKAR®.

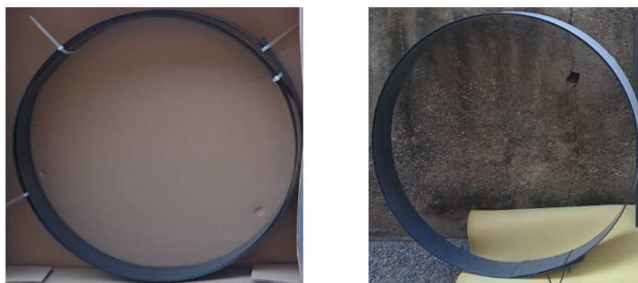
Figura 3.11. Imagen de los laminados empleados en esta Tesis. Izq.: SIKA Carbodur®. Der.: DRIZORO® COMPOSITE.

Se emplearon dos tipos diferentes de laminados, uno para cada casa comercial. Dentro de cada una de éstas se eligieron dos laminados con idénticas propiedades, siendo el ancho de suministro su única variación. Esto permitió adaptar cada ancho de laminado de CFRP a las diferentes configuraciones de refuerzo. Los laminados utilizados por SIKA[®] y DRIZORO[®] (Figura 3.11), son polímeros armados con fibras de carbono pultrusionadas. Sus propiedades se recogen en la Tabla 3.3.

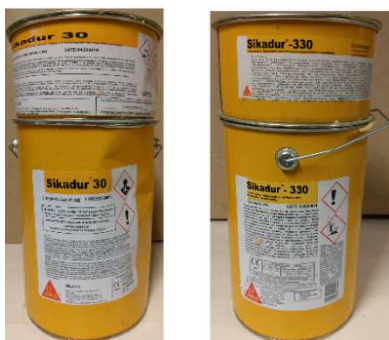
Figura 3.13. Imágenes de las resinas suministradas por SIKA® empleadas en esta Tesis. Izq.: RS-30. Der.: RS-330.

adherencia y consolidación de soportes. SIKA® no tiene un producto similar en su catálogo. La Tabla 3.5 recoge las principales propiedades de cada tipo de resina. En las Figuras 3.13 y 3.14 se muestran imágenes de los diferentes productos una vez recepcionados.

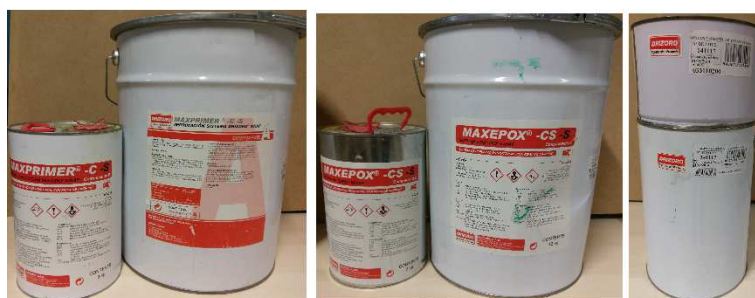
Figura 3.14. Imágenes de las resinas e imprimación suministradas por DRIZORO® empleadas en esta Tesis. Izq.: Imprimación. Centro.: RM-CS. Der.: RM-C.

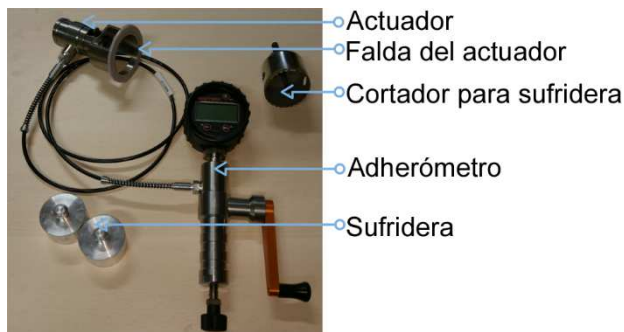
Figura 3.19. Adherómetro Elcometer[®] 506.

Para realizar el ensayo de adherencia *pull-off* se empleó un adherómetro marca Elcometer[®] 506, con una capacidad máxima de fuerza a tracción de 8 kN y una precisión de $\pm 1\%$. Las sufrideras necesarias para realizar un ensayo de *pull-off* en este tipo de elementos deben tener un diámetro de 50 mm, lo que se traduce en una tensión máxima a tracción de 4 MPa. La Figura 3.19 muestra una imagen del adherómetro y sus diferentes partes.

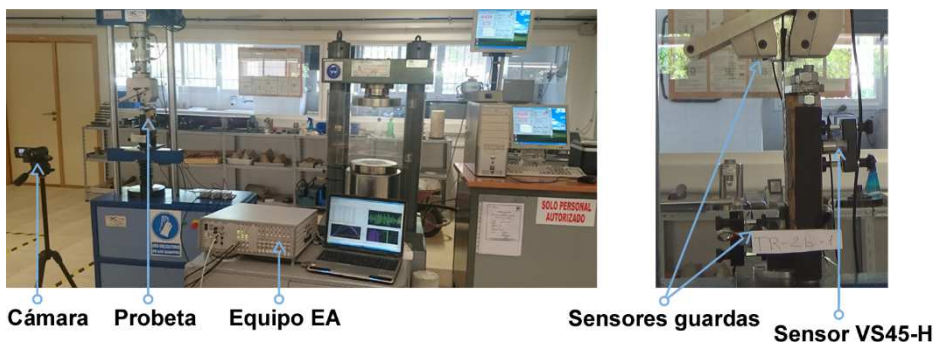
Figura 3.22. Configuración general de un ensayo *pull-out*. Izq.: Vista general. Der.: Imagen de la probeta y los sensores de EA.

Los ensayos *pull-out* se llevaron a cabo en una prensa eléctrica modelo S-110, con una fuerza máxima de 100 kN y un recorrido máximo de 650 mm. El ensayo se realizó mediante control de desplazamiento con una velocidad de 1,5 mm/min. El registro de carga se hizo con una frecuencia de 1 Hz.

Todos los ensayos *pull-out* se monitorizaron con EA empleando sensores VS45-H. Como se observa en la Figura 3.22-der., se colocaron dos sensores guardas en las mordazas con el fin de eliminar el posible ruido proveniente de las mismas. El filtrado digital se estableció en [25 - 500] kHz. De igual forma, todos los ensayos fueron grabados con una cámara de alta definición. En la Figura 3.22-izq. se puede ver la configuración general del ensayo.

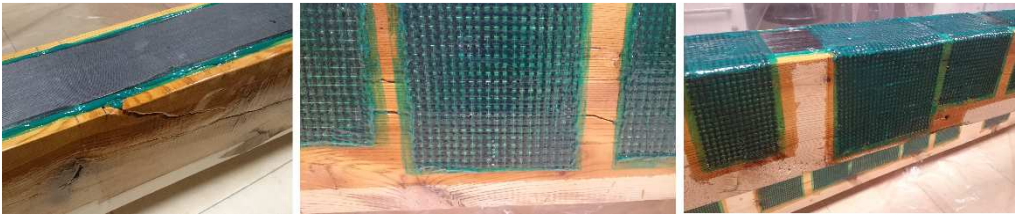
Figura 3.28. Fotografías de las vigas reparadas en la Fase 2. Izq.: Viga reparada con refuerzo LR-r. Centro: detalle de grietas existentes en una viga BR-r. Der.: Adaptación de la posición y dimensión del tejido a cada viga.

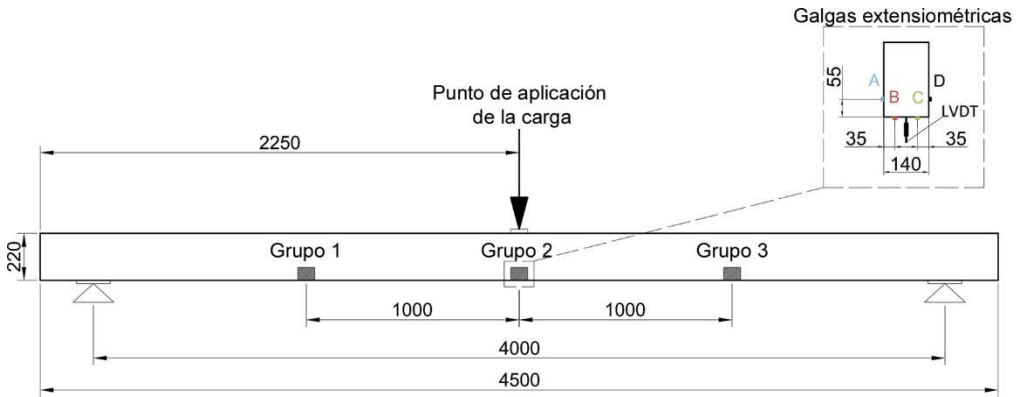
Figura 3.29. Representación esquemática de un ensayo a flexión a tres puntos y posición de las galgas extensiométricas (A, B, C y D) en las distintas caras de la viga.

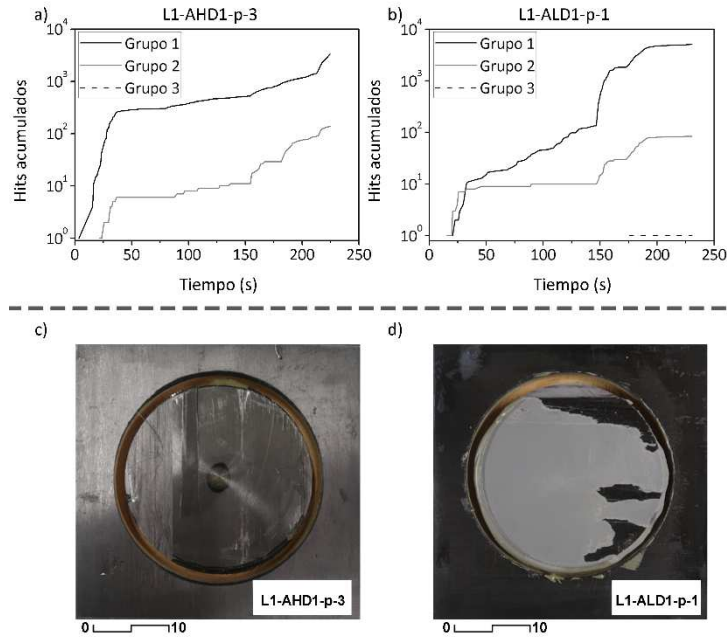
Figura 4.8. Probetas con un fallo de tipo A. Laminado de CFRP. a, b: *Hits* acumulados frente al tiempo. c, d.: Imagen del fallo. Distancias en mm.

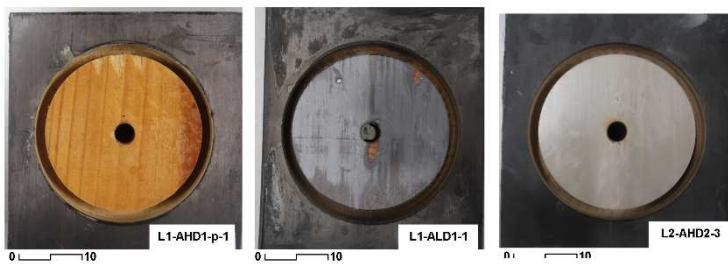
Figura 4.11. Imagen del fallo tipo C. Laminado de CFRP. Distancias en mm.

Los *hits* de EA acumulados de las probetas con un modo de fallo C (deslaminación madera-CFRP) se presentan en la Figura 4.10. En el caso del adhesivo AHD, las señales del Grupo 2 aparecen claramente después que las señales del Grupo 1. De forma similar, apenas se observan *hits* del Grupo 3 cuando se emplean adhesivos AHD. En la Figura 4.11 se observan imágenes del modo de fallo C.

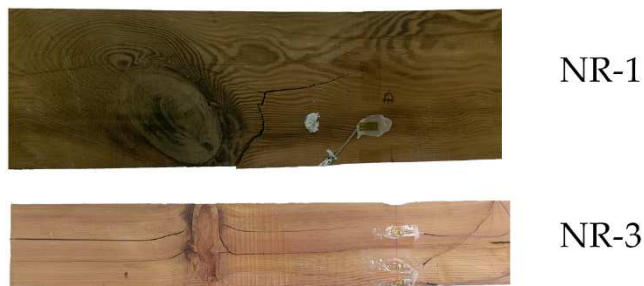
Figura 4.21. Imágenes de las roturas de las vigas del grupo NR. Arriba: NR-1. Abajo: NR-3.

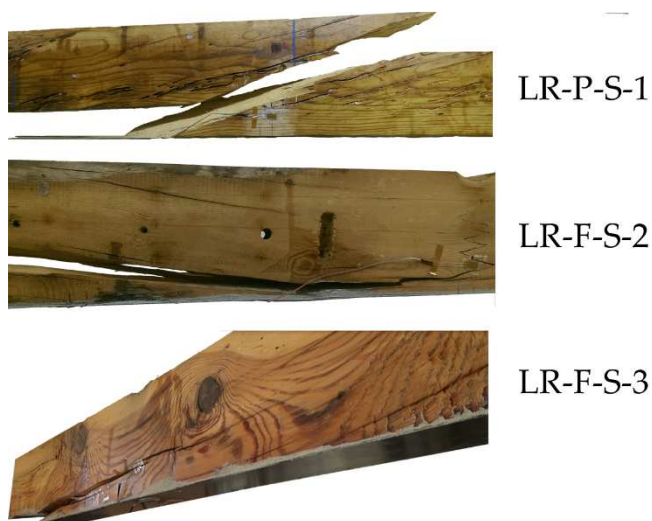
Figura 4.24. Imágenes de las roturas de las vigas del grupo LR. Arriba: LR-P-S-1. Centro: LR-F-S-2. Abajo: LR-F-S-3. Casa comercial: SIKA®.

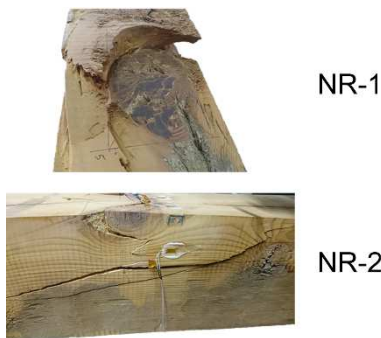
Figura 4.42. Imágenes de las roturas de las vigas sin refuerzo de gran escuadría (NR). Arriba: NR-1. Abajo: NR-2.

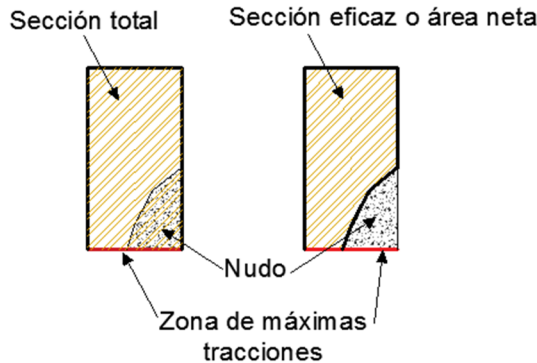
Figura 4.78. Esquema de la sección total y el área eficaz real de una sección de madera con defectos en la zona de máximas tracciones.

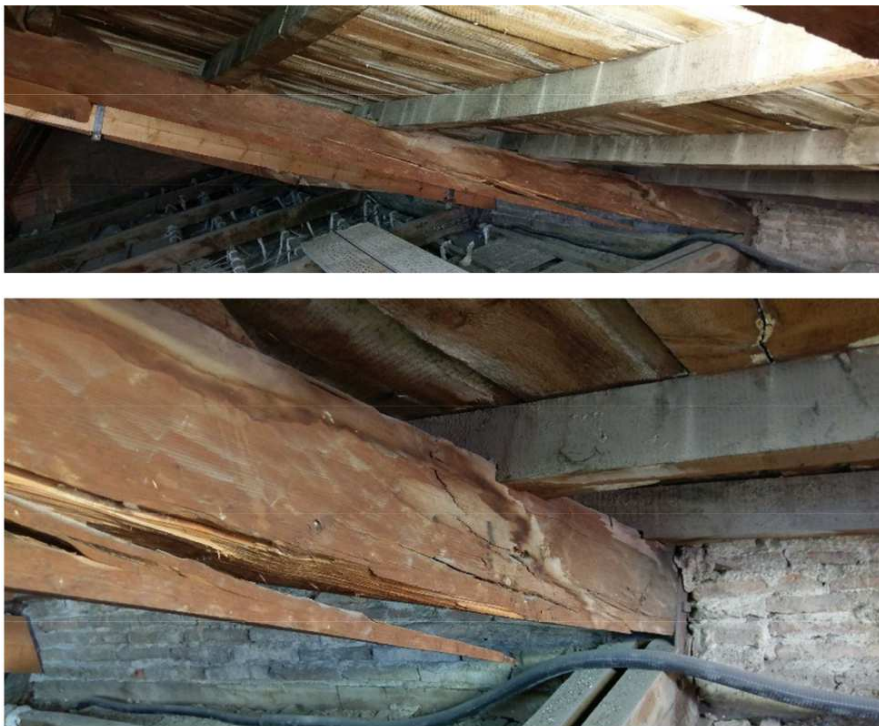
Figura 5.2. Imagen de la rotura del par de cubierta en el edificio de Capitanía. Arriba: Vista general. Abajo: Detalle de la rotura y la llegada del par al durmiente.

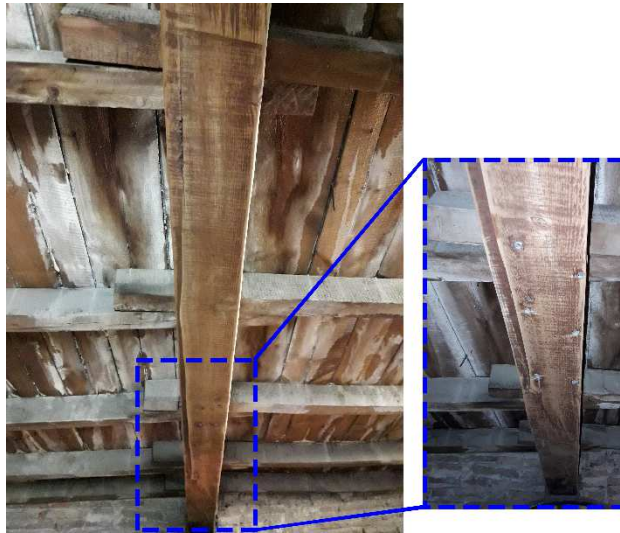
Figura 5.3. Imágenes del estado de la viga una vez fijada con las varillas de fibra de vidrio.

Antes de aplicar el refuerzo, la viga debe recuperar en la medida de lo posible la posición inicial en cuanto a flecha se refiere. Para ello, es necesario apeado la zona de la cubierta bajo el par, liberándolo así de las cargas que recibe. Una vez apeado, y mediante gatos hidráulicos, es posible recuperar la posición del par, fijándolo con el uso de 10 varillas de fibra de vidrio (Figura 5.3). El objetivo de la inserción de estas varillas es el de sujetar el elemento durante la reparación, permitiendo al trabajador operar de forma segura bajo el par.

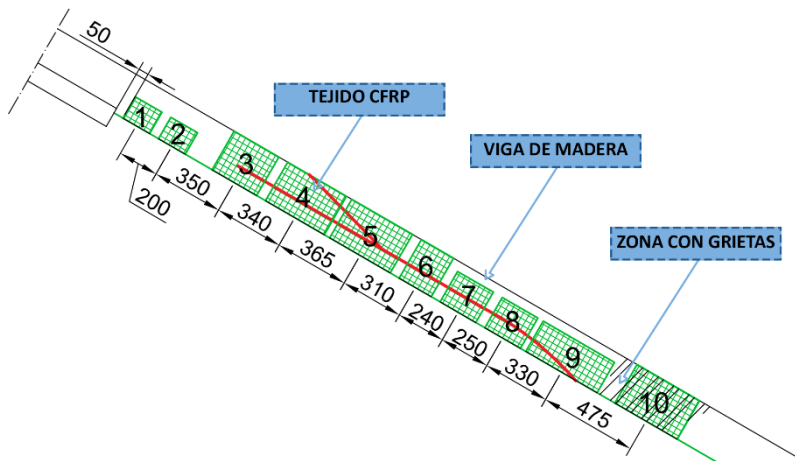
Figura 5.5. Esquema de distribución y colocación del tejido de CFRP de la viga a reparar. Cotas a los ejes de las tiras de tejido de CFRP. Dimensiones en mm.

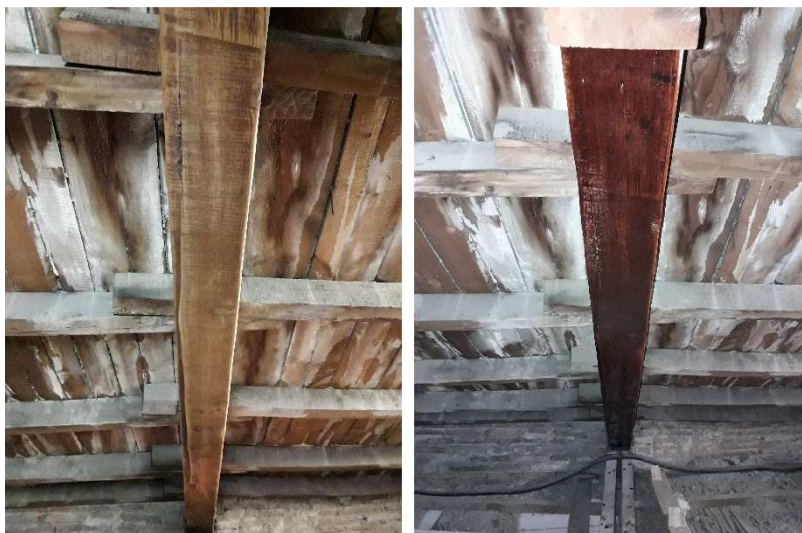
Figura 5.6. Imágenes del par antes y después de aplicar la capa de imprimación.

Una vez establecido el diseño de refuerzo, el corte del material de CFRP se realizó en laboratorio por motivos de comodidad y operatividad en obra. Posteriormente se llevó todo el material al lugar de la obra, y se aplicó sobre el elemento de madera mediante un procedimiento similar al seguido en el laboratorio. En primer lugar se imprimó la viga, con un rendimiento de consumo muy parecido al de laboratorio. La Figura 5.6 muestra el estado del par antes y después de aplicarse la imprimación.

Mientras que en laboratorio, la imprimación solamente se aplicó a las zonas de refuerzo por motivos de eficacia y seguridad, en el caso de la reparación en obra se aplicó en toda la superficie del par a reforzar.

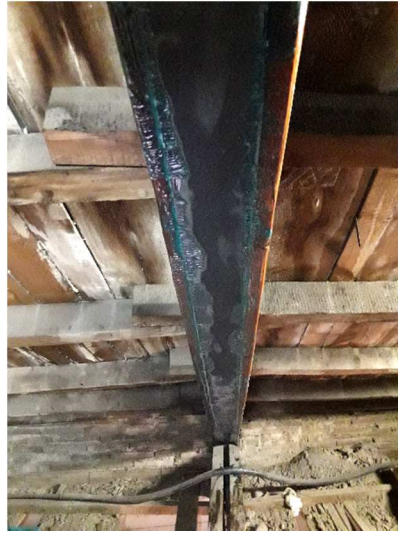
Figura 5.7. Estado de la viga tras la colocación de la lámina de CFRP.

Una vez la imprimación cumplió los tiempos de curado, se colocó el laminado de CFRP. En este caso, existe una diferencia importante en cuanto a la colocación de la lámina de CFRP, ya que ésta se realiza estando debajo del elemento a reparar. Sin embargo, esta circunstancia se testó previamente en laboratorio durante la elaboración de algunas de las vigas de pequeña escuadría. La Figura 5.7 muestra una imagen una vez colocado el laminado de CFRP.

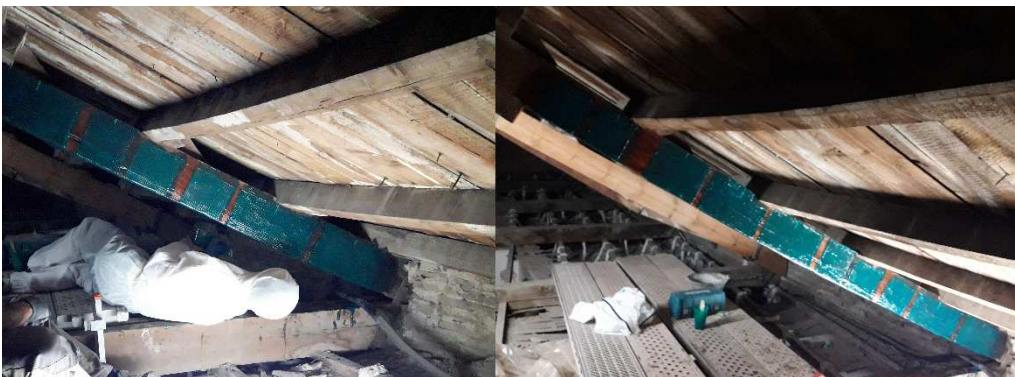
Figura 5.8. Imágenes del último repaso de resina y del estado final del refuerzo.

Por cuestiones de operatividad, se esperó 24 horas para proceder a colocar el tejido. En este caso el replanteo de las piezas es de vital importancia, ya que cada una está hecha a medida para las diferentes partes y afecciones del par. De nuevo, la aplicación del tejido se realizó estando el operario debajo del elemento a reparar. La densidad de la resina permite que este hecho no suponga apenas diferencia en cuanto a tiempos, aunque si en cuanto a consumo de resina (mayor cantidad de resina desperdiciada por goteos). La Figura 5.8 muestra una imagen del último repaso de resina para evitar que quedasen oquedades indeseadas y el estado final del refuerzo.
