# Arquitectura Patrimonial Civil Habitacional en la Periferia Histórica de Sucre

# ARQUITECTURA PATRIMONIAL CIVIL HABITACIONAL EN LA PERIFERIA HISTÓRICA DE SUCRE

**Tesis para optar el título de Doctor en Historia y Artes**

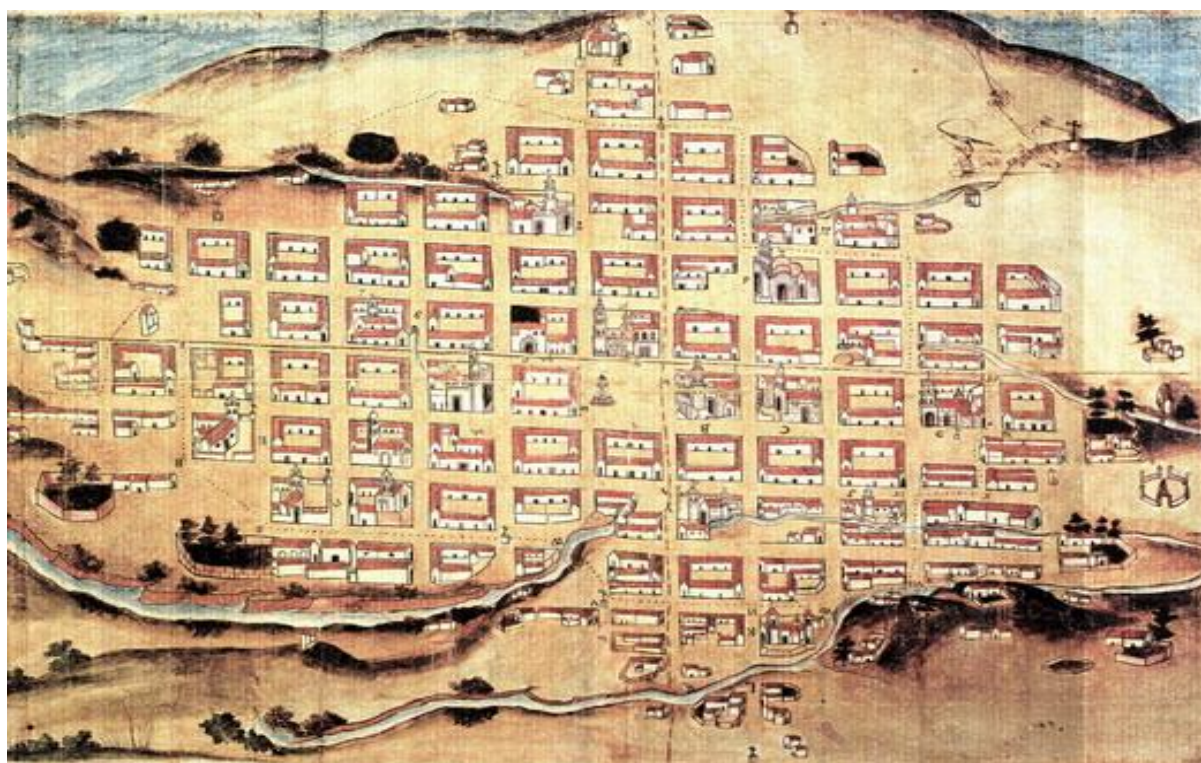
### **Ilustración 7: Plano de la ciudad de Sucre 1777**

En este plano nos dice Wolfgang Schoop de acuerdo a su interpretación, se observan cuarenta y cinco manzanas cuadradas, once manzanas parciales pequeñas plazuelas o manzanas seccionadas por pequeños arroyos, diez a quince manzanas incompletas en los alrededores, aglomeraciones

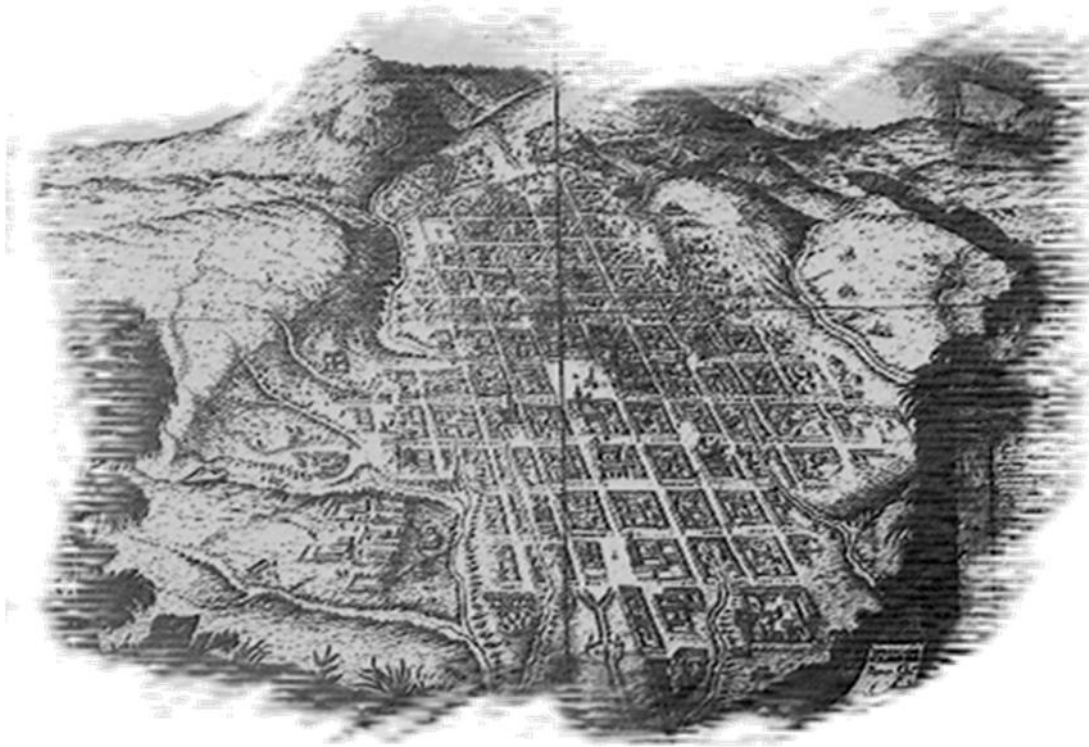
### **Ilustración 8: La Plata, Sede de la Real Audiencia de Charcas plano de 1803**

La ciudad misma, tiene vocación de mantener ese carácter teniendo además otras áreas de interés natural, cultural e histórico contenidas tanto en la periferia como en los distritos rurales, ya en el plano de La Plata de 1803 se puede evidenciar que la ciudad va creciendo hacia su periferia Don Ramón García y Pizarro, manda a ilustrar el plano de La Real Audiencia de Charcas ciudad de La Plata.

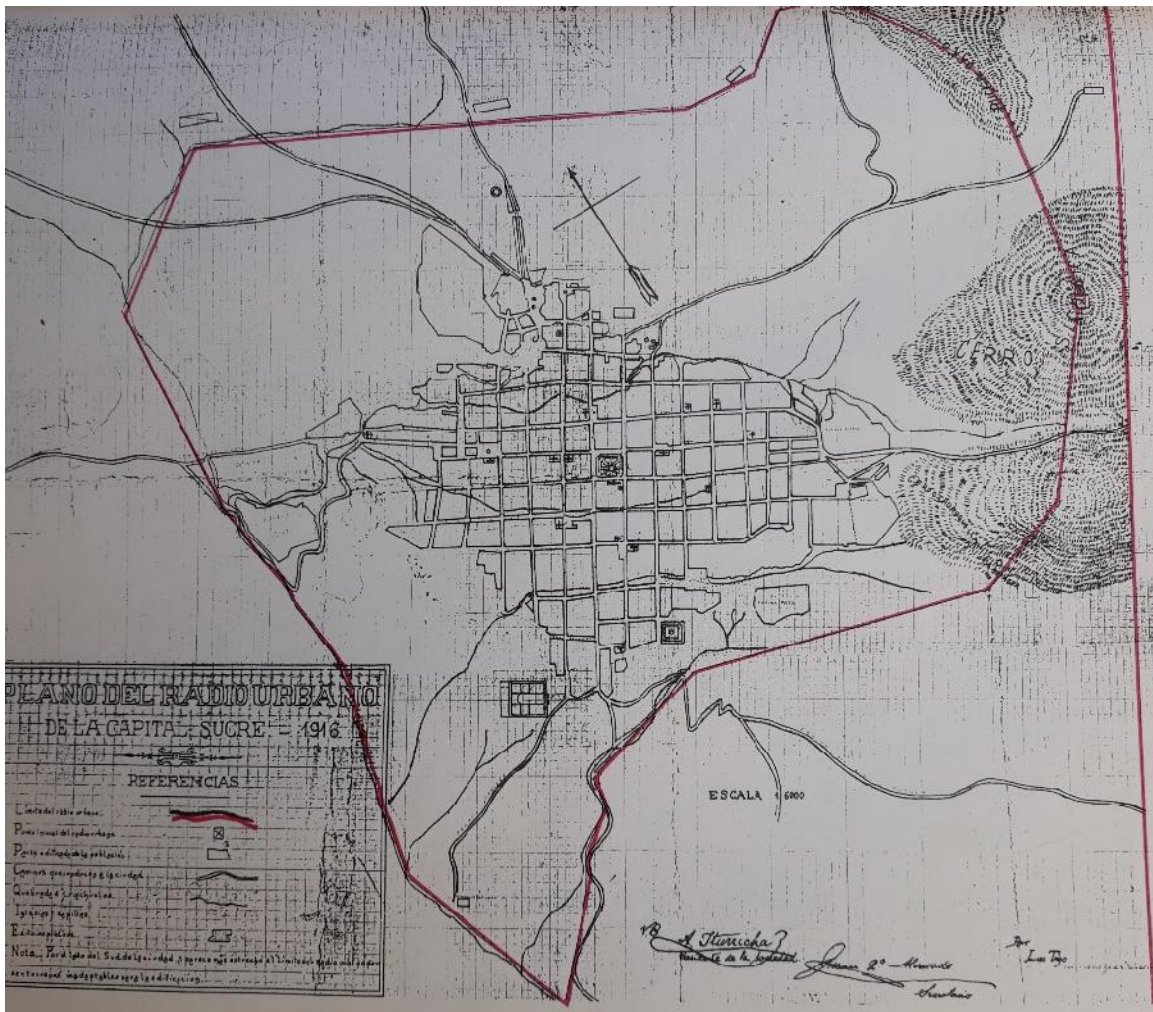
**Ilustración 11: Plano del radio urbano de Sucre 1916**

El plano del radio urbano de 1916, cuyo original se encuentra en el centro documental histórico de la Universidad de San Francisco Xavier de Chuquisaca, en este centro documental se tiene un documento que evidencia como parte del radio tiene como límite varias de las haciendas patrimoniales que por la importancia se transcribe “ Acta N° 37 de la lectura del radio urbano: se tiene como punto de partida la capilla derruida de la cumbre más alta del cerro Sica Sica de cuyo punto se traza línea recta a la cumbre del montículo Puca Orko cumbre de la denominada huerta de Garcilaso, la hacienda de Lechuguillas y la pampa de Mesa verde (...), se continúa hasta la quebrada de San Juanillo y la hacienda las Delicias sobre Tinta Mayu (...) el trazo excluye las casas habitaciones de hacienda denominadas Garcilaso, Mesa Verde San Juanillo, Las Delicias,

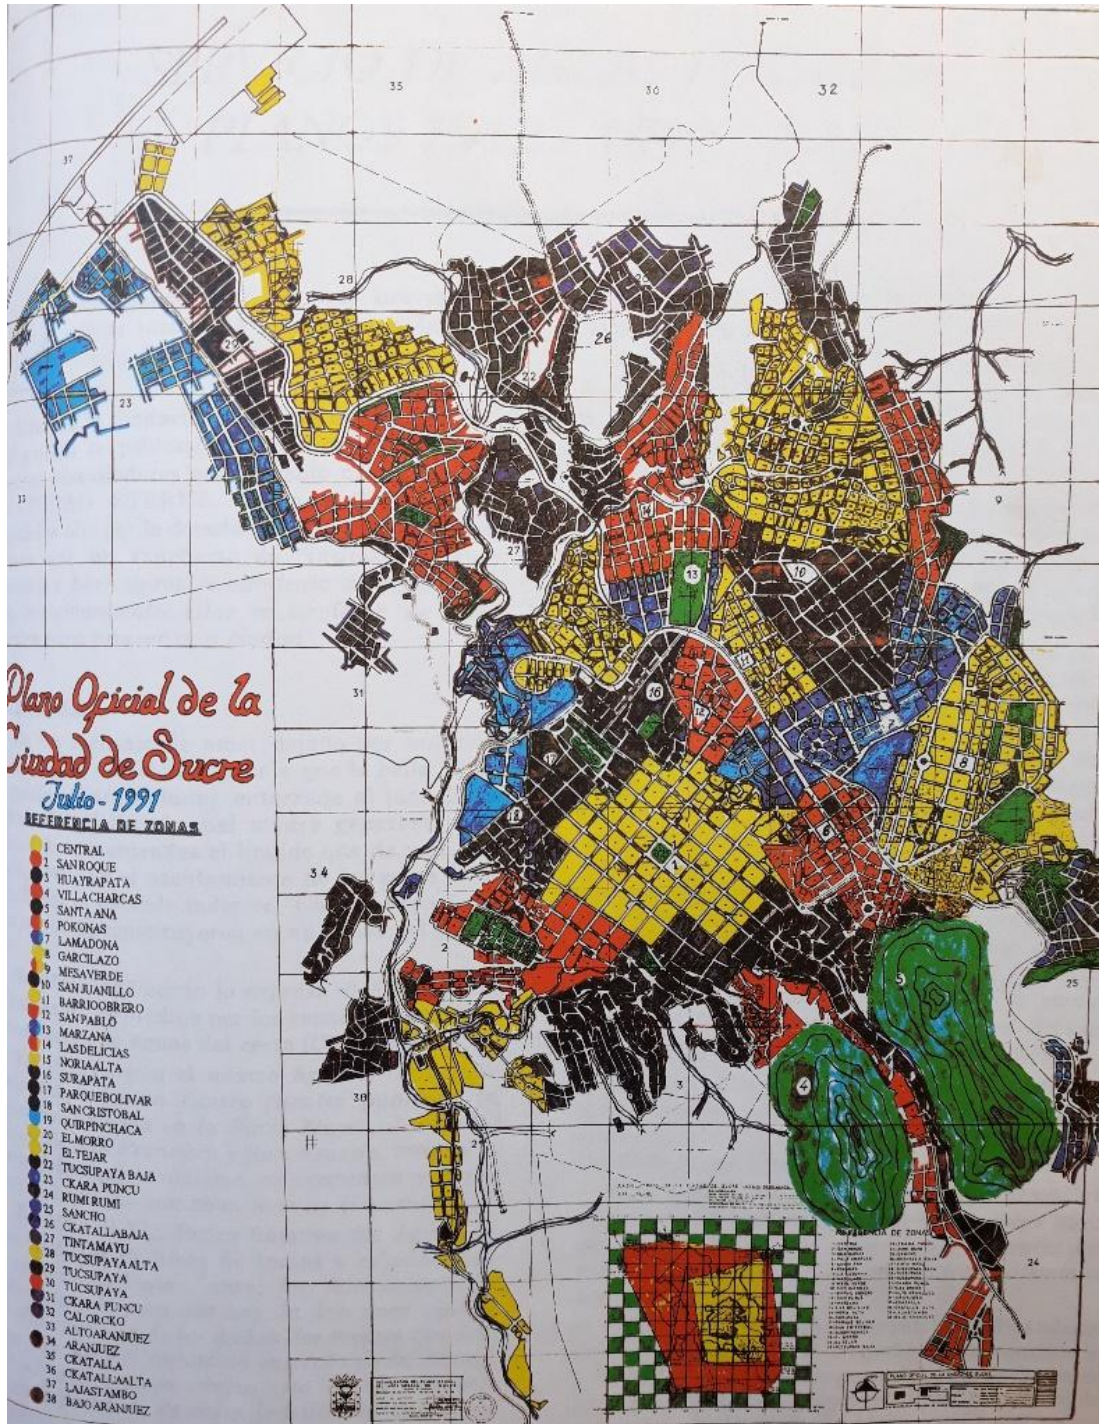
Ilustración 13: Mancha urbana de la ciudad de Sucre 1991

El año 1991, se define nuevamente un plano aún más completo de la mancha de la ciudad de Sucre que ya no varía demasiado con el actualizado del 2015 y con el actual 2018, donde ya se aprecia claramente la diferencia de emplazamiento entre el centro histórico, las áreas de expansión y la periferia. Para este momento Sucre cuenta con una población de 105.800 habitantes

Del plano de 1991 al del 2014, evidentemente existe un crecimiento motivado sobre todo porque en este último se intenta la reformulación del radio urbano, el mismo incluye ya dentro de la trama urbana sectores como Lechuguillas, Sancho, que hasta este momento habían sido considerados como rurales, para el radio urbano del 2014 varias de las haciendas ya están inmersas en la trama urbana, es más muchas de ellas ya han desaparecido producto de las lotificaciones, venta y crecimiento inmobiliario, tal es el caso de Las Delicias, San Antonio, y el mismo Sancho entre otras. Varios de los distritos que antes eran rurales 6, 7 y 8 disminuyen de territorio y se conceptualiza y consolida el radio urbano, con los distritos urbanos que aumentan de territorio y los de la periferia que disminuyen considerando a los mismos como rurales.

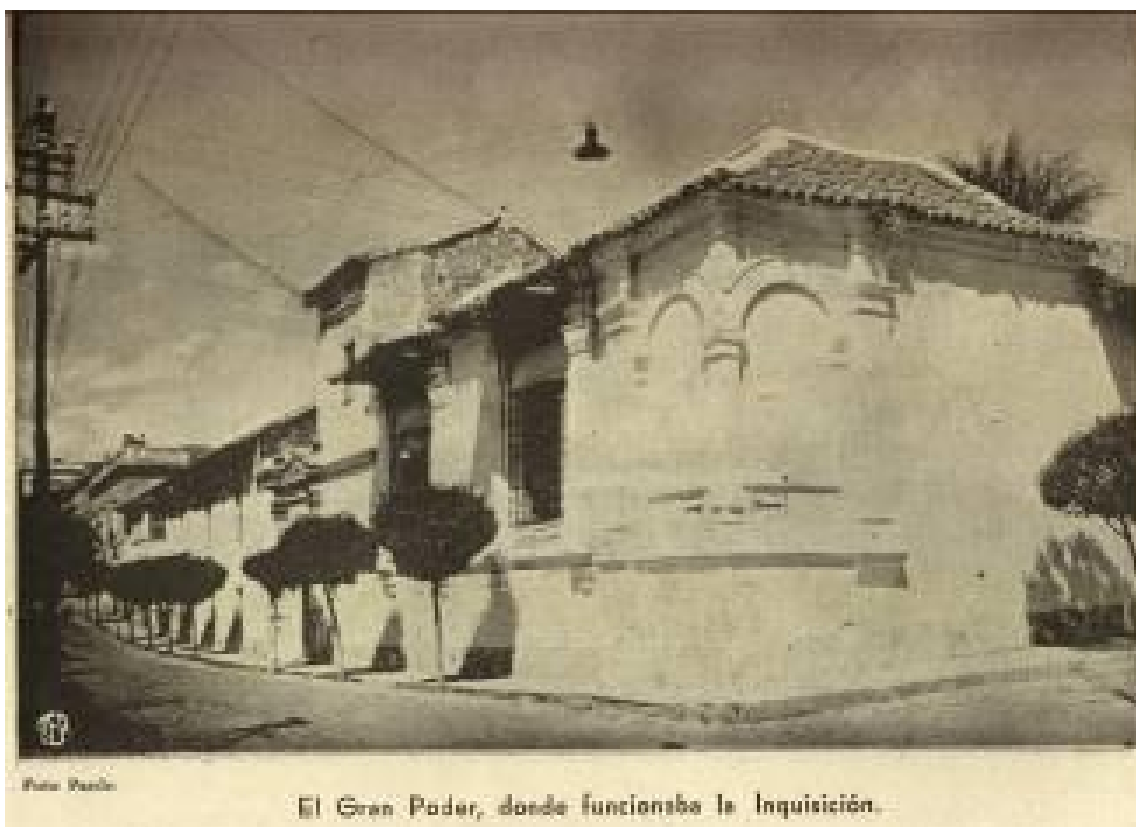
## Ilustración 20: Casa del gran poder

Las rejas, que siguen el trazo de la ventana, son típicas de este período así como los balcones con perfiles abalaustrados en el antepecho, que adornan las esquinas de las calles.

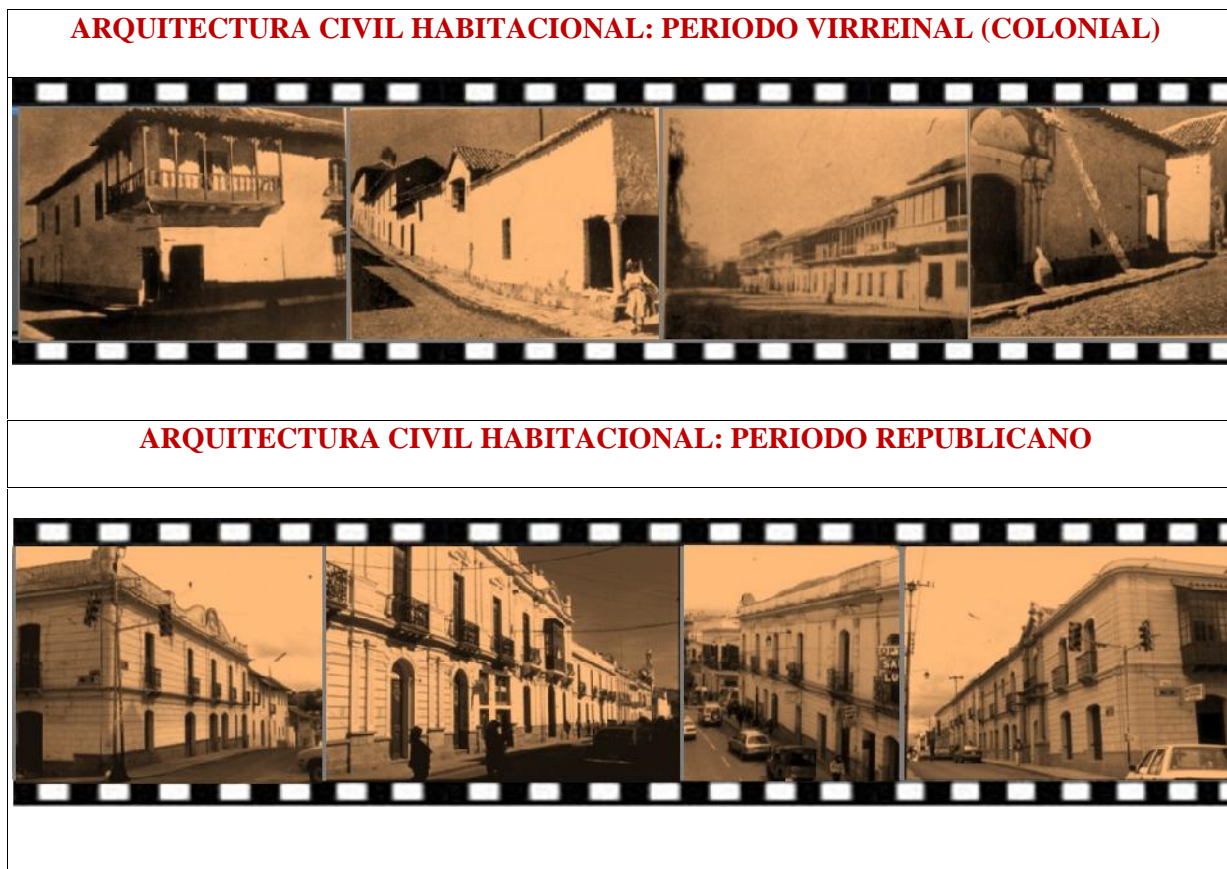
**Ilustración 21: Modelos de Arquitectura Civil Habitacional, en los periodos Virreinal y Republicano en el centro histórico de Sucre**

Por tanto, se puede afirmar que lo arquitectónico civil - habitacional localizado en el centro histórico de la ciudad de Sucre, presenta la siguiente caracterización: edificación continua con predominio de vivienda organizada a partir de patios, sin retiros frontales ni laterales.

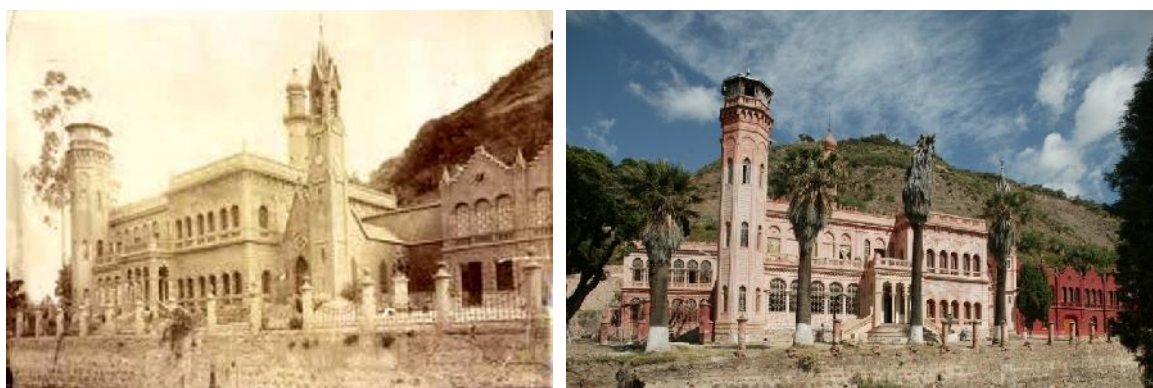
#### Ilustración 24: Palacete de la Glorieta

El **Palacete de la Glorieta**, perteneció a la familia Argandoña que era parte del grupo de ricos industriales mineros que habían hecho su fortuna durante la época del auge de la plata, viajaron por Europa y obtuvieron del papa el título de Príncipes de la Glorieta, hacia el año 1900. Radicados en Sucre, encargaron al arquitecto Antonio Camponovo los planos de la casa principesca que una vez construida recibió la denominación de «La Glorieta». Afirma la historiadora Teresa Gisbert,<sup>57</sup> “esta mansión es uno de los más curiosos edificios del período pues por lo que se ve los propietarios no pudieron escapar a la atracción de los estilos más diversos de cuantos vieron en sus viajes europeos y los quisieron tener presentes en su residencia boliviana”.

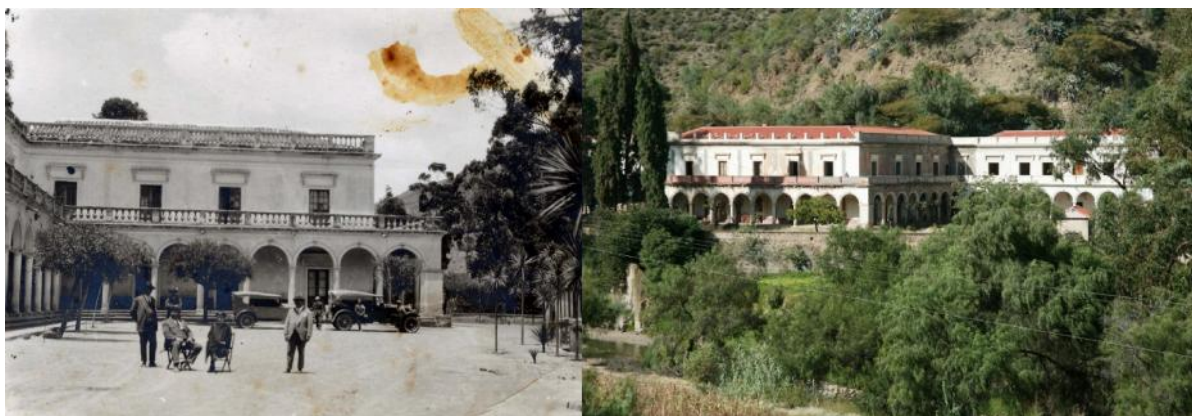
### Ilustración 26: Palacete de La Florida

**La Florida** es una residencia campestre que perteneció al presidente Aniceto Arce, constituida en planta baja por un alargado pórtico en “L”, con base en sencillas columnas dóricas, recibe un segundo cuerpo con ventanas jónicas al que corona una balaustrada. Se encuentra ubicada en la carretera a Yotala muy próxima al palacete de la Glorieta.

Interiormente La Florida, cuenta con varios salones decorados con pintura mural, tanto en lienzos de las paredes como en los tumbados que se insertan en la decoración. La temática son paisajes y mujeres en actitud de danza.

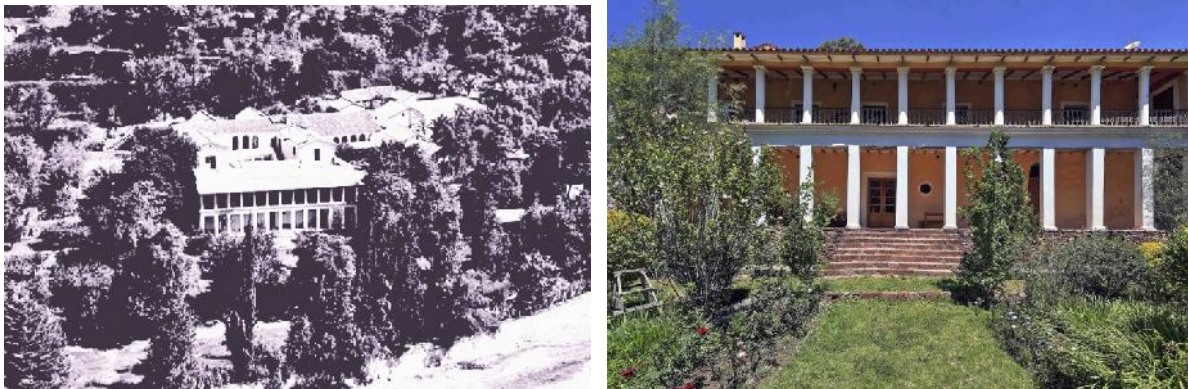
### Ilustración 28: Hacienda de Huata

La **Hacienda de Huata** fue construida por el presidente Manuel Isidoro Belzú entre 1835 y 1850, se ubica a 13 km de la ciudad de Sucre a una altura de 2500 msnm. En sus predios tiene piscinas de vertientes de aguas naturales, y desde el principio la hacienda contó con variedad de árboles frutales exóticos. En la actualidad Huata es una hacienda restaurada que alberga habitaciones para alquilar a modo de hospedaje

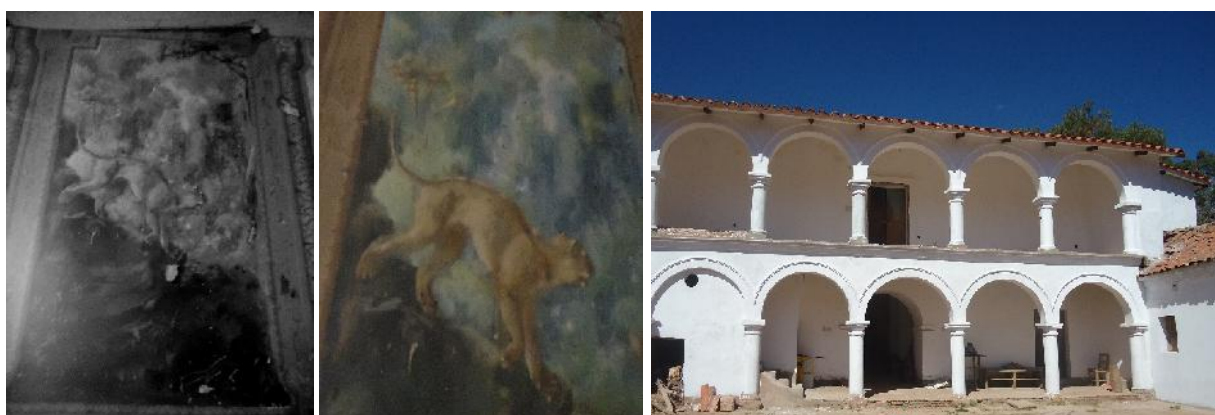
### Ilustración 29: Hacienda de Chaunaca

Chaunaca presenta restos de pinturas murales, tanto en planta alta como en planta baja que cuentan motivos de la naturaleza y del contexto inmediato, a la fecha ha desaparecido una de las crujías laterales y se ha logrado recuperar una solamente, aunque en ella quedan pocos restos de la pintura mural.

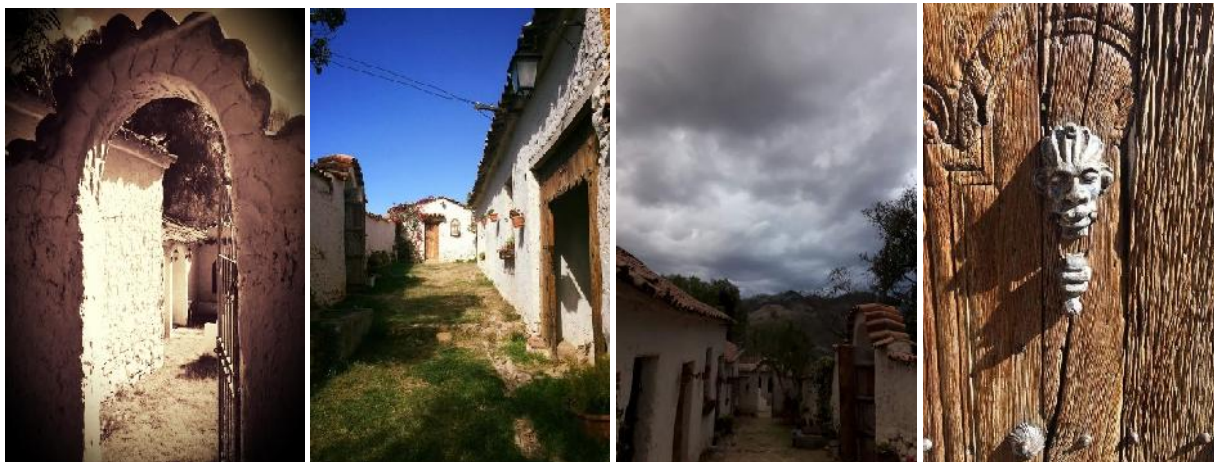
**Ilustración 30: Hacienda de Santa Catalina**

Esta hacienda ha sido intervenida recientemente para poder satisfacer las nuevas necesidades de su uso hotelero y gastronómico, si bien la estructura es precisa y coincidente con la original se han añadido elementos para reforzar su nuevo uso.

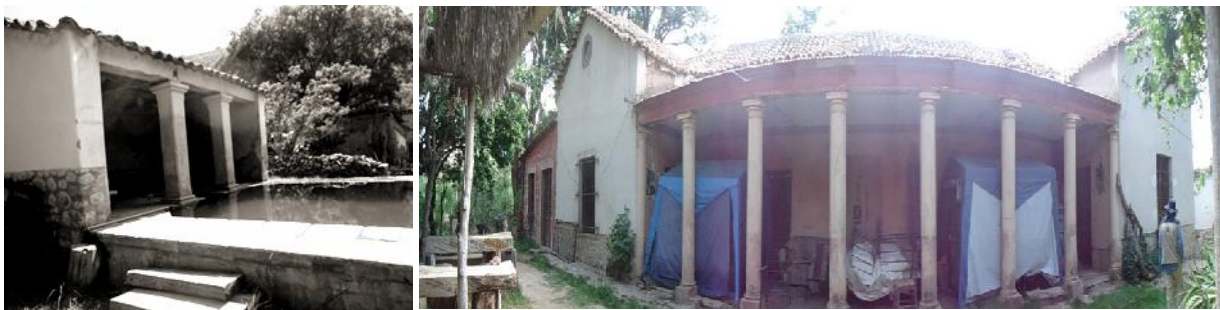
### Ilustración 32: Hacienda de La Brisa

La **hacienda la Brisa** se mandó a construir en el siglo XIX, fue conocida por ser la hacienda de la lechería pues en sus alrededores existía gran cantidad de ganado que producía este alimento, presenta un pórtico adintelado con columnas de estilo dórico con influencia notablemente clásica, el interior presenta empapelados y pintura mural importada del viejo mundo.<sup>67</sup> Sus actuales propietarios son la familia Arce quienes utilizan la casa como vivienda temporal, se ha subdividido las huertas en predios y están en proceso de venta a terceros.

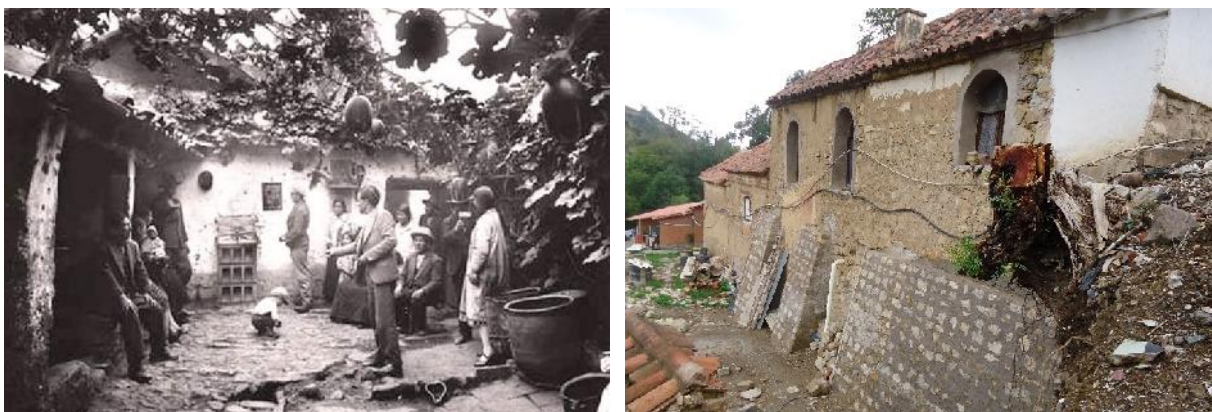
### Ilustración 33: Hacienda de Lechuguillas

Se han realizado construcciones añadidas y se ha subdividido en varios predios el sector de la huerta, la quebrada que circunda la hacienda al igual que el bosquecillo otorgan un paisaje e imagen interesante al conjunto.

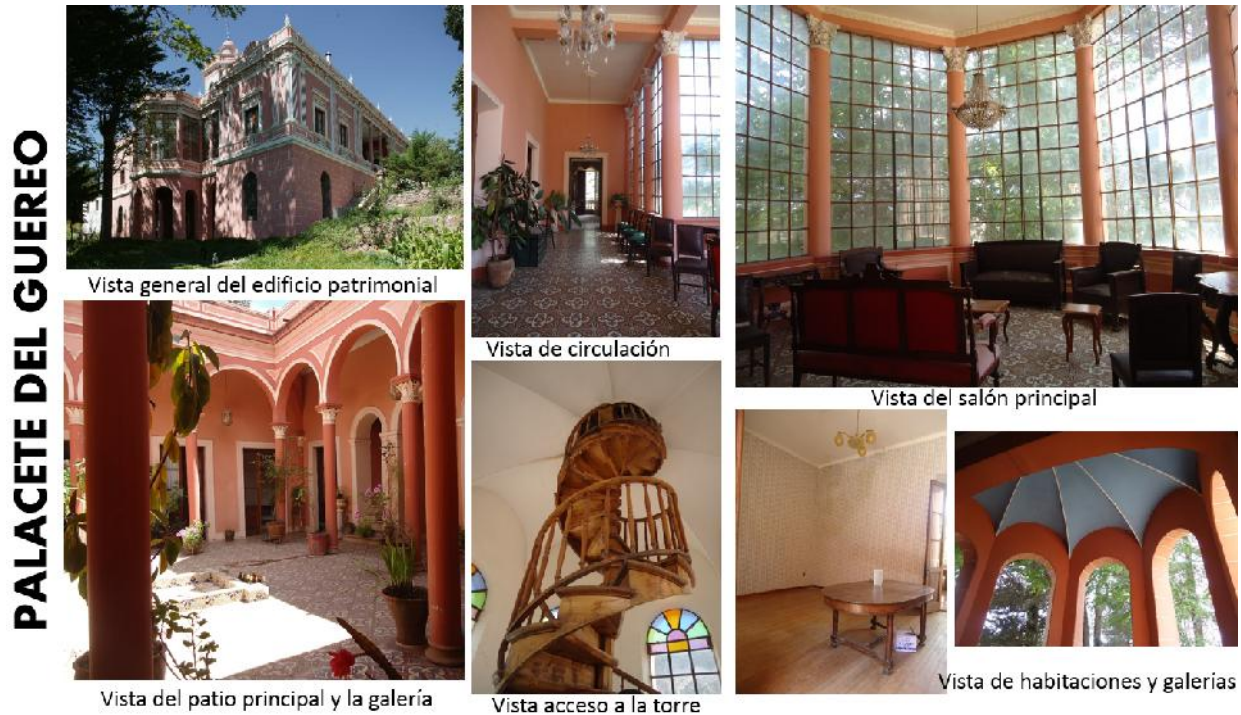
## Ilustración 65: Recorrido visual del espacio interior del Palacete del Guereo

El palacete del Guereo, afirma José de Meza y Teresa Gisbert<sup>141</sup>, es una morada “concebida a la manera de una villa italiana con planta cruciforme como las que estilaba hacer Palladio. (...), se accede por un pórtico con columnas desemboca a un patio interior con vista al mirador octogonal que se levanta sobre la sala de estar”, ese estar que hace referencia es el salón principal que además tiene un dominio visual sobre los jardines a través de un gran ventanal, además indica “el pabellón que se abre a la calle trasera parece destinado a ser un portería (...), El conjunto interior es exquisito y responde a las necesidades de una aristocracia declinante dispuesta a mostrar todavía su fuerza”. La estructura general del espacio interior coloca como punto focal la escalera de madera que lleva a la torre mirador que resalta en el conjunto.

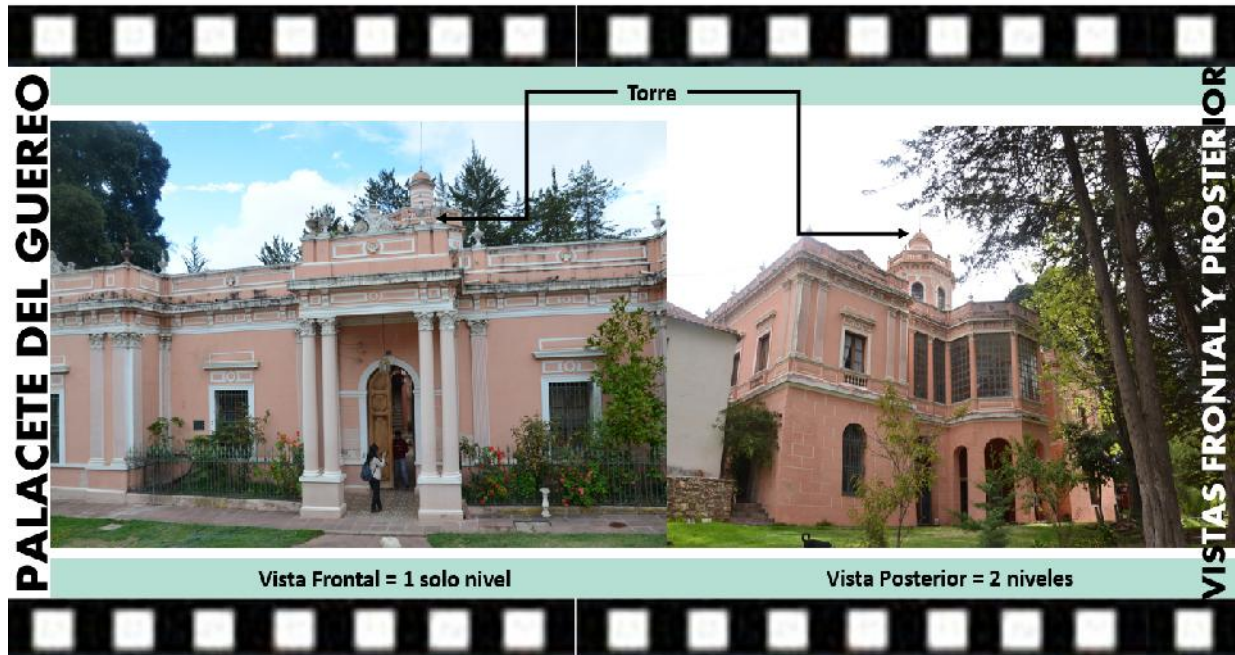
Es interesante el planteamiento que realiza el arquitecto pues por una parte se tiene hacia una fachada frontal una sola planta y en la vista posterior dos plantas lo cual espacialmente lleva a una integración con el terreno natural que tiene una pendiente descendente.

**Ilustración 66: Vista de la fachada frontal y de la fachada posterior del palacete del Guereo donde se aprecia el cambio y nivel del espacio**

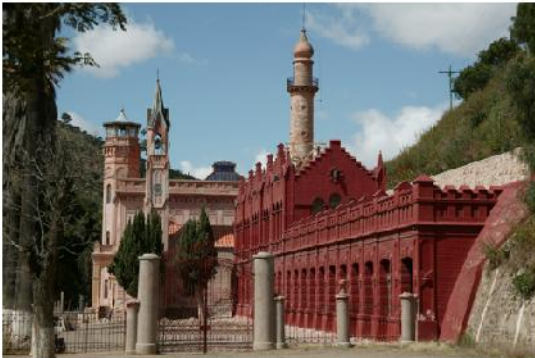
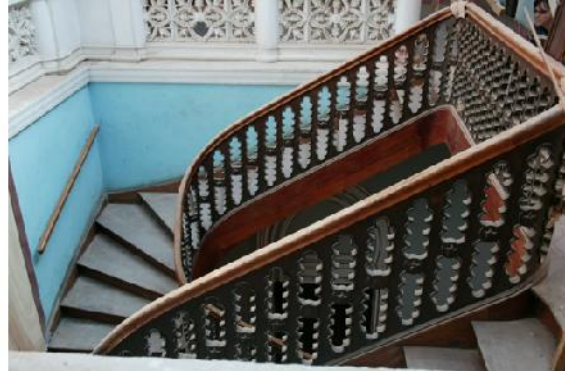
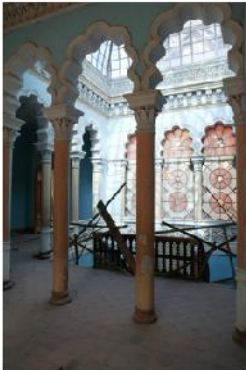
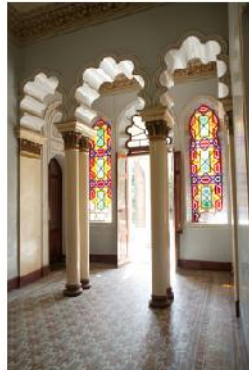
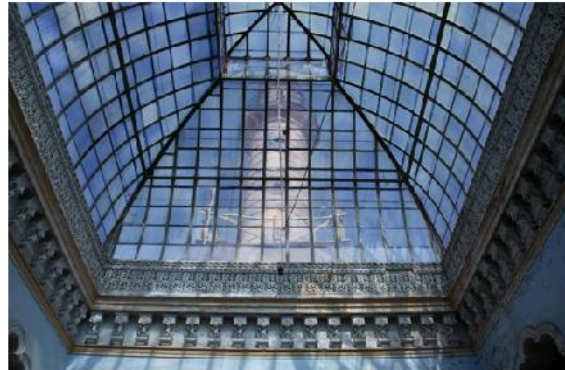
### Ilustración 67: Recorrido visual del espacio interior del Castillo de la Glorieta

Por otra parte, La Glorieta nos dicen también José de Meza y Teresa Gisbert,<sup>142</sup> “este es uno de los más curiosos edificios del periodo es un verdadero muestrario de la arquitectura ecléctica europea” afirman además “ La Glorieta es un conjunto de cuerpos diferentes cada uno de ellos realizado en un estilo distinto, (...) aparece una torre octogonal románica coronada por un mirador de cristales, un cuerpo de dos alturas bizantino, un pórtico árabe de arcos poli lobulados detrás resalta alto minarete con remate bulbiforme hace esquina al edificio principal un palacio florentino a este se adosa una capilla con campanario en estilo gótico, cinco frontis holandeses con espadaña

Agregando “del palacio se aprecian en admirable combinación gótico inglés en las caballerizas, gótico francés muy puro en el oratorio un buen sector de dos plantas, gran salón abajo recamaras arriba también en renacimiento francés, el pórtico de acceso de un exquisito mudéjar con arcos de herradura poli lobulados, introduce en el gran vestíbulo y da paso al comedor con galería ajena, todo ello en diverso grados del mismo estilo mudéjar hacia el fondo salvado un pequeño patio de luces se accede a la gran torre mirador que con su remate bizantino característico señorea toda esta hermosa construcción y pone una nota exótica en el paisaje”.

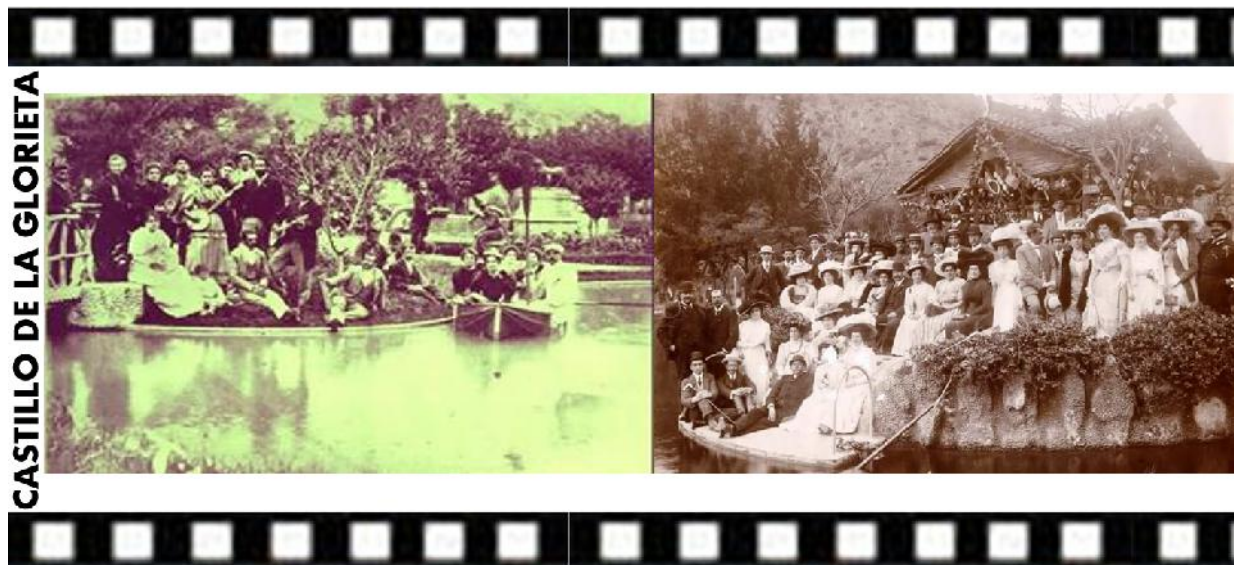
### **Ilustración 68: Imágenes de principios del siglo pasado donde se observa el lago artificial**

La misma autora indica que en el decorado interior de ambientes se recogen las características del estilo correspondiente, con un cierto recargo y cercanía al barroco del conjunto, también afirma “el parque era sin duda uno de los mayores atractivos poseía, por ejemplo un hermoso quiosco de granito con columnas estriadas estatuas y templetes un lago artificial cruzado por un artístico

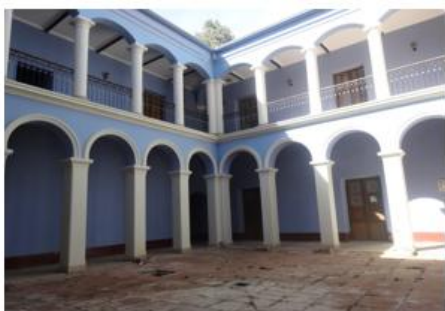
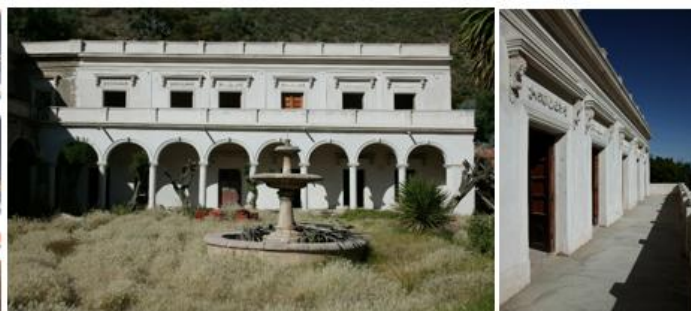
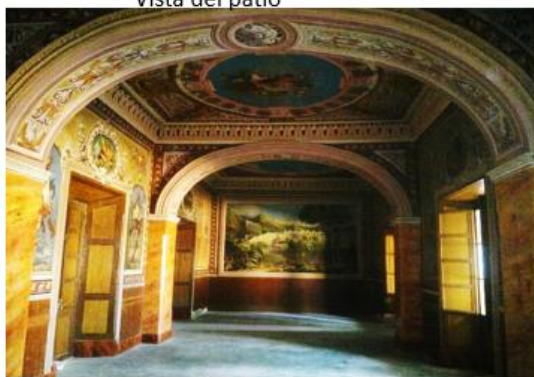
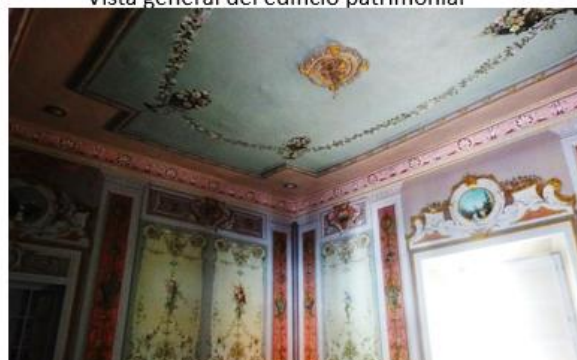
### Ilustración 71: Recorrido visual del espacio interior del Palacete de la Florida

Una arquería rodeaba y rodea aun el patio principal ella permite el acceso a las diferentes habitaciones que en tono a ese espacio cuadrangular.

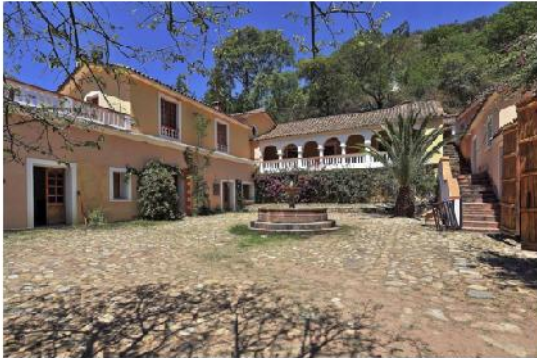
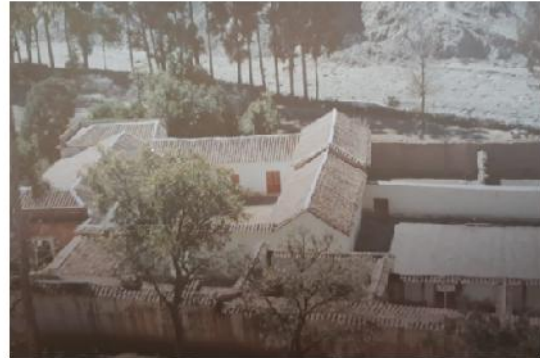
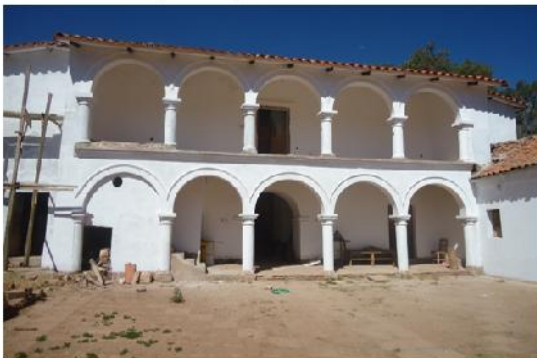
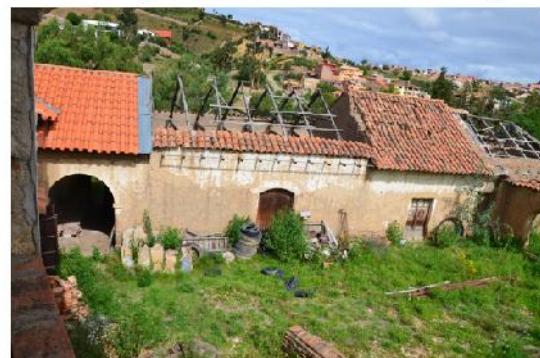
**Ilustración 73: Recorrido visual por los patios y estructuras espaciales de las haciendas de Huata, Kjatalla baja, Chaunaca y Tucsupaya**

Los espacios en las haciendas catalogadas como B y C son mucho más sencillos, cuadrangulares en común con galerías alrededor de uno o dos patios todas y ninguna de más de dos plantas en su mayoría solamente 1 esta tipología espacial permite comprender la importancia del elemento patio como manifiesta Antón Capitel "El patio es un lugar al aire libre completamente propio, privado, interior, y está es su esencia. Elio significa seguridad, la casa se abre al exterior sin que nadie pueda acceder a ella; pero al mismo tiempo significa privacidad, y no solamente en el sentido funcional

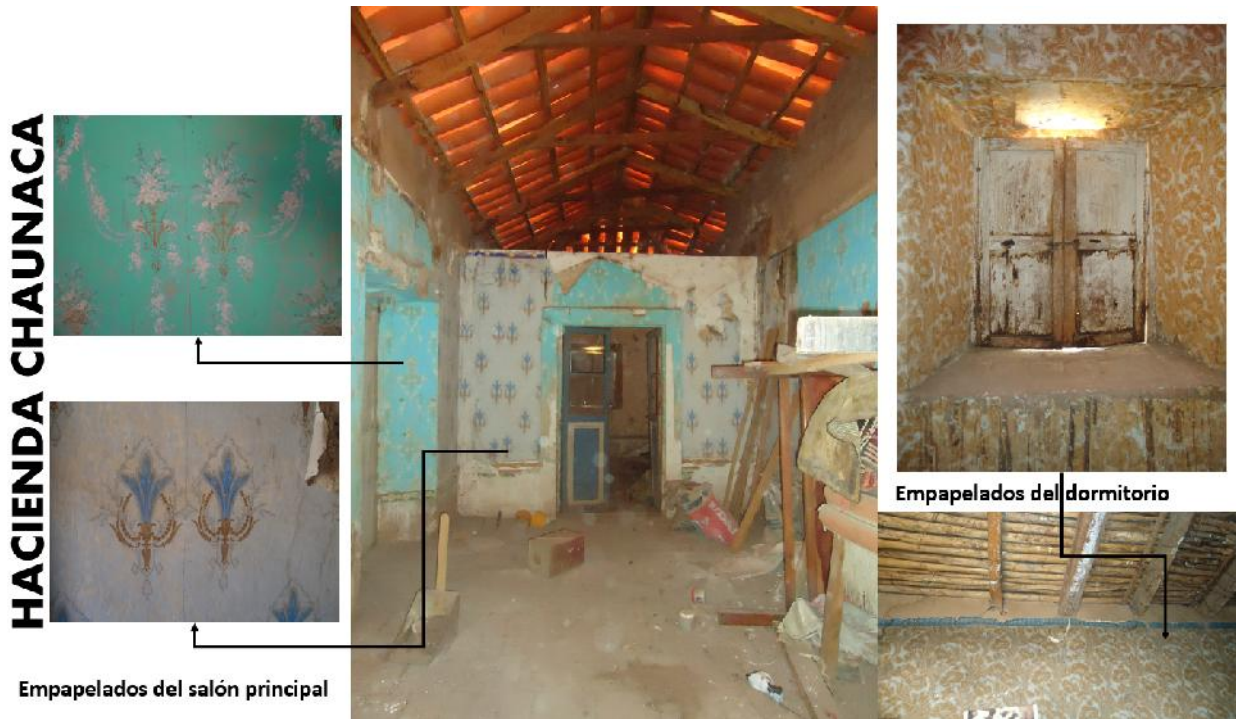
En la hacienda de Chaunaca se aprecian aun restos de empapelados en los muros que cubrían los espacios del salón principal y las habitaciones

### Ilustración 75: Vista de los empapelados de la hacienda de Chaunaca

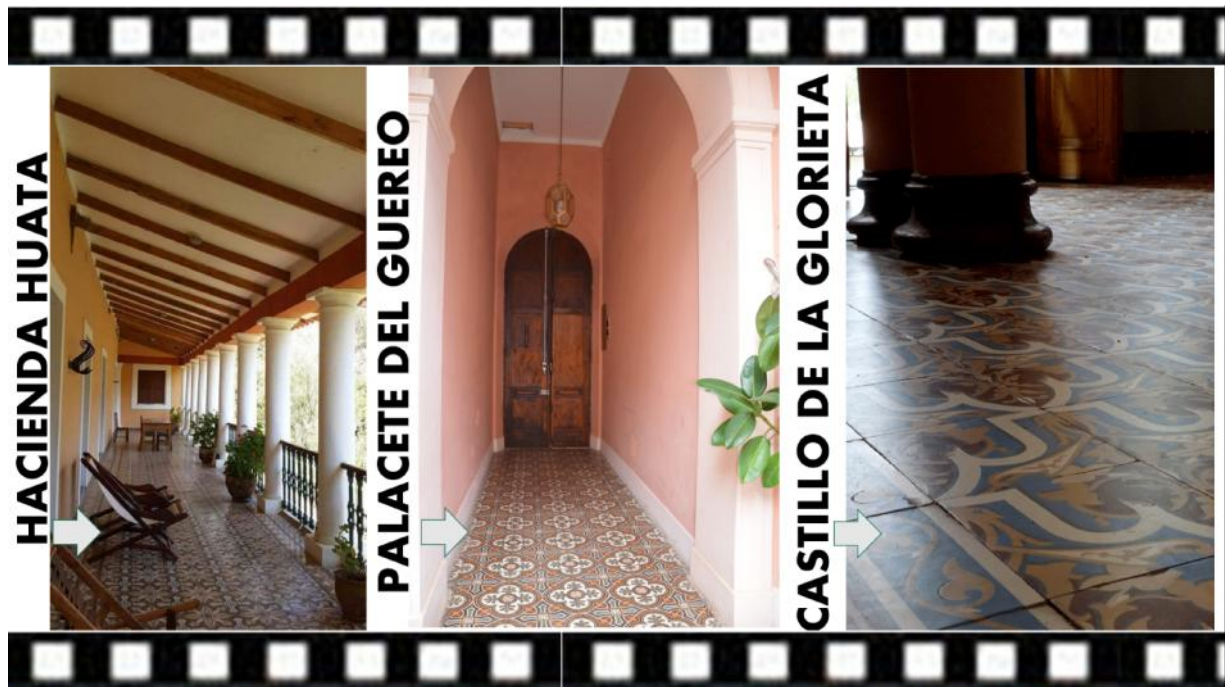
**Ilustración 76: Vista de los pisos de mosaico en la hacienda de Huata – palacete del Guereo y Castillo de la Glorieta**

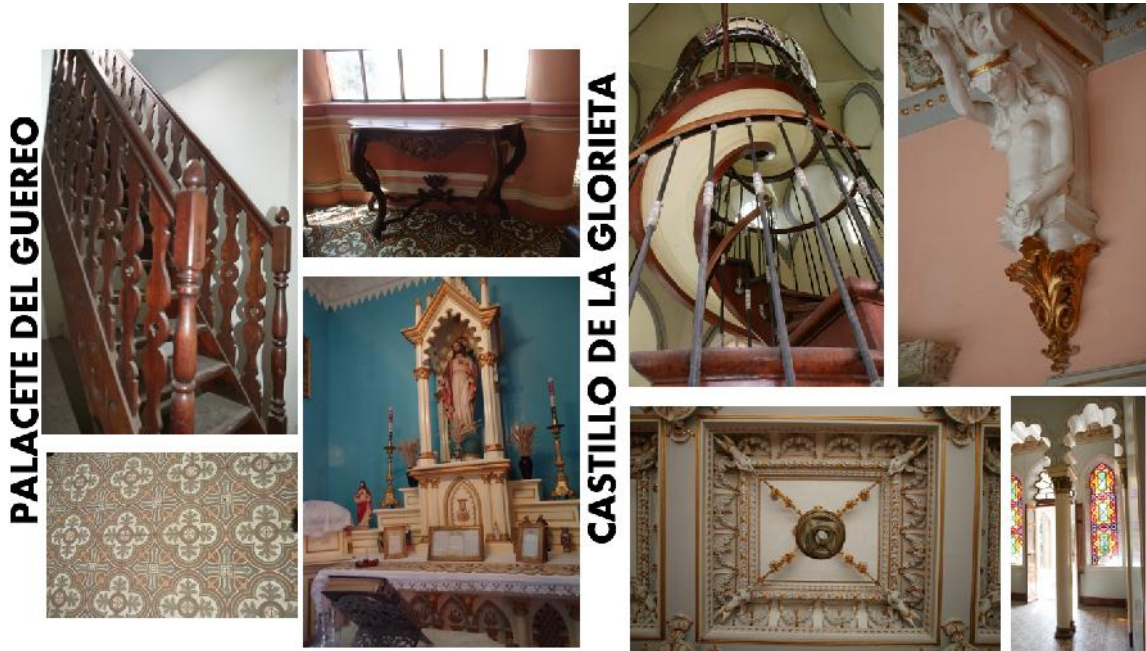
interior junto a las molduras y acabados hechos en yeso y revestidos en pan de oro, la mayoría de las casas de hacienda tenían capillas algunas con mejores acabados que otras.

**Ilustración 77: Recorrido visual de ambientes y elementos del interior del Palacete del Guereo y del Castillo de la Glorieta**

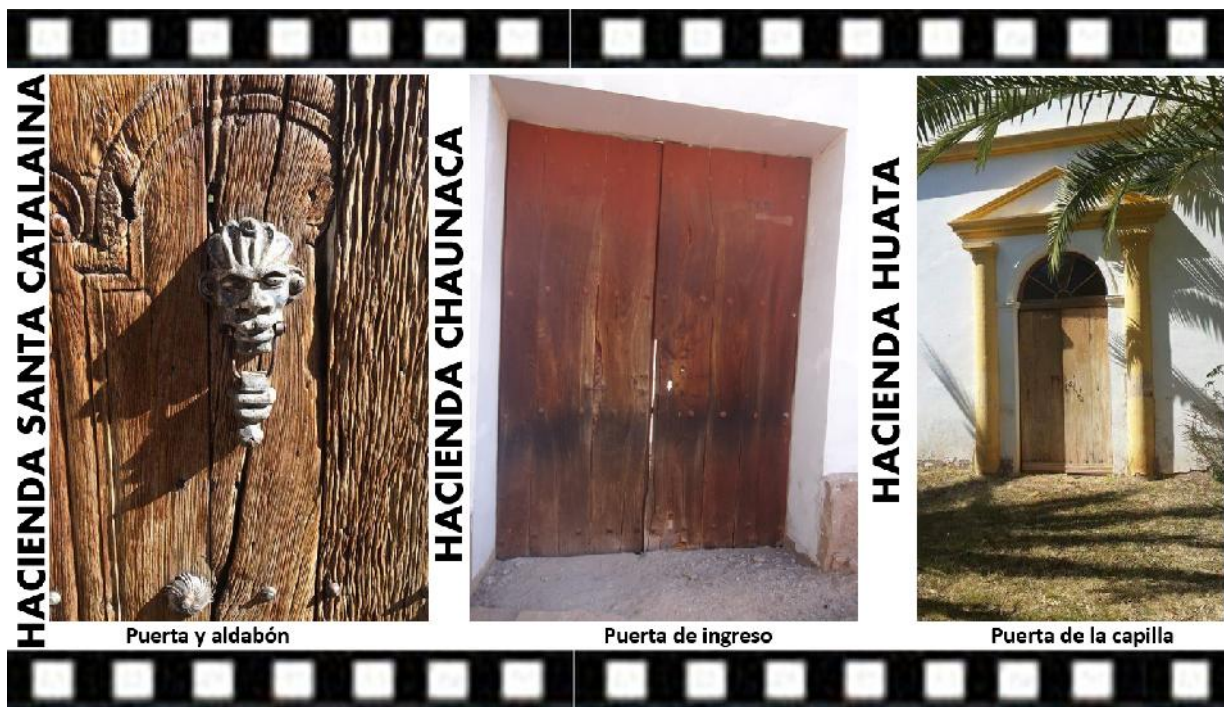
### Ilustración 78: Puertas de madera

También los portones fueron muy característicos con llamadores forjados en hierro que daban un acabado final a los ambientes, también las ventanas con forjado de rejas fueron comunes en los diferentes ambientes permitiendo así la seguridad y el ingreso de la luz a través de las ventanas.

La mayoría hechas en madera, y con forjado en las rejas si existían, de las más grandes casonas vitrales decoraban las aberturas, de los más sencillos cristales simples.

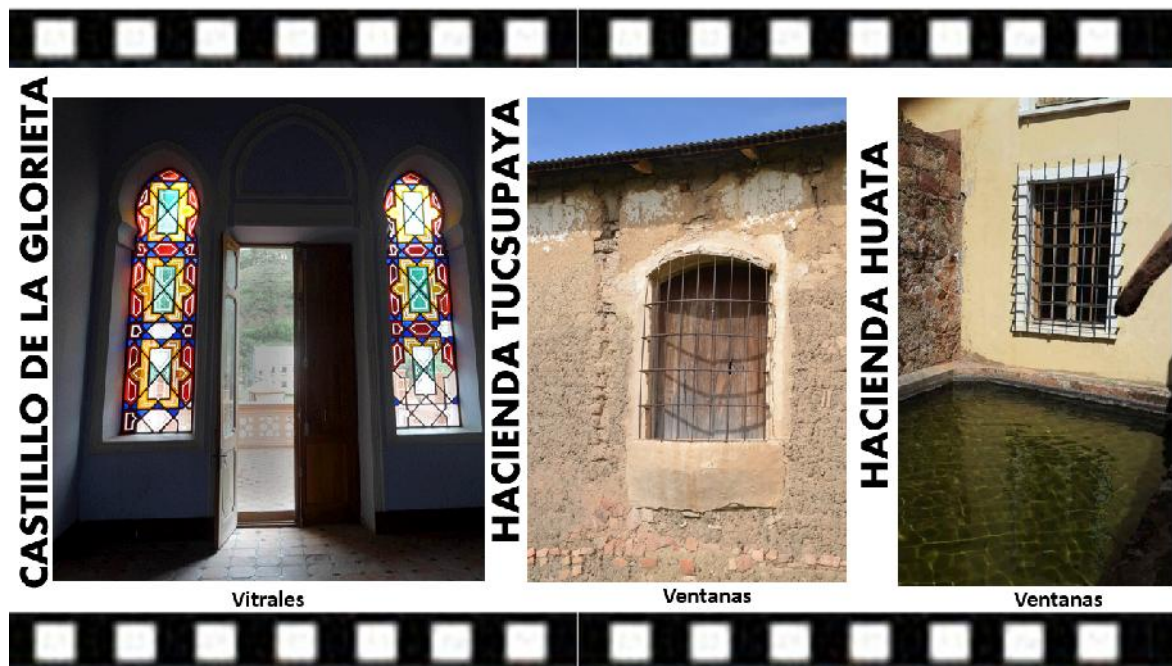
### Ilustración 79: Ventanas con vitrales y otras con forjados en las rejas
