# Arquitectura Patrimonial Civil Habitacional en la Periferia Histórica de Sucre

# ARQUITECTURA PATRIMONIAL CIVIL HABITACIONAL EN LA PERIFERIA HISTÓRICA DE SUCRE

**Tesis para optar el título de Doctor en Historia y Artes**

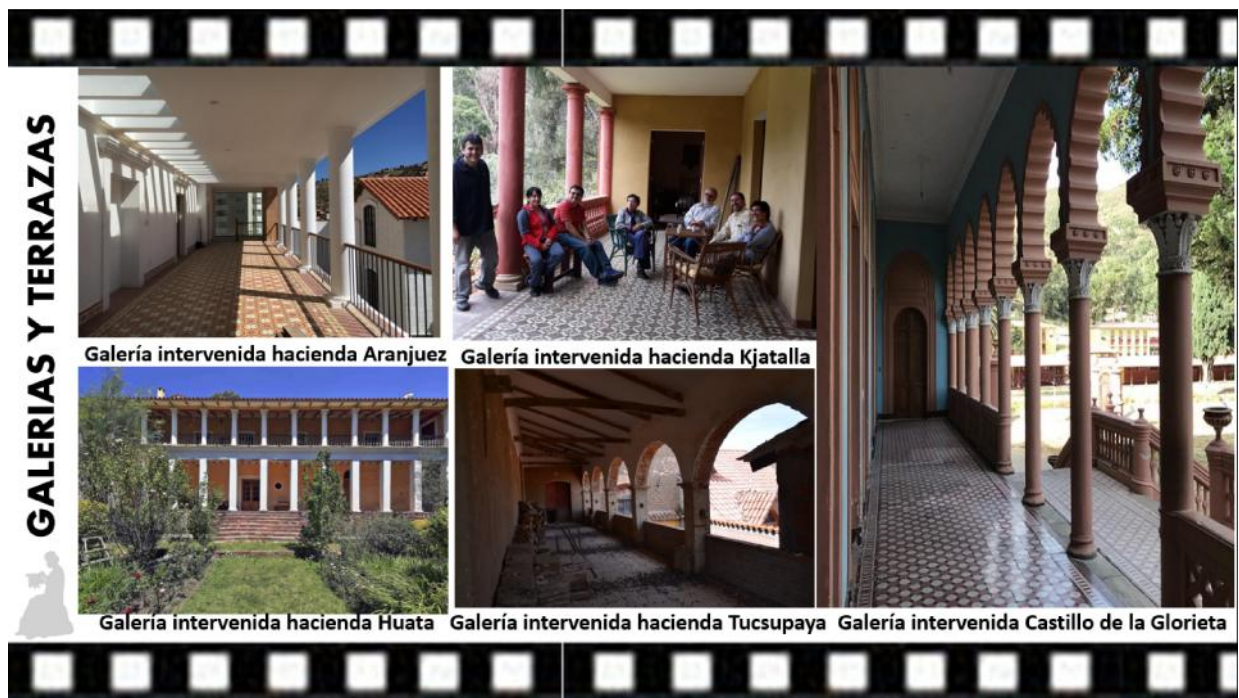
**Ilustración 80: Galerías y Terrazas en las Haciendas Patrimoniales**

En el caso de los Corredores externos de la Florida, indica “Permite un agradable paseo por las afueras del palacio y la circulación de un ambiente a otro. A través de los corredores se accede a los jardines donde se encuentra una fuente” y con relación a Huata señala” la hermosa galería

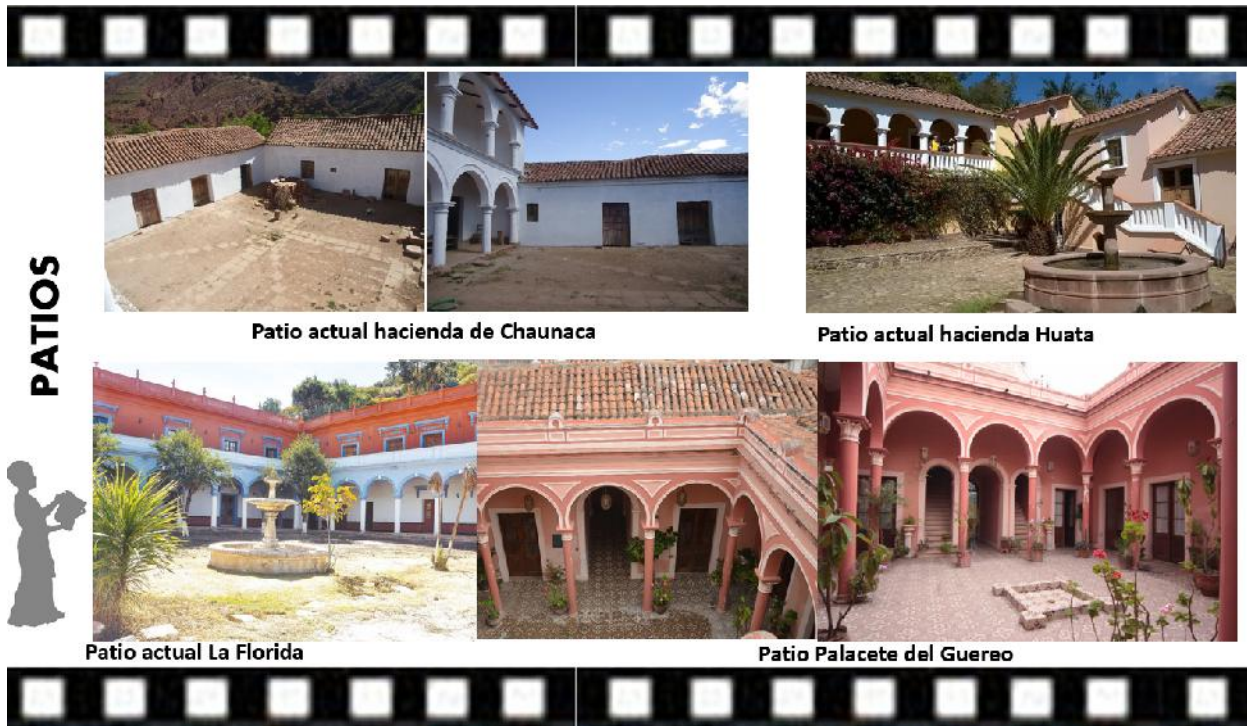
**Ilustración 88: Patios de las Haciendas Patrimoniales**

Los patios de las haciendas estaban divididos por jerarquía, los principales hacia los frontis con fuentes de agua ,vegetación y pisos de diversas texturas y materiales, varios de ellos rodeados por galerías con columnas en diversos órdenes, siguiendo el espíritu ecléctico de las construcciones y los traseros hacia la parte posterior utilizados, estos últimos para trabajar alimentos como ser plantas de uso habitual yerbas para mates y sazón culinaria, así como cuidar animales domésticos como gallinas y conejos entre otros, tanto animales como yerbas y verduras eran utilizados para la preparación de los alimentos de la casa.

Referido al patio de las haciendas Grisell Ávila manifiesta “El infaltable patio es como el gran vestíbulo interior que conecta varios ambientes y permite además la circulación de aire e ingreso

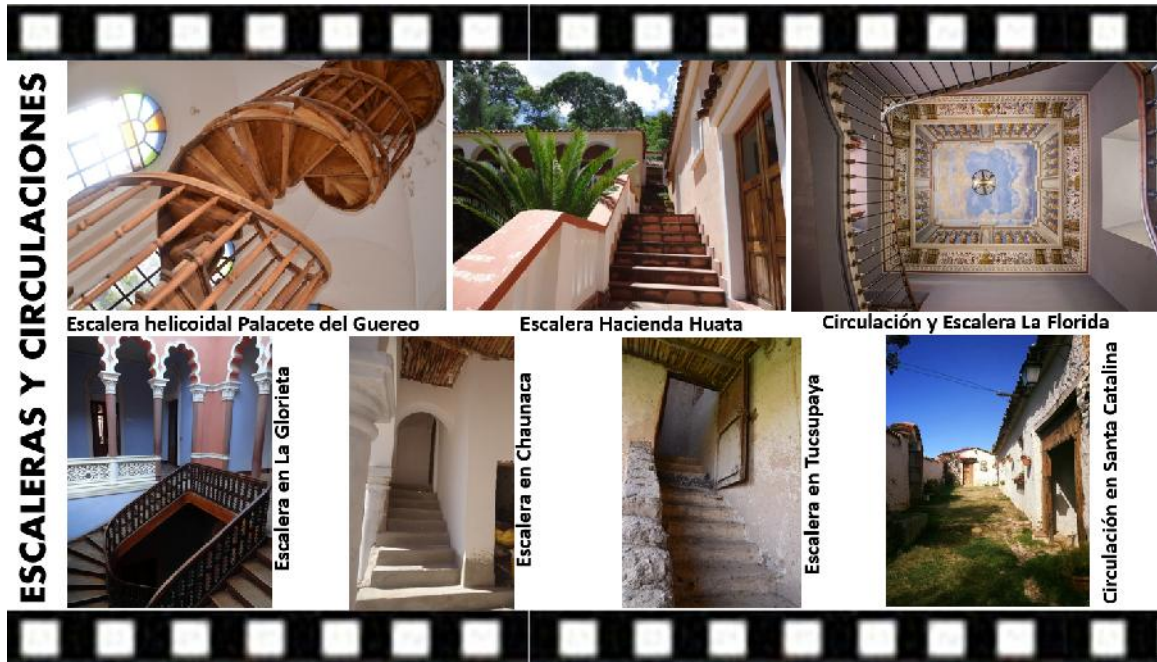
## Ilustración 89: Escaleras y circulaciones en las Haciendas Patrimoniales

Espacios imprescindibles para conectar los espacios y en las haciendas no fueron la excepción. Una hermosa descripción del uso y concepto se propone en la guía arquitectónica y urbana de Sucre, cuando describe a la Florida mencionando “Permite un agradable paseo por las afueras del palacio y la circulación de un ambiente a otro. A través de los corredores se accede a los jardines donde se encuentra una fuente (...) Escaleras de cuatro tramos con tres descansos por las cuales se accede a la segunda planta.

En la parte superior el cielo pintado con una baranda de balaustres que dan profundidad al ambiente y bella atmósfera”,<sup>159</sup> o cuando José de Mezza describe la escalera helicoidal del Palacete del Guereo “ Tallada en madera rescata el pequeño espacio octogonal de la torre permitiendo el acceso a este mirador de manera escultórica”.<sup>160</sup>

Lo cierto es que son diversas depende y se acomodan al estilo propio de las haciendas unas más suntuosas otras menos complejas en forma y materiales servían principalmente para comunicar los distintos niveles entre si y las circulaciones las habitaciones unas con otras.

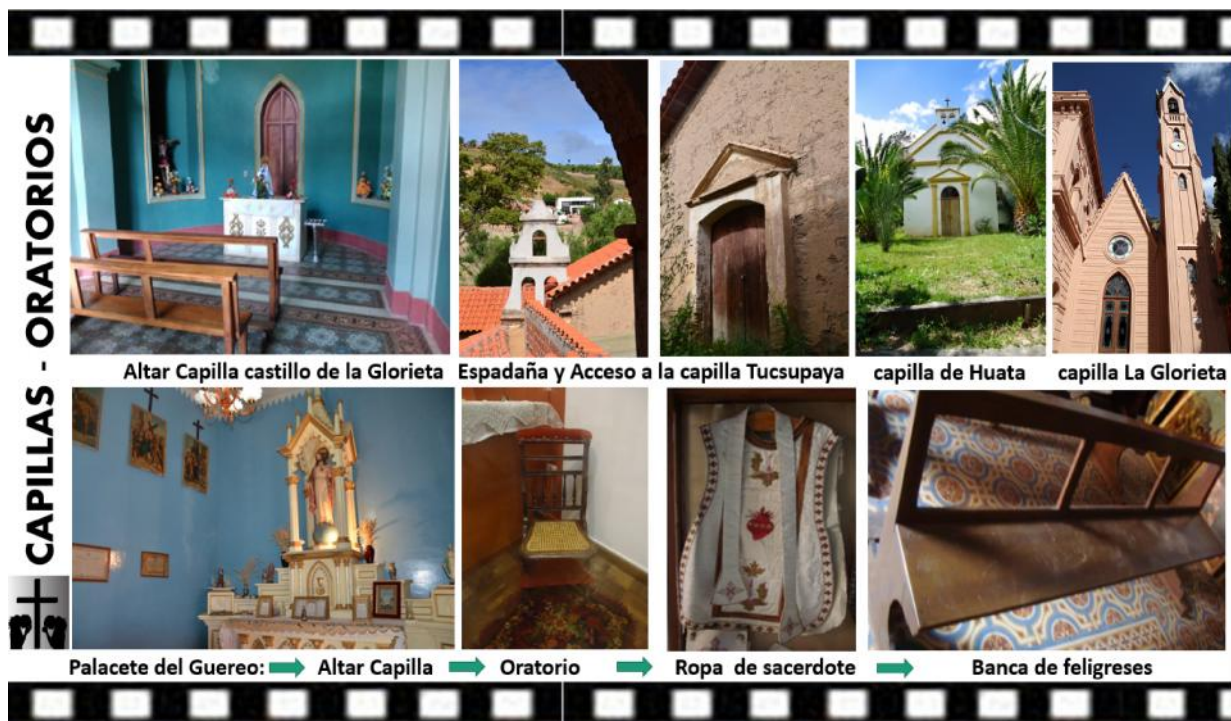
### Ilustración 90: Capillas y Oratorios de las Haciendas Patrimoniales

Una costumbre virreinal dictaba que, en las grandes casonas siempre debía existir un lugar dedicado a Dios. La Florida cuenta con una Capilla donde se celebraron bautizos y hasta bodas a unos pasos del Palacio. Sin embargo en uno de los ambientes se encontró la silueta de una cruz, lo cual hace suponer que fue el Oratorio familiar en una época en que la religiosidad era el pan de cada día de las familias de abolengo.

En el caso del Palacete del Güereo, se tiene un escrito firmado por el papa autorizando en el espacio la celebración de liturgias, matrimonios y bautizos, las piezas fueron donadas por la familia al momento de la venta al Gobierno Municipal de la ciudad de Sucre, mismas que se mantienen in situ para poder ser visitadas.

En el caso de la Glorieta mucho más grande y suntuosa exteriormente que interiormente, y en el caso de Tucsupaya, Huata, Chaunaca, Santa Catalina se han mantenido pie demostrando así el apego hacia la religión por parte de los propietarios.

En Huata, la capilla ha sido intervenida los muebles son más sencillos pero originales de la época de Belzu, orgullo para mostrar en la propiedad donde hermosas palmeras flaquean el ingreso a la misma.

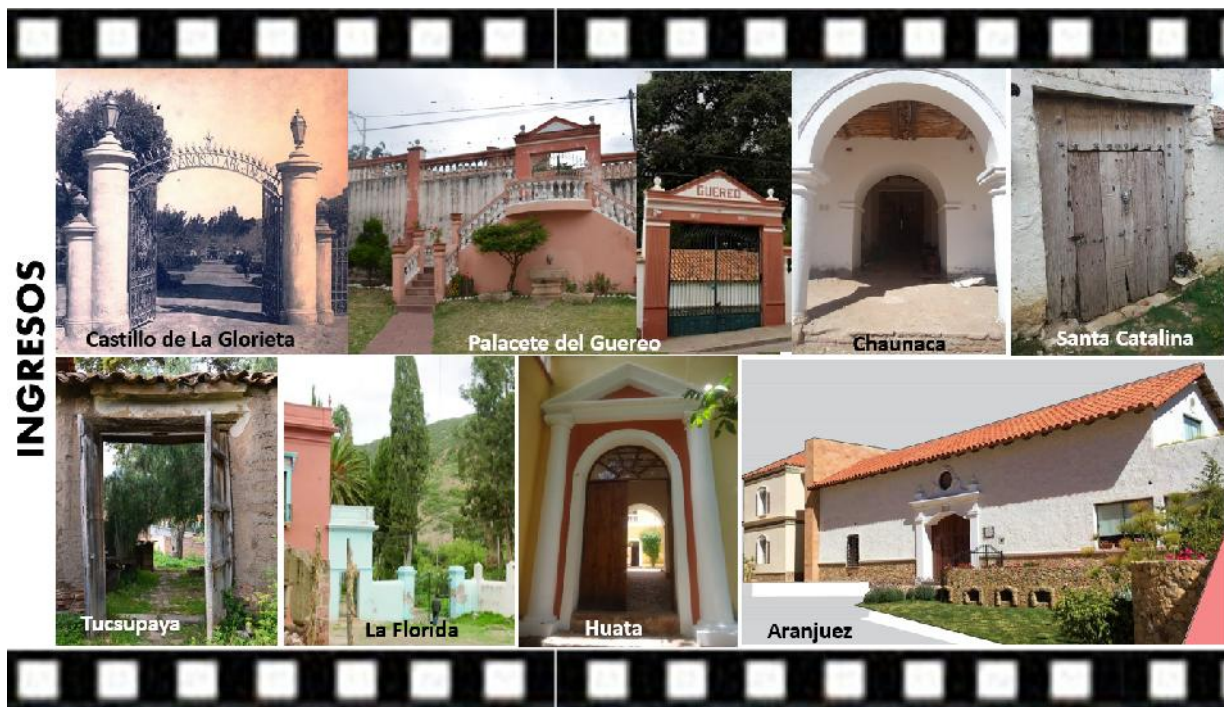
**Ilustración 91: Puertas de ingreso a las Haciendas Patrimoniales**

En el caso de la Glorieta se tiene ambos el nombre de la propiedad y las iniciales de Francisco Argandoña, caso similar sucede en la Florida y El palacete del Guereo, el portón de acceso a Aranjuez ha desaparecido y actualmente solo se tiene el del acceso a la casa, en Tucsupaya es una puerta de madera original en estado de deterioro, en Chaunaca también ha desaparecido la puerta de acceso a la propiedad, solo queda la de acceso al chiflón de la entrada principal.

Santa Catalina tiene similar situación, la puerta original ha sido sustituida por una reja actual y la que se mantiene es la puerta de acceso a la casa, En Huata, ha sido restaurado el ingreso y la puerta que con un chiflón comunica con el patio principal.

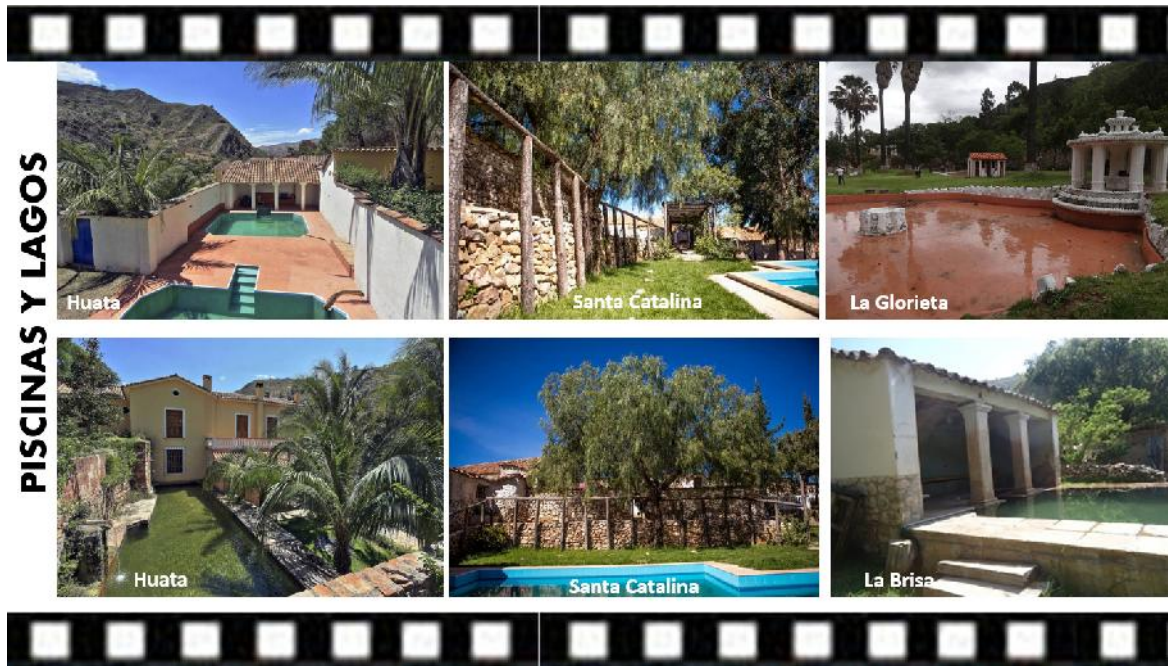
**Ilustración 94: Piscinas y lagos en las Haciendas Patrimoniales**

Un buen ejemplo de lo mencionado es el caso de aguas termales de Huata, cuyas piscinas varían de temperatura de acuerdo al afluente del agua, también es importante la creación de fuentes de agua natural por la presencia de manantiales como en el Guereo y la Brisa, o lagos artificiales como en la Glorieta que resultaban el deleite de los visitantes y que además armonizaba con la naturaleza y la misma contextura de las haciendas.

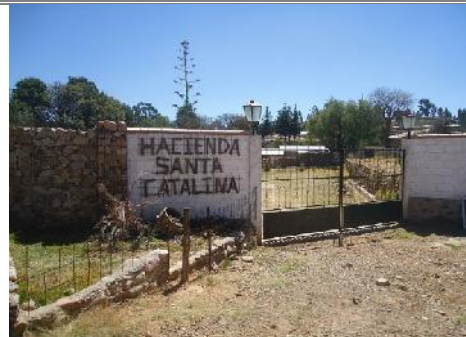
**7. FOTOGRAFIA DEL INMUEBLE**

Bueno- Consolidado	85	%
Regular- Deteriorado	15	%
Malo -Ruina	0	%

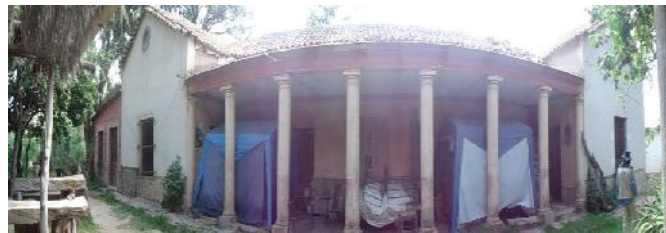
**7. FOTOGRAFIA DEL INMUEBLE**

Bueno- Consolidado	50	%
Regular- Deteriorado	30	%
Malo -Ruina	20	%

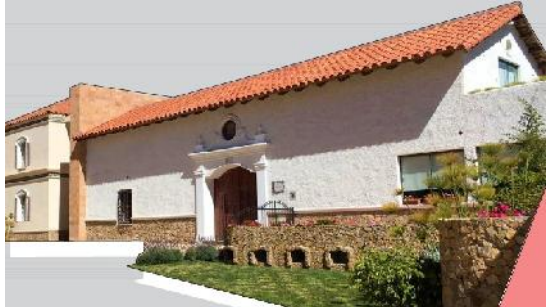
Bueno- Consolidado	70	%
Regular- Deteriorado	25	%
Malo -Ruina	5	%

La hacienda se encuentra dentro de la trama urbana de la ciudad de Sucre, alrededor se han desarrollado varios barrios residenciales que ponen en peligro a la hacienda pues el valor de la tierra es elevado en ese sector y eso insta a nuevas construcciones

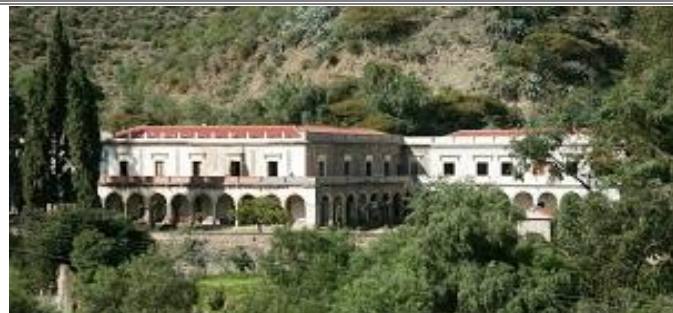
**7. FOTOGRAFIA DEL INMUEBLE**

Bueno- Consolidado	90	%
Regular- Deteriorado	10	%
Malo -Ruina	0	%

La hacienda se concibió al estilo de palacete perteneció al ex presidente Aniceto Arce y actualmente en poder del estado es residencia eventual del presidente en su visita a la ciudad, también es sitio de museo y conferencias eventuales

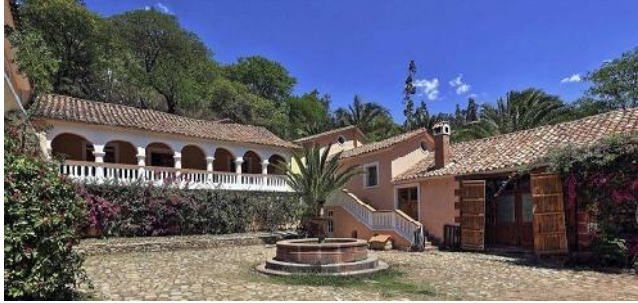
7. ESTADO DE CONSERVACION								
Bueno- Consolidado	90 %							
Regular- Deteriorado	10 %							
Malo -Ruina	0 %							
8. DESCRIPCION Y CARACTERIZACION DEL INMUEBLE								
<p>La hacienda tiene tradición de lugar con aguas termales, originalmente pertenecio al presidente Belzu y actualmente es un hotel de paso , presenta 2 niveles bien conservados, teniendo crujias que rodean al patio principal, el sitio tiene vegetación abundante y piscinas de agua natural</p>

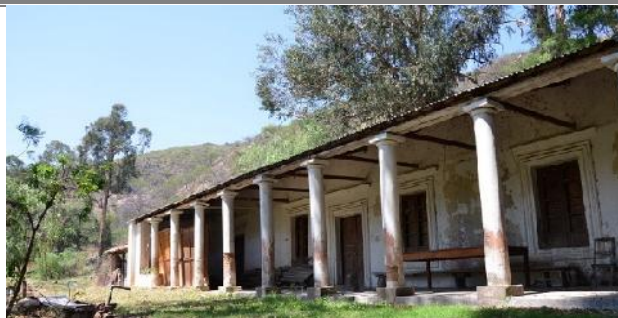
**7. FOTOGRAFIA DEL INMUEBLE**

Bueno- Consolidado	20	%
Regular- Deteriorado	40	%
Malo -Ruina	40	%

La hacienda se encuentra en el distrito 6 del Municipio de Sucre, actualmente ha quedado sin uso habitacional y sirve como depositos de su propietario CESSA, ha perdido en su totalidad la cubierta original que ha sido sustituida por calamina lo que ha detenido paulatinamente el deterioro de los espacios interiores y la morfología general del conjunto.

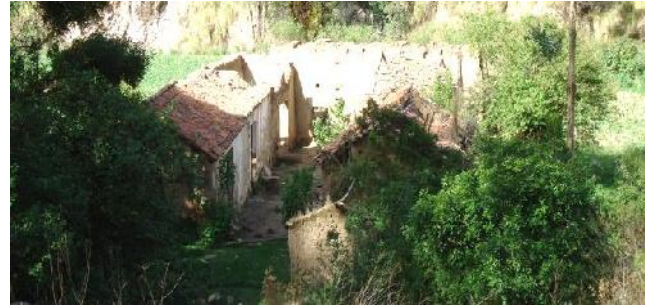
Bueno- Consolidado	0	%
Regular- Deteriorado	60	%
Malo -Ruina	40	%

La hacienda se encuentra en el distrito 8 del Municipio de Sucre, cercana a la carretera interregional que conecta Sucre con Punilla, actualmente conserva la morfología general del conjunto, pero en graves grados de deterioro producto del abandono y la dejadez en el paso del tiempo

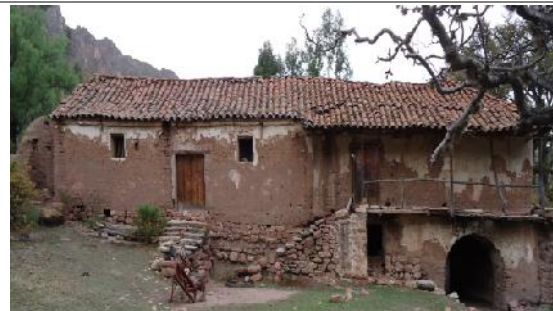
**7. FOTOGRAFIA DEL INMUEBLE**

Bueno- Consolidado	10	%
Regular- Deteriorado	75	%
Malo -Ruina	15	%

La hacienda se encuentra en el distrito 8 del Municipio de Sucre, esta muy cerca del crater de Maragua en la comunidad de Socapampa, fue la hacienda original de la comunidad que ha pertenecido a la misma familia por generaciones presenta un peculiar puente sobre el cual continua la construccion de las habitaciones, aunque la estructura se muestra deteriorada en su conjunto las características morfológicas del sitio son interesantes.

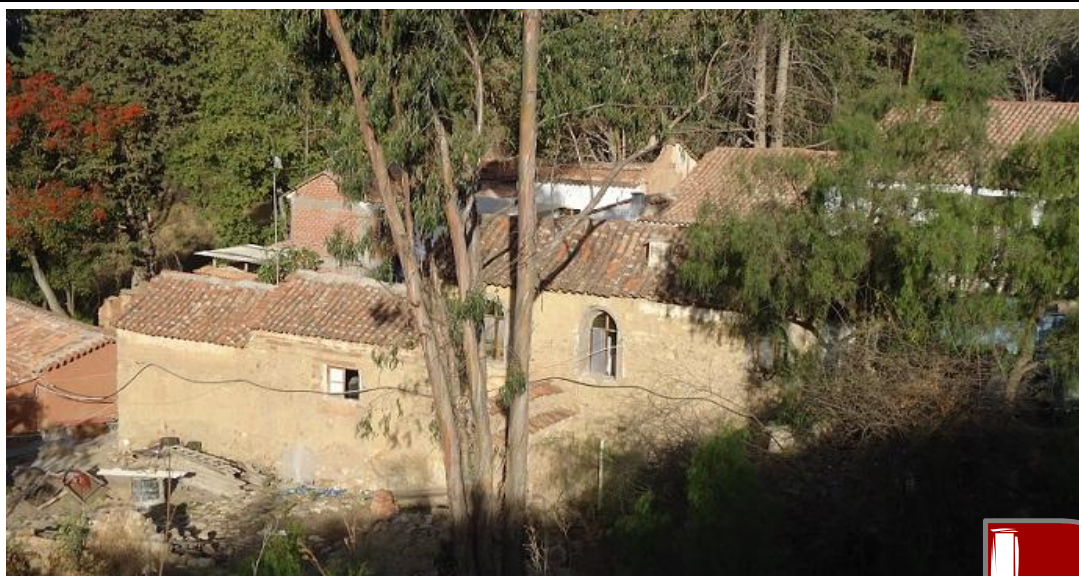
## 8. FOTOGRAFIA PRINCIPAL

Vista general de la hacienda que permite mostrar el estado actual de la misma, la conformacion cuadrangular en torno a patios y espacios abiertos

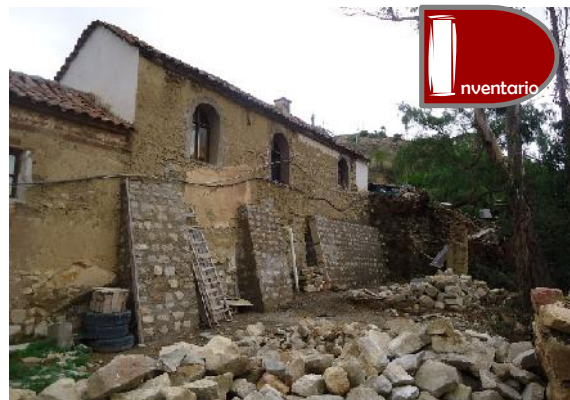
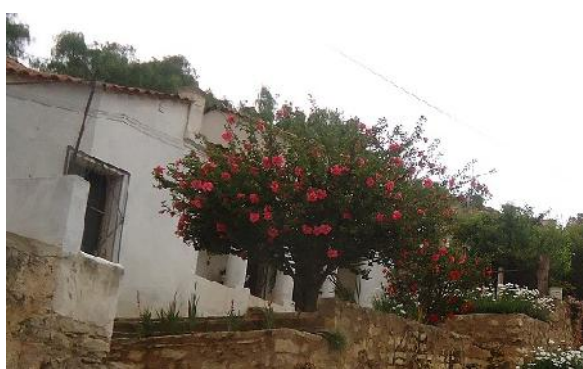
**Descripción de las Fotografías:** Vista de las habitaciones y del espacio central de ingreso que unifica las estructuras de las crujías, también se muestra un sector en ruinas que no ha sido protegido

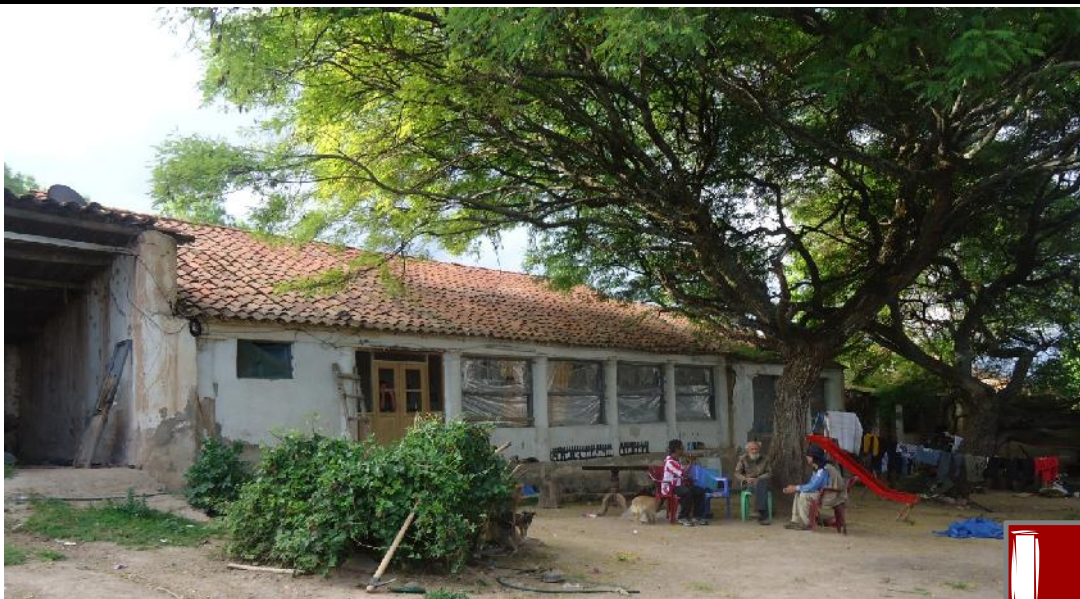
## 8. FOTOGRAFIA PRINCIPAL

Vista en perspectiva de la fachada de la hacienda ,donde se puede observar la composición volumétrica del conjunto, el uso de los materiales, la simplicidad de las superficies y acabados; y también su estructura espacial-funcional organizada a través de un patio y de un corredor en el interior.

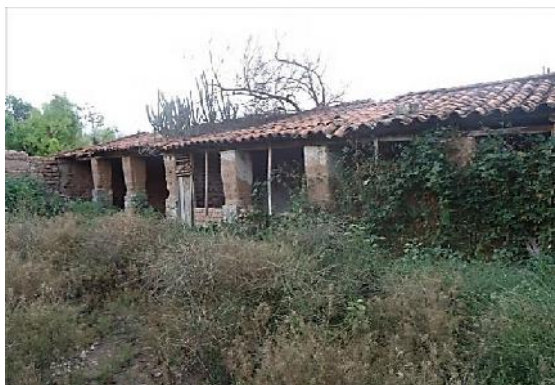
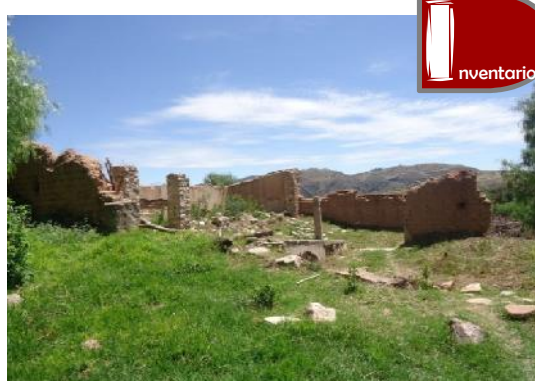
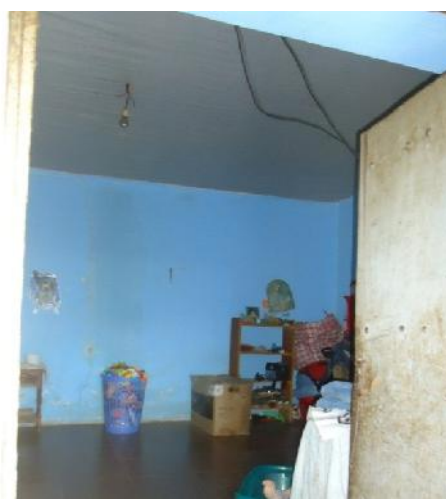
**Descripción de las Fotografías:** La construcción ha sido modificada y refaccionada para continuar prestando un uso funcional a sus habitantes

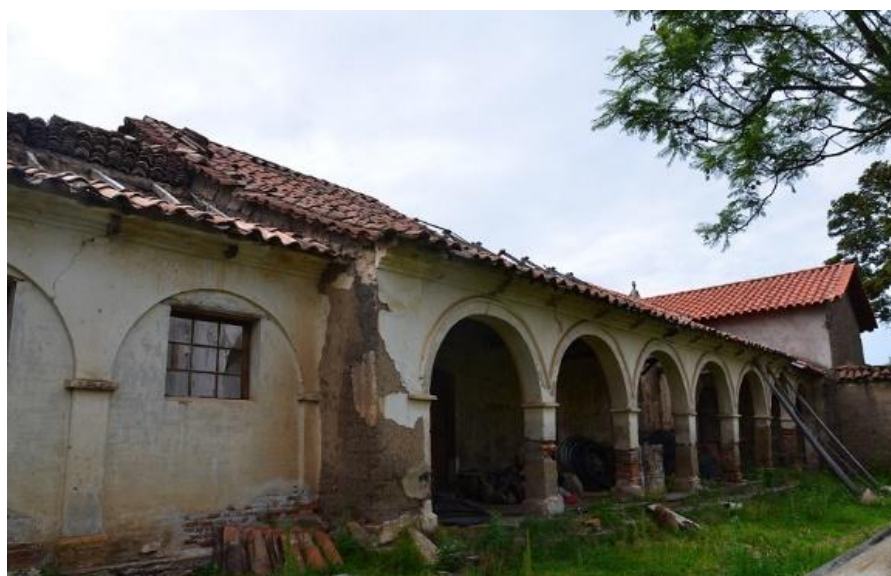
## 8. FOTOGRAFIA PRINCIPAL

Vista en perspectiva de la galeria de la hacienda y su prolongacion a arquillos ciegos de una de las habitaciones, notesé el estado de deterioro que existe pero tambien la conservación tipológica del conjunto

La hacienda requiere urgentes intervenciones a fin de evitar mayores deterioros y pérdidas

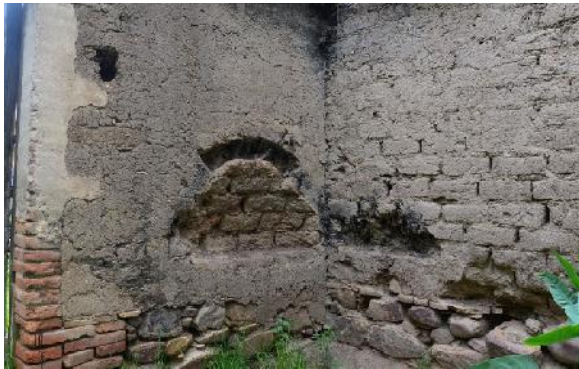
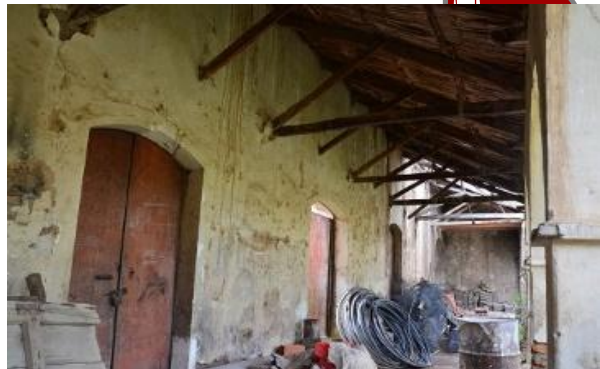
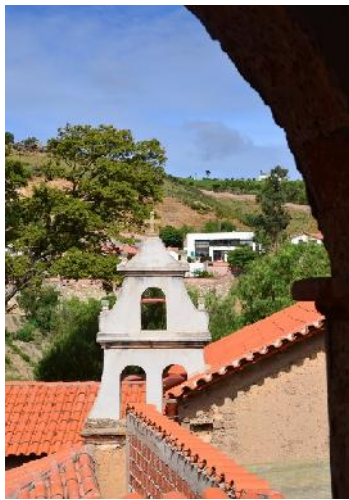
**Descripción de las Fotografías:** La construcción se encuentra en peligro pues varias de sus partes están muy deterioradas

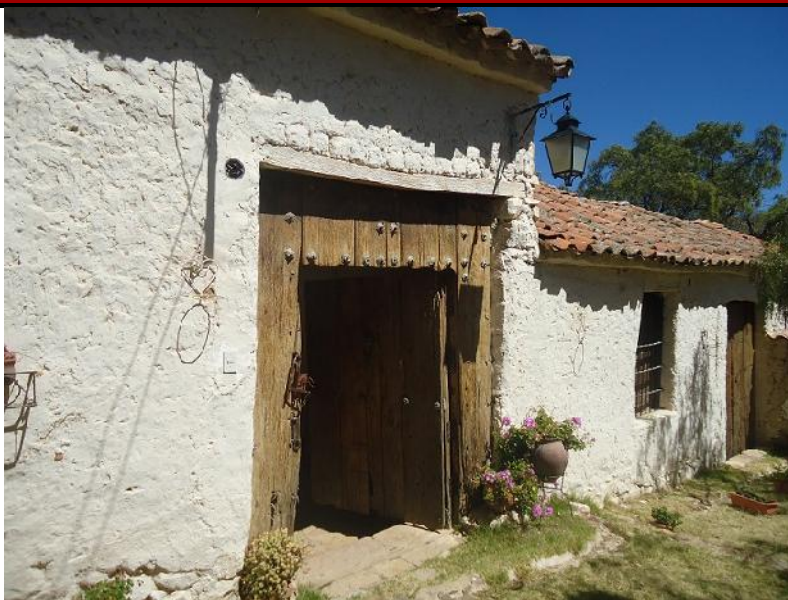
## 8. FOTOGRAFIA PRINCIPAL

Vista del ingreso a la casa de hacienda a la cual se accede a través de un porton secundario pues son areas exteriores con porton de forja contemporaneo el que da el acceso a la propiedad, se observa en la imagen un revoque hecho con cal en arquitectura de una sola planta.

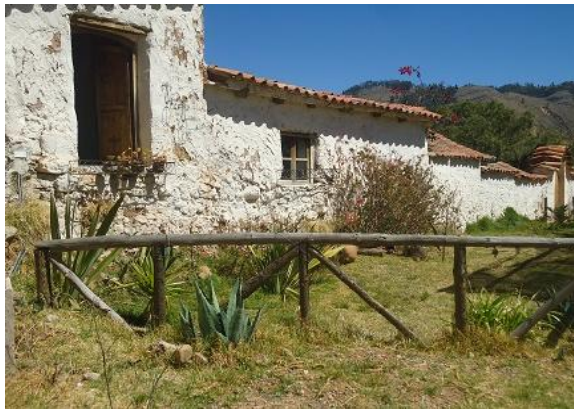
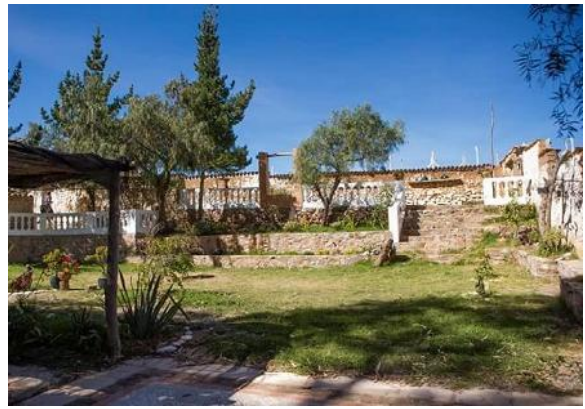
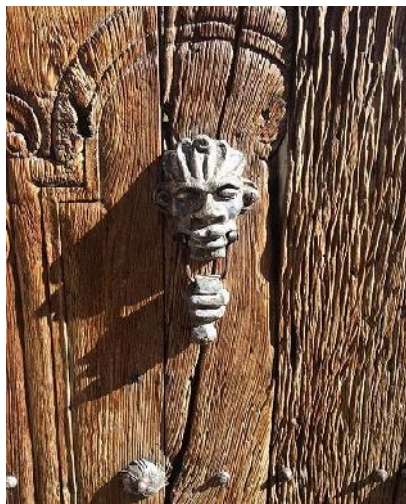
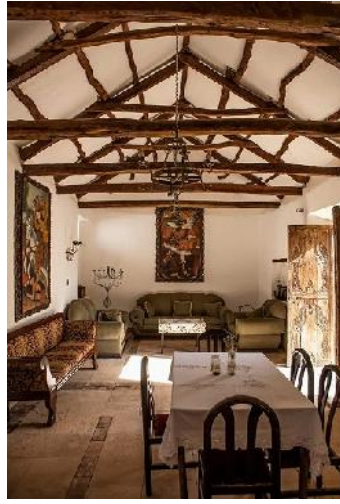
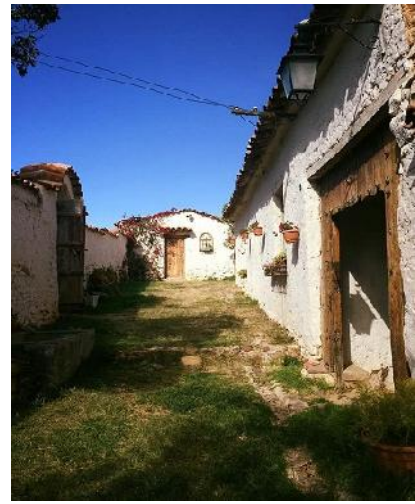
**Descripción de las Fotografías:** Vista de las habitaciones que dan a los jardines, detalle del aldabon del porton principal, habitacion del salón comedor, vista de acceso a las habitaciones desde el jardin

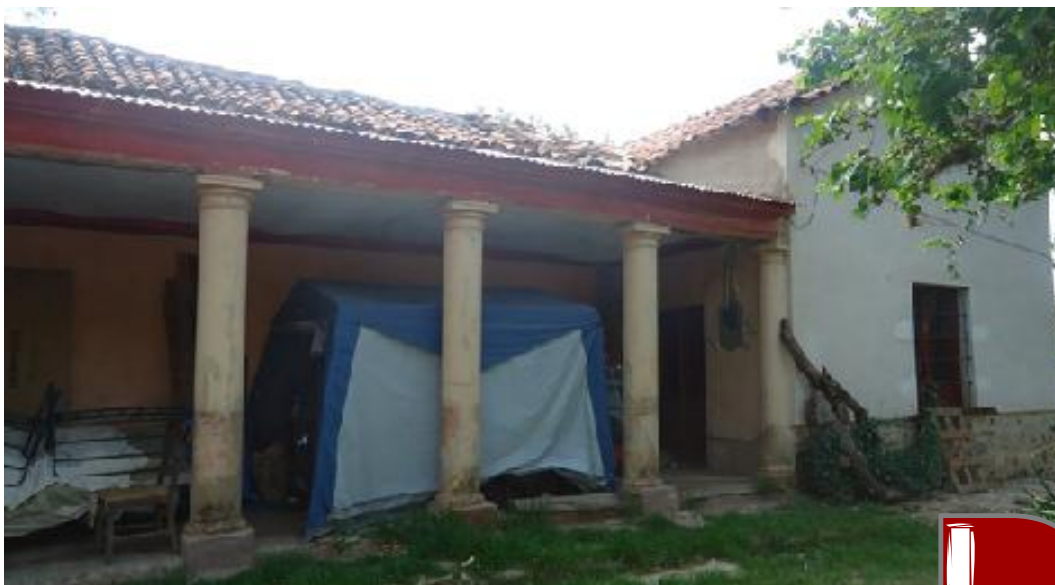
## 8. FOTOGRAFIA PRINCIPAL

Perspectiva de la parte frontal de la hacienda, jerarquizada con un pórtico de columnas dóricas adinteladas, la tipología es de un patio central con cuatro crujías, de composición alineada al fondo existe un espejo de agua

**Descripción:** Se requiere un constante mantenimiento de la casa para prevenir futuros deterioros es necesario restituir piezas y complementar los espacios otorgandole usos dinámicos que mantengan en uso habitacional el inmueble

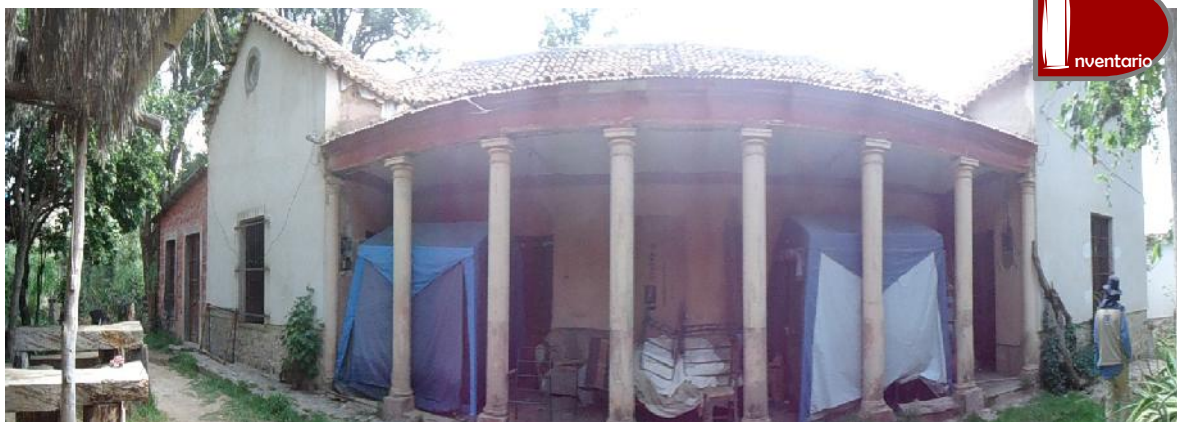
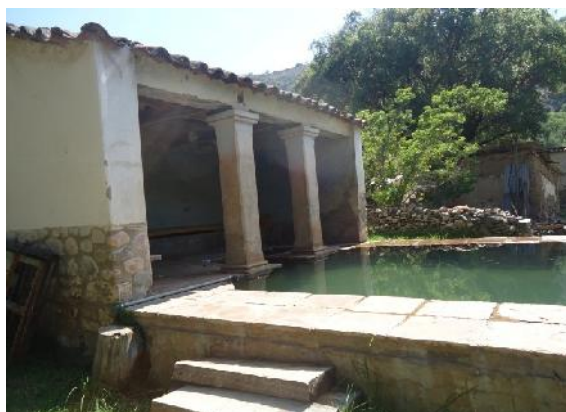
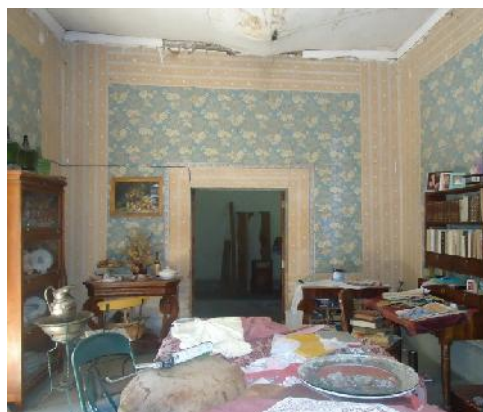
**Descripción de las Fotografías:** Vista de la fachada principal, del area de la piscina y del salón principal que ha

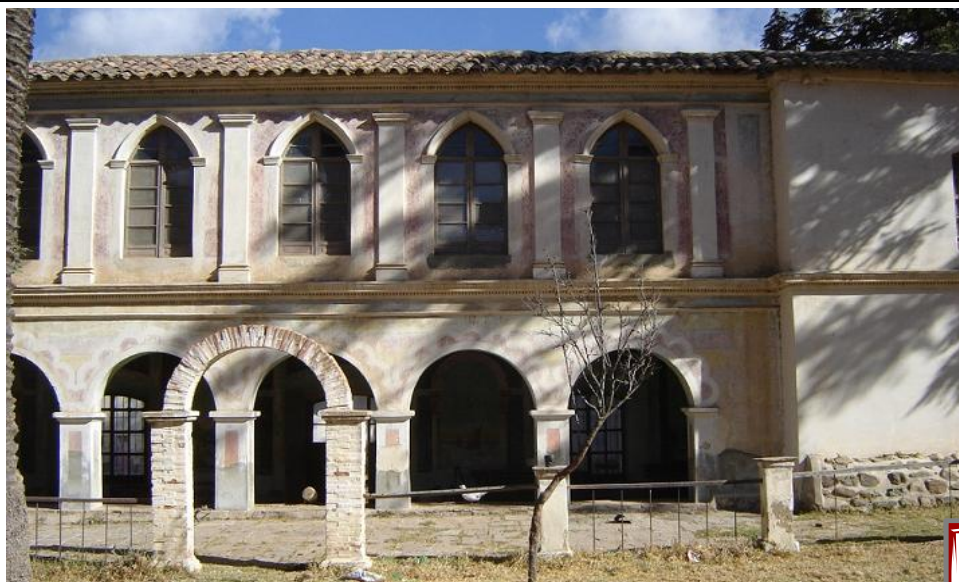
## 8. FOTOGRAFIA PRINCIPAL

Vista en elevación de la galería de la hacienda y donde se aprecian arcos de medio punto en planta baja y arcos apuntados o de ojiba en planta alta.

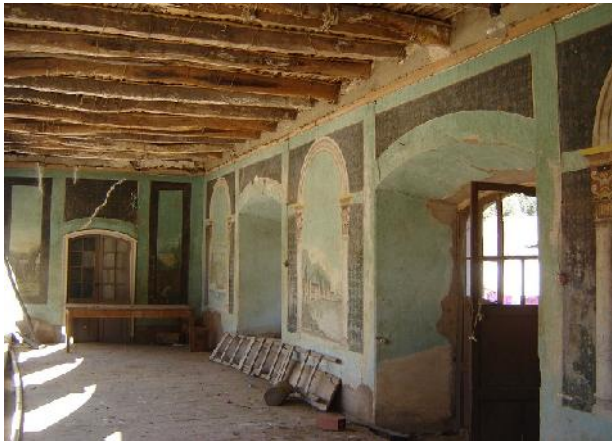
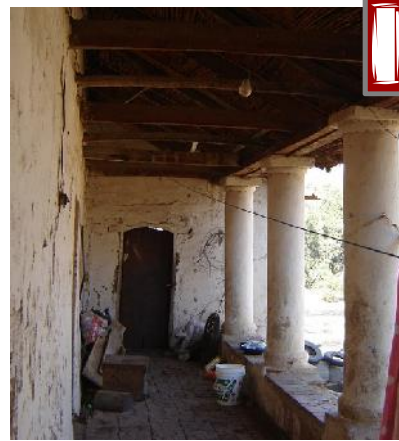
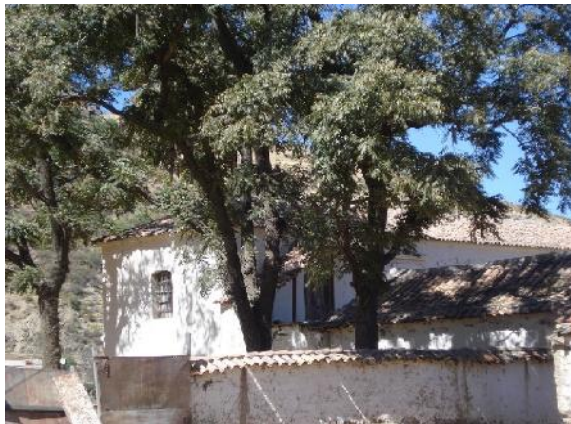
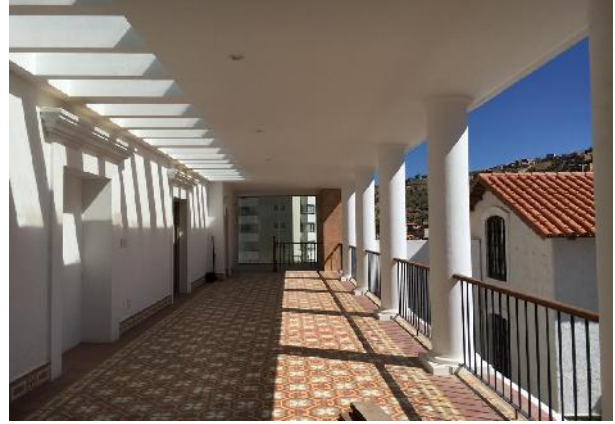
**Descripción de las Fotografías:** Las vistas corresponden al proceso de obra que esta aconteciendo en la hacienda en búsqueda de su conservación

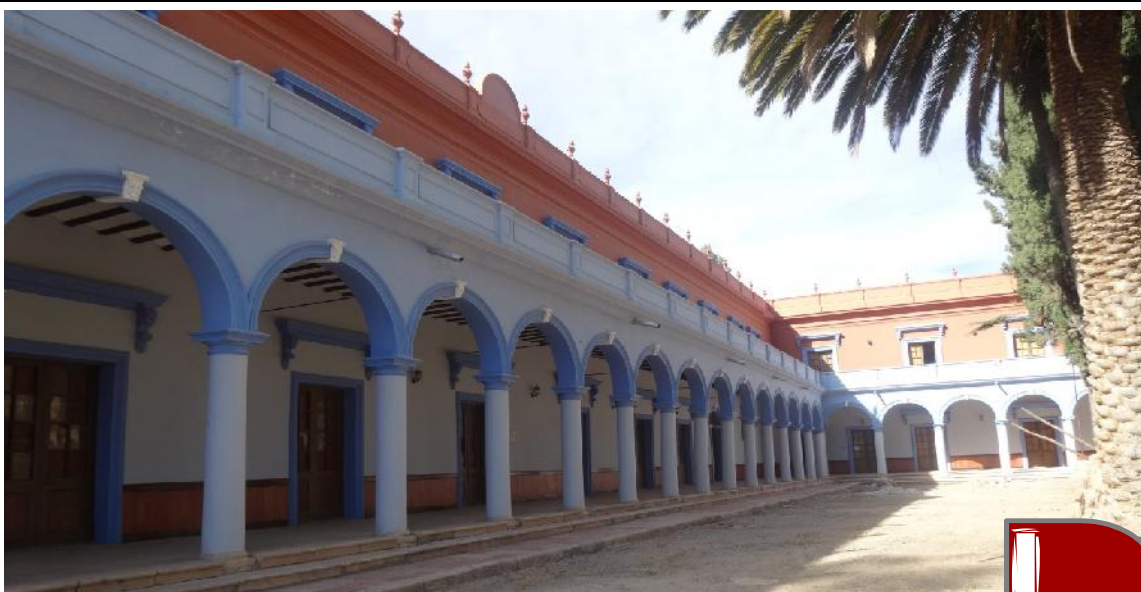
## 8. FOTOGRAFIA PRINCIPAL

Patio de acceso del Palacete presenta dos niveles con arqueria en planta baja y corredor perimetral y en el segundo piso un corredor sin cubierta. Presenta parapeto y remate con pináculos.

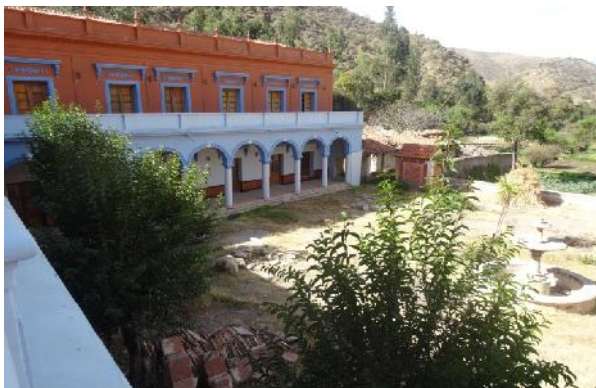
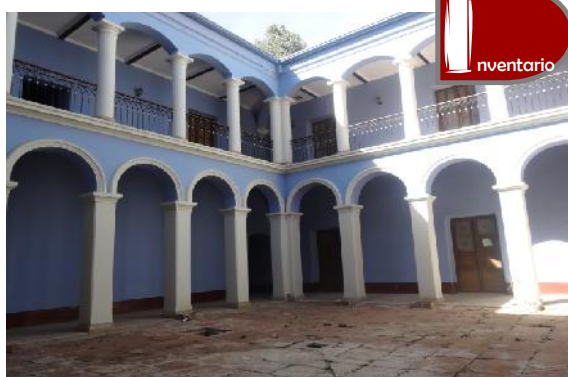
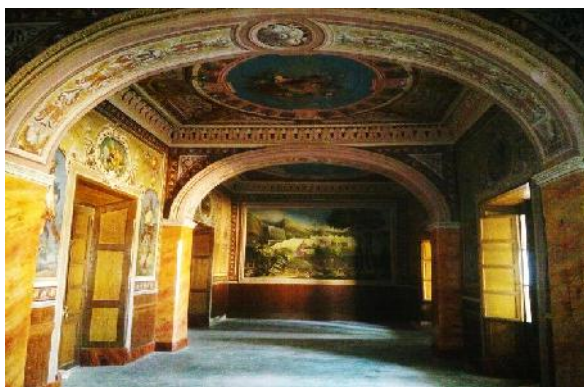
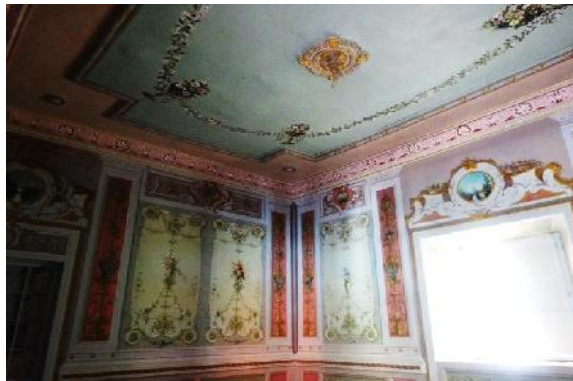
: 1.-El patio exterior tiene una fuente de piedra en el centro 2.-El patio interior está rodeado de crujiás con arcos de medio punto y arcos rebajados. 3.-El salon principal presenta pintura mural, existen arcos rebajados que cruzan el ambiente. 4.- El salón de música es decorado con pintura mural

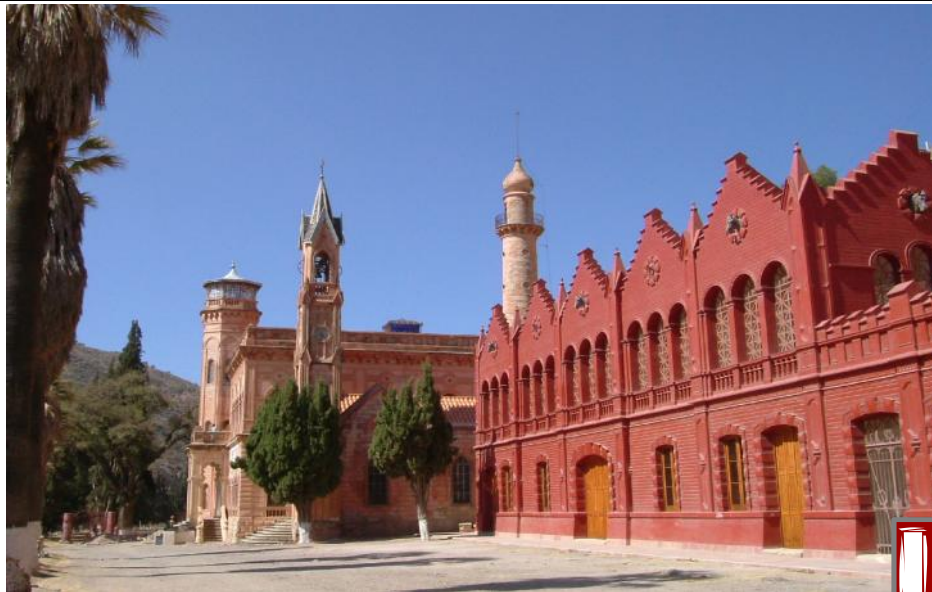
## 8. FOTOGRAFIA PRINCIPAL

Patio principal de ingreso, muestra sus torres, vanos, remates y fachadas en estilos Góticos, Manierista, Barroco, Rococó, Neoclásico y Mudéjar, se identifica como único en su concepción arquitectónica. La obra corresponde a una inspiración de los propietarios en los múltiples viajes a Europa, traducidos al espacio por el arquitecto italo suizo Antonio Camponovo.

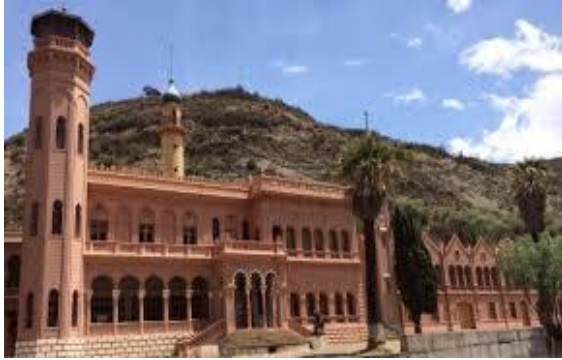
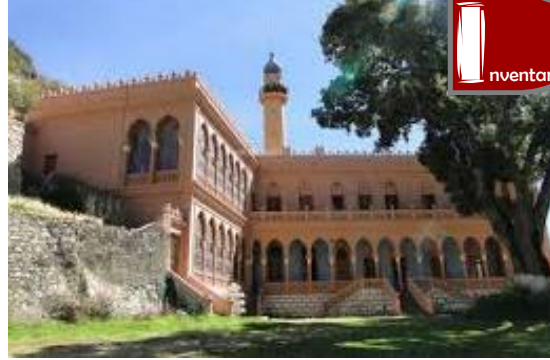
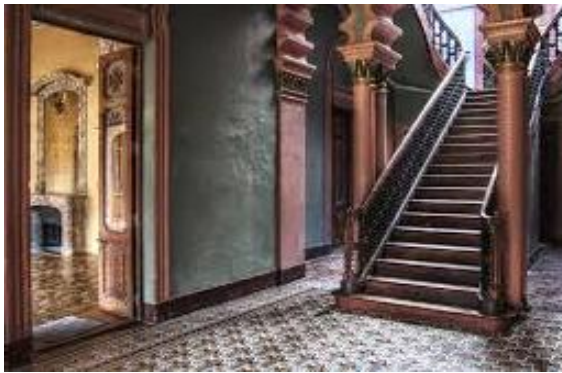
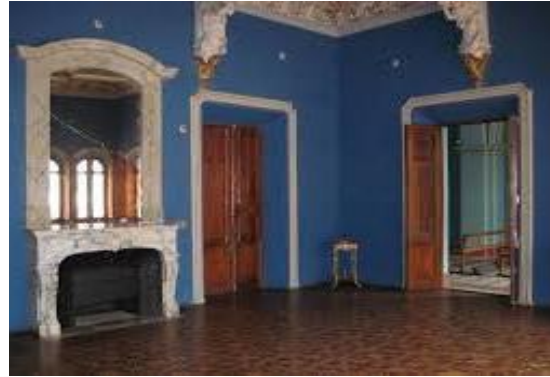
1.- Fachada lateral longitudinal destacando la torre Octogonal de la Princesa. 2.- Destaca la otra Torre del príncipe con cúpula estilo ruso Bizantino de 40 m. 3.- se aprecia una escalera tipo imperial acompañado con elementos decorativos. 4.-Refleja el interior del salón Azul con decorado en techo con pan de oro.

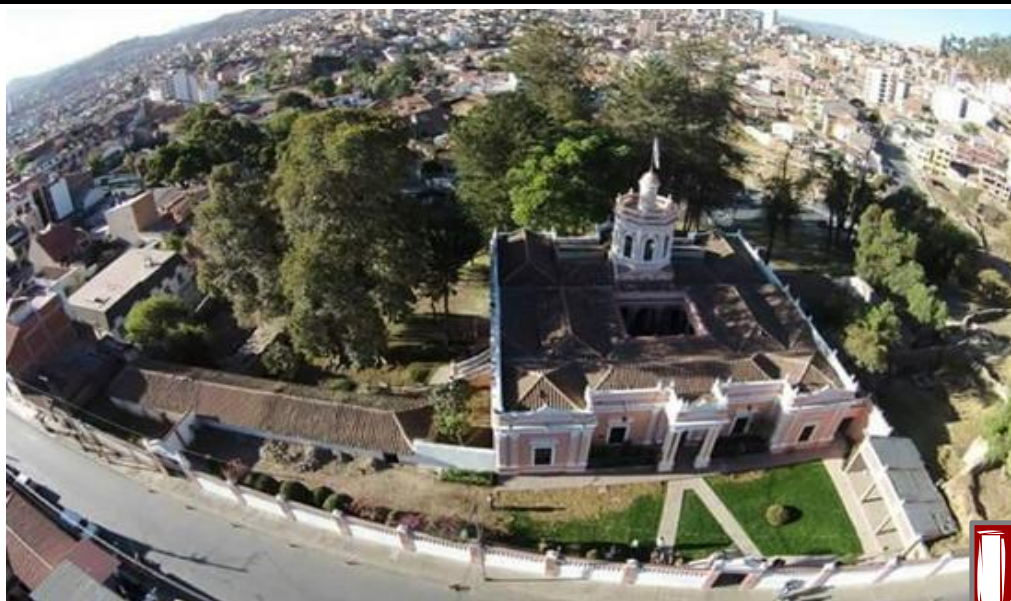
## 8. FOTOGRAFIA PRINCIPAL

Concebida al estilo de una villa italiana, se accede por un pórtico con columnas desemboca a un patio interior con vista al mirador octogonal que se levanta sobre la sala de estar, remata el edificio cuadrangular en una torre octogonal a la que se accede por una escalera en caracol de madera desde esta torre se observa todos los jardines del conjunto

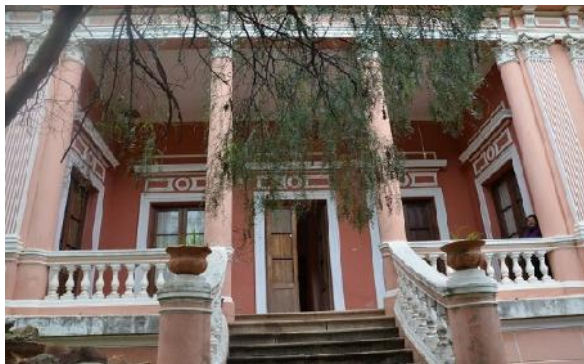
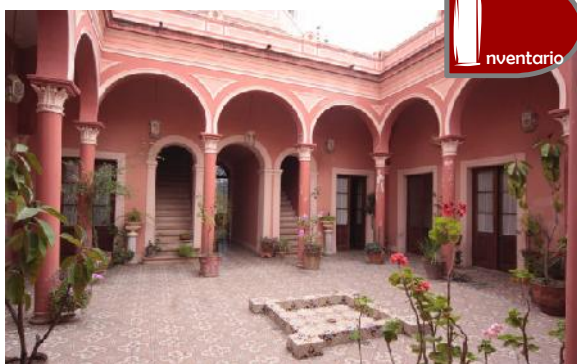
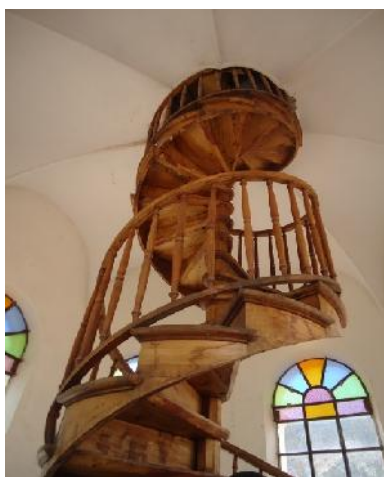
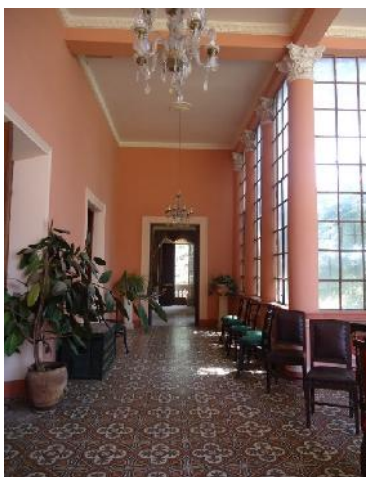
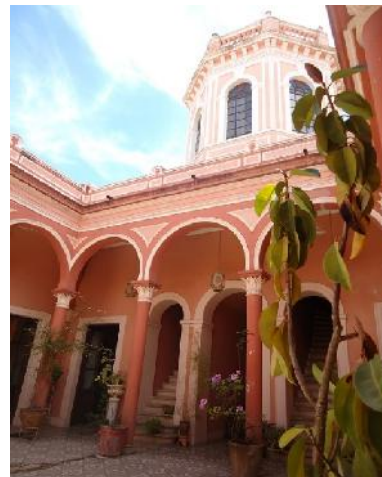
1.- Fachada Lateral que destaca por la escalera que conduce a los jardines 2.- Vista del patio con galería y arcos de medio punto presenta al centro una fuente 3.- escalera helicoidal de madera que conduce a la torre 4.- vista del salón principal 5.- vista de la torre octogonal desde el patio
