# Arquitectura Patrimonial Civil Habitacional en la Periferia Histórica de Sucre

# ARQUITECTURA PATRIMONIAL CIVIL HABITACIONAL EN LA PERIFERIA HISTÓRICA DE SUCRE

**Tesis para optar el título de Doctor en Historia y Artes**

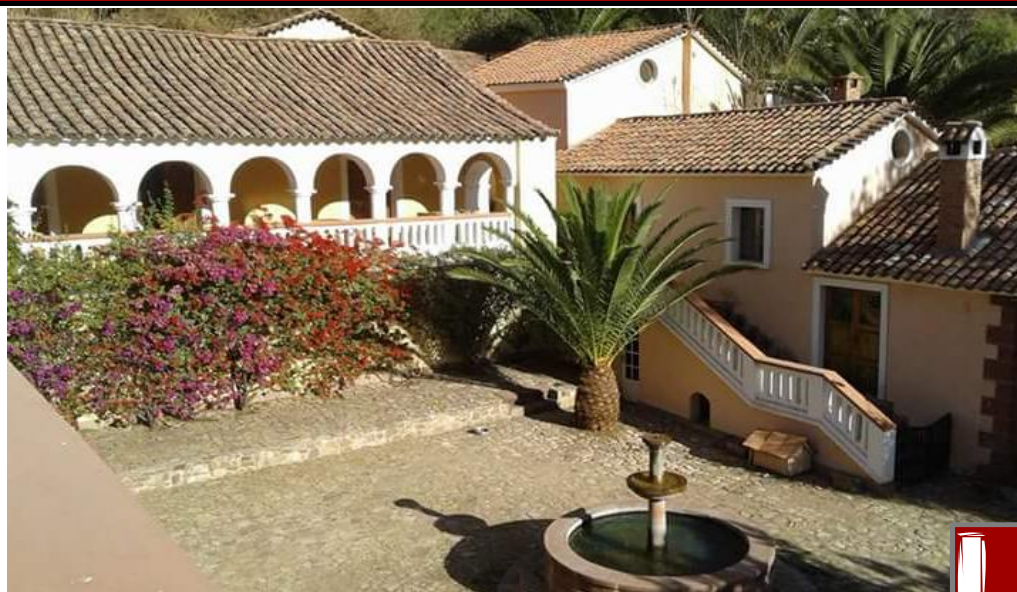
## 8. FOTOGRAFIA PRINCIPAL

El patio principal presenta en segunda planta una galería con arquería, el espacio patio tiene una fuente de agua. Se resalta la presencia en toda la hacienda de agua termal que brota en las diferentes piscinas, la casa ha sido intervenida varias veces a fin de conservar la misma, la escalera de un solo tramo que vincula planta baja con planta alta está acompañada de balaustrada que se repite también en la galería

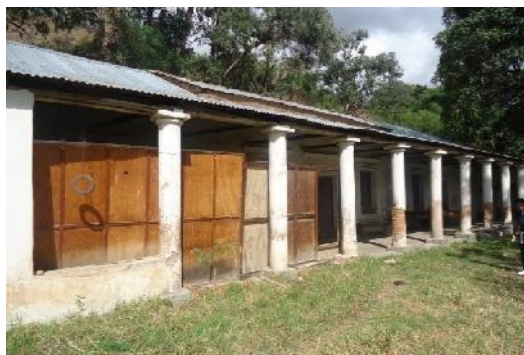
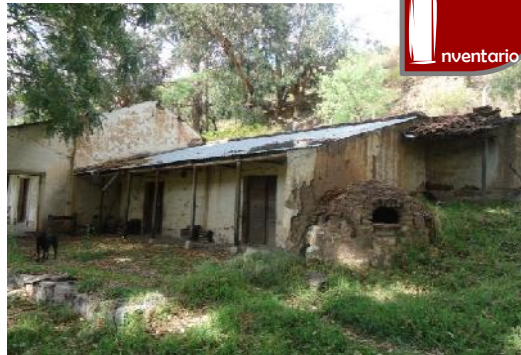
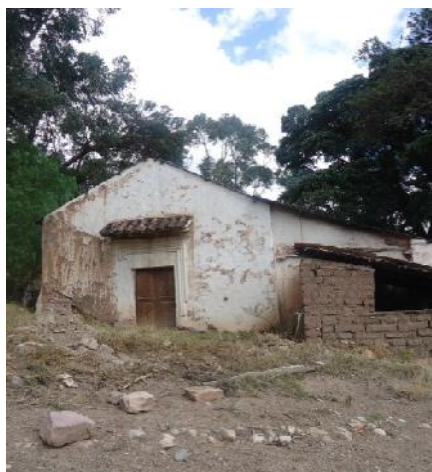
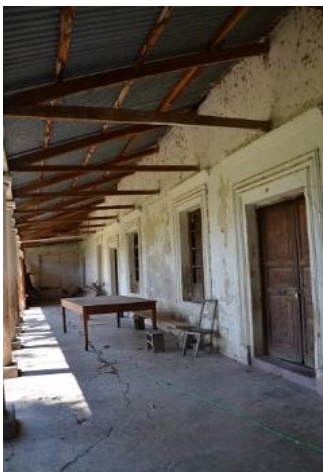
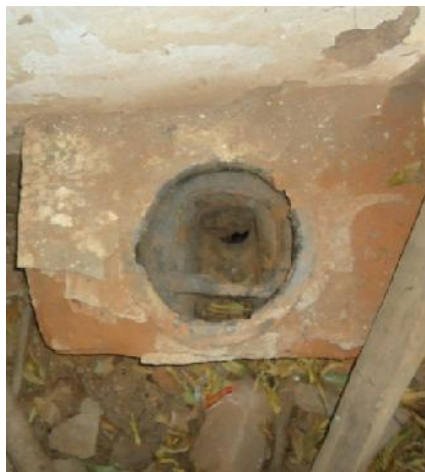
**Descripción de las Fotografías:** Las vistas corresponden a los volúmenes construidos de la hacienda donde destacan los materiales y molduras originales

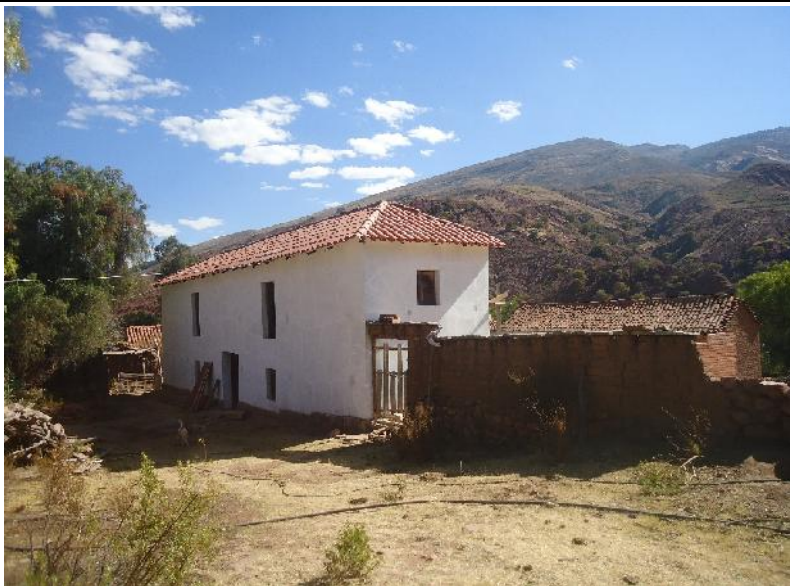
## 8. FOTOGRAFIA PRINCIPAL

La Fachada principal presenta aberturas y se percibe el retiro de los balcones como parte de la intervencion y refacciones que se estan realizando. En composición la volumetria tiene una y dos plantas, espacialmente se ingresa mediante un zaguan al patio el cual presenta una crujía en U existiendo vestigios de la existencia de una crujía que cerraba el patio, al sur por el zaguan se llega a un patio de servicio donde estan las caballerizas y los corrales, que por otro zaguan se comunican con los campos de cultivo de papa

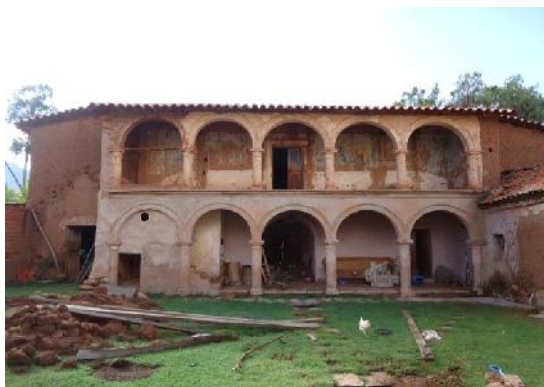
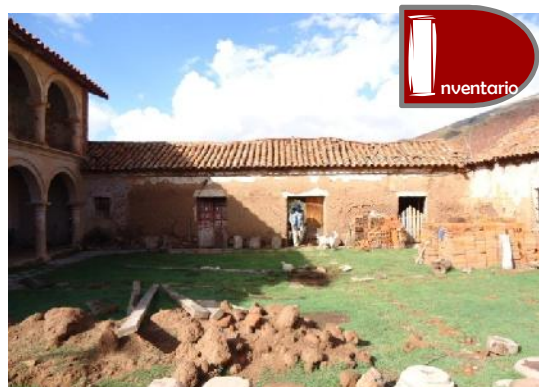
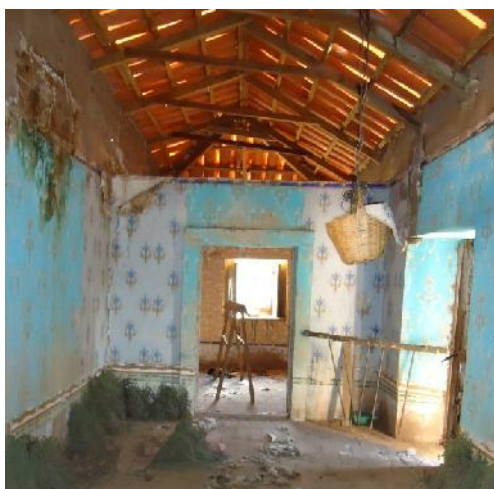
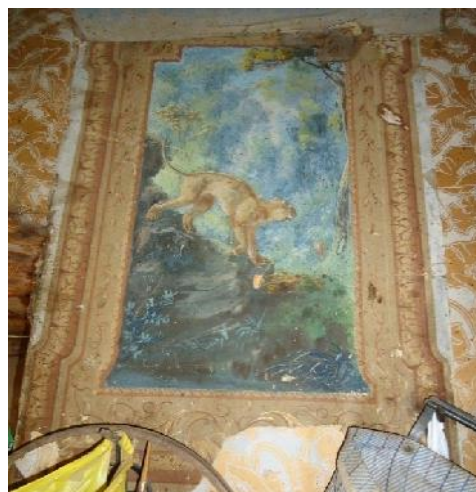
## 17. FOTOGRAFÍAS COMPLEMENTARIAS

**Descripción de las Fotografías:** Vista de fachadas interiores, vistas interiores y mural en la planta baja

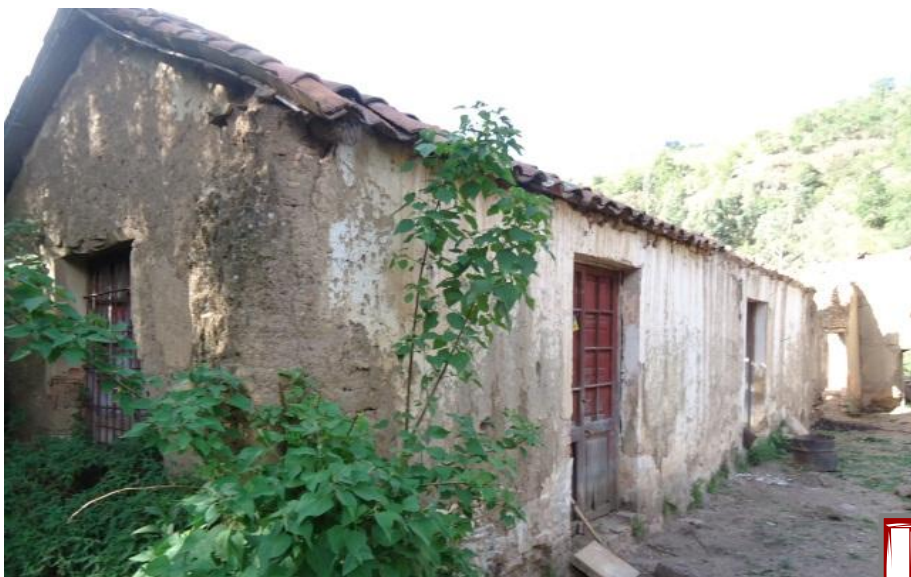
## 8. FOTOGRAFIA PRINCIPAL

Del camino principal se desvía una senda que avanza unos 40 metros en descenso, pasa lateralmente a la capilla y bajando los peldaños de piedra se accede a la hacienda, espacialmente la hacienda y su capilla se encuentran separadas por distancia de 22 m, la capilla se encuentra en una terraza elevada, la hacienda cuenta con un patio central y crujías en "U", su composición volumétrica es compleja por bloques de un nivel, tiene un pórtico en ruinas con vista al cultivo y el rio. La capilla un altar y espacio para los feligreses y la fachada remata con una espadaña.

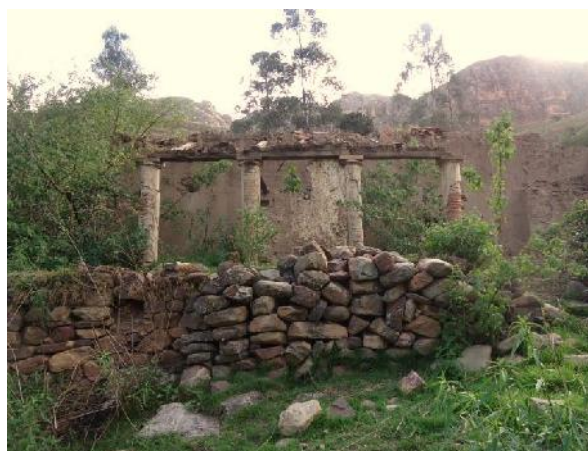
**RUINAS DE LA FACHADA POSTERIOR**

**Descripción de las Fotografías:** Las vistas corresponden a los volúmenes construidos de la hacienda que aun se conservan en el plano anterior se hizo una reconstrucción con líneas segmentadas de los espacios faltantes

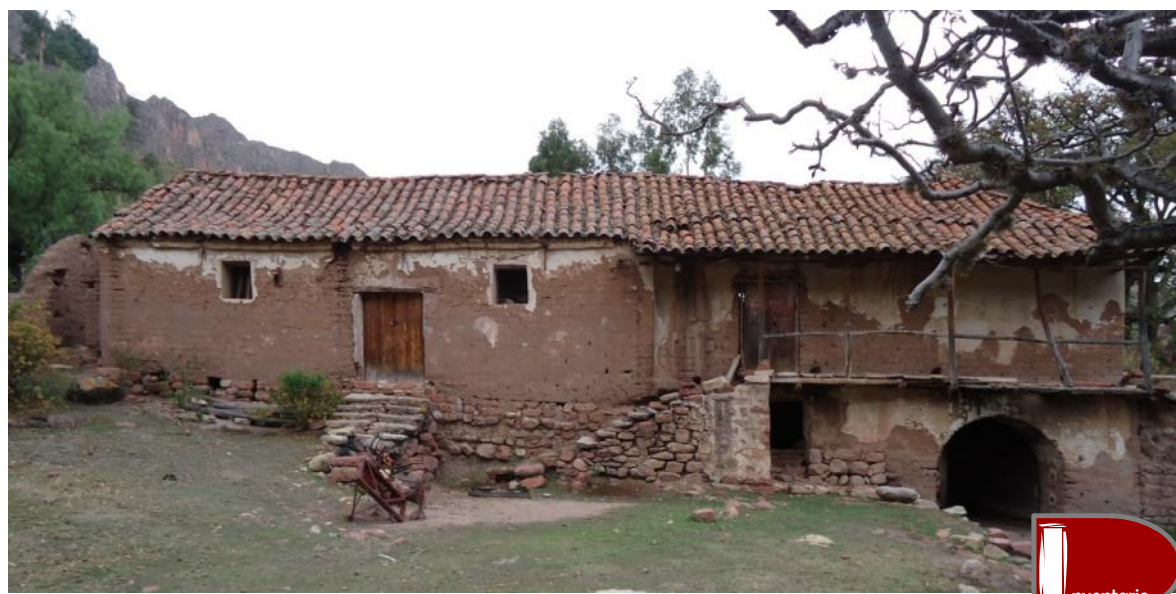
## 8. FOTOGRAFIA PRINCIPAL

Inmueble conformado por 2 patios interiores en el contorno de los cuales se disponen las crujías, en el primer patio cuatro crujías y en el segundo dos crujías laterales en su mayoría de una planta, cuenta con zonas de cultivos en terrazas abandonadas. Entre sus elementos tipológicos cuenta con un balcón corrido y un pórtico de entrada del área exterior con vista al río. Además de construcciones en el patio posterior en ruinas.

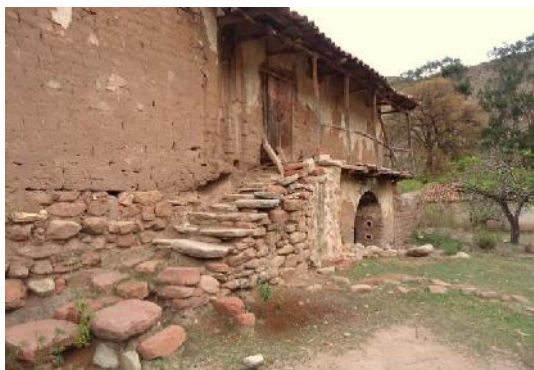
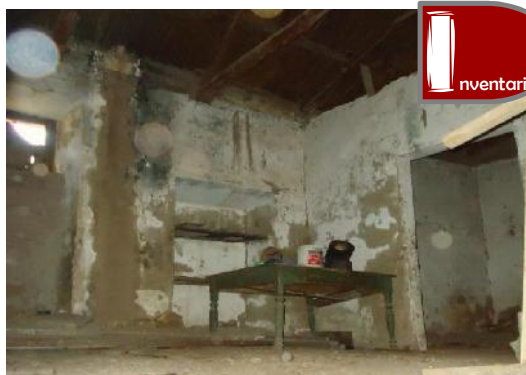
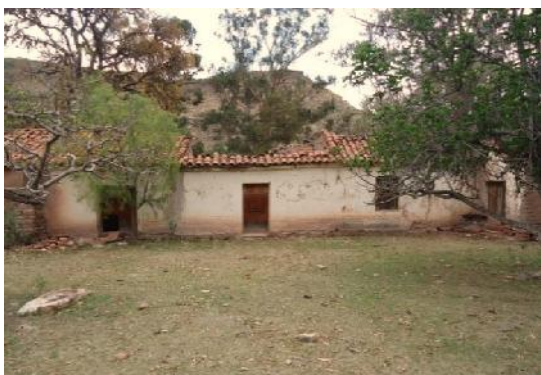
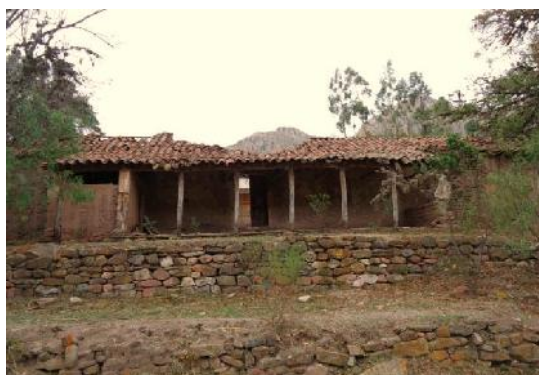
**17. FOTOGRAFÍAS COMPLEMENTARIAS**

**Descripción de las Fotografías:** Las vistas corresponden a los volúmenes construidos de la hacienda que aun se conservan en el plano anterior se hizo una reconstrucción con líneas segmentadas de los espacios faltantes
