UNA OPORTUNIDAD PARA SIYÂSA: LA PROTECCIÓN Y ADECUACIÓN MUSEOGRÁFICA DE ESTE SINGULAR YACIMIENTO ISLÁMICO

SIYÂSA'S OPPORTUNITY: PROTECTION AND MUSEOGRAPHIC ADEQUACY OF SUCH A SINGULAR ARQUEOLOGICAL SITE

José Antonio GÁZQUEZ MILANÉS

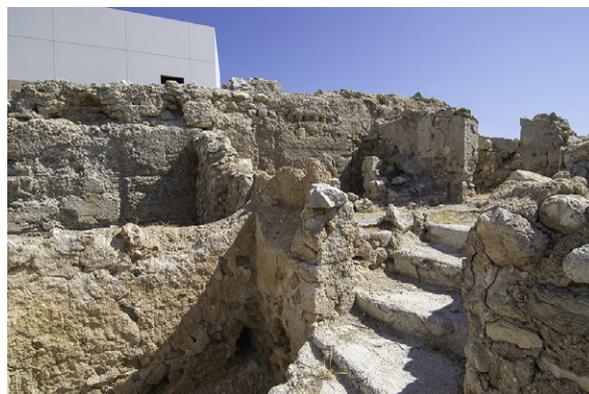
Detalle del grado de conservación de las estructuras de Siyâsa. Acceso a la casa n.º 12. Fuente: Francisco Rodríguez Hortelano.

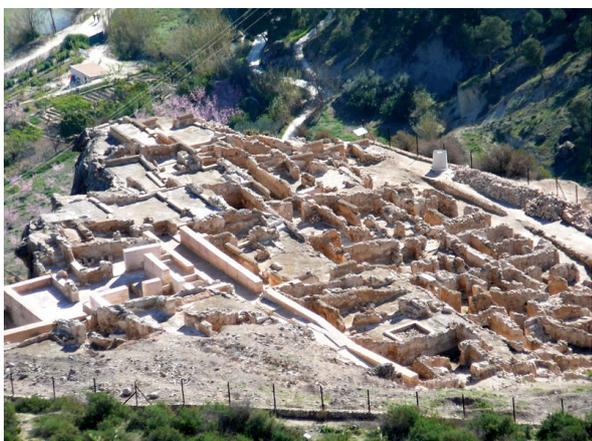
*Fig. 3. Vista aérea del caserío excavado, en la que se aprecian los trabajos de restauración realizados en la casa n.º 6. Año 2000.
Fuente: Francisco Rodríguez Hortelano.*

Si bien es cierto que al poco de finalizar las campañas de excavación se llevarán a cabo las primeras obras de conservación, con criterios de restauración, estas serán aisladas y apenas tendrán continuidad, resultando a todas luces insuficientes y no alcanzando el objetivo de proteger los restos exhumados, quedando a merced de las inclemencias meteorológicas. Nuevas actuaciones de restauración serán realizadas a partir del año 2000, centrándose principalmente en la zona de la casa n.º 6, con el objeto de facilitar las visitas sin poner en riesgo las estructuras originales. Pero la falta de una intervención continuada en el yacimiento ha propiciado su deterioro por permanecer durante más de tres décadas a la intemperie⁶.

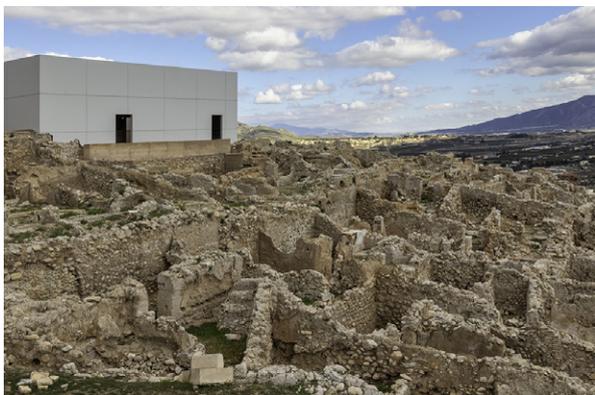
*Cubrición de la casa n.º 6. Año 2014.
Fuente: Francisco Rodríguez Hortelano.*

Así, en 2014 se lleva a cabo una importante actuación en la zona excavada con la cubrición de la casa n.º 6. El proyecto, elaborado por el equipo "MIMARQ Arquitectura y Arqueología", representado por los arquitectos Francisco Javier López Martínez y Ricardo Sánchez Garre, con la colaboración de Ana Isabel Domenech García, pretende preservar los restos de la casa 6 mediante una cubierta que, en palabras de su arquitecto "sin tratar de reproducir sus volúmenes originales sea capaz de contenerlos idealmente". Para ello se construyó una estructura metálica cubierta de tablero estratificado de alta densidad baquelizado, cuyos soportes se van adaptando al trazado del edificio. Permite así este singular proyecto, además de proteger los restos, facilitar la comprensión de la estructura doméstica de la población andalusí.

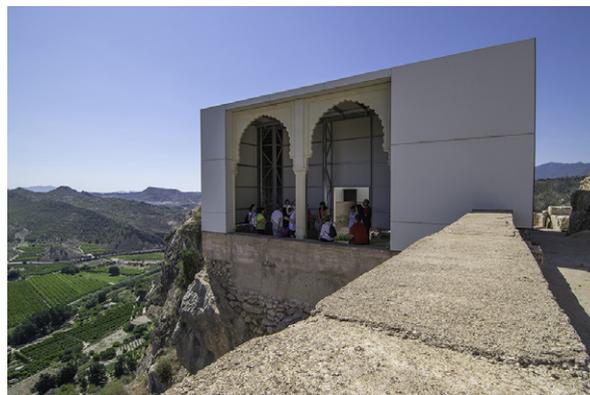
Reproducción de los arcos del salón de verano de la casa n.º 6. Fuente: José Antonio Gázquez Milanés.

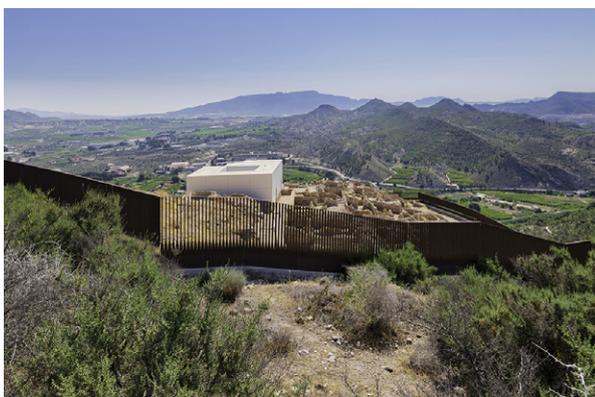
Fig. 7. Imagen general del yacimiento con el nuevo vallado perimetral. Fuente: Francisco Rodríguez Hortelano.

Otro paso importante para la conservación de Siyâsa fue la sustitución ese mismo año, del primitivo vallado perimetral, que se encontraba en un estado de conservación muy deficiente, y que no había impedido desagradables actos vandálicos y algunos destrozos en las estructuras originales. El actual vallado, obra del arquitecto Daniel Gil de Pareja Martínez, consta de un cerramiento de pletina sobre murete de hormigón armado. Su

original diseño permite la contemplación del área excavada desde el exterior del mismo y ha evitado nuevos actos vandálicos, al resultar mucho más difícil el salto del nuevo vallado.

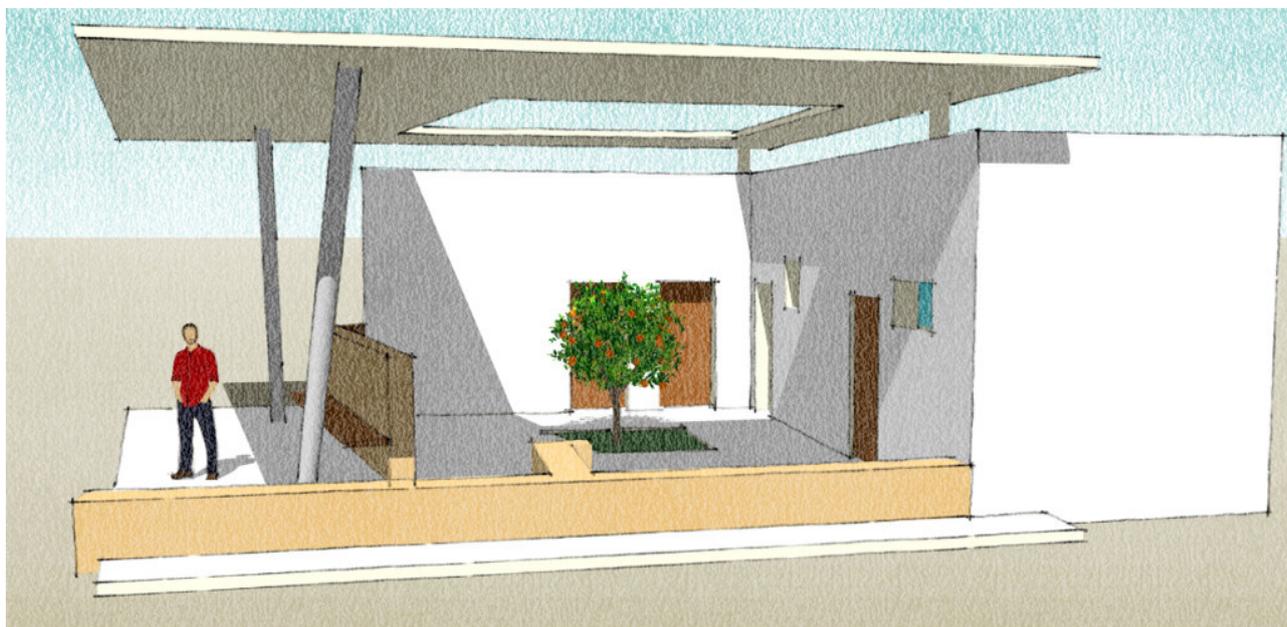
Fig. 8. Recreación virtual del centro de recepción de visitantes. Fuente: Estudio de arquitectos Fulgencio Angosto y Miguel Ibáñez.

Uno de los primeros obstáculos que encuentra el público al visitar Siyâsa es el propio acceso al yacimiento. Un camino de tierra con importantes pendientes hace muy difícil la visita a personas con problemas físicos y limita el acceso a personas con movilidad reducida. Estos obstáculos van a desaparecer con los trabajos de accesibilidad que se van a realizar en el camino que llega a la puerta de entrada al recinto excavado. La colocación de pasarelas de madera y la mejora del firme van a permitir el tránsito a todo tipo de visitantes, incluyendo sillas de ruedas, lo que facilitará el acceso a un tipo de público que hasta la fecha veía inviable la visita a Siyâsa. La construcción del centro de recepción de visitantes permitirá nuevos servicios (punto de información, WC,) y servirá como primera toma de contacto con el yacimiento antes de iniciar la visita propiamente dicha. La configuración del centro está inspirada en la casa n.º 9 de Siyâsa, y expone de una manera muy original los tres estados constructivos del yacimiento: una sección del edificio se alzarán con muros imitando a los tapiales, que reflejarán el estado actual del yacimiento. El otro sector del centro será construido de nueva planta para reflejar el estado ideal del edificio. Albergará en su interior una sala multiusos y los servicios de oficina y de información. Por otro lado, la cubierta del patio imita el sistema constructivo elegido para la cubrición del yacimiento, de manera que el visitante pueda familiarizarse con la tipología de estructura que va a encontrar en la zona excavada.

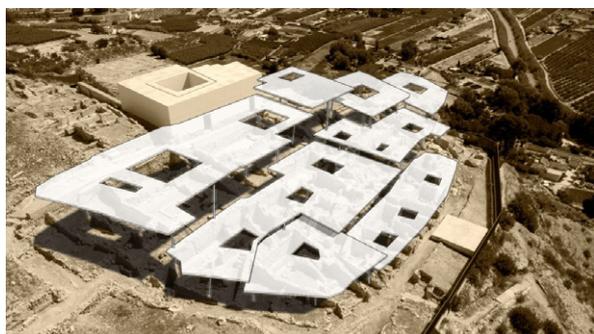
Fig. 9. Recreación virtual del sistema de cubrición del yacimiento. Fuente: Estudio de arquitectos Fulgencio Angosto y Miguel Ibáñez.

Sin lugar a dudas, la obra de mayor envergadura se corresponde con la cubrición del área excavada. La solución propuesta por los arquitectos se basa en un sistema de estructuras de perfiles delgados o “cantos finos” de hormigón blanco, que intenta resolver los condicionantes que plantea el terreno y la propia estructura arquitectónica de la ciudad islámica. Por un lado, la necesidad de aterrazamientos para salvar el desnivel de las laderas del monte. Esta circunstancia obligó a sus moradores a buscar soluciones que permitieran la adecuada implantación del modelo de casa con patio central que hemos señalado con anterioridad. Esta necesidad de aterrazamiento permite una mejor aireación y soleamiento, y una relativamente fácil evacuación de las aguas de lluvia por gravedad. Este

condicionante es resuelto con un sistema de cubiertas discontinuas, dispuestas de forma escalonada, en armonía con las paratas originales del enclave. Los pilares que sujetan las cubiertas se reducen al mínimo número posible, provocando un impacto paisajístico mínimo. El sistema de cubiertas discontinuas se muestra así permeable y pone de manifiesto de manera inequívoca la relación interior-externo para no descontextualizar los restos a visitar.

Otro factor es el hecho de que los patios, articuladores de la vivienda andalusí, deben reconocerse claramente en la solución adoptada. Por ello se dejarán abiertos los espacios que ocuparon los patios de las viviendas, delimitando mejor el entramado de casas. Los pavimentos de los patios que quedan sin cubrir serán perfectamente impermeabilizados y canalizarán el agua

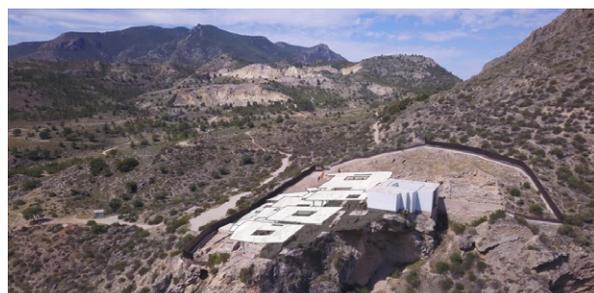
Fig. 10. Recreación virtual de la visión general del yacimiento tras la colocación de las estructuras de cubrición. Fuente: Estudio de arquitectos Fulgencio Angosto y Miguel Ibáñez.
