**PINTURAS MURALES DE *CASTULO*. EVOLUCIÓN DE LA
TÉCNICA Y ENSAYOS DE TRATAMIENTOS**

**UNIVERSIDAD
DE GRANADA**

MEMORIA PRESENTADA PARA OPTAR AL GRADO DE DOCTOR CON
MENCIÓN INTERNACIONAL

Teresa López Martínez

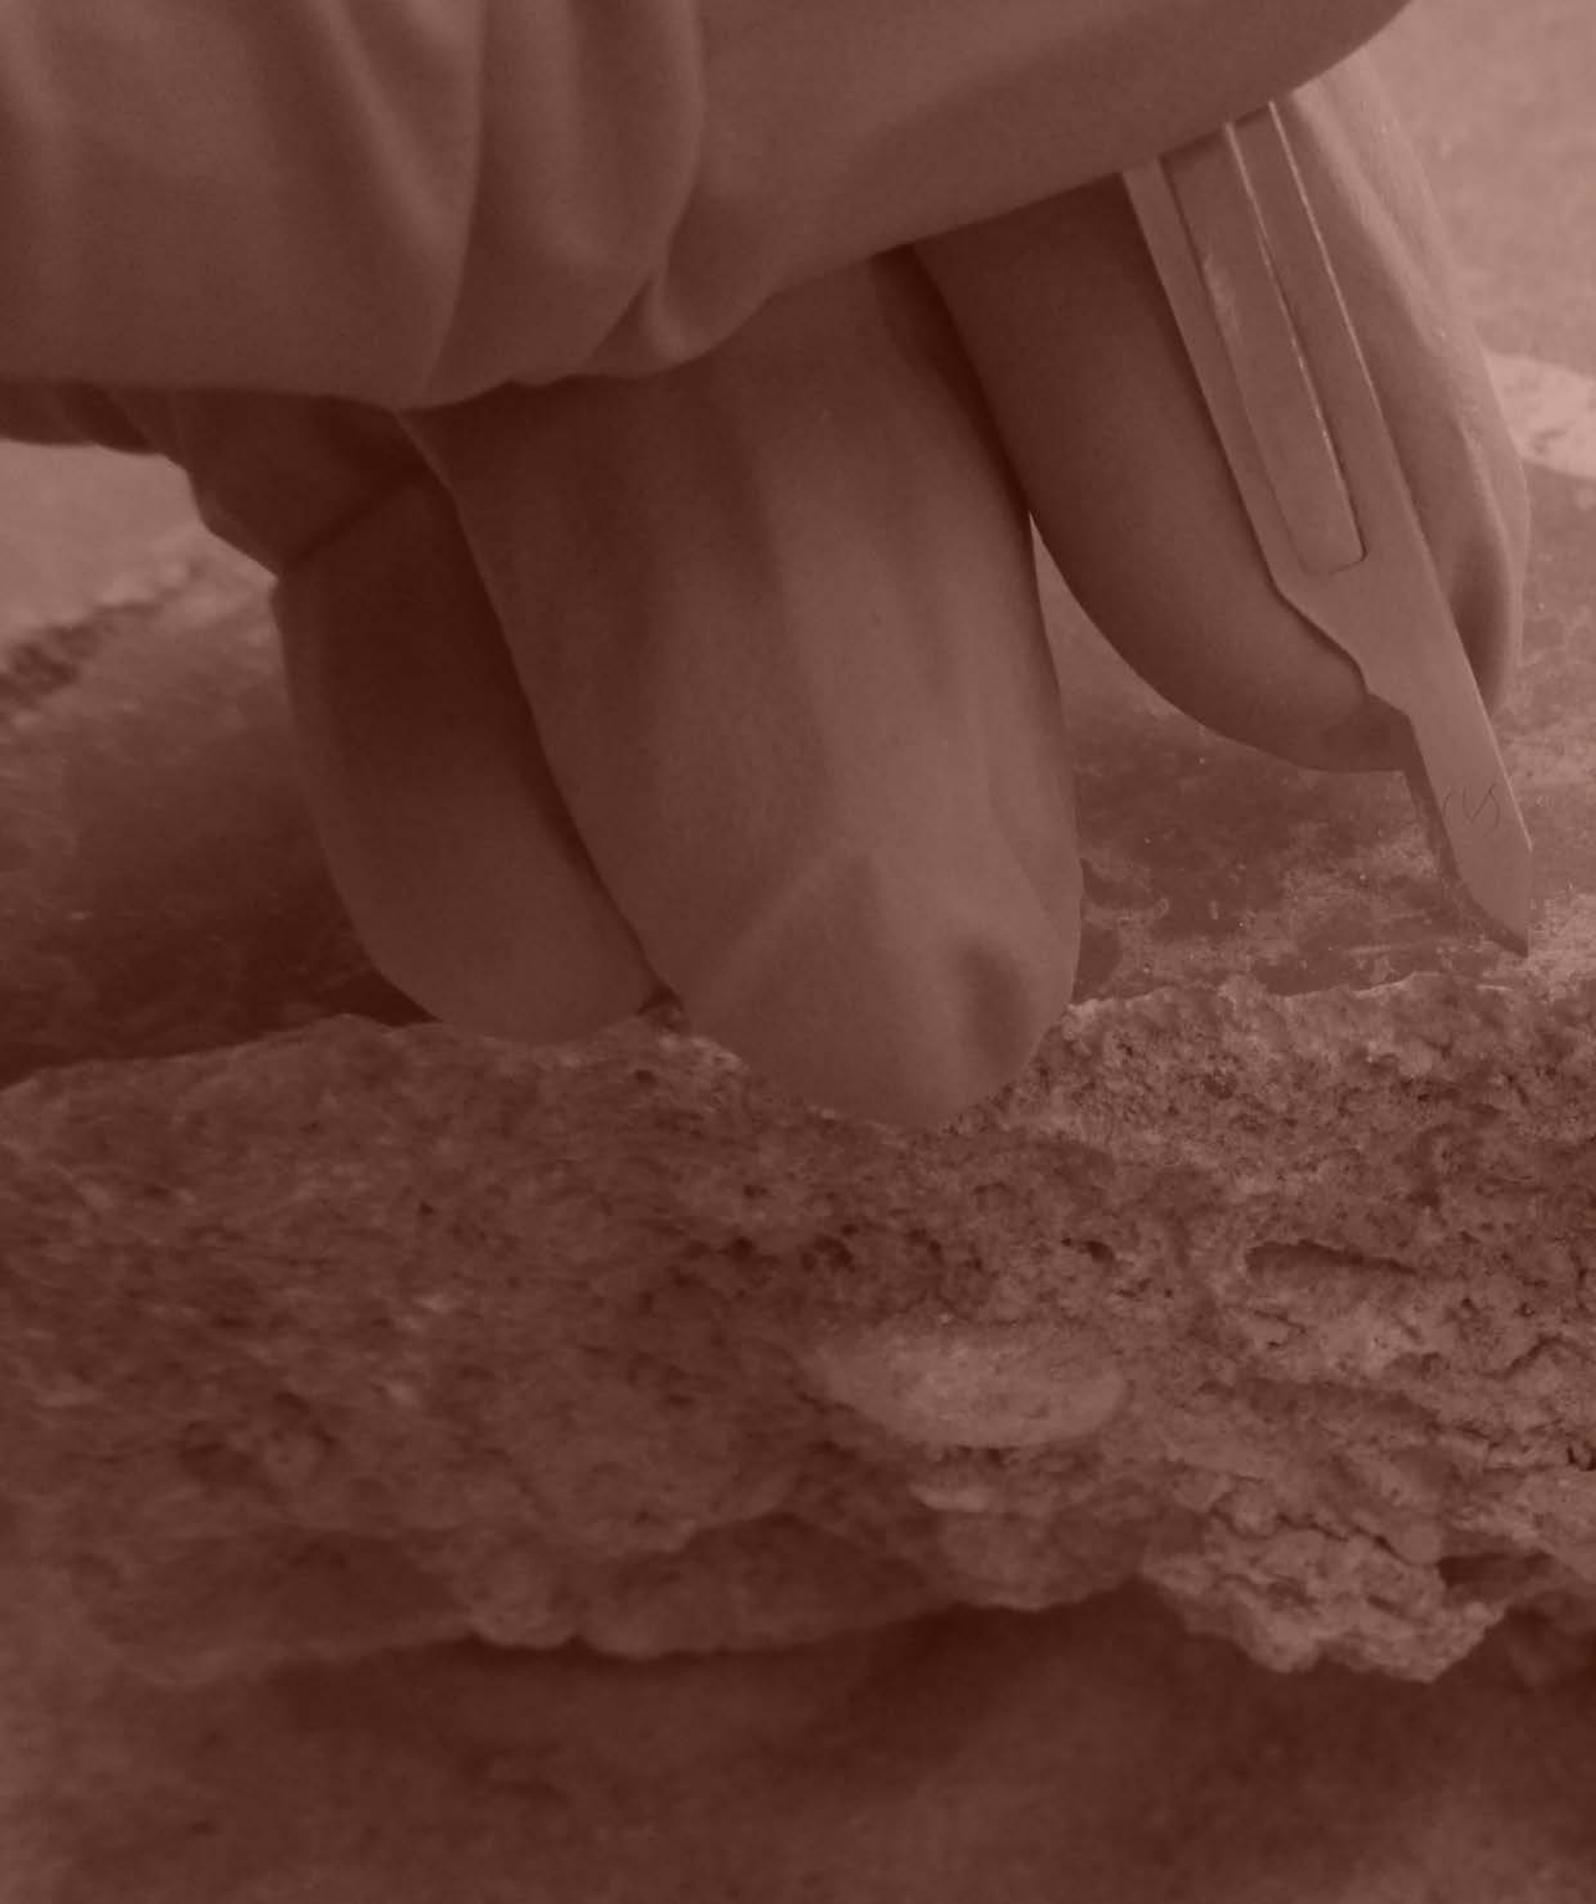
Toma de una muestra de la capa pictórica de los revestimientos procedentes de la Sala del Mosaico de los Amores de *Castulo*.

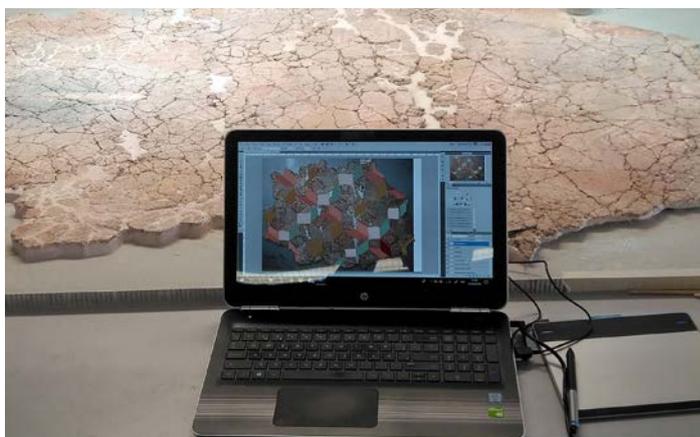
Figura 1: Realización de calco digital de los revestimientos de época tardoantigua.

La documentación gráfica de calcos digitales se ha realizado a través del programa Adobe Photoshop CS5. Para ello se ha tomado como base una fotografía digital del fragmento a documentar, teniendo precaución de que la toma de la misma fuese completamente ortogonal a la capa pictórica, reduciendo de esta manera las deformaciones provocadas por la perspectiva y la óptica. La razón por la cual no se han realizado calcos directos sobre los fragmentos que sirviesen de base para su posterior digitalización es que, en ocasiones, algunos detalles de la decoración eran tan débiles que al superponer el film transparente para la realización del calco, su apreciación se atenuaba sobremedida, por lo que la mejor forma de registrarlos era teniendo una base digital y traspassando en ella lo que se identificaba con el análisis *a visu* (Fig. 1).

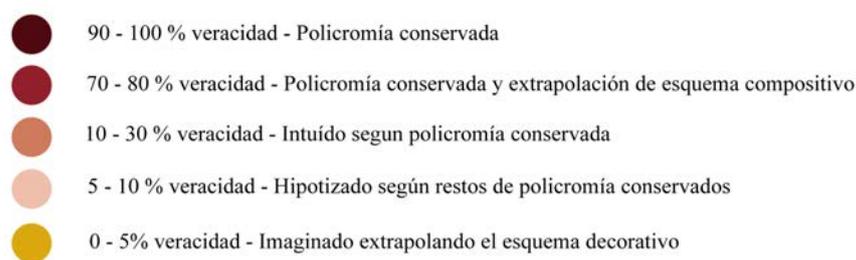
Figura 2: Escala de veracidad correspondiente a la reconstrucción virtual realizada de la decoración presente en los revestimientos de época tardoantigua.

En este sentido, y tomando como base la escala de representación de la evidencia histórica creada por Aparicio Resco y Figueiredo (2016), se señalan con una graduación de tonos el porcentaje de veracidad de los distintos elementos representados (Fig. 2). De esta manera, en color granate oscuro se presentan los elementos que tienen una veracidad del 90-100%, ya que se ha conservado casi la totalidad de la policromía; en otros dos tonos más bajos (veracidad del 70-80% y del 10-30%), aquellas zonas donde la policromía no se conserva en su totalidad o donde, debido al deterioro que presenta el revestimiento, resulta complicada su correcta lectura, pero que por el porcentaje conservado y el esquema compositivo general del revestimiento se puede conjeturar su existencia; a su vez, en tono rosa claro se señala la decoración con una veracidad del 5-10%, ésta corresponde concretamente a las franjas azules, ornamentación que se ha presupuesto a partir de pequeños restos de pigmento azul encontrados en algunas de esas zonas, y solo perceptibles *a visum*; finalmente, en ocre se han señalado los elementos cuya veracidad es del 0-5%, ya que no se conserva ninguna policromía y son detalles que se han imaginado al extrapolar los datos conocidos del esquema compositivo.

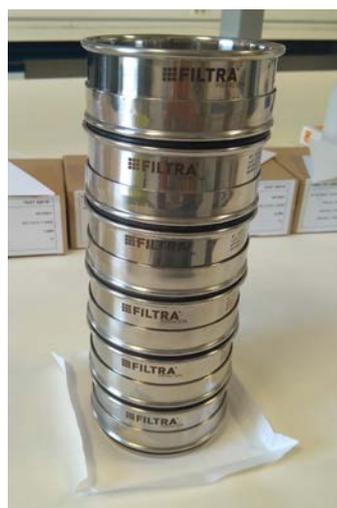
Figura 3: Tamizado de las muestras de mortero por vía seca.

Una vez disgregada la muestra se ha vertido la carga en una columna de tamices normalizados⁸ ensamblados en orden decreciente de tamaño de luz de malla (Fig. 3); éstos han sido los siguientes: 2.500, 1.250, 1.000, 0.800, 0.250, 0.125, 0.080 y 0.063 mm. El tamizado se ha llevado a cabo agitando manualmente la columna de tamices durante 2 minutos aproximadamente y retirando, tras ello, los tamices uno a uno, comenzando con el de mayor tamaño de abertura. En el proceso de retirada de cada tamiz se han agitado individualmente, comprobando que no se perdía material utilizando para ello una tapa que cubriese el tamiz de menor luz de malla. Tras ello, se ha pesado el material retenido por cada tamiz quedando registrado en el informe de ensayo que indica la norma.

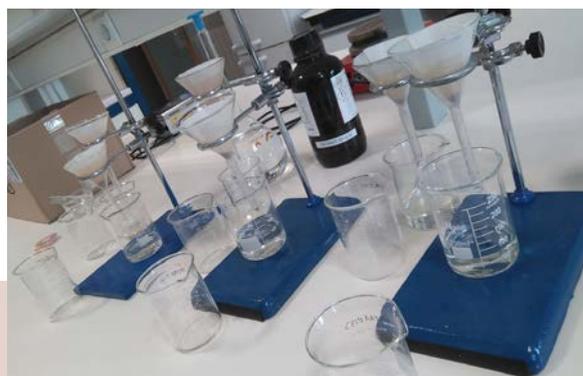
Figura 4: Filtrado de las disoluciones de las muestras de mortero para establecer la relación entre aglomerante y árido.

Una vez concluido el ataque con ácido y antes de proceder al filtrado de las disoluciones, se han pesado los distintos papeles de filtro. Los empleados en este ensayo han sido papeles de filtro para análisis cuantitativo FILTER-LAB de 150 mm de diámetro, de filtración medio-lenta con gramaje de 80gr/m², espesor de 0.170, cenizas <0.01 y de 7-9 µm de poro. Después de filtrar las disoluciones se ha vertido agua destilada, aclarando el filtro hasta que, midiendo con una tira de pH, se ha comprobado que la disolución que pasaba resultaba neutra (Fig. 4). Los papeles de filtro con los sedimentos restantes del ataque de ácido se han metido en la estufa a una temperatura de 105° durante 5 horas para su completo secado.

Finalmente, se ha procedido al peso de los papeles de filtro con los sedimentos resultantes y se han realizado los cálculos pertinentes obteniendo una gráfica en la que se representa la relación entre aglomerante y árido de cada muestra.

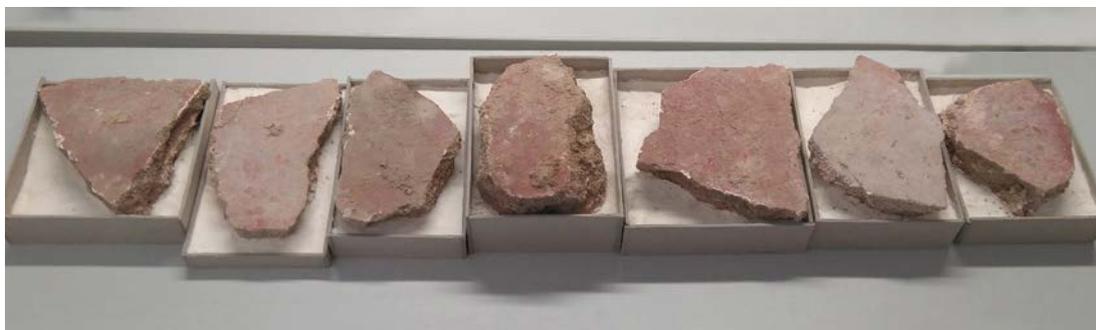
Figura 5: Fragmentos en los que se han realizado los ensayos de limpieza.

Debido al polvo superficial y a las concreciones terrosas que presentaban los fragmentos, ha sido necesario realizar una primera limpieza superficial de manera mecánica con la ayuda de

un pincel de pelo suave y un bisturí (Fig. 5). Asimismo, se debe señalar que con la aplicación de los tratamientos no se pretende la eliminación completa de los carbonatos, ya que eso conllevaría una acción demasiado agresiva en la capa pictórica, sino su reblandecimiento para facilitar su posterior eliminación de manera mecánica.

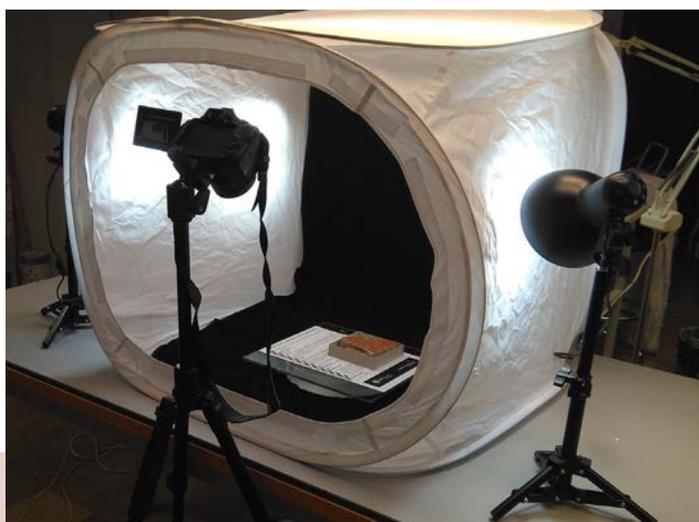
Figura 6: Toma de fotografías para la realización de los modelos fotogramétricos.

Para la realización de cada modelo fotogramétrico se ha posicionado el fragmento junto con una escala en un soporte giratorio dentro de una caja de luz. Ésta ha sido iluminada con la iluminación general de la estancia además de con cuatro focos auxiliares (Fig. 6). La cámara ha sido posicionada sobre un trípode a cuatro alturas distintas, de manera que fuese el objeto solo el que girase y no la cámara fotográfica. A pesar de lo que indican I. Nikolov y C. Madsen (2016) sobre las ventajas de girar la cámara alrededor del objeto en lugar de viceversa, tras realizar una prueba al mismo fragmento efectuando la toma fotográfica alrededor del objeto o posicionando éste en una caja de luz sobre un soporte giratorio y manteniendo inmóvil la cámara, se ha notificado que la segunda opción daba como resultado un modelo de mayor precisión y detalle tanto en la textura como en la malla.

En total, se han efectuado aproximadamente 150 fotografías por cada modelo, realizando un giro completo del objeto a cada altura y ángulo de la cámara; ésta ha sido posicionada, en primer lugar, a ras de la superficie en la que se encontraba el objeto, a 0° con respecto a la horizontal, y tras ello en un ángulo de 25° , 50° y 75° con respecto a la horizontal. En los

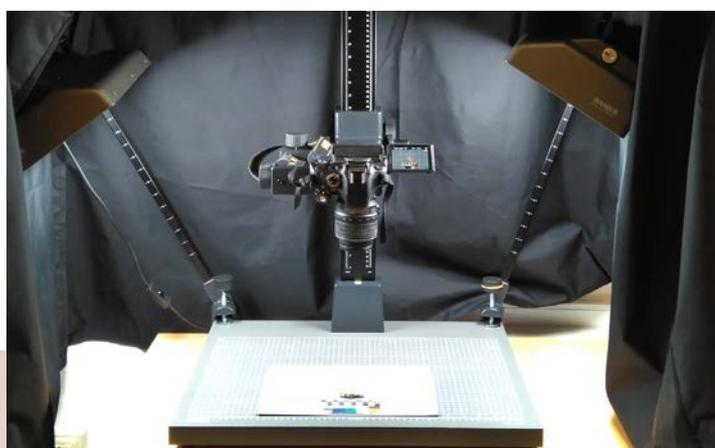
Figura 8: Realización de la documentación fotográfica de los distintos fragmentos empleados en los ensayos de consolidación.

Del mismo modo que se ha efectuado para la evaluación de los tratamientos de limpieza, también en los ensayos de consolidación se ha llevado a cabo una extensa documentación fotográfica que abarca tanto el registro del estado inicial y el estado final del fragmento como todo el proceso durante la aplicación de los tratamientos (Fig. 8).

Se han mantenido las condiciones e instrumentación en la toma de fotografías que en el caso anterior, cumpliendo la misma finalidad de proporcionar un documento fiable para la realización de un análisis visual del cambio en el aspecto de la capa pictórica.

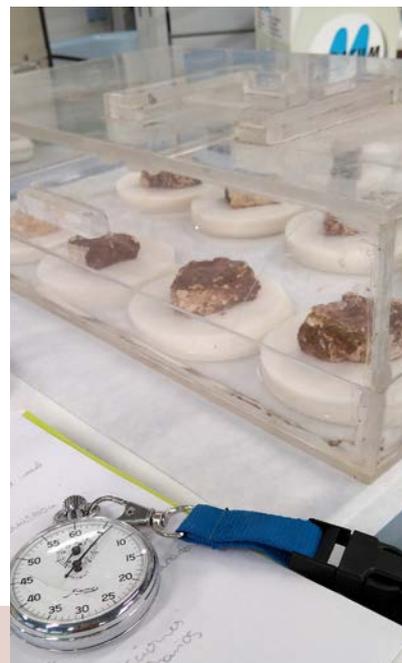
Figura 9: Realización del ensayo de absorción de agua por capilaridad.

Una vez pasadas las 24 h de preacondicionamiento de los fragmentos, se ha realizado una pesada inicial de cada uno de ellos (m_0) y se han colocado en el recipiente, sobre el lecho permeable, con la capa pictórica hacia abajo, poniendo simultáneamente en marcha el cronómetro (Fig. 9). Para medir la absorción de agua, pasado el tiempo estipulado, se ha sacado el fragmento del medio, eliminando toda el agua adherida a su superficie con un paño húmedo y se ha pesado. Los intervalos de tiempo estipulados para cada pesada han sido: 5, 10, 30 y 60 minutos. Tras el ensayo, los fragmentos se han dejado secar en una estufa a 50°C durante una hora.

Finalmente, los datos obtenidos han sido representados en una curva de absorción de agua por capilaridad, indicando la cantidad de agua absorbida por cada fragmento por unidad de superficie (kg/m^2) en función de la raíz cuadrada del tiempo ($t^{1/2}$).

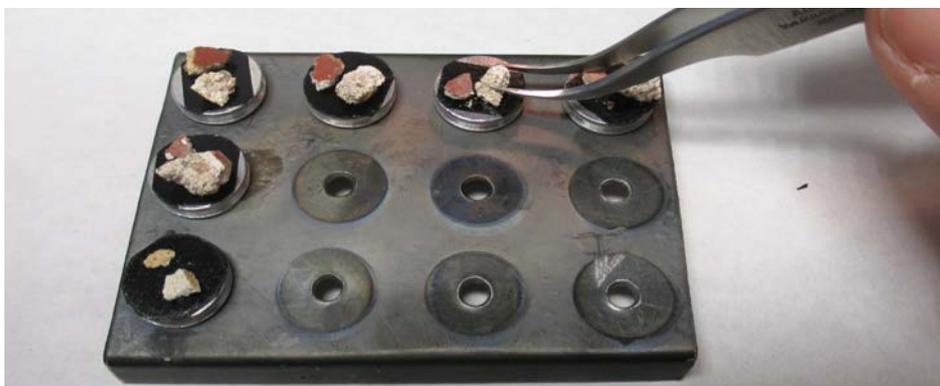
Figura 10: Preparación de muestras para el análisis mediante HRSEM.

Al igual que se realizó con las muestras destinadas a la caracterización de materiales mediante microscopía electrónica de barrido, las muestras tomadas de los fragmentos consolidados se han montado en portamuestras con la ayuda del microscopio estereoscópico. Para ello, cada micromuestra tomada se ha dividido en dos mitades y se han colocado ambos fragmentos en un mismo soporte, uno en posición horizontal y otro en posición vertical, de forma que fuese posible analizar tanto la capa pictórica como el perfil del corte (Fig. 10). Asimismo, las muestras han sido fotografiadas antes de ser metalizadas con carbono para obtener una referencia visual y en color de manera que permitiera saber exactamente la zona que se está analizando en cada momento, ofreciendo la posibilidad de obtener información sobre algún aspecto en concreto o realizar alguna aclaración recurriendo a las imágenes.

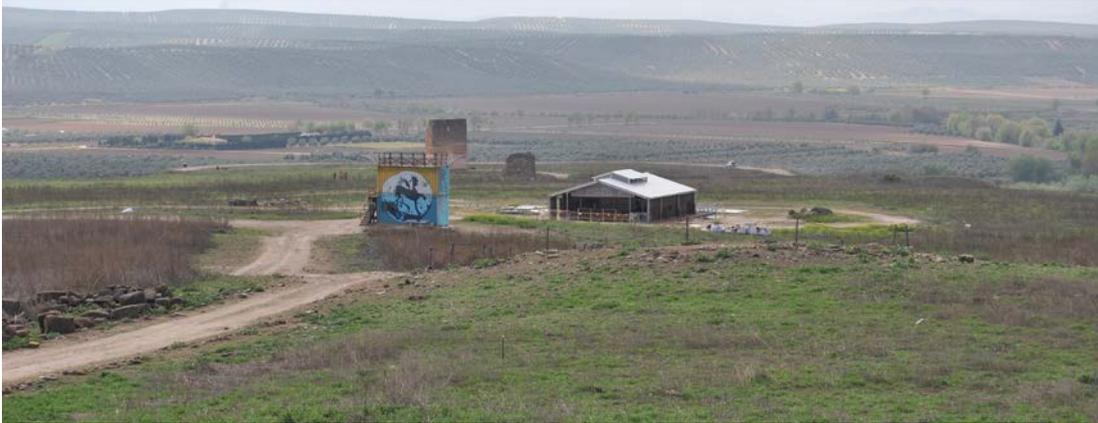
Figura 13: Aspecto actual del Conjunto Arqueológico de Cástulo. Área 2, cubierta de la Sala del Mosaico de los Amores.

A pesar de todo ello, la ciudad queda abandonada, favoreciendo su expolio. Los materiales constructivos de época romana se destinan a la decoración de casas particulares, palacios y fuentes de las localidades vecinas (Blázquez Martínez & García-Gelabert, 1999). De esta forma, la que fuera una de las ciudades de *Hispania* más mencionada en los textos clásicos, pasó a ser una gran dehesa tan solo laboreada entrado ya el siglo XX (Fig. 13).

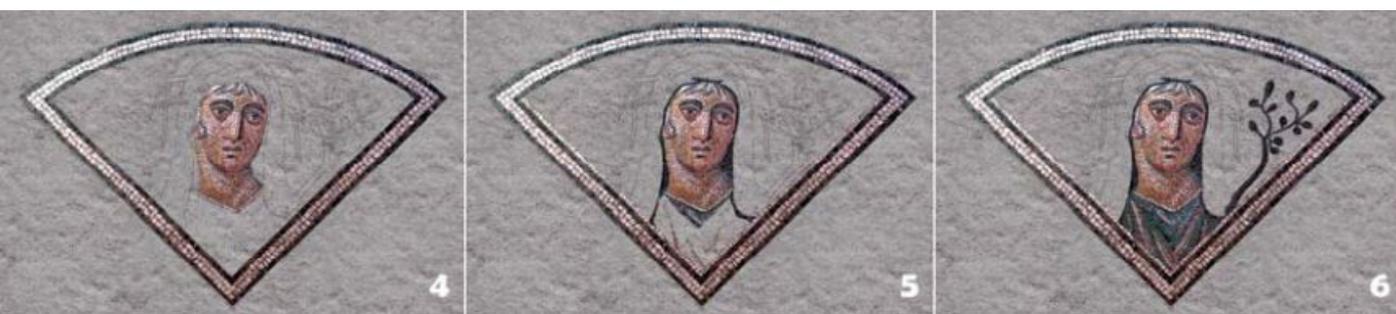
Figura 14: Parte de la secuencia de ejecución de la Alegoría del invierno, motivo del Mosaico de los Amores (Arias de Haro, 2014).

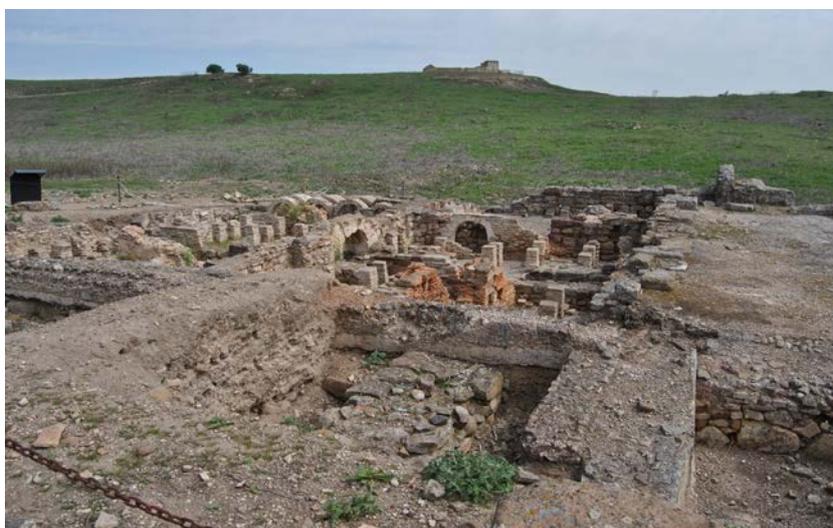
Figura 15: Termas públicas situadas en el llamado Complejo Arquitectónico del Olivar.

La construcción de las **termas** comienza aproximadamente a mediados del siglo I d.C., aunque posteriormente se llevan a cabo diversos reacondicionamientos y reestructuraciones (Fig. 15). Si bien, en su época inicial el edificio tenía cierto carácter lúdico y termal, es en el siglo IV cuando adquiere su pleno carácter de conjunto público termal (Blázquez Martínez & García-Gelabert, 1994; Blázquez Martínez & García-Gelabert, 1999).

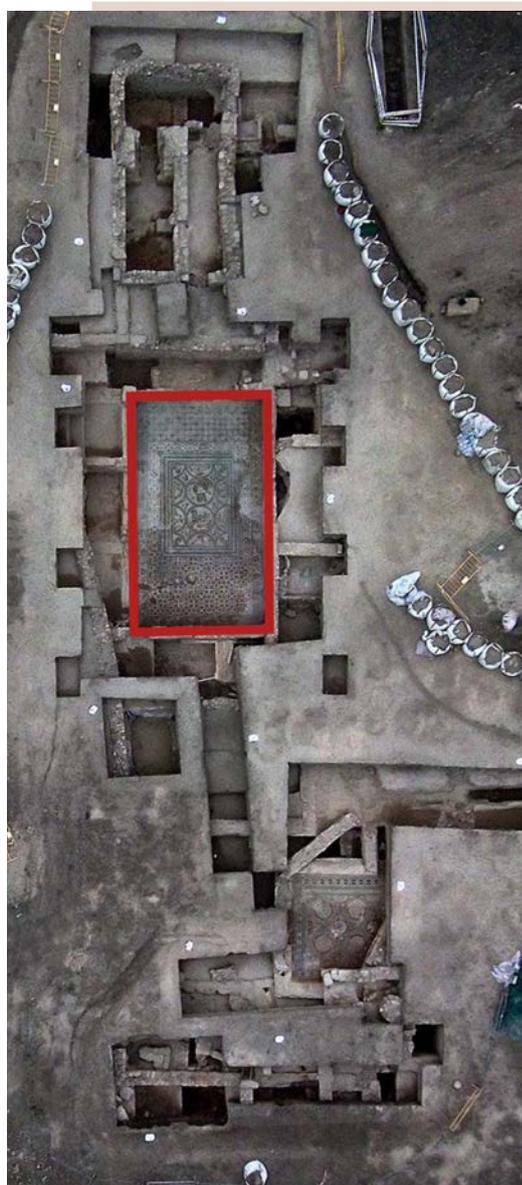
Figura 16: Ortografía del Área 2. En rojo señalado la Sala del Mosaico de los Amores (Blázquez Martínez, 2014)

A pesar de que el **Edificio D** no ha sido excavado en su totalidad, por lo que su planta completa está aún por determinar, lo que a primera vista puede parecer un agregado de edificios debido a sus diversos patios, se ha estimado como la proyección de un solo edificio cuya longitud máxima sería de 33 metros (Fig. 16).

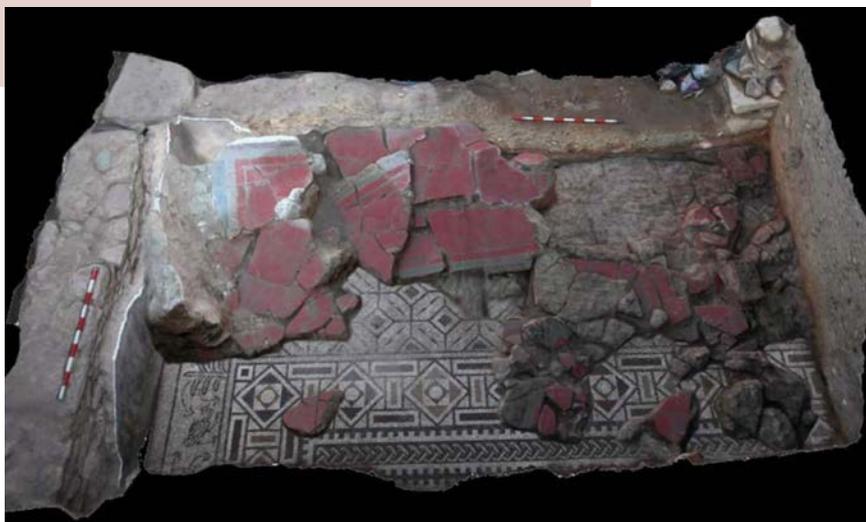
Figura 17: Sala del Mosaico de los Amores en un momento anterior a la extracción del derrumbe de pintura mural (López Rodríguez, 2014).

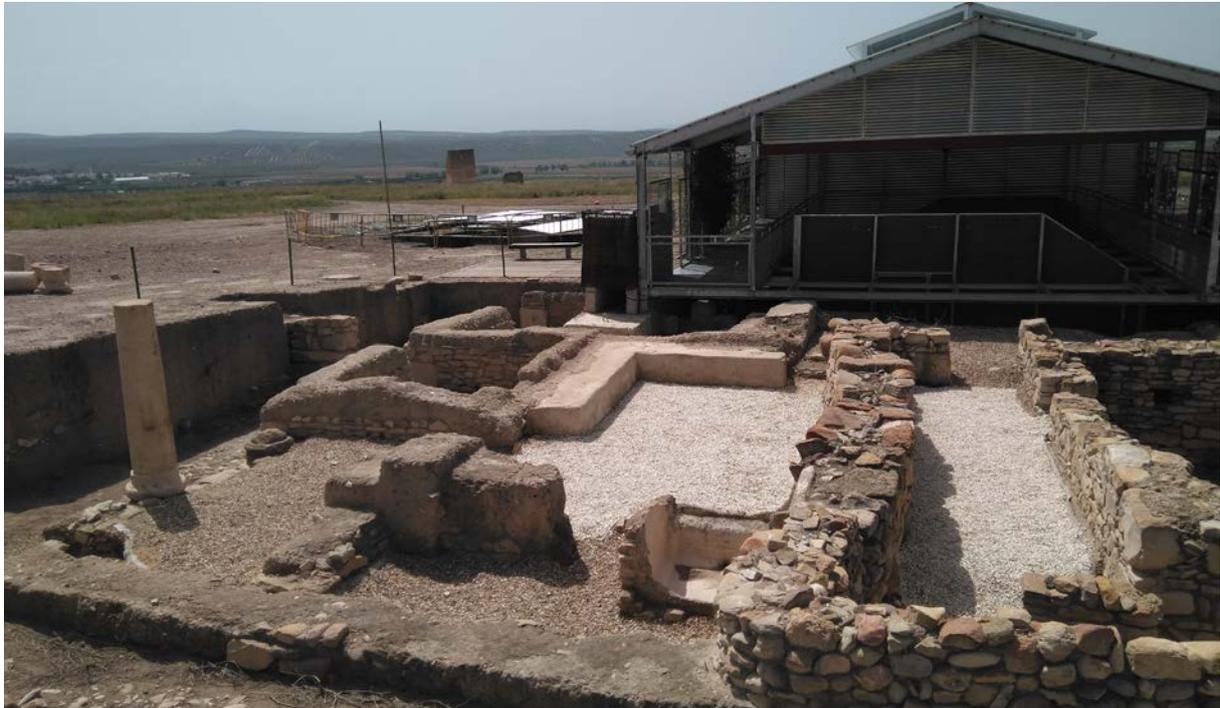
Figura 18: En primer plano, Edificio E con el banco corrido junto al cual se descubrieron los revestimientos murales. En segundo plano, Edificio D, cubierta de la Sala del Mosaico de los Amores.

Al norte de este edificio, como se ha comentado anteriormente, y de época posterior, se encuentra el **Edificio E**¹⁵ (Fig. 18). A pesar de que dicha edificación se encuentra todavía en fase de estudio, se sabe con seguridad que su función estaría relacionada con el culto cristiano, aunque no necesariamente con la eucaristía.

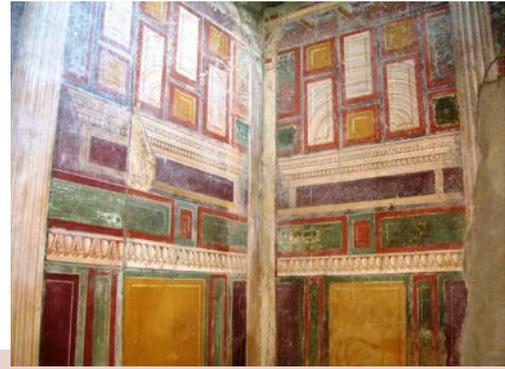
Figura 22: I Estilo (Capitolium, s.f.).

El **I estilo**, conocido con el nombre de “incrustación” consiste en una decoración muy simple, representando al muro con sillares con relieve que pretenden imitar el prestigio de las grandes ciudades helenísticas (Fig. 22). En el caso de la península ibérica, este estilo se encuentra en el valle del Ebro, y datan de la segunda mitad del siglo II a.C., fecha de introducción de la pintura mural romana en España. Presentan un amplio abanico de imitaciones de rocas, donde reproducen su textura y su color, así como representaciones de cubos en perspectiva (Mostalac Carrillo, 1992).

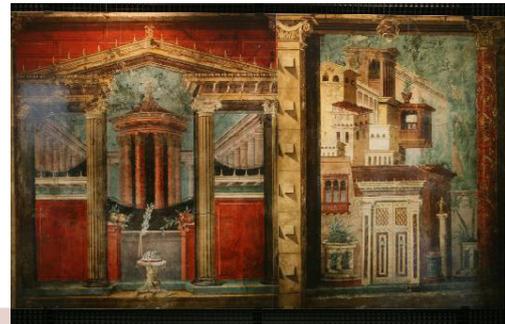
Figura 23: II Estilo (Cardone, 2018).

El **II estilo** se caracteriza por la negación del carácter opaco y cerrado del muro, siendo una pintura ilusionista (Fig. 23). Se trata de una arquitectura ficticia o con grandes composiciones figurativas. En España, el segundo estilo empieza en el año 100 a.C. aproximadamente, y muestra una clara influencia de la arquitectura escénica teatral. Los pintores intentaban ampliar el espacio incluyendo representaciones en los que hacía partícipe al espectador (Mostalac Carrillo, 1992).

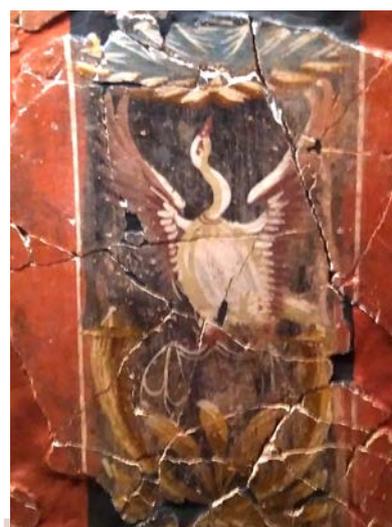
Figura 27: Decoración de candelabro. Domus de la Fortuna, Cartagena.

Con el nombre de **candelabros** se designa a unos motivos decorativos que aparecen en el III estilo pompeyano y alcanzan su máximo esplendor en el IV, desarrollándose en las provincias a partir de la segunda mitad del siglo I d.C. (Guiral Pelegrín, 1991). Siendo uno de los sistemas decorativos más representados, la variedad de motivos en su repertorio queda justificado; estas decoraciones están constituidas por un amplio abanico de elementos, desde simples tallos verticales acompañados de motivos vegetales y flores, como representaciones más complejas donde aparecen animales como palomas e, incluso, cabezas humanas y figuras mitológicas y, finalmente, imitaciones de candelabros metálicos de diversas formas y tamaños (Fig. 27) (Guiral Pelegrín, Fernández Díaz & Cánovas Ubera, 2010). Dentro de la decoración provincial, se localizan dos tipos de candelabros: el primero, de tipo vegetal con un tallo central delgado y con elementos vegetales; y, el segundo, con la parte vegetal inexistente o en muy baja proporción (Abad Casal, 1982b).

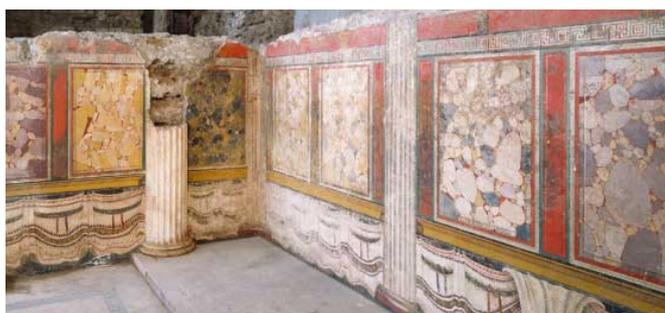
Figura 29: Imitaciones de mármol en el Santuario republicano de Brescia (Fondazione Brescia Musei).

Finalmente, otro de los recursos decorativos más repetidos en las pinturas murales romanas son las **imitaciones de mármol**. Este tipo de ornamentación, radica en representar sobre la superficie a decorar una o varias placas de mármol (Fig. 29). Se suelen disponer en los zócalos de tres maneras distintas: una banda corrida decorada con un solo tipo de mármol o granito; un zócalo imitando un revestimiento de placas de mármoles diferentes; o, la imitación de *crustae* marmóreas, placas de mármol recortadas de forma geométrica y que se combinan de manera que forman diseños geométricos (Guiral Pelegrín, 2010); éstas últimas surgieron para reducir el elevado coste de efectuar los revestimientos parietales en mármol (Abad Casal, 1977). En los estilos locales de *Hispania*, el siglo II d.C. las imitaciones marmóreas abandonan la posición en el zócalo para ascender en el esquema compositivo y posicionarse en la zona media de la pared (Guiral Pelegrín, Fernández Díaz & Cánovas Ubera, 2010).

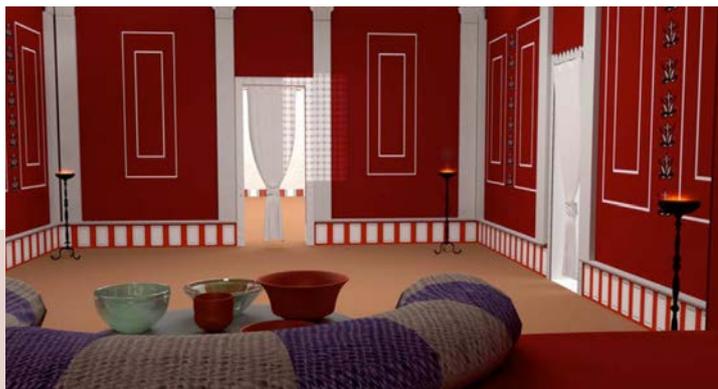
Figura 31: Reconstrucción virtual de la decoración del *triclinium* de la villa tardorromana de El Saucedo (Castelo Ruano, Donate Carretero, López Pérez, Pardo Naranjo & Medina, 2016).

Dicha situación se repite en cuanto a los esquemas decorativos se refiere. En este sentido, el esquema tripartito sigue estando presente en la decoración de las estancias tal y como se aprecia, nuevamente, en la villa tardorromana de El Saucedo, donde se conservan paneles e interpaneles de diversos colores correspondientes a la zona media del muro (Fig. 31)(Castelo Ruano, Donate Carretero, López Pérez, Pardo Naranjo & Medina, 2016). También es común encontrar reproducciones de elementos decorativos figurativos con motivos vegetales y animales; éstos pueden aparecer en los interpaneles (villa tardorromana de El Saucedo), dentro de una sucesión de casetones o formando parte de una banda monocroma como ocurre en las decoraciones parietales halladas en Piazza Boito y Piazza Meda, respectivamente,

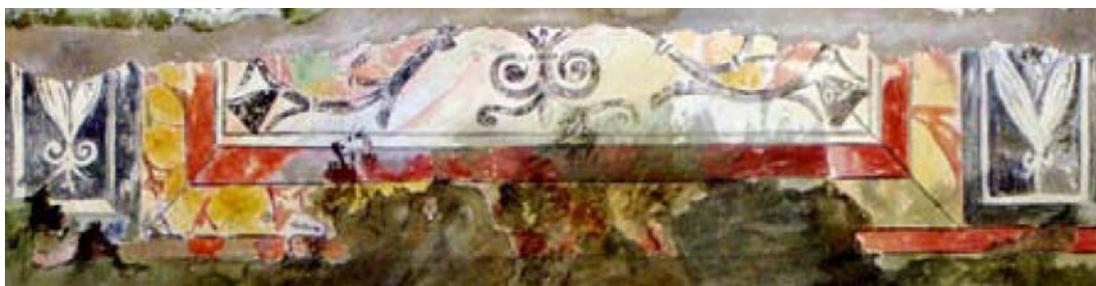
Figura 33: Decoración del aula septentrional de la basílica de Aquileia (Salvadori, Tiussi & Villa, 2010).

El segundo ejemplo corresponde a las decoraciones parietales de la basílica tardoantigua de Aquileia (Salvadori, Tiussi & Villa, 2010), donde se han conservado sobre todo fragmentos pertenecientes al zócalo de las estancias. En estas decoraciones se muestra un gusto especial por los sistemas modulares que se repiten, con el empleo en la mayoría de los casos de casetones, y, nuevamente, por las imitaciones de mármol. Al igual que sucede en las decoraciones residenciales, también aquí se realizan imitaciones a paneles de *opus sectile* (Fig. 33).

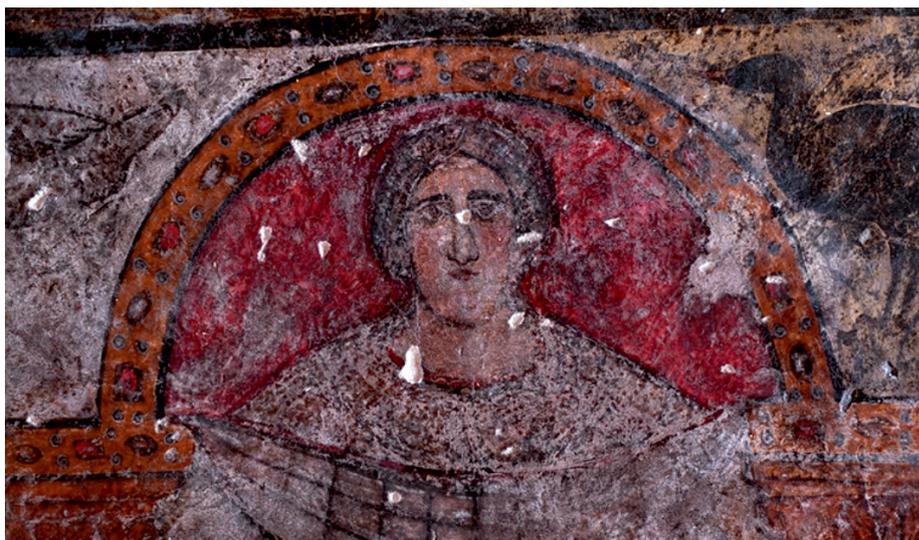
Figura 35: Detalle de las pinturas murales de *Qusayr' Amra* (García Bueno, 2000).

En cuanto a la técnica de ejecución de estos revestimientos, los análisis han permitido establecer que el número y el espesor de los estratos de mortero varían según la zona, debido a la irregularidad de la superficie del muro a decorar, y que la composición mayoritaria de los mismos es carbonato cálcico empleado como aglomerante y como árido, además se identifica una pequeña proporción de cuarzo y feldespato; asimismo, el mortero presenta la adición de paja, empleada para aumentar la retención de humedad favoreciendo la posterior carbonatación de la superficie. La paleta empleada en estas pinturas está formada por carbonato de calcio y albayalde para el blanco; hematites, minio, bermellón y oropimente o rejalgar para los rojos, ocre y anaranjados; lapislázuli para los azules; tierra verde para los verdes, y negro vegetal y negro de hueso mezclados con oropimente, rejalgar y minio para los colores negros. Finalmente, se identificó goma arábiga como aglutinante, responsable de la fijación de los pigmentos junto con la carbonatación procedente del mortero, viéndose incrementada ésta con la realización de *politiones*. En algunas estratigrafías se detectaron capas internas de color negro que podrían tener su explicación en un posible dibujo preparatorio, no se identificaron líneas de dibujo inciso (Medina Flórez & García Bueno, 2002).

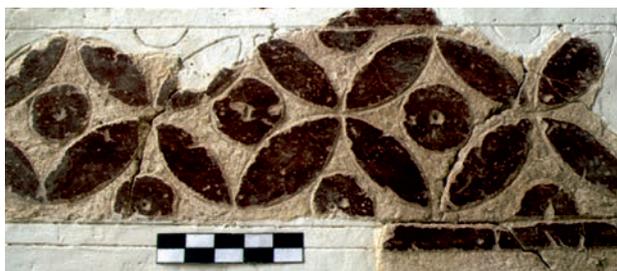
Figura 36: Detalle de la decoración procedente de *Madinat Ilbira* (García Bueno, 2000).

El primero de los casos, la decoración procedente de *Madīnat Ilbīra*, se puede considerar como los restos más antiguos de pintura mural hispanomusulmana conservados en Granada (García Bueno, 2000; Gómez Moreno, 1986). Presenta una singularidad con respecto a los otros dos revestimientos que aquí se analizan, siendo su aspecto similar a un esgrafiado (Fig. 36), técnica que en Segovia, por ejemplo, se ha mantenido desde época musulmana (Gárate Rojas, 1994).

En los fragmentos estudiados se han documentado hasta tres estratos de mortero; todos ellos están compuestos por cal y una calcita muy pura como árido, además de paja como aditivo. Sobre el mortero se aplicaría, de manera continua, el estrato pictórico de color almagra sobre el que se realizaría el dibujo inciso que marcaría las zonas a eliminar mediante rascado o esgrafiado. En el último estrato se ha detectado cola animal junto con restos de goma arábica. Su uso no resulta claro, encontrando tres posibles explicaciones: en primer lugar, la cola animal podría haber sido añadida al mortero para reforzar la fijación de los pigmentos mediante la carbonatación, ya que estos serían aplicados al fresco, y la goma arábica habría sido añadida para reforzar la fijación de los pigmentos en el momento del esgrafiado; en segundo lugar, sobre el mortero de cal mezclado con cola se habría aplicado la capa pictórica roja aglutinada con goma arábica, la acción posterior de pulir la superficie habría favorecido también la carbonatación de la superficie y la consiguiente fijación de los pigmentos; la última hipótesis planteada, la que se piensa más factible, es que la cola sea resultado de una antigua restauración de los revestimientos, sin formar parte de los materiales constitutivos de los mismos, y que la goma arábica se emplease como aglutinante del pigmento (García Bueno & Medina Flórez, 2002).

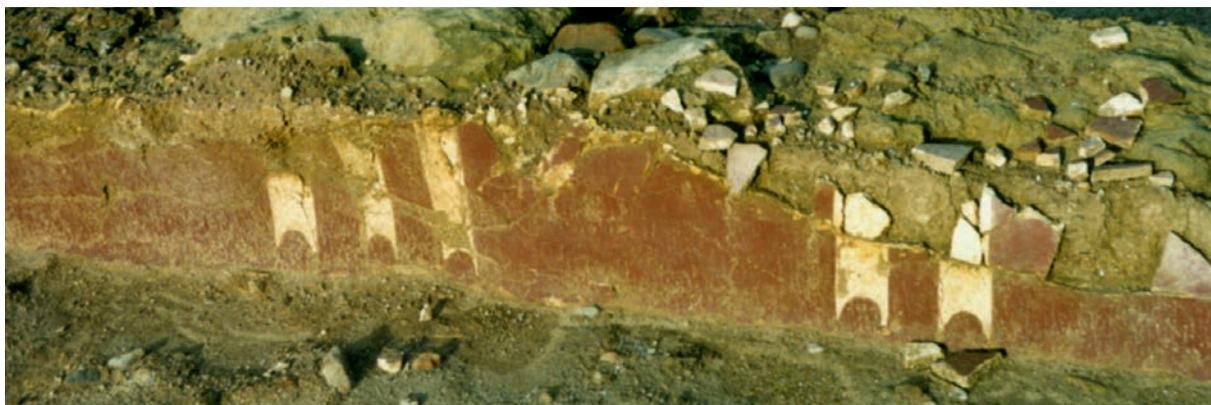
El último de los ejemplos que se presenta de pintura mural califal corresponde a un zócalo de Arrabales de Poniente (Fig. 37). Al contrario que en los casos anteriores, aquí solo se ha identificado un estrato de mortero cuyo espesor es, en algunos casos, de 2 cm. Sí coincide en composición con el resto de los revestimientos, presentando paja como aditivo y un mortero donde una calcita muy pura actúa como árido mayoritario. La capa pictórica, a su vez, se ha ejecutado con el color almagra aglutinado con un temple de goma arábica, cuya fijación ha

sido reforzada por la carbonatación del mortero; en este caso la superficie no se ha pulido, dejando ver la rugosidad de las pinceladas (García Bueno & Medina Flórez, 2001).

Figura 37: Detalle de la decoración procedente de Arrabales de Poniente (García Bueno, 2000).

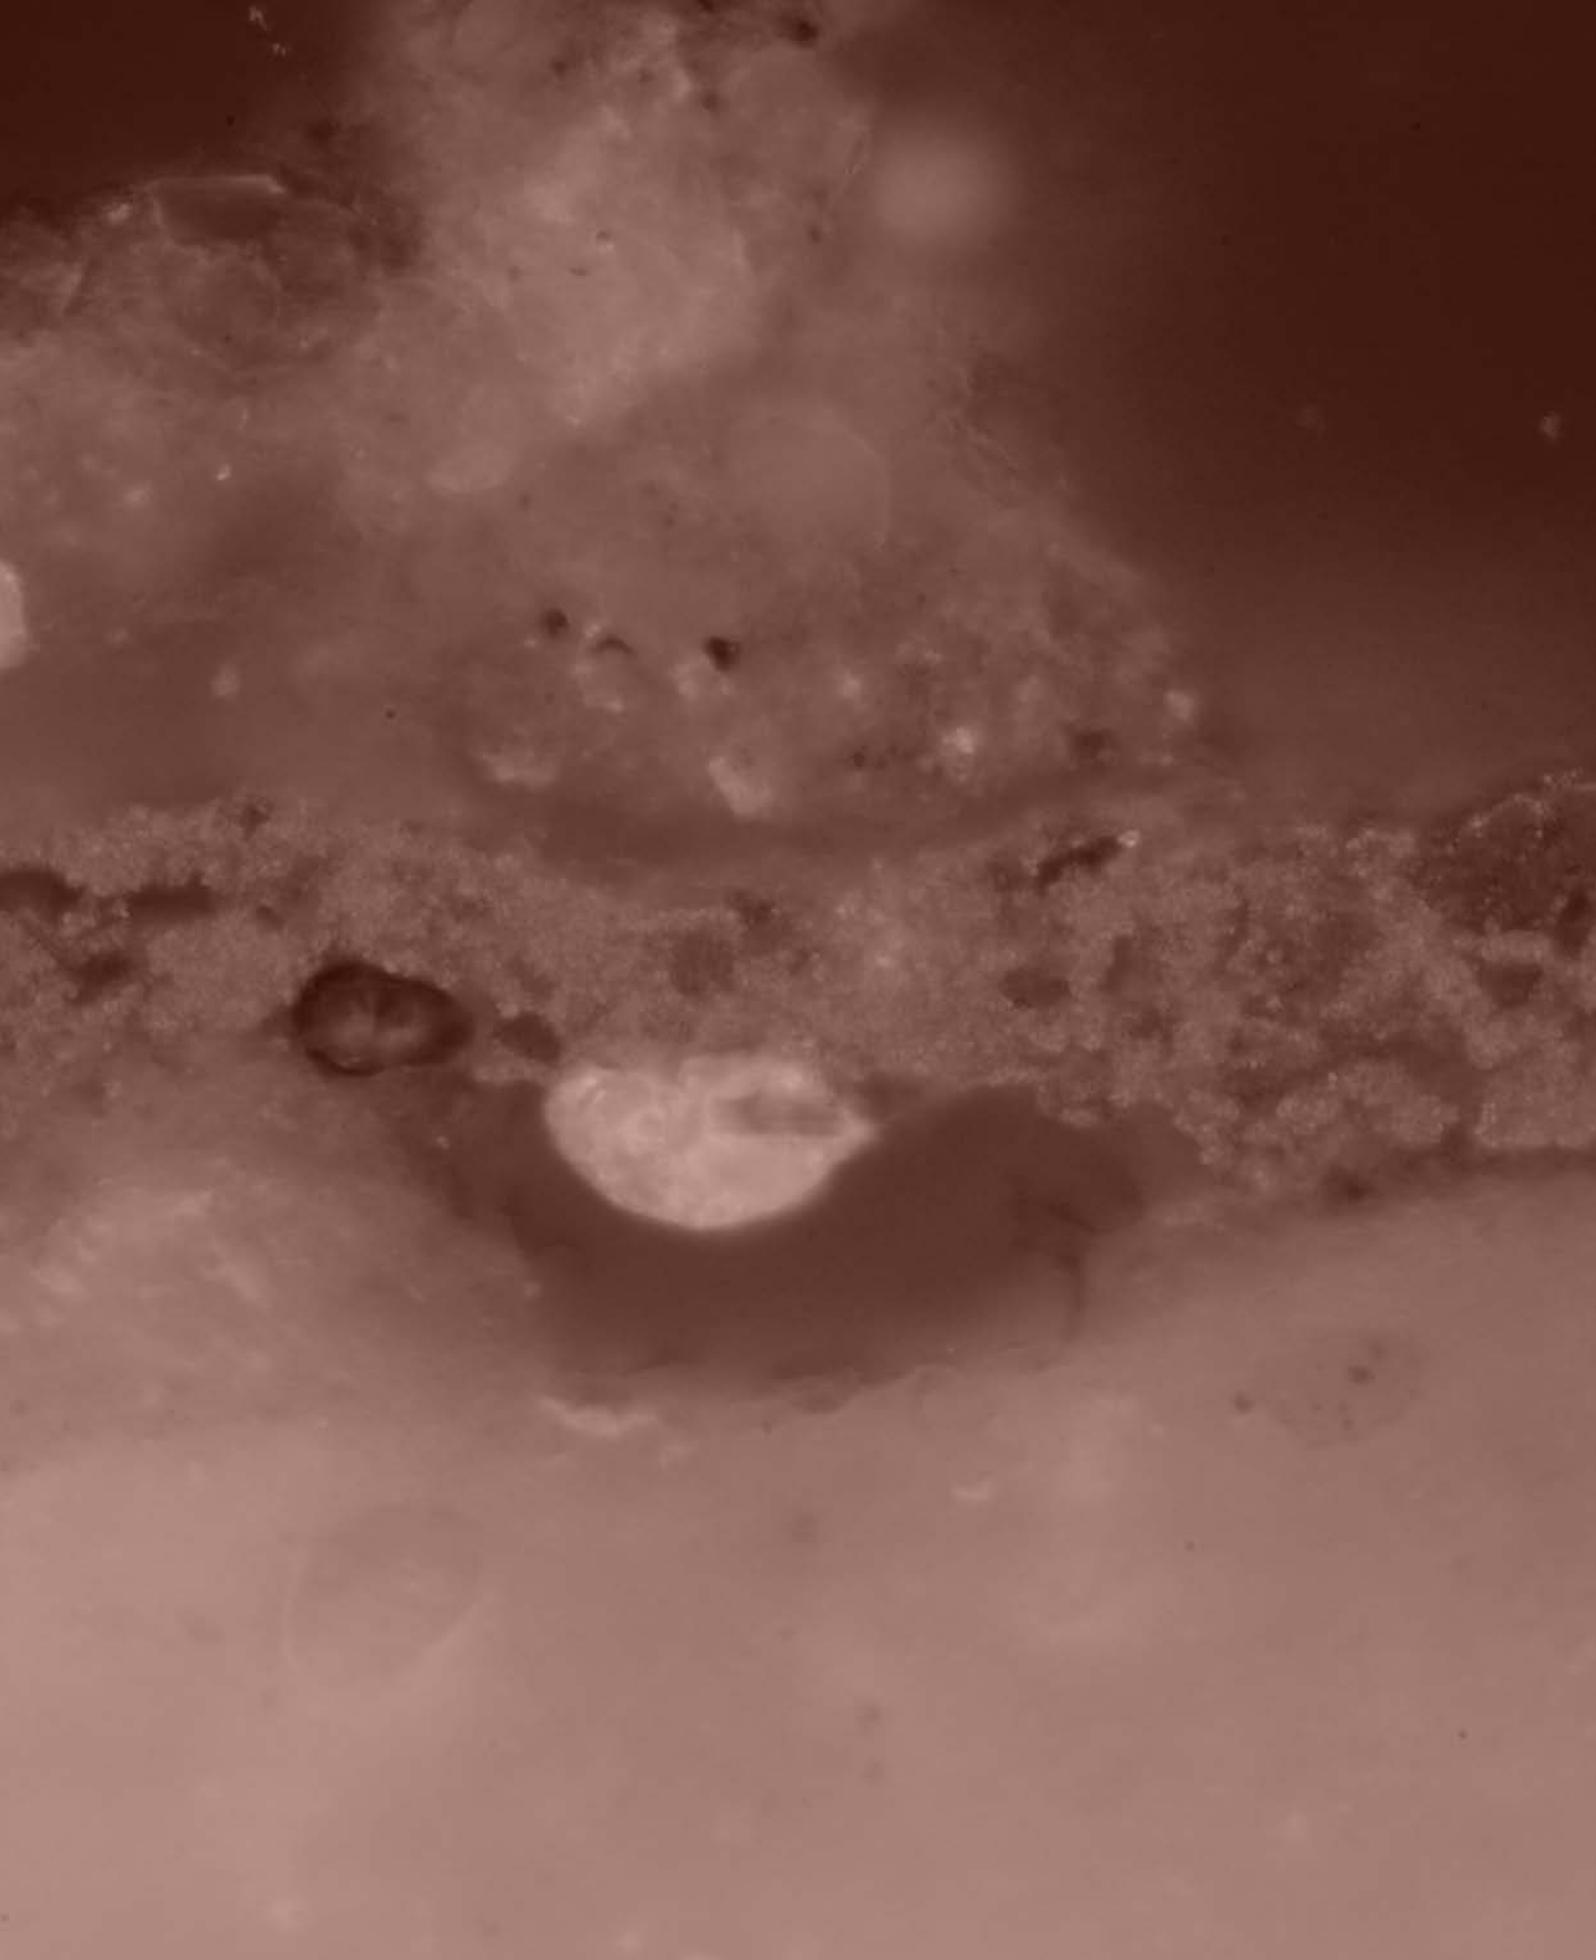
Imagen tomada mediante microscopía óptica de la muestra R38 Rojo preparada en lámina delgada.

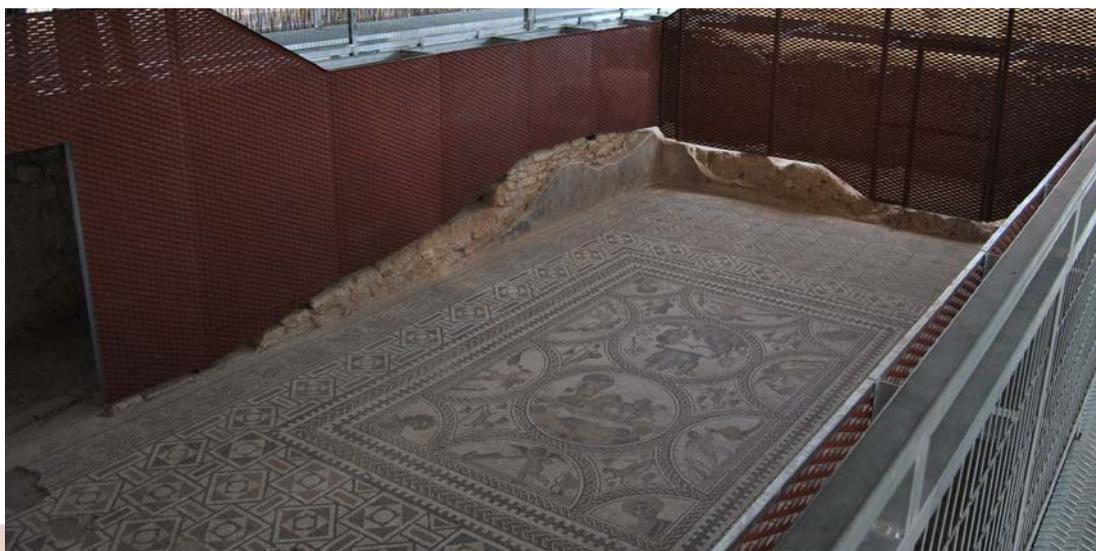
Como se ha señalado en los capítulos anteriores, el primer caso de estudio seleccionado corresponde al revestimiento parietal de la Sala del Mosaico de los Amores. Dicha estancia tiene unas dimensiones aproximadas de 6x12 metros, y forma parte de un edificio público que se cree estaría erigido en honor al emperador Domiciano. De su decoración se conserva *in situ* el mosaico que recubre todo el pavimento de la sala y parte de los revestimientos murales, habiéndose estimado una altura total de los muros de 3.80 m. Las muestras analizadas corresponden, en su mayoría, al derrumbe del muro oeste de la estancia (Fig. 39).

Figura 39: Estado actual de la Sala del Mosaico de los Amores. En la fotografía: muros oeste y norte de la estancia.

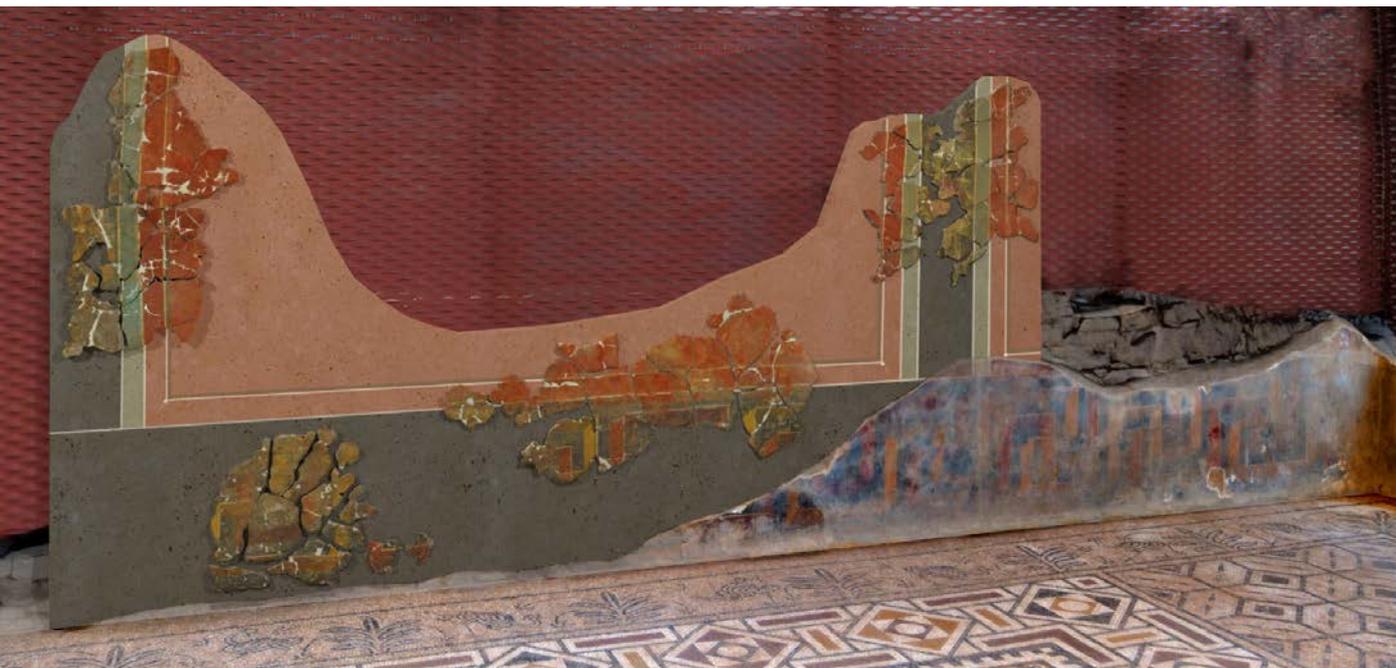
Figura 40: Restitución virtual de algunos de los fragmentos de pintura mural restaurados en el muro oeste de la Sala del Mosaico de los Amores. Renderizado de levantamiento fotogramétrico y modelado 3D (López-Martínez, Calvo-Bartolomé & García-Bueno, 2019).
