**PINTURAS MURALES DE *CASTULO*. EVOLUCIÓN DE LA
TÉCNICA Y ENSAYOS DE TRATAMIENTOS**

**UNIVERSIDAD
DE GRANADA**

MEMORIA PRESENTADA PARA OPTAR AL GRADO DE DOCTOR CON
MENCIÓN INTERNACIONAL

Teresa López Martínez

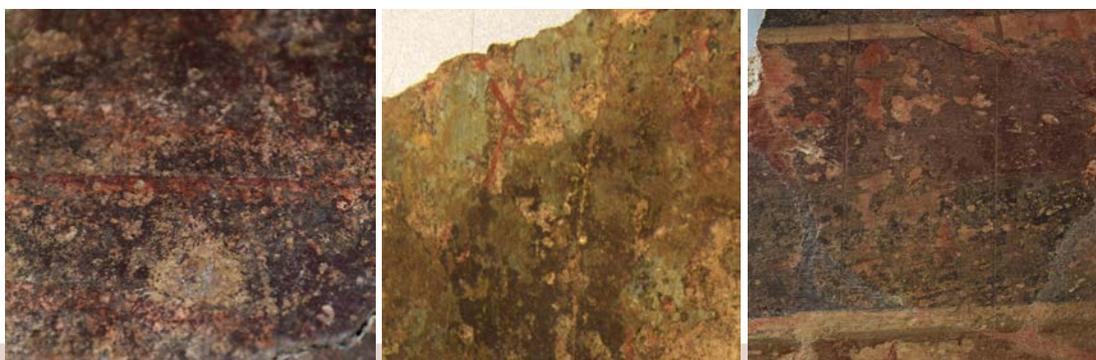
En algunas zonas del zócalo, donde la capa pictórica está deteriorada o se ha perdido, se observa la presencia de líneas finas y rectas de color rojo; éstas han sido identificadas como posibles trazos del dibujo preparatorio. Si bien los escasos restos registrados no permiten determinar con certeza si se hicieron mediante pincel o cordel impregnado en pigmento rojo, las características del trazo hacen suponer que se siguiera esta última opción (Fig. 41). Las mismas líneas rojas han sido identificadas bajo la policromía de los interpaneles, aunque esta vez cruzándose en forma de zig-zag (Fig. 42). Asimismo, en algunos fragmentos del zócalo, aunque en menor medida, se ha documentado la presencia de unas líneas incisas paralelas y verticales, que distan entre sí aproximadamente unos 6 cm unas de otras, pero que no concuerdan con el esquema decorativo; por el momento, es imposible afirmar si se deben al intento de un tipo de dibujo preparatorio realizado sólo en esa zona o tenía otra finalidad (Fig. 43).

Figuras 41, 42 y 43: Detalles de dibujos preparatorios del zócalo y de los interpaneles (izquierda y centro) y posible dibujo preparatorio inciso (derecha). Las imágenes generales de las mismas se adjuntan en el anexo 1.

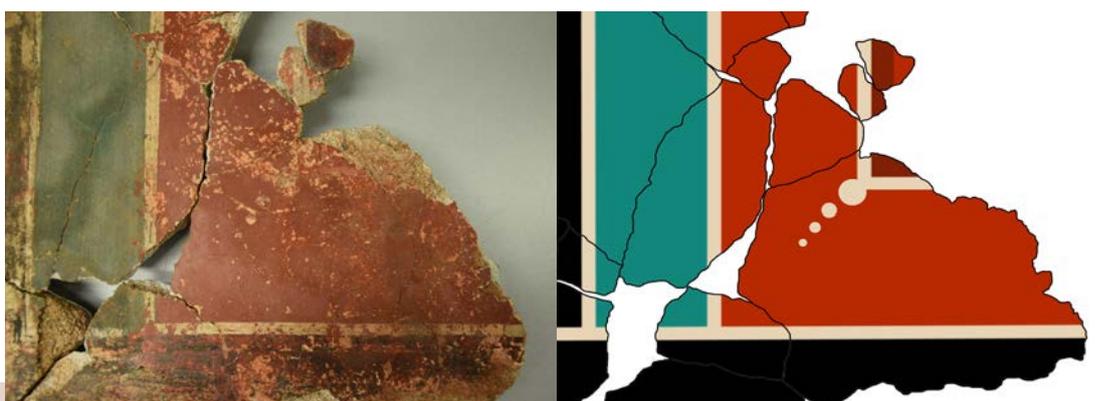
La **zona media** corresponde a la parte más extensa de la composición. Presenta paneles rojos bordeados por un filete doble con una anchura de 1.8 cm en la línea exterior blanca, y de 0.8 cm en la línea interior granate; dichos trazos de encuadramiento presentan cuatro puntos decorando los ángulos, característica que comienza en el III estilo y se extiende al repertorio de la pintura provincial (Fig. 44) (Mostalac Carrillo & Guiral Pelegrín, 1990). Los paneles rojos están separados entre sí por un interpanel de fondo negro, de 26 cm de ancho, decorado con candelabros formados por jarrones metálicos y motivos vegetales, entre los que se ha identificado un rostro humano; desafortunadamente, su estado de conservación no permite reconocer si se trata de algún tipo de divinidad o de alegoría reconocida, no identificándose tampoco el sexo al que corresponde (Figs. 45 y 46). Finalmente, dicho interpanel queda enmarcado, a su vez, por una banda de color verde azulado flanqueada, igualmente, por dos filetes blancos.

Figura 44: Detalle de la decoración de los puntos en los ángulos de los trazos de encuadramiento.

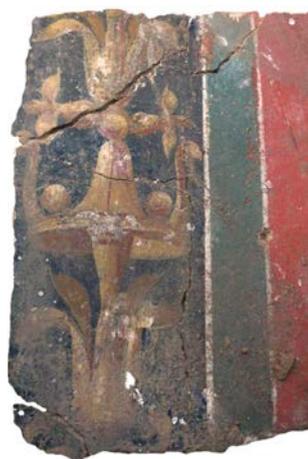
Figura 45: Uno de los interpaneles decorado con candelabros metálicos.

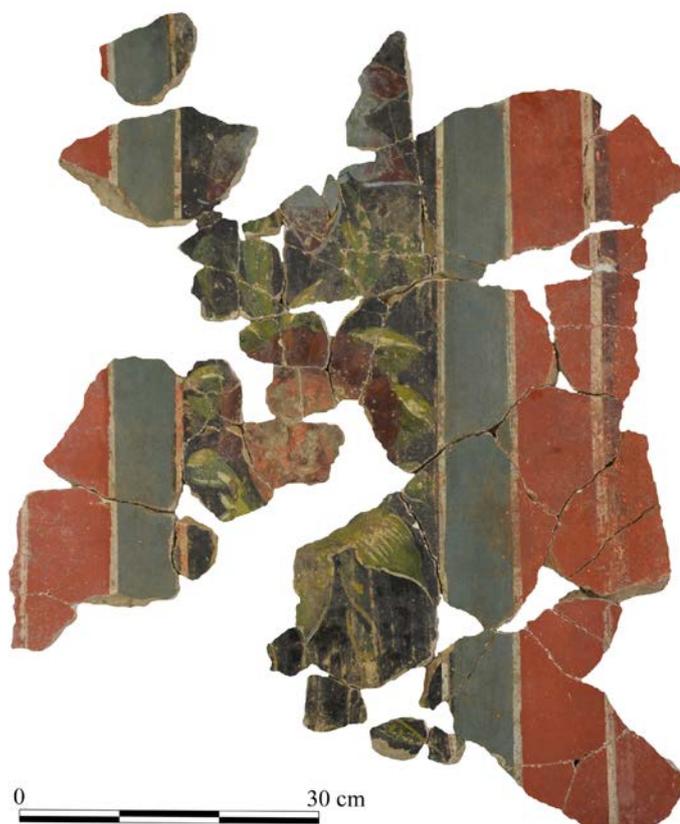
Figura 46: Detalle de la decoración de uno de los interpaneles en los que se aprecian motivos vegetales junto a un rostro.

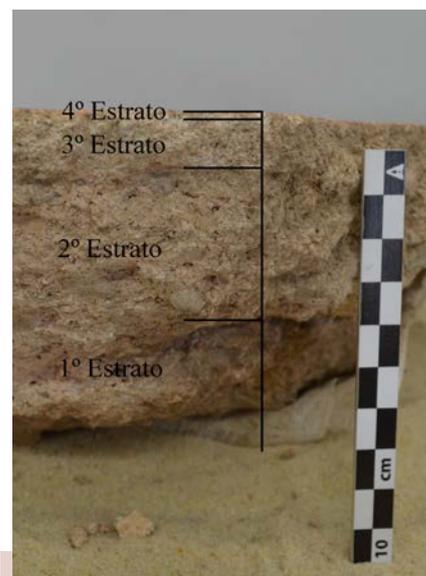
Según Álvarez Galindo y Ontiveros Ortega (2006), en el estudio de los morteros históricos resulta primordial realizar un análisis *a visu* que permita conocer los aspectos macroscópicos fundamentales, reconociendo el número de estratos y el sistema de agarre que pudiese existir entre ellos. En las pinturas murales de la Sala del Mosaico de los Amores se han podido reconocer cuatro estratos de mortero cuyas características se indican a continuación, empezando por el estrato más profundo (Fig. 47).

El **primer estrato** presenta un árido muy irregular, cuyo diámetro oscila entre 2 y 19 mm, y paja como aditivo, que serviría para dotar de mayor plasticidad al mortero y retener más agua para retrasar el secado y favorecer la carbonatación (Vitruvio, II, IV, 3). Este estrato sirve de unión entre el revestimiento parietal y el muro, por lo que no se ha conservado en su totalidad ni está presente en todos los fragmentos; estas circunstancias impiden que se pueda estimar su

Figura 47: Estratificación del mortero en los revestimientos de época romana de *Castulo*.

grosor total.

El **segundo estrato** difiere poco del primero en cuanto a color y características del árido; también aquí se aprecia la adición de paja. Sin embargo, sí se conserva completo en mucho de los fragmentos estudiados, por lo que ha sido posible identificar su grosor, que oscila entre 4 y 4.5 cm. Asimismo, se aprecia fácilmente en varios fragmentos el sistema de agarre entre este estrato de mortero y el anterior, consistente en resaltes dispuestos en forma de espiga que son el positivo de las incisiones realizadas en el primer mortero, cuando éste todavía se encontraba húmedo (Fig. 48).

El **tercer estrato**, con un grosor de 1.4 cm aproximadamente, presenta una tonalidad más rosada y un árido de menor granulometría que los anteriores. El cambio de tonalidad se debe a la presencia de cerámica machacada; ésta se utilizaba para hacer la función de la puzolana, favoreciendo la retención de agua en el mortero y, por tanto, mejorando la carbonatación. Además, en algunas zonas se aprecia una fina capa de cal que separa este estrato del anterior, que puede atribuirse a la carbonatación del mortero.

Finalmente, la capa de **enlucido o *intonachino*** alberga la decoración pictórica. Presenta un espesor de 1.5 o 2 mm aproximadamente. Se caracteriza por un color mucho más blanco que los estratos anteriores y por una granulometría del árido muy fina.

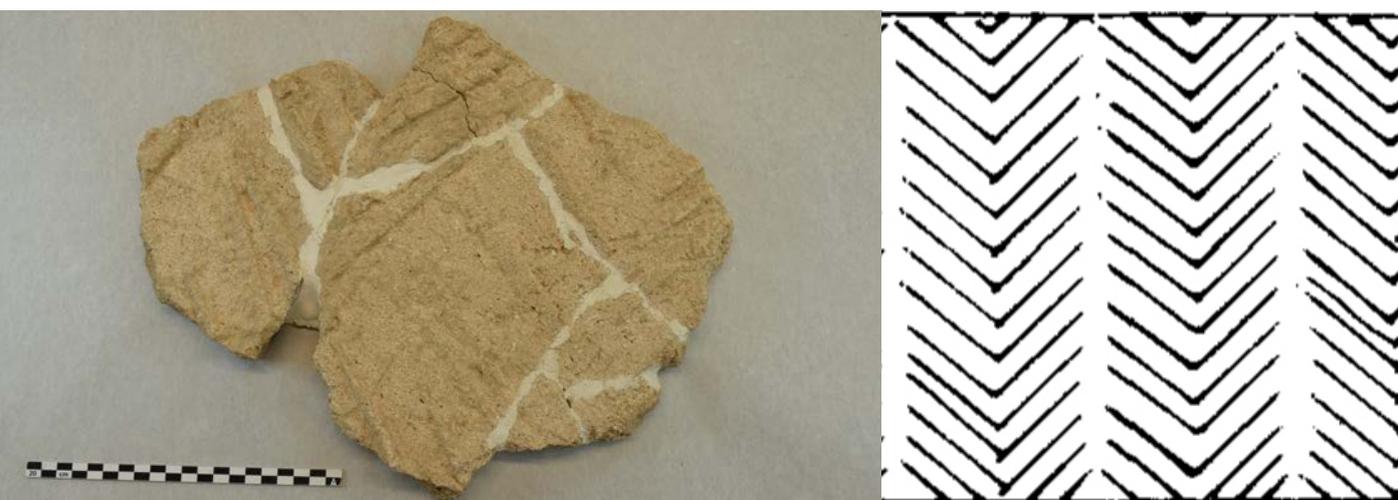
Figura 48: Sistema de agarre documentado en *Castulo* (izquierda) y sistema de trabazón en espiga indicado por Abad Casal (1982c) (derecha).

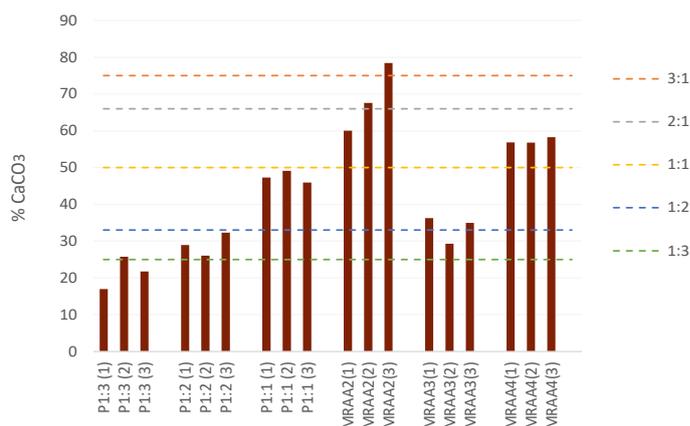
Figura 49: Representación gráfica de los resultados del ensayo de identificación de la relación aglomerante-árido correspondiente a las muestras de los morteros realizados con una proporción aglomerante-árido conocida y a las muestras de los tres estratos de mortero de los revestimientos romanos de *Castulo*.

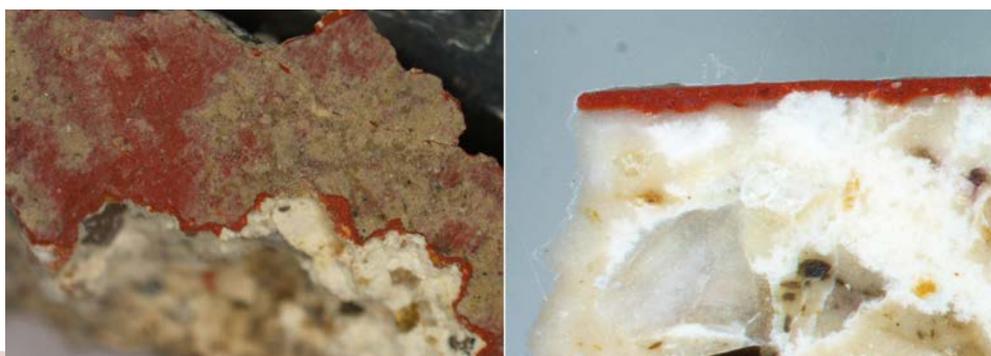
Mientras que la hematites ha sido empleada para la ejecución tanto de los paneles rojos como de los motivos geométricos del zócalo, donde se superpone al estrato de color negro del fondo, el minio sólo se ha empleado en los amplios paneles de la zona media. En los estudios realizados mediante el microscopio estereoscópico de muestras pertenecientes a esta zona se han podido identificar dos estratos de rojos, aunque éstos no son discernibles en las muestras ya preparadas ni en láminas delgadas ni en probetas pulidas (Fig. 52). Los análisis elementales realizados con SEM-EDX han evidenciado que el estrato superior es el que contiene mayor cantidad de Pb; resultados que han sido corroborados también con un mapa de distribución de elementos efectuado mediante el microscopio electrónico de barrido de alta resolución, donde el Pb aparece superpuesto al Fe (Fig.53). Si bien resulta extraño que con la muestra sin preparar puedan distinguirse los dos estratos mientras que en la lámina delgada no, es una circunstancia que se ha registrado en diversas muestras. La explicación de ese uso del pigmento no queda todavía clara, planteándose la hipótesis de que sobre un estrato de hematites se hubiera aplicado un estrato más fino de minio, mezclado o no con hematites, y aplicado con agua de cal o sólo, tras el cual se realizaría el spatulado de la superficie; de este modo, el tono rojo obtenido sería más intenso.

Figura 52: Muestra R7 Rojo. Imagen tomada mediante microscopía estereoscópica en la que se aprecian dos estratos de rojo (Izquierda). Imagen de la probeta pulida en la que sólo se aprecia un estrato en la capa pictórica (Derecha).

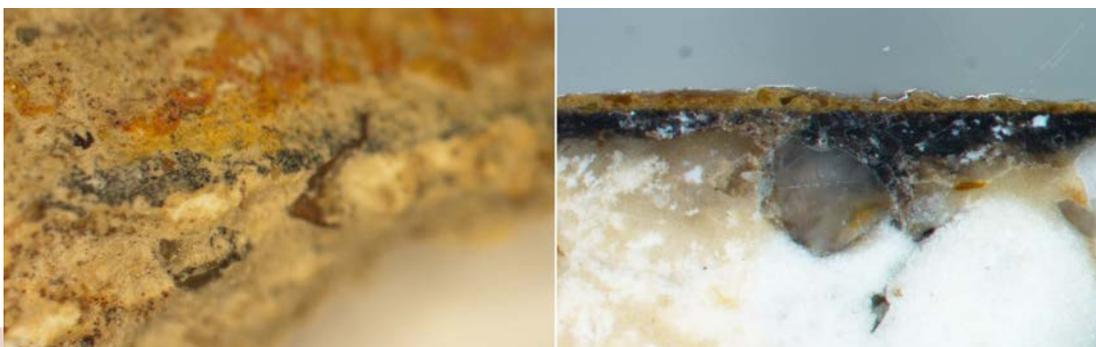
Figura 54: Muestra R15 Naranja. Imagen tomada mediante microscopía estereoscópica en la que se distinguen dos estratos de amarillo sobre fondo negro (Izquierda). Imagen de la muestra preparada como probeta pulida en la que solo se aprecia un estrato de color amarillo sobre fondo negro (Derecha).

En las muestras procedentes de la decoración de los candelabros metálicos se diferencian dos circunstancias en la estratificación. Por un lado, la muestra R1 Naranja presenta sobre fondo negro un estrato amarillo y, sobre él, otro naranja, ambos con tonalidad brillante y luminosa. Por otro lado, en la muestra R15 Naranja se repite la circunstancia anteriormente descrita en los paneles rojos, ya que al analizar la muestra sin preparar mediante microscopía estereoscópica es posible distinguir dos estratos de color ocre, siendo uno ligeramente más oscuro que el otro, sobre un fondo negro, mientras que al analizar la muestra preparada en una probeta pulida sólo es posible reconocer un estrato de ocre sobre fondo negro (Fig. 54); el estado de conservación de las pinturas puede haber hecho que en el proceso de preparación de la muestra este último estrato se haya perdido.

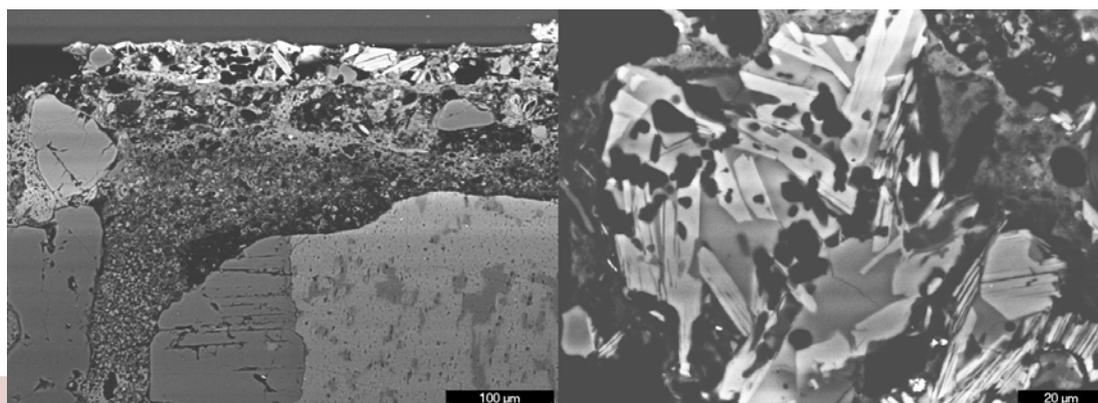
Figura 55: Capa pictórica de la muestra R4 Azul vista mediante SEM (Izquierda). Detalle de un grano de pigmento de azul egipcio de la muestra R18 Verde vista mediante SEM (Derecha).

Como ya se mencionó en el capítulo 2, el **azul egipcio** es el pigmento artificial más antiguo, después del negro carbón, y el azul más usado desde las primeras dinastías de Egipto hasta el final de la época romana. Se obtenía al tratar la sílice a altas temperaturas junto con una sal de cobre y una sal de calcio empleada como fundente; con esta mezcla se hacían bolas que se exponían al fuego (Barbet, 1987). Además de por su composición elemental, el azul egipcio se caracteriza por su intensa tonalidad y por tener un grano de pigmento relativamente largo, que se fractura de manera irregular y angulosa (Fig. 55) (Riederer, 1997). Asimismo, produce una intensa luminiscencia en el infrarrojo, inducida por una radiación electromagnética en el visible, fenómeno que recibe el nombre de fotoluminiscencia (Aramini, Sidoti & Santopadre, 2013).

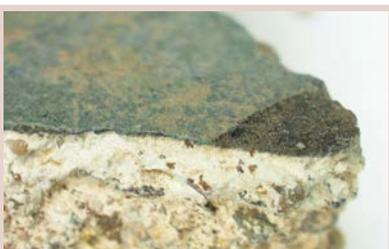
Figura 57: Muestra R35 Verde, fotografiada mediante microscopio estereoscópico que demuestra el cumplimiento de la teoría de Lepyk Kopaczynska.

Como se ha señalado en el capítulo anterior, Plinio divide los pigmentos en *floridi* y *austeri*, en base a lo que Lepyk Kopaczynska (1958) crea su teoría de colores translúcidos y colores opacos. En los paneles de la zona intermedia de color rojo se ha identificado que el minio, pigmento que estaría dentro del grupo de los *floridi*, está superpuesto al óxido de hierro, *austeri*; asimismo, el verde, también *floridi*, se superpone al negro, por lo que se puede afirmar que la teoría de Lepyk se cumple, pues los colores *floridi* se localizan en la capa superior (Fig. 57).

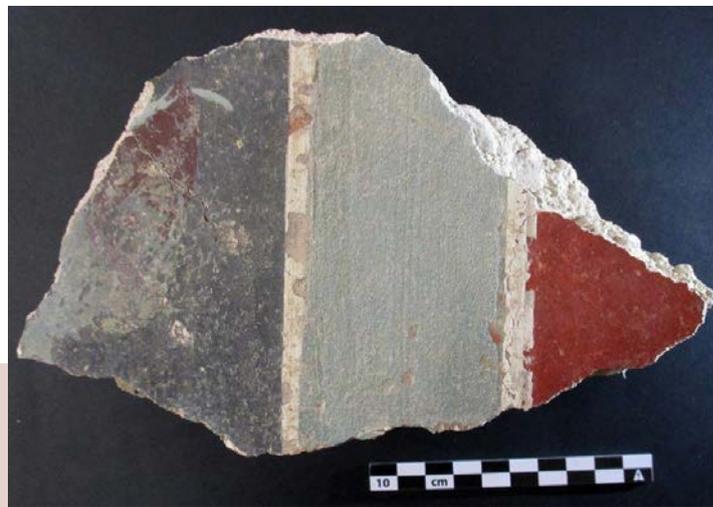
Por último, cabe destacar las dos texturas diferentes que se distinguen en el acabado de la superficie (Fig. 58): el acabado liso y de aspecto ceroso de las zonas rojas, que con toda

probabilidad ha sido provocado al pulir la superficie y se ha visto favorecido por la presencia de arcillas, y por otro, el aspecto rugoso con la impronta de las pinceladas que muestran los verdes de las bandas o los motivos vegetales de la guirnalda, que habrían sido ejecutados con el mortero casi seco y, por tanto, mezclados con un aglutinante o con agua de cal probablemente con un aceite saponificado.

Figura 58: Diferencia entre el aspecto ceroso y pulido de los paneles rojos y el acabado rugoso que presentan los verdes sin pulir. Imagen tomada con luz rasante.

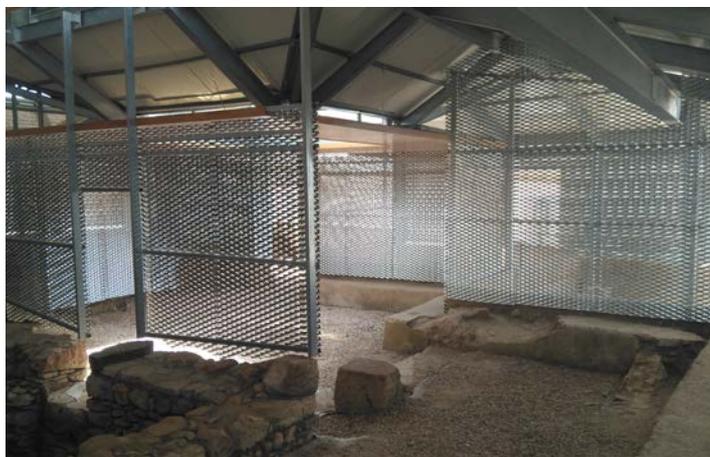
El segundo de los casos de estudio corresponde a los revestimientos parietales de época tardoantigua del Conjunto Arqueológico de Cástulo. Como se ha indicado en el capítulo anterior, la excavación del edificio completo todavía no ha concluido, por lo que continúan los estudios y análisis de su estructura y de la funcionalidad del mismo. Una de las últimas hipótesis planteadas, y que parece más certera, es la defendida por Jerónimo Sánchez Velasco (2018) que sostiene que se trataría de un espacio con una piletta bautismal relacionada con la cripta funeraria emplazada a los pies de una iglesia de mediados del siglo V. De esta manera, las pinturas murales, datadas a mediados del siglo IV, decorarían la pared del banco corrido donde los competentes se sentarían esperando la procesión litúrgica dirigida por el obispo que los llevaría hacia su primera comunión después de ser sumergidos en la piletta (Fig. 60).

Figura 60: Aspecto actual del edificio paleocristiano con el banco corrido sobre el que se emplazarían las pinturas.

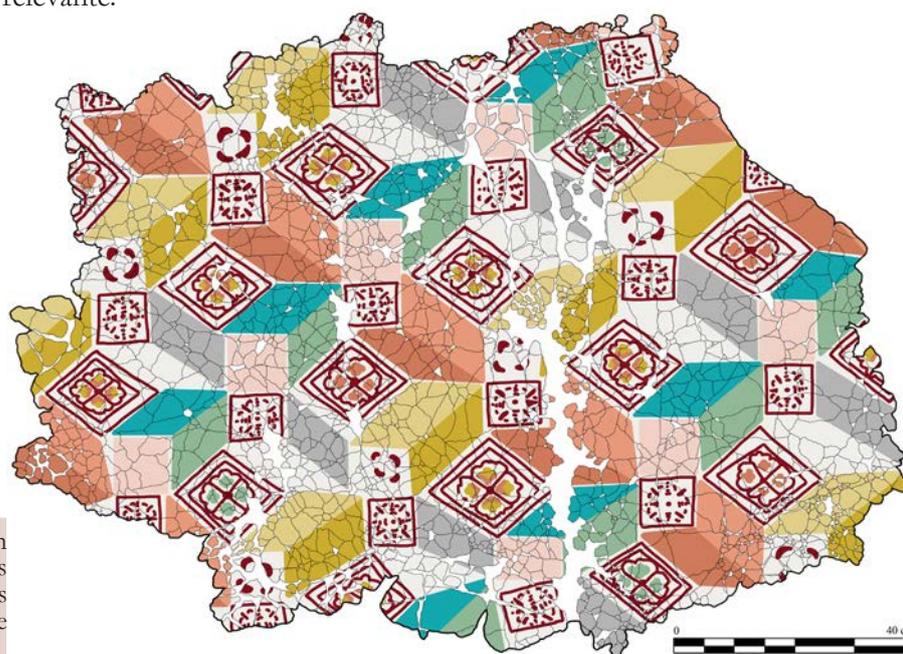
Como se ha señalado en la metodología, para estas pinturas se ha realizado una reconstrucción virtual de la decoración mediante un calco digital, extrapolando la información existente en algunas zonas de los revestimientos en los que se conservaba la policromía en buen estado (Fig. 62). Gracias a ello se puede observar que el esquema compositivo presenta una combinación de decoración geométrica y vegetal. La primera de ellas consiste en una sucesión de franjas diagonales, cuyos colores se alternan dotando de cierta profundidad, y en cuadrados monocolor que se insertan dentro de dichas bandas también de manera alterna. Por otro lado, con una alineación diagonal, se suceden rombos dobles y cuadrados simples realizados a mano alzada en un tono rojo oscuro, dentro de los cuales se representan motivos florales. Finalmente, la composición se completa con flores esquemáticas formadas por cuatro trazos semicirculares que se alternan con los cuadrados monocolor nombrados anteriormente.

Figura 62: Recreación virtual presente en los revestimientos murales de época tardoantigua de *Castulo*. Calco digital.

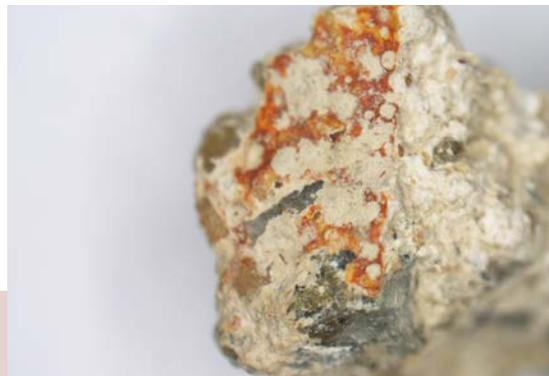
A su vez, el análisis visual realizado mediante microscopio óptico y microscopio estereoscópico ha permitido identificar las características visuales del árido empleado. Gracias al primero de ellos se ha reconocido la irregularidad que el árido presenta en su morfología, siendo en ocasiones redondeado y, en otras, bastante anguloso; el primero de los casos procede, probablemente, de río mientras que el segundo puede proceder de cantera. Asimismo se observa que presenta un mayor tamaño en comparación con el analizado en los últimos estratos de los revestimientos romanos (Fig. 66). En cuanto al microscopio estereoscópico ha evidenciado cómo, al no haber sido espatulado el mortero, el árido de menor tamaño no asciende a las zonas más superficiales; de esta manera, el árido grueso se presenta distribuido de manera más homogénea en todo el estrato, provocando una superficie mucho más rugosa, llegando incluso a apreciarse el árido de mayor tamaño en la misma capa pictórica (Fig. 67).

Figura 67: Muestra TA1 Naranja. Se evidencia en la fotografía cómo el árido grueso, en ocasiones, se aprecia en la propia capa pictórica.

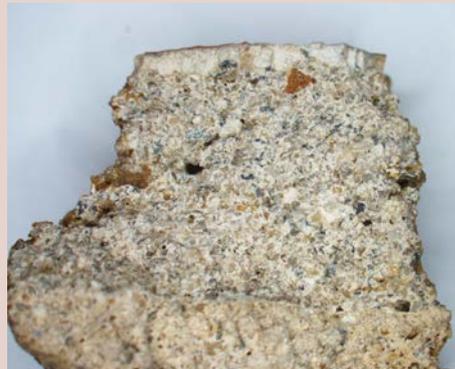
En un primer análisis visual ha sido posible identificar tres estratos de mortero (Fig. 71). Como ya se ha mencionado, al tratarse de fragmentos descontextualizados no ha sido posible verificar si existen más estratos de mortero que los presentes en dichos fragmentos ni tampoco analizar el sistema de agarre entre los mismos.

El **primero de los estratos** identificados presenta un tono rosado debido a la adición de cerámica machacada; ésta, que como se ha mencionado anteriormente, servía para favorecer la retención de agua del mortero, puede apreciarse a simple vista. Se han identificado también, en ocasiones, improntas que podrían corresponder al uso de paja como otro aditivo, aunque, al no reconocerse de manera tan clara como en el caso de los revestimientos de *Castulo* no se puede afirmar su uso en rotundidad.

Figura 71: Muestra procedente de las pinturas murales de época romana de la excavación de Parque Infantil de Tráfico. Fotografía tomada mediante microscopía estereoscópica donde se aprecian los tres estratos de mortero.

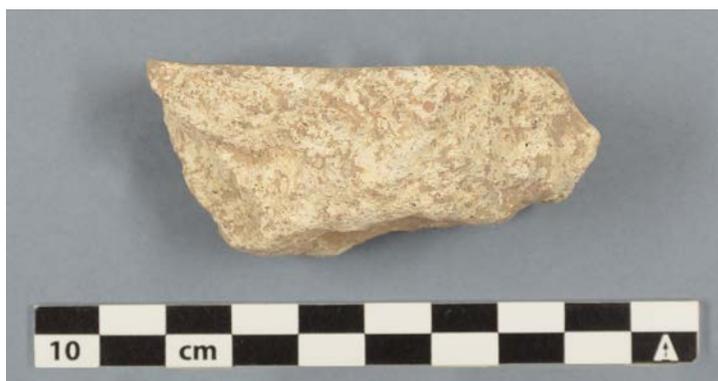
Figura 74: Mortero de uno de los fragmentos procedentes de la excavación de Miraflores de época emiral.

El primer análisis visual realizado a los fragmentos ha permitido identificar un soporte completamente distinto al de los revestimientos anteriores. En este caso, los fragmentos presentan un solo estrato de mortero de un espesor que alcanza en ocasiones los 3 cm (Fig. 74). Aunque en este primer análisis no se distingue árido grueso ni el empleo de aditivos como paja o cerámica machacada, aspectos que sí se reconocían en los morteros anteriormente estudiados, al realizar una segunda aproximación analizando muestras de mortero bajo el microscopio estereoscópico sí ha sido posible reconocer un árido de tamaño y morfología irregular que, al igual que en el caso de los revestimientos tardoantiguos de *Castulo*, se aprecia en ocasiones en la capa pictórica al no haber sido ésta espatulada.

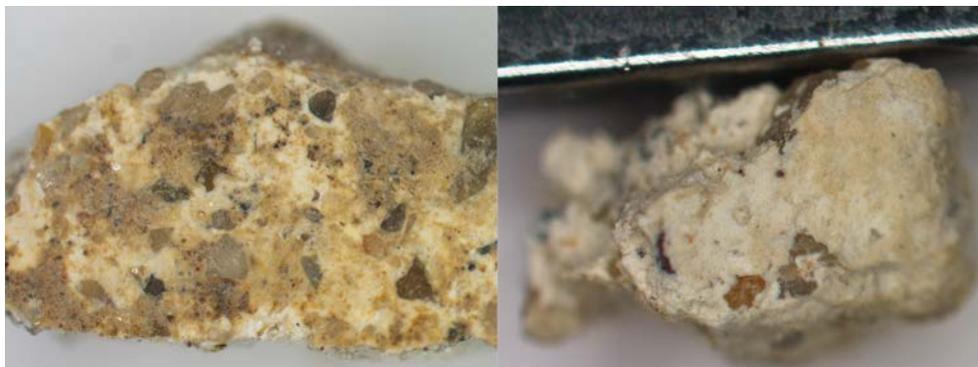
Figura 75: Fotografías tomadas mediante microscopio estereoscópico donde se aprecia la similitud del aspecto entre ambas capas pictóricas. Muestra MIR2 Amarillo, perteneciente a los revestimientos de época emiral de Córdoba (Izquierda). Muestra TA2 Blanco, procedente de los revestimientos de época tardoantigua de *Castulo* (Derecha).

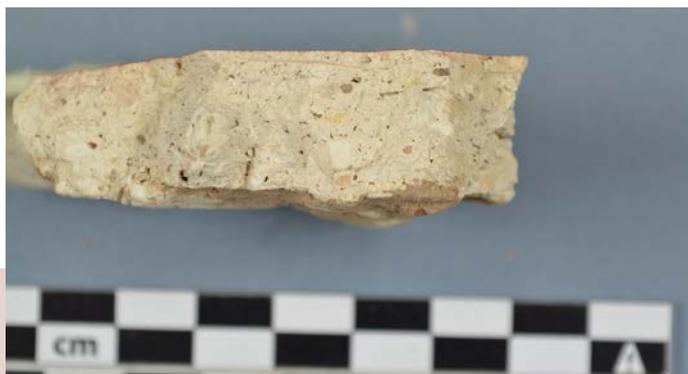
Figura 77: Grosor del mortero de uno de los fragmentos pertenecientes a los revestimientos califales de la excavación de Hospital Reina Sofía.

Nuevamente en estos revestimientos con el primer análisis visual efectuado ha sido posible distinguir un solo estrato de mortero, cuyo grosor varía entre 2 y 3 cm. Al igual que en los revestimientos de época emiral, tampoco en este caso se aprecia árido a simple vista aunque sí restos de cerámica machada, que otorgan al mortero un tono un poco más rosado, además de pequeños nódulos de cal. En esta ocasión sí es posible diferenciar la impronta dejada por la adición de paja al mortero (Fig. 77).

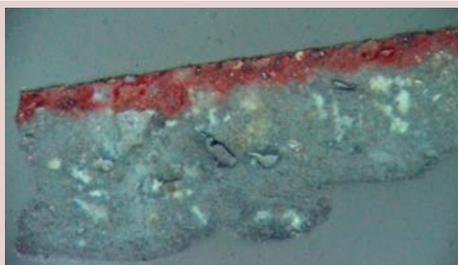
Figura 78: Muestra HRS2 Rojo preparada en lámina delgada y vista mediante microscopía óptica donde se aprecia la capa pictórica espatulada.

que los revestimientos de *Madīnat al-Zabrā*, los aquí estudiados presentan la superficie pulida, por lo que se habría empleado la técnica de las *politiones*, ya utilizada en época romana (Fig. 78).

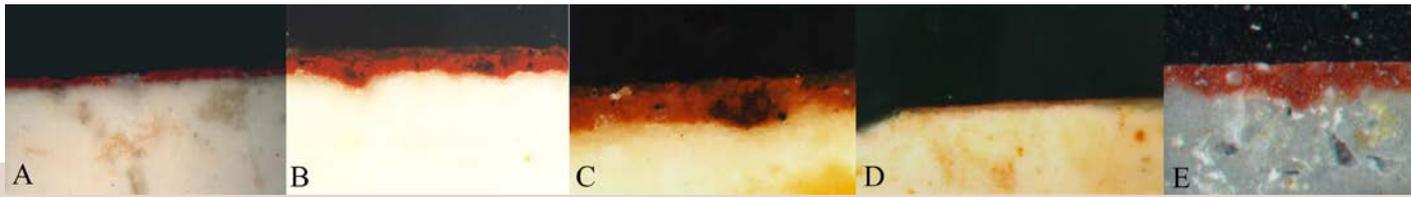
Figura 79: Muestras procedentes de *Qusayr 'Amra* (A), *Madīnat Ilbīra* (B), Arrabales de Poniente (C), *Madīnat al-Zabrā* (D) y Hospital Reina Sofía (E) preparadas en láminas delgadas y vistas mediante microscopía óptica.

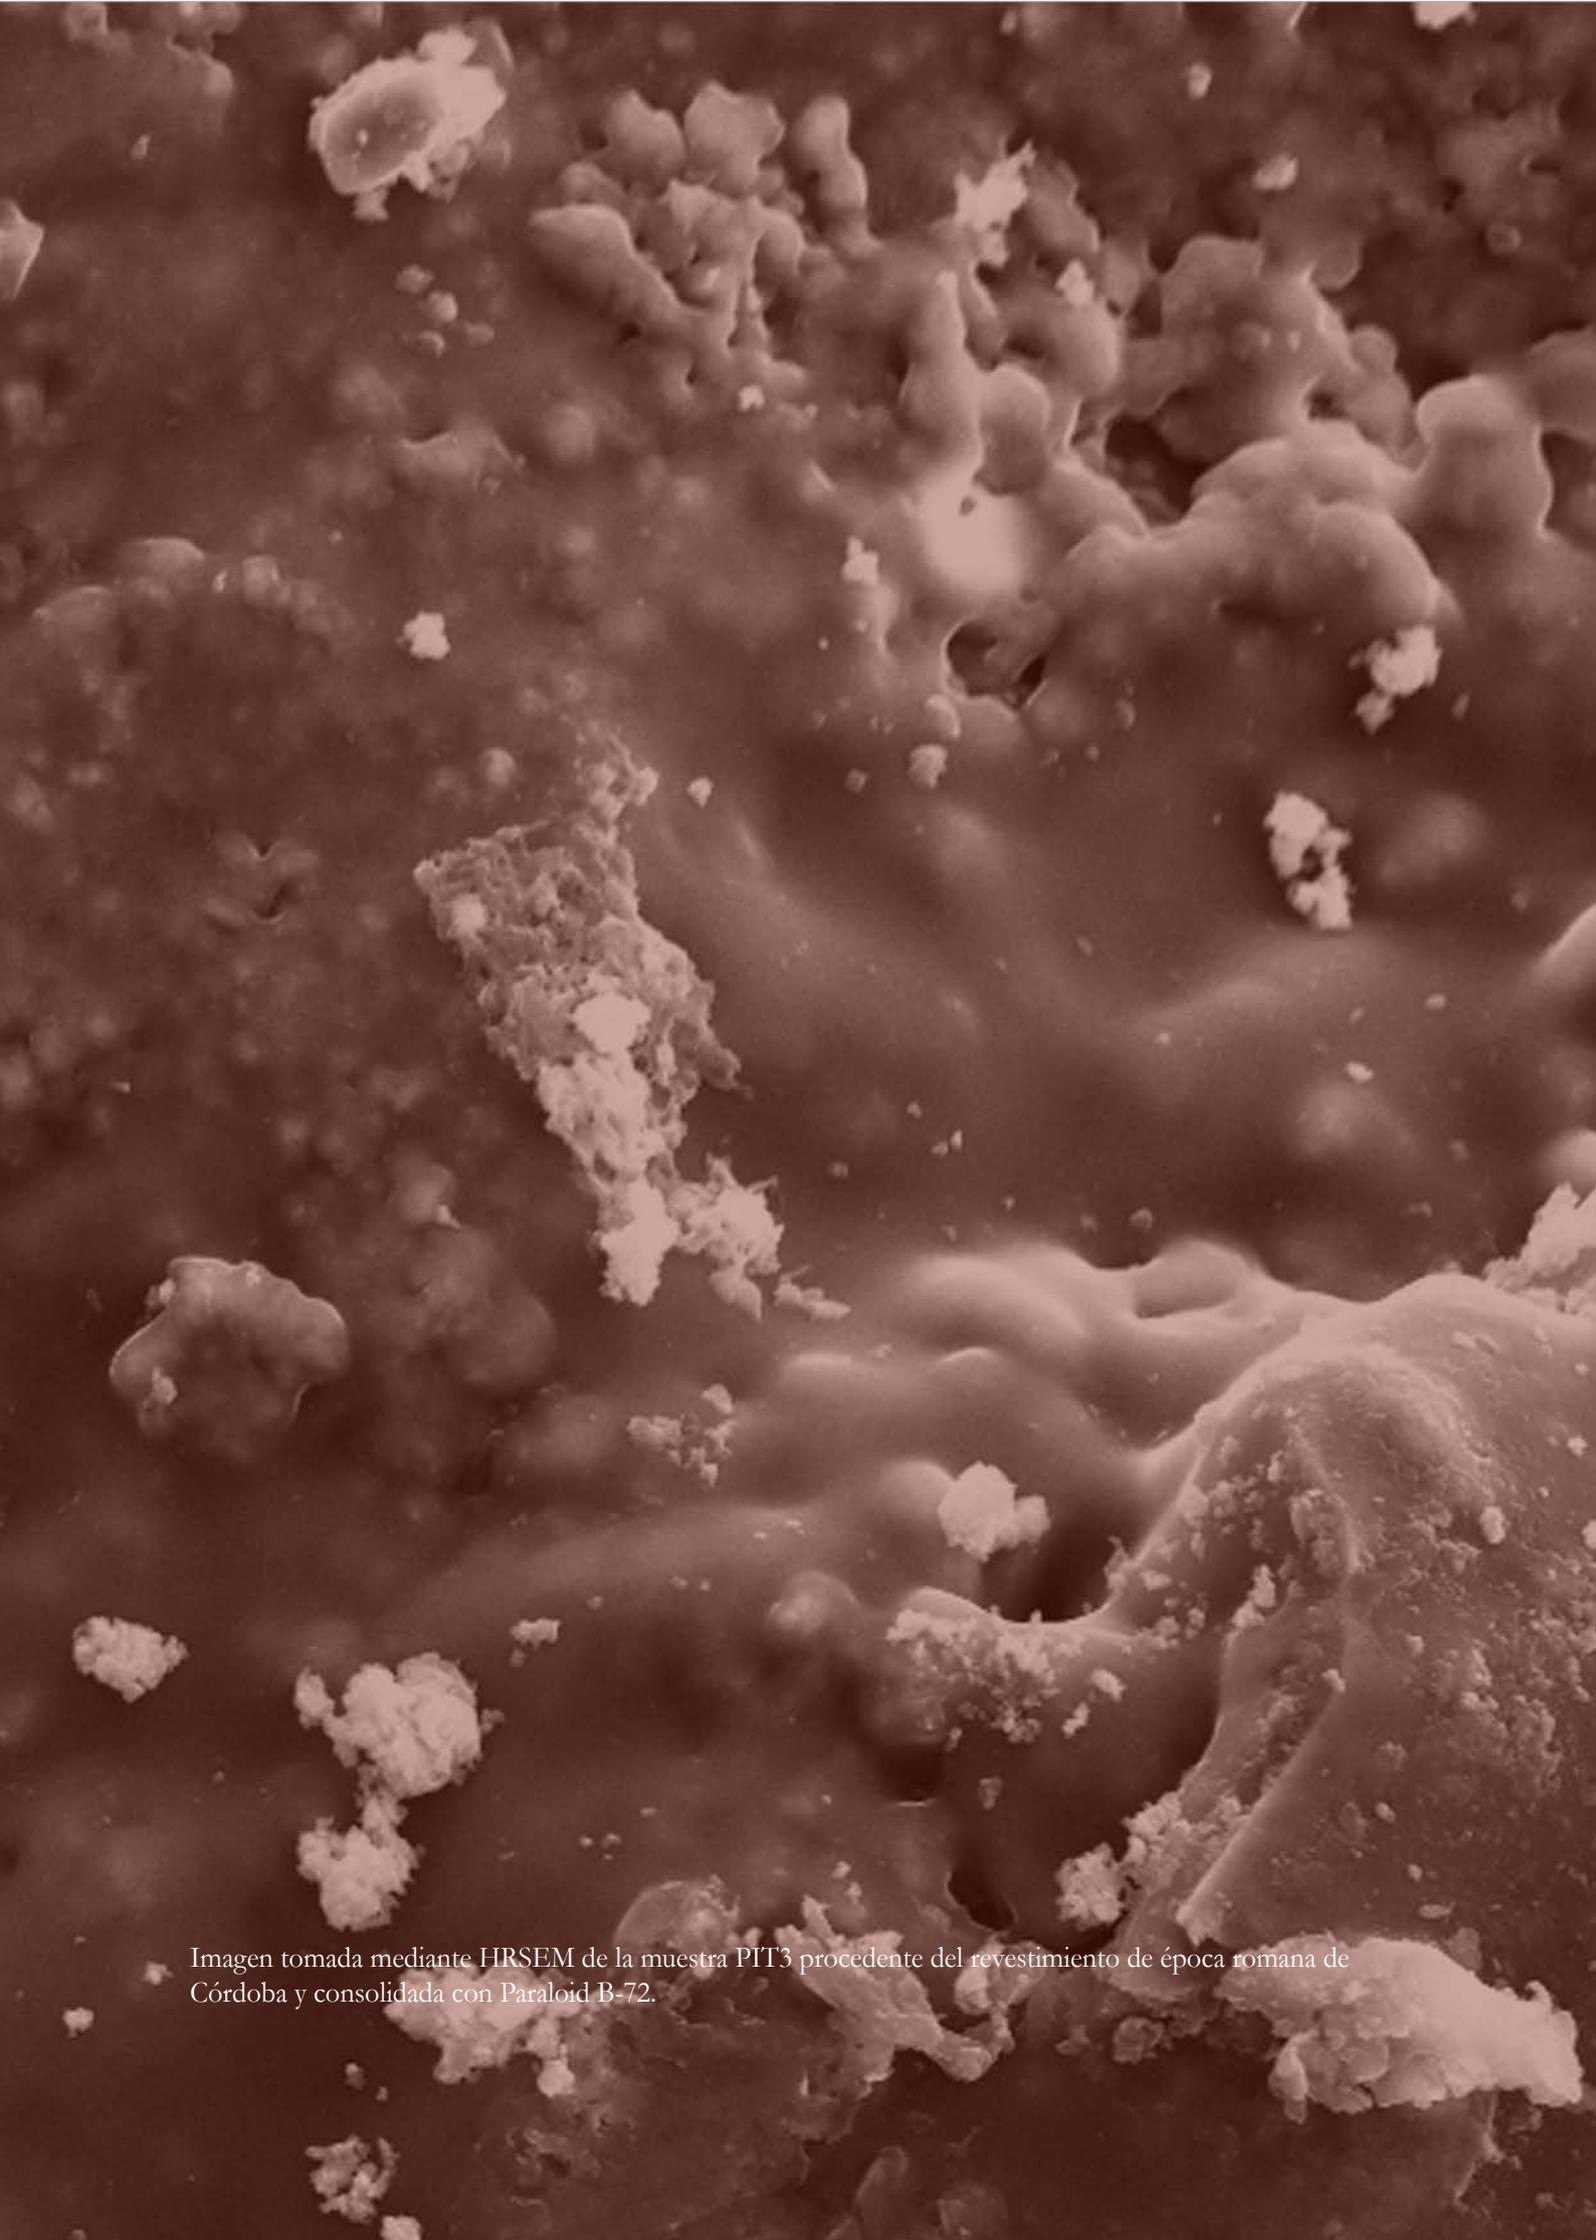
Imagen tomada mediante HRSEM de la muestra PIT3 procedente del revestimiento de época romana de Córdoba y consolidada con Paraloid B-72.

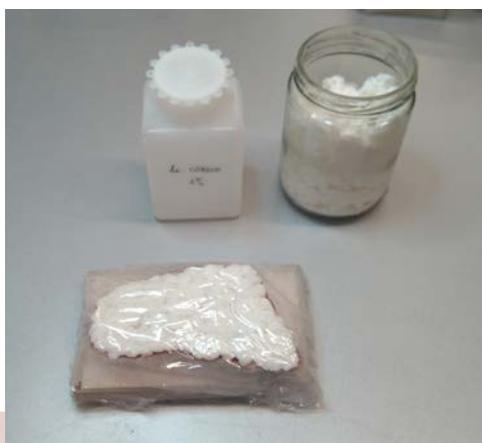
Figura 80: Fragmento 02 tratado con ácido cítrico y Arbocel BC 1000.

Ácido cítrico: $C_6H_8O_7$, es un ácido tricarbóxico hidróxilo, soluble en agua, alcoholes y etilacetato, forma soluciones que pueden llegar a un pH cercano a 2.5 a 25°C (Cremonesi, 2004a). Su uso ha estado siempre vinculado a la limpieza de material inorgánico, tales como piezas cerámicas, metales o pintura mural (Barros García & Llano Torre, 2011). Para el **fragmento 02** se ha empleado en disolución acuosa al 1% dando un pH de 2-3 y utilizando como agente sustentante pulpa de celulosa (Fig. 80). Como se ha indicado anteriormente, en trabajos previos ya se había aplicado este tratamiento, obteniendo relativamente buenos resultados, por lo que aquí se han mantenido los mismos parámetros de ensayo, comprobando nuevamente con un hisopo impregnado en la disolución que ésta no fuese demasiado agresiva para la capa pictórica. El tiempo de actuación ha sido de 5 minutos. Para el **fragmento 03** se ha aplicado la misma disolución de ácido cítrico pero utilizando, esta vez, Gellano Kelkogel al 5% como espesante; en este caso, el tiempo de aplicación ha podido ascender a 10 minutos.

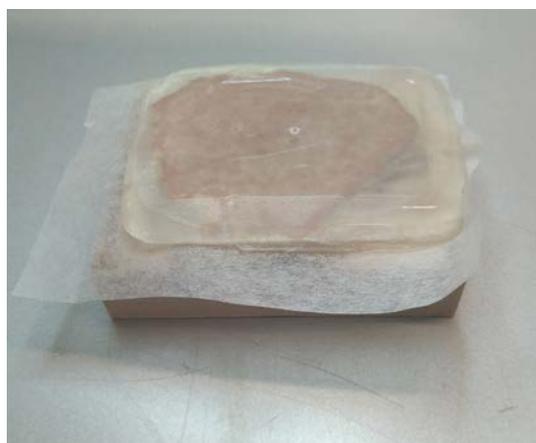
Figura 81: Fragmento 07 tratado con tampón citrato y Gellano Kelkogel.

Tampón citrato: Ejemplos de este tipo de sustancias son el tampón bicarbonato (ácido carbónico y bicarbonato) o el tampón citrato (ácido cítrico y citrato de triamonio) (Cremonesi, 2012; Doménech Carbó & Yusá Marco, 2007). En el caso del **fragmento 06** se ha empleado el tampón citrato utilizando una solución acuosa de ácido cítrico al 1%, al igual que en los fragmentos 02 y 03, a la que se ha añadido citrato de triamonio obteniendo, de esta manera, una solución moderadamente ácida con pH 4; en este caso se ha vuelto a emplear como agente sustentante pulpa de celulosa, dejando un tiempo de actuación de 10 minutos. A su vez, el **fragmento 07** ha sido tratado con la misma sustancia tampón pero formando un gel rígido añadiendo Gellano Kelkogel al 3% y repitiendo el mismo tiempo de actuación de casos anteriores, esto es 10 minutos (Fig. 81).

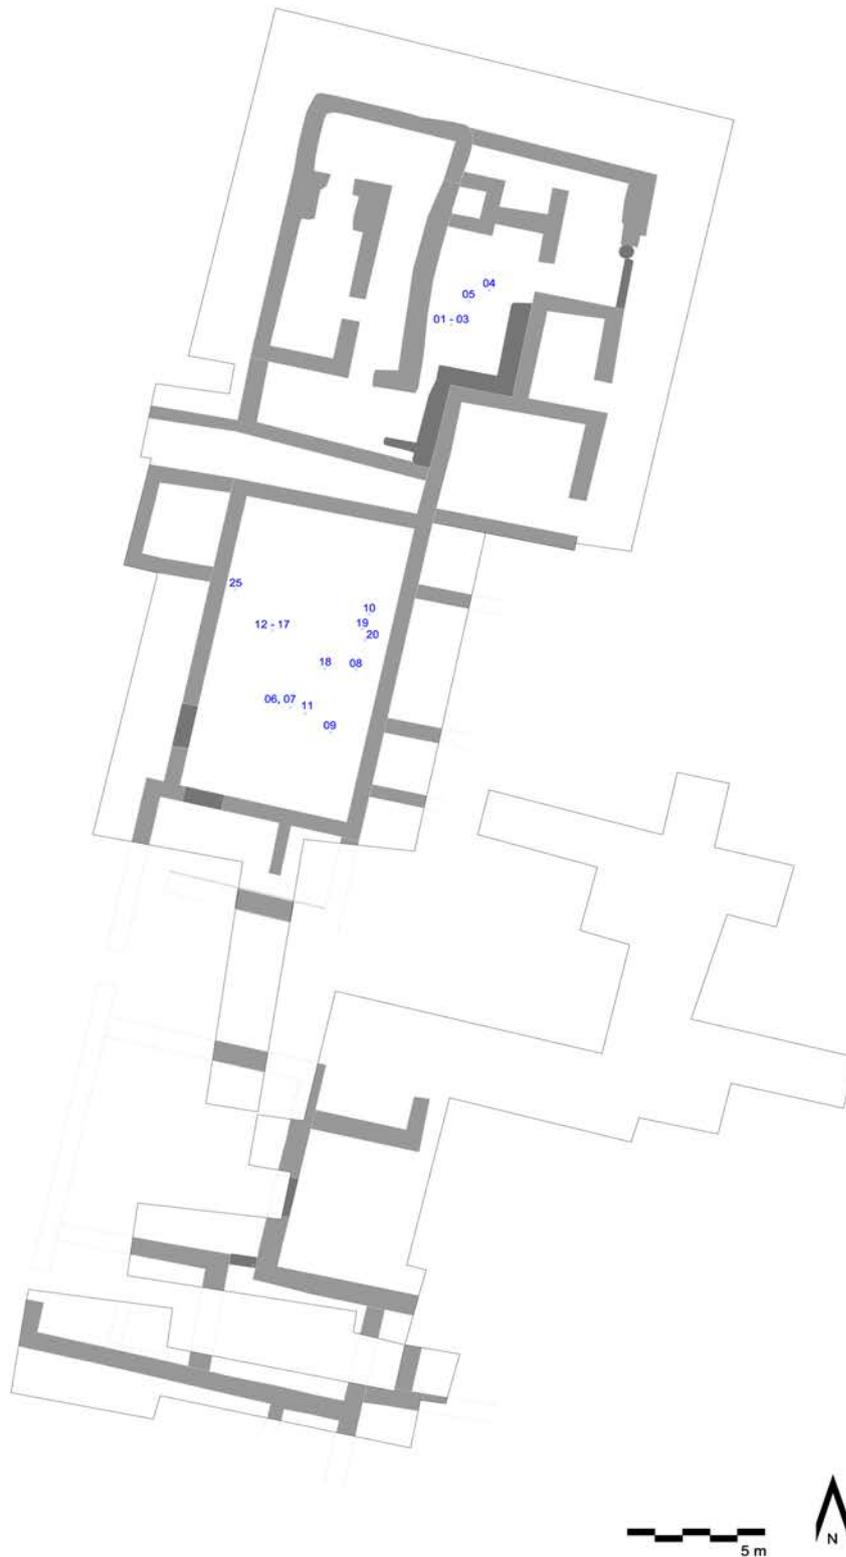
Planimetría del área 2 con la localización de algunos de los fragmentos estudiados de los revestimientos de época tardoantigua (01-05) y de época romana (06-25) del Conjunto Arqueológico de Cástulo. Planimetría facilitada por el equipo FORVM MMX.

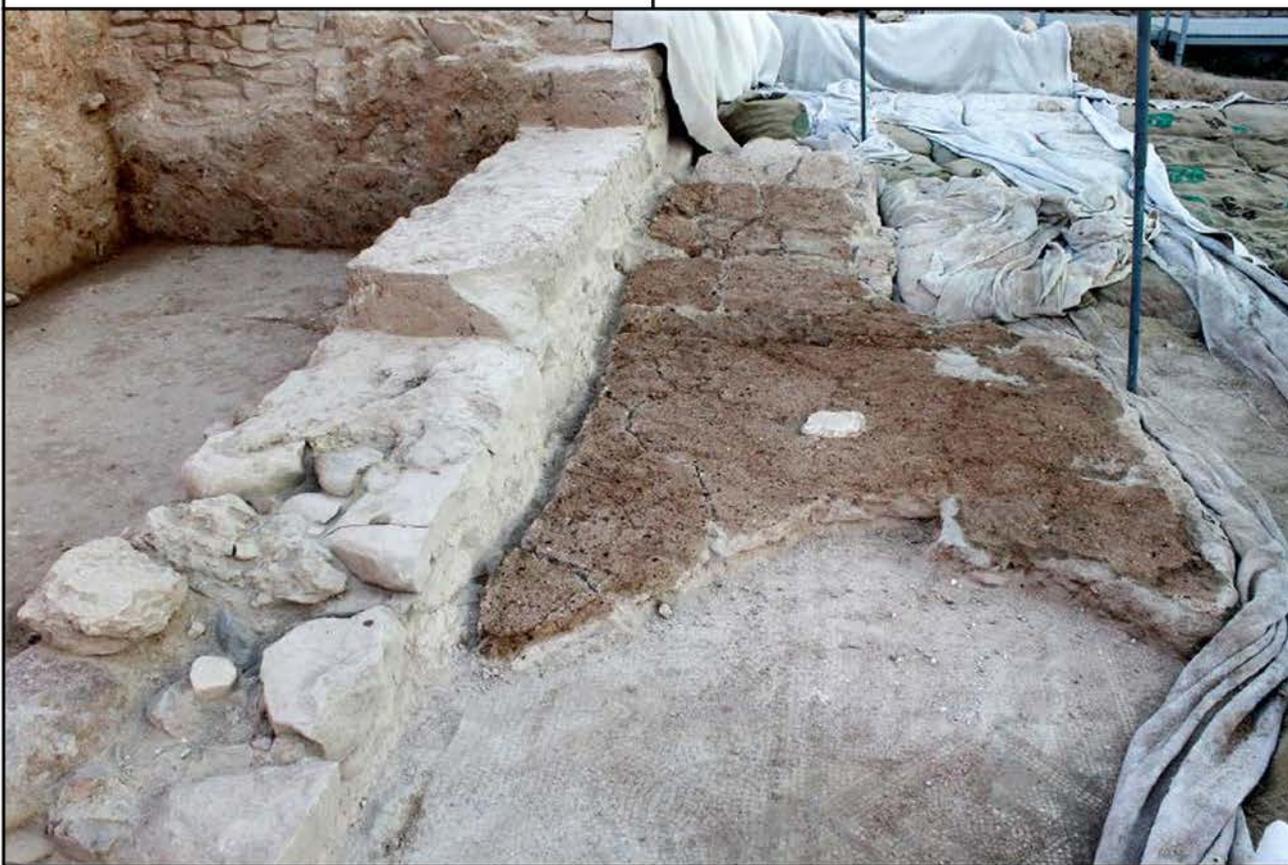
Derrumbe del muro oeste de la Sala del Mosaico de los Amores. Fotografía facilitada por el equipo de FORVM MMX.

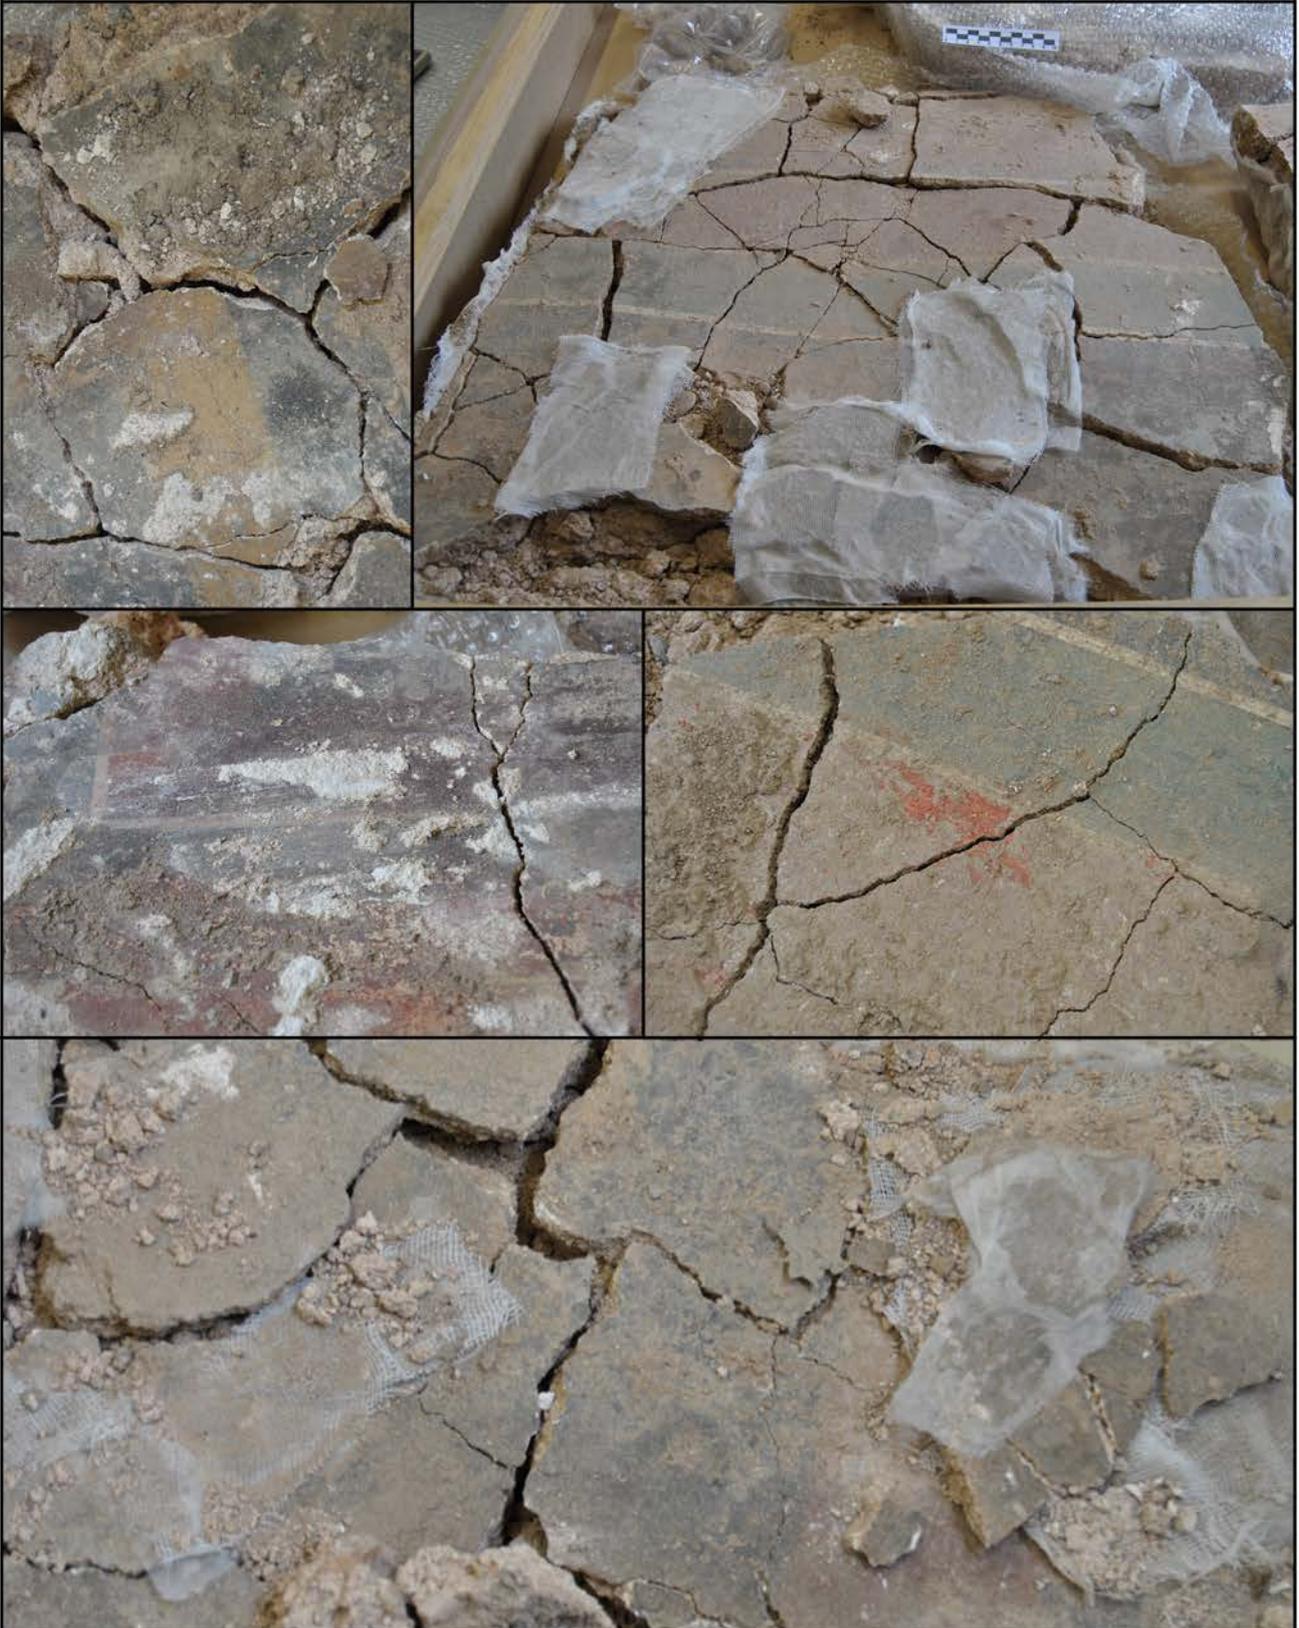
Estado de conservación inicial de los revestimientos de la Sala del Mosaico de los Amores

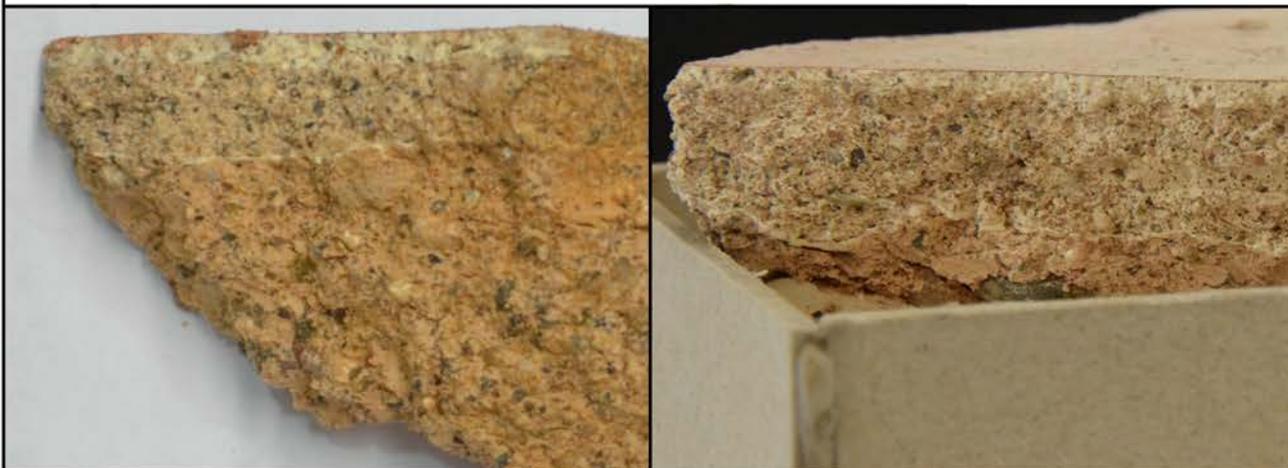
Detalle de los últimos tres estratos de mortero y de la fina capa de cal existente entre el segundo y el tercer estrato

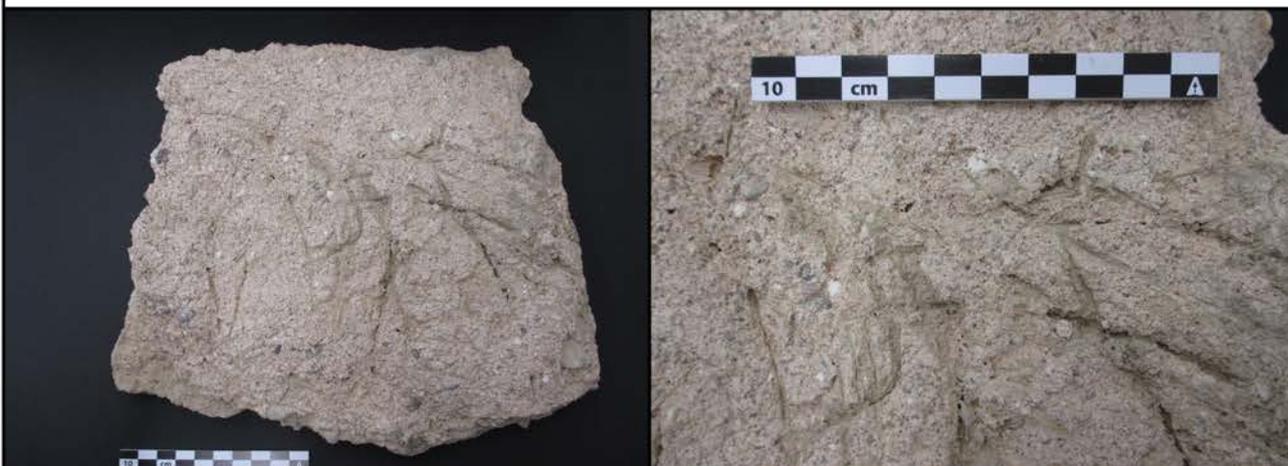
Detalle de la adición de paja en el mortero
