**PINTURAS MURALES DE *CASTULO*. EVOLUCIÓN DE LA
TÉCNICA Y ENSAYOS DE TRATAMIENTOS**

**UNIVERSIDAD
DE GRANADA**

MEMORIA PRESENTADA PARA OPTAR AL GRADO DE DOCTOR CON
MENCIÓN INTERNACIONAL

Teresa López Martínez

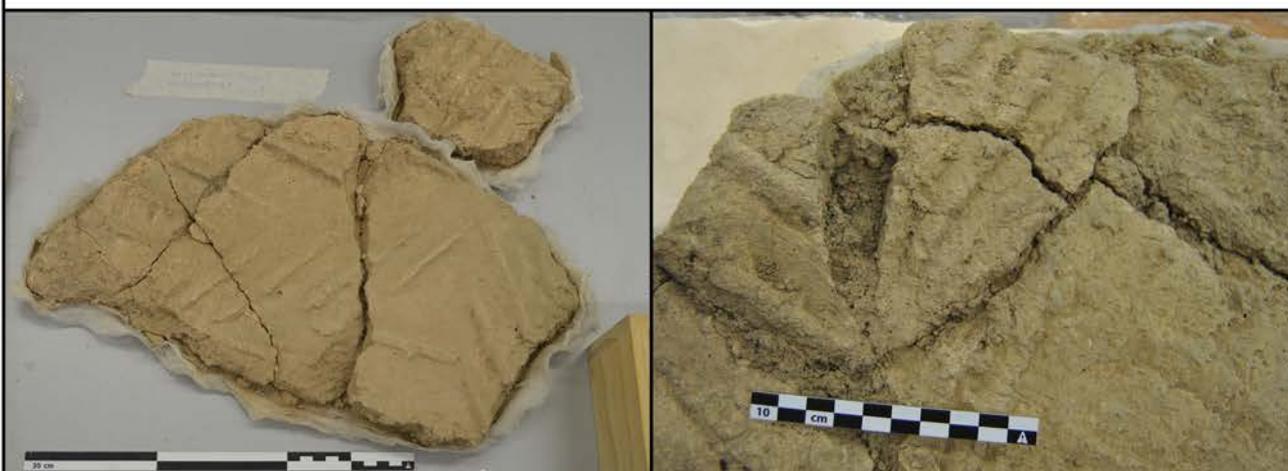
Detalle del sistema de agarre entre los distintos estratos de mortero

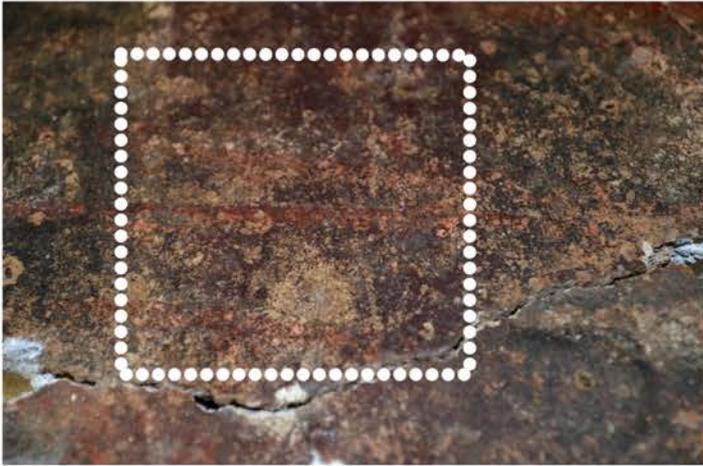
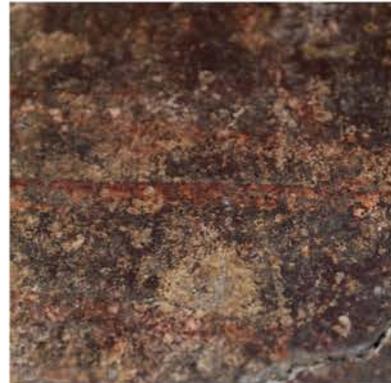
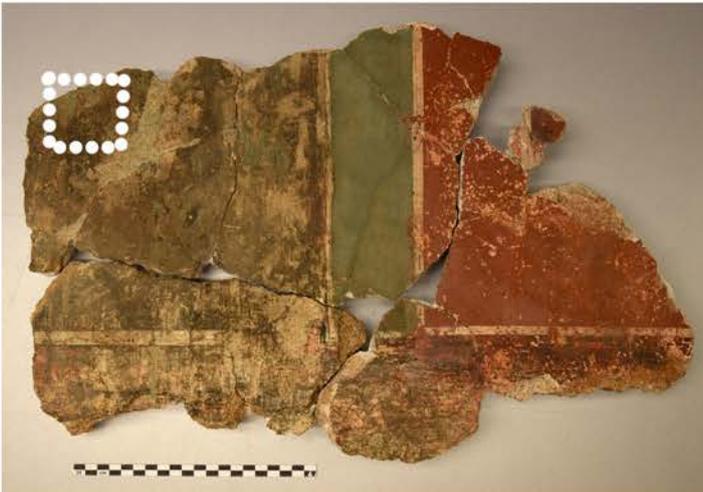
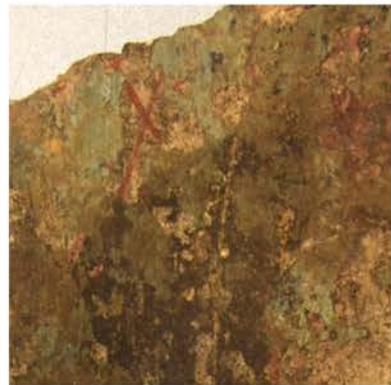
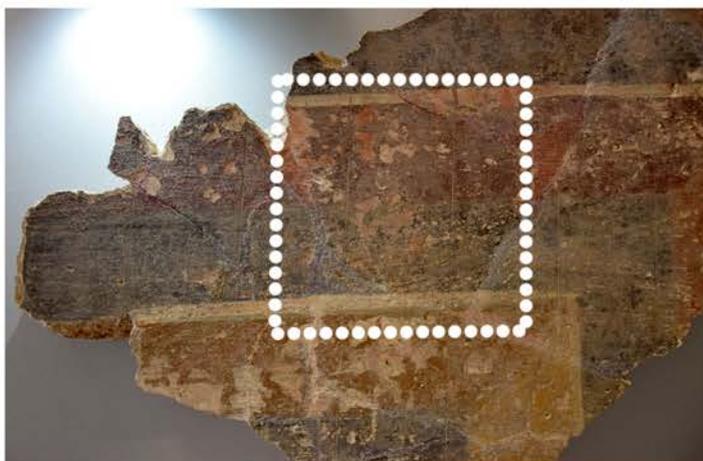
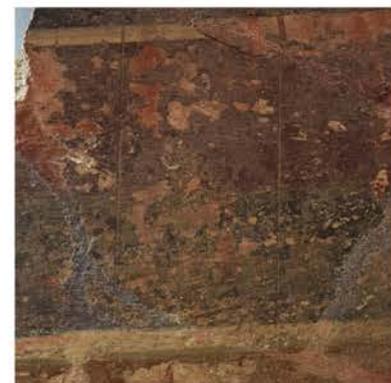
Detalles de los distintos dibujos preparatorios identificados. Fotografías generales (izquierda) de las fotografías de detalle (derecha) incluidas en el apartado “3.1. Pinturas murales romanas de *Castulo*”.

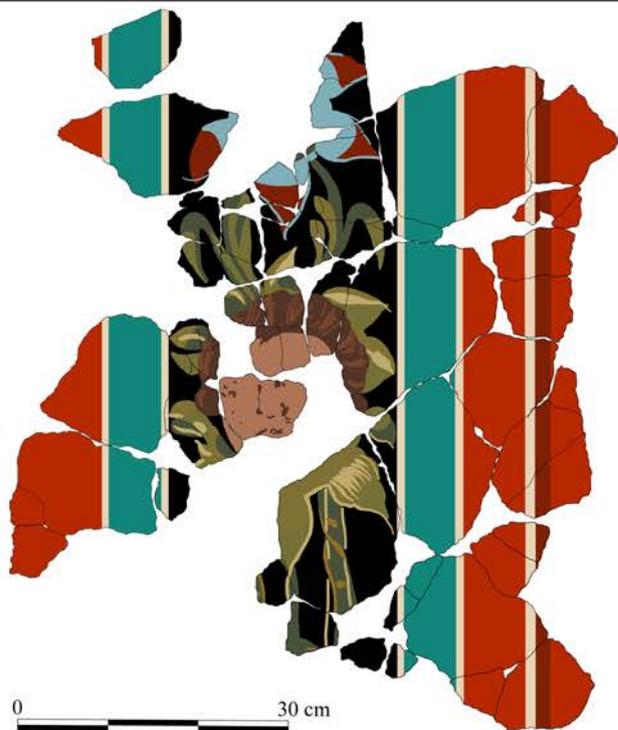
Calco digital de la decoración de uno de los interpaneles con motivos vegetales.

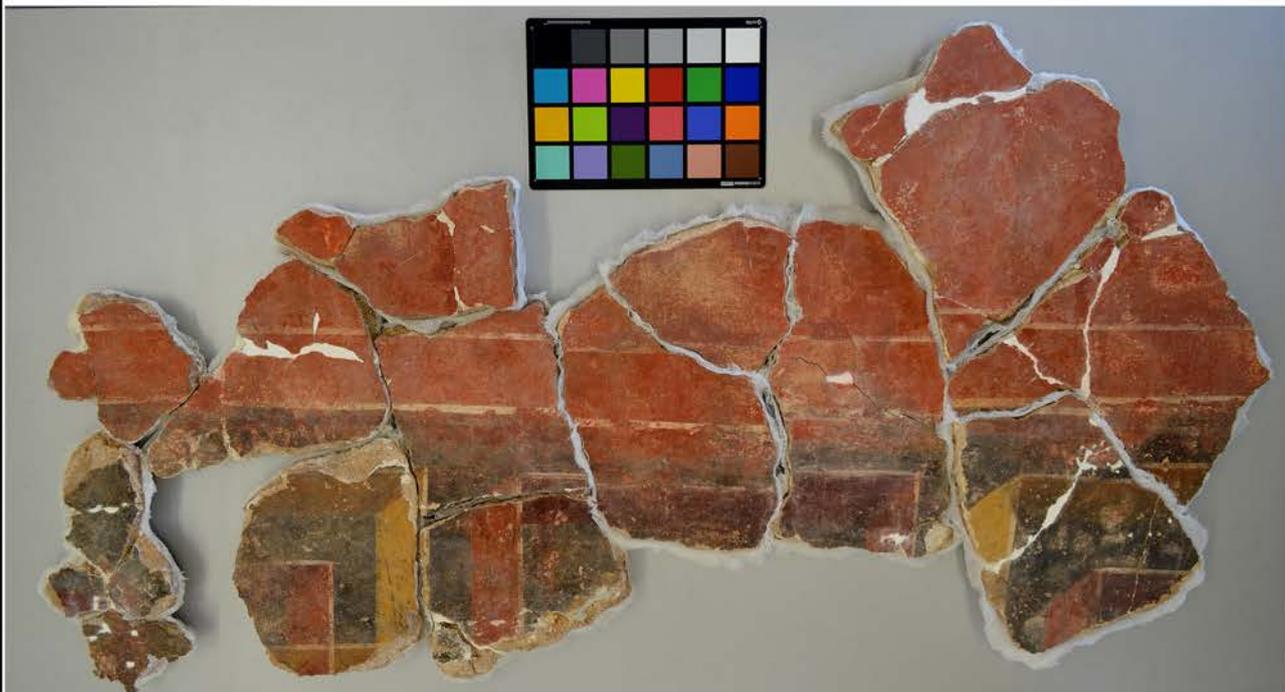
Calco de la decoración del zócalo y de parte de los paneles rojos

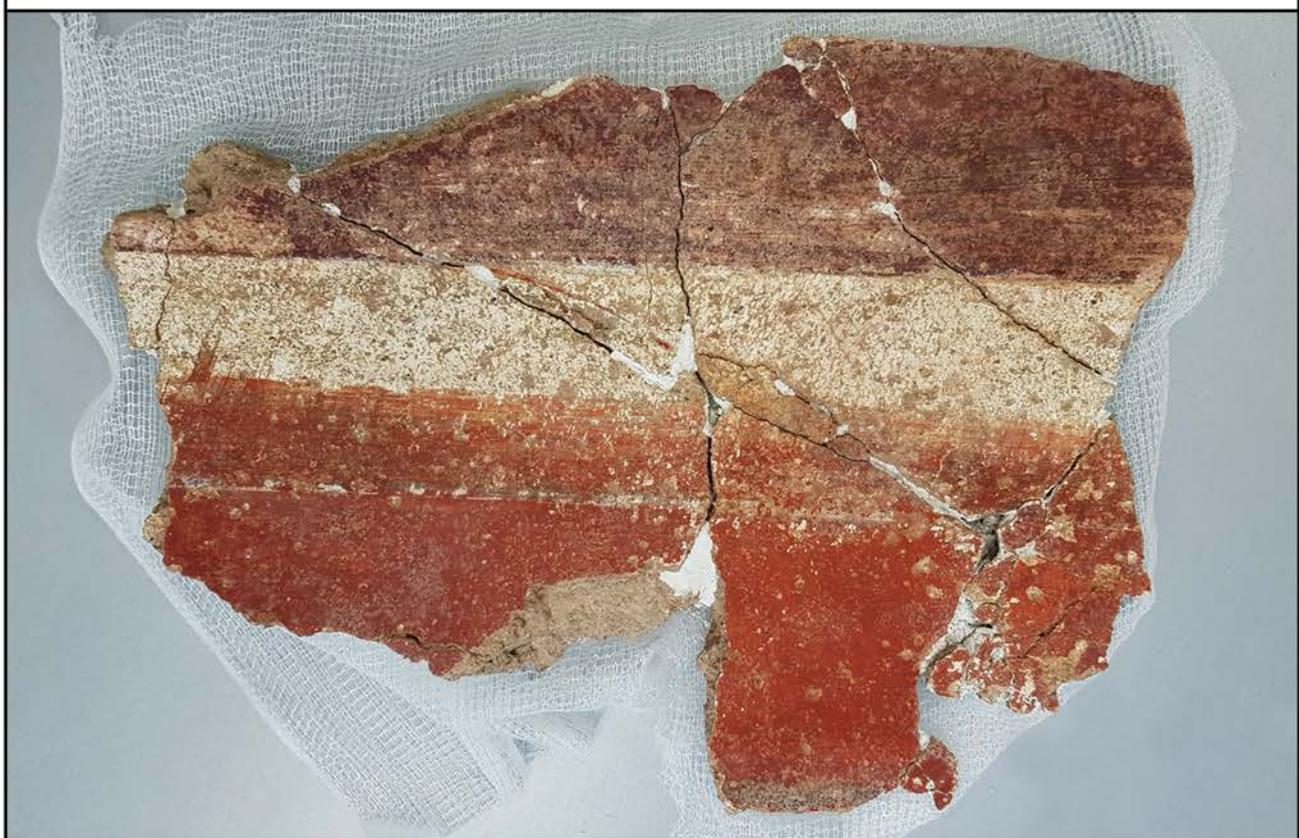
Fragmento perteneciente a la parte superior de la estancia

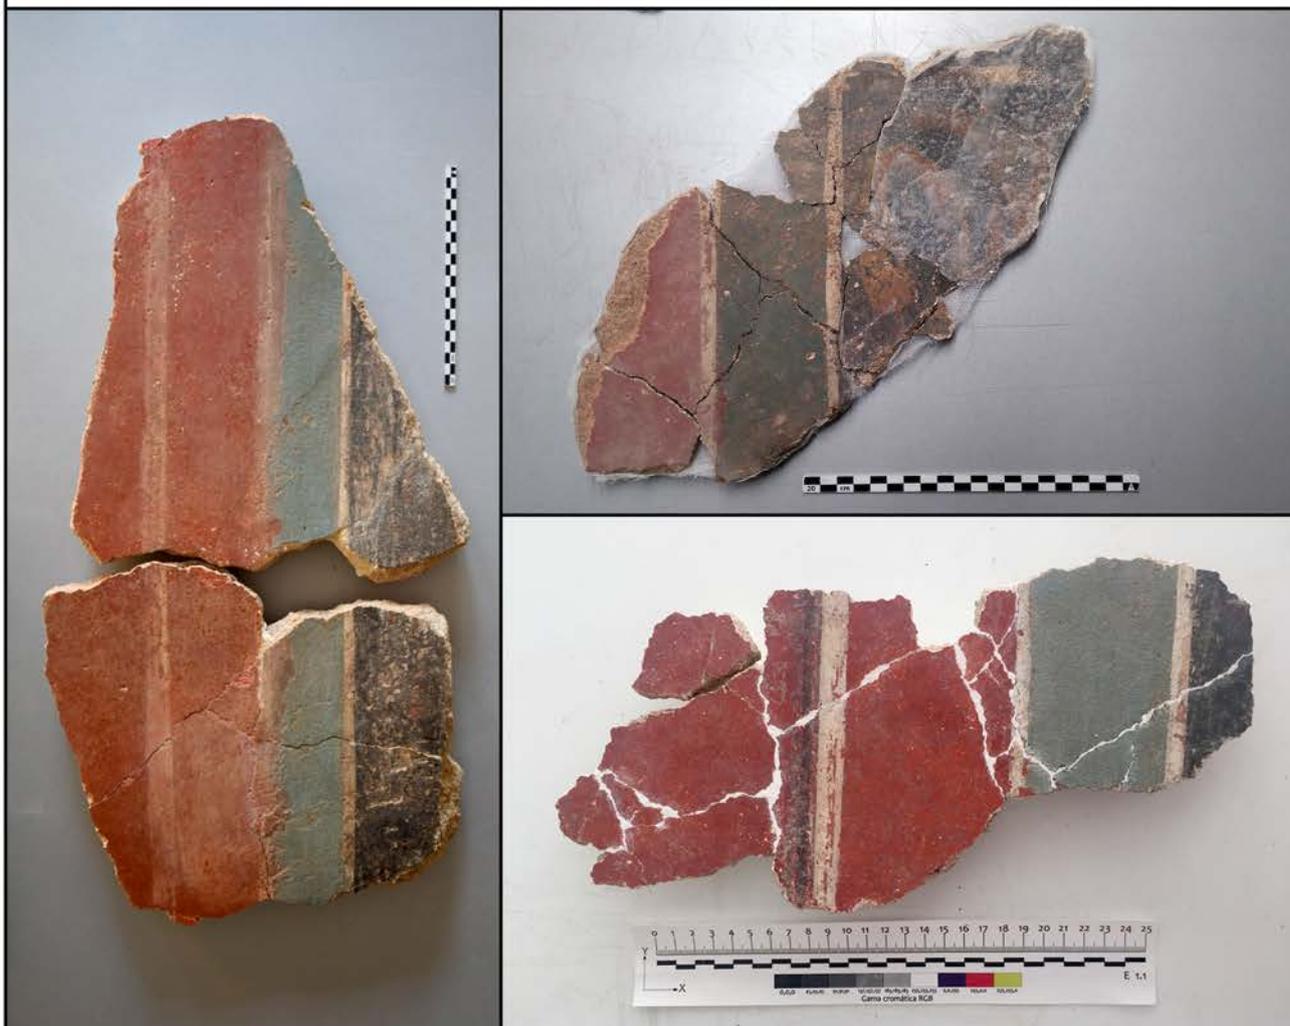
Fragmentos pertenecientes a la decoración de los interpaneles

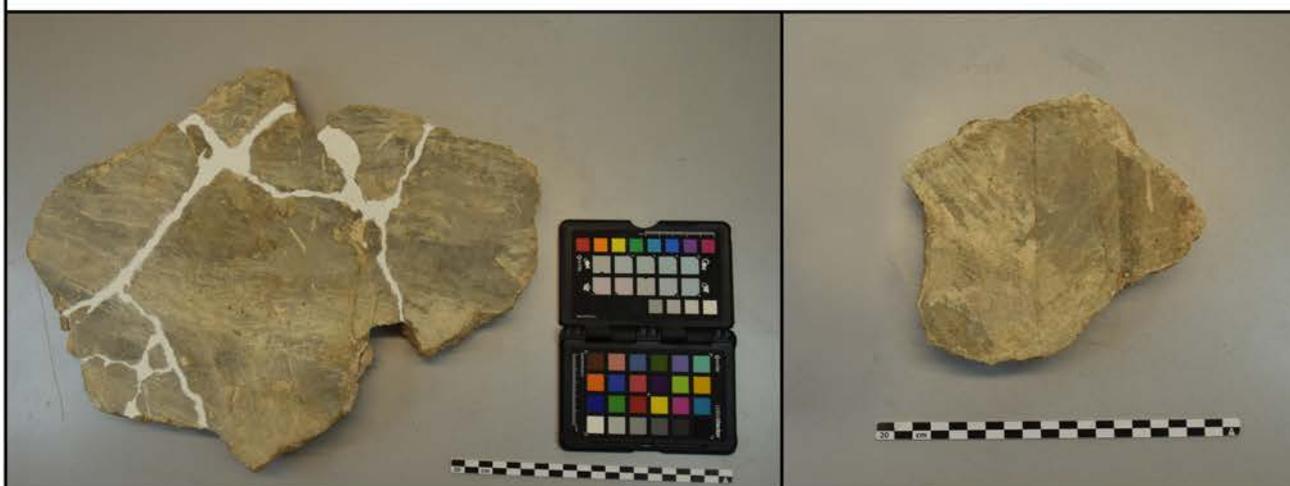
Fragmentos correspondientes a la decoración de imitación a mármol

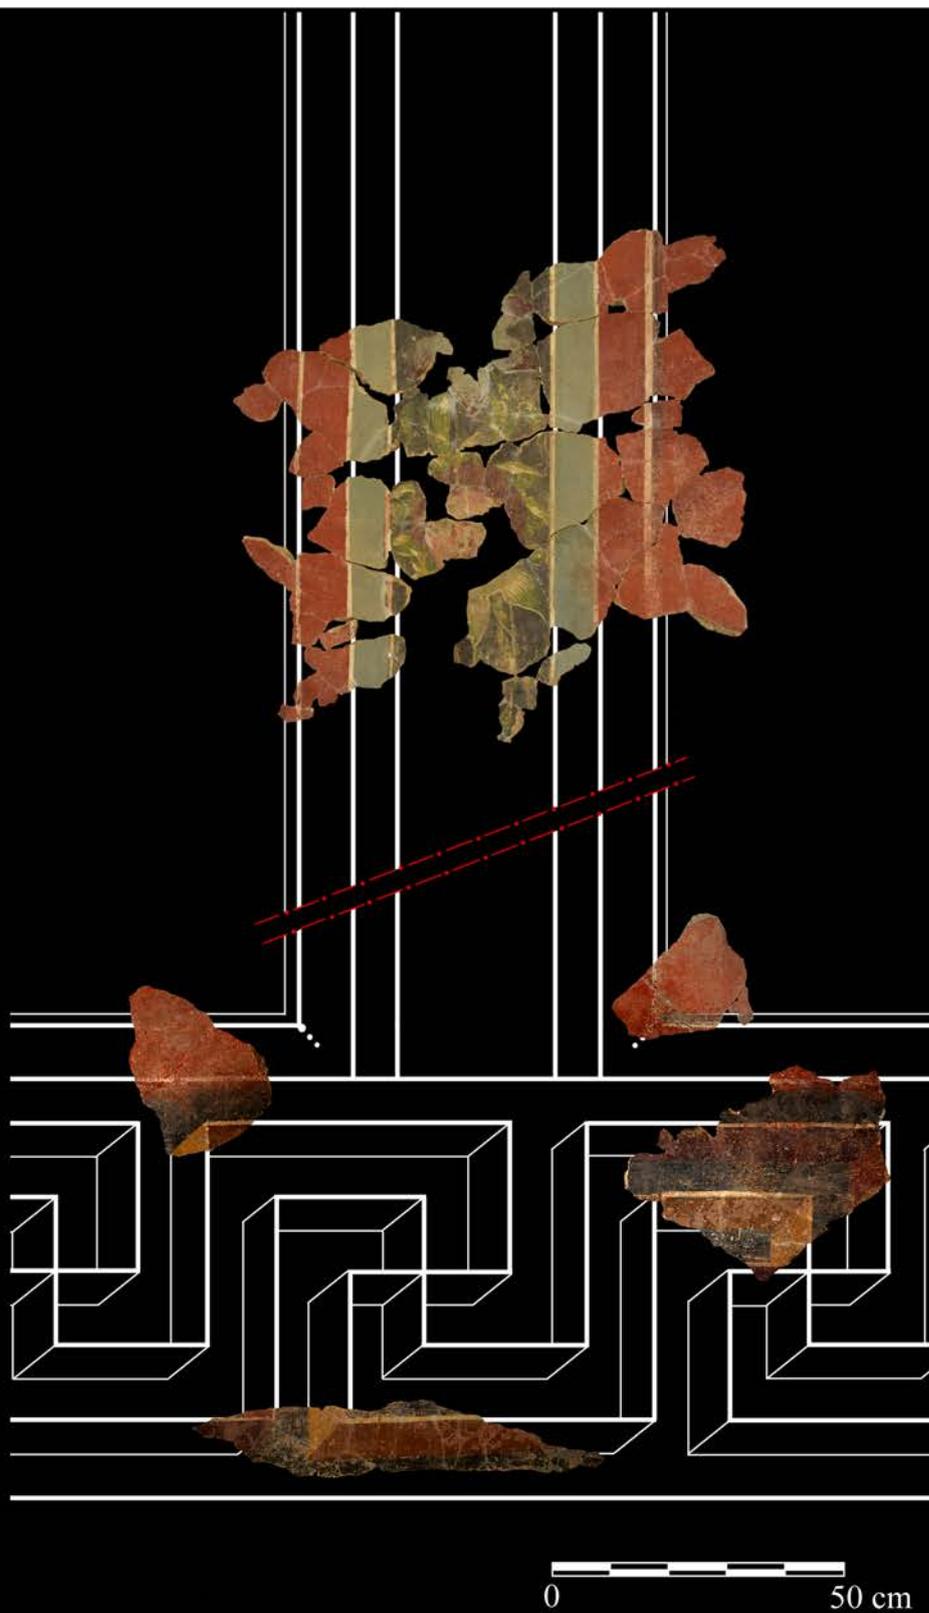
Restitución virtual de algunos de los fragmentos restaurados dentro del esquema decorativo de la Sala del Mosaico de los Amores

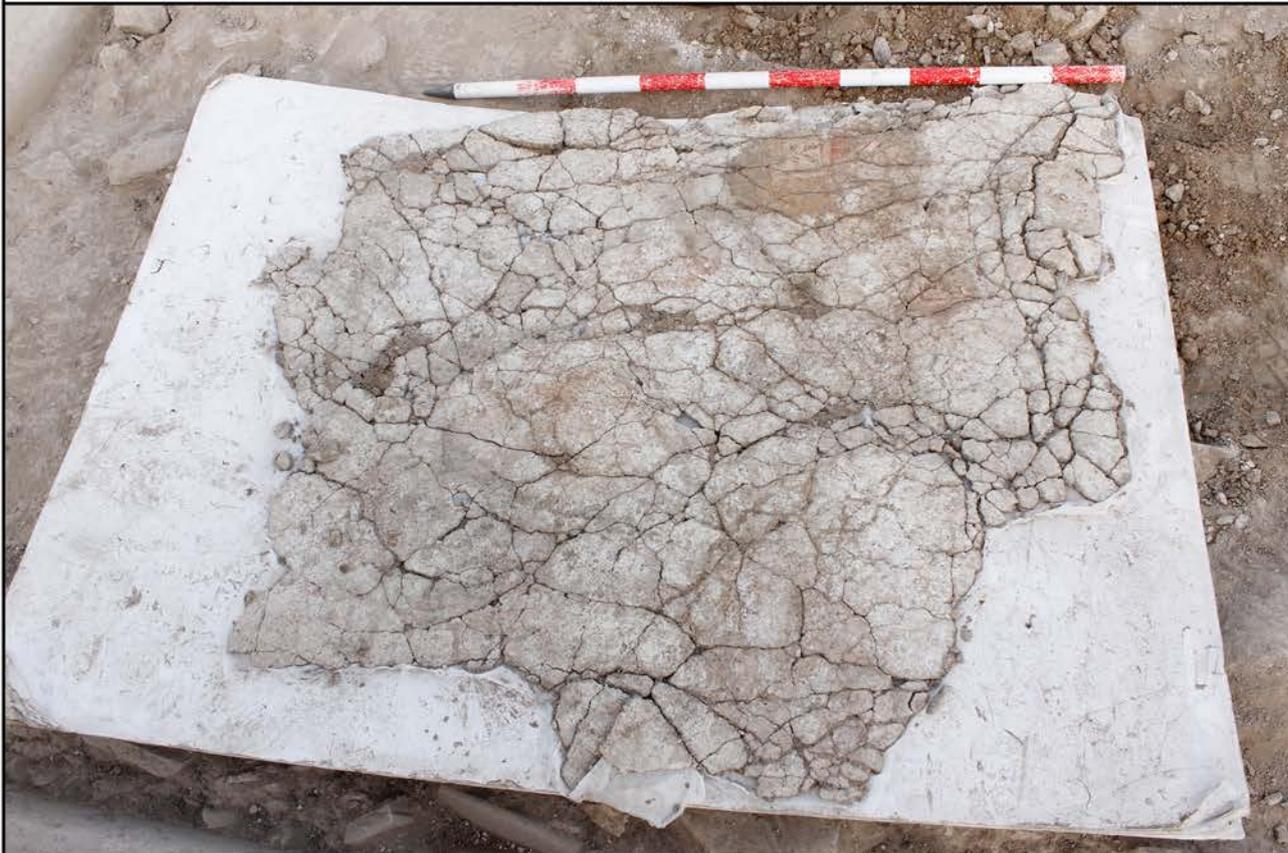
Momento de la extracción de uno de los paños de pintura mural de época tardoantigua. Fotografía facilitada por el equipo de FORVM MMX.

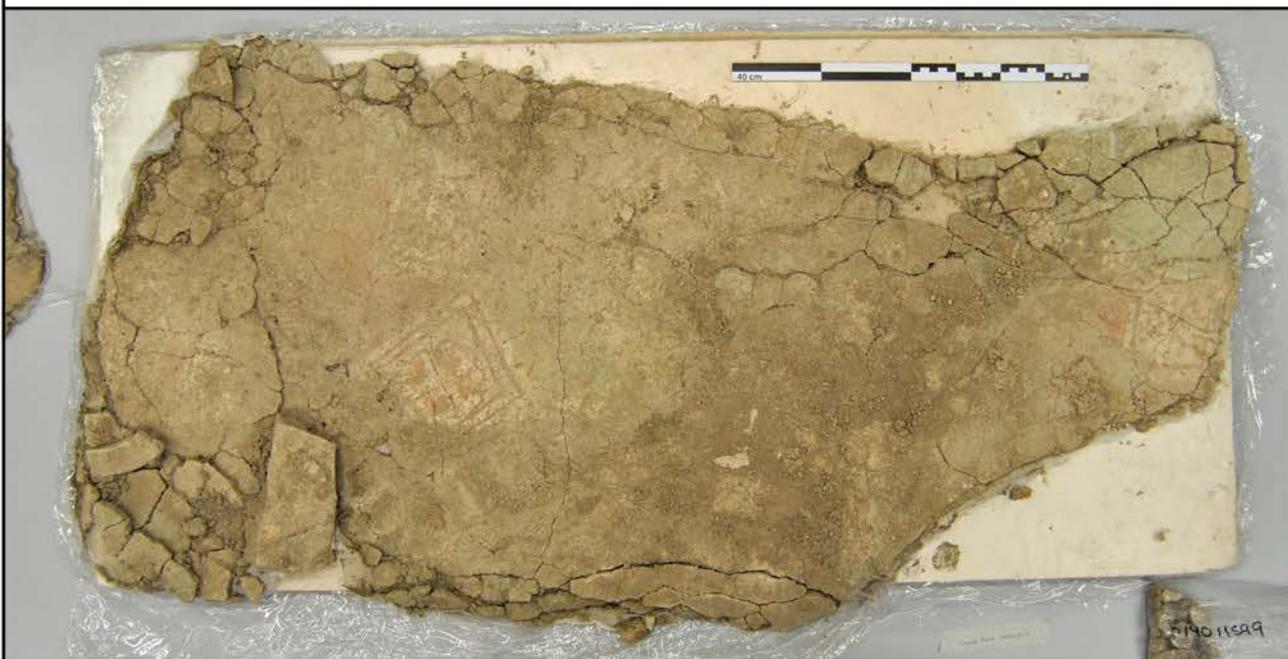
Estado inicial de otro de los paños de los revestimientos de época tardoantigua de *Castulo*

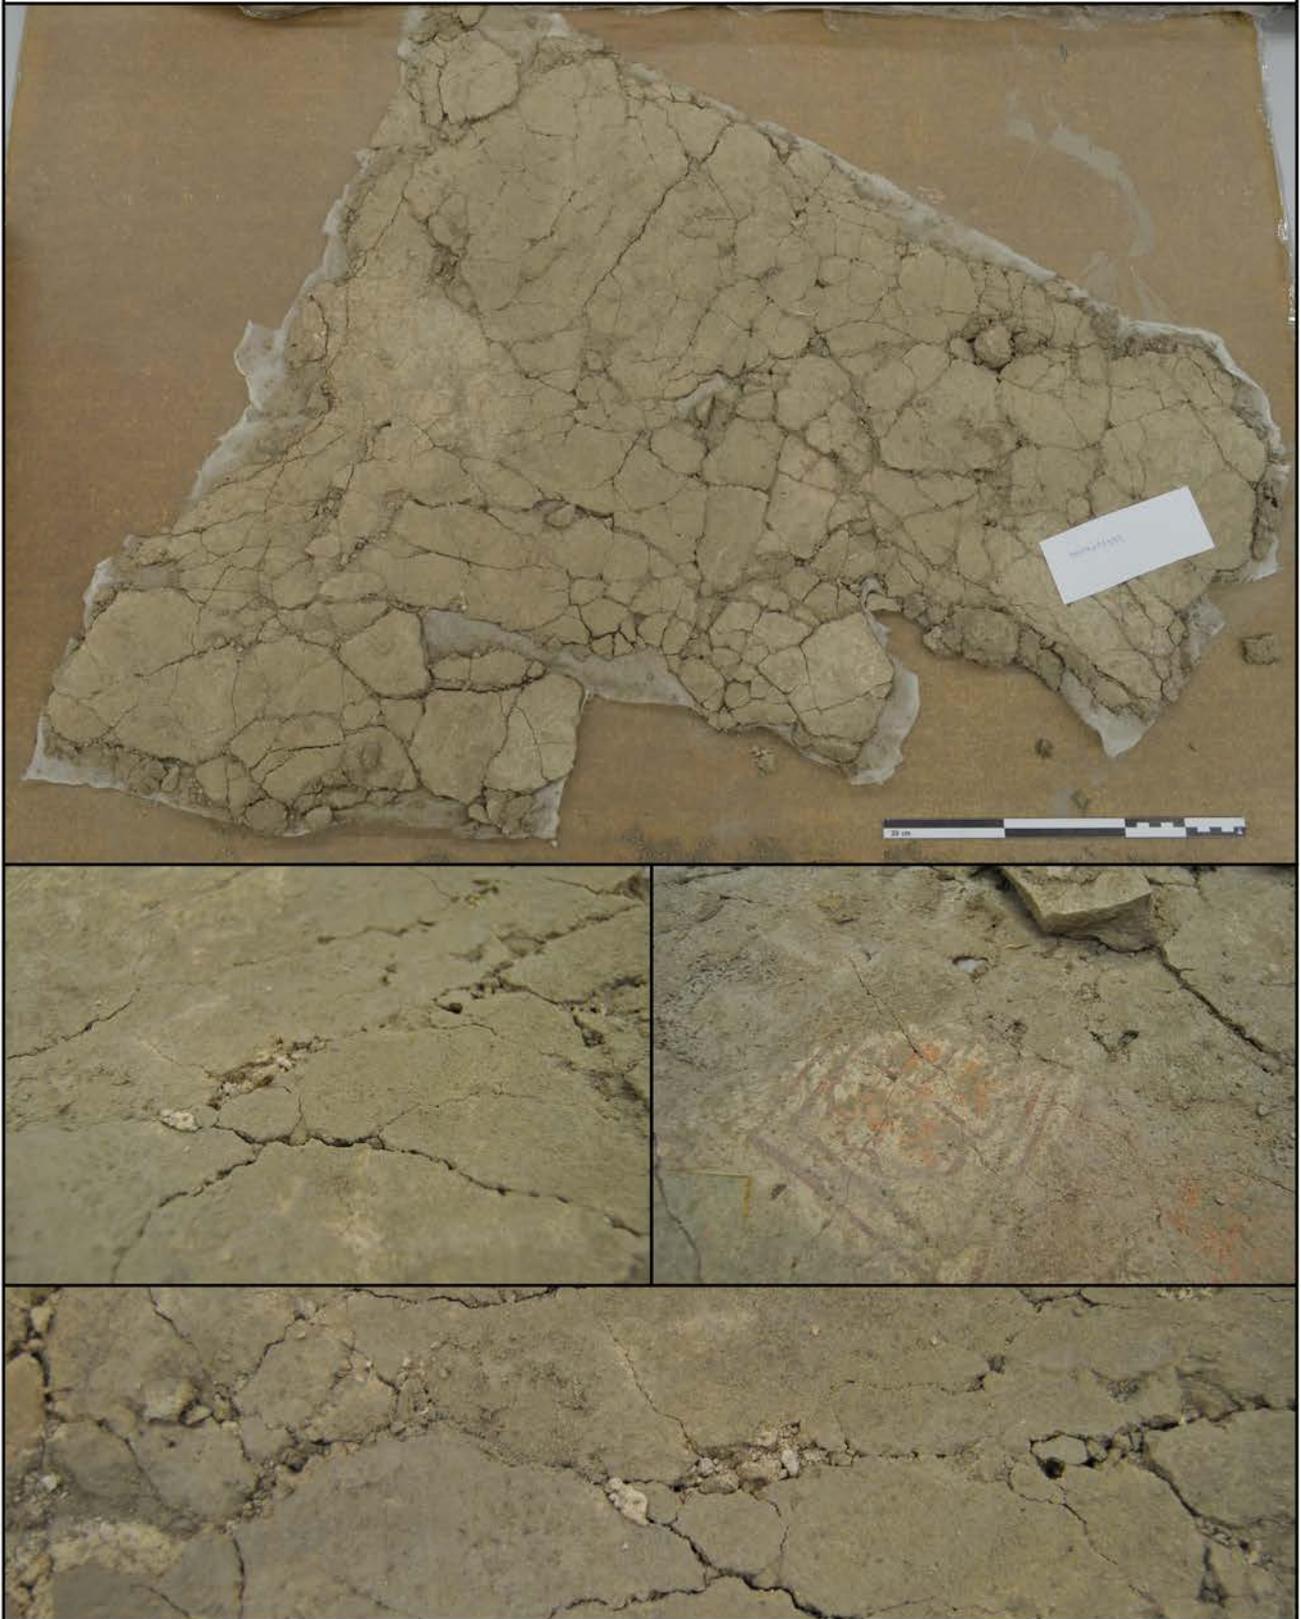
Estado inicial de conservación de los revestimientos tardoantiguos

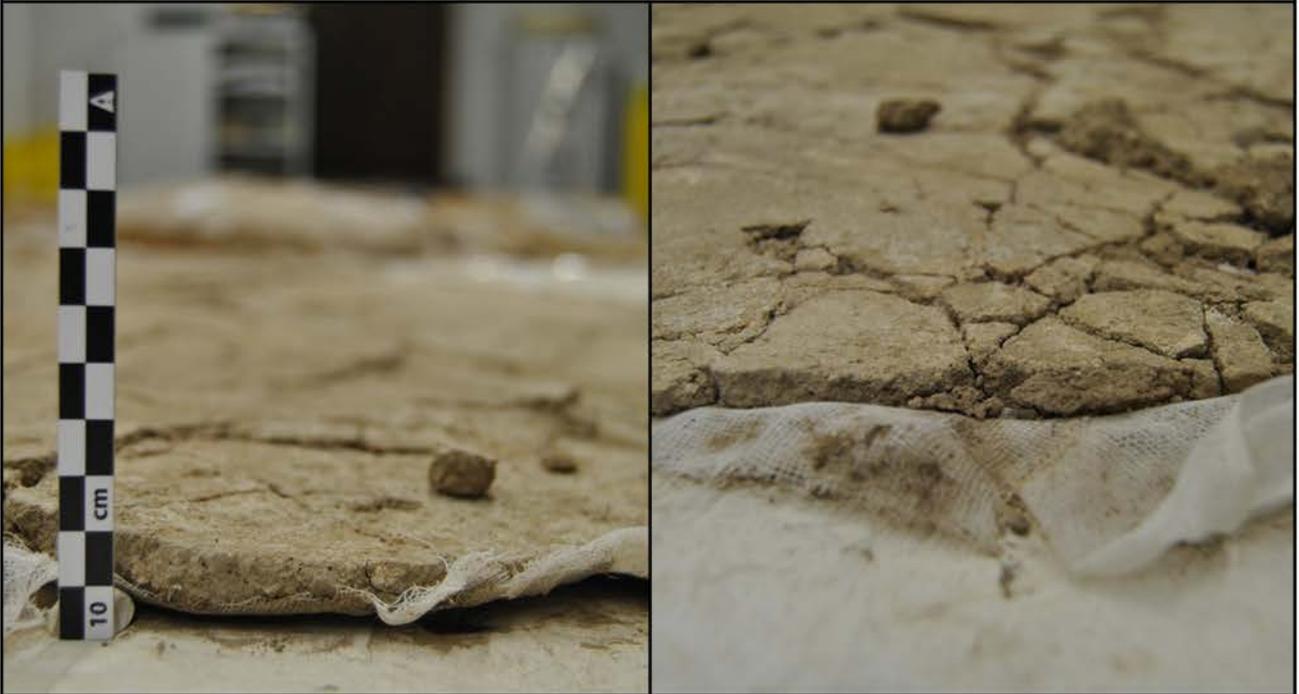
Espesor del mortero de los revestimientos tardoantiguos

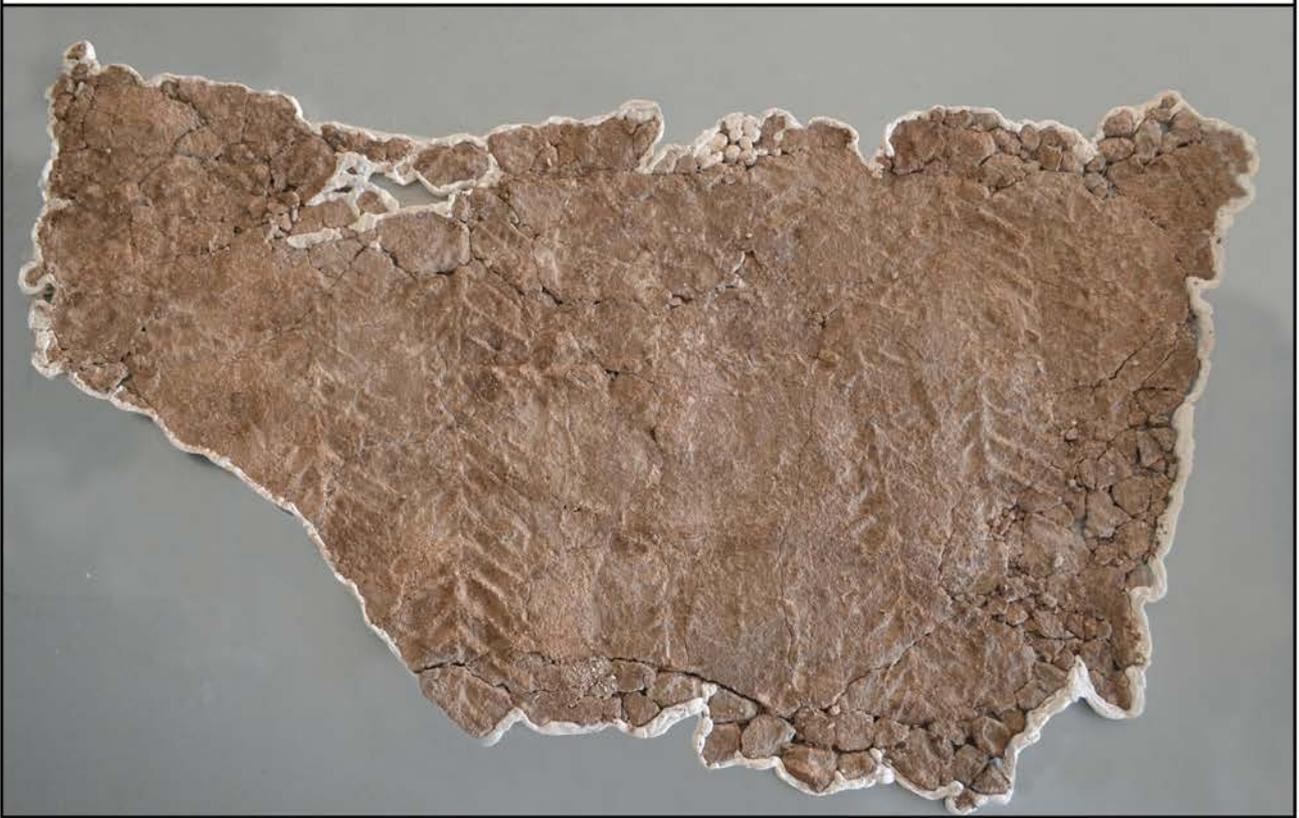
Sistema de agarre de los revestimientos de época tardoantigua

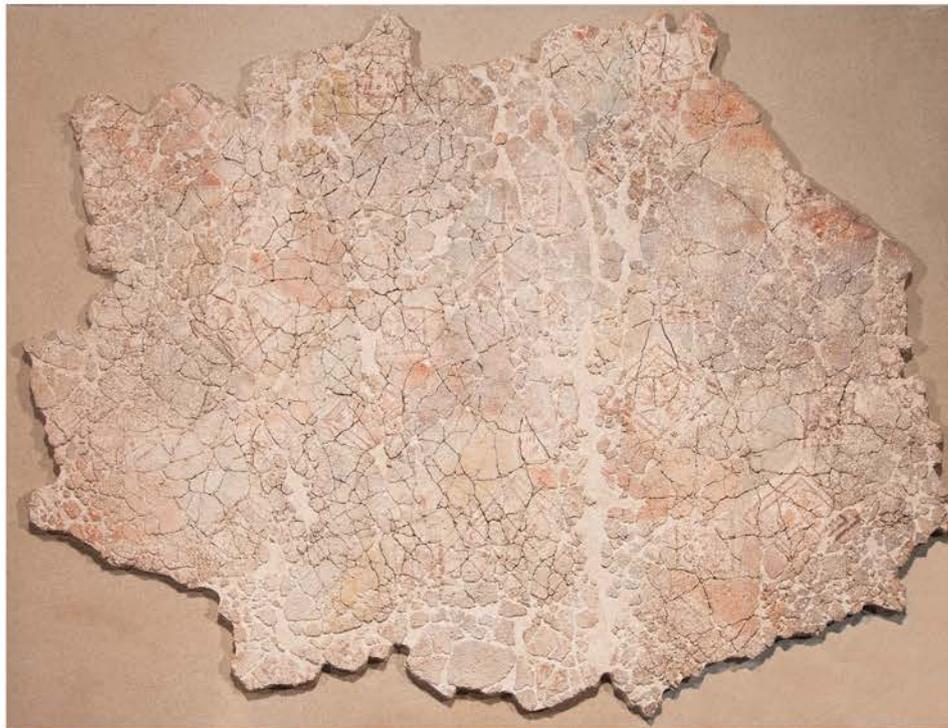
Paño de pintura mural de época tardoantigua

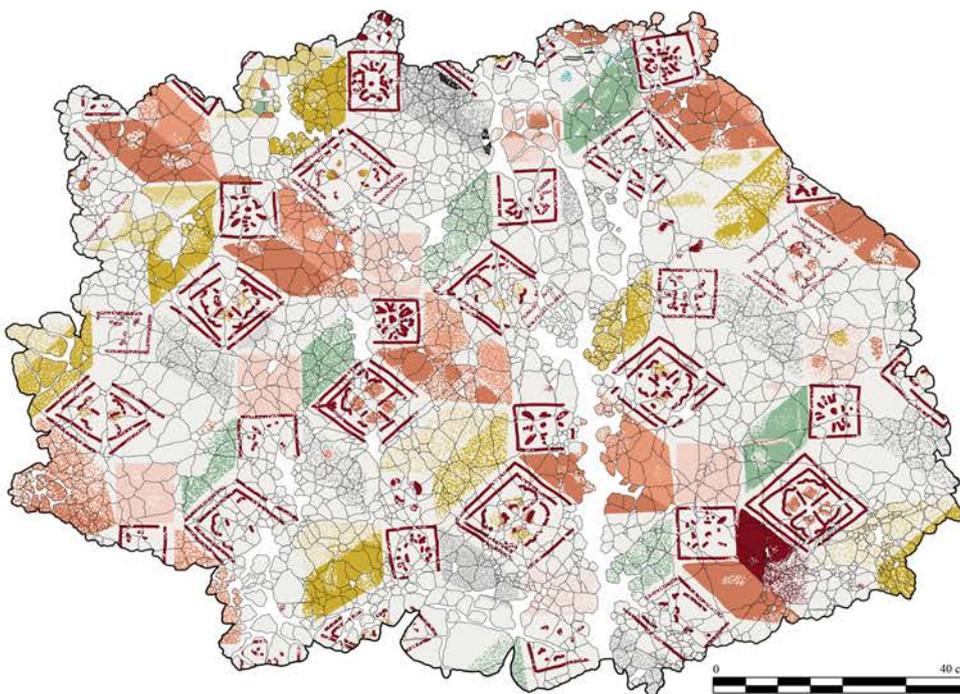
Calco digital de la policromía conservada en el paño de pintura mural de época tardoantigua

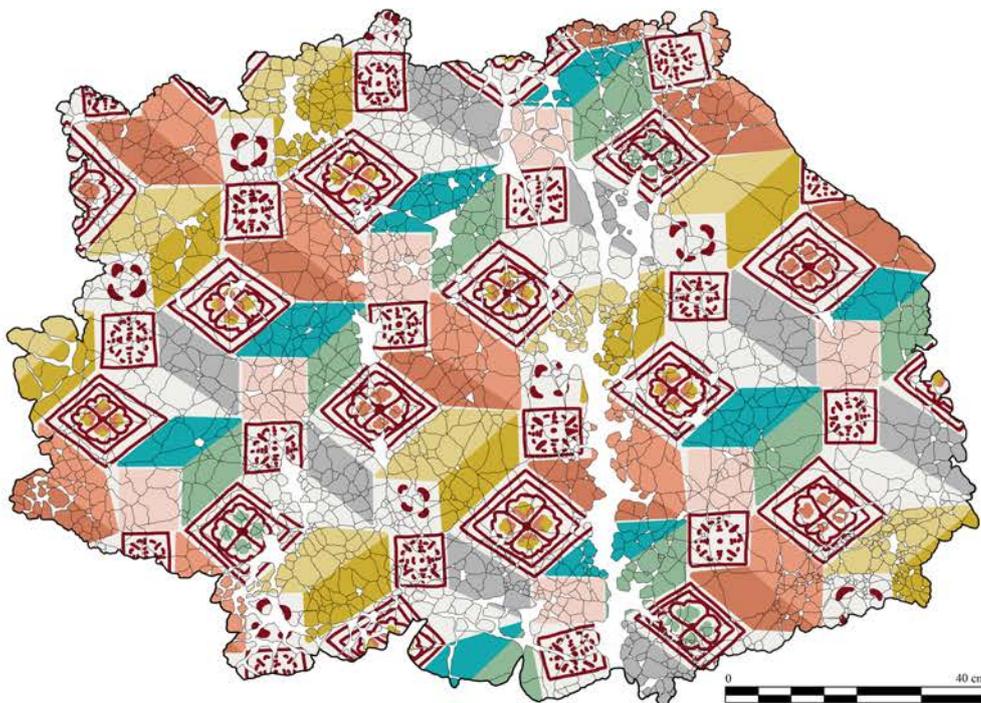
Calco digital de la policromía conservada en el paño de pintura mural de época tardoantigua

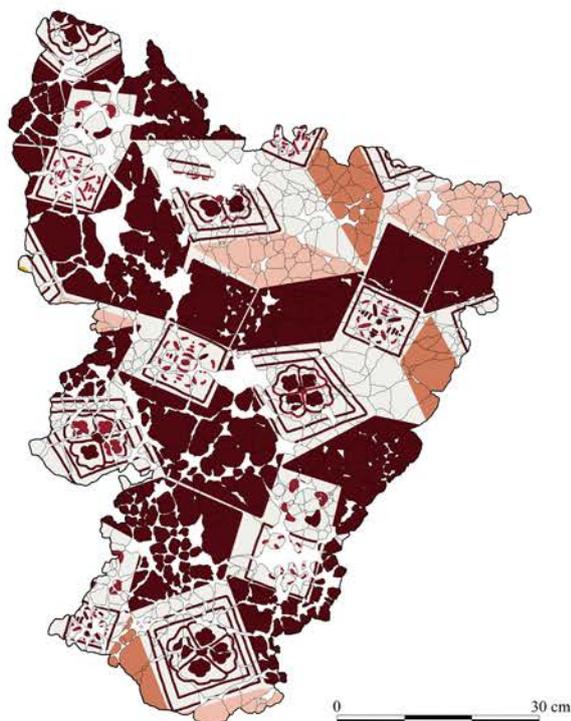
Escala de veracidad de la reconstrucción virtual de la decoración

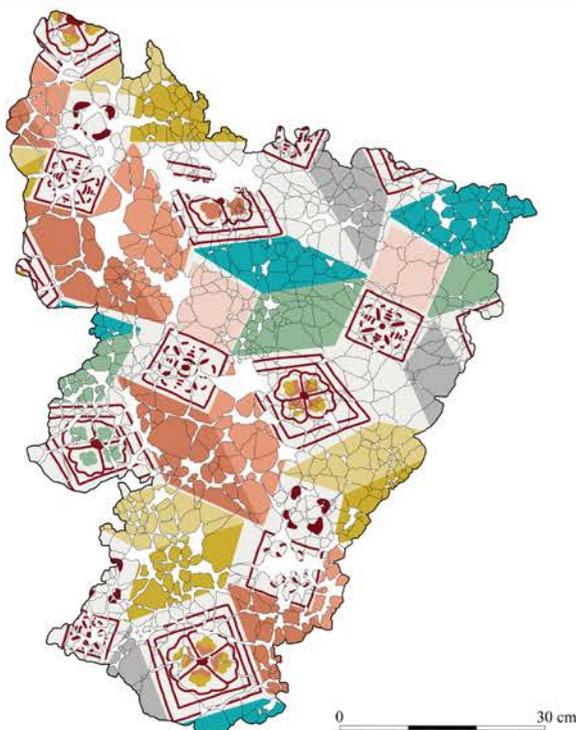
Calco digital de la policromía conservada en el paño de pintura mural de época tardoantigua

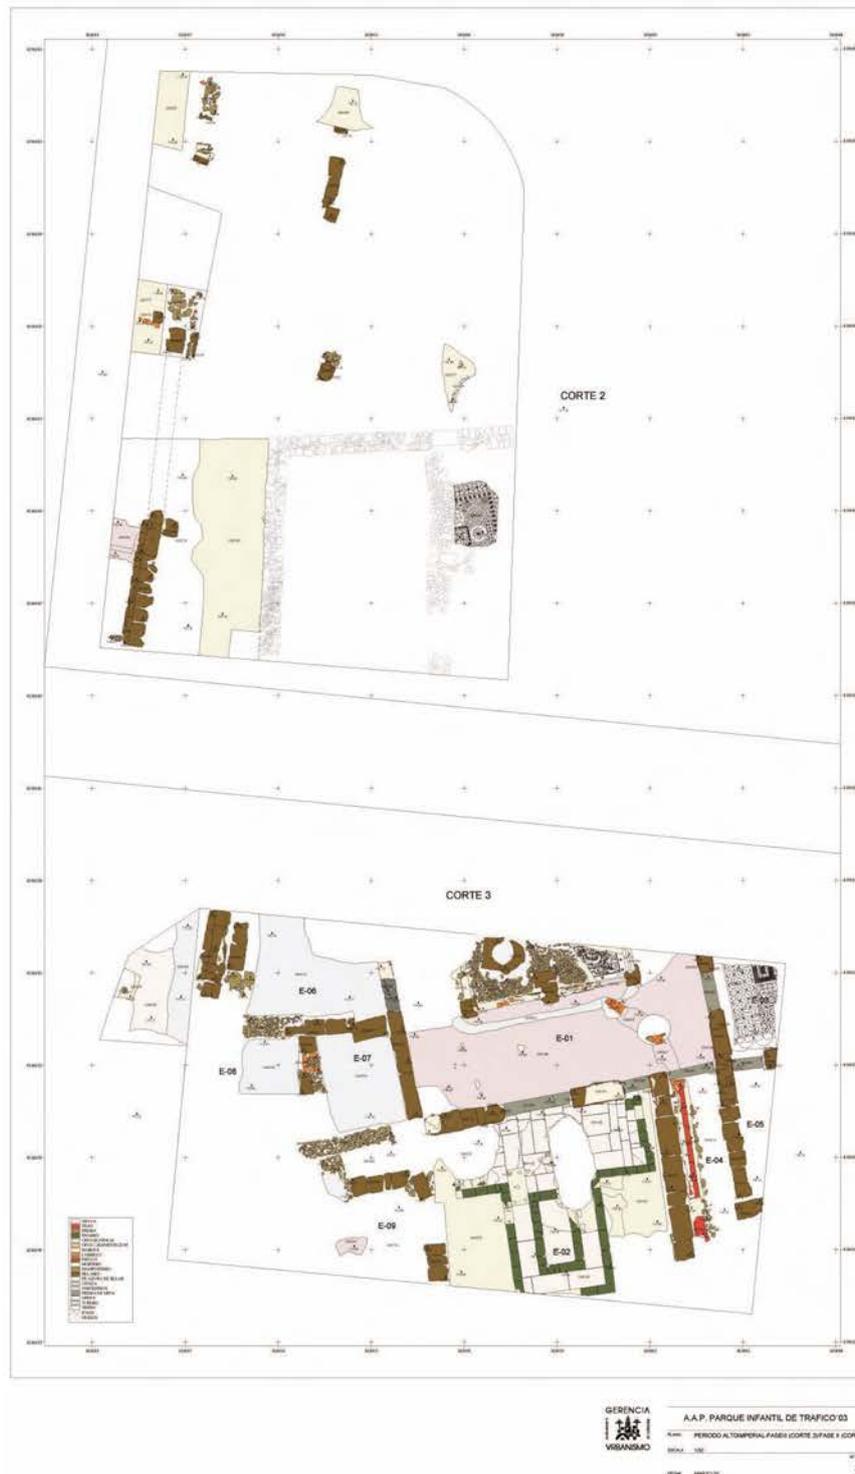
Plano general de la fase altoimperial de la excavación de Parque Infantil de Tráfico. Castro del Río, E., Pizarro Berengena, G. & Ruíz Lara, M.D. (2009). Actividad arqueológica puntual en el Parque Infantil de Tráfico, Avda. de la Victoria (Córdoba). *Anuario Arqueológico de Andalucía* (1), 121-140.

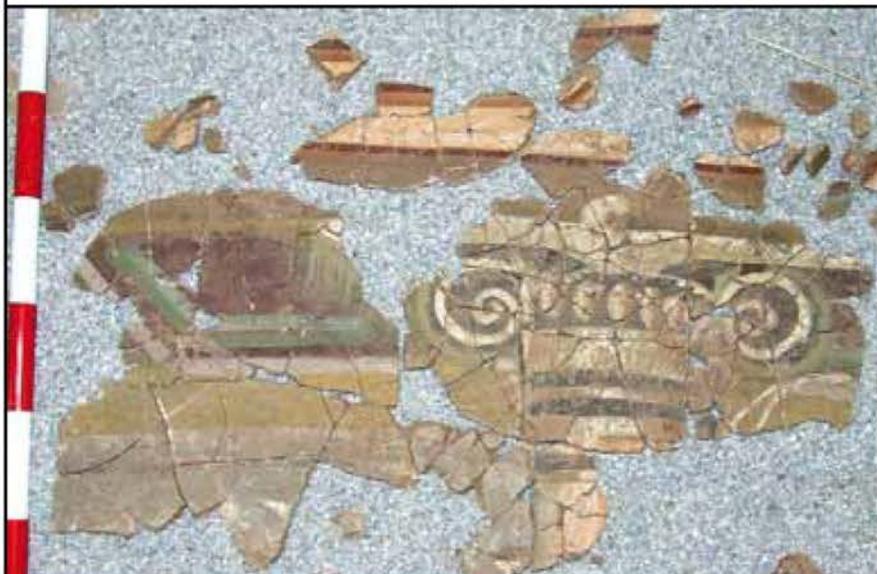
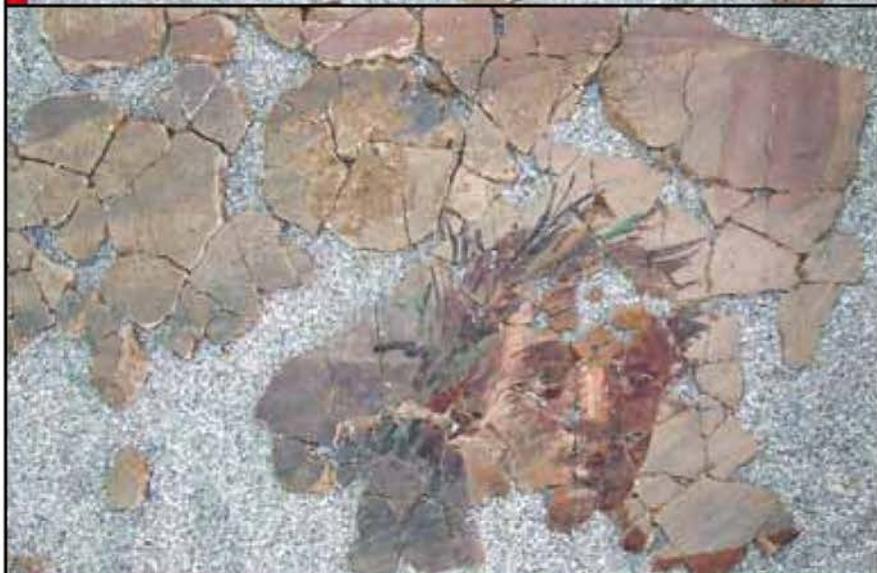
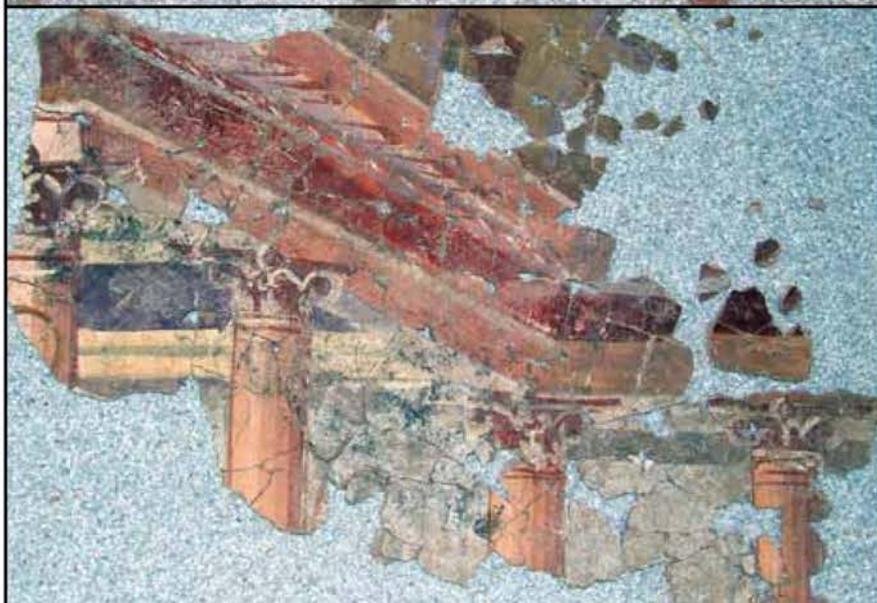
Zona media de la pared del triclinio.
Castro del Río & Canovas Ubera
(2009-2010). La Domus del Parque
Infantil de Tráfico (Córdoba).
*Anejos de Anales de Arqueología
Cordobesa* (2), 121-140.

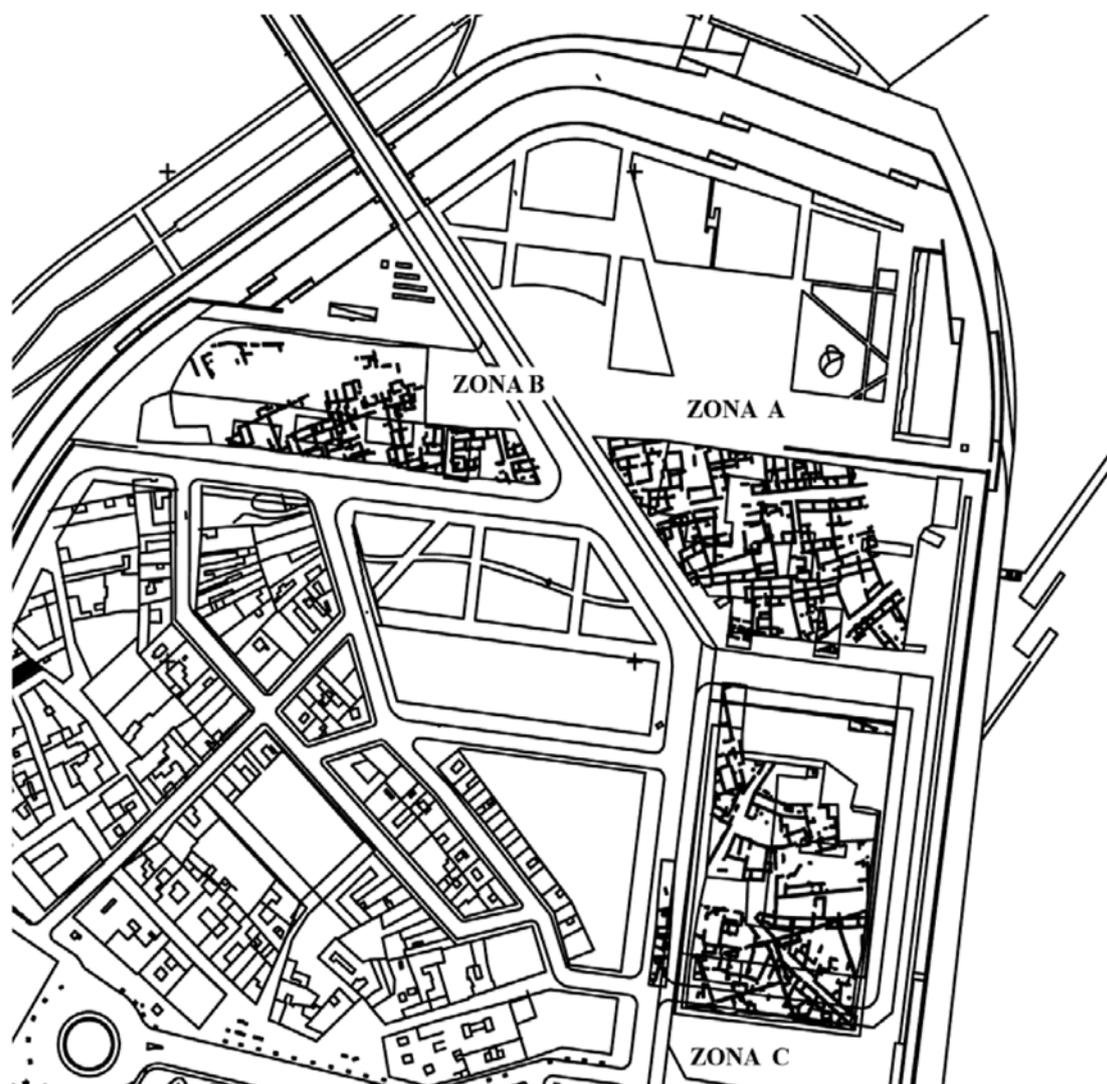
Situación de las tres zonas intervenidas en la excavación de Miraflores
Casal García, M.T. (2008). Características generales del urbanismo cordobés de la primera etapa emiral: el arrabal de Saqunda. *Anejos de Anales de Arqueología Cordobesa* (1), 109-134.

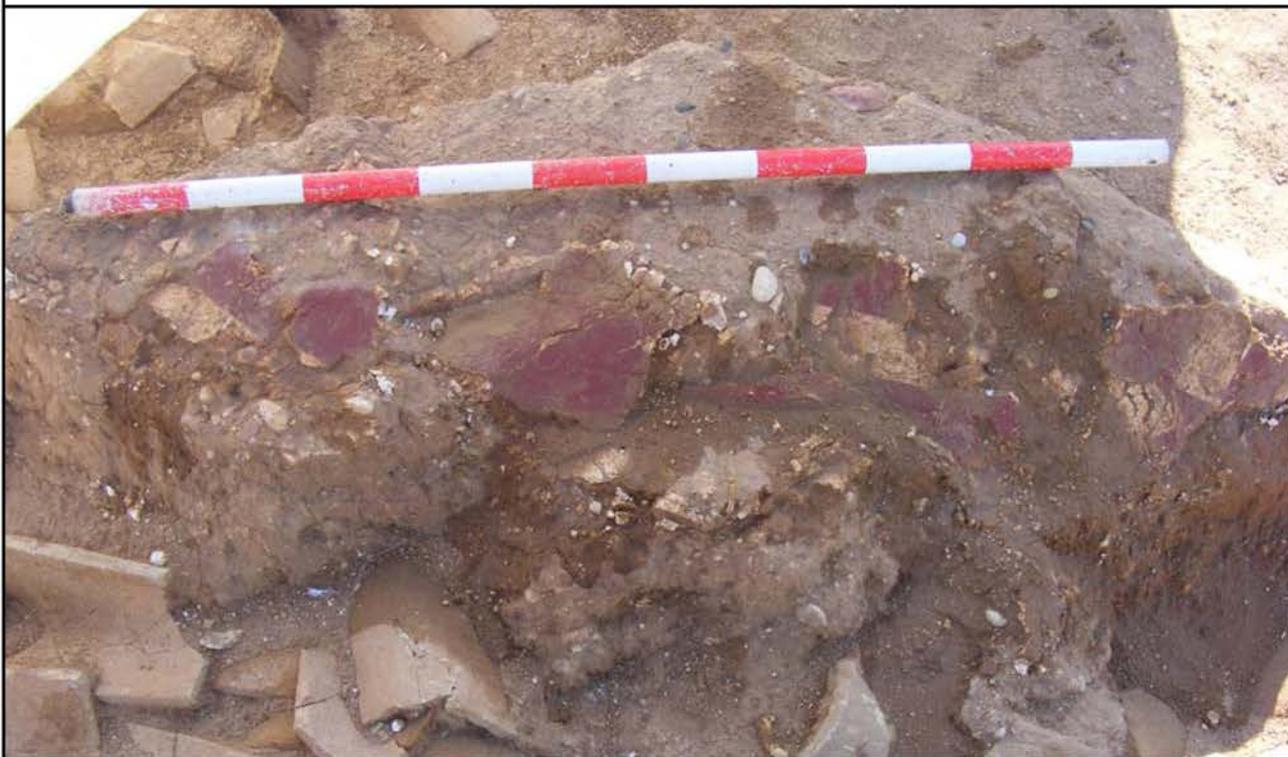
Derrumbe de los revestimientos de época califal. U.E. 649..
