**PINTURAS MURALES DE *CASTULO*. EVOLUCIÓN DE LA
TÉCNICA Y ENSAYOS DE TRATAMIENTOS**

**UNIVERSIDAD
DE GRANADA**

MEMORIA PRESENTADA PARA OPTAR AL GRADO DE DOCTOR CON
MENCIÓN INTERNACIONAL

Teresa López Martínez

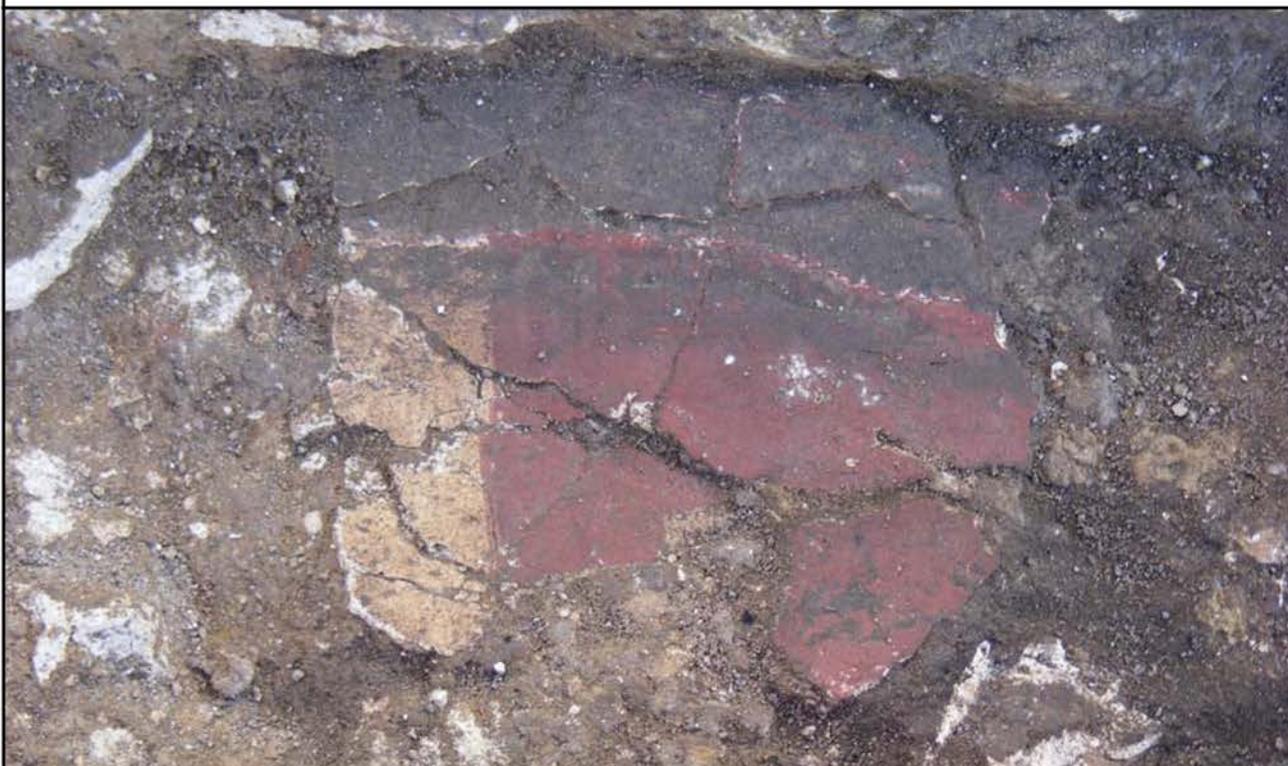
Detalle de los revestimientos en el momento de su extracción.

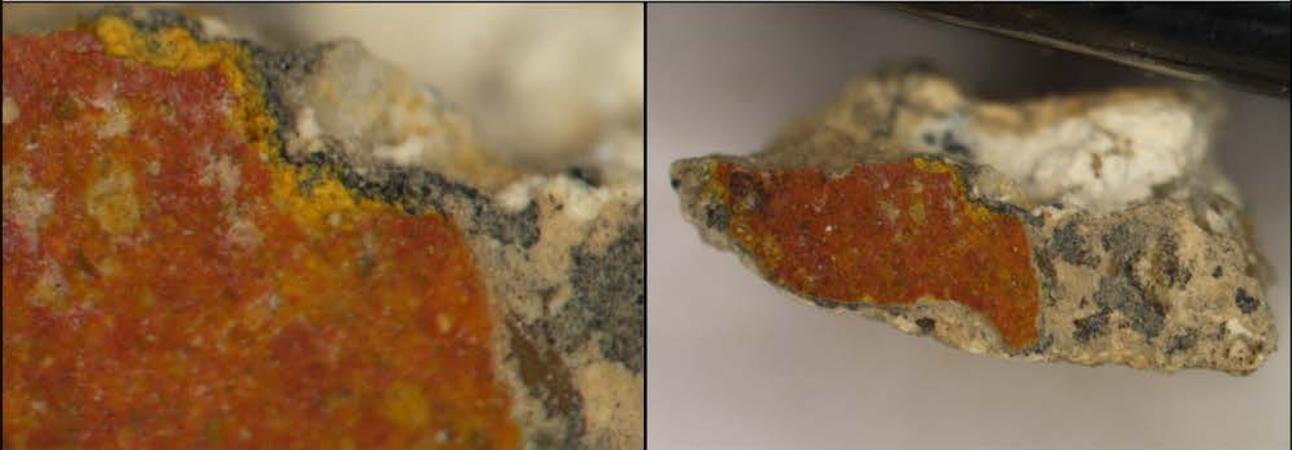
MICROSCOPIO ESTEREOSCÓPICO

ANEXO 2 - CARACTERIZACIÓN DE MATERIALES		Ficha 001
MUESTRA	R1 Naranja	CRONOLOGÍA
PROCEDENCIA	<i>Castulo</i> - Sala Mosaico de los Amores	Romana

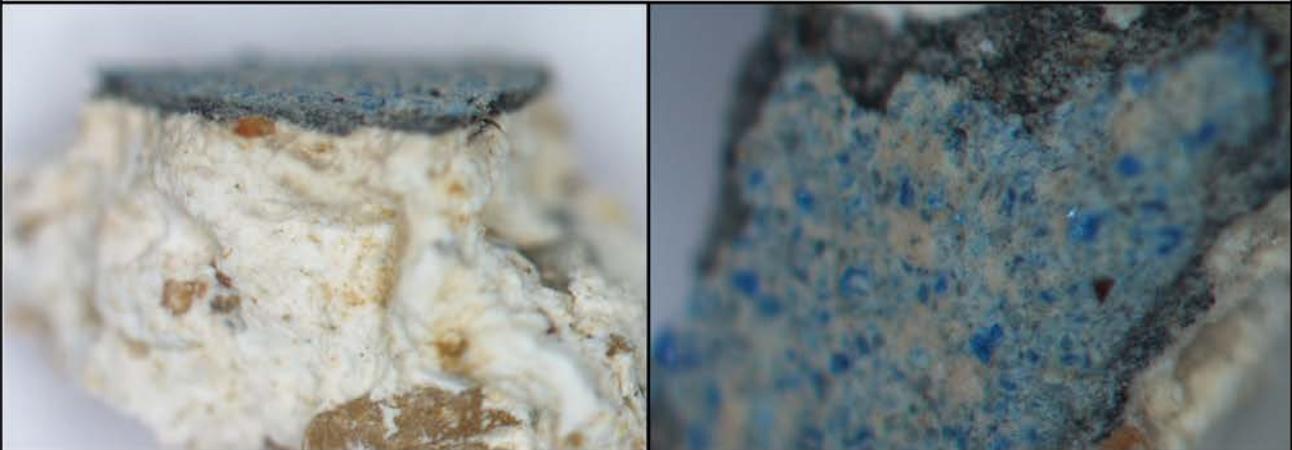
MICROSCOPIO ESTEREOSCÓPICO

ANEXO 2 - CARACTERIZACIÓN DE MATERIALES		Ficha 003
MUESTRA	R3 Azul	CRONOLOGÍA
PROCEDENCIA	<i>Castulo - Sala Mosaico de los Amores</i>	Romana

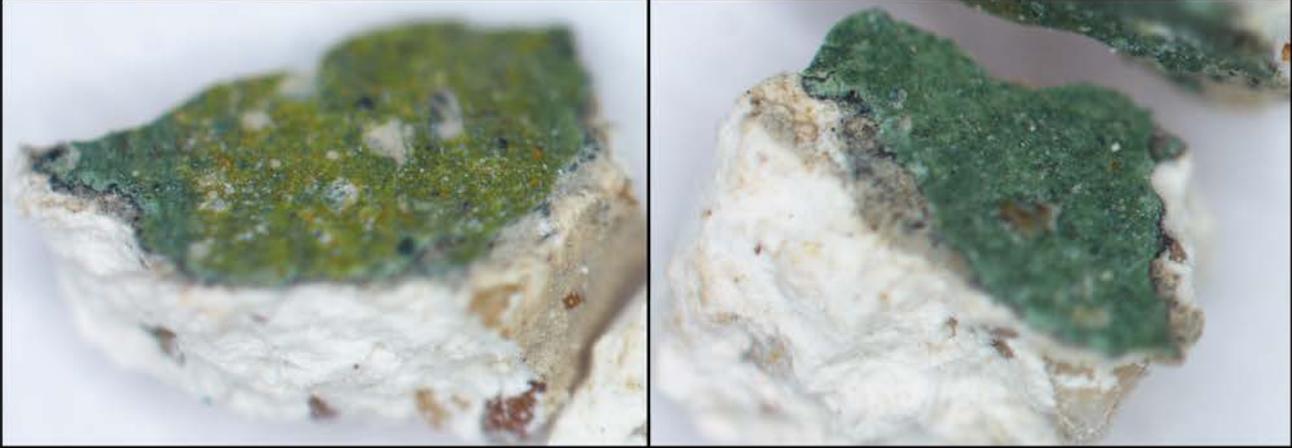
MICROSCOPIO ESTEREOSCÓPICO

ANEXO 2 - CARACTERIZACIÓN DE MATERIALES		Ficha 005
MUESTRA	R5 Verde	CRONOLOGÍA
PROCEDENCIA	<i>Castulo - Sala Mosaico de los Amores</i>	Romana

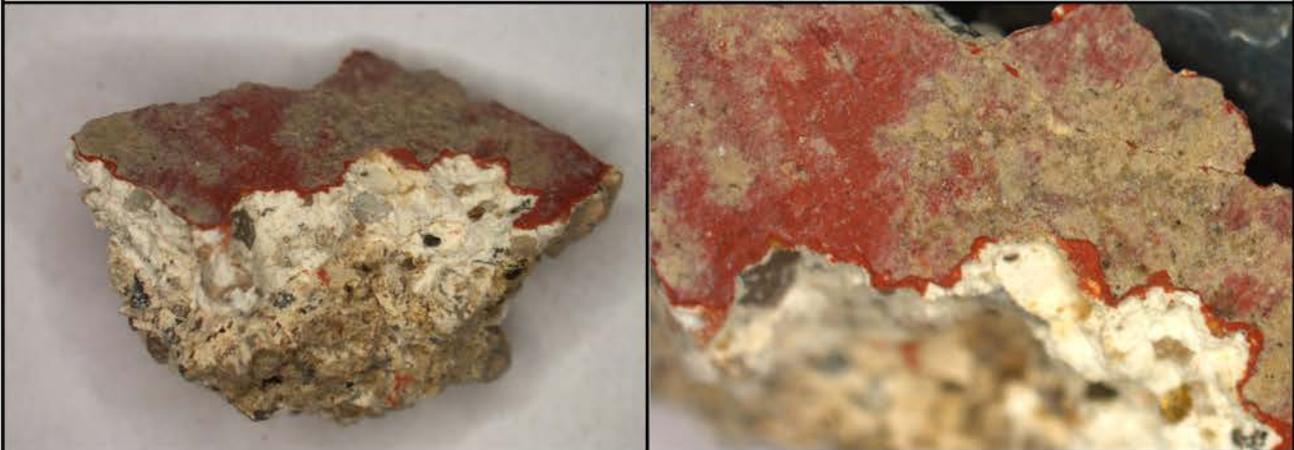
MICROSCOPIO ESTEREOSCÓPICO

ANEXO 2 - CARACTERIZACIÓN DE MATERIALES		Ficha 007
MUESTRA	R7 Rojo	CRONOLOGÍA
PROCEDENCIA	<i>Castulo - Sala Mosaico de los Amores</i>	Romana

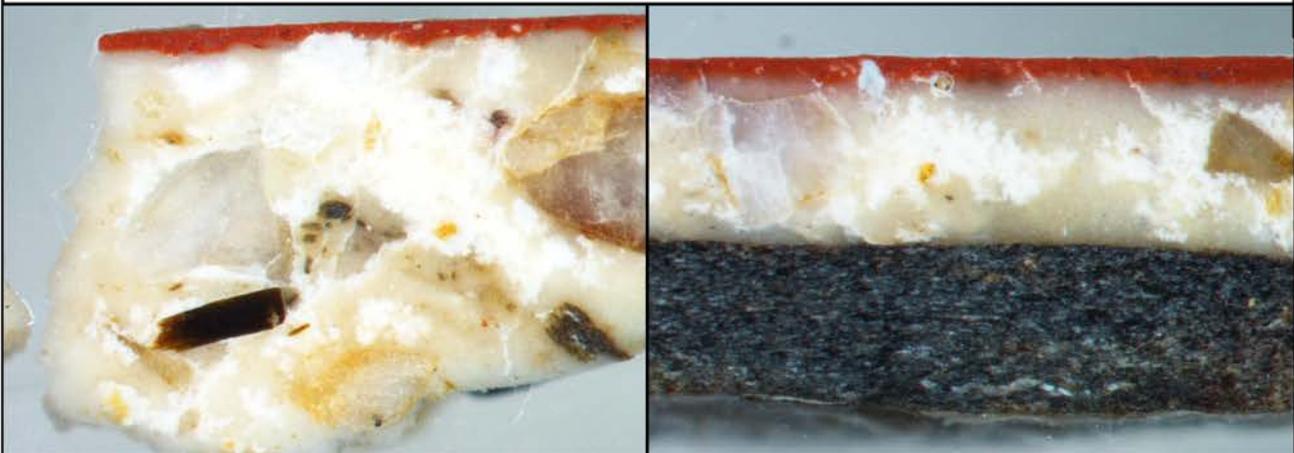
PROBETA PULIDA

Los análisis elementales han corroborado que el estrato superior de rojo es el que contiene una mayor cantidad de plomo; dichos resultados han sido corroborados con un mapa de distribución de elementos efectuado mediante microscopio electrónico de barrido de alta resolución.

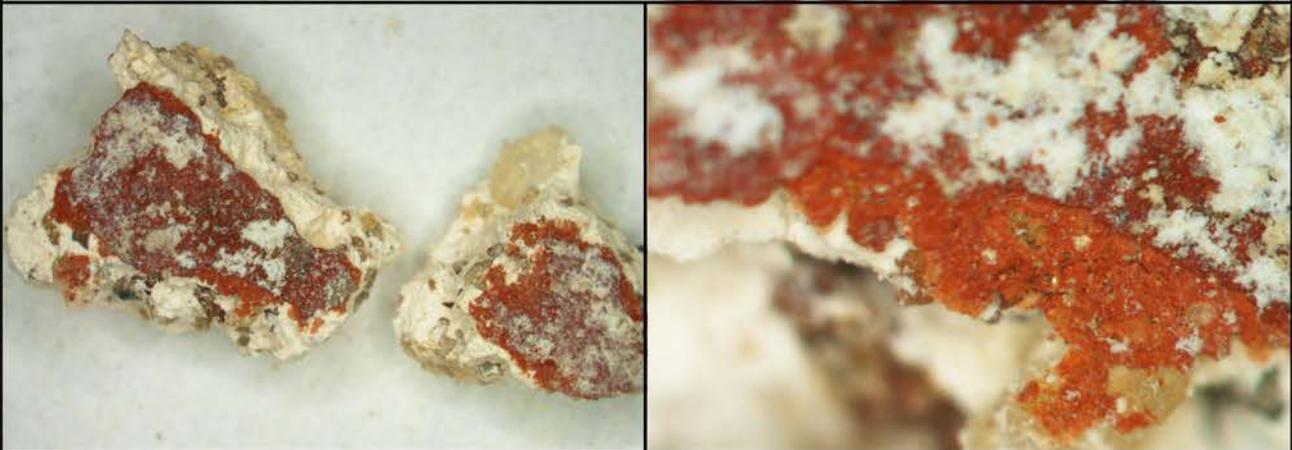
MICROSCOPIO ESTEREOSCÓPICO

ANEXO 2 - CARACTERIZACIÓN DE MATERIALES		Ficha 021
MUESTRA	R21 Rojo	CRONOLOGÍA
PROCEDENCIA	<i>Castulo - Sala Mosaico de los Amores</i>	Romana

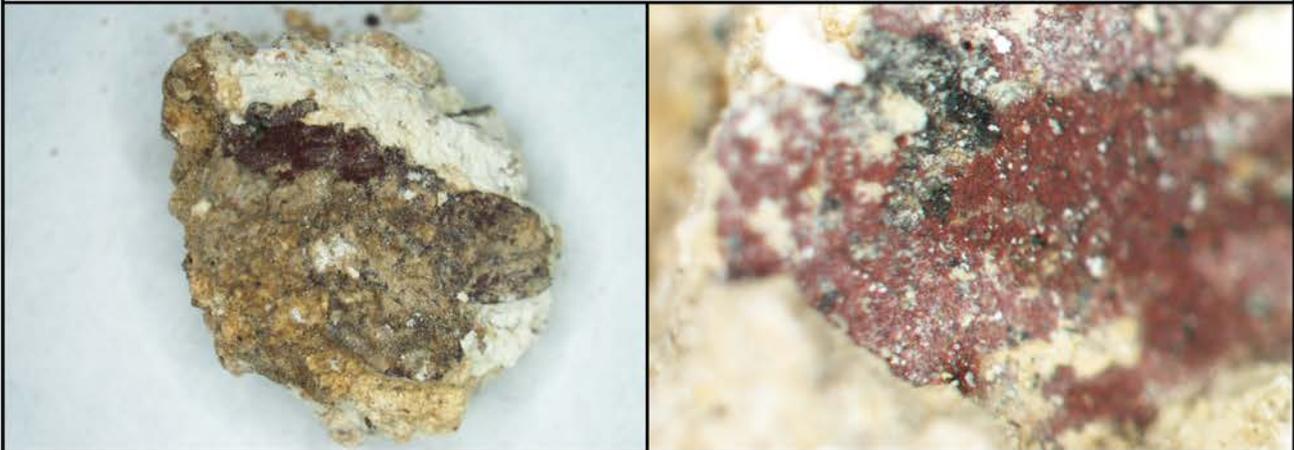
MICROSCOPIO ESTEREOSCÓPICO

ANEXO 2 - CARACTERIZACIÓN DE MATERIALES		Ficha 023
MUESTRA	R24 Rojo	CRONOLOGÍA
PROCEDENCIA	<i>Castulo - Sala Mosaico de los Amores</i>	Romana

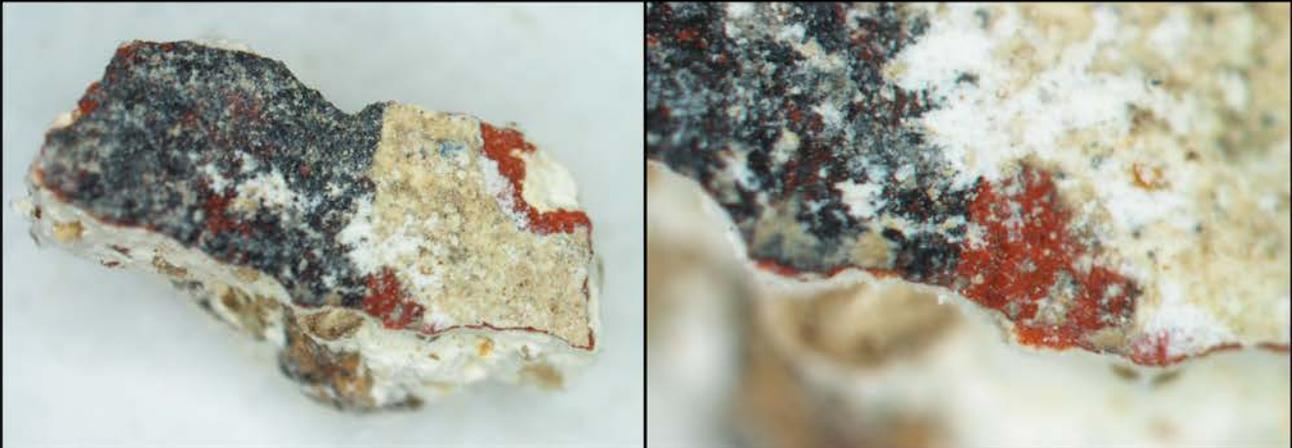
MICROSCOPIO ESTEREOSCÓPICO

ANEXO 2 - CARACTERIZACIÓN DE MATERIALES		Ficha 024
MUESTRA	R25 Rojo y blanco	CRONOLOGÍA
PROCEDENCIA	<i>Castulo - Sala Mosaico de los Amores</i>	Romana

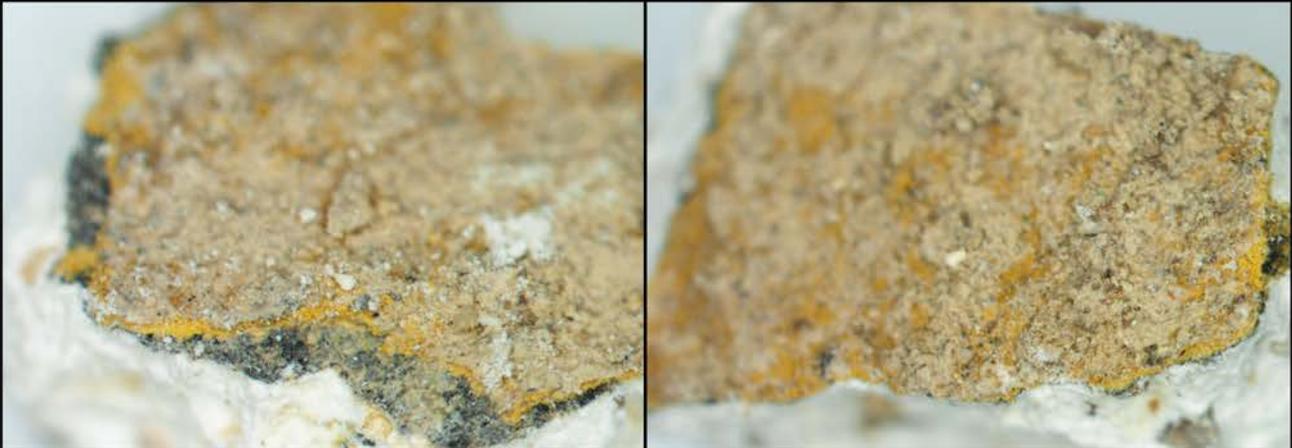
MICROSCOPIO ESTEREOSCÓPICO

ANEXO 2 - CARACTERIZACIÓN DE MATERIALES		Ficha 026
MUESTRA	R27 Ocre	CRONOLOGÍA
PROCEDENCIA	<i>Castulo - Sala Mosaico de los Amores</i>	Romana

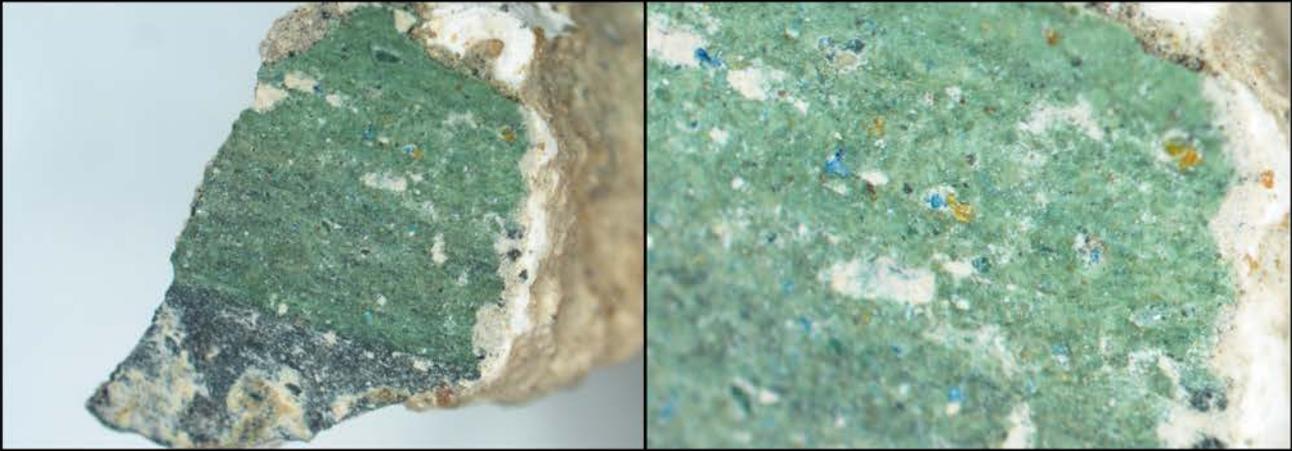
MICROSCOPIO ESTEREOSCÓPICO

ANEXO 2 - CARACTERIZACIÓN DE MATERIALES		Ficha 028
MUESTRA	R34 Verde	CRONOLOGÍA
PROCEDENCIA	<i>Castulo - Sala Mosaico de los Amores</i>	Romana

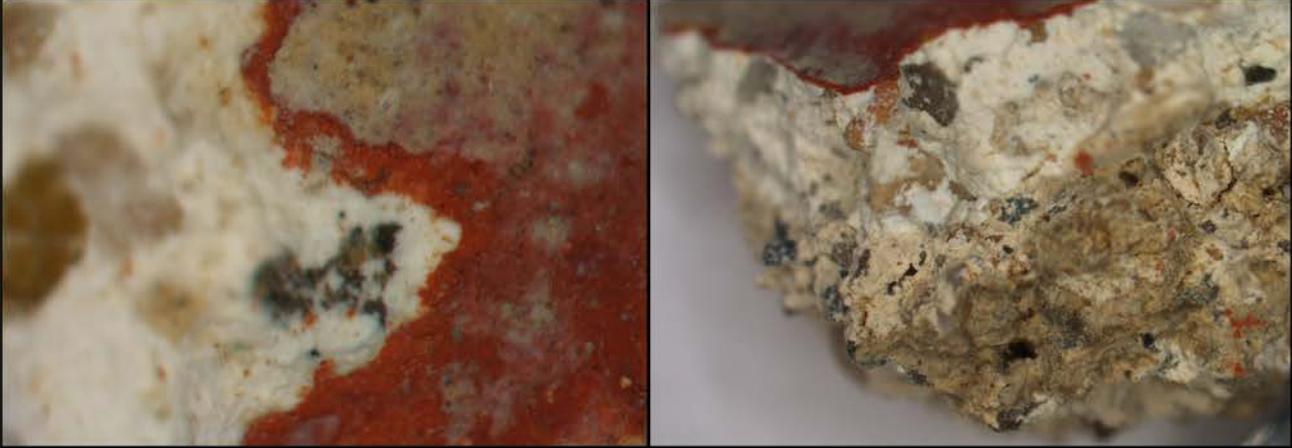
MICROSCOPIO ESTEREOSCÓPICO

ANEXO 2 - CARACTERIZACIÓN DE MATERIALES		Ficha 030
MUESTRA	R40 Rojo	CRONOLOGÍA
PROCEDENCIA	<i>Castulo - Sala Mosaico de los Amores</i>	Romana

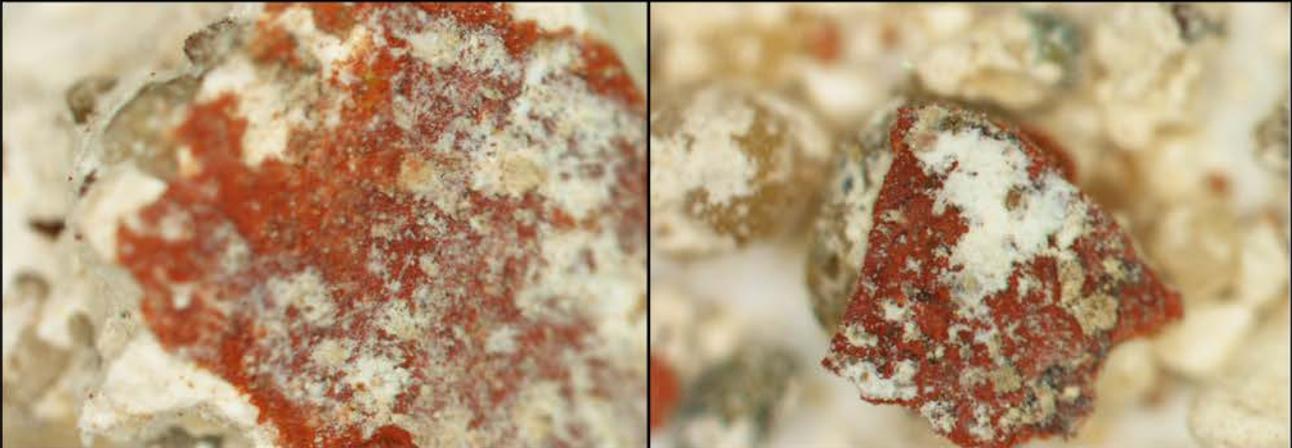
MICROSCOPIO ESTEREOSCÓPICO

ANEXO 2 - CARACTERIZACIÓN DE MATERIALES		Ficha 035
MUESTRA	R45 Rojo	CRONOLOGÍA
PROCEDENCIA	<i>Castulo - Sala Mosaico de los Amores</i>	Romana

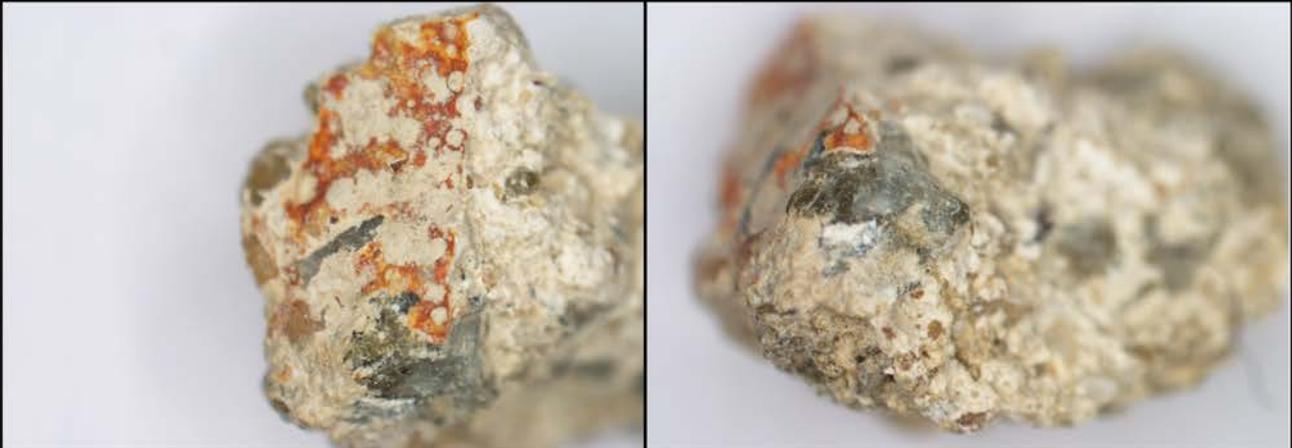
MICROSCOPIO ESTEREOSCÓPICO

ANEXO 2 - CARACTERIZACIÓN DE MATERIALES		Ficha 036
MUESTRA	TA1 Naranja	CRONOLOGÍA
PROCEDENCIA	<i>Castulo</i> - Edificio paleocristiano	Tardoantigua

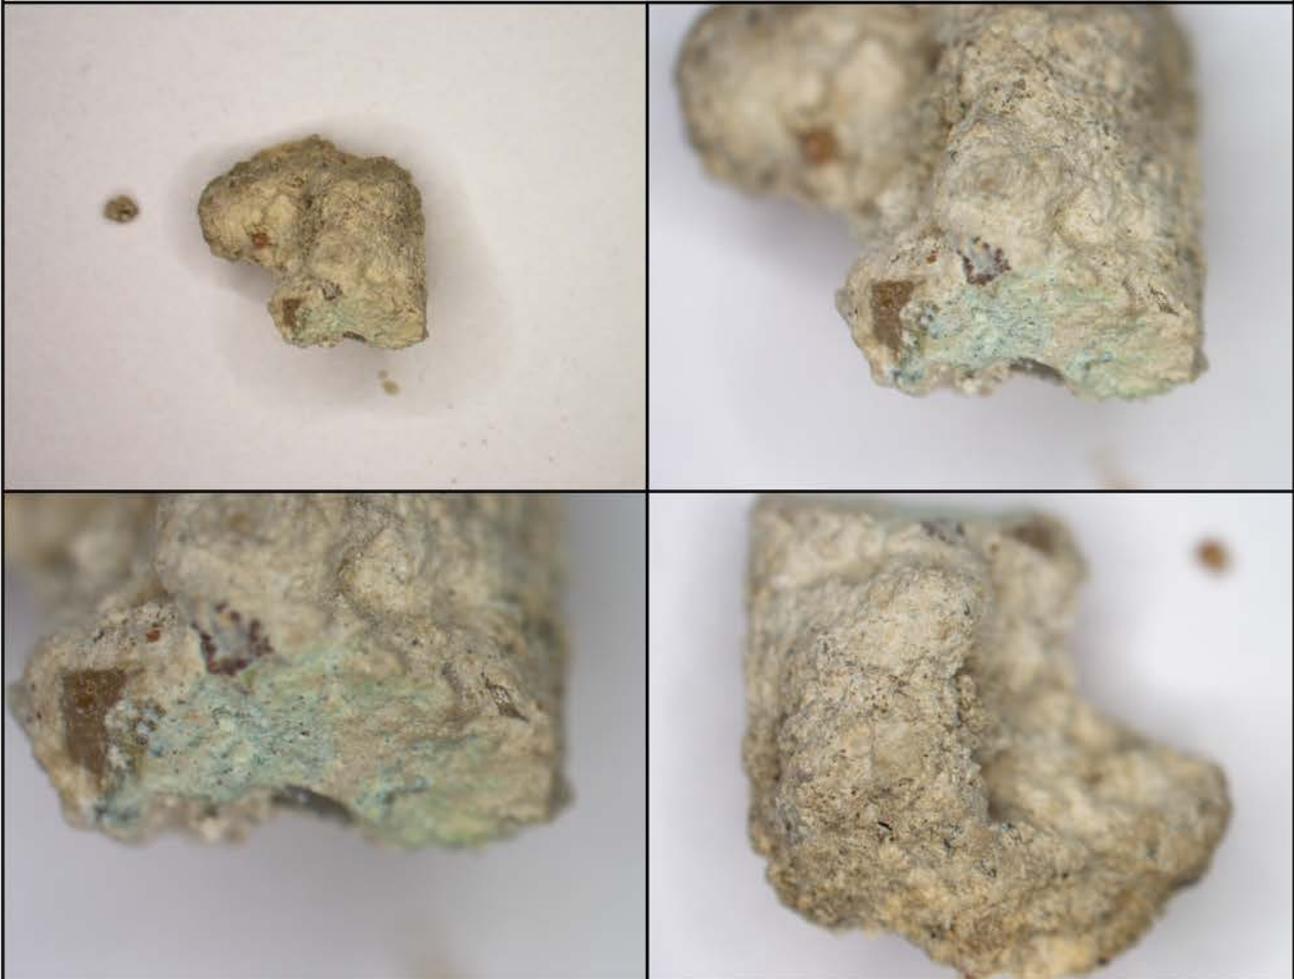
MICROSCOPIO ESTEREOSCÓPICO

ANEXO 2 - CARACTERIZACIÓN DE MATERIALES		Ficha 037
MUESTRA	TA2 Verde	CRONOLOGÍA
PROCEDENCIA	<i>Castulo - Edificio paleocristiano</i>	Tardoantigua

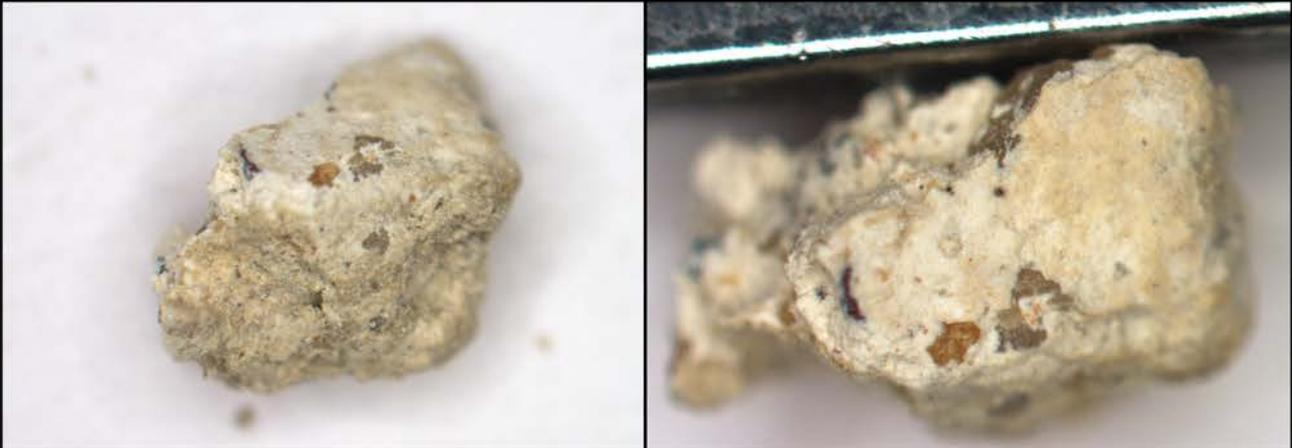
MICROSCOPIO ESTEREOSCÓPICO

ANEXO 2 - CARACTERIZACIÓN DE MATERIALES		Ficha 038
MUESTRA	TA3 Blanco	CRONOLOGÍA
PROCEDENCIA	<i>Castulo</i> - Edificio paleocristiano	Tardoantigua

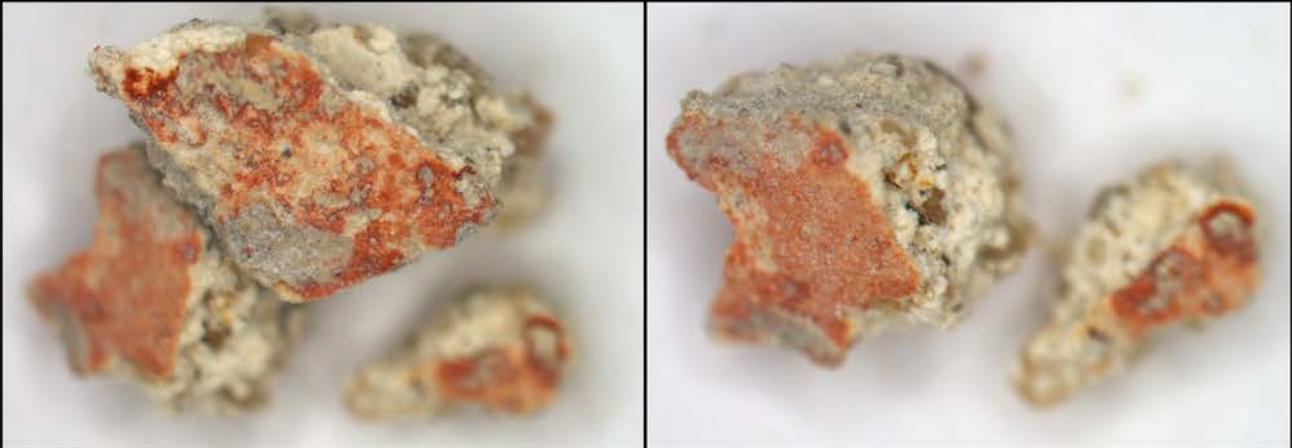
MICROSCOPIO ESTEREOSCÓPICO

ANEXO 2 - CARACTERIZACIÓN DE MATERIALES		Ficha 039
MUESTRA	TA4 Naranja	CRONOLOGÍA
PROCEDENCIA	<i>Castulo - Edificio paleocristiano</i>	Tardoantigua

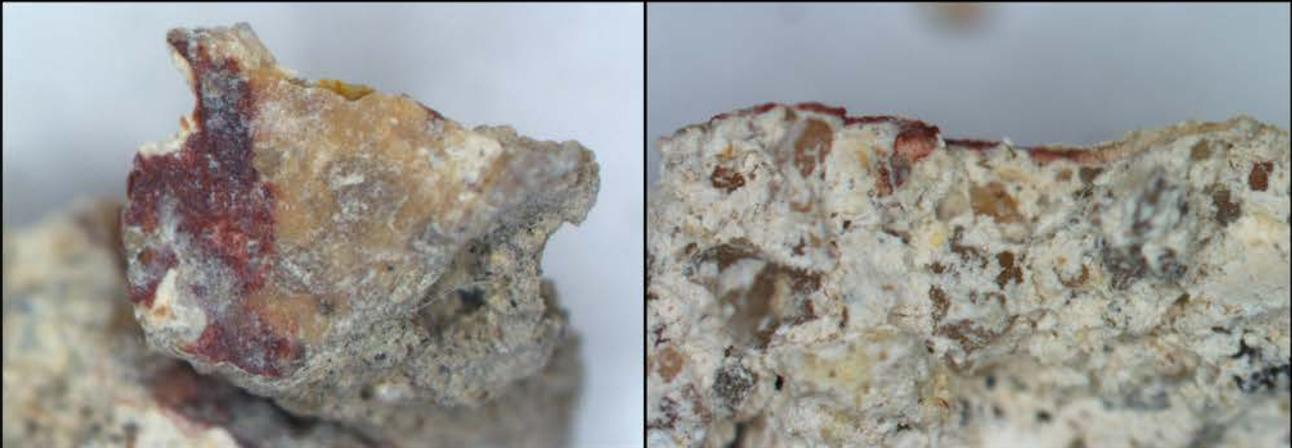
MICROSCOPIO ESTEREOSCÓPICO

ANEXO 2 - CARACTERIZACIÓN DE MATERIALES		Ficha 040
MUESTRA	TA5 Rojo	CRONOLOGÍA
PROCEDENCIA	<i>Castulo</i> - Edificio paleocristiano	Tardoantigua

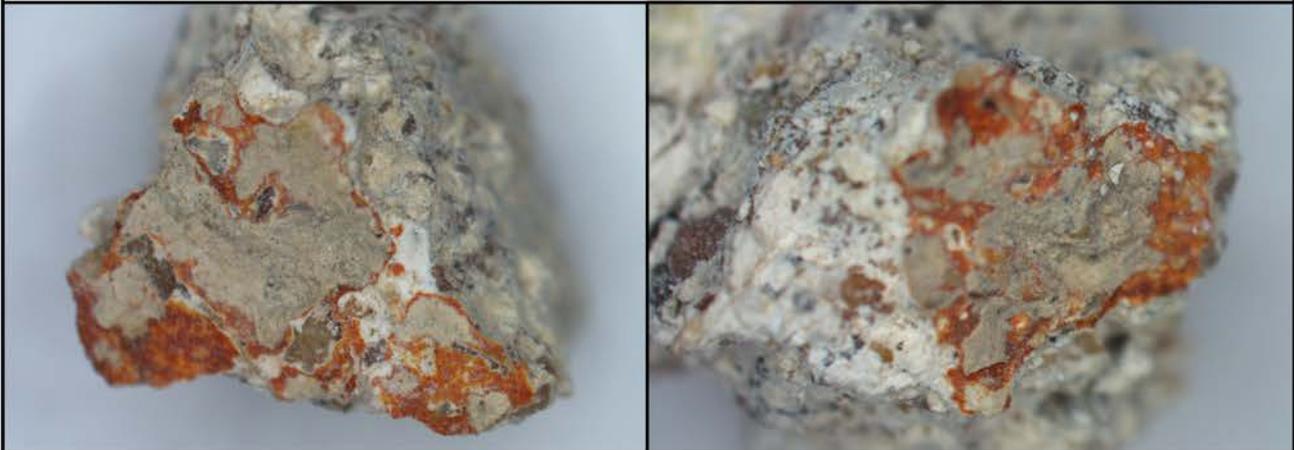
MICROSCOPIO ESTEREOSCÓPICO

ANEXO 2 - CARACTERIZACIÓN DE MATERIALES		Ficha 041
MUESTRA	TA6 Rojo	CRONOLOGÍA
PROCEDENCIA	<i>Castulo</i> - Edificio paleocristiano	Tardoantigua

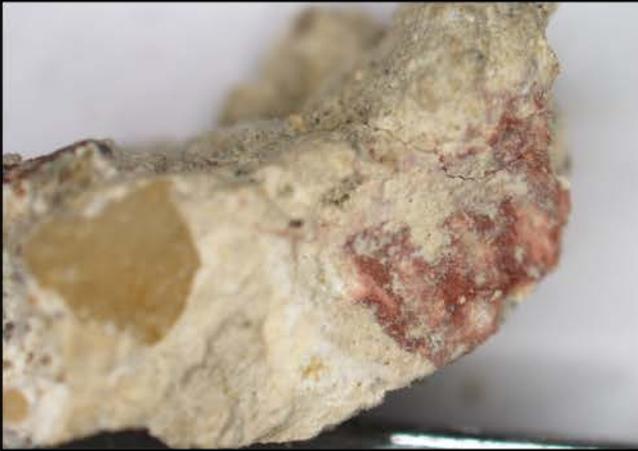
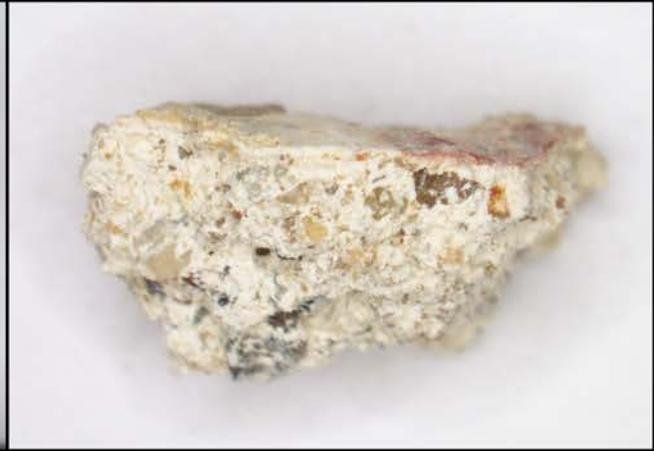
MICROSCOPIO ESTEREOSCÓPICO

ANEXO 2 - CARACTERIZACIÓN DE MUESTRAS		Ficha 042
MUESTRA	TA7 Rojo figura	CRONOLOGÍA
PROCEDENCIA	<i>Castulo</i> - Edificio paleocristiano	Tardoantigua

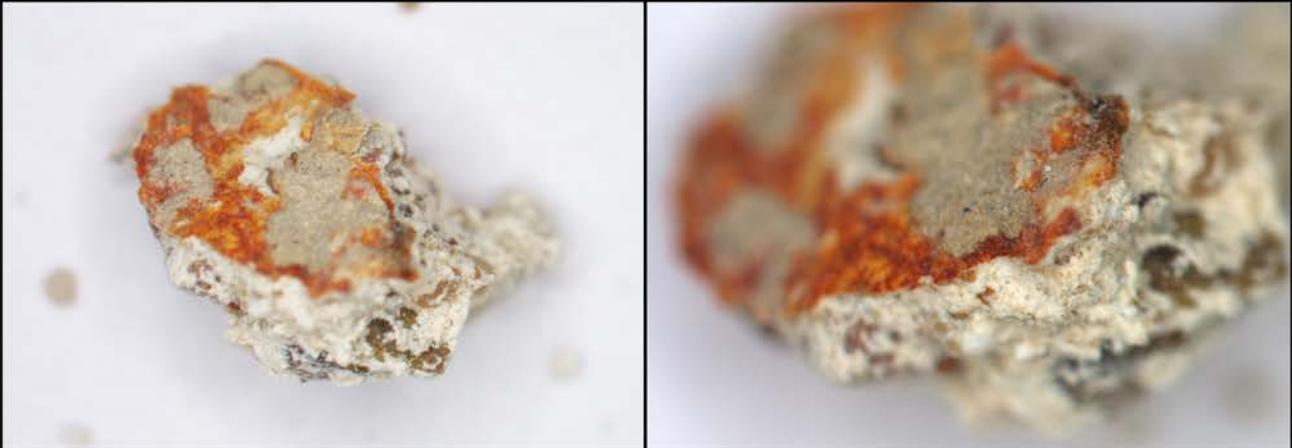
MICROSCOPIO ESTEREOSCÓPICO

ANEXO 2 - CARACTERIZACIÓN DE MATERIALES		Ficha 043
MUESTRA	TA8 Rojo plano	CRONOLOGÍA
PROCEDENCIA	<i>Castulo - Edificio paleocristiano</i>	Tardoantigua

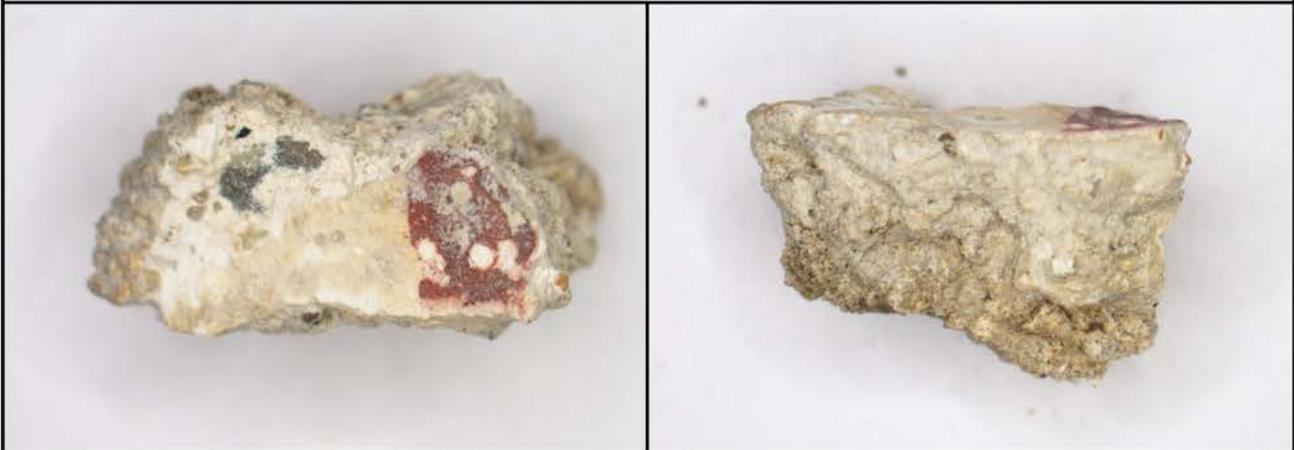
MICROSCOPIO ESTEREOSCÓPICO

ANEXO 2 - CARACTERIZACIÓN DE MATERIALES		Ficha 046
MUESTRA	TA11 Blanco y rojo	CRONOLOGÍA
PROCEDENCIA	<i>Castulo</i> - Edificio paleocristiano	Tardoantigua

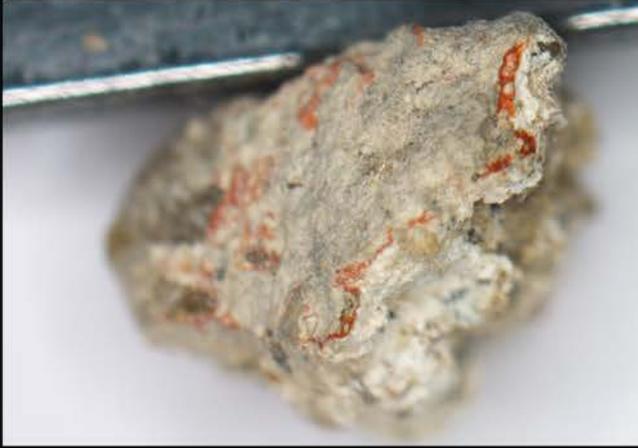
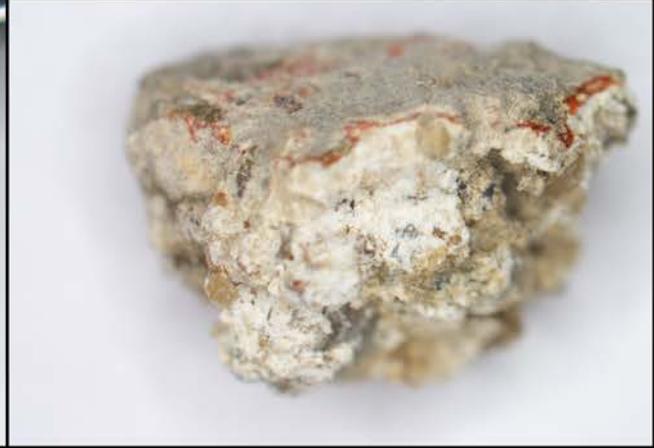
MICROSCOPIO ESTEREOSCÓPICO

ANEXO 2 - CARACTERIZACIÓN DE MATERIALES		Ficha 047
MUESTRA	TA12 Naranja	CRONOLOGÍA
PROCEDENCIA	<i>Castulo - Edificio paleocristiano</i>	Tardoantigua

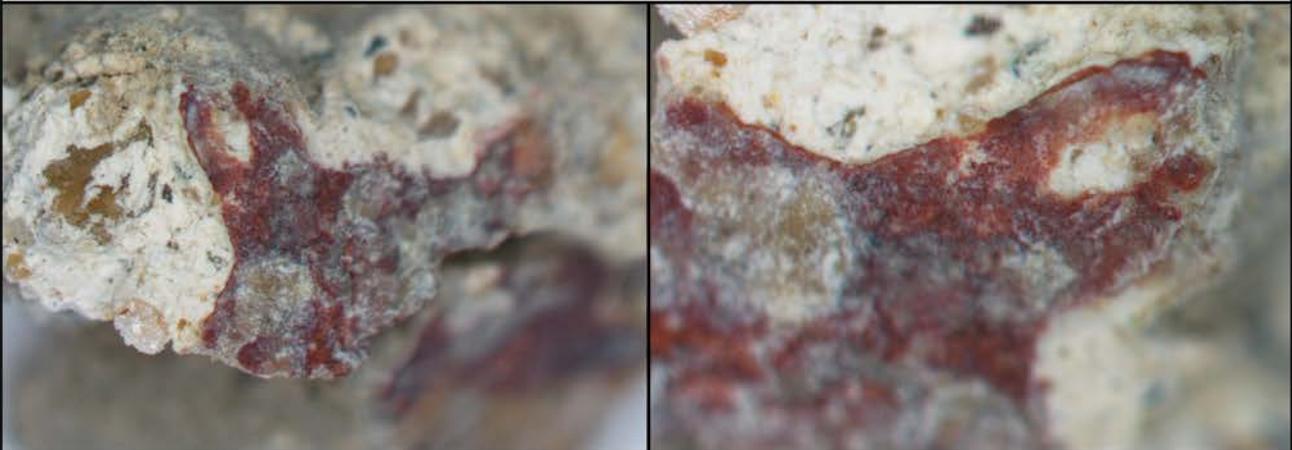
MICROSCOPIO ESTEREOSCÓPICO

ANEXO 2 - CARACTERIZACIÓN DE MATERIALES		Ficha 048
MUESTRA	TA13 Rojo	CRONOLOGÍA
PROCEDENCIA	<i>Castulo</i> - Edificio paleocristiano	Tardoantigua

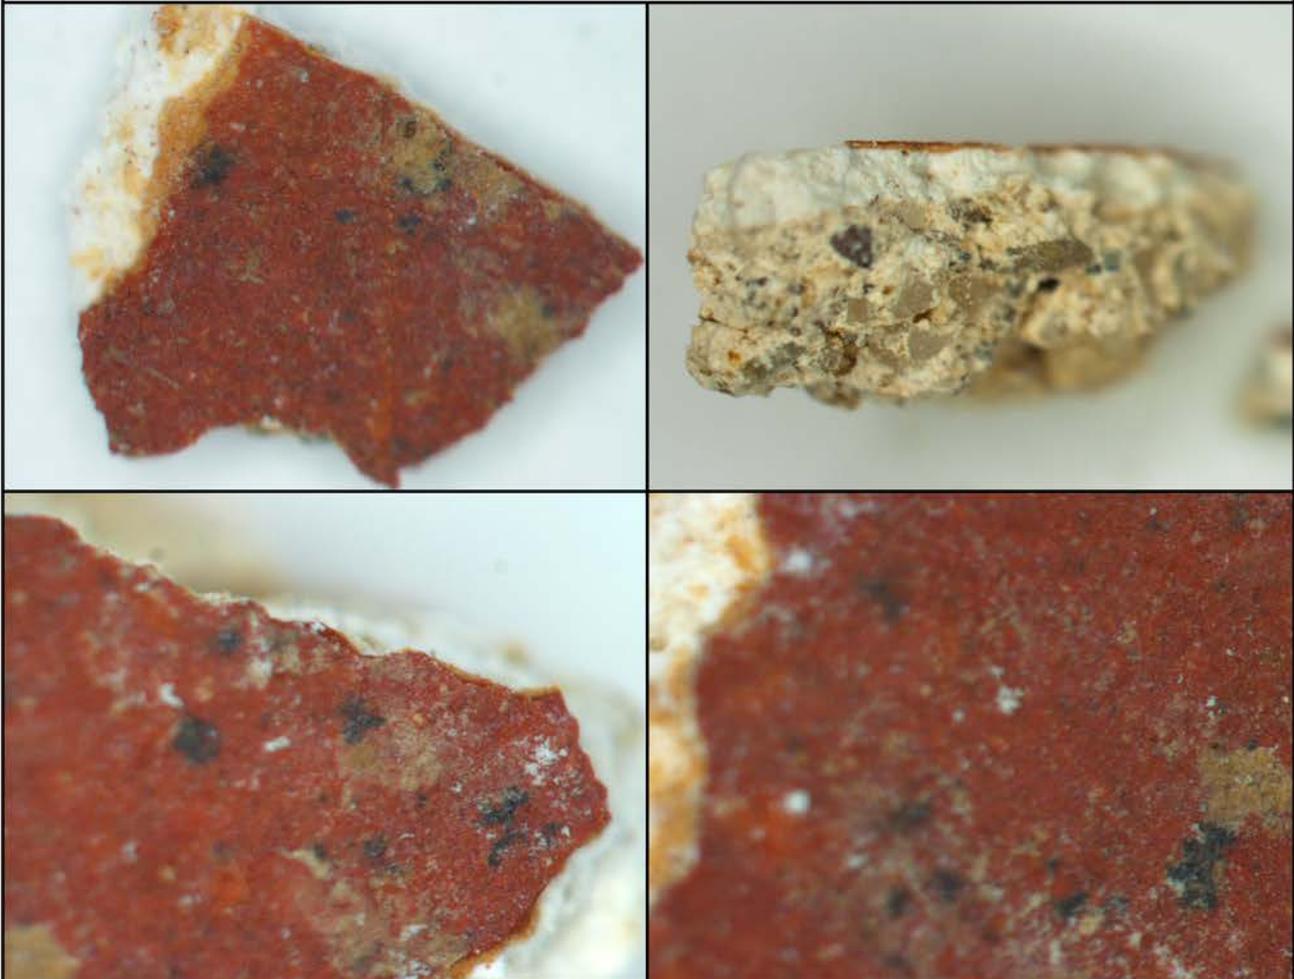
MICROSCOPIO ESTEREOSCÓPICO

ANEXO 2 - CARACTERIZACIÓN DE MATERIALES		Ficha 049
MUESTRA	PIT1 Rojo	CRONOLOGÍA
PROCEDENCIA	Córdoba - Parque Infantil de Tráfico	Romana

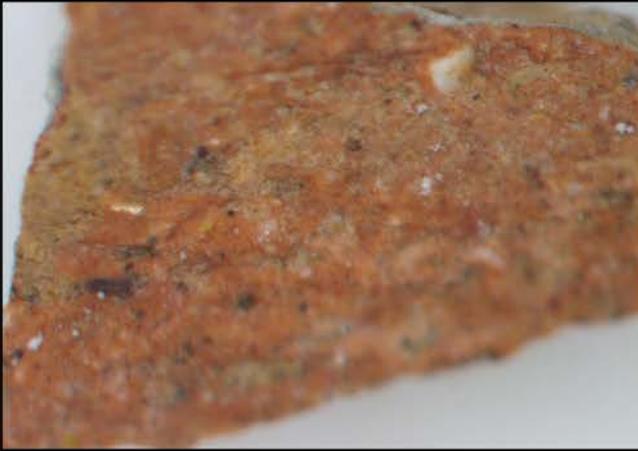
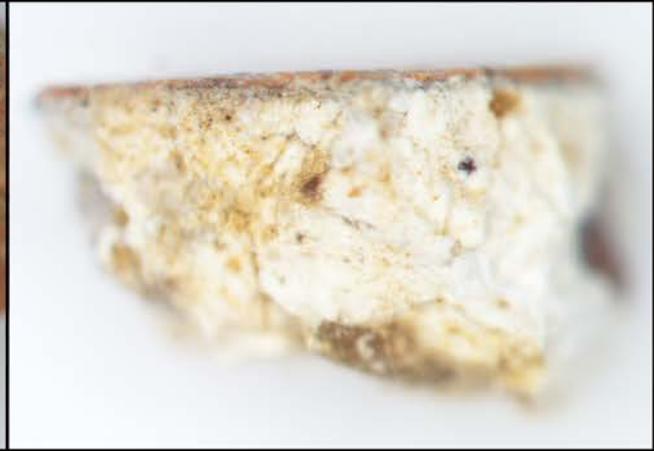
MICROSCOPIO ESTEREOSCÓPICO

ANEXO 2 - CARACTERIZACIÓN DE MATERIALES		Ficha 051
MUESTRA	PIT3 Rojo	CRONOLOGÍA
PROCEDENCIA	Córdoba - Parque Infantil de Tráfico	Romana

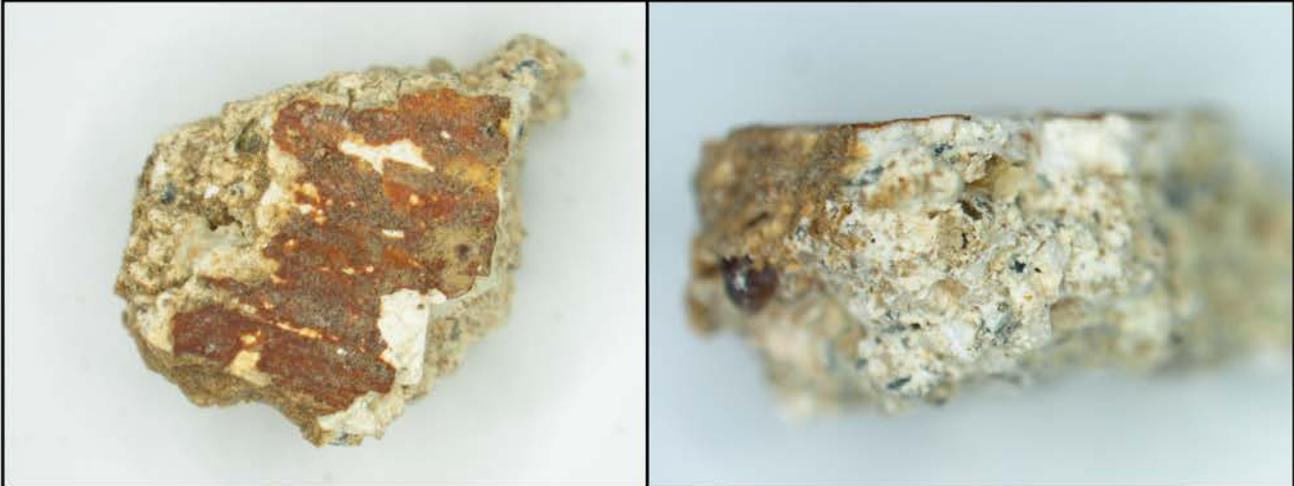
MICROSCOPIO ESTEREOSCÓPICO

ANEXO 2 - CARACTERIZACIÓN DE MATERIALES		Ficha 053
MUESTRA	PIT5 Rojo	CRONOLOGÍA
PROCEDENCIA	Córdoba - Parque Infantil de Tráfico	Romana

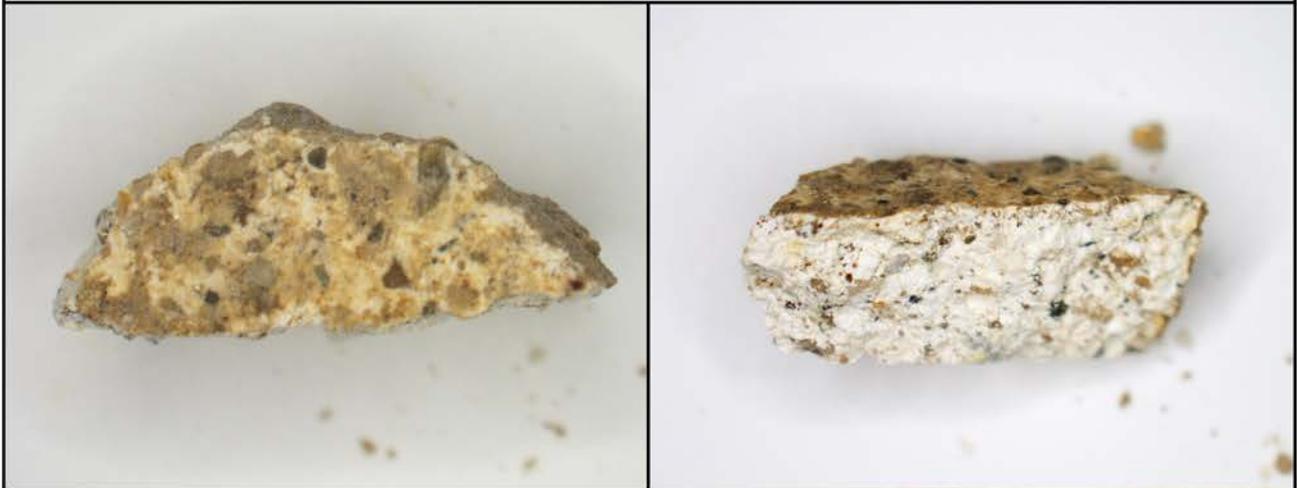
MICROSCOPIO ESTEREOSCÓPICO

ANEXO 2 - CARACTERIZACIÓN DE MATERIALES		Ficha 056
MUESTRA	MIR2 Amarillo	CRONOLOGÍA
PROCEDENCIA	Córdoba - Miraflores	Emiral

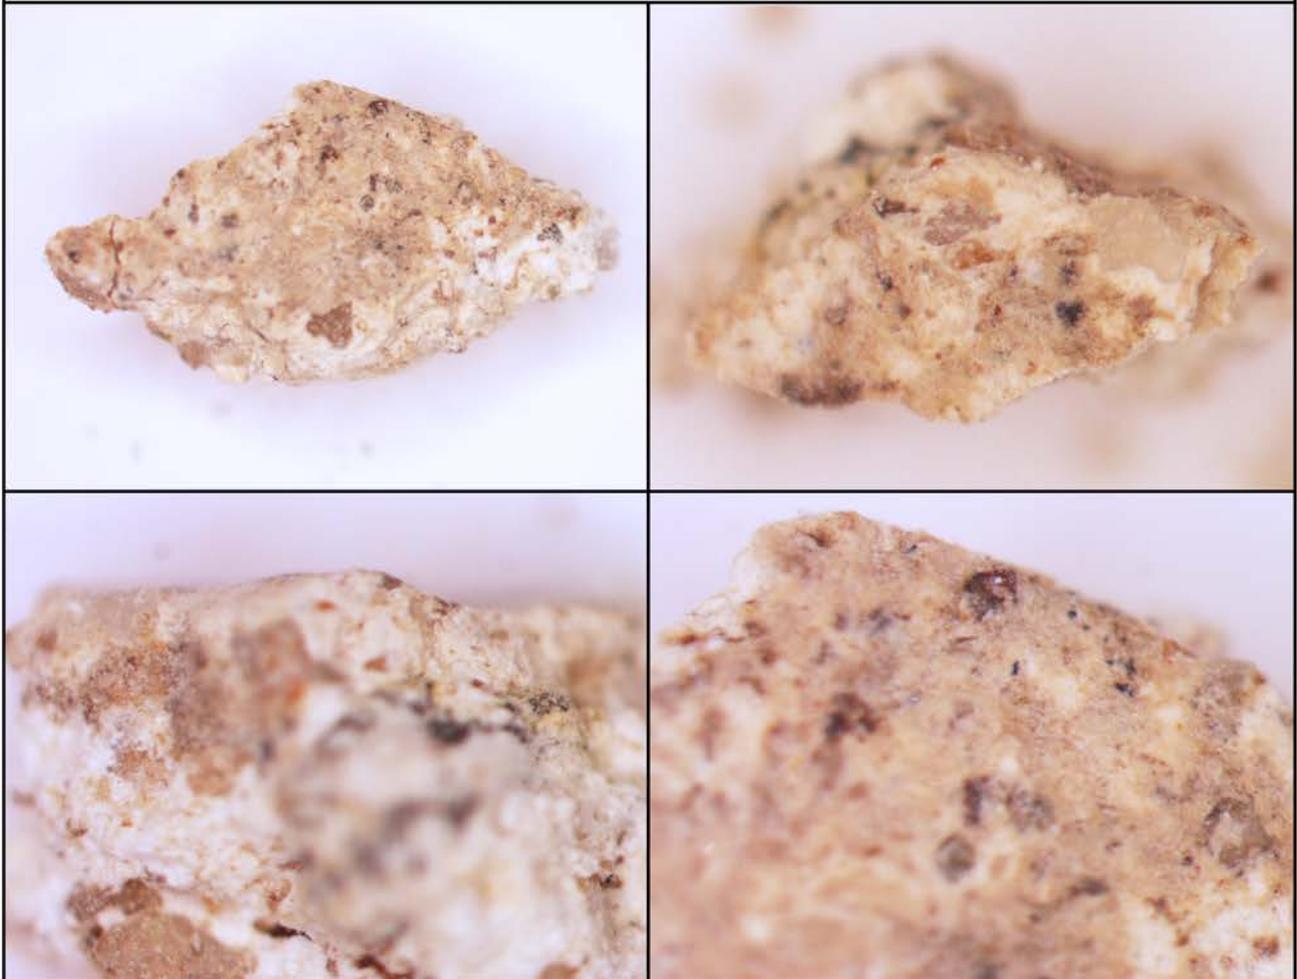
MICROSCOPIO ESTEREOSCÓPICO

ANEXO 2 - CARACTERIZACIÓN DE MATERIALES		Ficha 058
MUESTRA	MIR4 Blanco	CRONOLOGÍA
PROCEDENCIA	Córdoba - Miraflores	Emiral

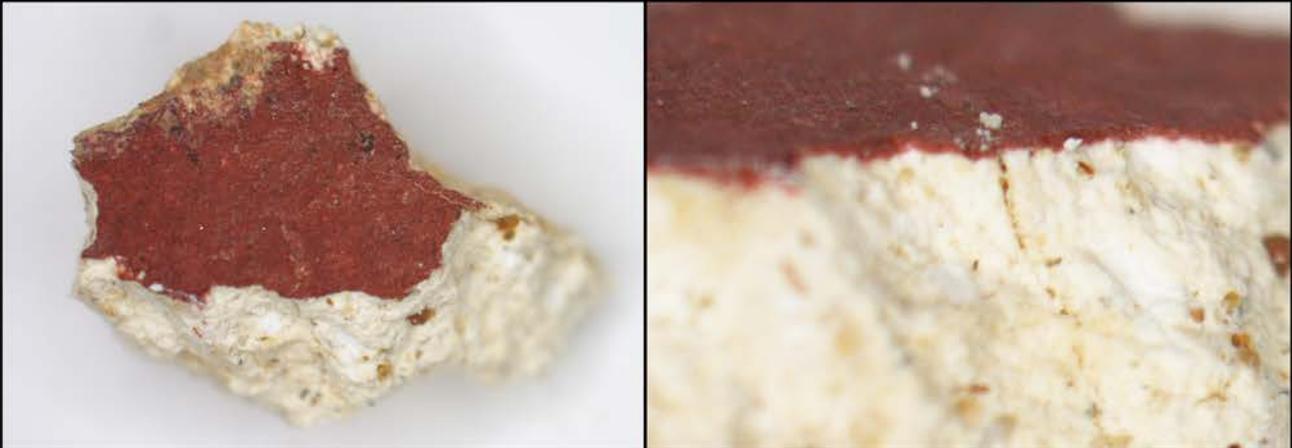
MICROSCOPIO ESTEREOSCÓPICO

ANEXO 2 - CARACTERIZACIÓN DE MATERIALES		Ficha 062
MUESTRA	HRS2 Rojo	CRONOLOGÍA
PROCEDENCIA	Córdoba - Hospital Reina Sofía	Califal

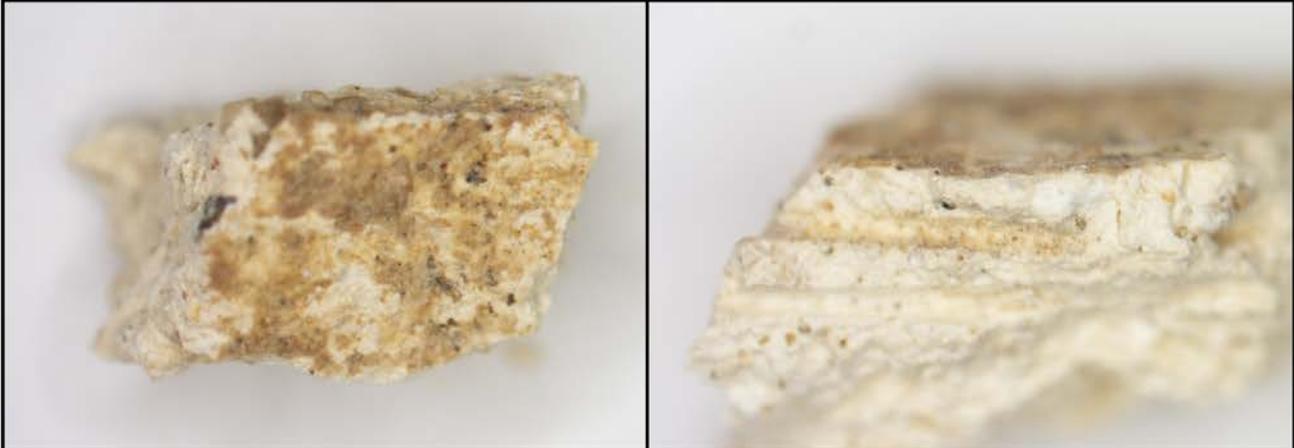
MICROSCOPIO ESTEREOSCÓPICO

ANEXO 2 - CARACTERIZACIÓN DE MATERIALES		Ficha 064
MUESTRA	HRS5 Blanco	CRONOLOGÍA
PROCEDENCIA	Córdoba - Hospital Reina Sofía	Califal

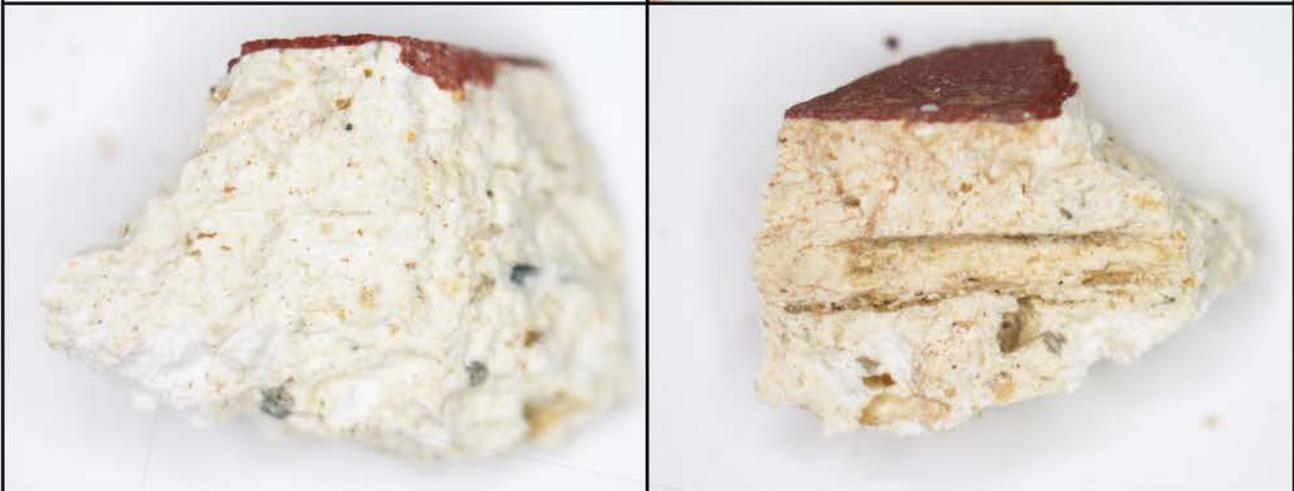
MICROSCOPIO ESTEREOSCÓPICO

ANEXO 2 - CARACTERIZACIÓN DE MATERIALES		Ficha 065
MUESTRA	HRS6 Rojo	CRONOLOGÍA
PROCEDENCIA	Córdoba - Hospital Reina Sofía	Califal

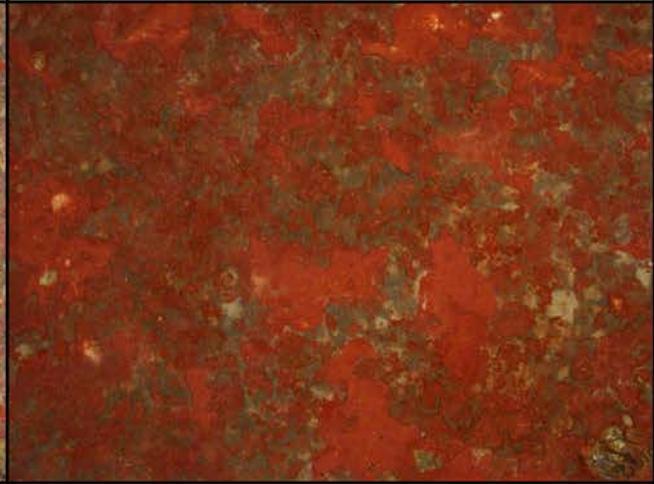
Microscopio estereoscópico
Limpieza química

Imágen tratada - limpieza química
Superficie pictórica limpia: 78.55 %
