**PINTURAS MURALES DE *CASTULO*. EVOLUCIÓN DE LA
TÉCNICA Y ENSAYOS DE TRATAMIENTOS**

**UNIVERSIDAD
DE GRANADA**

MEMORIA PRESENTADA PARA OPTAR AL GRADO DE DOCTOR CON
MENCIÓN INTERNACIONAL

Teresa López Martínez

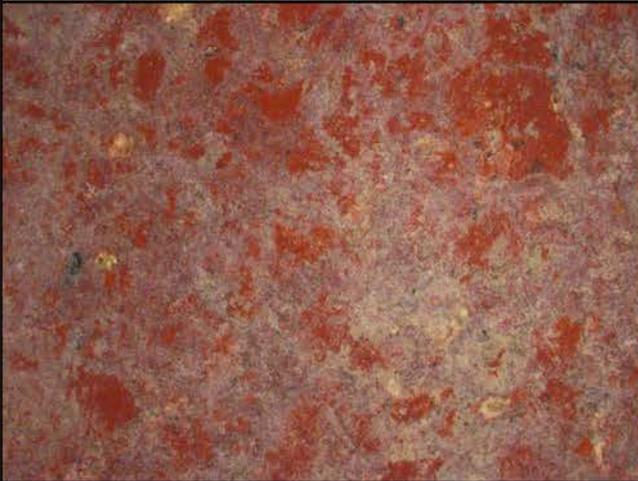
Microscopio estereoscópico
Limpieza mecánica

CUANTIFICACIÓN DE LA EXTENSIÓN DE LAS CONCRECIONES

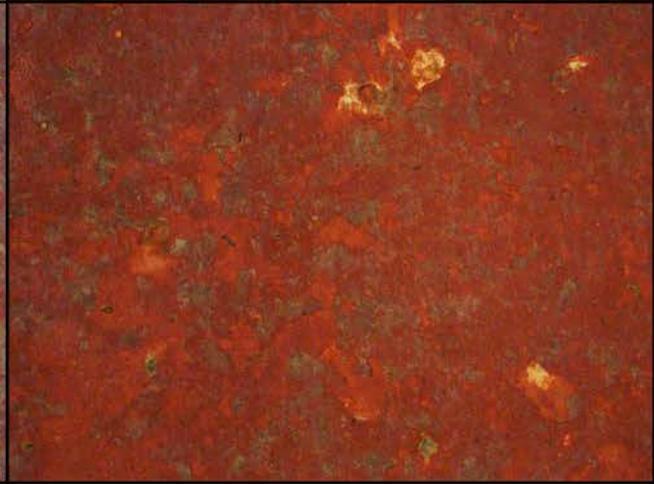
Microscopio estereoscópico
Limpieza química

Imágen tratada - limpieza química
Superficie pictórica limpia: 93.09 %

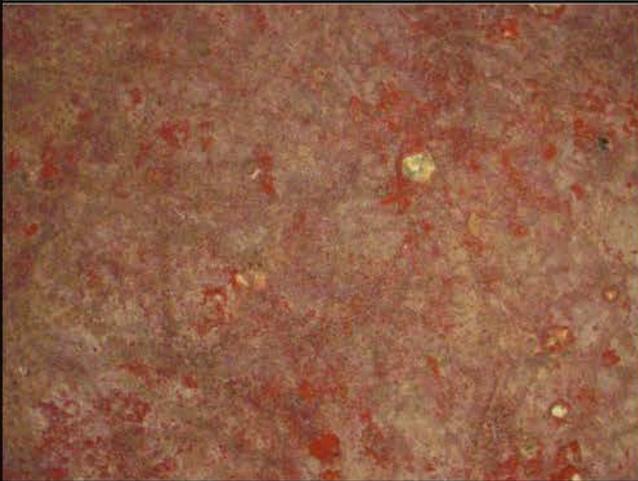
Microscopio estereoscópico
Limpieza mecánica

CUANTIFICACIÓN DE LA EXTENSIÓN DE LAS CONCRECIONES

Imágen tratada - limpieza mecánica
Superficie pictórica limpia: 41.26 %

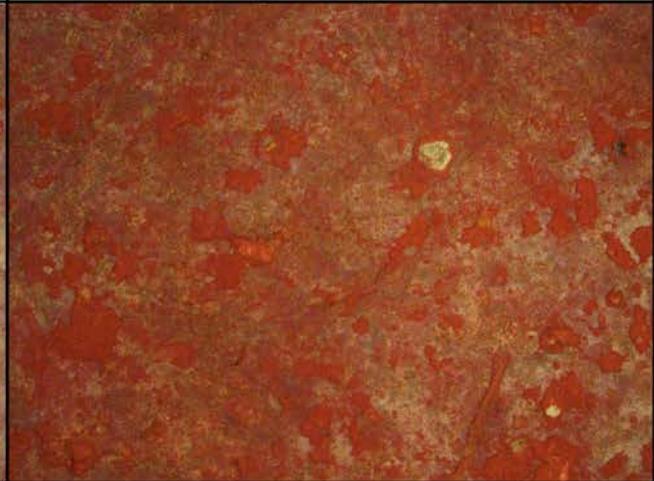
Microscopio estereoscópico
Limpieza química

Imágen tratada - limpieza química
Superficie pictórica limpia: 77.78 %

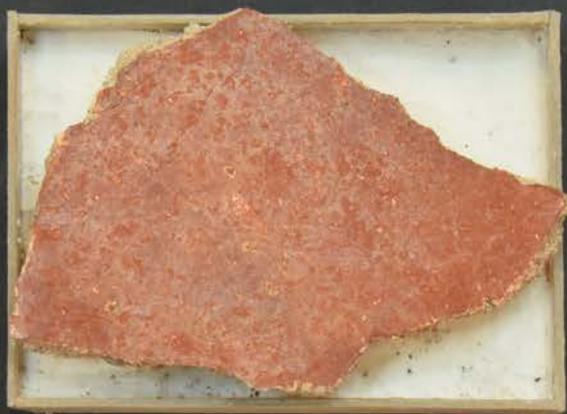
Limpieza química

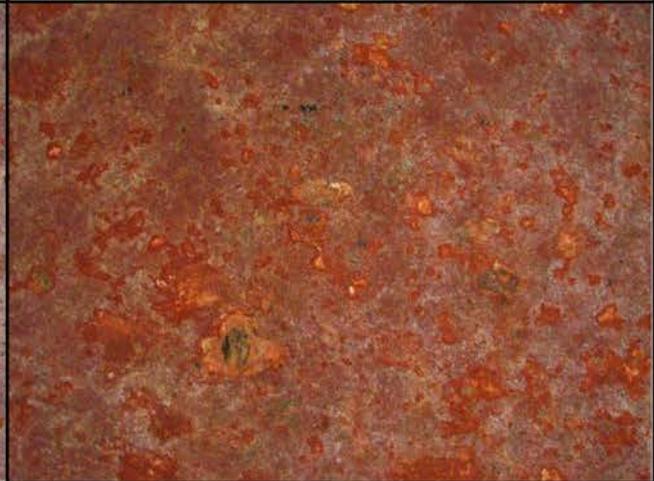
Imágen tratada - limpieza mecánica
Superficie pictórica limpia: 13.72 %

Imágen tratada - limpieza química
Superficie pictórica limpia: 69.86 %

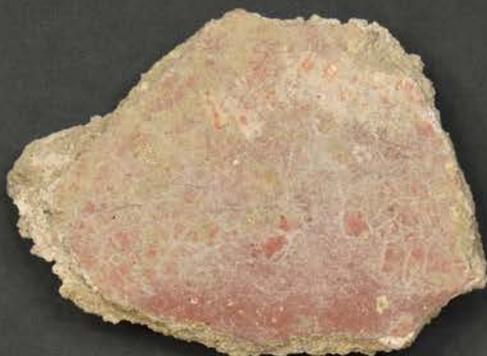
Estado inicial

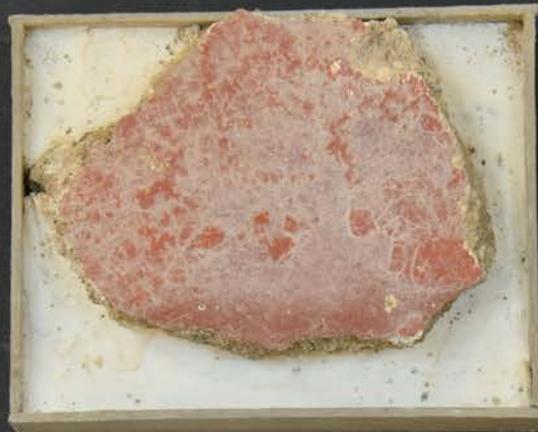
Limpieza mecánica

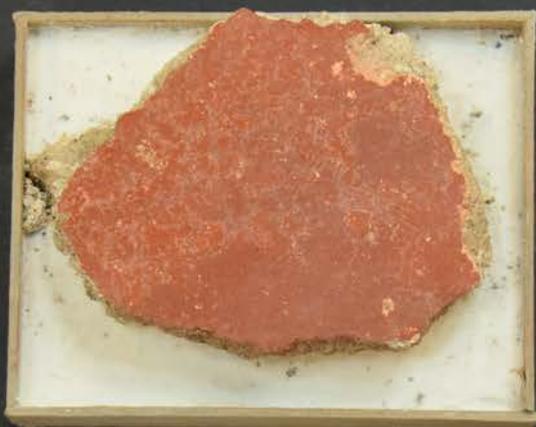
Limpieza química

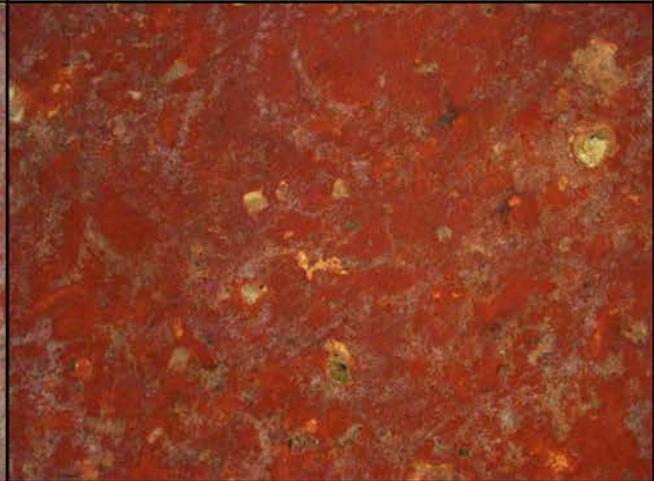
Microscopio estereoscópico
Limpieza química

Imágen tratada - limpieza mecánica
Superficie pictórica limpia: 25.45 %

Imágen tratada - limpieza química
Superficie pictórica limpia: 88.39 %

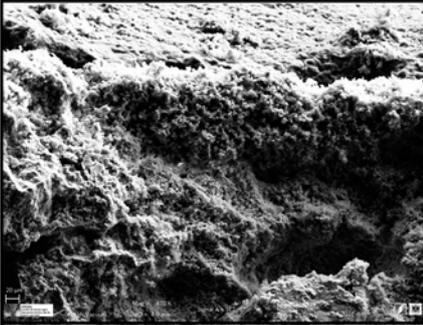
ANÁLISIS HRSEM		PROCEDENCIA	TRATAMIENTO
MUESTRA	TA1	<i>Castulo</i> - época tardoantigua	Carbonatogénesis

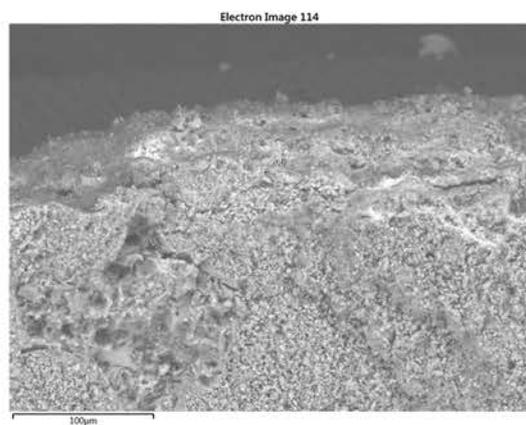
Análisis elemental

ANÁLISIS HRSEM		PROCEDENCIA	TRATAMIENTO
MUESTRA	HRS1	Córdoba - época califal	Carbonatogénesis
