## La sinagoga bajomedieval de Lorca: balance de 15 años de investigaciones y nuevas perspectivas

*The Late Medieval Synagogue of Lorca (Murcia): An Evaluation and Some New Directions after 15 Years of Research*

Jorge A. Eiroa Rodríguez | Juan Gallardo Carrillo | José A. González Ballesteros

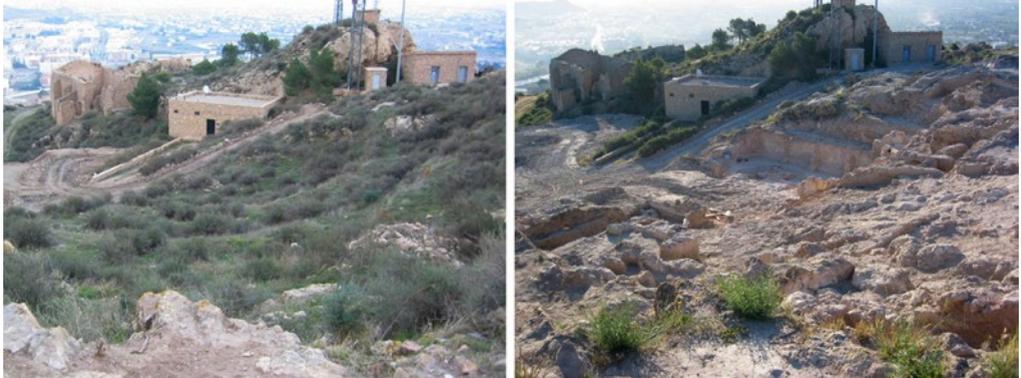
Figura 1. Estado inicial de la superficie del interior del castillo antes de las actuaciones arqueológicas y descubrimiento de la sinagoga tras el proceso de intervención en el año 2003.

A partir del hallazgo de la sinagoga en el año 2003, como resultado de las actuaciones arqueológicas preventivas enmarcadas en el proyecto de construcción del Parador de Turismo Nacional (figura 1), diferentes estudios centrados en este edificio se han llevado a cabo. Un primer periodo de investigación estuvo a cargo del equipo de arqueólogos dirigido por J. Gallardo Carrillo y A. Pujante Martínez, y en él se desarrolló una aproximación inicial a su análisis arqueológico (Pujante Martínez, 2005a y 2005b). En esos comienzos de la investigación se identificaron los principales elementos que configuraban este notable edificio, que constituía el epicentro religioso de la comunidad judía de la Lorca bajomedieval y del barrio en el que se insertaba (figura 2), la judería del castillo, que se fue adaptando a la orografía interior del cerro en el que se levanta la fortificación mediante un sistema de terrazas.

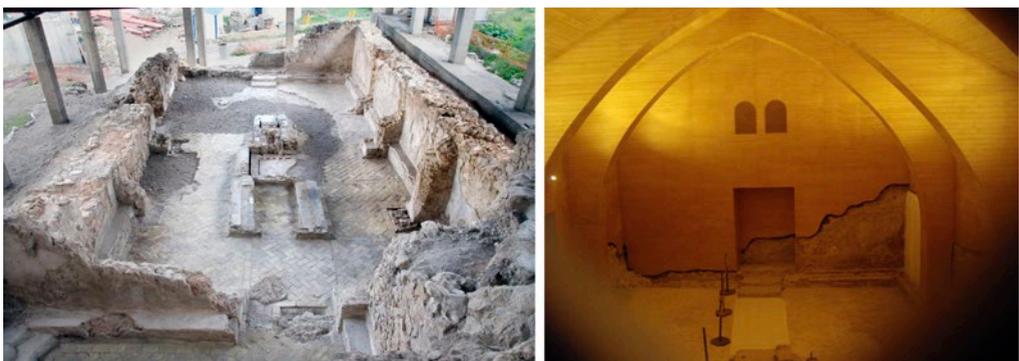
Figura 3. Vista de la sala de oración antes y después de la última intervención de acondicionamiento.

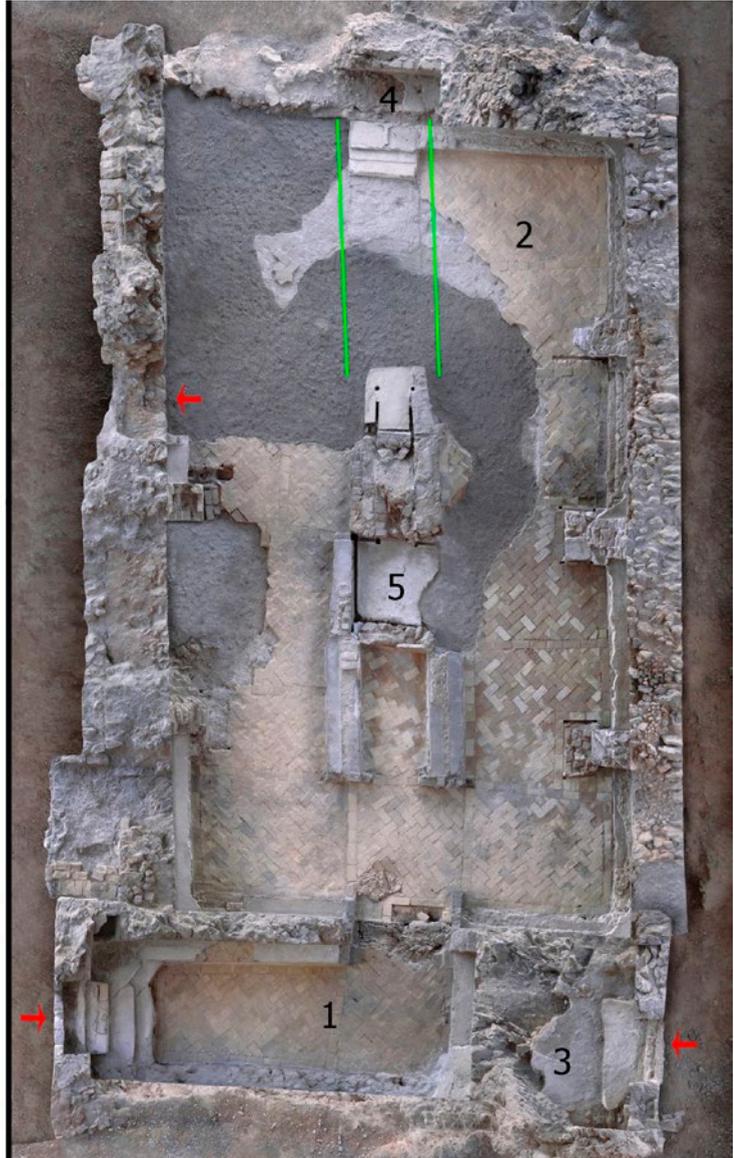
Figura 4. Ortofotoplano de la sinagoga de Lorca (Aerograph Studio) con la identificación de sus partes.

El edificio de la sinagoga de Lorca (figura 4) aparece encajado en un pequeño promontorio del cerro del castillo de Lorca, aprovechando un espacio excavado en el terreno natural (que le permitiría alcanzar más altura interior sin que su techumbre des-puntase sobre las construcciones circundantes, destacando apenas en el paisaje urbano de la judería).

Su planta es rectangular, de una sola nave, con unas dimensiones globales de 10,4 m de anchura por 19,6 m de longitud. Su orientación longitudinal es suroeste-noreste, localizándose la hornacina o *hejal* en el muro que cierra el lado noreste. El interior se estructura en tres zonas: la sala de oración, la galería de mujeres y el vestíbulo.

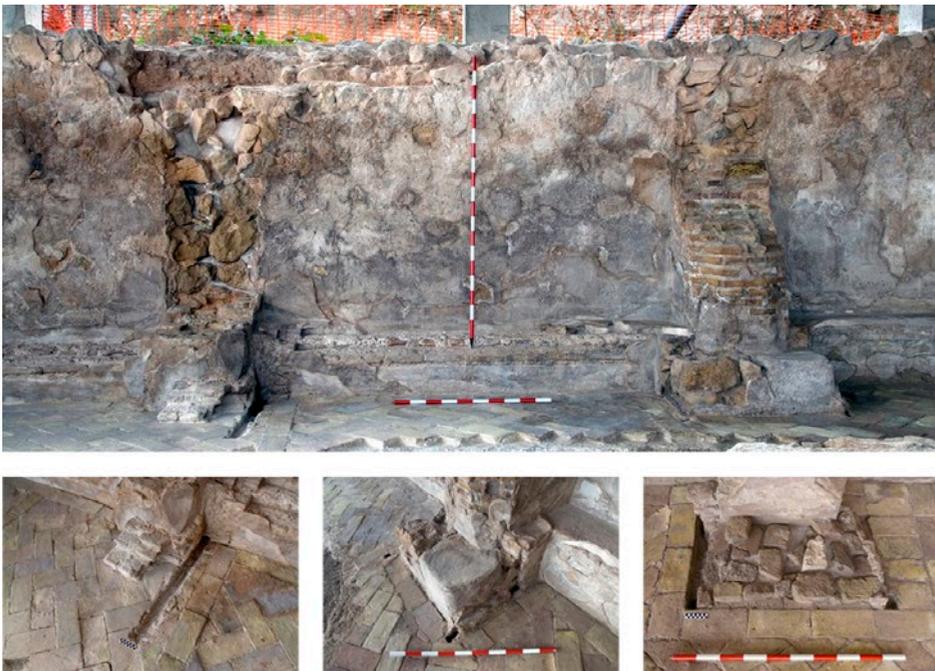
Figura 5. Detalle de las diferentes técnicas constructivas de mampostería, albañilería de ladrillo y elementos de madera.

La piedra caliza supone el material base del esqueleto de la planta del edificio mediante el empleo de la mampostería (figura 5), junto a otros muros realizados mediante la técnica de tapial en la parte de contención de la terraza superior donde se dispone la UD (Unidad Doméstica) Casa V<sup>2</sup>. Todo el perímetro del edificio que afecta principalmente a la sala de oración está realizado con muros de mampostería trabados con argamasa que se cimientan sobre el terreno natural del cerro.

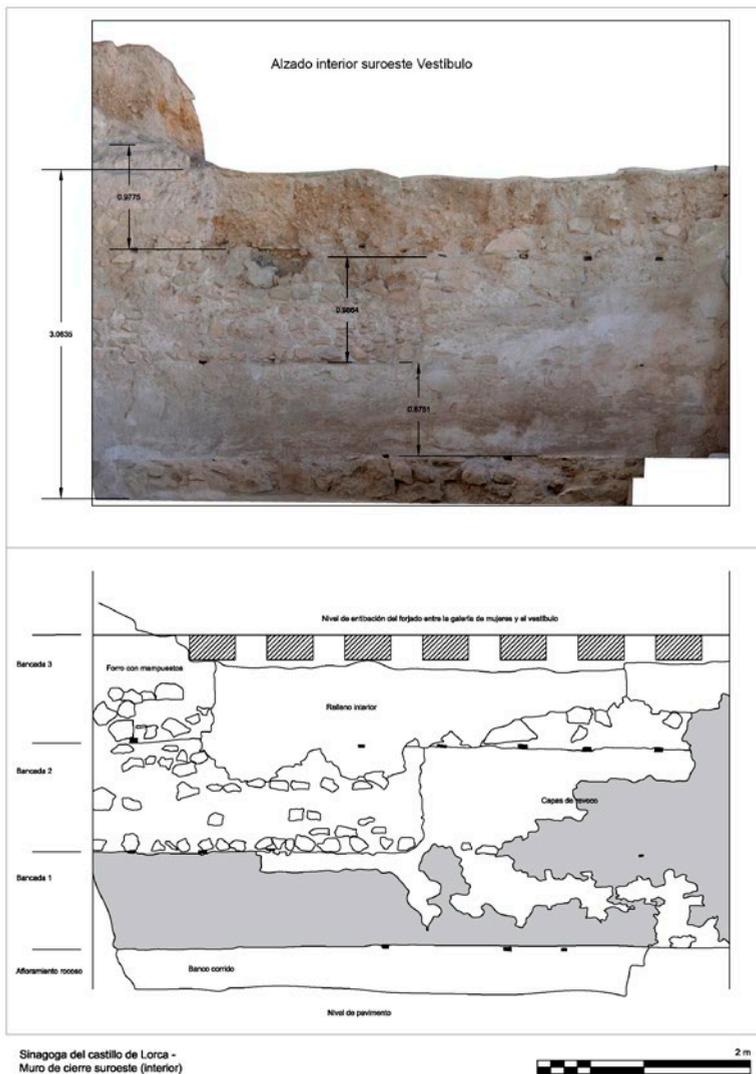
Figura 6. Alzado interior estructura suroeste de la sinagoga (UC 896).

El edificio está cerrado a los pies con un muro de tapial (figura 6), que sirve como muro de contención y forro de esta parte de la vaguada. No se trata de un muro exento, puesto que es una obra que realiza las funciones de encofrado de la terraza superior, del mismo modo que se emplearon grandes muros de tapial para la delimitación de terrazas durante el periodo almohade en el mismo yacimiento del Castillo de Lorca. Tiene una longitud total de 6,6 m, viéndose interrumpido por un muro de mampostería que aprovecha el afloramiento rocoso como apoyo de cimentación en la parte que se conservó de la galería de mujeres. Por tanto, se emplearon dos técnicas constructivas en el cierre suroeste de la sinagoga.

La modulación del tapial responde a una altura entre 0,9 y 1 m. Estas medidas se pueden poner en relación con las establecidas durante el periodo bajomedieval en fábricas de tapial en otros lugares de la península Ibérica. El acabado de este tapial se realiza mediante un forro de mampuestos y mortero que se diferencia del relleno interior, compuesto por una tierra apisonada de color anaranjado y piedra de pequeño tamaño. Finalmente, recibe un acabado con varias capas de revoco. Sobre la superficie de la tercera bancada se dispone el nivel de forjado que separaba el vestíbulo de la galería de mujeres. En uno de los sondeos realizados para determinar el nivel de suelo de la galería de mujeres se pudo determinar la altura máxima del vestíbulo y la técnica constructiva utilizada para la construcción del forjado de madera: sobre los restos de la tierra de relleno de la tercera bancada del muro de tapial se registraron una serie de improntas asociadas a las entibaciones de la estructura de madera del forjado de la galería de mujeres (figura 7).

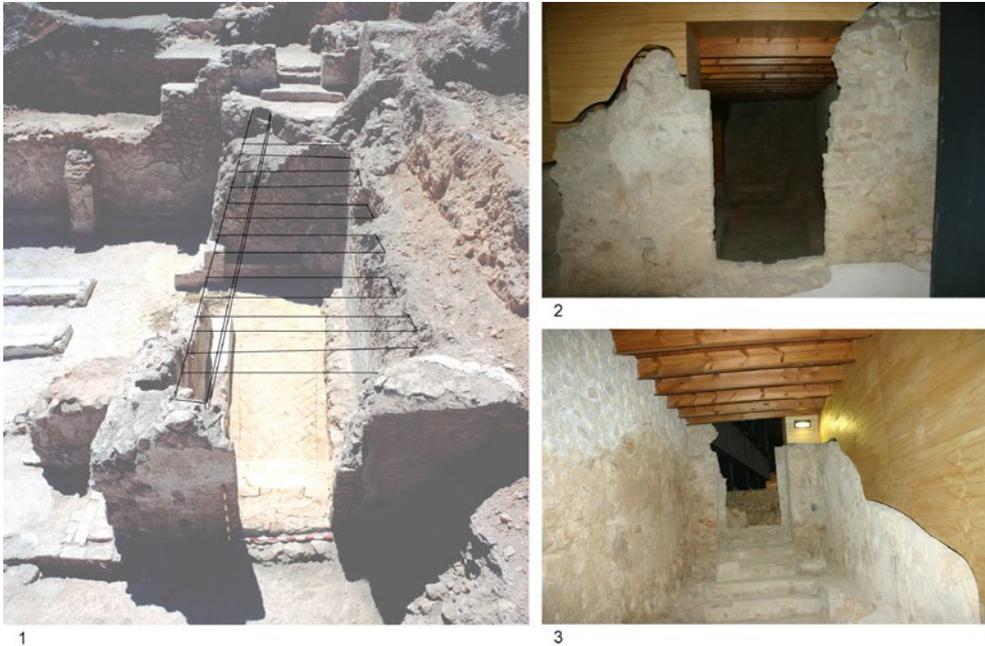
Figura 7. Croquis interpretativo sobre fotografía del sistema de forjado entre el vestíbulo y la galería de mujeres (1). Restitución del interior del vestíbulo tras el proyecto de restauración de la sinagoga: vista desde el exterior de la puerta del vestíbulo (2); vista desde el interior del vestíbulo (3).

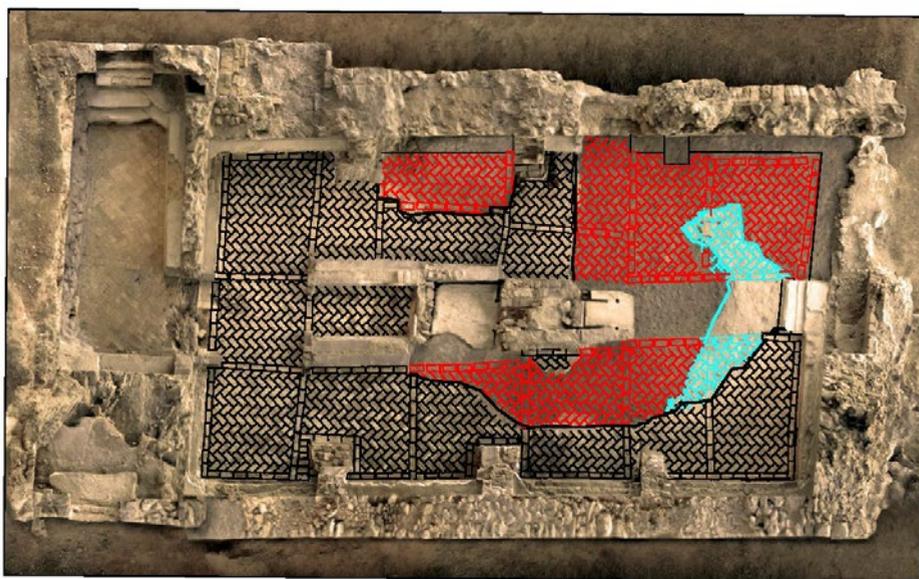
Figura 8. Restitución del pavimento de la sala de oración de la sinagoga de Lorca (en negro, pavimento conservado; en azul, huellas de ladrillo en el mortero de base; en rojo, restitución del pavimento en zonas perdidas).

La limpieza exhaustiva del pavimento permitió concretar el empleo de dos tipos de ladrillo: uno de coloración amarilla y otro de coloración rojiza. Su disposición en el pavimento (figura 8) no refleja ninguna traza ordenada o dibujo; sólo la alineación en espiga, muy común en pavimentos del periodo bajomedieval, y la creación de zonas cuadrangulares y rectangulares permiten plantear la existencia de un diseño inicial. Todos los datos apuntan a que la delimitación de estos recintos geométricos trataba de definir espacios en relación con las unidades familiares de la comunidad judía lorquina. El ladrillo fue utilizado también en el acabado de los bancos, donde sobre una base de mampostería se insertaban dos o tres hiladas de ladrillo.

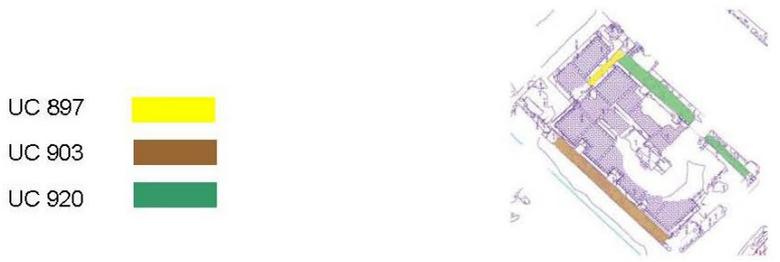
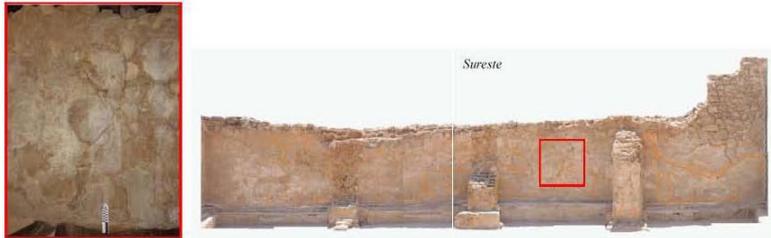
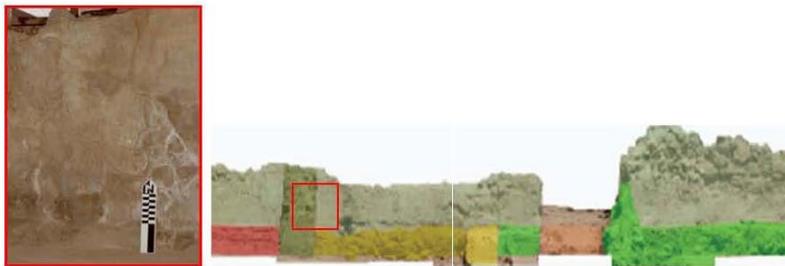
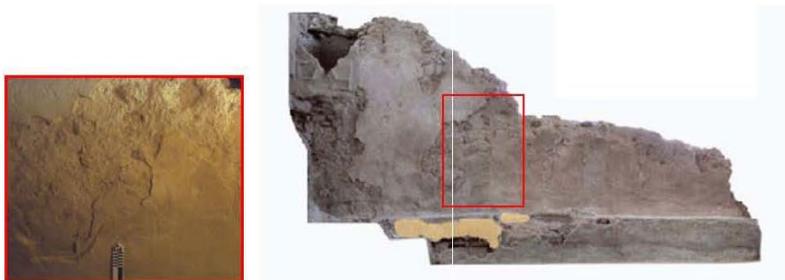
Figura 9. Localización de las catas murarias realizadas en la campaña 2010-2012.

Las catas murarias se realizaron en varios puntos del interior de las estructuras que configuran la sinagoga (figura 9), observándose tres estratos o capas de mortero de espesor variable (figura 10):

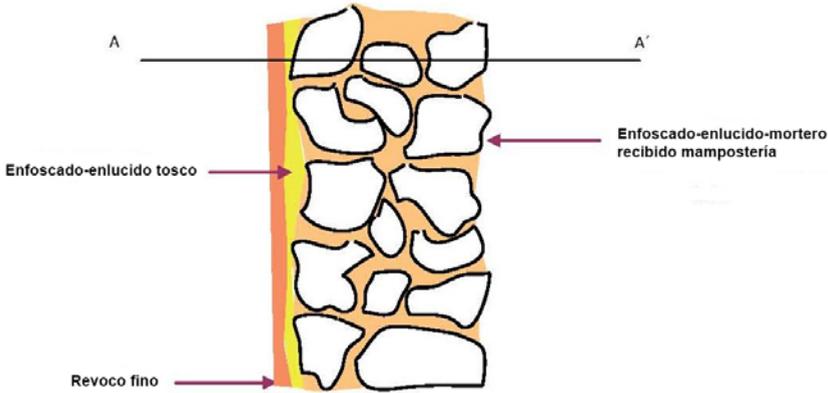
Figura 10. Esquema de la estratigrafía vertical de los muros interiores de la sinagoga de Lorca.

1. Revoco fino de aproximadamente 1,5-2cm de espesor (Revoco 1)
2. Enlucido tosco de aproximadamente 0,3-1,5 cm de espesor (Enlucido 1)
3. Enlucido fino-mortero de recibido de piedra de mampostería (Enlucido 2)

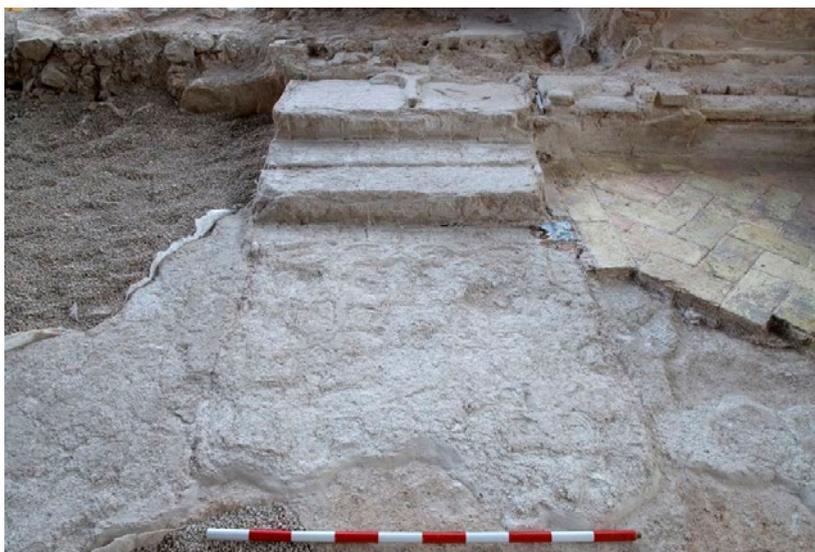
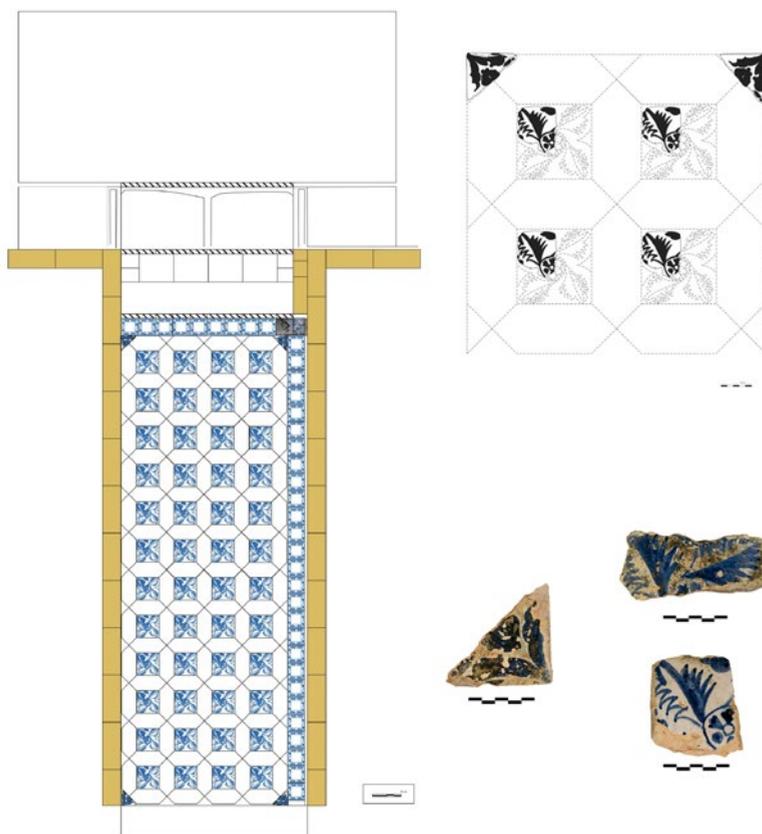
Figura 11. Escalinatas del hejal y restitución de la composición de la azulejería en el eje *tevá-hejal*.  
Fragmentos de azulejos documentados en el derrumbe de la sinagoga.

El siguiente elemento es el azulejo, empleado en la decoración del tramo que va desde las escaleras del *hejal* a la zona de acceso de la *tevá* (figura 11), conformando lo que se denominó como *vía sacra*. El dibujo de este pasillo en el pavimento nos ha impulsado a definir este elemento con este concepto, pese a que no existe dicha acepción dentro del lenguaje constructivo de las sinagogas ni de su simbología ritual. Aunque el pavimento de la sala principal estaba realizado en ladrillo sobre una base de cal, dispuesto en espiga, la *tevá* y el *hejal* se conectaban mediante un corredor de 3,30 x 1,20 metros realizado en azulejos esmaltados en blanco con decoración azul cobalto procedente de los talleres de Manises, definiendo un eje claramente significado. Este pasillo se delimitaba con unos márgenes de ladrillo y un interior mediante la composición de azulejos y alfarzones, con motivos florales, que apuntalarían en el proceso de monumentalización de la sinagoga (Gallardo Carrillo y González Ballesteros, 2009a: 255-259; Martínez Rodríguez, 2017). Este modelo decorativo se documenta en la sinagoga del Tránsito de Toledo, donde se identifica este pasillo de azulejos, que reproduce una decoración textil, como si de una alfombra se tratara (Muñoz Garrido, 2014: 306-307).

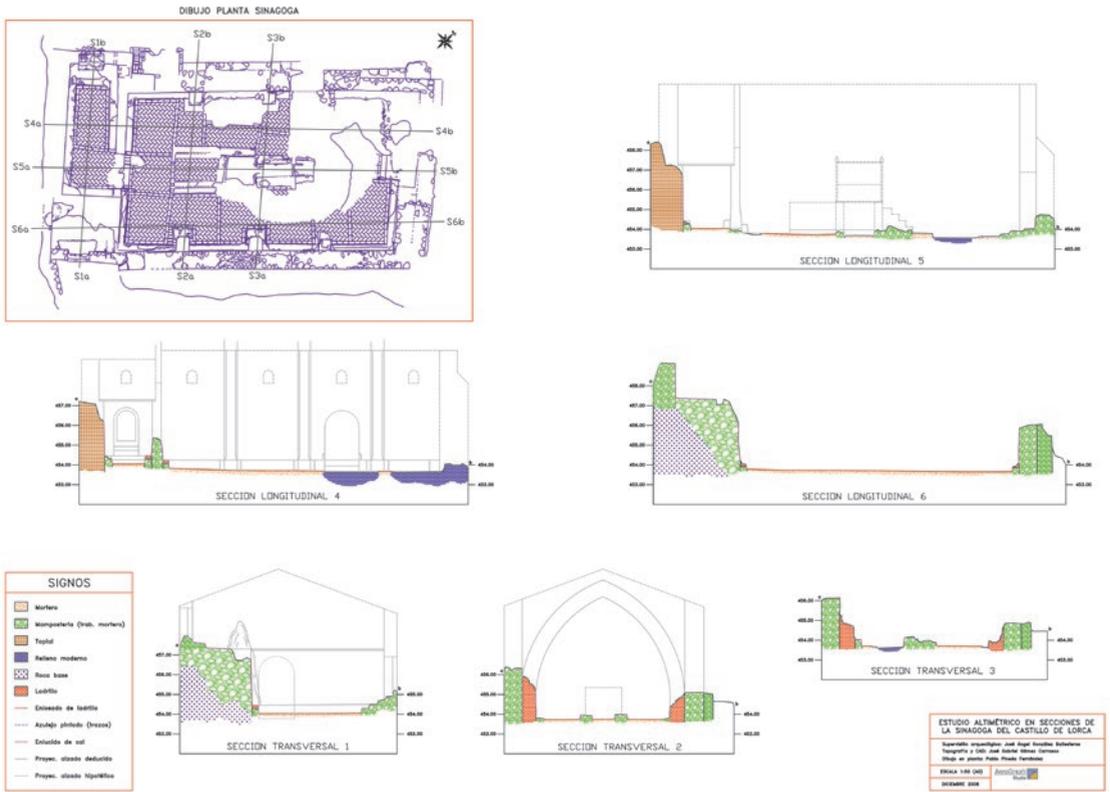
Figura 12. Estudio volumétrico de la sinagoga de Lorca.

El primer asunto abordado fue el cálculo taquimétrico de los alzados y su posible volumen a través de las medidas y del cálculo del desarrollo de los arcos. Permitted calcular de manera exacta las desviaciones y errores que el edificio posee de origen, como por ejemplo la alineación de los arcos, cuyos arranques no están dispuestos de manera frontal. También se constataron desviaciones en la disposición del nicho que forma el *hejal* y en la dirección del pasillo que forma el eje *tevá-hejal*. Por lo general, este tipo de irregularidades de alineación constituyen una característica propia de la fábrica de la sinagoga, pues todo apunta a que se trata de un diseño que, con los medios de la época, presenta errores de base en la regularización de las medidas. En resumen, tres aspectos se trataron de dilucidar a través de la obtención de estos datos:

En cuanto a la altura del edificio se realizaron una serie de cálculos sobre la base de diferentes elementos conservados, como el arranque de los arcos sobre pilastras, en relación con la anchura del edificio. Se tuvo como referente la altura en la que se desarrollaba la galería de mujeres y que, vinculado con los alzados conservados, permitieron definir una altura interior en torno a los siete metros. Como referencia, contábamos con los datos de las sinagogas de El Tránsito y de Santa María la Blanca de Toledo, cuya nave central alcanza los 12 metros de altura, junto con otros edificios de la Corona de Aragón, que alcanzaron una altura media de 11 m, según la información procedente de la documentación escrita medieval (Riera i Sans, 2006: 192). En este sentido destaca el cálculo realizado para la sinagoga de Albarracín, que pudo llegar a los 25 m; en cambio, otras sinagogas, como los oratorios para dos cofradías de Valencia, no superaban los seis metros de altura. Hay que añadir que el pavimento interior de la sinagoga está excavado en el terreno, por lo que el aspecto exterior es aún menor que el reflejado en el interior. Eso permite apuntar que el exterior del edificio no llegaría a los seis metros de altura, por lo que se puede afirmar que se trata de un edificio sin grandes pretensiones en su fábrica, definido por el recogimiento exterior que le permite su ubicación, a modo de obra encajada en la vaguada excavada.

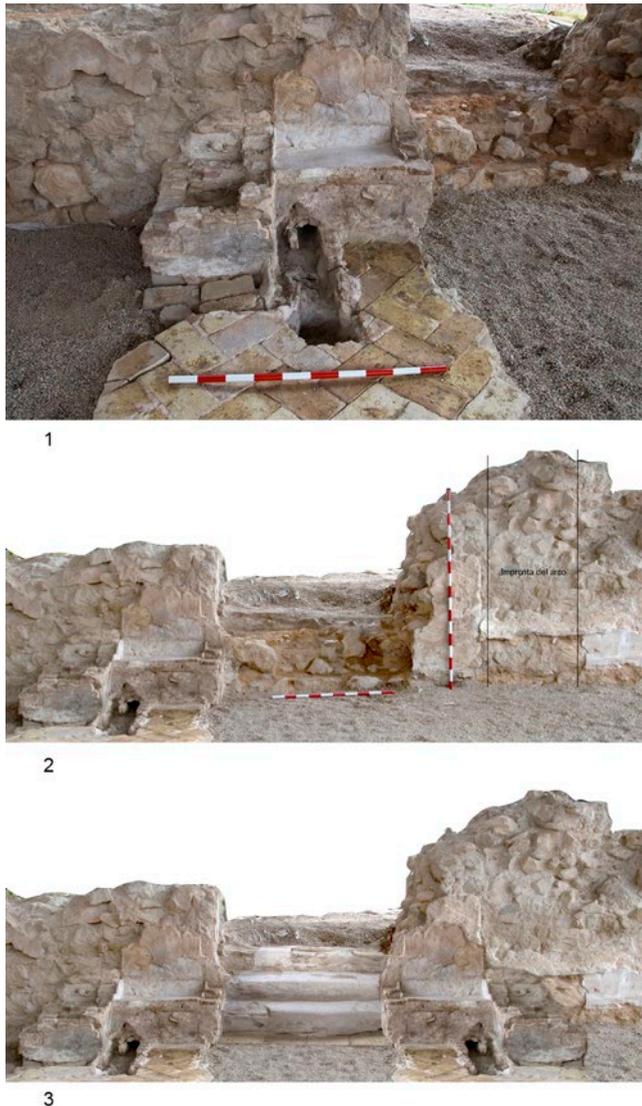
Figura 13. Asiento que flanquea la puerta de salida de la sala de oración (1). Puerta inscrita a la sala de oración en la que se remarca como eje entre las pilastras (2). Fotomontaje que representa la hipótesis de interpretación (3).

Los estudios realizados han permitido definir el vano de acceso al edificio y su escalonamiento en la sala de oración, así como la ubicación de un pilar de arco coincidiendo con la disimetría que adquieren los ejes de arcos dentro del sistema de sustentación de la cubierta. La delimitación de un asiento individualizado (Figura 13.1) en la parte conservada y las dimensiones del espacio que existiría entre el pilar y la puerta, indica una disposición simétrica en el otro lado, actuando la puerta como eje central.

Sólo se documentó una de las jambas de la puerta, ya que la parte derecha, desde el interior, fue destruida en el siglo XIX al añadir nuevas estructuras que modificaron los restos de la sinagoga. El cálculo estimado de su anchura se establece entre 1 y 1,1 m.

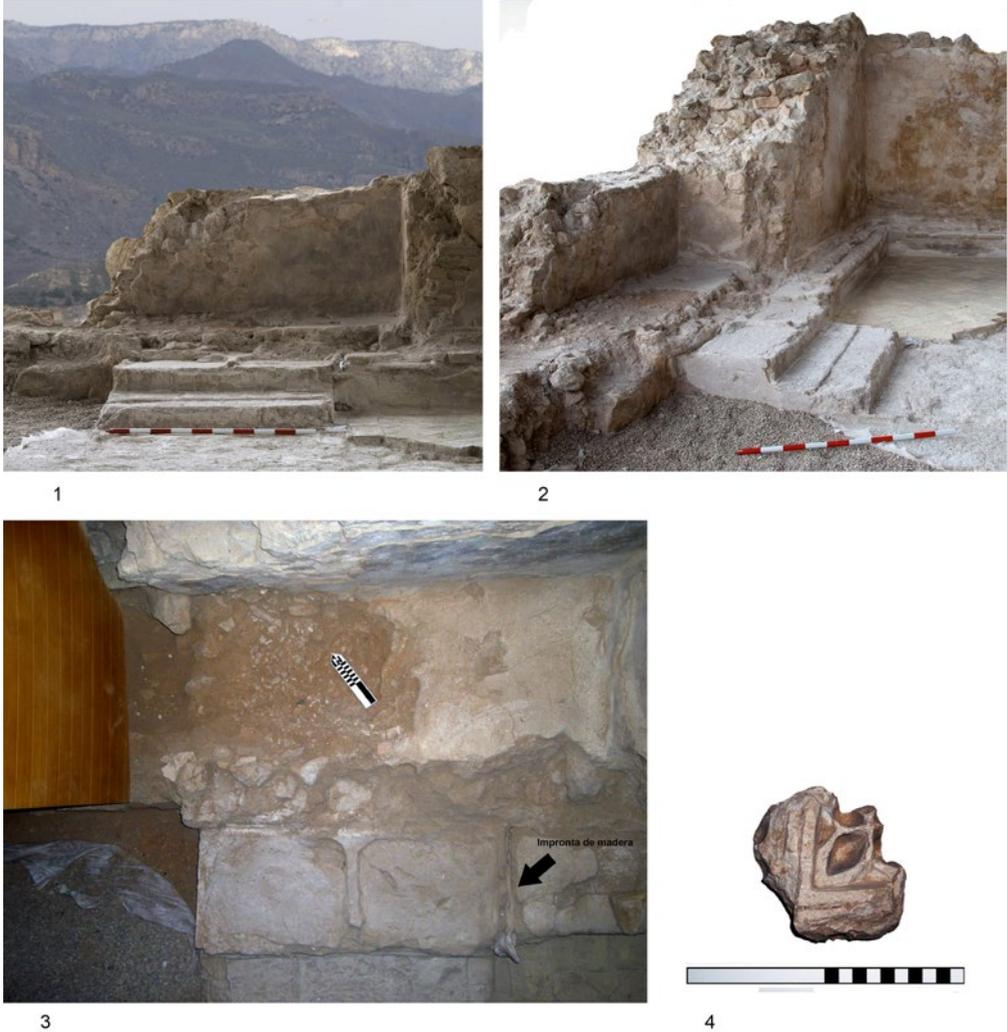
Figura 14. Zona de actuación en el *hejal* y restos de yesería decorativa documentada en la zona de alteración del suelo.

Las últimas actuaciones realizadas entre el año 2010 y el 2012 registraron nuevos restos de estas yeserías en depósitos asociados a las fosas de expolio y que se integran en el lenguaje estilístico mencionado anteriormente (figura 14,2).

En 2011 se realizó una última excavación arqueológica en el área del *hejal* (figura 14). La superficie de actuación abarcó el muro noreste, con un total de 2 x 4,2 metros. Se llevó a cabo un proceso minucioso de recuperación de yeserías y se pudo documentar la huella de la cimentación del muro de cierre noreste. Se delimitó el alcance de las fosas que alteraron este nicho, registrando en el relleno fragmentos de yeserías que formaron parte de su decoración. Asimismo, se completó la configuración de la base escalonada de este nicho. En el hueco del *hejal* se dispondría un armario de madera, tal y como lo indican una serie de huellas con restos de madera, combinado con azulejos y yeserías como elementos decorativos.

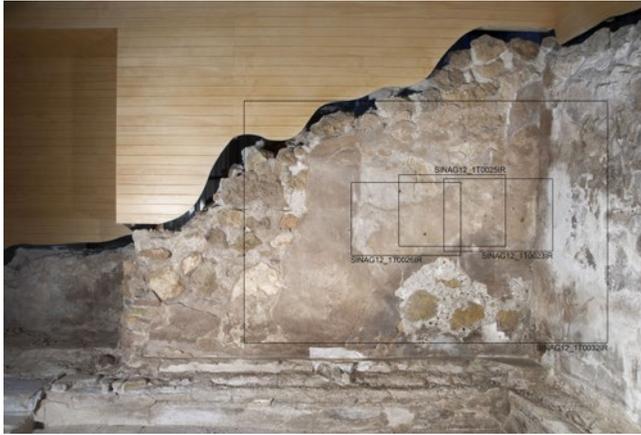
Figura 15. Fotografía en el sector del muro noreste donde se localizan los grafitos.

La limpieza del muro noreste durante los trabajos del año 2008 permitió observar en la última capa de revoco/enlucido una serie de grafitos junto a la esquina norte. Estos trazos parecen haberse realizado en el momento de abandono del edificio. Se observan

En las actuaciones desarrolladas entre los años 2010 y 2012 se procedió a su análisis mediante fotografía ultravioleta y de infrarrojos con la intención de complementar los primeros resultados obtenidos con anterioridad (figura 15). En esta ocasión se pudo obtener una imagen más definida de los grafitos, destacando trazos que describen motivos cruciformes y lo que podría ser una estrella de seis puntas (figura 17).

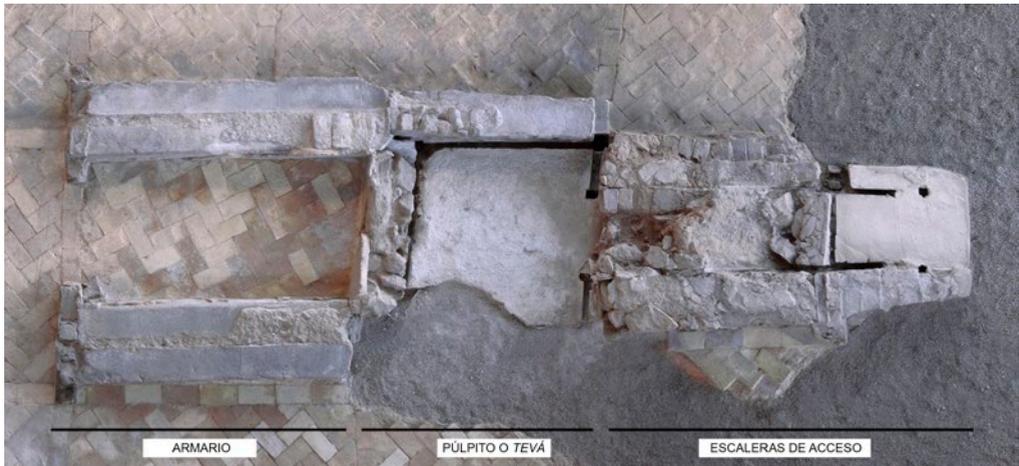
Figura 18: Ortofoto del zócalo donde se emplazaba la *tevá* y sus partes.

Este basamento de obra de mampostería y ladrillo se divide en tres partes (figura 18):

1. Escaleras de acceso.
2. Púlpito.
3. Armario.

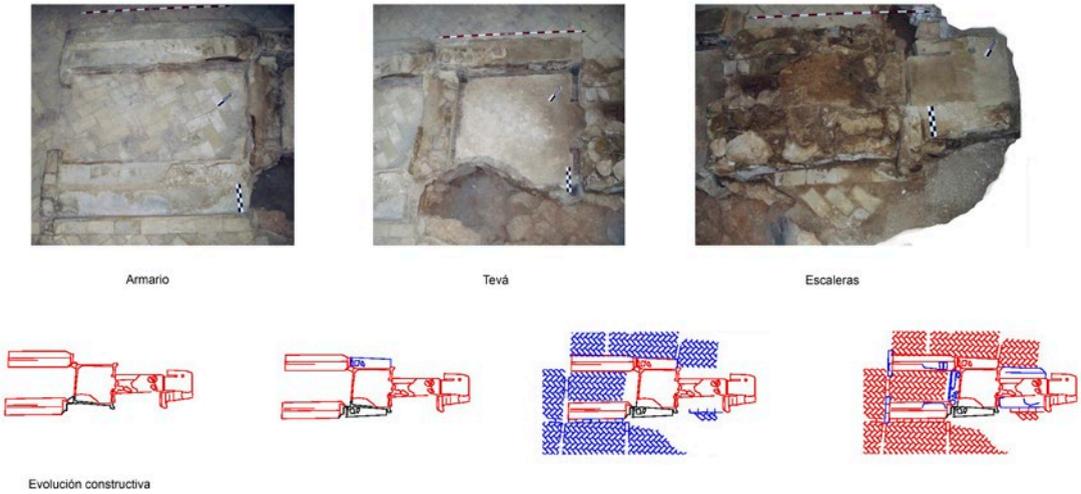
Figura 19. Partes de la plataforma que constituye la *tevá* y evolución constructiva.

Dentro de la secuencia constructiva de la *tevá* se observa el añadido final de una serie de zócalos o bancos a los pies del púlpito y de las escaleras. En este proceso, los bancos dispuestos al sureste del púlpito se remodelan a modo de armario.

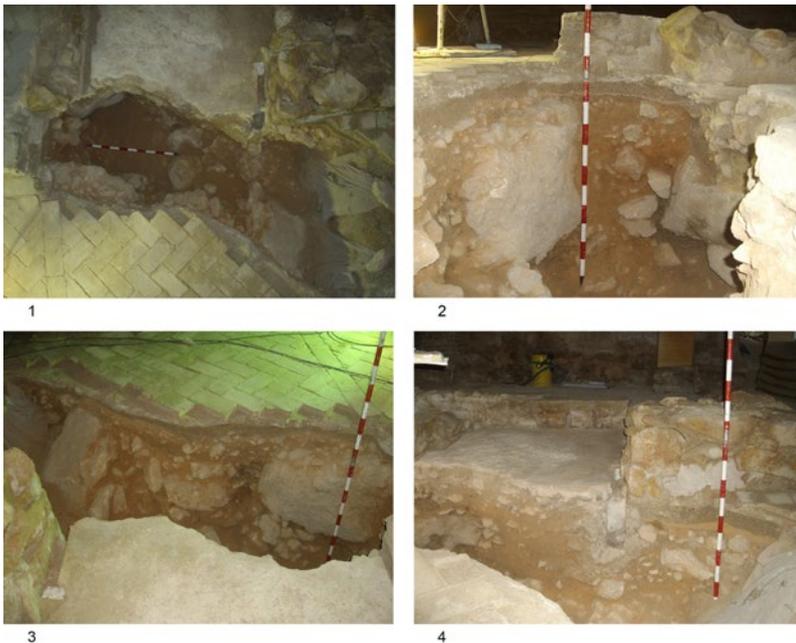
Figura 20. 1) Vista cenital de la fosa de robo que alteró la parte central de la plataforma. 2) Perfil de excavación bajo la plataforma y los niveles de ocupación de la sinagoga. 3) vista de los niveles de ocupación bajo el suelo de ladrillo en espiga. 4) Vista de la impronta del listón del púlpito documentado en el ángulo este.

La configuración del púlpito se pudo documentar parcialmente gracias a una fosa que rompió la parte sur de la plataforma. El sondeo que se realizó aprovechando esta circunstancia permitió definir la impronta del listón del ángulo este (Figura 20) y la ausencia de elementos que indicasen acceso alguno por este lado.

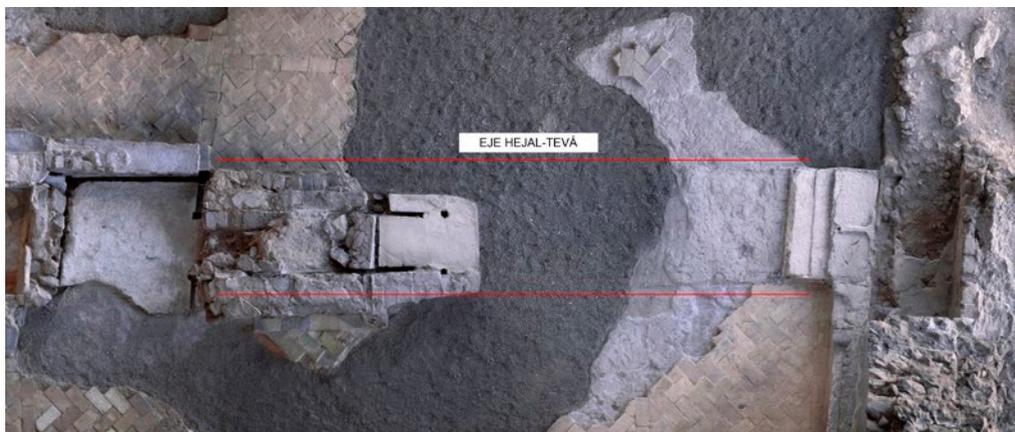
Figura 21. Representación del eje *Tevá-Hejal*.

Los resultados obtenidos en estas intervenciones arqueológicas muestran tres elementos a tener en cuenta a la hora de analizar la importancia del eje *tevá-hejal* y la configuración de la liturgia asociada a este espacio: el desarrollo del pasillo de azulejería, la orientación de las escaleras y la abertura presente en la plataforma de la *tevá* (figura 21).

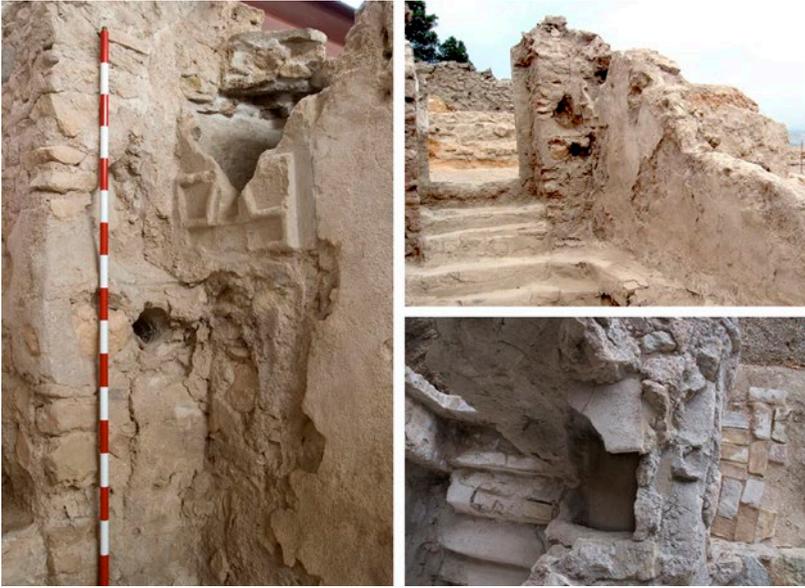
Figura 22. Detalle de los restos de la pila de abluciones en el interior del vestíbulo junto a la puerta de acceso.

El vestíbulo de acceso a la sinagoga se caracterizaba por la presencia de una pila de abluciones, justo tras la puerta de acceso como el principal elemento identificador funcional (figura 22). Este vestíbulo, como espacio previo a la sala principal de oración, cumplía una serie de prerrogativas de purificación ritual.

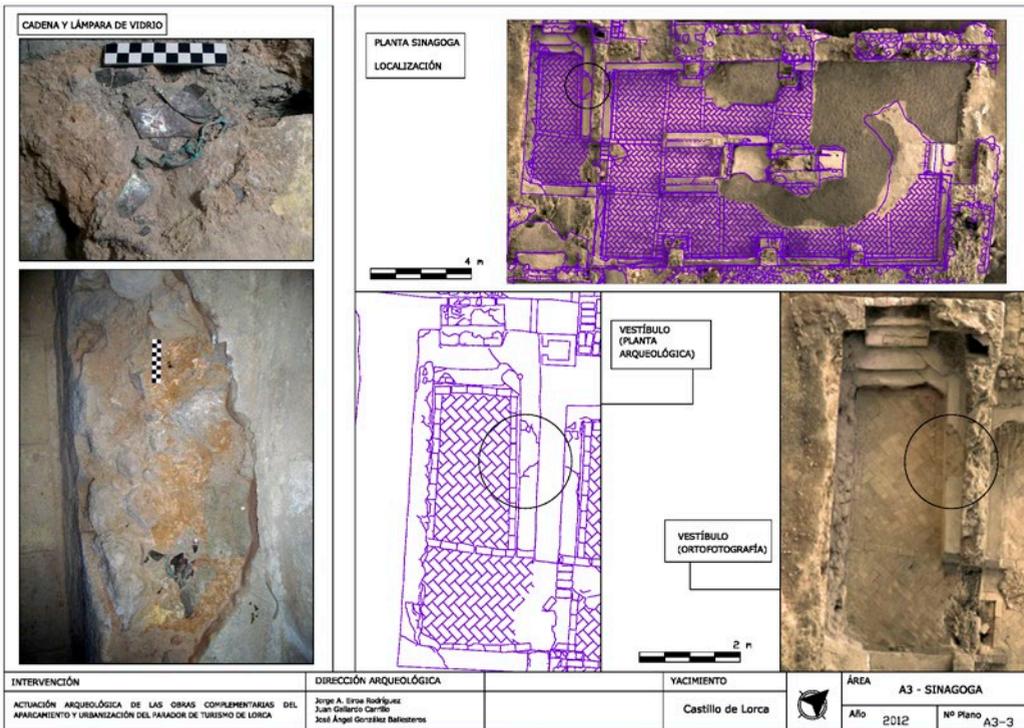
Figura 23. Localización de los restos de lámpara de vidrio en el área del vestíbulo.

Durante los trabajos de limpieza y restauración en esta zona se documentaron, sobre uno de estos bancos corridos, los restos de una de las lámparas de vidrio que estuvo colgada en la techumbre de la sala y que cayó en el poyete, en las proximidades a la pila de abluciones. El impacto se constató en la rotura de la superficie del banco corrido (figura 23).

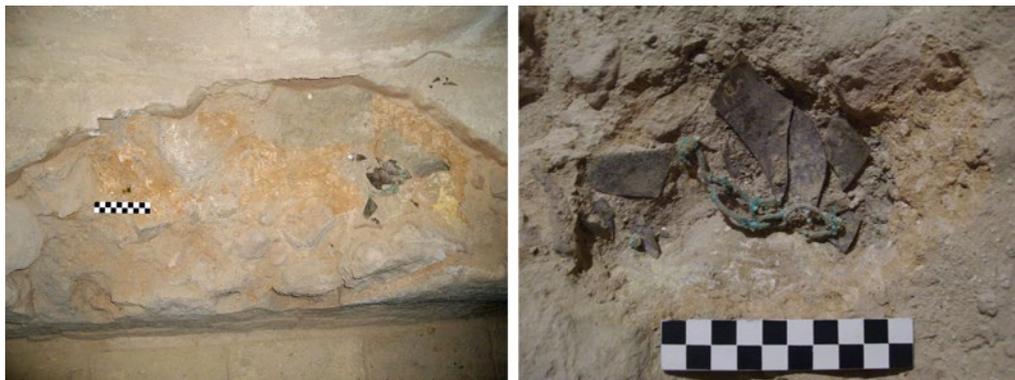
Figura 24. Detalle de la lámpara de vidrio y del contexto en el se registró.

Los restos de la lámpara de vidrio tienen la singularidad de conservar parte de la cadena con la que estuvo sustentada, tratándose del primer hallazgo en el que se refleja el tipo de cadenas que se utilizaron, ya que hasta este momento sólo se habían documentado restos de los enganches de las asas de vidrio. A su vez, cobra especial importancia al tratarse de una lámpara emplazada fuera de la sala de oración, para la iluminación de otro espacio de la sinagoga, y que estuvo colgada en la techumbre en el momento de abandono del edificio. Cayó durante el proceso de deterioro del conjunto e impactó en la superficie del banco corrido, lo que permite definir su posición lateral sobre la zona de los bancos corridos, al menos en la zona de acceso por el vestíbulo. Una posición lógica, ya que no dificultaba el paso hacia la sala de oración.
