El taller de vaciados de Rafael Contreras y sus intervenciones en la sala de las Camas del Baño Real del Palacio de Comares en la Alhambra

Rafael Contrera's plaster workshop and their restoration works at the Hall of the Beds in the Royal Baths in the Palace of Comares at the Alhambra

Asunción González Pérez

Ramón Rubio Domene

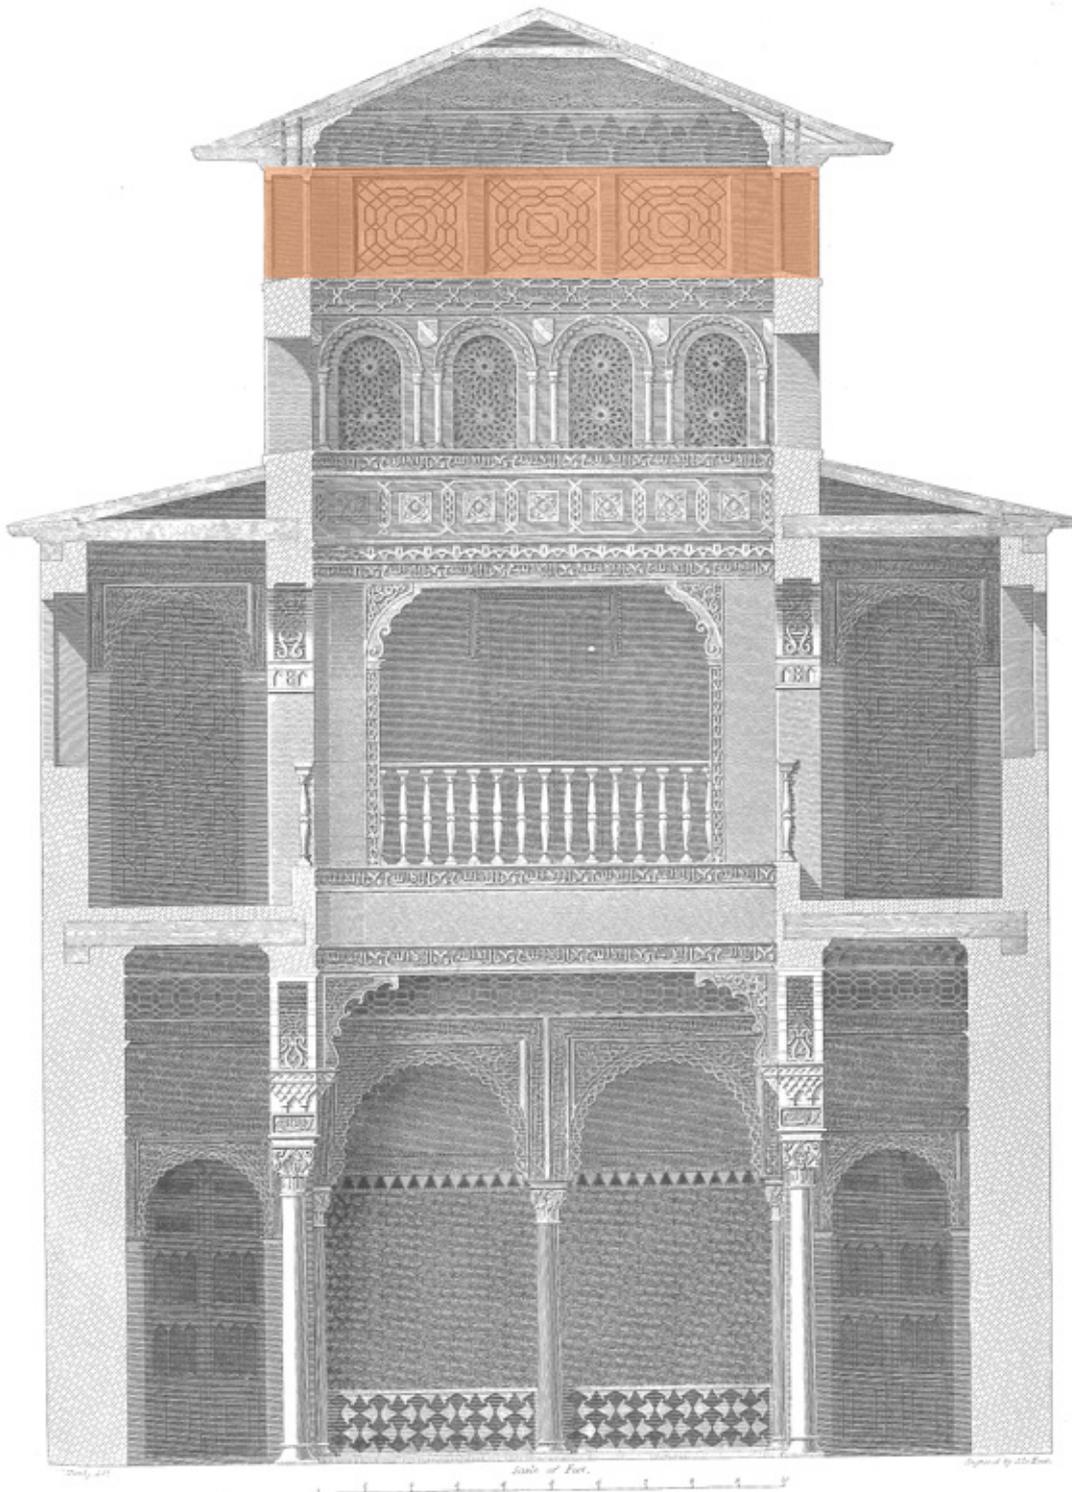
Ilustración 2.- Alzado de la sala de las Camas, James Cavanah Murphy, 1802-1809. Esta fotografía destaca el friso de celosías desmontada en 1827 por José Contreras. Autor: Archivo Patronato de la Alhambra. Con permiso para su publicación en e-rph.

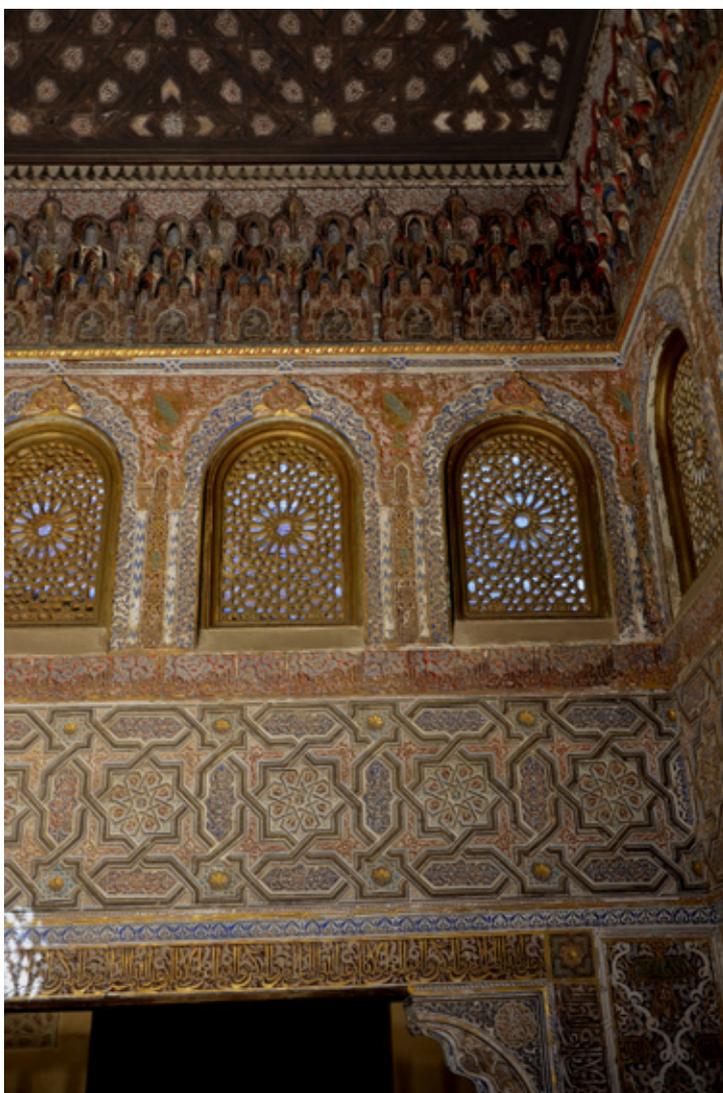
Ilustración 3.- Visión general de las yeserías del segundo cuerpo, armadura y arrocabe de mocárabes.
Fotografía del autor.

Durante la primera etapa de trabajos se termina de reedificar la cubierta y se comienzan las labores de reposición de yeserías del segundo cuerpo. En este momento el vaciador adornista es también Tomás Pérez que trabaja en estas obras con dos peones confinados, José Lara y Basilio Sandoval. Sabemos que Tomás Pérez también se encargaba de proporcionar los materiales de trabajo, por ejemplo el barro con el que sacaban los vaciados para las reproducciones, y de tallar decoraciones en madera (AHA, 1856: Legajo 203-2). En esta época también se encuentra trabajando en las obras de reposición de decoraciones el carpintero José Merméria.

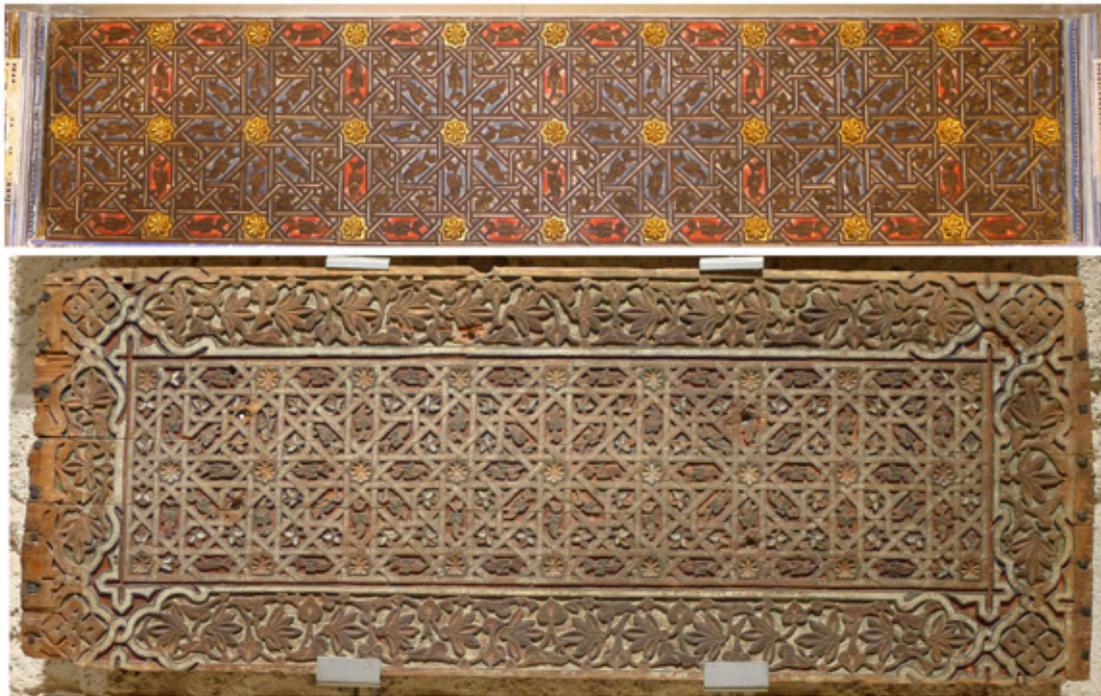
Ilustración 4.- Capielado de las tribunas del segundo piso copiado del motivo original proveniente del Patio de los Leones, ubicado actualmente en el Museo de la Alhambra. Fotografía del autor.

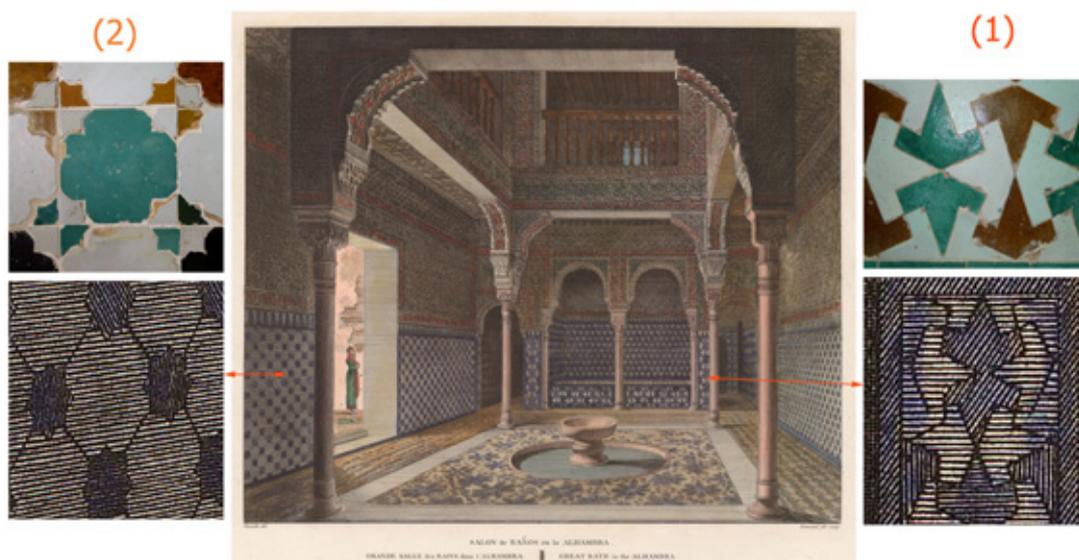
Ilustración 5.- Vista de la Cama Este del Baño de Comares. Louis Marie Normand (Grabador), Jean-Lubin Vauxcelles (Dibujante). París 1812. Autor: Archivo Patronato de la Alhambra. Con permiso para su publicación en e-rph. Con detalles de los azulejos actualmente desaparecidos que se encuentran en la tabica de las dos camas (1), y en los tres paramentos de la cama Oeste (2). Fotografía del autor.

Por lo tanto, aunque sabemos que hay que ser cautos al apoyar nuestro argumento en grabados del XIX - que se caracterizan por su falta de rigor arquitectónico y por la inclusión de una gran cantidad de imaginación - en este caso podemos decir que este grabado de la sala de las Camas nos muestra una visión muy cercana a cómo debió ser antes de las intervenciones del XIX.

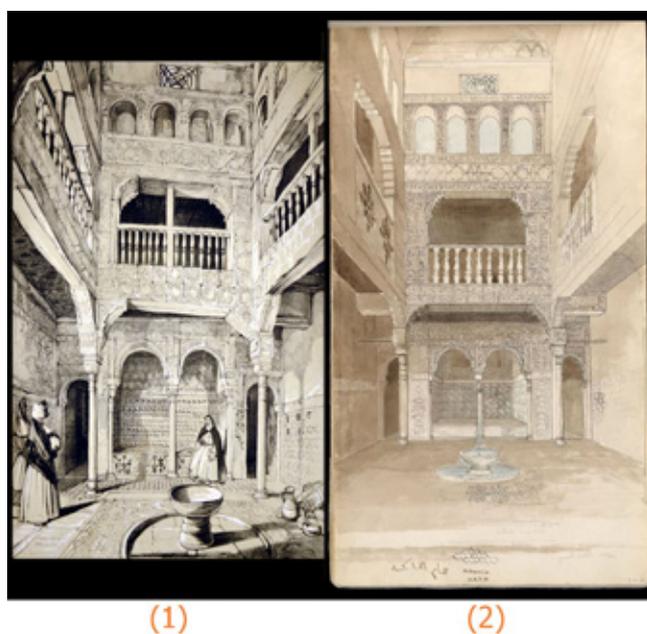
Ilustración 6.- Vistas de la Cama Este del Baño Real de Comares en dibujos realizados antes de la restauración de Rafael Contreras. (1) John Frederic Lewis, Autor: Ashmolean Museum, University of Oxford. Con permiso para su publicación en e-rph. (2) Willian Gell, Autor: British Museum. Con permiso para su publicación en e-rph.

Se conservan varios dibujos en los que se puede ver el estado de la sala anterior a la intervención de los Contreras que pueden arrojar cierta luz sobre el problema que plantea la existencia de este cuerpo superior. Uno de estos testimonios es el dibujo ejecutado por William Gell. Fue realizado durante su viaje a Granada entre 1808-1811, y en él se ve el muro que había en el vano superior con anterioridad a la colocación de la balaustrada. Así mismo conservamos los dibujos del artista John Frederick Lewis que visita Granada entre 1832 y 1834 y el del ya citado Murphy, quien lo hace entre 1802 y 1809. Si bien es verdad que debemos tomar el análisis de estos dibujos con cierto cuidado, dado su carácter romántico, coinciden en la existencia de un piso más alto donde se situarían unas celosías de madera que filtraban la luz de colores que entraba en la sala⁹. Aunque no sepamos con seguridad cómo fue este cuerpo superior, lo que sabemos es que fue eliminado en la restauración de José Contreras, destruyendo las pilastras de fábrica de ladrillos entre las celosías de madera y bajando el techo a la actual posición, arrancando así con el friso de mocárabes de madera sobre celosías de escayola que se puede ver hoy en día.

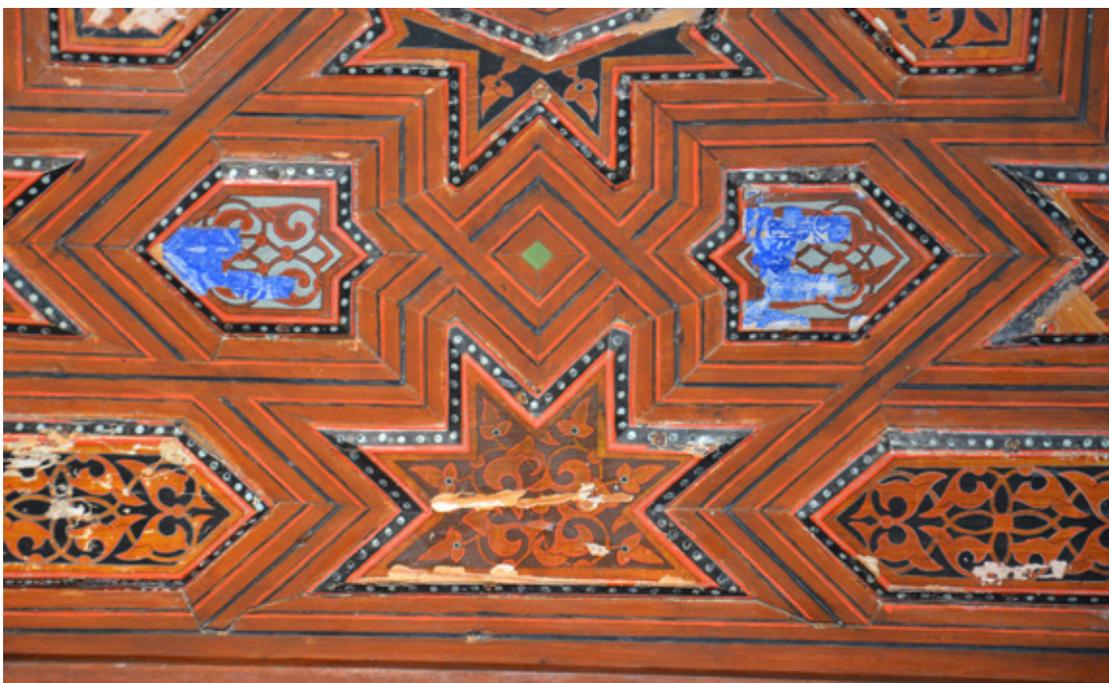
Ilustración 7.- Técnica pictórica de los azafates del techo en el corredor de la planta baja. Fotografía del autor.

La mayoría de las policromías se encuentran aplicadas directamente sobre el soporte de madera, a excepción de la aplicada en algunos de los azafates del piso inferior. Estas fueron realizadas por Antonio Tejada en 1853, como ya hemos comentado. En estos motivos la pintura se aplicó sobre una capa base de color azul intenso. Encima de esta capa azul, se empleó otra de color azul-grisáceo, y encima se pintó el motivo vegetal dibujado en tono rojo granate, perfilado con trazos en rojo intenso y negro. Esta superposición de colores le da un aspecto frío y pesado a estas policromías, que las distancian mucho de las nazaríes, aplicadas sobre una capa de imprimación de mínio que le daba más brillo y transparencia, creando una sensación de ligereza.

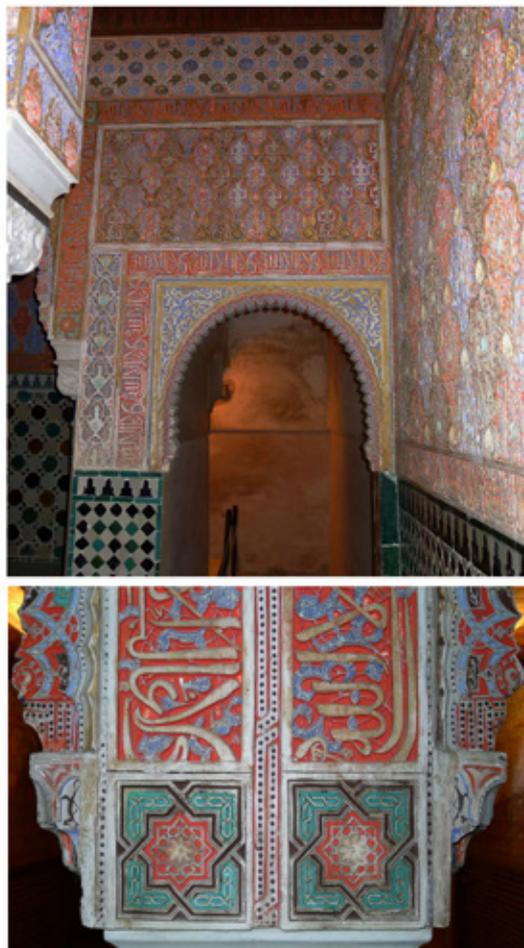
Ilustración 8.- Detalle de las adaptaciones y recortes en el inicio y final de las cartelas epigráficas con el lema dinástico, y marco de uno de los arcos con friso epigráfico sin cuadrante. Fotografía del autor.

Surgieron algunos problemas cuando estas copias tuvieron que ser adaptadas a la estructura y dimensiones de los paramentos de la sala. El proceso de adaptación motivó que en algunos casos se tuviesen que cortar o ajustar decoraciones para que pudieran encajar con el resto de paños y fajas decorativas. Esto sucede en la faja epigráfica en cursiva del lema dinástico que recorre toda la sala, en especial en el dintel y las jambas de los dos arcos que arrancan del muro norte donde están incompletos ya que no introducen un cuadrante en el cambio del plano horizontal del dintel con el vertical de la jamba. Este error no se aprecia en los dos arcos del paramento opuesto, que sí siguen el modelo nazarí e introducen un cuadrante en el cambio de plano horizontal al vertical. En el diseño nazarí los frisos epigráficos tienen continuidad sólo cuando son versos poéticos, pero no cuando son lemas o frases repetidas como en este caso.

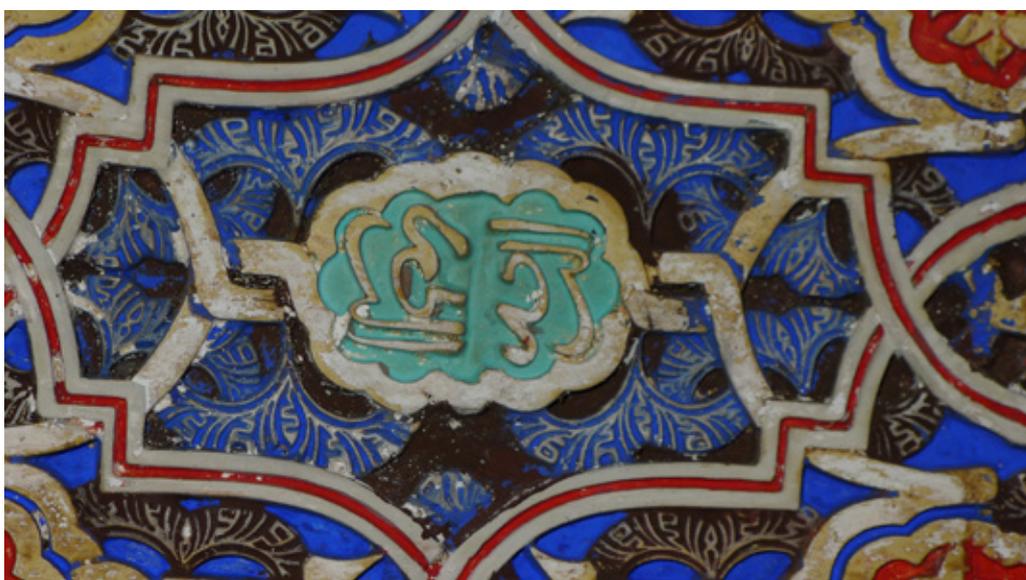
Ilustración 9.- Motivo epigráfico de la clave de uno de los arcos de la cama Este. Fotografía del autor.

En cuanto a la utilización de motivos epigráficos, en muchos de ellos se puede comprobar, la presencia de errores y cambios de las letras talladas, lo que indica por un lado el desconocimiento de la lengua árabe de estos artesanos, y por otro que no fueron copiados de otros existentes realizados por un calígrafo nazarí, caso de las cartelas del intradós de los arcos de las Camas.

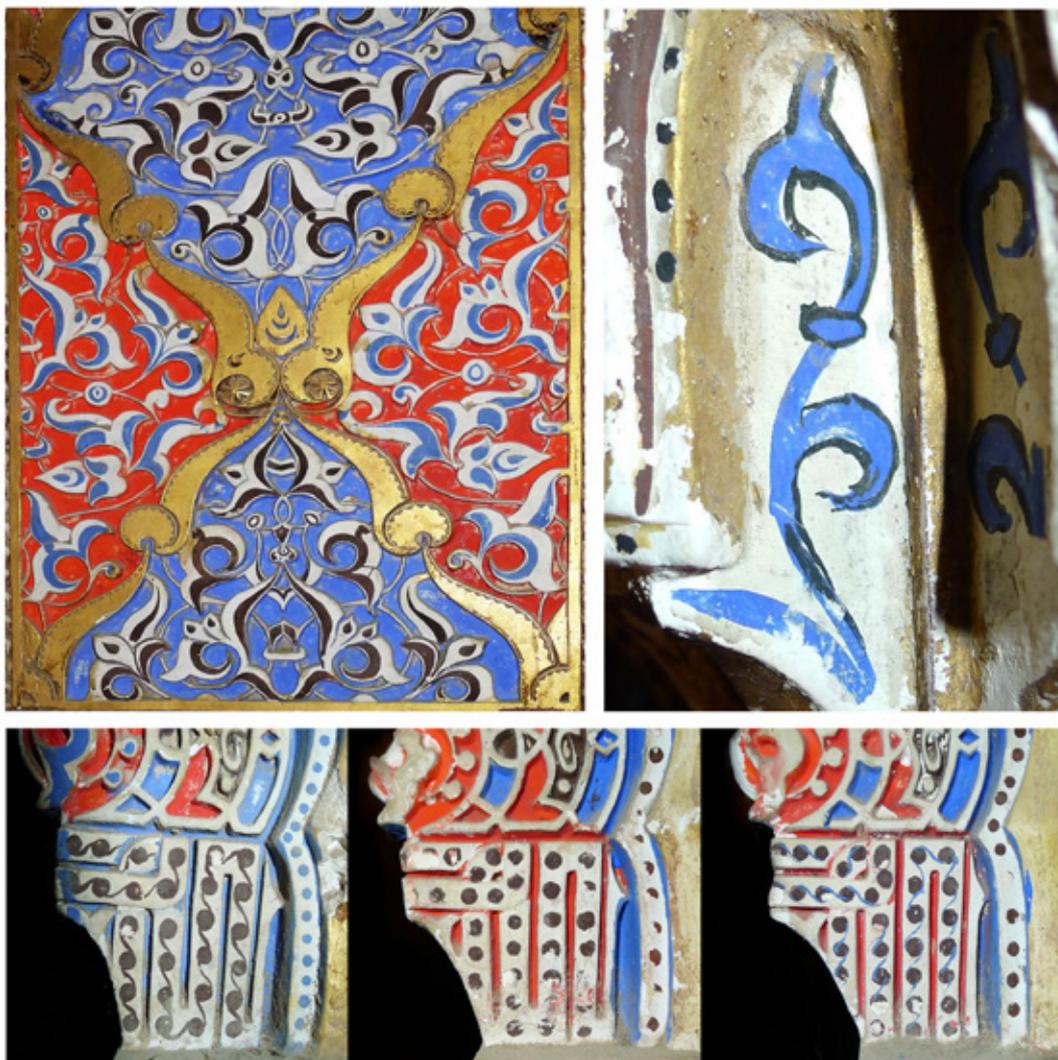
Detalle de los colores y motivos pictóricos de las yeserías de esta sala, donde se aprecian distintos trazos y acabados de las policromías según las diferentes destrezas de los pintores. Fotografía del autor.

Además de las carencias en las técnicas de aplicación del color, también encontramos algunos errores debidos a arrepentimientos o modificaciones en la aplicación del color por parte de los pintores. En algunos motivos se pueden ver claramente varias manos, unas con gran destreza y experiencia y otros con un acabado algo burdo, por lo que claramente en esta sala intervinieron pintores de muy diversa calidad. Es muy posible que esto se debiera al hecho que ya hemos comentado con anterioridad de que en ocasiones los propios oficiales formadores hacían las veces de pintores y por lo tanto tenían menos conocimientos en la aplicación del color.
