## Laujar de Andarax, vestigios de su convento

Trabajo fin de grado de arquitectura

Escuela Técnica Superior de Arquitectura, Granada

Granada, sept. - 2016

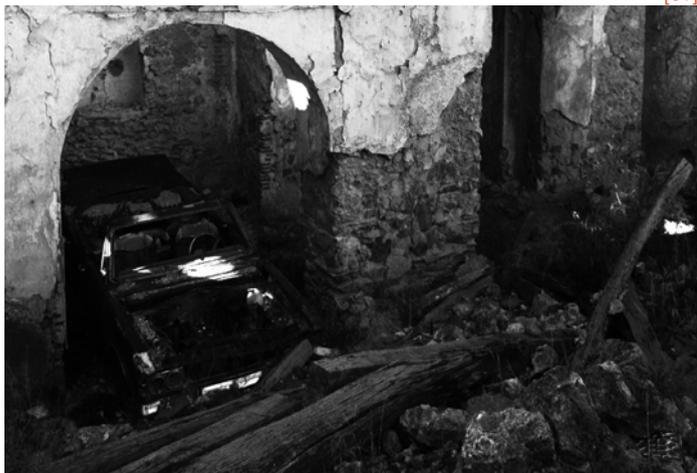
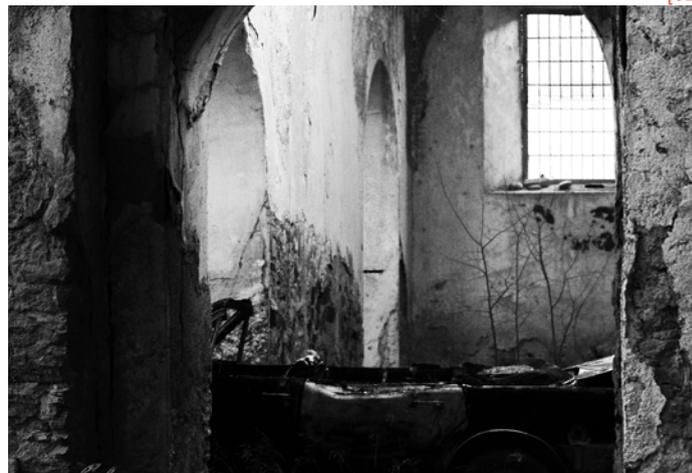
Vemos en las fotografías como en los muros han desaparecido los revestimientos en la parte baja, dejando al aire la mampostería que los componen.

Todos los rollizos de madera que daban forma y soportaban la cubierta han caído dejando todo los espacios llenos de escombros.

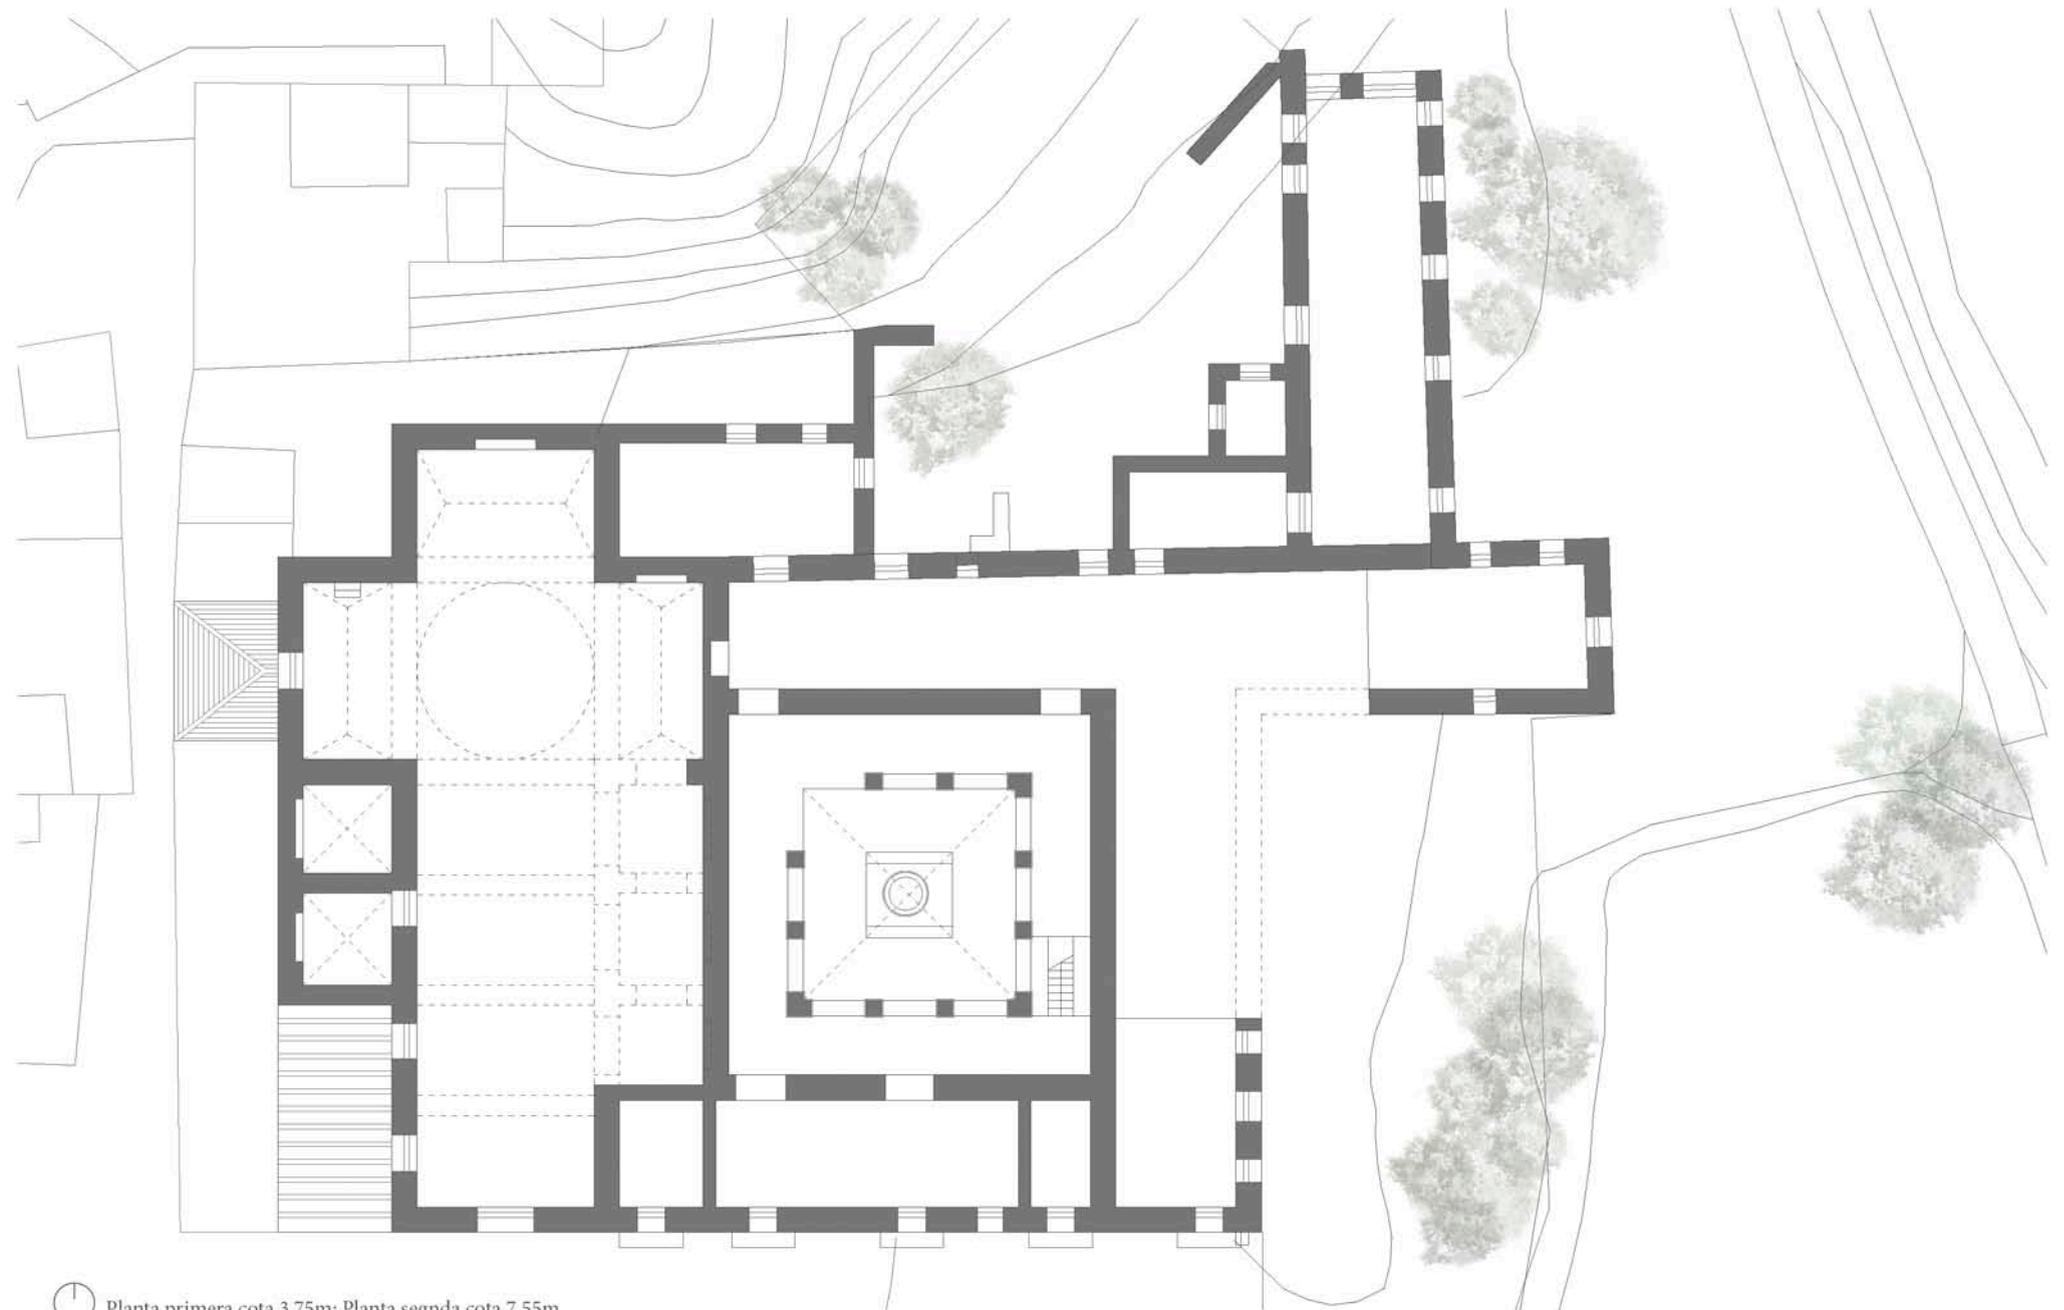
Planta primera y segunda, estado actual [XXX]

Planta primera cota 3,75m; Planta segunda cota 7,55m  
0 1 2 3 5 10 15 20

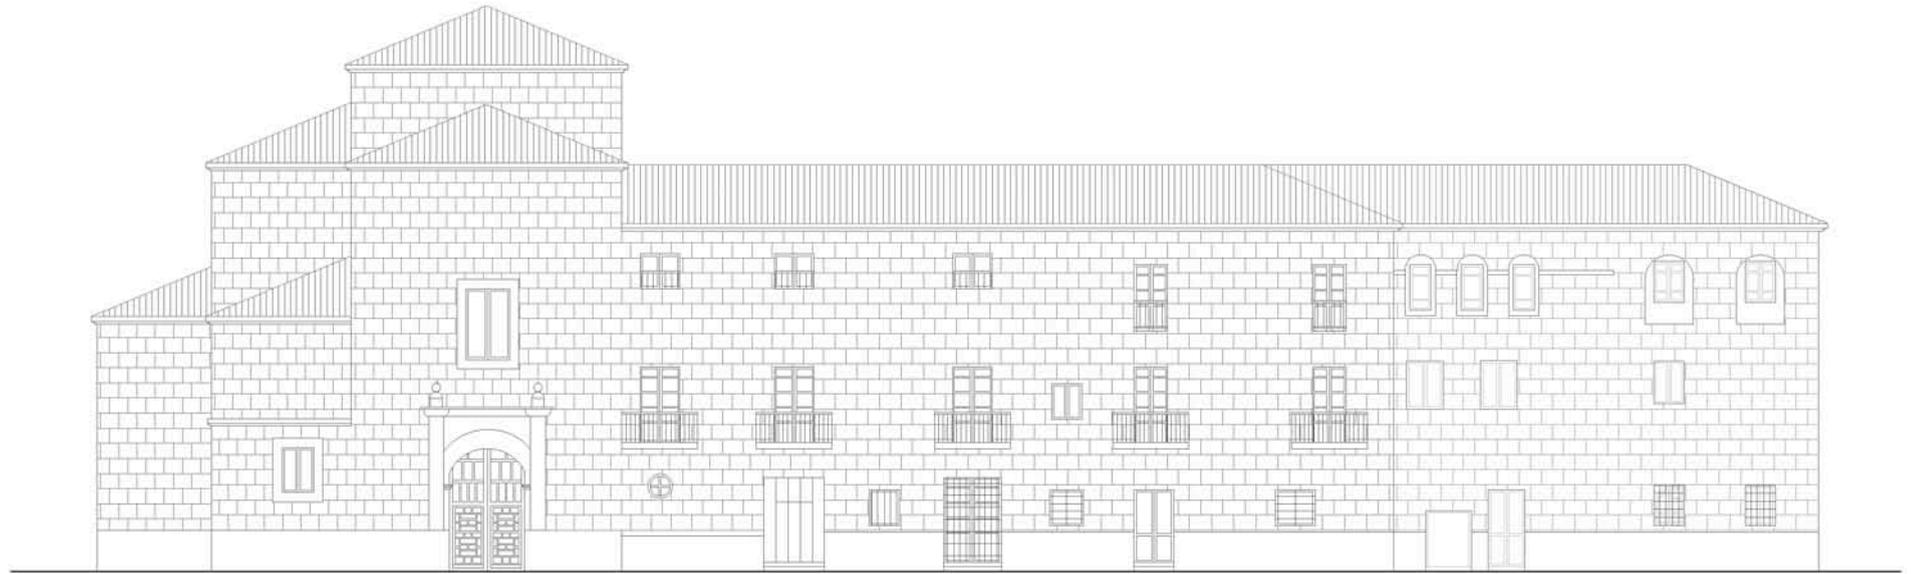
Recreación de lo que fue el alzado principal en sus inicios

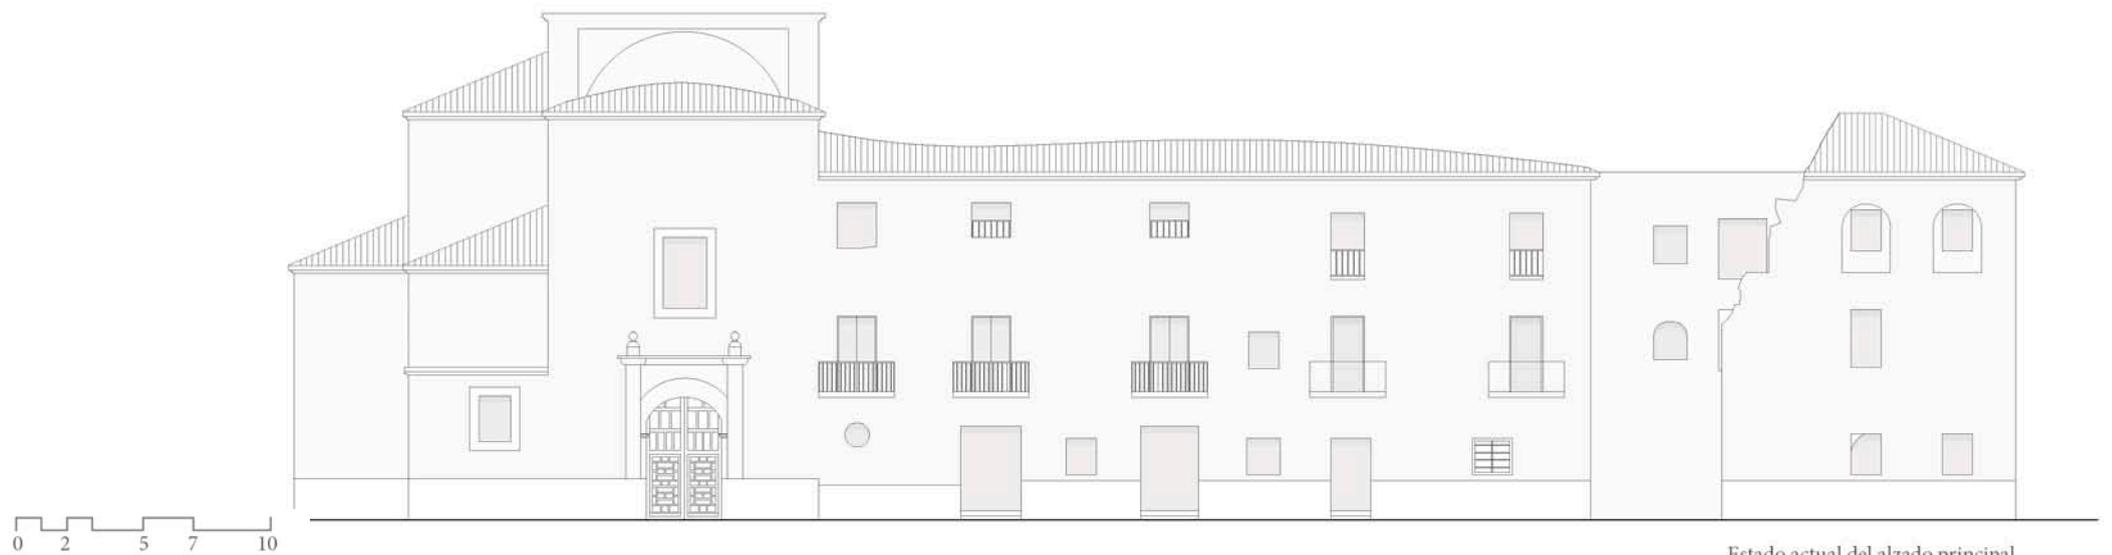
Estado actual del alzado principal

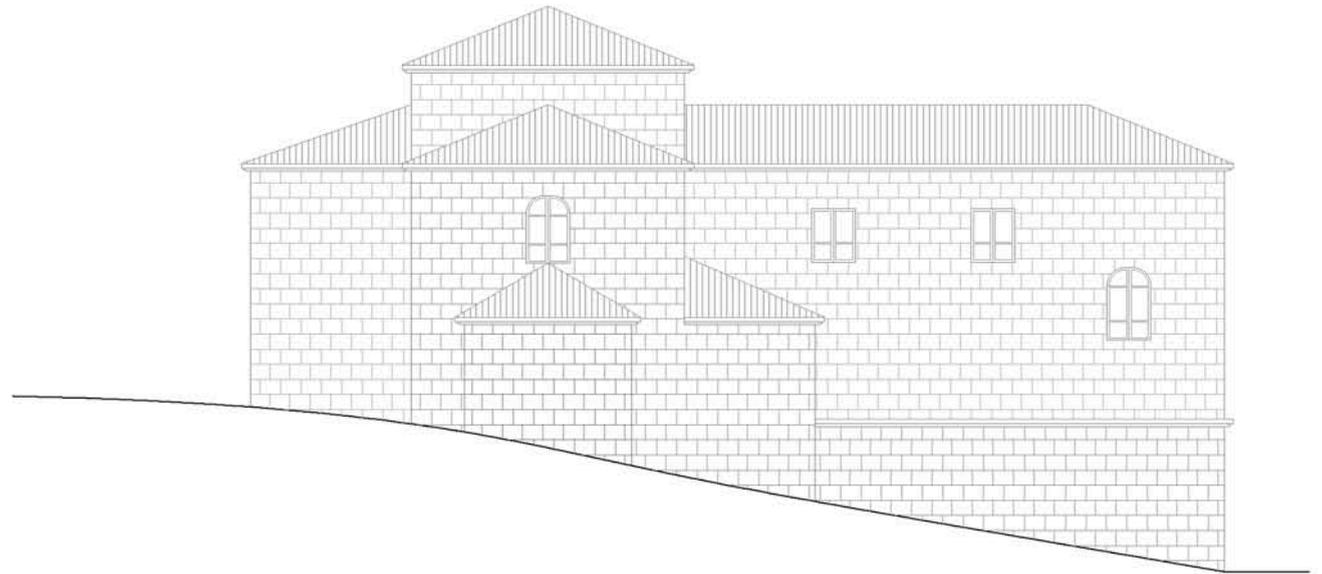
Recreación de lo que fue el alzado oeste en sus inicios

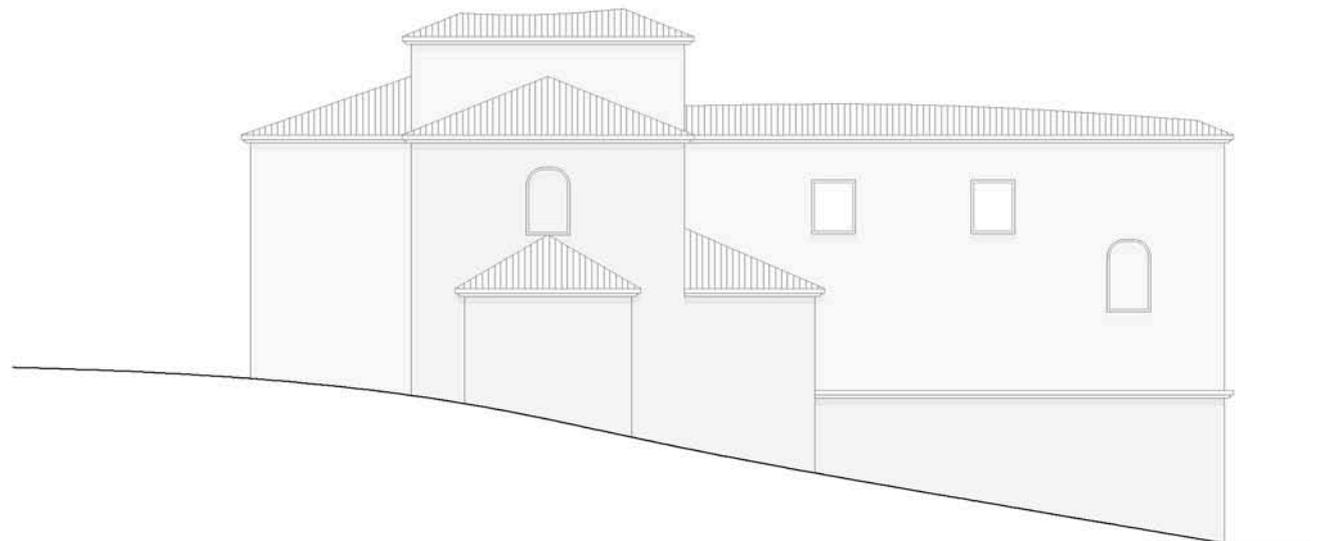
Estado actual del alzado oeste

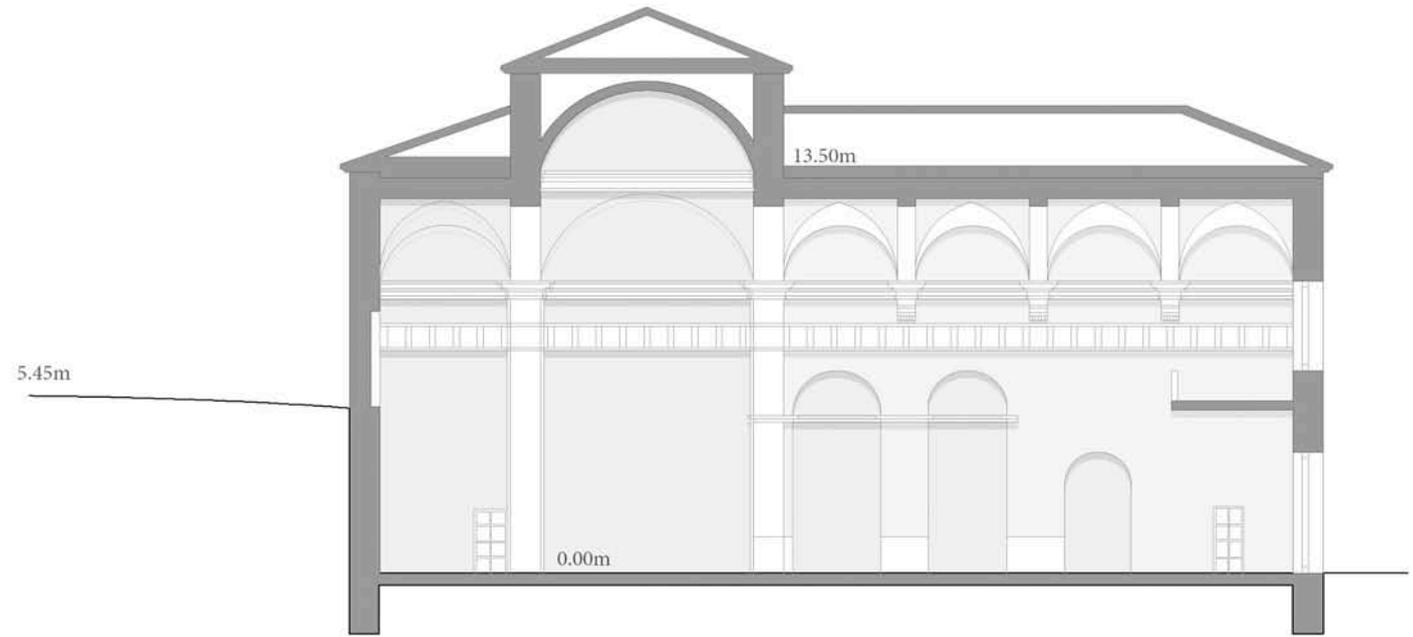
Sección a-a' [XXXIX]

Recreación de lo que fue sección a-a'

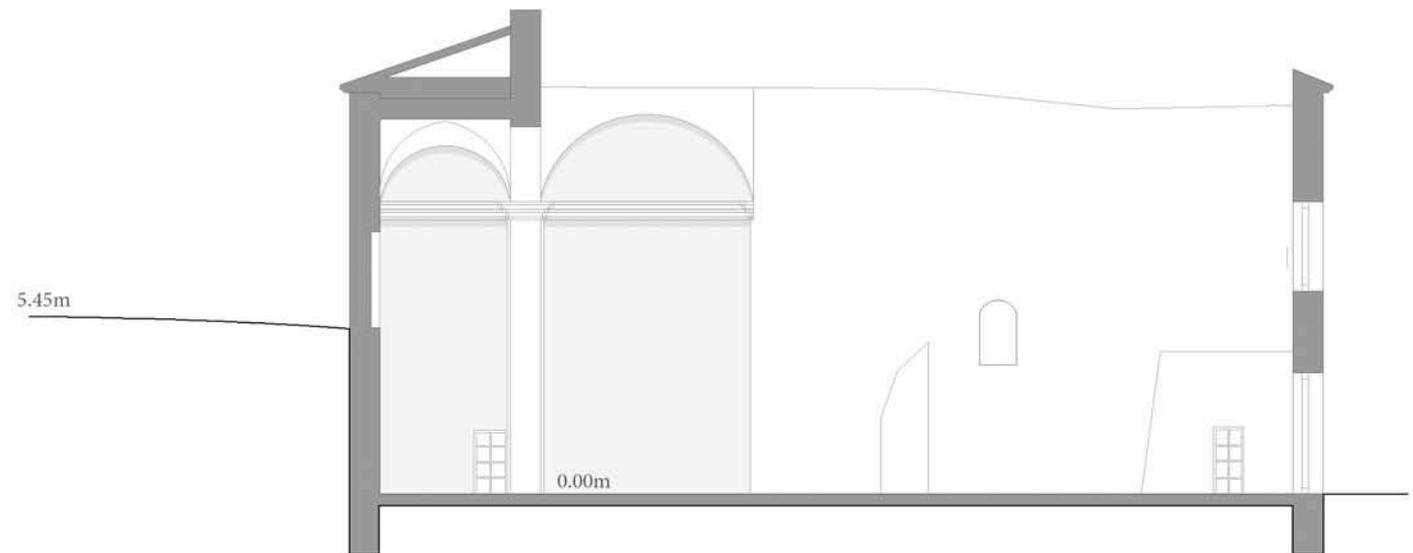
Estado actual sección a-a'

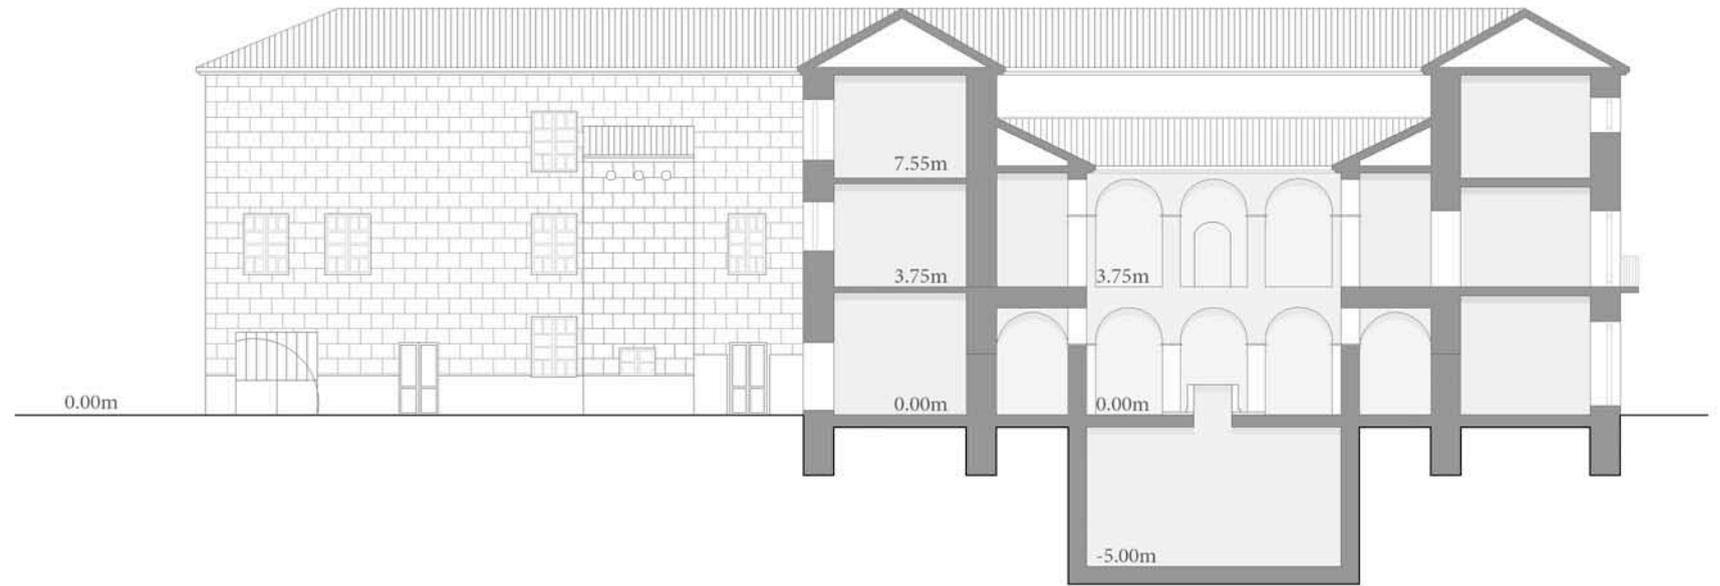
Sección b-b' [XL]

Recreación de lo que fue sección b-b'

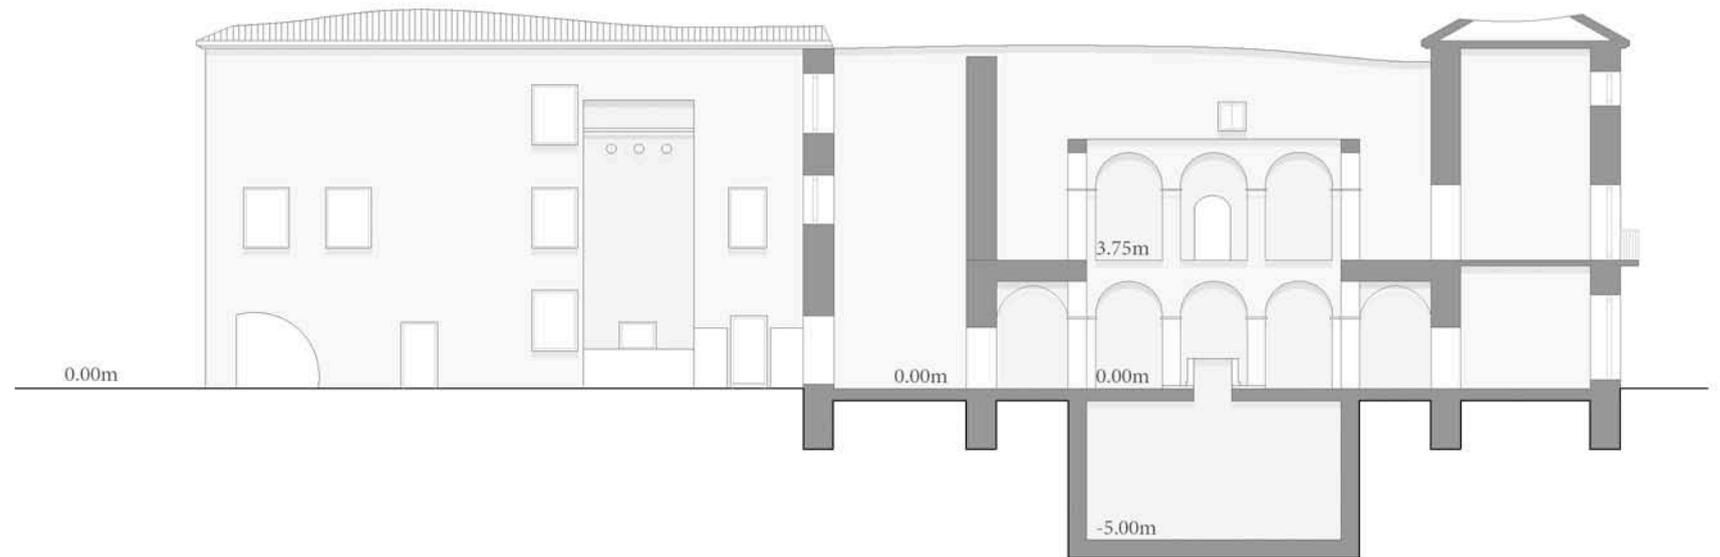
Estado actual sección b-b'

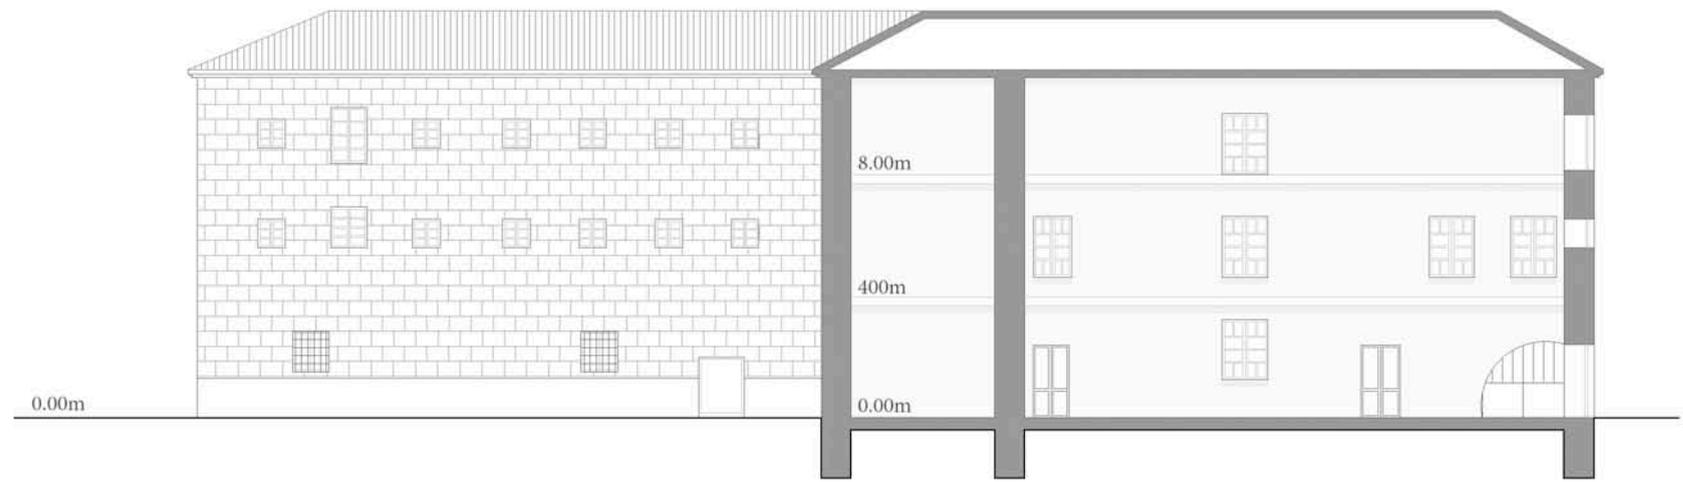
Sección c-c' [XLI]

Recreación de lo que fue sección c-c'

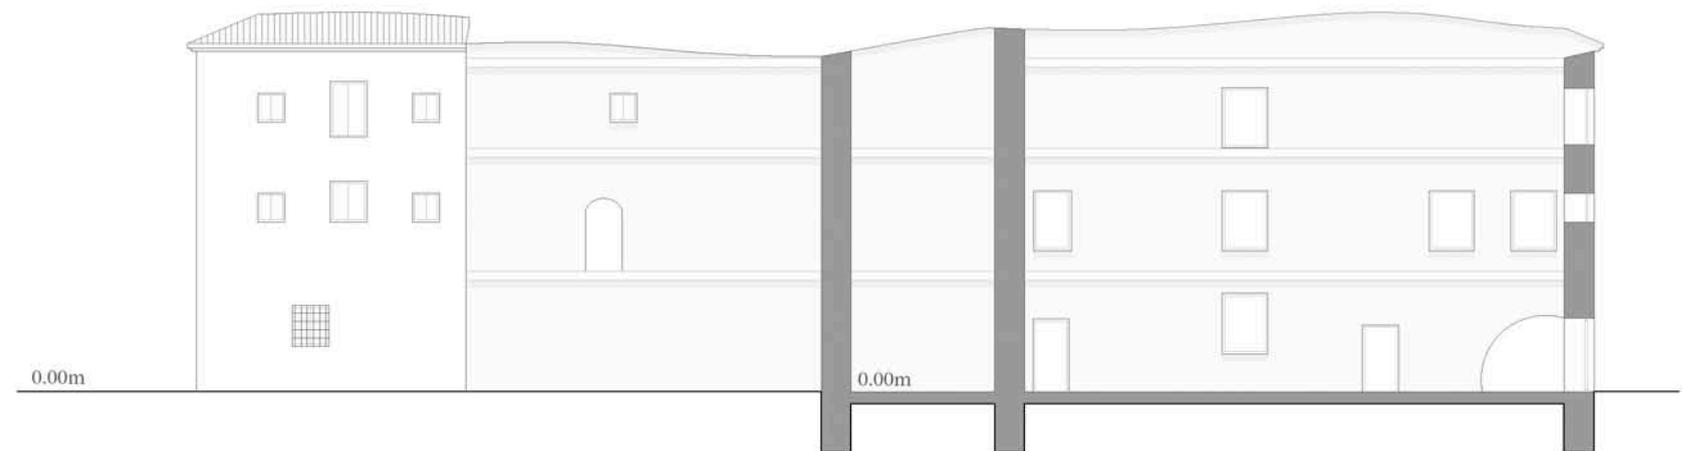
Estado actual sección c-c'

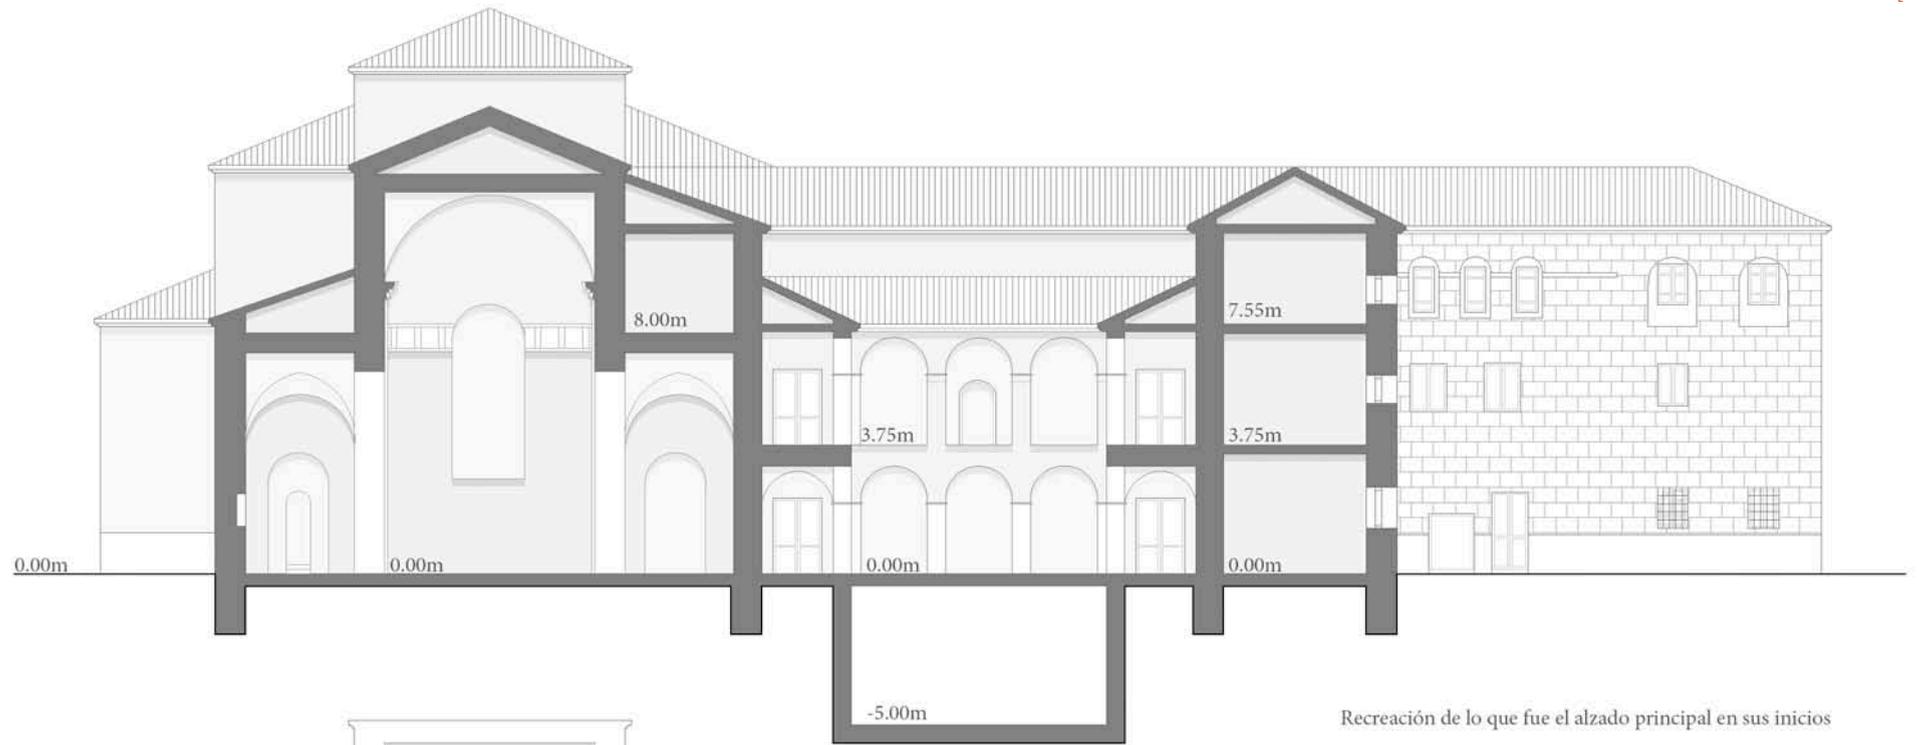
Sección d-d' [XLIII]

Recreación de lo que fue el alzado principal en sus inicios

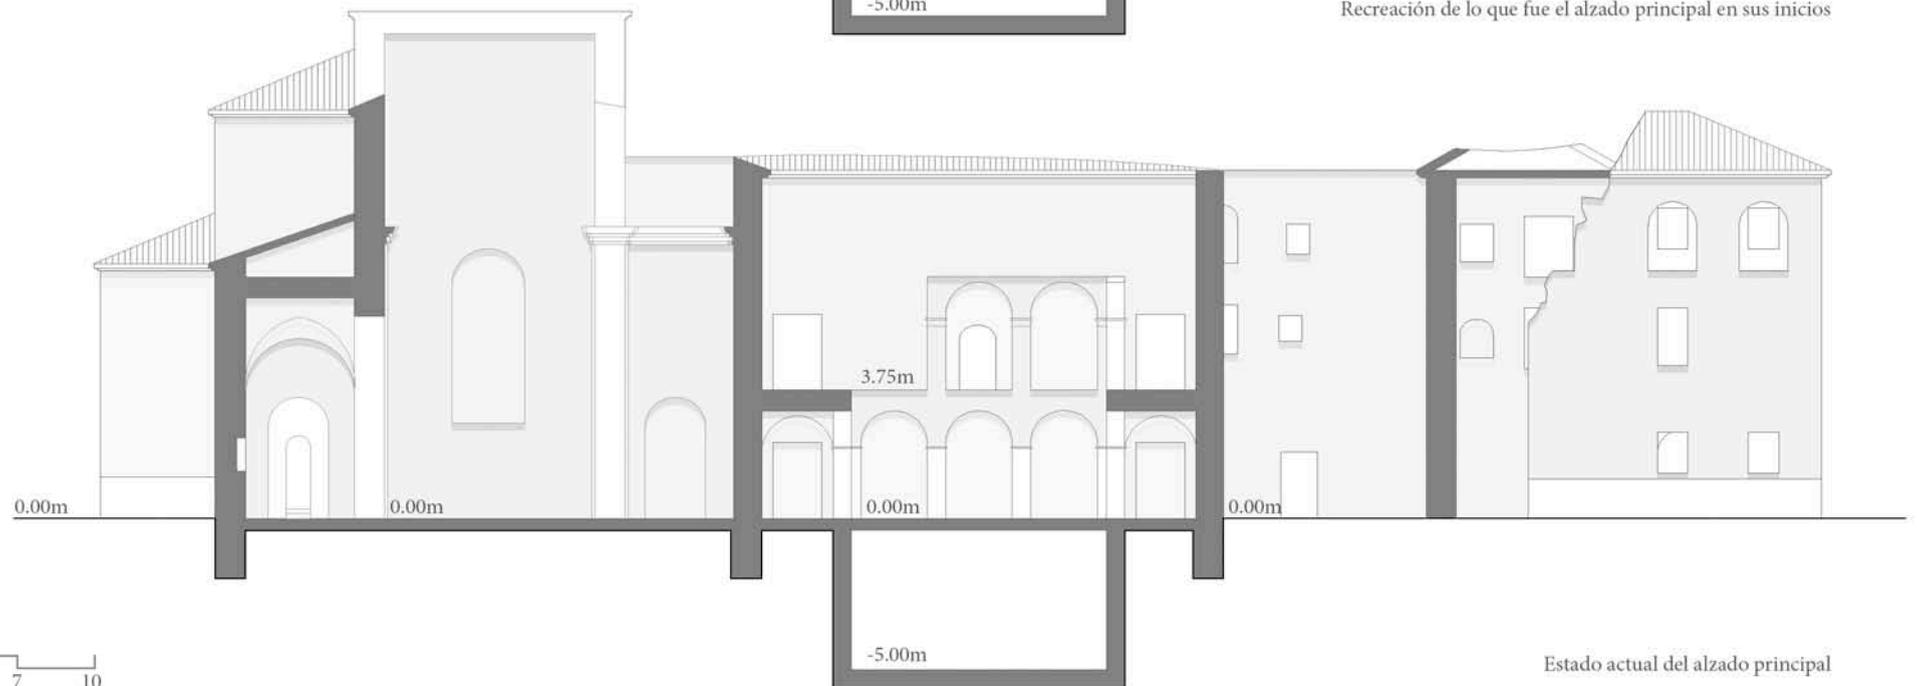
Estado actual del alzado principal

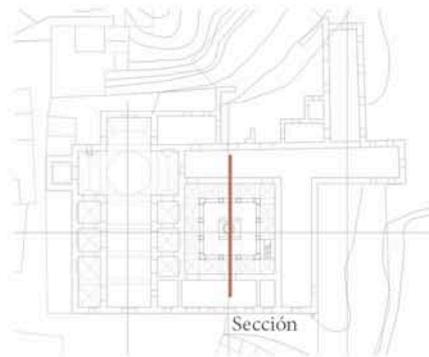
Sección

1. Vigas de madera
2. Muros de mampostería
3. Estructura porticada a base de ladrillo cocido

Desarrollo constructivo del claustro por medio del uso de ladrillo cocido plano. Todo el revestimiento con el que contaba fue eliminado, dejándolo expuesto a la intemperie, lo que hace acelerar su deterioro.

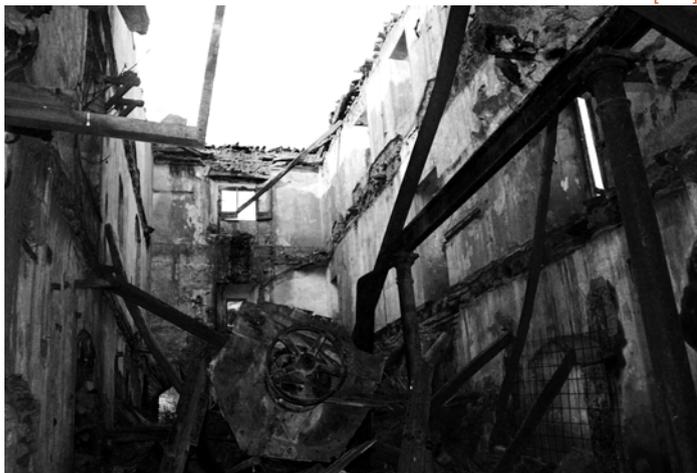
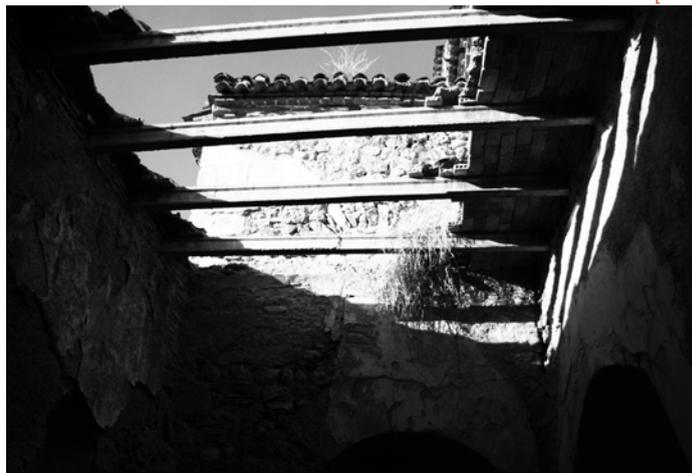
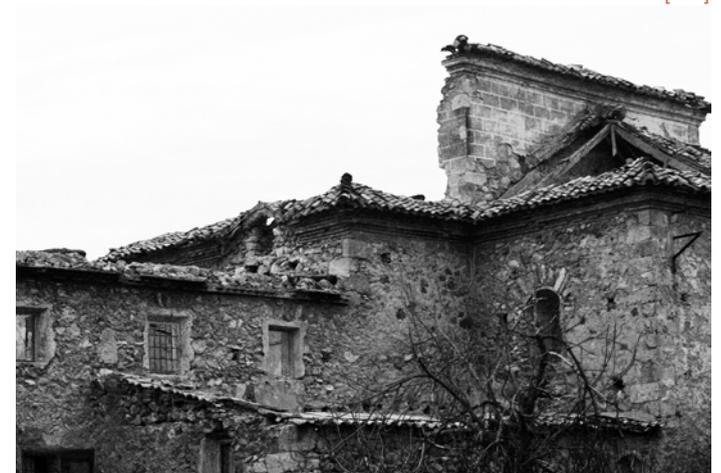
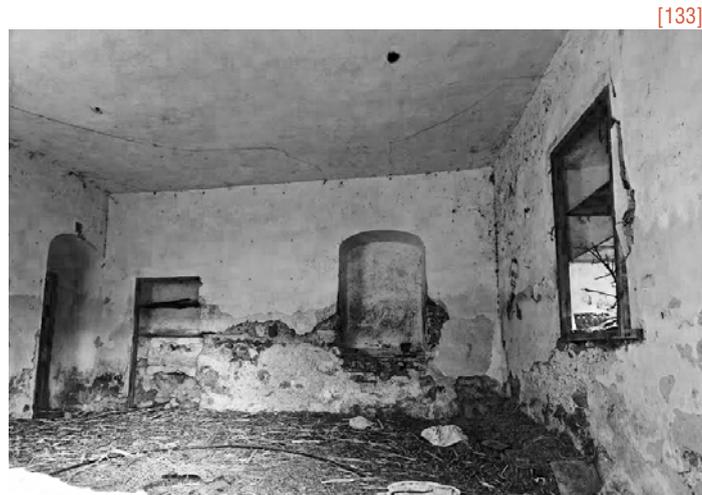
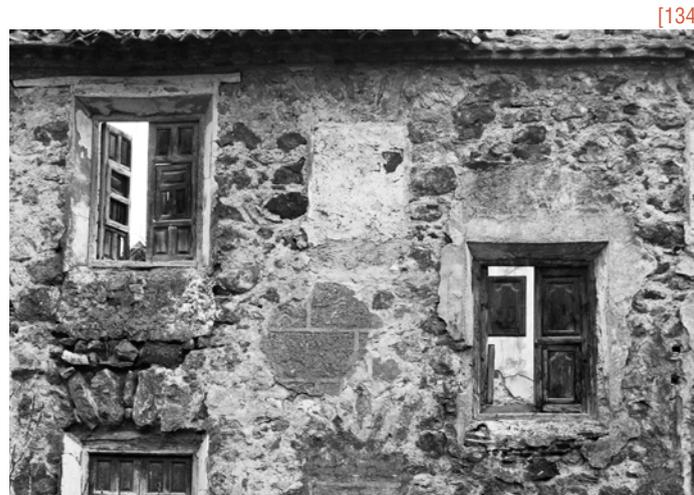
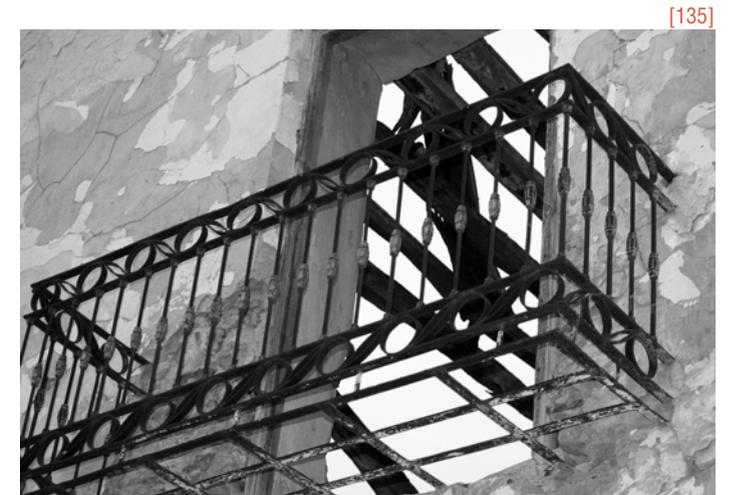
La suciedad, los escombros y la maquinaria rota domina el vacío que ha quedado en el interior del convento; un interior lúgubre, deshabitado, castigado por el paso del tiempo. Sus muros aparecen agrietados y sus estructuras debilitadas, lo que motiva, como vemos en la fotografía [130], la inaccesibilidad a ciertos espacios. Las cubiertas, casi todas perdidas, dejan a la intemperie esos interiores [131] y [132], siendo esto un catalizador para su deterioro, cada vez más acelerado.

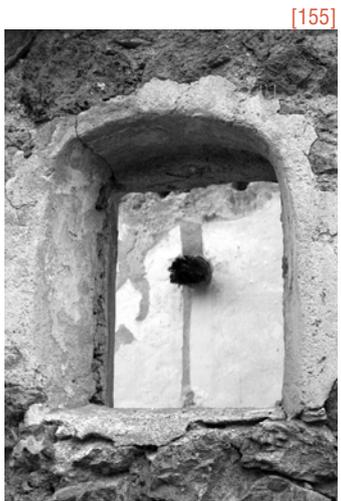
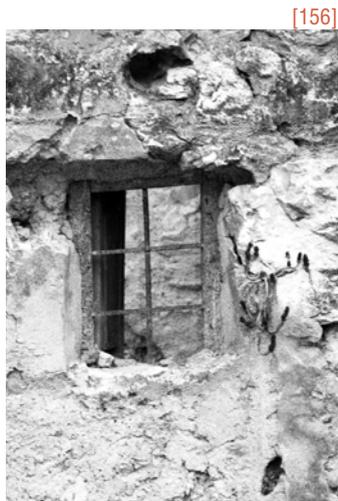
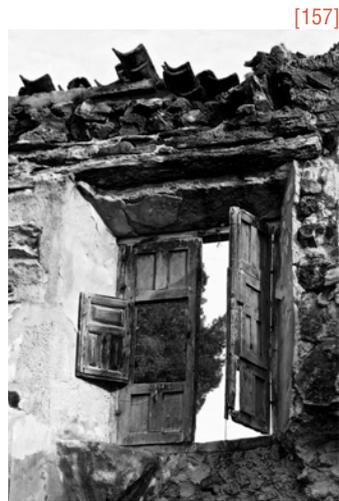
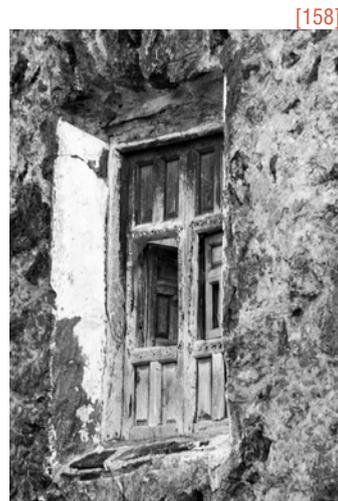
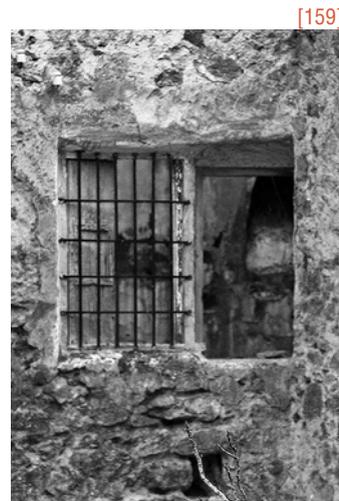
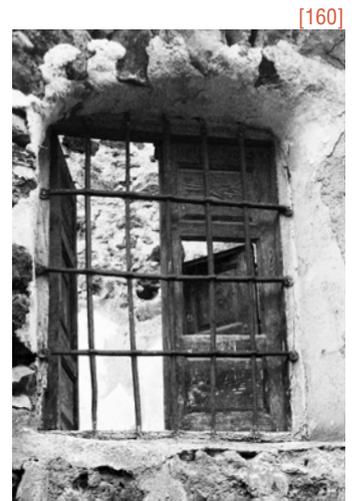
[152] [153] [154] [155] [156] [157] [158] [159] [160]

Aunque sean numerosas las carpinterías que se dejan entrever aún, todas están muy deterioradas. En algunos casos encontramos el hueco totalmente desnudo de carpintería, no queda ni el marco. En otros casos, solo quedan restos de los que fue el marco de la carpintería. Y otros huecos conservan una hoja o parte de esta. Todas las carpinterías estaban resueltas en madera, a doble hoja. El diseño interior de estas hojas siempre era por medio de cuarterones, combinándolos en posiciones horizontales y verticales.

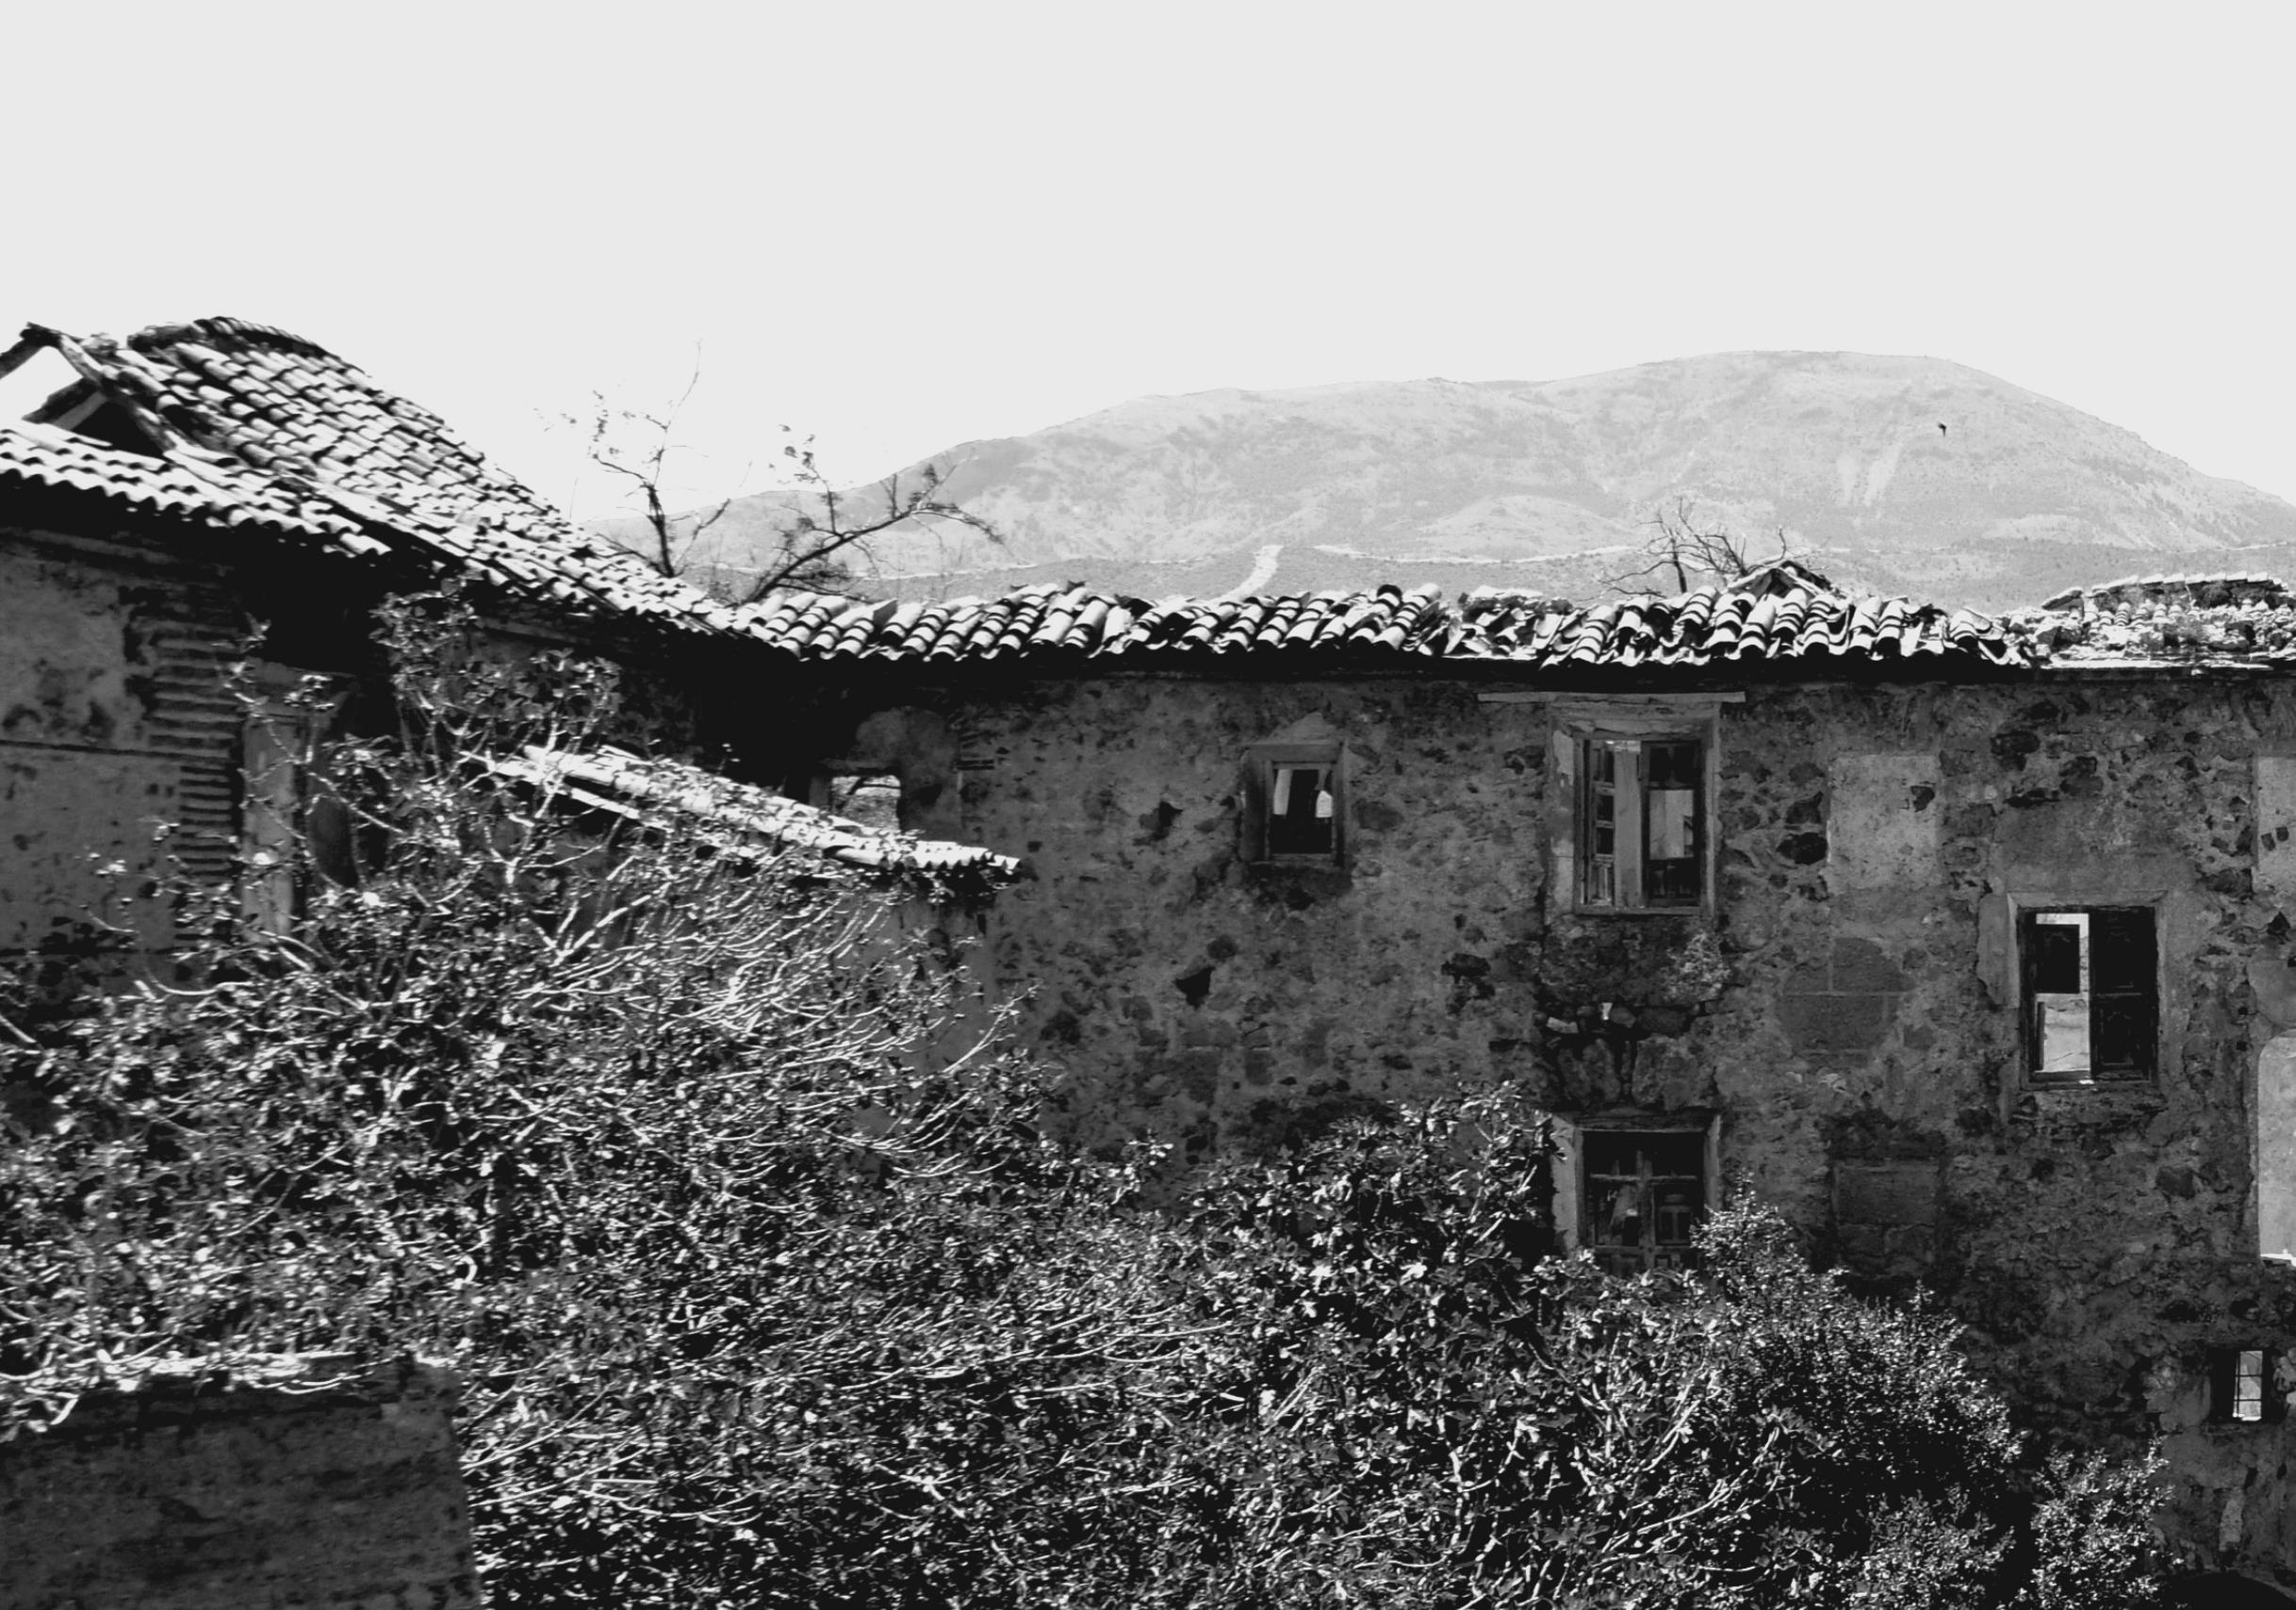
[161]

Alzado norte, donde podemos ver el gran número de huecos que tiene. Seguramente no eran todos iniciales, sino que se fueron abriendo conforme el uso del edificio y las necesidades que se le requerían, iban cambiando.
