**La intervención de la DGEMN en las iglesias altomedievales de Portugal. Arqueología de la arquitectura y reconstrucción de São Pedro de Lourosa y São Pedro de Vera Cruz de Marmelar**

*The intervention of the DGEMN in the early medieval churches of Portugal. Archaeology of architecture and rebuilding of São Pedro de Lourosa and São Pedro de Vera Cruz de Marmelar*

**María de los Ángeles Utrero Agudo**

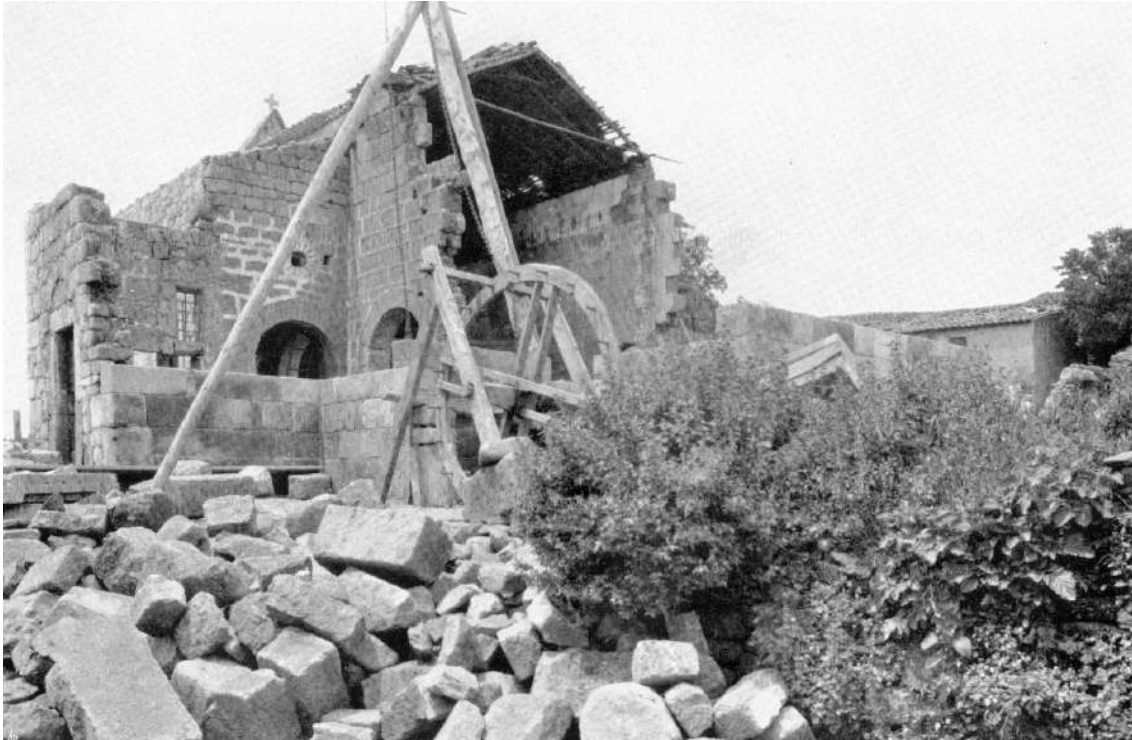
Ilustración 2. Vista del desmonte de Lourosa desde el sureste (Barreiros, 1934: Est. 40).

Las labores de desmonte y eliminación de los añadidos, donde debemos incluir no sólo construcciones adosadas a la forma primitiva (casa parroquial, por ejemplo), sino también espacios (sacristías, baptisterios o capillas) y elementos muebles (retablos, altares o púlpitos) sumados a lo largo de su historia, iba acompañada de la reubicación de los elementos sobrantes en otra parte del edificio o incluso en otro edificio. Sillares y piezas decorativas se amontonaban en la obra y eran almacenados a la espera de un nuevo destino, el cual no siempre llegaba, siendo frecuente el extravío de las piezas o la custodia de algunas de ellas aun hoy en espacios no previstos para ello, como bien demuestran las piezas de Lourosa y Vera Cruz de Marmelar.

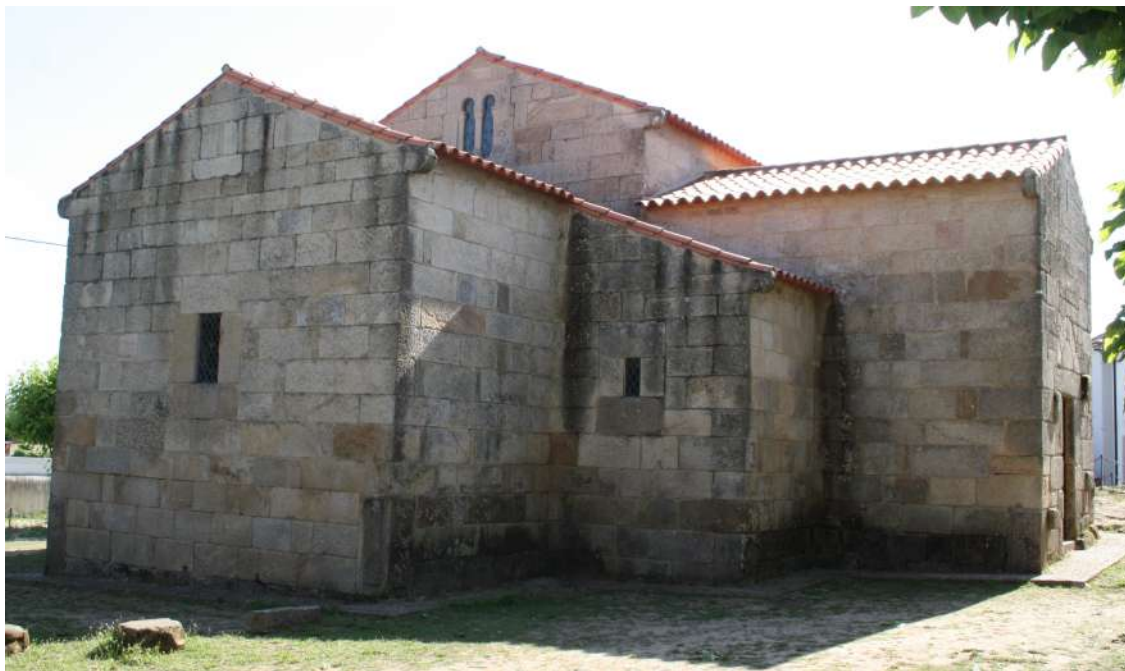
Ilustración 4. Vista de Lourosa desde el noreste en la actualidad. Elaboración propia.

Se construyen por completo los muros longitudinales de las naves norte y sur y la cabecera tripartita (muros, arcos de ingreso y bóvedas). Para la planta de esta última, se dan por buenos los cimientos hallados por Vilaça y Abreu en las diferentes indagaciones realizadas en la cabecera (Pessanha, 1932-34: 13-14). Para la reconstrucción de la nave transversal, se marcan las esquinas con falsos sillares dispuestos en vertical, que imitan a los originales y que indican el inicio de los muros. Se instala una nueva cubierta de madera y se pavimenta todo el interior con baldosas de ladrillo y ocho tapas de madera, estas últimas cubriendo la mitad occidental donde se halla parte de la necrópolis excavada. La obra se realiza con paramentos de una única hoja que combinan sillares de granito nuevos con otros procedentes del desmonte y retallados para su recolocación. Aun así, sus aristas vivas, sus superficies nuevas y sus juntas unidas con cemento delatan su modernidad [Ilustración 4].

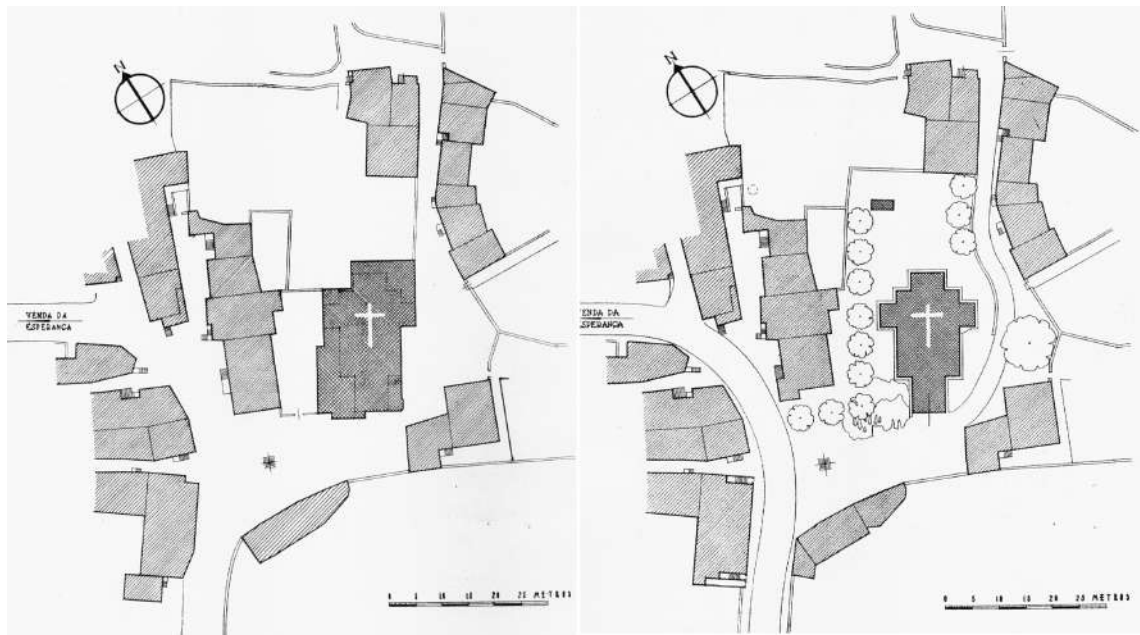
Ilustración 5. Plano de Lourosa y de su entorno antes y después de la restauración (DGEMN, 1949).

De los elementos posteriores, solo acertamos a reconocer indicios inconexos y pobres, con la excepción del campanario del siglo XIII que, adosado al nártex, es desmontado y trasladado a oriente de la iglesia. De la sacristía norte y meridional (esta conocida como Capilla de San Martinho), ambas bajomedievales e instaladas en los brazos de la nave transversal, se reconocen los restos de los tapiados que convirtieron los arcos en muros continuos. De la falsa bóveda de madera de la nave central, los retablos y el púlpito, todos ellos de época barroca, se adivinan los huecos dejados por la instalación de la primera. La completa reconstrucción de la cabecera eliminó cualquier vestigio de los retablos. El púlpito fue recolocado como marco de una ventana en la casa parroquial vecina. De las estructuras del exterior, las lagunas de encalados y los picados de las superficies de los sillares a los que se adosaban son el único testimonio de su existencia [Ilustración 5].

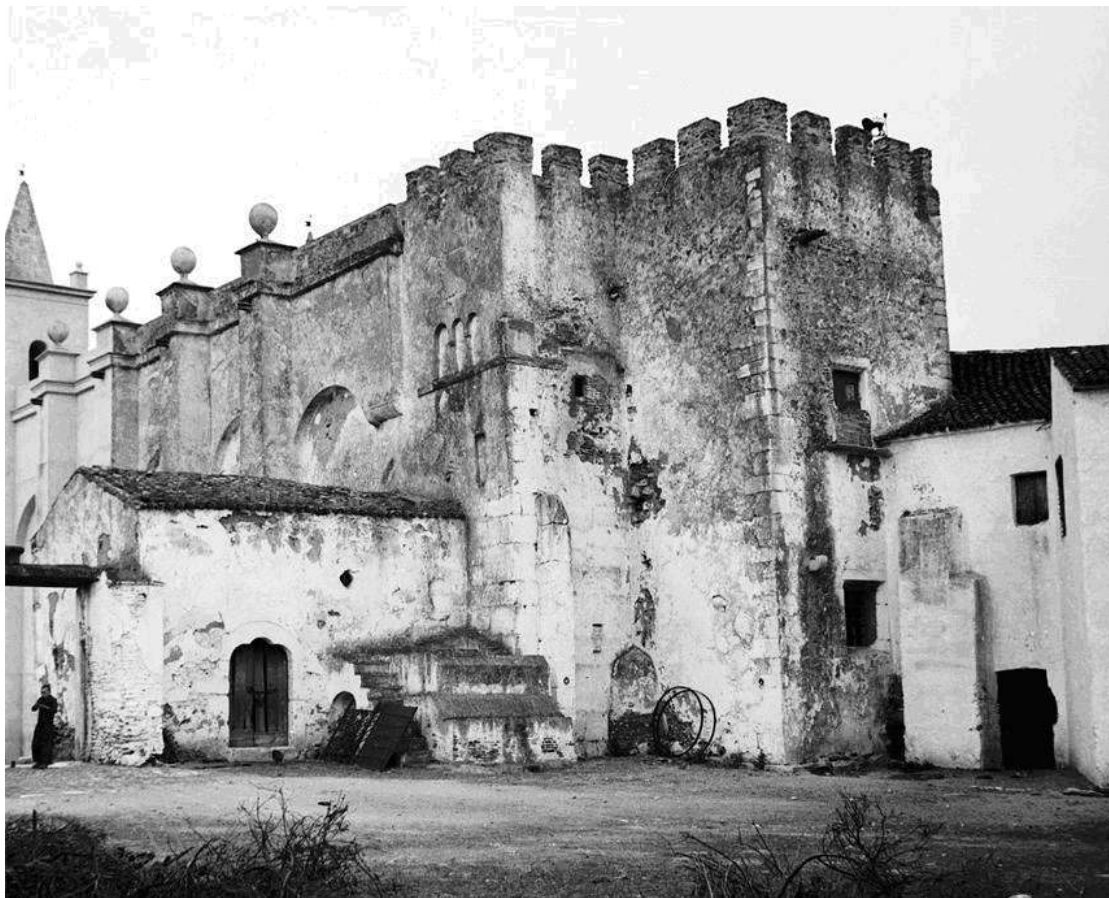
Ilustración 7. Vista desde el sureste de Vera Cruz de Marmelar con la casa parroquial aún en pie (SIPA Foto 0162006).

La alteración más importante del entorno del edificio se refleja en la destrucción de la casa parroquial adosada al alzado sur en época moderna, de la cual conservamos hoy únicamente uno de sus muros longitudinales, en dirección N-S, de mampostería irregular, y su acceso de arco apuntado en el muro sur del aula. Las fotografías previas a las restauraciones [Ilustración 7] permiten hoy interpretar este muro como parte de una casa construida posiblemente en la primera mitad del siglo XVI, de acuerdo al estilo del tímpano de su puerta oriental, y a las relaciones con otros elementos, concretamente con los contrafuertes que reforzaron los muros del aula en la primera mitad del XVI [Ilustración 8]. Los fragmentos del tímpano desmontado en la restauración se pueden encontrar aún hoy en los prados que rodean el *paço* o residencia situado en el flanco este de la iglesia, abandonados sobre el terreno.

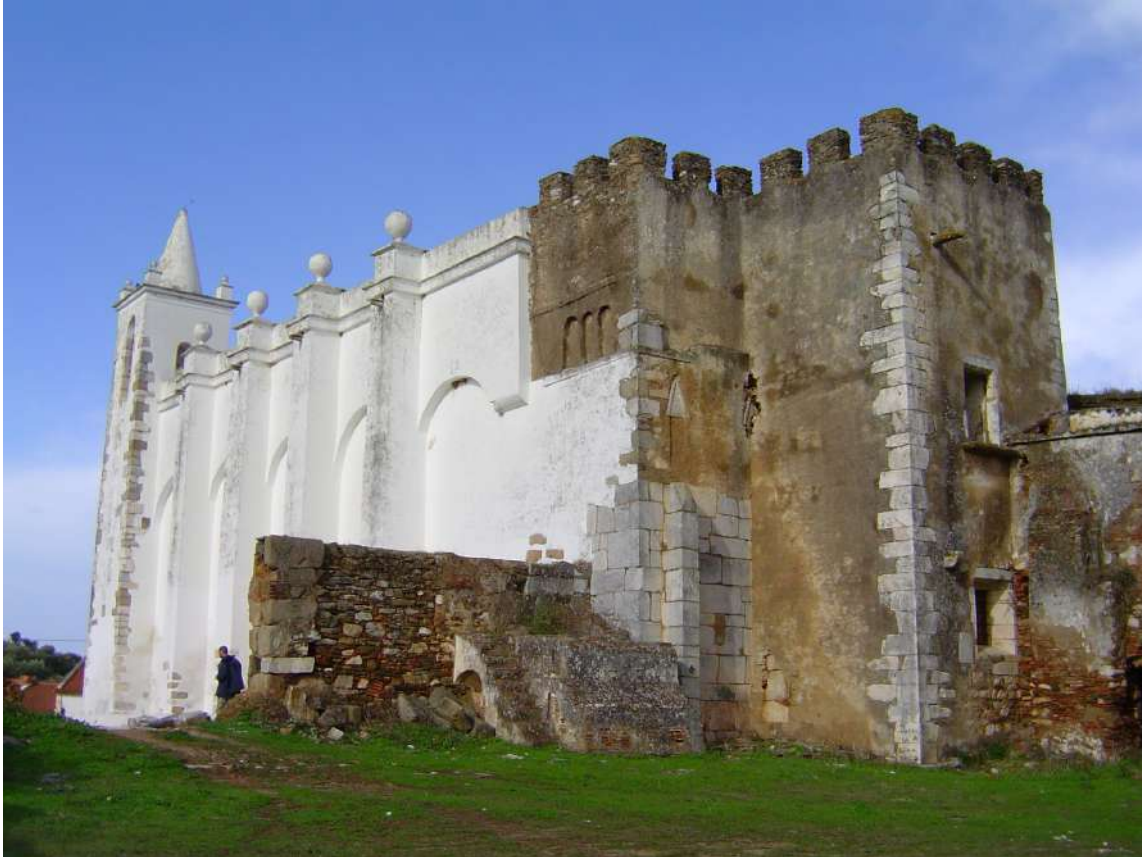
Ilustración 8. Vista actual desde el sureste de Vera Cruz de Marmelar. Elaboración propia.

La intervención opta por dejar visibles las fábricas consideradas como visigodas, esto es, los ábsides laterales, así como las piezas singulares también atribuidas a este momento e incluidas en otras partes de la fábrica, como las piezas triangulares del exterior [Ilustración 8]. Y potencia al mismo tiempo la estructura de la iglesia bajomedieval, donde la fecha de 1340, momento en el que supuestamente llegaría a Vera Cruz de Marmelar la reliquia del *Santo Leño*, fragmento de la Santa Cruz de Cristo al cual se atribuye la victoria cristiana en la Batalla de Salado, sitúa a esta iglesia en un lugar simbólico y singular de la arquitectura portuguesa. Las adiciones del siglo XVI, como la casa, así como el mobiliario litúrgico del XVIII y las pinturas del interior son completamente eliminados. El desmonte de la citada casa, cuyo muro oriental actúa hoy
