LA VIVIENDA OBRERA DE PUERTA Y VENTANA EN LA CIUDAD DE ALMERÍA

TRABAJO FIN DE GRADO · ESCUELA TÉCNICA SUPERIOR DE ARQUITECTURA DE GRANADA
AUTOR: JOSÉ MARIO MARTÍNEZ MONTES · TUTOR: JOSÉ MARÍA ROMERO MARTÍNEZ

AUTOR: JOSÉ MARIO MARTÍNEZ MONTES
TUTOR: JOSÉ MARÍA ROMERO MARTÍNEZ
TRABAJO FIN DE GRADO
ESCUELA TÉCNICA SUPERIOR DE ARQUITECTURA DE GRANADA
UNIVERSIDAD DE GRANADA

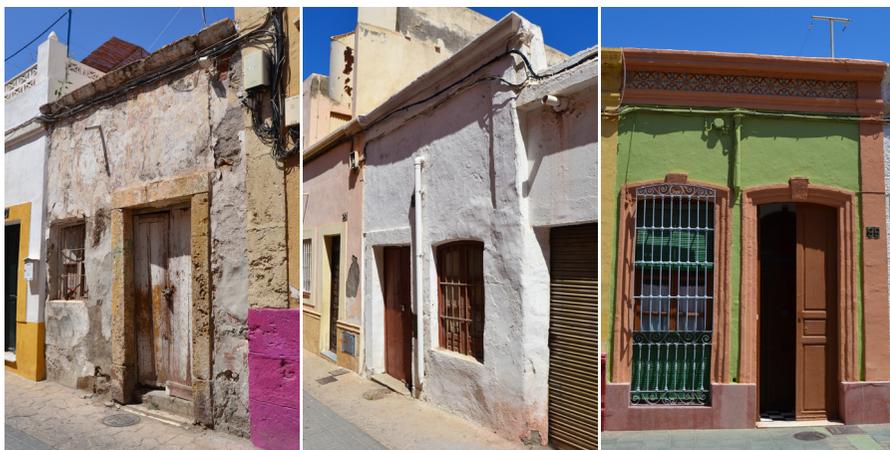
Imagen 1 | C/ Molino Cepero, 25. Almedina. Tipología básica popular. Fuente propia.

Imagen 2 | C/ Borja, 26. Almedina. Tipología básica con mayor ventana. Fuente propia.

Imagen 3 | C/ Restoy, 95. Plaza Toros. Tipología decimonónica con ornamentación simple. Fuente propia.

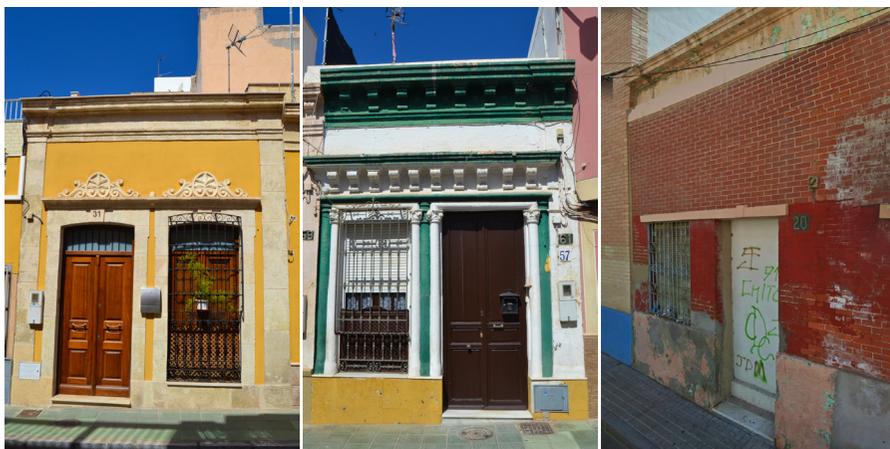
Imagen 4 | C/ Cucarro, 31. Plaza Toros. Tipología con ornamentación en el dintel. Fuente propia.

Imagen 5 | C/ Cucarro, 61. Plaza Toros. Tipología con muy abundante ornamentación. Fuente propia.

Imagen 6 | C/ Caravaca, 20. Barrio Alto. Tipología racionalista de posguerra. Fuente propia.

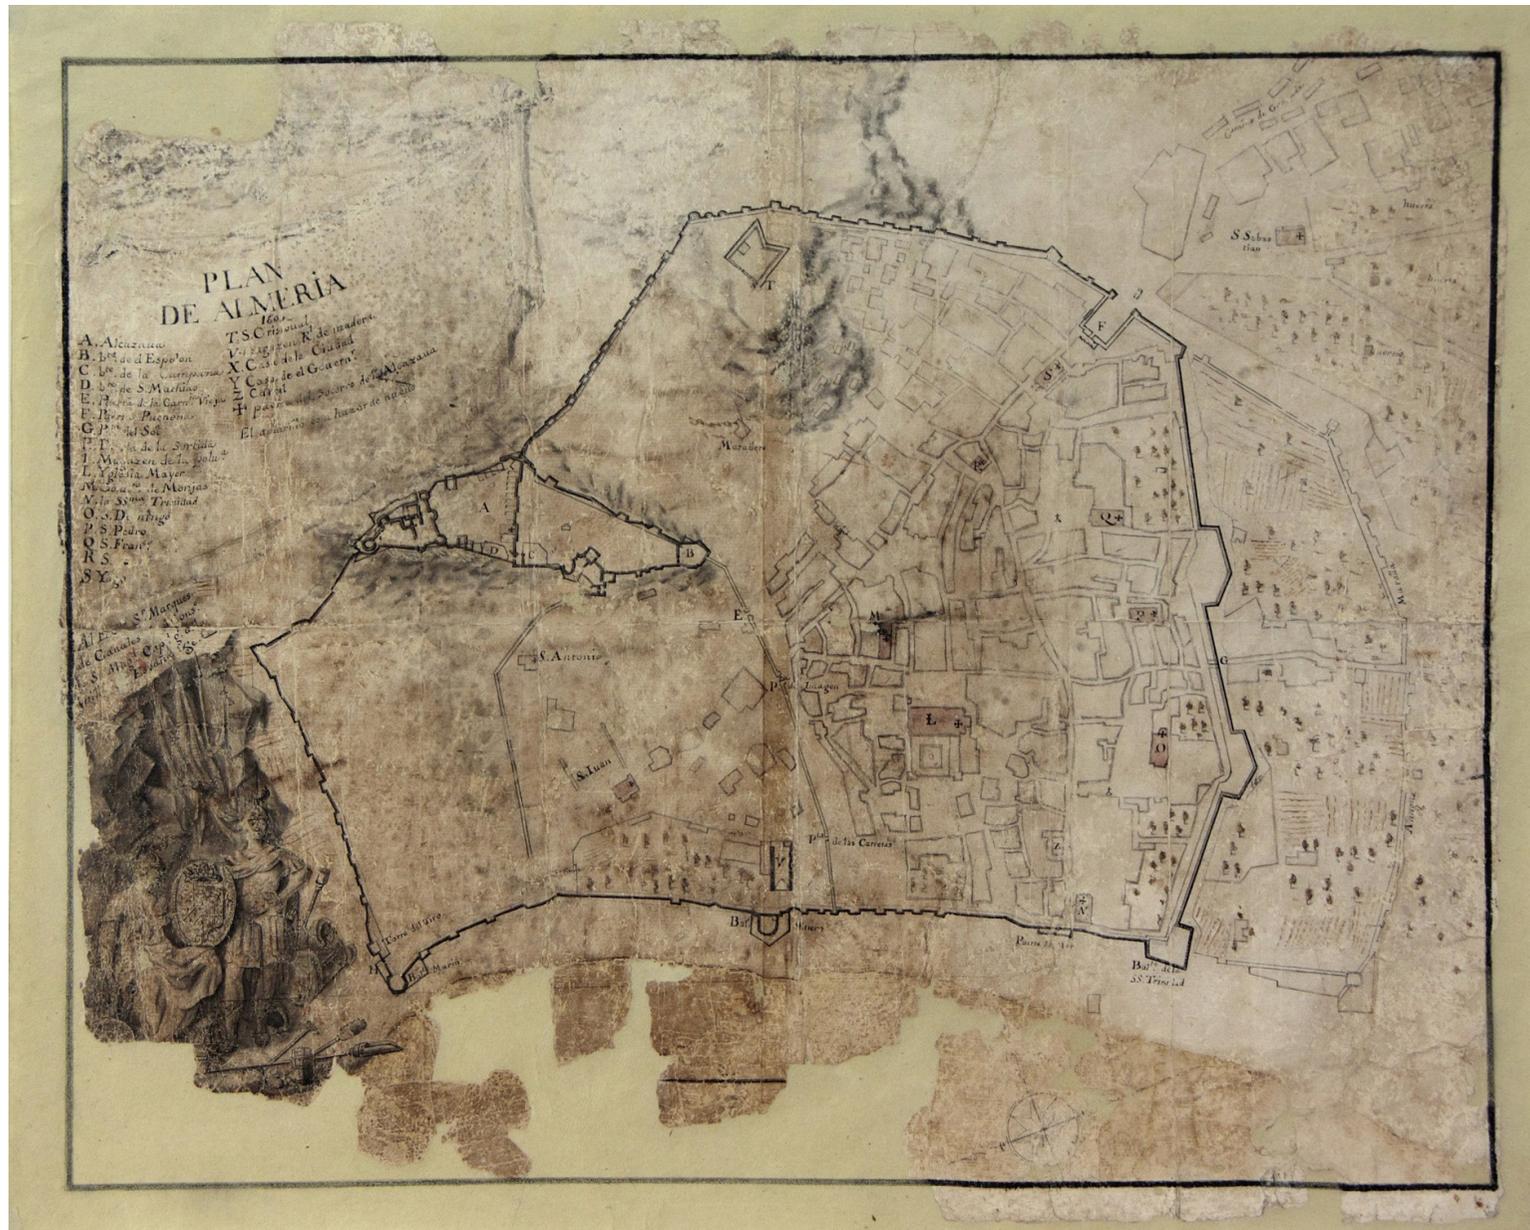
Imagen 1 | Plano de Almería del Marqués de Canales, 1709.

Se puede observar el barrio del Aljibe a la izquierda (oeste), en el centro el barrio de la Almedina y dominando ambos, al norte, la Alcazaba.

Al este vemos el barrio de la Al-Musalla o Centro Histórico, donde se traslada el grueso de la población en el siglo XVI.

Estas circunstancias históricas brevemente reseñadas modificaron la fisonomía de la ciudad arquitectónica y urbanísticamente. Lo más llamativo desde el punto de vista urbano es el traslado del grueso de la población y los servicios desde la Almedina, totalmente destruida tras el terremoto, a la Al-Musalla (actual Casco Histórico), que se encontraba mucho menos edificada². Como ejemplo ilustrativo, la Catedral se traslada desde San Juan (originalmente mezquita aljama de la ciudad) hasta su situación actual en el corazón de la Al-Musalla. La fisonomía de las calles seguía siendo netamente mediterránea, es decir, calles estrechas y sinuosas, pero desde el punto de vista arquitectónico los edificios ganan en amplitud al haber descendido notablemente la población. [Imagen 1]

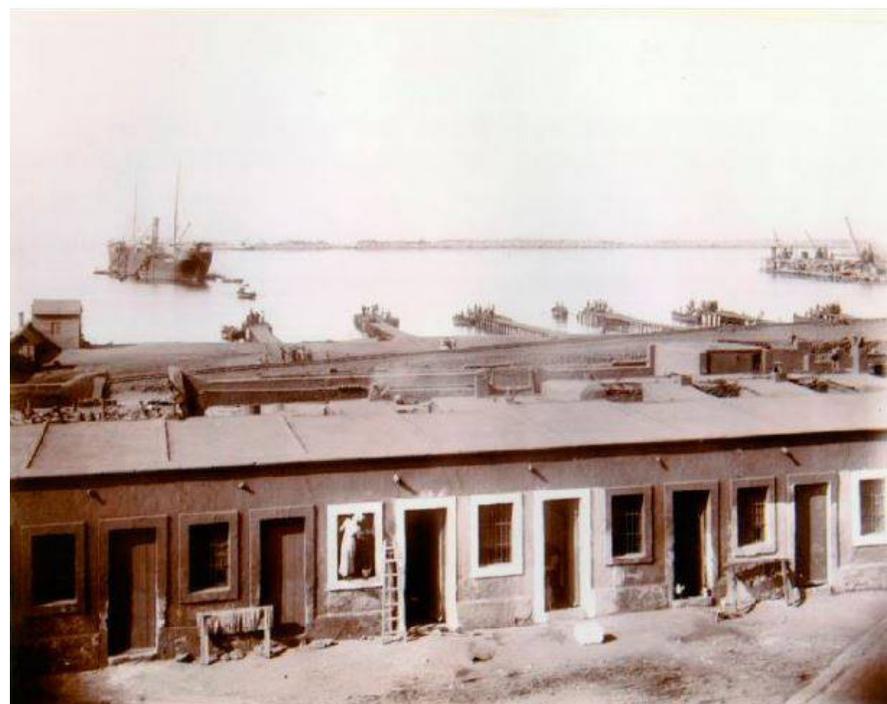
Imagen 2 | Viviendas en las Almadrabillas, c. 1903.

Viviendas de “puerta y ventana” construidas cerca de El Cable Inglés, cargadero de mineral de la compañía de las minas de Alquife, para los trabajadores de la propia empresa. Actualmente desaparecidas.

Como solución a estos problemas habitacionales surge la tipología de viviendas obreras de “puerta y ventana” (también llamadas en otras épocas casitas, casas de obreros o casas de nave) a mediados del siglo XIX⁷. Estaban diseñadas por arquitectos y ejecutadas por un promotor privado, pudiendo ser éste una empresa que construía las casas para sus trabajadores o un particular de la burguesía, habitualmente subvencionado por el Estado, que las construía para arrendarlas a los obreros⁸. Se conciben con la intención de construirse en gran cantidad, asociadas las unas a las otras. [Imagen 2]

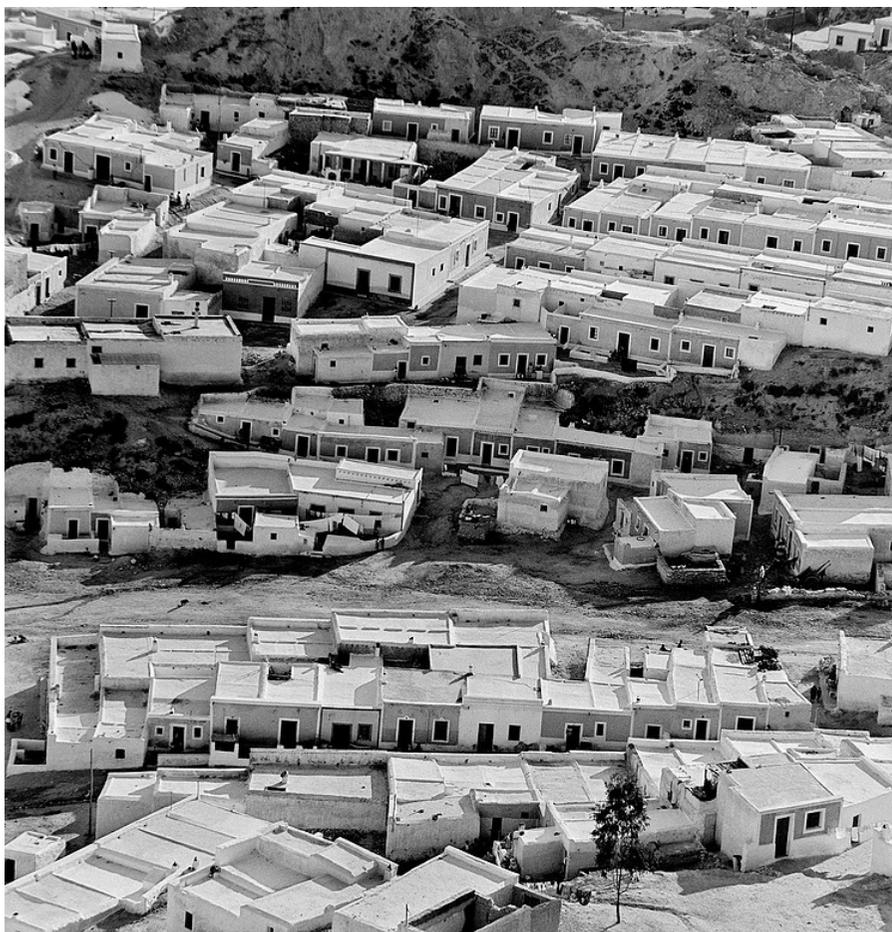
Imagen 3 | La Chanca. Carlos Pérez Siquier, 1960.

Viviendas populares, sin proyecto en su mayoría. Se ven las que constan de los tradicionales tres vanos y las de construcción más reciente con sólo dos.

se vio influenciada en años posteriores, imitando aspecto estéticos y funcionales. [Imagen 3]

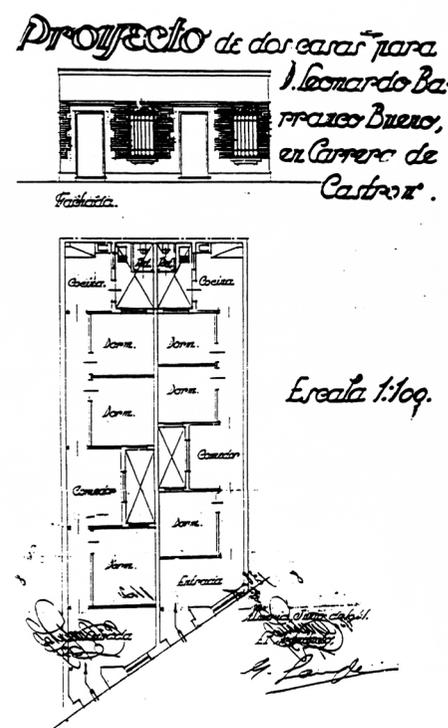
Imagen 5 | Casa D. Leonardo Barranco. Planta y alzado (1941). Guillermo Langle Rubio.

Curioso caso por la disposición inclinada de la fachada, pero ejemplo muy claro de los cambios en la distribución interna en el siglo XX.

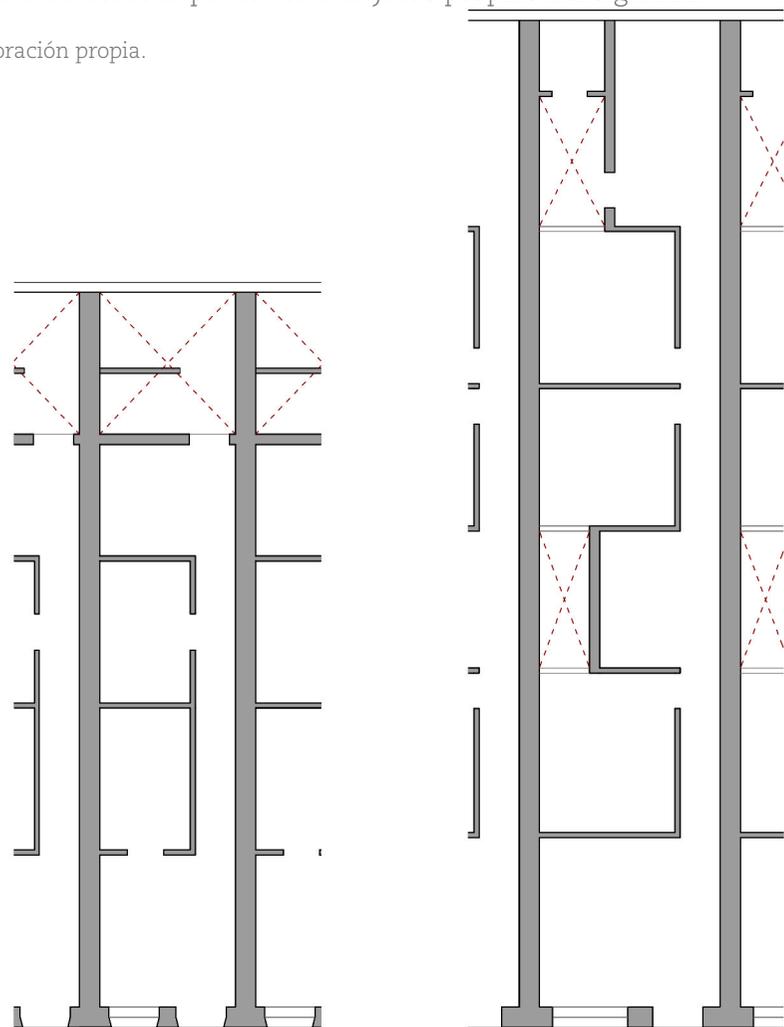
Imagen 7 | Esquema estructural.

Muros de carga, compartidos entre viviendas medianeras si es posible, y vigas de madera para conformar el forjado. En ejemplos tardíos pueden ser viguetas de hormigón o metálicas.

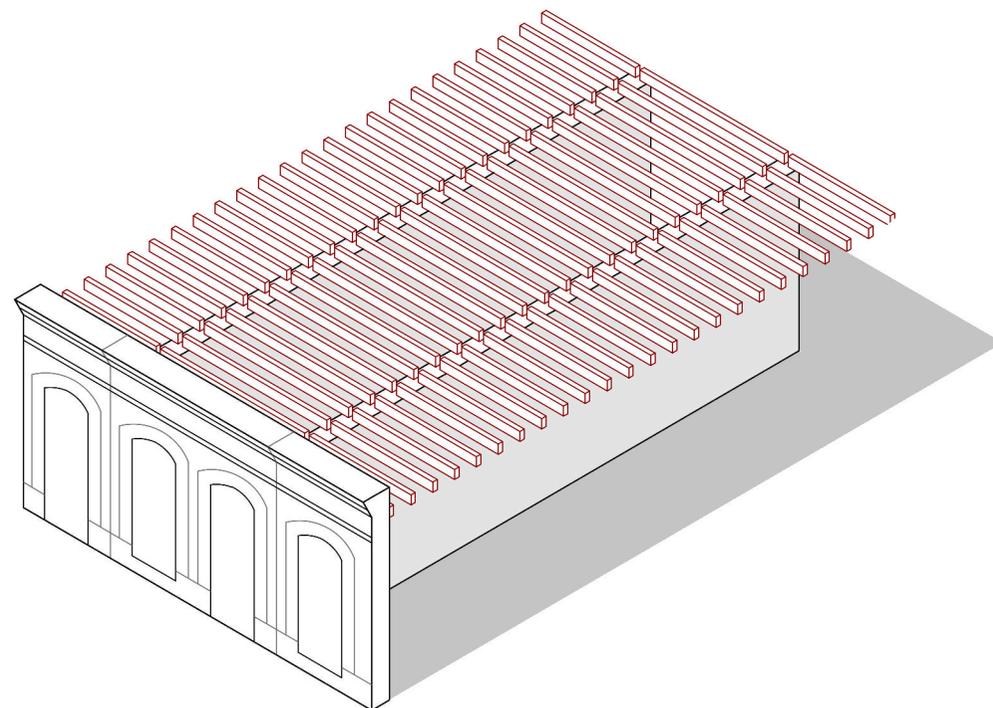
Imagen 8 | Alzados tipo.

Popular básico, ornamentación historicista y racionalista.

Las casas de la tipología tenían unas dimensiones variables, aunque siempre forma de rectángulo o lo más cercano posible, con entre 3 y 4 metros de fachada y entre los 10 y 20 de fondo. En todo caso tienen una sola planta y *terrado* o cubierta plana, que se incorpora al uso de la vivienda¹⁵. El principal invariante estético de las viviendas son los dos vanos que se mantienen, aunque con variaciones, a lo largo de sus casi cien años de evolución, hasta la desaparición de la tipología en los años 50 del siglo XX, cuando irrumpen los bloques de viviendas. La ornamentación, varía según arquitecto y época, desde el neoclasicismo al racionalismo, pasando por el regionalismo de corte popular¹⁶ y ¹⁷. [Imagen 8]

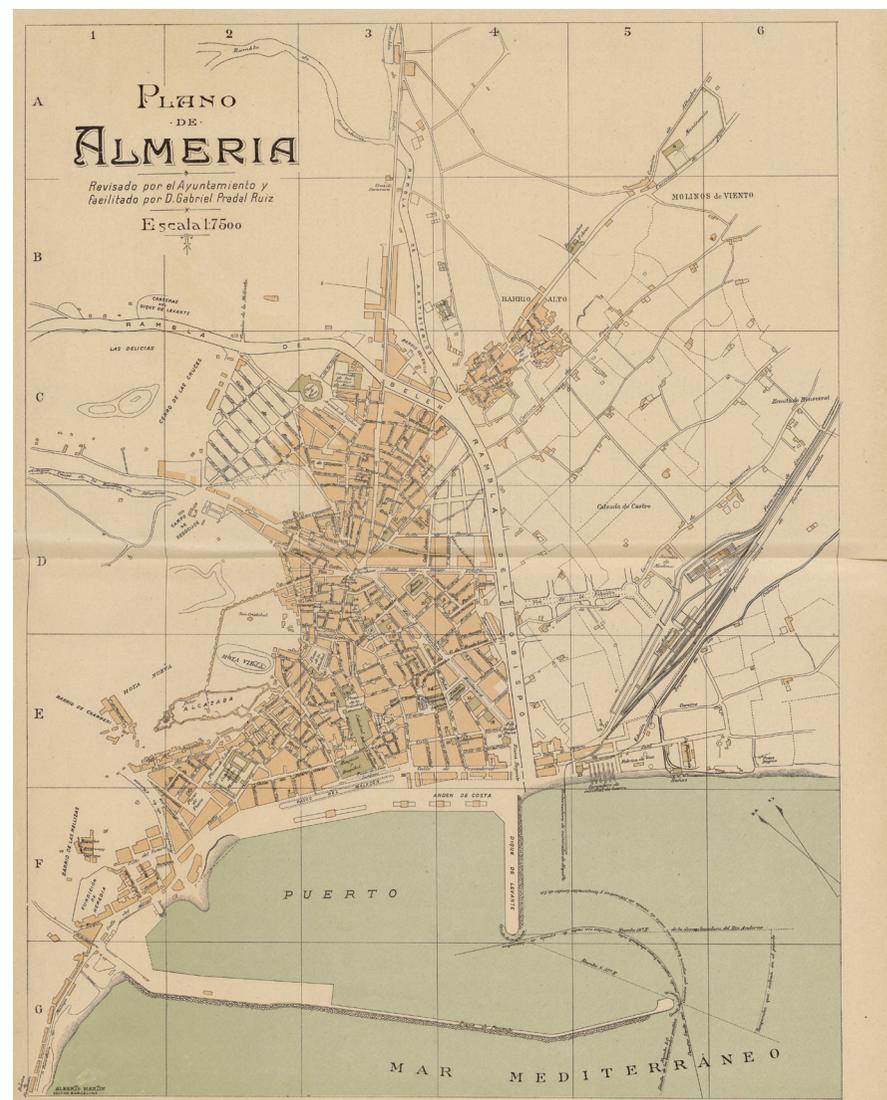
Imagen 1 | Plano de Almería de Gabriel Pradal. Revisado en 1910.

Vemos claramente la ciudad asentada y los nuevos crecimientos.
Fuente: Cartoteca del Instituto Geográfico Nacional.

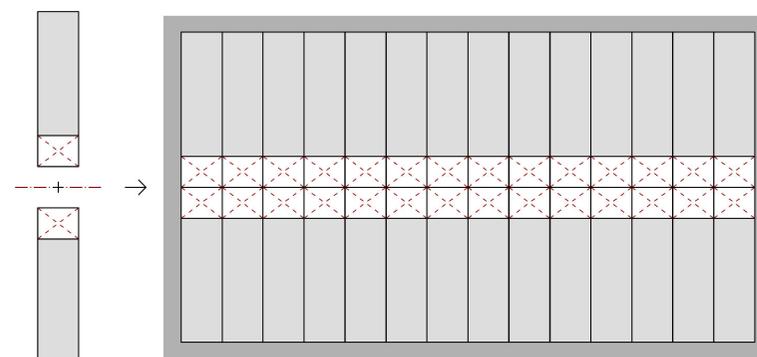
Imagen 2 | Esquema de asociación de casas en una manzana tipo.

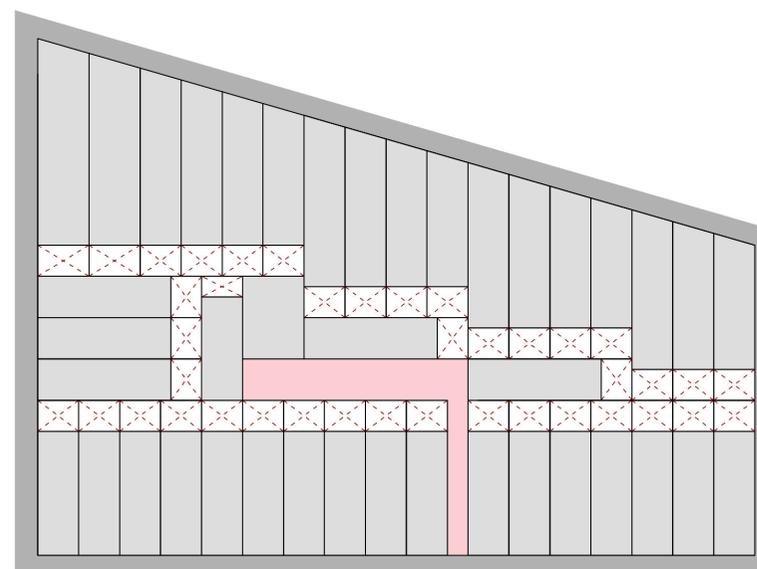
Imagen 3 | Esquema de patio en una manzana trapezoidal tipo.

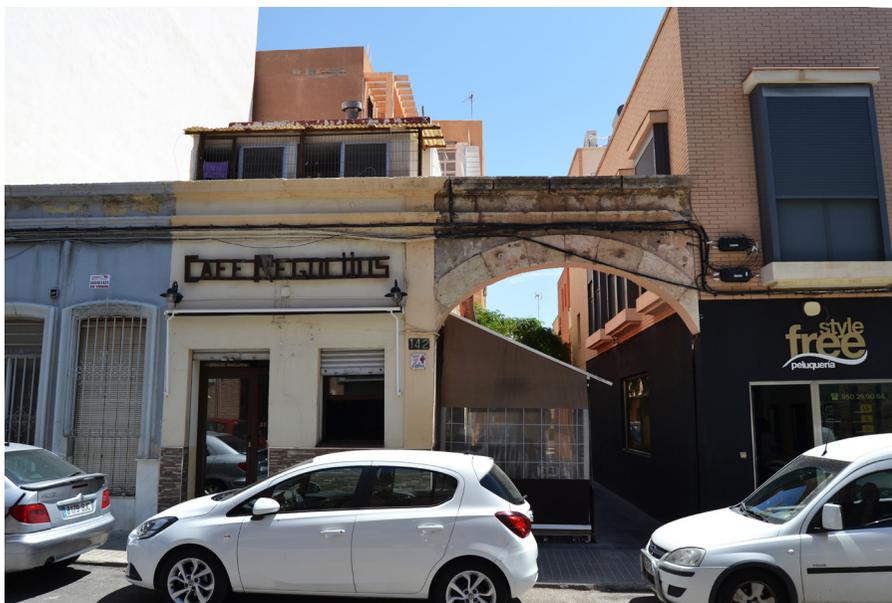
Imagen 4 | C/ Regocijos, 142. El Quemadero.

Se pueden observar los restos de un arco de cantería, que marcaba el paso a un patio de la manzana, que actuaba, y actúa, como calle peatonal para dar acceso a varias viviendas. Al lado izquierdo se ve una vivienda que mantiene las trazas de fachada pero ha sido reconstruida en una cafetería y un remonte de dudosa calidad al fondo. A la derecha un edificio totalmente nuevo, con otra tipología, ha sustituido la casa de puerta y ventana original.

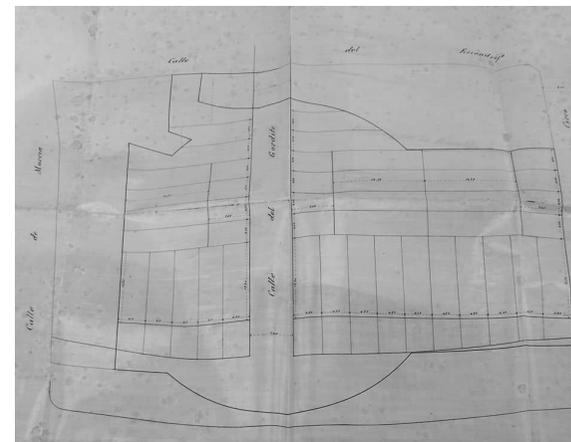
Imagen 8 | Planeamiento del Malecón de los Jardinillos. Trinidad Cuartara.

Vemos el contorno de la antigua Plaza de Toros y las parcelas de las viviendas.

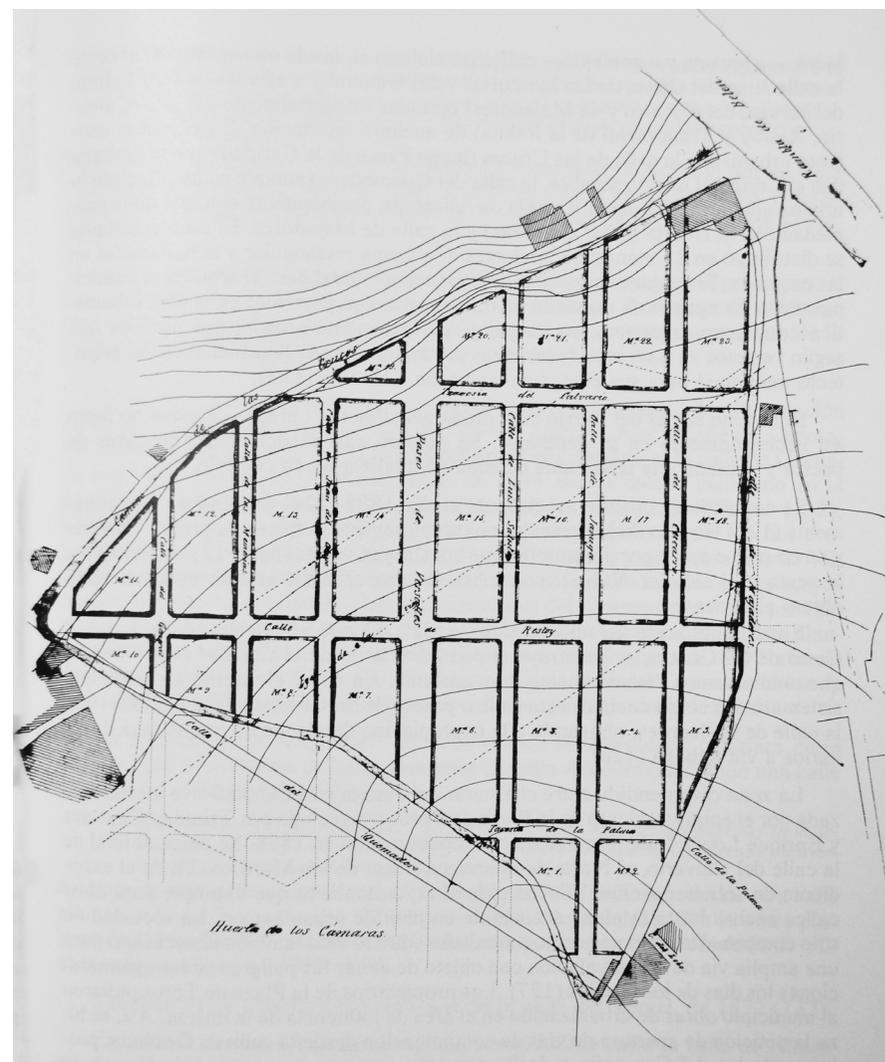
Imagen 1 | Plan de urbanización del Huerto de Jaruga. Trinidad Cuartara Casinello.

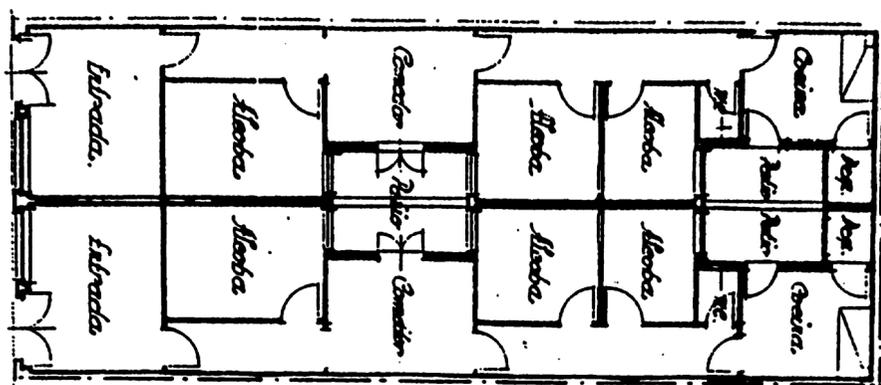
Imagen 19 | Guillermo Langle. Huerto de Azcona. 1939.
Planta arquetípica de las mejoras del siglo XX. Alzado en Imagen 9.
Fuente: Ruiz García, A. Arquitectura, vivienda y reconstrucción en la Almería...

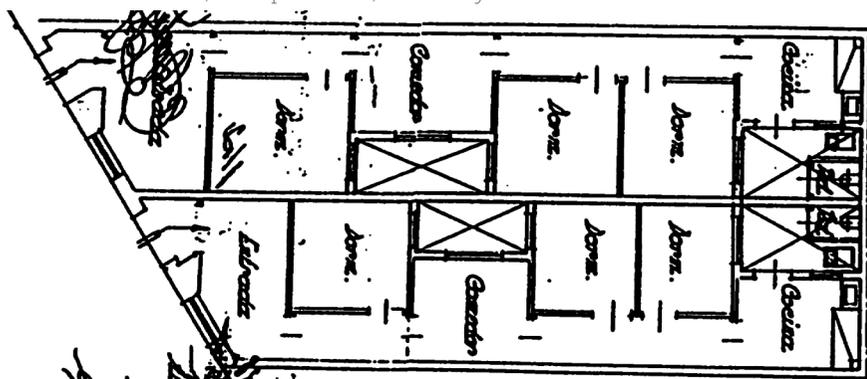
Imagen 20 | Guillermo Langle. Carrera de Castro. 1941.
Planta arquetípica de las mejoras del siglo XX. Alzado en Imagen 10.
Fuente: Ruiz García, A. Arquitectura, vivienda y reconstrucción en la Almería...

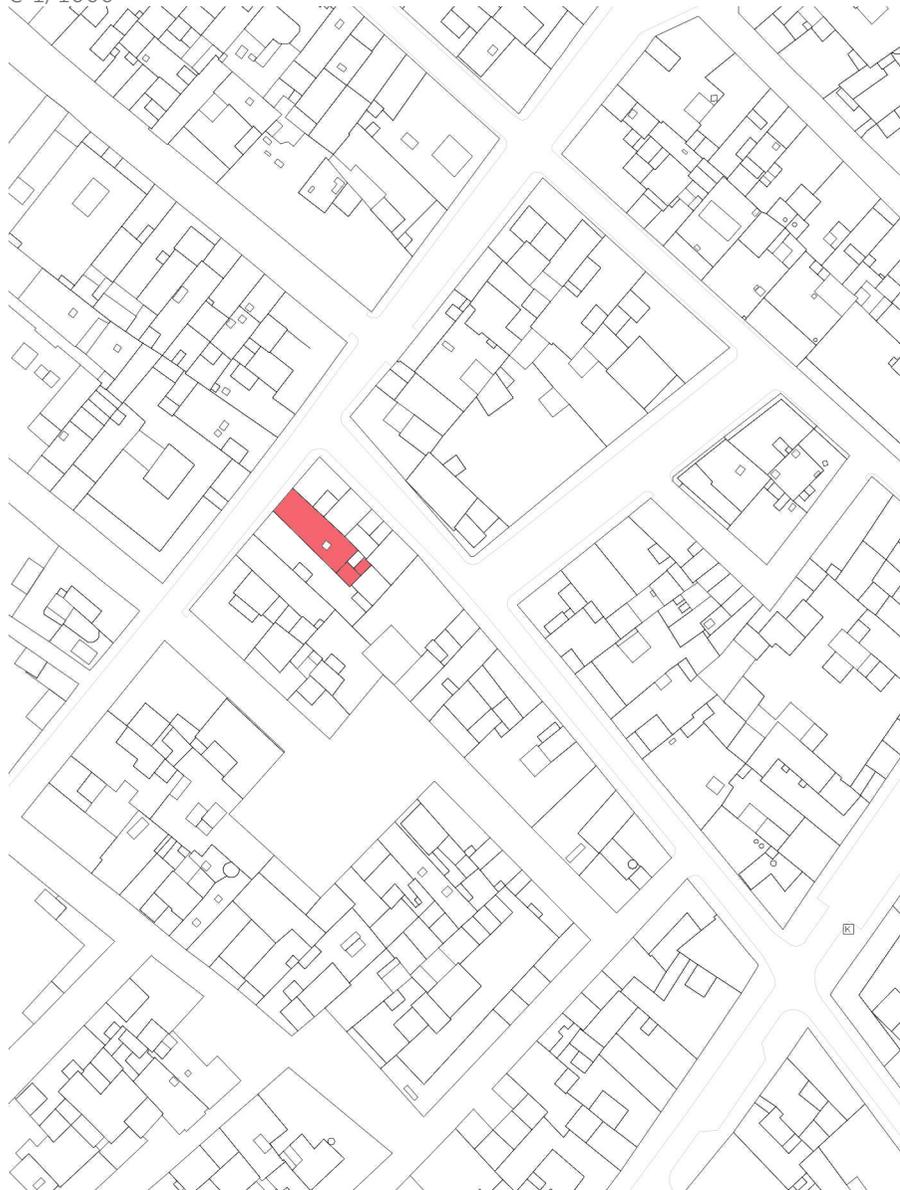
Estado original de la vivienda.

La vivienda está bastante cerca de lo que se podría considerar la media de la tipología. Tiene 58 m² de parcela, dos habitaciones, sala, comedor, cocina y patio trasero. Cumple todos los invariantes básicos y no tiene particularidades de importancia. La fachada es de corte sencillo, entre lo popular y lo académico. Actualmente conserva prácticamente su aspecto original. Está pintada en amarillo y los cercos de los vanos en blanco. Presenta irregularidades y falta de adherencia en el revestimiento, así como daños y desprendimientos en la piedra de cantería de los vanos. Si bien no se puede asegurar que las carpinterías sean las originales sí tienen un diseño y una antigüedad que lo haría posible. Las rejas parecen relativamente recientes. Además de la bajante de desagüe de la cubierta, numerosos cables atraviesan la fachada.

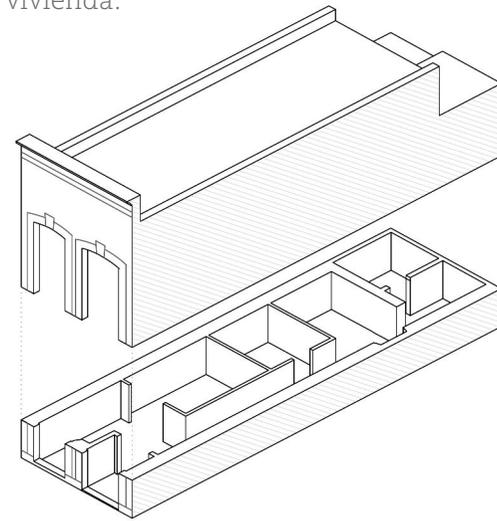
Estado actual y modificaciones en rojo.

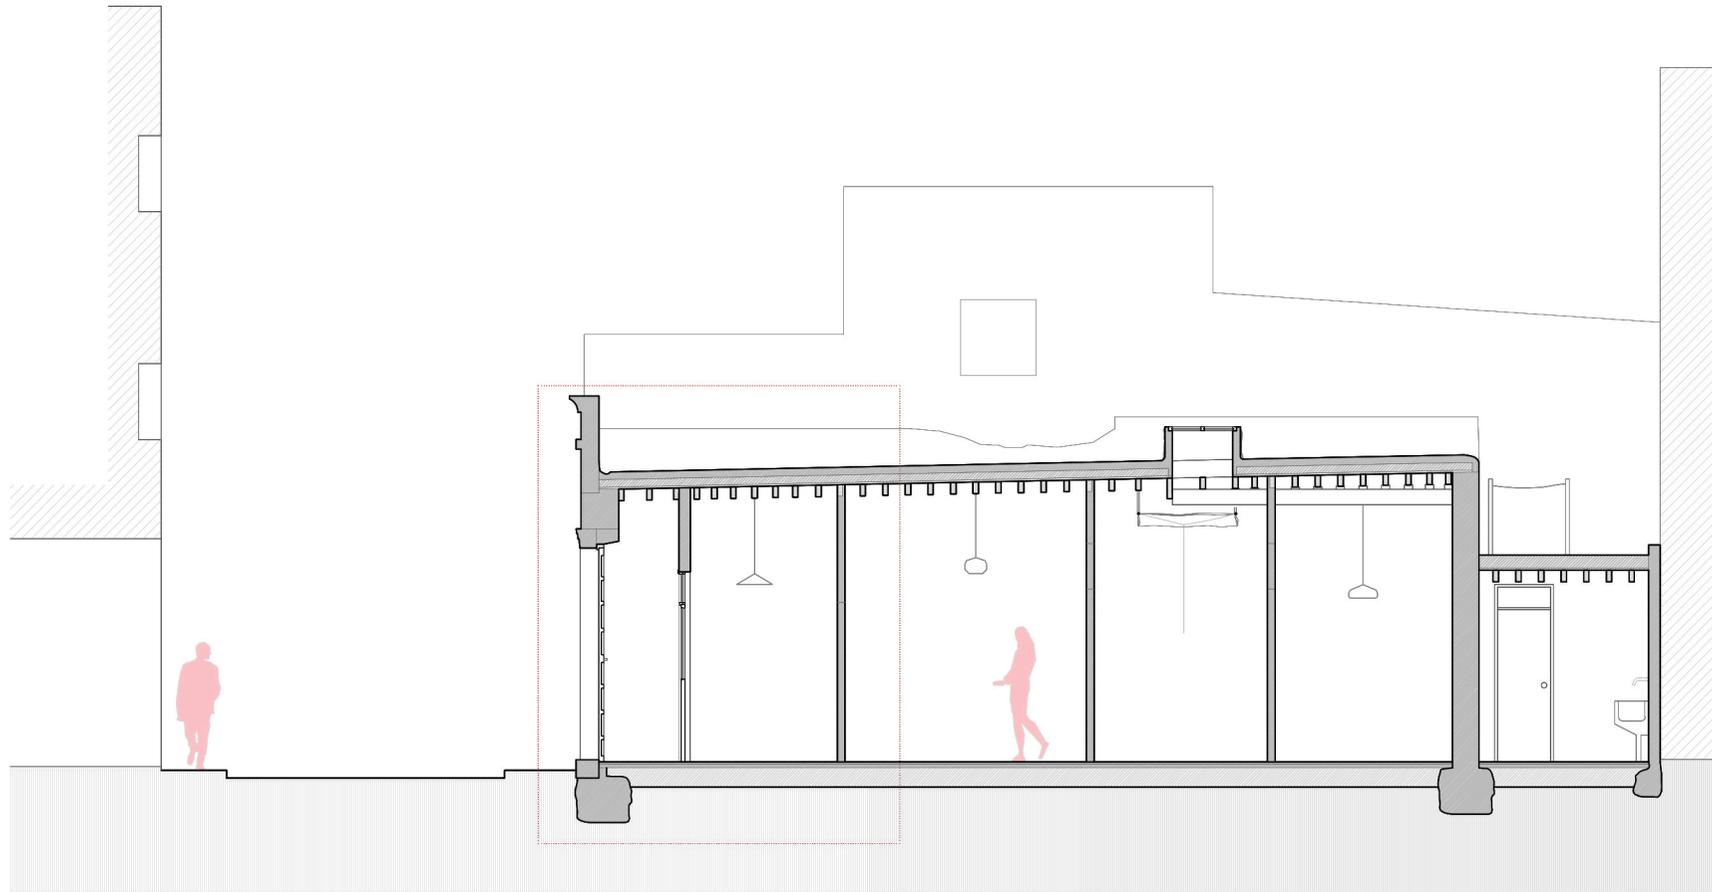
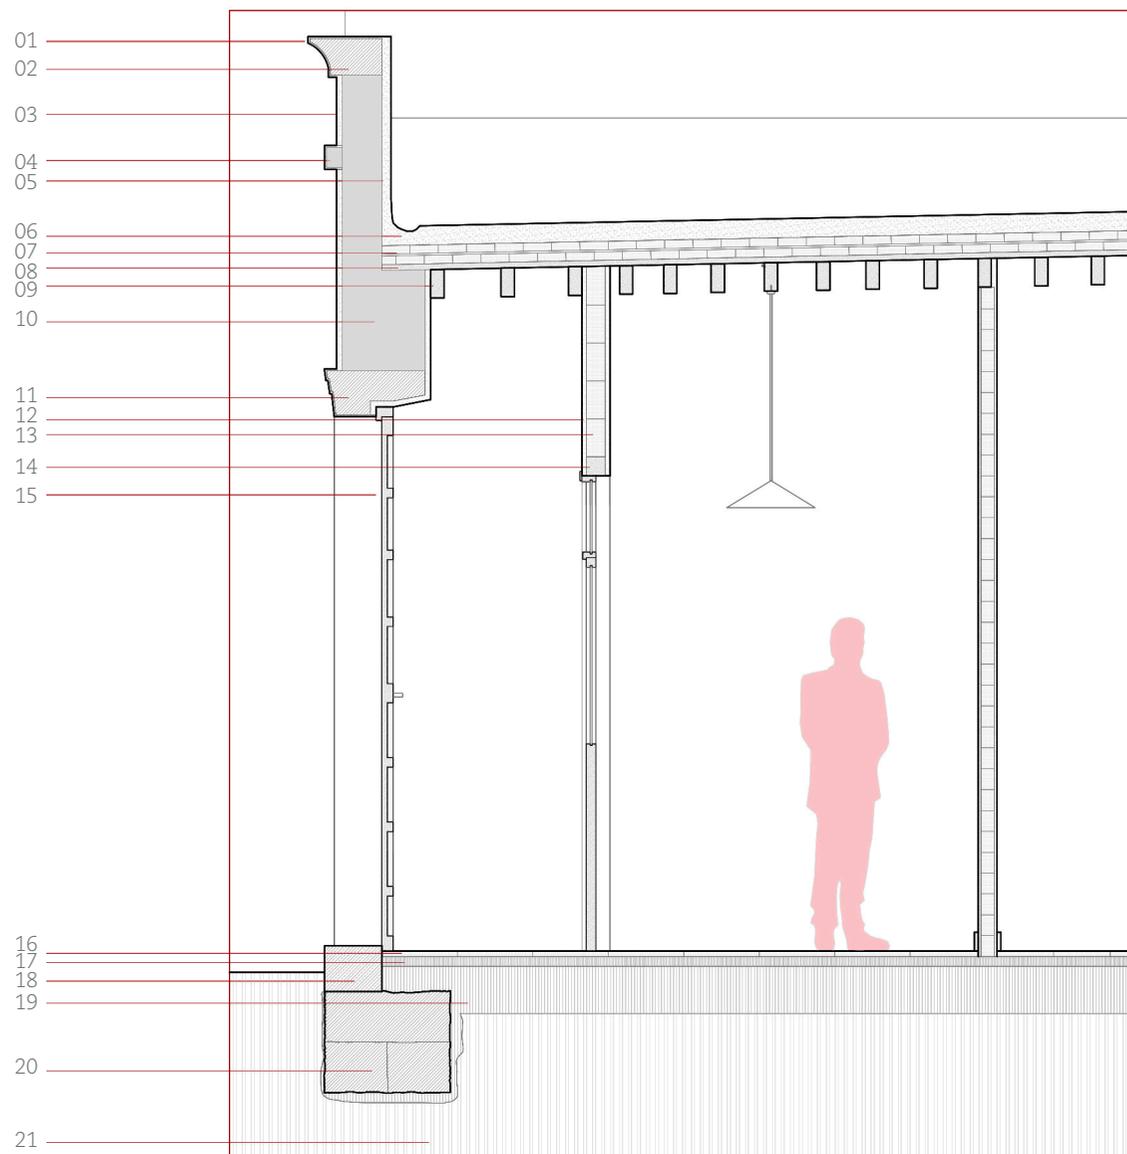
Sección constructiva.
e 1/40

- 01. Recubrimiento de pintura. Modificación.
- 02. Cornisa de piedra de cantería.
- 03. Mortero de cal y aplicaciones de pintura.
- 04. Arquitrabe de albañilería.
- 05. Mortero de cal de gran grosor.
- 06. Varias capas de mortero de cal como impermeabilización.
- 07. Baldosas cerámicas.
- 08. Tablas de madera para apoyo de la cubierta.
- 09. Vigas de madera de pino.
- 10. Muro de mampostería.
- 11. Dintel de piedra de cantería con forma de arco rebajado.
- 12. Revestimiento interior de yeso.
- 13. Tabique de ladrillo.
- 14. Dintel de madera.
- 15. Carpintería de madera.
- 16. Baldosa de terrazo. Modificación.
- 17. Capa de mortero.
- 18. Pieza de mármol para creación de escalón de entrada.
- 19. Terreno compactado.
- 20. Cimentación de mampuestos de piedra.
- 21. Terreno natural.

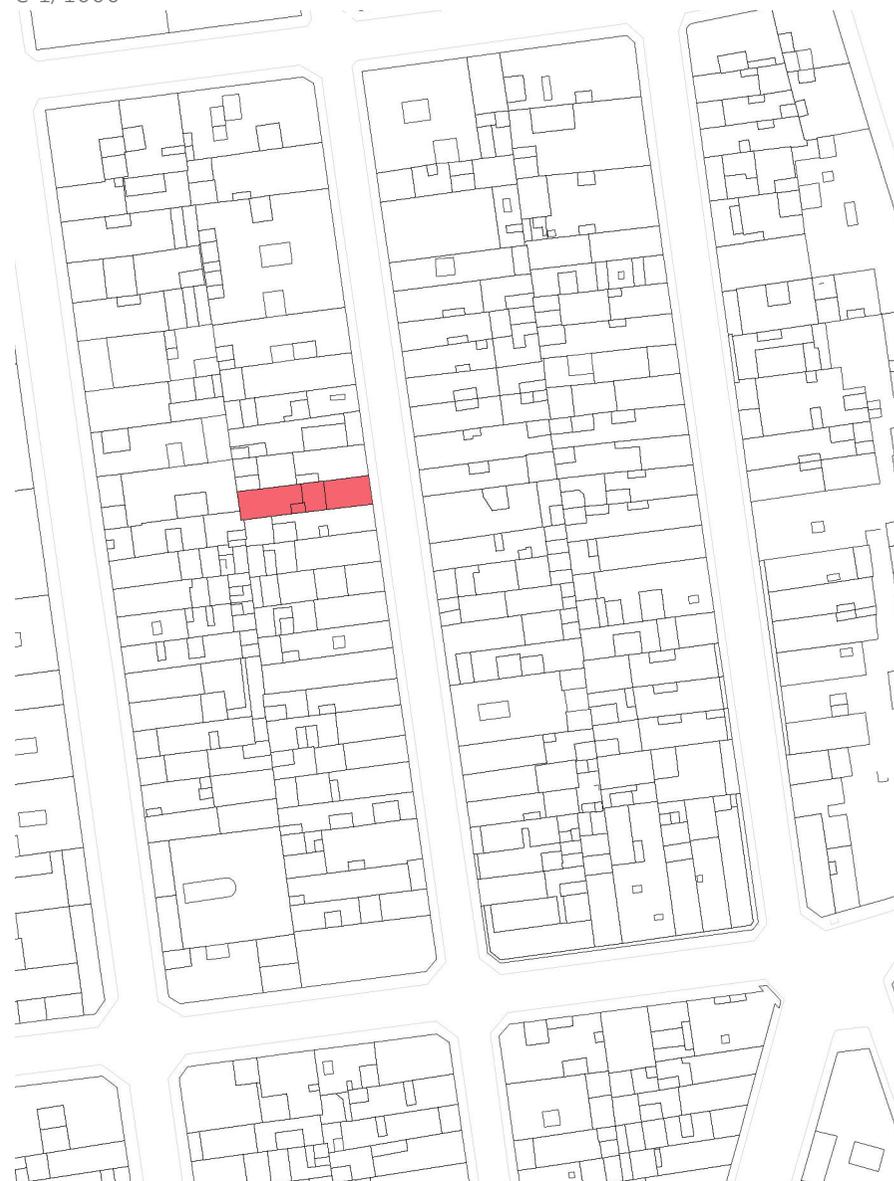
Estado original de la vivienda.

La fachada es bastante académica. Cercos de los vanos de piedra caliza de cantería tallada, entablamento superior de inspiración neoclásica y pilastras en ambas medianeras. El zócalo, actualmente pintado de rojo, es alto. El resto de la fachada está pintada de amarillo con detalles blancos. Hay algunos desconchones por falta de adherencia, pero no hay daños de importancia. Las carpinterías son posteriores a la construcción con seguridad, de hecho, la puerta de entrada es rectangular pese a que el vano original es con un arco rebajado.

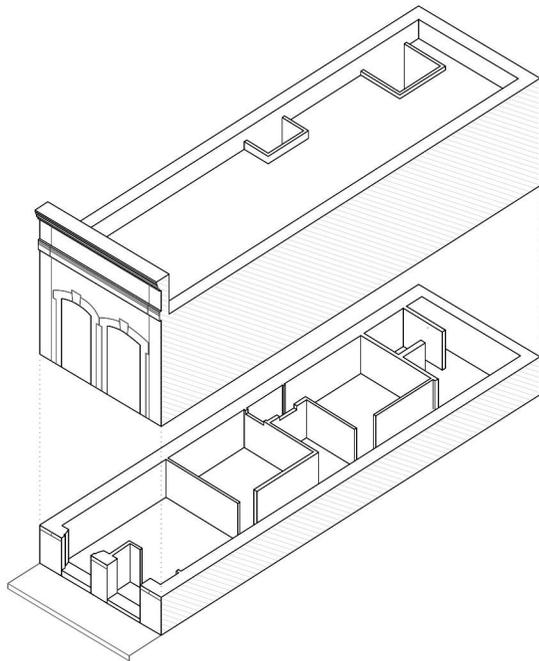
Estado actual con las modificaciones en rojo.

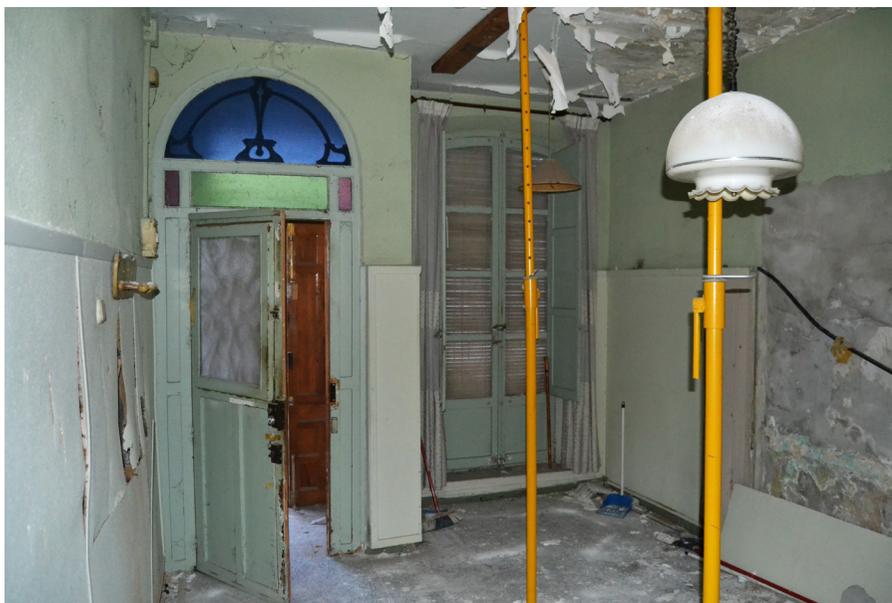
Imagen 45 | Sala.

Apuntalamiento y humedades en los muros.

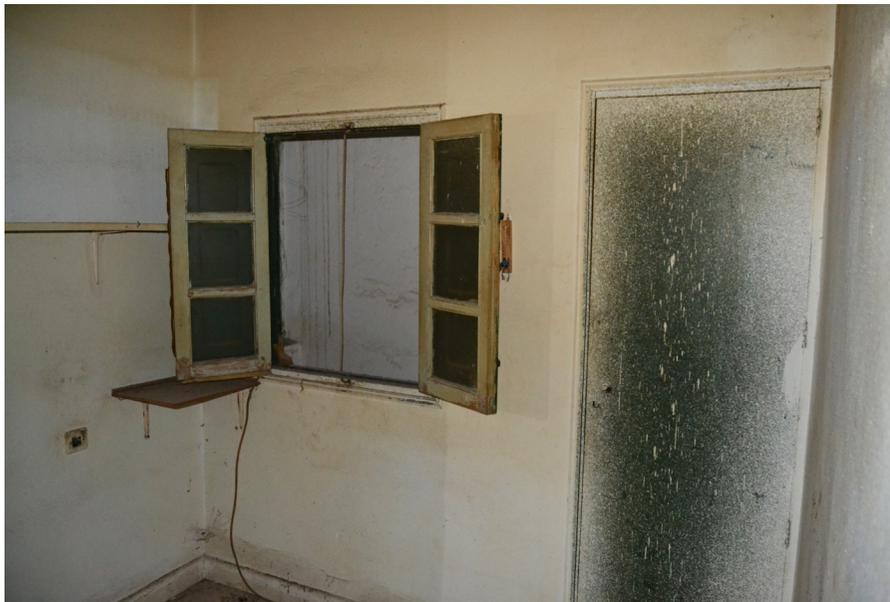
Imagen 52 | Habitación.

Ventana y puerta al patio a pesar de no haber forjado a esa altura.
