CONSERVACIÓN CURATIVA DE ELEMENTOS ORNAMENTALES EN LOS JARDINES HISTÓRICOS GRANADINOS DEL PALACIO DE LOS CÓRDOVA Y DEL CARMEN DE LOS MÁRTIRES

AUTOR: EMILIO JOSÉ JEREZ GÓMEZ

MÁSTER EN CIENCIA Y TECNOLOGÍA EN PATRIMONIO ARQUITECTÓNICO

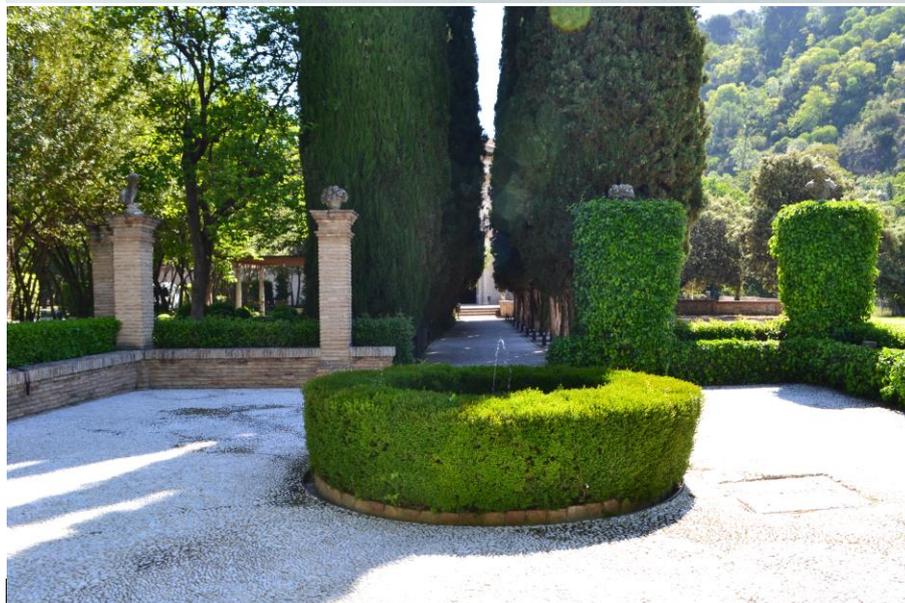
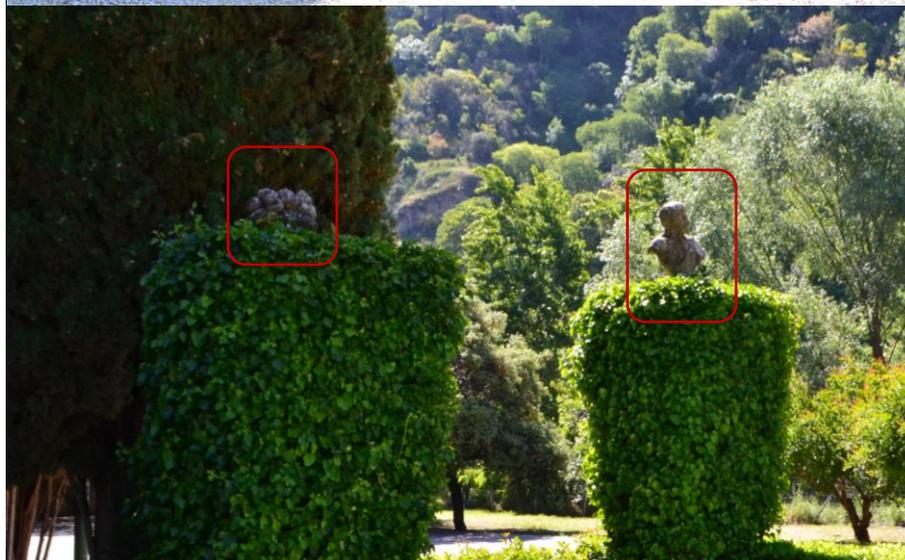
Fig. 3. Planta general de los jardines y Palacio de los Córdoba (JEREZ MIR, 2003). En rojo se ha señalado el área ocupada por las esculturas sobre las que se intervendría.

Fig. 4. Vista general del segundo recinto del jardín, con las 4 piezas objeto de estudio coronando las pilastras.

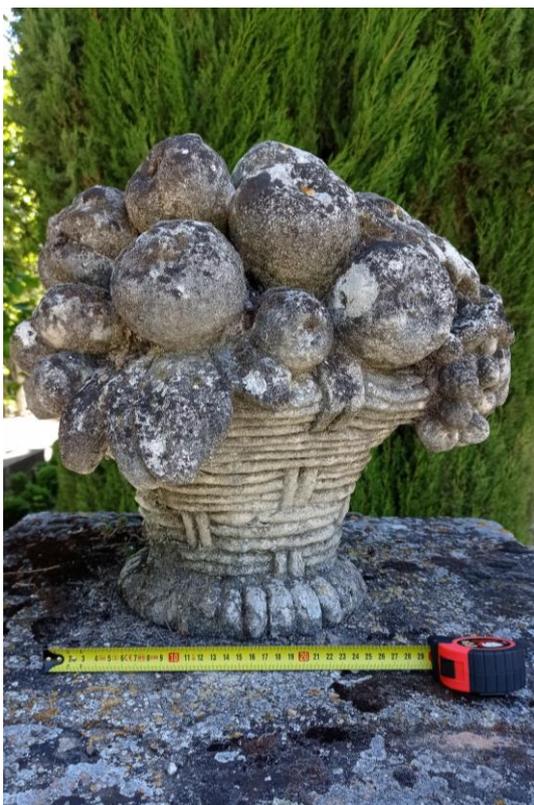
Fig. 12. Cesto de frutos 1

Esculturas consistentes en dos cestos de frutos de mimbre de bulto redondo. Los cestos, de estilo modernista (1901), estuvieron ligados a la decoración del jardín del Palacio de los Duques de Montellano en Madrid (Figs. 12 y 13). El litotipo de estas piezas parece ser una calcarenita bioclástica, procedente probablemente de una cantera madrileña. Se encuentran sobre pilastras de ladrillo de los años 60 en el segundo recinto del jardín.

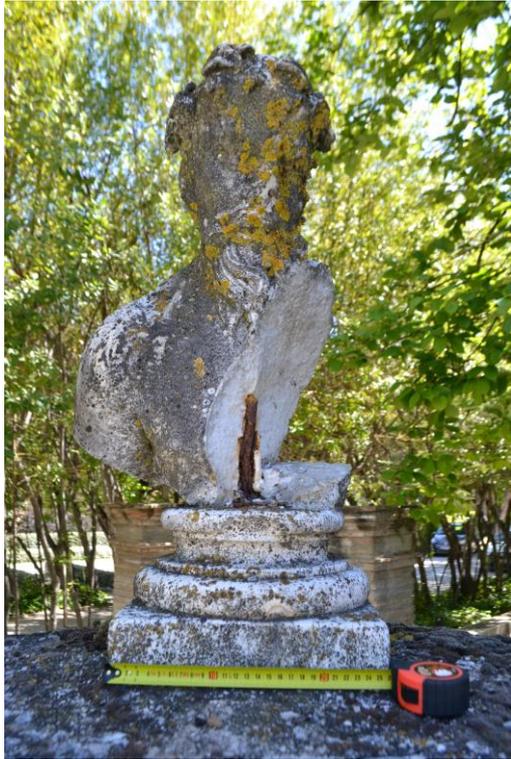
Fig. 14. Busto masculino 1

Ornamentos escultóricos consistentes en un par de bustos masculinos de medio bulto sobre basas circulares de orden toscano (Figs. 14 y 15). Las esculturas estuvieron ligadas a una arquitectura desaparecida, por su configuración de medio bulto acotado o integrado por la pared en la que se encontraban originariamente. El litotipo de las mismas parecería un mármol blanco, por lo que probablemente fuesen fruto de un encargo elaborado en algún taller europeo entre los siglos XVI y XVIII. Por los atributos que portan ambos bustos, los representados formarían parte de la cultura clásica romana. Actualmente se exponen sobre pilastras de ladrillo de los años 60 en el segundo recinto del jardín.

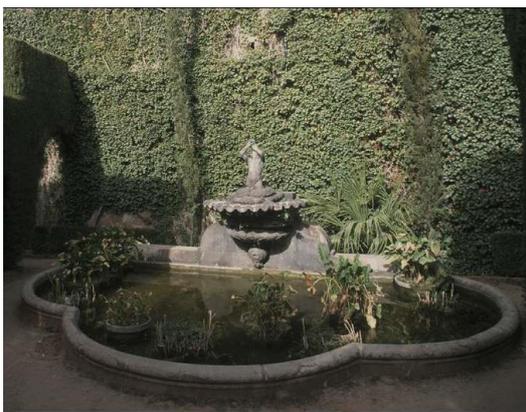
En el jardín del Carmen de los Mártires se intervendría la escultura y ornamentos cerámicos de la fuente del Tritón⁵, del S.XIX, ubicada en la terraza orientada hacia el barrio del Realejo que se encuentra en los bajos del palacete (Fig. 16-18). Por su naturaleza cerámica, la composición de la misma se relaciona con la de las esculturas mitológicas que decoran el jardín francés del Carmen, y que fueron estudiadas anteriormente (TIENZA DURÁN, 2017).

Fig. 16. Fuente del Tritón y su entorno a principios de la década de los 2000 (IAPH, 2019a).

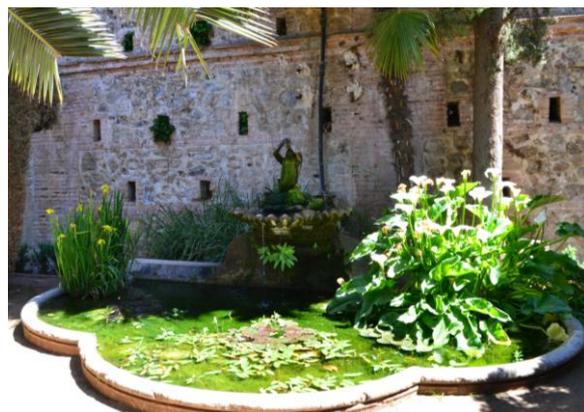
Fig. 17. Fuente del Tritón y su entorno en su estado actual. Se puede apreciar el crecimiento descontrolado de vegetación y biodeterioro.

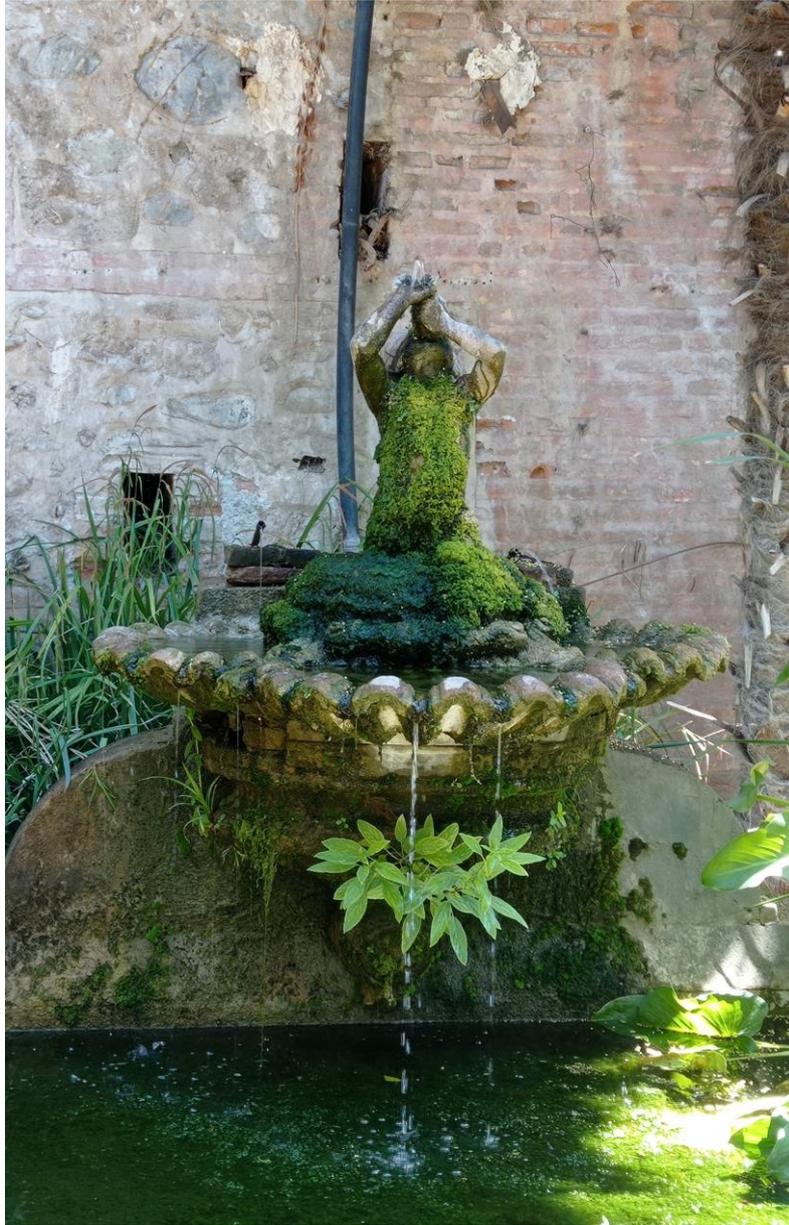
Fig. 18. Fuente del Tritón del Carmen de los Mártires en su estado actual

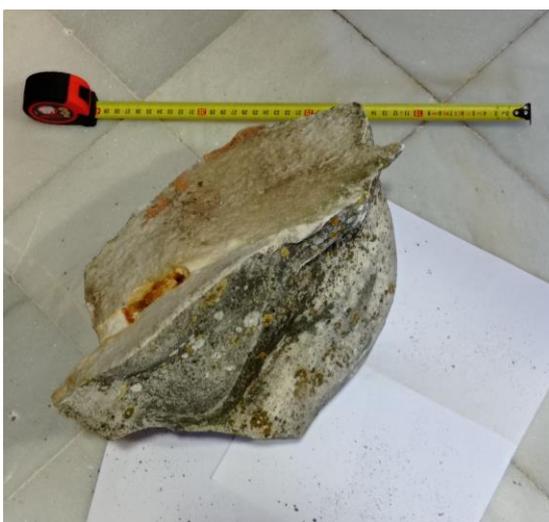
Fig. 19. Desprendimiento de un fragmento del Busto 1 a causa de los terremotos ocurridos en Granada en Enero de 2021.

D2. Consolidación estructural: El problema de unir las partes fracturadas en las esculturas pétreas y cerámicas se solventaría mediante pegados con resinas epoxídicas que ofrezcan una buena resistencia a la intemperie y de forma controlada mediante cosidos internos con barras de fibra de vidrio, pletinas y pernos de acero inoxidable para asegurar el correcto anclaje de las mismas (TIENZA DURÁN, 2017), como es el caso del Busto Masculino 1

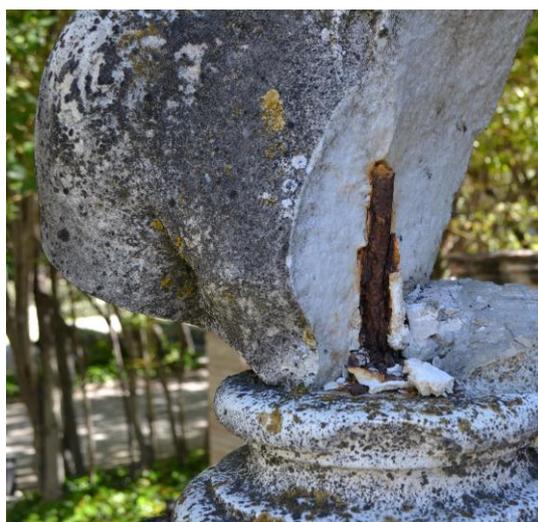
Fig. 20. Vista de la superficie del desprendimiento y de los líquenes que cubren el Busto 1.

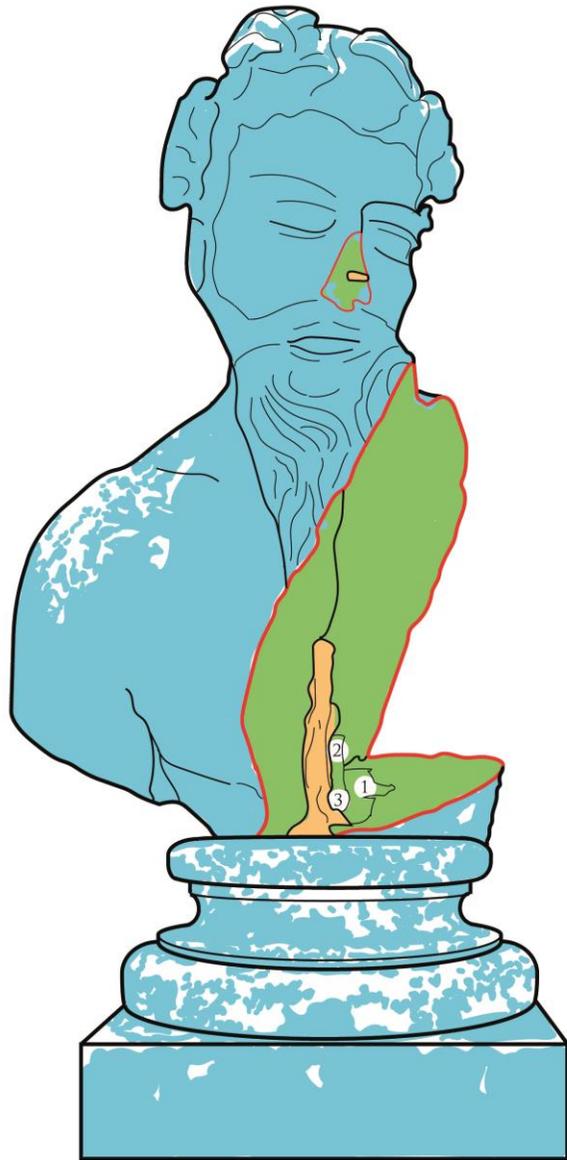
Fig. 21. MAPA DE DAÑOS DEL BUSTO 1 (Mármol blanco)

- Perno de hierro
- Lagunas
- Límite del desprendimiento
- Biodeterioro: Líquenes

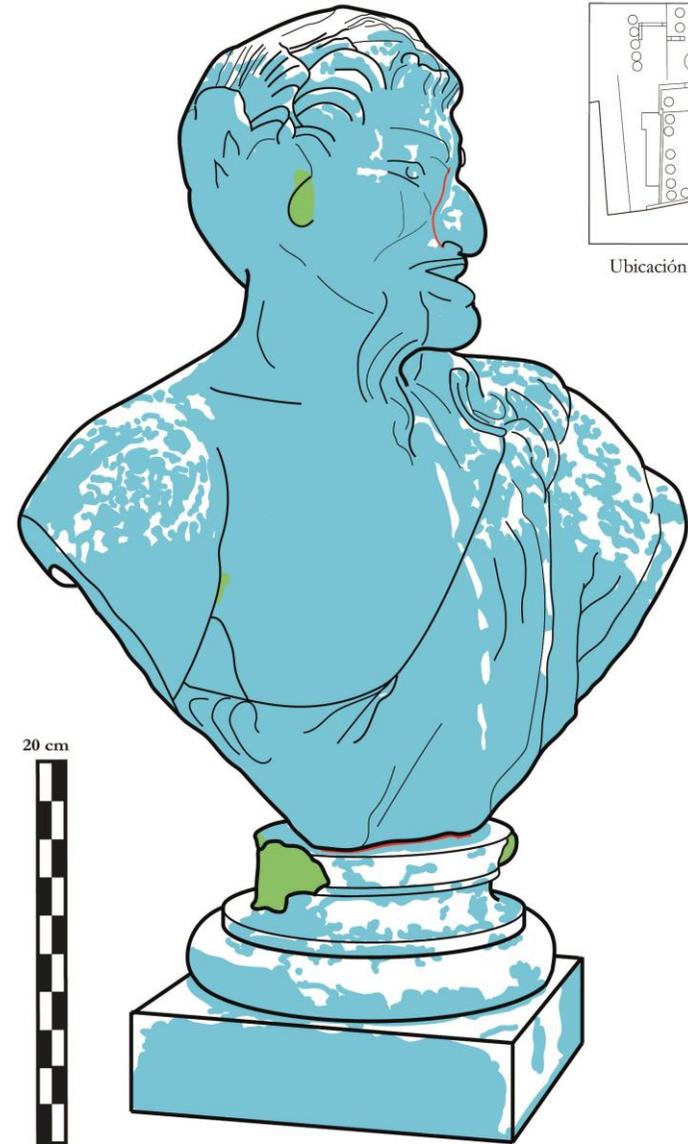
Fig. 22. MAPA DE DAÑOS DEL BUSTO 2 (Mármol blanco)

- Fisuras
- Lagunas
- Biodeterioro: Líquenes

biodeterioro en forma de líquenes (Fig. 22), los cuales hacen casi ilegible la calidad de la obra, erosión y abrasión de las zonas más expuestas, faltantes en cabeza y basa, así como fisuración de la nariz y de la unión entre pieza y basa, lo cual hace peligrar a corto-medio plazo la integridad de la misma (Figs. 23 y 24). Por último, hay que destacar que la pilastra sobre la que se encuentra expuesta está invadida por una hiedra, la cual contribuye a acelerar el proceso de degradación al que se ve sometida.

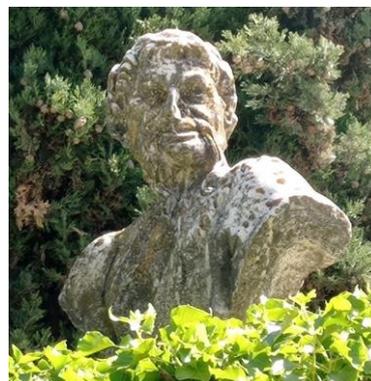
Fig. 24. Busto 2: Erosión de las zonas más expuestas y presencia de hiedra alrededor de la escultura

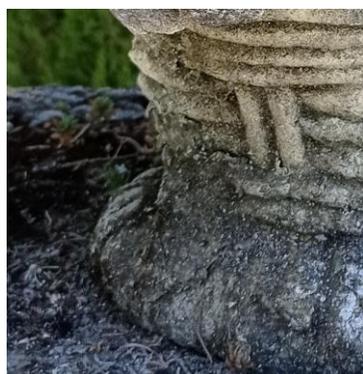
El cesto 1 presenta un deficitario estado de conservación, sobre todo en la zona de la base donde se han producido desprendimientos y descamaciones del material pétreo. Asimismo, el biodeterioro por líquenes afecta a gran parte de la superficie pétreo y este se ha visto incrementado por la presencia puntual en algunas partes de plantas vasculares que suponen un gran riesgo físico para los materiales originales (Fig. 25). Por último, la presencia de grietas y fisuras en la parte de la cesta parece preocupante, suponiendo un riesgo potencial de pérdida de material (Fig. 27).

Fig. 25. Desprendimientos y descamaciones en la base del Cesto 1.

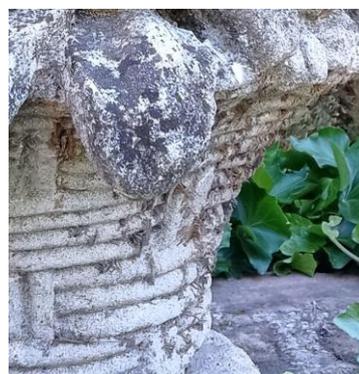
Por otro lado, el cesto 2 posee un estado de conservación similar al del anterior cesto, por la analogía material del mismo (Fig. 26). Es reseñable que, a diferencia del anterior, la pilastra sobre la que se sustenta está rodeada de una hiedra que ha llegado a ocultar la escultura, por los numerosos restos de ramas y hojas encontrados sobre la obra (Fig.28).

Fig. 26. Presencia de restos de plantas vasculares en el Cesto 2.

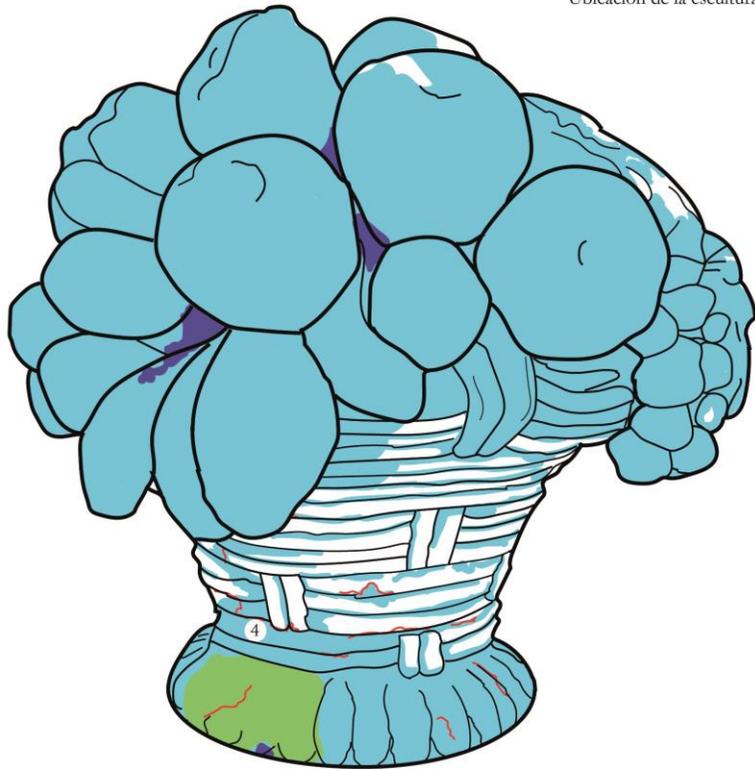
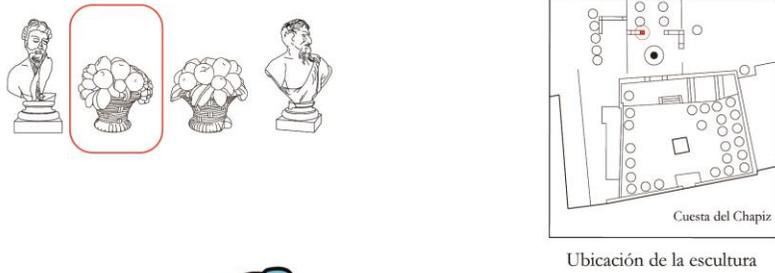
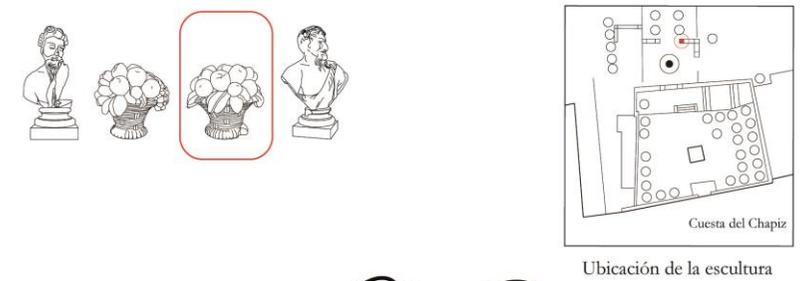
Fig. 27. MAPA DE DAÑOS DEL CESTO DE FLORES 1 (Calcarenita)

- Biodeterioro: Plantas
- Faltantes por desprendimiento
- Grietas y fisuras
- Biodeterioro: Líquenes

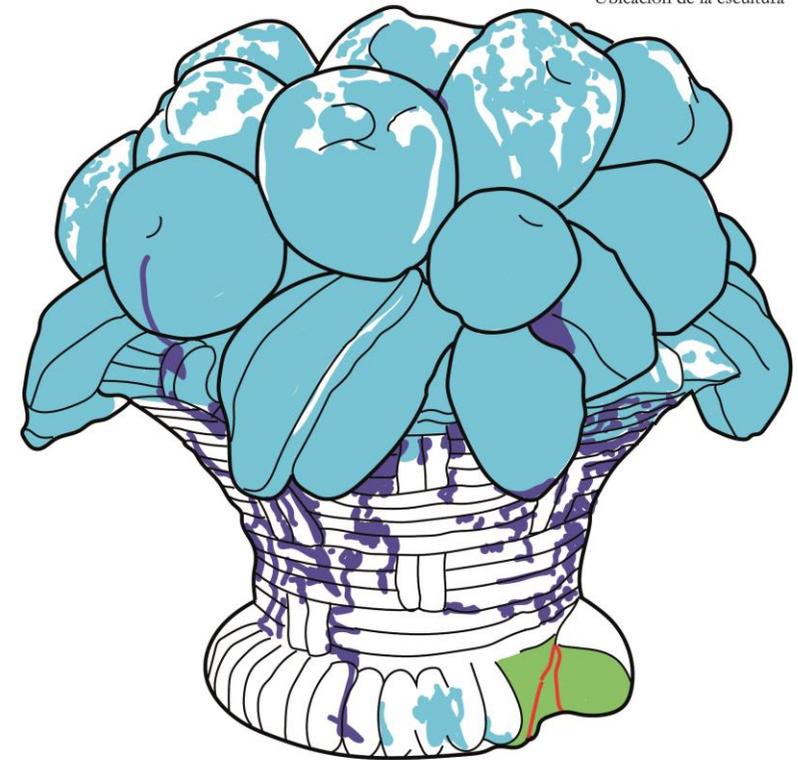
Fig. 28. MAPA DE DAÑOS DEL CESTO DE FLORES 2 (Calcarenita)

- Biodeterioro: Plantas
- Faltantes por desprendimiento
- Grietas y fisuras
- Biodeterioro: Líquenes

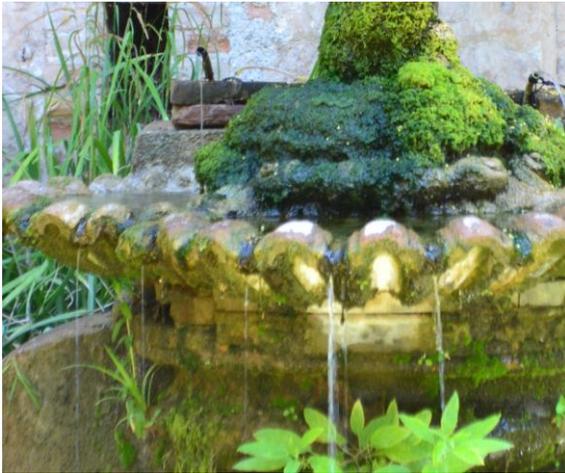
El estado de conservación de la fuente por los indicadores de alteración que se pueden encontrar en ella es muy deficitario, requiriendo una intervención conservativa de manera urgente. Por un lado, sendas grietas y fisuras amenazan la estabilidad física de la figura del Tritón, a lo que se une un biofilm generalizado que estaría conformado por algas verdes, musgos y plantas vasculares que agravan el anterior problema (Fig. 29), pues aportan peso reteniendo la humedad y afectan de forma mecánica en el caso de las plantas (Figs. 30 y 31).

Fig. 29. Biofilm constituido por algas verdes, musgos y plantas vasculares en la Fuente del Tritón.

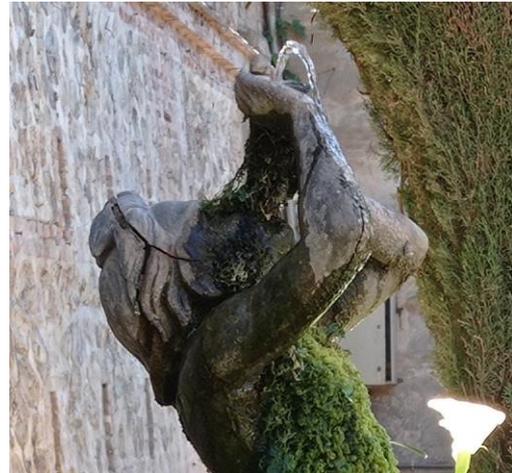
Fig. 30. Apertura de grietas en la cabeza y brazos del Tritón.

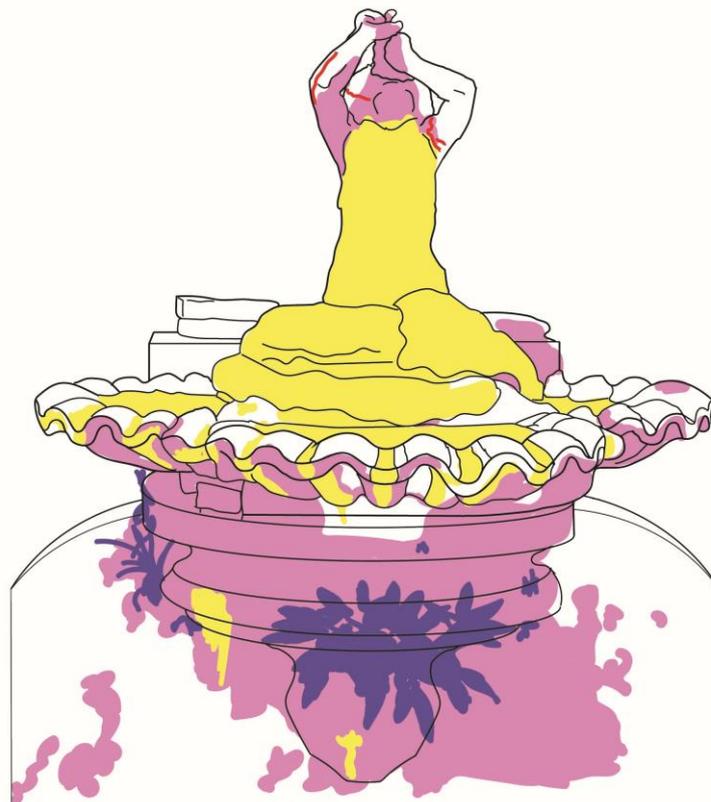
Fig. 31. MAPA DE DAÑOS DE LA FUENTE DE TRITÓN (cerámica cocida)

- Biodeterioro por Plantas
- Biodeterioro por Algas
- Grietas y fisuras
- Biodeterioro por Musgos

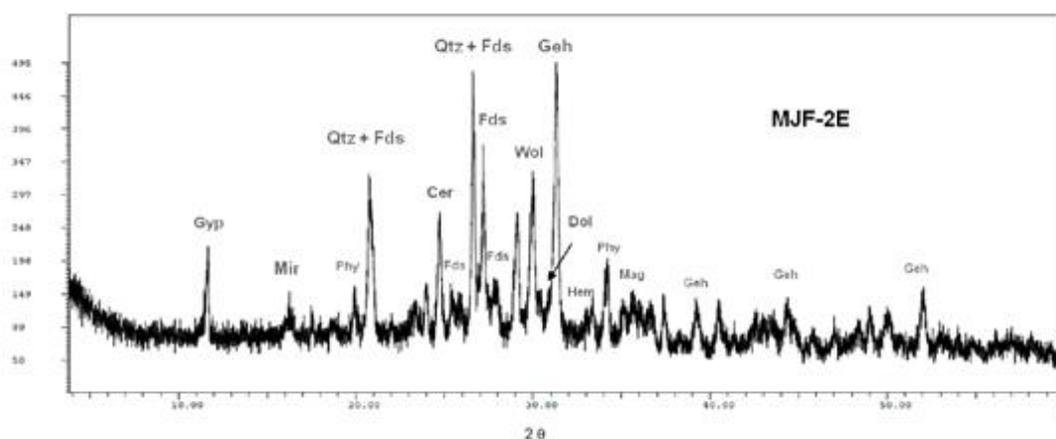
Fig. 32. Diffractograma de la muestra MJF-2E procedente de la escultura de la diosa Ceres extraída del manto. En él se observa la presencia de cuarzo (Qtz), gehlenita (Geh), sanidina (San), cerusita (Cer) y yeso (Gyp) (Ayto. de Granada, 2018).

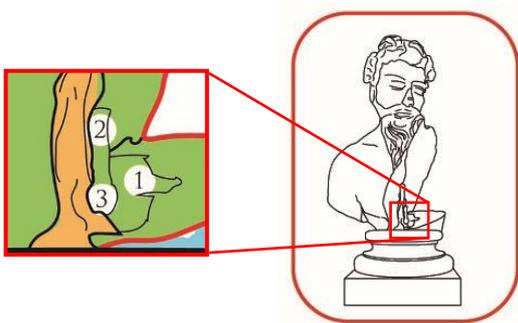
Fig. 33. Toma de muestras MJPC-1, 2 y 3 (Busto 1)

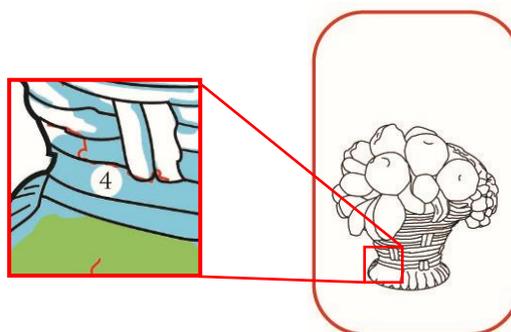
Fig. 34. Toma de muestras MJPC-4 (Cesto de flores 1)

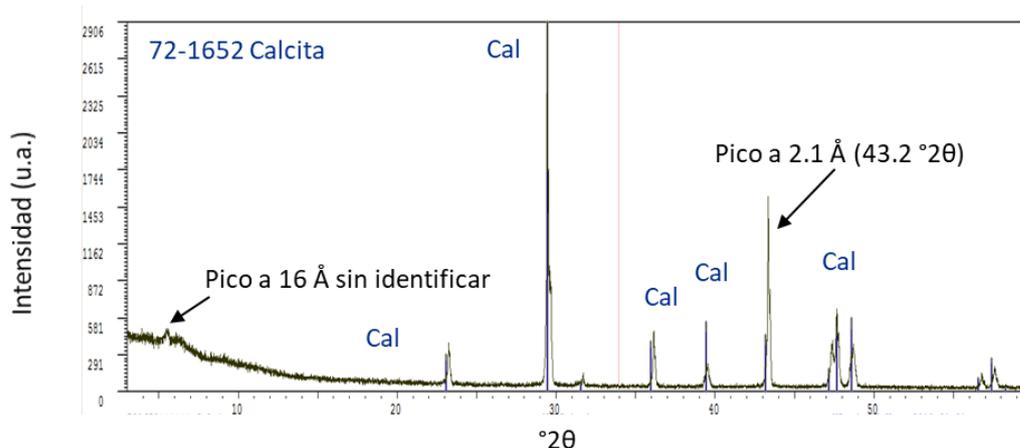
Difracción de rayos X: Una vez aplicado el análisis a la sección transversal de la muestra, se ha identificado una única fase mineral de calcita (International Centre for Diffraction Data (ICDD) code: 72-1652). El patrón de difracción es característico del **mármol blanco** (Fig. 35), ya que se ha comparado este con otros estudios previos sobre este material procedente de diferentes canteras, llevados a cabo en el Dpto. de Mineralogía y Petrología (RODRÍGUEZ NAVARRO et al., 2004). La alta intensidad del pico a $43.2^\circ 2\theta$ indica una cierta orientación preferencial de los cristales de calcita.

Fig. 35. Diffractograma MJPC-1: mármol blanco

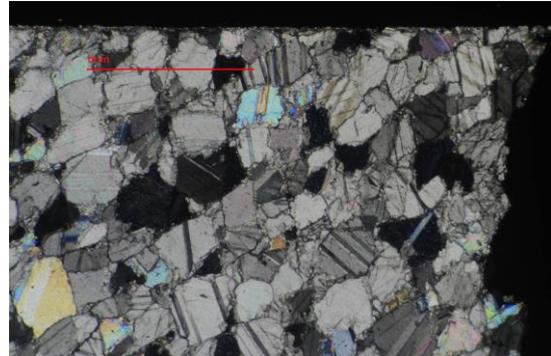
romboédrica marcada. En cuanto a las propiedades ópticas observadas con nícoles cruzados (Figs. 37, 39, 41), el color de interferencia de la calcita es pálido, de alto orden (>3^{er} orden). Asimismo, posee maclas polisintéticas.

Fig. 37. Imagen OM de la muestra MJPC-1 de mármol blanco con un aumento 3'2x con analizador. En la imagen se puede apreciar la microgranulación entre los bordes de los granos de calcita.

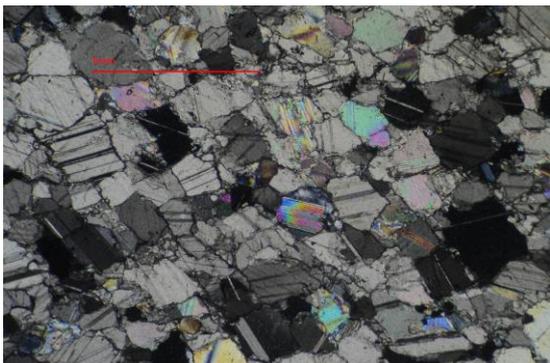
Sus características texturales principales son un tamaño de grano fino y una porosidad nula (Fig. 42). Este tamaño de grano fino difiere del grano grueso con orientación preferencial muy pronunciada de Macael (Fig. 43), por lo que es poco probable que proceda de dicha cantera. El grado de deterioro es medio, con bordes de grano rugosos muy maclados por la deformación a baja temperatura y alta presión. En la zona de la superficie escultórica existe una cierta alteración en forma de depósito. No existen puntos triples, por lo que se descartaría Carrara como posible cantera de procedencia (Fig. 44). Para finalizar, entre granos parece haber una microgranulación, que puede recordar al mármol blanco de Estremoz (Fig. 45).

Fig. 42. Aumento 3'2x del mármol blanco de MJPC-1 con analizador

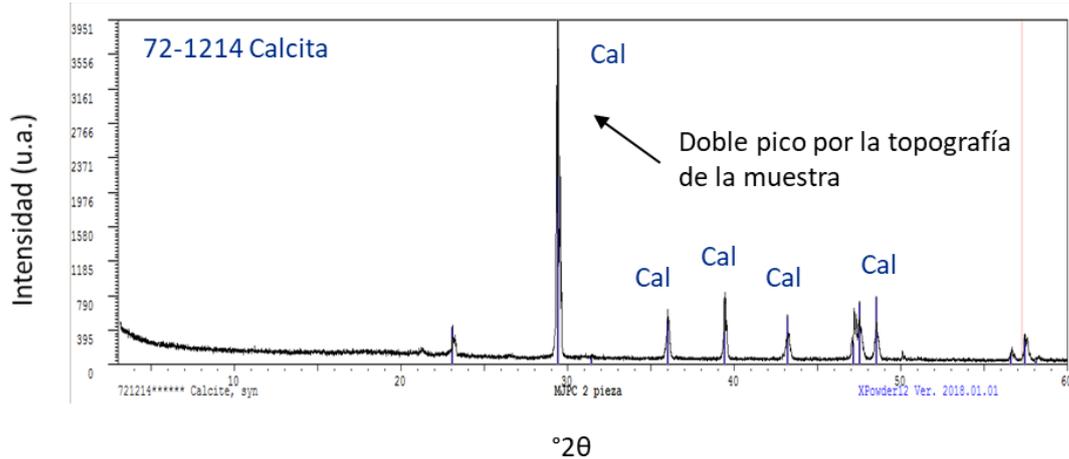
Fig. 46. Difractograma de MJPC- 2 A: Mármol Blanco

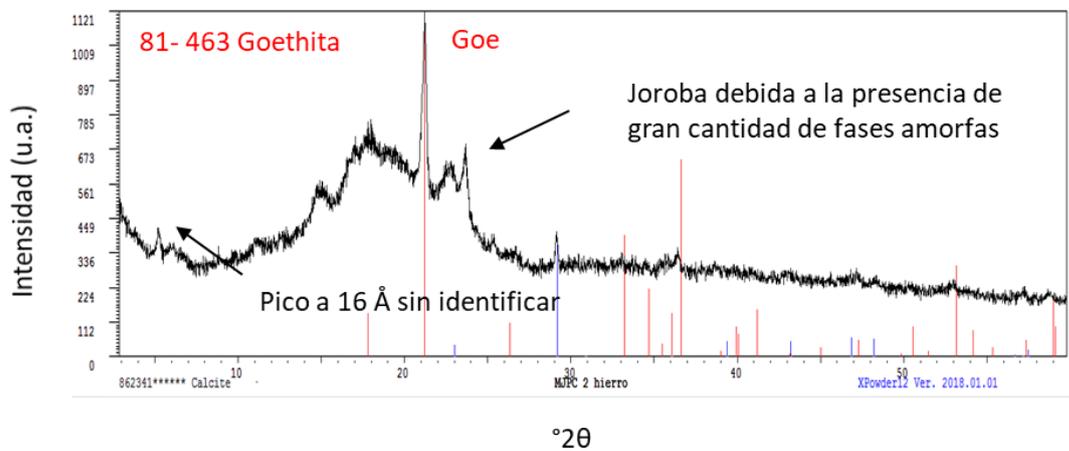
disminuyendo la intensidad de los picos característicos del **mármol blanco**. Una vez aplicado el segundo análisis a la parte del perno **MJPC-2 B**, se ha identificado **Goethita** (oxihidróxido de hierro (III)) (ICDD code: 81-463) así como un alto contenido de fases amorfas que causan una joroba en la parte izquierda del difractograma (Fig. 47). A priori, puede ser posible que la actividad biológica de algunas bacterias reductoras del hierro⁸ hubieran acelerado el proceso de alteración del perno de acero, ya que pueden eliminar capas protectoras pasivadoras exponiendo el metal al medio corrosivo (HERRERA et al, 2009).

Fig. 47. Difractograma de MJPC- 2 B: Goethita y fases amorfas (productos de la oxidación del hierro)

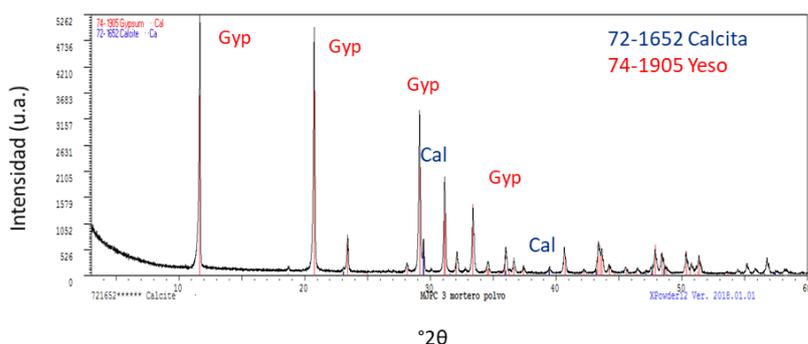
Difracción de rayos X: El resultado obtenido para el mortero ha mostrado en el análisis que la fase mineral principal de la muestra es el **yeso** (ICDD code: 74-1905) y un pequeño contenido de calcita (ICDD code: 72-1652) (Fig. 48). El uso de este tipo de mortero sería incompatible con el mármol blanco del busto, puesto que sus características compositivas, texturales y de resistencia son diferentes y quizá hayan acelerado el deterioro favoreciendo la retención de humedad. Además, su uso en exteriores dificulta su correcta conservación debido a su grado de solubilidad con respecto del agua, por lo que hubiera sido preferible el uso de un mortero de cal hidráulica, que presenta la resistencia adecuada para este uso. Con el software X Powder se ha podido hacer una semicuantificación composicional del mortero usando las fases de referencia RIR, donde aparece un 95% de yeso y un 5% de calcita (Fig. 49).

Fig. 48. Difractograma MJPC-3: Mortero de yeso

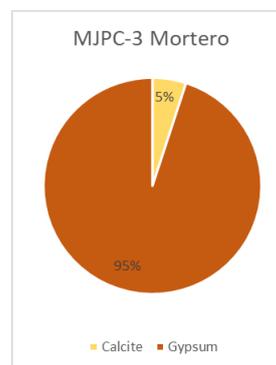
Fig. 49. Semicuantificación de MJPC-3

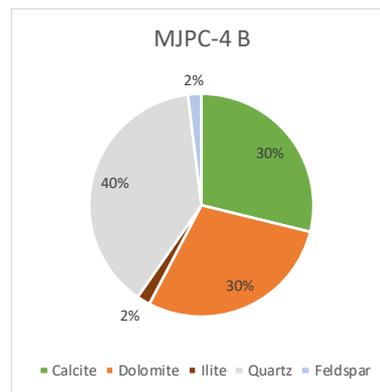
Fig. 52. Semicuantificación de MJPC-4 B

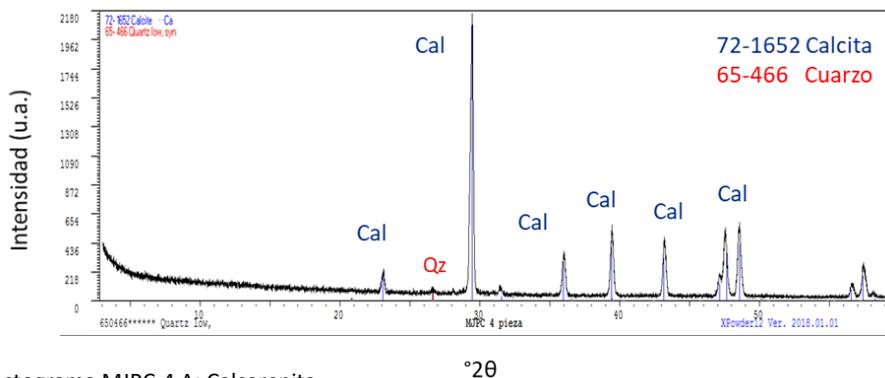
Difracción de rayos X: En el primer análisis de la muestra sólida de material pétreo (**MJPC-4 A**) (Fig. 50), el resultado obtenido ha sido que la fase mineral principal es la calcita (ICDD code: 72-1652) y una traza de cuarzo (ICDD code: 65-466), pudiendo ser este un indicativo de que estamos ante una **calcarenita**. Una vez aplicado el segundo análisis al polvo de la concreción (**MJPC-4 B**) (Fig. 51), se han identificado varias fases minerales, mayormente cuarzo (ICDD code: 65-466), calcita (ICDD code: 72-1652), pequeñas cantidades de feldespato potásico (ICDD code: 89-8574) y una traza de dolomita (ICDD code: 75-1758), lo cual podría ser producto del deterioro sufrido por la escultura fruto de los procesos de solución y recristalización de minerales. Con el software X Powder se ha podido hacer una semicuantificación composicional de MJPC4-B usando las fases de referencia RIR, donde aparece un 40% de cuarzo, 30% de calcita, 30% de dolomita y contenidos traza de feldespatos e illita (Fig. 52).

Fig. 50. Difractograma MJPC-4 A: Calcarenita

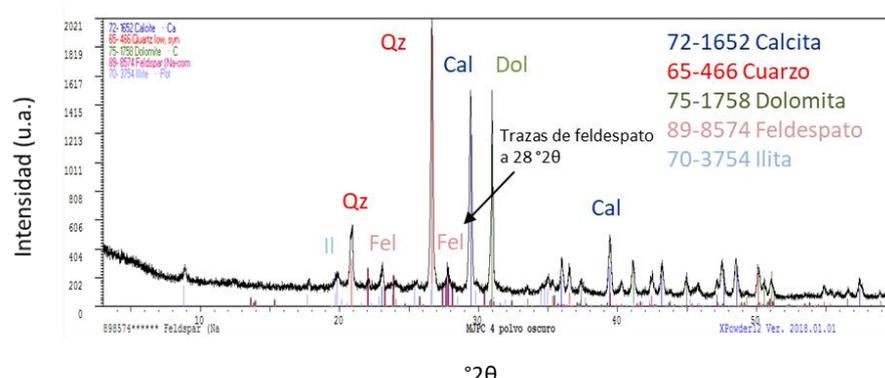
Fig. 51. Difractograma MJPC-4 B: Calcarenita deteriorada

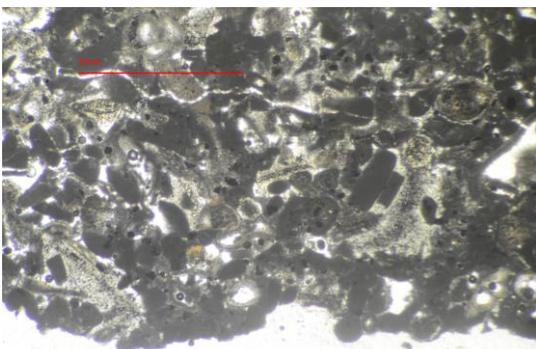
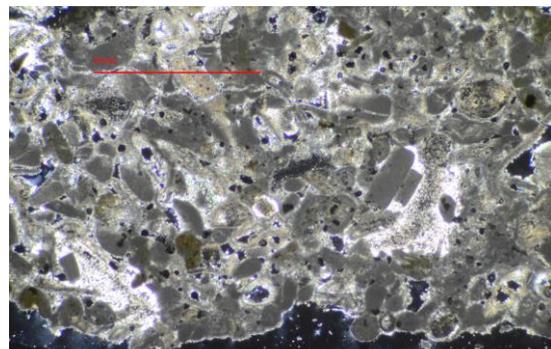
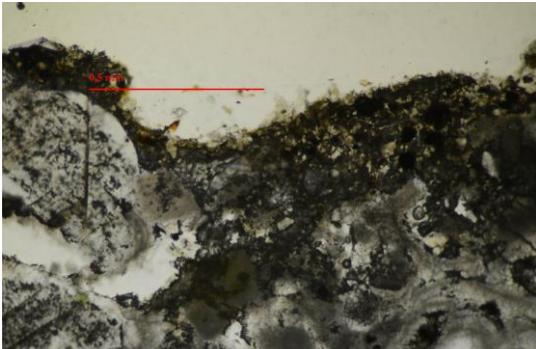
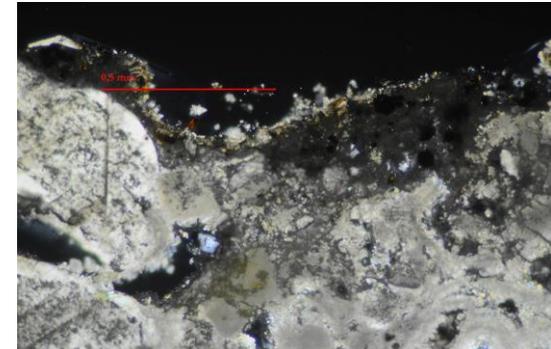
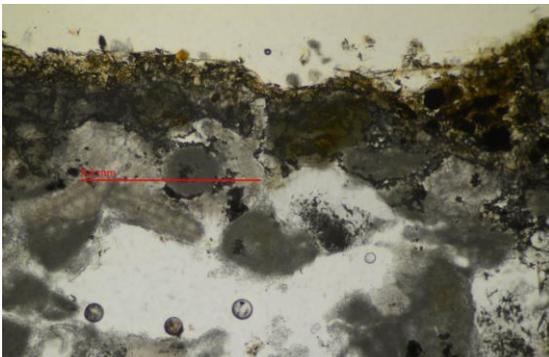
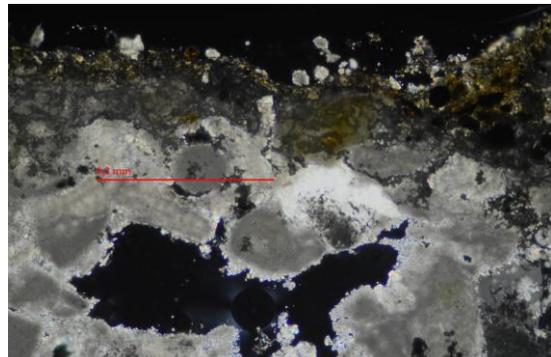
En cuanto a la textura y porosidad encontradas, el tamaño de grano no es visible, ya que la matriz de carbonatos es micrítica y presenta una porosidad muy elevada (Figs. 53-58). El grado de deterioro es alto, debido a la aparición de poros intergranulares fracturados, cristales de microesparita en los bordes fruto de la disolución material y posterior precipitación, así como una costra de alteración posiblemente constituida por depósitos de contaminación, oxalato cálcico de color amarillento oscuro y algo de yeso.

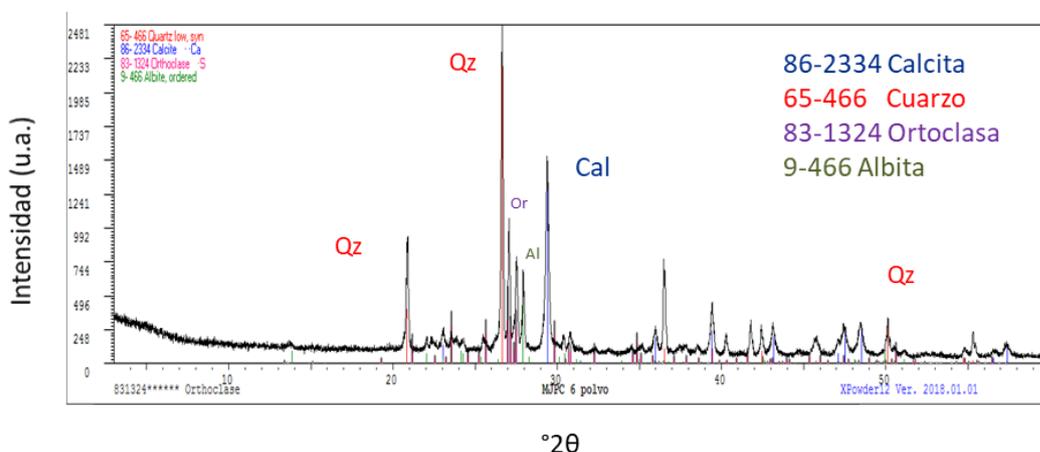
Difracción de rayos X: El resultado obtenido para MJPC-5 (Fig. 59), ha mostrado que la fase mineral principal es el cuarzo (ICDD code: 65-466), seguida de la calcita (ICDD code: 86-2334), ortoclasa (ICDD code: 83-1324) y Albita (9-466). Parecería razonable que se emplearan litotipos diferentes para realizar los jarrones y cestos de flores que procedían del Palacio de los Duques de Montellano, puesto que difieren bastante sus difractogramas, por lo que sería necesario emplear además otros métodos de estudio como el OM para poder establecer una respuesta más clara sobre este litotipo de cara a estudios o intervenciones posteriores.

Fig. 59. Difractograma de MJPC- 5: no determinado
