TESIS DOCTORAL

EL VIDRIO DE VENTANA Y SU EMPLEO EN LA
ARQUITECTURA ROMANA DE LA BÉTICA

ALMUDENA VELO GALA

**UNIVERSIDAD
DE GRANADA**

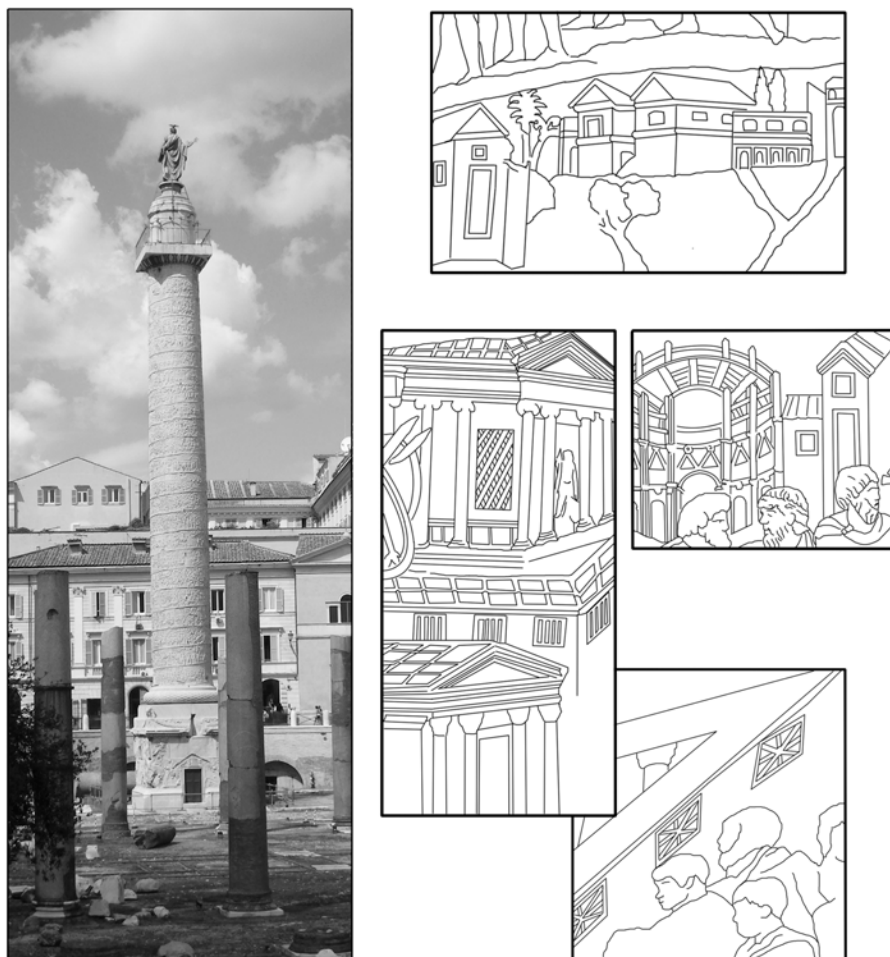
Fig. 4. Columna trajana e ilustraciones de algunos de los vanos de las arquitecturas representadas en las distintas escenas (Velo-Gala, Garriguet Mata, 2017: Fig. 1).

Entre los relieves históricos o alegóricos, una de las obras más destacadas es la columna de Trajano, construida entre los años 110 y 113 d.C. (Bianchi, 2003; Coarelli, 1999). En sus bajorrelieves, realizados en mármol lunense, aparecen en algunas de sus escenas una serie de construcciones, cuya importancia dependerá de la historia que en ella se está narrando (Fig. 4). De manera general, las aberturas aparecen en estos edificios como vanos cuadrangulares o absidales sin ningún elemento, a veces provistos de un borde exterior.

Otro monumento que presenta una configuración similar al anterior es la columna de Marco Aurelio, construida tras la muerte del emperador posiblemente en el año 189 d.C. (Beckmann, 2011). A diferencia de la columna trajana, las figuras adquieren más importancia en la composición, con tallas de mayor profundidad que potencian este efecto. En cambio, las edificaciones son más escasas y ocupan un lugar secundario, no adoptando una importancia visual en la narración de los

acontecimientos. En ellas se aprecian aberturas de vanos que no difieren de los modelos anteriormente expuestos.

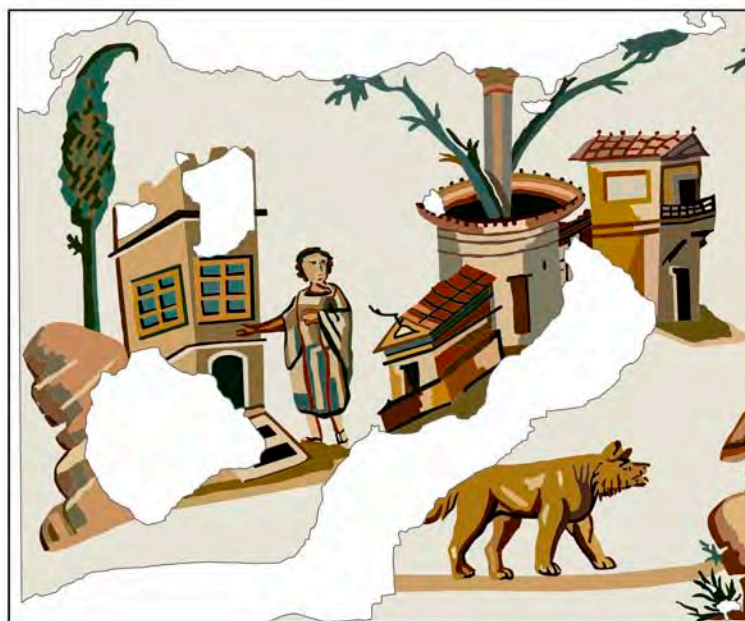
Fig. 7. Ilustración del fragmento de mosaico de tema agrícola hallado en El Alia (Túnez) (Velo-Gala, Garriguet Mata, 2017: Fig. 4).

Sin embargo, entre los ejemplos de tema rural más destacados se encuentra un fragmento de mosaico de la primera mitad del siglo II d.C. hallado en El Alia (Túnez), en el que pueden observarse labores agrícolas (Charles-Picard, 1990). Junto a una de las figuras se aprecia un edificio con dos ventanas situadas en el segundo piso. El color verde-azulado de las teselas que llenan los espacios compartimentados por un bastidor en un vano, menos accesible y diferente de los modelos anteriormente presentados, alude a la posible representación de paneles de vidrio (Fig. 7).

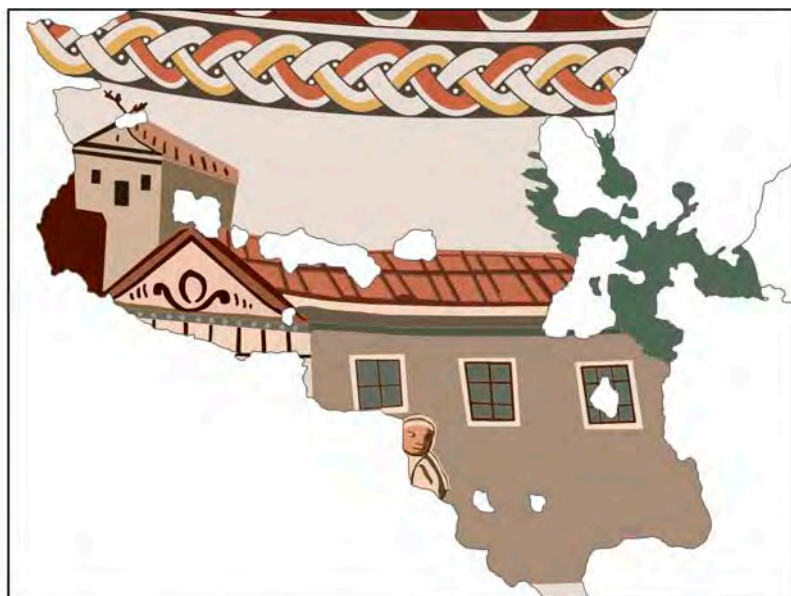
Fig. 8. Ilustración del fragmento del mosaico de la cúpula de Centcelles (Constantí, Tarragona) con una posible representación de paneles de vidrio de ventana (Velo-Gala, Garriguet Mata, 2017: Fig. 5).

En una de las construcciones figuradas se puede observar un vano en cuyas compartimentaciones se han empleado teselas de una tonalidad similar al ejemplo anteriormente expuesto (Fig. 8). Este rasgo podría interpretarse como una alusión a la presencia de paneles de vidrio en dicha construcción.

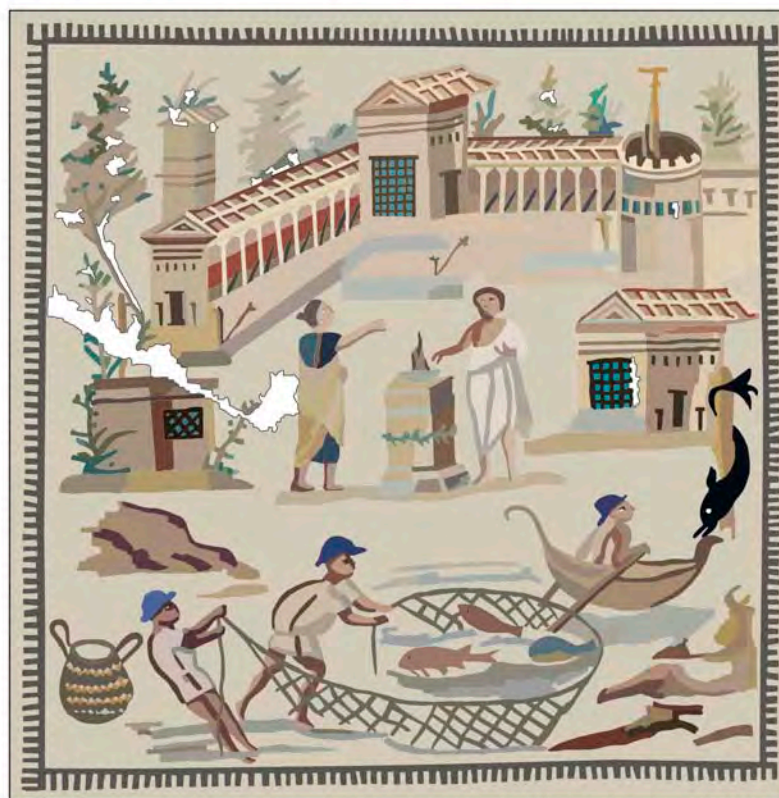
Fig. 9. Ilustración del fragmento de mosaico perteneciente a Ostia (Roma) y depositado en el *Toledo Museum of Art* (Velo-Gala, Garriguet Mata, 2017: Fig. 6).

Otro ejemplo que sigue esta misma pauta es un fragmento de Ostia (Roma), fechado en el siglo III o IV d.C., que actualmente se encuentra depositado en el *Toledo Museum of Art* (Pevnick, 2014). Esta pieza muestra una escena en la que dos personajes realizan un sacrificio a orillas del mar, mientras que otros tres se encargan de actividades relacionadas con la pesca (Fig. 9). El mosaico contiene además una serie de edificios cuyos vanos compartimentados, particularmente el de mayores dimensiones, se realizaron empleando teselas de color azul, quizás simulando la cubrición de los mismos con vidrios planos. Este tipo de grandes ventanas con vitrales son bien

conocidos en el mundo romano durante este periodo. Uno de los ejemplos más representativos es la basílica de Constantino en Tréveris (Alemania), cuyos amplios ventanales estaban recubiertos por paneles (Fontaine, Foy, 2005a: 18).

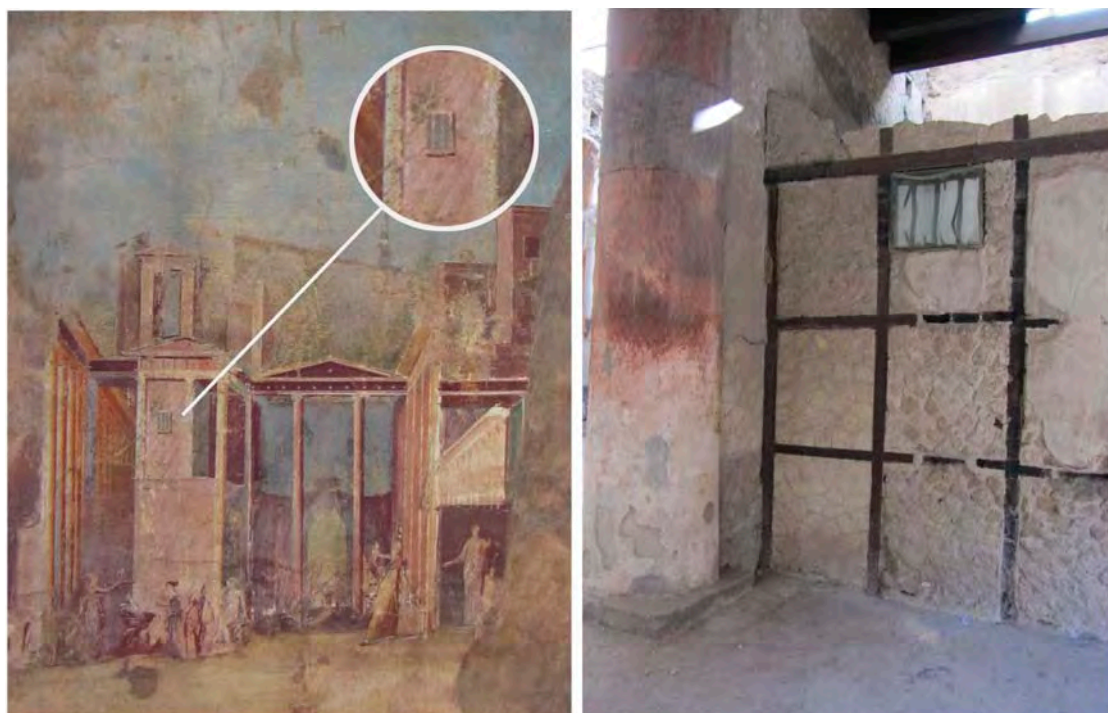
Fig. 16. (Izq.) Escena de Medea y Pelias, triclinium de la Casa del grupo de los vasos de vidrio, Pompeya (Bragantini, Sampaolo, 2009: 267); (dcha.) ventana con bastidor de madera en una pared del Colegio de los Augustales de Herculano (A. Velo Gala).

vidrio. Este tipo de solución ya aparecía en algunos de los bajorrelieves que decoraban la columna trajana y en testimonios arqueológicos, como el vano de un paramento interno en el colegio de los augustales en Herculano (Fig. 16). En este último caso, es posible que en origen los espacios estuviesen cubiertos por algún tipo de material, aunque la bibliografía no ofrece ningún dato al respecto.

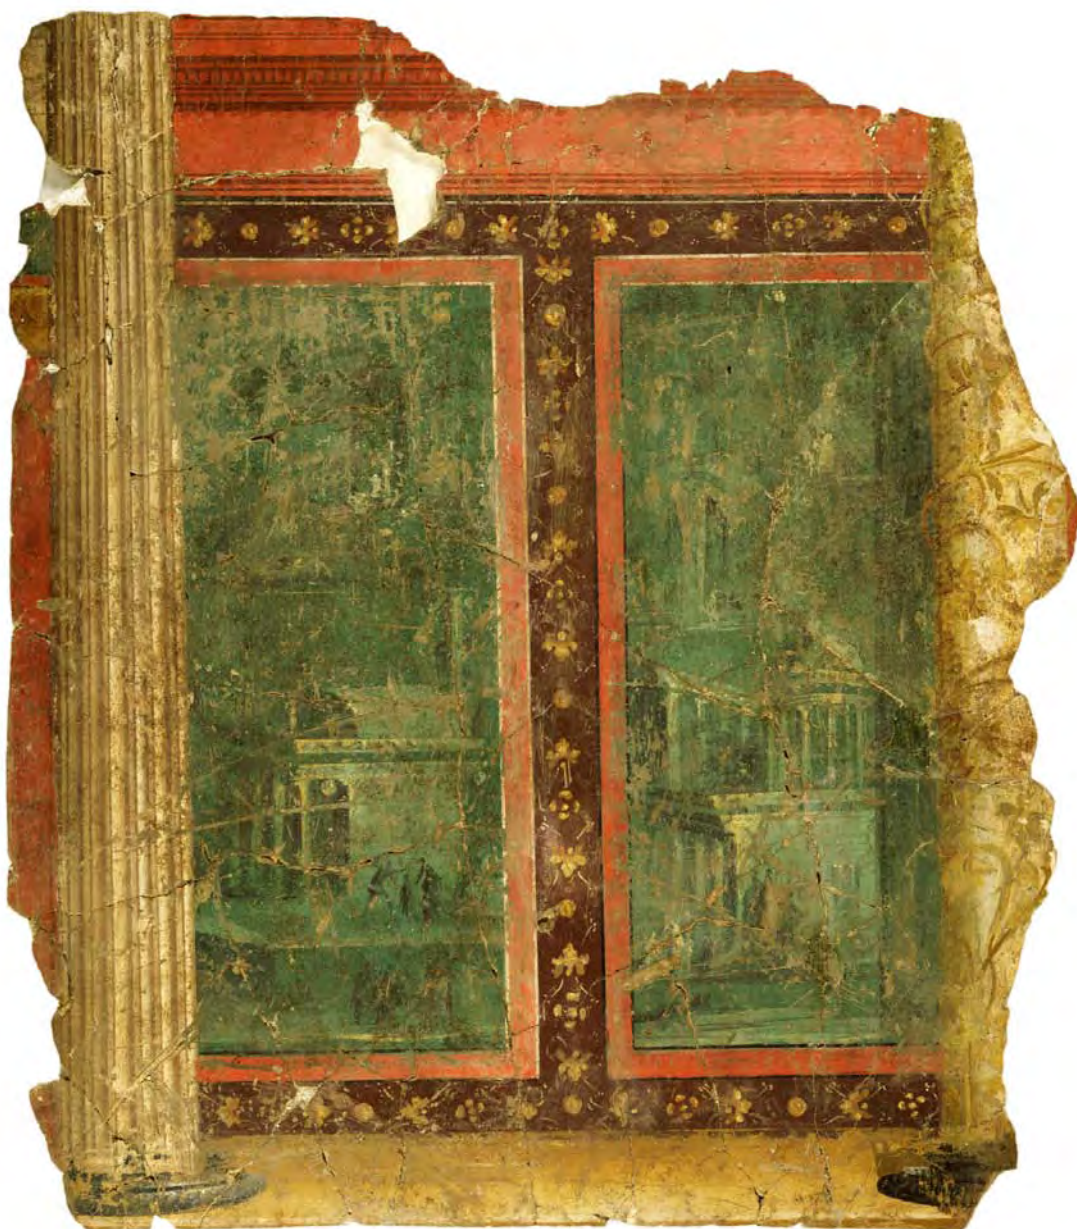
Fig. 17. Fragmento de pintura mural de segundo estilo pompeyano que perteneció a la colección Bárbara y Lawrence Fleischman (Anderson, 1994: 250).

El fragmento muestra un paisaje urbano, realizado en tonos monocromáticos verde-azulados, visto a través de un vano situado entre dos columnas. La escena está dividida en dos secciones mediante la representación de un marco ricamente decorado. Este ejemplo podría ser una excepción en este tipo de pinturas, ya que posiblemente el artista quiso reflejar una realidad, es decir, un paisaje como realmente se vería a través de un vano cerrado por láminas de vidrio. Considerando el tamaño del fragmento,

La cronología de algunos de los testimonios pictóricos analizados en esta Tesis Doctoral, específicamente el fragmento de pintura mural de la colección Bárbara y Lawrence Fleischman (Fig. 17), avalarían la aparición del vidrio de ventana a finales del siglo I a.C. No obstante, según el registro arqueológico de este tipo de vidrio, algunos investigadores mantienen que el vidrio de ventana fue una invención de época romana que tuvo lugar a inicios del siglo I d.C. (Forbes, 1966; Vigil Pascual, 1969: 107; Isings, 1971: 44; Dell'Acqua, 2004: 110). Los ejemplos mejor conservados, procedentes de Pompeya y Herculano, permiten establecer un *terminus post quem*, sin poder concretar otras cronologías anteriores debido al escaso rigor con el que se desarrollaron las excavaciones de estas ciudades. Es posible que estos paneles perteneciesen a las últimas reformas de los edificios y suplantasen otros de mayor antigüedad, que se vieron dañados por el fuerte seísmo que afectó a la zona en el año 62 d.C. Además de todo ello, la demanda de vidrio de ventana desechado para su

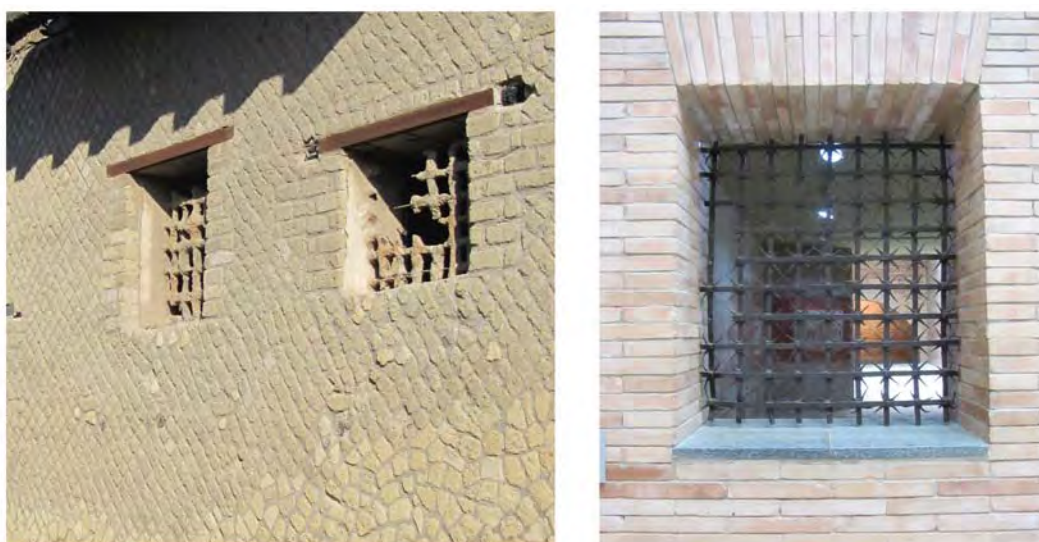
Fig. 20. (Izq.) Rejas *in situ* en algunos vanos de ventana en viviendas de Herculano; (dcha.) reja de una vivienda de época romana expuesta en el Museo Nacional de Arte Romano de Mérida (A. Velo Gala).

En aquellos vanos de fácil accesibilidad fue preciso, además, la instalación de algunos sistemas de seguridad como rejas o celosías (*clathri*) (Fig. 20). Estos elementos se realizaron tanto en cerámica como en madera, piedra, yeso o metal, configurando, en la mayoría de los casos, una estructura ortogonal y, en otros, diseños más elaborados tanto geométricos como vegetales (Chipiez, 1877-1919: 1038). Estas soluciones debieron de ser también un condicionante para la iluminación de las salas puesto que, a

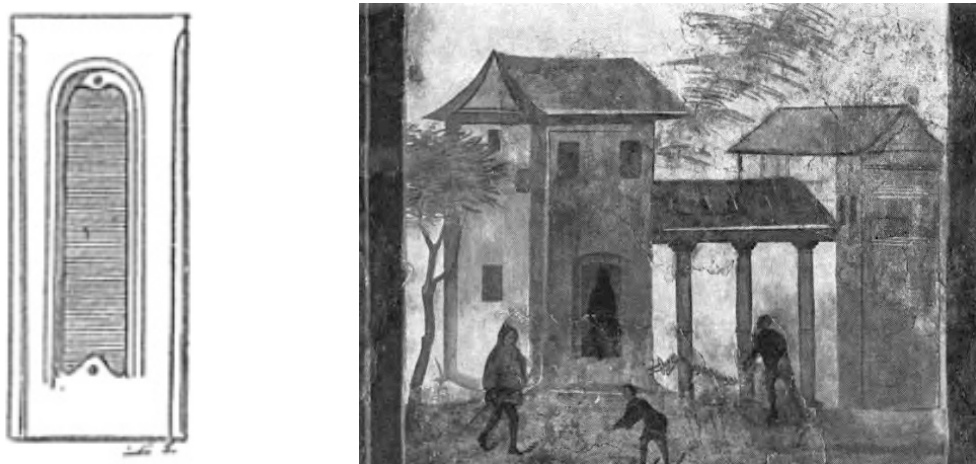
Fig. 22. (Izq.) Dibujo de una tegula con orificio central o agujeros para la instalación de algún panel translúcido (Chipiez, 1877-1919: Fig. 2947); (dcha.) pintura mural perteneciente a una *villa* rústica de *Augusta Treverorum* (Cüppers, 1969: 11).

Aunque los casos hispanos conocidos no parecen haberse preparado para recibir ninguna lámina en los orificios circulares, según la información escrita y gráfica aportada por Ch. Chipiez, existieron algunas *teguale* en Pompeya con orificios más alargados que disponían, a su vez, de pequeños agujeros para sujetar alguna lámina de vidrio o yeso especular (Chipiez, 1877-1919: 1039, Fig. 2947) (Fig. 22). La presencia de este tipo de soluciones en los tejados de las viviendas y edificios públicos también parece confirmarse por la iconografía. En una pintura mural perteneciente a una *villa* rústica de *Augusta Treverorum* (Tréveris, Alemania) (Fig. 22) aparecen representados varios personajes efectuando labores agrícolas en un paisaje dominado por una imponente representación arquitectónica. Este edificio muestra dos construcciones unidas por un espacio central columnado en cuya techumbre puede contemplarse una

serie de orificios que podrían representar *tegulae* con aberturas para la iluminación de un espacio interior en esta zona.

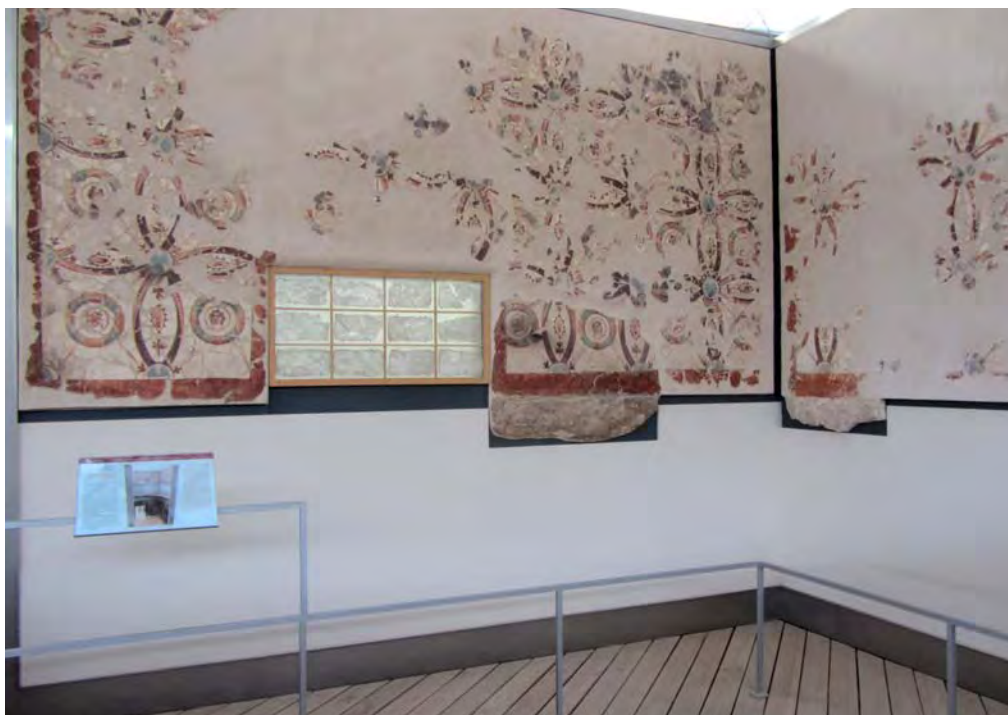
Fig. 23. Restitución de los revestimientos murales y del vano cerrado con láminas de yeso especular de la sala superior al espacio de culto del edificio del atrio en las excavaciones del cerro del Molinete (Cartagena, Murcia) (A. Velo Gala).

Uno de los testimonios más destacados de esta clase de materiales, por su estado de conservación y la abundancia de restos, se efectuó en las excavaciones del conocido como cerro del Molinete, en Cartagena (Murcia). Los paneles de yeso especular se localizaron en los contextos de derrumbe de uno de los muros que, en una importante modificación de las termas efectuada a finales del siglo I d.C., separaba parte del pórtico de la estancia central de la palestra (Noguera Celdrán, Madrid Balanza, 2010: 115; Madrid Balanza *et al.*, 2014: 44). La creación de este nuevo espacio tuvo como finalidad la posible instalación de una *popina* (Noguera Celdrán, Madrid Balanza, 2010: 115). El cierre de vanos con láminas de yeso especular también se realizó en otros espacios de este mismo yacimiento, tal como atestiguan los testimonios asociados con algunos fragmentos de pintura mural encontrados en la denominada sala de culto del conocido como edificio del atrio, situado junto a las termas citadas anteriormente (Fig. 23). Tanto las pinturas, fechadas en el siglo II d.C., como las láminas de yeso pertenecieron a una habitación del piso superior de este espacio (Madrid Balanza *et al.*, 2014: 63).

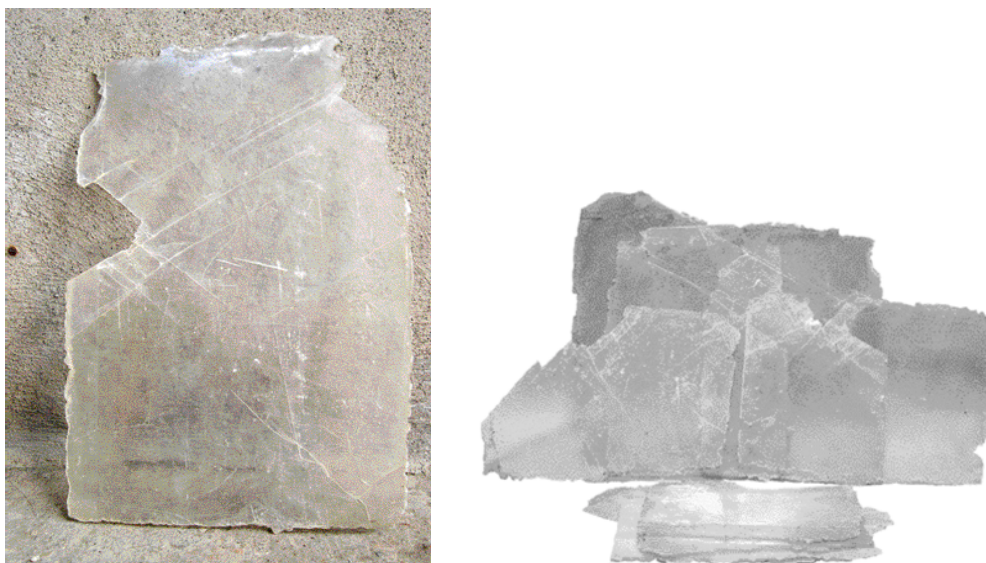
Fig. 24. Láminas de *lapis specularis* procedentes de Pompeya (Fontaine, Foy, 2005c: 159,161).

Fuera de la península ibérica las evidencias más destacadas proceden de las ciudades situadas en el área vesubiana. A comienzos del siglo XIX, en las excavaciones de 1927, se recuperaron en Pompeya ocho paneles completos de yeso especular, de 27 x 17 cm, junto con una treintena de fragmentos y restos metálicos de los sistemas de ensamblaje, todos ellos procedentes del peristilo de la Casa I.VII, 1 (Foy, Fontaine, 2008: 447) (Fig. 24). El yeso especular también se ha atestiguado en otras áreas del Imperio, como indican los ejemplos documentados en Francia, concretamente en Amiens, Gran Bretaña y África (Foy, Fontaine, 2008: 446).

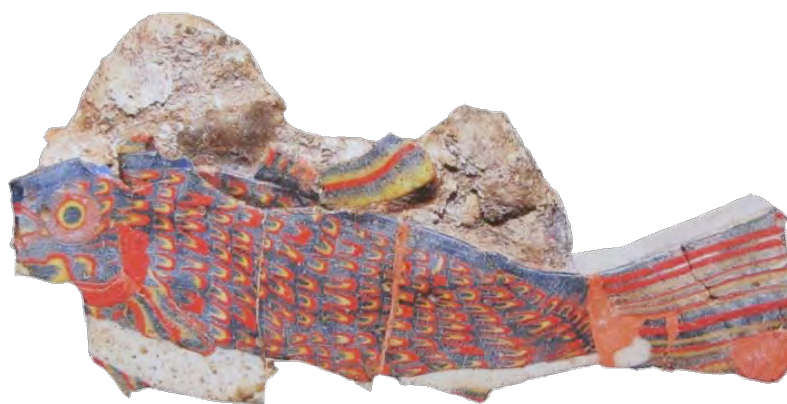
Fig. 25. Panel de vidrio paramental con un motivo figurativo conservado en el *Corning Museum of Glass*, Corning, Nueva York (Harden, 1987: 31).

El vidrio, además, ofrecía la posibilidad de imitar materiales de distinta naturaleza y, aunque su precio debió ser también elevado, se empleó como revestimiento paramental en sustitución de algunos mármoles o materiales lapídeos escasos y de gran coste. La identificación como aplacado para el revestimiento mural, a veces es posible gracias a la conservación, en uno de sus lados, de los restos de la argamasa y/o mortero que permitía la adhesión al paramento (Ortiz Palomar, 2001a: 39-40).

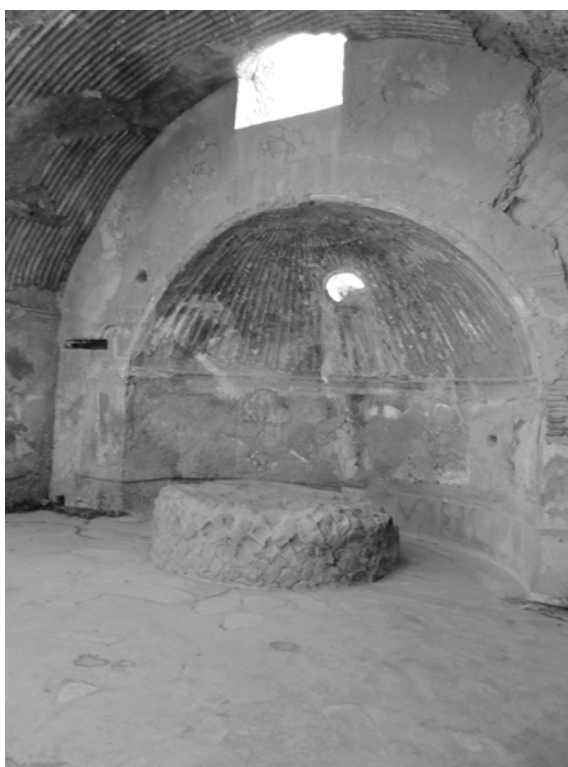
natural hacia algunos elementos de interés en estos espacios (Vipard, 2009: 9). De este modo se iluminaron el *labrum* del *caldarium* o las bañeras de las salas caldeadas, como se puede observar en algunos de los testimonios conservados en el área vesubiana y en otras zonas del Imperio (Fig. 27). En estas ventanas las láminas de vidrio actuarían modificando el color, e incluso concentrando el calor de la luz solar. Esta última ha sido una de las funciones atribuidas a los paneles hemisféricos, cuya forma actuaría de manera similar a un prisma, concentrando el calor y distribuyendo la luz en las bóvedas y cúpulas donde se instalaban (Foy, Fontaine, 2008: 424).

Fig. 27. Vanos de ventana del *caldarium* de las termas masculinas de Herculano (A. Velo Gala).

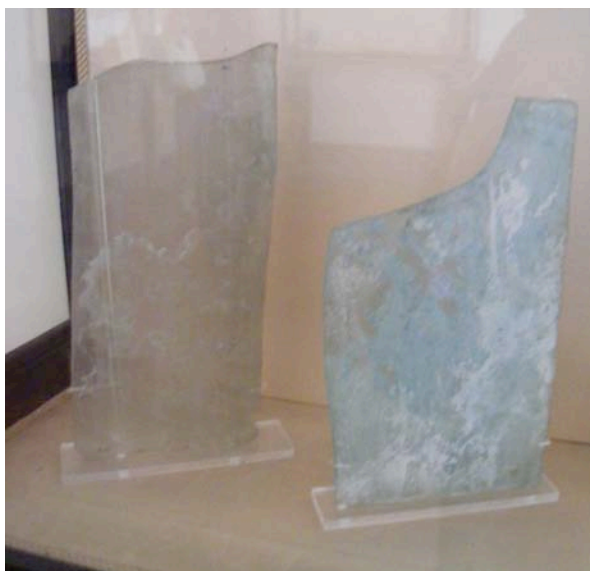
Respecto a la forma de los primeros vidrios de ventana, la gran mayoría de los fragmentos recuperados en las excavaciones arqueológicas se corresponden con paneles planos rectangulares o cuadrangulares (Fig. 35). Las dimensiones son variables, entre 20-100 cm de largo, presentando una media para algunos investigadores de 23-33 cm (Dell'Acqua, 2004: 111) y para otros de 30-60 cm (Foy, Fontaine, 2008: 410). Destaca la particular existencia de paneles cuadrados y otros cuya longitud duplica el ancho de la lámina (Foy, Fontaine, 2008: 410)⁶ (Tabla 1).

Fig. 35. Paneles de vidrio de ventana brillante/mate planos cuadrangulares procedentes de las excavaciones efectuadas en Pompeya (Italia) (A. Velo Gala).

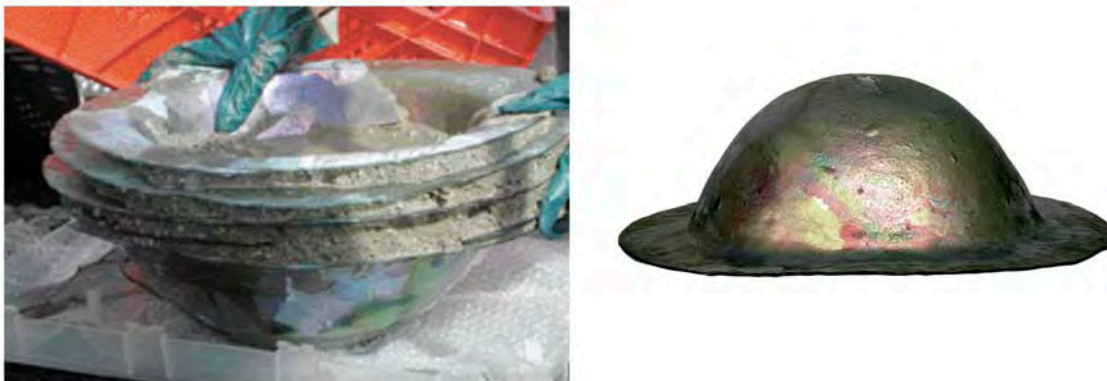
con los anteriores, aunque su principal distinción se hallaría en los procesos de elaboración. A diferencia de los vidrios de ventana planos, para obtener el abombamiento del panel, sería preciso la utilización de un molde hemisférico sobre el que se adaptaría la torta de vidrio plano colado (Allen, 2002: 108; Foy, Fontaine 2008: 419).

Fig. 36. Vidrios circulares hemisféricos hallados en el pecio del siglo III d.C. descubierto en las proximidades de la isla de Embiez (Francia) (Foy, Fontaine, 2008: 419; Nenna, 2009: 317).

Además de los paneles cuadrangulares, según su forma existía otra tipología que, aunque con menor frecuencia, estaba presente en la arquitectura de este periodo. Se trata de paneles circulares de sección hemisférica, que se asocian al cerramiento de vanos de ventana circulares u *oculi* (Fig. 36). Estos vidrios presentan una gran similitud

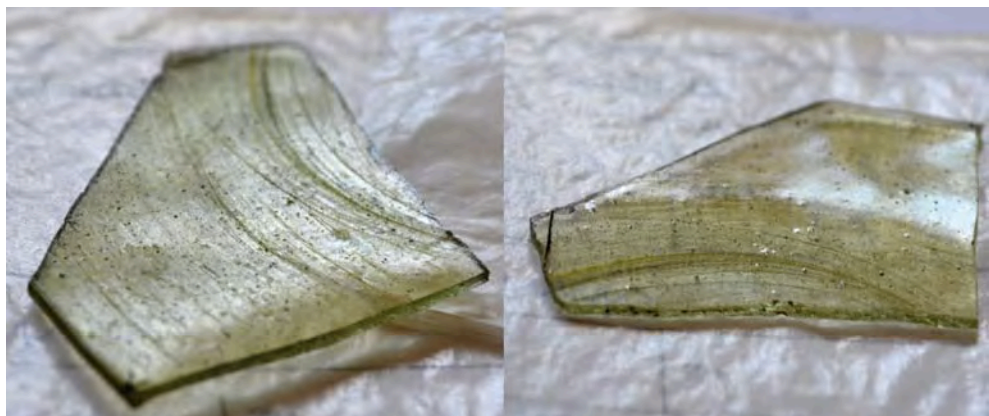
Los paneles de vidrio elaborados mediante soplado en cilindros se caracterizan principalmente por el acabado brillante de sus dos superficies (Boon, 1966: 41, Foy, 2005: 59) (Fig. 42). Aunque esta es una de las principales particularidades de esta clase de materiales, algunos ejemplos muestran la impronta de partículas de arena en uno de sus lados que le dan un ligero acabado mate. Esta impronta se originaba, posiblemente, por el proceso de calentamiento del panel para su apertura, al apoyarlo sobre una

superficie con algunas partículas o suciedad⁸. En otros ejemplares también se ha observado un rallado en uno de los lados, atribuido al empleo de las herramientas que facilitaban el proceso de apertura y aplanado del panel (Foy, Fontaine, 2008: 431).

Fig. 42. Superficies brillantes de un fragmento de vidrio de ventana soplado de la zona sur de la iglesia del asentamiento fortificado de Tonovcov (Kobarid, Eslovenia) (Milavec, 2015: Fig. 2).

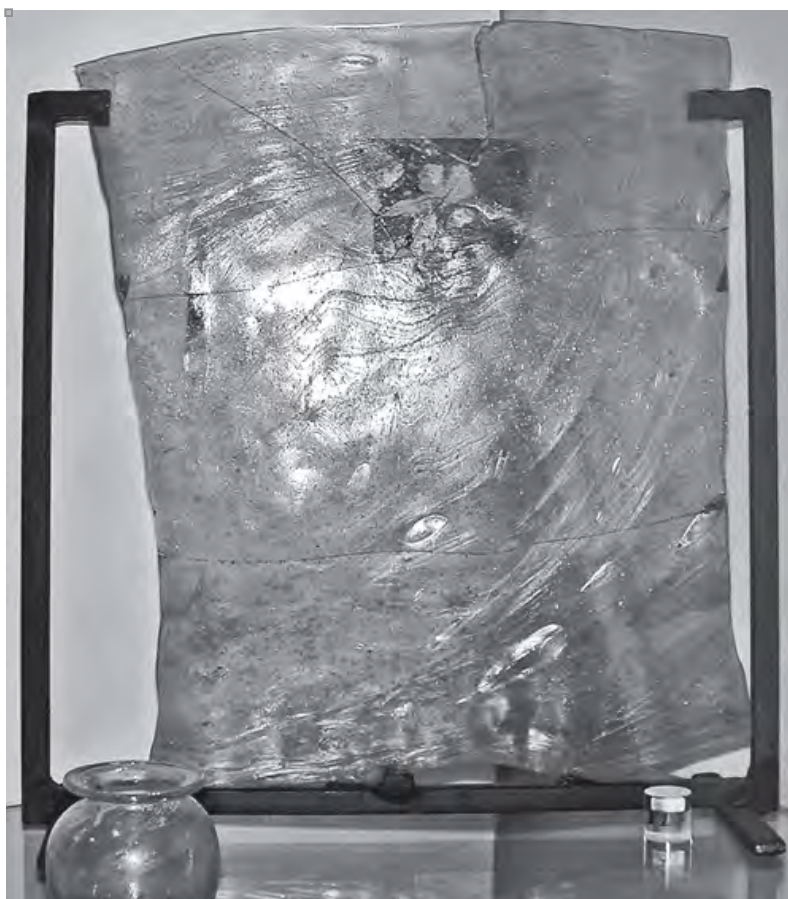
Fig. 43. Lámina de vidrio soplado hallada en Butrint (Albania) (Foy, Fontaine, 2008: 431, Fig. 20).

Respecto a las esquinas del panel, aquellas que coinciden con el lado largo del cilindro, quedan en muchos casos ligeramente deformadas y levantadas, lo que indica cuál fue el último punto de corte del mismo (Jennings, 2015: 156). Al igual que sucede con los paneles elaborados por colado y estirado, en algunos bordes se observan a veces las huellas de las herramientas empleadas para la apertura del cilindro o para la corrección de variaciones en las dimensiones del mismo (Jennings, 2015: 160). Otras deficiencias dentro del proceso de soplado y posterior aplanado del cilindro generaban zonas de extrema delgadez o, incluso, orificios. Estos defectos se tapaban

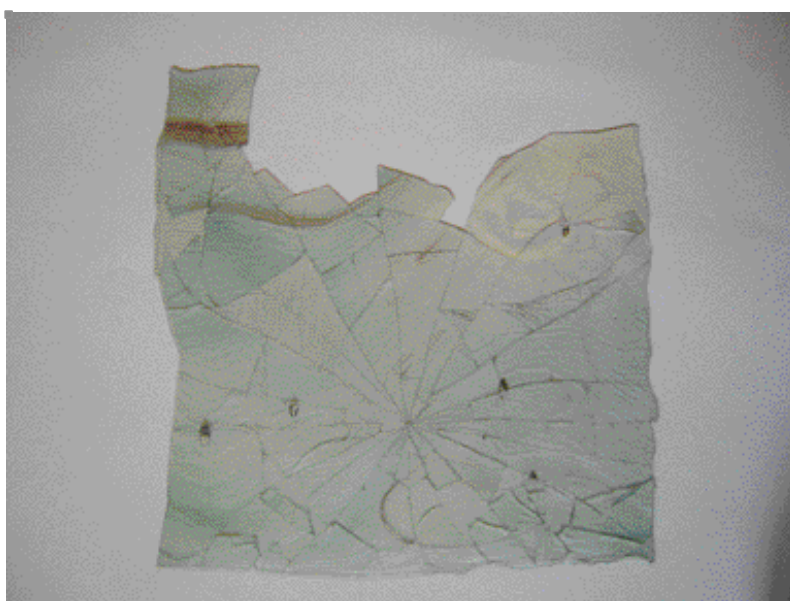
La existencia de algunas franjas de color morado o violeta debidas a la solarización o foto-oxidación de los iones Mn^{2+} a Mn^{3+} puede sugerir, como ya se ha hecho referencia anteriormente (ver apartado II.4.1.1.2), a la adición intencionada de manganeso como agente decolorante para la obtención de paneles de mayor transparencia (Jennings, 2015: 157). Estas franjas son perceptibles en un panel casi totalmente restituido hallado en Hettange-Grande (Mosela, Francia) (Cabart, 2005) (Fig. 44).

Fig. 44. Panel de vidrio soplado restituído, donde se aprecian líneas de color morado debidas a un fenómeno de solarización o fotooxidación de los iones Mn^{2+} a Mn^{3+} , las cuales indican el empleo de manganeso como agente decolorante (Mosela, Francia) (Cabart, 2005: Fig. 44).

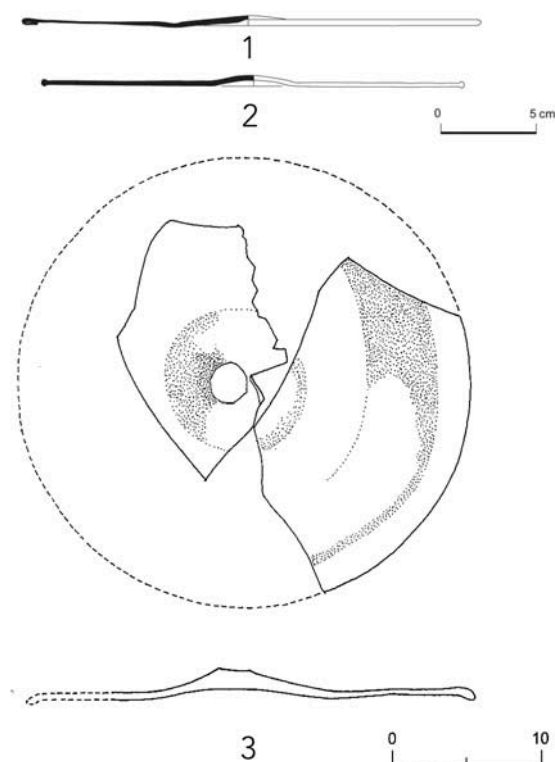
Fig. 46. Paneles de vidrio realizado mediante soplado en corona: (1) restitución del panel de las termas de Bosra (Siria) (Broise, 1991: Fig. 32; Foy, Fontaine, 2008: Fig. 32); (2) panel de la iglesia de San Vital de Rávena (Italia) (Deichmann, 1976)¹⁰; (3) panel de la iglesia de Sigilliya (Sinai) (Gorin-Rosen, 2000: Fig. 3).

Según un pasaje de la Mishná, el uso de paneles de vidrio soplado en coronas se remonta a inicios del siglo II d.C. en Galilea (Engle, 1987: 79-81). No obstante, no se conocen evidencias materiales que corroboren estos datos (Foy, Fontaine, 2008: 439). El vidrio de ventana elaborado por el procedimiento de soplado en coronas o “cibas”, pudo incorporarse a la arquitectura desde el siglo IV d.C. en adelante a tenor de los restos materiales recuperados (Forbes, 1966: 185; Vigil Pascual, 1969: 108; Foy, Fontaine, 2008: 439). A partir del siglo V y del siglo VI d.C. los testimonios de esta clase de vidrio aumentan, aunque estos descubrimientos parecen concentrarse en áreas del Mediterráneo oriental (Foy, Fontaine, 2008: 439) (Fig. 46).

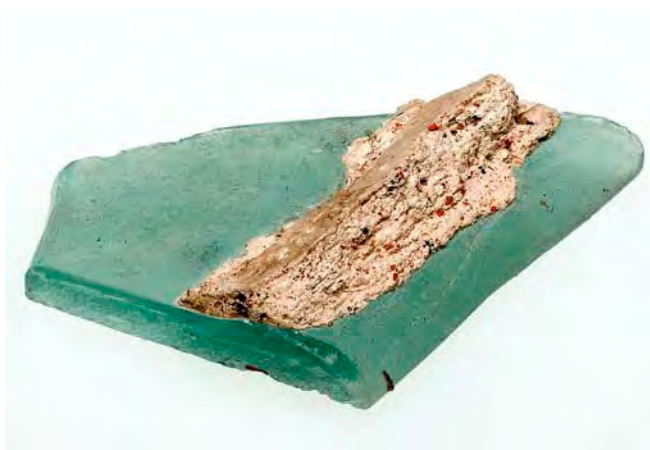
Algunos ejemplos significativos de esta clase de morteros se han documentado en los vidrios de ventana de la *villa* de Villers-le-Bouillet (Bélgica) (Cosyns, 2009) o en un fragmento recuperado en las instalaciones del taller de vidrio de la calle Basinghall 35 en Londres, el cual, a pesar de formar parte de una acumulación de materiales para su posterior reciclado, aún conservaba restos del mortero de sellado (Fig. 49) (Wardle, Shepherd, 2015: 42).

Fig. 49. Fragmento de vidrio de ventana con mortero de sellado adherido recuperado en las excavaciones de la calle Basinghall 35 de Londres (Wardle, Sheperd, 2015: Fig. 43).

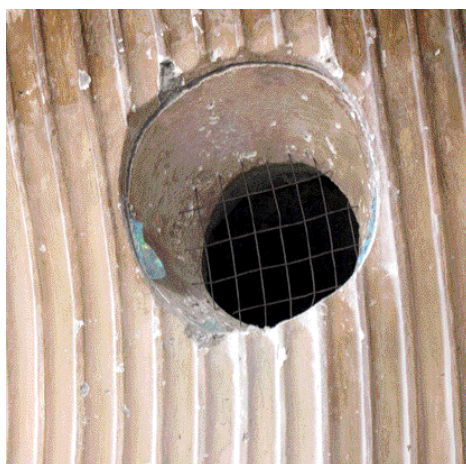
Fig. 50. Fragmentos de un panel de vidrio hemisférico *in situ* en un *oculus* de las termas femeninas de Herculano (Fontaine, Foy, 2005b: Fig. 22).

Fragmentos de vidrio insertos de forma directa entre el muro de fábrica y los morteros de revestimiento del paramento aún pueden observarse *in situ* en algunas de las ventanas circulares de las termas femeninas de Herculano (Fontaine, Foy, 2005b: Figs. 21-22) (Fig. 50), o los hallados en la Casa I.8, 13 de Pompeya (Foy, Fontaine, 2008: 423-424).

Este método solía aplicarse en aquellas ventanas cuyas dimensiones solo precisaban de la instalación de un único panel, como por ejemplo los *oculi*. El principal inconveniente que presentaba la adopción de este tipo de solución era que los vanos permanecían sellados sin posibilidad de apertura y, en caso de rotura del panel, era preciso intervenir en el paramento para su sustitución (Foy, Fontaine, 2008: 427). Aunque este tipo de cerramiento es poco usual en el Mediterráneo oriental en los vanos circulares de las bóvedas, existen algunos testimonios más tardíos del uso de paneles de vidrio elaborado mediante soplado en corona que se habrían colocado siguiendo este sistema, como el caso de la ermita copta en Kellia (Egipto) (Foy, Fontaine, 2008: 441) (Fig. 51).

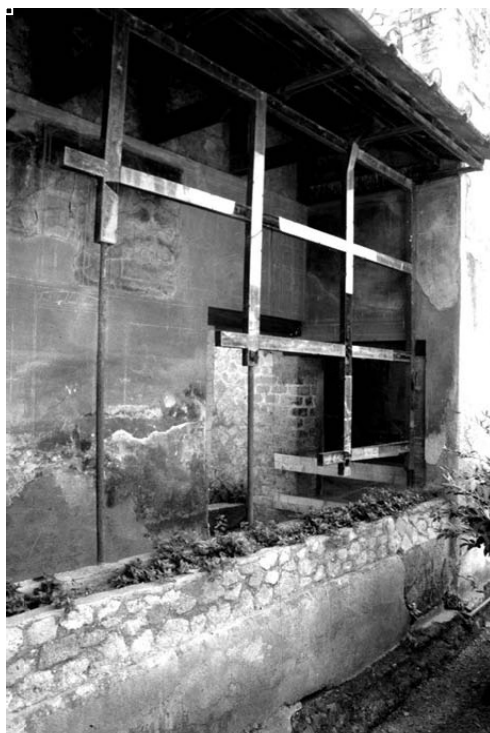
Algunos bastidores cuadrangulares realizados en madera se han conservado carbonizados y de forma parcial en algunas de las casas de Pompeya y Herculano, como por ejemplo los listones que cerraban una parte del pórtico oriental del *viridarium* de la Casa del atrio en mosaico en Herculano (Vipard, 2009: 6) (Fig. 53).

Fig. 53. Bastidor de madera del pórtico oriental del *viridarium* de la Casa del atrio en mosaico en Herculano (Vipard, 2009: Fig. 9).

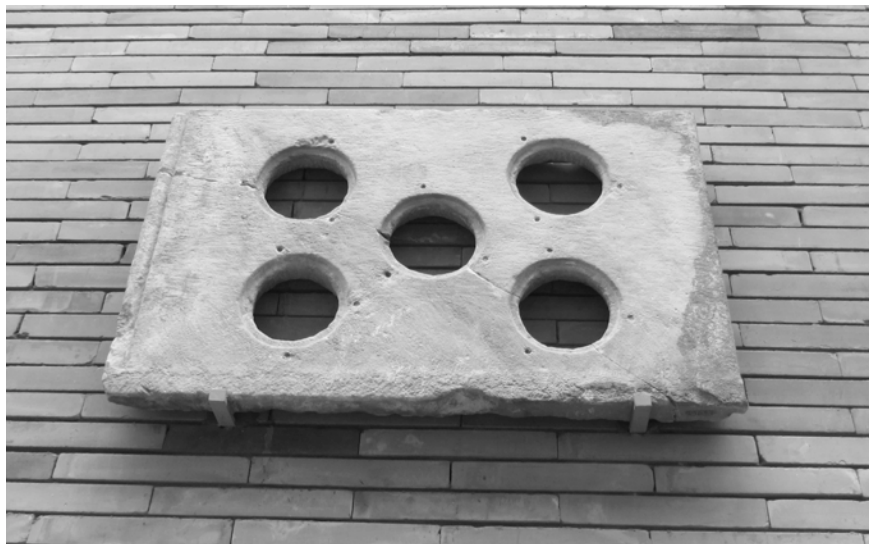
Los marcos o bastidores realizados en piedra, similares a las celosías o *clathri*, también se acondicionaron para la instalación de placas mediante la presencia de rebajes y orificios que permitían la inserción de elementos para su sujeción. Esta clase de bastidores se ha hallado en las excavaciones de la basílica de Bir Ftouha en Cartago (Túnez), de mediados del siglo VI d.C., o en la iglesia de la misma cronología de St. Polyeuctes Sarançhane en Estambul (Foy, Fontaine, 2008: 437). En *Hispania* un ejemplo de ello es la celosía en piedra procedente de la finca Los Alisares en Mérida, que actualmente forma parte de la colección expuesta en el Museo Nacional de Arte Romano (Fig. 54). Esta pieza, de grandes dimensiones, presenta cinco orificios circulares con un pequeño rebaje y tres pequeños orificios circundantes que aún conservan restos metálicos, posiblemente para sustentar alguna lámina de vidrio o de algún mineral (Bernárdez Gómez, Guisado di Monti, 2007: Fig. 7).

Fig. 54. Celosía en piedra expuesta en el Museo Nacional de Arte Romano en Mérida (A. Velo Gala).

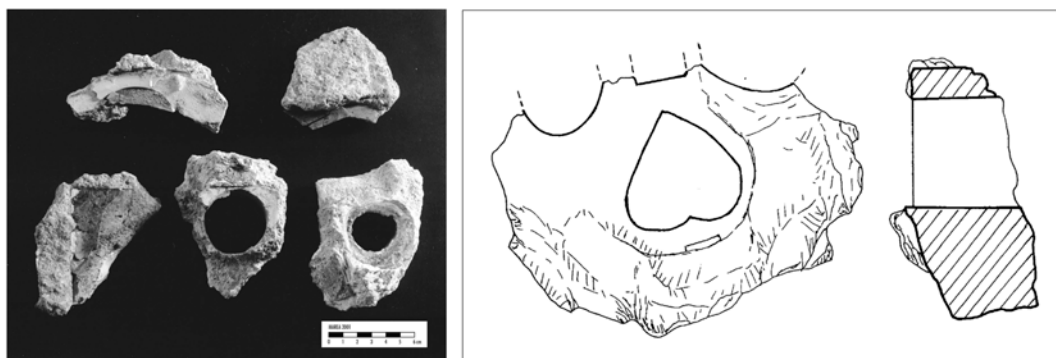
Ejemplos más tardíos, como los de las termas de Marea (Egipto), fechados desde el siglo VI al VIII d.C., atestiguan el uso de grandes bastidores realizados en mortero de yeso que estaban cerrados por vidrios elaborados por soplado en cilindros y en corona (Fig. 55) (Kucharczyk, 2001). Aunque los restos recuperados no han

permitido la restitución completa de ninguno de los marcos, parece que siguieron diseños con un patrón geométrico (Kucharczyk, 2001: 69). No obstante, en el conjunto se han recuperado dos con forma de corazón, uno de los cuales aún preservaba restos del panel de vidrio que lo cerraba, atestiguando otros diseños más elaborados, los cuales permitirían un mayor aporte de luz (Kucharczyk, 2001: 69).

Fig. 55. (Izq.) Bastidores de yeso circulares; (dcha.) y con forma de corazón, documentados en las termas de Marea (Egipto) (Kucharczyk, 2001: Figs. 3 y 4).

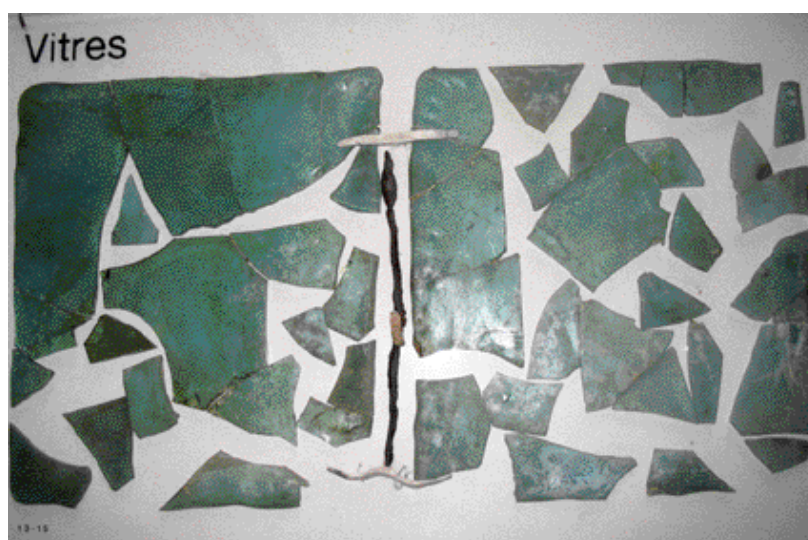
Fig. 57. Reconstrucción de los paneles de vidrio y del sistema de sujeción de uno de los vanos del *apodyterium* de la *villa* El Bosseno en Carnac (Morbihan, Francia) (Vanpeene, 2005: Fig. 14b).

De mayores dimensiones, y asociados a una estructura metálica de hierro, son los ganchos de plomo que se hallaron junto a los paneles de vidrio de la *villa* El Bosseno en Carnac (Morbihan, Francia) (Fig. 57). Estos materiales pertenecieron a alguno de los vanos del *apodyterium* de los baños privados de la *villa* y se interpretaron en 1887 por James Milne como parte del sistema de instalación (Vanpeene, 2005: 27-

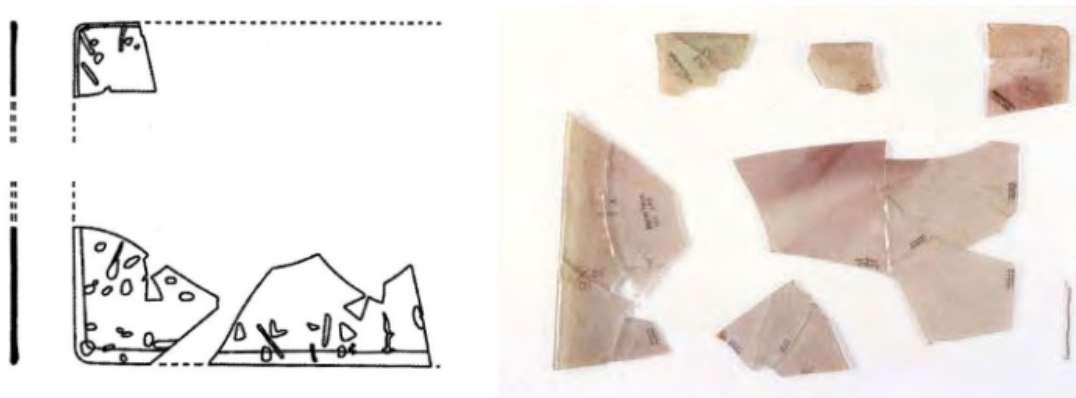
Fig. 61. Fragmentos de un panel de vidrio de ventana recuperados en la excavaciones de las termas públicas del *Alto da Cividade* (Braga, Portugal), restitución e imagen de los fragmentos (da Cruz, 2009b: 259).

Dentro del grupo de fragmentos hallado en *Bracara Augusta* también se identificó la presencia de un panel de vidrio de ventana hemisférico. Se trata de una pieza de tonalidades verdosas que conservaba de manera parcial el borde y el arranque de la parte central abombada. Aunque no se aporta información sobre el contexto de hallazgo, el autor indica que podría haber ocupado algún vano circular en algún edificio de carácter termal (da Cruz, 2009b: 259). Para el resto de fragmentos recuperados en este yacimiento se desconoce la información respecto a su morfología o contexto de hallazgo.

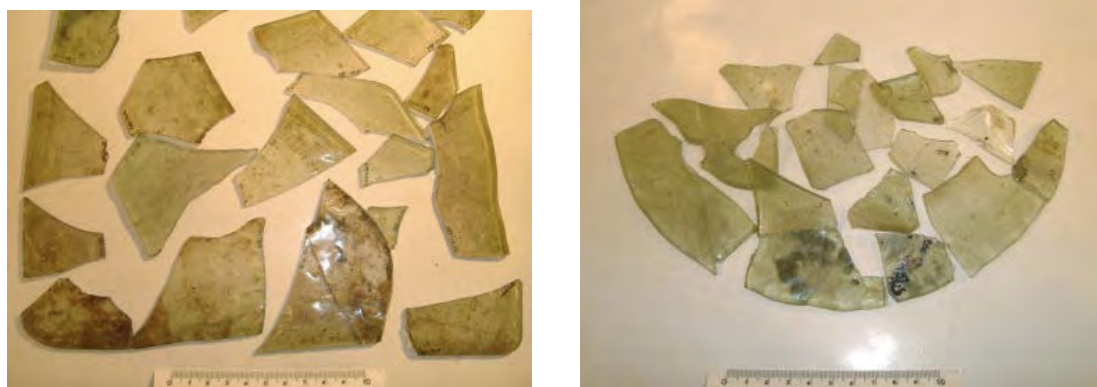
Las imágenes publicadas permiten apreciar que se trata de paneles elaborados por colada muy similares a otros ejemplos recuperados en otras áreas de *Hispania*.

Fig. 63. Fragmentos de vidrio pertenecientes a paneles cuadrangulares planos y hemisféricos procedentes de la *villa* de El Soldán (Santa Colomba de Somoza, León) (da Cruz, 2009a: Fig. 3.8b).

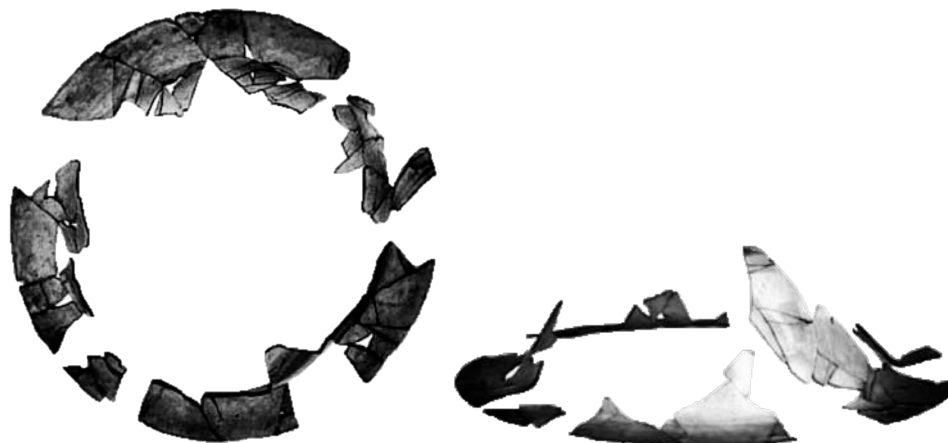
Los vidrios de ventana hallados en el yacimiento de *Labitolosa* (La Puebla de Castro, Huesca) pertenecen, al igual que en el caso de Los Bañales, a construcciones asociadas a un espacio termal (Ortiz Palomar, 2001c: 52). El abandono de estas instalaciones se documenta a finales del siglo II d.C. (Ortiz Palomar, 2001c: 52), por lo que los vidrios debieron pertenecer a un momento anterior comprendido entre la segunda mitad del siglo I y fines del II d.C. El análisis de los fragmentos conservados ha permitido concluir que los vanos de las termas estaban cerrados por dos tipologías de paneles: planos cuadrangulares o rectangulares y circulares hemisféricos. Aunque no se han podido determinar las medidas de los primeros, es posible que los vanos estuviesen cerrados por unas diez unidades, a tenor de las diferencias observadas entre los fragmentos (Ortiz Palomar, Paz Peralta, 1997: 442). En el caso de los paneles hemisféricos, los restos indican que se trata de dos ejemplares cuyos diámetros se estiman en torno a los 45,3 cm y 48,6 cm (Fig. 67) (Ortiz Palomar, 2001c: 52, Fig. 6).

Estos vidrios habrían formado parte de los sistemas de cerramiento de los *oculi* del *frigidarium* y *caldarium*, respectivamente (Ortiz Palomar, Paz Peralta, 1997: 442-443).

Fig. 67. Paneles de vidrio circular hemisférico documentados en el *frigidarium* y *caldarium* de la termas de Labitolosa (La Puebla de Castro, Huesca) (Vipard, 2009, Fig. 2, fotografía de A. Magallón).

Todos los paneles se elaboraron según el sistema de colada, empleando un molde para conseguir la zona central abombada de los circulares. Destacan las huellas de las herramientas empleadas en su elaboración, entre las cuales se identifican cinco marcas paralelas en uno de los fragmentos que podrían indicar el uso de tenazas (Ortiz Palomar, Paz Peralta, 1997: 442).

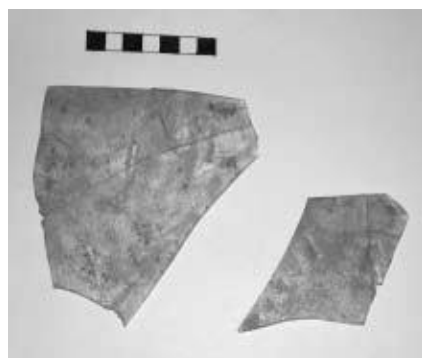
Entre los años 2002 y 2004, en las excavaciones realizadas en el **Solar de la Plaza de la Morería de Sagunto** (Valencia), se hallaron numerosos fragmentos de vidrio de ventana (Fig. 68). Estos ejemplares se asociaron a uno de los muros de una estancia que formaba parte de una construcción tardorromana que fue ocupada entre los siglos III-IV d.C. (Falomir Ventura, 2005: 139). Se trata de piezas que se corresponden con paneles cuadrangulares o rectangulares planos que parecen haberse elaborado mediante la técnica de colada (Falomir Ventura, 2005: 139-139).

Fig. 68. Fragmentos de vidrio de ventana romano recuperados en las excavaciones en un solar de la Plaza de la Morería de Sagunto (Valencia) (Falomir Ventura, 2005: 140).

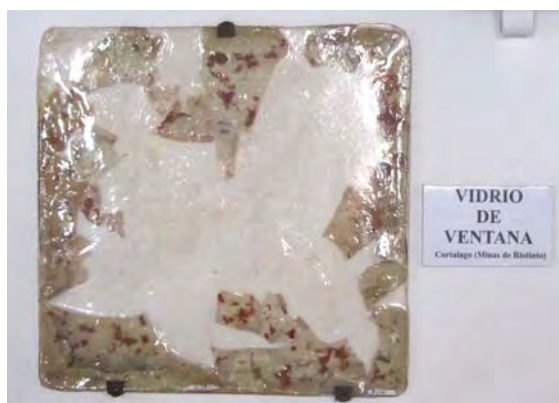
Entre los materiales de los contextos de época romana, se documentó un conjunto de 128 fragmentos de vidrio de ventana correspondientes a paneles de tipología plana cuadrangular. De ellos, 48 permitieron realizar la restitución de un panel completo, que alcanza unos 34 x 34 cm, y que actualmente forma parte de la exposición permanente del Museo Minero de esta localidad (Fig. 78).

Fig. 78. Panel de vidrio de ventana restituido perteneciente al yacimiento de *Cortalago* (Minas de Riotinto, Huelva) expuesto en el Museo Minero (A. Velo Gala).

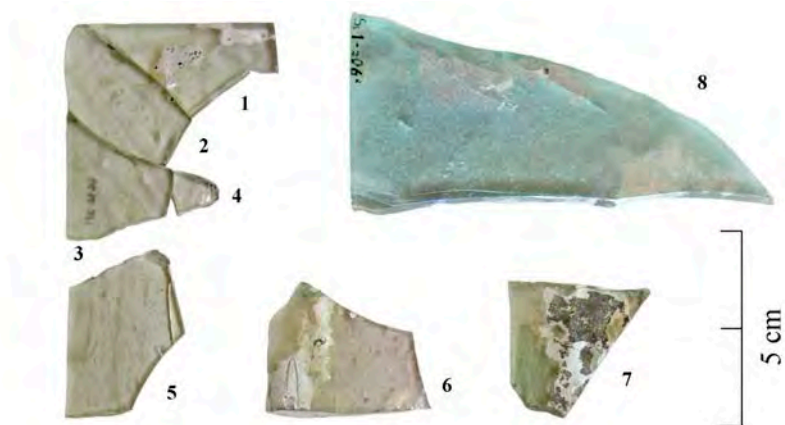
Entre los materiales pertenecientes a las importantes capas de colmatación de las salas A y D, se han identificado un total de ocho fragmentos de vidrio de ventana correspondientes a paneles planos cuadrangulares (Fig. 87).

Fig. 87. Fragmentos de vidrio de ventana identificados entre los materiales recuperados en la intervención arqueológica de la calle San Felipe 1A de Carmona (Sevilla) (CAR_01-CAR_08) (A. Velo Gala).

La gran mayoría de los fragmentos (CAR_01-CAR_07) se recuperaron en las capas de colmatación de la sala D, mientras que solo uno de ellos (CAR_08) se halló en los rellenos de la sala A. En el caso de la estancia D, los fragmentos CAR_01-CAR_05, los cuales permiten la restitución de una esquina de un panel cuadrangular plano, y el fragmento CAR_07 se hallaron en el estrato 71A, mientras que el fragmento CAR_06 en el 74A. Ambas capas se han fechado entre la segunda mitad del siglo I y el siglo II d.C.¹³ (Fig. 88). El fragmento CAR_08, perteneciente al estrato 60A datado en el siglo II d.C., se depositó tras el abandono de las estancias (Fig. 89).

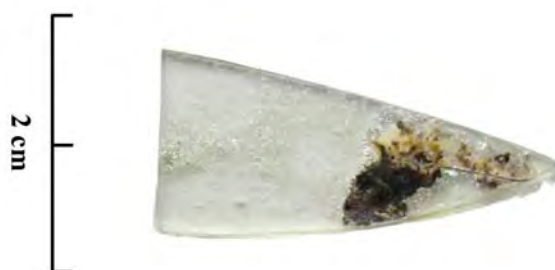
Se identificó un fragmento de vidrio de pequeñas dimensiones entre los materiales recuperados de las excavaciones realizadas en la Plaza de la Puerta Cerrada, núm. 9 (Écija) (PC_01) (Fig. 91). En esta intervención se documentaron los restos de una *domus* que estuvo en uso desde mediados del siglo II y el siglo III d.C. (Rodríguez Temiño, 1986), por lo que posiblemente pueda asociarse al cerramiento de alguno de los vanos de ventana de dicha construcción. Otras intervenciones realizadas en la zona han puesto de manifiesto que se trata de un área ocupada, a partir del siglo II d.C., por destacadas *domus* en las proximidades de uno de los accesos de la antigua ciudad (Romero Paredes *et al.*, 2009: 3209).

Fig. 91. Fragmento de vidrio de ventana identificado entre los materiales pertenecientes a la excavación en Plaza de la Puerta Cerrada, núm. 9, de Écija (Sevilla) (PC_01) (A. Velo Gala).
