TESIS DOCTORAL

EL VIDRIO DE VENTANA Y SU EMPLEO EN LA
ARQUITECTURA ROMANA DE LA BÉTICA

ALMUDENA VELO GALA

**UNIVERSIDAD
DE GRANADA**

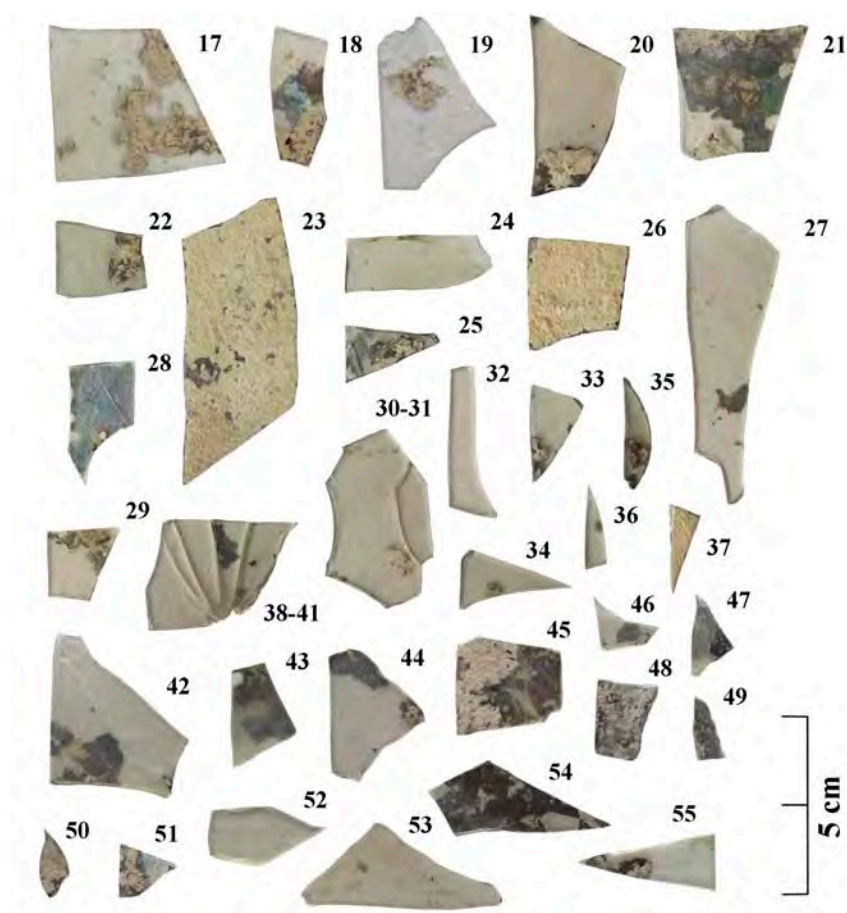
Fig. 99. Fragmentos de vidrio de ventana identificados entre los materiales recuperados de las intervenciones del año 2007 en las termas romanas de Herrera (Sevilla) (HE_17-HE_55) (A. Velo Gala).

excavados, la ejecución de un muro perimetral, la excavación de algunas estructuras y la recogida de algunos materiales (Vera Fernández, 2013-14: 159). En esta actuación se han identificado el mayor número de fragmentos de vidrio de ventana, un total de 39 (HE_17-HE_55) (Fig. 99). Desafortunadamente, no existe información sobre dicha intervención que permita realizar una contextualización más detallada de los vidrios estudiados ni de otros materiales (Vera Fernández, 2013-14: nota 5).

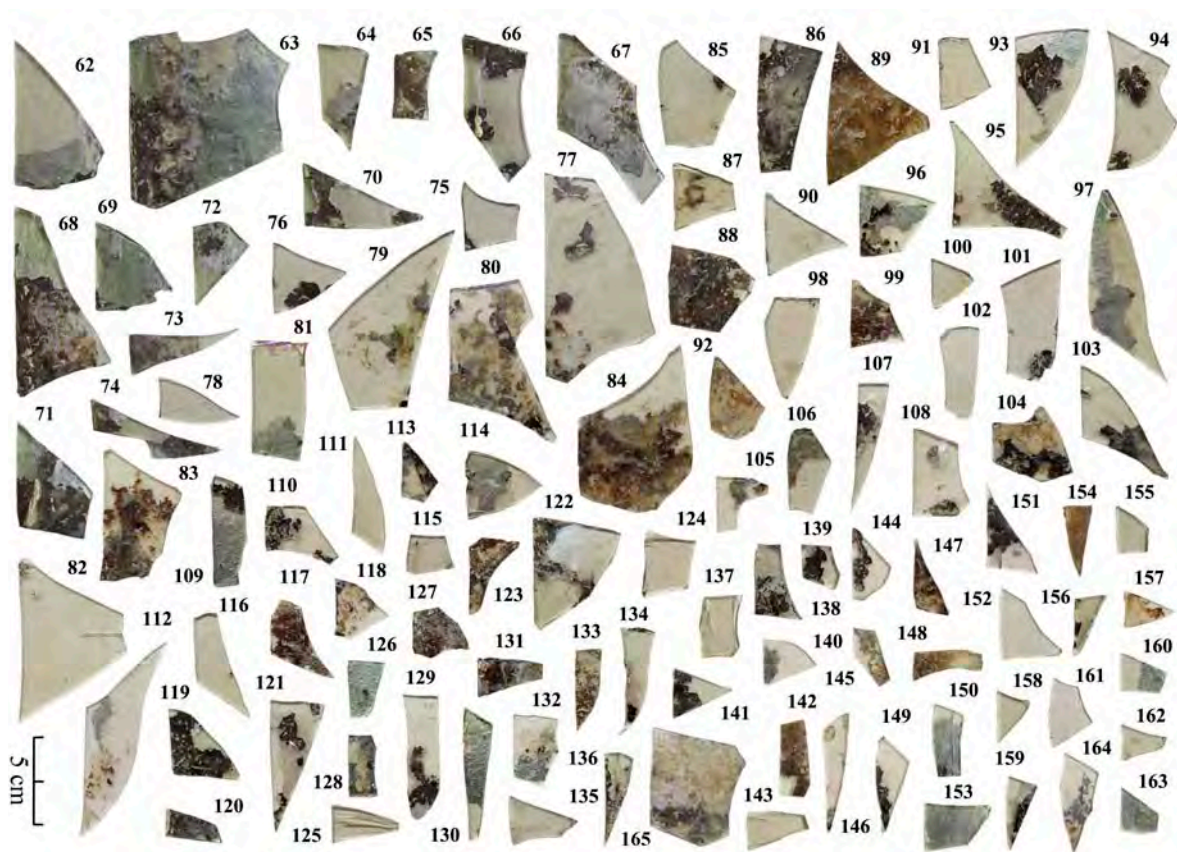
Del conjunto total de fragmentos de vidrio de ventana el mayor número de ellos, 233 fragmentos, se documentó en la zona identificada como posible antiguo *aerarium* (U.E. 1399 y 1405) (TO_01-TO_233) (Figs. 102-104). Otros 30 fragmentos aparecieron en los contextos de la estancia anexa al antiguo *aerarium*, que recibió la denominación de pasillo distribuidor (U.E. 1406 y 1431) (TO_234-TO_263) (Fig. 105). Por último, dos fragmentos se hallaron en la zona del control de acceso (U.E. 1080 y 1127) (TO_264-TO_265) (Fig. 106) y ocho en estratos ubicados al norte de la basílica y fechados en época medieval¹⁶ (U.E. 1245) (TO_266-TO_273) (Fig. 107).

Fig. 103. Fragmentos de vidrio de ventana identificados entre los materiales recuperados en la sala interpretada como antiguo *aerarium* de la curia de Torreparedones (Baena, Córdoba) (U.E. 1399) (TO_62-TO_165) (A. Velo Gala).

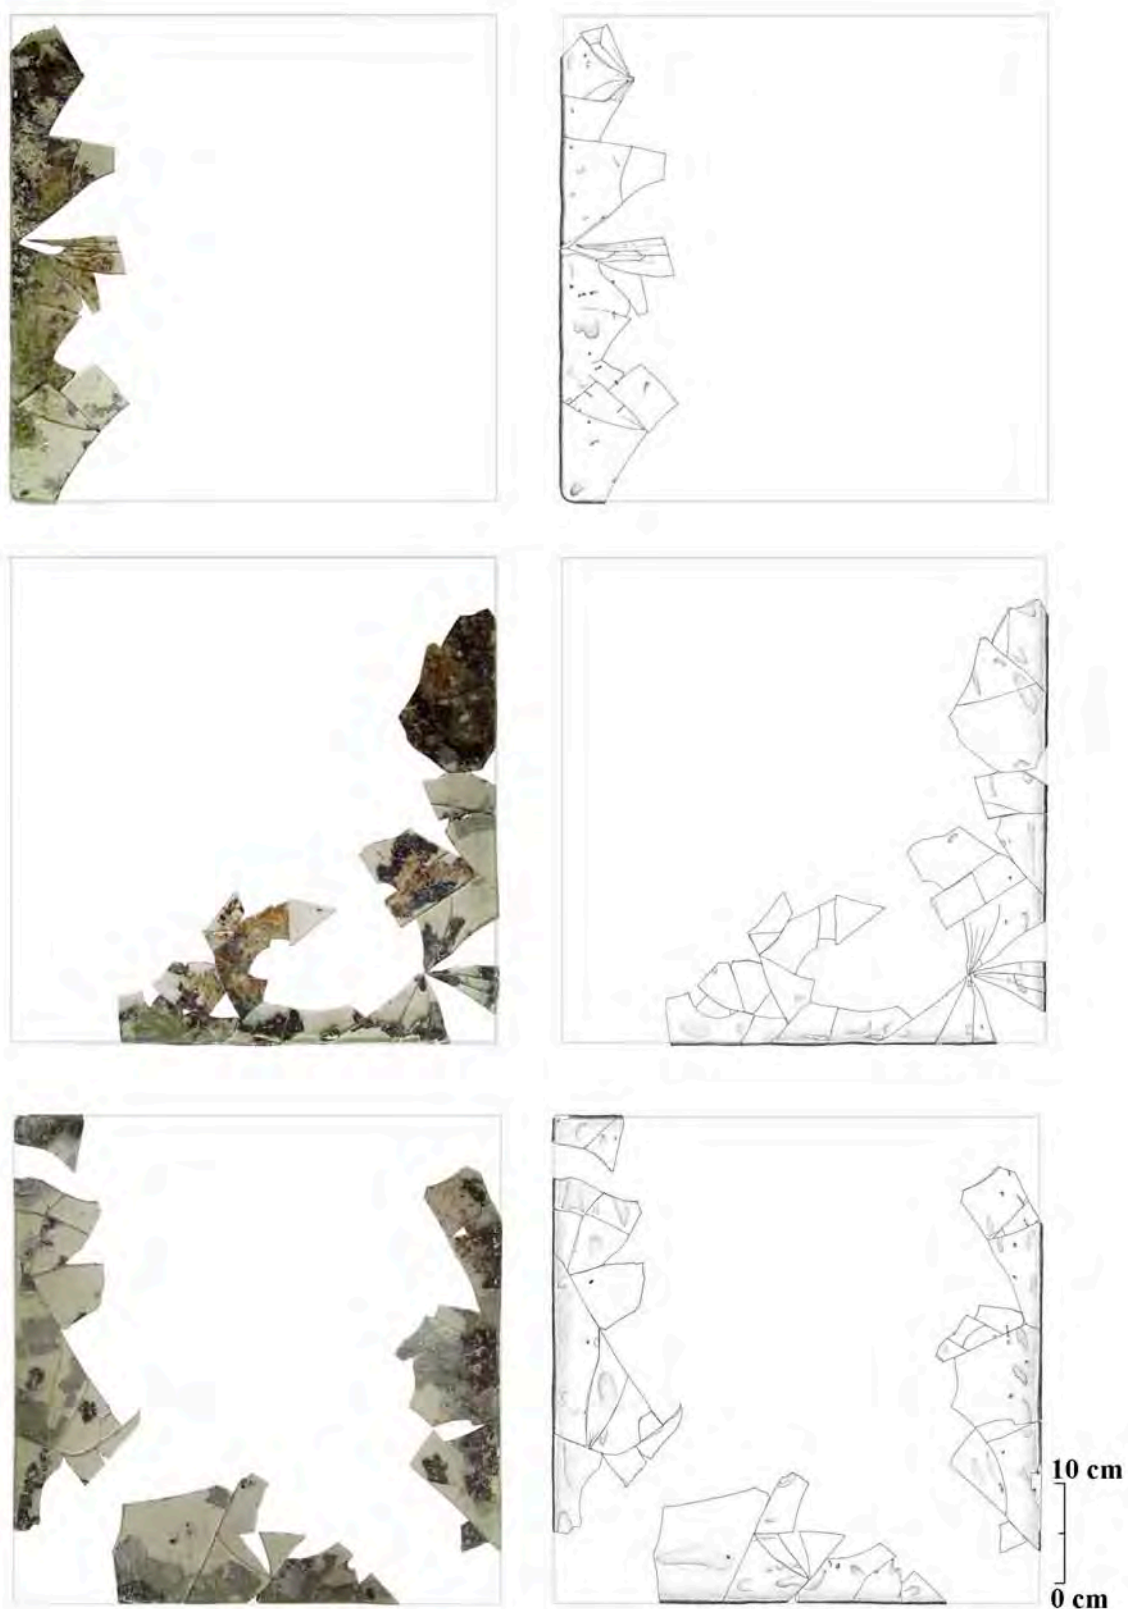
La abundancia de fragmentos de vidrio de ventana recuperados permitió efectuar las labores de restitución de algunos de los perfiles de los paneles. Este trabajo, conjuntamente con el estudio pormenorizado de cada uno de los fragmentos y la caracterización de su composición química (véase capítulo IV.4.2), ayudó a definir la existencia de, al menos, cuatro paneles de vidrio, tres de tipología plana cuadrangular y uno circular hemisférico. Este último panel constituye el primer ejemplo de esta clase de vidrio de ventana documentado en la Bética. Los paneles planos son de forma cuadrada, de aproximadamente 48 x 48 cm (Fig. 108), mientras que el panel hemisférico presenta un diámetro de unos 40 cm (Fig. 109). Estas medidas se encuentran en la media determinada para los hallazgos de esta tipología de vidrios (Foy, Fontaine, 2008: 410, 421).

Fig. 108. Restitución de los paneles planos cuadrangulares pertenecientes a los vanos de la curia de Torreparedones (Baena, Córdoba) (A. Velo Gala).

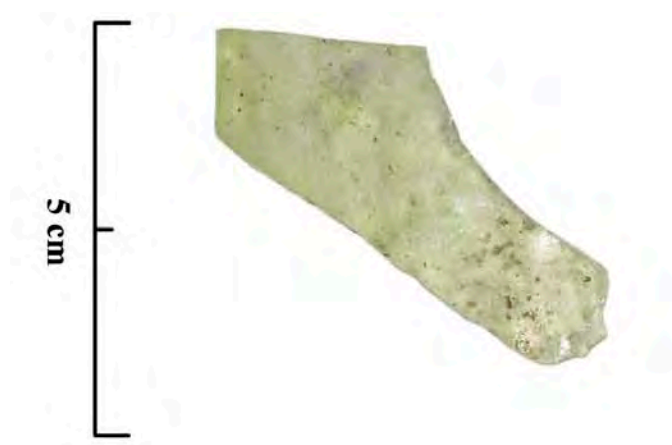
La presencia de vidrio de ventana en las excavaciones realizadas en el solar norte del edificio de la Diputación de Córdoba se limita a un único fragmento identificado, perteneciente a un borde de un panel cuadrangular plano (DIP_01) (Fig. 117). Según los datos aportados por el director de esta intervención¹⁷, el contexto en el cual se recuperó dicho fragmento se corresponde con un pozo negro de un arrabal califal, fechable, por lo tanto, en el siglo X d.C. Sin embargo, este pozo corta estratos de época romana, por lo que, posiblemente, se trate de un material que proceda de estos contextos. Otros restos aparecidos durante la excavación en el mismo solar, pero en una zona más alejada, se identifican con una serie de sencillas *tabernae* en una zona extramuros de la ciudad aunque próxima a una de las principales vías de acceso a la misma por el norte.

Fig. 117. Fragmento de vidrio de ventana identificado entre los materiales pertenecientes a la excavación en el solar del edificio de Diputación (Avda. América esq. Pretorio, Córdoba) (DIP_01) (A. Velo Gala).

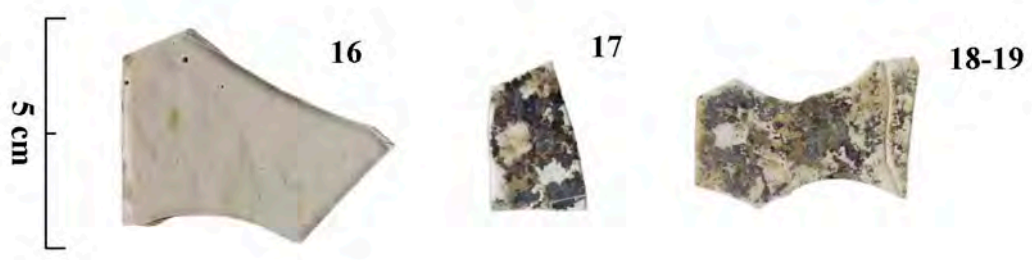
Fig. 120. Fragmentos de vidrio de ventana identificados entre los materiales recuperados de las excavaciones de la *villa* de Santa Rosa (Córdoba) (ALG_16-ALG_19) (A. Velo Gala).

El vidrio de ventana identificado entre los materiales de la *villa* está formado por un conjunto de 19 fragmentos de vidrio plano, correspondientes a paneles planos cuadrangulares. El mayor número de ellos, 15 fragmentos, se recuperaron en la U.E. 366 (ALG_01-ALG_15) (Fig. 119), mientras que los 4 restantes aparecieron en la U.E. 367 (ALG_16-ALG_19) (Fig. 120), ambas pertenecientes a la estancia identificada como *triclinium* (Fig. 121). Es posible que el hallazgo en dos estratos

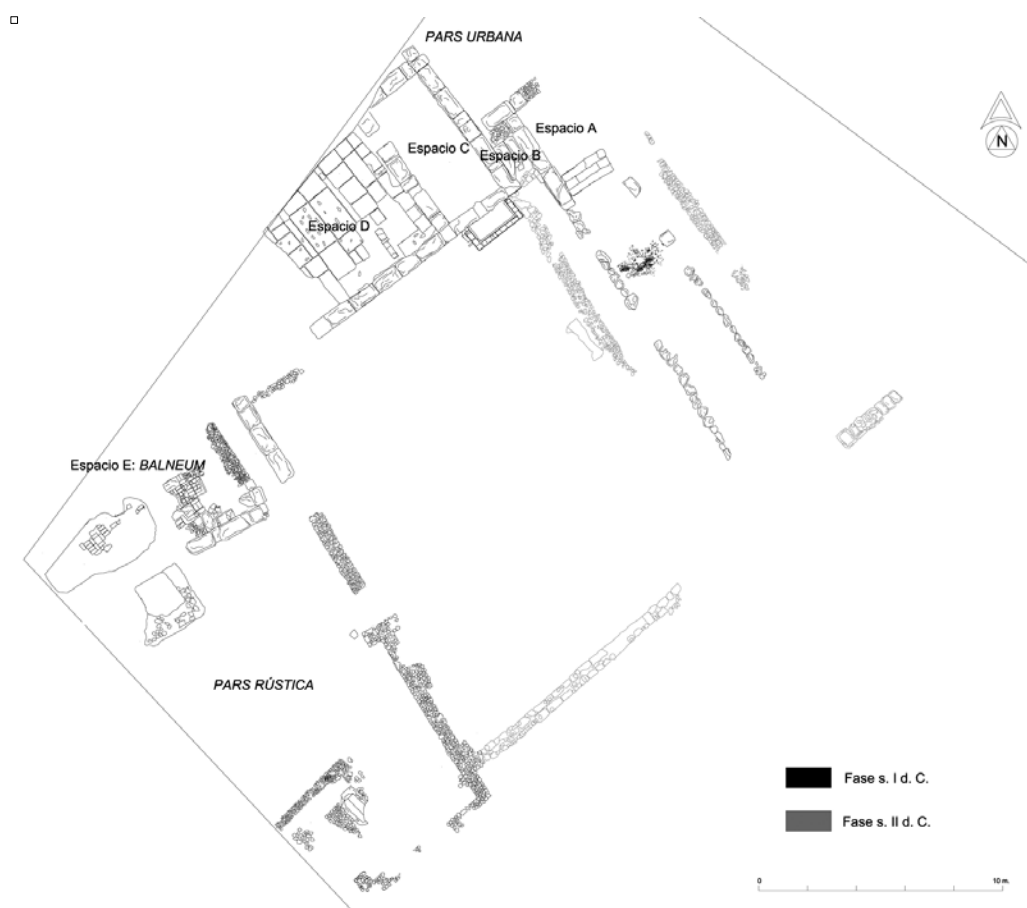
Fig. 124. Plano de la *villa* de Ronda del Marrubial (Córdoba) donde se aprecian la *pars urbana* y la *pars rustica* de la *villa*, así como las modificaciones efectuadas en la misma en el siglo II d.C. (Ortiz Ramírez, 2011: Fig. 2).

Durante el siglo II d.C. la vivienda experimenta una serie de remodelaciones que afectarán, sobre todo, a la zona de acceso a la denominada *pars urbana*. En este momento se construyen dos muros y una entrada principal que cierran parte del recinto en donde se ubicaba la entrada original a la posible *villa*, así como una mejora del camino de acceso a la misma (Ortiz Ramírez, 2011: 260, 262) (Fig. 124).

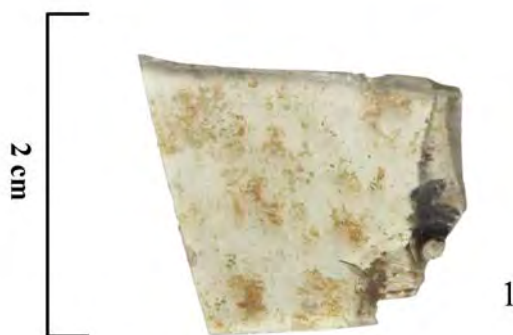
Los 219 fragmentos de vidrio de ventana aparecieron en una serie de unidades estratigráficas (U.E. 25, 63, 89, 102, 120, 142, 143) pertenecientes a la zona ocupada por la *pars urbana* (MA_01-MA_219) (Figs. 125-132). Estos estratos se fecharon en el siglo IV d.C., momento en el que se produce el abandono de la *villa*. Considerando estos datos y que la mayor parte de las estructuras se construyó entre los siglos I y III d.C., puede plantearse una cronología altoimperial para el conjunto de vidrios de ventana.

Fig. 125. Fragmento de vidrio de ventana recuperado en la U.E. 25 en las excavaciones de la *villa* de Ronda del Marrubial (Córdoba) (MA_01) (A. Velo Gala).

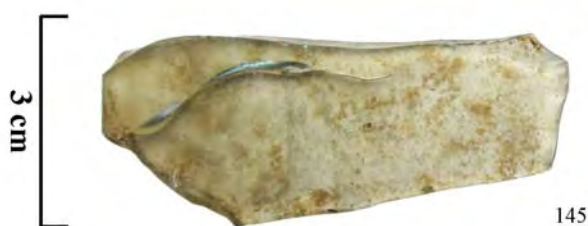
Fig. 128. Fragmento de vidrio de ventana recuperado en la U.E. 89 en las excavaciones de la *villa* de Ronda del Marrubial (Córdoba) (MA_145) (A. Velo Gala).

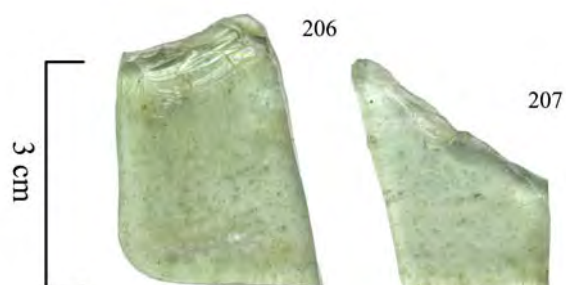
Fig. 130. Fragmentos de vidrio de ventana recuperados en la U.E. 120 en las excavaciones de la *villa* de Ronda del Marrubial (Córdoba) (MA_206-MA_207) (A. Velo Gala).

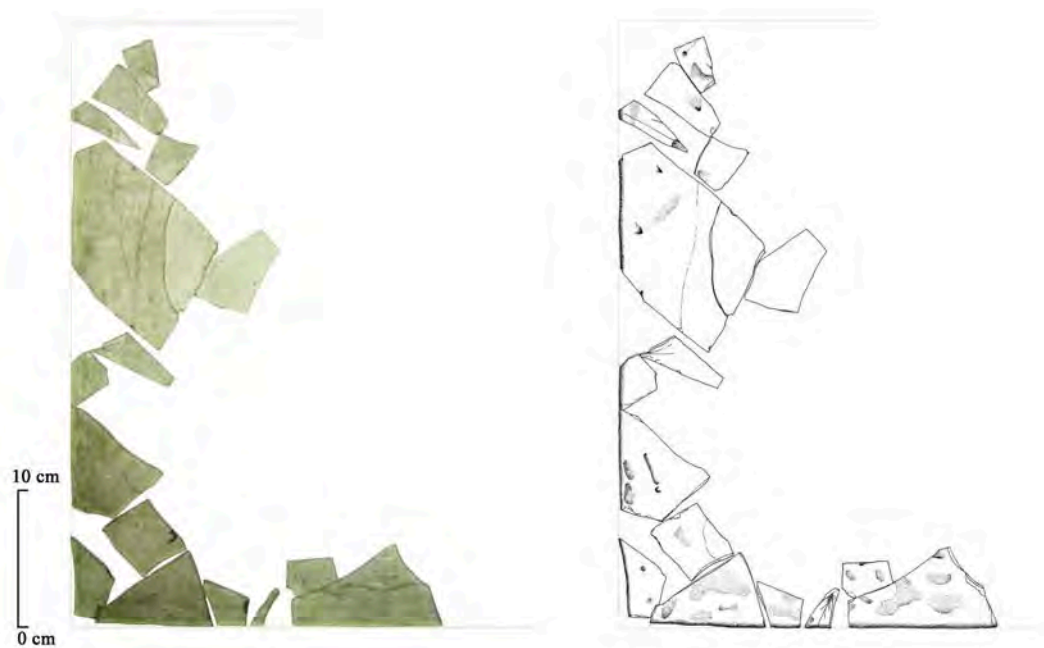
Fig. 133. Fotografía y dibujo del perfil del panel 1 de vidrio de la *villa* de Ronda del Marrubial (Córdoba) (Velo Gala, 2016: Fig. 11).

Los perfiles reconstruidos de forma completa indican unas medidas de 44 y 46 cm de longitud, medidas próximas a un pie y medio romano (Figs. 133-136).

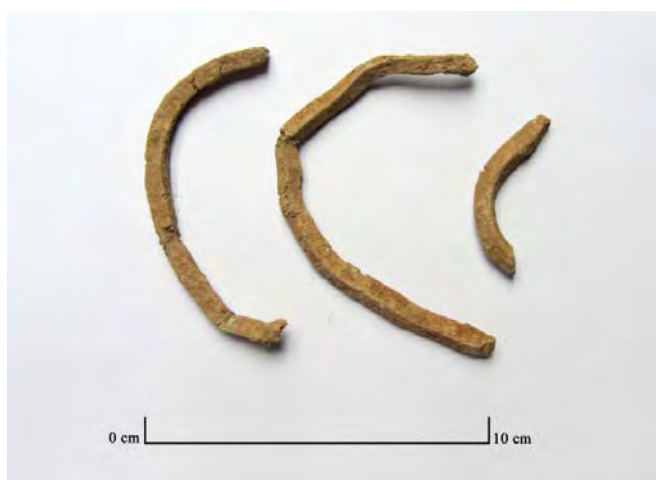
Fig. 137. Tiras de plomo documentadas en las mismas unidades estratigráficas que los vidrios de ventana de la *villa* de Ronda del Marrubial (Córdoba) (Velo Gala, 2016: Fig. 15).

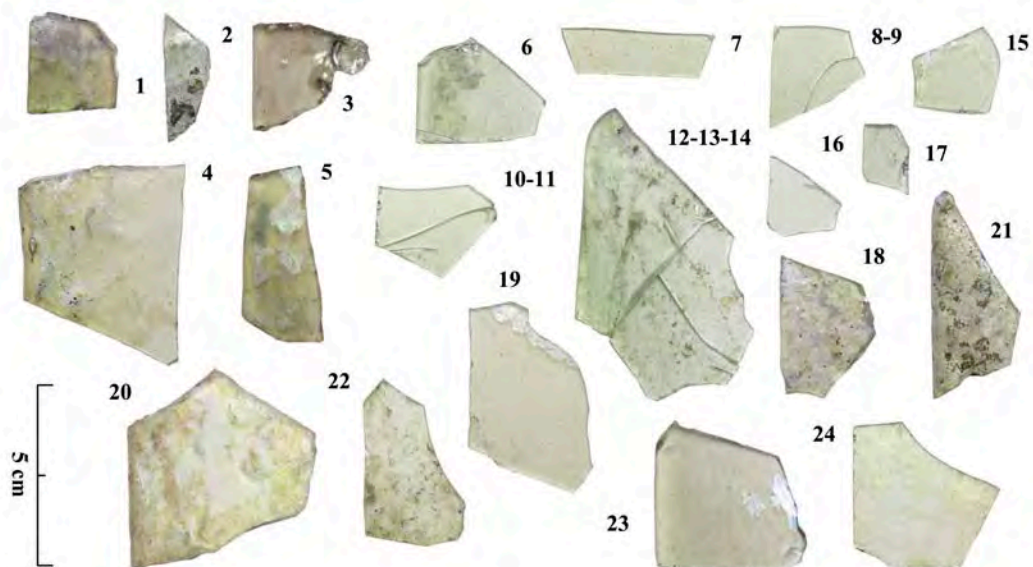
Fig. 139. Fragmentos de vidrio recuperados en las excavaciones del año 1992 en el área donde se documentó una *villa* altoimperial en el yacimiento de Cercadilla (Córdoba) (CER_01-CER_24) (A. Velo Gala).

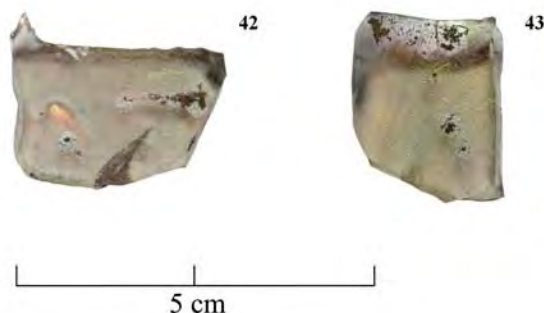
Fig. 144. Fragmentos de vidrio recuperados en las excavaciones del año 2009 en el área termal del yacimiento de Cercadilla (Córdoba) (CER_42-CER_43) (A. Velo Gala).

Entre los materiales pertenecientes a las últimas intervenciones arqueológicas efectuadas en el año 2009 en el espacio termal de Cercadilla (Fuertes Santos *et al.*, 2013), se han registrado dos fragmentos de escasas dimensiones que, por sus características morfológicas, pueden identificarse como vidrios planos de ventana (CER_42-CER_43) (Fig. 144). Estos vidrios se recuperaron en la U.E. 213, fechada

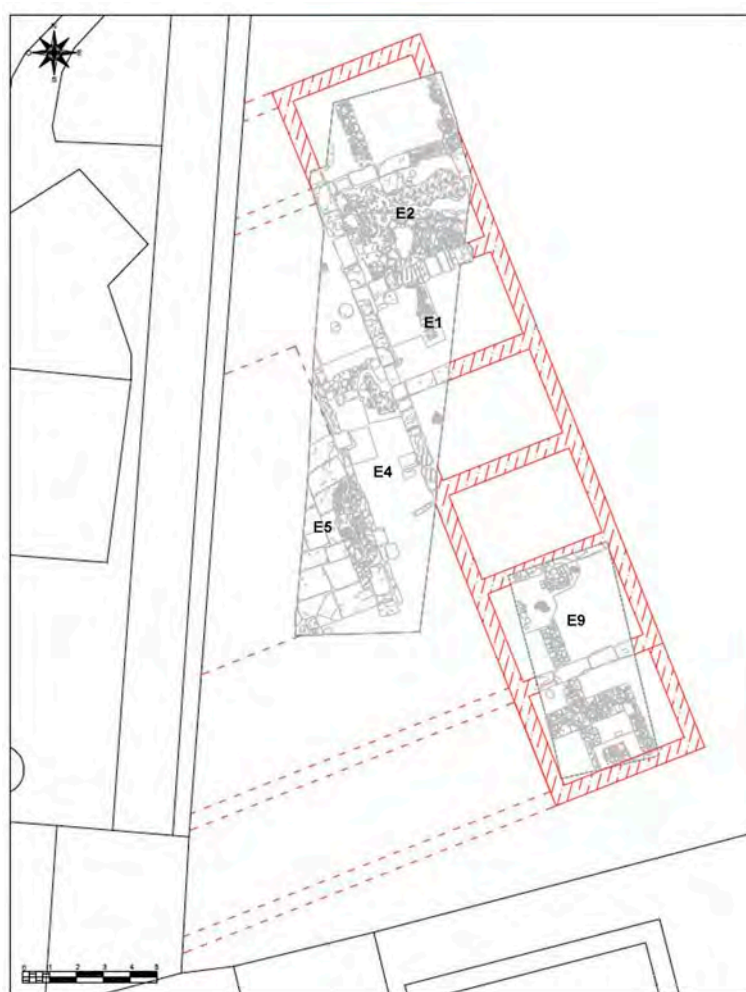
Fig. 147. Plano de las excavaciones realizadas en la calle Poeta Miguel Hernández, núm. 13 de Córdoba con una propuesta de restitución del edificio (informe de la Actividad Arqueológica Preventiva modificado para indicar los espacios donde se documentó el vidrio de ventana identificado).

Aunque las dimensiones del solar excavado no han permitido distinguir la totalidad de esta construcción, los pavimentos y muros documentados delimitan la existencia de un gran espacio central, circundado por un corredor con techumbre, en torno al cual se articulan una serie de estancias (Fig. 147). Por los materiales recuperados y las características de las diferentes salas identificadas, las estructuras se han asociado con parte de la *pars rustica* de una *villa*. Debido al hallazgo de un gran número de monedas en varias de las salas, se estima que pudieron efectuarse una serie de actividades comerciales en estos espacios.

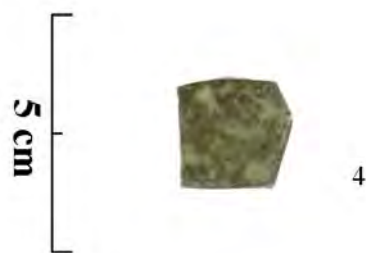
Fig. 150. Fragmento de vidrio de ventana recuperado en la estancia E4 de la excavación en la calle Poeta Miguel Hernández, núm. 13 (Córdoba) (MH_04) (A. Velo Gala).

Al oeste de estas salas se recuperó un nuevo vidrio de ventana en la estancia 4 (E4), entre los estratos de derrumbe fechados en época más tardía, y correspondiente a la galería porticada (MH_04) (Fig. 150). En contextos similares se halló otro de los vidrios pero, en este caso, en la zona más amplia (E5), caracterizada por su pavimento formado por amplias losas de roca caliza y calcarenita (MH_05) (Fig. 151). Finalmente, el número mayor de vidrios, 26, se localizó en los estratos de derrumbe de la denominada estancia 9 (E9), entre materiales fechados en el momento de ocupación de época romana altoimperial, a excepción de uno de los vidrios que se documentó en estratos de época romana tardoimperial (MH_06-MH_31) (Fig. 152). Esta habitación presentaba un suelo de tierra con la presencia de algunas losas de barro y un hogar fabricado con *tegulae* y ladrillos.

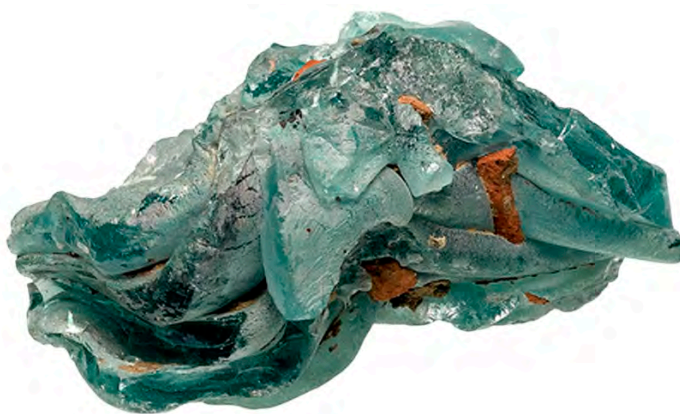
Fig. 155. Fragmentos de vidrio de ventana parcialmente fundidos recuperados entre los materiales para reciclado del taller de vidrio del yacimiento romano de la calle Basinghall 35 de Londres (Wardle *et al.*, 2015: Fig. 43).

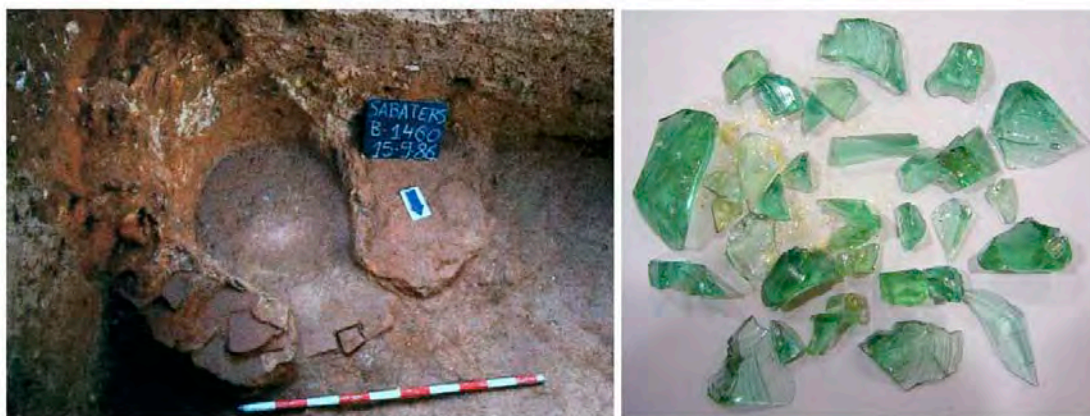
Fig. 156. Restos del horno y fragmentos de bloques de vidrio en bruto del taller de vidrio de la calle Sabaters de Valencia (Sánchez de Prado, Ramón Peris, 2014: Figs. 5 y 11).

Entre los ejemplos más destacados de *Hispania* se encuentra el taller de la calle Sabaters en Valencia, que estuvo en funcionamiento desde finales del siglo III d.C. y a lo largo de la siguiente centuria (Sánchez de Prado, Ramón Peris, 2014: 240). El volumen de los materiales recuperados es superior a otros yacimientos donde se han identificado estructuras vinculadas a la producción de vidrio, observándose un patrón similar, entre las clases de restos documentados, a los del caso londinense de Basinghall. Entre los materiales se identifican: restos de producción, bloques de vidrio en bruto, vidrio adherido a material constructivo de los hornos y fragmentos de objetos (recipientes y vidrio de ventana) (Sánchez de Prado, Ramón Peris, 2014) (Fig. 156). Es posible que algunos de los fragmentos fuesen parte de los objetos elaborados en el mismo taller, aunque también podría tratarse de acumulaciones de material para su posterior reciclado.

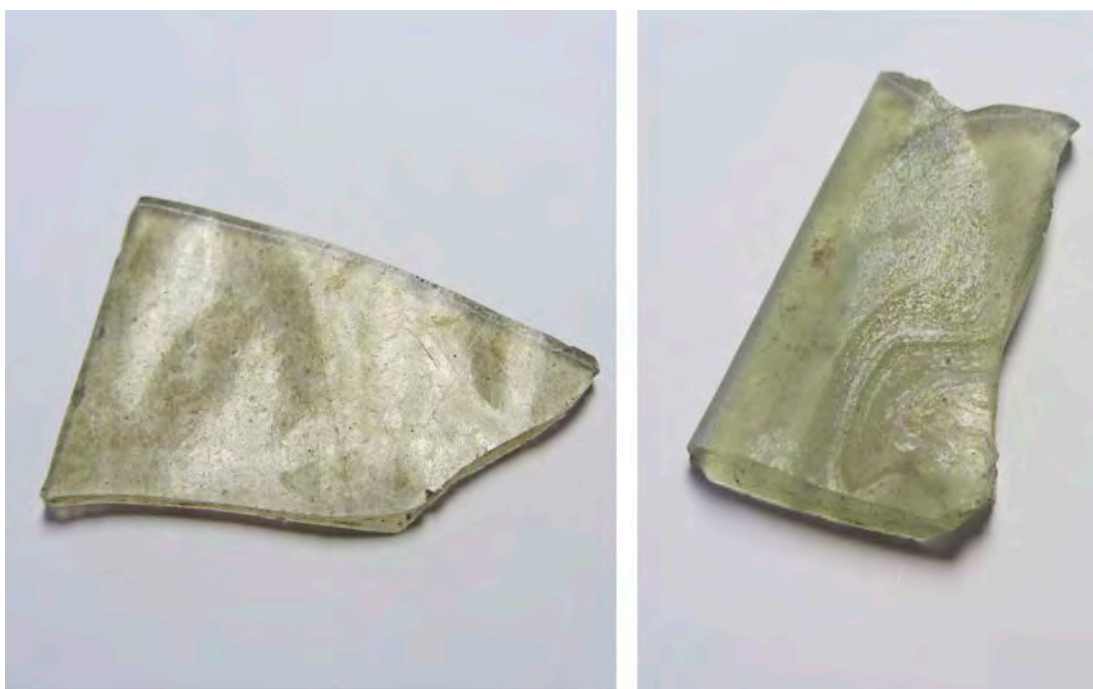
Fig. 157. (Izq.) Superficie brillante ; (dcha.) y huellas del vertido en fragmentos de vidrio de ventana de la *villa* de Ronda del Marrubial (Córdoba) (MA_86 y MA_175) (A. Velo Gala).

La superficie brillante muestra, en la gran mayoría de los fragmentos, irregularidades producidas por el vertido y la posterior solidificación del vidrio (Fig. 157). Asimismo, en las proximidades de los laterales del panel, se aprecian en esta superficie una serie de líneas curvas que se generaron por el movimiento de la masa

fundida y que están constituidas por pequeñas burbujas de aire, a veces casi imperceptibles *de visu* (Fig. 157).

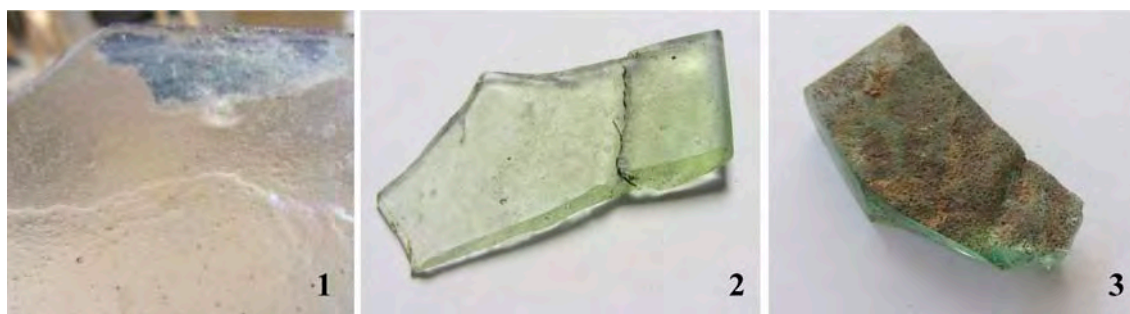
Fig. 159. Anomalías detectadas en la superficie mate de algunos de los fragmentos de vidrio de ventana de la Bética: (1) TO_52; (2) MA_11; (3) MH_22 (A. Velo Gala).

Existen algunos fragmentos que presentan ciertas anomalías respecto a los grupos anteriormente descritos. En uno de los vidrios de Torreparedones (TO_52), caracterizado por una impronta de líneas cortas paralelas, se observa un área lisa perceptible por un desnivel, quizás provocada por alguna variación de la superficie de trabajo o por el derramamiento de alguna sustancia (Fig. 159.1). En otros casos se aprecian algunos plegamientos del propio material, probablemente originados durante el proceso de vertido, o por la presencia de algún elemento o deformidad de la superficie sobre la que se extiende la masa de vidrio. Ejemplos de este tipo de deformaciones se han detectado en un fragmento de la intervención arqueológica

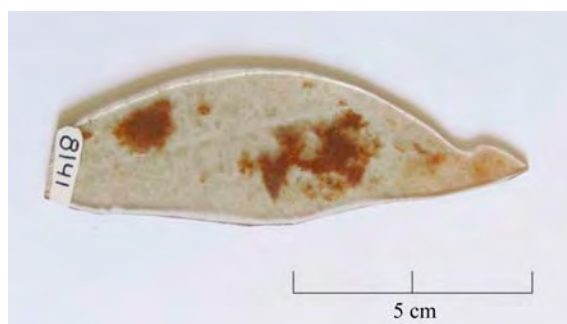
Fig. 160. Depósitos de *gossan* en la superficie de uno de los fragmentos de vidrio de ventana romano del yacimiento de *Cortalago* (Minas de Riotinto, Huelva) (COR_77) (A. Velo Gala).

La apreciación del color de los fragmentos de vidrio de ventana romanos de la Bética ha estado muy condicionada por el estado de conservación de los mismos, debido a que suelen presentar capas de alteración y depósitos de suciedad y tierra. Sin embargo, en pequeñas áreas desprovistas de estas capas superficiales se ha podido visualizar de manera parcial la masa del vidrio, lo cual ha permitido realizar la clasificación de los paneles según su coloración. Dentro del conjunto de vidrios estudiados y en relación con estos fenómenos de alteración, merece una especial atención los ejemplos recuperados en el yacimiento de *Cortalago*, los cuales presentan unas manchas de tonalidad rojiza en su superficie que no permiten apreciar con claridad el color de estos fragmentos. Esta capa de gran adherencia se generó, muy probablemente, a partir de depósitos de *gossan*, un tipo de roca abundante en el entorno del yacimiento (Fig. 160). Esta roca, también conocida como “monteras de hierro”, se origina por la oxidación de sulfuros de hierro, que son los que imparten la tonalidad rojiza a las superficies de los vidrios. No hay que olvidar que este yacimiento se sitúa en el entorno de las Minas de Riotinto en Huelva, una zona rica en este mineral.

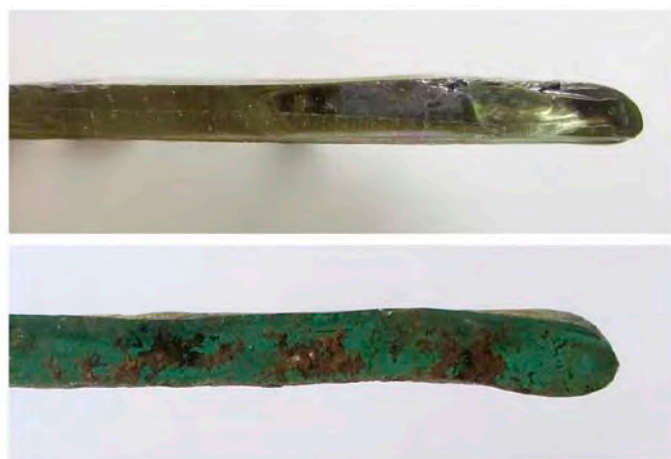
Fig. 169. (Superior) Perfil de uno de los fragmentos de vidrio de ventana de la curia de Torreparedones (Baena, Córdoba) (TO_61); (inferior) perfil de uno de los fragmentos de vidrio de ventana de la excavación en calle Poeta Miguel Hernández (Córdoba) (MH_22) (A. Velo Gala).

La sección del borde en las zonas de fractura muestra que algunos de los paneles mantuvieron una horizontalidad homogénea en el lado mate hasta el extremo del mismo (Fig. 169). Sin embargo, otros presentan ligeras deformaciones en zonas cercanas al borde que, según P. Cosyns (2009), podrían atribuirse a una inclinación provocada por el uso de determinadas herramientas, al sobresalir el panel del plano de trabajo o por los movimientos de traslado de la placa a los hornos de recocido.

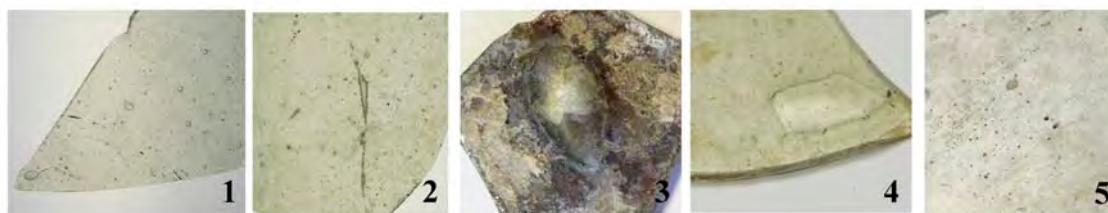
Fig. 173. Presencia de burbujas de aire en los fragmentos de vidrio de ventana de la Bética: (1-2) burbujas esféricas y alargadas, imagen con luz transmitida (MA_198 y MA_07); (3-4) burbujas de grandes dimensiones (AC_22 y MA_93); (5) orificios provocados por burbujas cerca de la superficie (MA_47) (A. Velo Gala).

La deficiencia de unos sistemas de producción capaces de eliminar todo el aire dentro del vidrio fundido, provocó la presencia de un número elevado de burbujas de aire en el interior de los objetos que se elaboraron durante este periodo. En el caso de los paneles de vidrio colado y estirado de la Bética, este tipo de burbujas aparecen sin una distribución ordenada, la gran mayoría de reducidas dimensiones y formas esféricas (Fig. 173.1). No obstante, de manera puntual se aprecian algunas burbujas de mayor tamaño que, como consecuencia del proceso de estirado, adoptan una forma alargada (Fig. 173.2). En otros casos, el volumen de aire es más elevado, produciendo una ascensión del mismo y generando burbujas de grandes dimensiones, aunque este tipo de defecto solo se ha registrado en tres de los fragmentos de vidrio del conjunto estudiado (Fig. 173.3-4).

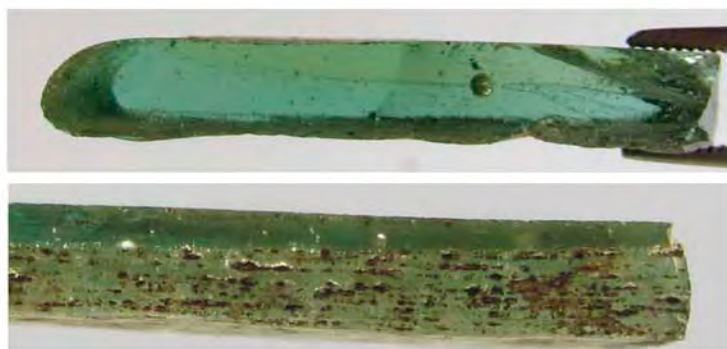
Fig. 175. (Superior) Diferenciación de capas de vertido en un mismo panel de vidrio de ventana según color (MH_23); (inferior) y según el nivel de burbujas (MH_04) de la excavación en calle Poeta Miguel Hernández núm. 13 de Córdoba (A. Velo Gala).

En el caso del conjunto de los 12 fragmentos de coloración verde intenso, recuperados en las excavaciones de la calle Poeta Miguel Hernández de Córdoba, y posiblemente pertenecientes a un mismo panel, la apreciación de estas capas presenta también una serie de particularidades. En algunos de ellos se puede distinguir la existencia de dos capas a través de una línea que divide el panel en dos. Sin embargo, en uno de los fragmentos de borde, aunque apenas es perceptible esta línea, la diferencia entre ambos estratos es claramente visible por una variación de color (MH_23) (Fig. 175). La capa que forma la superficie mate es más azulada que la que conforma la superficie brillante del panel, de una tonalidad más amarillenta. Asimismo, en otro de ellos también se aprecian estos estratos por una diferencia respecto al número de burbujas que contiene la masa, siendo mayor en la capa inferior y apenas visibles en el superior (MH_04).

En relación con los procesos de elaboración de los paneles, un análisis macroscópico de los fragmentos de vidrio de ventana romano de Córdoba reveló la presencia de dos capas de vidrio bien diferenciadas en un mismo fragmento procedente de la excavaciones en la calle Poeta Miguel Hernández núm. 13 (MH_23) (Fig. 175,

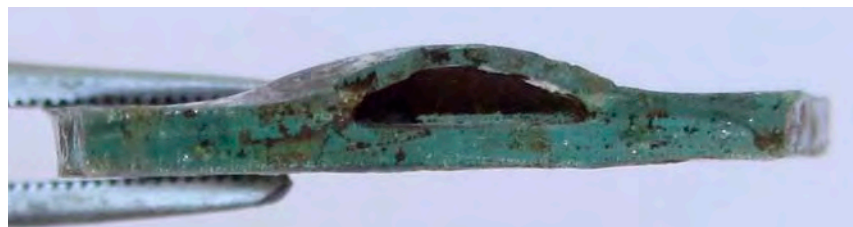
Fig. 176. Burbuja de aire generada por el vertido de varias capas para la elaboración de un panel de vidrio colado. Fragmento de las excavaciones realizadas en la calle Poeta Miguel Hernández núm. 13, de Córdoba (MH_31) (A. Velo Gala).

Otro de los fragmentos de la misma excavación, de similar coloración, muestra esta subdivisión interna, aunque su apreciación es menos evidente. Sin embargo, en este caso, entre las dos capas que se distinguen quedó atrapada una cantidad de aire considerable que creó a una burbuja de grandes dimensiones (MH_31) (Fig. 176).

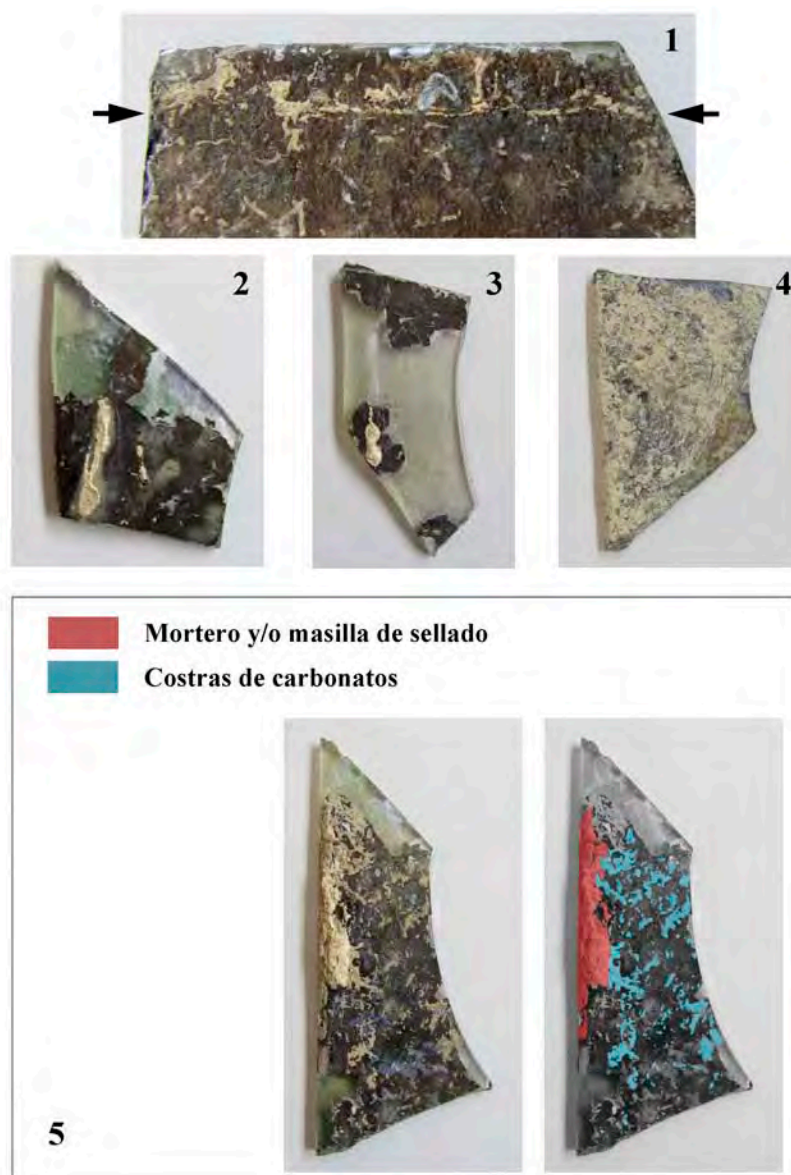
Fig. 177. Depósitos en la superficie de los fragmentos de vidrio de ventana de la curia de Torreparedones (Baena, Córdoba): (1) línea que marca el límite de los restos de mortero y/o masilla de sellado (TO_45); (2, 3) restos de mortero y/o masilla (TO_71 y TO_66); (4) capa homogénea de suciedad y carbonatos en la superficie de uno de los fragmentos (TO_05); (5) diferenciación entre restos de mortero y/o masilla de sellado y costras carbonatadas (TO_49) (A. Velo Gala).

En el caso de los fragmentos de vidrio de ventana romanos de la Bética estudiados en este trabajo, únicamente se han detectado una serie de depósitos de interés en la superficie de algunos de los materiales pertenecientes al conjunto hallado en la curia del yacimiento de Torreparedones. Se trata de una serie de acumulaciones de un color blanquecino que se han identificado en las áreas correspondientes a los bordes del panel, algunas de ellas dibujando una débil línea continua (Fig. 177). Estos restos se asocian, con toda probabilidad, a los morteros o masillas de sellado que se emplearon para la instalación y aislamiento de los paneles en los marcos o bastidores.

El problema principal a la hora de distinguir estos residuos es que presentan un aspecto, en cuanto a textura y color, similar a otros formados por la cristalización y deposición en superficie de algunas sales insolubles en los contextos de enterramiento, como las capas de carbonatos. Aunque suelen aparecer acompañados, los restos de estos morteros suelen ser más blanquecinos que las costras carbonatadas. Sin embargo, existen otras características que permiten su diferenciación. Las costras carbonatadas aparecen formando una capa bastante adherida, homogénea o dispersa, pero uniforme en espesor en la superficie del vidrio. En cambio, los restos de mortero y/o masilla de sellado se distinguen por ser depósitos muy bien definidos, irregulares en espesor y de fácil desprendimiento.

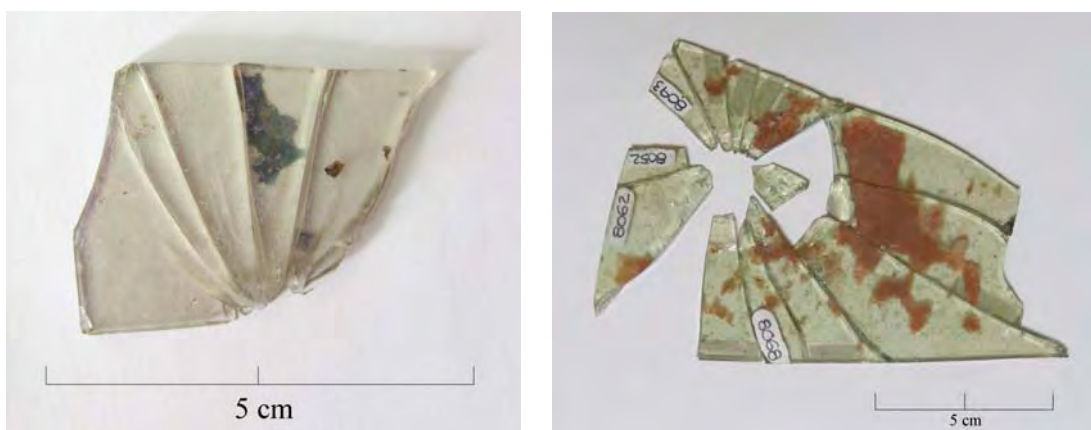
Fig. 190. (Izq.) Fractura por impacto identificada en un grupo de fragmentos contiguos de vidrio de ventana romano procedentes del conjunto termal de Herrera (Sevilla); (dcha.) y del yacimiento de *Cortalago* (Minas de Riotinto, Huelva) (A. Velo Gala).

Un breve estudio sobre fractografía del vidrio de ventana de la Bética permite observar algunas distinciones entre las fracturas y grietas presentes en los fragmentos. A pesar de que no se pudo reconstruir el proceso de fractura de ninguno de los paneles, ya que no se conserva ningún ejemplar completamente restituido, existen algunas evidencias que pueden indicar el origen de esta alteración en algunos de ellos. Se han conservado algunos indicios de fracturas por impacto en un conjunto de fragmentos contiguos recuperados en las termas de Herrera y del yacimiento de *Cortalago* (Fig. 190). Este tipo de fractura se conoce como “fractura de Hertz” y se caracteriza por la formación de un orificio al impactar un objeto a gran velocidad, el cual genera fisuras en forma de cono alrededor de este punto (Shinkai, 1994: 267). Estos impactos podrían haberse producido durante las fases de abandono y posterior enterramiento del material, tras las cuales, por presiones de los sedimentos u otros fenómenos, habrían provocado la fractura del fragmento en diversas secciones.

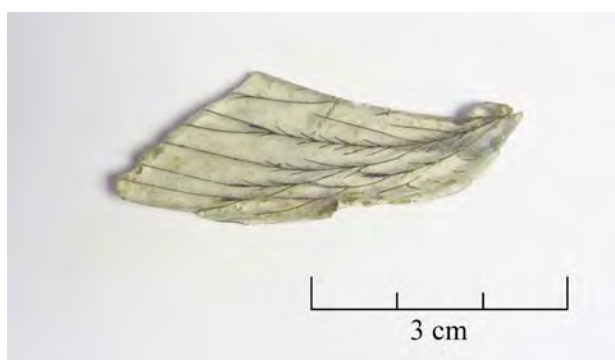
Fig. 193. Grietas de tipo *pluma* en un fragmento de vidrio de ventana romano procedente de la *villa* de Ronda del Marrubial (Córdoba) (A. Velo Gala).

Además de estas grietas y fisuras, algunos fragmentos presentan otras con un patrón que ha sido denominado de *tipo pluma*. Esta formación se caracteriza por mostrar una grieta central a partir de la cual surgen otras de menor tamaño dispuestas paralelamente y en un ángulo de unos 45° respecto a la central (Davison, 2003: 184) (Fig. 193). Esta formación se atribuye a un agrietado espontáneo por daños físicos en la superficie del vidrio (Davison, 2003: 184).

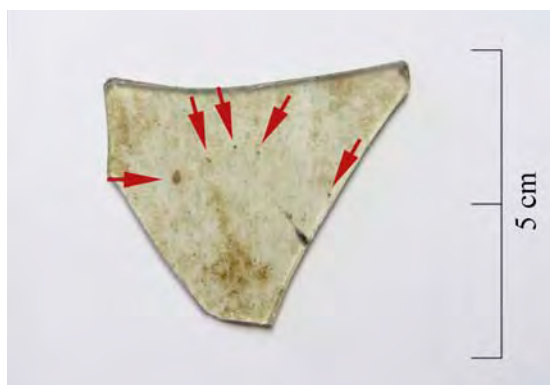
Fig. 194. Presencia de infundidos (señalados por las flechas rojas) en la masa del vidrio de uno de los fragmentos de vidrio de ventana romano de la *villa* de Ronda del Marrubial (A. Velo Gala).

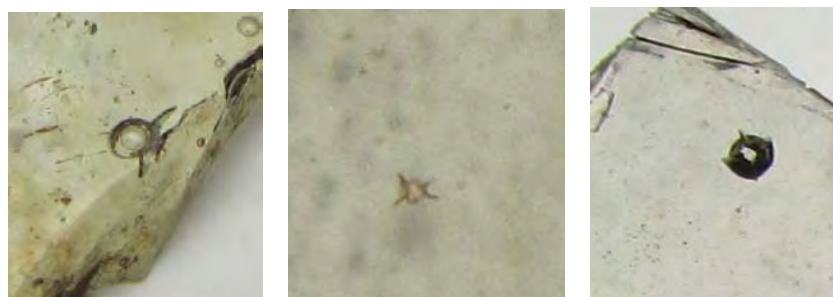
Fig. 195. Fisuras generadas por la presencia de burbujas de aire en zonas próximas a la superficie en algunos de los fragmentos de vidrio de ventana romano procedentes de la *villa* de Ronda del Marrubial (Córdoba) (A. Velo Gala).

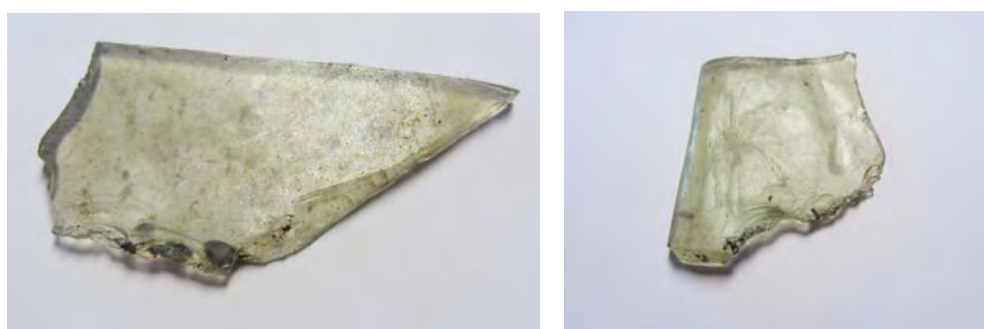
Fig. 196. Indicios de múltiples impactos en algunas zonas de fractura de varios fragmentos de vidrio de ventana romano de la *villa* de Ronda del Marrubial (Córdoba) (A. Velo Gala).

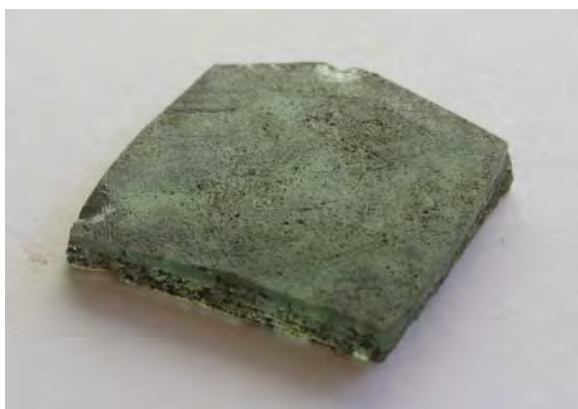
Fig. 197. Arañazos en la superficie brillante de uno de los fragmentos de vidrio de ventana romano procedente de la intervención arqueológica de la calle Poeta Miguel Hernández, núm. 13 de Córdoba (A. Velo Gala).

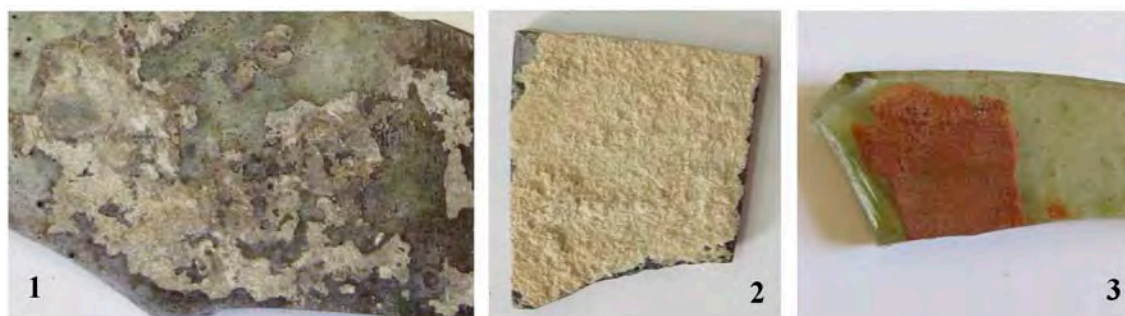
Fig. 198. Capas de sales insolubles y otros depósitos (originados a partir de *gossan*) en fragmentos de vidrio de ventana romano de la Bética: (1) *Acinipo* (Ronda, Málaga) (AC_106); (2) conjunto termal de Herrera (Sevilla) (HE_26); (3) *Cortalago* (Minas de Riotinto, Huelva) (COR_27) (A. Velo Gala).

superficie de determinadas sales insolubles. En el primer caso suelen formar capas más o menos homogéneas en la superficie de los fragmentos de vidrio de ventana de la Bética que no han sido sometidos a ningún tratamiento de limpieza (Fig. 198.1). Del mismo modo, las costras de sales insolubles aparecen de manera puntual en un gran número de los ejemplos estudiados y solo en algunos de ellos su presencia es generalizada (Fig. 198.2). En ambas situaciones estos precipitados forman una capa homogénea de gran adherencia. Sin embargo, algunos de estos estratos han desaparecido por el desprendimiento de las capas de deterioro más superficiales del vidrio sobre las que se encontraban depositados.

Por su excepcionalidad, hay que volver a mencionar el caso de los materiales recuperados en los contextos de la zona de Riotinto (Huelva), concretamente en el yacimiento de *Cortalago*, donde el suelo es rico en *gossan*, un tipo de roca que se origina por la oxidación de sulfuros de hierro y que forma depósitos sobre la superficie de los vidrios de difícil eliminación (Fig. 198.3).

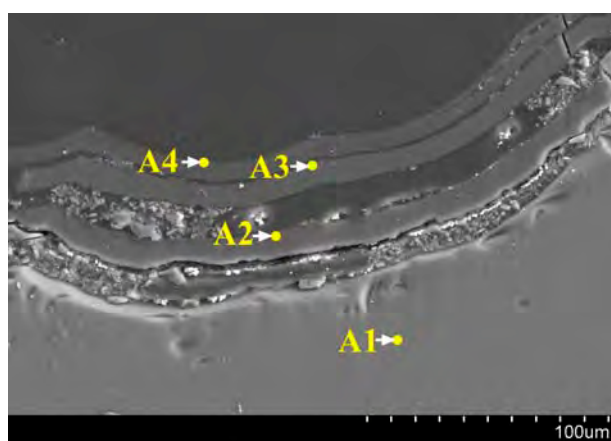
Análisis	Na_2O	MgO	Al_2O_3	SiO_2	P_2O_5	Cl	K_2O	CaO	MnO	Fe_2O_3
A1	17,0	0,3	2,5	68,6	---	1,1	0,6	7,9	1,6	0,4
A2	2,8	0,8	10,7	80,2	---	0,2	2,0	2,8	0,5	---
A3	2,7	0,6	11,1	80,5	---	0,2	1,7	3,0	---	0,2
A4	3,6	0,1	11,7	78,9	0,4	0,1	1,8	2,3	0,1	1,0

Fig. 200. Imagen de MEBEC de las capas de degradación del lado mate de un fragmento de vidrio procedente del yacimiento de Cercadilla (Córdoba) (muestra 11). Se adjunta una tabla con los resultados de los microanálisis EDS (% en peso) realizados en varias zonas de la muestra (--- no determinado).

En el lado mate de estas muestras también se observaron varias capas de degradación. En la muestra 11 (CER_12) estas capas alcanzan alrededor de 60 μm de espesor y entre ellas se aprecian algunos depósitos de suciedad y tierra procedentes de

los contextos de enterramiento (Fig. 200). Por lo demás, los microanálisis EDS realizados en estas capas mostraron, al igual que en el lado brillante, un vidrio alterado con bastante desalcalinización superficial, como indican los bajos porcentajes de óxido de sodio (Na_2O ; 3,6 % en peso) y el enriquecimiento relativo de los óxidos de silicio (SiO_2 ; 78,9 % en peso), aluminio (Al_2O_3 ; 11,7 % en peso) y hierro (Fe_2O_3 ; 1,0 % en peso) (Fig. 200, análisis A1-A4).
