EL VALLE DE LECRÍN: CAMINOS DEL AGUA

Trabajo Fin de Grado, curso 2017/2018
Dto. Construcciones Arquitectónicas
Escuela Técnica Superior de Arquitectura de Granada
Universidad de Granada

Trabajo de Fin de Grado

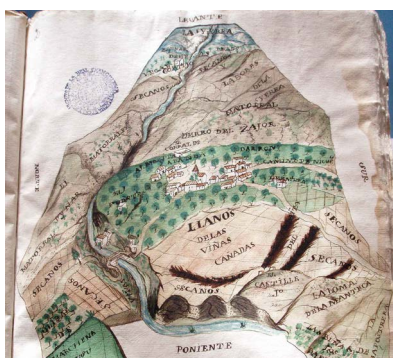
Imagen 16. Plano de Dúrcal del Marqués de Ensenada

Esta distribución además coincide con el gradiente de altitud según puede observarse en los planos del Catastro del Marqués de la Ensenada: en las zonas altas aparecen los colores pardos del matorral, a continuación verdes vivos de las áreas de riego junto a los pueblos, y por último verdes más apagados de las zonas de secano.

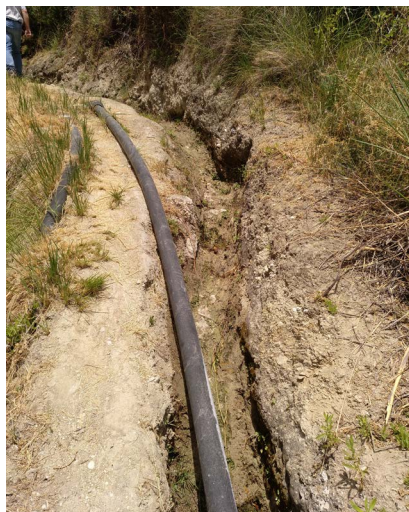
Imagen 17. Acequia entubada en Pinos del Valle

pérdidas de caudal. En los últimos tiempos también se ha procedido a entubar y soterrar determinadas partes de la red, esto unido a la instalación de pequeños embalses (albercas) y a los nuevos mecanismos de automatización, han permitido unos riegos más cómodos, y no tener que depender del sistema tradicional de turno y tanda que obligaba a regar en unos horarios más desagradables.⁵⁰ Aun así, en la actualidad todavía quedan muchas acequias que siguen siendo de tierra.

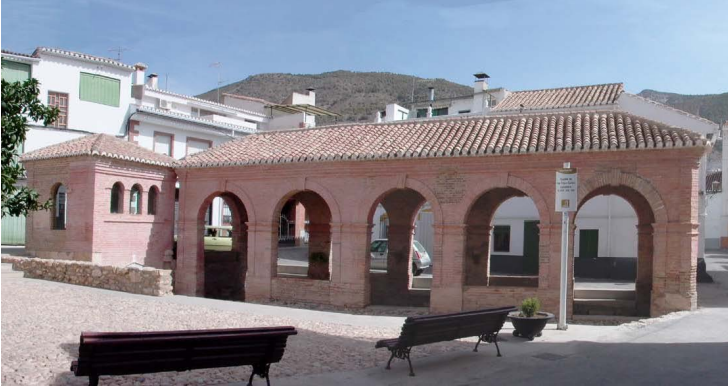
Imagen 20. Alzado general de la fuente y el lavadero

Este es el nombre con el que se conoce entre los paduleños a la Fuente de San Joaquín y el Lavadero de Santa Ana. Es la construcción civil más antigua del municipio, datándose de 1556. Más tarde en 1897 el Ayuntamiento arregló el entorno y cubrió el aljibe. Durante la gran mayoría del s. XX esta fuente fue el corazón social del pueblo de Padul, hasta que se instaló el agua potable en las casas. Finalmente, durante los años 1999 y 2000 fue restaurado.

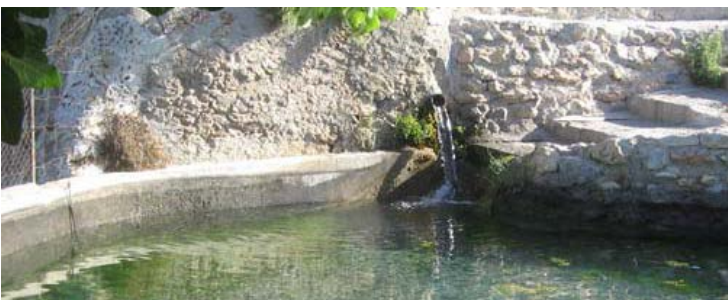
Imagen 24. Entrada de agua

Se trata de una alberca destinada al riego de parcelas. Su origen es al menos de época medieval. Además de su función agrícola, son muchos los bañistas que acuden de vez en cuando a refrescarse a esta balsa de agua. Además, constituye un ecosistema adecuado para ciertas especies de animales.

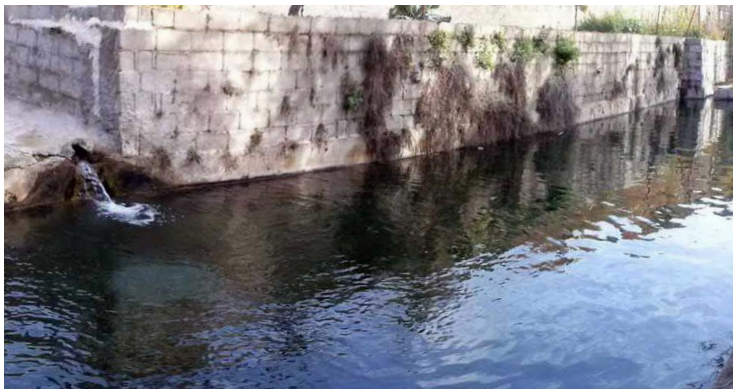
Imagen 25. Alberca y entrada de agua

Es una alberca de riego cuyo origen es al menos de época medieval.

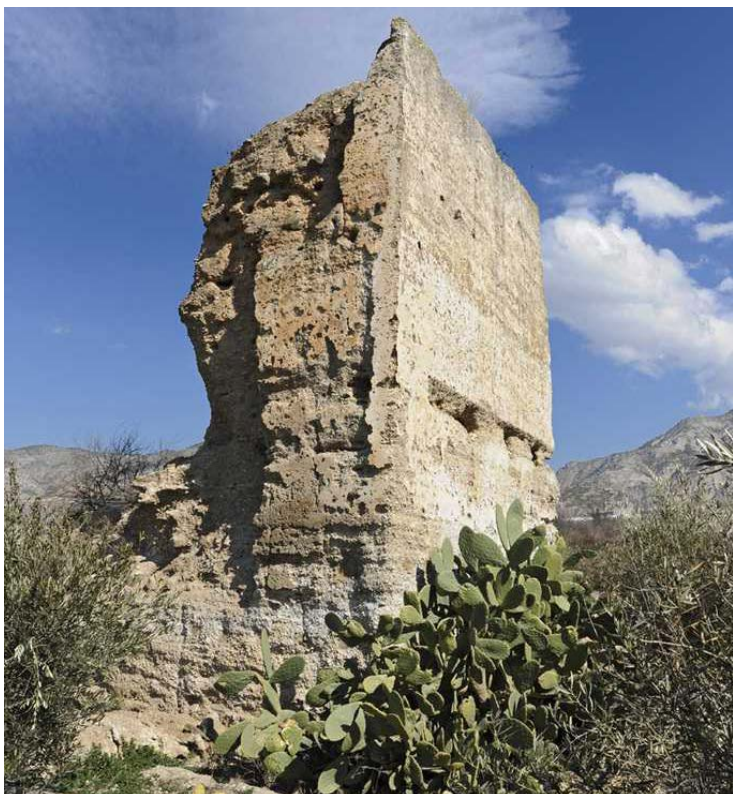
Imagen 26. Torre desde el exterior

Son unos restos que pertenecen a parte de una torre de alquería nazarí, posiblemente de planta rectangular. El material de construcción es tapial de tierra y cal, siendo la altura entre las agujas del encofrado de 83cm.

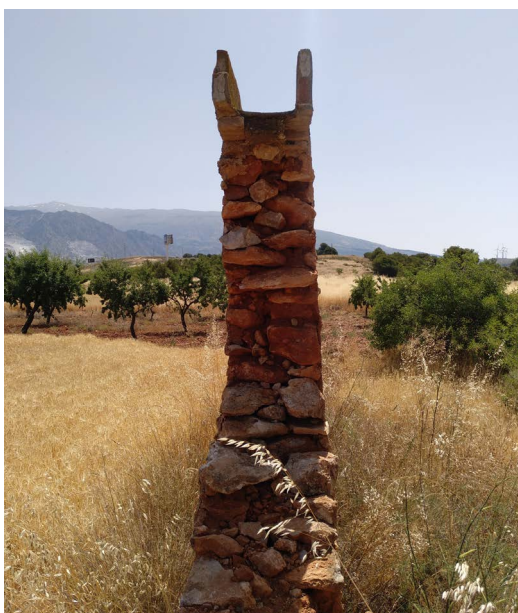
Imagen 32. Fábrica del acueducto

Se trata de una obra de finales del s. XIX que pretende salvar el desnivel de la Rambla Cijancos. Se encuentra en un lugar que antes era campo de cereal y olivares.

Estado de conservación: bueno.

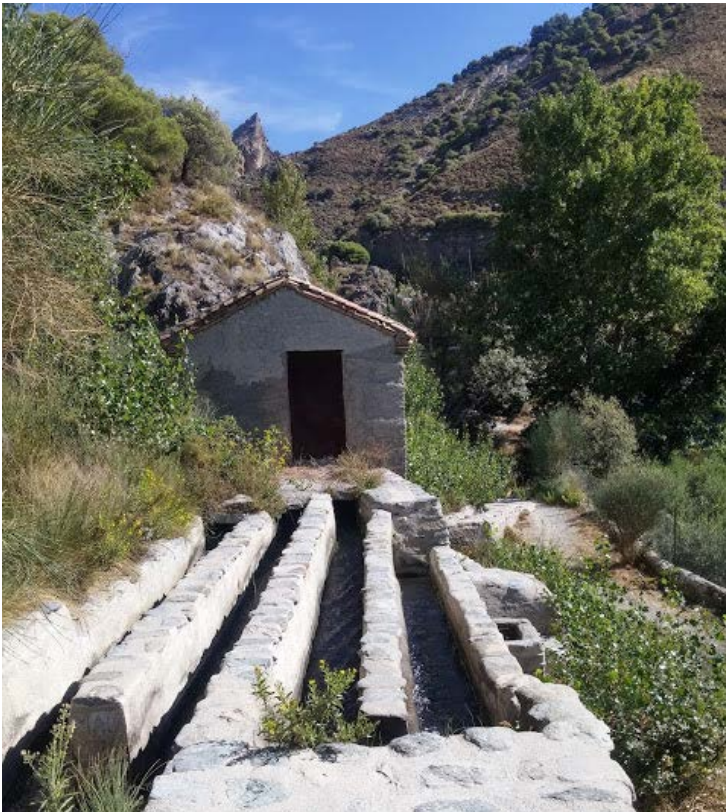
a9. Partidor de Nigüelas

Divide las aguas para regar las huertas de Dúrcal, Nigüelas, Acequias y Mondújar.

Estado de conservación: muy bueno.

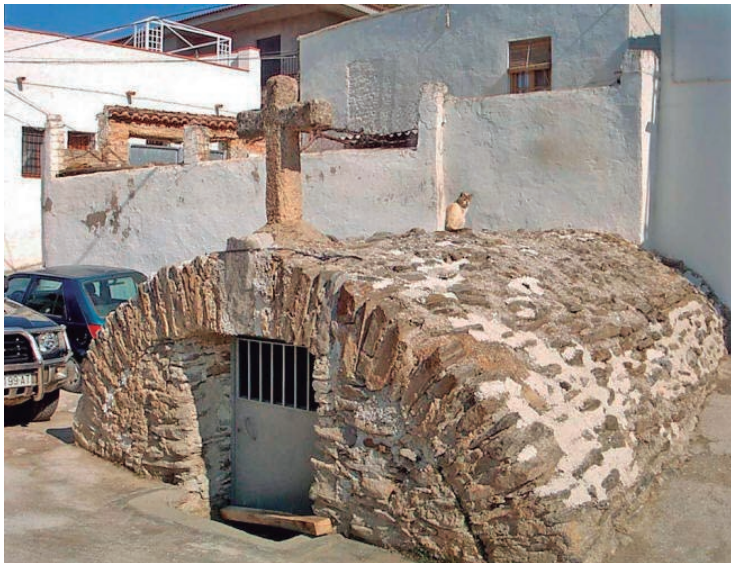
Imagen 39. Exterior del aljibe

Se encuentra dentro de la localidad de Nigüelas, en él se produce la división de aguas entre Dúrcal y Nigüelas.

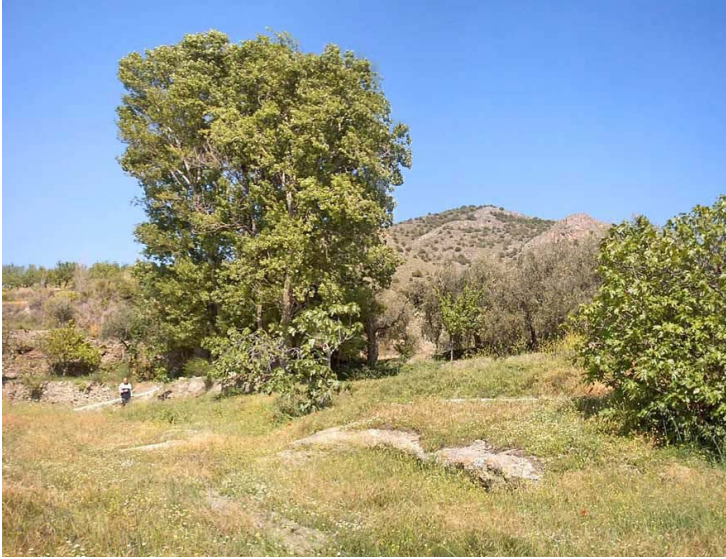
Imagen 43. Pago de las Alberquillas

Lugar en el que había varias albercas destinadas a la cocción de materia vegetal, en este caso lino y esparto.

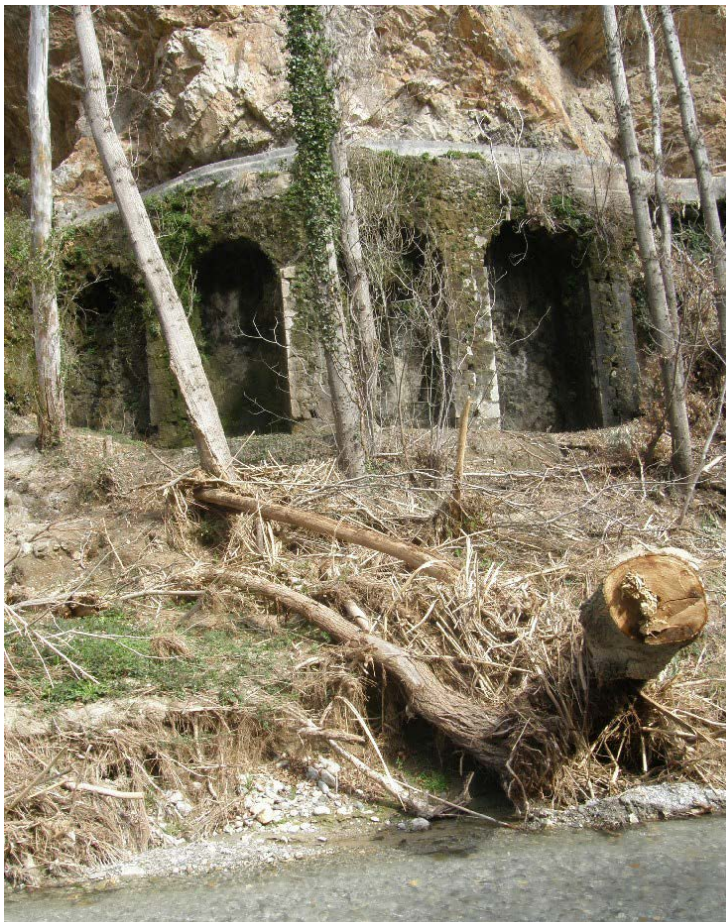
Imagen 44. Arcos

Parece ser que los arcos de esta acequia podrían remontarse a la época romana. Están hechos mediante grandes bloques de travertino.

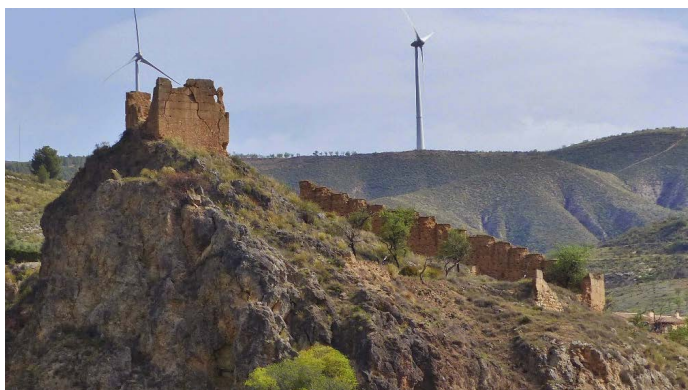
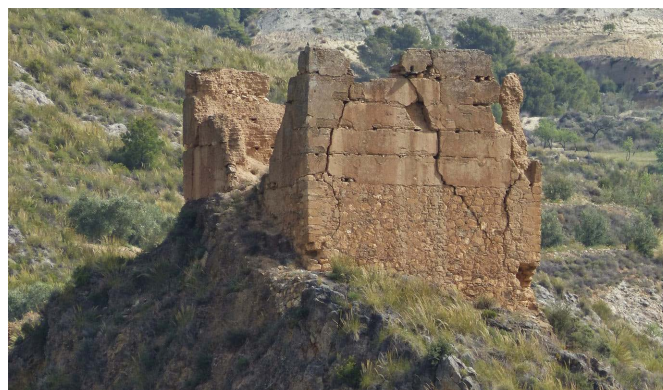
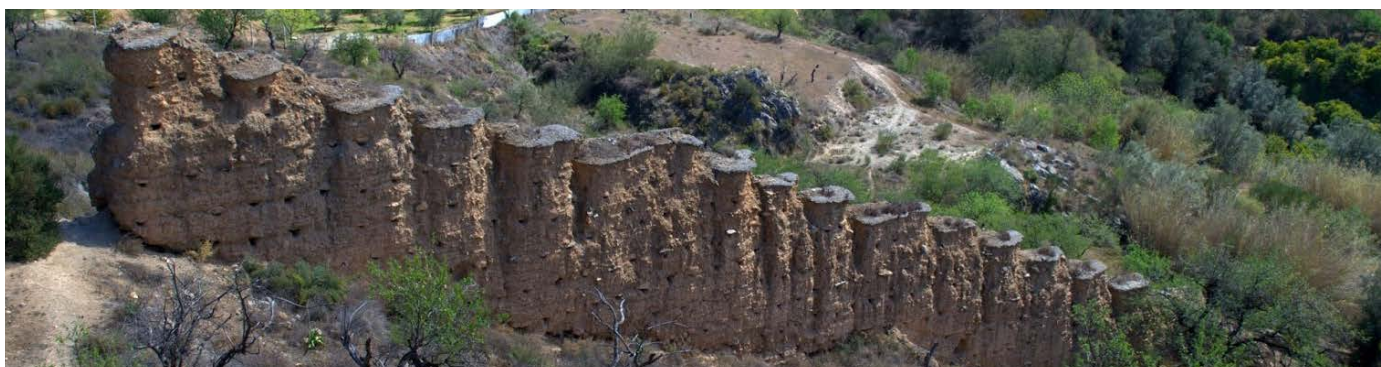
Estado de conservación: Es de los castillos mejor conservados, sin embargo, los elementos que han llegado hasta nuestros días se encuentran en un estado de grave riesgo y abandono. La vegetación cubre prácticamente todo el conjunto y la torre principal presenta abundantes grietas que manifiestan el riesgo que corre su estabilidad física. Es necesaria la consolidación de todos sus muros y la realización de un estudio para localizar su aljibe, que posiblemente se encuentre en la base de la torre.

Imagen 46. Castillo sobre la colina

Imagen 47. Detalle del castillo

Imagen 48. Detalle de la muralla

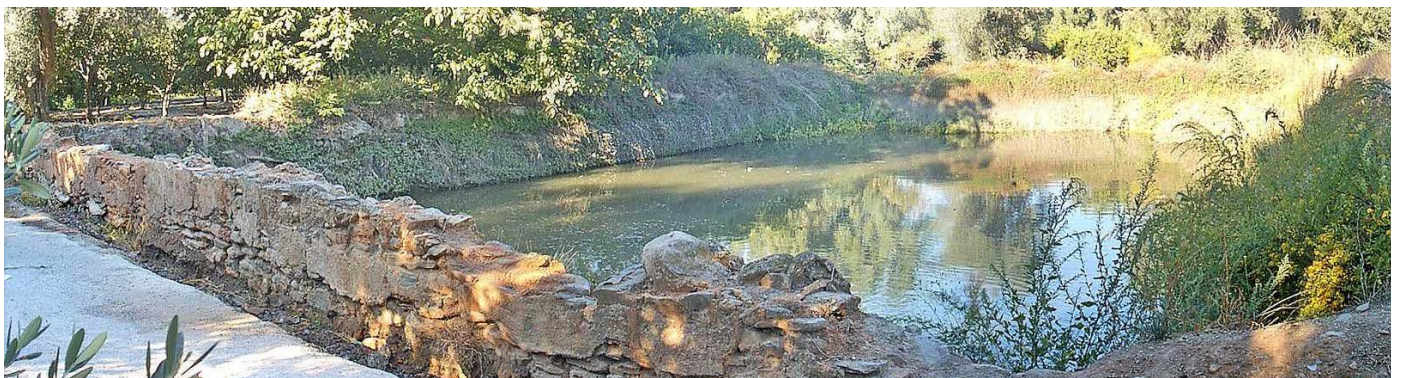
Imagen 51. Alberca

Se encuentra en el antiguo camino de Chite-Pinos del Valle. Su origen es morisco, como demuestran sus paredes de tierra. Continúa usándose para el riego. Estado de conservación: bueno.

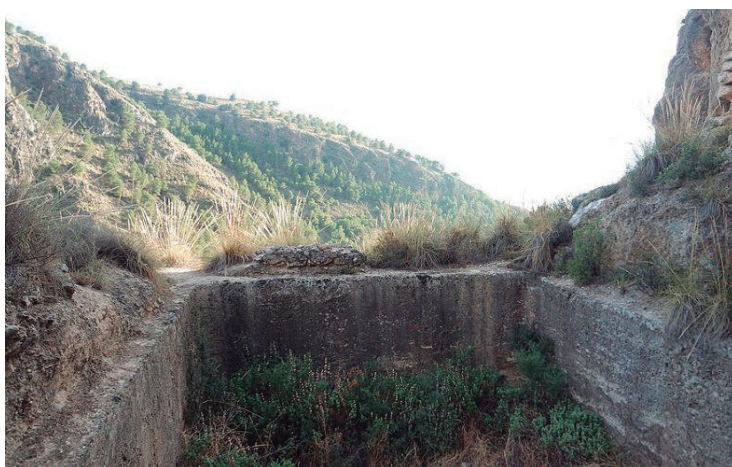
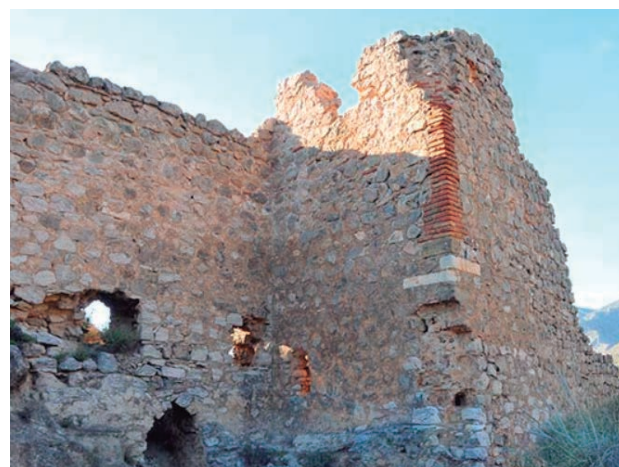
Estado de conservación: malo, puesto que se encuentra en un absoluto abandono y cubierto de vegetación. Los aljibes están rellenos de escombros y uno de los muros presenta un agujero.

Imagen 52. Detalle aljibe

Imagen 53. Detalle muros

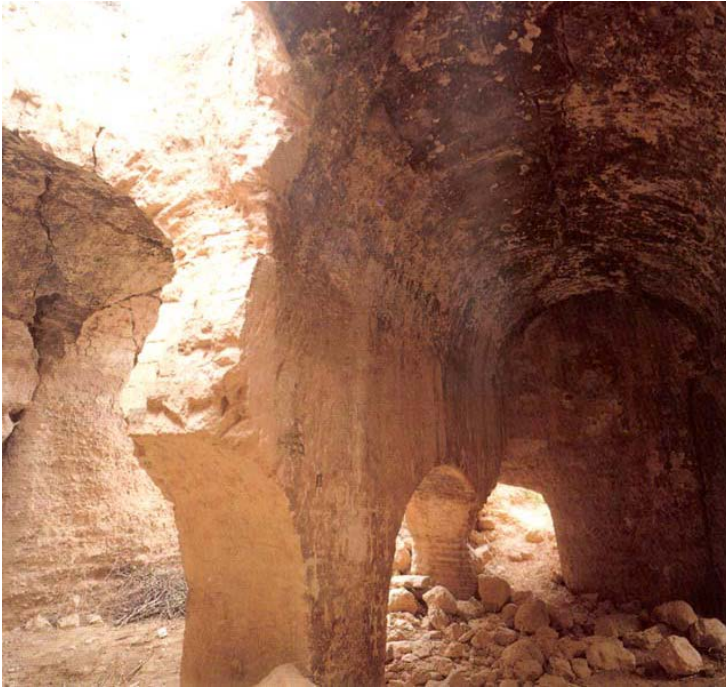
Imagen 55. Interior del Castillo

Es muy probablemente de origen nazarí. Se mantienen de él parte de su muralla, restos de mampostería, restos de una torre también de mampostería por donde debía situarse el acceso.

Estado de conservación: malo. Los restos de muros se encuentran muy deteriorados y además utilizados actualmente como contención de los bancales de labor (balates). La torre está hundida, enterrada entre sus propios escombros y cubierta de vegetación. El aljibe ha perdido las bóvedas de dos de las salas, de manera que se encuentran llenas de tierra y vegetación.

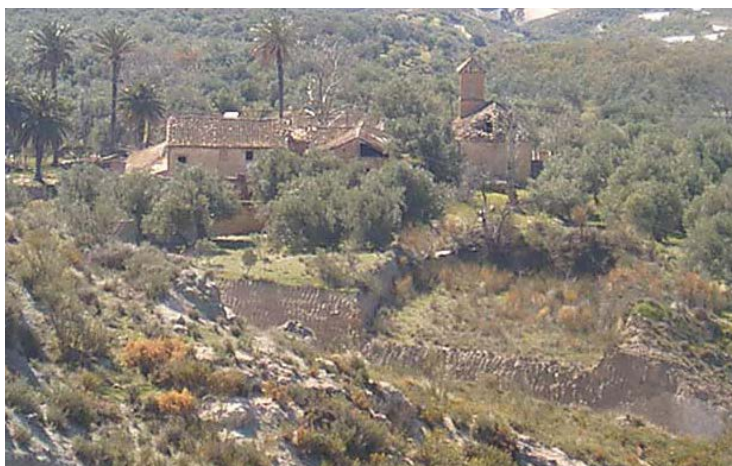
Imagen 58. Albercón cortado con Tablate al fondo

Amplia alberca que alimentaba fuentes y huertas. El material que la constituye es la tierra, por lo que su origen posiblemente sea islámico. Cuando se construyó la nueva carretera Granada-Lanjarón, se realizó un profundo corte en la tierra que precisamente atraviesa la alberca, perdiendo parte de ella. Este corte además rompió las acequias que traían agua desde Sierra Nevada. El pueblo se secó y sus vecinos lo fueron abandonando poco a poco. Estado de conservación: malo, total abandono.

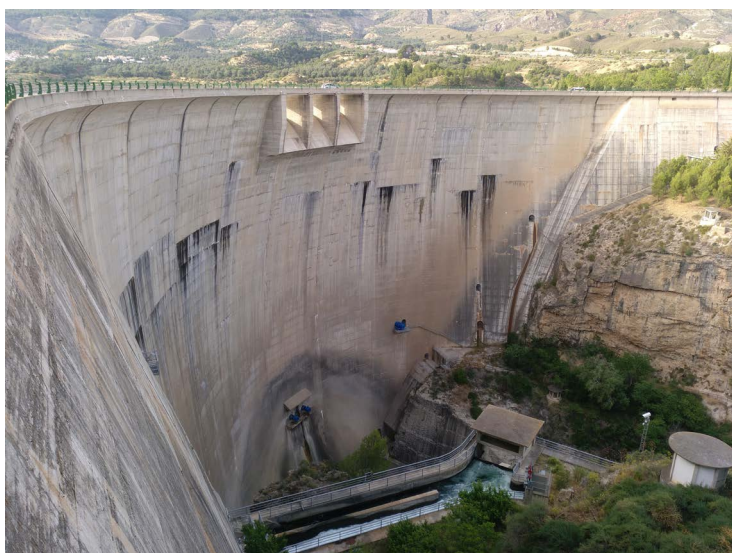
Imagen 59. Caída de la presa

Es un auténtico hito en el paisaje. Se trata de una bóveda de doble curvatura construida entre los años 1977 y 1986. Se hizo principalmente en beneficio de los núcleos de la costa granadina. Sirve a la vez de puente y permite el acceso a Pinos del Valle.

Estado de conservación: muy bueno, continúa usándose.

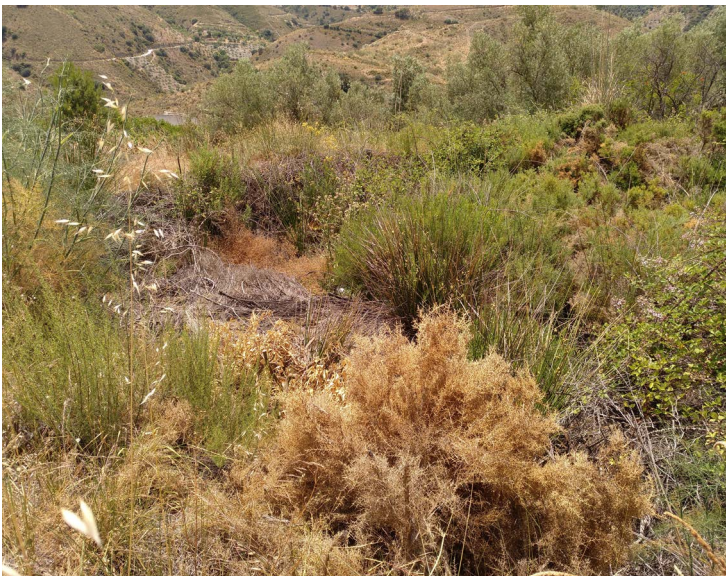
Imagen 63. Vista diagonal de la alberca

Alberca abandonada cuyo origen es posiblemente medieval, ya que sus muros son de tierra. Estado de conservación: pésimo, la alberca está prácticamente desaparecida, la vegetación ha cubierto totalmente la zona debido al abandono.

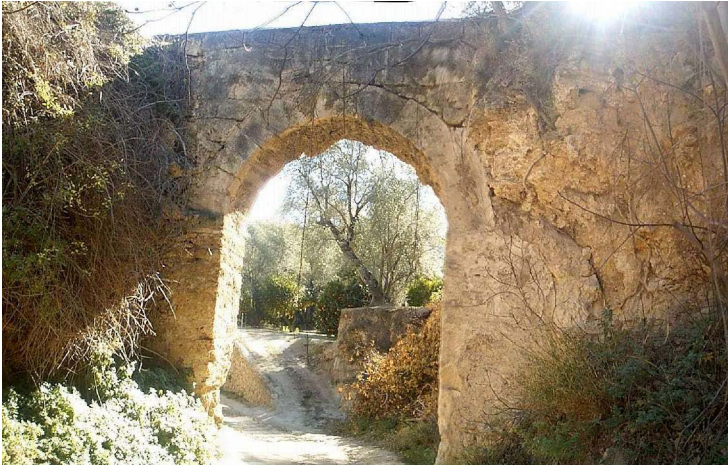
Imagen 64. Alzado principal

Su origen es casi con toda seguridad romano, al igual que el de la acequia de los Arcos. Sería mantenido posteriormente por los árabes y los cristianos. En la actualidad sigue en uso, puesto que el agua de riego sigue pasando por él. Estado de conservación: mejorable. Se encuentra bastante descuidado e invadido por la vegetación.

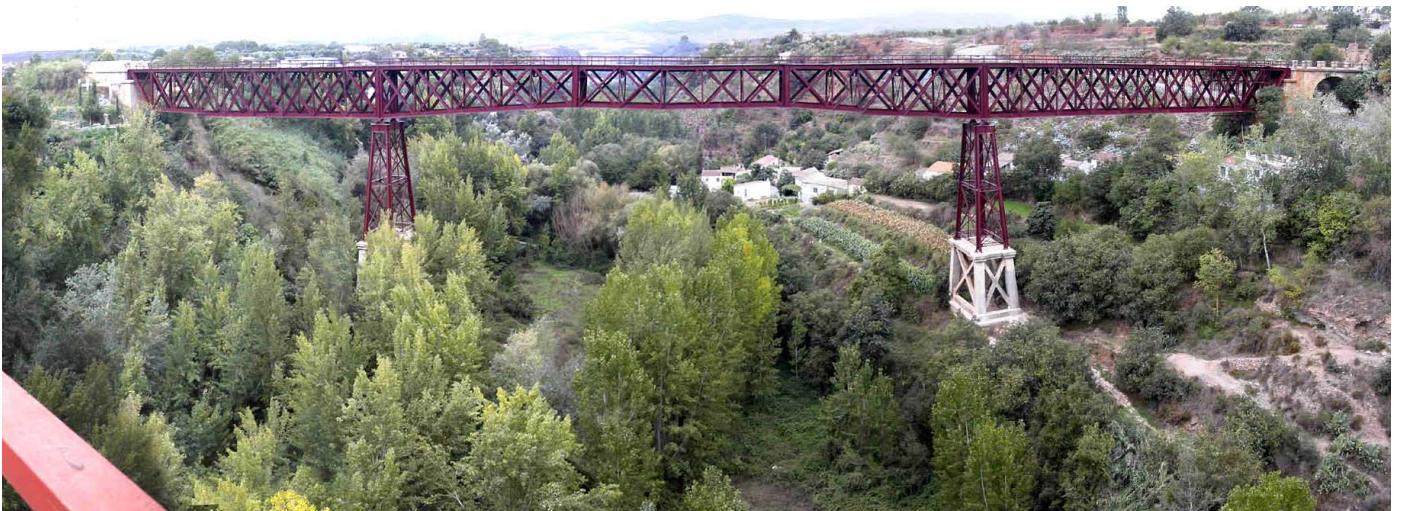
Este puente fue construido en Bélgica, en los talleres Lecoo con acero cromado de hierro. Su diseño corrió a cargo de uno de los discípulos de Gustave Eiffel.

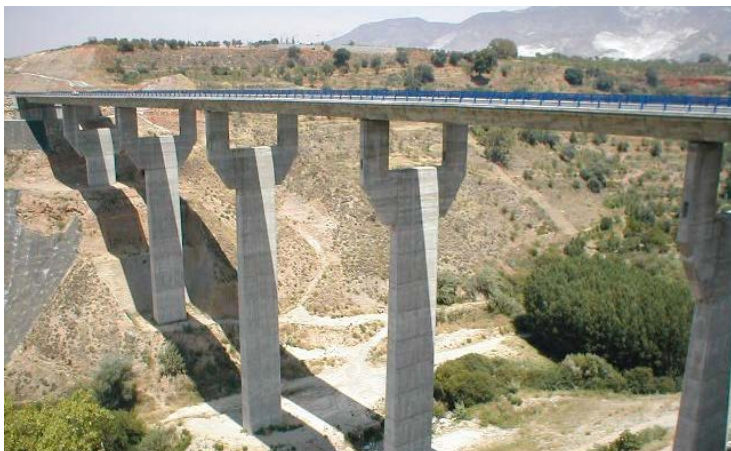
Imagen 75. Vista en escorzo del viaducto

Es de alineación recta y su longitud total es de 310m.

Estado de conservación: muy bueno.

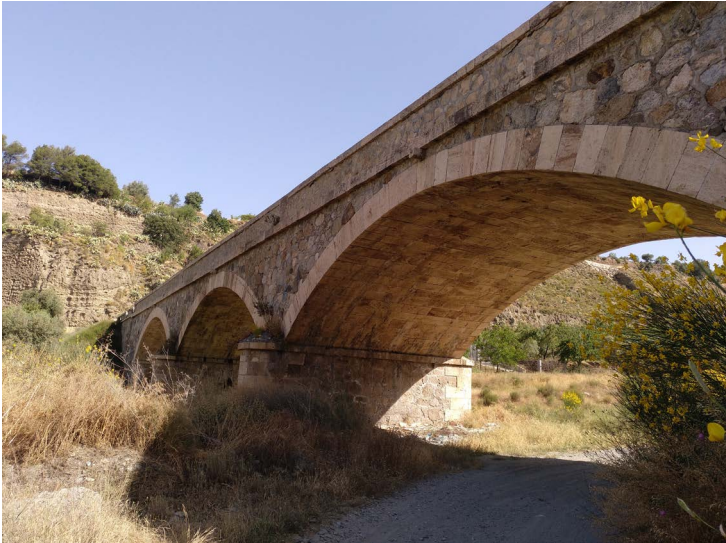
p6. Puente del s. XIX de Acequias

Es un puente de piedra de tres ojos. Se construyó a mediados del s. XIX, cuando en tiempos de Isabel II se estaba realizando la nueva carretera de Granada-Motril. Hoy en día pasa por el la n-323.

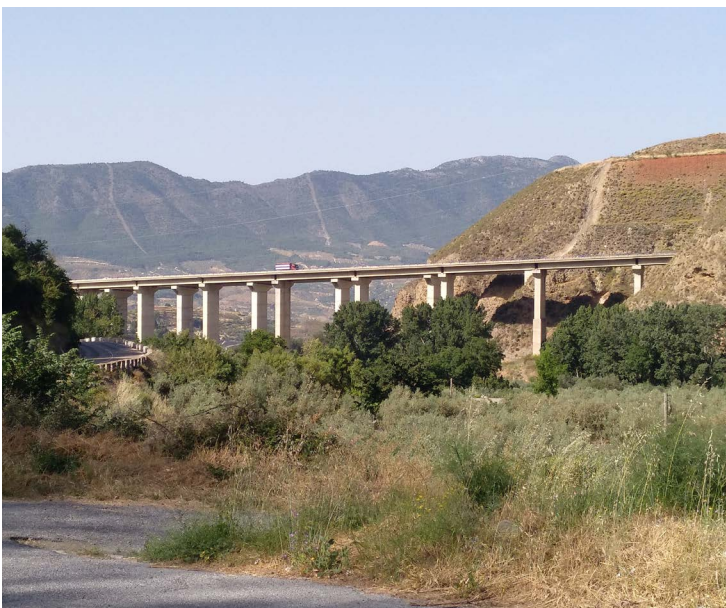
p7. Viaducto de la Autovía en Acequias

Salva el valle del río Torrente. Tiene 425m de longitud, lo que demuestra la magnitud de las obras llevadas a cabo para poder trazar la autovía A-44 a través del Valle de Lecrín.

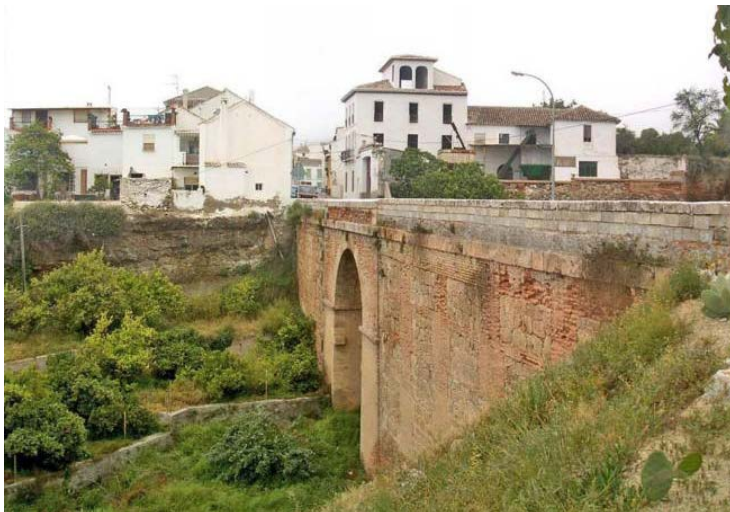
p8. Puente del s. XIX de Talará

Se realizó a mediados del s. XIX para que pudiera trazarse la carretera de Isabel II, Granada-Motril. Atraviesa el Barranco de Arrendate. Es de piedra y de un solo ojo.

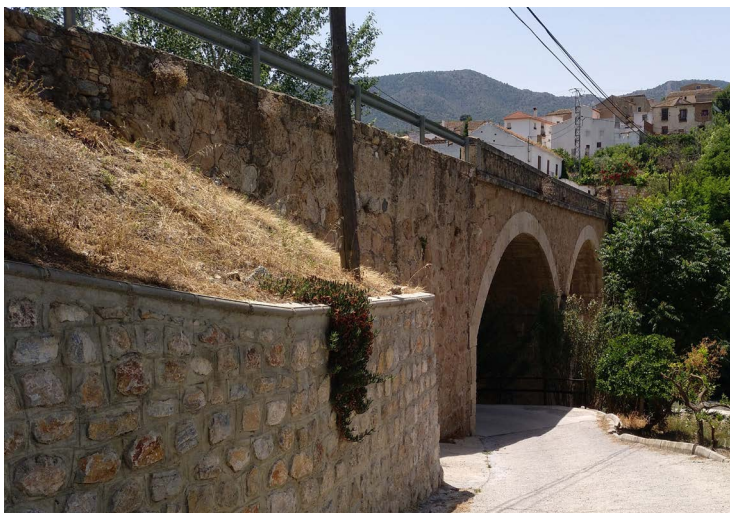
Imagen 81. Vista en escorzo del puente

Esta carretera fue realizada a principios del s. XX, alrededor de 1915. Hubo que diseñar y construir varios puentes que en aquel momento eran el orgullo de la zona.

Es más grande que el de Melegís. Tiene dos arcos y se construyó para salvar el río Ízbor. Los materiales de construcción son piedra y ladrillo. Estado de conservación: muy bueno.

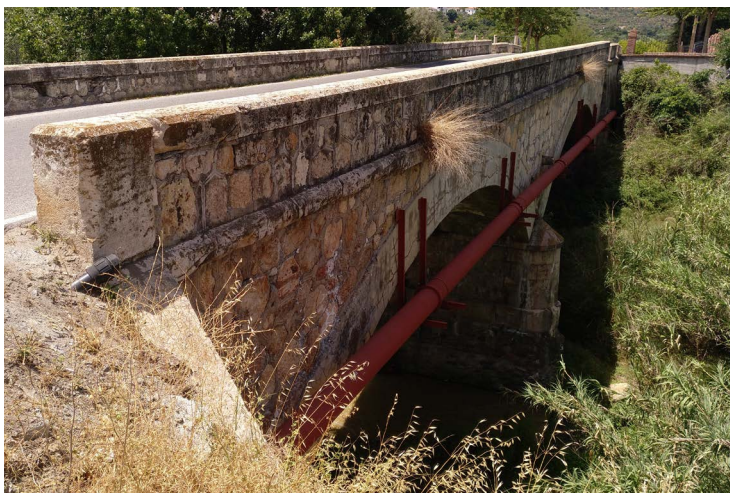
Perteneciente a la carretera que se realizó a principios del s. XX, alrededor del año 1915. Era uno de los puentes hito de la zona.

Se sitúa entre Restábal y Melegís para salvar el pequeño valle del río Torrente.

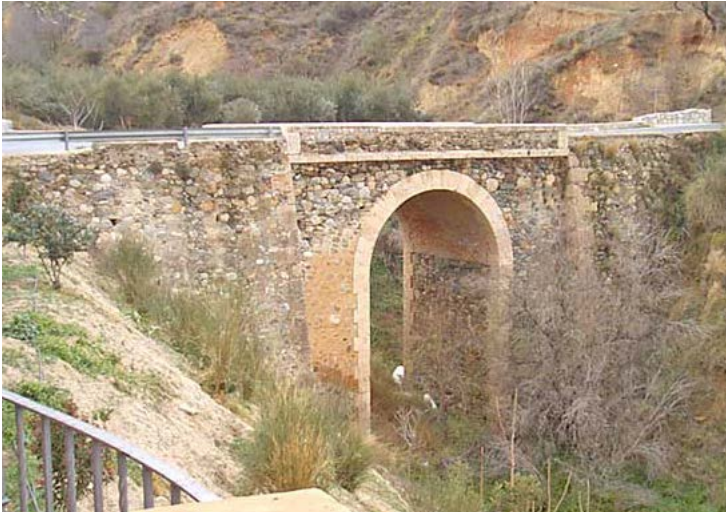
Imagen 83. Vista frontal del puente

Uno de los puentes que se realizó para poder trazar la carretera que se estaba llevando a cabo a principios del s. XX. Fue uno de los hitos en la zona de aquel momento.

Es sencillo, de un solo arco y de piedra.

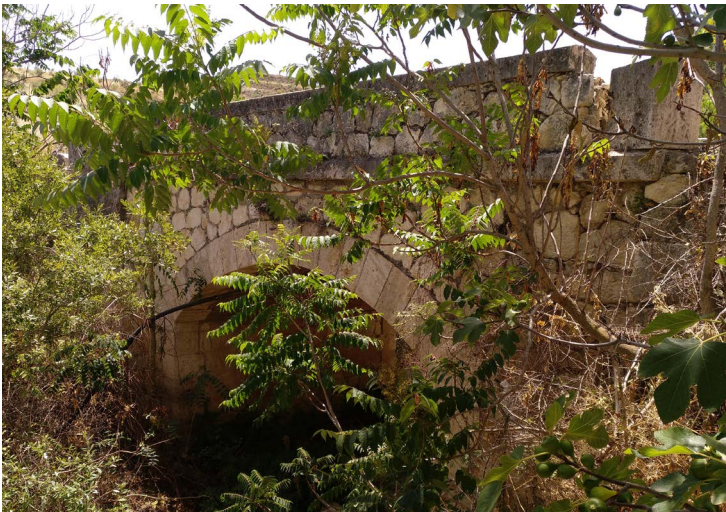
Imagen 84. Vista en escorzo del puente

Seguramente de principios del s. XX. Es un sencillo puente de piedra de un solo ojo que salva un profundo barranco.

Estado de conservación: bueno.

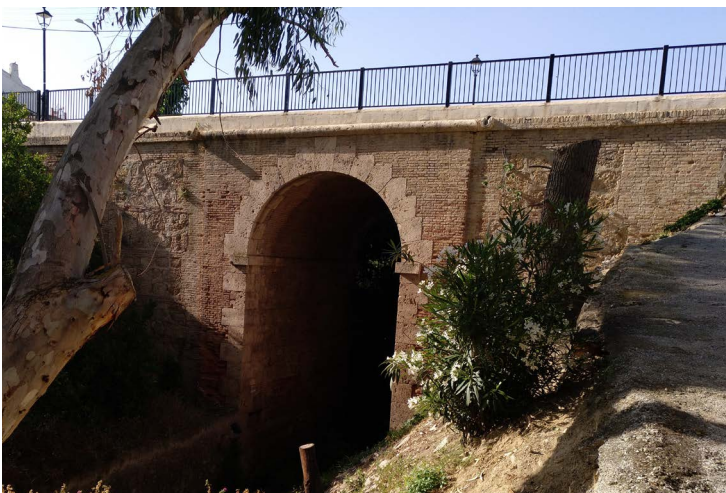
Construido para salvar el Barranco de Canales. Se encuentra en el centro del pueblo, en la calle principal. Es de la época en la que se construyó la carretera Granada-Motril, en el s. XIX.

Está formado solamente por un arco. Los materiales de construcción son el ladrillo y piedra para las aristas.

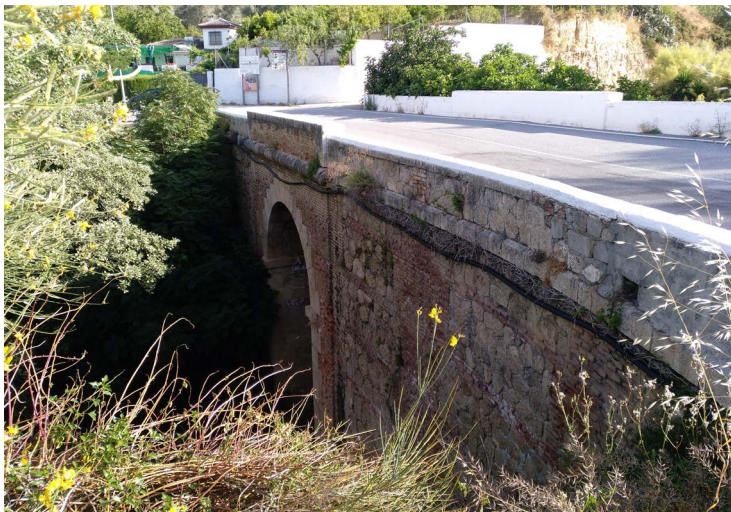
Cruza el Barranco del Quete. Queda en la salida del pueblo en dirección Motril.

Construido a mediados del s. XIX, cuando se estaba realizando la nueva carretera Granada-Motril que sustituiría a los caminos reales.

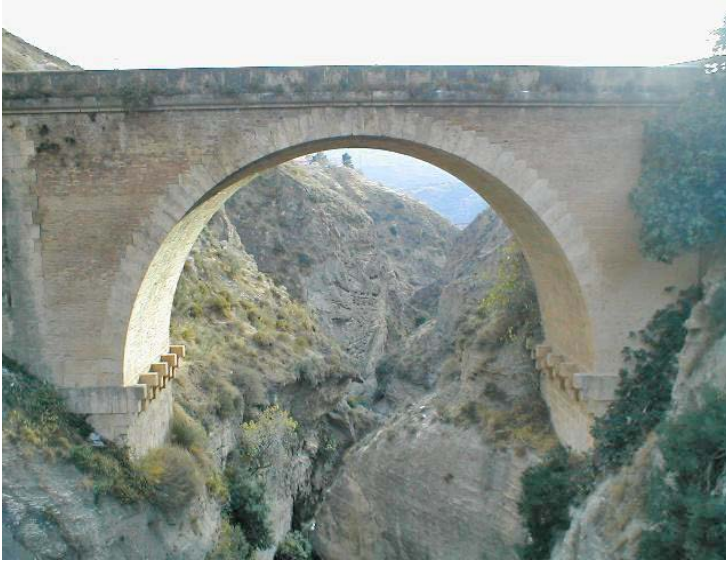
p16. Puente del s. XIX de Tablate

Se trata de un puente, de un solo ojo, sobre el Barranco de Tablate. Sus materiales básicos de construcción son el ladrillo y la piedra.

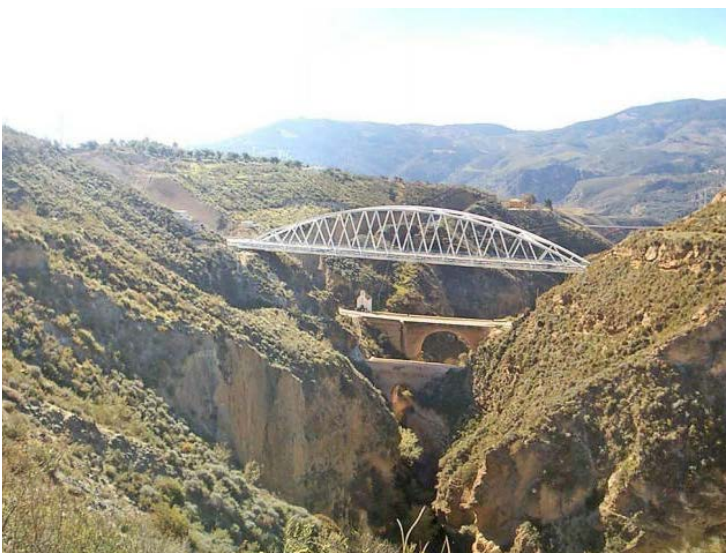
Es un puente mixto con un único arco atirantado por el propio peso de su tablero. Por lo tanto, sólo se transmiten reacciones verticales al terreno.

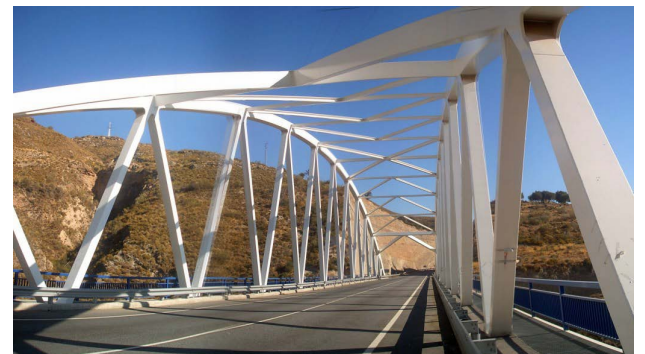
Fue fabricado previamente y luego llevado a su ubicación, donde se terminó de construir.

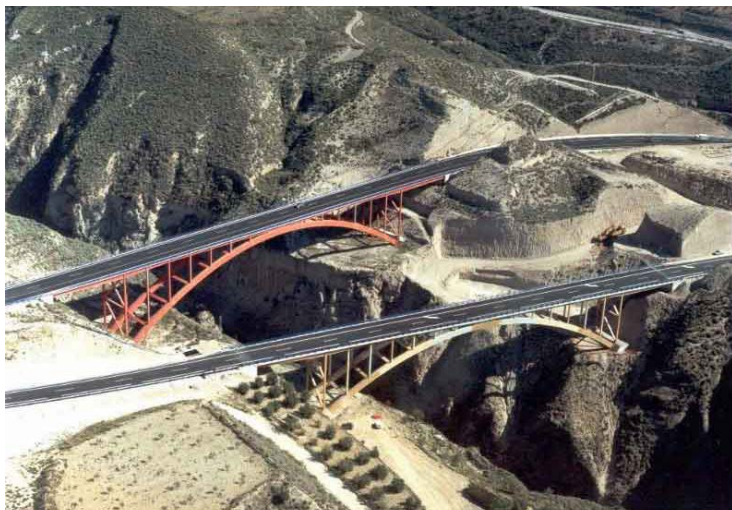
p18. Viaducto de la Autovía en Tablate

Son dos puentes, uno para el tráfico en una dirección y el otro para la contraria. Inicialmente se construyó uno en 1995, el rojo, y más tarde, en 2002, el otro. El primero tiene 142m de luz y el segundo 121m. Estado de conservación: muy bueno.

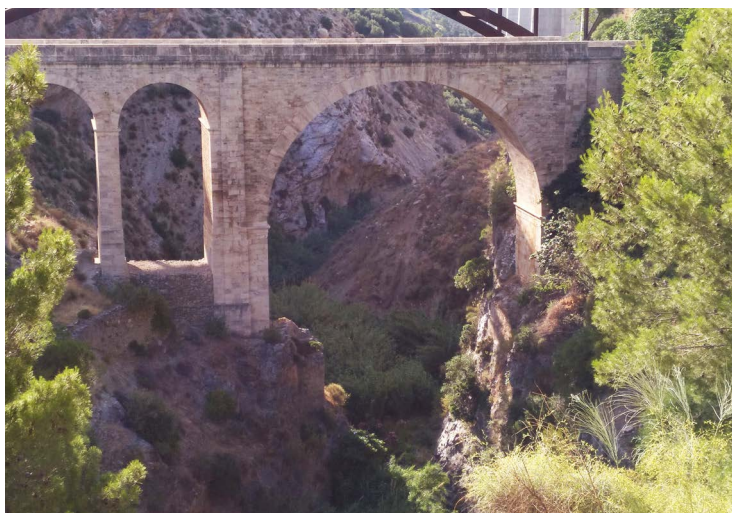
p19. Puente antiguo de arrieros

Es anterior al s. XIX. De él únicamente se conserva el inicio de sus pilastras a los pies del puente de piedra construido por Isabel II. Estado de conservación: mejorable.

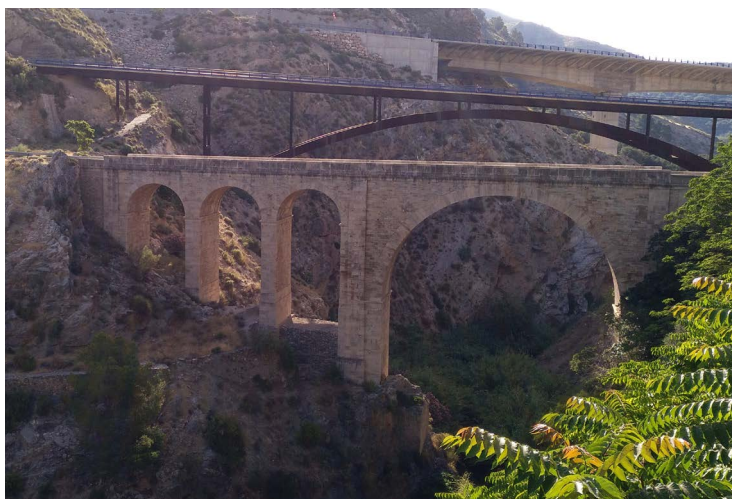
Imagen 95. Vista frontal del puente

Se terminó en 1860, cuando se estaban realizando las obras para la construcción de la carretera Granada-Motril durante el reinado de Isabel II. Es de piedra y tiene tres arcos de menos envergadura y otro bastante más grande. Estado de conservación: bueno.

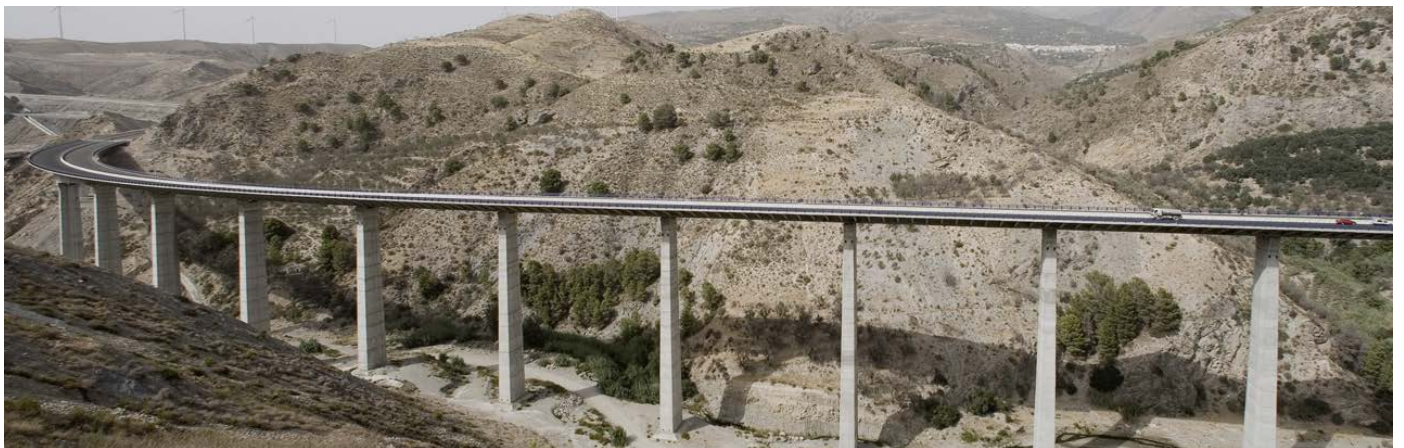
Imagen 98. Vista frontal del viaducto

Es un gran viaducto de 925m de longitud y 70m de altura máxima. El material de construcción es hormigón postesado.

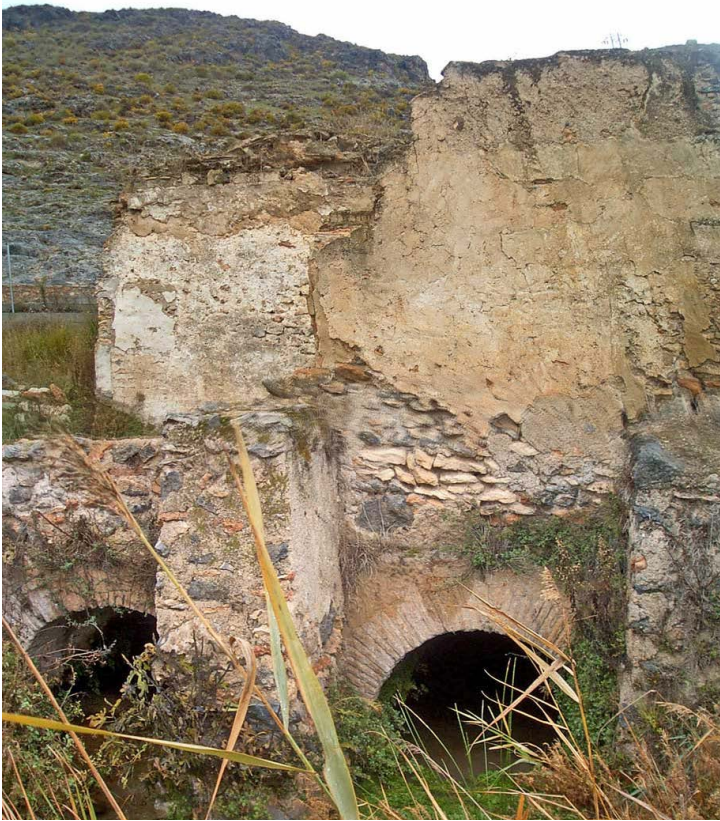
Imagen 100. Vista de los cárcavos

Se encuentra en el Camino de los Molinos, en el término municipal de Padul. Tomaba el agua de la Fuente del Mal Nombre mediante una acequia.

Estado de conservación: malo, está prácticamente derruido.

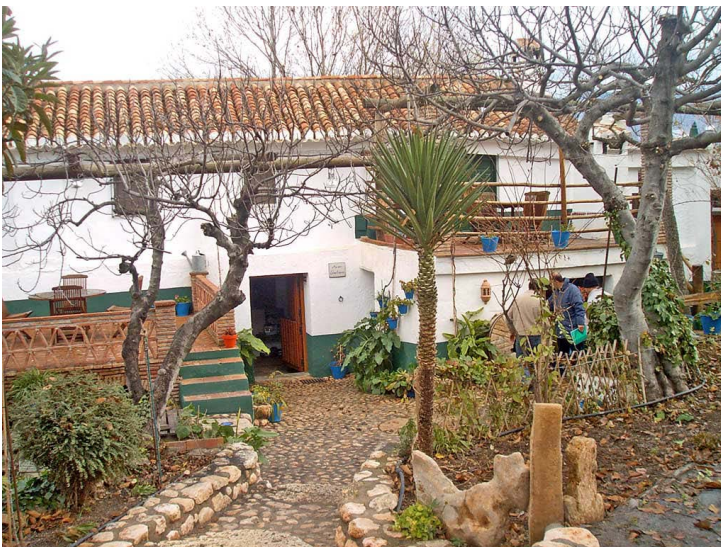
Imagen 101. Vista general

Ubicado en el Camino de los Molinos, en Padul. Se abastecía de un nacimiento junto a él. Sus ruedas se movían por medio de una rampa de bajada de agua.

Estado de conservación: bueno, se ha reutilizado como alojamiento rural.

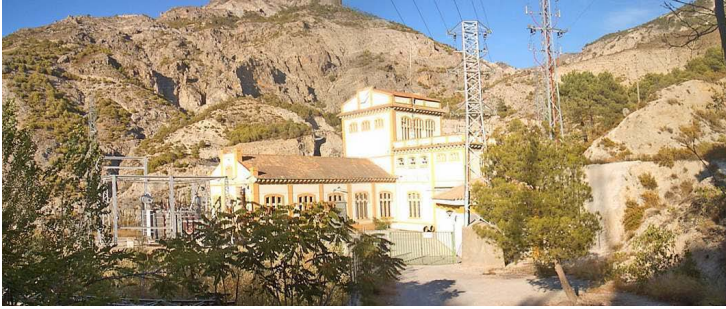
Imagen 103. Vista general desde la entrada

Fue inaugurada en el año 1924 el gran salto de agua, de 758m, que alimenta a esta central. Se encuentra al norte del pueblo de Dúrcal, y toma agua de su río mediante un canal a cielo abierto cuya longitud es de 9580 m.

Estado de conservación: muy bueno.

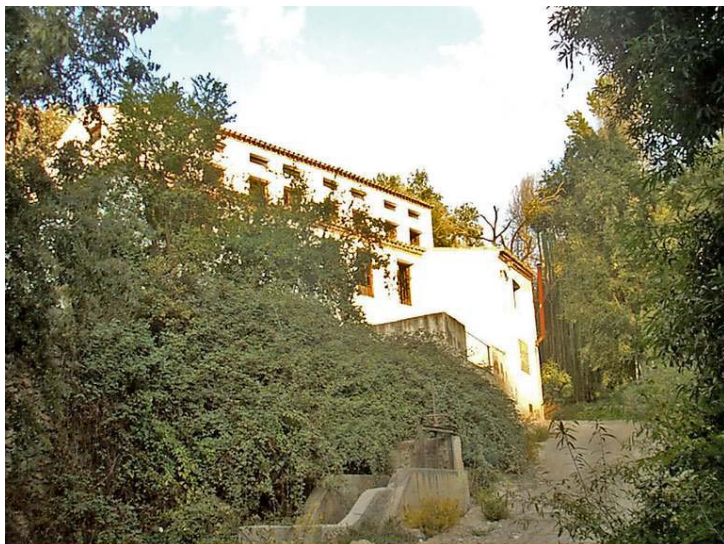
Imagen 106. Vista general

Fue el “Restaurante el Molino”, y posteriormente Museo de la Cocina Tradicional Andaluza. El molino estuvo en funcionamiento hasta los años 50.

Estado de conservación: mejorable. Los negocios que albergó quebraron y se encuentra abandonado, a la espera de una profunda restauración.

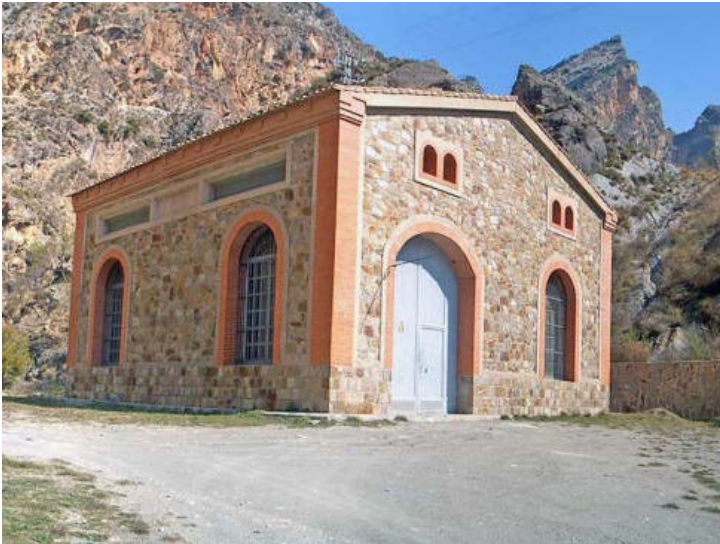
m9. Central Hidroeléctrica de Nigüelas

De reciente construcción, funciona desde el año 1996. Toma el agua del río Torrente y es propiedad de ENDESA.

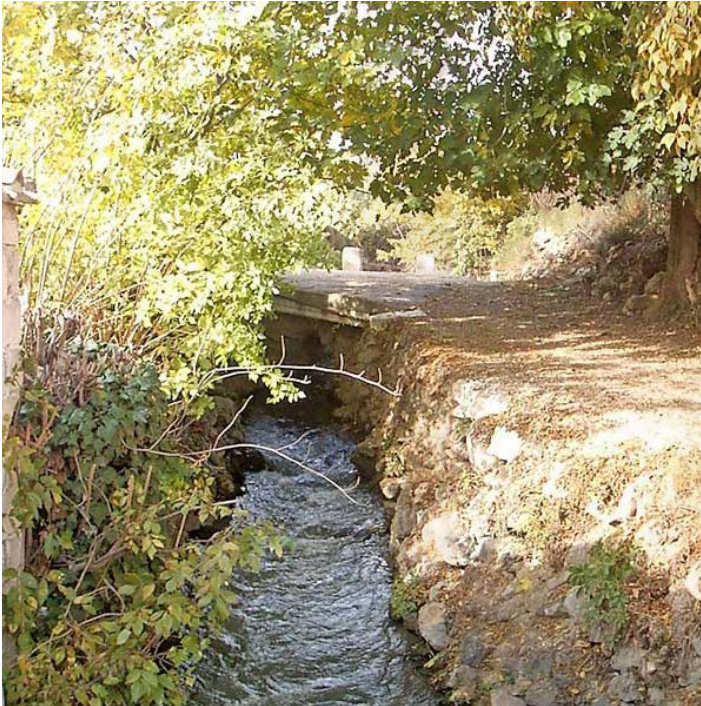
m15. Molino de Manolito

Antiguo molino de cereal que almacenaba el agua para luego dejarla caer hasta el rodezno. Se encuentra junto al antiguo Camino de los Molinos, de manera que toma el agua del río de la Laguna.

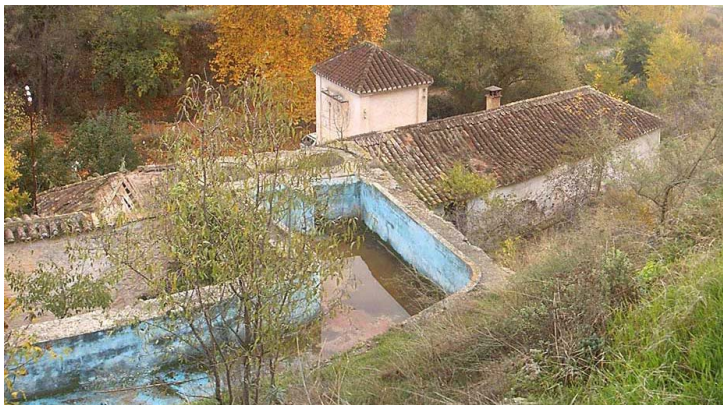
Imagen 120. Cubo trasero

Se cree que es el Molino del Marqués de Villamena que menciona el Marqués de la Ensenada en el s. XVIII.

Estado de conservación: mejorable. Se encuentra en total abandono, pero aún así sus paredes se conservan en buen estado. Es urgente una obra de restauración que impida su progresivo deterioro.

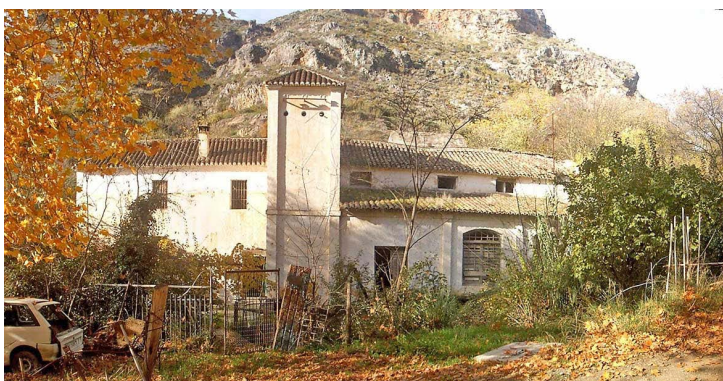
Imagen 121. Vista general

Estado de conservación: malo, se encuentra en un total abandono, cubierto por vegetación.

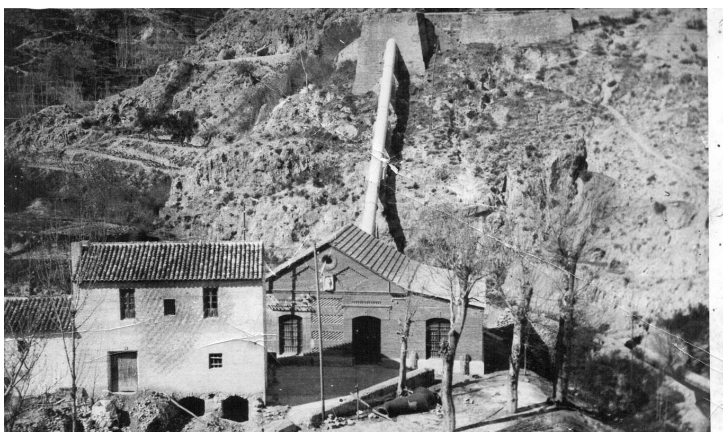
Imagen 122. Foto histórica

La misma empresa que puso en funcionamiento como central al molino anterior, fue la que, también a principios del s. XX, construyó esta fábrica sobre un antiguo molino. En esta ocasión la energía iba destinada al pueblo de Dúrcal, para lo que aprovechaba el agua del río de la Laguna y también la del Arroyo del Alcázar.

Para poder aprovechar las aguas de este último, se construyó una galería que atravesaba la loma que separa el río del arroyo.

Se trata de una construcción de estilo neomudéjar en ladrillo.

Se abandonó en los años 60.

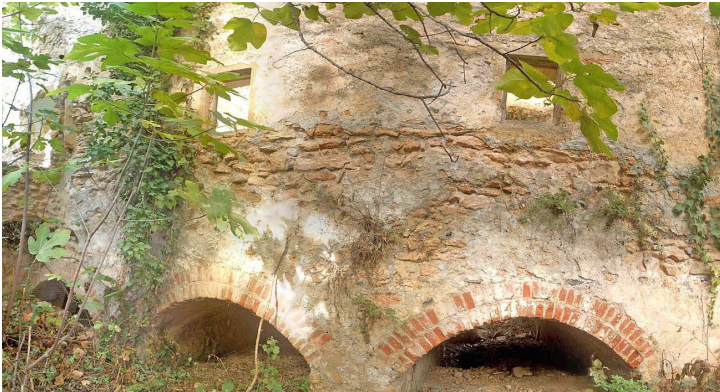
Imagen 124. Vista cárcavos

Tomaba agua del río de la Laguna. Era un lugar muy concurrido porque también contaba con un horno.

Estado de conservación: malo, se encuentra en un total estado de abandono y ruina.
