EL VALLE DE LECRÍN: CAMINOS DEL AGUA

Trabajo Fin de Grado, curso 2017/2018
Dto. Construcciones Arquitectónicas
Escuela Técnica Superior de Arquitectura de Granada
Universidad de Granada

Trabajo de Fin de Grado

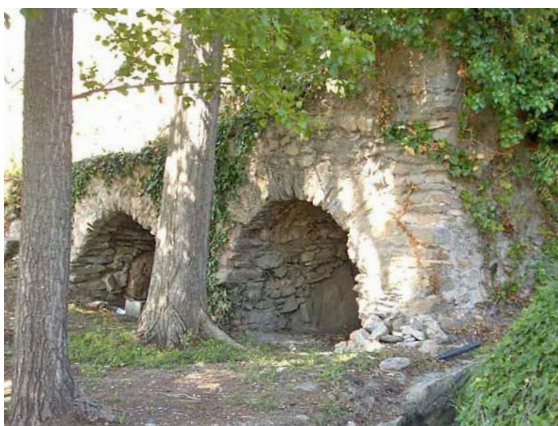
Imagen 128. Vista general

Era un molino, tal vez dos, del que únicamente se conservan los cárcavos y el cubo.

Tomaba el agua del río Torrente.

Estado de conservación: malo, se encuentra en un total abandono.

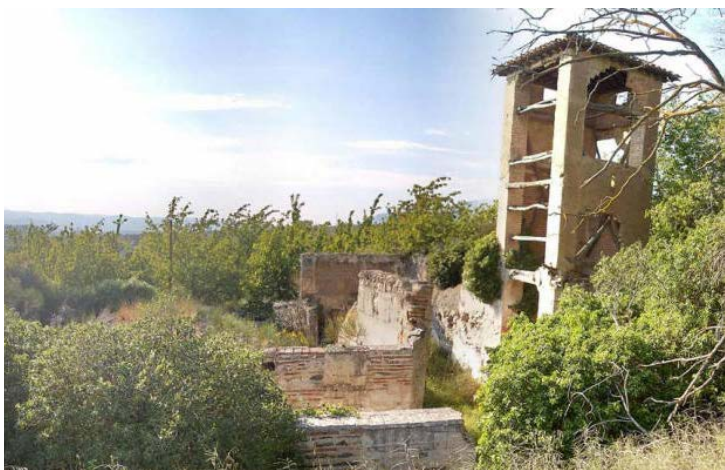
Es muy antiguo, ni los mayores del pueblo recuerdan verlo en funcionamiento.

Estado de conservación: malo. Se conservan bastantes elementos, pero se encuentra sumido en el abandono y cubierto de vegetación. Sería interesante realizar un proyecto de restauración tanto del molino como de su entorno.

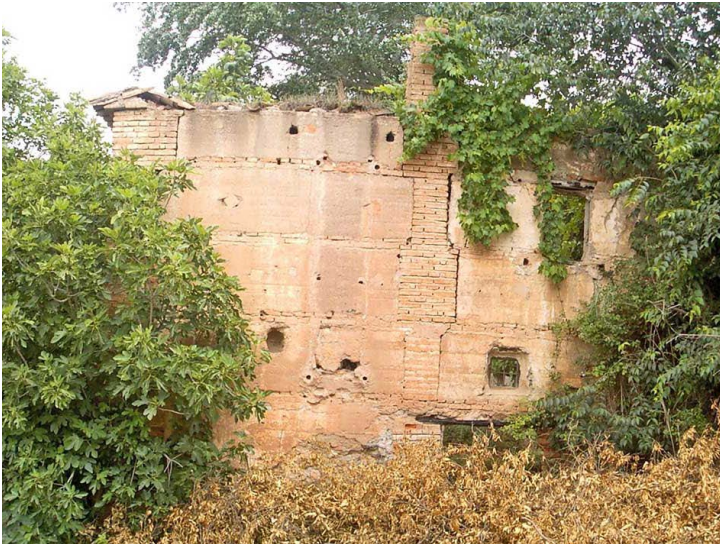
Imagen 133. Vista frontal

Se sitúa inmediatamente debajo del Castillo de Murchas o de Lojuela.

Era un molino de harina que tomaba agua del río Dúrcal mediante una acequia.

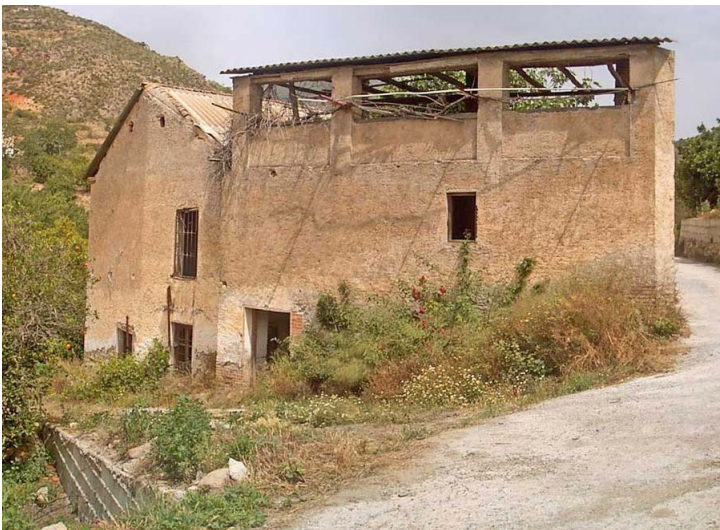
Imagen 134. Vista general

Su construcción es de época más reciente que la del Molino de Lojuela, pero se encuentran en el mismo camino.

Está muy próxima al río Dúrcal.

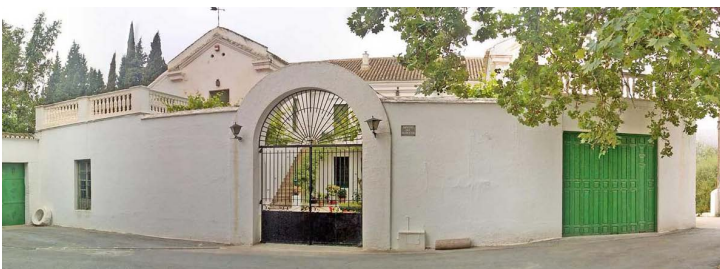
Imagen 135. Vista general exterior

Toma el agua del río Torrente. Posee un magnífico patio de entrada.

Junto a él se sitúa un antiguo aljibe.

Estado de conservación: muy bueno.

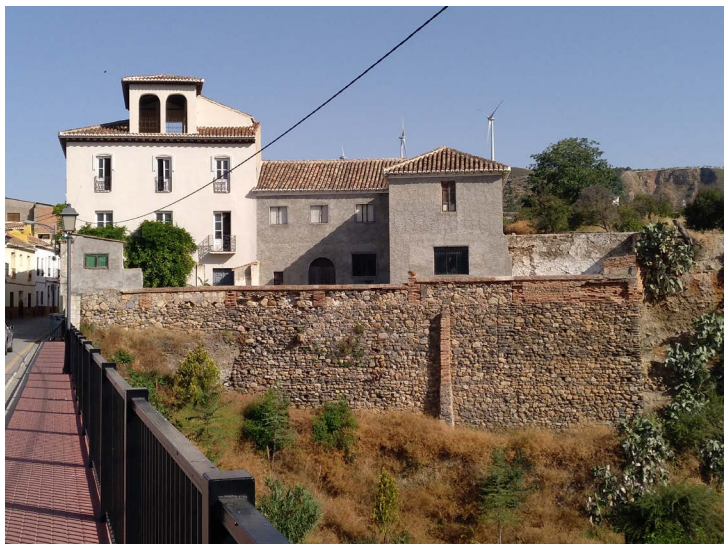
Imagen 137. Vista general

Se trata de un gran edificio, situado a la entrada del pueblo, que posee un patio interior. Tomaba el agua del río Torrente. Se ha restaurado y actualmente es una vivienda rural. Estado de conservación: muy bueno.

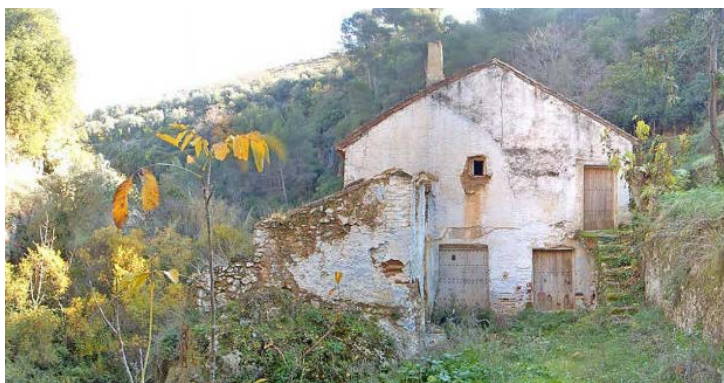
Imagen 138. Vista lateral

Antiguo molino de harina que estuvo funcionando hasta la década de los 60 del s. XX. Tomaba agua del río Santo. Estado de conservación: malo. Se encuentra envuelto por vegetación, es necesaria una restauración en profundidad.

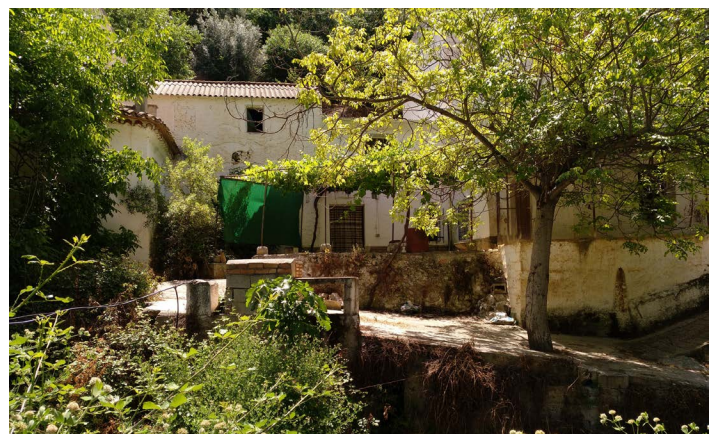
Imagen 140. Vista general

Era un molino de harina movido por las aguas del río Santo, que llenaban una alberca previamente a soltar el agua hacia el rodezno. Actualmente es una vivienda particular. Estado de conservación: bueno.

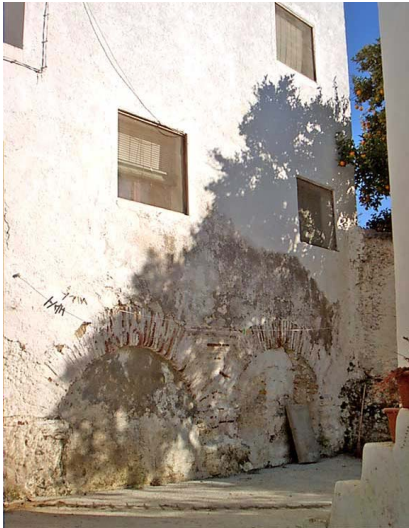
Imagen 141. Vista lateral con los cárcavos

Se trata de dos cárcavos que se localizan en la parte baja de una vivienda. Estos pertenecen a un antiguo molino de harina que tomaba el agua de una acequia que pasa por el Barrio Bajo. Nadie recuerda al molino en funcionamiento. Estado de conservación: mejorable.

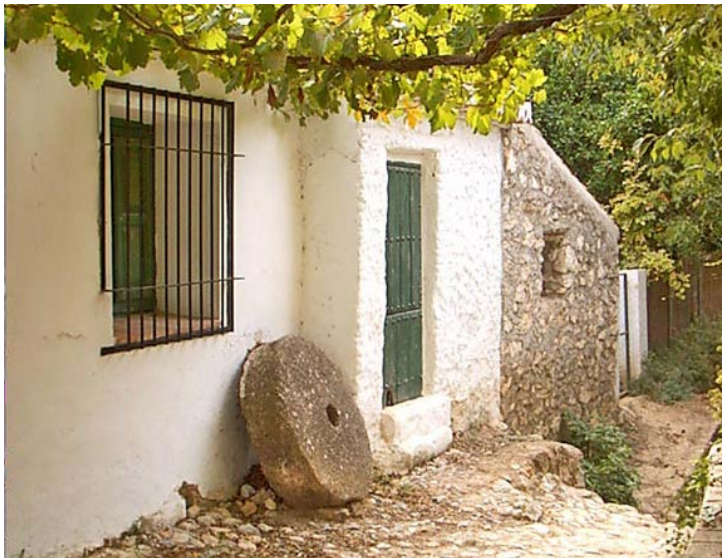
Imagen 142. Vista del exterior

Este molino fue el sustituto de otro situado unos metros más abajo al que se llevó el río Santo en una crecida.

Se encuentra parcialmente restaurado, siendo una vivienda particular.

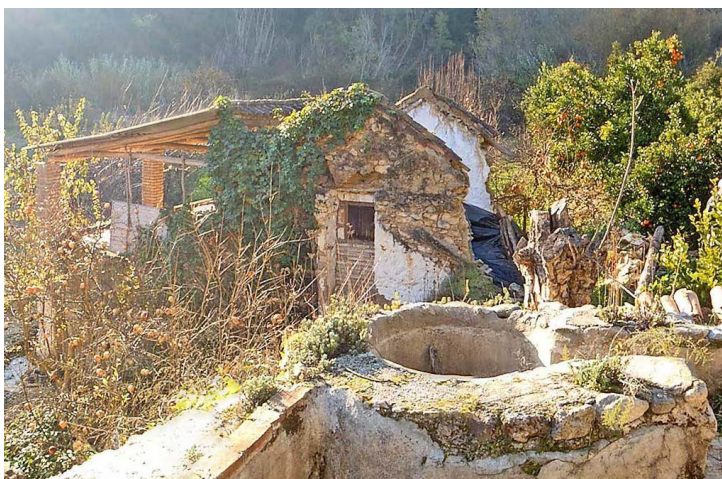
Se abastecía mediante el agua del río Santo, la cual pasaba a una alberca situada junto a él.

Estado de conservación: malo, está parcialmente derruido.

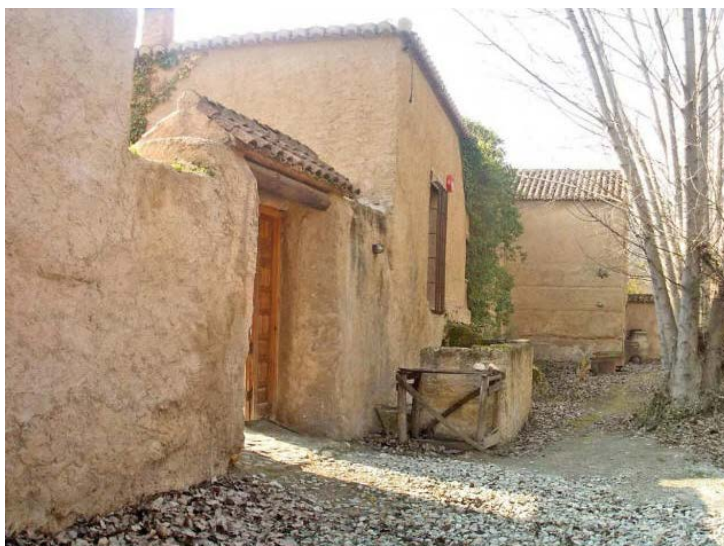
Imagen 144. Vista exterior

En él se molía aceituna y grano. Se abastecía de las aguas del río Santo, situándose muy próximo. Hoy es una vivienda particular. Estado de conservación: bueno.

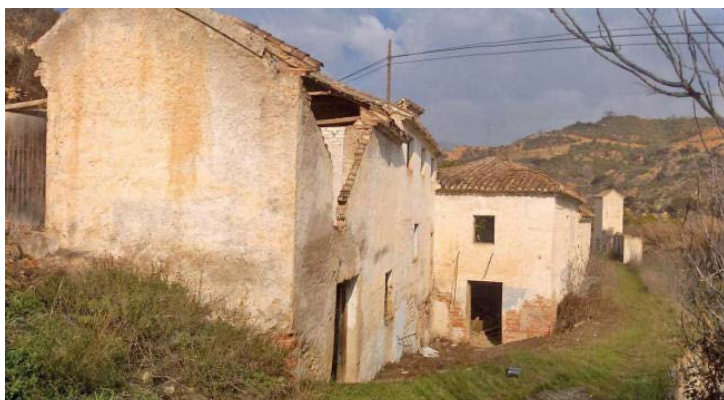
Imagen 146. Vista general

Se encuentra por debajo de la carretera que comunica Saleres con Albuñuelas, puesto que estaba en relación con el antiguo camino que circulaba junto al río.

Era molino de harina y aceite.

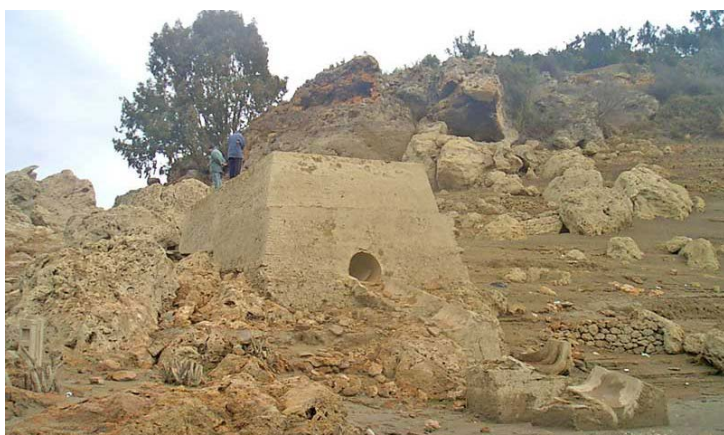
Imagen 147. Vista general

Se encuentra sumergida en la cola del pantano de Béznar.

Lo que se conserva es el cubo de almacenamiento de agua que la dejaba caer sobre la fábrica para producir la electricidad.

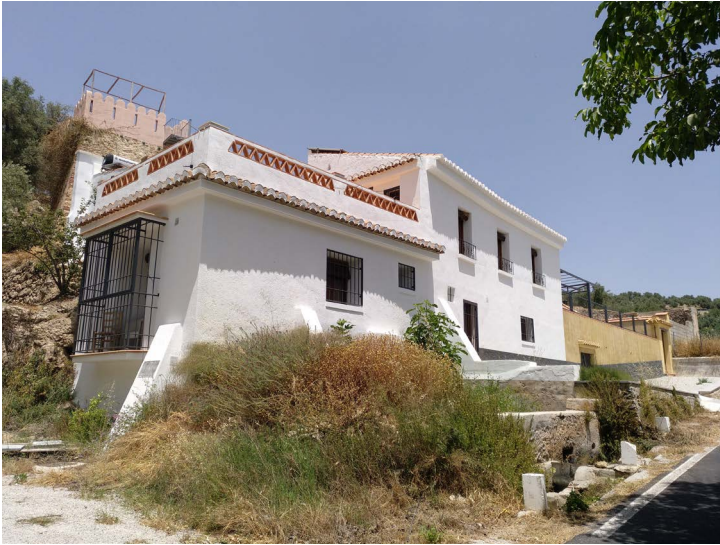
Imagen 148. Vista general

En realidad se trata de dos molinos de grano que se abastecían del agua del nacimiento de Zázar.

Estado de conservación: mejorable. Han sido adquiridos por familias inglesas que les han practicado unas desafortunadas restauraciones añadiendo elementos que resultan extraños y postizos.

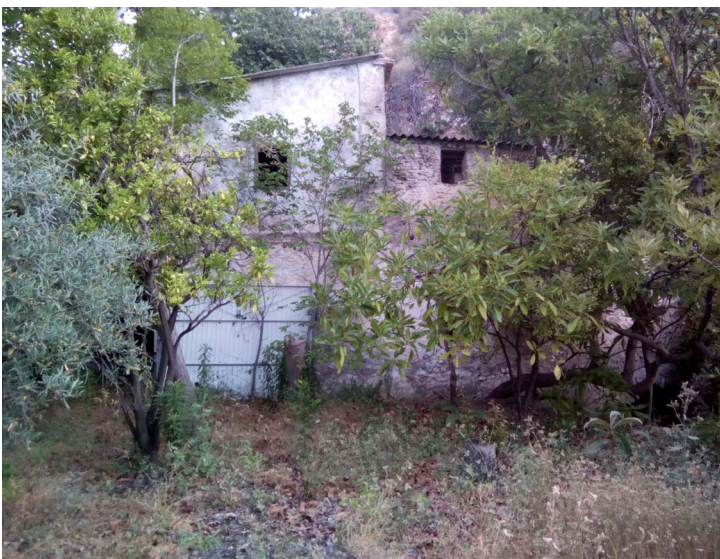
Imagen 151. Vista general

Antiguo molino, hoy abandonado que se encuentra en un meandro del río Ízbor, donde se forma una pequeña llanura.

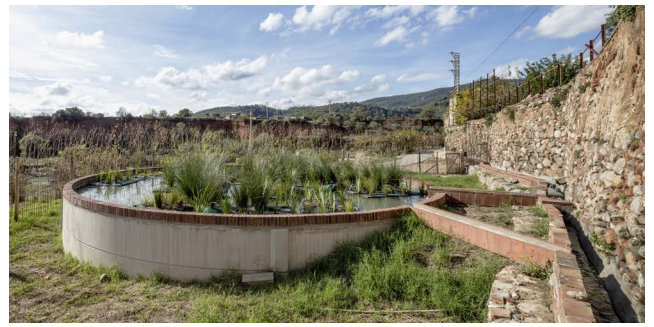
Imágenes del proyecto 2.

Es a través de una acequia principal que ya existía, por donde se conducen las aguas negras. Esta se cubre mediante una pasarela que permite mejorar el acceso a la zona.

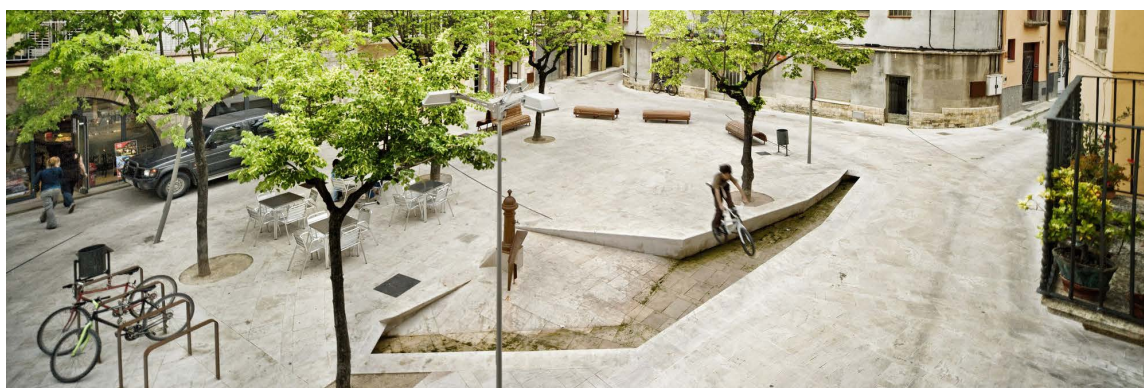
Imágenes del proyecto 4.

Se trata de un proyecto de escala más local que los anteriores, que pretende recuperar estos canales por sus trazados originales, incorporando nuevos matices visuales y sonoros. Para ello el pavimento se plegará y abrirá diferentes grietas por las que aparezca el agua. Todo el centro medieval se vuelve peatonal.

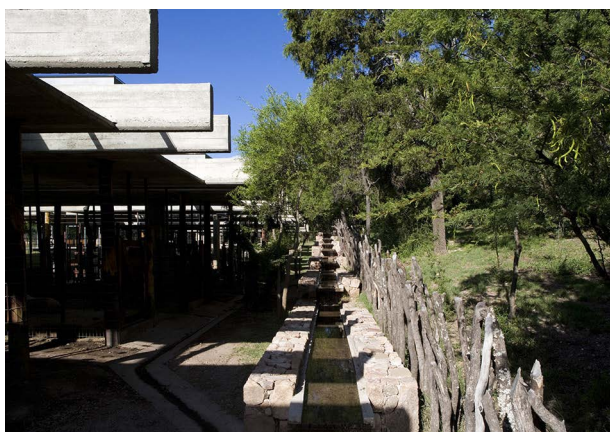
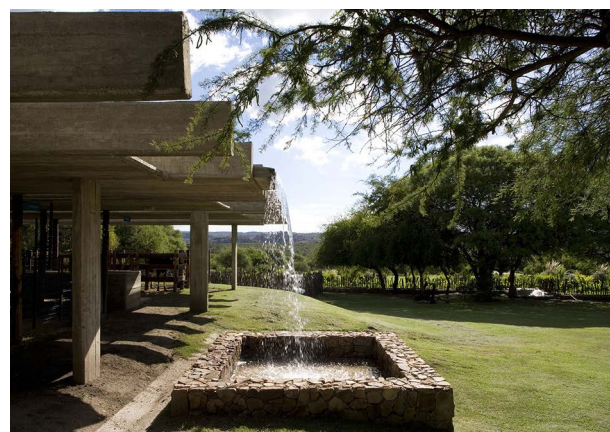
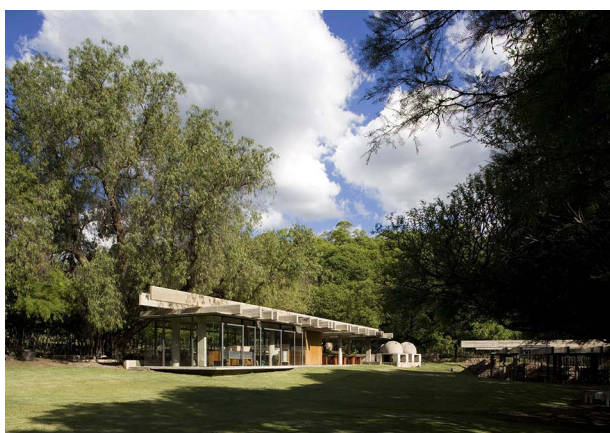
Imágenes del proyecto 5.

El agua fluye por el interior de unas acequias resueltas en piedra y hormigón, de manera que se involucra y enreda con los pabellones.
