El «Puente romano» de Cangas de Onís (Asturias, España) y la intervención de Luis Menéndez-Pidal (1940-1942): la recuperación del paisaje fluvial a través de la conservación del puente

The “Roman Bridge” of Cangas de Onís (Asturias, Spain) and the intervention of Luis Menéndez-Pidal (1940-1942): the recovery of the river landscape through the conservation of the bridge

Miguel Martínez Monedero

Jaime Vergara Muñoz

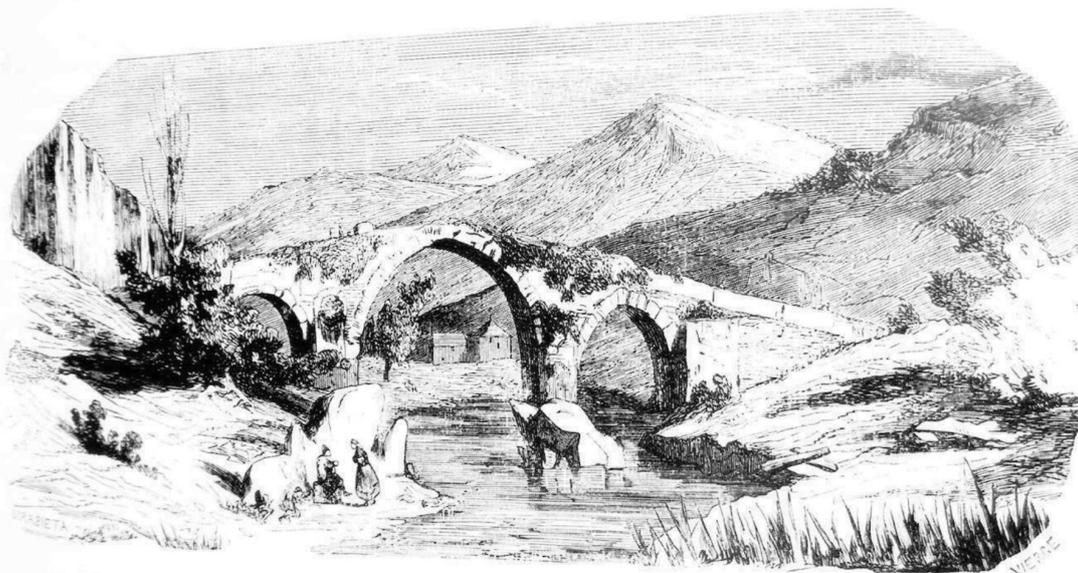
Figura 1: Grabado de la imagen del puente en el s. XIX, por Daniel Urrabieta Ortíz y Vierge

El puente ha sido reparado en varias ocasiones a lo largo de su historia (Figura 1), pero solo queda constancia evidente de la penúltima, llevada a cabo a finales del s. XIX por el Ayuntamiento de Cangas, según está referido en la lápida situada en el mismo puente y que aún puede leerse: “Gran reparación de este puente por el Municipio de Cangas de Onís año de 1876”.

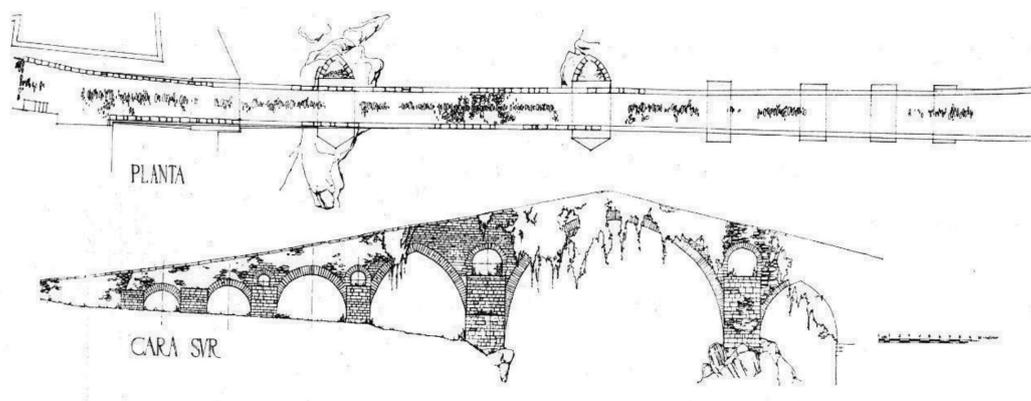
Figura 2: El puente de Cangas de Onís, proyecto de restauración de Luis Menéndez-Pidal

Durante las primeras excavaciones comenzaron a aparecer partes ignotas de gran interés. Lo que llevó a Menéndez-Pidal a solicitar la reserva de crédito suficiente para iniciar una campaña de restauraciones de más calado. Esto lo relata el mismo arquitecto en su primer proyecto de restauración sobre el monumento, que firmó pocos meses después de estos hallazgos, en junio de 1941²⁵ (Figura 2).

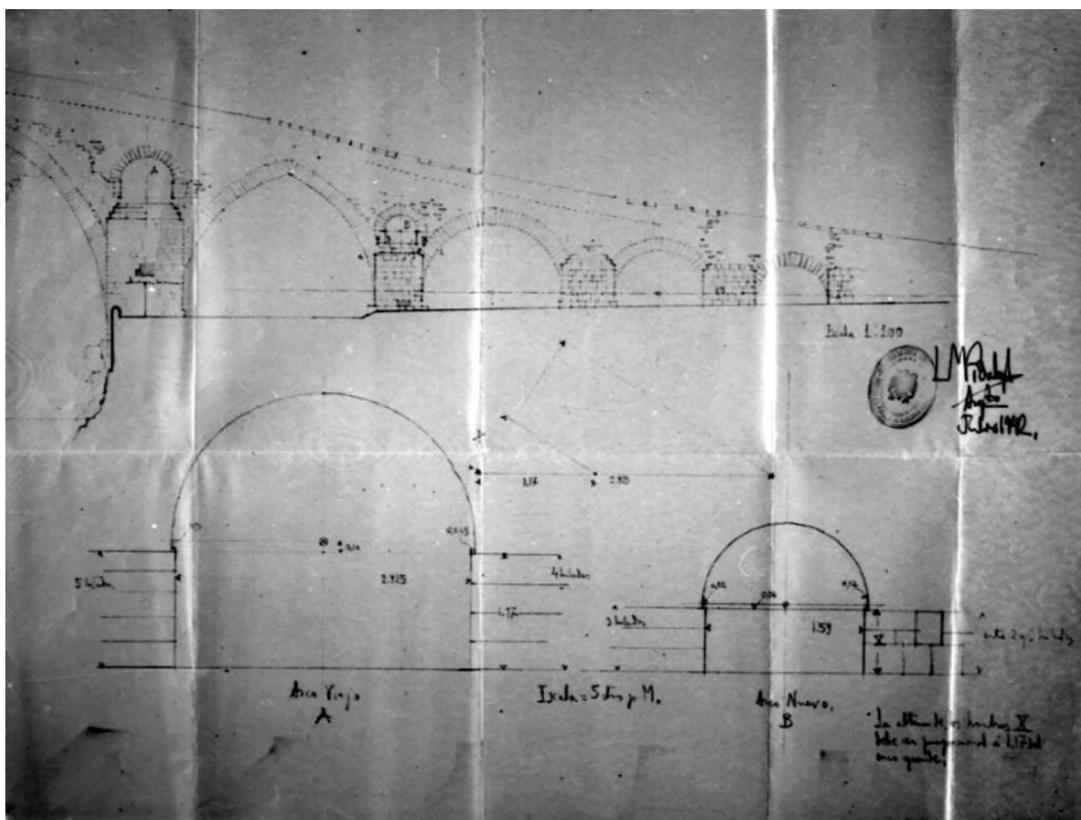
Figura 3: El puente de Cangas de Onís, proyecto de restauración (1942). Se aprecian las anotaciones y cálculos para la recomposición de los ojos desmontados, los 3 últimos de su lado oeste

La intervención de Menéndez-Pidal pretendió, según declara en su primer proyecto de restauración²⁷, restablecer y afianzar el “puente romano” desde la recuperación de lo que él entendía como su “imagen medieval”, manteniendo, pues era necesario, la funcionalidad de la infraestructura para Cangas y respetando las modificaciones históricas que el arquitecto consideraba dignas para su conservación (Figura 3).

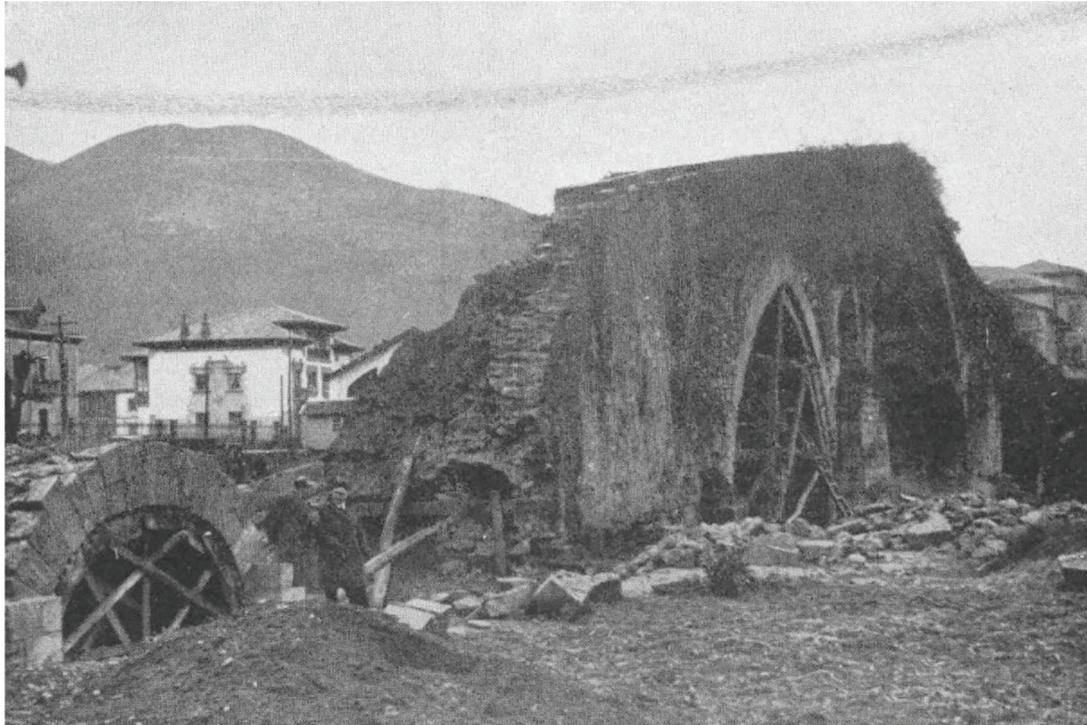
Figura 4. El puente de Cangas de Onís durante los trabajos de encimbrado y reconstrucción de los arcos occidentales. Luis Menéndez-Pidal junto a la 2ª pila desde la derecha, con boina

a la luz y de la aplicación de ciertas lógicas rítmicas (habituales en la construcción de puentes), detecta un nuevo arco oculto, el cuarto (desde oriente), cuya fábrica, dice Menéndez-Pidal, es moderna, al encontrarse los restos de los salmeres en las tapiadas fábricas. Sus cuitas habían comenzado con la certidumbre de que el ritmo de los ojos del puente indicaba, con cierta lógica, que en ese lugar se debía haber encontrado primitivamente un arco. El resto de arcos contiguos, también semienterrados, más occidentales, fueron apareciendo. Pero, finalmente, adosado al último de ellos (el más occidental), donde dice Menéndez-Pidal que debía haber estado ese séptimo arco, entonces cegado, no encontró definitivamente sus trazas y no se reconstruyó (Figuras 4, 5 y 6).

La consolidación del sector oriental fue realizada a la par que se procedía al desmontado del sector más occidental. Tras el desmonte, se realizaron los apeos y encimbrados en los lugares donde se reconstruyeron los tres nuevos arcos (ver imágenes).

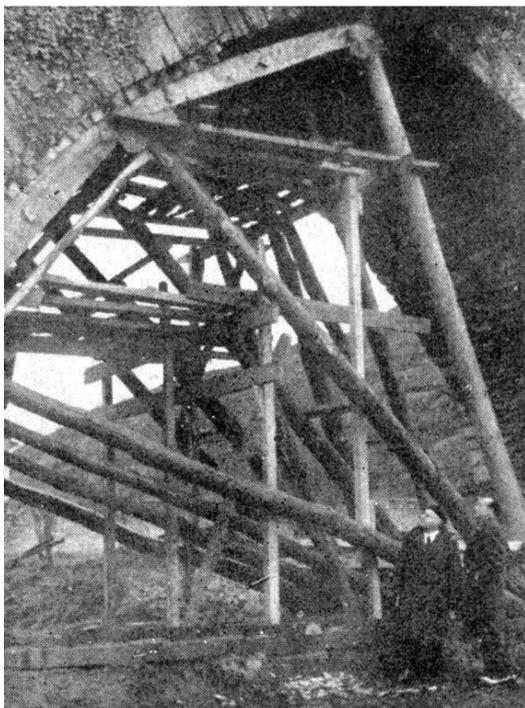
Figura 5. Trabajos de encimbrado del arco apuntado del lateral occidental (Luis Menéndez-Pidal junto a la pila, a la derecha, con boina)

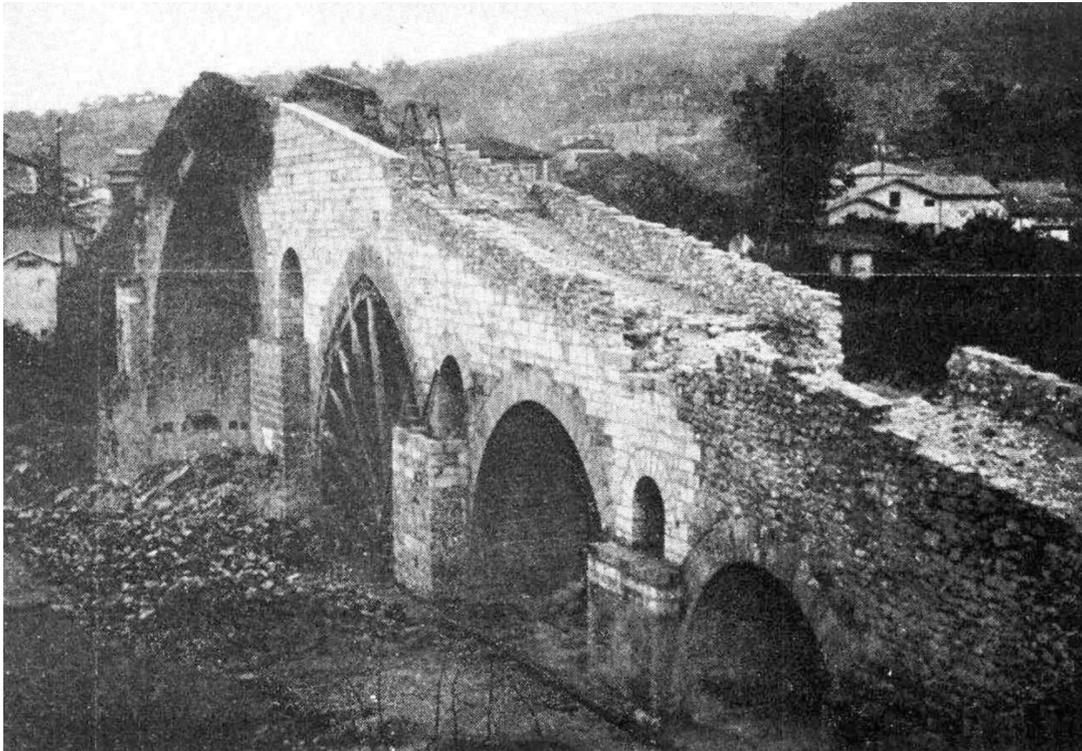
Figura 6. Reconstrucción de la fábrica con sillería bien y reconstrucción de pretilas con la mampostería del puente reutilizada

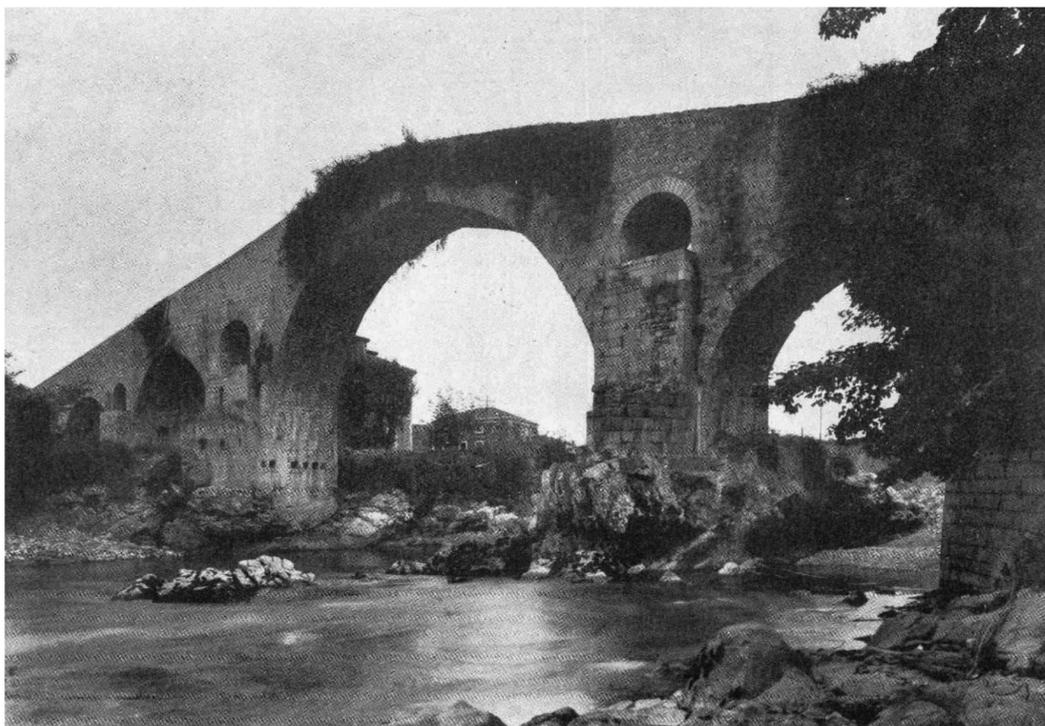
Figura 7. El puente de Cangas de Onís en 1943, tras su restauración. El cuidado del arquitecto por conseguir una imagen “entonada” le llevó a conservar las enredaderas que embellecen la lectura del puente

Por último, se finalizaron las labores de consolidación general de todas las fábricas que no habían sido reconstruidas, por medio de sillarejo y mampostería careada de piedra caliza; y se terminó con las inyecciones de cemento en todas las partes basamentales que aparecían movidas o agrietadas, “para dar solidez y asegurar así la permanencia del monumento” (Figura 7).

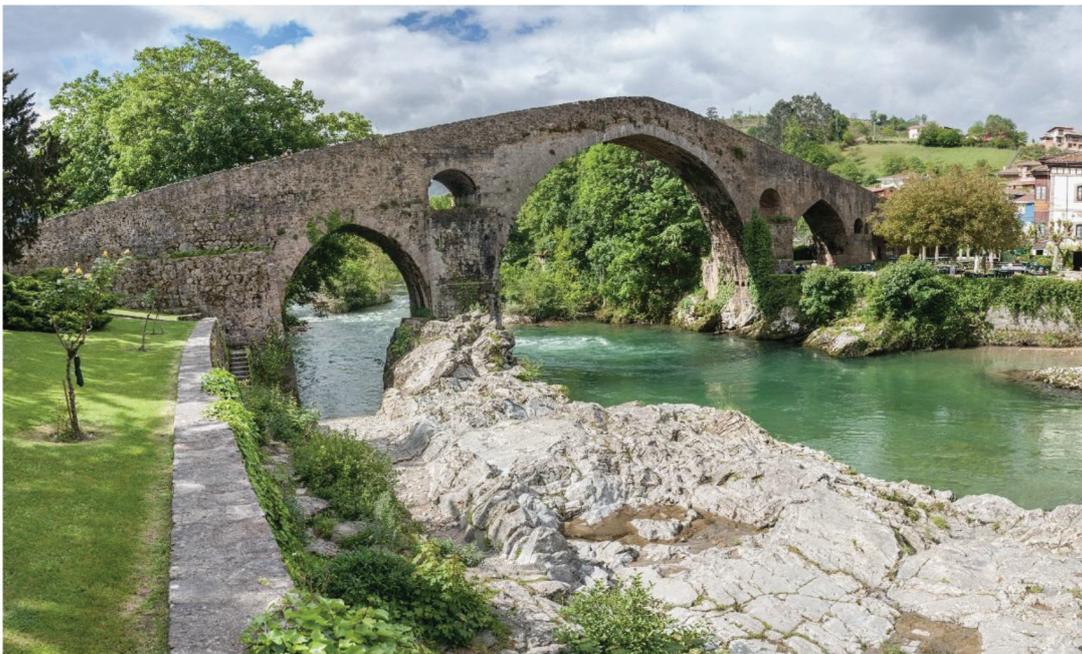
Figura 8. El puente de Cangas de Onís

y los restos originales, mantenidos satisfactoriamente por el arquitecto. Esa sutil diferenciación integrada, entre partes originales y reconstruidas, nos permite apreciar estéticamente el conjunto del puente, integrado en su bello entorno natural (Figura 8).

La última restauración fue realizada por el Servicio de Patrimonio Histórico y Cultural, en 2007, y dirigida por los arquitectos Ignacio San Marcos y Miguel Capellán. La intervención consistió en eliminar toda la vegetación invasora y la costra biogénica que dañaban la fábrica y ocultaban las diferentes fases constructivas del monumento. Que se haya mantenido, como parte fundamental de su discurrir por la historia, la intervención que hiciera en los años 40 Menéndez-Pidal, nos hace valorar positivamente lo hecho entonces.
