***VULNERABILIDAD SÍSMICA DE EDIFICIOS DE OBRA  
DE FÁBRICA MEDIANTE MODELOS DE ELEMENTOS  
DISCRETOS***

***Máster Universitario en Estructuras  
Universidad de Granada  
Curso 22/23 Convocatoria Especial Enero 2023***

**Portada.** Imagen base del edificio Hotel Colón ubicado en la calle Gran Vía nº 1 (calle Reyes Católicos nº 51, según catastro) tratada mediante Adobe Photoshop extraída de: Fuente: Salmerón, 2005.

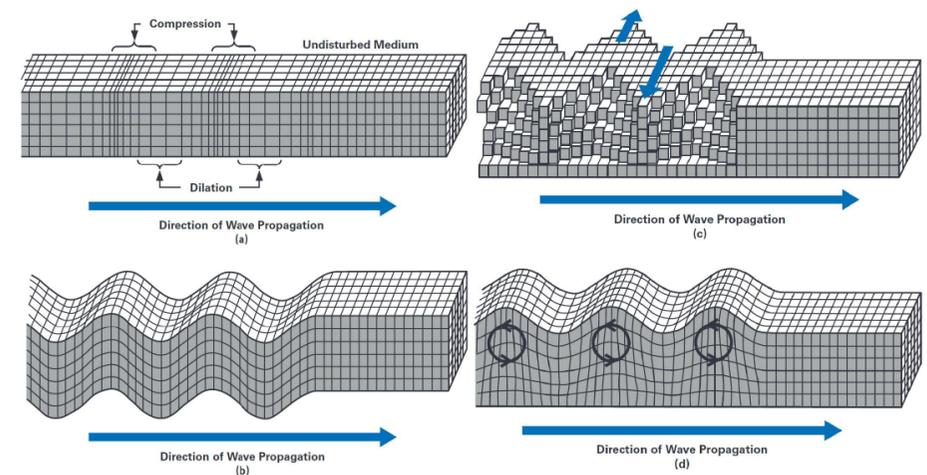
**Figura 05.** Tipos de ondas sísmicas (a) Ondas P, (b) Ondas S, (c) Ondas Love, (d) Ondas de Rayleigh (Fuente: Santos, Catapang y Reyta, 2019).

**Onda sísmica secundaria (ondas S):** onda sísmica transversal o de cizalla cuyo movimiento de las partículas es perpendicular a la dirección de propagación [Figura 05.b].

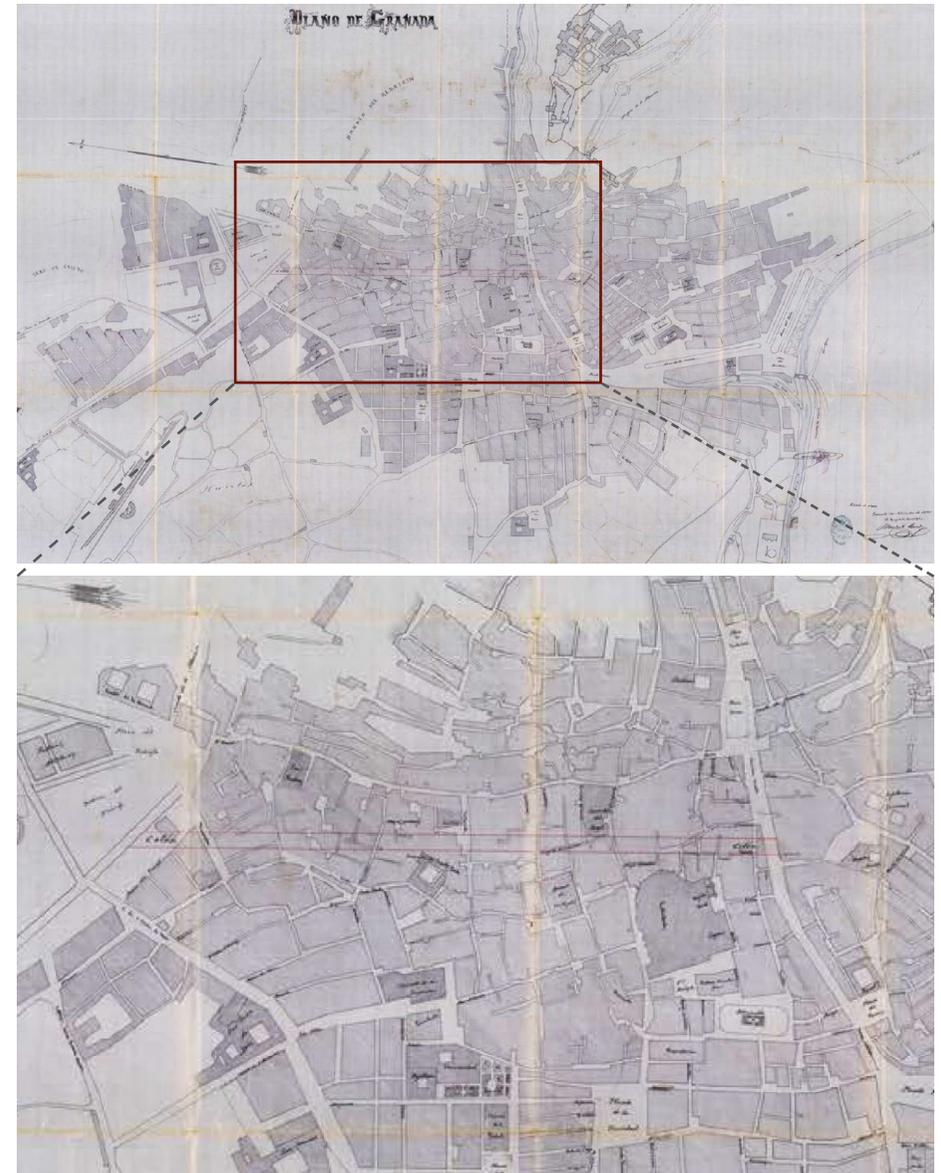
**Figura 08.** Plano dibujado en 1891 por el arquitecto municipal Modesto Cendoya en el que, sobre la base cartográfica de la ciudad, superpone el trazado de la Gran Vía de Colón (Fuente: AHMG).

El confeccionamiento del proyecto que debía incluir memoria explicativa, planos, pliegos de condiciones facultativas y presupuesto según la *Ley de Expropiación Forzosa* de 1879, fue encargado al arquitecto municipal Modesto Cendoya Busquet quien propuso el trazado de una nueva vía de 821.90 metros de longitud y 20 metros de anchura la cual, además, permitía conservar los dos edificios más relevantes a su criterio, la sacristía de la Catedral y el convento del Ángel Custodio [Figura 08].

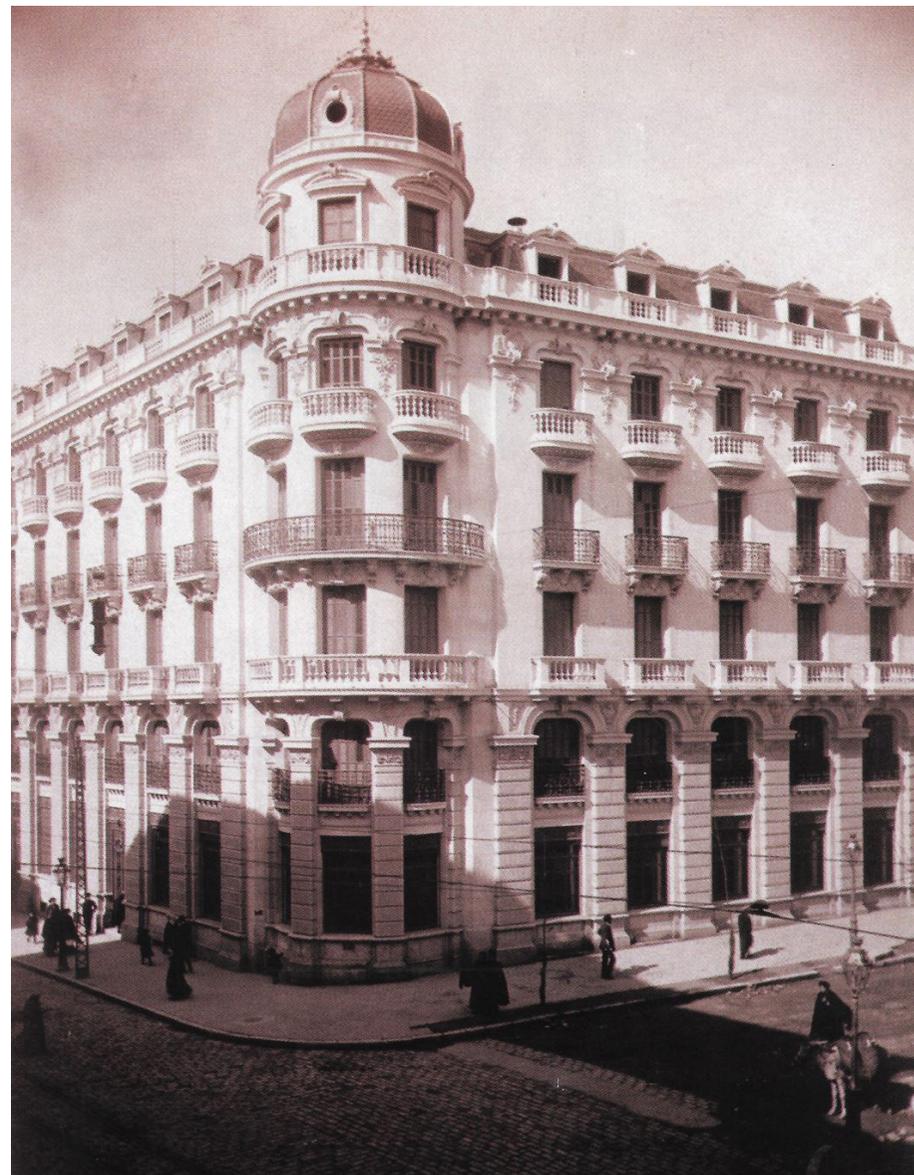
**Figura 11.** Imagen del edificio Hotel Colón ubicado en la calle Gran Vía nº 1 (calle Reyes Católicos nº 51, según catastro) (Fuente: Salmerón, 2005).

En cuanto a sus fachadas [Figura 11], todas ellas presentan un esquema compositivo y decorativo similar, aunque con peculiares destacables en cada nivel. De esta forma, el primer cuerpo se encuentra articulado por pilastras almohadilladas de orden gigante, las cuales, además, flanquean vanos adintelados en planta baja y arcos escarzanos en la entreplanta, donde es posible apreciar balcones enrasados de antepecho de hierro. Estas pilastras finalmente, se rematan con una decoración de roleos sobre la cual descansan los arcos escarzanos.

A diferencia de este primer cuerpo, los niveles superiores son de fábrica de ladrillo con capa de revoco simulando sillares. Además, todos los huecos de estos niveles se cierran mediante balcones adintelados decorados con motivos con una clara y evidente referencia a la arquitectura francesa del siglo XVIII. No obstante, en los balcones del primer y tercer nivel se ejecutan balaustrada de piedra, mientras que en el segundo se cierran con pretilos de forja de hierro. En la parte superior del edificio, se diseña una cornisa de dentículos encargado

de delimitar los niveles inferiores del ático el cual, al igual que ocurría en los niveles primero y tercero, se cierra con balaustrada de piedra. La cubierta del ático, con forma abuhardillada, se lleva a cabo mediante piezas de pizarra, abriéndose pequeñas ventanas adinteladas y abuhardilladas, coronadas todas ellas, con frontones curvos.

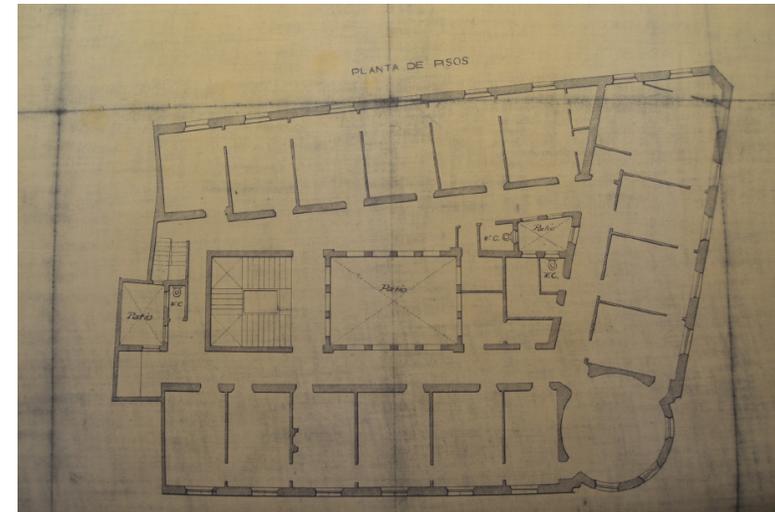
**Figura 12.** Plano de las plantas superiores del edificio Hotel Colón elaborado por el arquitecto Juan Montserrat (Fuente: AHMG).

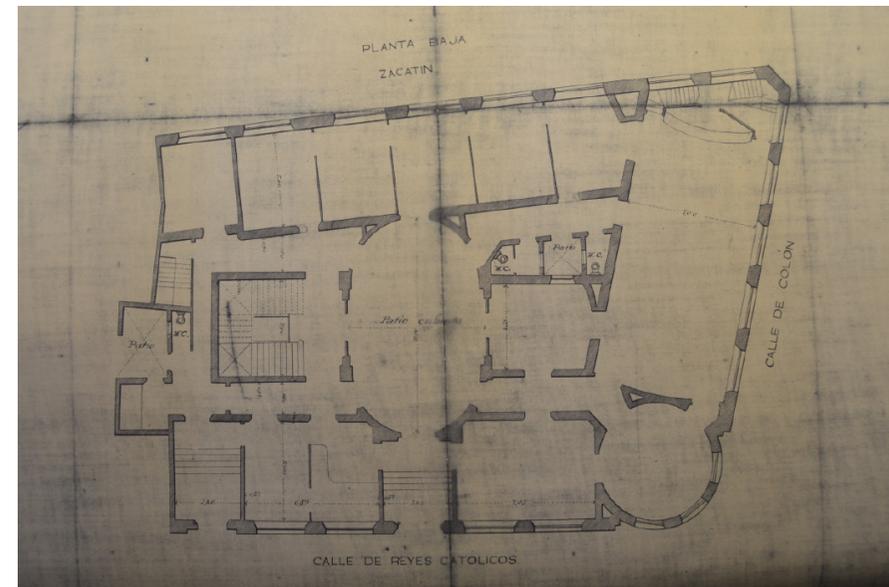
**Figura 13.** Plano de la planta baja del edificio Hotel Colón elaborado por el arquitecto Juan Montserrat (Fuente: AHMG).

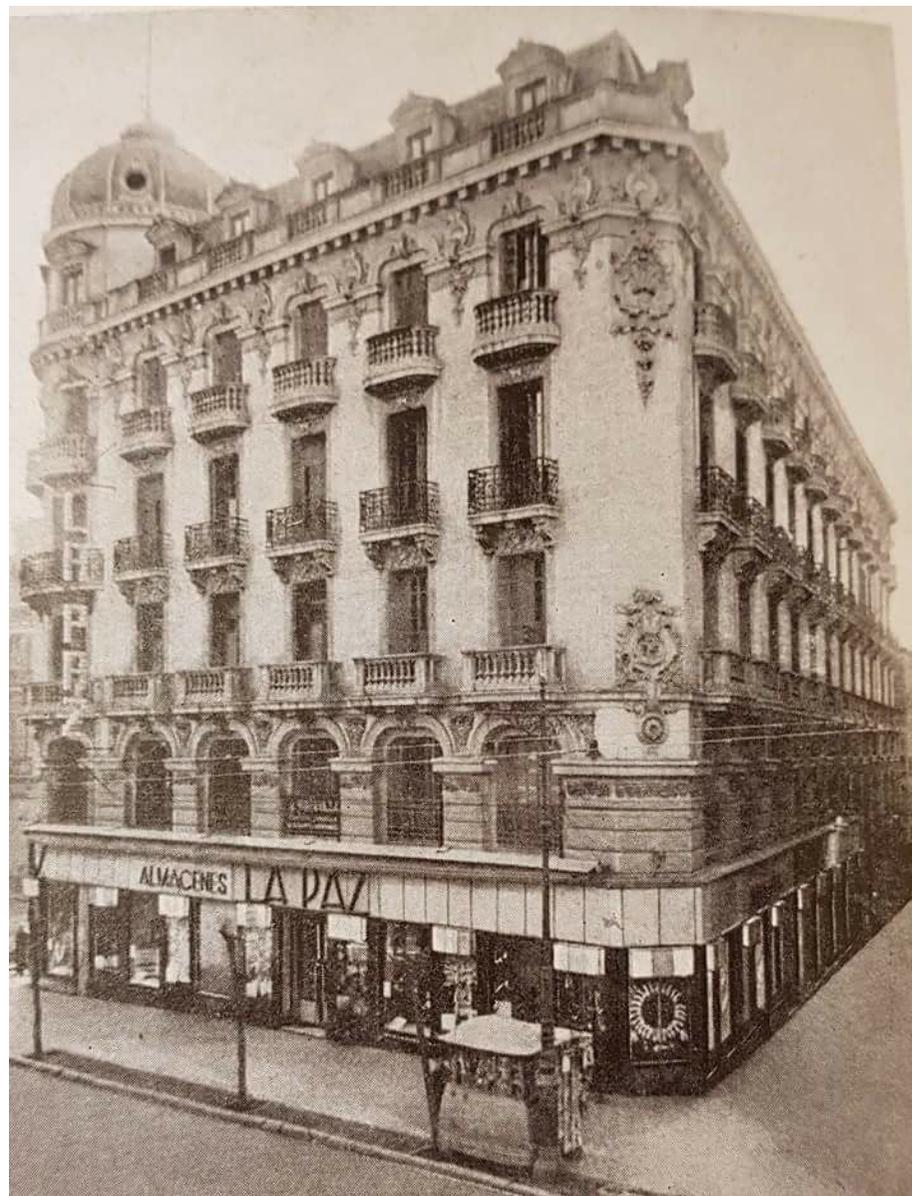
**Figura 14.** Imagen del Edificio Hotel Colón tras las operaciones de adaptación para albergar los almacenes La Paz (Fuente: <https://pin.it/5DLX2GG>).

Aunque no ha sido posible localizar el expediente completo asociado a estas operaciones en los respectivos archivos del Ayuntamiento de Granada, a través de la consulta realizada a Pedro Salmerón Escobar, arquitecto que años más tarde, llevaría a cabo la rehabilitación del inmueble, así como del expediente de reforma vinculado a la apertura de parte de los muros de carga interiores del citado local comercial [Expediente: *incoado a instancia de D. Miguel Olmedo Villalobos solicitando autorización para obras de reforma en la calle de Reyes Católicos número 57 – almacenes La Paz*], es posible saber que estas operaciones fueron especialmente significativas en lo que respecta a la estructura del edificio ya que los muros de carga de su planta baja y sótano fueron apeados con estructuras de acero laminado para de esta forma, permitir el uso del local de una manera más cómoda.

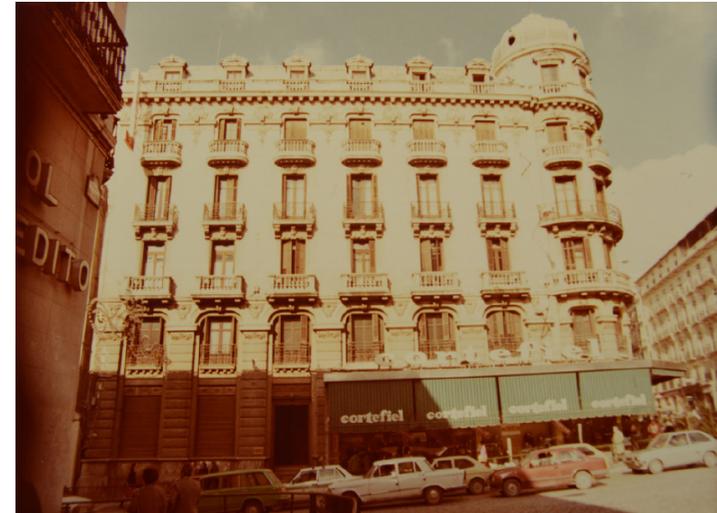
**Figura 15.** Imagen del edificio Hotel Colón tras las obras de adaptación para albergar el comercio textil Cortefiel (Fuente: AGAMG).

Año 1984: A pesar de la prosperidad de los citados almacenes textiles, en 1984 el inmueble fue adquirido por la Caja de Ahorros y Monte de Piedad de Granada, sometiendo a la totalidad del edificio a un importante proceso de rehabilitación subdividido en dos grandes fases. En cuanto a los nuevos usos albergados por el edificio, las plantas altas se destinaron a oficinas de la propia entidad bancaria mientras que, en sus niveles inferiores [planta baja + planta sótano] se instaló la firma textil Cortefiel [Figuras 15 y 16].

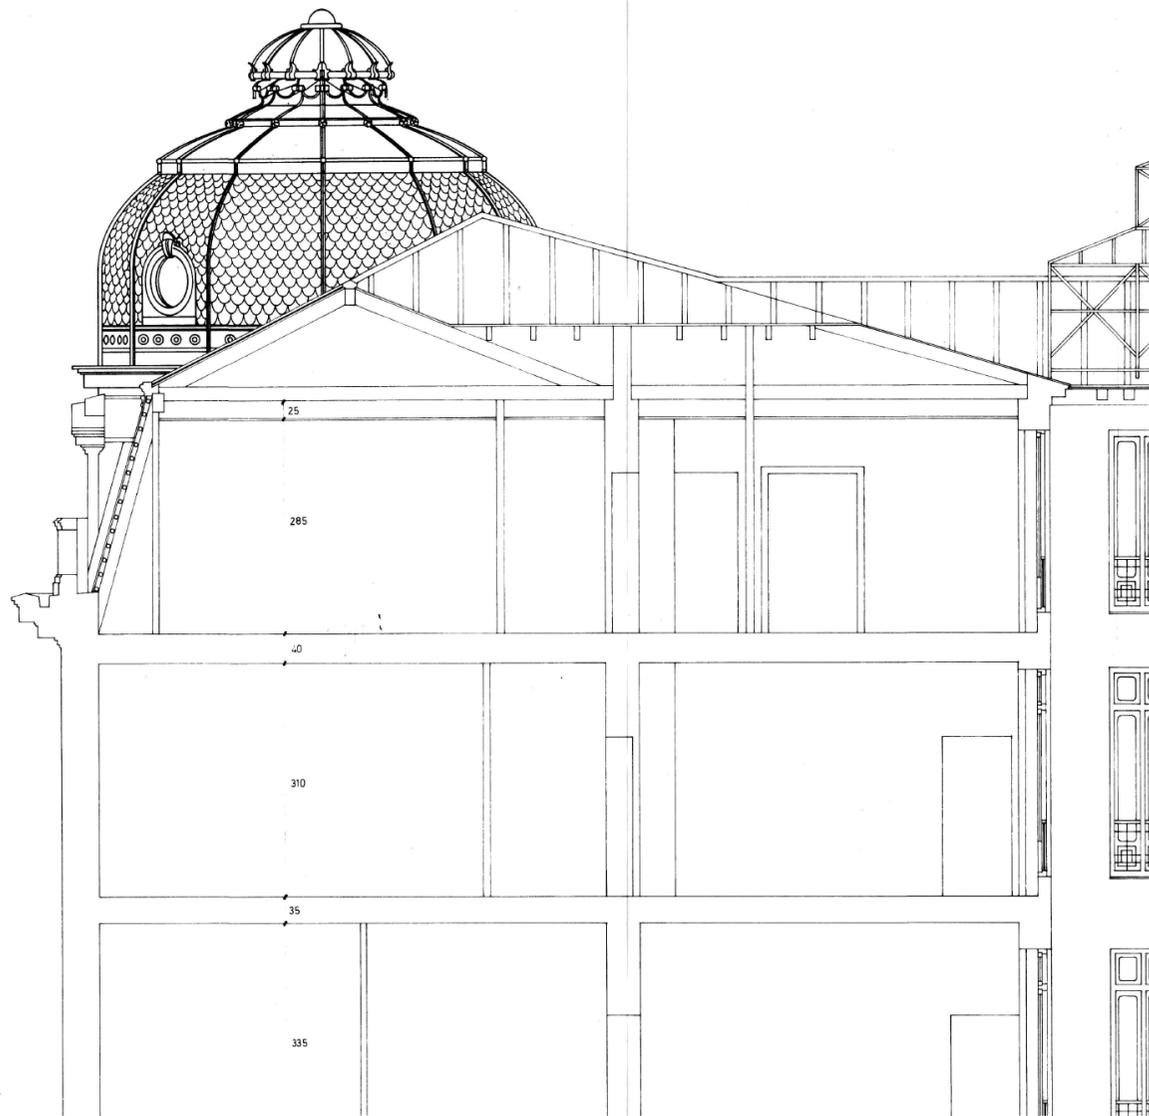
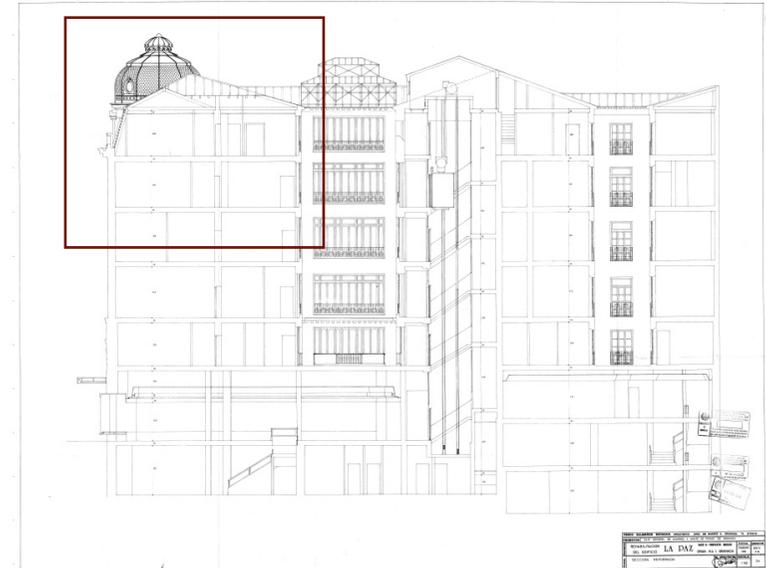
**Figura 18.** Sección del edificio Hotel Colón elaborada por el arquitecto Pedro Salmerón Escobar en 1991 (Fuente: COAG).

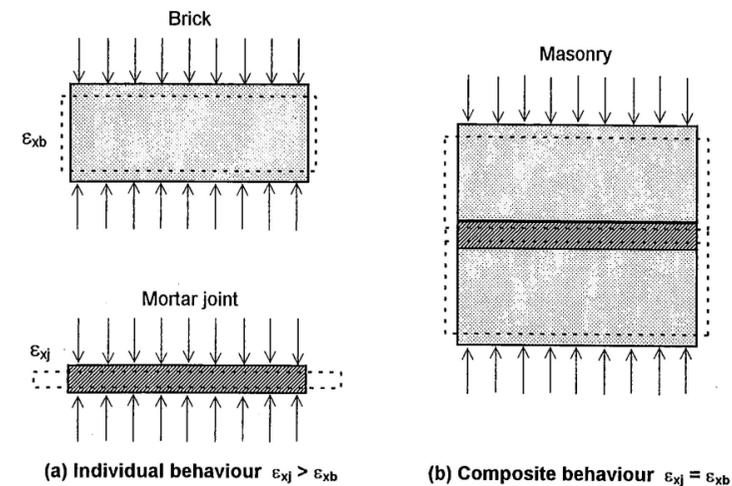
Figura 19. Comportamiento individual y conjunta de las piezas y el mortero sometidos a cargas de compresión (Fuente: Crisafulli, 1997).

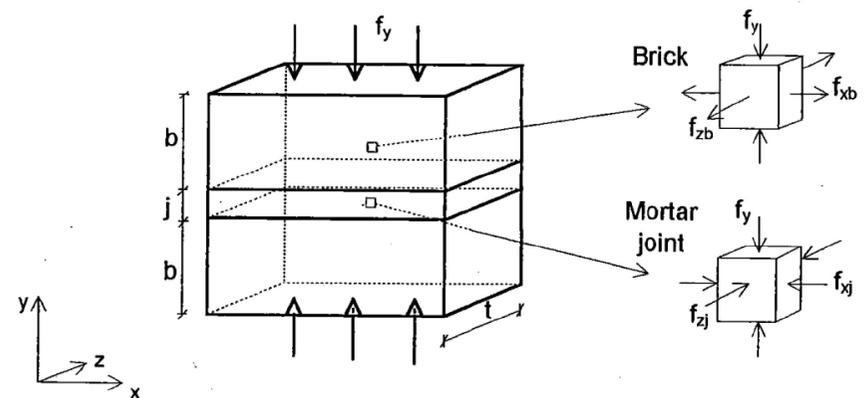
Figura 20. Estado de tensiones sobre las piezas y el mortero (Fuente: Crisafulli, 1997).

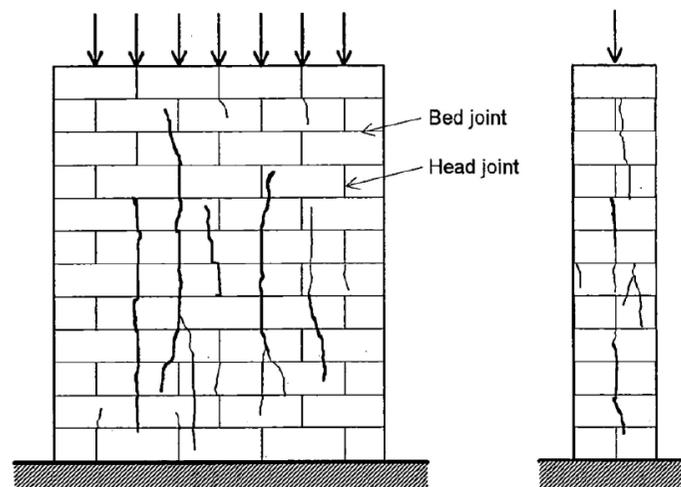
Figura 21. Fallo habitual a compresión de las estructuras de fábrica (Fuente: Crisafulli, 1997).

\* Mano de obra: El defecto más habitual suele ser el relleno incompleto de la junta horizontal de mortero, lo cual tiene un fuerte impacto en el comportamiento estructural de los elementos, ya que puede llegar a reducir la resistencia a compresión del conjunto hasta un 33%, contrario al posible efecto de las juntas verticales, las cuales se ha comprobado no producen una reducción significativa de la resistencia a compresión [Hendry, 1990].

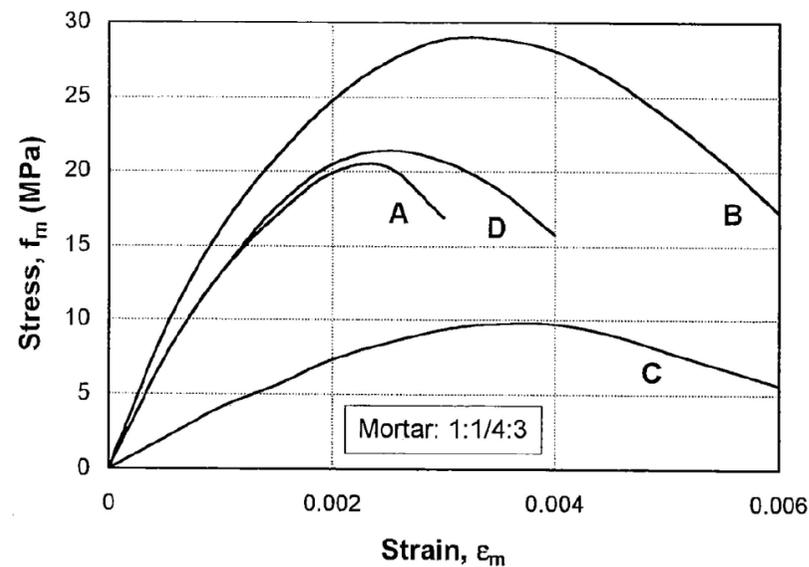
Figura 22. Curva tensión-deformación obtenida para distintos tipos de piezas: (A) ladrillo perforado (B-C-D) ladrillos macizos (Fuente: Hendry, 1990).

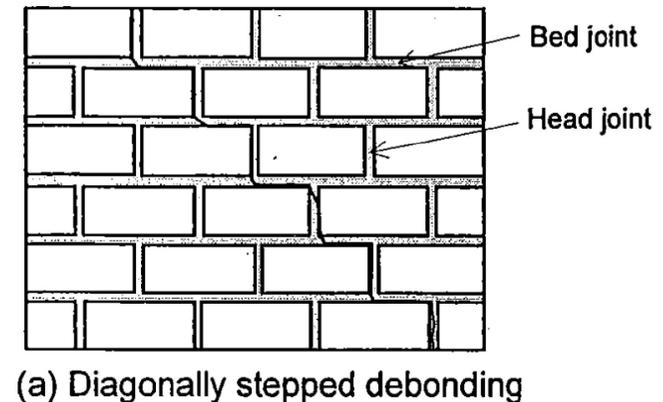
**Figura 23.** Modo de fallo de los paneles de fábrica sometidos a esfuerzos de compresión y tensión: fallo por fricción (Fuente: Crisafulli, 1997).

El resultado es la presencia de esfuerzos cortantes deslizantes en las juntas de mortero de manera escalonada, formándose a partir de los extremos de las juntas verticales, las cuales conforman planos de debilidad en el conjunto, debido a su escaso nivel de adherencia por causa de un llenado insuficiente durante el proceso de ejecución, convirtiéndolo en el origen de las grietas.

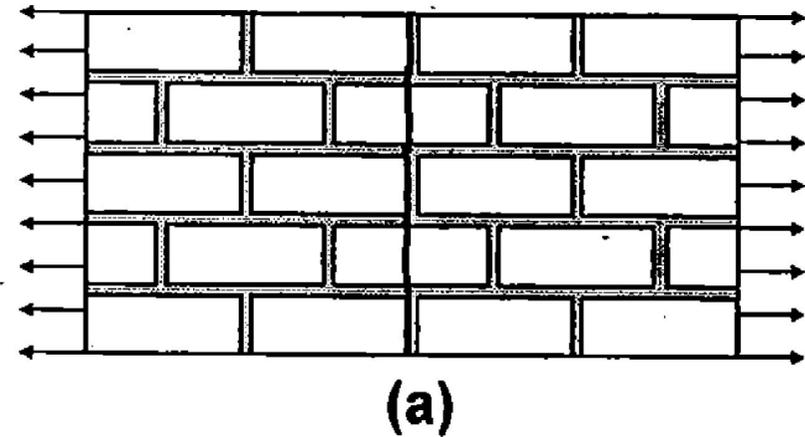
**Figura 26.** Modo de fallo de las estructuras de fábrica sometidas a esfuerzo de tracción horizontal (Fuente: Crisafulli, 1997).

- Grietas totalmente verticales producidas por la acción de esfuerzos de tracción horizontales. En el primer caso (a), las grietas tienden a producirse a través de las piezas y la resistencia queda controlada por la resistencia a tracción de las propias piezas [Figura 26]. Por el contrario, en el caso (b), las grietas no afectan a las piezas sino que se prolongan a lo largo de las juntas tanto verticales como horizontales, siendo la longitud de solapo ( $L_o$ ), uno de los factores más relevantes durante el proceso [Figura 27].

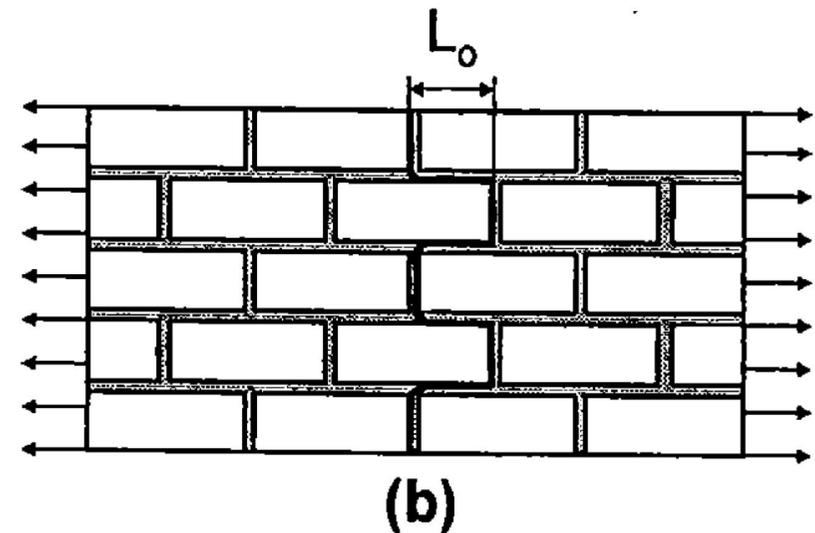
**Figura 27.** Modo de fallo de las estructuras de fábrica sometidas a esfuerzo de tracción horizontal (Fuente: Crisafulli, 1997)..

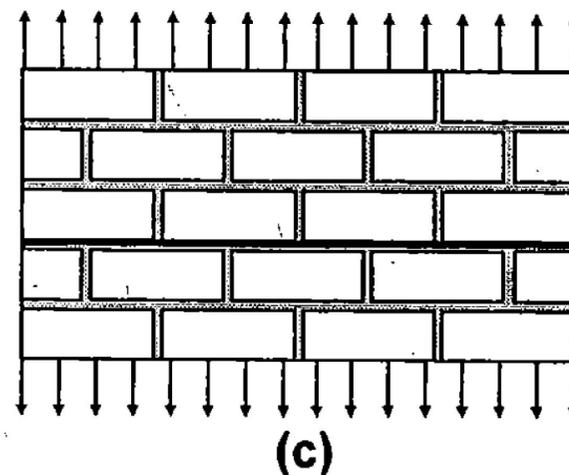
**Figura 28.** Modo de fallo de las estructuras de fábrica sometidas a esfuerzo de tracción vertical (Fuente: Crisafulli, 1997).

- Grietas totalmente horizontales producidas por la acción de esfuerzos de tracción vertical. El caso (c) es el más habitual y tiene lugar debido al despegue de la interfaz entre las piezas y el mortero [Figura 28]. No obstante, también es posible que se produzcan casos en los que las grietas atraviesa longitudinalmente las piezas y juntas de mortero vertical (d) [Figura 29].

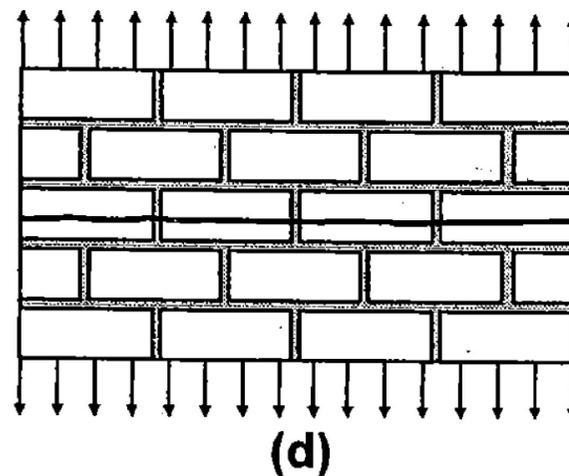
**Figura 29.** Modo de fallo de las estructuras de fábrica sometidas a esfuerzo de tracción vertical (Fuente: Crisafulli, 1997)..

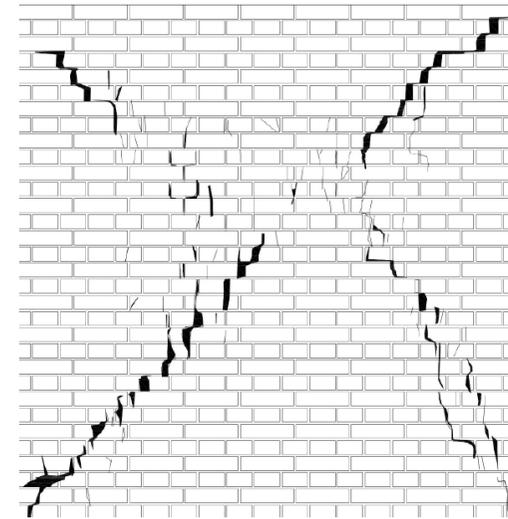
**Figura 30.** Fallo por cortante experimentado en ensayo (Fuente: Medic y Hrasmica, 2021).

(2) Fallo por cortante; se manifiesta por medio de grietas diagonales que atraviesan la totalidad del panel en ambas direcciones, formando una cruz (X) [Figura 30]. Cuando esta tipología de fallo se produce en una de las fachadas con un elevado número de huecos, su manifestación se producirá en las zonas delimitadas entre cada uno de ellos, pudiendo comprometer la estabilidad de dicha fachada, en caso de colapsar alguna de estas zonas [Figura 31].

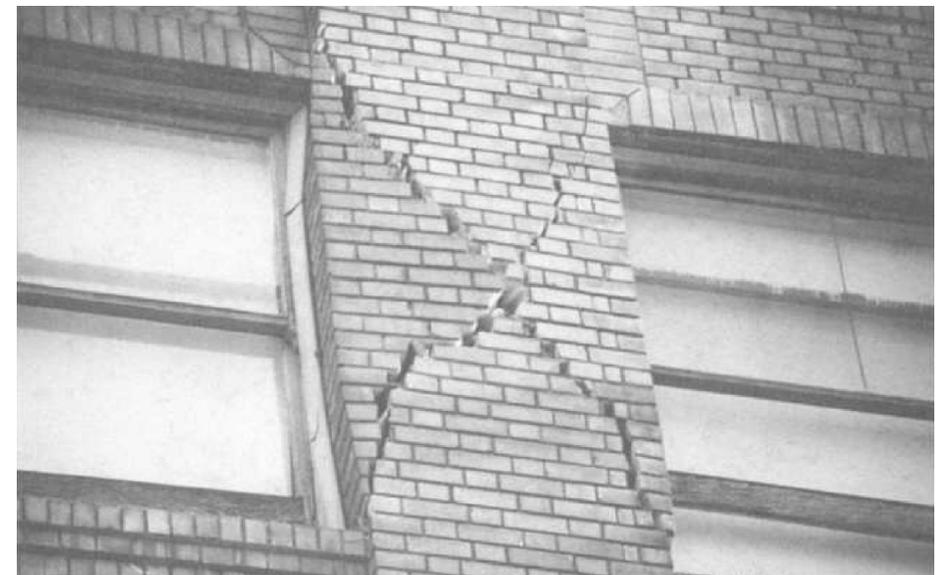
**Figura 31.** Fallo en el plano por cortante. Imagen procedente del terremoto de Loma Prieta de 1989 (Fuente: Bruneau, 1994).

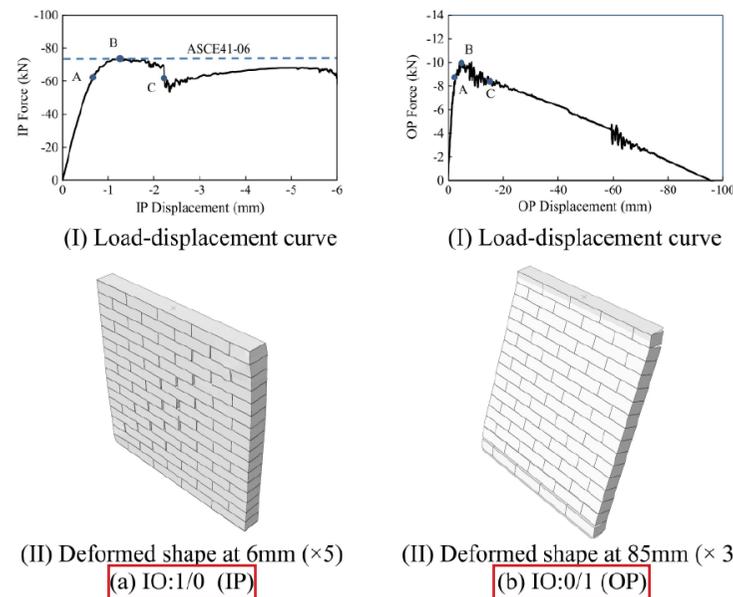
Figura 34 (a). Diagrama curva-desplazamiento y deformación obtenida (Fuente: Dolatshashi, et al, 2014).

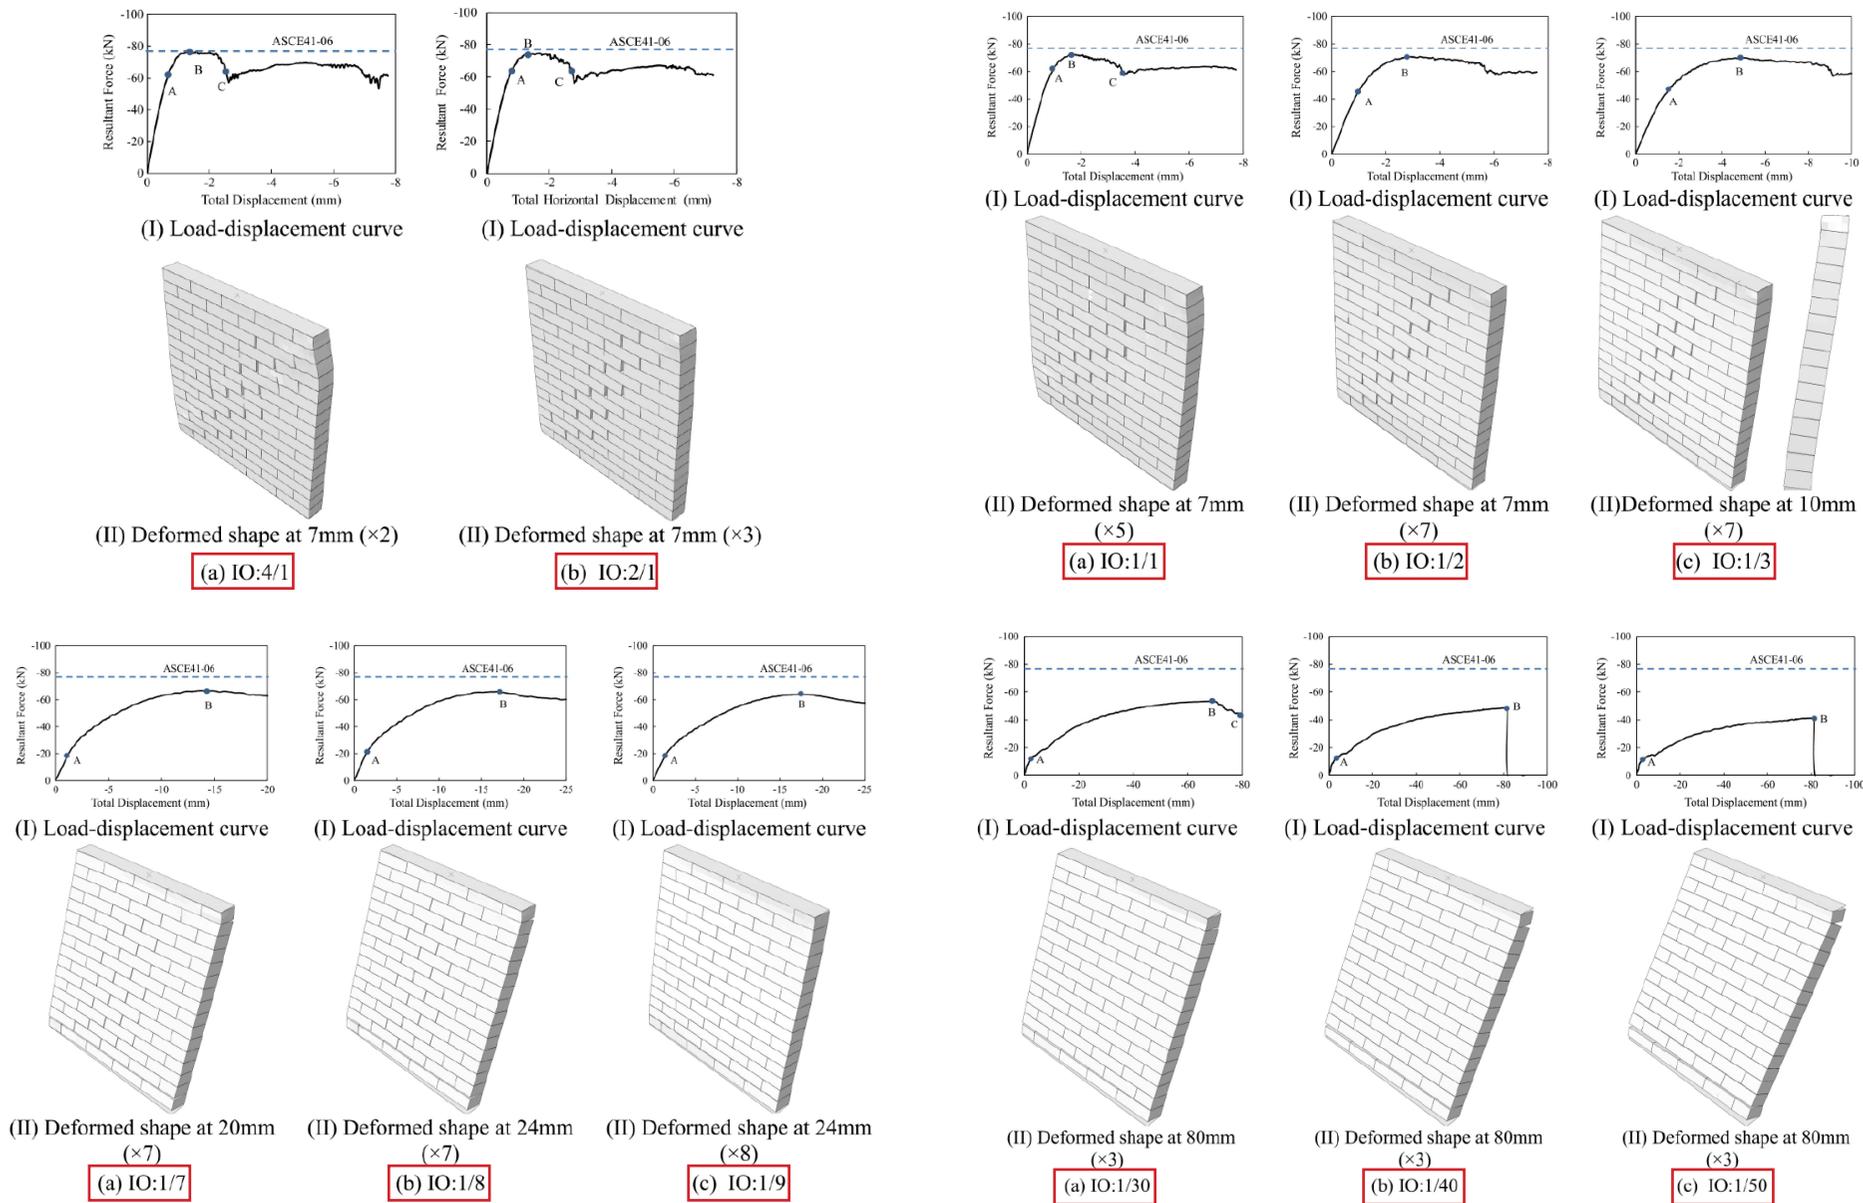
Figura 34 (b). Diagrama curva-desplazamiento y deformación obtenida (Fuente: Dolatshashi, et al, 2014).

**IO:1/0:** El agrietamiento diagonal es el modo de fallo predominante para este caso de carga.

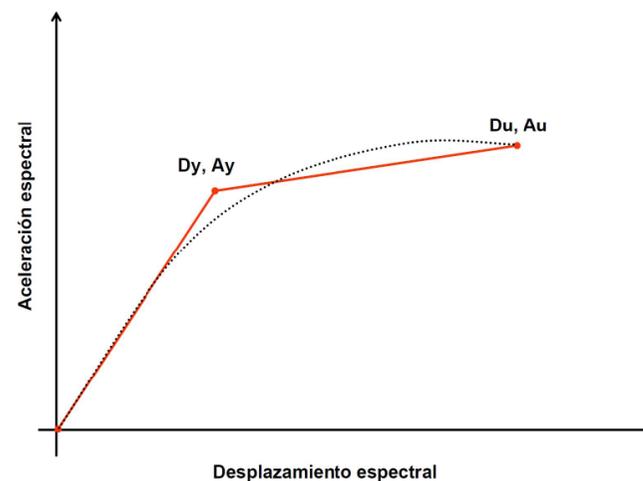
**Figura 36.** Representación simultánea del espectro de capacidad y el espectro de capacidad definido mediante una curva bilineal simplificada (Fuente: Moreno, 2006).

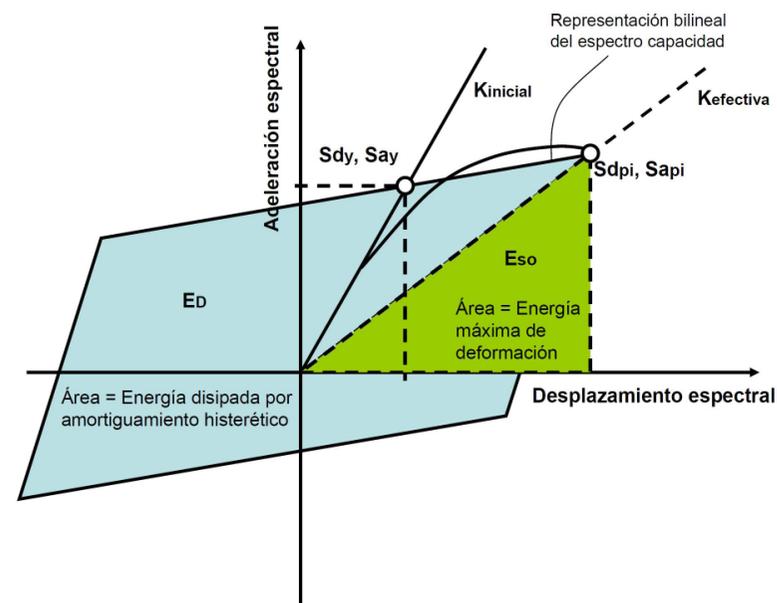
Figura 37. Representación de la energía disipada (Fuente: Moreno, 2006).

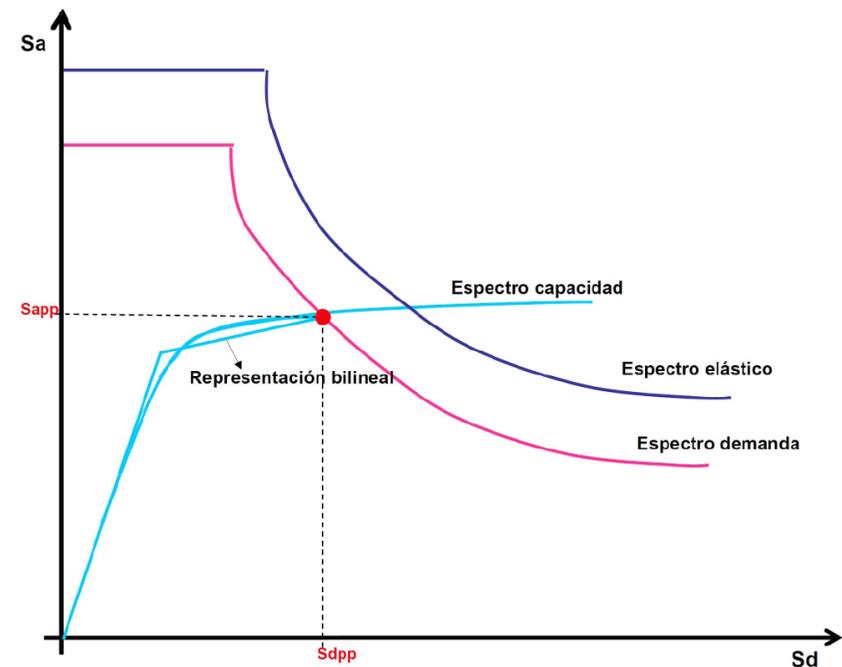
**Figura 38.** Superposición del espectro de capacidad y su representación bilineal, el espectro de demanda y el espectro elástico para determinar el punto de desempeño (Fuente: Moreno, 2006).

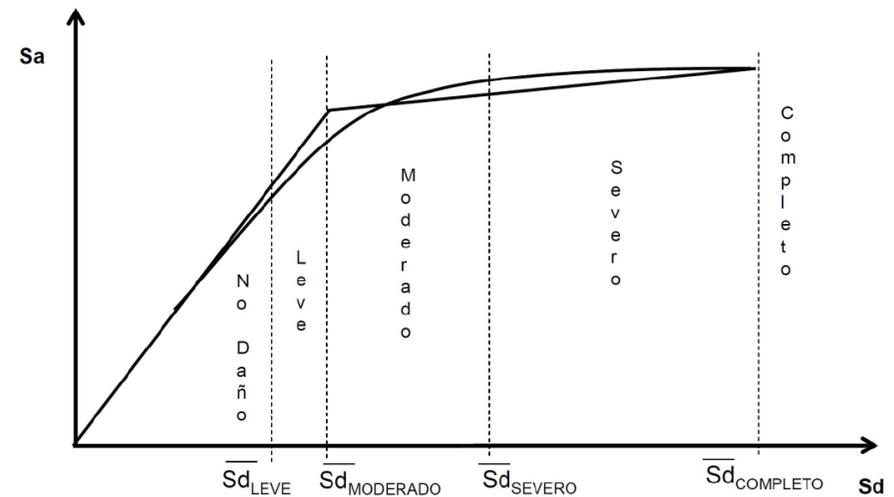
Figura 39. Umbrales de daño adoptados por Risk-UE (Fuente: Moreno, 2006).

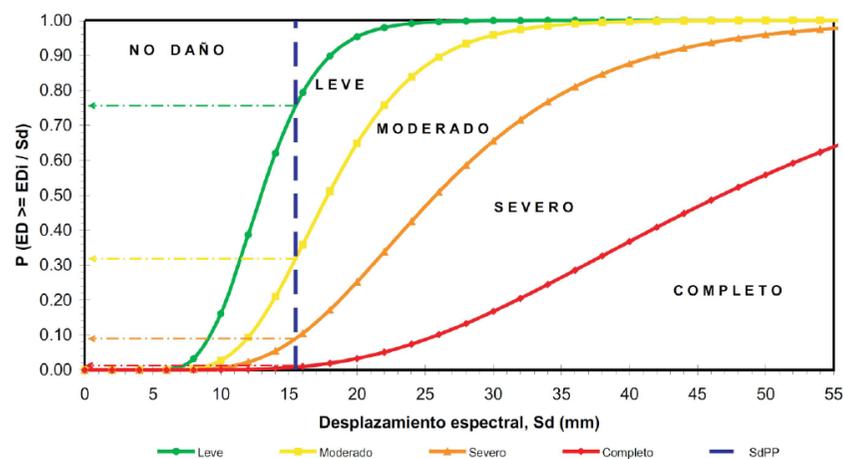
Figura 40. Lectura de los estados de daño en relación a las curvas de fragilidad (Fuente: Moreno, 2006).

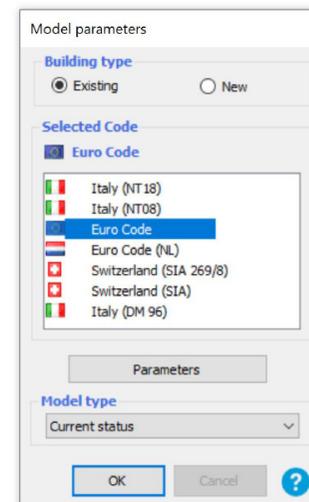
Figura 41. Imagen extraída del software 3Muri durante el proceso de modelado del edificio (Fuente: Propia, 2022).

Una vez realizados estos pasos previos, es el momento de iniciar el modelado con referencia a la normativa de aplicación, es este caso concreto, el Eurocódigo 8, ya que es este el primer parámetro a definir al iniciar el programa [Figura 41].

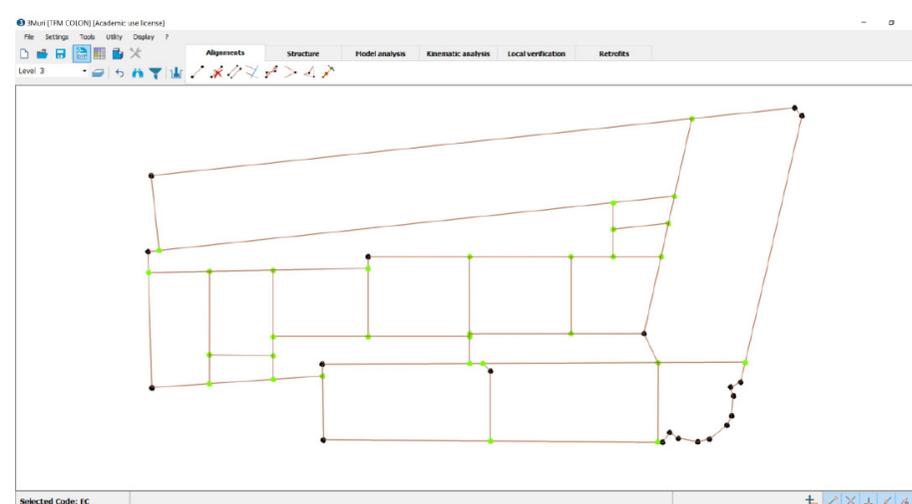
Figura 42. Imagen extraída del software 3Muri durante el proceso de modelado del edificio (Fuente: Propia, 2022).

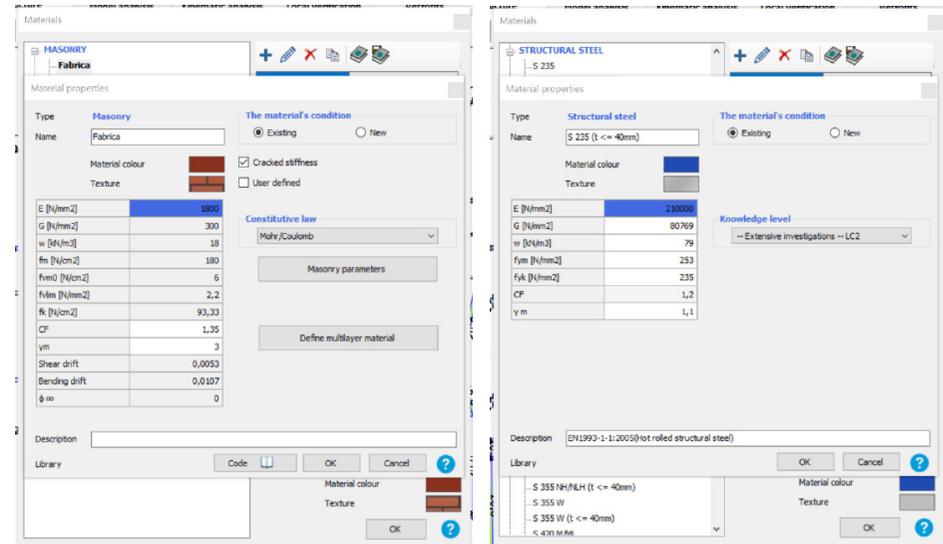
Figura 44. Imágenes extraídas del software 3Muri durante el proceso de modelado del edificio (Fuente: Propia, 2022).

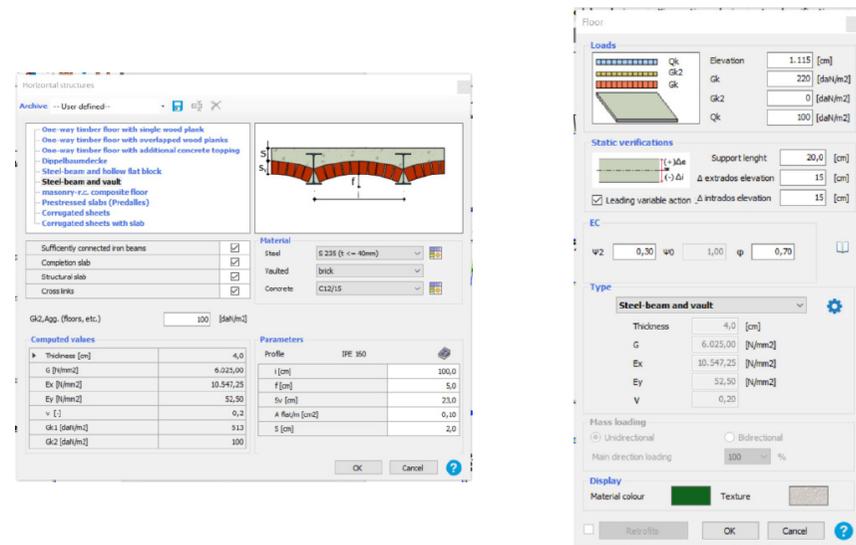
Figura 45. Imágenes extraídas del software 3Muri durante el proceso de modelado del edificio (Fuente: Propia, 2022).

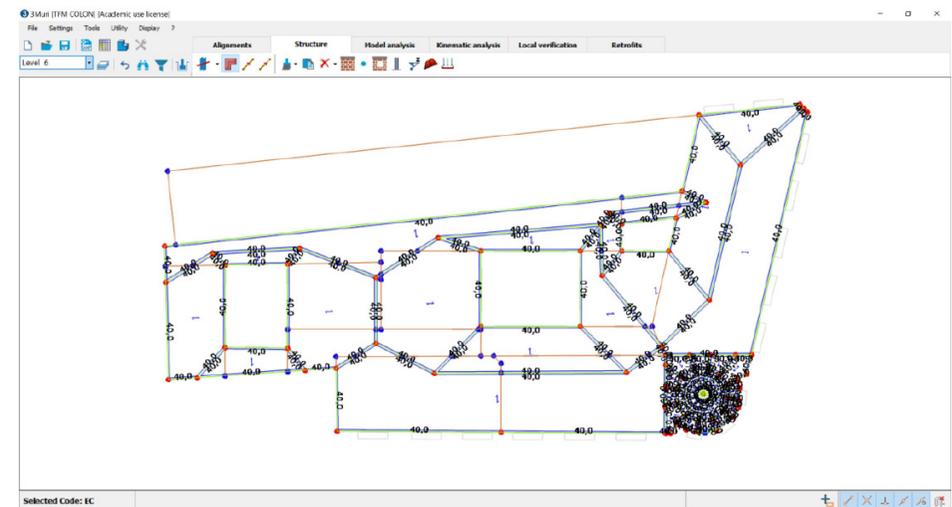
Figura 48. Imagen extraída del software 3Muri durante el proceso de modelado del edificio (Fuente: Propia, 2022).

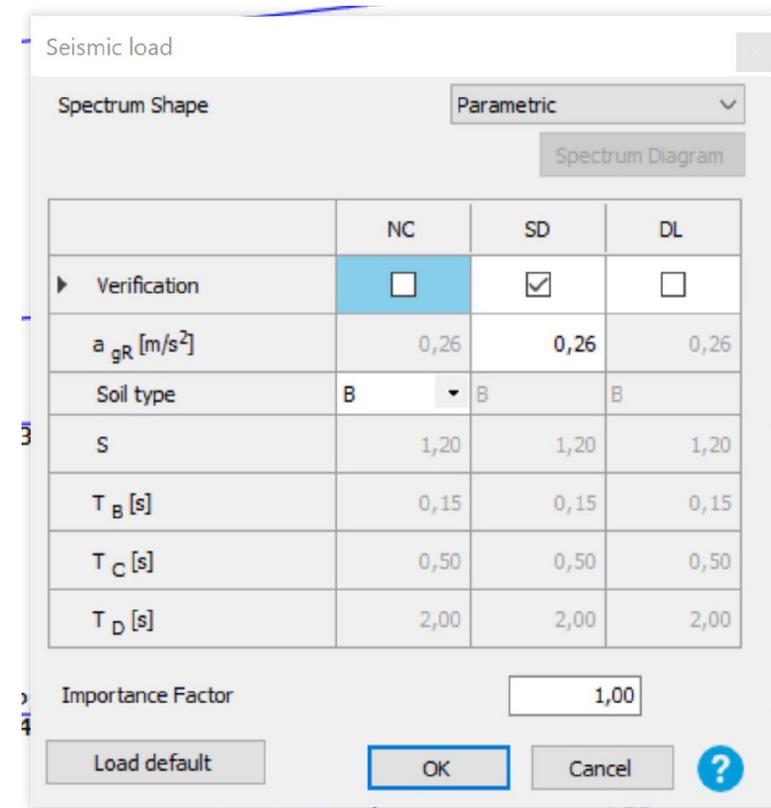
**Figura 50.** Imagen extraída del software 3Muri durante el proceso de modelado del edificio (Fuente: Propia, 2022).

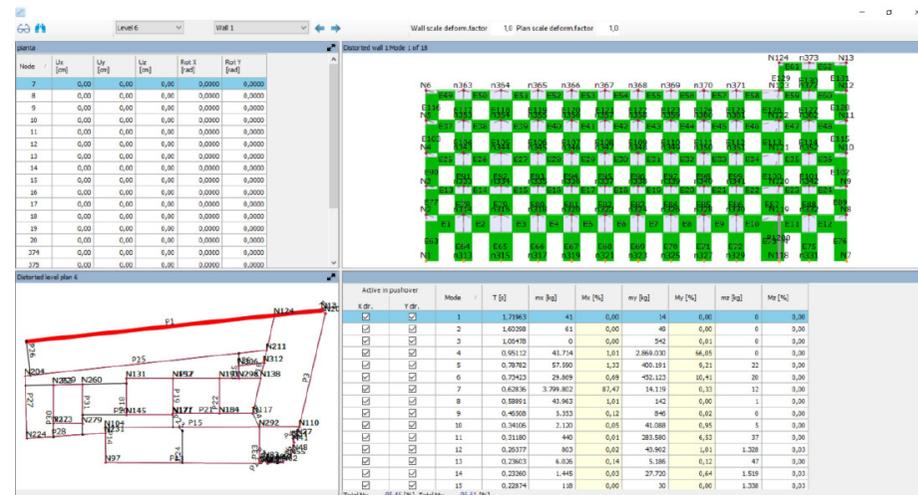
Figura 51. Imagen extraída del software 3Muri durante el proceso de modelado del edificio (Fuente: Propia, 2022).

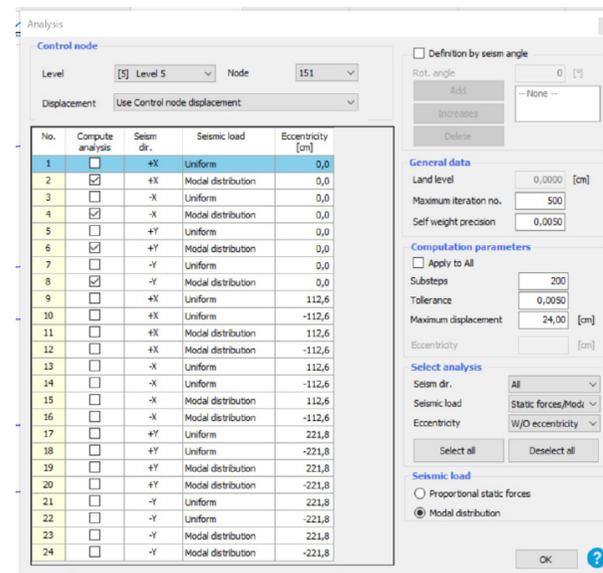
Figura 52. Imagen extraída del software 3Muri durante el proceso de modelado del edificio (Fuente: Propia, 2022).

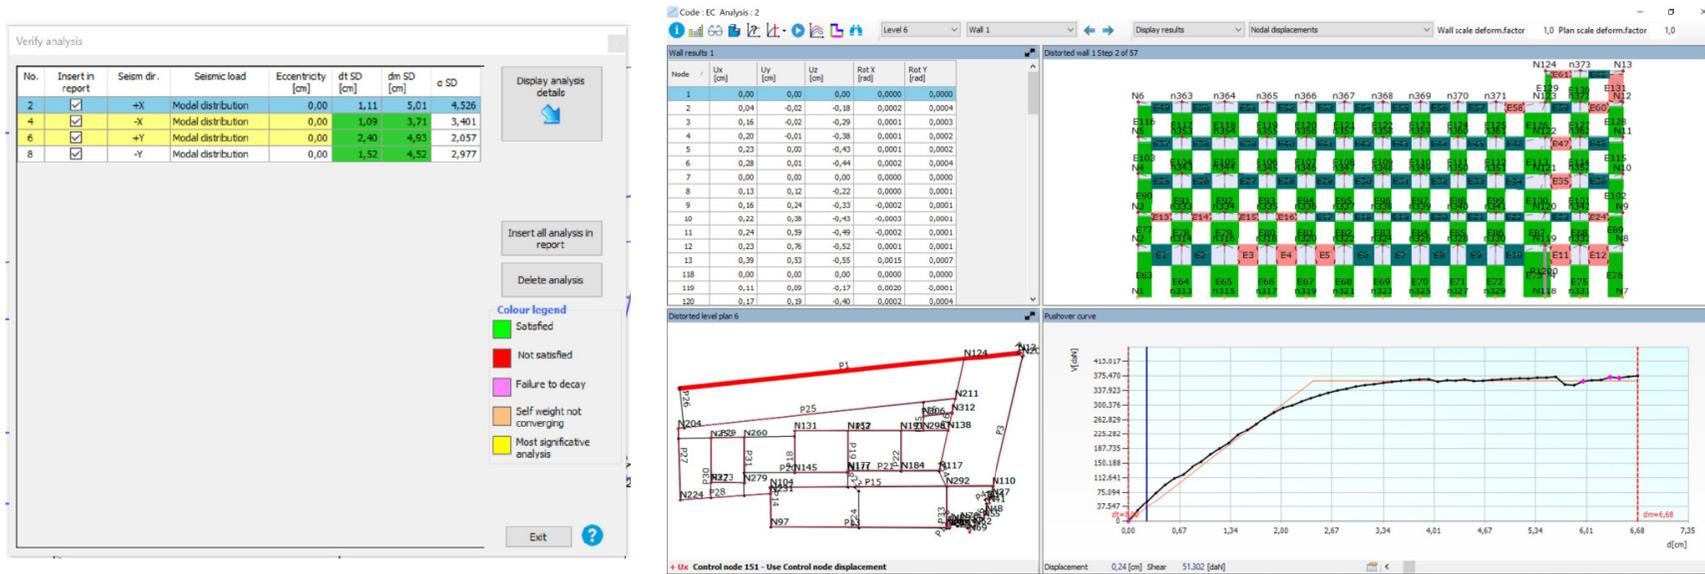
Figura 53. Imagen extraída del software 3Muri tras el análisis pushover del edificio Hotel Colón, donde es posible observar la curva de capacidad del mismo (Fuente: Propia, 2022).
