***VULNERABILIDAD SÍSMICA DE EDIFICIOS DE OBRA  
DE FÁBRICA MEDIANTE MODELOS DE ELEMENTOS  
DISCRETOS***

***Máster Universitario en Estructuras  
Universidad de Granada  
Curso 22/23 Convocatoria Especial Enero 2023***

**Portada.** Imagen base del edificio Hotel Colón ubicado en la calle Gran Vía nº 1 (calle Reyes Católicos nº 51, según catastro) tratada mediante Adobe Photoshop extraída de: Fuente: Salmerón, 2005.

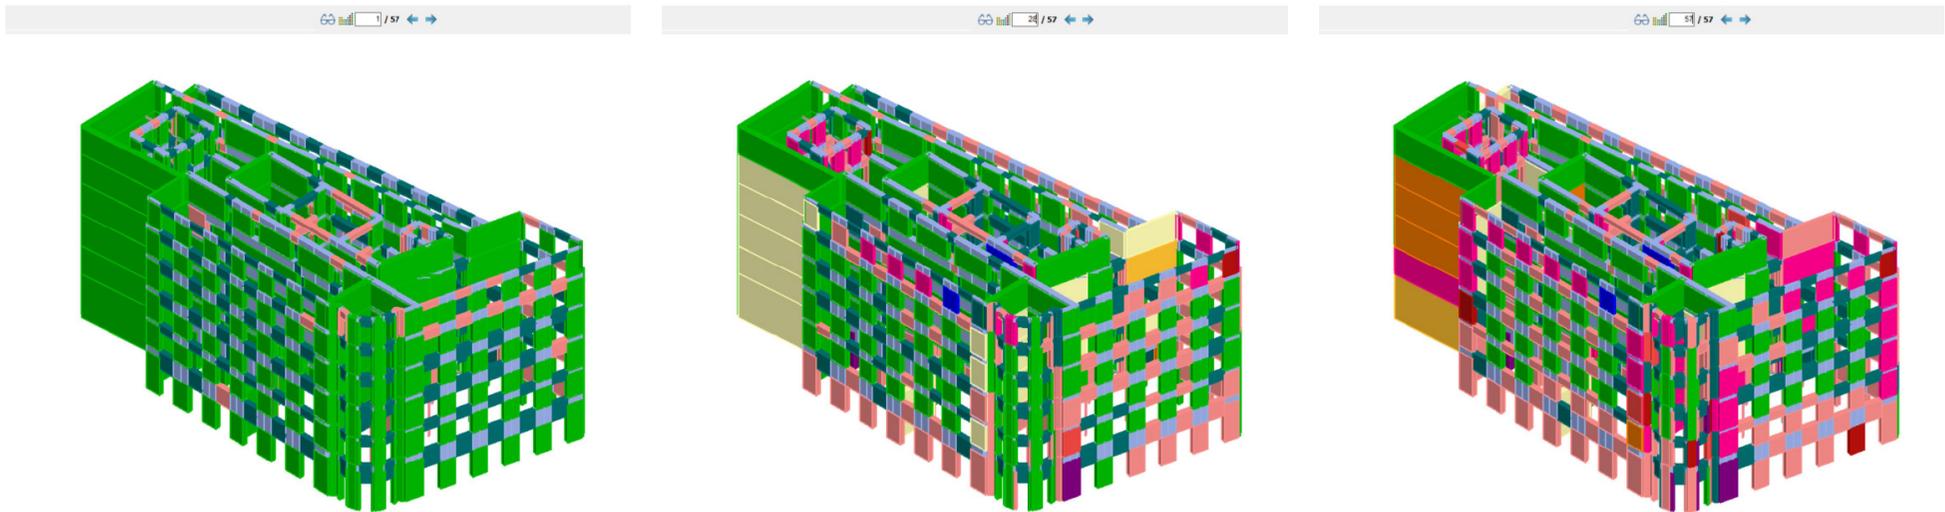
Figura 54. Imagen extraída del software 3Muri tras el análisis pushover del edificio Hotel Colón (a) Step 1 (b) Step 28 (c) Step 57 (Fuente: Propia, 2022).

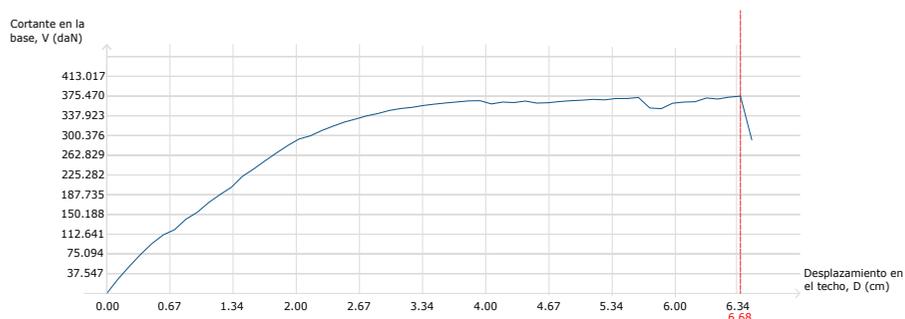
**Figura 57.** Curva de capacidad del edificio obtenida mediante el software 3Muri (Fuente: Propia, 2022).

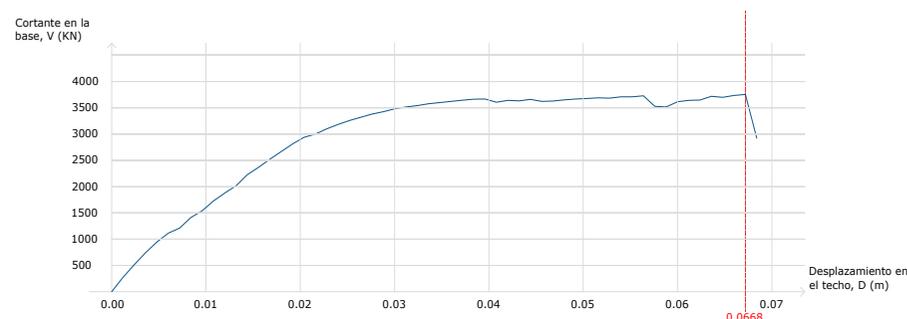
**Figura 58.** Curva de capacidad del edificio en unidades del Sistema Internacional (Fuente: Propia, 2022).

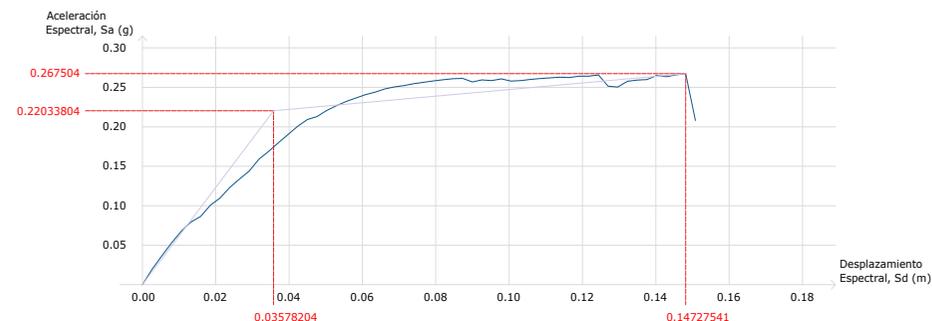
Figura 59. Espectro de capacidad & espectro de capacidad bilineal del edificio (Fuente: Propia, 2022).

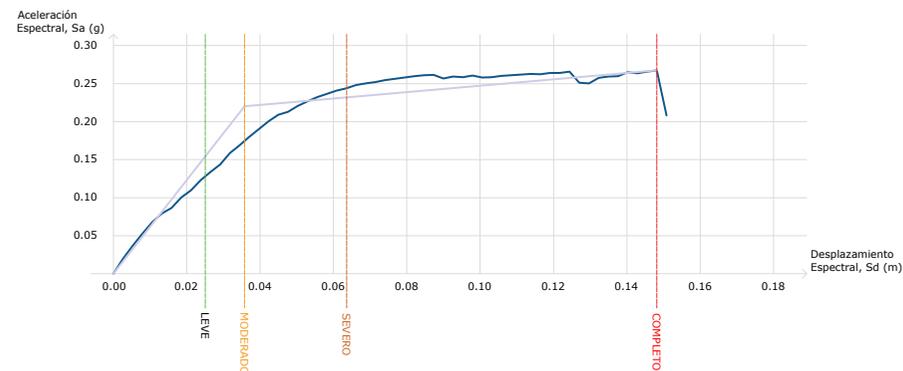
Figura 60. Representación de los diferentes umbrales de daño sobre el espectro de capacidad & espectro de capacidad bilineal del edificio (Fuente: Propia, 2022).

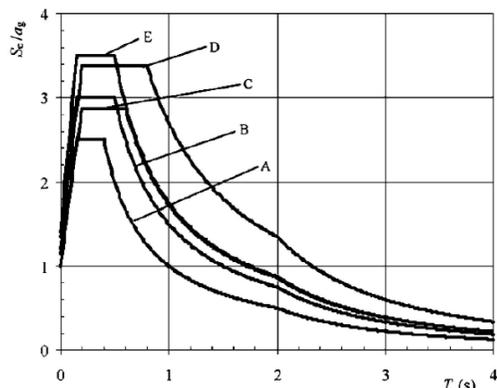
Figura 63. Representación de los distintos tipos de espectro de respuesta expuestos en el Eurocódigo 8 (Fuente: Eurocódigo 8, 2018).

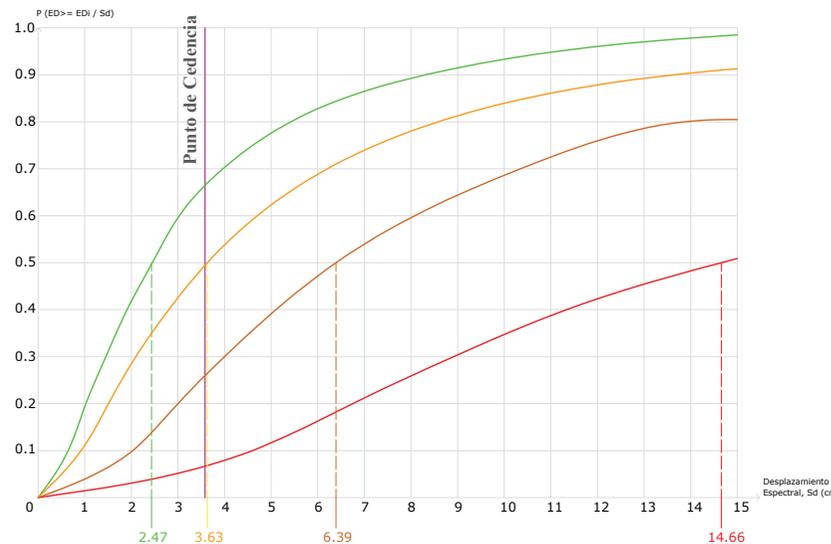
Figura 62. Curvas de fragilidad del edificio (Fuente: Propia, 2022).

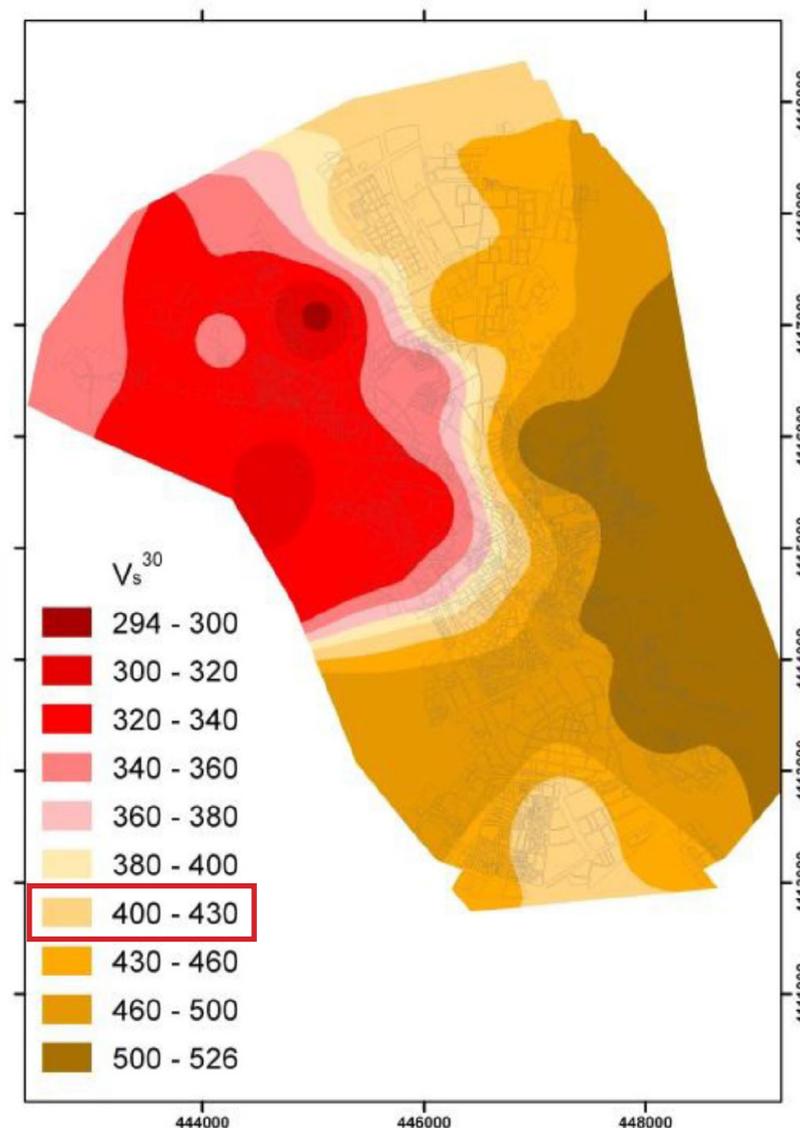
Figura 64. Mapa de  $V_{s30}$  obtenido de datos de arrays (Fuente: Vidal et al., 2014).

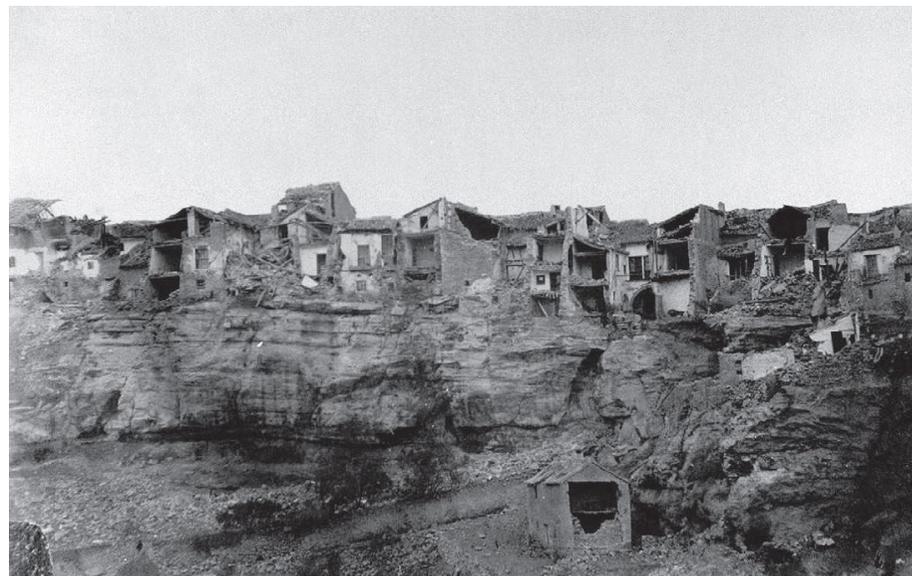
**Figura 09.** Daños producidos en Alhama de Granada tras el terremoto de 1884 (Fuente: Vidal, 2011).

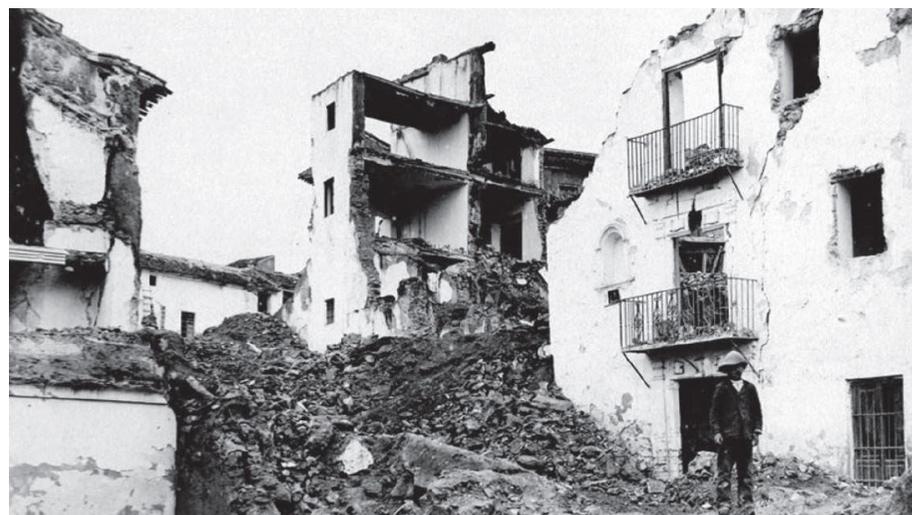
**Figura 10.** Daños producidos en Alhama de Granada tras el terremoto de 1884 (Fuente: Vidal, 2011).

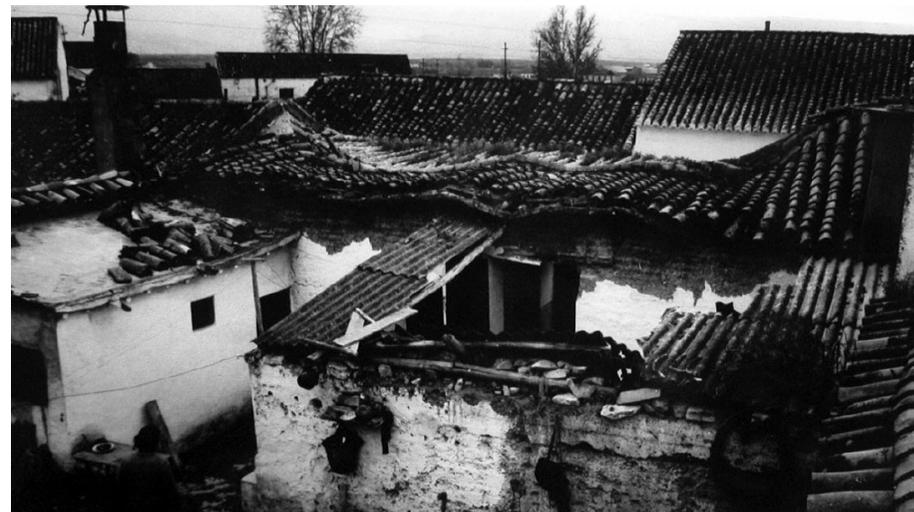
Figura 13. Daños producidos en Albolote tras el terremoto de 1956 (Fuente: <https://www.alboloteinformacion.com>).

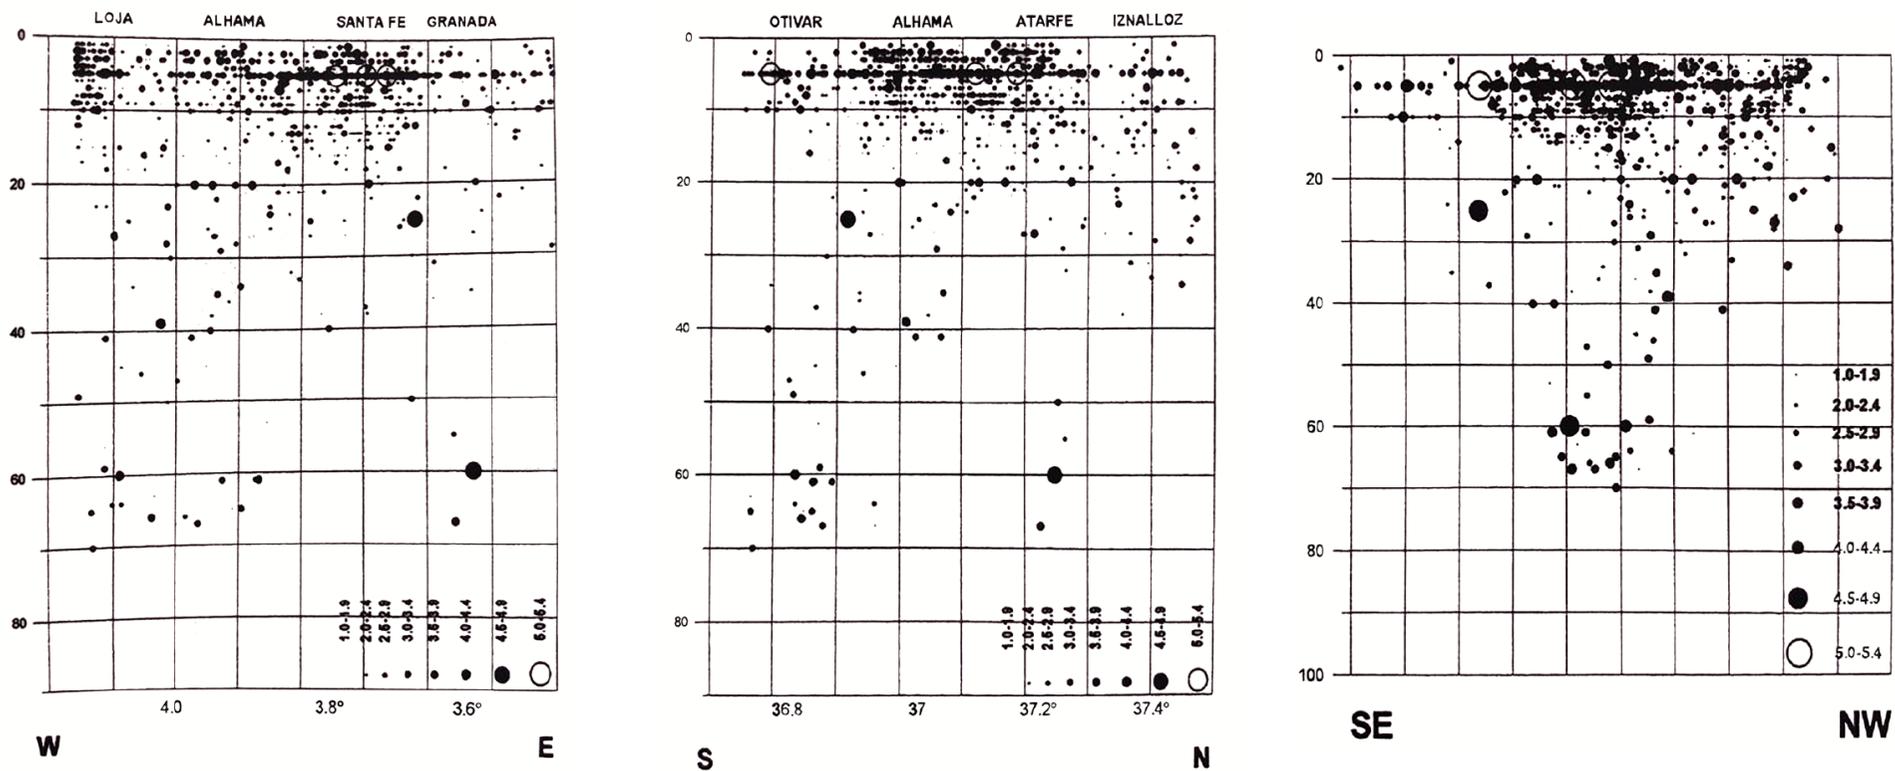
Figura 16. Perfiles en profundidades, en las direcciones E-W, N-S y NW-E, para los terremotos de la Cuenca de Granada con  $1.0 < m_b < 5.5$  comprendidos en el periodo 1950-2000 (Fuente: López et al., 2001).
