**NOTRE DAME DE PARÍS: ESTUDIO Y ANÁLISIS DE LOS  
CRITERIOS DE INTERVENCIÓN APLICADOS SOBRE LA  
CATEDRAL EN SU HISTORIA RECIENTE [1844 - 2021]**

***Máster en Rehabilitación Arquitectónica  
Universidad de Granada  
Curso 20/21***

***Alumna: María del Carmen Figueroa Martín  
Tutora: Dra. M<sup>a</sup> Paz Sáez Pérez***

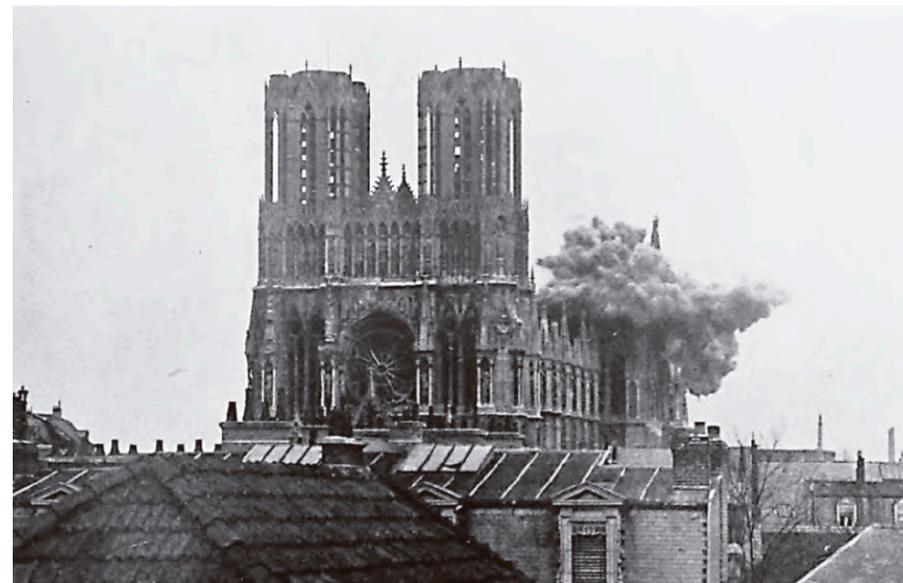
Figura 03. Bombardeo de 1914 sobre la Catedral de Reims. (Fuente: Bendito, 2017)

A través del profundo análisis que realiza y refleja en su artículo, es posible conocer con exactitud que el 19 de septiembre de 1914, el ejército alemán lanzó contra la catedral obuses incendiarios, provocando la destrucción del coro, las históricas vidrieras y el rosetón de la fachada occidental [Figuras 03 y 04]. Sin embargo, los ataques contra el emblemático edificio no acabaron aquí, sino que se prolongaron durante toda la contienda.

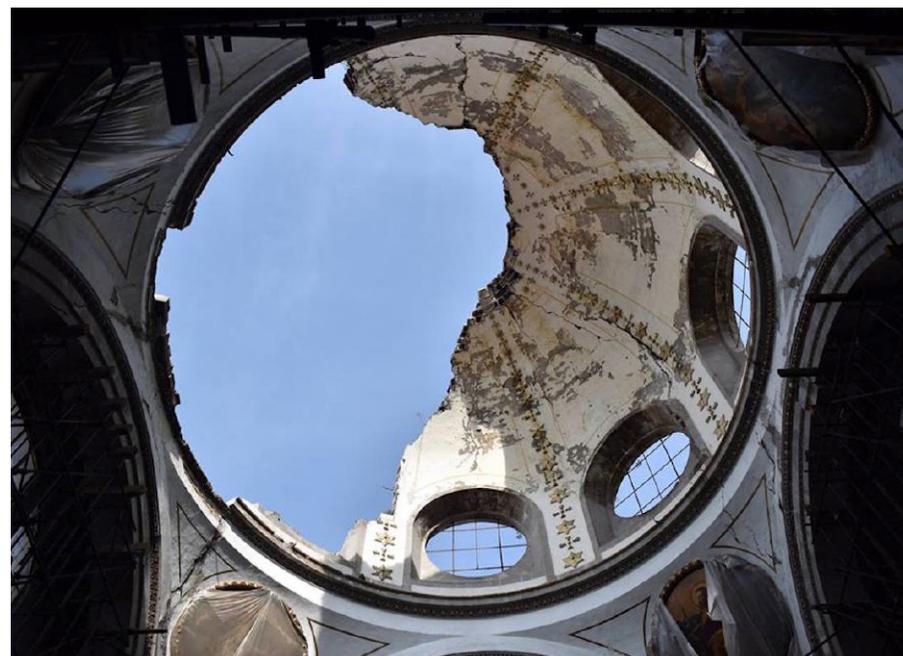
Figura 05. Cúpula de la Iglesia Nuestra Señora de los Angeles en Ciudad de México tras el terremoto de 2017 (Fuente: <https://desdelafe.mx>)

La historia más reciente de países latinoamericanos como Chile (terremoto del 27 de febrero de 2010 con 525 fallecidos) o México (terremoto del 7 de septiembre de 2017 con 471 fallecidos) [Figura 05], otros más cercanos como Italia (terremoto en Amatrice el 24 de agosto de 2016 con 292 fallecidos) o incluso, España (terremoto de Lorca el 11 de mayo de 2011 con 9 fallecidos) [Figura 06] presentada en la cronología realizada por Elena Ibáñez en su trabajo de investigación, *Patrimonio y terremotos. Recuperación de bienes culturales*

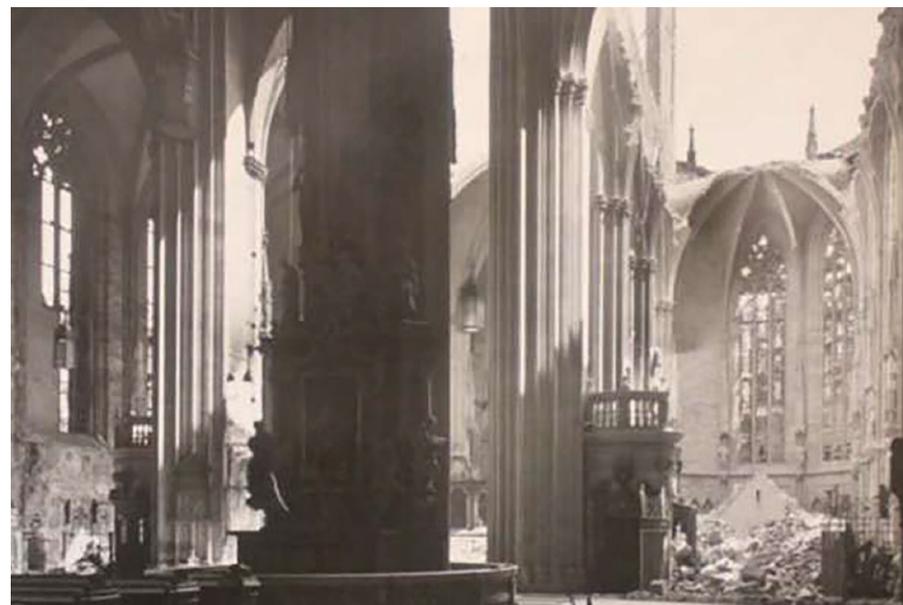
Figura 10. Vista interior de la Catedral de Viena tras el incendio (Fuente: Arroyo, 2020)

Durante la Segunda Guerra Mundial [1939 – 1945], la emblemática catedral había conseguido sobrevivir tanto a los bombardeos como a los incendios provocados por la propagación de las llamas de edificios cercanos. Sin embargo, estos efectos en el entorno más próximo de la catedral provocaron el estallido de los paños acristalados lo que favoreció la propagación de las llamas desde los edificios próximos hasta la propia catedral, destruyéndose por completo la magnífica cubierta de madera que hasta entonces, había cubierto el edificio [Figuras 09 y 10].

El fatídico incidente provocó el balance de daños que Karoline Eberhardt describe en su tesis doctoral *San Esteban de Viena en el siglo XX* [Eberhardt, 2014], sobre la historia de la catedral, y que se saldó con la destrucción de la totalidad de la cubierta, tanto de la estructura de madera como de las tejas vidriadas, la caída de las bóvedas del coro, así como importantes daños estructurales en los cerramientos de piedra debido a la rápida y unilateral exposición al calor que sufrieron.

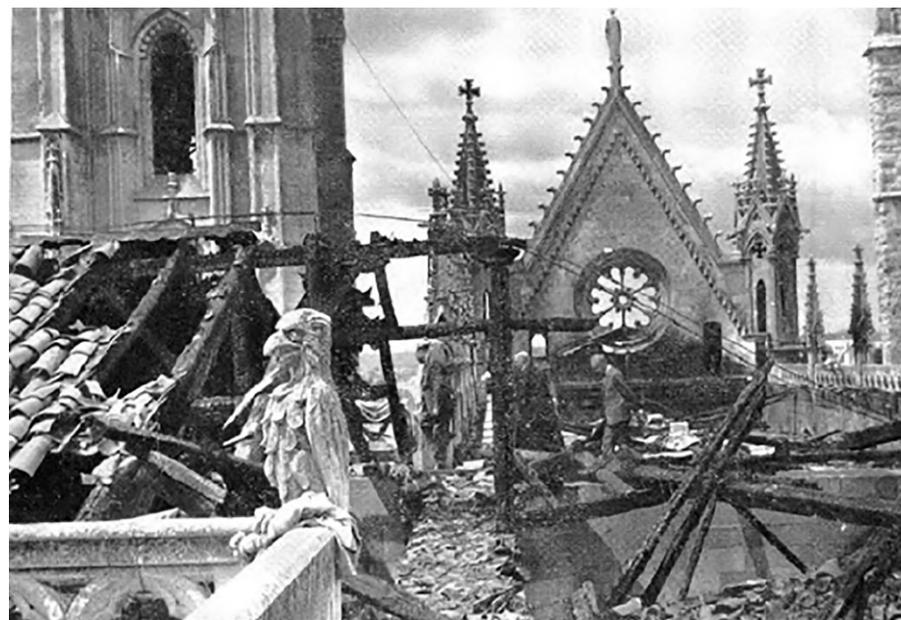
Figura 11. Vista de la cubierta de la Catedral de León tras el incendio (Fuente: Arroyo, 2020)

de una imponente tormenta eléctrica, uno de los pararrayos de la catedral, el ubicado en el crucero concretamente, recibía una importante descarga eléctrica que superó ampliamente, las capacidades del terreno que debía mermer su respuesta, provocándose un gran incendio que devastó la totalidad de la cubierta de la catedral [Figura 11].

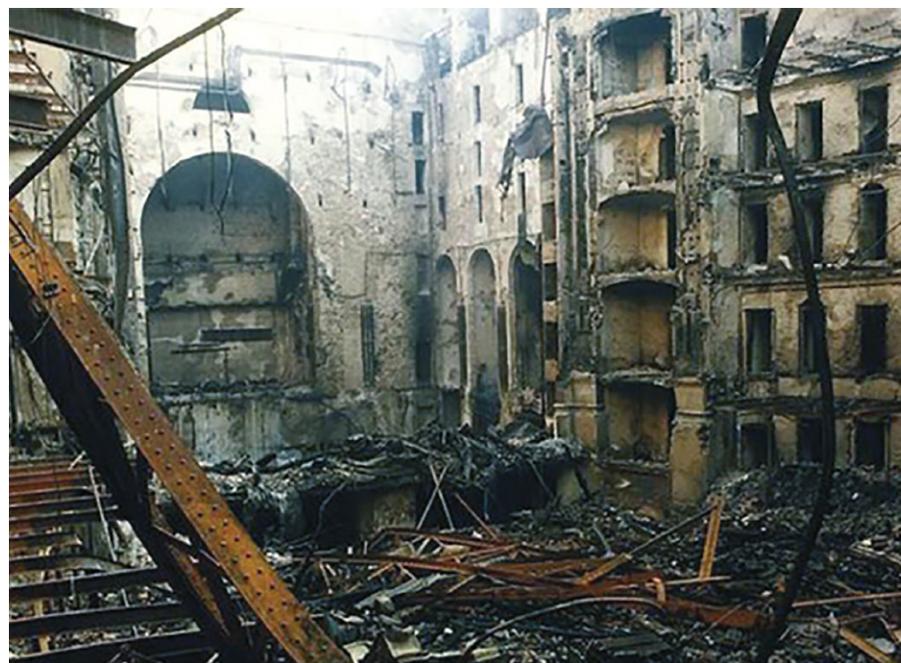
Figura 12. Vista interior del Liceo de Barcelona tras el incendio (Fuente: Gausa, 2018)

Como así verifica Vanessa Loya, profesora e investigadora de la Universidad Nacional Autónoma de México en su investigación *Reconstrucción de la memoria: el Gran Teatro del Liceo* [Loya, 2010] sobre el edificio y su incidente, el origen del incendio fueron, como en muchos otros casos, las operaciones de mantenimiento que en esos momentos se realizaban en el escenario, concretamente, sobre el telón de acero contraincendios, para los que eran necesarios trabajos de soldadura. El resultado fue la destrucción por completo, del interior del teatro limitado por la cávea y el propio escenario [Figura 12], quedando en pie el Salón de los espejos, el vestíbulo, las fachadas, la escalera, el Conservatorio, el Círculo del Liceo y las oficinas.

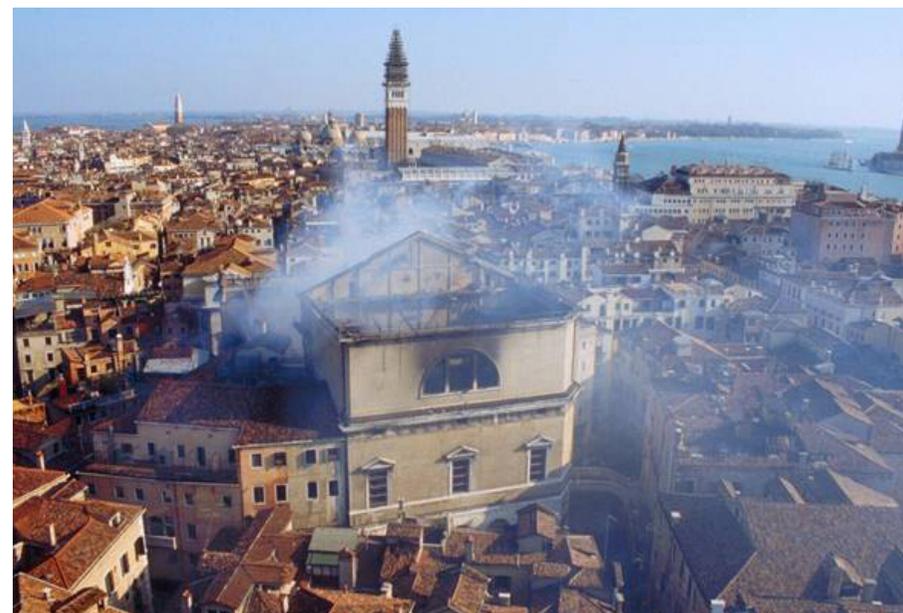
Figura 13. Vista del Teatro La Fenice tras el incendio. (Fuente: <https://iopera.es/>)

El 29 de enero de 1996 el legado patrimonial arquitectónico sufría la pérdida de unos de los grandes teatros italianos, tras ser arrasado por un incendio cuyo origen de nuevo parte de las labores de manteniendo que en ese momento se llevaban a cabo en el edificio. El trágico resultado del teatro [Figura 13] tras las operaciones de extinción por parte de los bomberos durante toda la madrugada no se alejó en gran medida de la pérdida sufrida años antes en Barcelona [<https://www.teatrolafenice.it>].

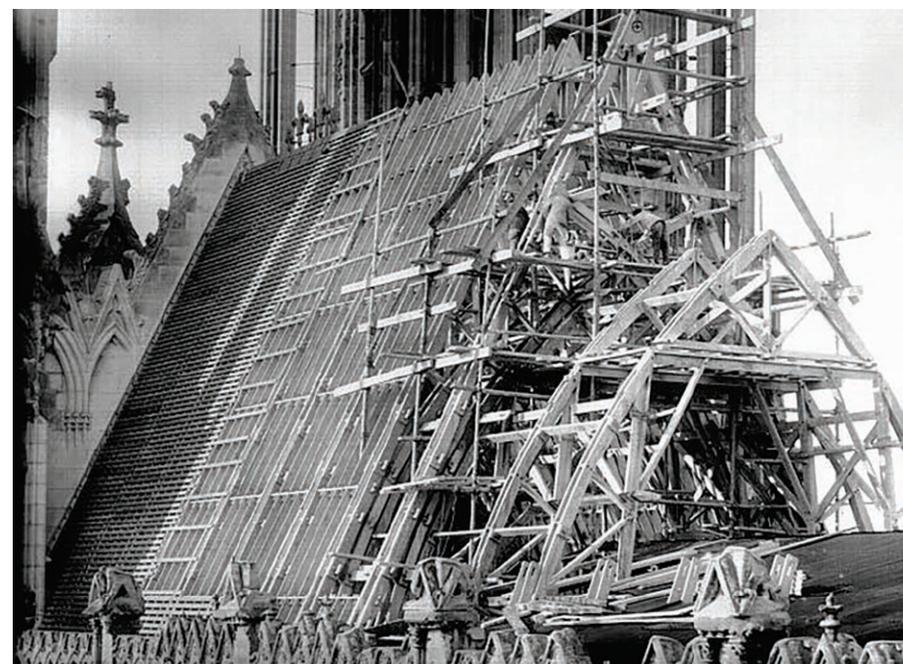
Figura 14. Vista de la nueva estructura de hormigón armado de la Catedral de Reims (Fuente: Arroyo, 2020)

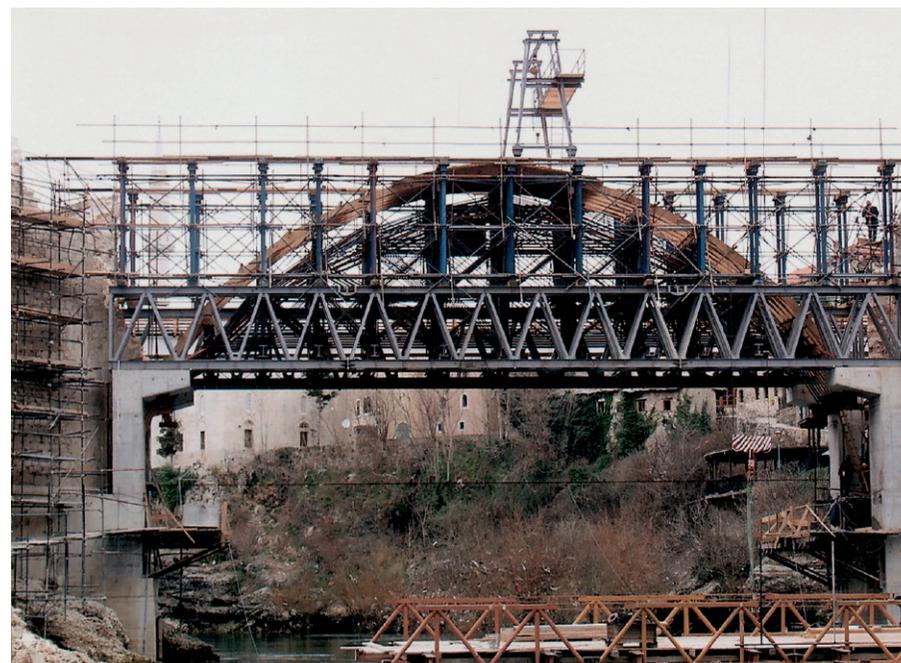
Figura 15. Vista del andamiaje del puente casi acabado (Fuente: Romeo, 2005)

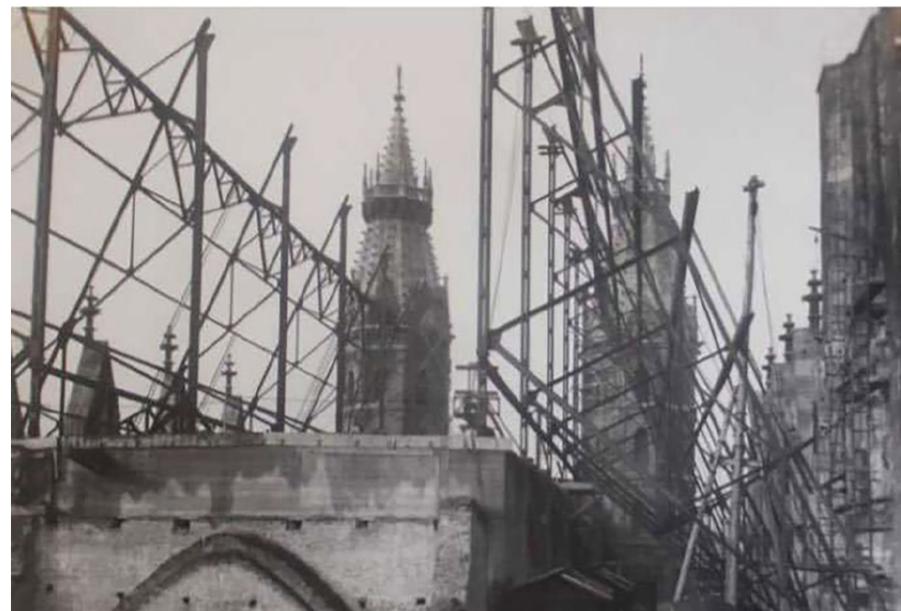
Figura 16. Vista de la nueva estructura metálica de la Catedral de Viena (Fuente: Arroyo, 2020)

En cuanto a los trabajos de restauración de la catedral de Viena, estos se centraron en las vidrieras y bóvedas, pero especialmente, en su cubierta. La cubierta devastada por las llamas estaba ejecutada mediante una estructura a base de grandes triángulos de madera. Su destrucción supuso la posibilidad de poder emplear sistemas y materiales novedosos en su reconstrucción [Figura 16], por lo que la anterior cubierta de madera fue sustituida por una estructura a base de cerchas metálicas sobre un plano horizontal a base de vigas de hormigón prefabricado que permitía aumentar su estabilidad [Eberhardt, 2014].

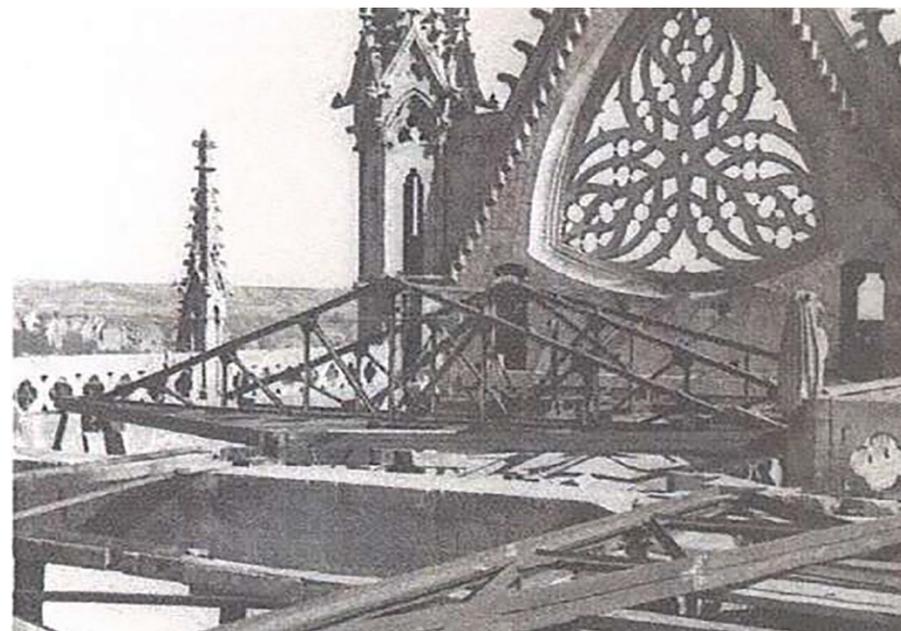
Figura 17. Vista de la nueva estructura metálica de la Catedral de León (Fuente: Arroyo, 2020)

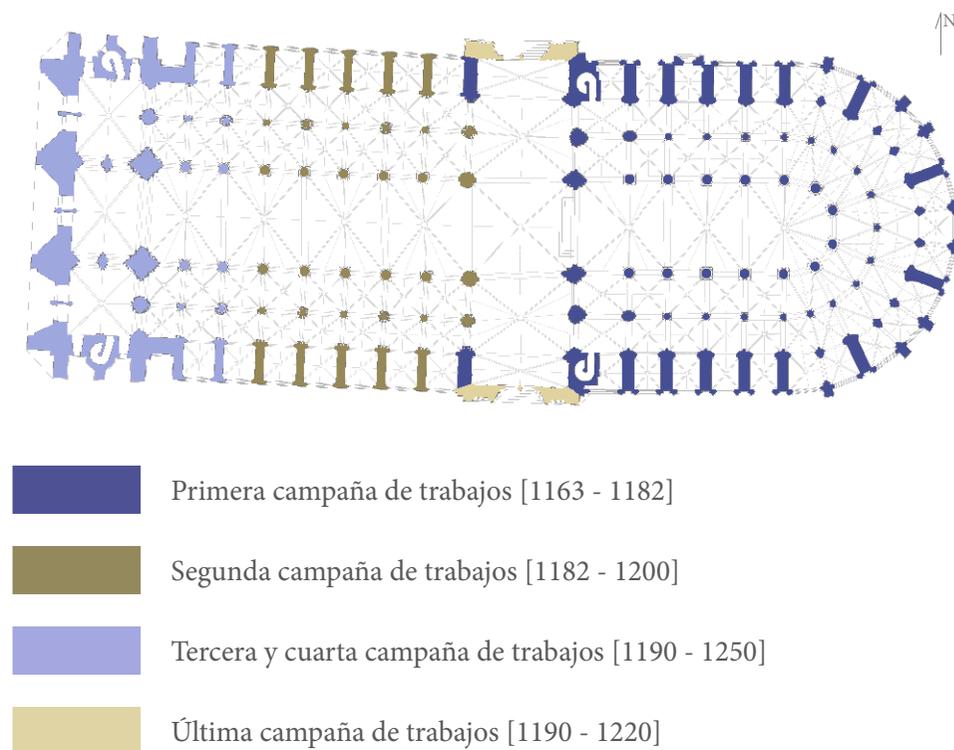
Figura 29. Plano descriptivo de las campañas de construcción (Fuente: elaboración propia)

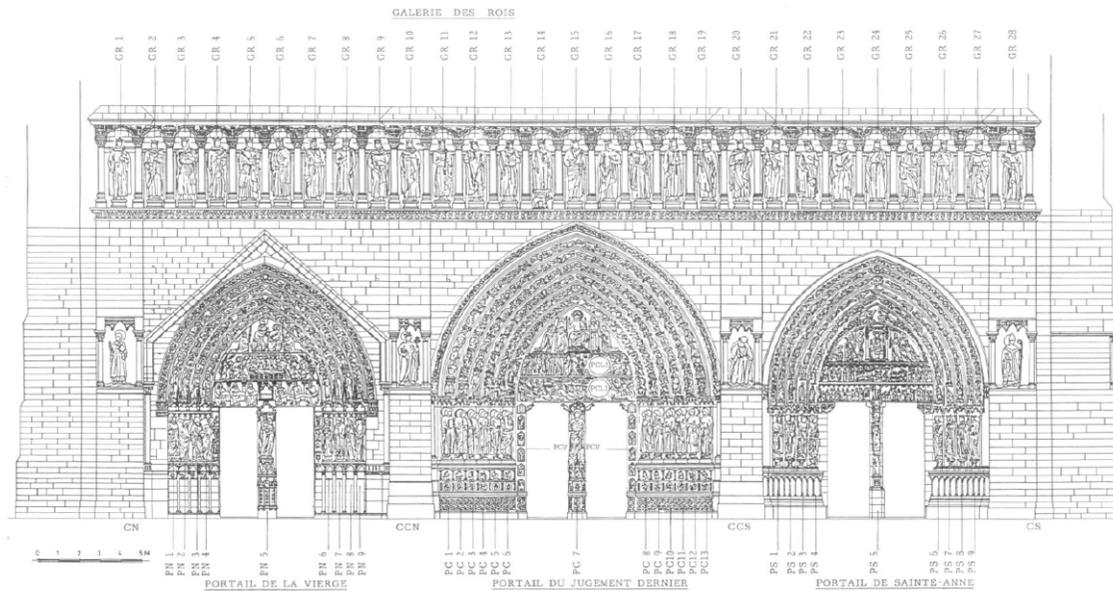
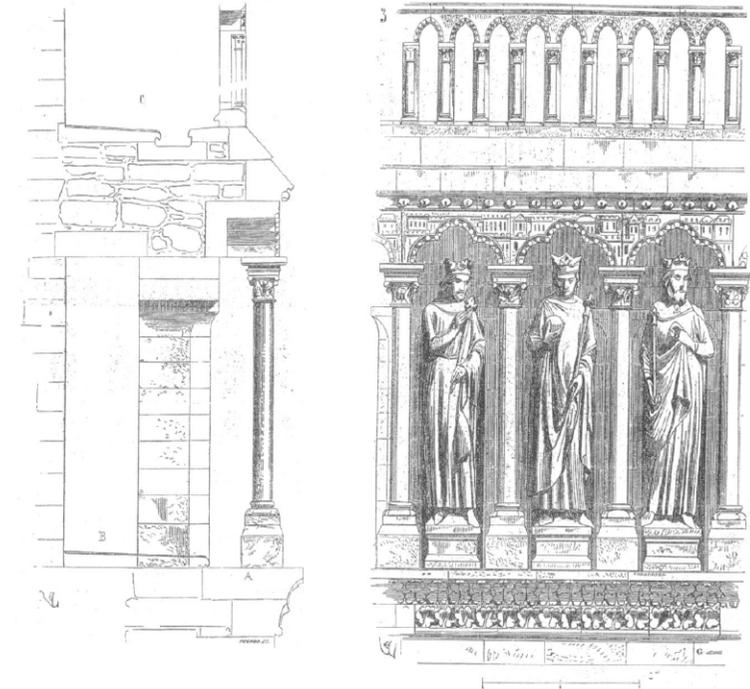
Figura 35. Reparaciones de la Galería de los Reyes realizadas por Viollet-le-Duc y Lassus entre 1845 y 1846 (Fuente: Fonquernie, 1999)

Los trabajos de urgencia que los arquitectos dirigieron se derivaron tras el informe de ambos donde exponían el avanzado estado de degradación que sufría la Galería de los Reyes donde incluso, algunas columnas y muros amenazaban con romperse y arrastrar la Galería.

En el caso de las columnas de la galería, los principales daños detectados fueron:

- El mal estado de los pedestales que incluso, muestran importantes asentamientos de la mampostería,.
- La altura de cada pedestal (incluyendo los 6 elementos o hileras que lo componen) varía entre 26 y 42 centímetros.
- El espacio entre los distintos pedestales es desigual.
- La barra de hierro que une y hace trabajar de manera solidaria las columnas y pedestales, está totalmente oxidada, por lo que la piedra de varias columnas está completamente degradada.

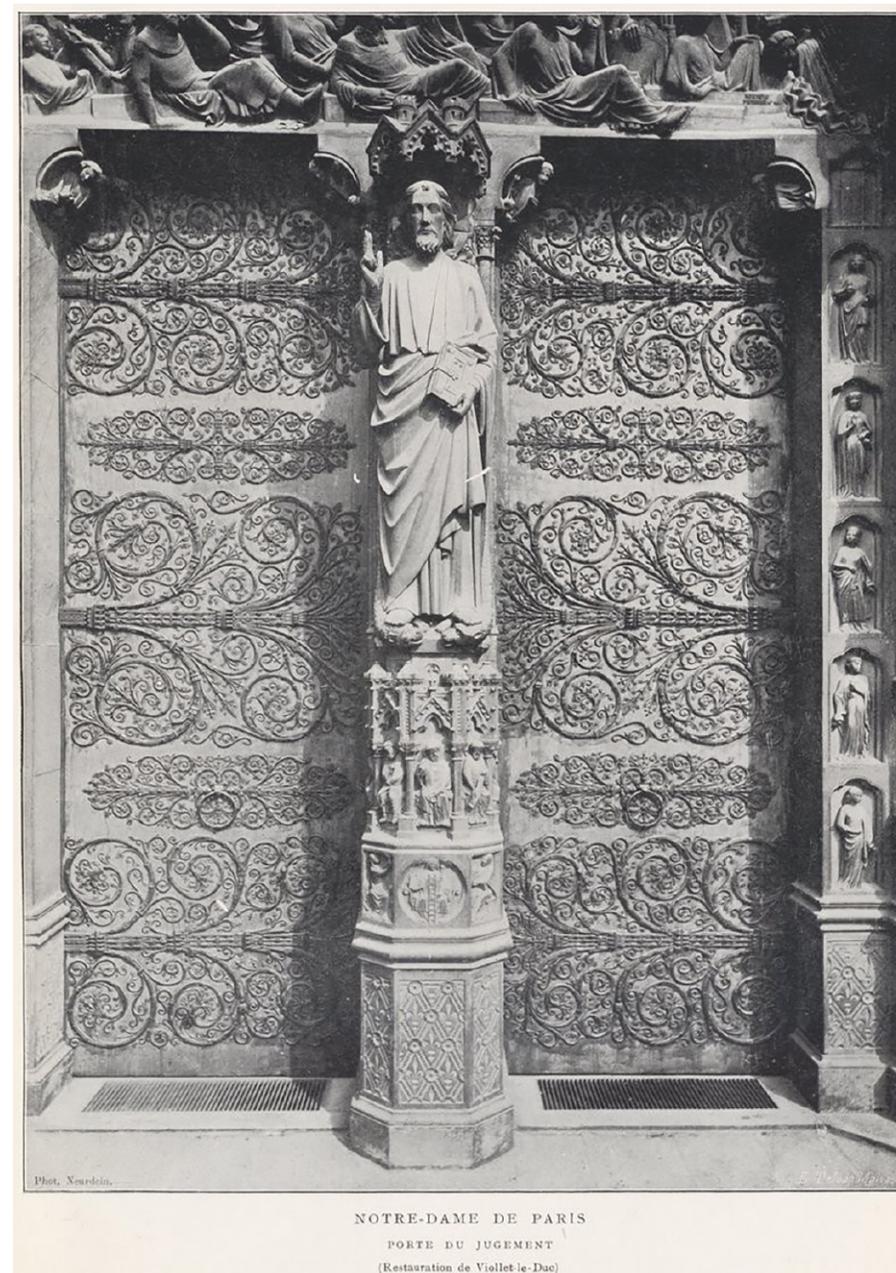
Figura 38. Vista de la Porte du Jugement de Notre Dame de Paris (Fuente: <https://catalogue.bnf.fr>)

Los trabajos comenzaron en la Puerta de Santa Ana, donde los restauradores tomaron los moldes directamente, de las planchas publicadas por Montfaucon en 1729, resultando las esculturas fieles copias. En relación a las esculturas de la Puerta de la Virgen, en esta ocasión, se emplearon los moldes de las catedrales del siglo XIII, principalmente, las catedrales de Amiens, Reims y Chartres. La misma metodología se empleó para el Cristo Bello [Figura 38] y los Apóstoles.

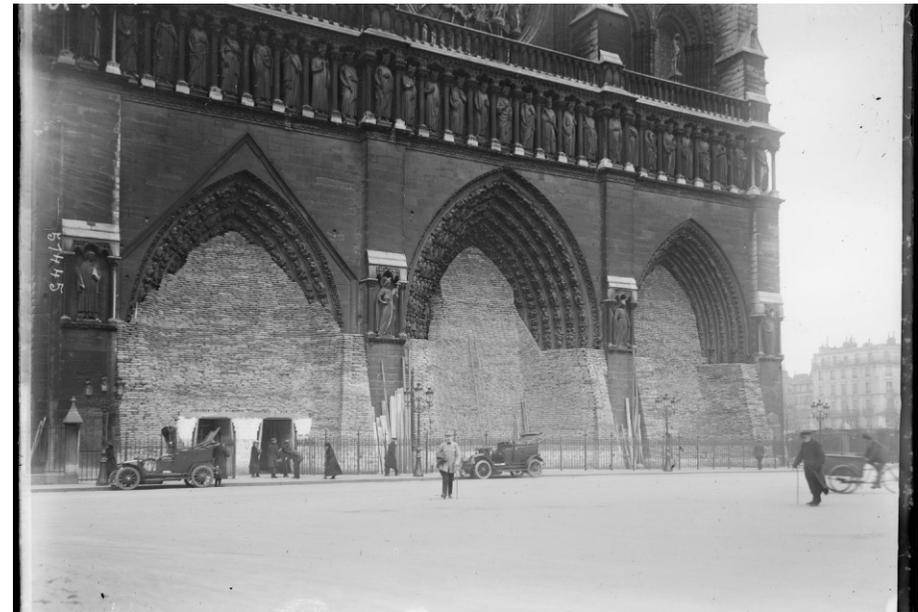
Figura 40. Fachada occidental de Notre Dame de París protegida contra los bombardeos de la Primera Guerra Mundial (Fuente: <https://catalogue.bnf.fr>)

A diferencia de la suerte que corrieron emblemáticas catedrales francesas, como la Catedral de Reims bombardeada sin descanso durante la Primera Guerra Mundial, la catedral parisina pudo salir intacta de ambas guerras mundiales [Figura 40], constatándose únicamente daños puntuales en uno de sus pináculos por una bomba lanzada desde un avión alemán, como así consta en el acta de 5 de febrero de 1915, de la Comisión de Monumentos Históricos disponible en la Mediateca de Arquitectura y Urbanismo de Francia de libre acceso.

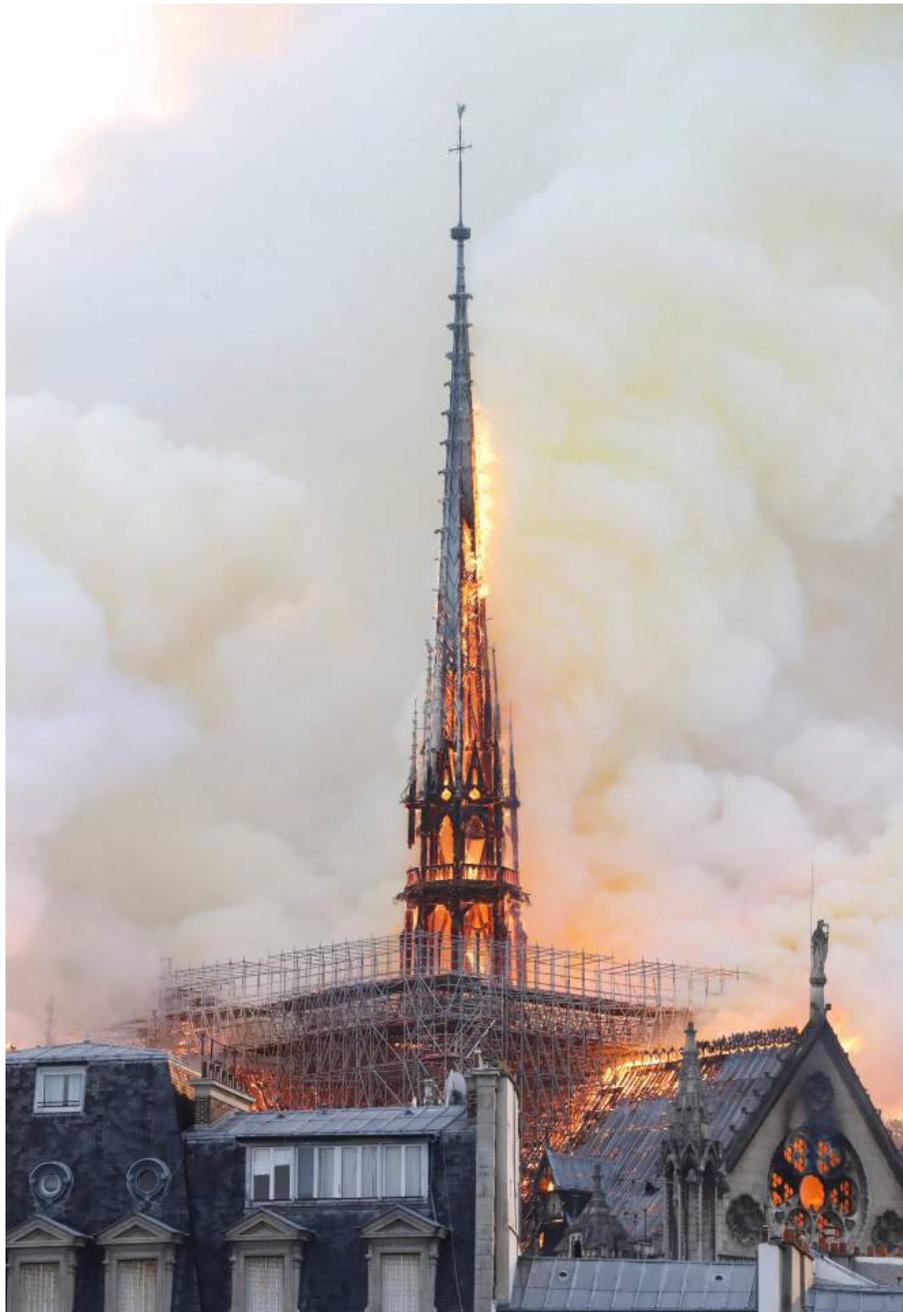
Figura 43. Imagen de la flecha central de Notre Dame de París durante el incendio del 15 de abril de 2019 (Fuente: <https://www.lefigaro.fr/>)

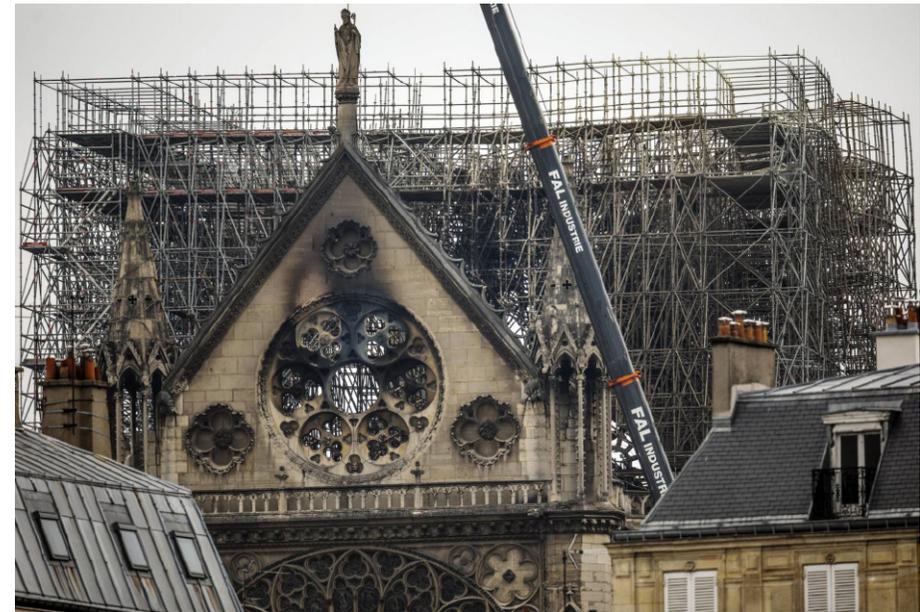
-Los rosetones  
En cuanto a los tres rosetones principales que representan las flores del paraíso, construidos en el siglo XIII, no fueron afectados en gran medida por el fuego, aunque sí lo fueron los de menor tamaño situados en el nivel de la cubierta calcinada [Figura 46].

Figura 46. Imagen de Notre Dame tras el incendio del 15 de abril de 2019 (Fuente: <https://republica.gt>)

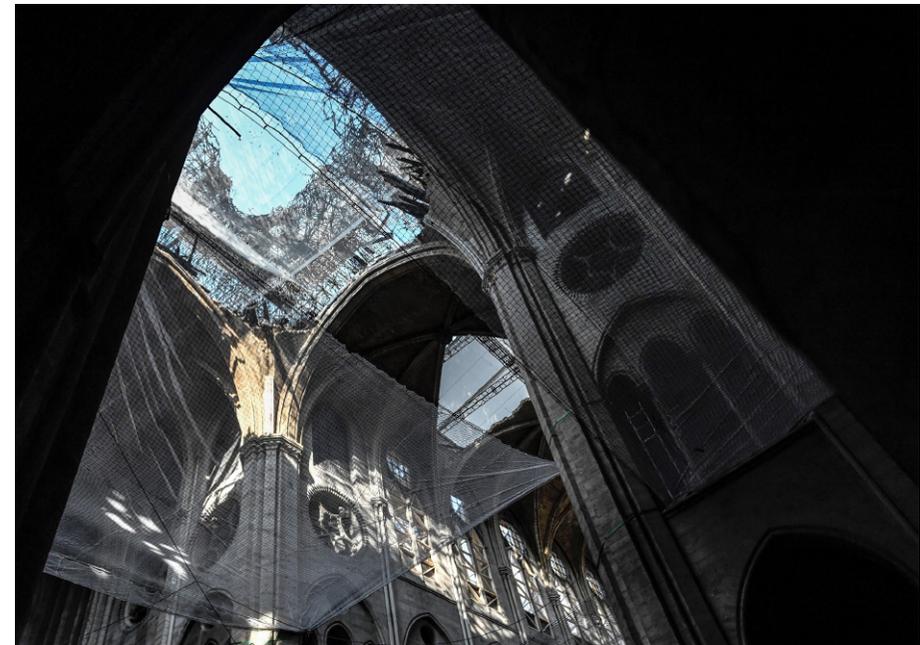
-Las bóvedas  
El colapso y derrumbe de la flecha, junto a la propia acción del fuego sobre el edificio, provocó el hundimiento del crucero y el transepto norte [Figura 47].

Figura 47. Imagen de Notre Dame tras el incendio del 15 de abril de 2019 (Fuente: <https://www.dw.com/es>)

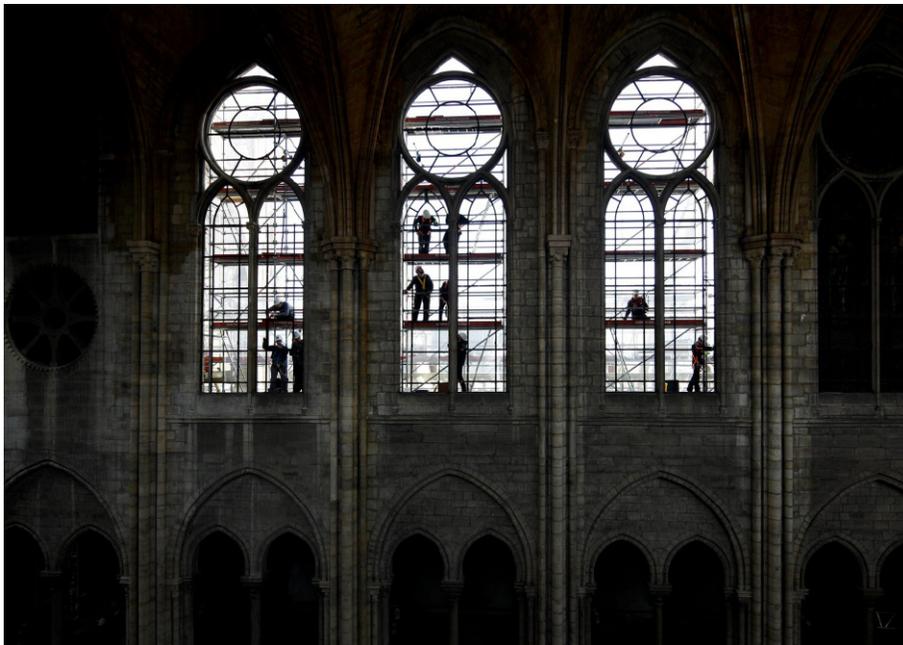
Figura 49. Trabajos de consolidación y refuerzo de Notre Dame de París tras el incendio del 15 de abril de 2019 (Fuente: <https://www.rebatirnotredamedeparis.fr/>)

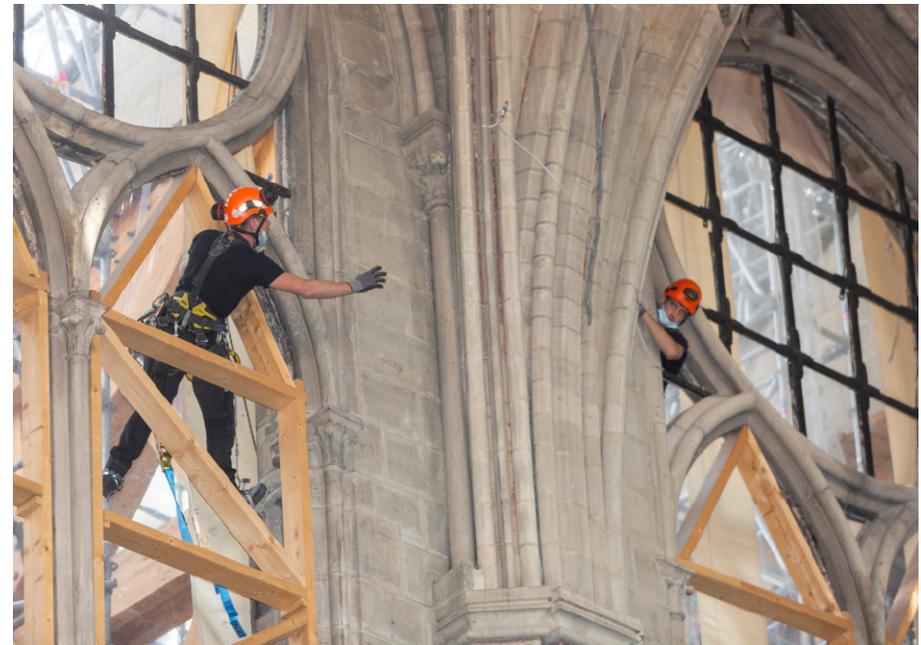
Figura 50. Trabajos de consolidación y refuerzo de Notre Dame de París tras el incendio del 15 de abril de 2019 (Fuente: <https://www.rebatirnotredamedeparis.fr/>)

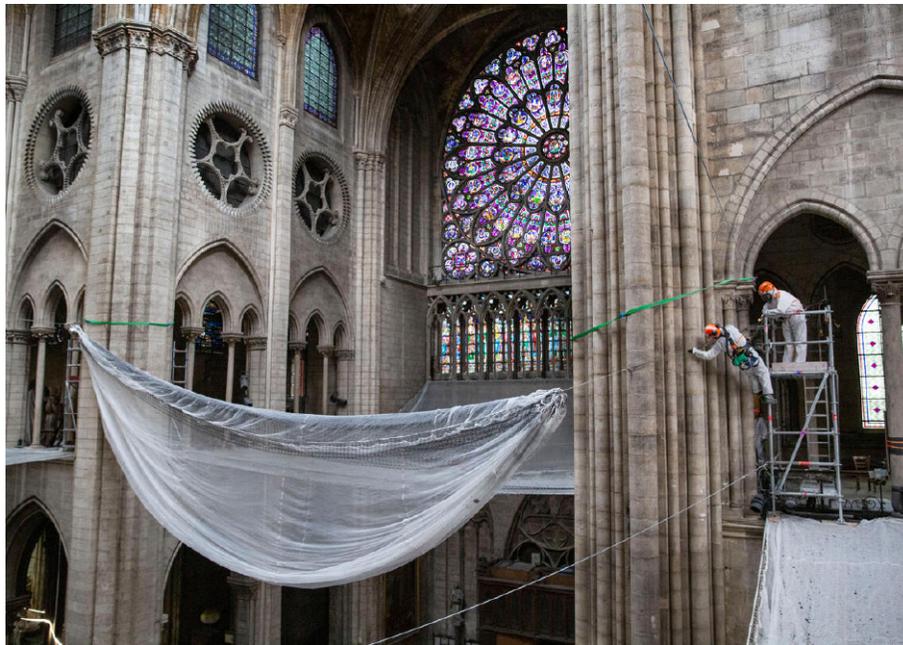
Figura 51. Trabajos de consolidación y refuerzo de Notre Dame de París tras el incendio del 15 de abril de 2019 (Fuente: <https://www.rebatirnotredamedeparis.fr/>)

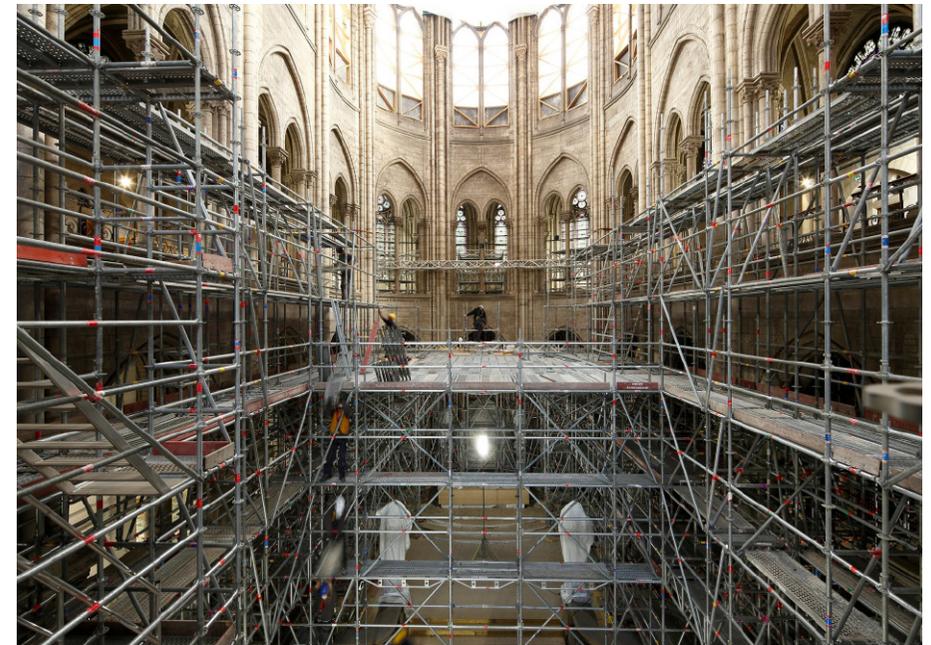
Figura 52. Trabajos de consolidación y refuerzo de Notre Dame de París tras el incendio del 15 de abril de 2019 (Fuente: <https://www.rebatirnotredamedeparis.fr/>)

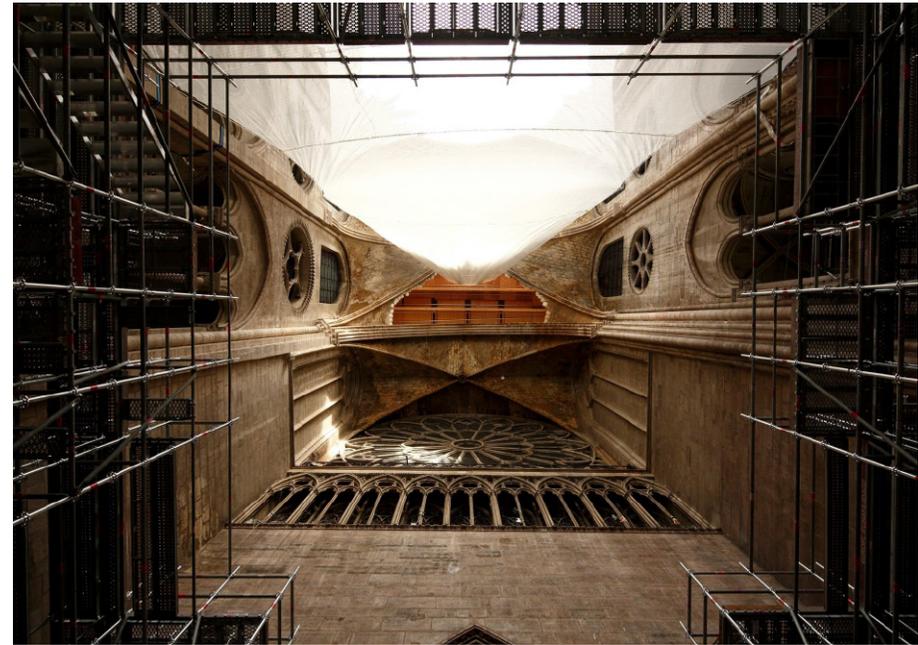
Figura 53. Trabajos de consolidación y refuerzo de Notre Dame de París tras el incendio del 15 de abril de 2019 (Fuente: <https://www.rebatirnotredamedeparis.fr/>)

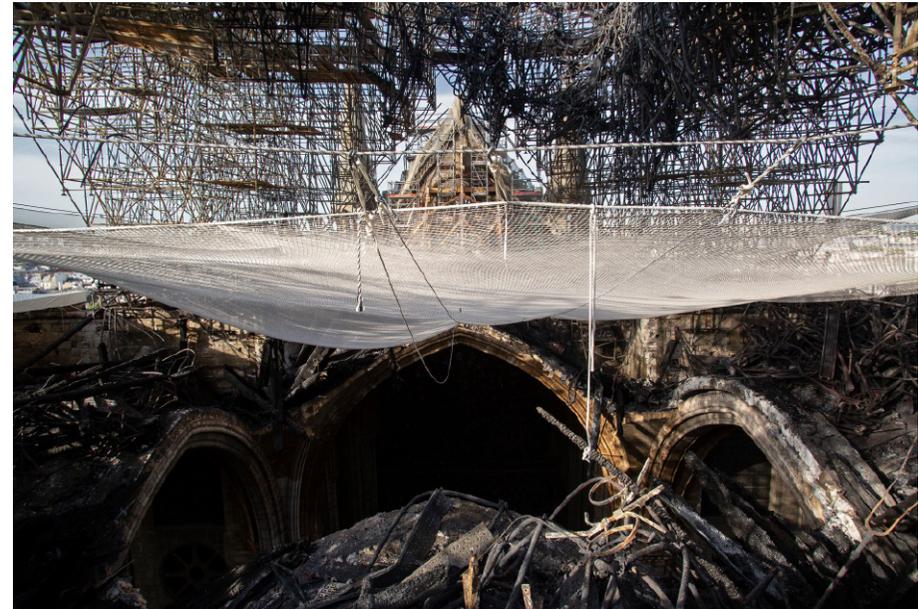
Figura 54. Imagen de Notre Dame tras el incendio del 15 de abril de 2019 (Fuente: <https://www.rebatirnotredamedeparis.fr/>)

Hasta el momento, los trabajos sobre la catedral se han centrado en la retirada de escombros así como en la ejecución de las medidas necesarias para la consolidación de ventanas [Figuras 49 y 50] y otros elementos estructurales, instalación de medidas de protección contra la posible caída de materiales [Figura 51], la instalación de medios auxiliares necesarios para los trabajos de restauración como andamios [Figuras 52 y 53], así como a la retirada de los que fueron instalados previamente al incendio para los trabajos previstos [Figura 54].

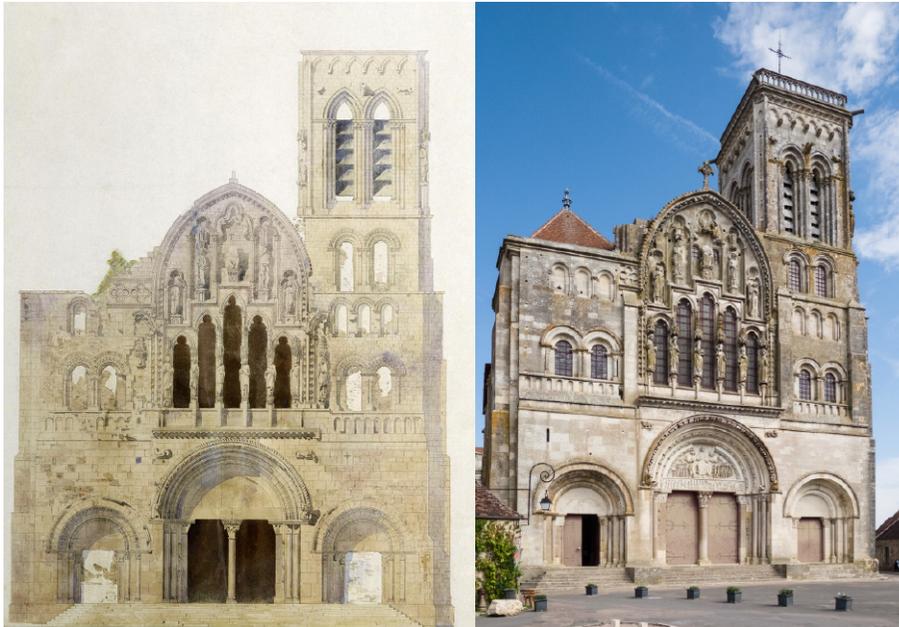
Figura 58. Fachada del estado anterior a la restauración en la Iglesia de Vézelay (Fuente: <http://portal-restauracion-upv.blogspot.com>)

Figura 59. Fachada del estado tras la restauración en la Iglesia de Vézelay (Fuente: <https://www.wikidata.org/>)

Poco tiempo después [1838], y gracias en gran medida a la presencia de ambas personalidades en la institución, Viollet-le-Duc fue elegido como auditor suplente de la Commission y apenas dos años después [1840], encargado de las obras de restauración de la Iglesia de Vézelay, consideradas estas como su primer contacto con las construcciones medievales [Figura 58 y 59].

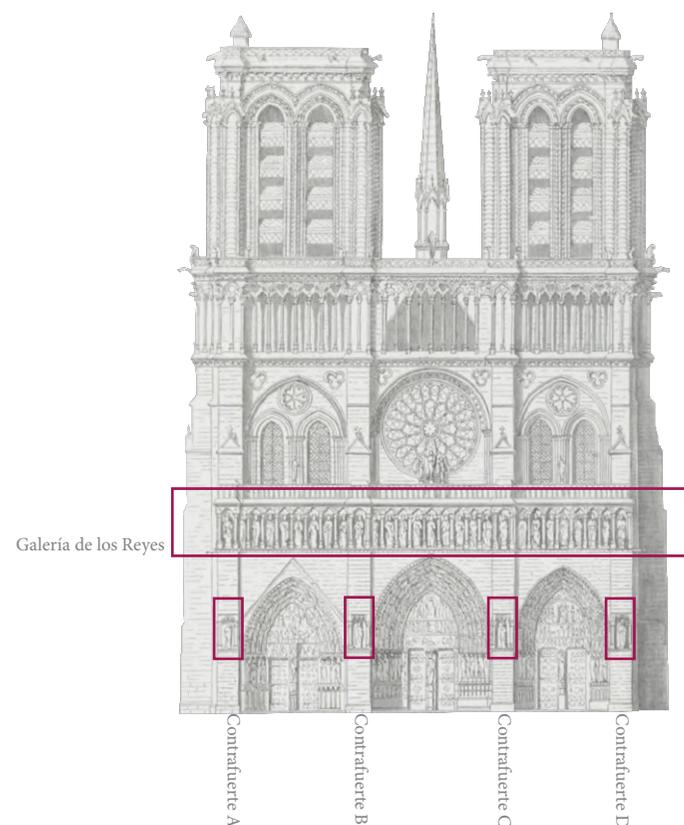
Figura 69. Fachada occidental de Notre Dame de París (Fuente: Viollet-le-Duc, Lassus, 1853)

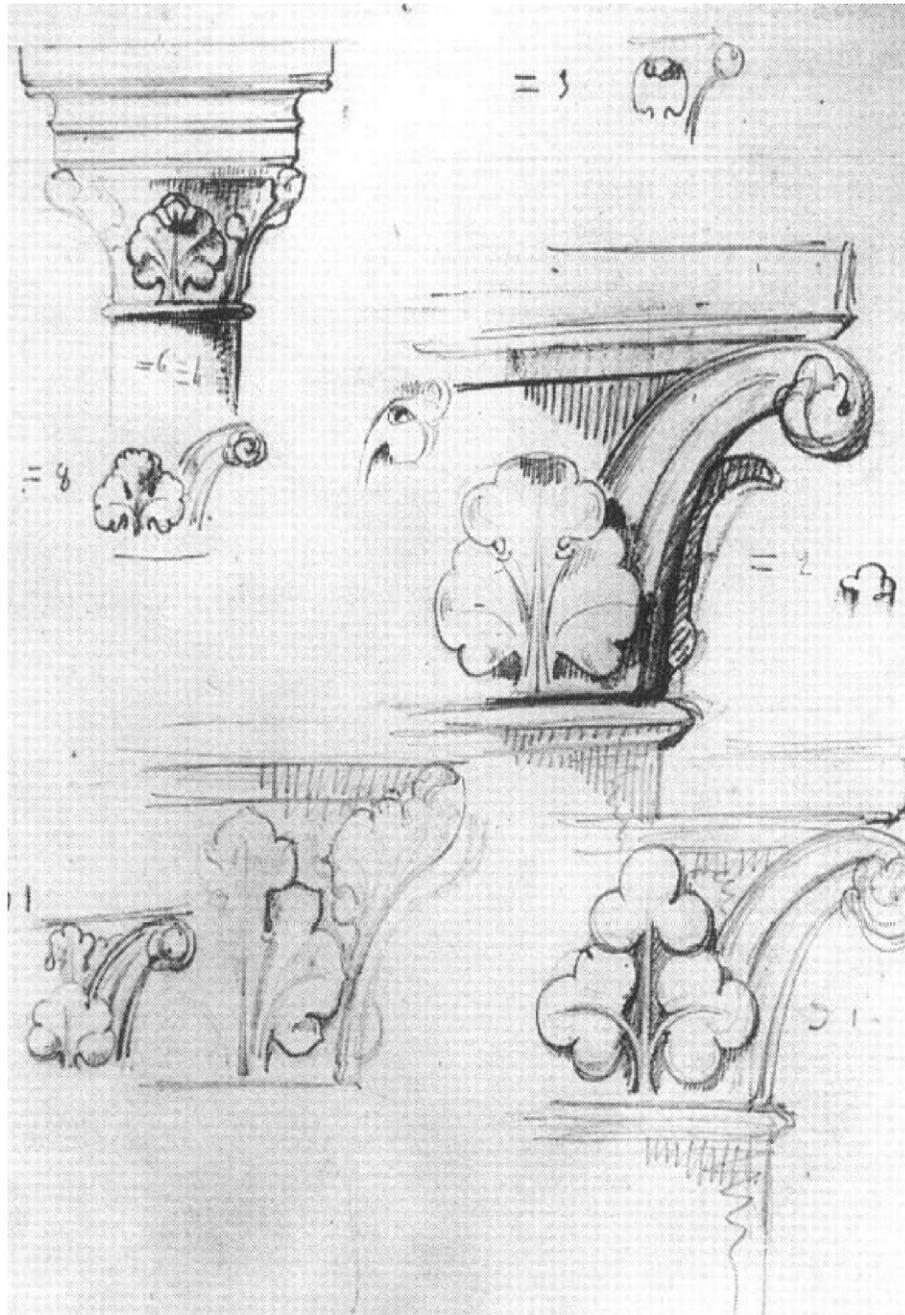
Figura 71. Croquis de los capiteles de la Galería de los Reyes realizado por Viollet-le-Duc (Fuente: Bulletin Monumental, 1999)

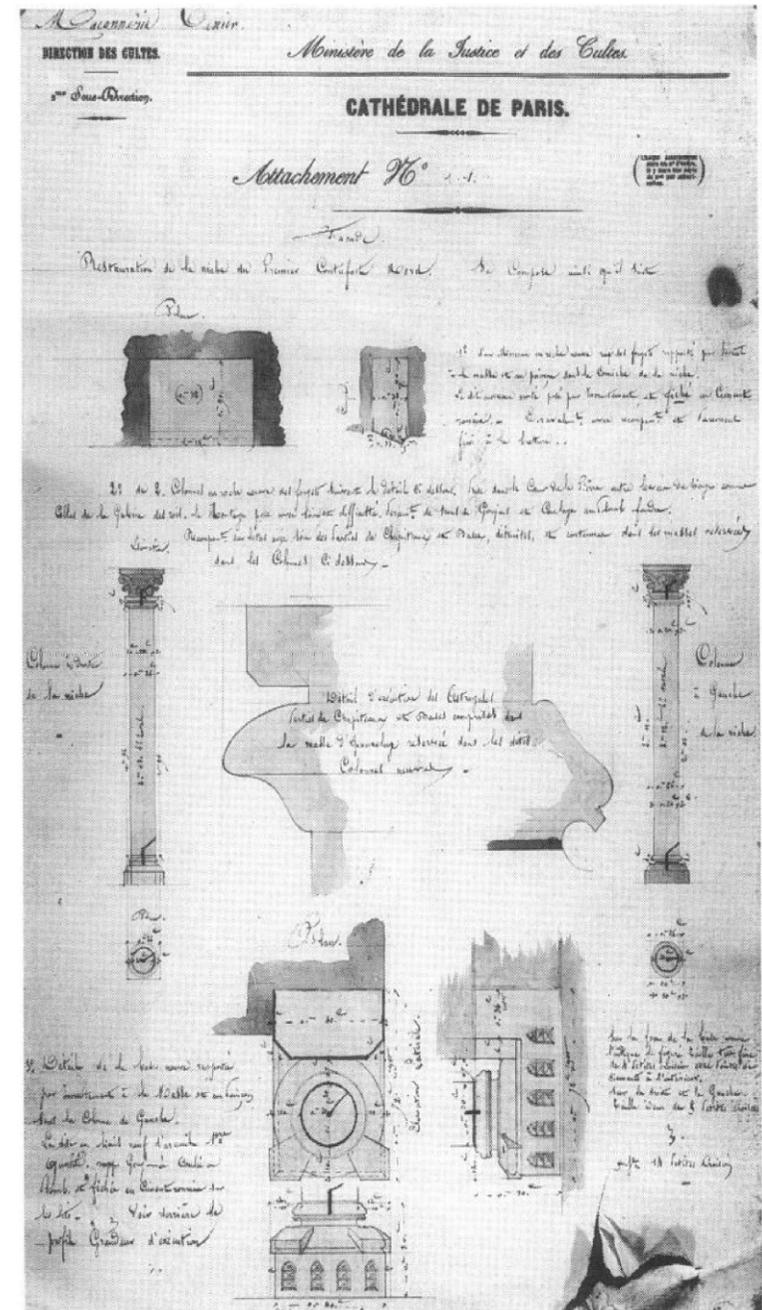
Figura 72. Detalles del nicho del contrafuerte B realizado por Viollet-le-Duc (Fuente: Bulletin Monumental, 1999)

Los trabajos de esta segunda fase estuvieron centrados en los nichos de los contrafuertes de la fachada, donde los principales daños detectados fueron:

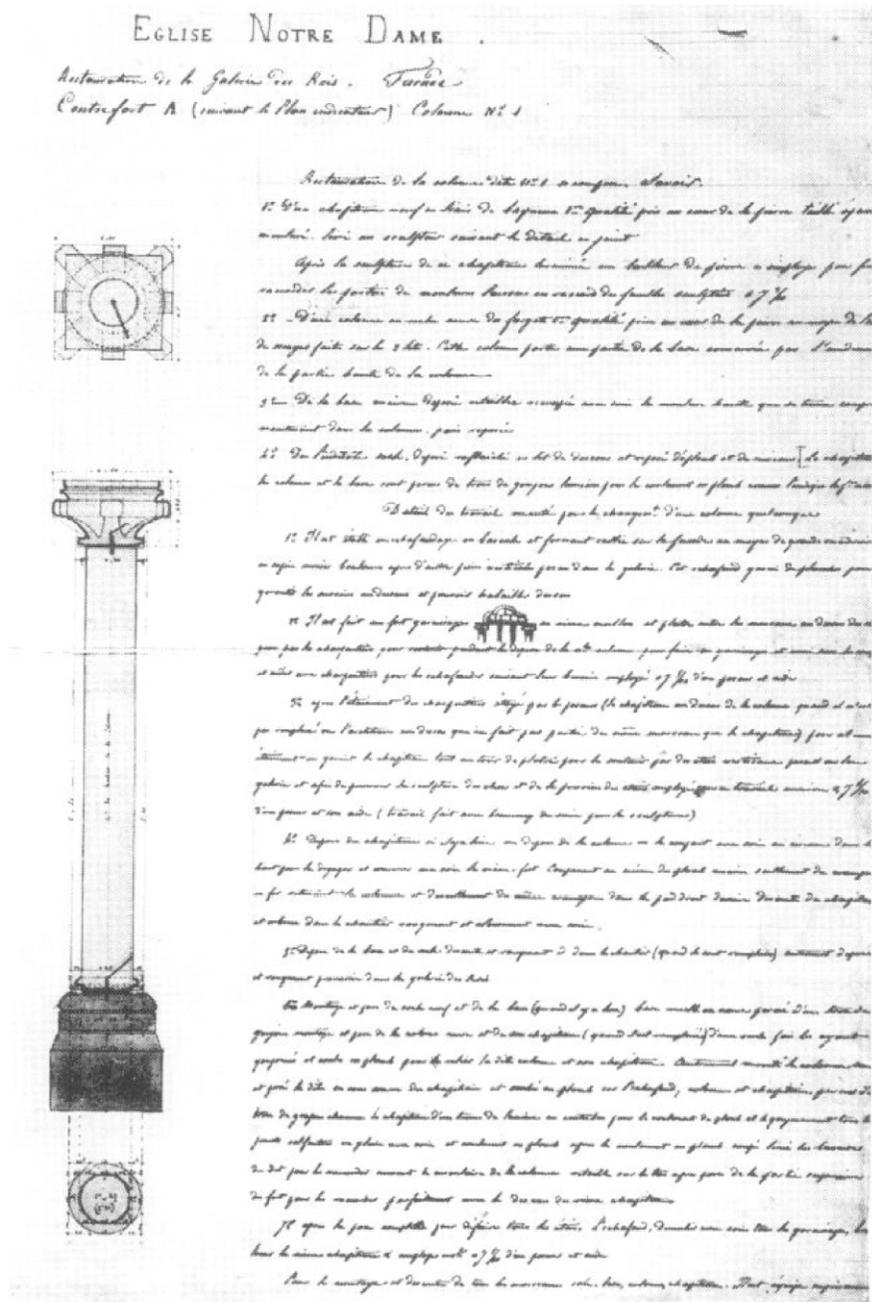
Figura 73. Detalle de las columnas dobles de los nichos del contrafuerte A realizado por Viollet-le-Duc (Fuente: Bulletin Monumental, 1999)
