**NOTRE DAME DE PARÍS: ESTUDIO Y ANÁLISIS DE LOS  
CRITERIOS DE INTERVENCIÓN APLICADOS SOBRE LA  
CATEDRAL EN SU HISTORIA RECIENTE [1844 - 2021]**

***Máster en Rehabilitación Arquitectónica  
Universidad de Granada  
Curso 20/21***

***Alumna: María del Carmen Figueroa Martín  
Tutora: Dra. M<sup>a</sup> Paz Sáez Pérez***

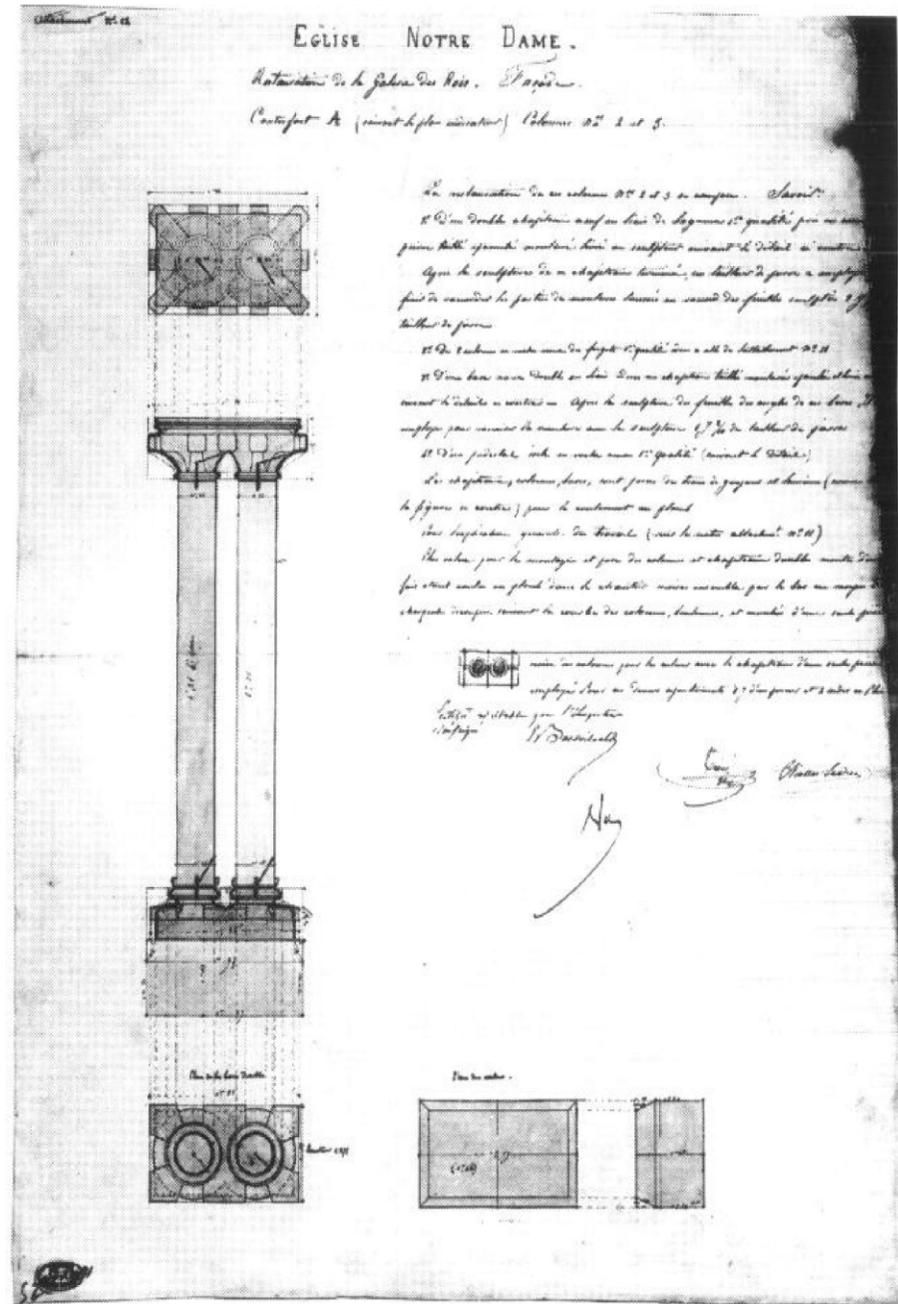
Figura 74. Detalle de las columnas dobles de los nichos del contrafuerte A realizado por Viollet-le-Duc (Fuente: Bulletin Monumental, 1999)

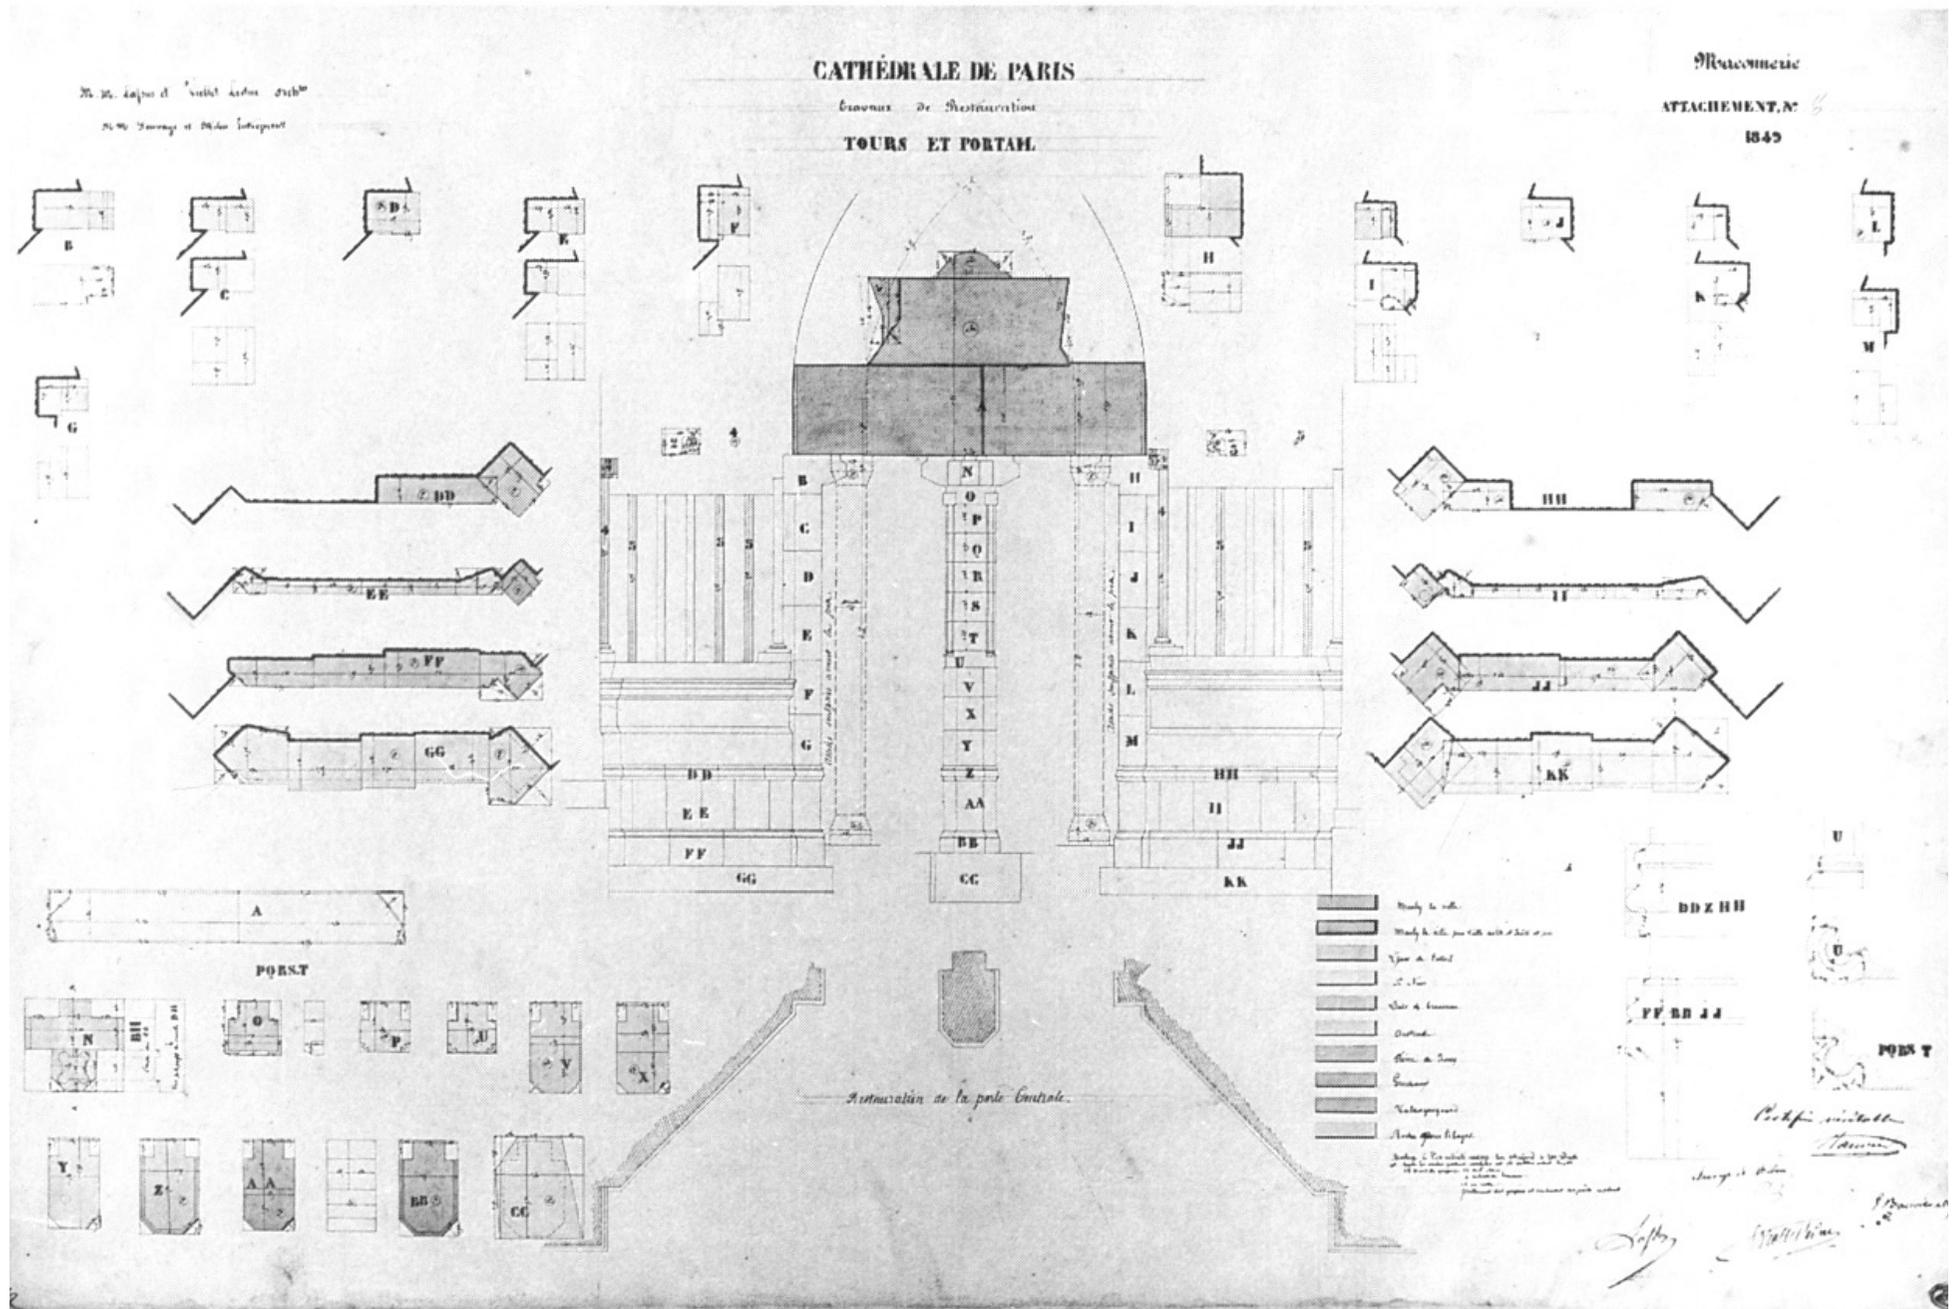
Figura 79. Detalle en planta y alzado realizados por Viollet-le-Duc y Lassus sobre la intervención (Fuente: Bulletin Monumental, 1991)

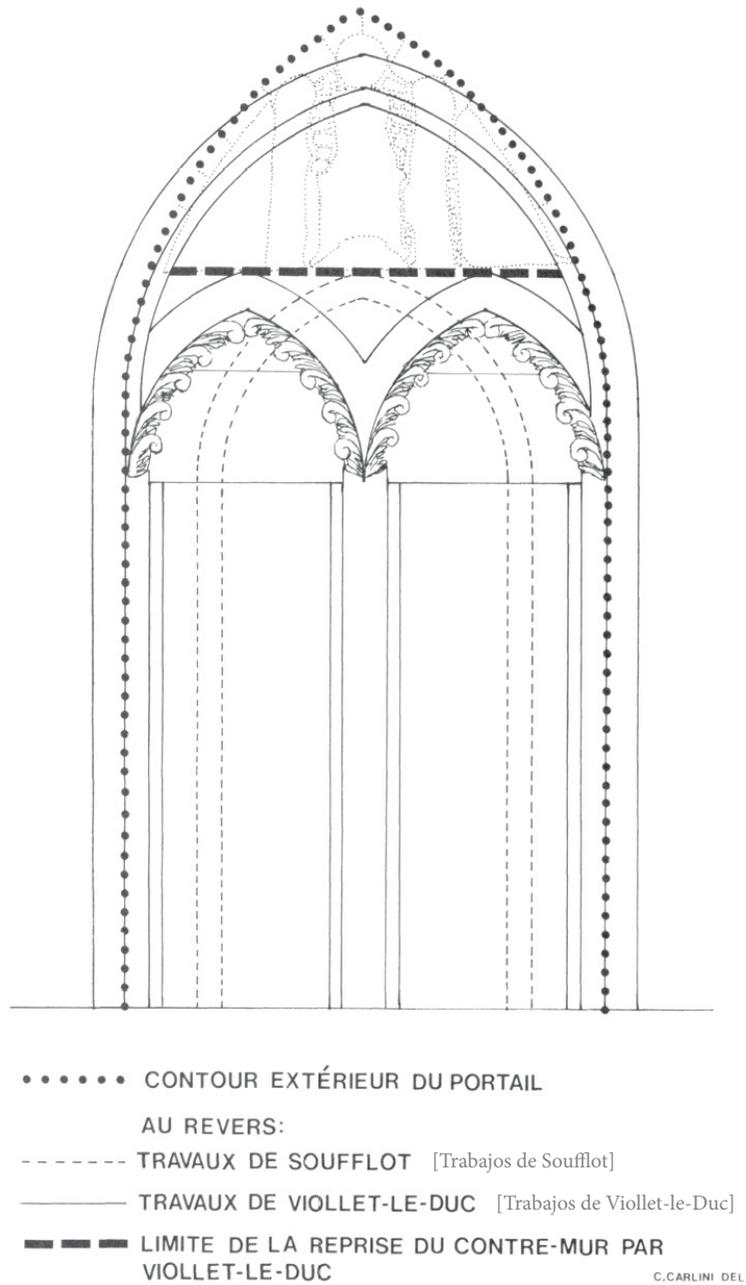
Figura 80. Trazados de las intervenciones de Soufflot y Viollet-le-Duc y Lassus sobre la puerta central (Fuente: Bulletin Monumental, 1991)

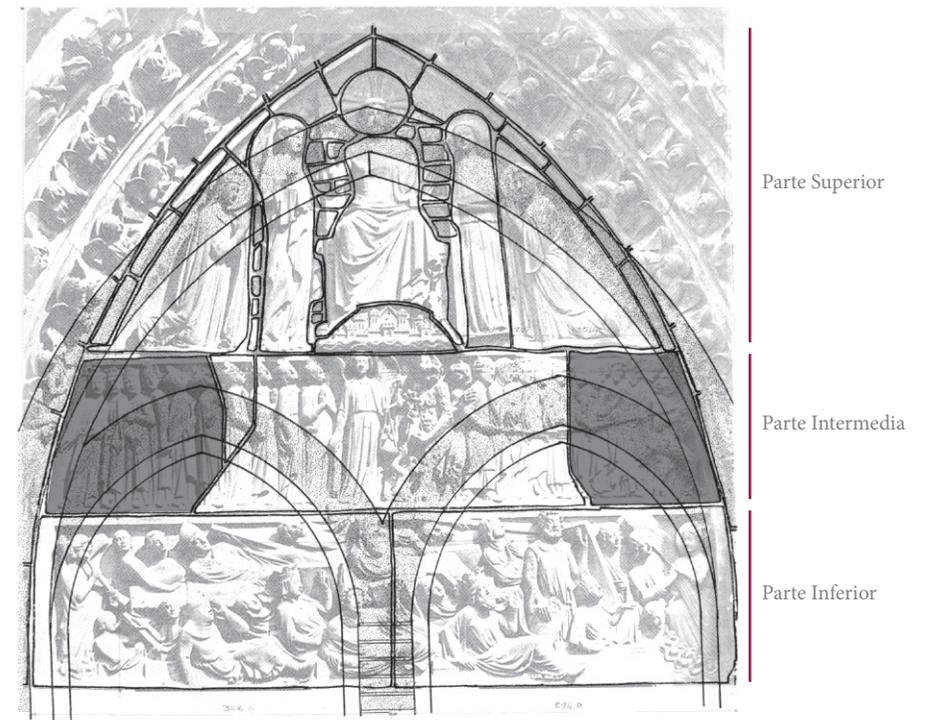
Figura 82. Superposición sobre la puerta central del muro interior de la intervención de Viollet-le-Duc y Lassus (Fuente: Bulletin Monumental, 1991)

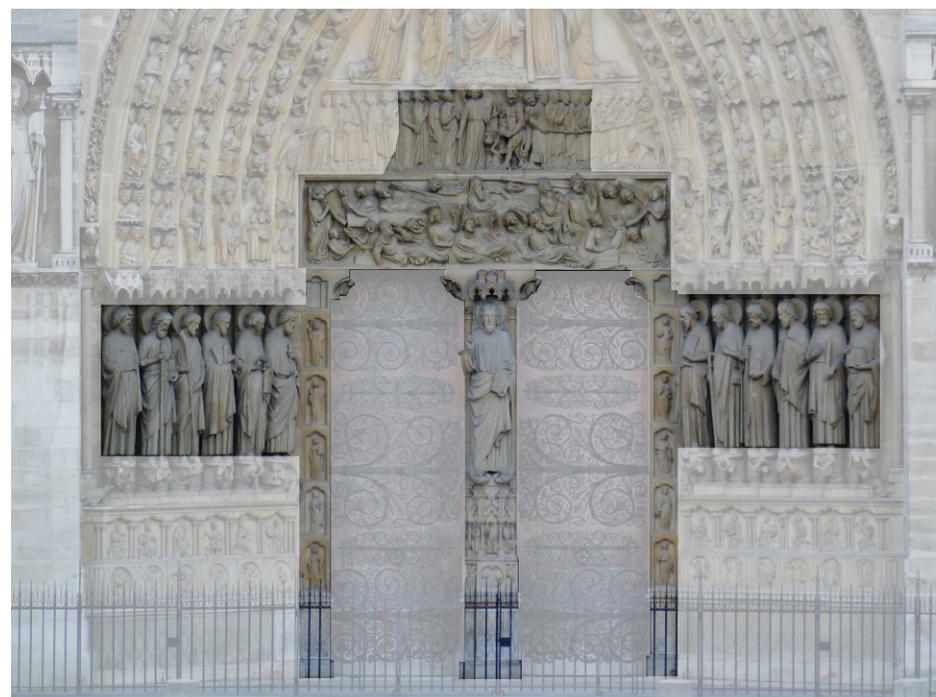
Figura 83. Detalle de la puerta central de la fachada occidental con la intervención llevada a cabo por Viollet-le-Duc y Lassus en el siglo XIX. Estado actual (Fuente: <https://fr.wikipedia.org/>)

Todo esto conduce a que sea posible afirmar, que la intervención sobre la fachada occidental llevada a cabo por Viollet-le-Duc y Jean-Baptiste-Antoine Lassus fue realmente, ejecutada bajo las premisas del único texto disponible en cuanto a los criterios a seguir en las obras de restauración y conservación del patrimonio tanto en el ámbito nacional como internacional.

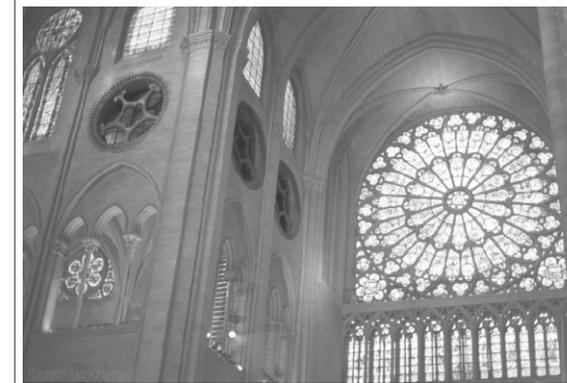
Figura 86. Imagen interior de la catedral de Notre Dame de París con vistas hacia el rosetón norte y las rosas [modelo 2] ejecutadas en el siglo XIX (Fuente: <https://www.diegoerverger.com>)

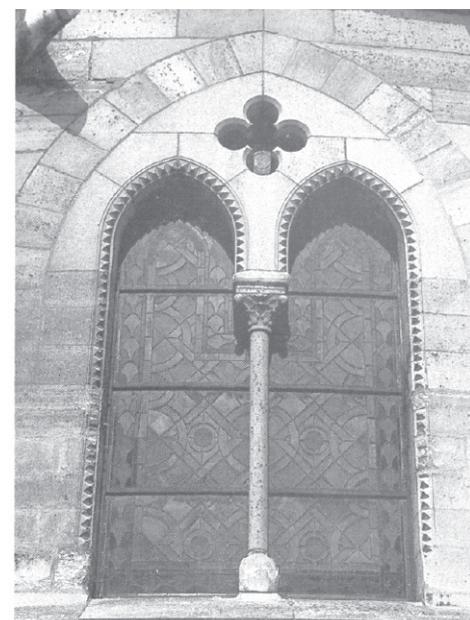
Figura 88. Detalle de la ventana ejecutada en el vano 5º por Viollet-le-Duc y Lassus (Fuente: Bulletin Monumental, 1991)

Los arquitectos organizaron un plan de trabajo coherente con las tareas a ejecutar que incluía la restitución de las rosas en todas las ventanas de las galerías del coro no reconstruidas en el siglo XIV, es decir, para los vanos derechos del coro [Figura 87]. Sin embargo, no justifican por qué las ventanas de los vanos 5º y 6º, modificados durante el siglo XIII en el alzado sur y reconstruidos en el siglo XIV en el norte, fueron reconstruidos siguiendo un patrón totalmente diferente [Figura 88], lo que se traduce en una absoluta contradicción del plan propuesto por los arquitectos.

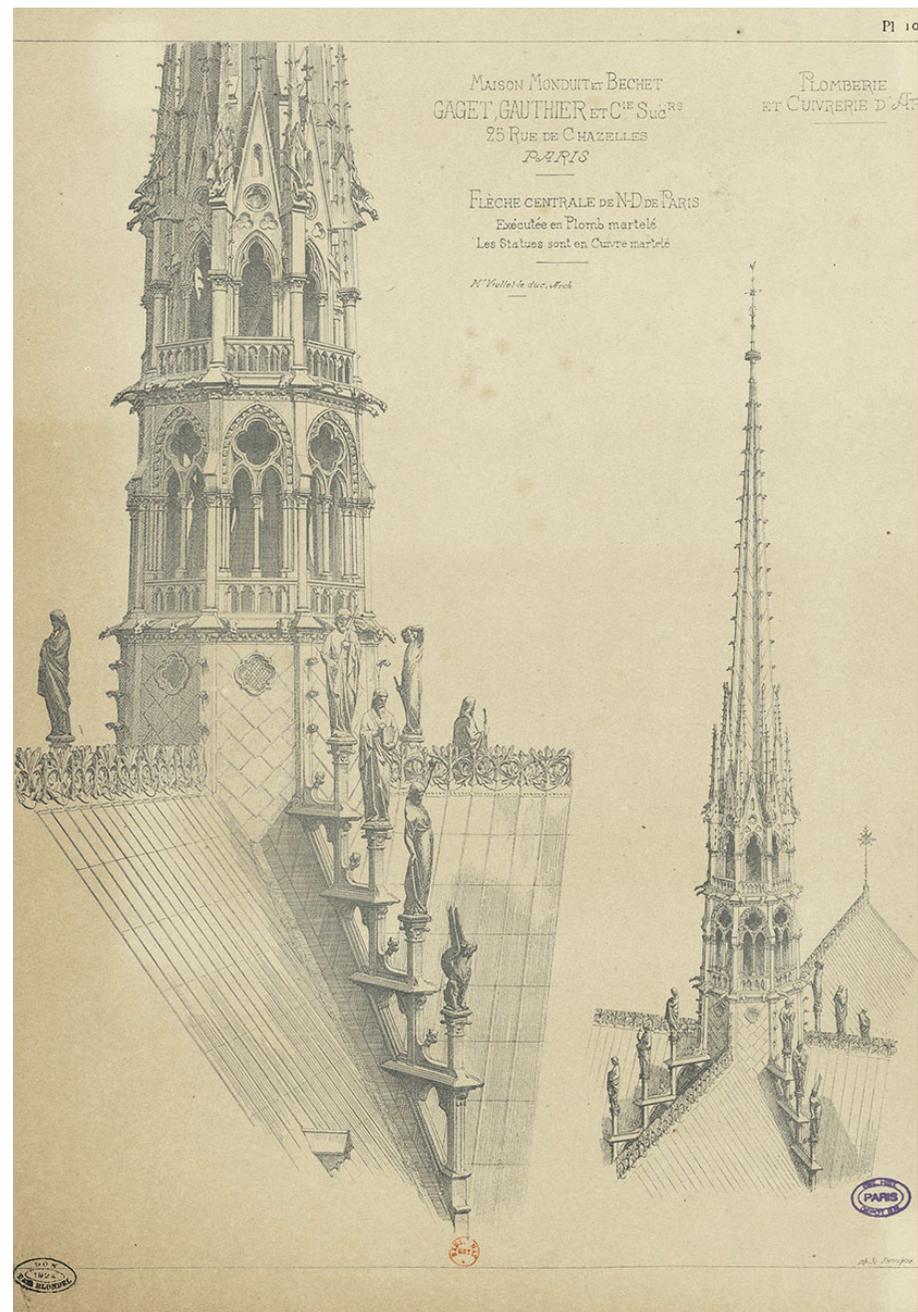
Figura 91. Dibujo de la flecha de Notre Dame de París realizado por Viollet-le-Duc (Fuente: <https://www.connaissancedesarts.com>)

El proyecto presentado tenía como objetivo recuperar la flecha que entre los años 1792 y 1797 fue desmantelada por los revolucionarios, puesto que su degradado estado amenazaba con producir importantes daños sobre la catedral, basándose para ello, en un extenso conocimiento de la disposición del muñón truncado de la aguja anterior aún conservado junto a las representaciones y antiguos documentos conservados, para lo cual fue fundamental el grabado de Garneray.

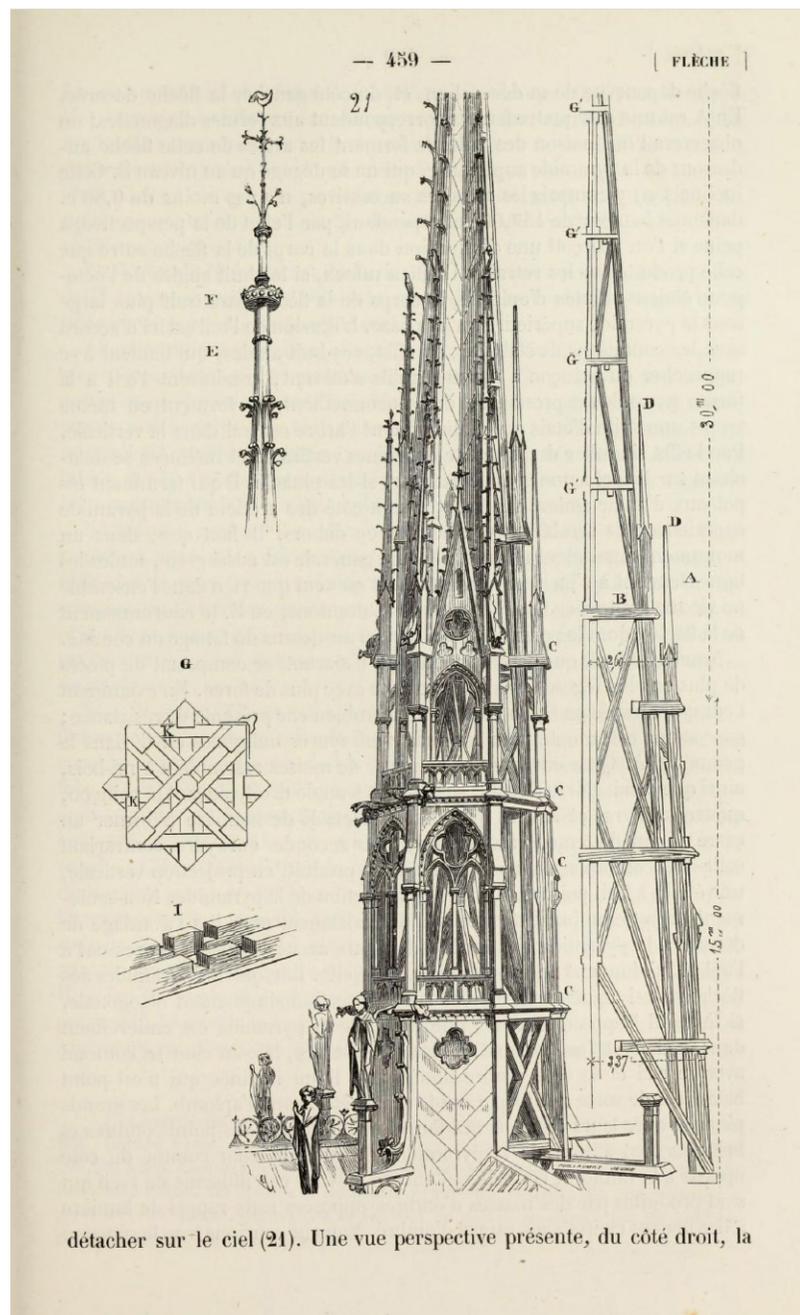
Figura 92. Imagen extraída de la definición de flecha realizada por Viollet-le-Duc en el *Dictionnaire raisonné de l'architecture*. Página 459 (Fuente: <https://archive.org>)

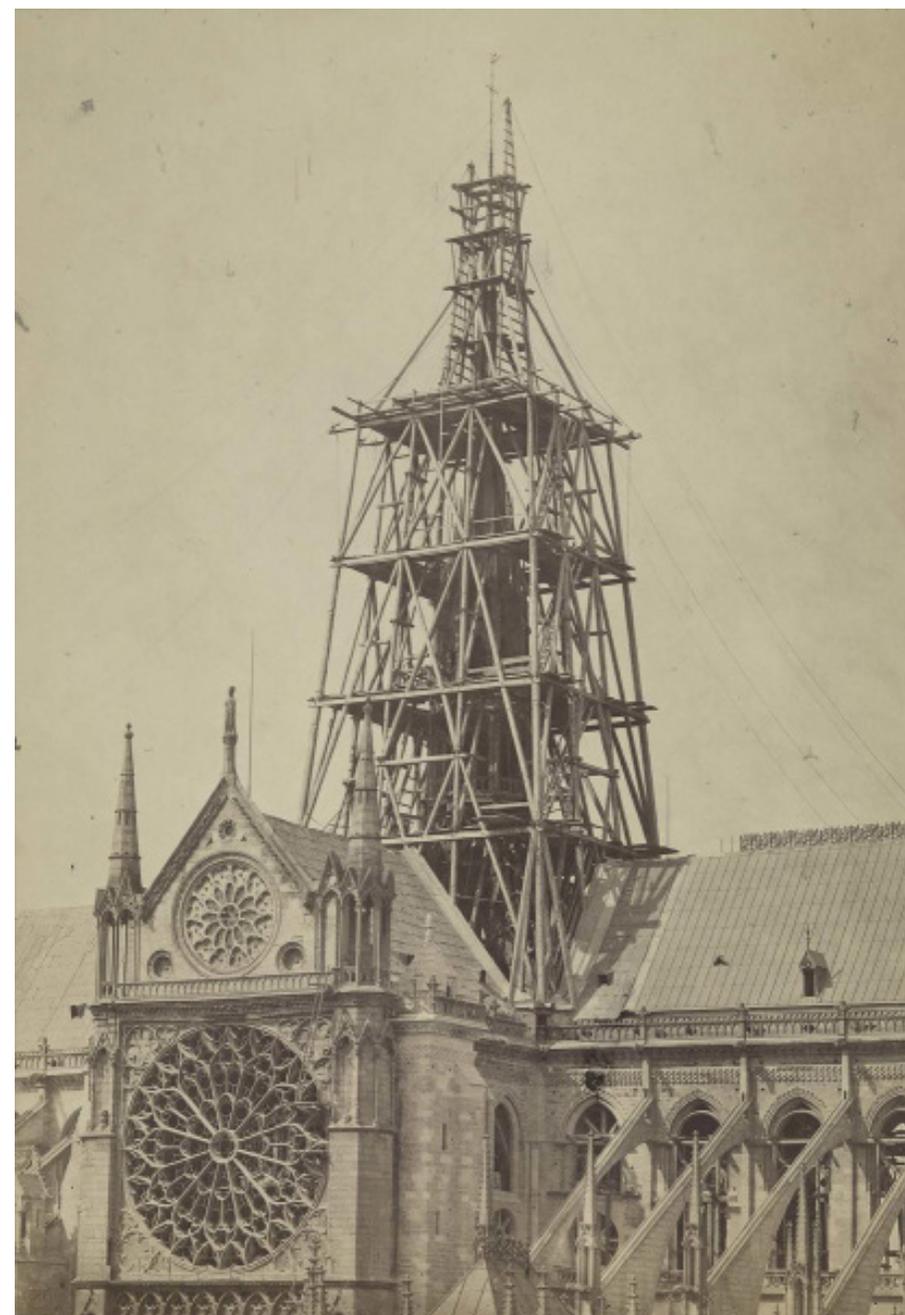
Figura 93. Andamio alrededor de la aguja en construcción, 1859 (Fuente: <https://notre-dame-de-paris.culture.gouv.fr>)

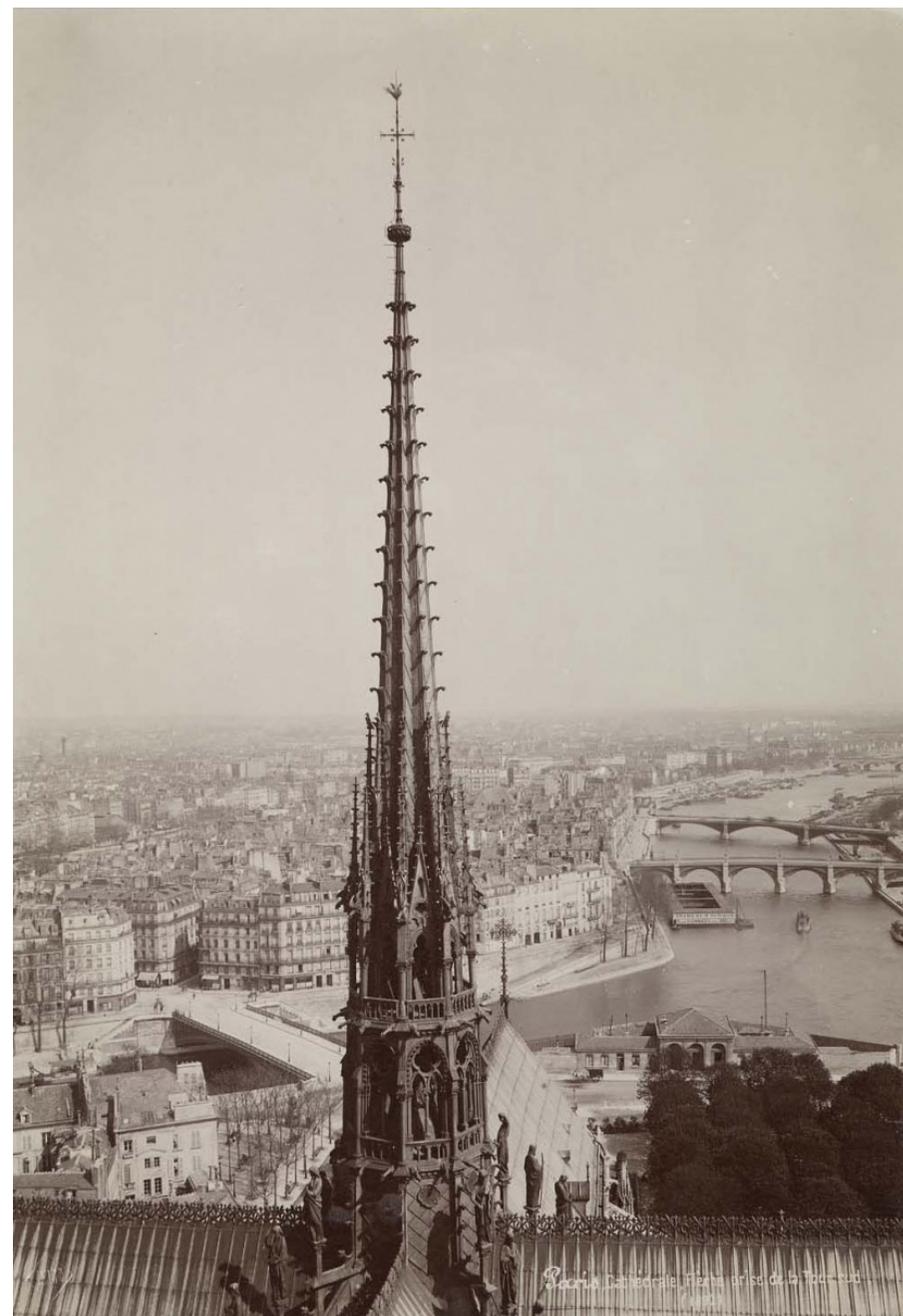
Figura 94. Imagen de la aguja de la catedral de Notre Dame de Paris en 1892, vista desde la torre sur (Fuente: <https://notre-dame-de-paris.culture.gouv.fr>)

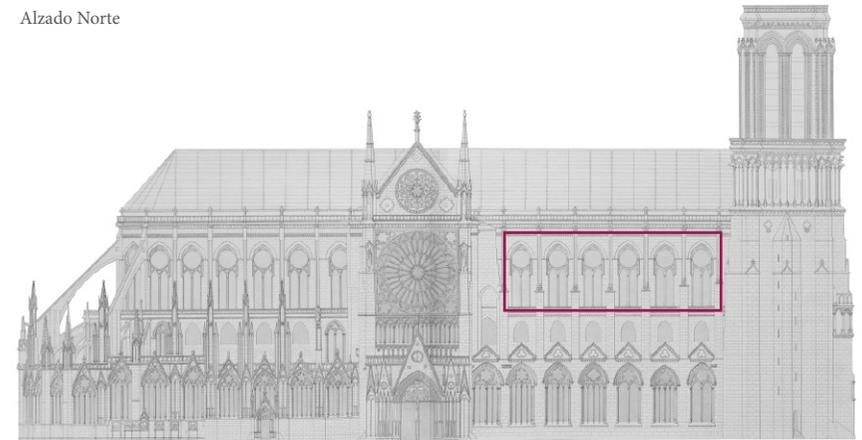
Alzado Norte

Figura 95. Fachada norte de Notre Dame de París (Fuente: Viollet-le-Duc, Lassus, 1853)

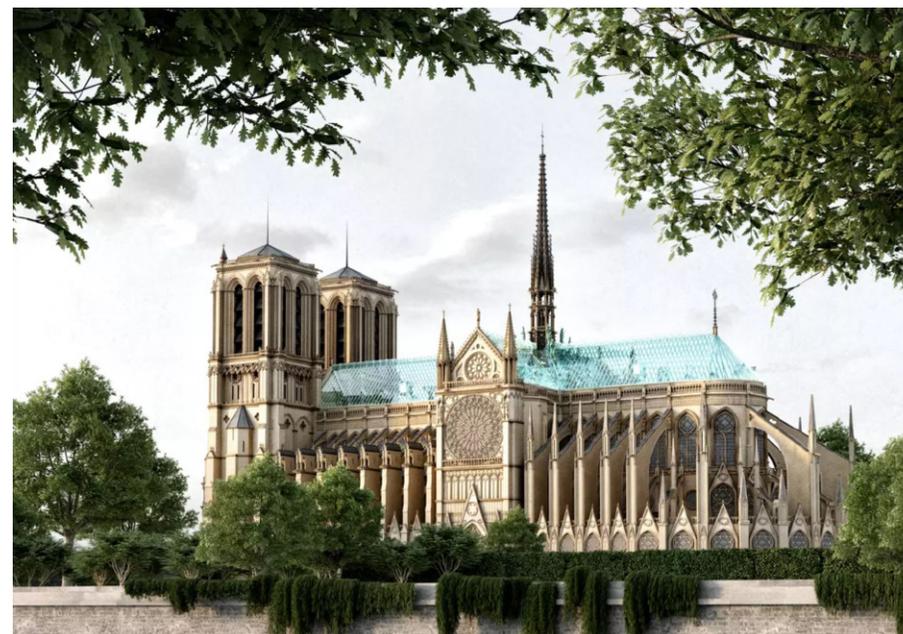
Figura 102. Propuesta para la reconstrucción de Notre Dame de París de Alexander Nerovnya (Fuente: <https://en.alex-nerovnya.com>)

Las **escandalosas y desafortunadas propuestas** [Figuras 102 y 103] fueron rechazadas y la idea de un gesto contemporáneo rápidamente, abandonada, lo cual tuvo como principal consecuencia, el refugio y consuelo en la historia del monumento, lo que conlleva a pensar en la aparente incapacidad de la arquitectura contemporánea para dar respuesta ante situaciones de este tipo.

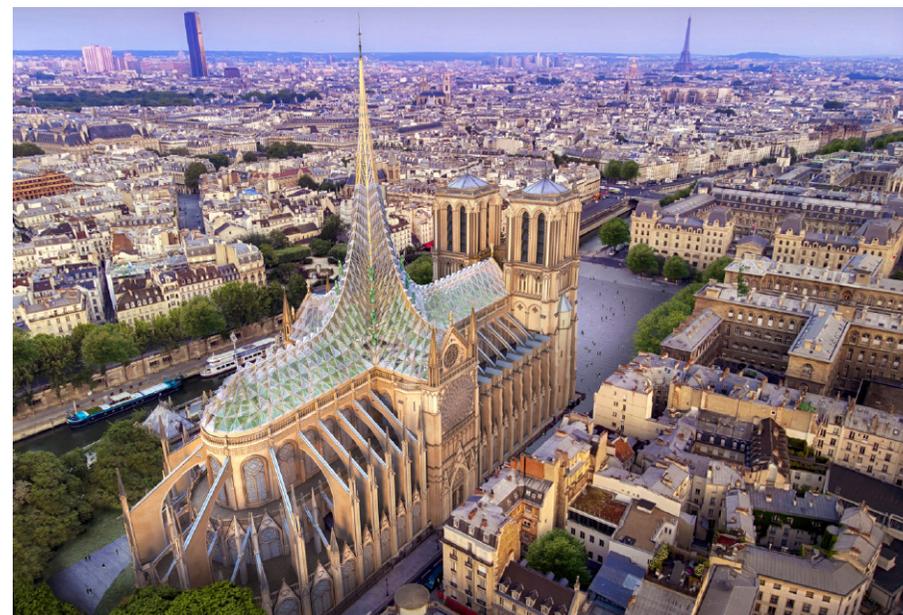
Figura 103. Propuesta para la reconstrucción de Notre Dame de París de Vincent Callebaut (Fuente: <https://www.plataformaarquitectura.cl>)

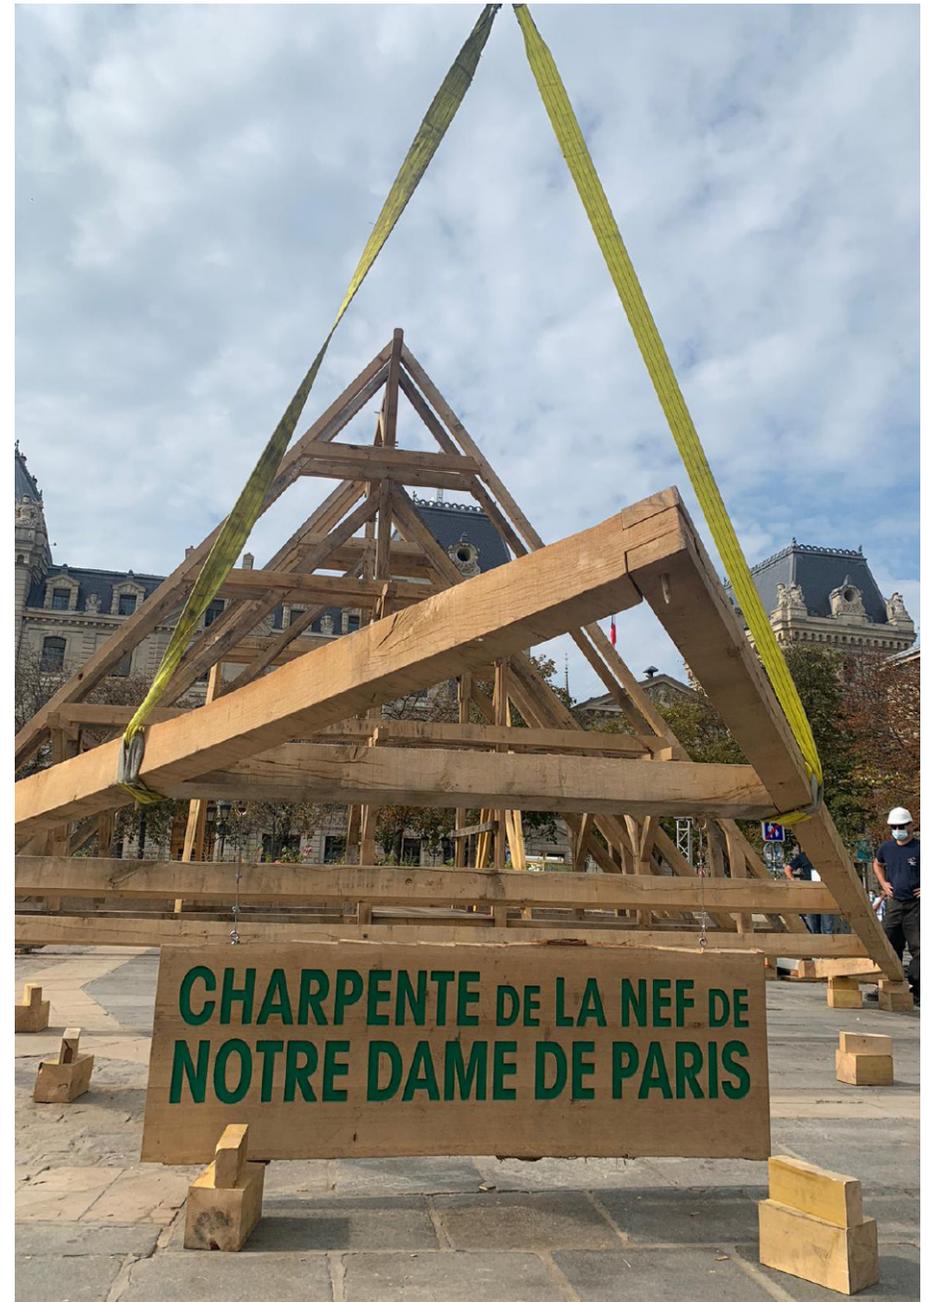
Figura 104. Imagen del nuevo armazón de madera para la cubierta de Notre Dame de París, ejecutado según las técnicas tradicionales (Fuente: <https://www.rebatirnotredamedeparis.fr/>)

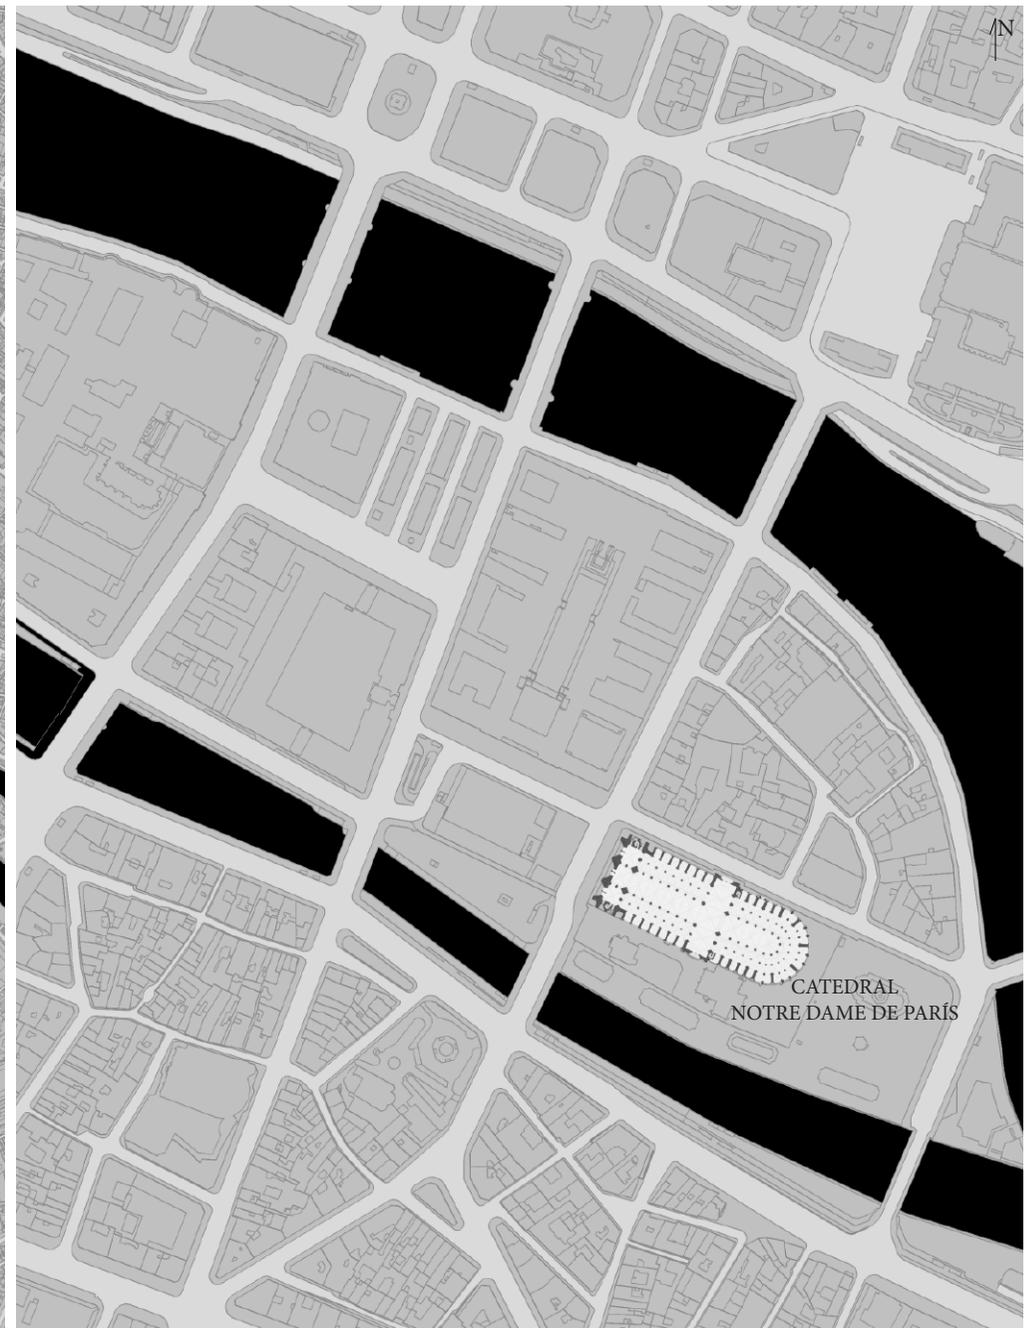
Figura 02-Anexo 01. Planta a nivel de acceso (Fuente: elaboración propia)

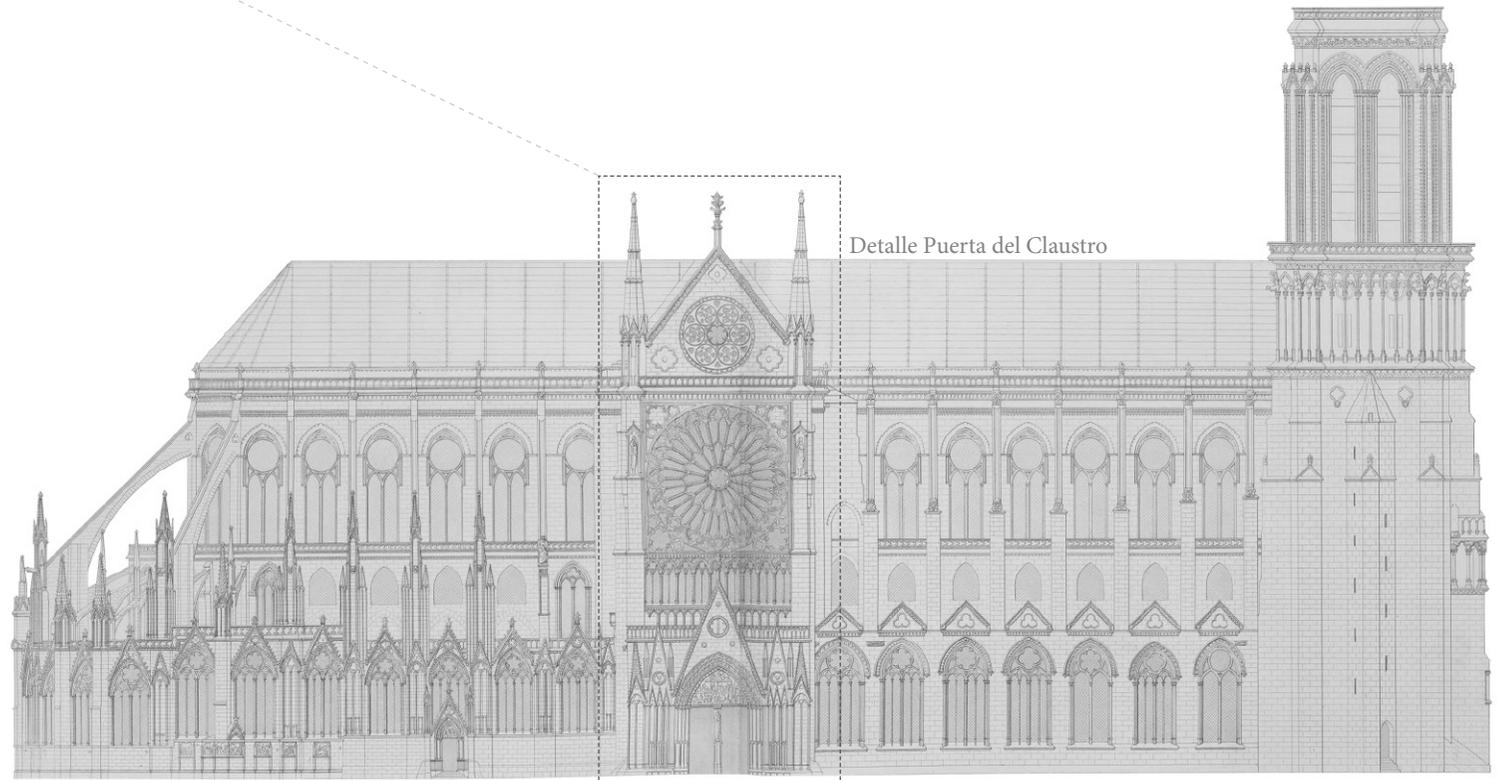
Figura 05-Anexo 01. Sección longitudinal de la catedral (Fuente: Viollet-le-Duc, Lassus, 1853)

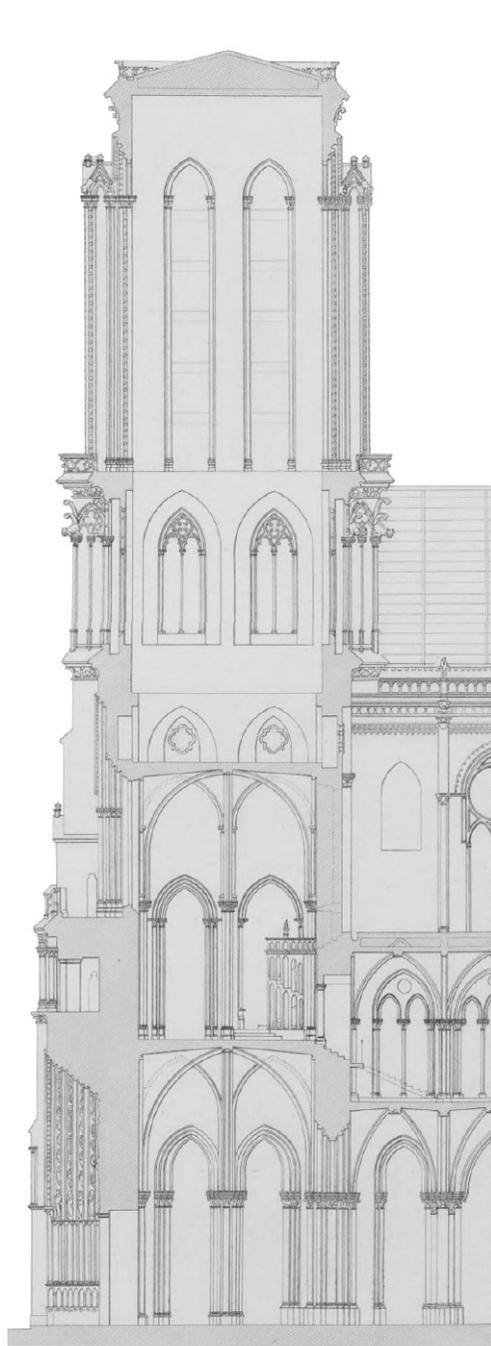
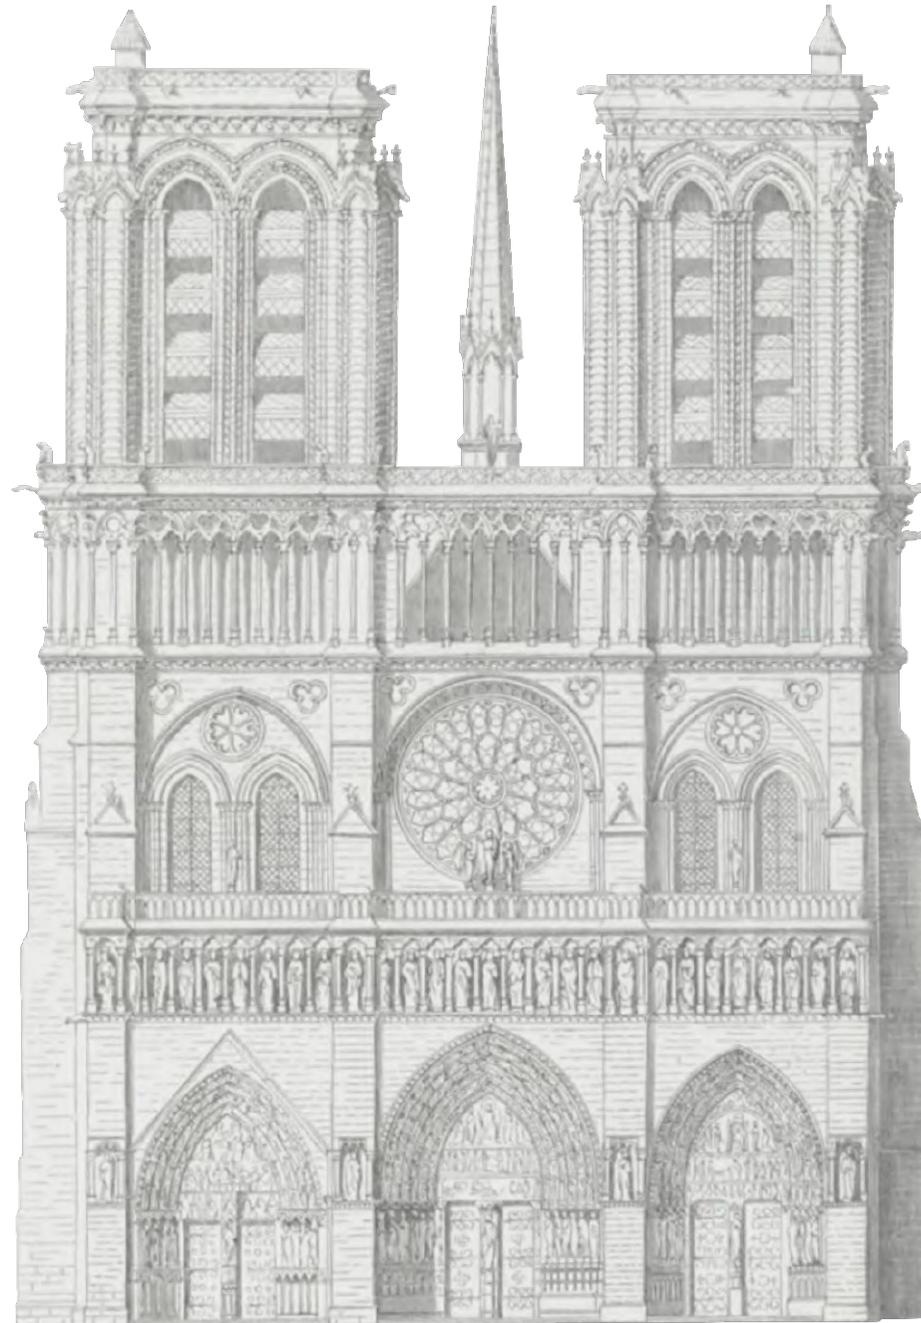
Figura 07-Anexo 01. Sección detalle de la fachada occidental (Fuente: Viollet-le-Duc, Lassus, 1853)

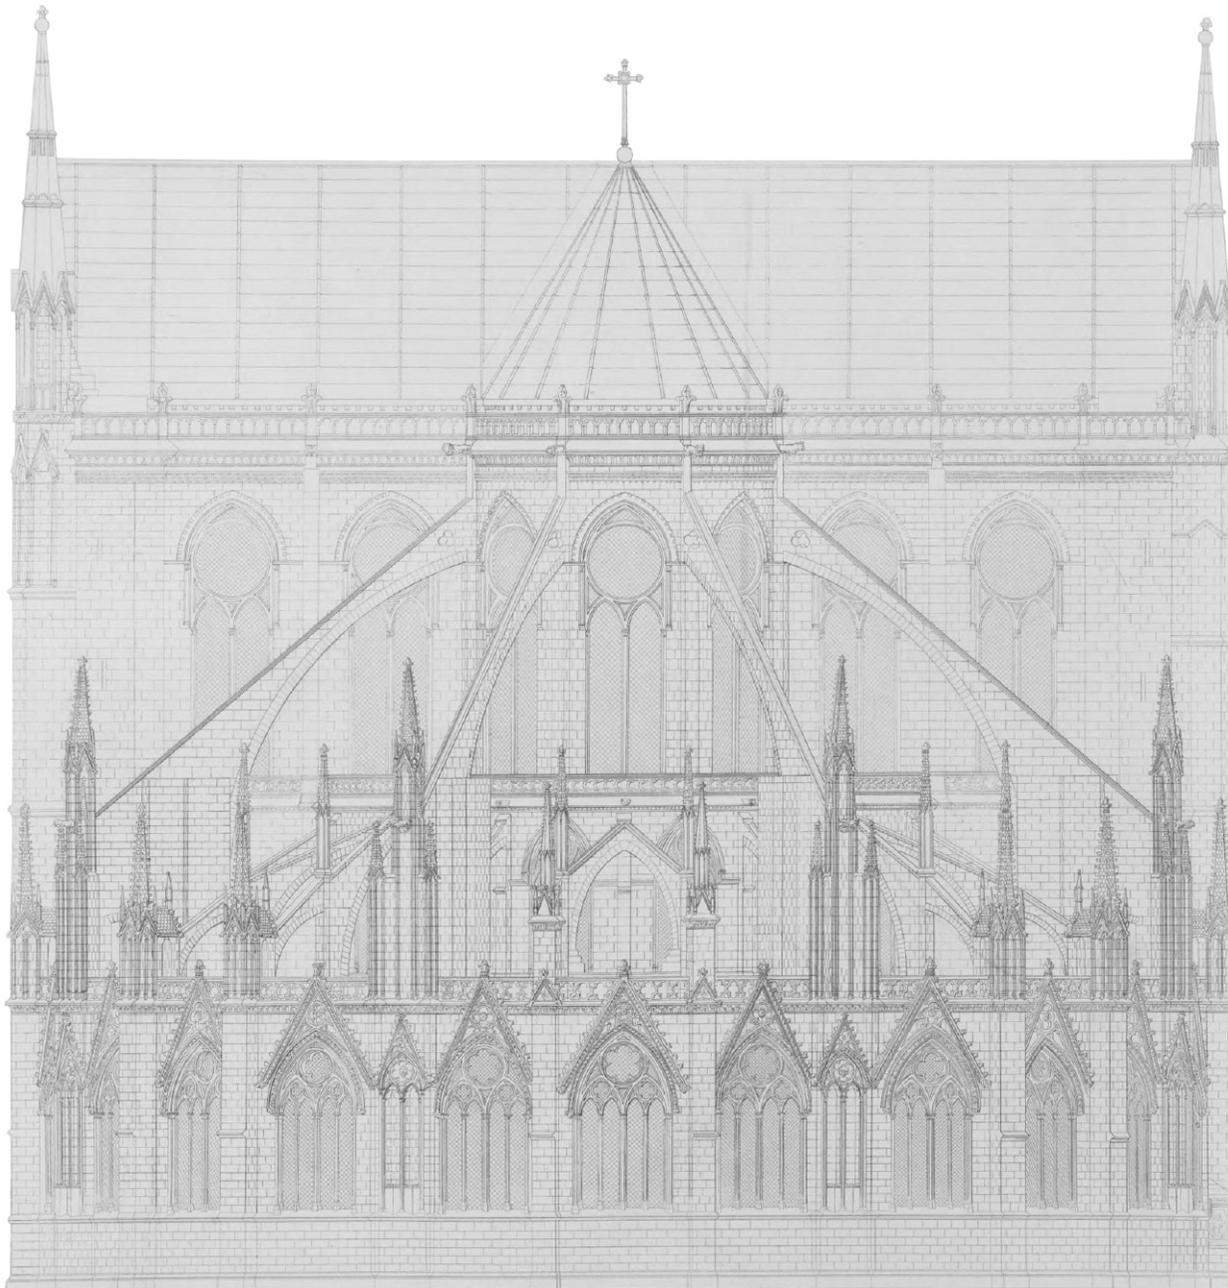
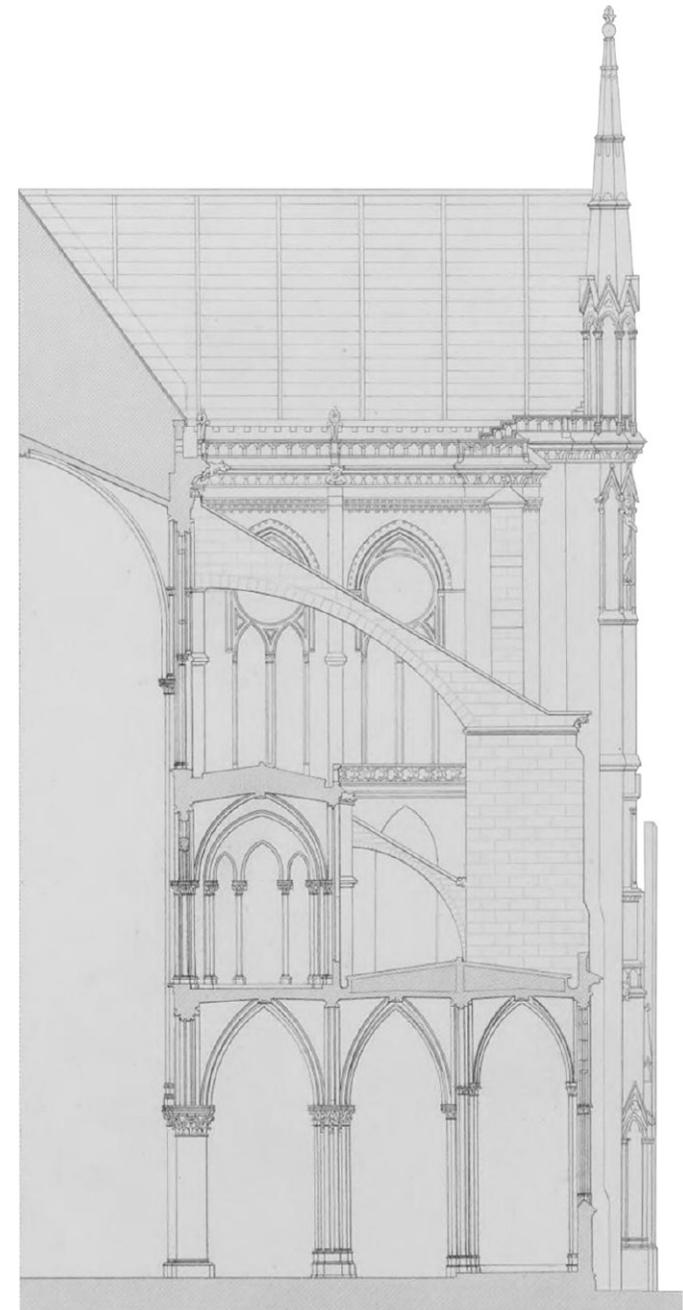
Figura 11-Anexo 01. Sección transversal de la catedral  
(Fuente: Viollet-le-Duc, Lassus, 1853)
