PROPUESTA DE INTERVENCIÓN ARQUEOLÓGICA

INTERVENCIÓN ARQUEOLÓGICA PUNTUAL MEDIANTE ANÁLISIS
DE ESTRUCTURAS EMERGENTES Y MUESTREO DE MATERIALES
DE CONSTRUCCIÓN PARA DATACIONES ABSOLUTAS

PROYECTO I+D+I ALHAMAT. LA ALHAMBRA MATERIAL

Teresa Koffler Urbano

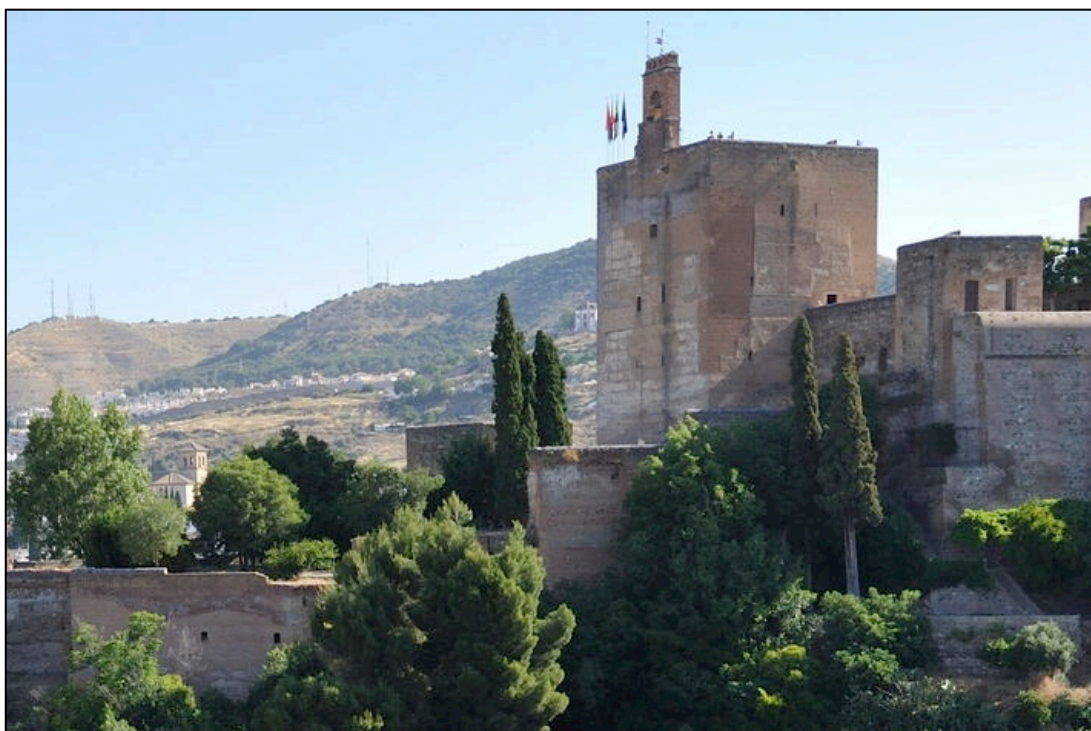
Foto.— Torre de la Vela y muralla sur del Baluarte de la Alcazaba.

completamente la obra original, de tapia hormigonada, continuación del baluarte y de la misma etapa. Tal vez aprovechase estructuras previas. Sí es seguro que la muralla sur se construyó apoyándose en el sistema defensivo preexistente, concretamente en la torre poterna por la que se accedía a la muralla que unía la Alcazaba con Torres Bermejas, datada tradicionalmente en el siglo XI, esto es, la fase más antigua de ambas edificaciones. Está levantada en tapia calicastrada, todavía bien visible en buena parte. Al exterior, en el frente sur, se encuentra reparada mediante mampostería en cajones, tal vez del siglo XVI. En la zona baja se insinúa lo que podría ser tapia hormigonada de una fase anterior. Está rematada por un arco de ladrillo, al igual que el vano, buena parte de esta fábrica podría ser medieval, pues parece estar trabando con las tapias. El resto de la muralla, desde la torre poterna hasta la Torre de la Pólvora, presenta numerosas fases constructivas, además de la mencionada restauración de mediados del siglo XX. La fase más antigua, seguramente de época nazarí, es de tapia calicastrada, que es visible en buena parte del lienzo, apreciándose claramente el sistema constructivo.

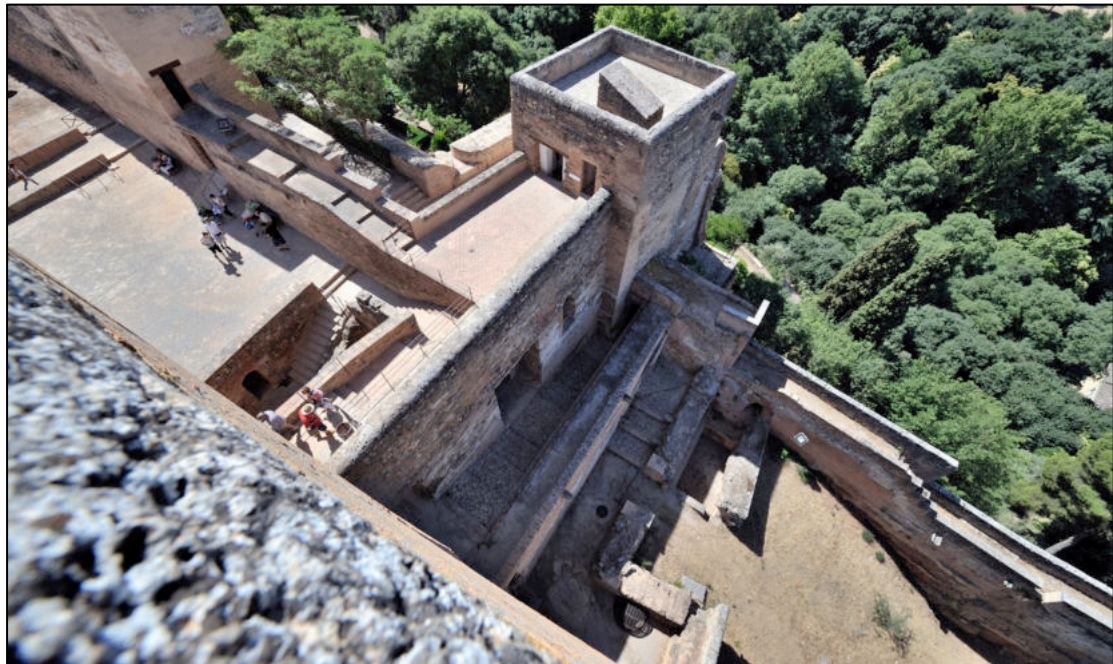
Foto.— Sistema de ingreso a la Puerta de la Alcazaba y antemuro.

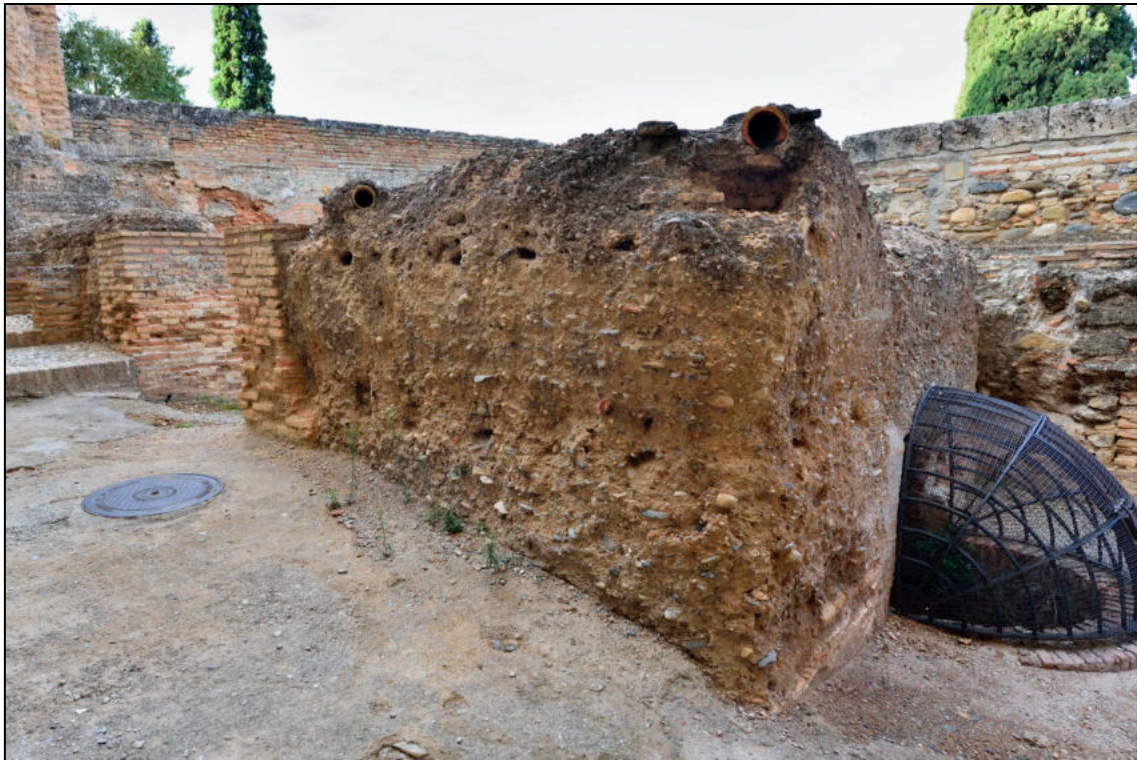
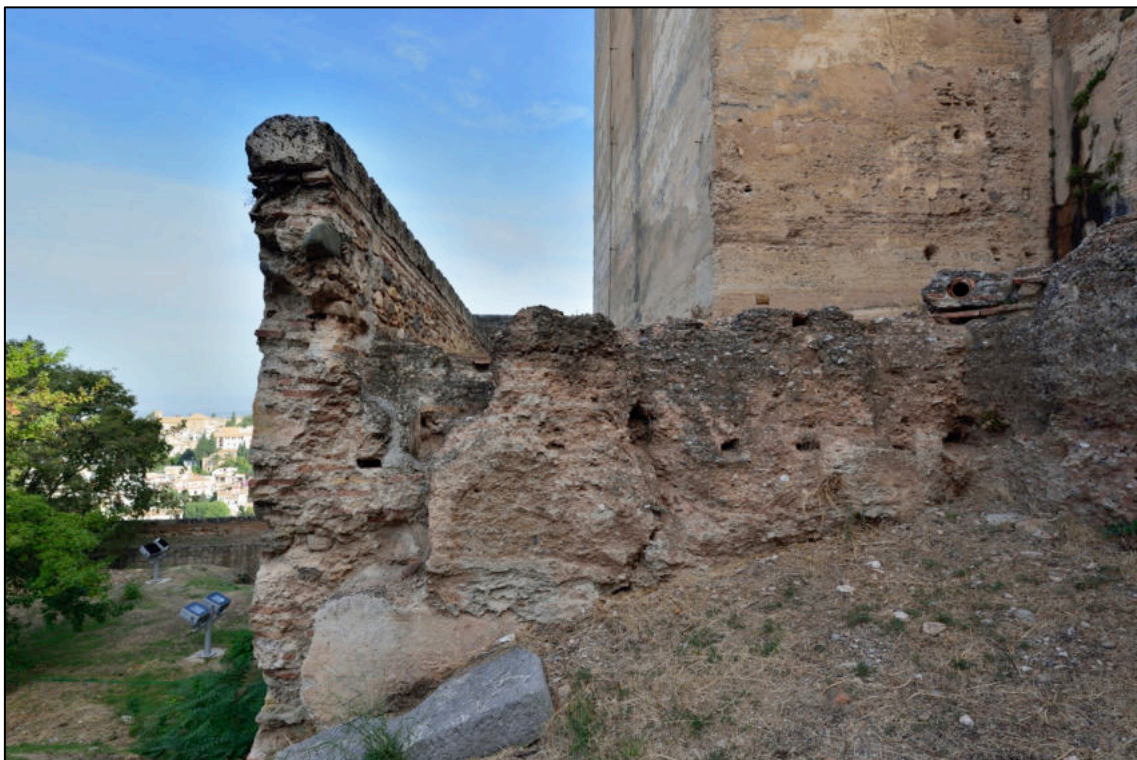
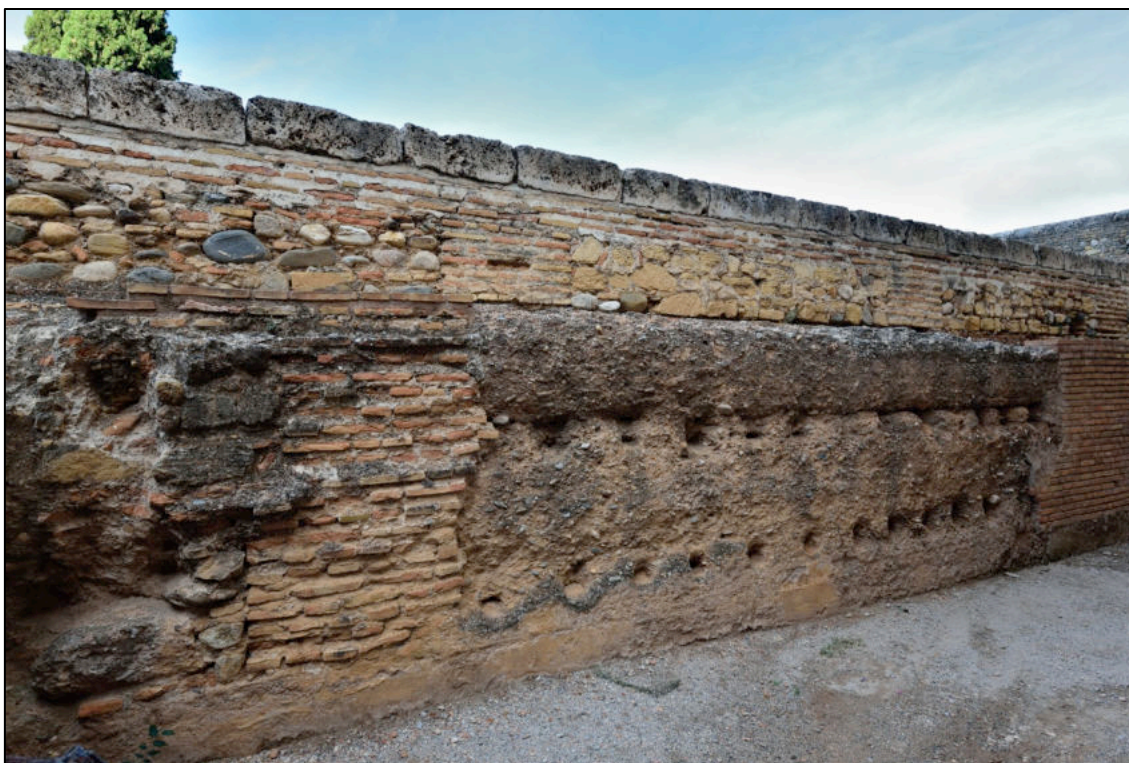
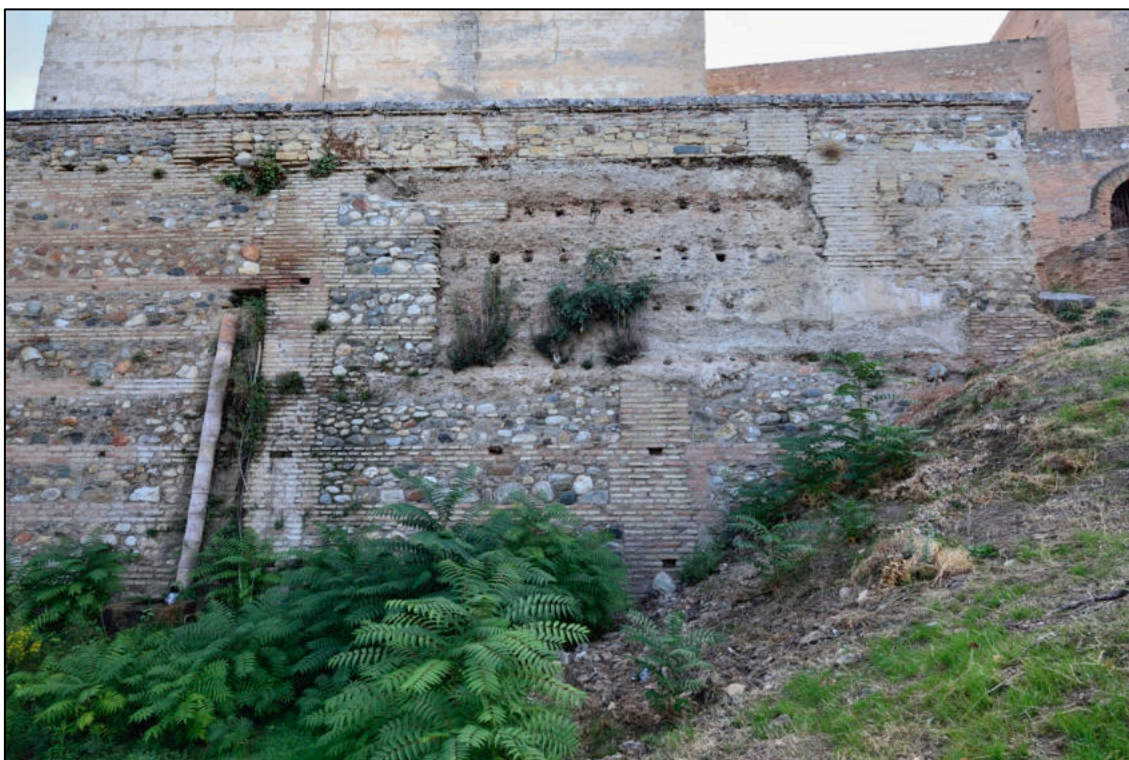
Foto.— Antemuro de la Torre de la Vela.

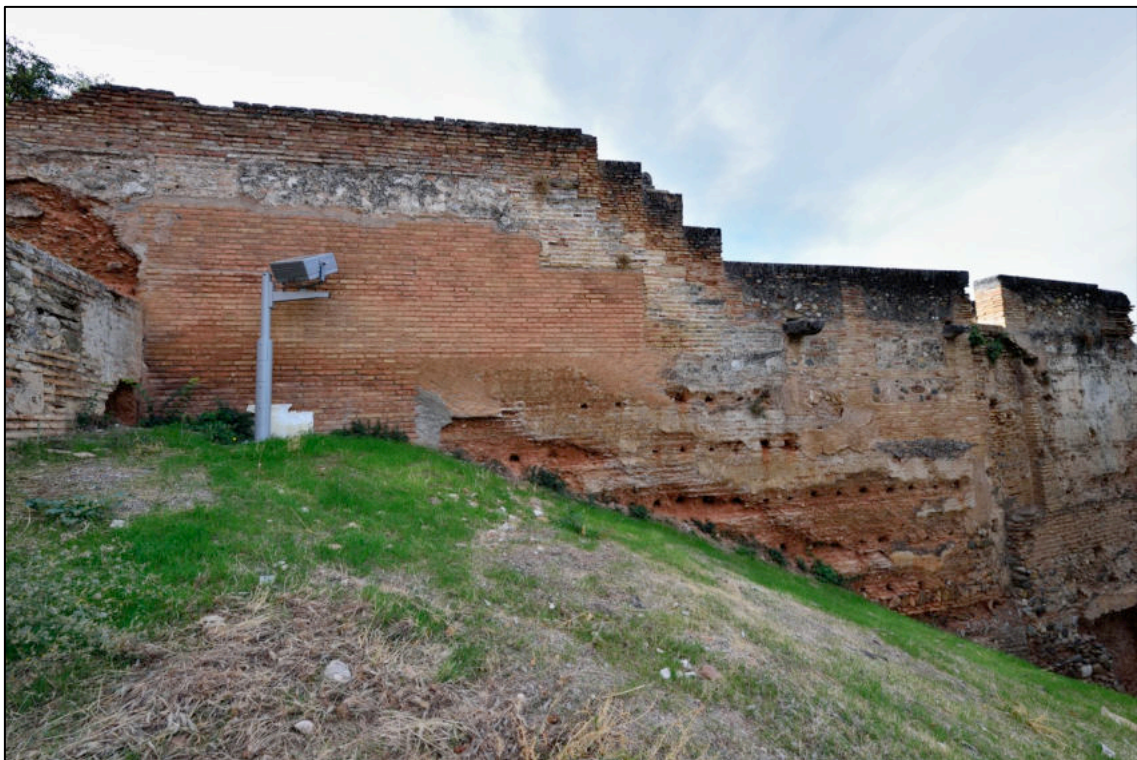
Foto.— Muralla sur del Baluarte de la Alcazaba.

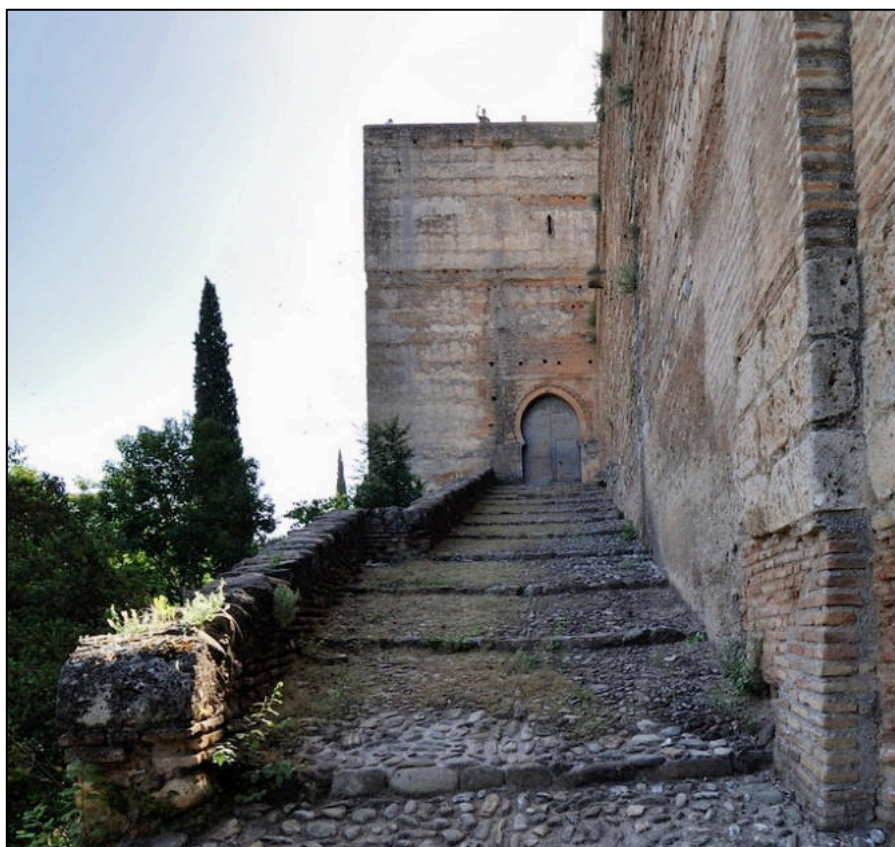
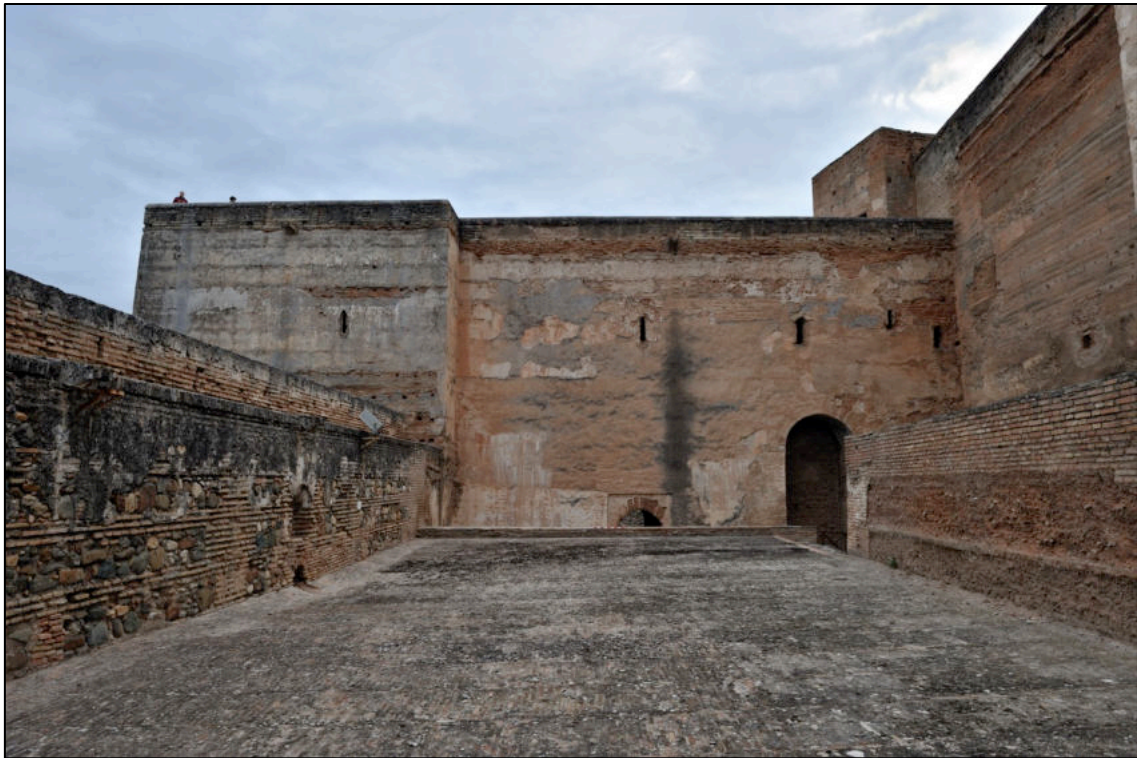
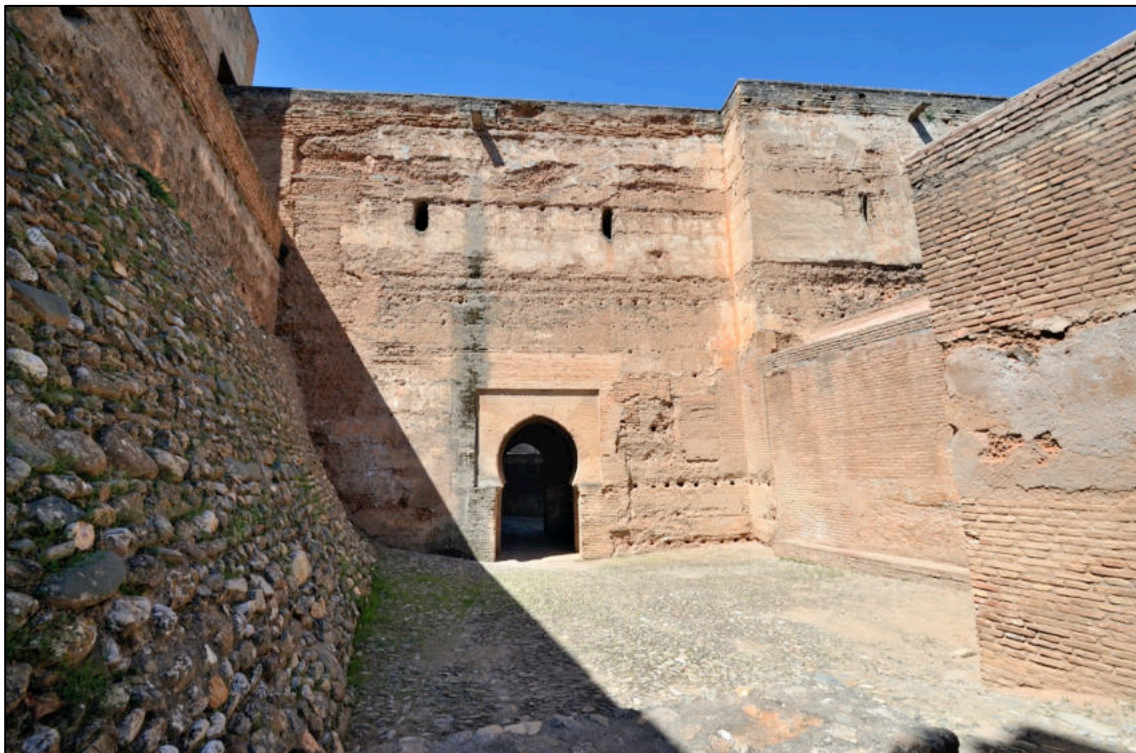
Foto.— Puerta y Torre de las Armas.

El antemuro que une las puertas de las Armas y de la Tahona y que genera el camino de ronda alto y el acceso en recodo al Barrio Castrense junto a la Torre del Homenaje, presenta varias fases constructivas. El frente sur cuenta con un gran talud de mampostería y mortero de cemento para reforzar la estructura. La fase más antigua es de tapia, que parece ser calicestrada. Frente a la Torre de Alquiza, hacia el este, presenta una fábrica de mampostería encintada, que podría ser de mediados del siglo XIV. A una etapa postmedieval corresponderían las reparaciones de mampostería en cajones, y los forros de ladrillo hay que adscribirlos ya al siglo XX. El frente interior no es visible, únicamente se aprecia el tramo más oriental, desde la Torre de Alquiza a la del Homenaje. Junto al frente oeste de la Torre del Homenaje se sitúa el mencionado acceso en recodo que da paso desde el adarve interior al Barrio Castrense, al adarve de la muralla norte y a la Torre del Homenaje. Esta entrada queda delimitada por muros de tapia calicestrada, rematándose arcos y bóvedas con ladrillo. Constituye uno de los elementos más complejos de la Alcazaba y bien podría estar relacionado con la construcción de la Puerta de las Armas, cuando la Puerta de la Alcazaba perdió importancia y este recodo se convirtió en el acceso más directo al Barrio Castrense, que además no presenta restos de tapia hormigonada, la fábrica más antigua, y es fundamentalmente una obra de tapia calicestrada.

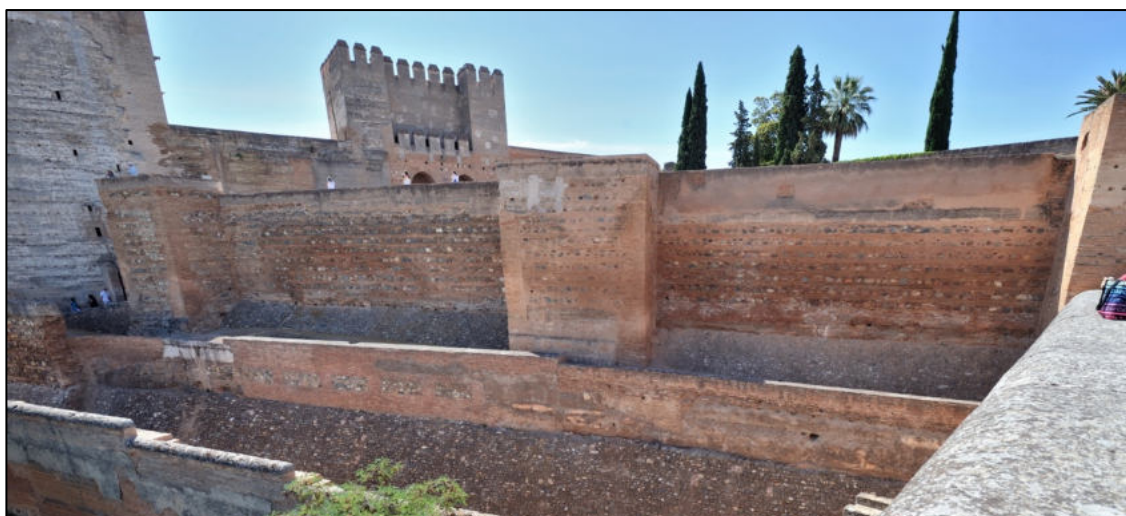
Foto.— Muralla interior norte y torres de Alquiza y del Criado del Dr. Ortiz.

El tramo de la muralla interior norte discurre desde la Torre de la Vela hasta a del Homenaje, incluyendo las torres de Alquiza, la Criado del Dr. Ortiz y la torre por la que se accede a la terraza Puerta de las Armas, que quedan integradas en este lienzo. También comprende el adarve alto y el antemuro que lo separa del camino que une las puertas de las Armas y de la Tahona, así como el recodo por el que se accede al Barrio Castrense, situado junto a la Torre del Homenaje. Este espacio es de gran complejidad, pues en ella están presentes las distintas etapas de la Alcazaba desde su fundación. Es una zona muy formalizada tras las numerosas adaptaciones, restauraciones y reparaciones desarrolladas a lo largo de los siglos XIX y XX. Las torres de Alquiza, la del Criado del Dr. Ortiz y la torre por la que se accede a la terraza Puerta de las Armas se caracterizan por su aspecto robusto, por sobresalir poco de la línea de muralla y por su escaso desarrollo vertical, siendo bien diferentes a las torres almohades y nazaríes. Están casi completamente reparadas con mampostería en cajones. Por su parte, la muralla, al exterior, está reparada mediante mampostería encintada y las torres con mampostería en cajones. Entre las torres se le añadió un talud de mampostería y mortero de cemento. Al interior se encuentra restaurada mediante la misma fábrica, pero también presenta reparaciones mediante sillería. La técnica constructiva original de este sector es de tapia de hormigón de cal, con hiladas de ladrillo separando los cajones. Únicamente es visible en las zonas bajas de las torres y la muralla. Es muy significativo que la Torre de Alquiza presente una base escalonada. También se aprecia en las otras dos torres, aunque no de una manera tan significativa. El tramo de muralla entre la torre de acceso a la terraza de la Puerta de las Armas y la Torre de la Vela es de tapia calicastrada, pero está profusamente reparado con cemento al exterior, conservándose la obra original en el cuarto inferior del alzado. Al interior presenta una mayor complejidad, justo en esta zona se ubica el Baño de la Alcazaba. Sobre esta muralla discurre un adarve desde la Torre del Homenaje hasta la Torre de la Vela. Para llegar a esta última hay que atravesar un cuerpo edificado sobre la torre más septentrional, construido en ladrillo y con un arco de medio punto. Tal vez esté relacionado con la vivienda que se situaba encima de la Puerta de las Armas. Bajo esta torre se abre una puerta que da acceso a la terraza de dicha puerta, que modificó sustancialmente a la torre previa. En las Torres Criado del Dr. Ortiz y la de Alquiza se situaban viviendas desde el siglo XVI hasta tiempos relativamente recientes.

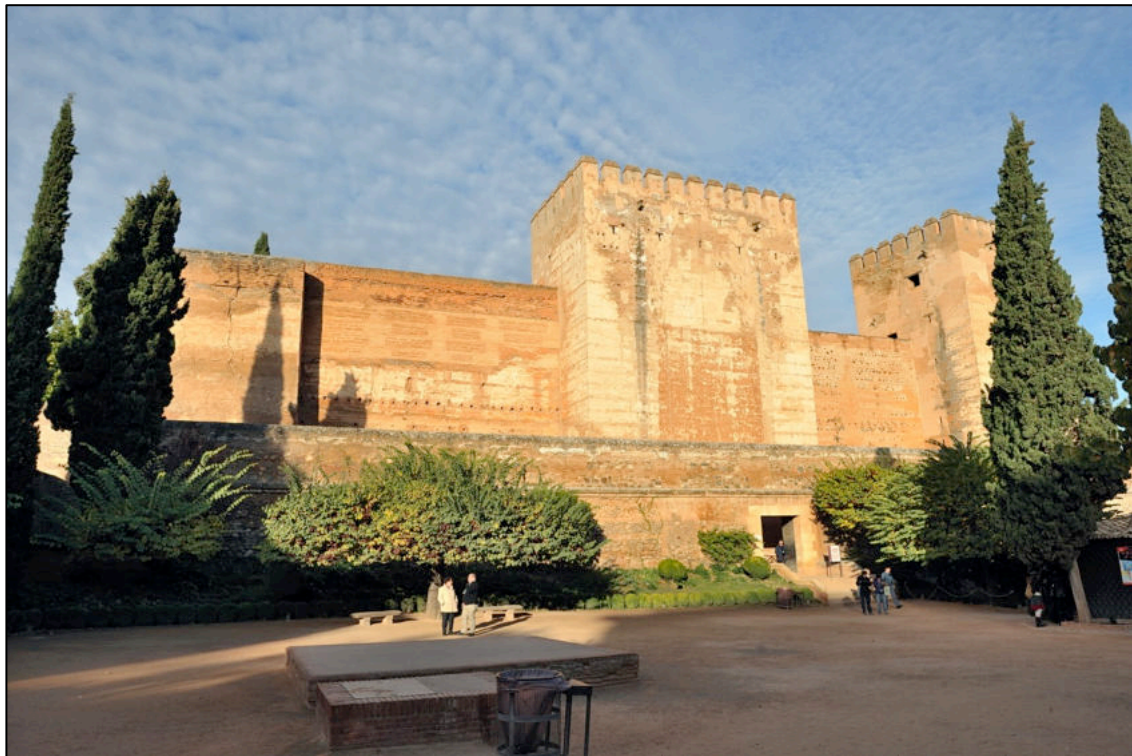
Foto.— Muralla interior este y Torre Quebrada.

El tramo de muralla que une estas tres torres, es decir, la muralla interior este, presenta numerosas fases constructivas, destacando un gran talud de mampostería y cemento que se le adosa sur cara externa. El lienzo de muralla entre la Torre del Homenaje y la Torre Quebrada tiene un grosor de 4,70 m y sobre ella discurre el adarve que comunica ambas torres. Actualmente conserva diferentes fábricas y únicamente conserva vestigios de la obra medieval en la zona inferior, tanto al exterior como al interior. Al exterior parece tratarse de tapia de hormigón de cal, con hiladas de ladrillo separando los cajones, de los que únicamente se ven dos. Conserva marcas del proceso de construcción, como son los mechinales y los barzones. En este sentido no se sabe si la fábrica medieval puede estar oculta por el talud de mampostería y cemento que se le adosa. Sobre esta primera fase se levanta un muro de mampostería en cajones que están delimitados por cadenas de ladrillo situadas en los extremos y en el centro. Presenta decoración esgrafiada en bandas horizontales entre las tongadas de ladrillo con forma de lágrima. Tiene pequeñas incrustaciones. A media altura hay una hilada de huecos donde se entestarían vigas o algún tipo de andamiaje. El lienzo coronado por merlones, que parecen reconstruidos. En el frente interno hay evidencias de numerosas modificaciones y reparaciones realizadas con distintas fábricas. La obra original es de tapia calicestrada, únicamente visible en la parte baja, junto a la Torre del Homenaje, y de la que se aprecian tres alturas, Hay una reparación de mampostería encintada que indica que ya desde época medieval este paño ha necesitado reparaciones. Hay otra reparación con

lajas de piedra calcarenita, probablemente de época cristiana y otra ya contemporánea de cemento. Está rematado por un pretil de piedra. El lienzo de muralla entre la Torre Quebrada y la Torre Hueca tiene un grosor de 4,70 m⁶⁴ y sobre ella discurre el adarve que comunica ambas torres. En la base de la cara externa conserva restos medievales, muy enmascarados por una reparación en mampostería y cemento, que está atravesada por una evacuación de agua realizada en ladrillo. La obra original se conserva hacia el centro del alzado y parece ser de tapia de hormigón de cal. Por encima de esta base se encuentra un forro de mampostería en cajones con las juntas remarcadas con mortero de cal, que debe estar enmascarando la obra de tapia anterior, y que vuelve a ser visible a media altura del muro. Esta tapia parece ser hormigonada, cuyos cajones quedan separados por una hilada de ladrillo. Tales improntas del proceso constructivo están ocultas por bandas de enlucido de cal con incisiones en zigzag en su interior. Es probable que su finalidad fuese proteger los puntos débiles de la obra. Afectando a esta fábrica y la descrita anteriormente hay dos líneas de huecos, bien para vigas de alguna construcción en madera o de sujeción de algún andamiaje. A continuación, se alza una fábrica de sillares de piedra toba de Alfacar organizados en cajones separados por ladrillos. Finalmente, el muro está coronado en este frente por un pretil de ladrillo. En la cara interna presenta obra de mampostería encintada en la que se abren tres grandes arcadas de ladrillo. Este muro está coronado por un pretil de ladrillo con dos gárgolas al nivel del suelo del adarve, que comunica las Torres Quebrada y Hueca. Se observan las oquedades de testeros de vigas de una construcción adosada que actualmente está desaparecida.

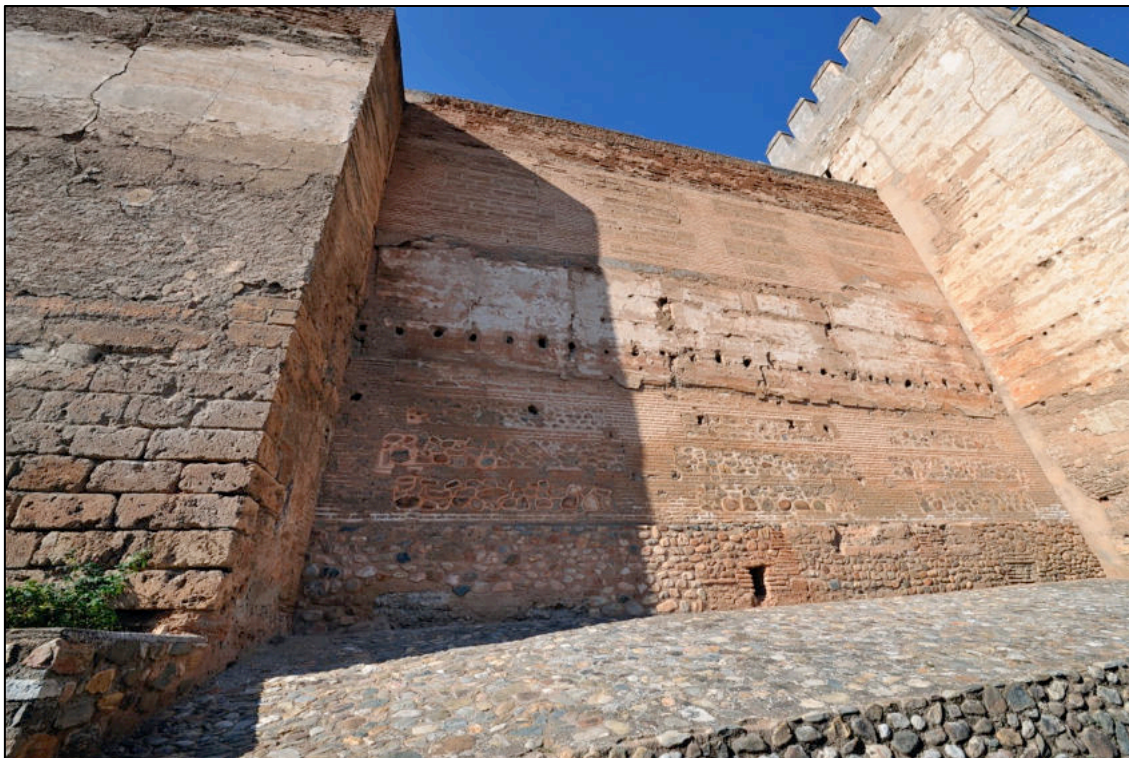
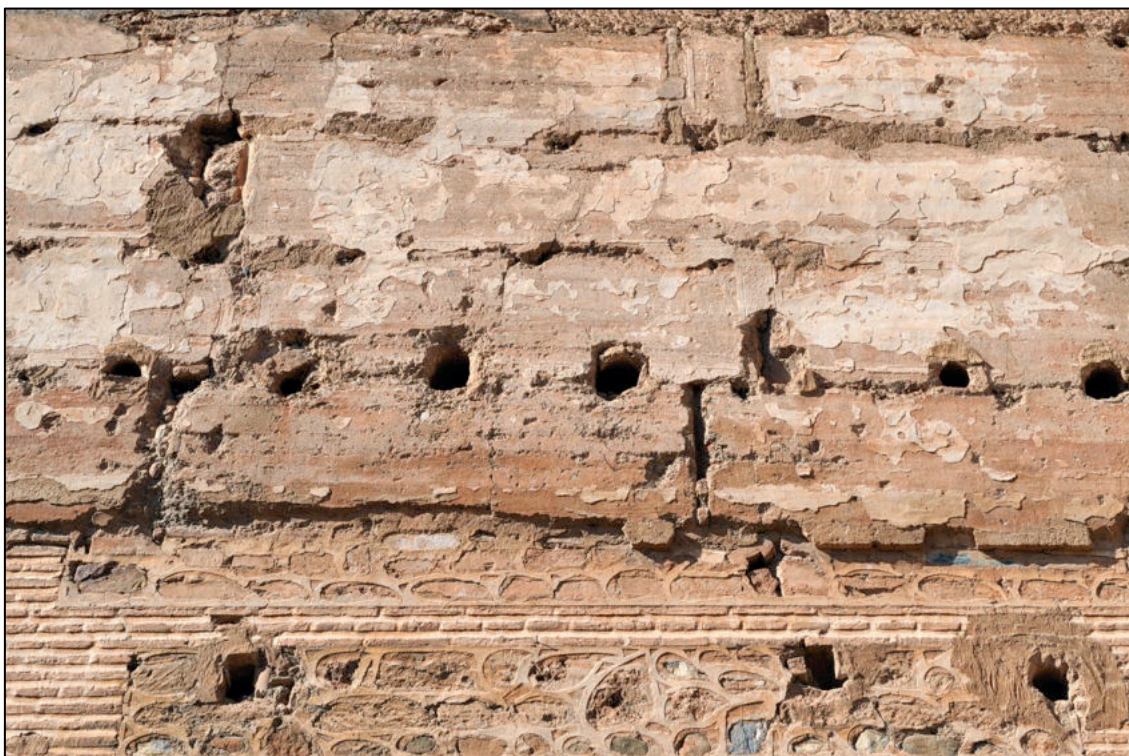
Foto.— Muralla interior este.

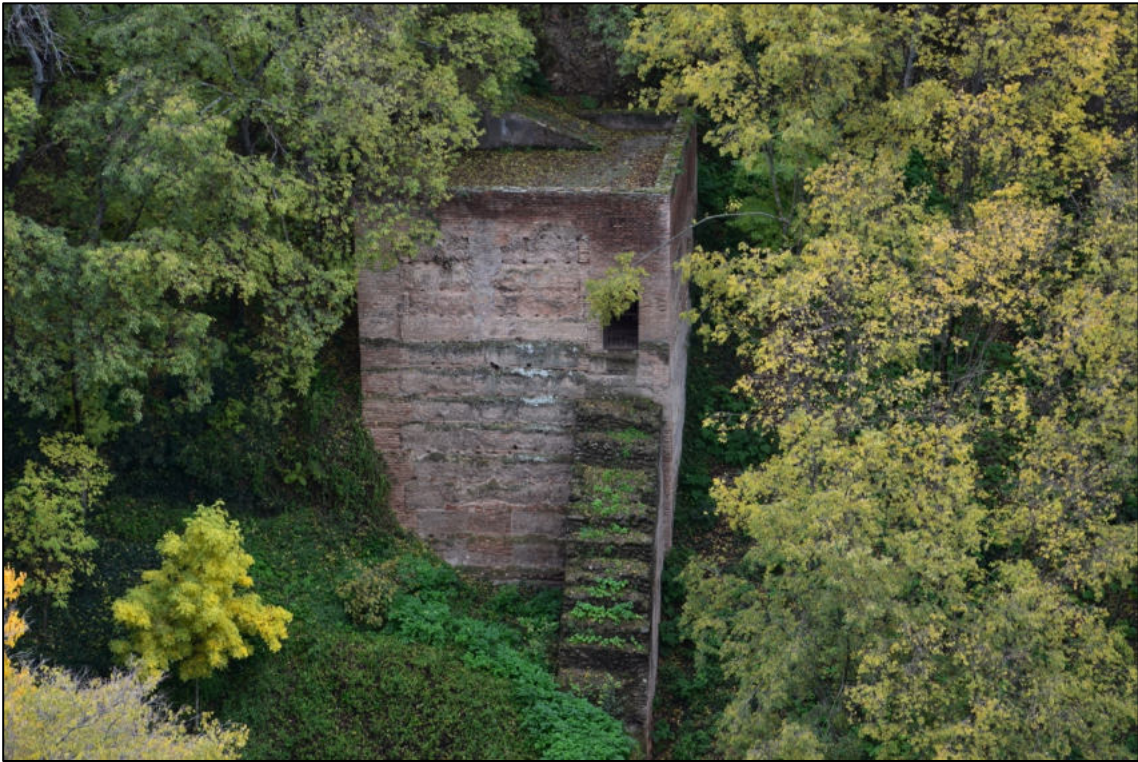
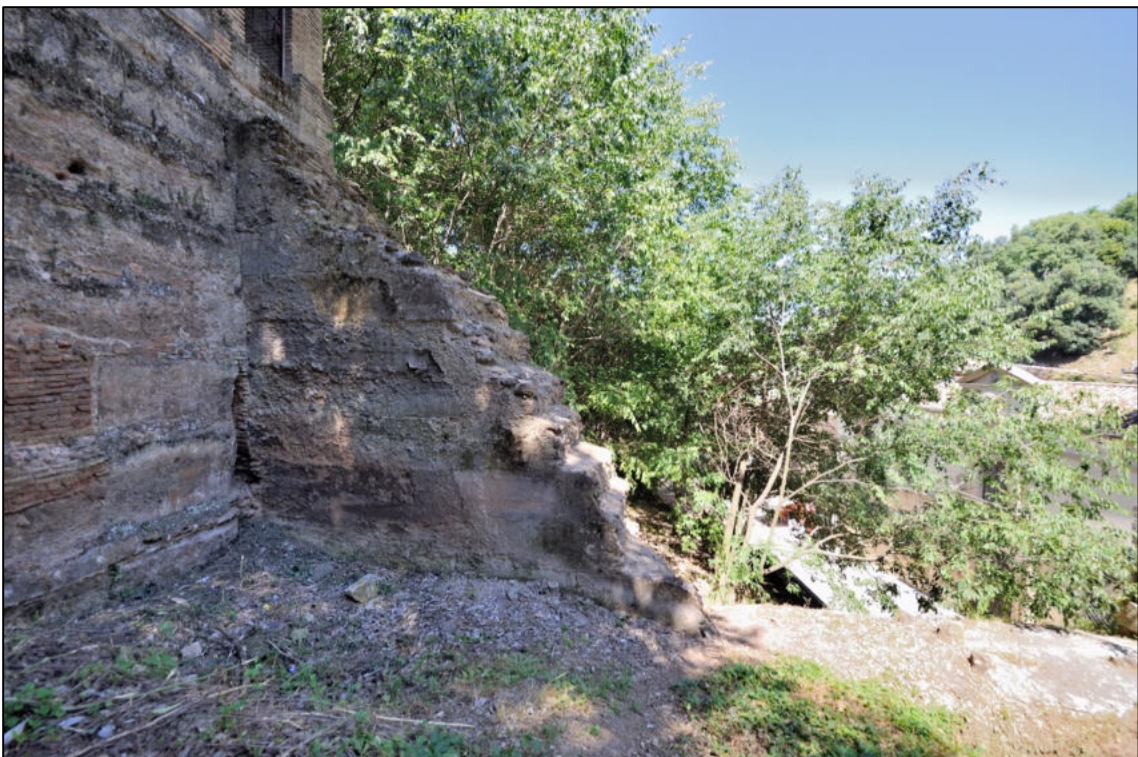
Foto.— Torre y muralla entre Torres Bermejas y la Puerta de las Granadas.

El lienzo de muralla que une la Alcazaba con Torre Bermejas presenta infinidad de fases históricas y constructivas, destacando la Puerta de las Granadas, que vino a sustituir a una anterior nazarí y esta a su vez, con ciertas dudas, a una zirí. Actualmente la muralla se encuentra profusamente restaurada en ladrillo y mortero de cemento, muy especialmente el tramo norte. Un dato a tener en cuenta es que esta cerca está profundamente relacionada con la muralla sur del Baluarte de la Alcazaba. La obra medieval, que casi no se conserva, es de tapia de hormigón de cal. Actualmente cuenta con tres torres, ninguna tiene nombre e incluso una de ellas no aparece dibujada en el plano base de la Alhambra. Al sur de la Puerta de las Granadas, y próxima a Torres Bermejas, se localiza una pequeña torre de aspecto robusto y escaso desarrollo vertical, similar a las torres más antiguas de la Alcazaba. Está construida en tapia de hormigón de cal, quedando los cajones separados por hiladas de ladrillo. Las esquinas, realizadas en ladrillo, son coetáneas a la obra de tapia, con la que se encadena. La cara norte es la más interesante, puesto que aquí presenta un perfil escalonado. La técnica constructiva de esta torre es muy similar a la de Torres Bermejas. Al norte de la Puerta de las Granadas queda otra torre profusamente restaurada con ladrillo y cemento, por lo cual es imposible precisar la técnica constructiva original y las posibles reparaciones medievales y cristianas que haya podido sufrir. Esta es la que no aparece en el plano base. La otra torre sitúa a escasos metros de la muralla sur del Baluarte de la Alcazaba, y apenas se conserva en planta. Fue completamente forrada y/o restaurada en ladrillo y mortero de cemento a mediados del siglo XX. Además, no se conserva su planta y se encuentra muy enmascarada por la vegetación. En algunas zonas se ve la técnica constructiva original, que parece ser tapia hormigonada.

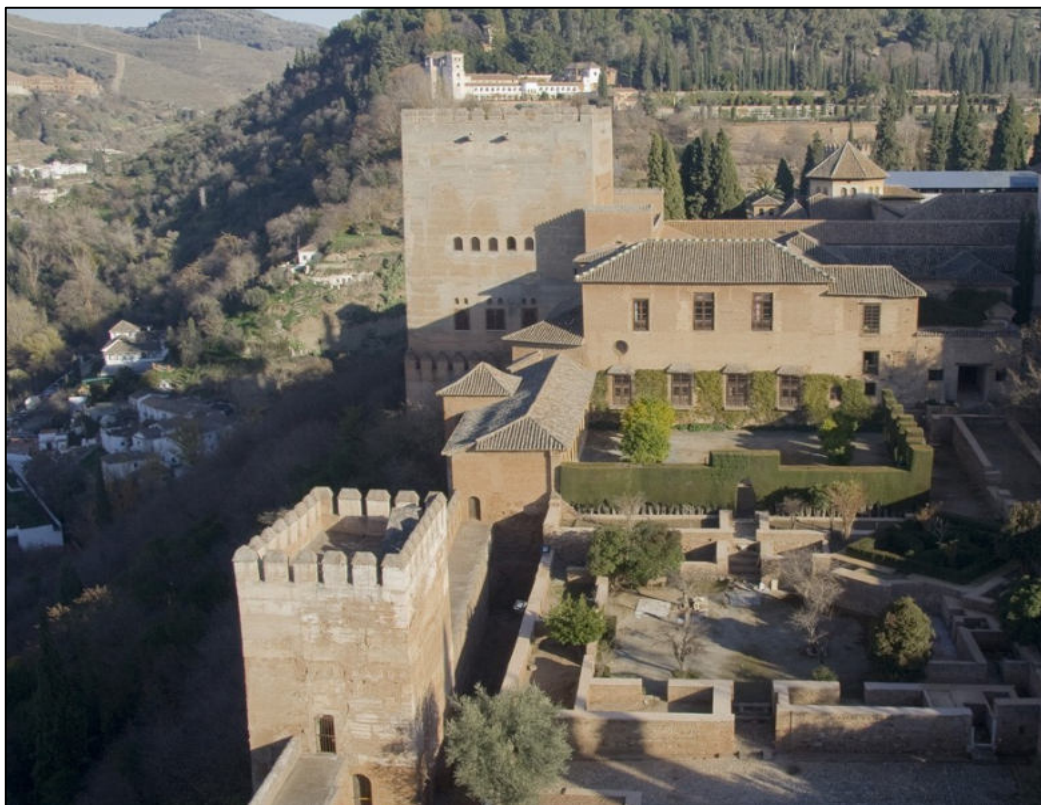
Foto.— Muralla norte. Mexuar.

En cuanto a la muralla, este sector se encuentra muy alterado y muy consolidado, tanto al exterior como al interior. El adarve discurre por debajo del Patio de Machuca, el oratorio del Mexuar y el Cuarto Dorado hasta llegar a la Torre de Comares donde vuelve a salir a cielo abierto. La datación de este sector de la muralla no es clara, pues algunos autores lo sitúan en el siglo XIII y otros a mediados del siglo XIV. La muralla entre las torres de las Gallinas y la de Machuca fue modificada en el siglo XVI, cuando se abrió la Puerta de Bosque, de fábrica de sillería rematada por un arco escarzano. La muralla al exterior se encuentra parcialmente reparada con forro de tapia contemporánea y enlucida en parte, sobre todo entre la torre y la puerta. Pero en buena parte del lienzo se conserva en buen estado la tapia calicastrada con la que se levantó. Al interior apenas está consolidado, pero queda por determinar el tipo de tapia. También presenta una fase de mampostería y ladrillo. El tramo de muralla entre la Torre de Machuca y de Comares, bajo el Mexuar y el oratorio, está restituido con forros de tapia de época contemporánea, aunque el lienzo es originalmente de tapia calicastrada, todavía visible en la parte inferior.

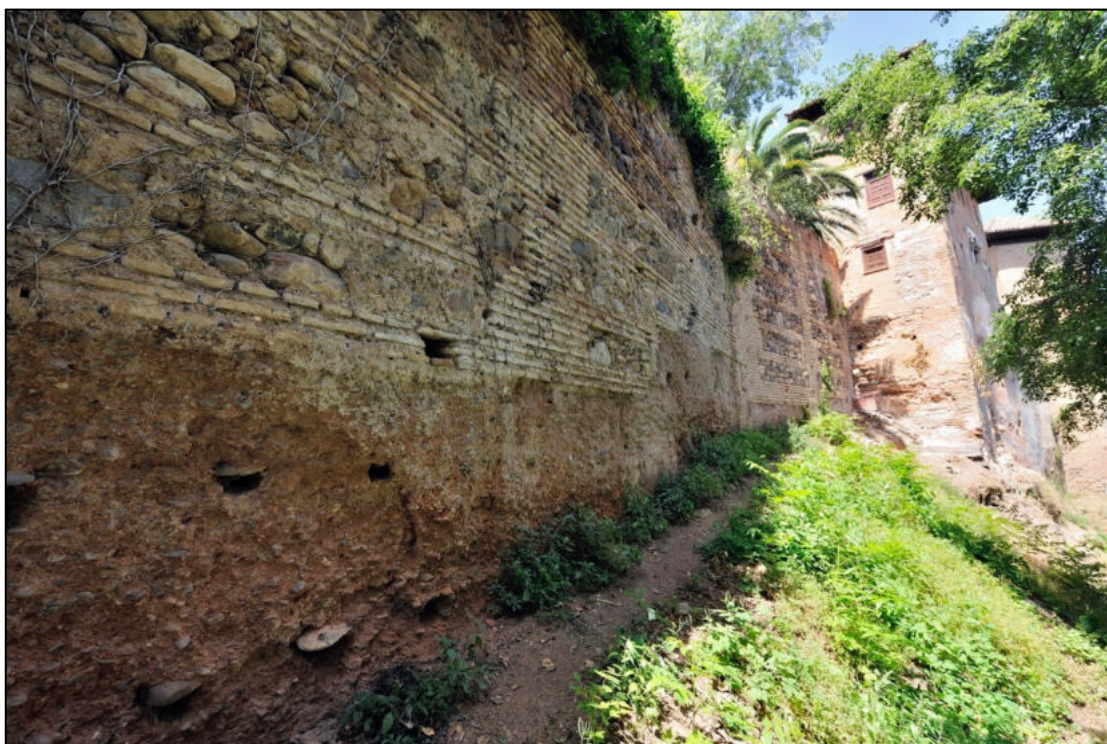
Foto.— Muralla entre el Oratorio del Partal y la Torre de los Picos.

Por su parte, el lienzo que discurre bajo las viviendas del Partal y la Torre de los Picos, que incluye un pasadizo que se inicia en el pórtico de la casa de González Pareja hasta alcanzar el pabellón de la Torre de las Damas, está bastante modificada. Se ha propuesto que las viviendas del Partal se comenzaron a construir a finales del siglo XIII apoyándose en el sistema defensivo, y se van añadiendo más hacia el siglo XIV. También del siglo XIV es el oratorio y algo anterior sería la casa de Astasio de Bracamonte. En el límite oeste de la muralla se localiza una torre, sobre la que se apoyan las casas del Partal. Se encuentra profusamente

restituida mediante encofrados, que seguramente forren a la obra original, de tapia calicestrada, todavía visibles en algunos puntos de la zona superior y algo más en la inferior, en todas sus caras. Junto a su frente sur se inicia un pasadizo que discurre hasta la Torre de las Damas, cubierto con bóvedas de ladrillo que se apoyan en la tapia de la muralla, siendo esta claramente visible en algunos puntos. En el lienzo de muralla que va desde esa torre, en el Patio de la Higuera, hasta la Torre de las Damas, la muralla todavía conserva en buena parte la tapia calicestrada en la que se levantó. Hacia la mitad el lienzo presenta una reparación también encofrada, pero de época contemporánea, posiblemente forrando la obra original. El resto del alzado corresponde a las casas del Partal, construidas en ladrillo. La Torre de las Damas se encuentra muy formalizada. La técnica constructiva original se aprecia claramente en todos sus frentes, no obstante, está parcialmente enmascarada por diversos revestimientos. La muralla que va desde la Torre de las Damas hasta el oratorio del Partal y la Astasio de Bracamonte conserva en buena parte obra original en la que se construyó, aunque está bastante revestida, en especial junto a la Torre de las Damas. Justo en este punto, esta se aprecia en el cuarto superior, al exterior, y también es visible, pero muy parcialmente, la cara interna. En el resto de este lienzo se construyeron tanto el oratorio como la mencionada casa, en ladrillo. Esta última presenta un quiebro hacia el sur, tal vez se tratase de una torre. Aquí presenta una fábrica de mampostería, tal vez encintada. También se aprecia en el frente norte. La muralla que va desde el Oratorio del Partal hasta la Torre de los Picos está en buena parte restituida con mampostería en cajones, aunque junto a esta torre presenta una fábrica de sillería/sillarejo de lajas de piedra arenisca. No obstante, conserva, en la mayor parte de su zona inferior, la tapia original, que parece ser calicestrada, y cuyo aspecto es muy significativo. Si bien ha perdido buena parte de la costra exterior e incluso del paramento, son claramente visibles los mechinales, los cuales presentan remate pétreo. Pero además de la cara externa, también se conserva la interna, junto a los jardines bajos del Partal, encontrándose en su mayor parte, libre de restauraciones.

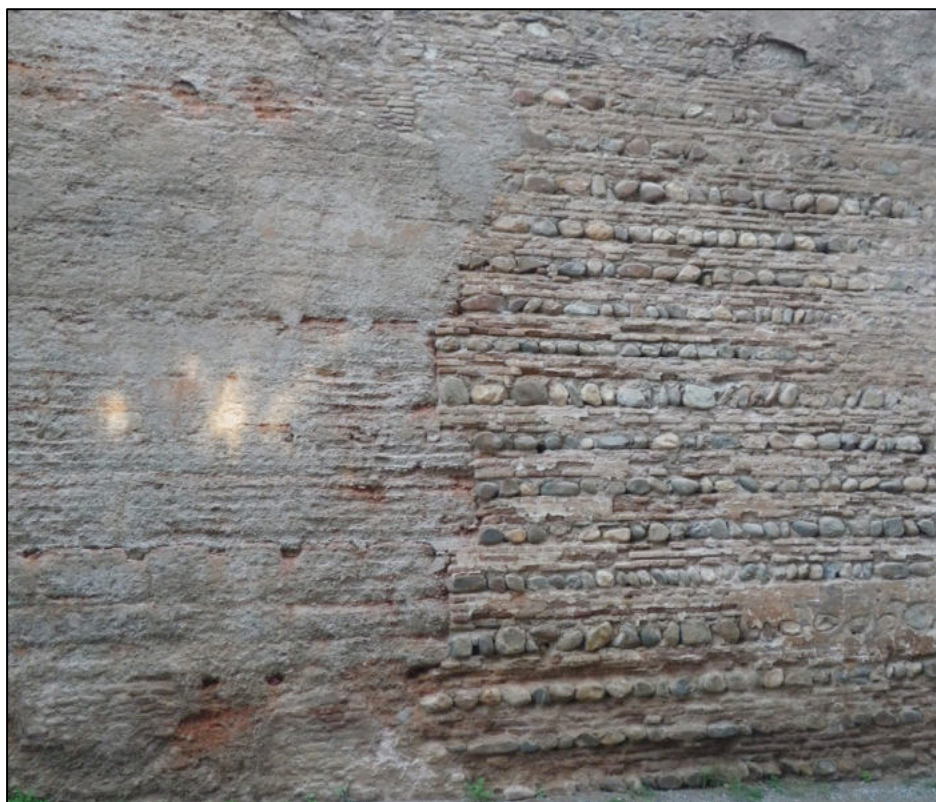
Foto.— Torre del Agua y muralla hasta el acueducto.

La Torre del Agua es un elemento muy significativo, por estar relacionada con la Acequia Real y fue construida para vigilar y defender la entrada de agua a la Alhambra. Tal vez su origen sea de principios del siglo XIII, cuando se abrió dicho canal, no obstante, parece que fue modificada y/o ampliada unos años después, también en época nazarí. A partir de mediados del siglo XVI parece pierde su función hidráulica y se convierte en vivienda. Esta

torre quedó muy afectada por las voladuras de las tropas napoleónicas, por lo que se encuentra muy formalizada, pero únicamente el cuerpo superior. La base de la torre, que corresponde a la parte maciza de la misma, es de tapia calicestrada, aunque ha perdido parte del paramento. Por su parte, en la muralla que va desde la Torre del Cabo de la Carrera hasta la Torre del Agua, se sitúa el acueducto por el que entra el agua de la Acequia Real al recinto amurallado. Este lienzo de muralla se encuentra muy enmascarado, pero ya desde antiguo, pues traba con la Torre del Cabo de la Carrera. Al norte del acueducto, tiene una base de mampuestos de gran tamaño, sobre la que se levanta el alzado, construido con mampostería en cajones en escarpa. Al sur del acueducto presenta una fábrica de mampostería encintada, muy bien aparejada, que parece estar trabando con la tapia de la Torre del Agua, por lo que sería de origen medieval. Este tipo de mampostería es característica de mediados del siglo XIV.

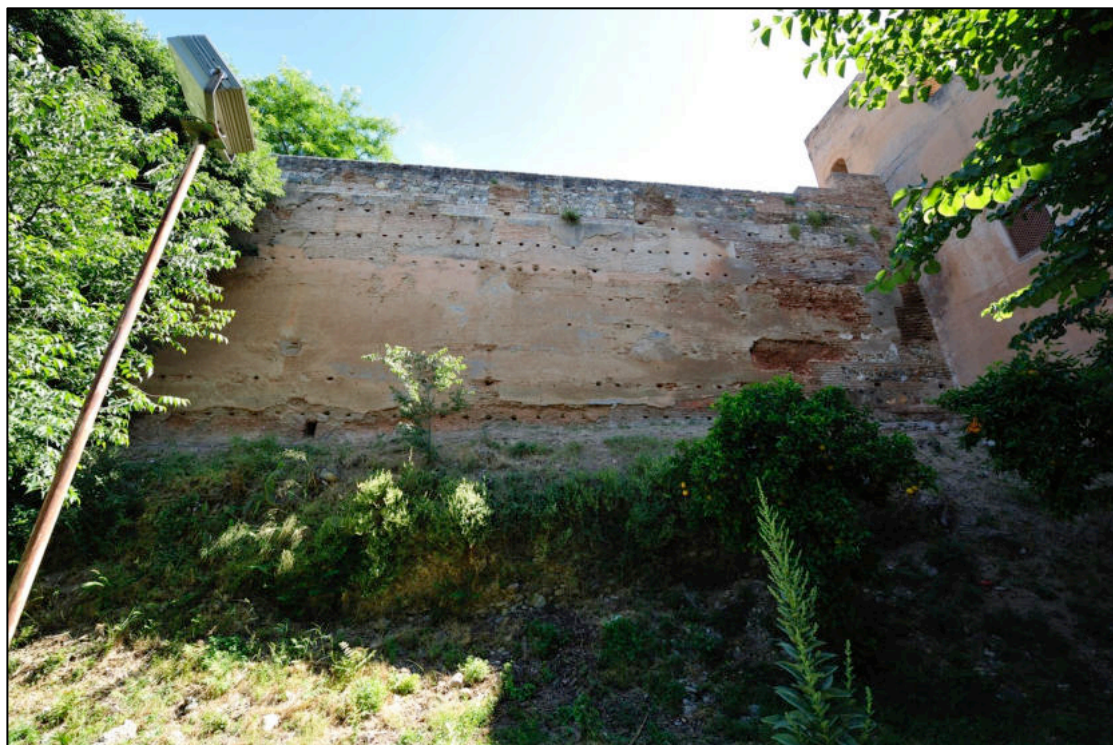
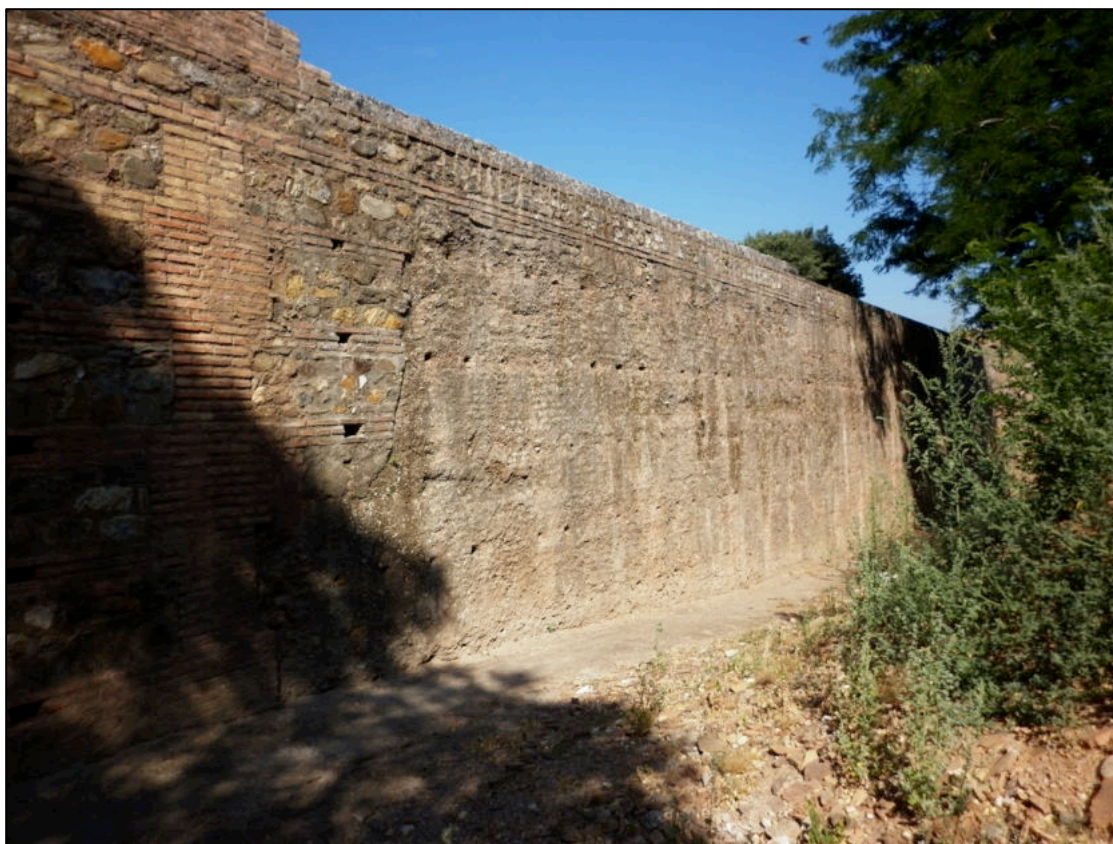
Foto.— Muralla entre las torres de las Brujas y de las Cabezas.

El lienzo de muralla que une las torres de las Brujas y de las Cabezas es el menos restaurado de este sector de la muralla del Secano, pues el resto de lienzos y torres están muy formalizados desde comienzos del siglo XIX, destacando, en este sentido, la Puerta de Siete Suelos. La Torre de las Brujas se encuentra totalmente revestida por lo que no se puede apreciar el sistema constructivo. La muralla entre la Torre de las Brujas y la Torre de las Cabezas está menos restaurada. Al interior conserva en buena parte el alzado de tapia calicestrada. Las partes perdidas fueron restituidas con mampostería en cajones. Al exterior la situación es muy similar. La mitad este, junto a la Torre de las Brujas, presenta un alzado del mismo tipo de tapia, sobre él y dicha torre hay una reparación de mampostería en cajones, posiblemente una obra del siglo XVI. En la mitad oeste del alzado, junto a la Torre de las Cabezas, tiene una base de sillería, sobre la que se levanta un alzado de mampostería en cajones, con las juntas remarcadas con mortero de cal, parece una reparación del siglo XVI, muy similar a la muralla junto a la Puerta de la Justicia. Esta fábrica ha sido reparada en fechas recientes. La Torre de las Cabezas está recrecida en ladrillo y revestida. La tapia original se aprecia en el ángulo suroeste de la torre. A finales del siglo XV, tras la conquista cristiana, se le añadió un baluarte de planta poligonal.
