PROPUESTA DE INTERVENCIÓN ARQUEOLÓGICA

INTERVENCIÓN ARQUEOLÓGICA PUNTUAL MEDIANTE ANÁLISIS
DE ESTRUCTURAS EMERGENTES Y MUESTREO DE MATERIALES
DE CONSTRUCCIÓN PARA DATACIONES ABSOLUTAS

PROYECTO I+D+I ALHAMAT. LA ALHAMBRA MATERIAL

Teresa Koffler Urbano

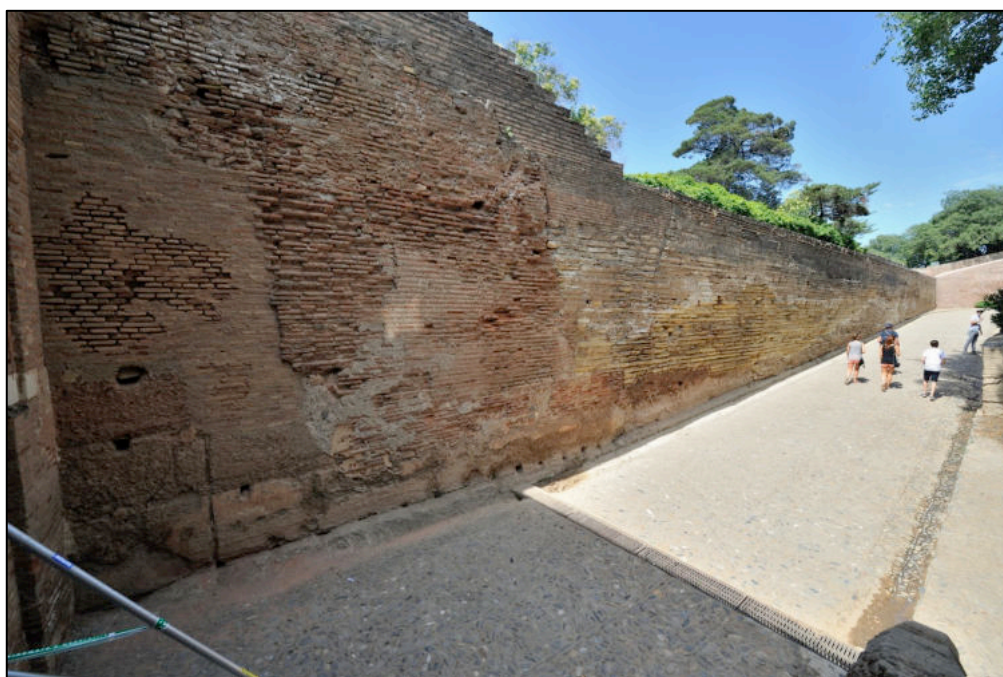
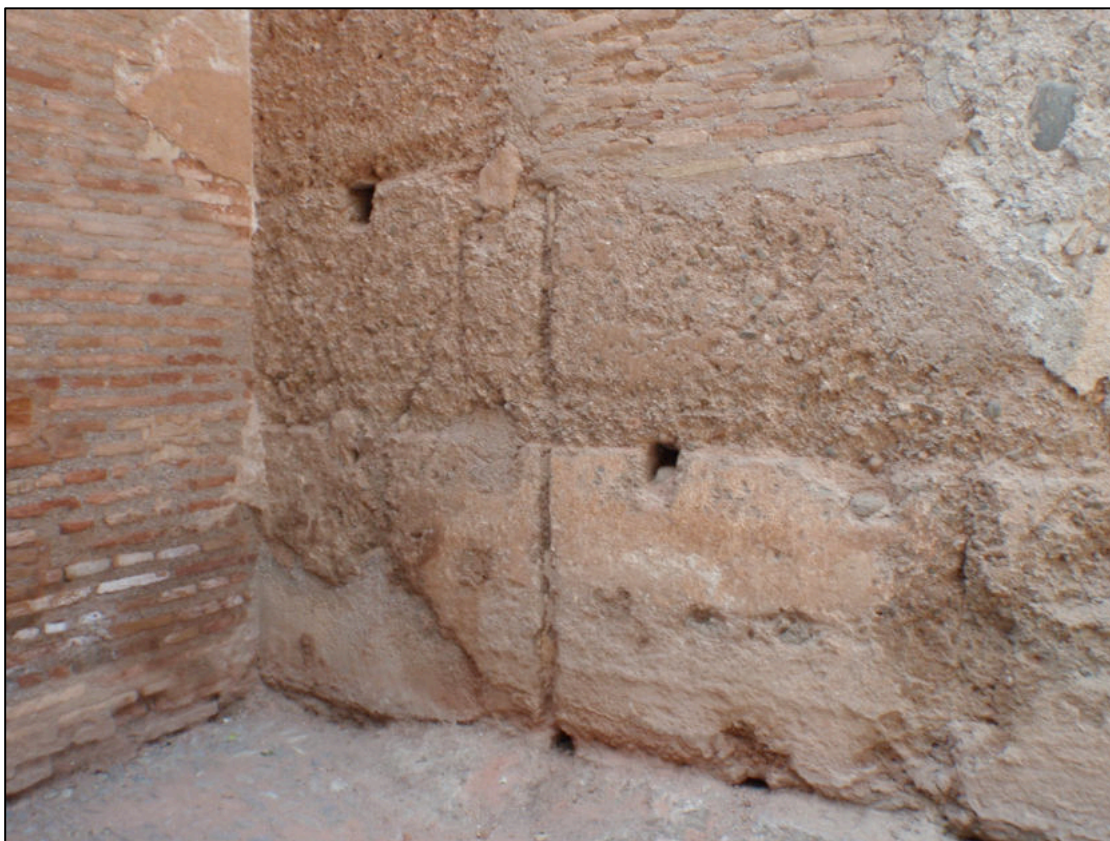
Foto.— Muralla entre la Puerta de la Justicia y la Torre de las Rocas.

Comprende el sector de muralla que une la Puerta de la Justicia con la Alcazaba, donde además se localiza una torre, la de las Rocas, casi desaparecida. La característica más llamativa es el propio trazado de esta cerca, que parece adaptarse al trazado de la calle que lleva hasta la Puerta del Vino, describiendo hasta tres quiebros. La mayor parte de la muralla es una obra del siglo XVI, de mampostería en cajones, continuación de la cerca sur del Jardín de los Adarves. La obra medieval, de tapia, se aprecia en el tramo de muralla al oeste de la Puerta de la Justicia, una edificación que domina la configuración de toda esta zona. conservándose únicamente la base. Las numerosas reparaciones, tanto de esta cerca como de la propia puerta, impiden identificar la relación estratigráfica entre ambas construcciones. Inmediatamente después de la conquista cristiana, a finales del siglo XV, se reforzó este trozo de muralla, siendo una de sus características más llamativas el empleo de lajas de piedra arenisca, buena parte de ellas *mqabriyas*, procedentes del cercano cementerio de la Sabika.

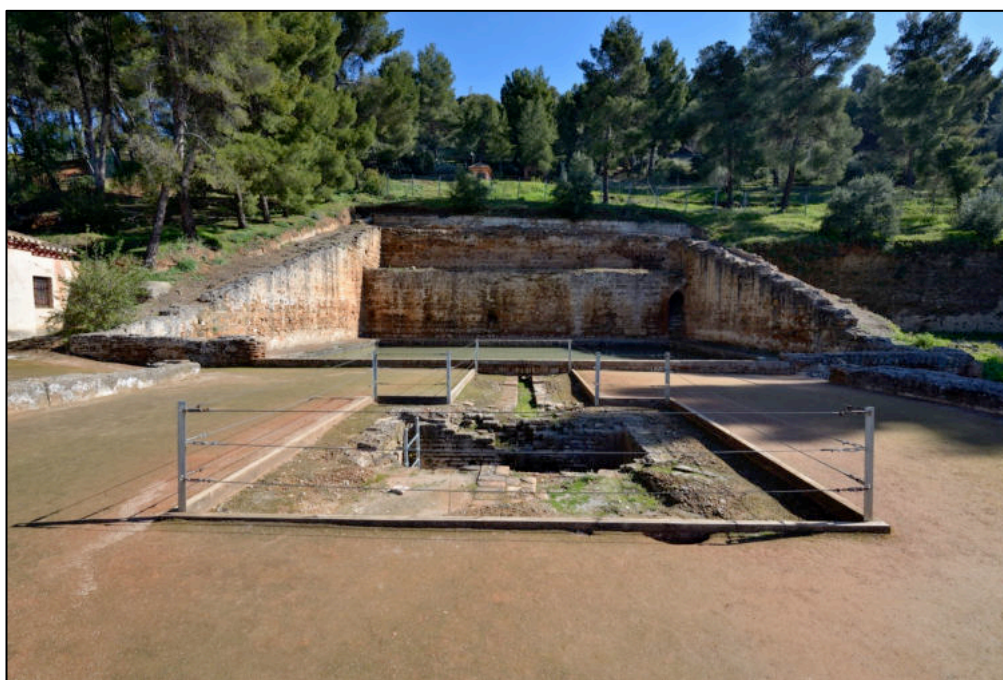
Foto.— Complejo hidráulico de los Albercones.

Comprende el complejo hidráulico de los Albercones, que tiene el Albercón de las Damas, de origen medieval, como eje central, íntimamente relacionado con el Generalife y el sistema hidráulico alhambrense. Se analizarán las estructuras anexas al Albercón de las Damas. La zona conocida como los Albercones se sitúa en la Huerta de la Mercería. Este complejo hidráulico consta de tres depósitos de agua, dos contemporáneos y uno medieval, el Albercón de las Damas, que tiene asociado un torreón al sur, en el que se abre un pozo de noria y en este una galería para tomar agua de la Acequia Real. Se construyó para salvar en la medida de

lo posible la línea de rigidez de la Acequia Real. Con la apertura de la Acequia del Tercio, posiblemente en el siglo XIV, este sistema se modificó, pero no se eliminó. El complejo hidráulico de los Albercones es una pieza clave en la hidráulica alhambrena, definiendo incluso el funcionamiento de la ciudad palatina y el uso de los espacios. El Albercón de las Damas, de planta rectangular, es el elemento central. Está rodeado de cuatro andenes pavimentados en ladrillos y el andén sur cuenta con una pileta de decantación. También está rodeado en sus lados norte, este y oeste de tres muros de gran porte y monumentalidad. Presentan una fábrica de mampostería encintada con verdugadas de ladrillo, en los que se conserva algo el enlucido, en que parece formar vitolas, en muy mal estado de conservación, y los suelos de ladrillo. Los que están este y oeste descienden en rampa, para salvar el fuerte desnivel de la ladera, incluso se pueden usar como andenes. Pero el más destacado es el muro norte, que presenta un arco de medio punto en ladrillo por el que se accede a una plataforma superior, pavimentada con losas. Sobre ella se dispone otro muro de mampostería encintada, que genera otra plataforma, y, finalmente, el conjunto se cierra en este punto mediante otro muro, que podría ser bastante posterior. La funcionalidad de estas estructuras era la protección, dada la posición geográfica del Albercón de las Damas, inserto en una ladera de fuerte pendiente, que fue necesario rebajar y acondicionar. Al sur del depósito se localiza un torreón, con las esquinas en chaflán. Presenta una planta poligonal y está construido en tapia calicastrada, aunque se encuentra bastante consolidado. En él está inserto un profundo pozo rectangular, esta abertura está revestida de ladrillo.
