INFLUENCIA EN EL RENDIMIENTO ENERGÉTICO EN EDIFICIOS HISTÓRICOS PROVOCADO POR EL ENTORNO URBANO Y LAS MODIFICACIONES DE PROYECTO: EL CASO DE LA CASA DUCLÓS

INFLUENCE ON ENERGY PERFORMANCE IN HISTORICAL BUILDINGS CAUSED BY THE URBAN ENVIRONMENT AND PROJECT MODIFICATIONS: THE CASE OF THE DUCLÓS HOUSE

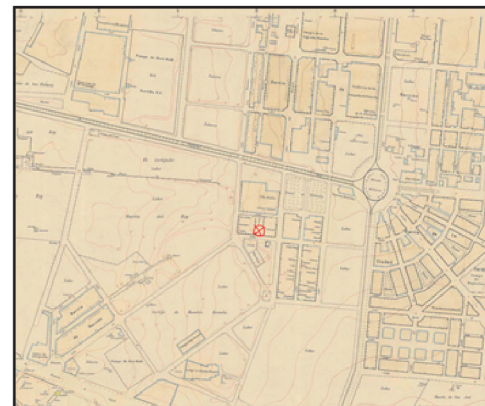
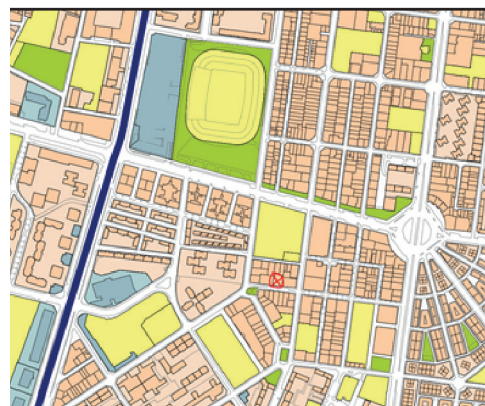
Figura 1. Planos de la zona de la Casa Duclós en 1945 (izquierda) y actual (derecha). Fuente: Elaboración de los autores a partir de los planos de la cartoteca y del Plan General de Ordenación Urbanística del Ayuntamiento de Sevilla.

Asimismo, el edificio fue situado en una de las zonas más alejadas del núcleo urbano en el momento de su construcción: una parcela trazada por el arquitecto Aníbal González en los terrenos del cortijo Maestrescuela, que pasó a conocerse popularmente como barrio de Nervión (Bono Ruiz de la Herrán, García Vásquez, Pérez Escolano, Pico Valimaña y Ortega, 1996). Se trataba de una zona de ensanche no consolidada, incluso una década después de su construcción, tal y como se puede apreciar en la Figura 1. No obstante, la expansión urbanística a lo largo del siglo XX envolvió a la Casa Duclós, la que quedó finalmente localizada en una calle estrecha y rodeada de edificios de gran tamaño (Figura 1).

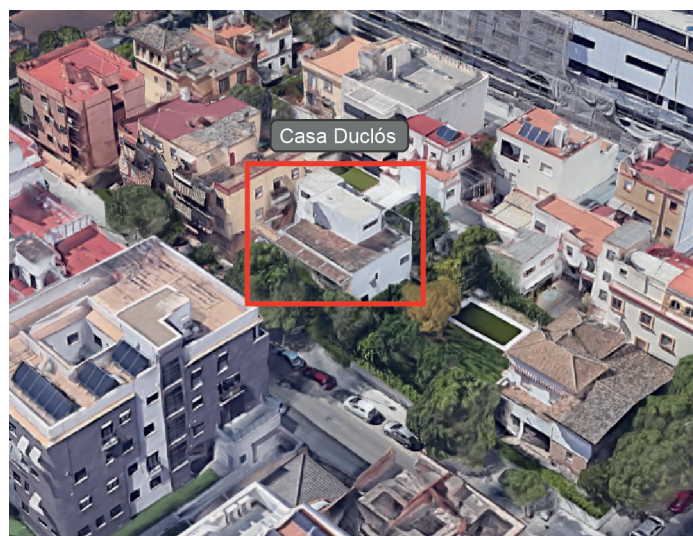
Figura 3. Vista aérea de la Casa Duclós y los edificios existentes alrededor. Fuente: Elaboración de los autores.

Como se ha indicado, la edificación se encuentra actualmente rodeada por construcciones de mayor altura y volumen (Figura 3), que limitan la incidencia de la radiación directa del sol sobre cada uno de sus elementos de cerramiento, por lo que las diferentes premisas

de sombreado consideradas en la elaboración del proyecto pueden haber quedado inoperativas, impidiendo en el período invernal la incidencia solar capaz de generar un mayor confort térmico en las diferentes estancias.

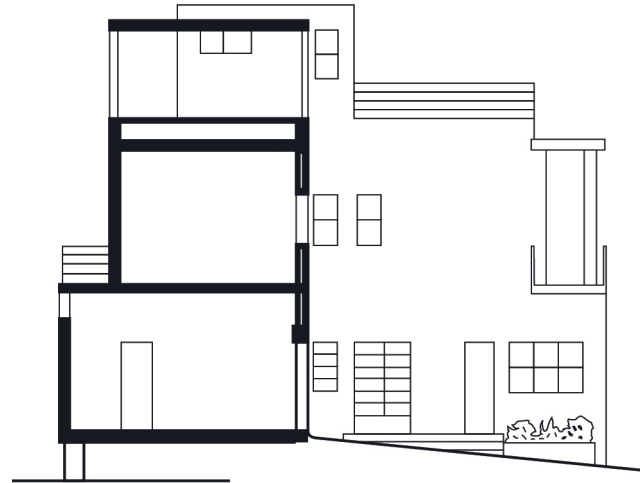
Figura 4. Plano de sección de la Casa Duclós. Fuente: Elaboración de los autores.

Analizando la documentación gráfica del proyecto, se puede apreciar, en el plano de la sección del edificio (Figura 4), el espacio destinado a una cámara de aire, lo que corresponde a la idea original del proyecto; aunque existen evidencias, como la falta de respiraderos o el embaldosado cerámico de 14x28 centímetros, que indican que la azotea se realizó siguiendo los cánones de las cubiertas tradicionales andaluzas (Lousame, 2011).

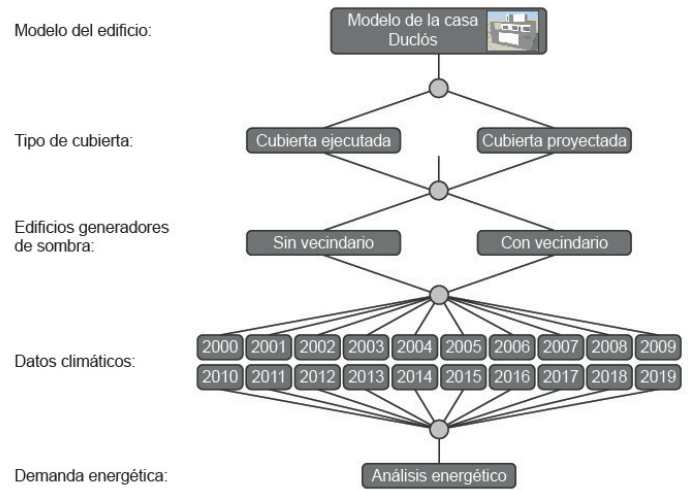
Figura 8. Flujo de trabajo seguido en la investigación. Fuente: Elaboración de los autores.

El flujo metodológico de la investigación consistió en un proceso de simulación energética realizado en DesignBuilder y cuyos principales pasos están resumidos en la Figura 8. Tal y como se puede apreciar, la Casa Duclós fue modelada en primer lugar (Figura 9). Para ello, se utilizaron los datos planimétricos disponibles del proyecto y se definieron los cerramientos con los detalles constructivos descritos en las secciones anteriores. En la Tabla 1, se indican los valores de conductividad térmica y espesores de las capas de los principales elementos de la envolvente. Los valores de conductividad térmica utilizados son los establecidos en el Catálogo de Elementos Constructivos y en las herramientas de certificación energética de España. Conviene destacar que se definieron dos modelos en función del tipo de cubierta: cubierta proyectada (con cámara) y cubierta ejecutada (plana andaluza). En la Tabla 2, se señalan las propiedades termofísicas establecidas para cada cubierta.

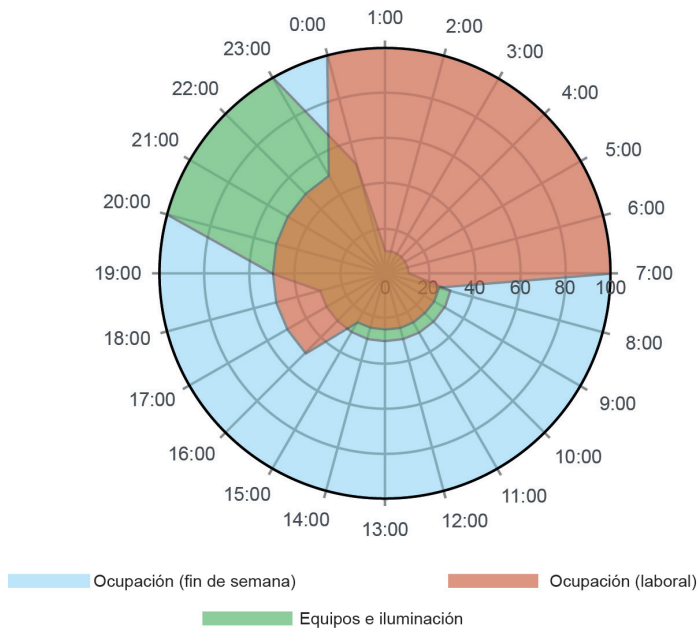
Figura 11. Distribución porcentual de las cargas del perfil residencial del Código Técnico de la Edificación. Fuente: Elaboración de los autores.

equipos e iluminación) y establece dos tipos de distribución diferentes en función del tipo de día (laboral y fin de semana). En la Figura 11, se advierten las distribuciones porcentuales de las cargas de dicho perfil. El valor máximo de la carga de los equipos y de los sistemas de iluminación es de 4,4 W/m²; mientras que, para la ocupación, se establece un valor máximo para la carga sensible y para la carga latente de 2,15 W/m² y de 1,36 W/m², respectivamente. Con respecto al patrón operacional de los sistemas de climatización, el Código Técnico de la Edificación distingue dos períodos de funcionamiento en función de la época del año. En la Tabla 3, se indican los valores de temperatura de consigna y horarios considerados en dicho perfil residencial. Es importante aclarar que incluir en las comparaciones el estado del edificio sin vecindario no responde al objetivo de determinar el rendimiento energético en 1930, dado que en esa fecha no existían sistemas activos para tales efectos; lo que se pretende es evaluar las consecuencias que ha tenido la expansión urbanística en el rendimiento energético del edificio, contemplando las exigencias de los usuarios del siglo XXI.

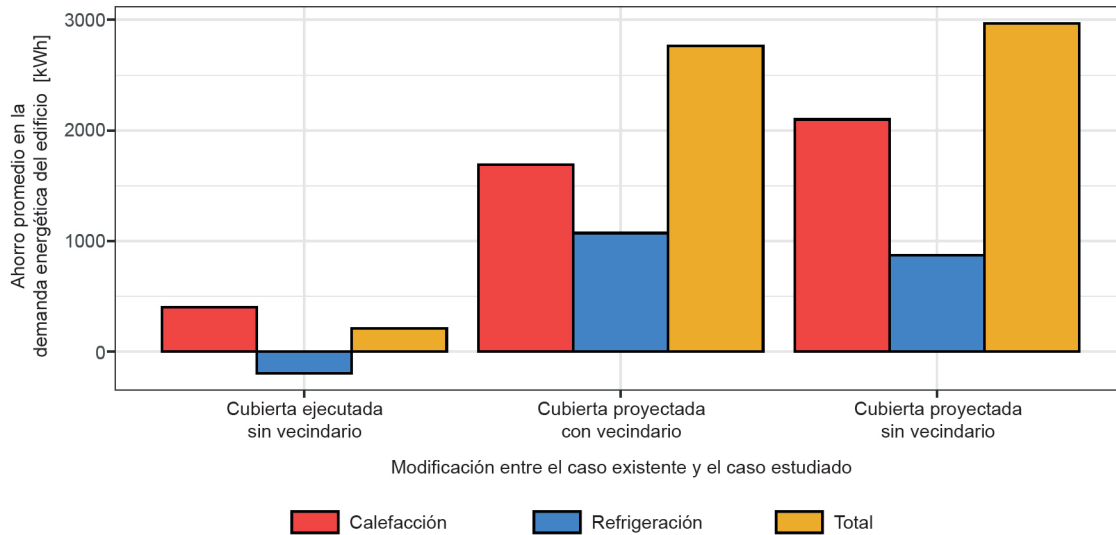
Figura 14. Ahorro promedio en la demanda energética entre el estado actual de la Casa Duclós (cubierta ejecutada y edificios alrededor) y los otros modelos considerados. Fuente: Elaboración de los autores.

hasta 204,62 kWh con respecto al edificio ejecutado sin vecindario y de hasta 3.104,14 kWh en comparación con el edificio proyectado por Sert. Esto supone desviaciones porcentuales significativas (Figura 14) y constata el peor rendimiento energético que tiene la Casa Duclós actualmente.

En la Figura 14, se muestra el ahorro promedio obtenido entre los diferentes supuestos de la Casa Duclós en relación con el caso existente. De esta manera, se puede advertir que las modificaciones de diseño y del entorno del edificio han desembocado en un peor rendimiento energético. En este sentido, aunque el crecimiento urbanístico ha supuesto una mejora en la demanda energética de refrigeración (con un ahorro promedio de 193,70 kWh), el efecto en la demanda energética total es negativo (con un incremento promedio de la demanda energética de 207,68 kWh). Ahora bien, donde se detecta la mayor diferencia es entre las dos tipologías de cubiertas analizadas: la cubierta proyectada por Sert conlleva ahorros promedios significativos en todas las demandas energéticas (de 2.762,91 kWh, en el caso con vecindario y de 2.966 kWh, sin vecindario). Como era de esperar, los edificios circundantes tienen un efecto de ahorro diferente en función de la demanda energética, pero que, debido a los criterios operacionales establecidos por el Código Técnico de la Edificación, genera un mejor rendimiento, cuando se trata de un entorno sin edificaciones. En cualquier caso, este rendimiento podría cambiar en años venideros ante el progresivo incremento de la temperatura exterior derivada del cambio climático.
