Las fincas aristocráticas y la construcción
de los paisajes periurbanos de al-Andalus y Sicilia

Hacia una interpretación integrada de los restos arqueológicos exhumados en el Cuarto Real de Santo Domingo de Granada (huertas nazaríes de la Almanjarra Menor y Mayor)¹

Alberto García Porras

Resumen

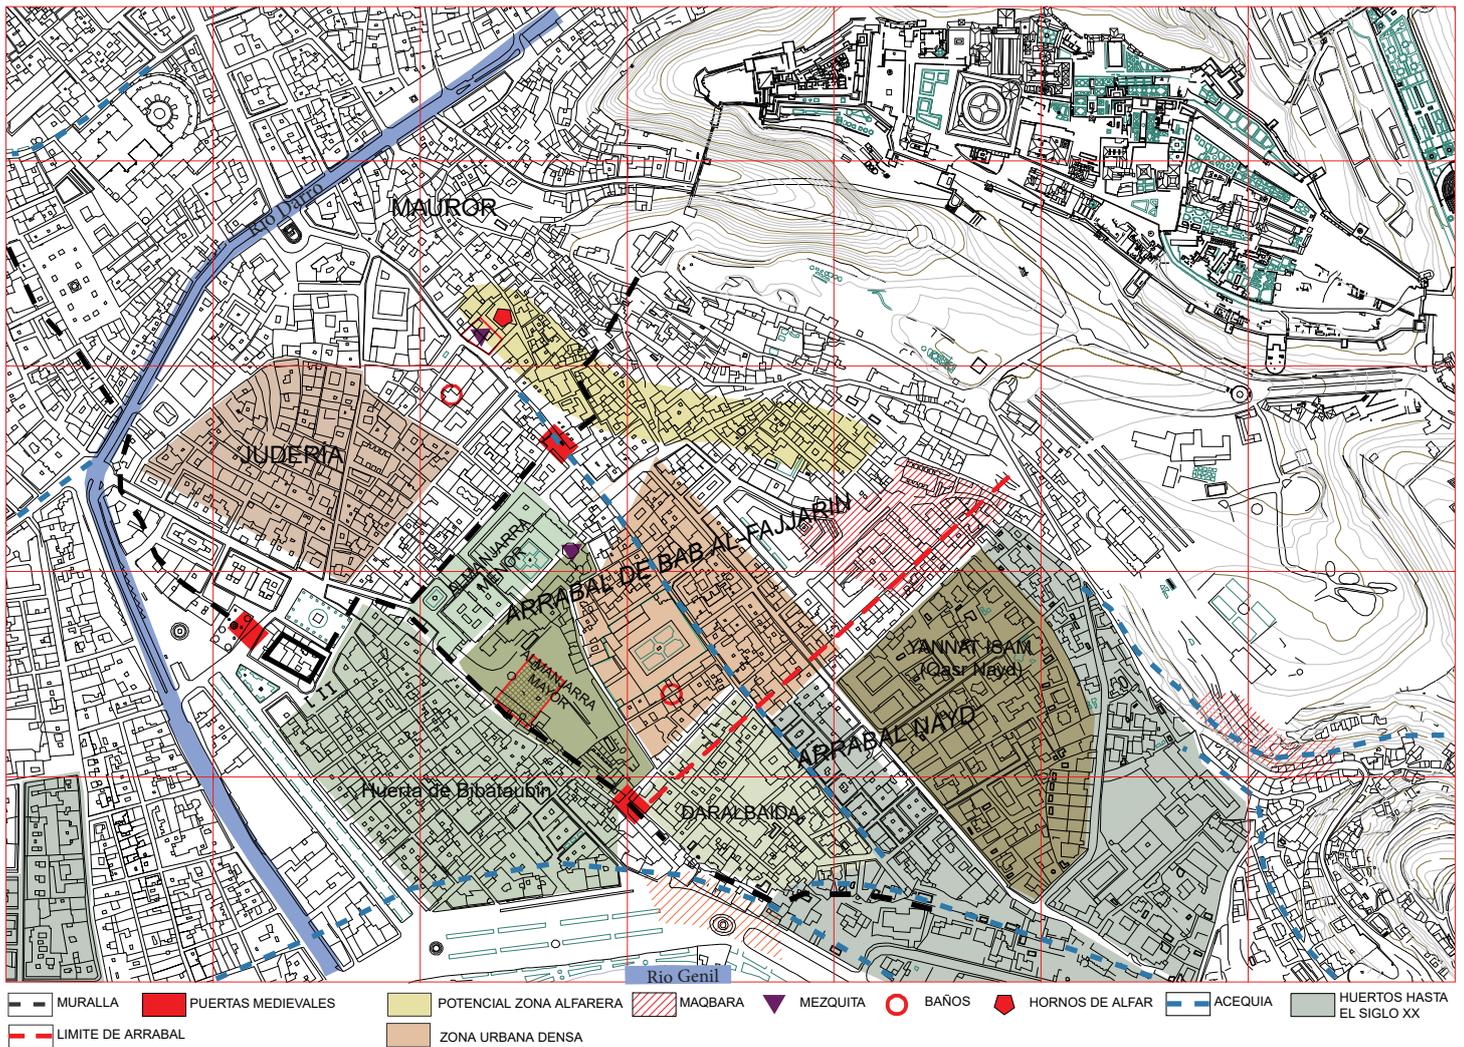
Fig.1 Barrios de la ciudad musulmana y componentes espaciales a la izquierda del rio Darro

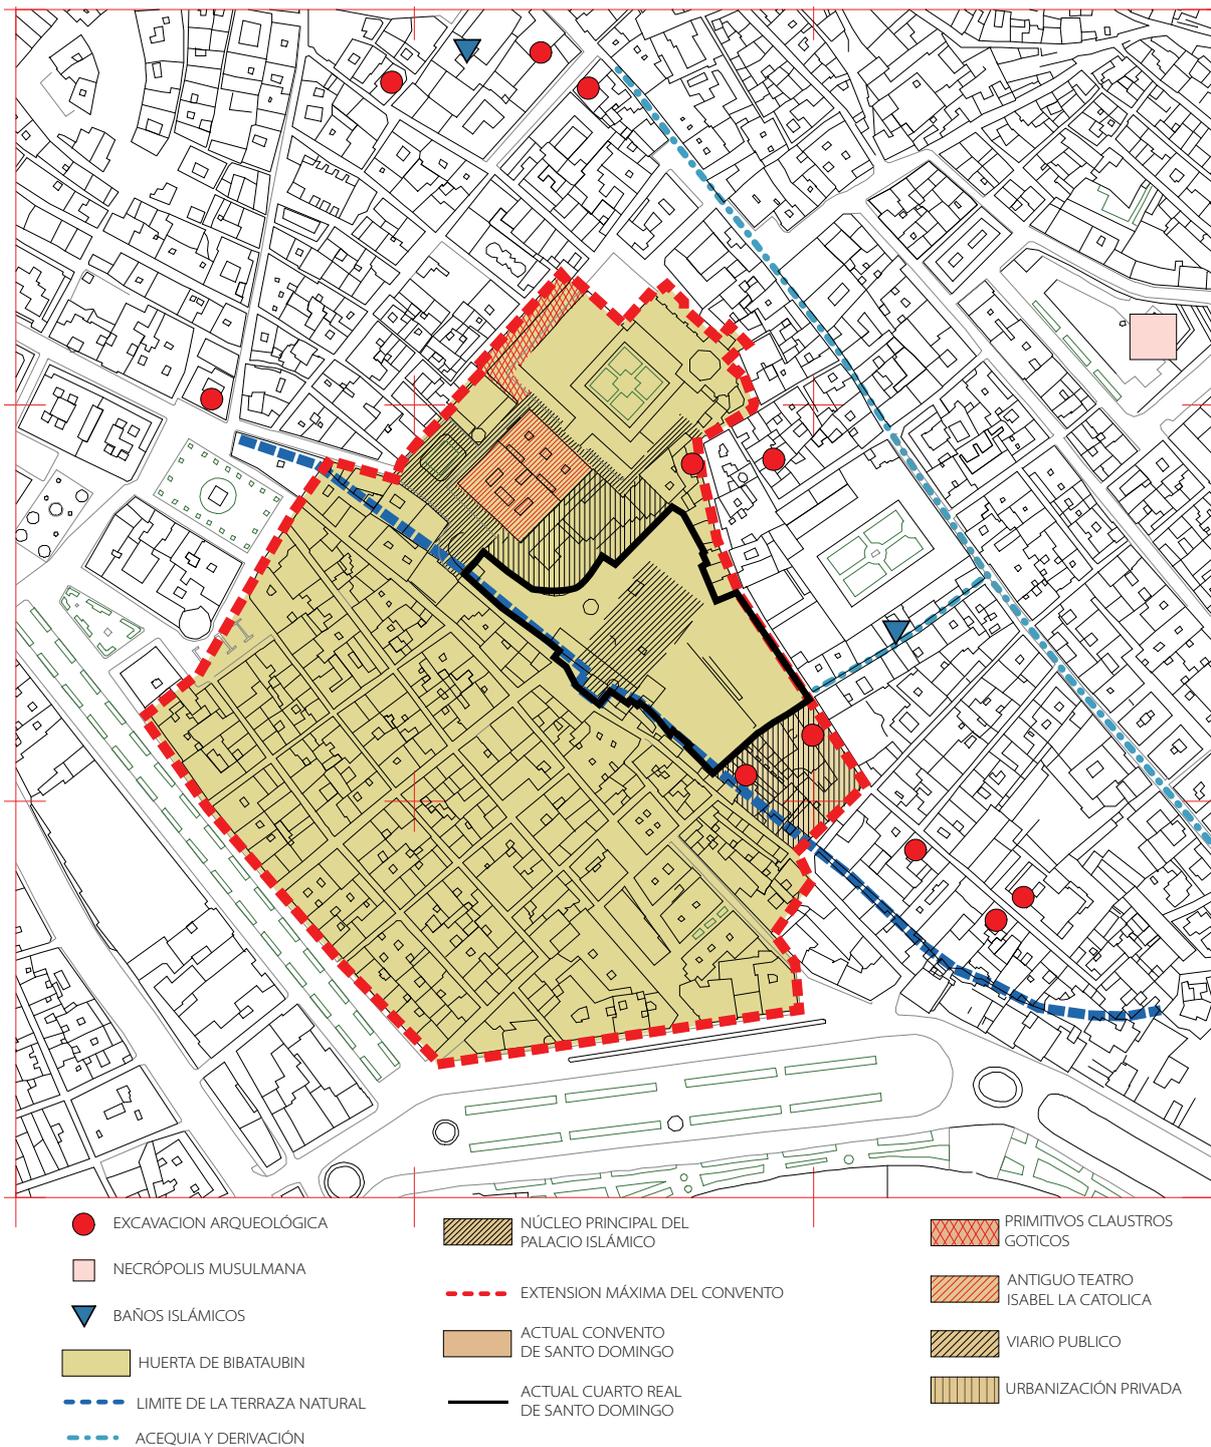
Fig. 3. Convento de Santo Domingo. Componentes arquitectónicos y espaciales de la finca primitiva.

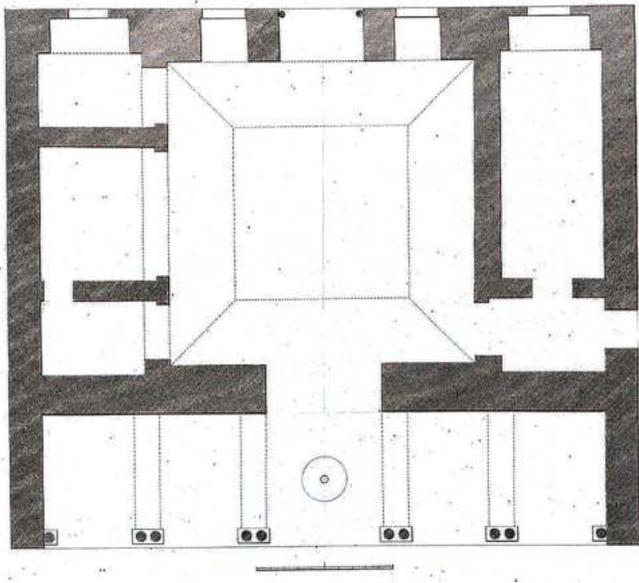
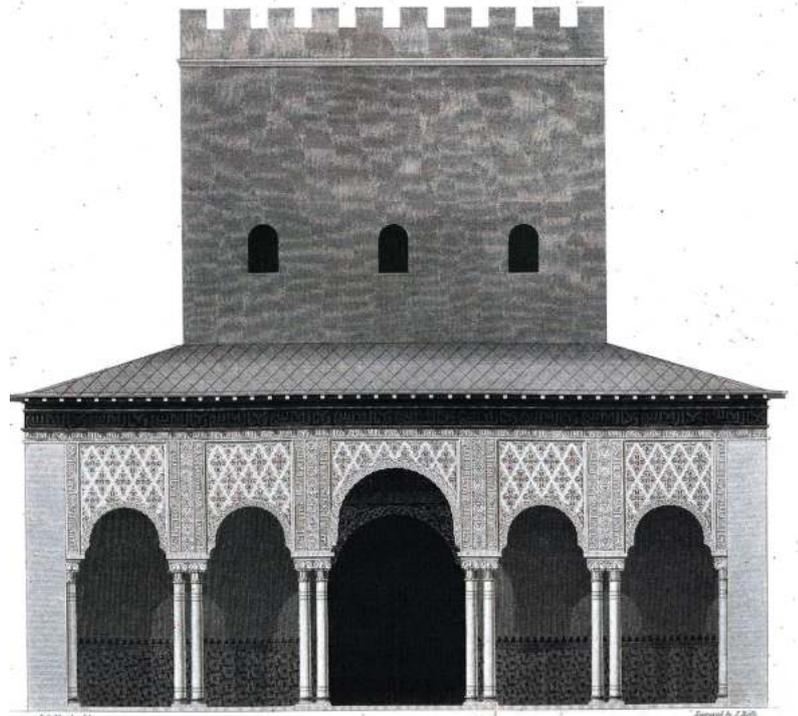
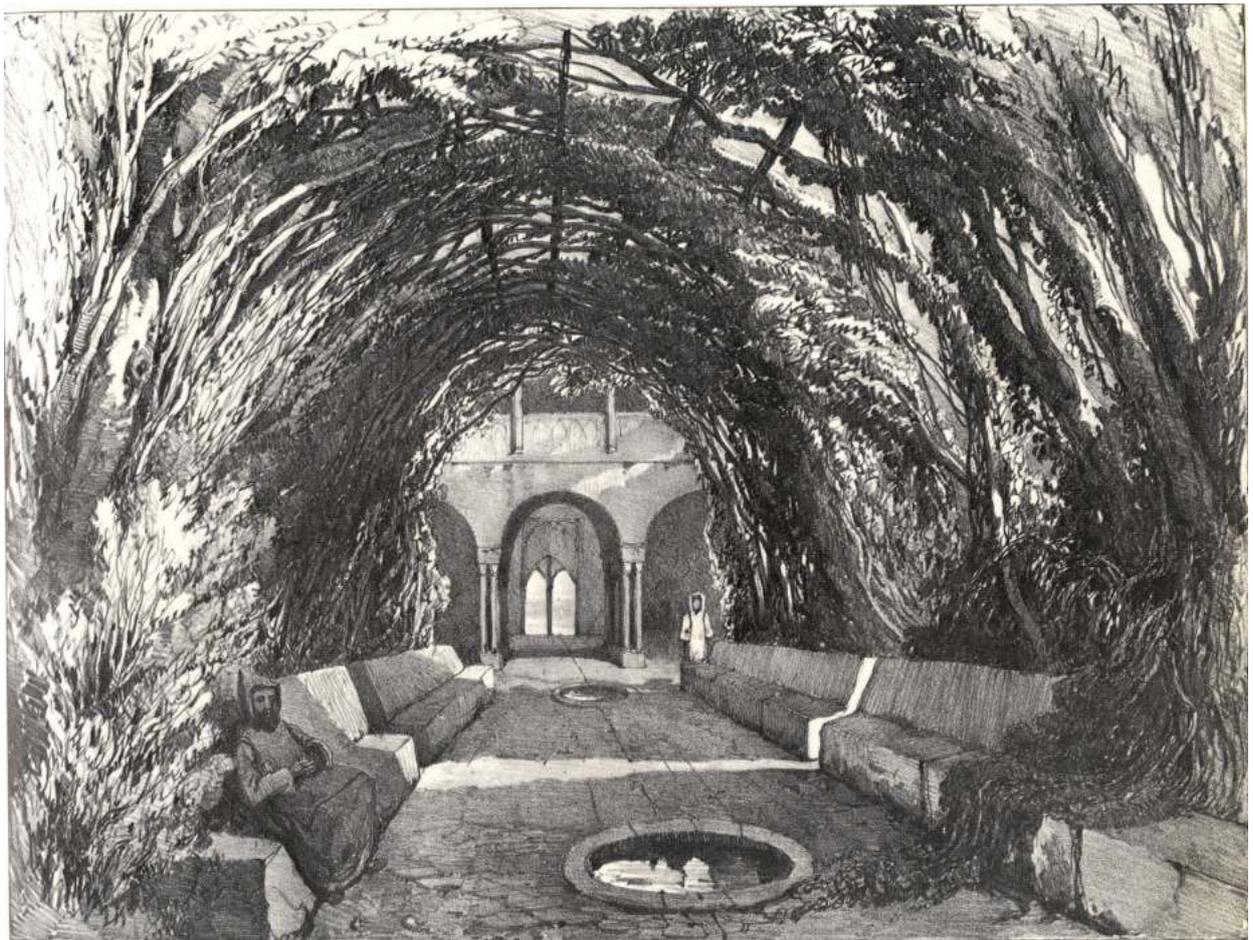
ELEVATION AND GROUND PLAN OF THE PORTICO OF THE GENERALIFFE.

Fig. 4. Imágenes del Cuarto Real de Santo Domingo en el siglo XIX. Arriba Cavahah Murphy 1818. Abajo Girault de Prangey 1836

Estos dos grabados ofrecen, imágenes contradictorias. Murphy (1816) presenta el alzado como perteneciente al Generalife, sin embargo, la planta sólo tiene parangón con el Cuarto Real; no obstante las incoherencias son numerosas. La fachada muestra pórtico apoyado sobre columnas dobles y paño de sebka encima. Girault de Prangey (1836-1839), ofrece una imagen más acorde al estado que debía ofrecer en la época en que lo vio muestra pórtico sobre dobles columnas y galería abierta encima, con antepecho de obra y columnas. El fondo abierto al paisaje refleja con fidelidad el arco central de la qubba.

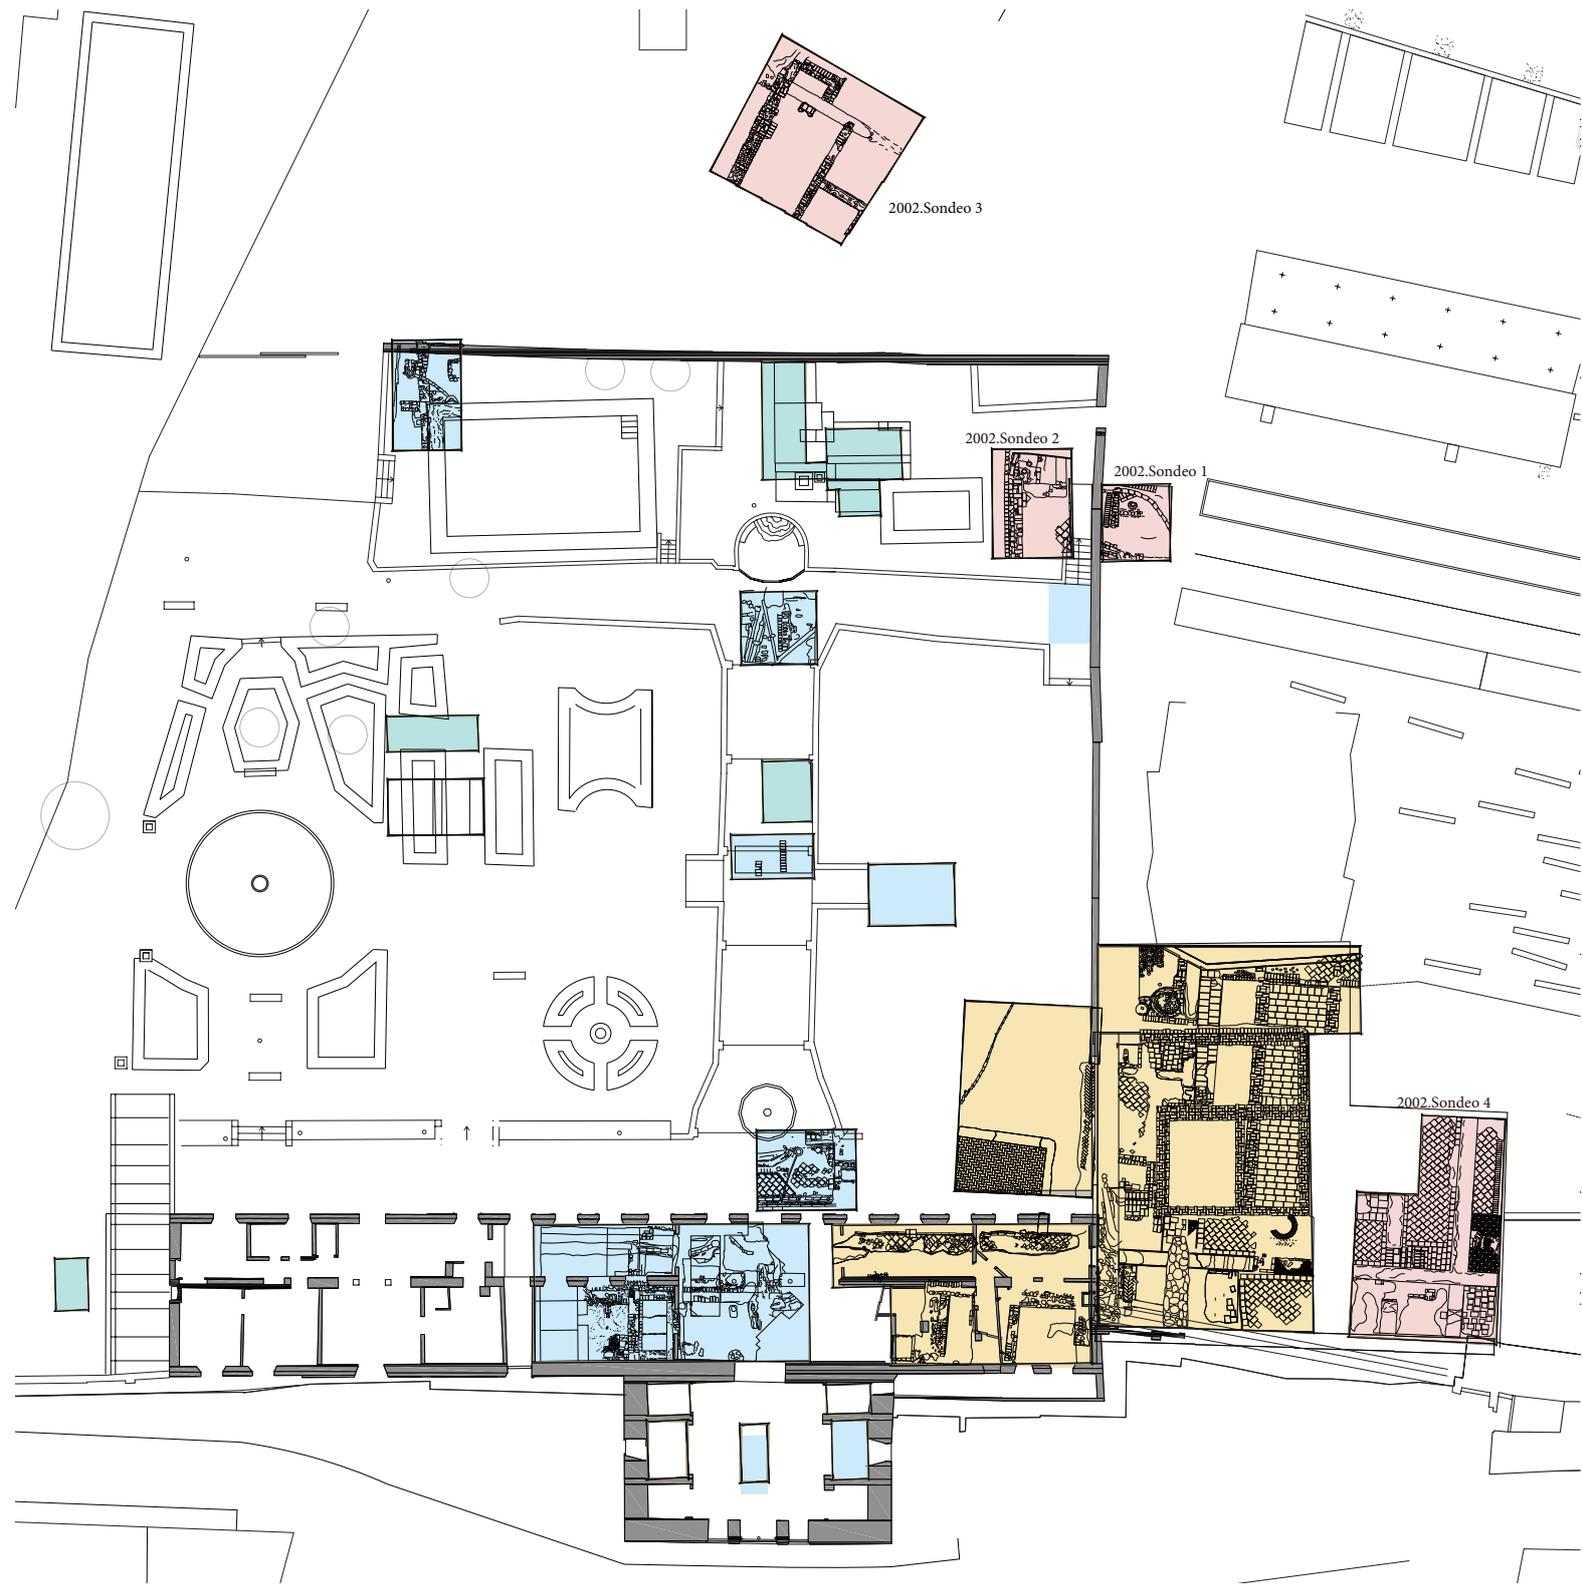
Fig. 6. Sondeos arqueológicos realizados en el entorno del Cuarto Real.
 Tonos fríos: Campañas de 1995 (azul) y 2000 (verde)
 Tonos cálidos: Campañas de 2002 (arriba) y 2005-2006.
 Plano base Pedro Salmerón Escobar

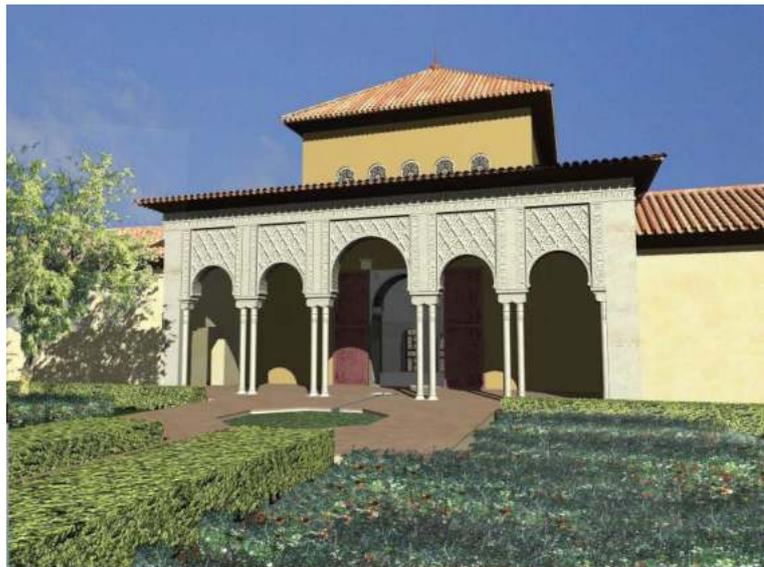
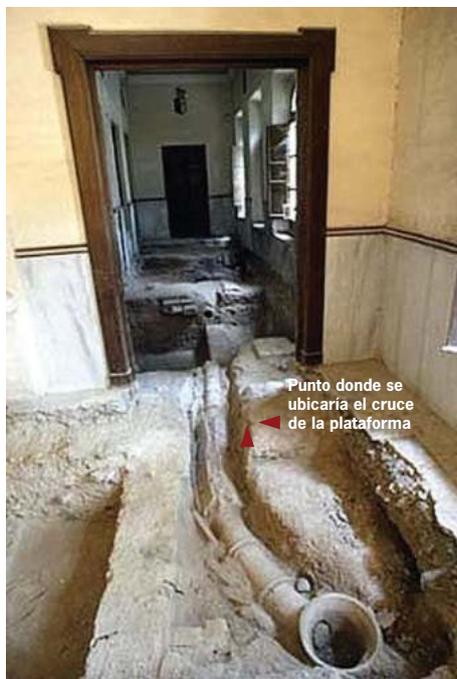
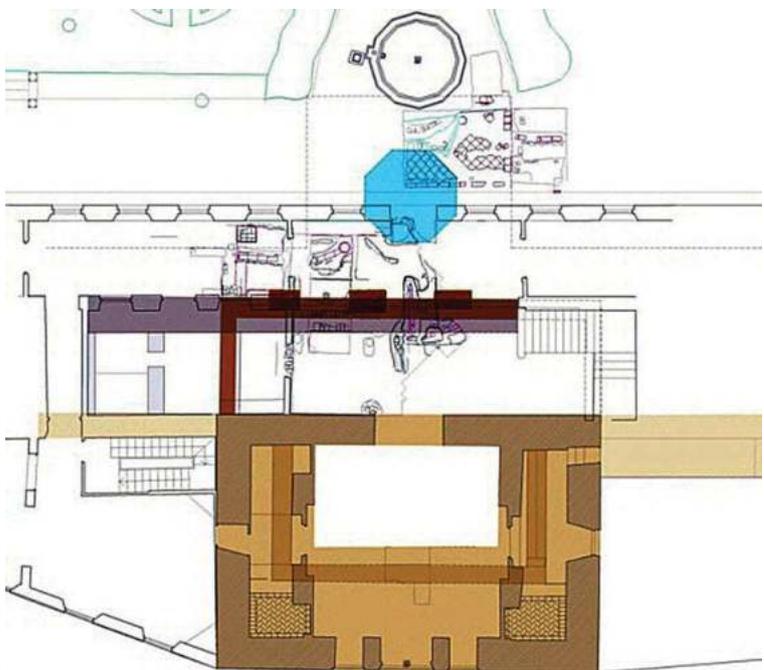
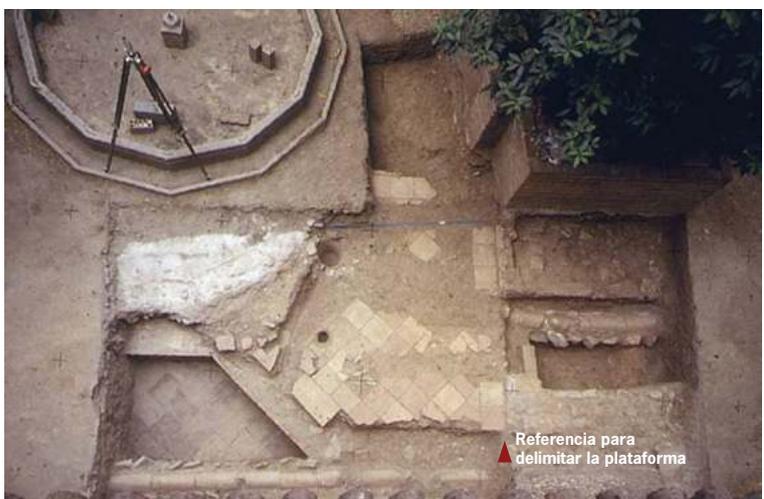
Fig. 7.

Interpretación de la
plataforma de la alberca.

Punto donde se
ubicaría el cruce
de la plataforma

Referencia para
delimitar la plataforma

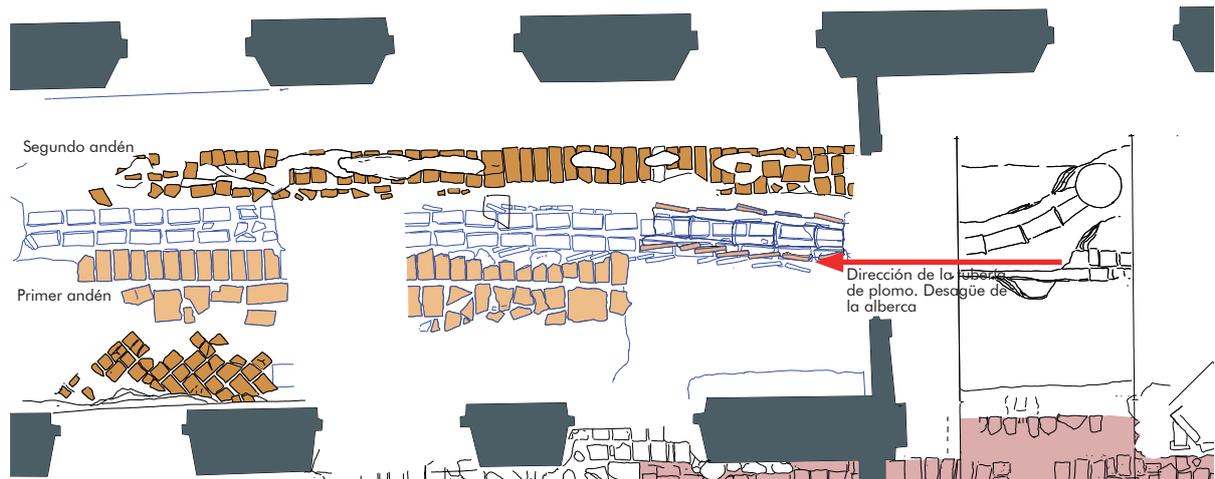
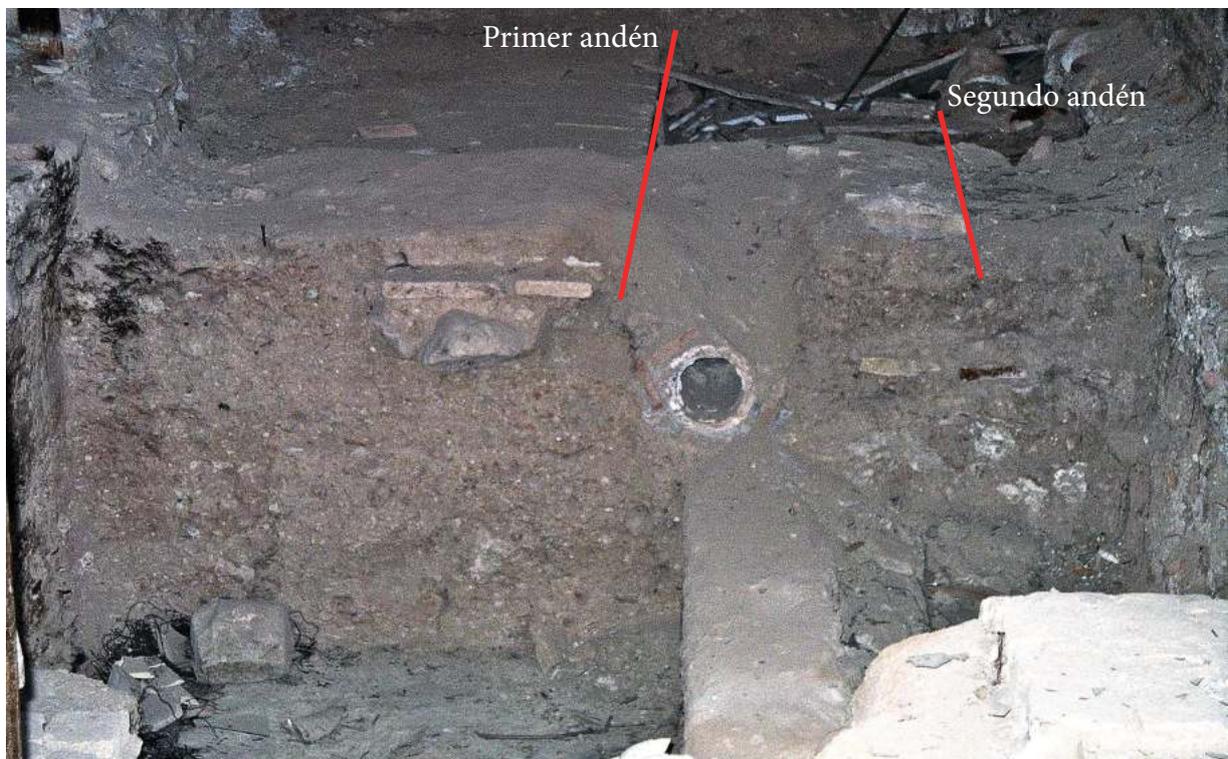
Fig. 8. Los dos andenes identificados en la excavación arqueológica de 1995. La fotografía refleja el estado de la zona en el año 2007

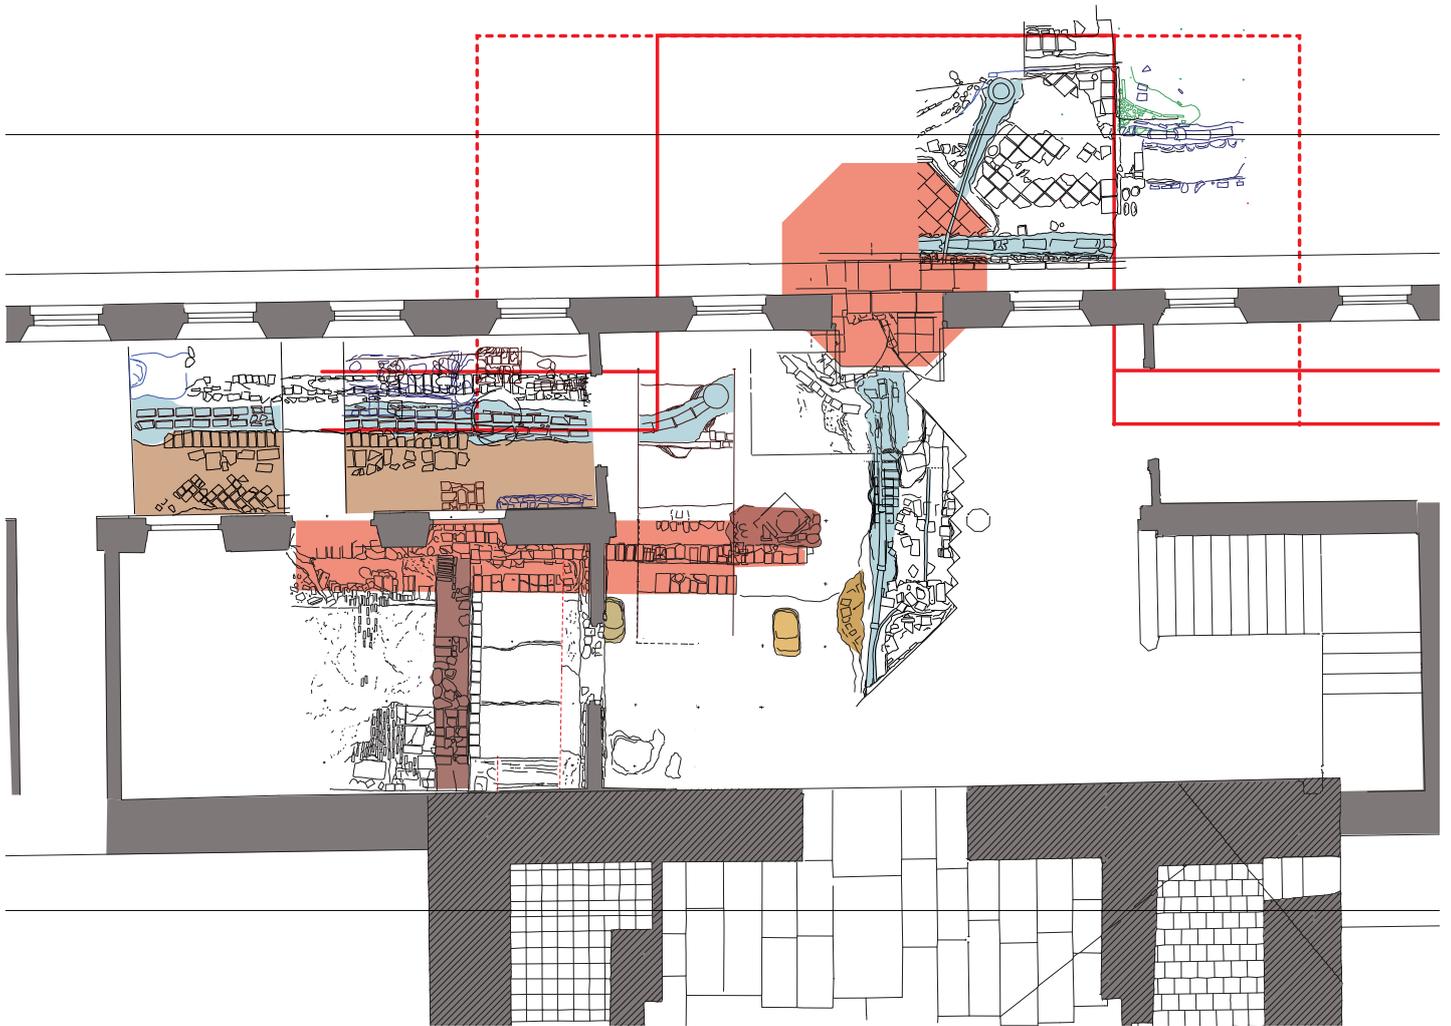
Fig. 9. Relaciones entre los andenes y la plataforma de la alberca. La propuesta de Almagro y Orihuela correspondería con el andén más reciente. Se indican también los dos anchos de plataforma

20 No incluimos aquí el dibujo de detalle de esta estructura. Puede verse en la planta general de la figura 9

La definición de la plataforma de la alberca como un cuadrado centrado por el octógono no parece que pertenezca a la organización original. El espacio correspondiente al zaguán muestra que la base de preparación de la solería se extiende de manera continua hasta un pilar de ladrillo visible en el sector del pasillo Oeste. En el lado Este, una zanja para canalizaciones ha destruido los niveles superficiales pero el mismo material de preparación de la plataforma -tapial rosado- indica que se extendía hacia los laterales de la alberca más allá del cuadrado correspondiente a la solería de la fase final.

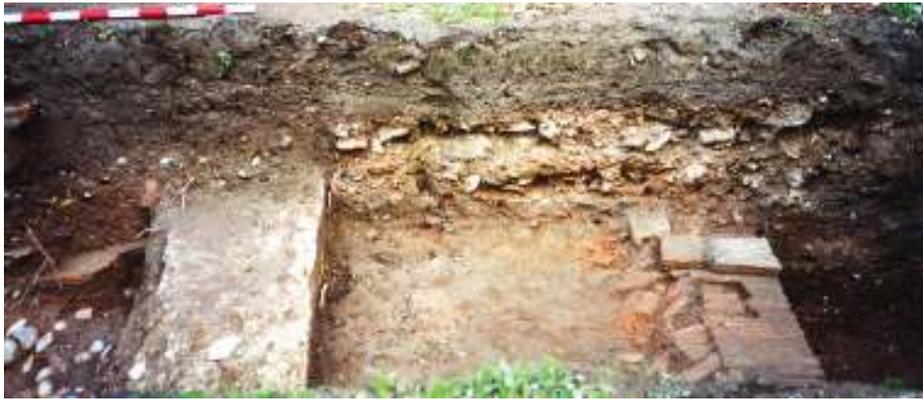
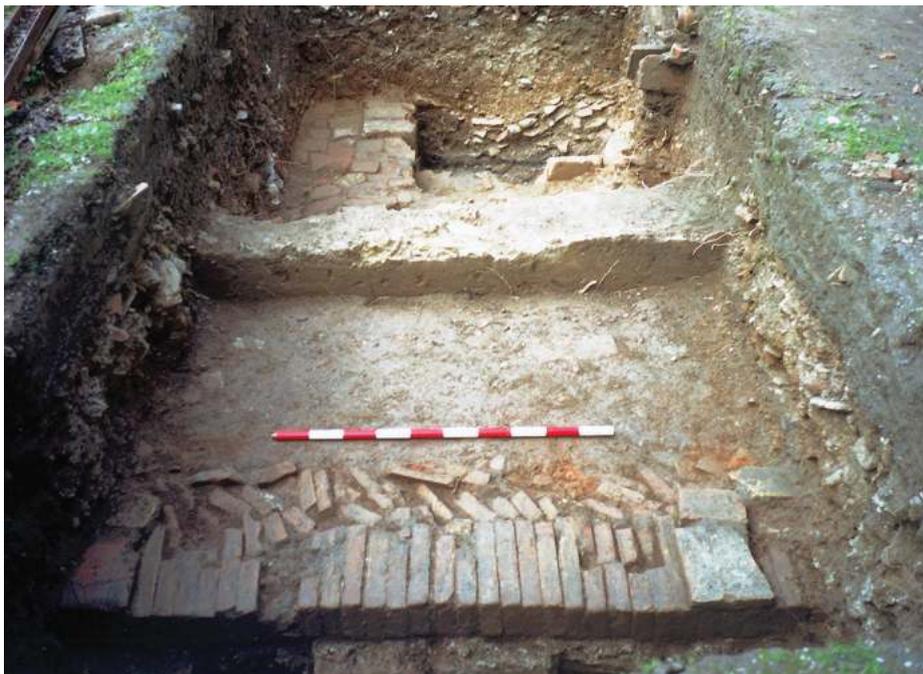
Fig. 10. Andén del lado Oeste. Puede verse la distinta estratigrafía a una y otra parte del muro que delimitaba el núcleo central del palacio.. Año 2000

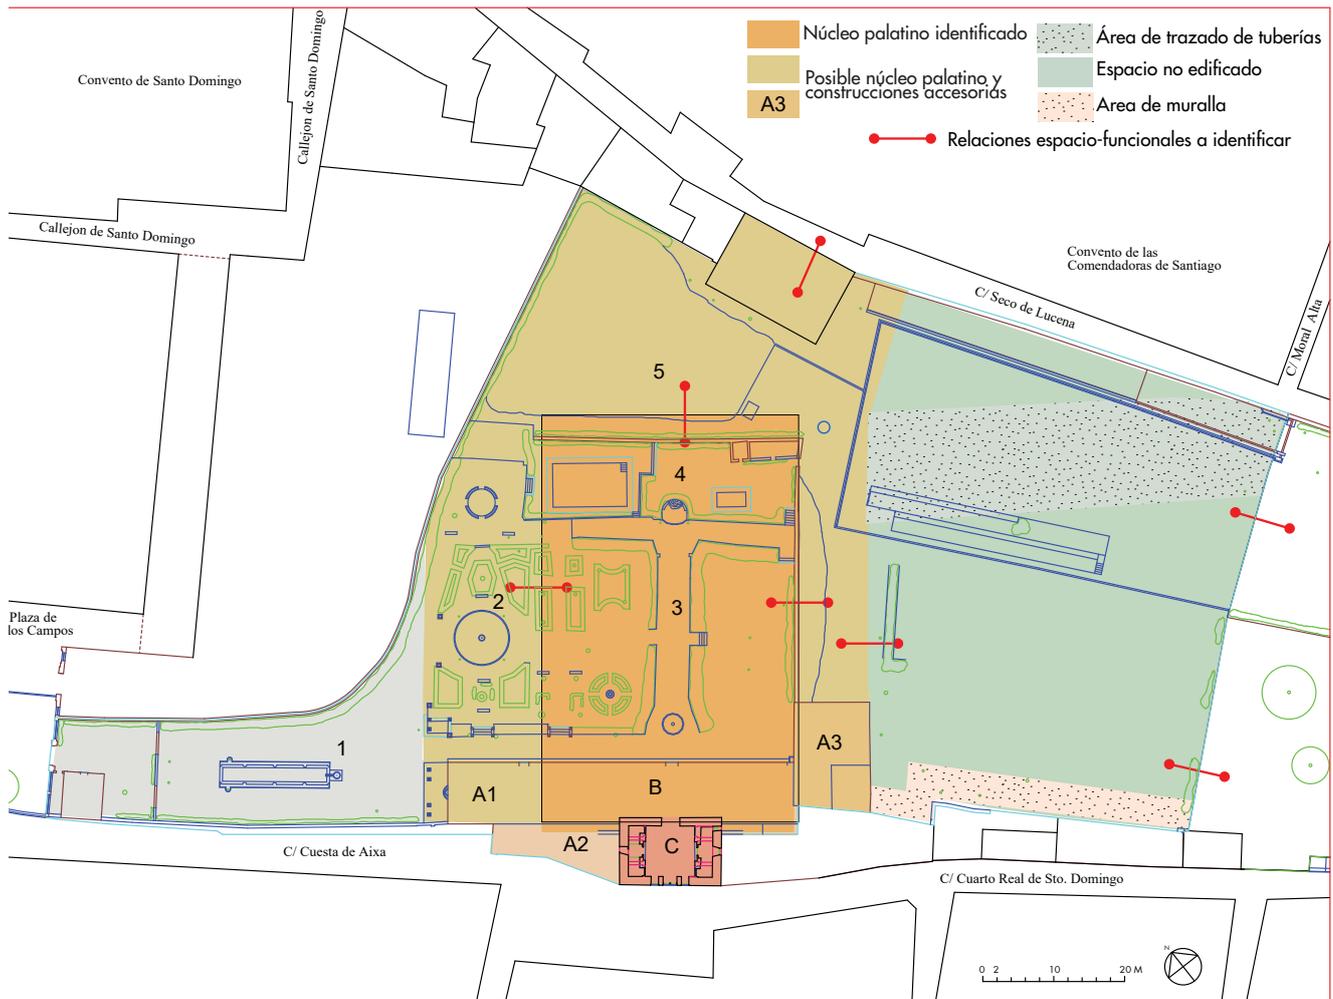
Fig. 11. Planta de síntesis con indicación de zonas identificadas y propuesta de futuros estudios a realizar. García Granados 2000

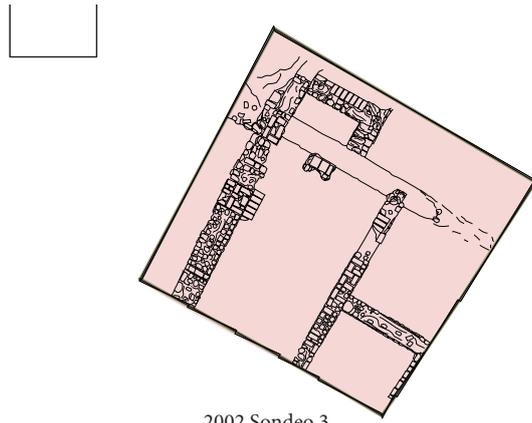
Fig. 12. Planta de las excavaciones realizadas en el año 2002 en la zona noreste.(zonas con tonos cálidos)

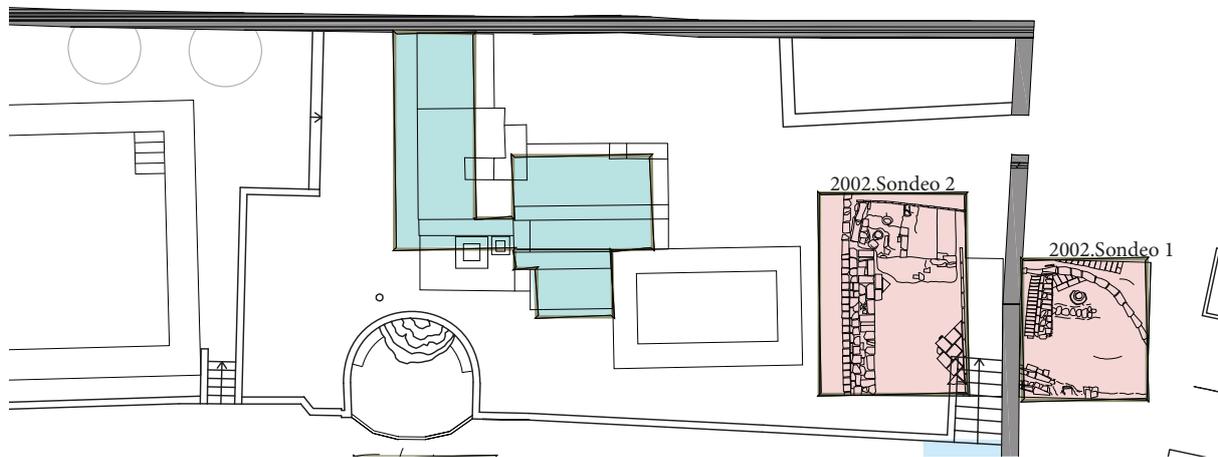
registros para el riego del jardín actual aprovechando la alberca y la acequia que corre en el borde Norte de la finca actual, que en tiempos del convento se encontraba dentro de la propiedad. La subordinación de la red hidráulica a la alberca permite distinguir un grupo cuya cronología viene establecida por el momento constructivo de dicha alberca.

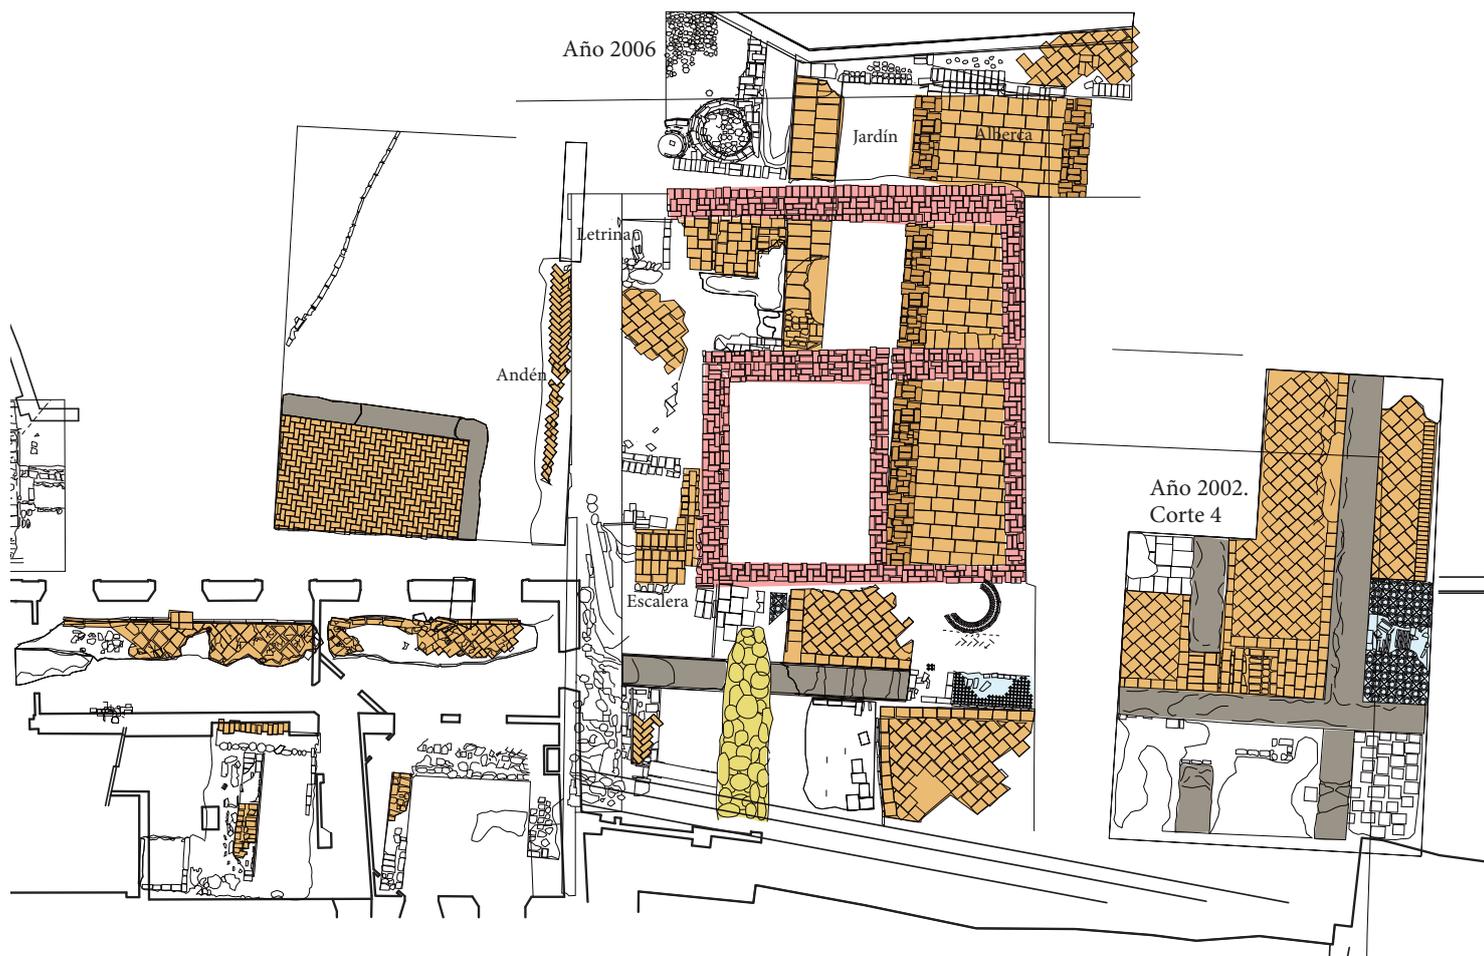
Fig. 12. Planta de las excavaciones realizadas por la Universidad de Granada entre los años 2005 y 2006 en el ángulo Sureste

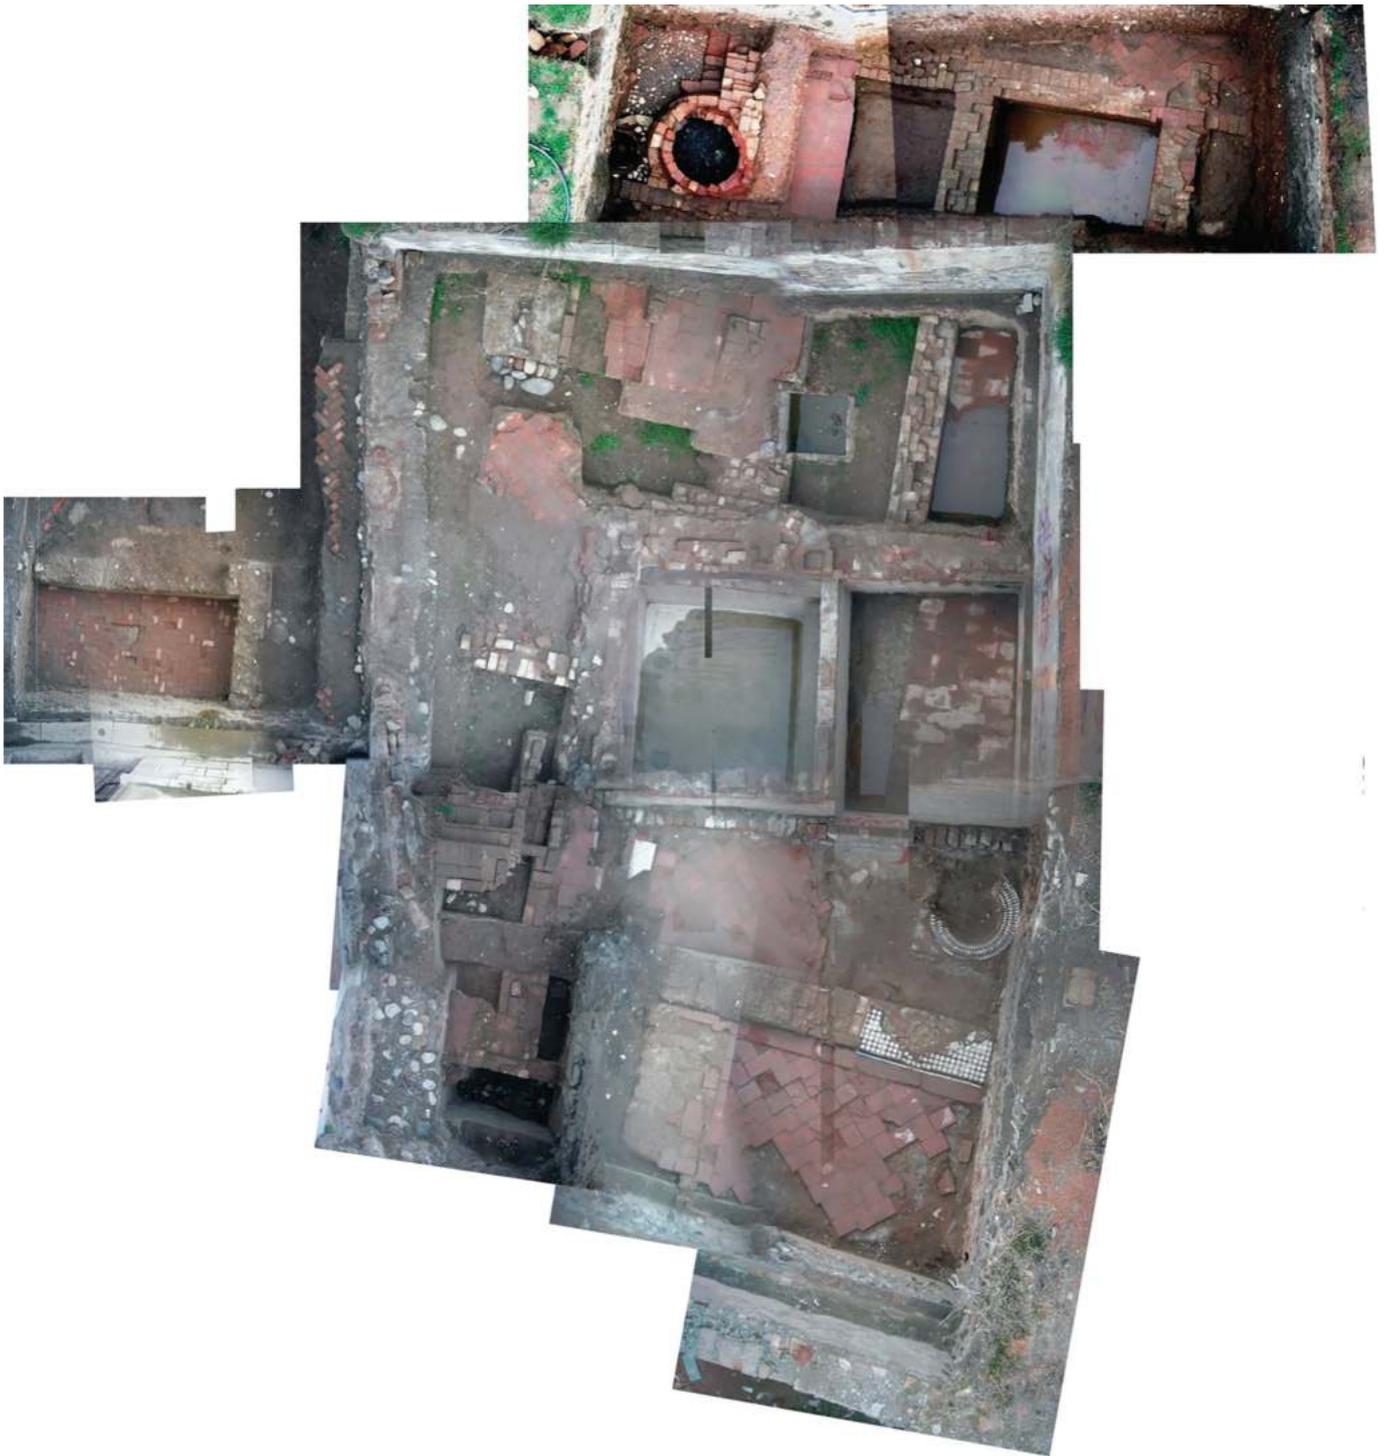
Fig. 13. Fotografía cenital de los restos hallados en las áreas 2 y 3 de las excavaciones de 2005 y las exhumadas en 2006 (faja superior)

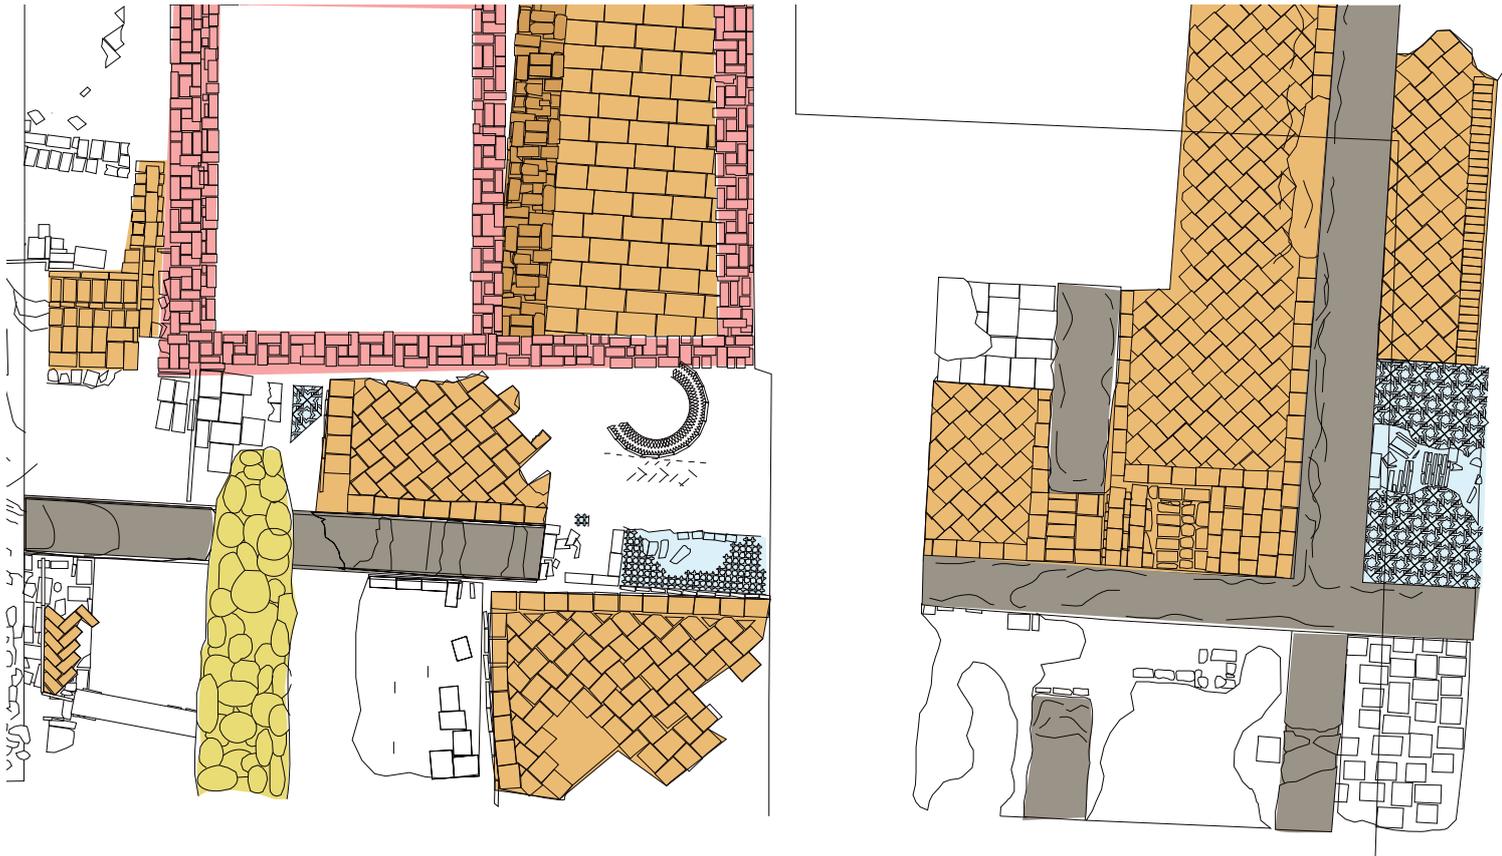
Fig. 14. Detalle de las excavaciones realizadas entre los años 2002 (corte 4), 2005 y 2006. En tonos fríos las solerías de cerámica vidriada con decoración geométrica
