Las fincas aristocráticas y la construcción
de los paisajes periurbanos de al-Andalus y Sicilia

Hacia una interpretación integrada de los restos arqueológicos exhumados en el Cuarto Real de Santo Domingo de Granada (huertas nazaríes de la Almanjarra Menor y Mayor)¹

Alberto García Porras

Resumen

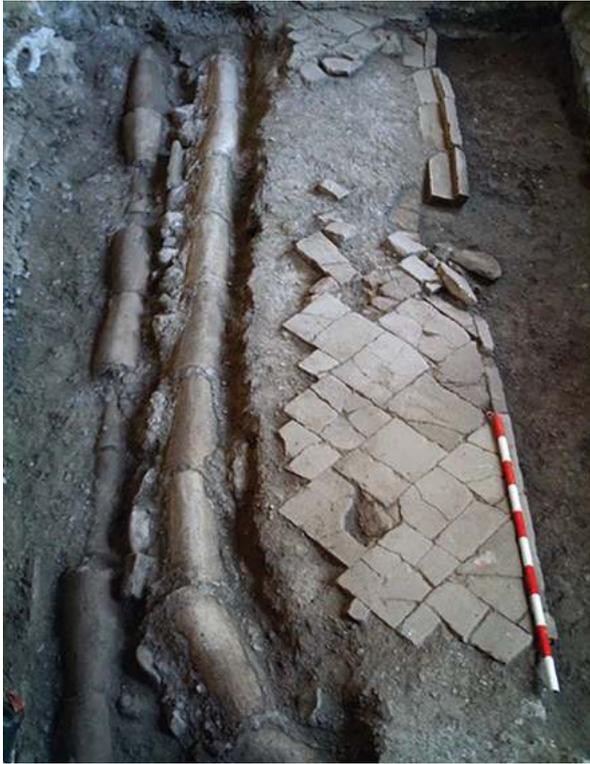
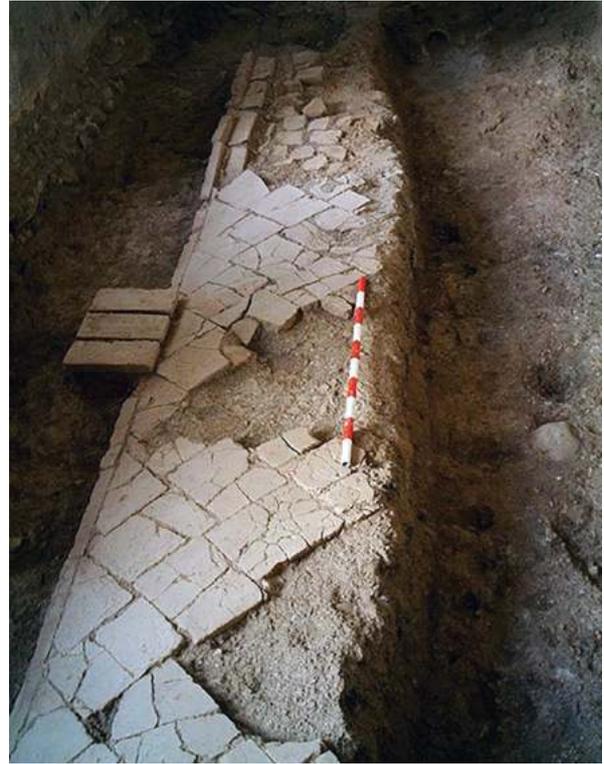
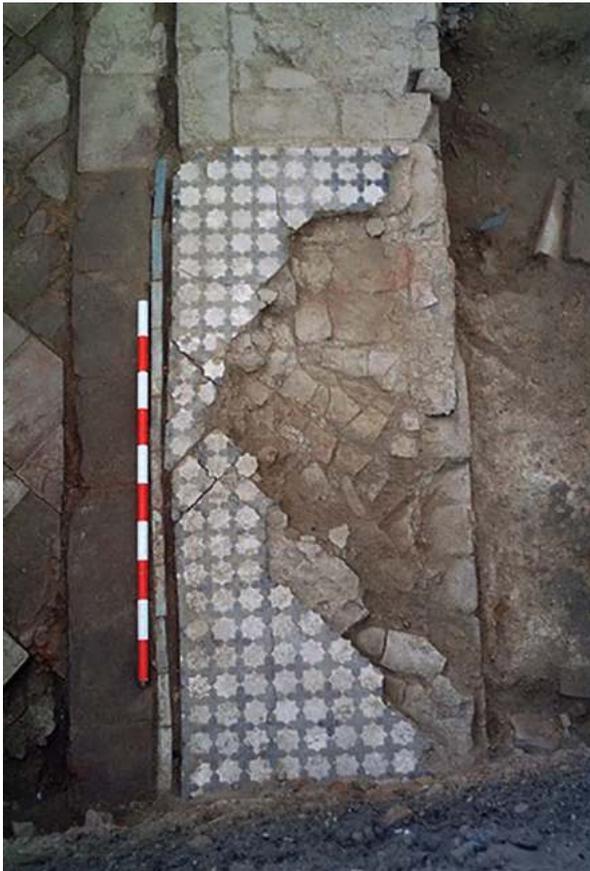
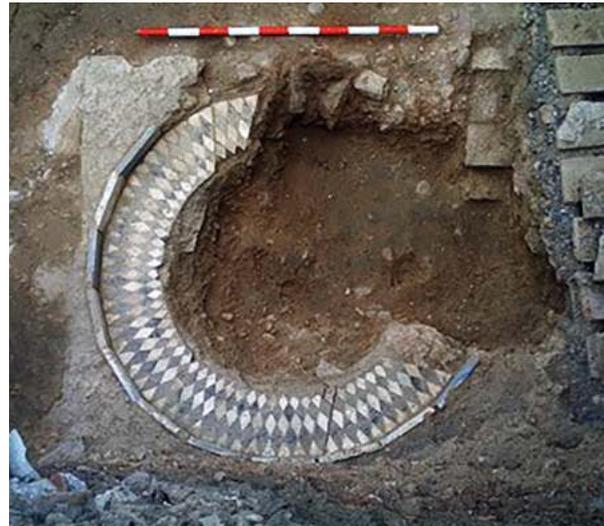
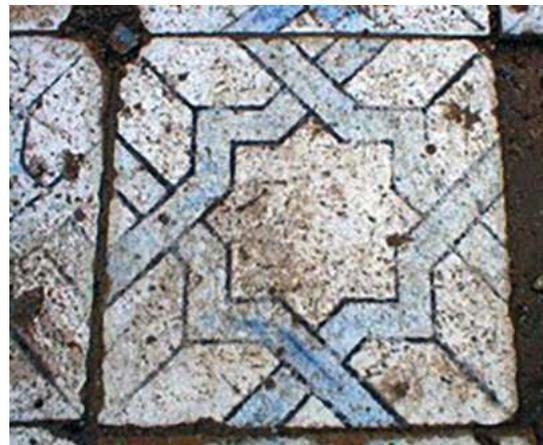
Fig. 15. Detalles de distintos tipos de solería encontrados en las salas al Este del núcleo principal del Cuarto Real. Las dos imágenes superiores corresponden al andén del frente Norte
