UNIVERSIDAD DE GRANADA

TESIS DOCTORAL

Metodología para el análisis de la accesibilidad universal a los valores del patrimonio arquitectónico. Aplicación en bienes inmuebles de la Región de Murcia

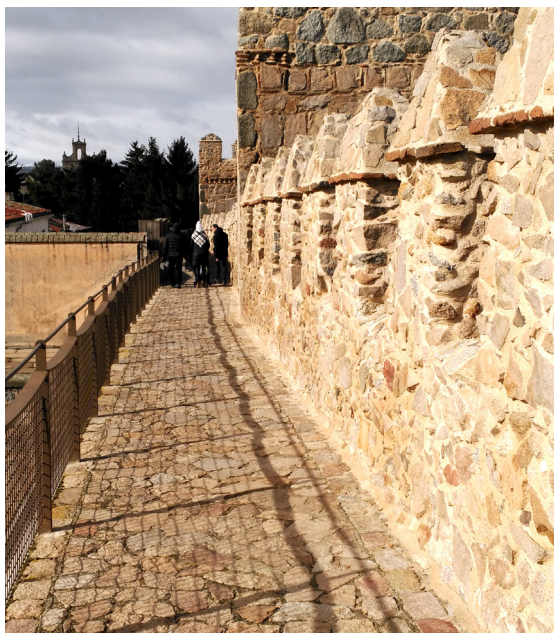
Fig. 2.4
Adarve de la muralla de Ávila, edificio militar de diseño flexible e inaccesible según la clasificación de Garcés (2008).

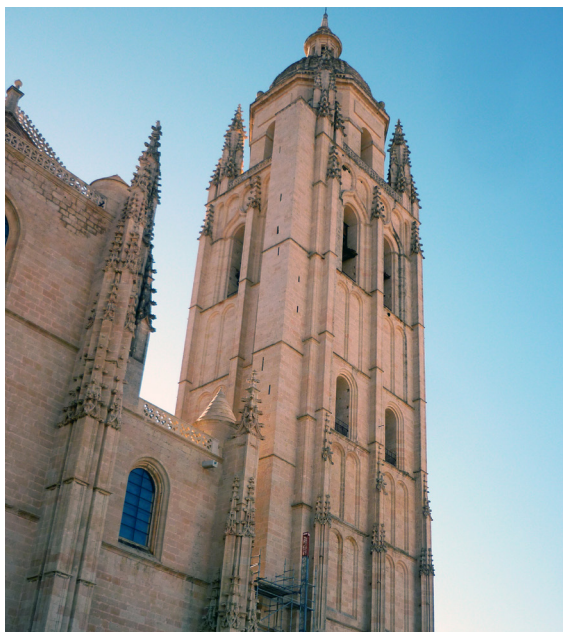
Fig. 2.5
Torre de la catedral de Segovia, edificio eclesiástico de diseño cerrado e inaccesible según la clasificación de Garcés (2008).

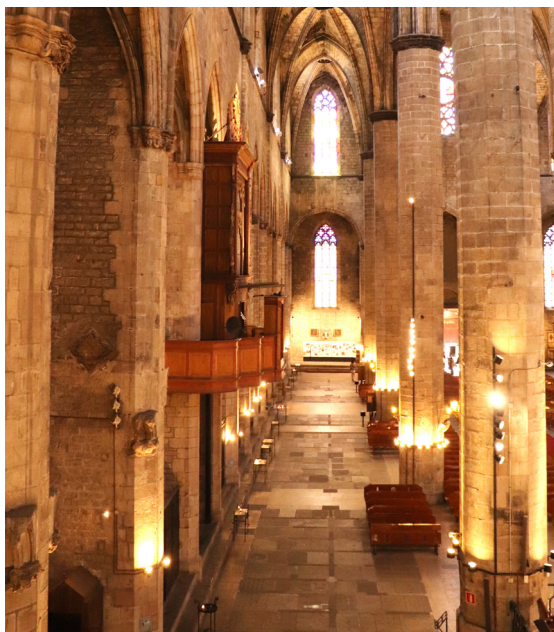
Fig. 2.6
Nave lateral de la Basílica de Santa María del Mar de Barcelona, edificio eclesiástico de diseño flexible y accesible según la clasificación de Garcés (2008).

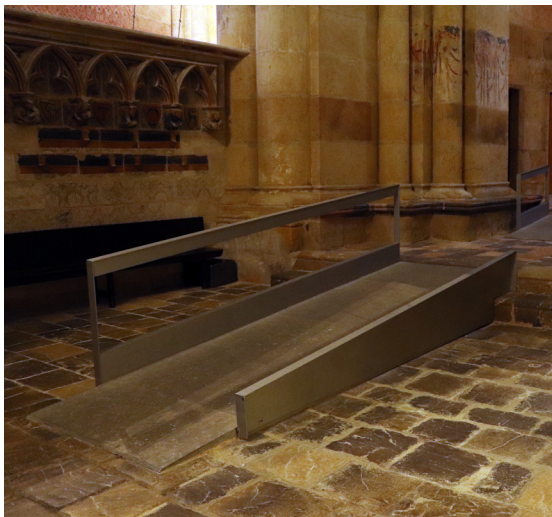
Fig. 2.11
Suprimir la característica: una serie de rampas en la Catedral de Tarragona permiten la supresión de desniveles, característica que impide la accesibilidad para personas usuarias de silla de ruedas.

Las fig. 2.11 a 2.14 muestran ejemplos de actuaciones para la mejora de la accesibilidad y la supresión de barreras que responden a las 4 formas expuestas de afrontar un obstáculo: eliminar la característica (fig. 2.11), alterar la característica (fig. 2.12), esquivar la característica (fig. 2.13) y ofrecer el servicio de otro modo (fig. 2.14).

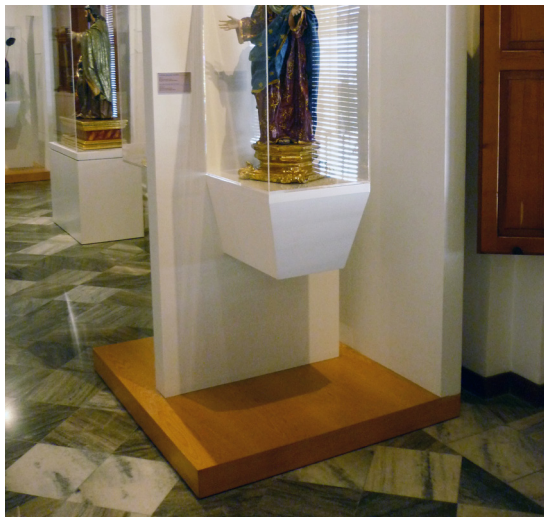
Fig. 2.12
Alterar la característica: los elementos volados constituyen un obstáculo de difícil detección para personas con discapacidad visual. Su situación sobre peanas en el museo de Santa Clara de Murcia altera esa característica.

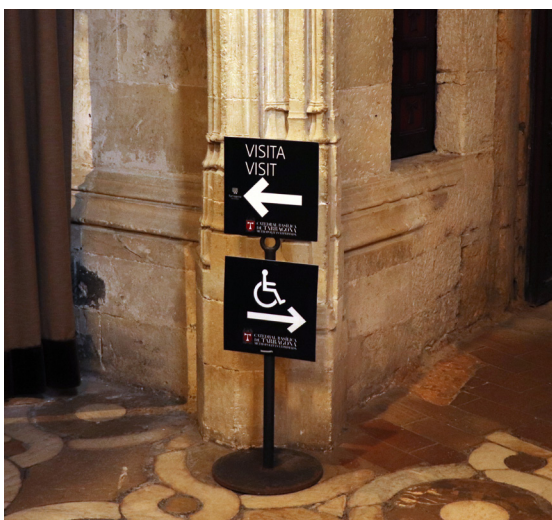
Fig. 2.13
Esquivar la característica: una ruta alternativa en la Catedral de Tarragona permite a las personas usuarias de silla de ruedas realizar la visita esquivando una serie de barreras, aunque una medida más inclusiva conduciría a todos los visitantes por la ruta accesible.

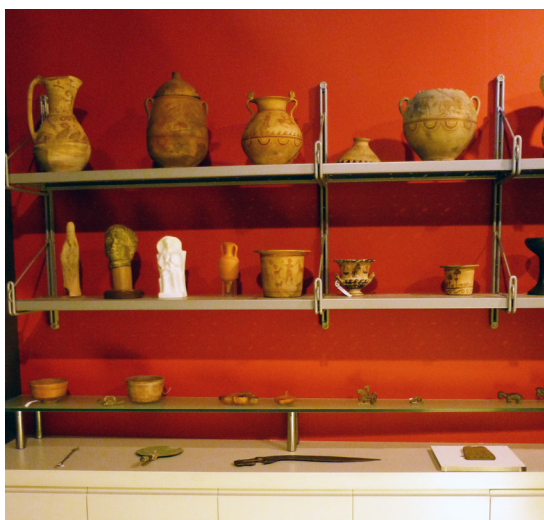
Fig. 2.14
Ofrecer el servicio de otro modo: en el Museo Arqueológico de Murcia la mayoría de piezas se exponen dentro de vitrinas. Como alternativa, dispone de una sala con reproducciones táctiles para que puedan ser utilizadas por personas con discapacidad visual.

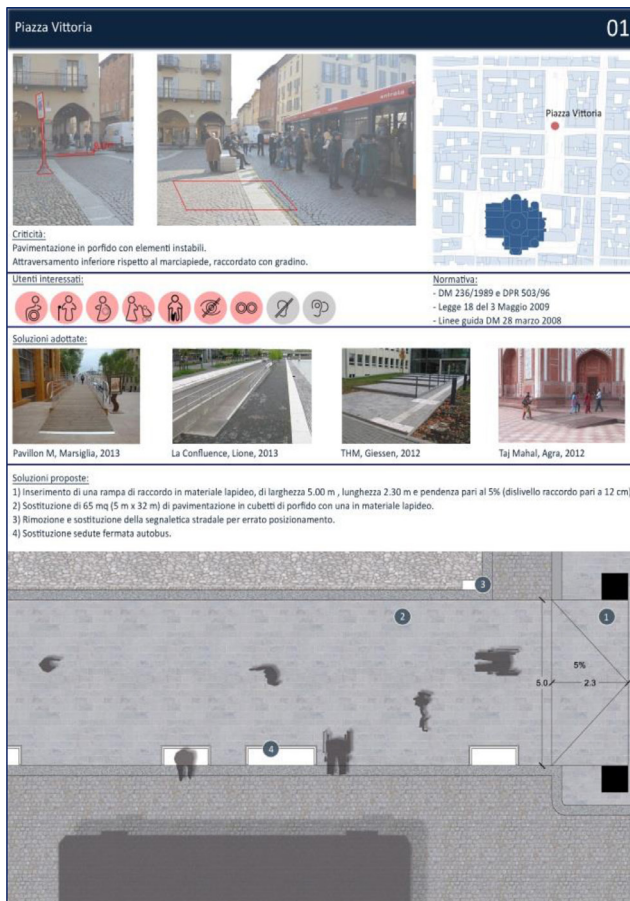
Fig. 2.16

Ejemplo de ficha de intervenciones propuestas en un entorno urbano, extraída del trabajo realizado por Greco y Giacometti (2013). En ella, se exponen las barreras detectadas, los colectivos a los que afectan y la propuesta, detallada en un plano y acompañada con imágenes de ejemplo.

En relación con los trabajos en los que se proponen posibles soluciones a las barreras detectadas, su exposición se realiza relacionando tres elementos: barrera detectada (habitualmente de forma fotográfica), colectivos a los que afecta y solución propuesta, la cual puede verse expuesta de forma gráfica, como realizan Naniopoulos y Tsalis (2015) o Greco y Giacometti (2013), (fig. 2.16), o en forma de tabla, como muestran Rahim y Samad (2010).

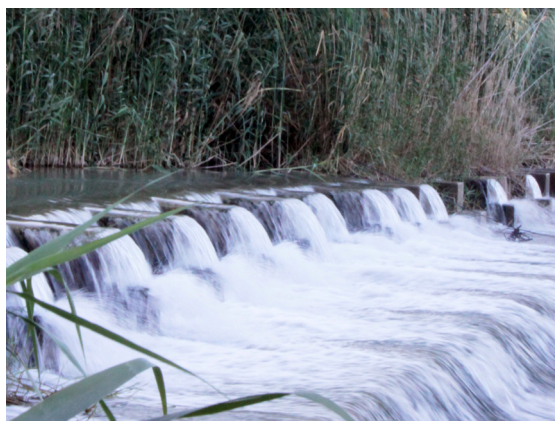
Fig. 4.10
Azud de la Contraparada, construcción sobre el río Segura en Murcia, catalogada como BIC y calificada como obra de ingeniería según la CARM.

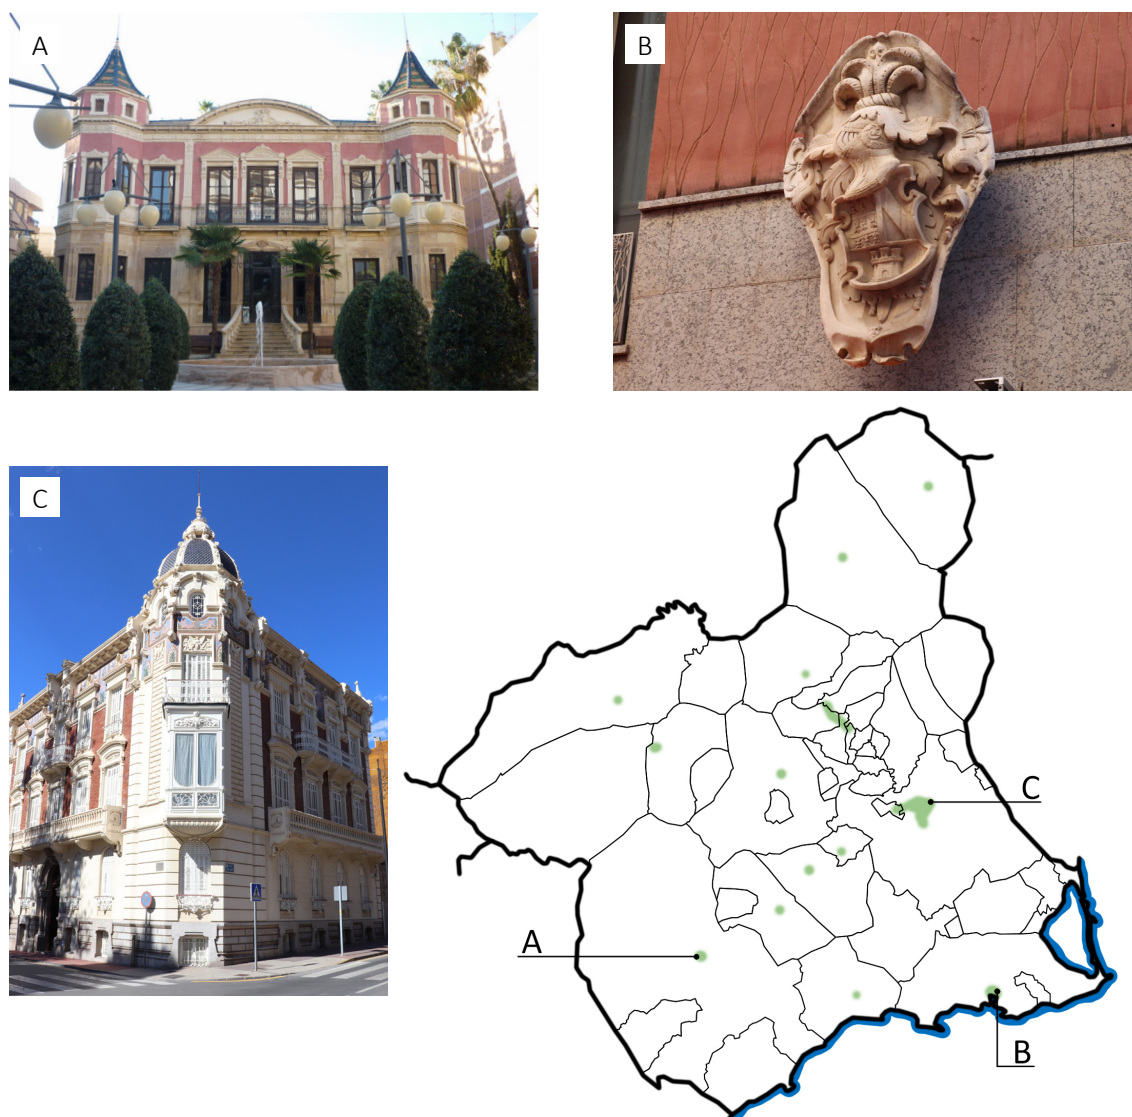
Fig. 4.16

Zona de mayor presencia de BIC catalogados como “arquitectura civil” en la Región de Murcia, incluyendo los no clasificados asimilables a dicha tipología. En las imágenes, Huerto Ruano de Lorca (A), escudo en edificio López Briones de Murcia (B) y Palacio de Aguirre de Cartagena (C). Elaboración propia, a partir de Dirección General de Bienes Culturales de la Consejería de Turismo y Cultura (s.f.) y Dirección General de Territorio y Arquitectura de la Consejería de Fomento e Infraestructuras (s. f.).

Corresponden a palacios y residencias señoriales en los centros de las ciudades o villas en las afueras de éstas o, en gran número, a escudos nobiliarios de las mismas que, siendo BIC, se encuentran en edificios con una protección inferior, o han sido recolocados en construcciones contemporáneas tras la demolición de la edificación original. Entre las ciudades con una mayor concentración de esta tipología se encuentran Murcia, Lorca, Cehegín, Cartagena, Mula, Yecla, Jumilla y Alcantarilla. Al igual que en el caso anterior, la proximidad entre los municipios del Valle de Ricote hace que, sin un número elevado de BIC de “arquitectura civil” por separado, en conjunto muestren una concentración reseñable. La fig. 4.16 muestra, en color verde, las zonas donde se localizan estos bienes, así como tres ejemplos de los mismos.

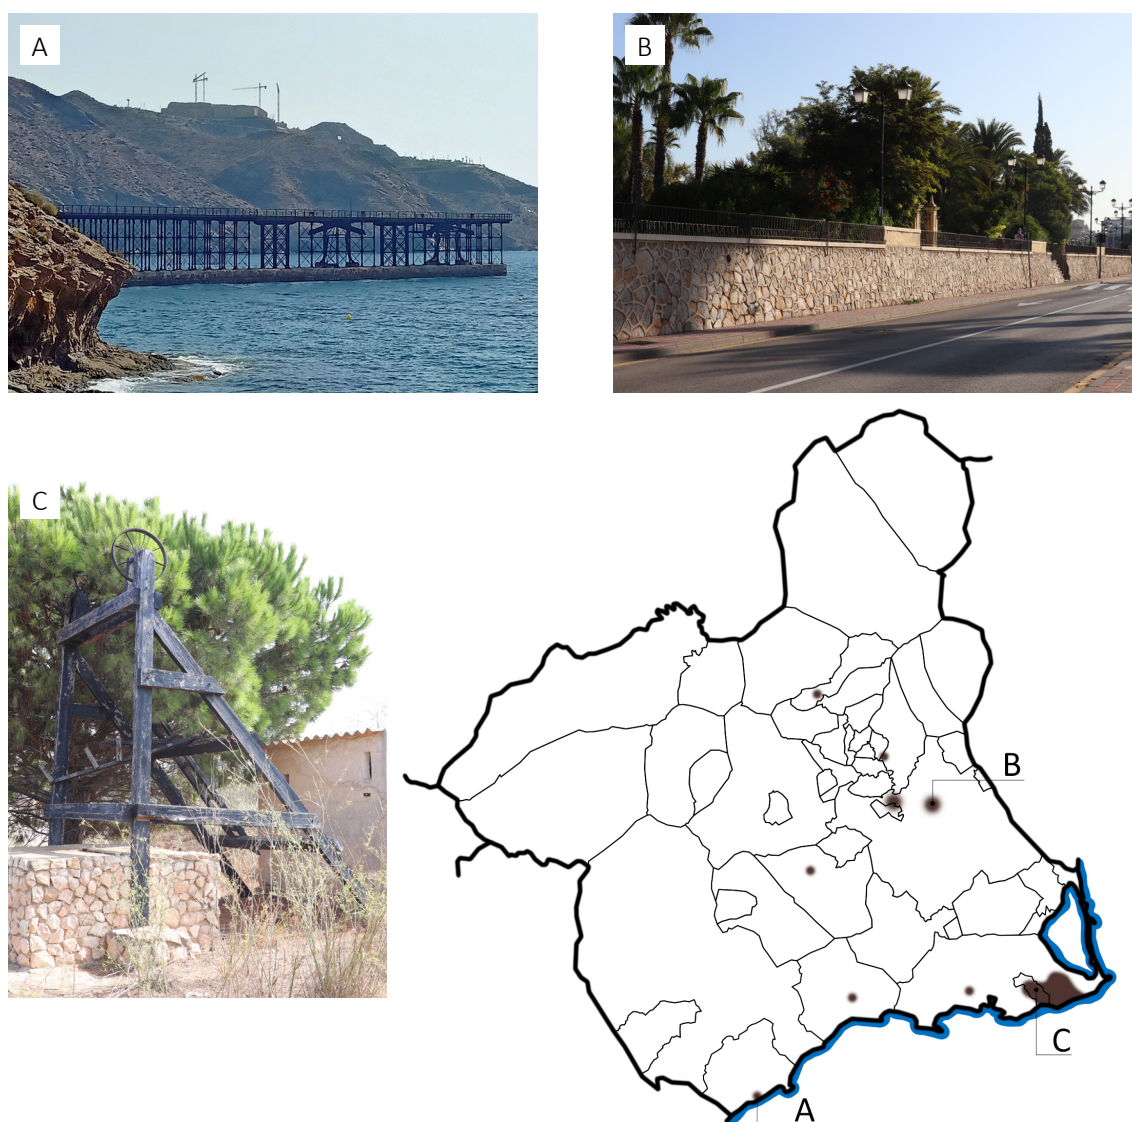
Fig. 4.19

Zona de mayor presencia de BIC catalogados como “patrimonio industrial” u “obras de ingeniería” en la Región de Murcia. En las imágenes, embarcadero “El Hornillo”, de Águilas (A), Paseo del Malecón, en Murcia (B) y entorno de la Sierra Minera, en La Unión (C). Elaboración propia, a partir de Dirección General de Bienes Culturales de la Consejería de Turismo y Cultura (s.f.) y Dirección General de Territorio y Arquitectura de la Consejería de Fomento e Infraestructuras (s. f.).

Las tipologías de “patrimonio industrial” y “obras de ingeniería” engloban un número reducido de BIC censados, los cuales se encuentran dispersos, sin mostrar una pauta en su distribución. Sin embargo, uno de dichos bienes, correspondiente al sitio histórico de la Sierra Minera de Cartagena-La Unión, presenta una notable extensión y engloba a su vez en su entorno un elevado número de bienes inmuebles. Abarca gran parte del territorio de La Unión y la zona mas oriental del municipio de Cartagena. La fig. 4.19 muestra, en color marrón, las zonas en las que se localizan estos bienes, así como tres ejemplos de los mismos.

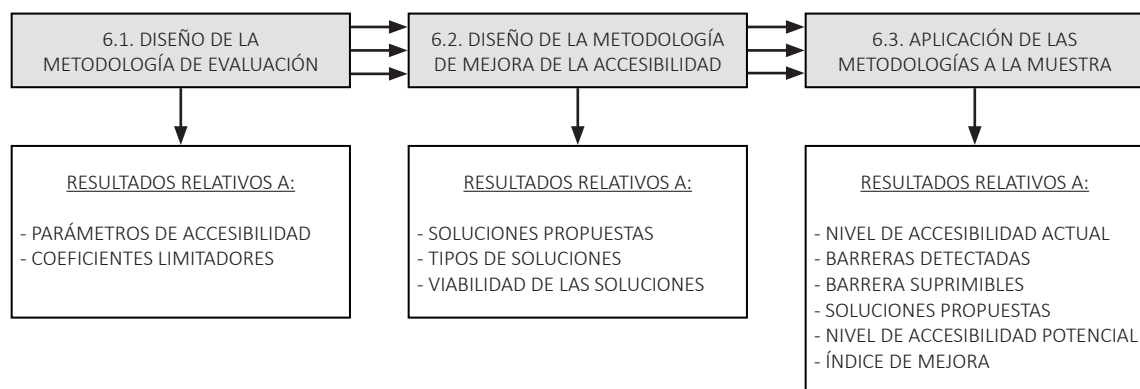
Fig. 6.1

Esquema del capítulo de resultados, indicando los tres bloques de resultados y la información contenida en cada uno de ellos. Elaboración propia.

En este capítulo se exponen los resultados obtenidos en la presente tesis doctoral, organizados según los trabajos desarrollados, dividiéndose en tres bloques: diseño de la metodología de evaluación (coincidente con la fase 3 de la metodología), diseño de la metodología de mejora de la accesibilidad (vinculado a la fase 5 de la metodología) y aplicación de las metodologías a la muestra (engloba las fases 4 y 6 de la metodología). La fig. 6.1 muestra gráficamente la relación entre los apartados de resultados y metodología correspondientes.

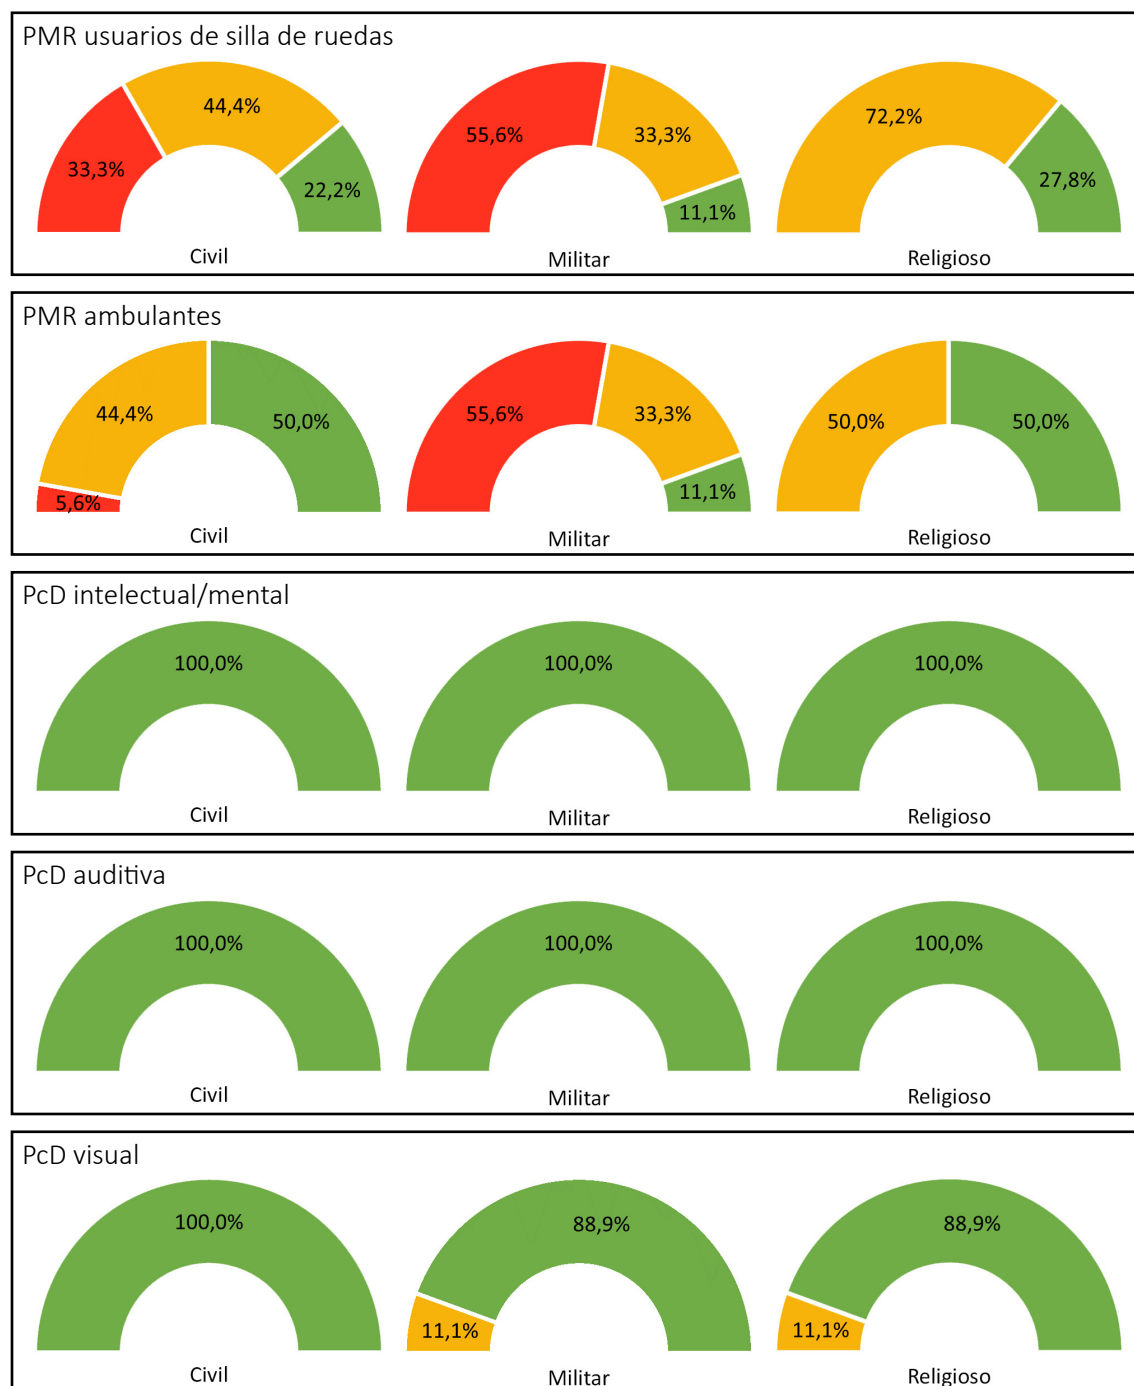
Fig. 6.18

Porcentaje de bienes inmuebles por tipo de bien (civil, religioso y militar) evaluados con nivel de accesibilidad actual accesible (verde), parcialmente accesible (amarillo) y no accesible (rojo) para cada colectivo de PcD considerado (PMR usuarios de silla de ruedas, PMR ambulantes, PcD intelectual/mental, PcD auditiva y PcD visual), según su estado potencial. Elaboración propia.

Paralelamente, la fig. 6.18 expone la distribución de bienes inmuebles en cada nivel de accesibilidad en función del tipo de inmueble (arquitectura civil, religiosa y militar), mientras que la tabla 6.14 muestra el porcentaje de valores considerados accesibles en cada inmueble de la muestra analizada para cada colectivo de PcD, según su estado potencial. Según se observa en la figura 6.18, el porcentaje de edificios potencialmente accesibles es del 100% para PcD intelectual/mental y PcD auditiva, mientras que supera el 93% para PcD visual (siendo el 6,7% restante parcialmente accesible). En el caso de las PcD física el porcentaje de edificios potencialmente ac-

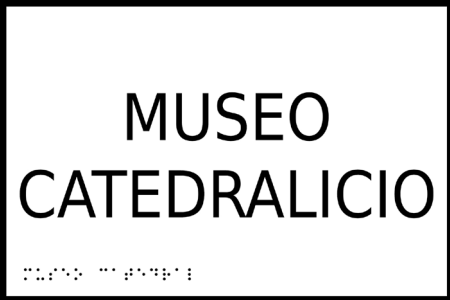
<p>Fig. AC-103 Ejemplo de señalización de edificio. Elaboración propia.</p>

AC-106	Señalización de edificio.
<p>Incorporación de señalización de nombre y uso del edificio, junto a la puerta, a una altura entre 1,50 m. y 1,60 m. Considerando una distancia de observación de 2 m, el tamaño de letra debe ser superior a 2,8 cm, siendo recomendable 5,6 cm, y no presentar serifas.</p> <p>Debe contrastar adecuadamente tanto figura-fondo como cartel-paramento, e incorporar transcripción braille y/o macro caracteres en relieve.</p> <p>No deben disponerse obstáculos frente al cartel que dificulten al usuario la aproximación para su lectura.</p>

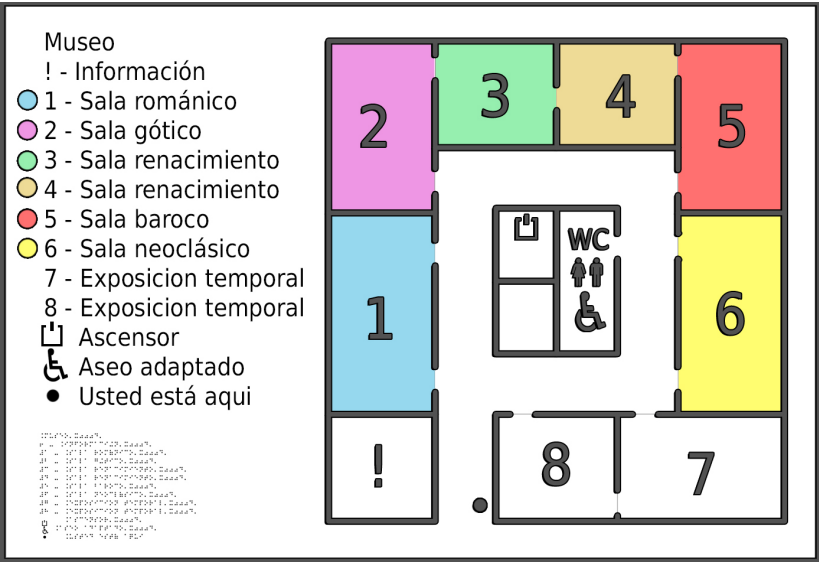
<p>Fig. AC-107 Ejemplo de directorio accesible con plano táctil. Elaboración propia.</p>

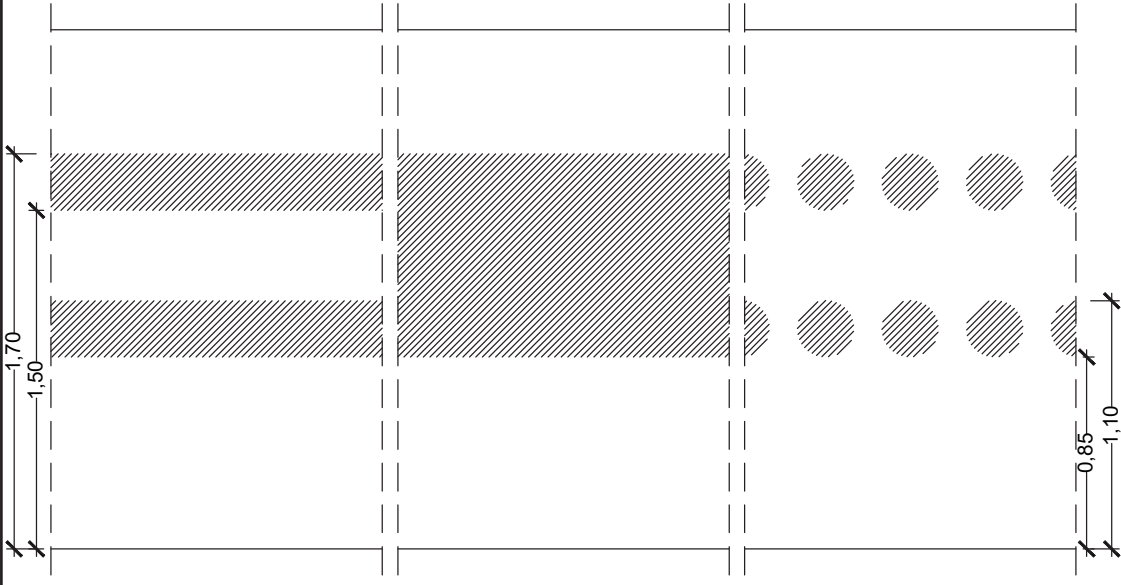
<p>Fig. PU-I21 Ejemplos de configuración de franjas sobre planos de vidrio. Elaboración propia.</p>

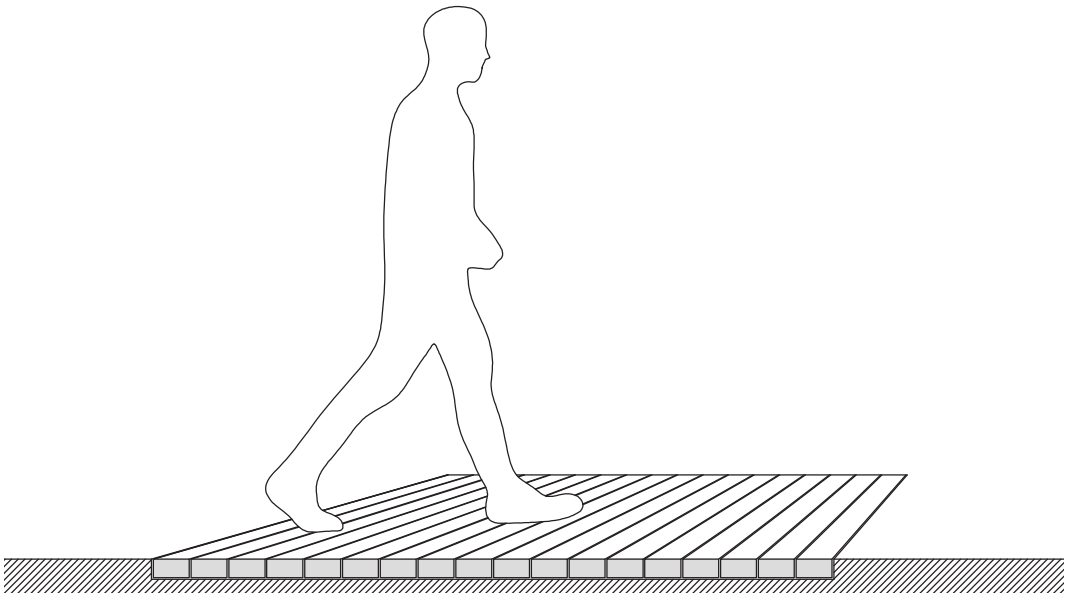
<p>Fig. PV-106 Ejemplo de felpudo técnico accesible, formado por perfiles de aluminio y enrasado con el pavimento. Elaboración propia.</p>

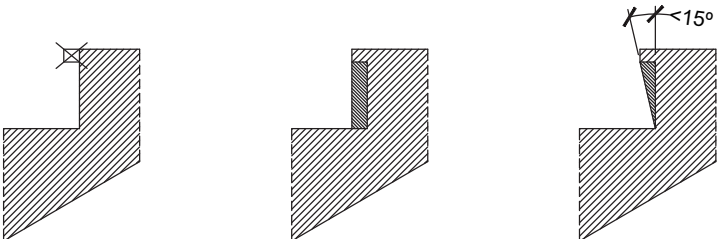
<p>Fig. ES-106 Opciones de supresión de bocel: demolición (izquierda), adición en proyección recta (centro) y adición en ángulo (derecha). Elaboración propia.</p> </div>

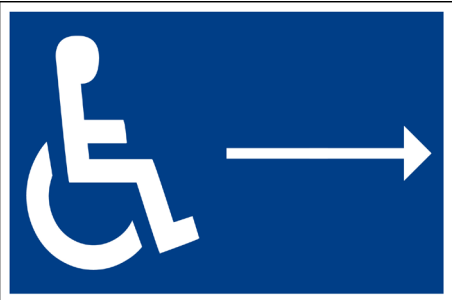
<p>Fig. EM-I02 Ejemplo de señalización de alternativa accesible. Elaboración propia.</p>	
EM-I03	Incorporación de protecciones laterales.
<p>Incorporación de protecciones laterales a ambos lados, con pasamanos y a altura de 0,90m, prolongadas 45 cm en extremos.</p>	
EM-I04	Sustitución de protecciones laterales.
<p>Sustitución de protecciones laterales a ambos lados, por modelo con pasamanos y a altura de 0,90m, prolongadas 45 cm en extremos.</p>	
EM-I05	Señalización de borde de peldaño.
<p>Señalización de bordes frontal y laterales de escalón mediante franja contrastada de 5 cm de ancho.</p>	
EM-I06	Reducción de velocidad.
<p>Modificación de la escalera mecánica para que su velocidad máxima sea 0,5 m/s, o bien la permitida por la normativa vigente si ésta resulta menor.</p>	
EM-I07	Señalización de embarques.
<p>Señalización de embarque de escalera mecánica mediante pavimento podotáctil listado, dispuesto perpendicularmente a la dirección de acceso, con una anchura igual a la de la escalera y una profundidad mínima de 1 m, contrastado cromáticamente con el entorno y relieve de 3 ± 1 mm.</p>

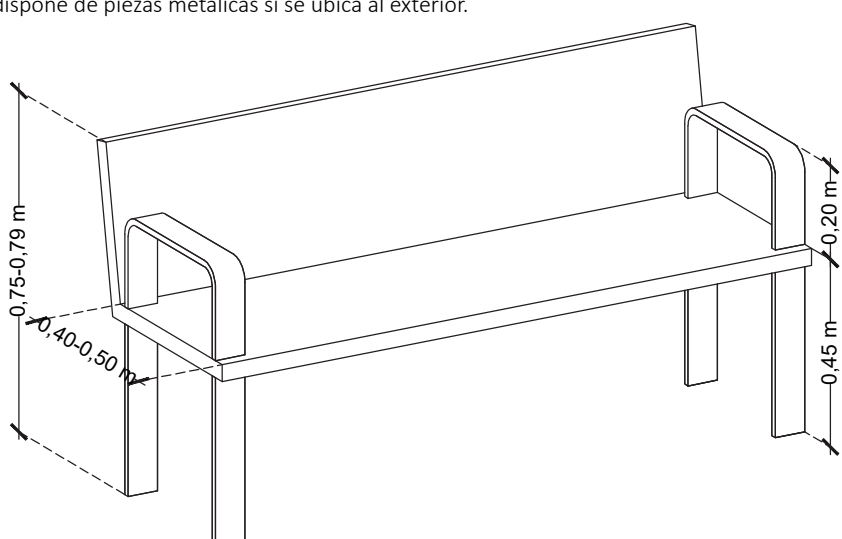
<p>Fig. MO-I01 Ejemplo de asiento accesible. Elaboración propia.</p>

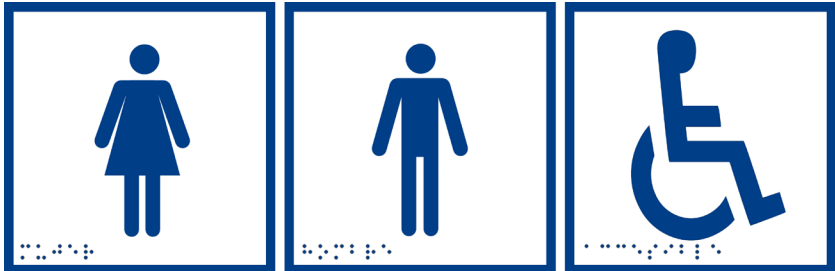
<p>Fig. EA-I05 Ejemplos de señalización de aseos femenino (izquierda), masculino (centro) y adaptado (derecha). Elaboración propia.</p>

WCG-I01	Señalización de aseo.
<p>Sustitución/incorporación de señalización mediante pictogramas normalizados de aseos masculino, femenino y cabina adaptada. Dicha señalización debe ubicarse junto a la puerta, preferentemente en el lado derecho (según sentido de acceso), a una altura de 1.75 m, e incorporar transcripción braille y/o altorelieve.</p> <p>Las especificaciones del uso del SIA se recogen en la norma UNE 41501:2002.</p>

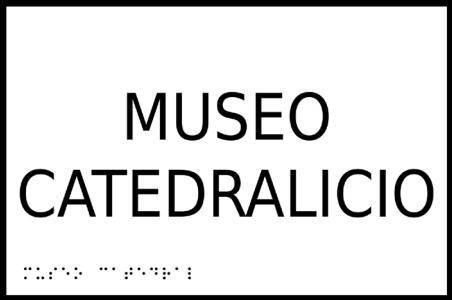
</div> <p>Fig. SE-I03 Ejemplo de señalización de espacio. Elaboración propia.</p>

SE-I03	Señalización de espacio.
<p>Incorporación de señalización en acceso a sala, que identifique el espacio y su uso. Dicha señalización deberá cumplir las siguientes características:</p> <ul style="list-style-type: none"> – Contraste de señalización con el paramento y de figura con fondo. – Situación entre 0.90 y 1.75 m de alto y ancho máximo 60 cm, preferentemente a la derecha de la puerta, según sentido de acceso. – Tamaño de letra mínimo 1,4cm, recomendándose 2,8, sin serifas. – La señal no se sitúa tras un cristal ni produce reflejos. – Incorpora braille y/o caracteres en relieve. – No dispone de obstáculos que impidan al usuario la aproximación. – Incorpora pictogramas y lectura fácil, si es posible. <div style="text-align: center; margin: 20px 0;">
