# Arqueología Medieval y Restauración

**EL CASTILLO DE LANJARÓN (GRANADA).**  
**UN ANÁLISIS ARQUEOLÓGICO Y ARQUITECTÓNICO DE CONJUNTO**

ALBERTO GARCÍA PORRAS, TERESA BONET GARCÍA,  
JUAN ALONSO CAÑADAS SUÁREZ

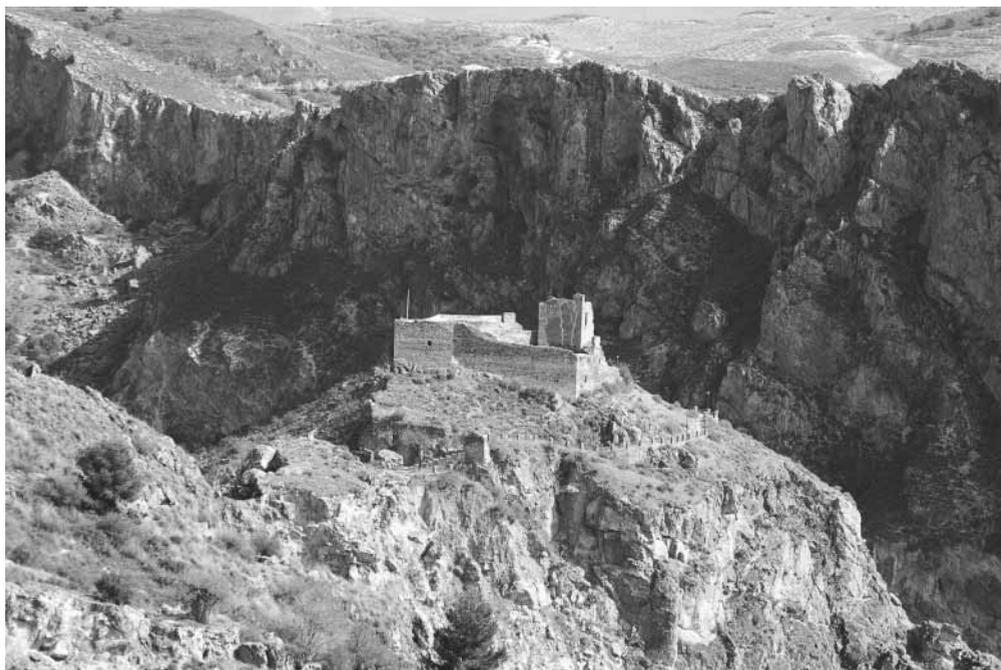
Fig. 1. Vista aérea del castillo de Lanjarón (MTBG-JACS)

El castillo de Lanjarón se encuentra entre las comarcas granadinas del Valle de Lecrín y la Alpujarra, en la vertiente meridional de Sierra Nevada (figs. 1 y 2). Esta cadena montañosa pertenece a las denominadas cordilleras internas del Sistema Bético<sup>3</sup>. Geológicamente pertenece al conjunto maláguide<sup>4</sup> compuesto básicamente por calizas dolomíticas que han dejado honda impresión en la forma de ocupación del suelo en las zonas que bordean Sierra Nevada (la Alpujarra y gran parte del valle de Lecrín, entre otras). Lanjarón pertenece desde el punto de vista geográfico a la comarca del Valle de Lecrín<sup>5</sup>, pero las características propias de este Valle se ven fuertemente matizadas por su proximidad con la de la Alpujarra, de la que es su entrada occidental.

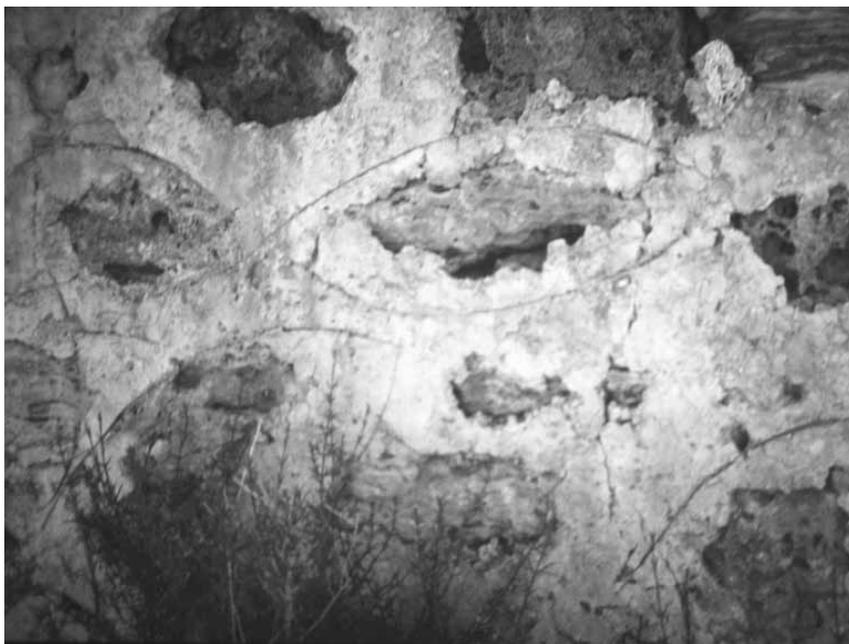
Fig. 3. Revoco formando elipses, comas y lágrimas en el frente exterior de la muralla occidental del segundo recinto del castillo (AGP)

compuesto por una argamasa de cal que dejaba ver los mampuestos. La finalidad de este revestimiento es la protección del paramento de las inclemencias meteorológicas así como evitar su escalada. El grosor del enfoscado es de varios centímetros (2-3), tiene una alta consistencia y su coloración es parda. Los muros, pese a haber perdido la parte superior, parecen haber sido almenados en su origen, manteniéndose tan sólo una almena (en el E-13), en buenas condiciones, realizada en la misma técnica constructiva que el resto de los muros, y los restos de otra caídos (sobre el E-2).

<sup>21</sup> Nos referimos en concreto a los revocos en forma de elipses y lágrimas considerados de esta etapa. CRESSIER, P.: «Eglises et châteaux...

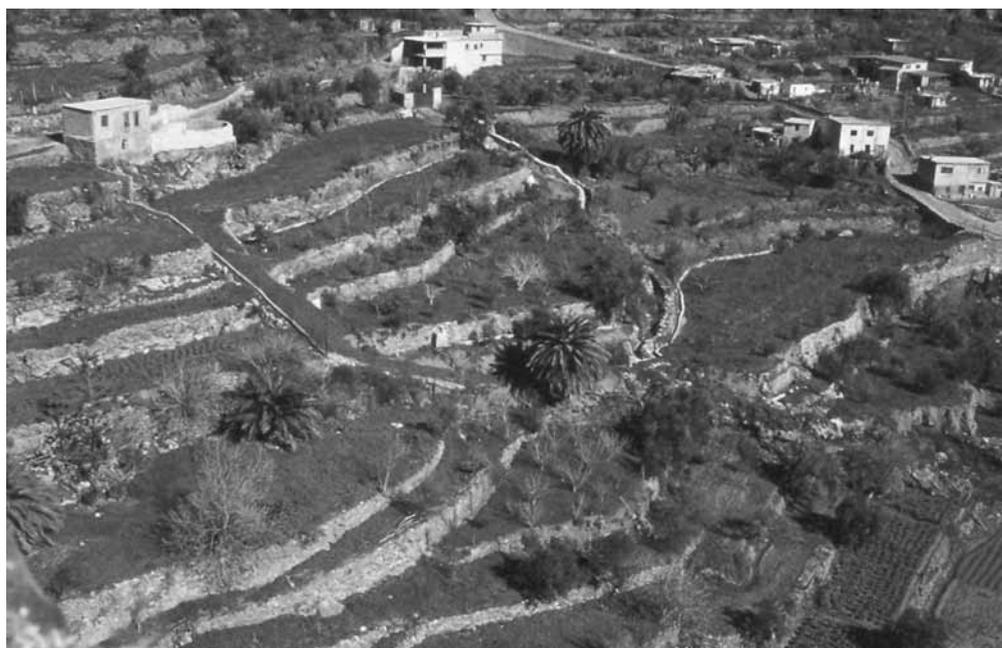
Fig. 4. Bancales que rodean el castillo y separan a la fortaleza del pueblo (fotografía tomada en 1994) (AGP)

La población, según recogen las citadas fuentes documentales, estuvo rodeada por un espacio cultivado. La puesta en cultivo de este espacio donde la pendiente es predominante, obligó a un fuerte acondicionamiento (fig. 4). Quebrar el terreno para facilitar el cultivo se convirtió en una tarea imprescindible, pero ésta no hubiera estado justificada si antes no se hubieran creado las infraestructuras básicas de abastecimiento, conducción, almacenamiento, distribución y regulación hídricas necesarias. Tres acequias abastecían el espacio irrigado, según el libro de apeos:

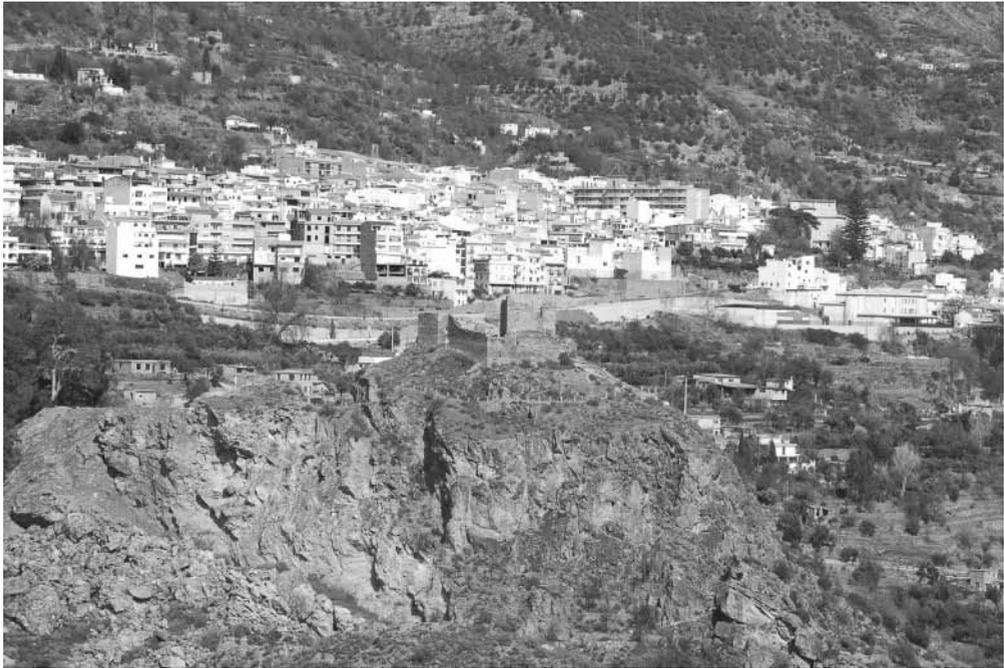
Fig. 5. Vista del castillo. Al fondo el pueblo de Lanjarón (MTBG-JACS)

La relación del castillo con el núcleo poblado no era muy estrecha (fig. 5). La propiedad tras la conquista recae en la Corona<sup>13</sup>. El propio rey Fernando hace uso del castillo para sofocar la revuelta mudéjar del año 1500:

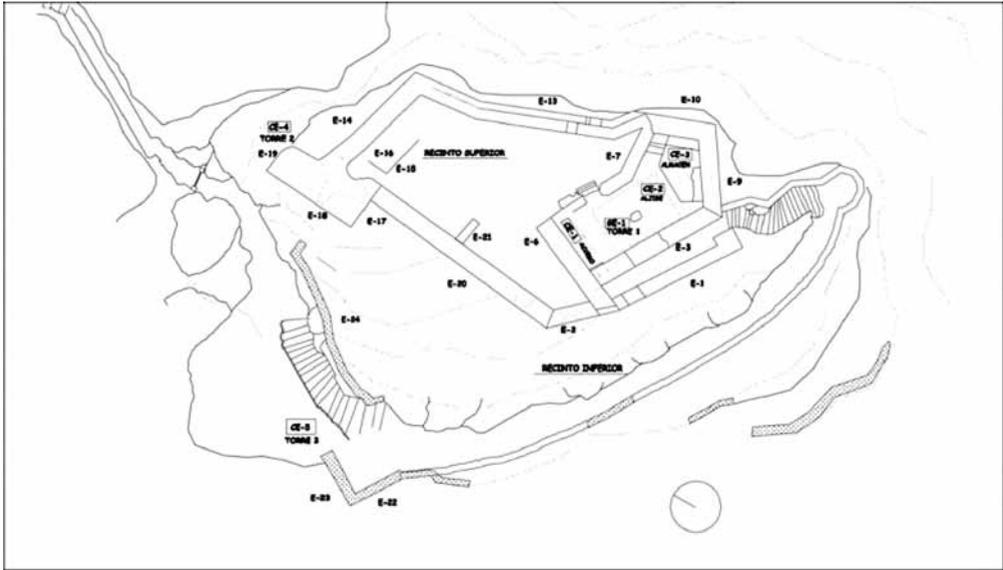
Fig. 6. Planimetría general del castillo  
(elaborado por MTBG-JACS a partir de un levantamiento de Salvador Algarrá)

El castillo se compone de dos recintos (figs. 6 y 7), todos ellos levantados con fabrica de mampostería dispuesta en hiladas, reforzada en sus esquinas con cantería caliza a soga tizón y coronada, allí donde se conserva, por una almenado prismático<sup>19</sup>.

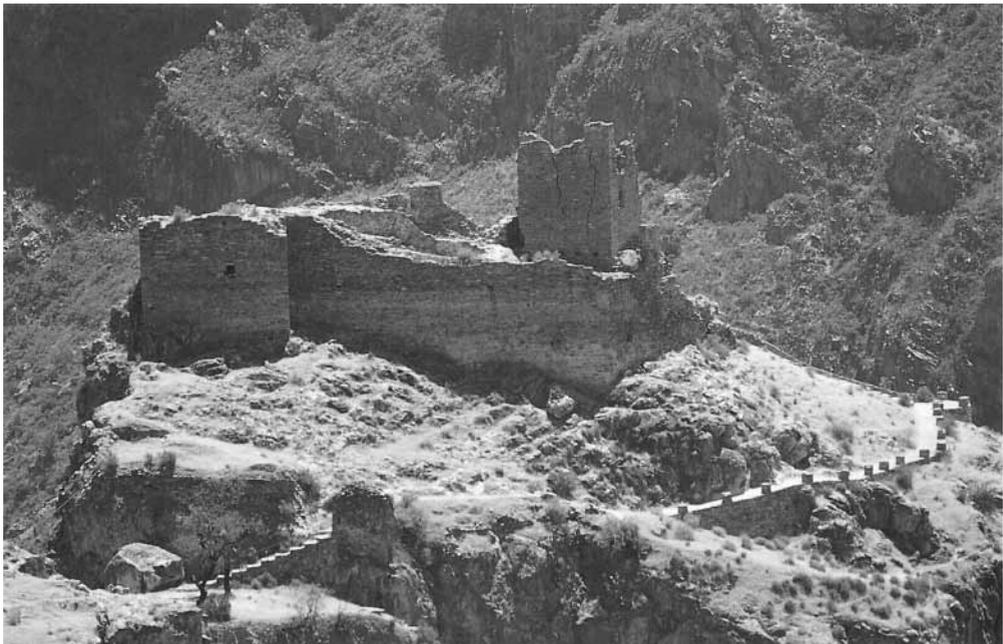
Fig. 7. Vista del castillo en donde pueden observarse la muralla y la torre del primer recinto fortificado (Torre 3) (AGP)

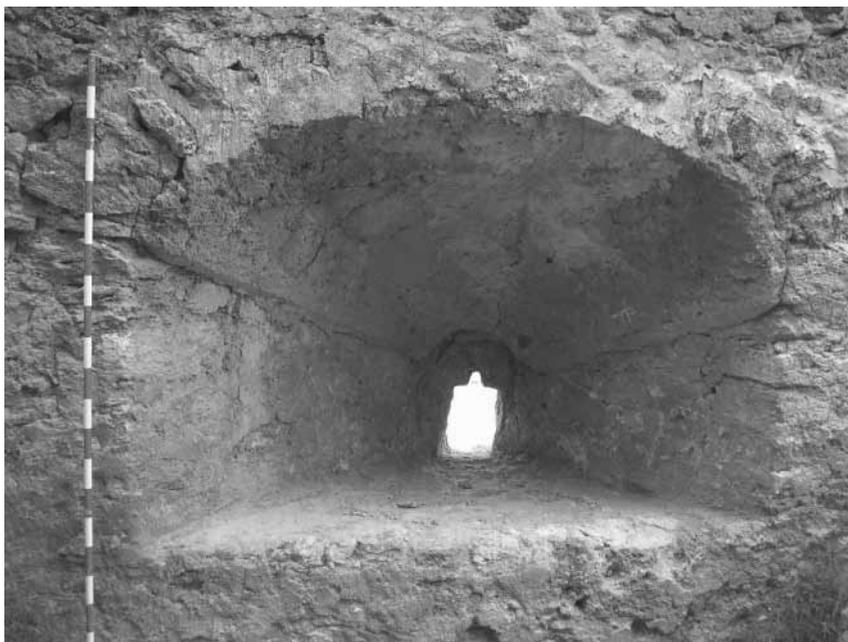
Fig. 8. Una tronera (E-36) abierta en la muralla occidental (E-20) del segundo recinto (MTBG-JACS)

El segundo recinto, el interior, se encuentra en la parte más alta de la cima y es donde se concentran la mayoría de las estructuras en pie. Está rodeado en todo su perímetro por una muralla (E-2, E-20, E-13 y E-14) levantada con mampostería con piezas de mediano tamaño y de forma paralelepípeda, concertada, reforzada con sillares en las esquinas y coronada en su frente oriental (E-13) por un almenado. Se abren algunas troneras en este circuito (E-30 y E-36) (fig. 8). La muralla aparece defendida

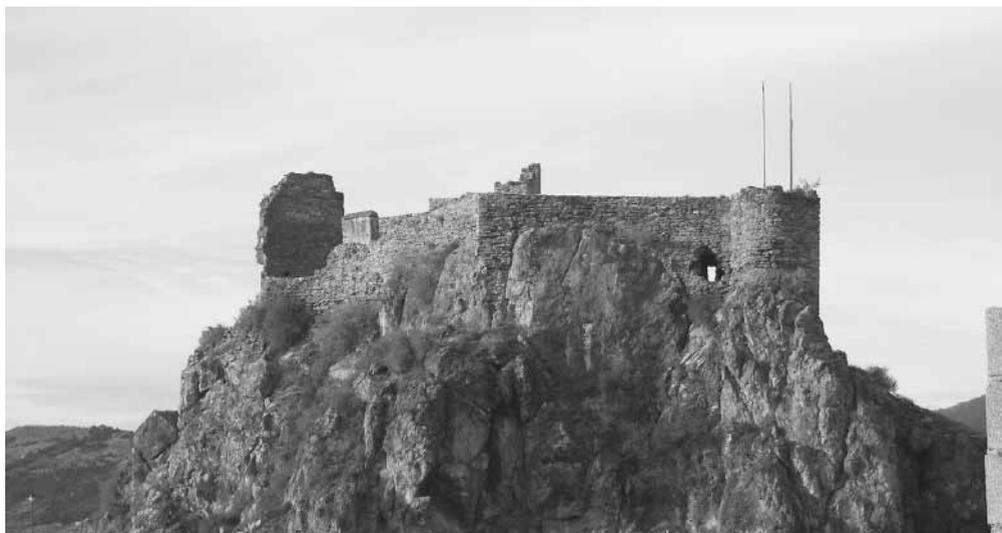
Fig. 9. Vista del castillo en donde aparece a la derecha la denominada Torre 2 (MTBG-JACS)

por dos grandes torres. Una al N, la Torre 2 (Complejo Estructural 4), de planta semicircular definida por las estructuras 17, 18 y 19, construidas con técnica similar a la documentada en el resto de la fortaleza en donde quedan abiertas algunas troneras de vigilancia, como las E-32 o E-34 (fig. 9).

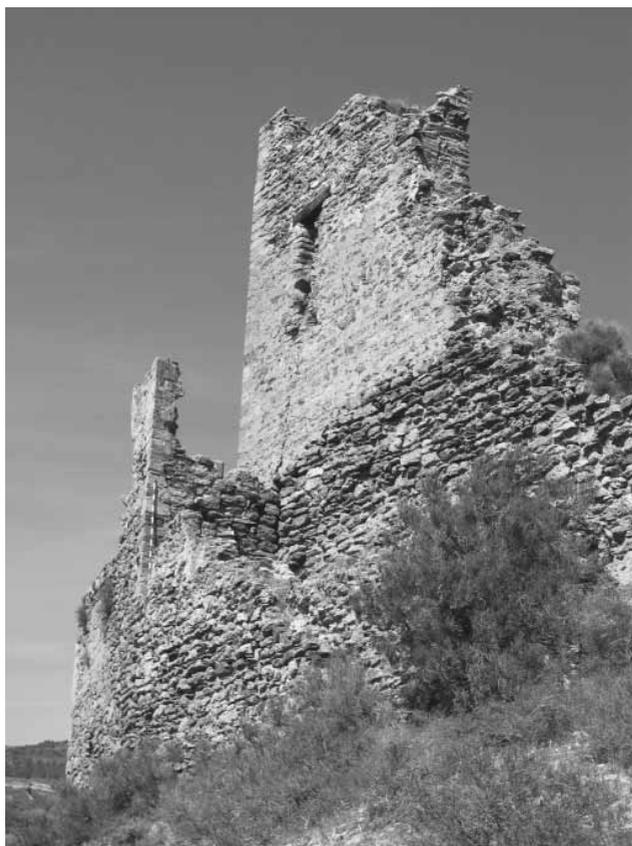
Fig. 10. Frente S de la Torre 1.  
Torre del Homenaje  
(MTBG-JACS)

Al S encontramos otra torre que en rigor debemos considerar uno de los edificios más destacados del castillo, la torre del homenaje (Torre 1 - Complejo Estructural 1). Esta torre (fig. 10) es de planta rectangular, definida por los muros E-3, al S, E-6 al O y E-7 al N. De altura conservada considerable, quedó establecida sobre una plataforma en cuyo interior, semiexcavado, se ubicaba el aljibe (Complejo Estructural 2) (fig. 11). Éste se apoya directamente sobre la roca. Una lechada de cal limitada por estos cuatro muros sirve de pavimento al aljibe, regularizando de este modo los desniveles y grietas que presenta la roca. En la zona más occidental del pavimento (la más baja) se encuentra lo que debió ser el sumidero, aprovechando una hendidura de la roca. Los cuatro muros de hormigón de cal que delimitan el aljibe (Estructuras 25, 26, 27 y 28) aparecen enlucidos con una gruesa capa de cal con almagra en gran parte perdida. Sobre estos cuatro gruesos muros apoya la bóveda del aljibe (E-29) construida con mampostería de piedra caliza de mediano tamaño unida con mortero de cal y dispuesta en sentido horizontal, guardando gradualmente su desarrollo semicircular. Para levantar la bóveda se utilizaron cimbras de madera que han dejado su huella en el interior de la misma. La

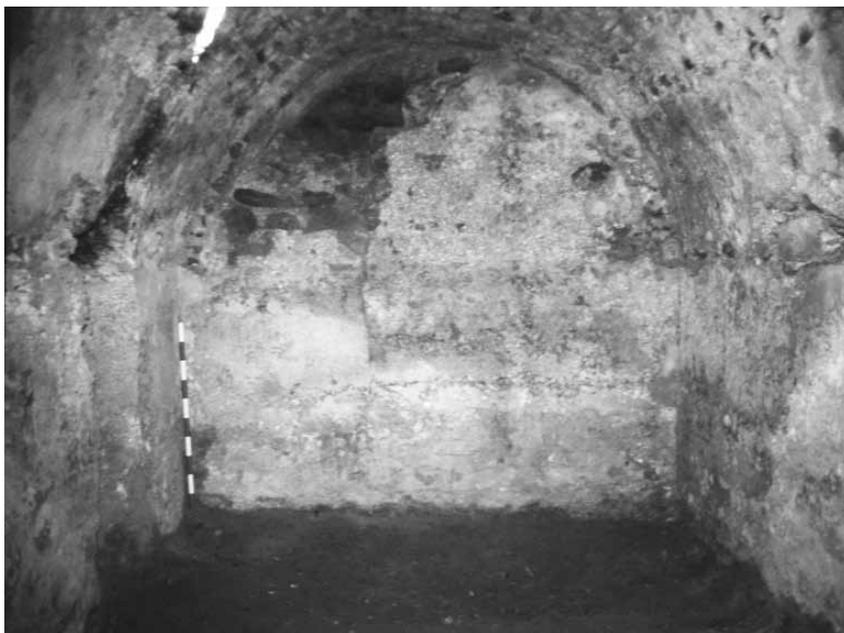
Fig. 11. El aljibe de la fortaleza (AGP)

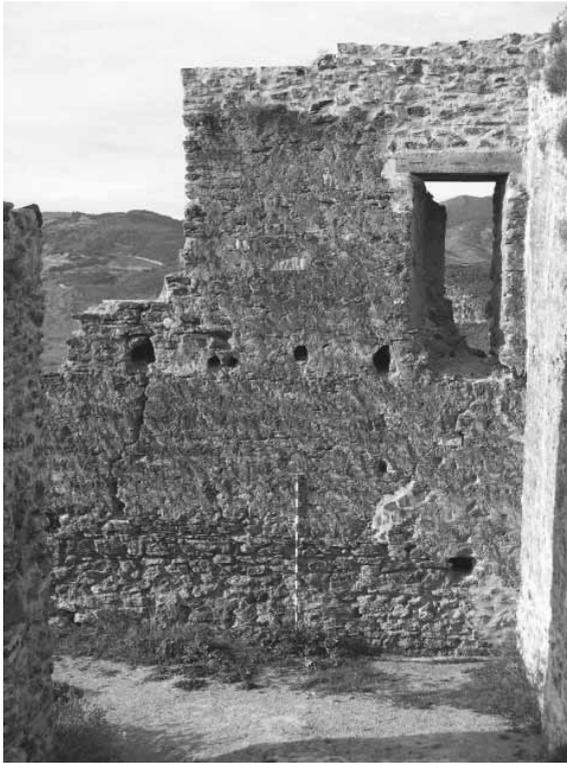
Fig. 12. El interior de la Torre 1 o Torre del Homenaje (AGP)

Por lo que respecta a la torre del homenaje, ubicada sobre el aljibe, su alzado se realizó con cuatro potentes muros enzunchados, de los que conservamos algunos lienzos casi completos con las improntas de los engastes de las vigas y las tablas que soportarían los diferentes forjados del edificio (fig. 12). Estos huecos nos permiten deducir que la torre estaba compuesta por dos plantas y una azotea a la que se accedería por medio de una escalera. En la planta superior contaba con una ventana cuyo vano aún puede observarse (E-5) y con una tronera en el muro O (E-31), que daba al pasillo de acceso (fig. 13).

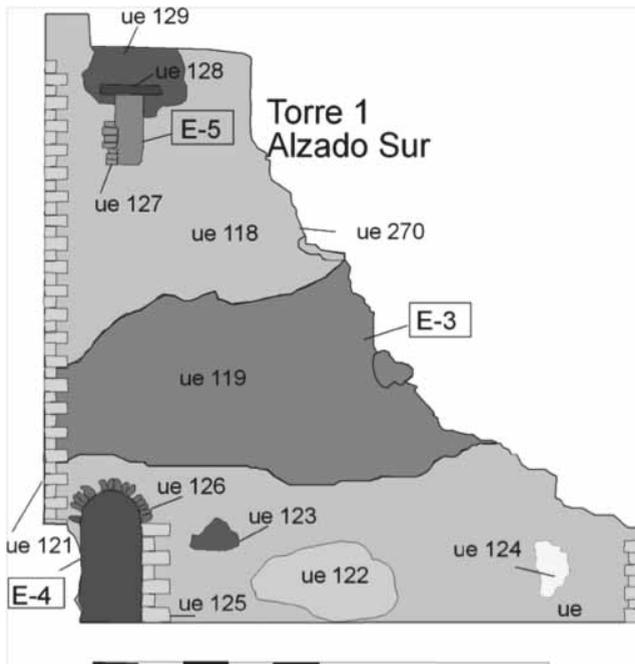
Fig. 13. Análisis estratigráfico del alzado exterior del muro E-3. Muro perimetral S de la torre del homenaje (MTBG-JACS)

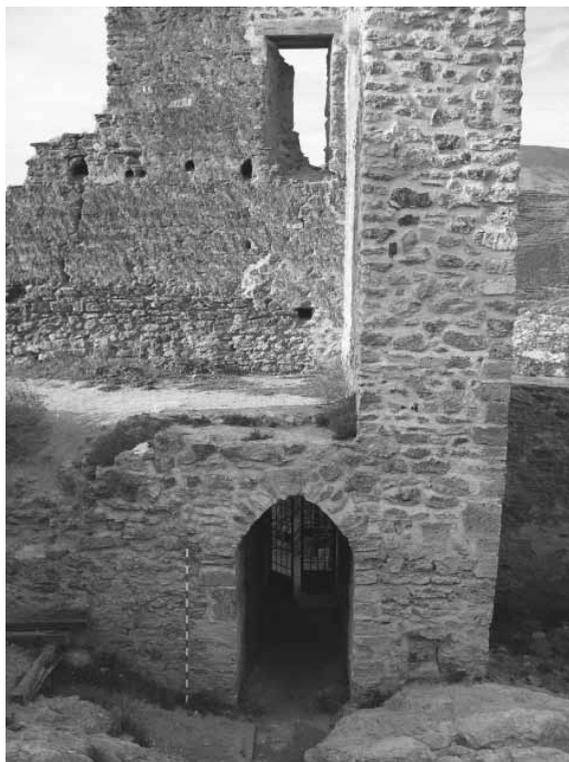
Fig. 14. Pasillo de entrada al segundo recinto del castillo (MTBG-JACS)

homenaje (fig. 14). La longitud de este pasillo es de 6,84 metros y su anchura de 1,30 metros (aunque al final se ensancha hasta alcanzar los 1,88 metros). Está cubierto por una bóveda de medio cañón realizada con lajas colocadas verticalmente. Las paredes que delimitan el pasillo presentan la misma técnica constructiva que la fortaleza. Al inicio del pasillo se aprecian dos ranuras o raíles por los que corría el rastrillo que cerraba esta puerta, con una altura de 3,20 metros, una anchura de 0,25 metros y una profundidad de 0,13 metros (fig. 15). Hacia la mitad del pasillo aparecen unos ensanchamientos en ambos laterales de unos 0,20 metros de profundidad y algo menos de 1 metro de longitud por 2,20 metros de alto, cuya función no hemos podido precisar.

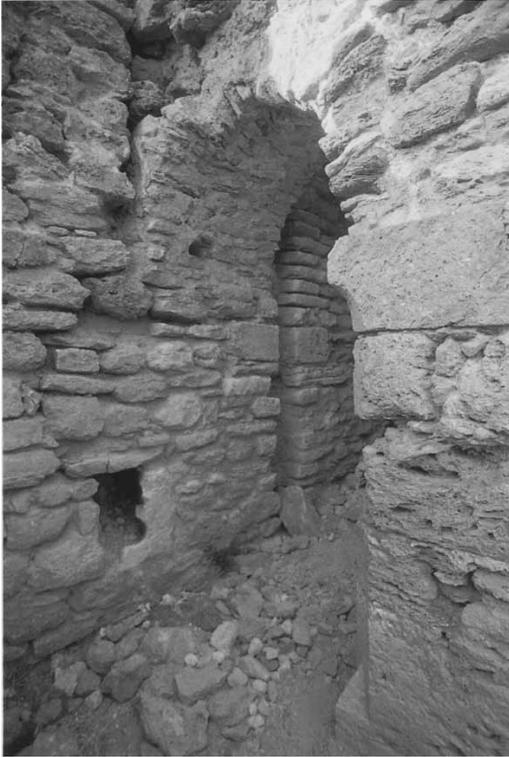
Fig. 15. Huellas del rastrillo que cerraba el pasillo de ingreso al segundo recinto del castillo (AGP)

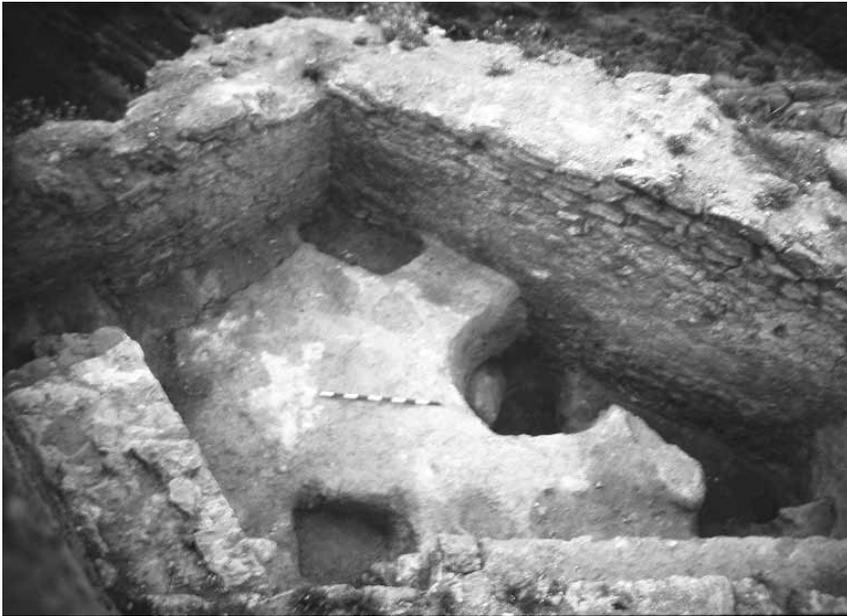
Fig. 16. Almacén de la fortaleza tras las excavaciones arqueológicas (AGP)

En el otro extremo de la torre del homenaje (E) nos encontramos con lo que fue el almacén de la fortaleza (Complejo Estructural 3) que salió a la luz durante las excavaciones (fig. 16). Se trata de un espacio poligonal (12 metros cuadrados) que queda delimitado por los muros perimetrales E (E-10), S (E-9) y N (E-7) de la torre del homenaje en sus tramos más orientales, y el muro SE del aljibe.

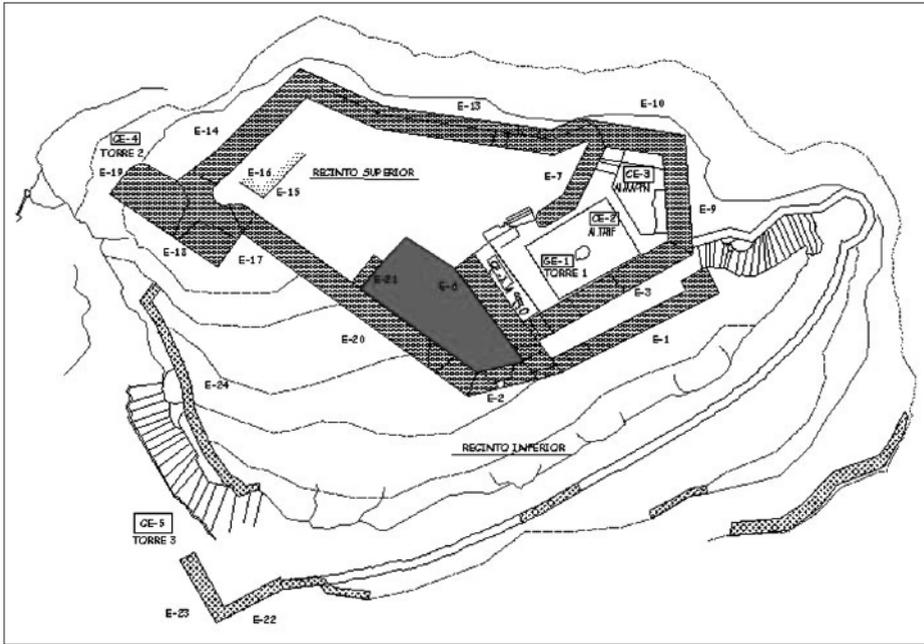
Fig. 17. Ubicación del sondeo 1 dentro del segundo recinto de la fortaleza (MTBG-JACS a partir de un levantamiento de Salvador Algarra)

En el área de intervención 1 (SO del castillo) hemos podido documentar la existencia de un edificio, denominada casamata, donde se distinguían dos fases de ocupación (figs. 17 y 18). Cuatro troneras bordean este espacio.

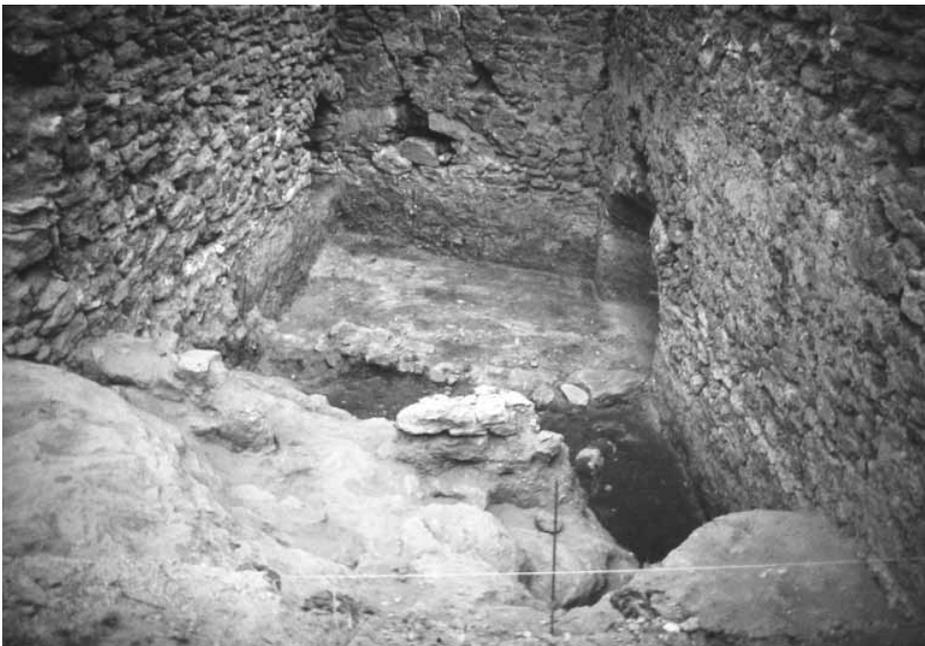
Fig. 18. Resultados de la excavación arqueológica practicada en el extremo SO del segundo recinto (Sondeo 1). Vista tomada desde el N del sondeo (AGP)

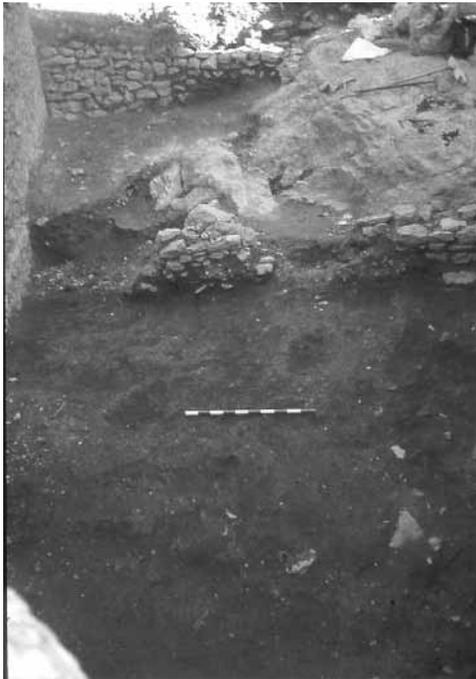
Fig. 20. Resultados de la excavación arqueológica (Sondeo 1). Vista tomada desde el S del sondeo (AGP)

La segunda fase de ocupación de esta zona supuso una ampliación del área ocupada. Rebasa los reducidos límites de las troneras y se dirige hacia el N. Este amplio espacio quedó delimitado por varios muros siguiendo la línea del muro perimetral O de la torre del homenaje y las murallas S y O de la fortaleza. El espacio interior quedó establecido de forma escalonada. Dos pavimentos (E-7 y E-10), a distinto nivel, sirvieron de nivel de uso. Ambos se encontraban separados por un muro (E-4) de orientación E-O construido en mampostería concertada unidas con mortero de cal muy débil (fig. 20).

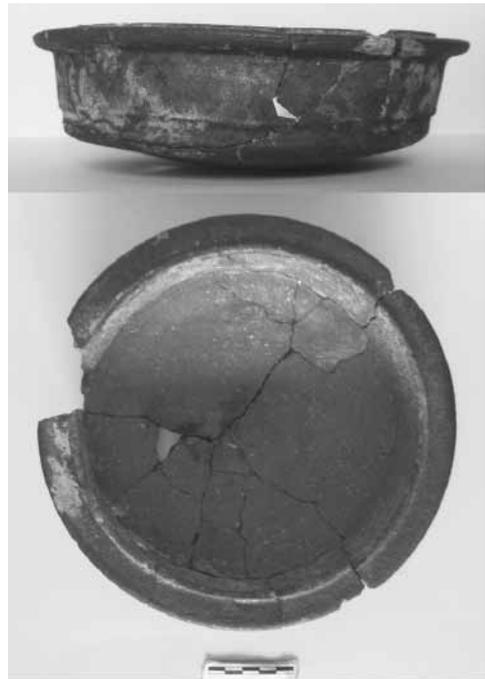
Fig. 21. Una cazuela (INV 3012-373) procedente de las excavaciones en el castillo (Foto J. D. Lentisco)

Sobre el pavimento del ámbito II, encontramos un estrato de relleno de tonalidad blanquecina, carácter arenoso y suelto, escasas inclusiones y gran cantidad de restos cerámicos, donde predominaba la cerámica moderna de cocina, de almacenaje y de transporte<sup>25</sup> (fig. 21). La fauna hace acto de presencia.

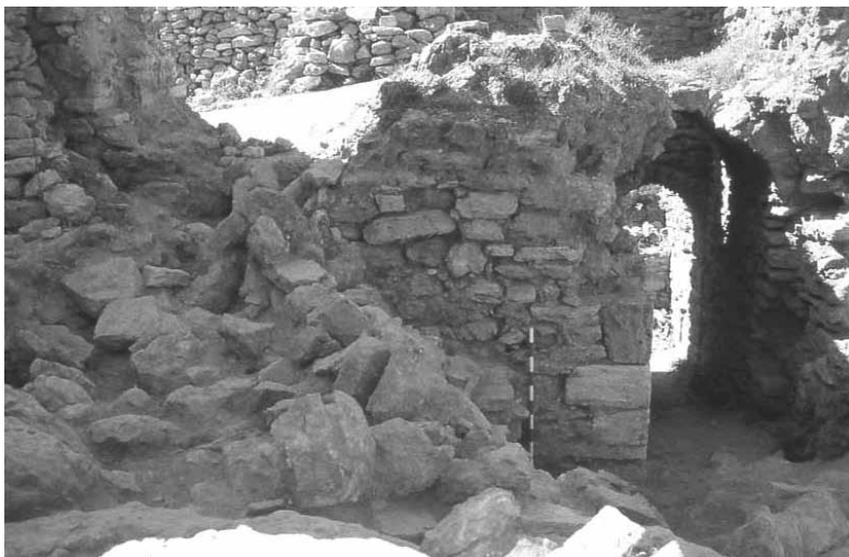
Fig. 22. Vista de la torre del homenaje durante su excavación. A la izquierda se observa el derrumbe de las estructuras (AGP)

Sobre estos estratos se dispone a lo largo de todo el castillo un nivel de derrumbe. Se desplomaron las paredes de la torre del homenaje, de las murallas y la plataforma N. Este desplome origina un estrato compuesto por grandes piedras y nódulos de cal. Ambos elementos guardaban una disposición clara en hiladas orientadas E-O en el centro del segundo recinto. Sin duda, el derrumbe documentado en esta área procede del desplome de la torre del homenaje y la plataforma N, y se produjo de forma repentina sin que hayamos encontrado en su interior artefactos de ningún tipo (fig. 22).
