UN TESTIMONIO DEL PROCESO DE DOMINACIÓN CASTELLANA DE LAS ALPUJARRAS. EL CASTILLO DE LANJARÓN A LA LUZ DE LA ARQUEOLOGÍA

ALBERTO GARCÍA PORRAS

Universidad de Granada

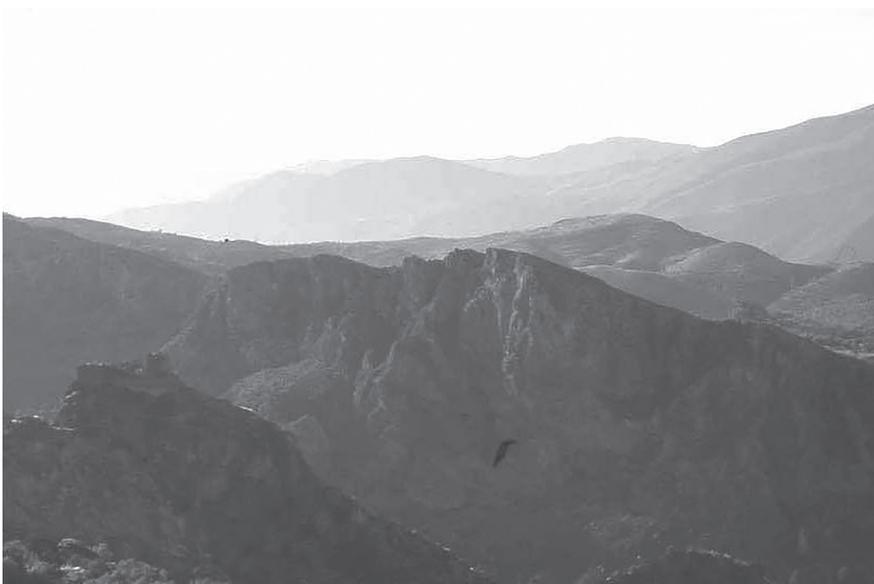
El castillo de Lanjarón está emplazado sobre una roca caliza, bajo la población actual¹³. Se trata de un edificio de carácter eminentemente militar, tal y como nos transmiten la fuentes documentales:

Figura 1. El castillo en su entorno montañoso (Autor)

A pesar de sus estrechos límites topográficos, el castillo se compone de dos recintos. Todos ellos fueron levantados con fábrica de mampostería dispuesta en hiladas, reforzada en sus esquinas con cantería caliza a soga

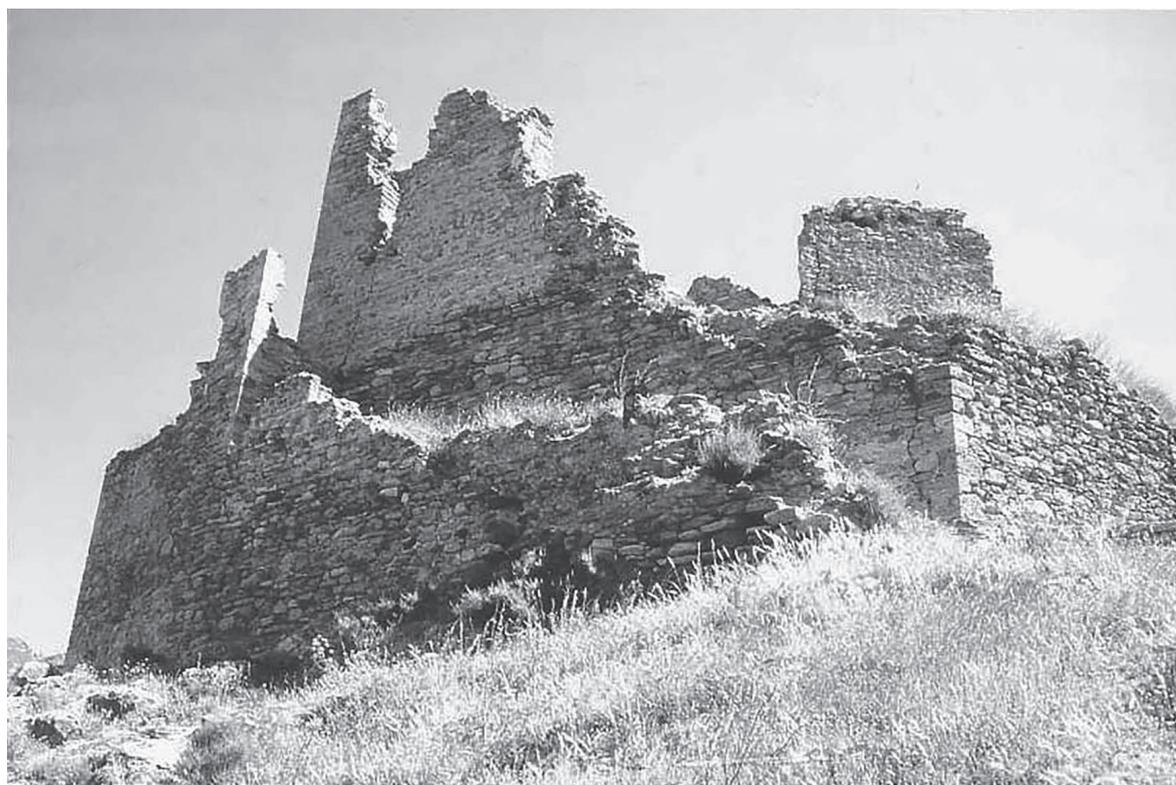
Figura 2. Vista del segundo recinto del castillo (Autor)

El segundo se encuentra en la parte más alta de la montaña y es allí donde encontramos los restos más sobresalientes. Está rodeado en todo su perímetro por una muralla defendida por dos grandes torres: una al N (semicircular) y otra al S, en rigor, la torre del homenaje. La entrada al interior es más compleja. Un tramo de muralla, por donde discurre el camino de ronda, corre paralela al lienzo S del segundo recinto para defender la entrada. El acceso, cerrado por un rastrillo elevado (aún se conservan las huellas de los railes), se realiza por medio de una bóveda de medio cañón abierta en la muralla meridional. El espacio que queda al interior es muy reducido y presenta una fuerte pendiente que bascula hacia el S. Ésta inclinación fue aprovechada para situar los elementos más característicos del castillo. Al N, en la zona más elevada, una torre y una plataforma horizontal levantada con mampostería que sirven para vigilar y defender el camino que lleva al castillo. Al S, el lugar más bajo, quedó enclavada la torre del homenaje, observando los caminos que se dirigen desde el Valle de Lecrín y la Costa hacia la Alpujarra.

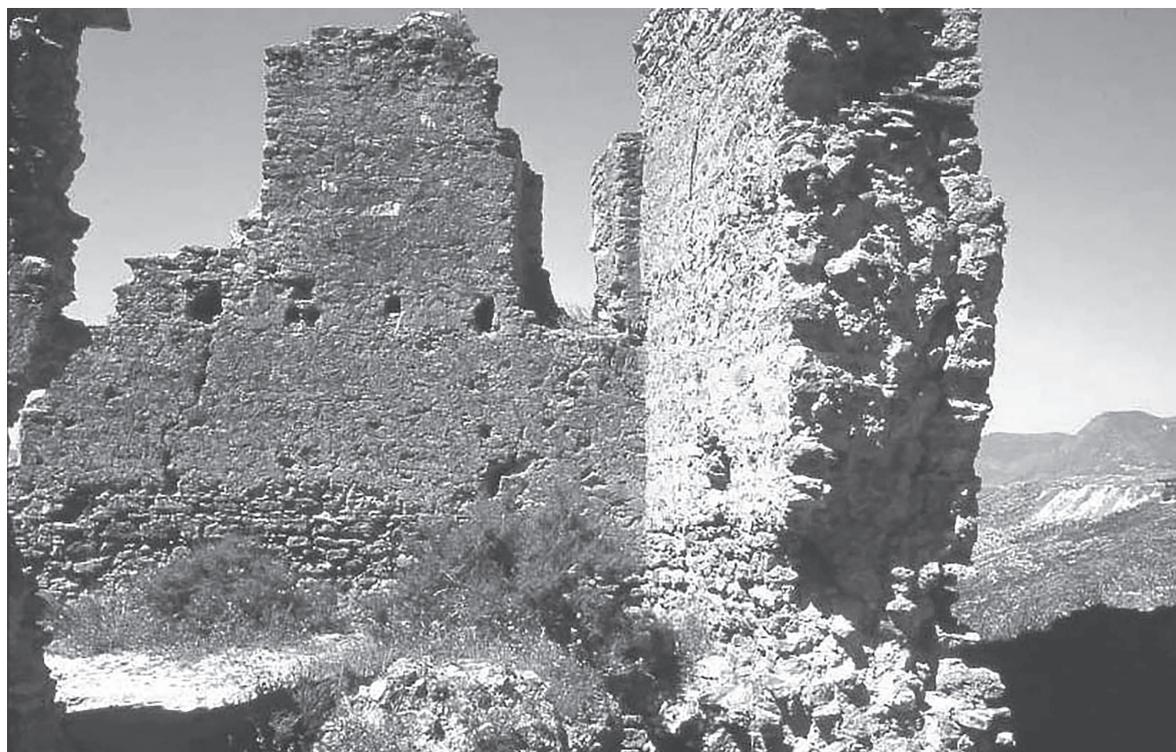
Figura 3. Interior de la torre del Homenaje (Autor)

La torre del homenaje, el elemento más importante y destacado, se levantó sobre una plataforma horizontal en cuyo interior se ubicaba un aljibe cubierto por una bóveda de medio cañón apoyada sobre muros de hormigón de cal¹⁶. La torre es de planta rectangular. Su alzado se realizó con cuatro potentes muros enzunchados. De estos se conservaban en pie

algunos antes de la restauración. En ellos era posible contemplar los engastes de las vigas y las tablas que soportaban los diferentes forjados del edificio. Contaba con un total de dos plantas y posiblemente una azotea a la que se accedería por medio de una estrecha escalera.

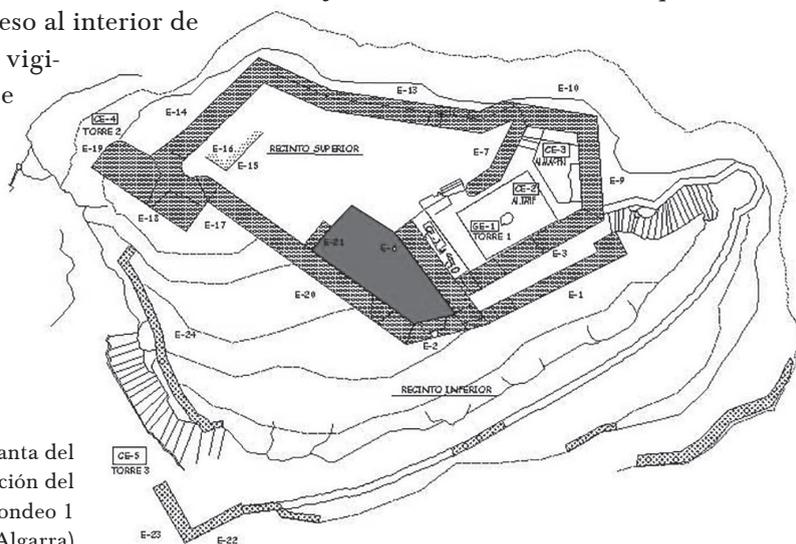
Figura 5. Planta del castillo con indicación del Sondeo 1 (Tomado de S. Algarra)

En el área de intervención 1 (SO del castillo) hemos podido documentar la existencia de un edificio donde se distinguían dos fases de ocupación. Cuatro troneras bordean este espacio. La primera fase se redujo a la zona de las troneras; la parte más baja del sondeo. El espacio ocupado en esta primera fase se dedicó exclusivamente a tareas de vigilancia, sin que hayamos

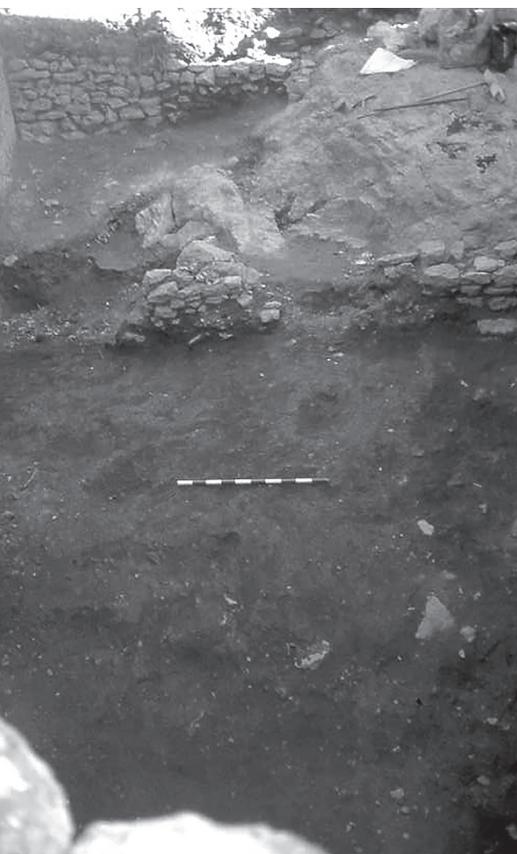
Figura 6. Fotografía del sondeo 1 desde el S (Autor)

La segunda fase de ocupación de esta zona supuso una ampliación del área ocupada. Rebase los reducidos límites de las troneras y se dirige hacia el N. Este amplio espacio quedó delimitado por varios muros siguiendo la línea del muro perimetral O de la torre del homenaje y las murallas S y O de la fortaleza. El espacio interior quedó establecido de forma escalonada. Dos pavimentos a distinto nivel sirvieron de nivel de uso. Ambos se encontraban separados por un muro de orientación E-O construido en mampostería concertada en hiladas unidas con mortero de cal muy débil.

El primer ámbito, al S, ~~estuvo~~ cubierto. No sabemos si esta cubierta la heredó de la fase anterior o si fue construida en esta segunda fase. Un forjado de madera ampliaba el espacio del adarve superior de la muralla, constituyéndose entre la muralla O de la fortaleza y la torre del homenaje una “falsa torre” coronada por una cubierta tejada.

El segundo ámbito, al N, no estaba cubierto. Estas características no sólo quedan patentes en los mechinales abiertos en el frente exterior del muro O de la torre del homenaje, sino que una vez que se abandonó el castillo los estratos de derrumbe que cubrieron sendos ámbitos presentaban características bien distintas.

Dentro de esta segunda fase de construcción del castillo, hemos podido documentar dos etapas de ocupación del mismo. Estas dos se hacen más evidentes en el sondeo 1. En este sondeo existió, en un primer momento, únicamente una pequeña estancia, posiblemente cubierta, dedicada exclusivamente a la vigilancia a través de las troneras que se abren en la muralla (sólo estaban abiertas las S y O). En un segundo momento, sin que se haya documentado un derrumbe de las existentes, se amplía este edificio, aumentando las dimensiones de la habitación cubierta y adosándole otra al N, a cielo abierto.

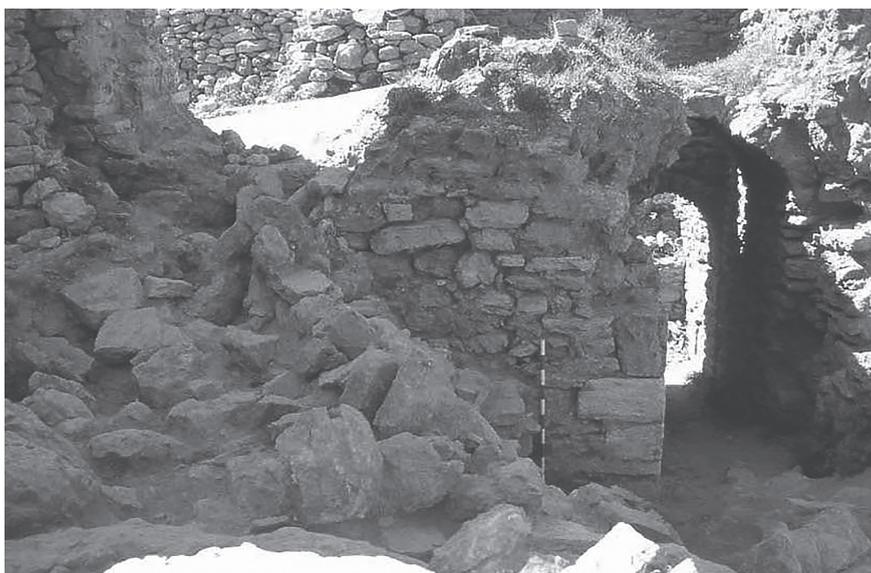
Figura 7. Detalle del acceso al castillo con el derrumbe de la torre del Homenaje (Autor)

Sobre estos estratos se dispone a lo largo de todo el castillo un nivel de derrumbe. Este derrumbe se produjo en un periodo limitado de tiempo. Se desplomaron las paredes de la torre del homenaje, de las murallas y la plataforma N. Este desplome origina un estrato compuesto por grandes piedras, mampuestos procedentes de los muros del castillo, y nódulos de cal. Ambos elementos guardaban una disposición clara en hiladas orientadas E-O en el centro del segundo recinto. Sin duda, el derrumbe documentado en esta área procede de la torre del homenaje y la plataforma N y se produjo de forma repentina sin que hayamos encontrado en su interior artefactos de ningún tipo.

Por último, este estrato de derrumbe se encontraba cubierto por dos estratos superficiales. El primero, más delgado, colmataba los huecos dejados por el derrumbe. El segundo de mayor potencia y de tonalidad más oscura y material muy reciente, constituye el nivel superficial del castillo. Posiblemente en este último nivel debamos incluir la colmatación intencionada del aljibe, en gran medida con materiales procedentes del desplome de las estructuras de la torre del homenaje que se halla sobre él.

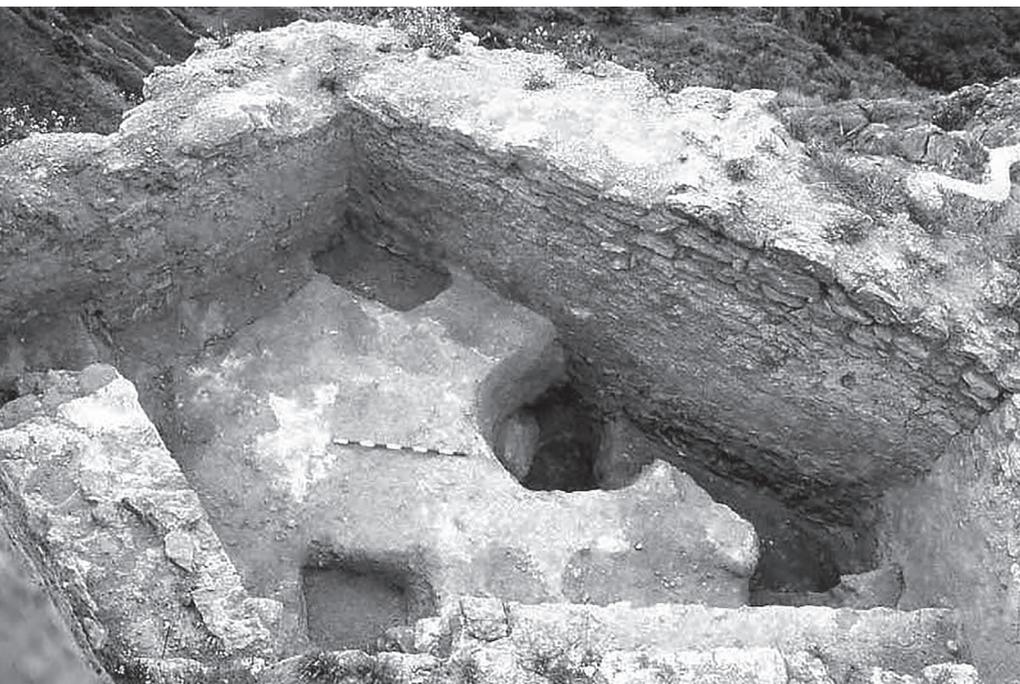
Figura 8. El almacén del castillo junto a la torre del Homenaje (Autor)

abierta utilizada como silo, en lo que hemos denominado como almacén de la fortaleza, junto a la torre del homenaje. Estas piezas sí nos ofrecen una información más fiable sobre la ocupación del cerro en el que se construyó el castillo en época medieval. En cualquier caso, no se trata de un grupo de cerámica suficientemente amplio y bien conservado como para llevarnos a conclusiones más sólidas. Quizá podríamos relacionar estas piezas con la base de alguna de las murallas del castillo que parece documentar la existencia de estructuras previas al establecimiento del castillo que ahora observamos, construidas con otro tipo de técnica. Se trata en cualquier caso de datos dispersos y de compleja interpretación. Quizá existiera en época medieval (los materiales cerámicos muestran una cronología amplia entre el s. XIII y el XV) otro tipo de elemento constructivo que ocupara el lugar estratégicamente destacado donde quedó establecido el castillo de Lanjarón tal y como lo vemos hoy día²².

A esta última etapa pertenecen el resto de las estructuras descubiertas. Junto a la torre del homenaje se ha descubierto un pequeño almacén que disponía de un silo. Serían la primera y segunda planta de esta torre, los únicos espacios del castillo de características residenciales.
