ANUARIO
ARQUEOLÓGICO
DE ANDALUCÍA
2003

ANUARIO ARQUEOLÓGICO DE ANDALUCÍA 2003. III-1

LA ZAWIYA DEL «COBERTIZO VIEJO» (GRANADA)

JOSÉ JAVIER ÁLVAREZ GARCÍA
ALBERTO GARCÍA PORRAS

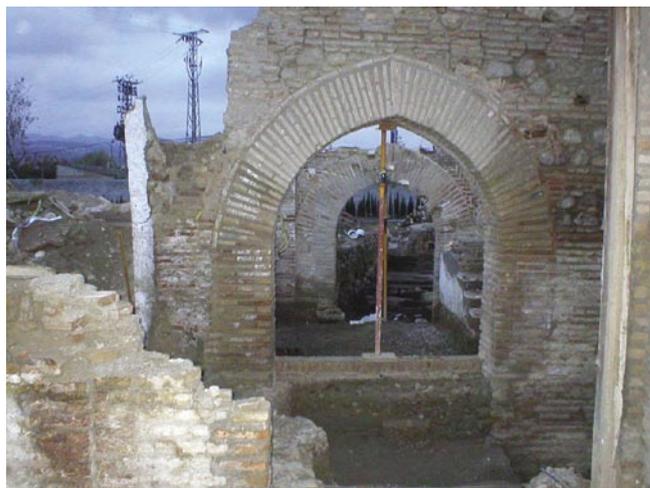
LAM. 1. Detalle del arco 2, tras la limpieza.

El segundo sondeo, de similares dimensiones, tras su ampliación ocupa toda la superficie de la sala 2, ya que pretende documentar los niveles asociados al arco 3, que parece ser el más antiguo. Se extenderá el estudio a los paramentos mediante el análisis estratigráfico.

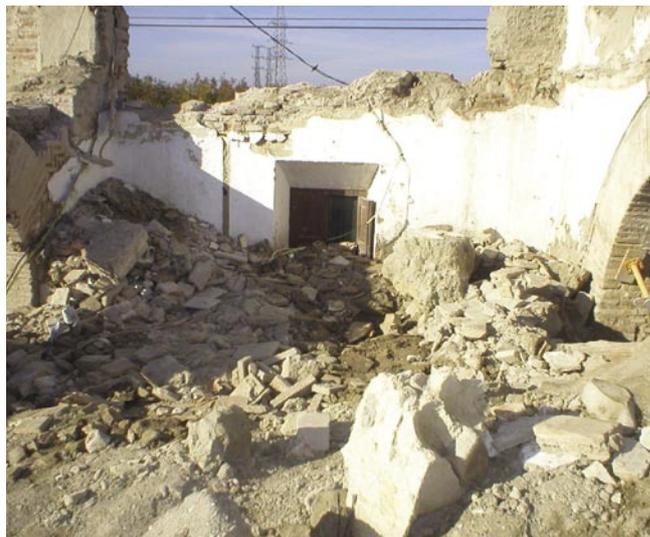
LAM. 2. Estado del edificio antes de la intervención.

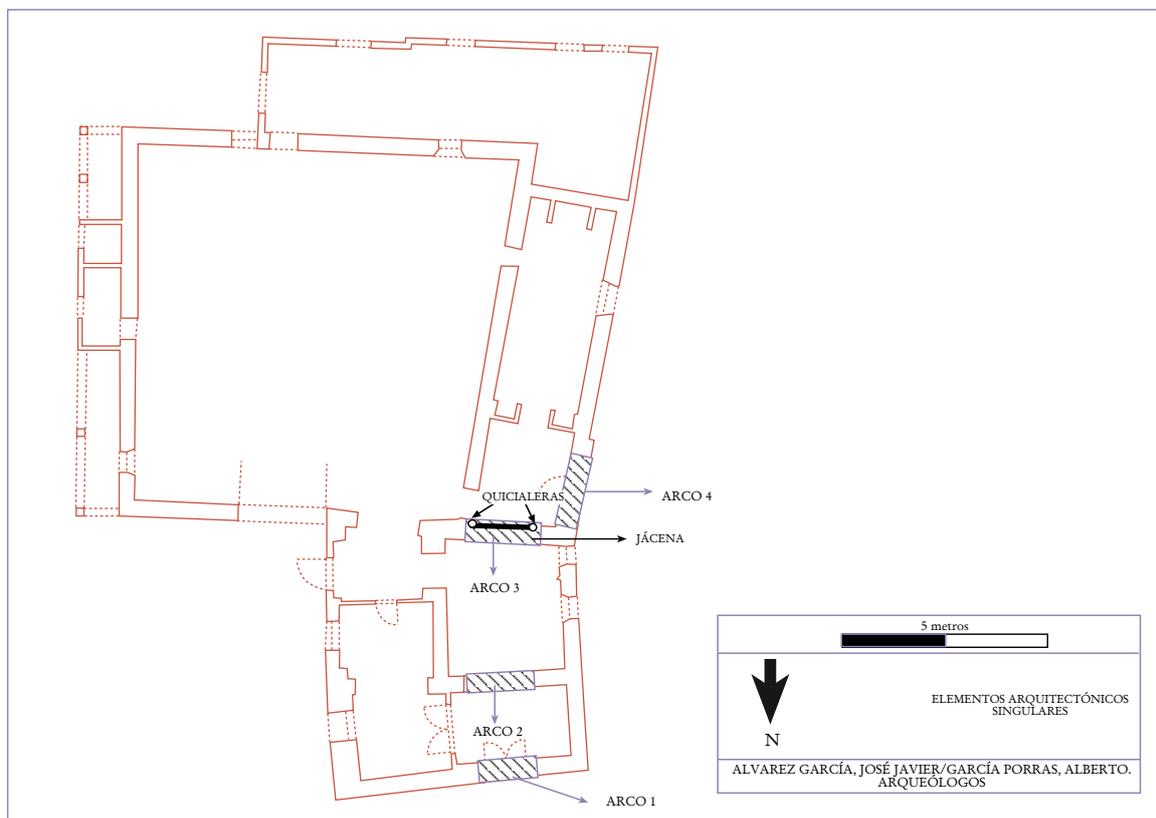
FIG. 1. Distribución del Cobertizo Viejo.

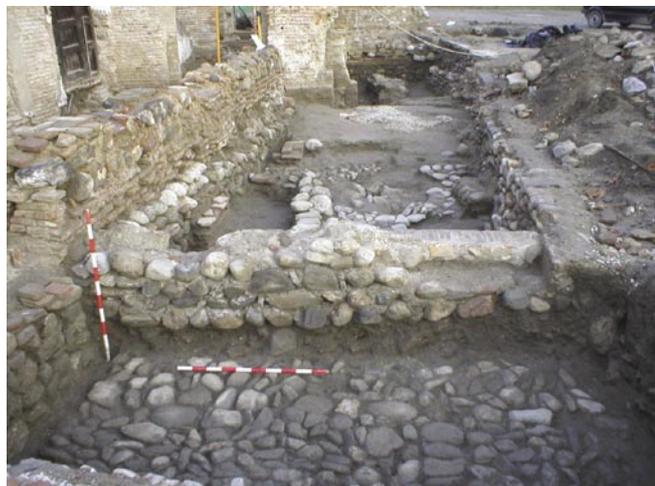
LAM. 3. Detalle sondeo 5.

Este relleno amortiza varias estructuras. En primer un gran pavimento empedrado que ocupa toda la mitad S de sondeo. A diferencia de los anteriormente documentados éste está cons-

truido con grandes bolos de piedra dispuestos sin concepción decorativa. Se encuentra perfectamente conservado en el sector A, mientras que en el B, aunque en buenas condiciones, sí presenta algunas alteraciones. La principal de ellas es el levantamiento del mismo en la anterior intervención en la cata que se realizó pegada al exterior del muro E de la sala 1. Es precisamente en este punto donde se puede apreciar en la sección resultante de este muro, las estructuras precedentes quedan amortizadas por la construcción del cortijo. Así los pilares de ladrillo que ya se había localizado en el sondeo 1, en el extremo E de los dos muros de tapial, se aprecian con total claridad. Estos se asientan sobre pavimento de cal grasa que se corresponde con el documentado en el interior del sondeo 1. El empedrado se interrumpe ante un muro de tapia (S5E5), orientado de este a O, con un remate de ladrillo que indica la transición hacia lo que sería un espacio cerrado ya que a partir de él se desarrolla un pavimento de mortero de cal grasa (S5E6), bastante bien conservado que llega hasta el límite del sondeo, donde se encuentra perfectamente rematado. Sin embargo, la ruptura de la secuencia por un muro del cortijo nos impide resolver su articulación con los restos que aparecen en el siguiente sondeo.

En alguna de las alteraciones que presenta se observa como éste amortiza a otro anterior, de similares características, aunque de textura más compacta (S5E7). Un detalle a destacar es la existencia de un gran paquete que parece corresponderse los restos de un enlucido, justo en el extremo N del pavimento. Todo parece indicar que el cierre de este sector podría haberse hecho con un nuevo arco, ya que éste parece insinuarse, aunque la demolición impide llegar a afirmarlo con rotundidad. Pero el enlucido caído y el remate del suelo justo en la línea marcada por el arco 3, parece no ofrecer dudas.

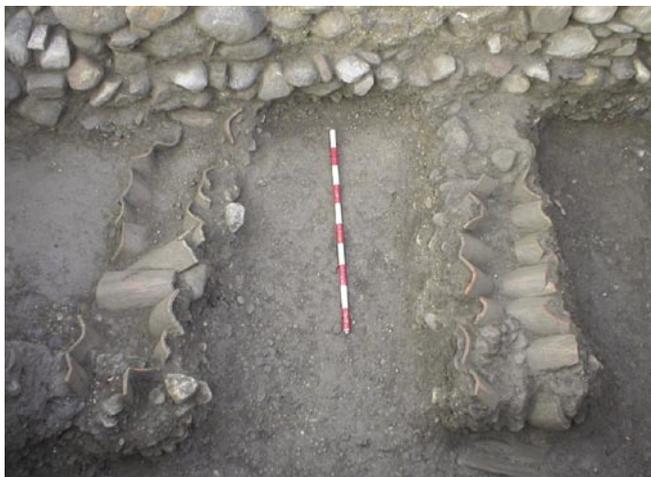
Foto 4: detalle de las sepulturas

Así en el sector B, amortizadas por ambas estructuras, se aprecia, aunque de forma parcial la existencia de dos sepulturas con cubierta de teja sobre un nivel de arroyada, que es sobre el que se cimenta el edificio. En el sector A, bajo o los restos de pavimento de bolos, se localiza un nivel de tierra limosa con material de construcción que cubre a un nuevo pavimento de cal, aunque este se encuentra muy alterado, en especial en las proximidades del muro de cierra de la sala 2, y frente al vano que comunica este vestíbulo con dicha sala. Justo aquí, una fosa ha roto el pavimento, y a alterado una nueva sepultura de la que tan solo ha quedado las costillas y el cráneo de un individuo joven.

El nivel de limos se encuentra sobre un potente nivel de arrollada, compuesto de arenas y cantos rodados de diferentes grosores, es la E7N4 (z -112/-160). A niveles superiores de este estrato se observaron la existencia de unas hiladas de tejas, de las que solo se apreciaban sus bordes. Su disposición no obedecía a una caída casual, de derrumbe, sino que estaba dispuestas con intencionalidad constructiva. Efectivamente, tras rebajar apenas unos centímetros en el nivel de arrollada pudimos delimitar dos sepulturas completas y otras tres parcialmente documentadas ya que se adentran en los perfiles N-S y E. Es decir un total de tres en este sector, a las que habría que añadir las dos parcialmente documentadas en el sondeo 6, sector B. La sepultura S7-1 sobresale apenas 12 cm del perfil S por lo que tan solo se aprecia los bordes de las tejas con la que está construida. Tiene una longitud máxima documentada de 90 cm (z -112). La siguiente, avanzando hacia el N, es la sepultura S7SP2. Es, junto a la S7SP3, la mejor documentada, ya que a excepción de su cabecera, que se adentra en el perfil O, está completa. Su longitud máxima documentada es de 140 cm de largo y 40 cm aproximadamente de ancho. Se trata de un enterramiento en fosa con cubierta de tejas en disposición horizontal y en paralelo, alternando, aunque irregularmente lado mayor y lado menor. Se puede comprobar con claridad en las situadas en la parte central, que son las únicas que no se encuentran fracturadas. Su longitud es de 46 cm y su anchura en su lado mayor es de 19 cm y 14 en el menor (z -120 cm). Sepultura S7SP3, a una distancia de 105 de la anterior presenta las mismas características constructivas. Fosa excavada en la roca con cubierta de tejas en posición horizontal, en este caso todas se encuentran fracturadas en parte central. Tiene una longitud máxima documentada de 156 cm x 45 cm. (z -118). La sepultura S7SP4 se encuentra en gran parte en el perfil N. Debe estar un tanto alterada su cubierta de tejas ya que es visible cráneo en gran parte. Su longitud máxima documentada es de 105 cm. (z -138). Por último, la S7SP5 se localiza entre la S7SP3 y el perfil E, tan solo se documenta una pequeña parte de ella de unos 56 cm de longitud y una anchura 40 cm. Conserva tan sólo alguna de sus tejas.(z -133).

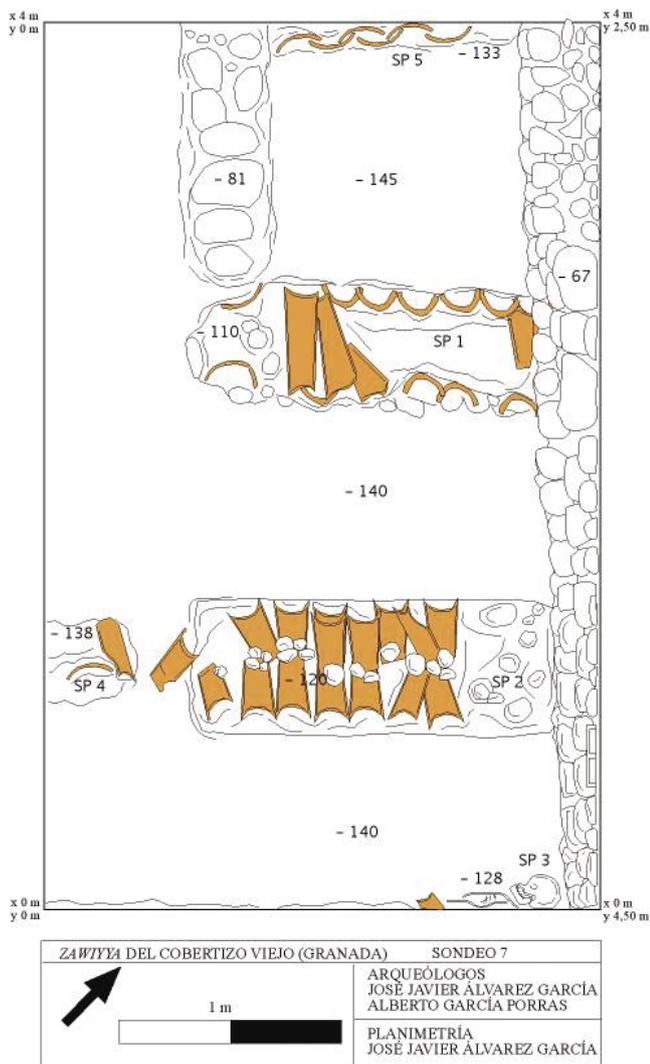
FIG. 2. Planta Sondeo 7.

Al igual que el sondeo 4 se ubica en el exterior del edificio. En lo que respecta a los niveles más superficiales no existe variación con los anteriores. Se suceden una serie de pavimentaciones contemporáneas. Así en primer lugar se constata la S7E1, (z -1 cm) pavimento de hormigón de cemento y grava. Este cubre a un empedrado, S7E2, conservado de forma parcial, que debió de encontrarse muy deteriorado antes de cubrirse (z -10 cm). Este se encontraba sobre un nivel de relleno, S7N1, de una tierra gris limosa con abundante material de construcción, en especial ladrillo muy fragmentado y bloques de mortero de cal (z -10 cm/-64 cm). Bajo este nivel de relleno localizamos una canalización de tubos de hormigón, S7E2, enfundada con cascotes de ladrillo y teja unidos con cemento (z -64). A lado y lado de la canalización

En este nivel documentamos un muro, S7E5 compuesto de una hilada de cantos rodados de gran y mediano tamaño, sin mortero de unión y paralelo al muro S7E4 sobre el que ha apoyado el muro XX del edificio. Este está construido sobre un nivel de limos en estado casi puro, ya que contiene tan solo algún cascote de ladrillo muy rodado S7NIII (z -67/-81). Su longitud es de apenas 140 cm y 40 cm de anchura, adentrándose en el perfil S (z -67). Conforme descendemos los limos aparecen libres de intrusiones y muy decantados, por lo que diferenciamos este nivel como E7N4.(z -81/-112)
