Una reflexión acerca del devenir del Patrimonio Cultural de la ciudad de Écija (Sevilla)

A reflection on the future of Ecija's Cultural Heritage (Seville)

Jesús Porres Benavides

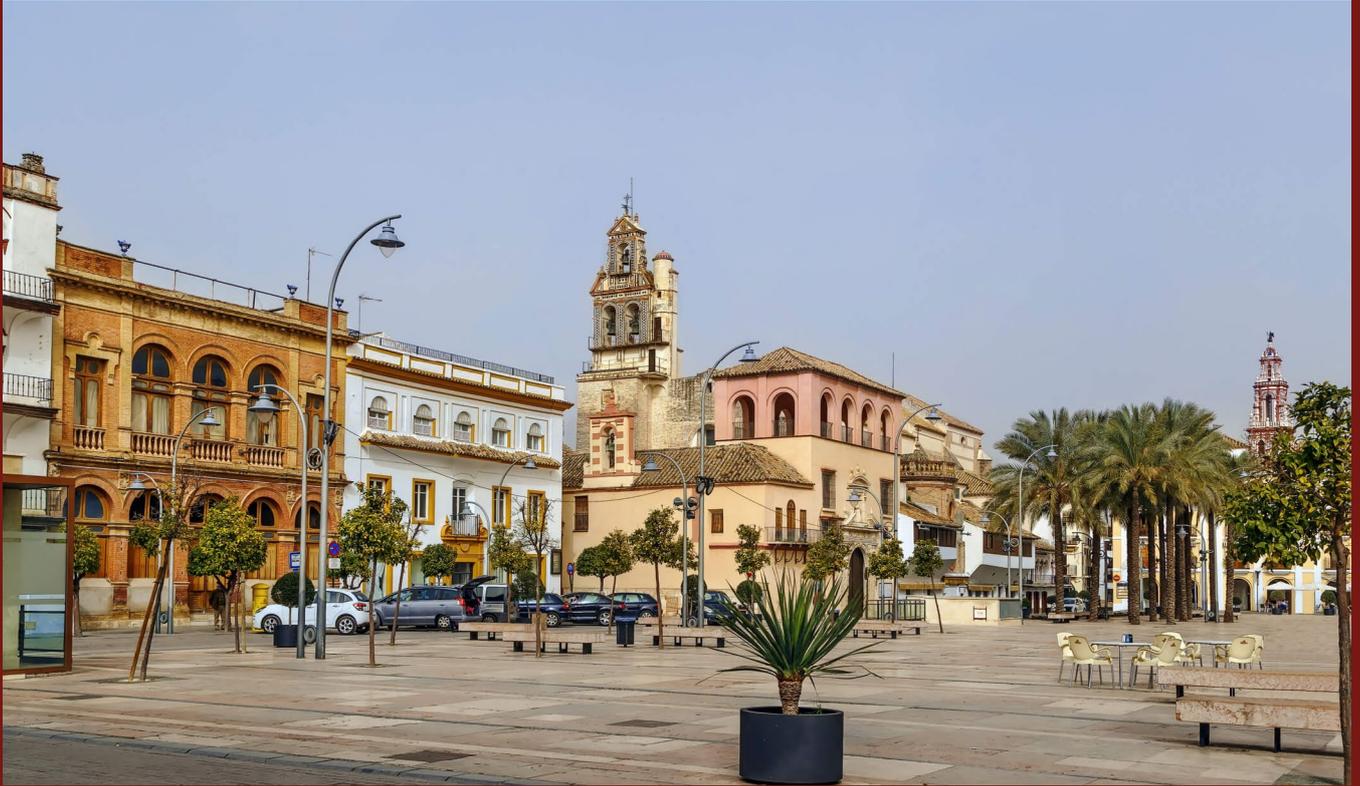
FIGURA 4.
Plaza de España "El Salón" (Écija) en la actualidad
Fuente: ©Fernando González Beviá

Desgraciadamente una de las mayores impresiones al adentrarnos en su casco histórico, se produce al entrar en la plaza del Salón o plaza de España, debido a la intervención realizada entre 1997 y 2007 **[Figura 4]**, supuestamente motivada por la construcción de un aparcamiento. Para ello se desmontó el mobiliario urbano y las especies vegetales que había en dicha plaza entre las que se encontraban las palmeras centenarias y que habían constituido una seña de identidad de la plaza (García León, 2002, 232). El proyecto produce un fuerte impacto visual que neutraliza los valores históricos y paisajísticos de la plaza, un enclave importantísimo desde un punto de vista arquitectónico y social configurado en época barroca **[Figura 5]**. Además, se destruyó la mitad del yacimiento arqueológico para poder construir el aparcamiento, en donde estaba por ejemplo el ninfeo del siglo I d. C. A pesar de lo desafortunado de dicha intervención, debemos reconocer que ha habido algún aspecto positivo, como la reconstrucción del mirador sobre la portada de la iglesia de San Francisco demolido inexplicablemente en el siglo XX **[Figura 6]** o el gran estudio arqueológico que se hizo en el yacimiento, dirigido por la arqueóloga y directora de la excavación, Ana Romo y posteriormente por Sergio García-Dils.

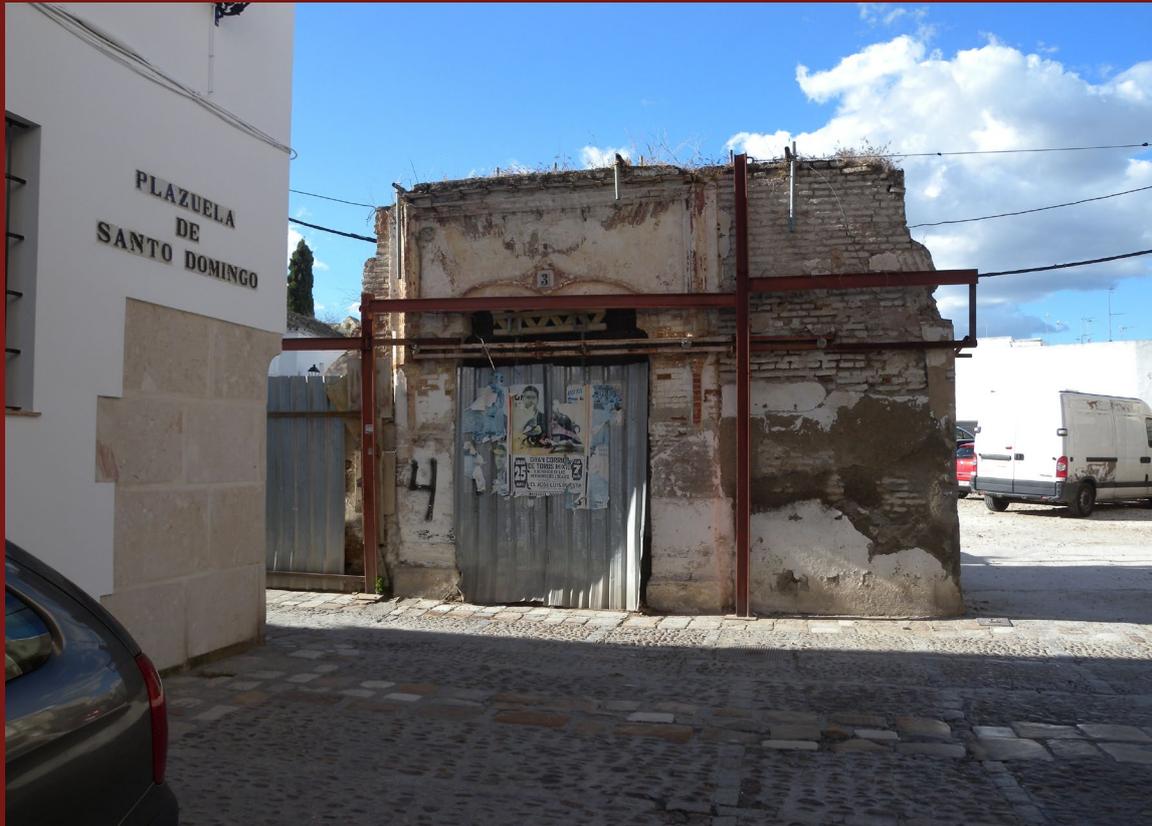
FIGURA 7.
Portada gótica de la casa palacio de los Zayas en la plazuela de Santo Domingo
Fuente: © Jorge Fernández-Santos Ortiz-Iribas

Otras pérdidas recientes han sido las de la portada gótica de la casa palacio de los Zayas en la plazuela de Santo Domingo, un edificio que desgraciadamente se fue degradando hasta su desaparición hace un par de años [Figura 7], como la de otras viviendas, algunas muy interesantes de tipo popular en la calle Ancha, el palacio de Quintana, la casa de los Montemayor¹¹ y la casa de la familia Alarcón en la calle Oñate, demolida en 2010 por el propio consistorio. A esto se suma el alarmante proceso de abandono de las viviendas tradicionales que está provocando la rápida degradación de numerosas casas patio (García León, 2002, 231).

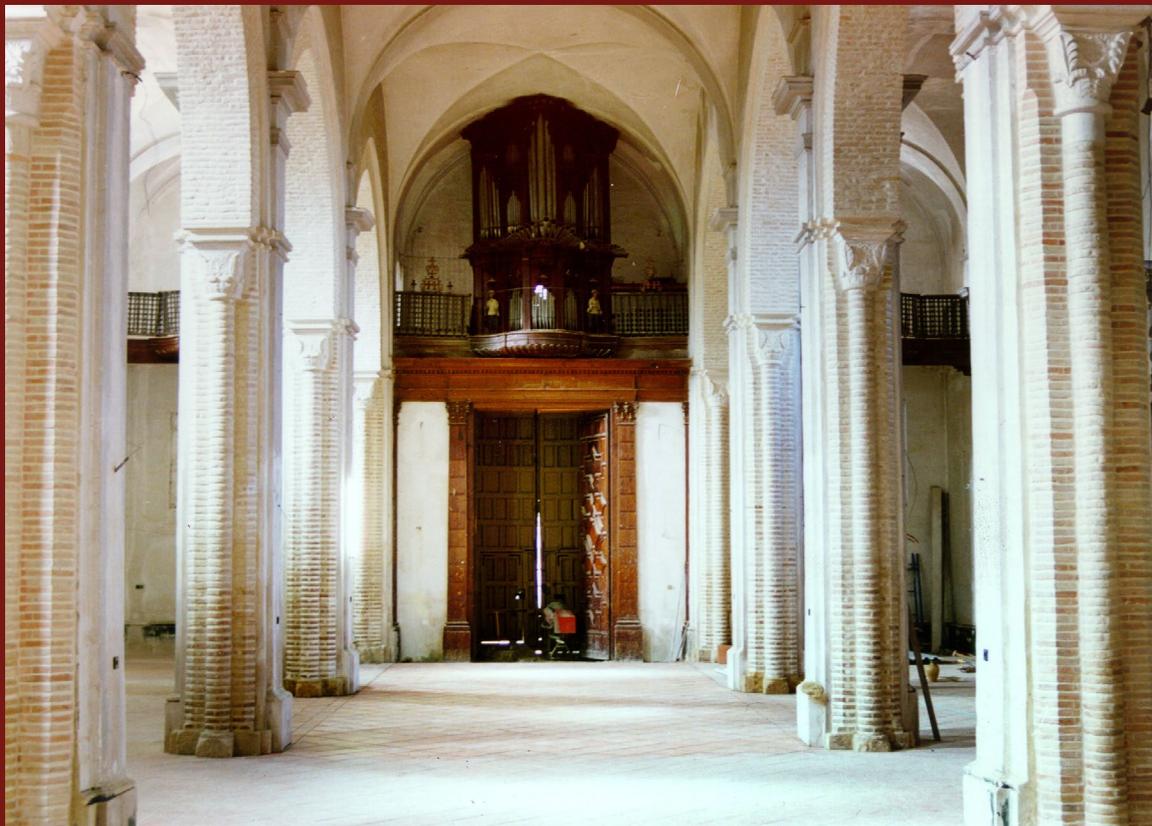
FIGURA 8.
Vista de la iglesia de San Gil sin el coro
Fuente: © Antonio Martín Pradas

en dicho ámbito como la mencionada Carta Arqueológica. También en los últimos años ha sido especialmente dolorosa la destrucción del trascoro de la iglesia de San Gil [Figura 8] y el traslado de la sillería a otras dependencias en el año 1999 (Martín Pradas, 1993).

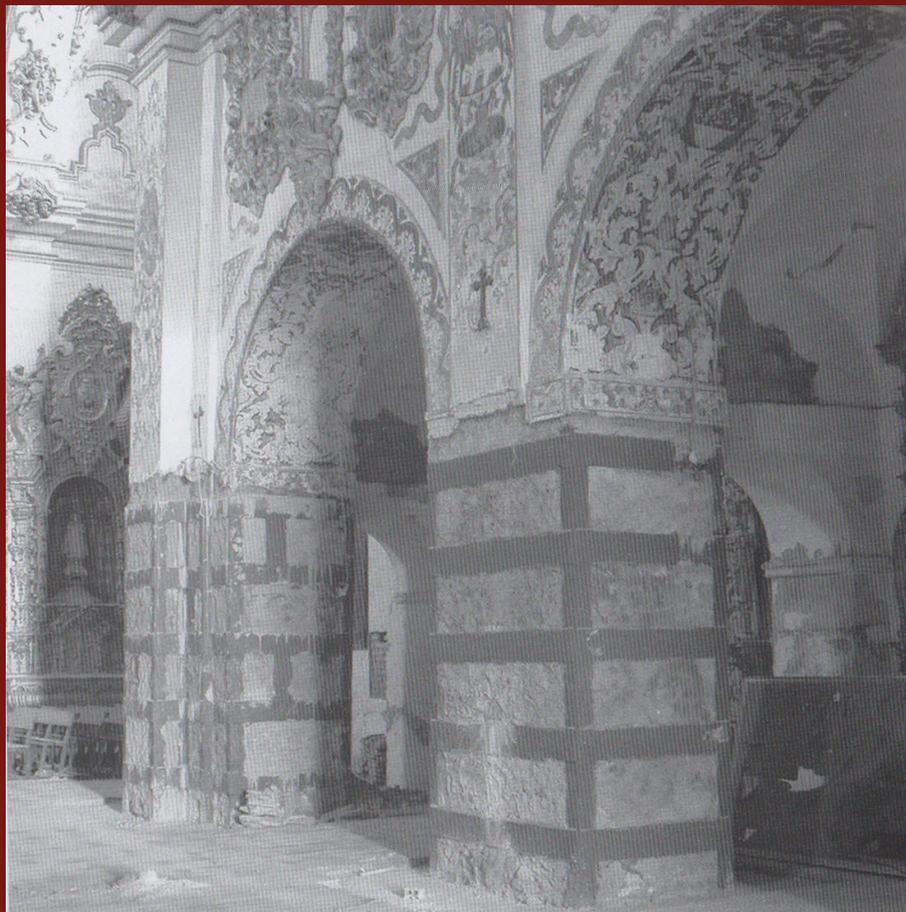
FIGURA 10.

Intervención en los pilares de la iglesia de los Descalzos. Programa Andalucía Barroca. Fuente: Martín Pradas Antonio y Carrasco Gómez, Inmaculada (coord.) Actas de las IX Jornadas de Protección del Patrimonio Histórico de Écija. Écija, Asociación de amigos de Écija

La obra había tenido unas actuaciones provisionales previas sufragadas por el arzobispado a mediados de los 90, con la consolidación estructural de los pilares mediante platabandas y perfiles de acero para evitar la ruina del templo **[Figura 10]**. También se había sustituido la cubierta de la nave central

Los forjados del coro y la sacristía fueron cambiados por estructuras metálicas, pues las vigas originales estaban atacadas por xilófagos, la solería con grandes deformaciones y no había suficiente ligazón a los muros perimetrales (Castells, de Pasquale y Álvarez-Ossorio, 2011:35). La restauración de la sacristía, aparte de la sustitución del forjado mencionado, comprendió el saneamiento desde arriba de la bóveda de yeso, inyectando mortero en las grietas y grapándola posteriormente.
