El uso de extractos vegetales (Chukum) en los recubrimientos de aljibes hispanoárabes en América: El caso del aljibe de la escuela Vicente María Velázquez, en Mérida, Yucatán, México.

The use of plant extracts (Chukum) in the coatings of Hispano-Arab cisterns in America: The case of the cistern of the Vicente María Velázquez school, in Mérida, Yucatán, México.

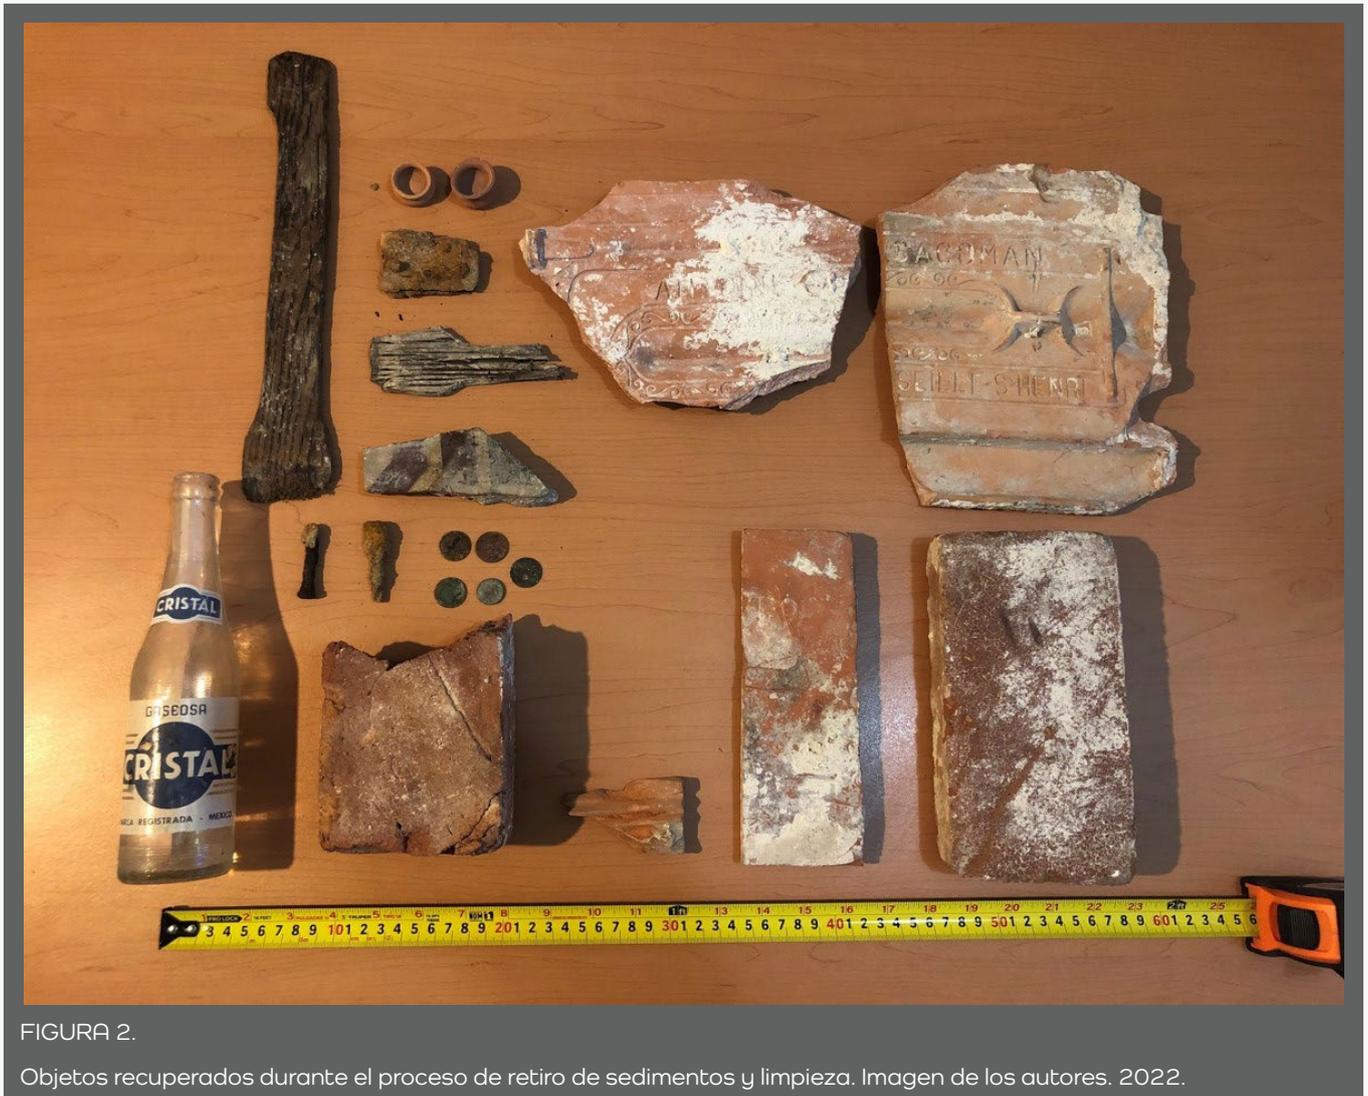
FIGURA 2.

Objetos recuperados durante el proceso de retiro de sedimentos y limpieza. Imagen de los autores. 2022.

La limpieza se realizó a través de una cuadrilla de trabajadores formada por un oficial de albañilería, dos ayudantes de albañil y una supervisora de trabajos, quién estuvo presente durante todo el proceso de limpieza y registraba en bitácora, los hallazgos y trabajos realizados por jornada. El retiro de sedimentos se realizó por medio de cubetas, y el material del sedimento se recolectó con cucharas de jardinería de plástico, con el propósito de evitar generar cualquier tipo de daño a las superficies interiores. Al salir cada cubeta de material, éste se hacía pasar a través de una criba de malla de las utilizadas para polvo fino, de tal manera que se pudieran detectar objetos pequeños que pudieran ser de interés. En esta etapa se recuperaron una botella de refresco de la marca local "Cristal", que por las características de su diseño se presume fue elaborada en década de los 60. Destacan también 3 piezas de tabique de barro, siendo la mayor de 12x5x20 cm. Cabe señalar que en ninguna parte del inmueble que ocupa actualmente la escuela se observa este tipo de material. Se encontraron también 2 piezas incompletas de tejas francesas con los grabados *Antoine Sacoman / Marseille*. *St.Henry* en su superficie. Este tipo de tejas fueron materiales que se importaban con regularidad desde Europa, principalmente a partir de la segunda mitad del siglo XIX (Villegas, 2012:154). También se encontraron 5 monedas con diferentes grados de deterioro, pero en todos los casos es imposible interpretar ninguno de sus grabados. Entre otros objetos, se encontraron un par de piezas de madera que aparentemente formaban parte de algún tipo de mueble y finalmente, una pieza fracturada del tipo de mosaico que se observa en el suelo de la terraza bajo la cual se encuentra el aljibe. En la **[Figura 2]** se presentan los objetos descritos anteriormente.

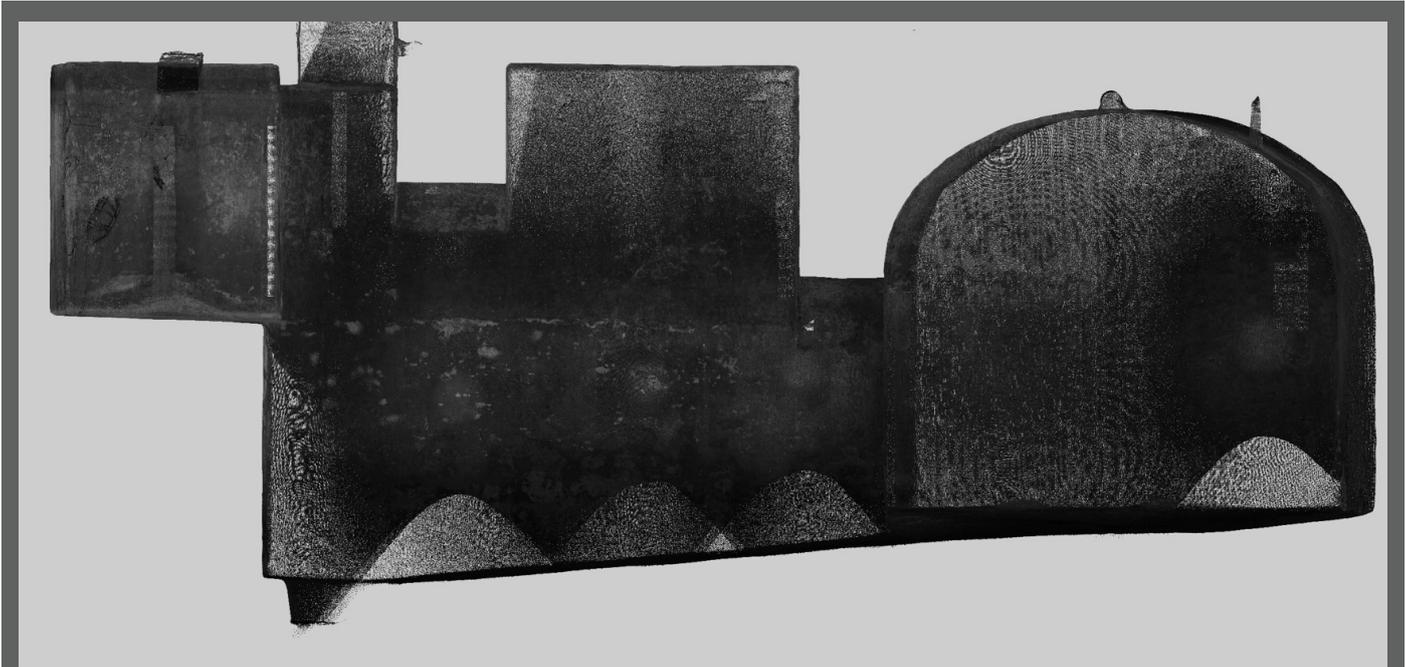
FIGURA 3.

Sección longitudinal del aljibe, obtenida del escaneo láser. José de la Cruz Damas. 2022.

Al concluir la extracción de los sedimentos y la limpieza del interior del aljibe, se procedió a realizar un nuevo levantamiento mediante un escaneo láser. En esta ocasión, el escaneo abarcó también los espacios superiores e inmediatos al aljibe, de tal manera que fuera posible observar y analizar el contexto completo, como se puede observar en la [Figura 4]. Un detalle interesante y que pudo registrarse fue la existencia de algunas letras talladas sobre el paramento interior sur de la cámara principal, donde se alcanza a leer “SE DE 1904”, siendo este el único detalle con estas características encontrado en el sitio y que se muestra en la [Figura 5].

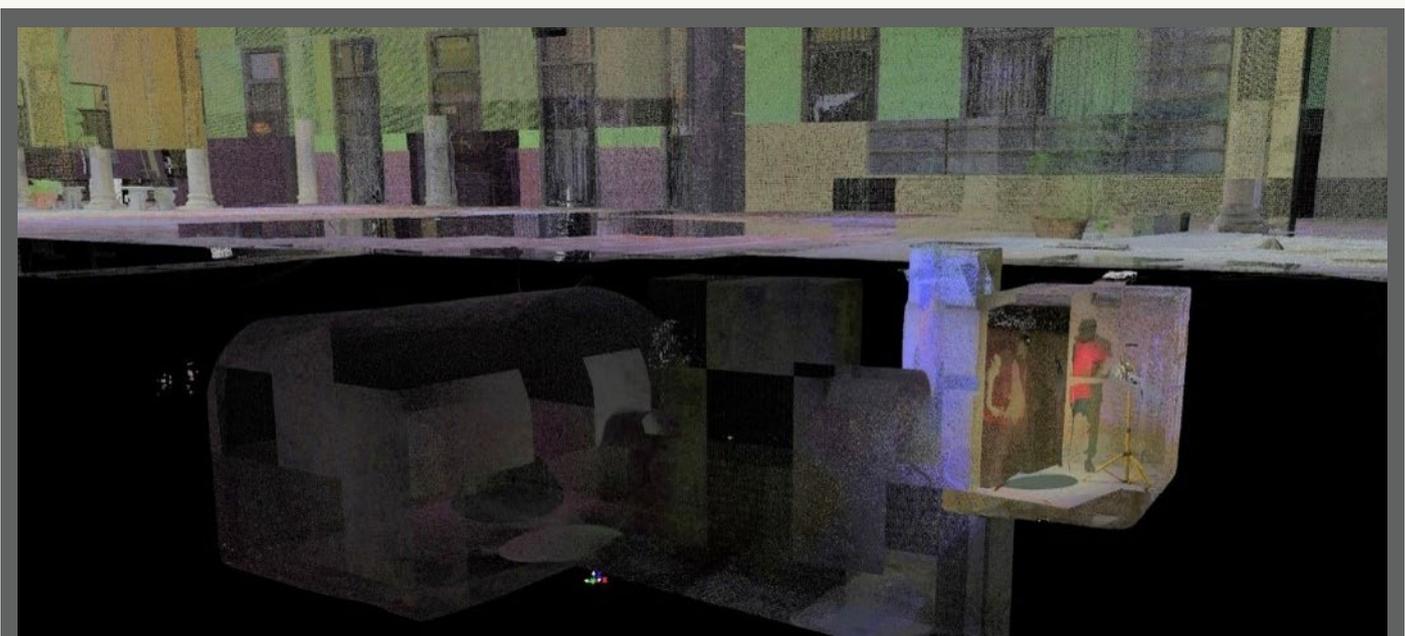
FIGURA 4.

Sección longitudinal del aljibe, obtenida del escaneo láser. José de la Cruz Damas. 2022.

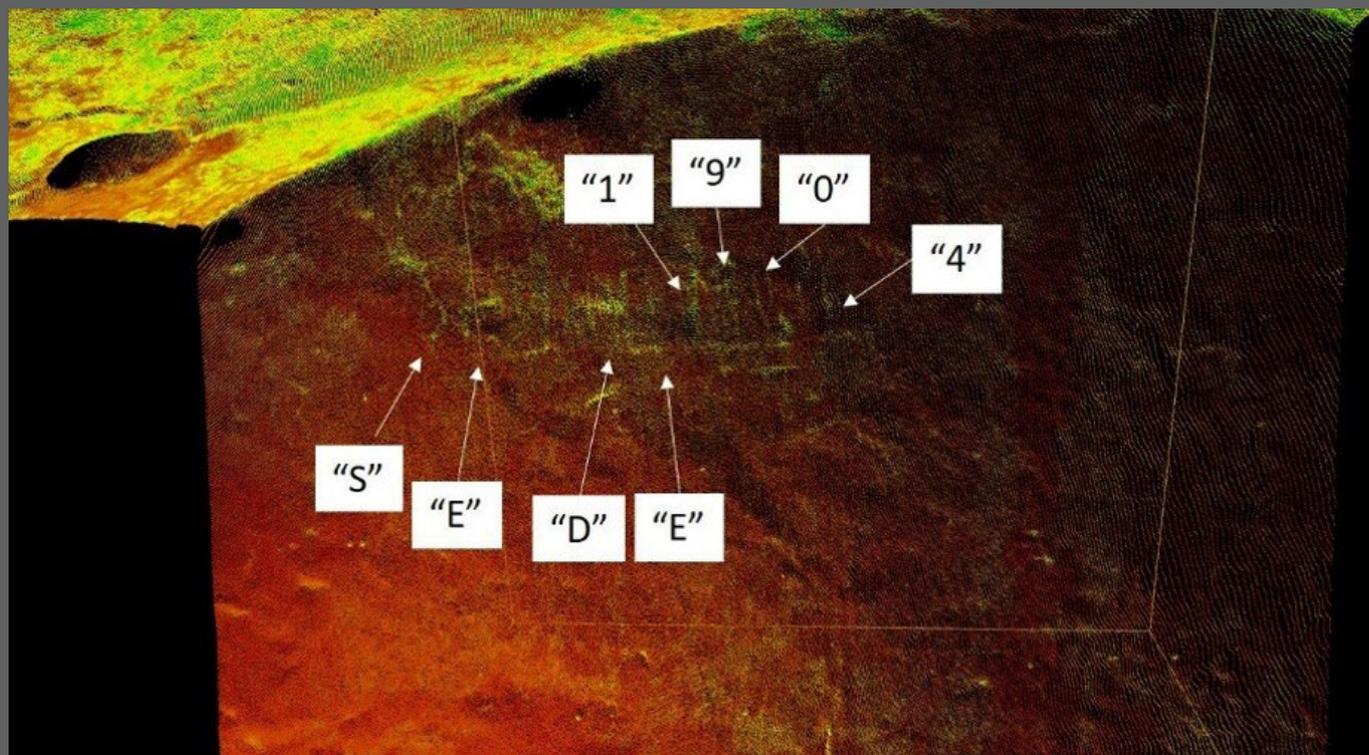
FIGURA 5.

Detalle de inscripción en interior de aljibe, obtenida del escaneo láser. Corresponde al texto "SE DE 1904" que los autores interpretan como "Septiembre de 1904". José de la Cruz Damas. 2022.

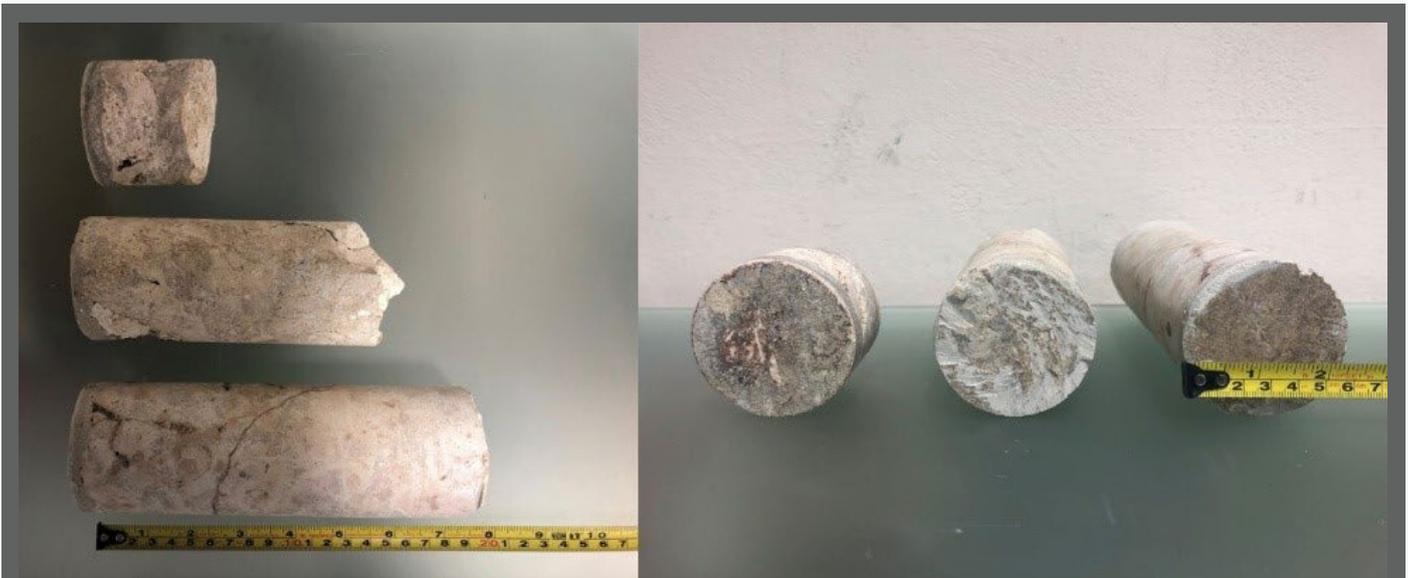
FIGURA 6.

Núcleos extraídos del interior del aljibe. Imágenes de los autores. 2022.

Como se mencionó anteriormente, se desconocían las características de los materiales empleados y el proceso constructivo seguido para la construcción del aljibe. Por esta razón, una vez limpio el interior e identificadas algunas zonas donde las superficies interiores presentaban ya cierto deterioro, se procedió a extraer tres muestras de material, dos en paredes y una en piso, mediante el uso de un equipo para extracción de núcleos de concreto. Este equipo permitió extraer tres cilindros de 2.5" de diámetro (6.35 cm) y de 20, 15 y 6 cm de profundidad, los cuales se muestran, desde dos ángulos, en la [Figura 6]. Una primera inspección a estas muestras permitió identificar con claridad la roca natural donde se excavó el aljibe, una capa de material semejante a un mortero usada para suavizar las superficies interiores, con espesores promedio de 0.5 cm y finalmente el recubrimiento final interior, con un espesor de milímetros.

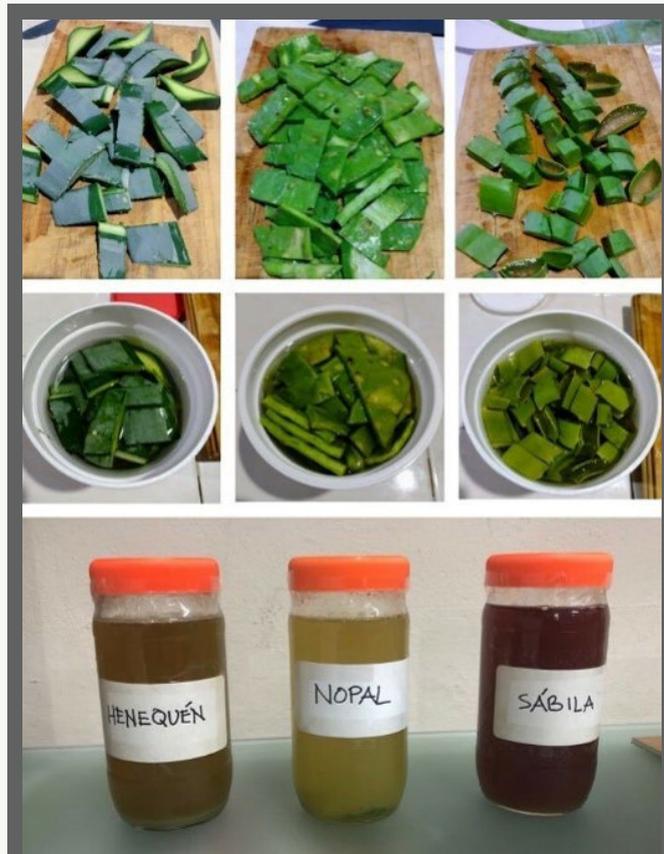
ILUSTRACIÓN 7.

Obtención de extractos acuosos de Henequén, Nopal y Sábila. Imágenes de los autores. 2022.

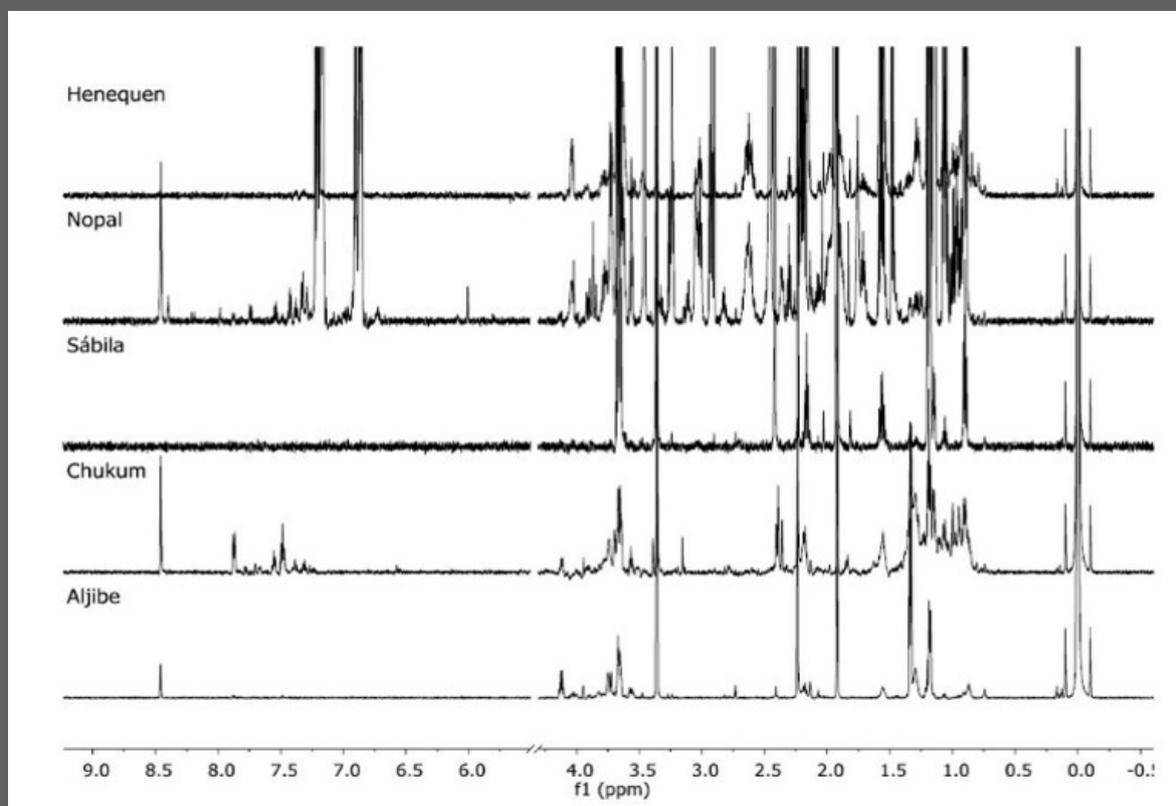
ILUSTRACIÓN 8.

Comparación de perfiles químicos de los extractos vs las muestras del aljibe. LANNB-CINVESTAV. Tomado del análisis 11-2022. Dra. Patricia Quintana Owen, Dra. Gloria Hernández Bolio, Dr. Víctor Rejón Moo, Dr. Emanuel Hernández Núñez y M.C. Daniel Aguilar Treviño.

Las conclusiones de estos análisis permitieron establecer que, para el caso del recubrimiento, se encontraron compuestos coincidentes con la muestra de referencia del chukum, y en particular la presencia del componente llamado levoglucosano permite sugerir que la corteza o la resina de la planta fue sometida a un proceso de calentamiento durante la elaboración del recubrimiento, lo cual coincide con lo que se sabe de los procesos tradicionales aplicados en su elaboración, en los cuales se hierva en dos o hasta en tres ocasiones la corteza de la planta (Martínez y Guerrero, 2020:504). La [Figura 8] presenta los gráficos comparativos obtenidos de este estudio. Por otra parte, se pudo establecer que el mortero subyacente fue de base cal (carbonato de calcio), del cual se encontraron las fases calcita y aragonita. La [Figura 9] muestra los resultados del análisis del mortero.

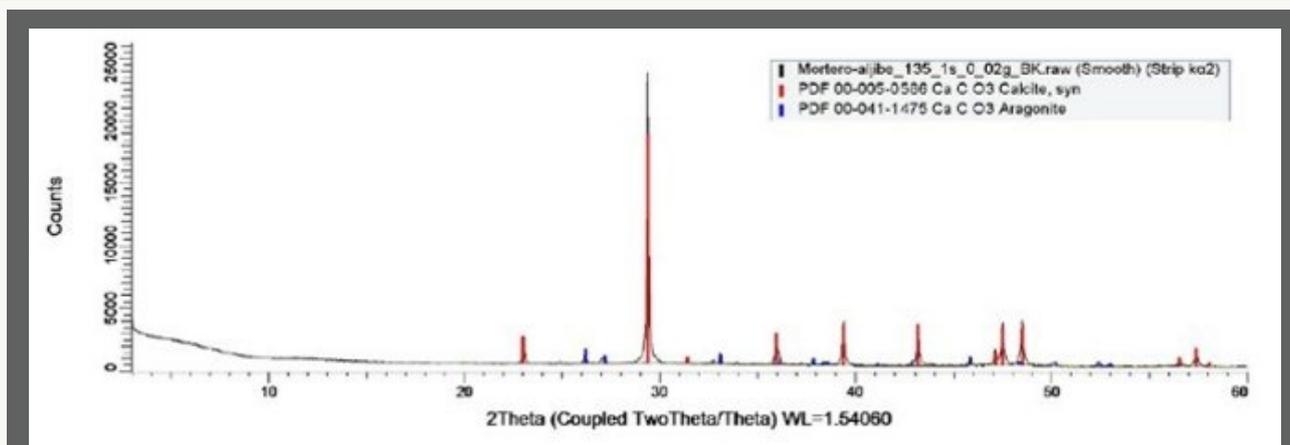
ILUSTRACIÓN 9.

Difractograma de rayos X de la muestra de mortero, mostrando las fases de calcita y aragonita.. LANNB-CINVESTAV. Tomado del análisis 11-2022. Dra. Patricia Quintana Owen, Dra. Gloria Hernández Bolio, Dr. Víctor Rejón Moo, Dr. Emanuel Hernández Núñez y M.C. Daniel Aguilar Treviño.
