La sinagoga de Los Golondrinos de Toledo: estudio arqueológico

The Synagogue of Los Golondrinos of Toledo: An Archaeological Study

1. Introducción: localización y descripción de la intervención

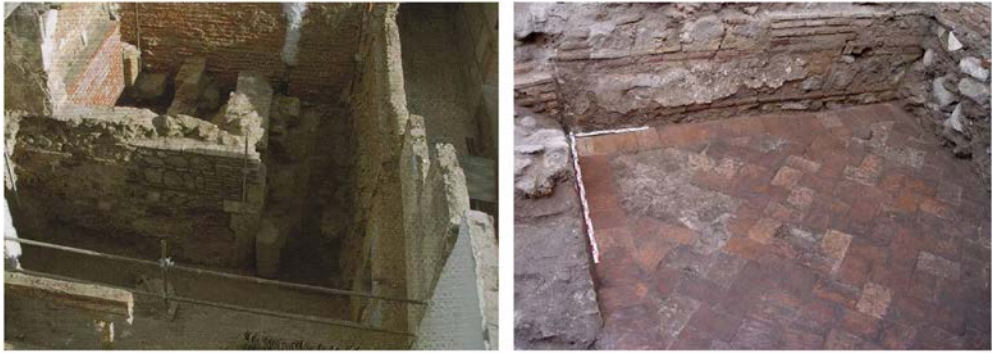
Figura 3. Restos de la sinagoga aparecidos en el nº 29 (Caballero García y Sánchez Peláez, 2006).

Para conocer los primeros restos arqueológicos que aparecen sobre la sinagoga de Los Golondrinos hay que remontarse al año 2005 momento en el que los arqueólogos Rafael Caballero García y Elena Sánchez Peláez intervinieron en el inmueble nº 29 de calle de Las Bulas (Caballero García y Sánchez Peláez, 2006). Entre los restos que documentaron se encontraba la esquina de un edificio con un suelo de baldosas, parte de una columna ochavada, un fragmento de una columna que relacionaron con la jamba de una posible entrada, restos de unos desagües junto al acceso principal, restos de un adarve precedido de un arquillo que podría dar acceso al edificio, etc. (Caballero García, 2014). De aquí en adelante resultará necesaria la continua referencia a los restos que aparecieron en el nº 29 para entender aún mejor la sinagoga en todo su conjunto.

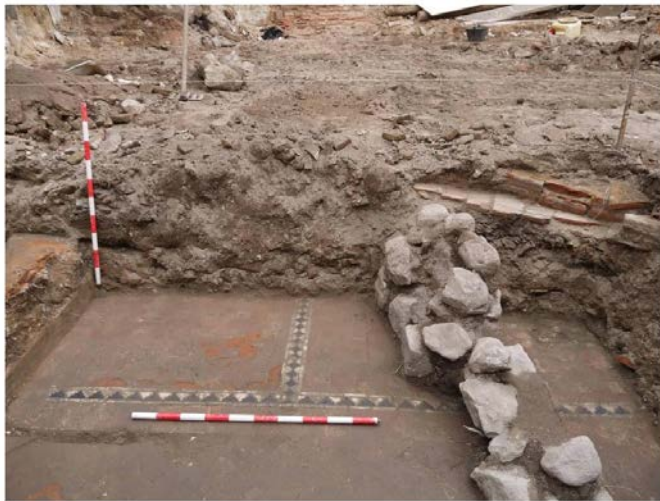
Figura 4. Proceso de excavación

Los trabajos de excavación consistieron básicamente en la retirada de los rellenos que cubrían el edificio medieval y la documentación de algunas estructuras relacionadas con los orígenes del inmueble existente. El rasgo más determinante del proceso de excavación fue el comprobar que solamente existía un único nivel de rellenos que cubría todos los restos de la sinagoga (fig. 4). El registro arqueológico no evidenció hechos traumáticos como derrumbes o niveles de incendio que nos llevasen a pensar en un

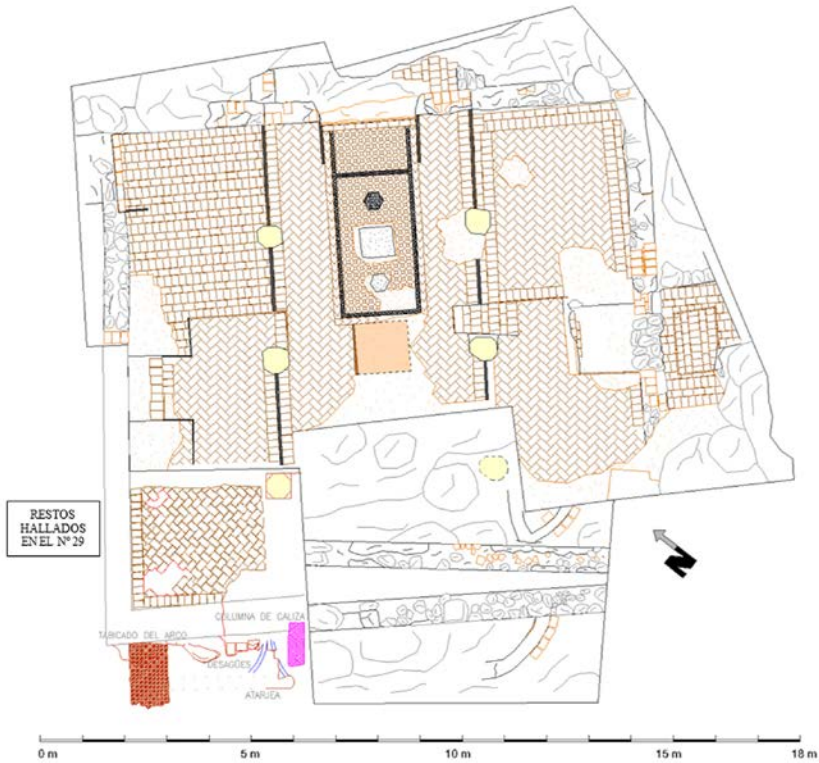
Figura 6. Planimetría de la excavación. La esquina oeste en la planimetría corresponde a los restos hallados en el inmueble nº 29 (memoria de excavación según Caballero y Sánchez, 2006)

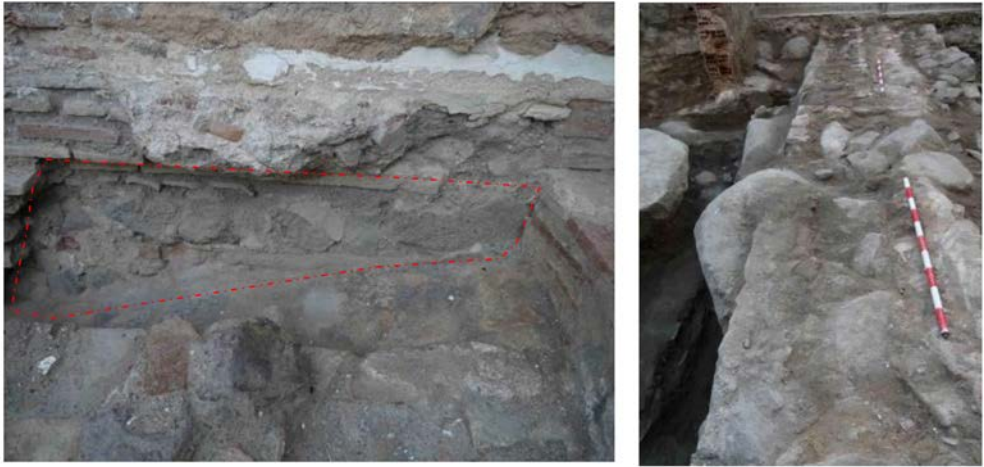
Figura 7. Muros de tipología islámica.

Hay que destacar como paso previo a la descripción propiamente del edificio, la presencia de estructuras que hemos considerado de cronología anterior a la sinagoga de Los Golondrinos (aspecto cronológico que desarrollaremos en el apartado final). Sirva por tanto este apartado para mostrar que antes de la existencia del edificio el lugar ya había sido habitado, hecho que lo atestigua la presencia de dos muros de aparejo toledano del tipo A (Rojas Rodríguez-Malo, Villa González, 1996): uno paralelo al muro noroeste y que sirve de cimentación del muro de la casa contigua (nº 25) y otro paralelo al muro suroeste que quedaría dentro de los límites de la sinagoga y estratigráficamente por debajo.

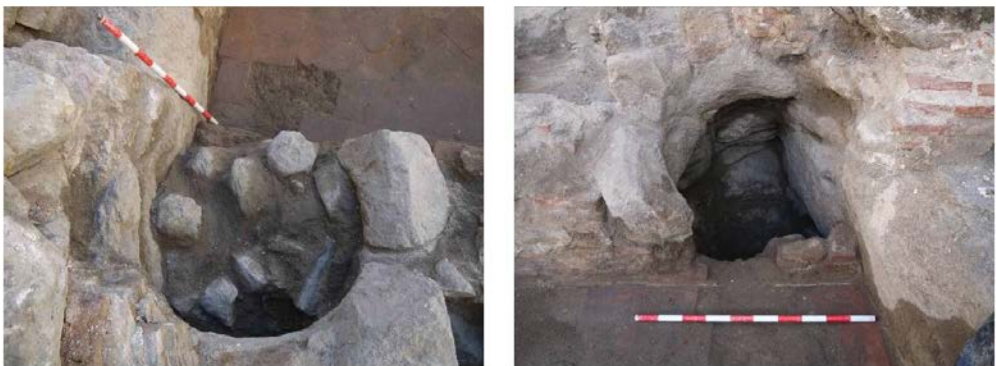
Figura 8. Posible aljibe.

La otra estructura que hemos considerado anterior al edificio medieval corresponde con un pequeño aljibe localizado en la esquina este (fig. 8). Esta estructura plantea dudas pues parece integrada en el edificio pero durante el proceso de excavación apareció sellada y colmatada, y parte de la cara exterior acondicionado con ladrillos como muro de cierre de la sinagoga. Se puede plantear la idea de que se trate de una estructura perteneciente a la fase inicial del edificio y que tras la pérdida de su funcionalidad es colmatada y sellada intencionadamente, aunque la cronología de los materiales que contiene el nivel de colmatación nos lleva a pensar que se trate de una estructura anterior. De este modo encontramos fragmentos acanalados pertenecientes a piezas globulares del tipo olla, jarra o jarrita, fragmentos de ataifores, tapaderas, materiales de clara influencia islámica (fig. 32).

Otra estructura que consideramos pertenece a esta fase es la que hemos interpretado como un pequeño aljibe situado en la esquina este del edificio (fig. 8). Los materiales que hemos hallado en su interior, los ubicamos cronológicamente entre los siglos X y XI que, como hemos mencionada en el apartado 2, podemos asociar a estructuras islámicas. Se trata de fragmentos de ataifores decorados con triángulos en manganeso al interior de la pieza, ollas con carena y superficies acanaladas, un fragmento de candel de piquera (Zozaya, 1990 citado en Retuerce, 1998), tapaderas, etc. (se muestran algunos ejemplos en la siguiente figura). Destaca una ollita carenada que aparece casi completa y que autores como Manuel Retuerce indican que este tipo de piezas tiene un periodo de pervivencia a partir de la segunda mitad del siglo X y durante todo el siglo XI (Retuerce Velasco, 1998).

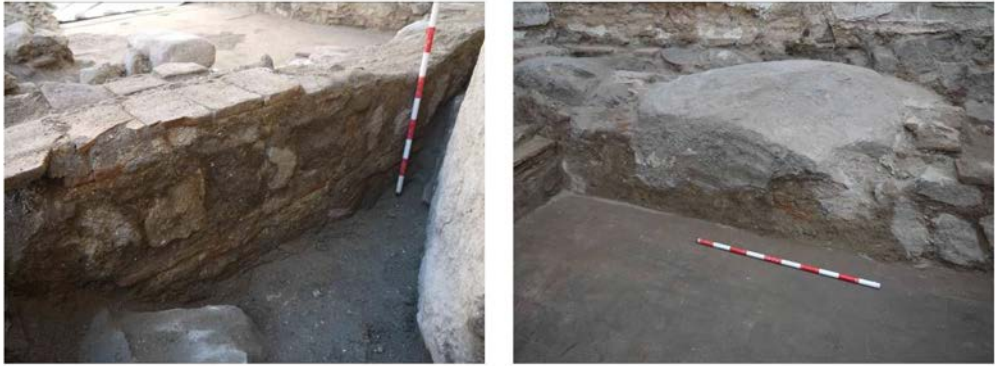
Figura 10. Muro sur formado por cajones de mampostería y tramo noroeste donde la roca natural aparece cortada.

Para la construcción de los muros se utilizan cajones de mampostería encintada entre verdugadas simples de ladrillo; solo en el muro sureste podemos apreciar un aparejo toledano del tipo B (Rojas Rodríguez-Malo, Villa González, 1996) que conserva al menos un cajón de mampostería de unos 40 cm de alto. En el resto de alzados no se conservan cajones y en el muro noreste se aprovecha la roca natural, que aflora en superficie, cortando una de sus caras para adaptarla como parte del cierre. Los muros se traban con barro y se rejuntan con mortero de argamasa; en algunas zonas al interior de los muros se han conservado los revocos de argamasa.

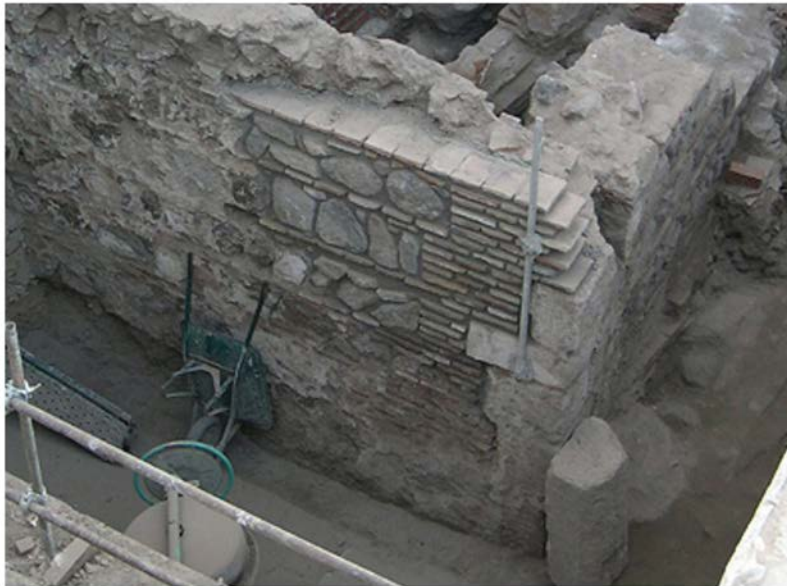
Figura 11. Esquina oeste hallada en el nº 29 (Caballero García y Sánchez Peláez, 2006).

El desarrollo de los muros que nos ha aparecido llega hasta los 60 cm de altura pero en el nº 29 los restos de la esquina del edificio conservado llegaron a alcanzar más de 2 m y en ellos se aprecia más claramente el sistema constructivo empleado, como se puede contemplar en la figura siguiente.

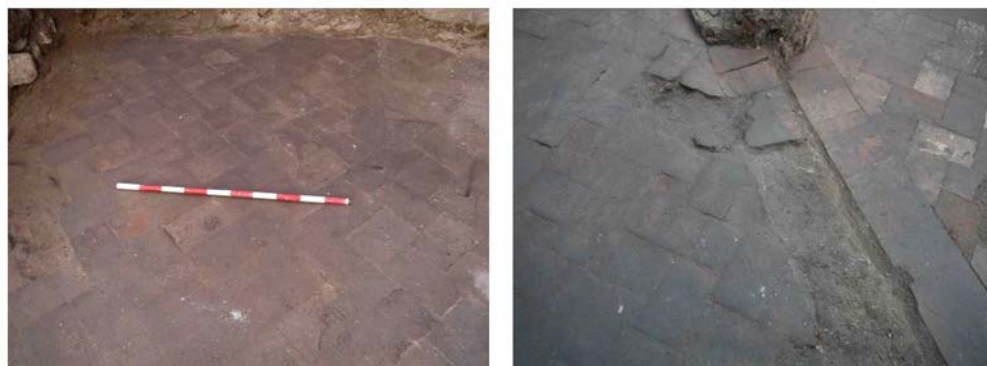
Figura 12. Detalle de los suelos de baldosas y de las marcas de tabiquería.

Los restos que más se han conservado son los pavimentos que ocupan casi toda la superficie del edificio. Aparecen formados por baldosas de 17x27 cm escantilladas en la superficie inferior para conseguir un mejor asiento sobre un lecho de argamasa y colocadas a hueso sin juntas. Se aprecian además marcas en el suelo que hemos interpretado

de existencia de tabiques divisorios, que compartimentan el espacio interior separando principalmente las naves laterales de la nave central. Se trata de las marcas negras que hemos señalado en la planimetría de la excavación (fig. 6) y que desarrollaremos en el siguiente apartado.

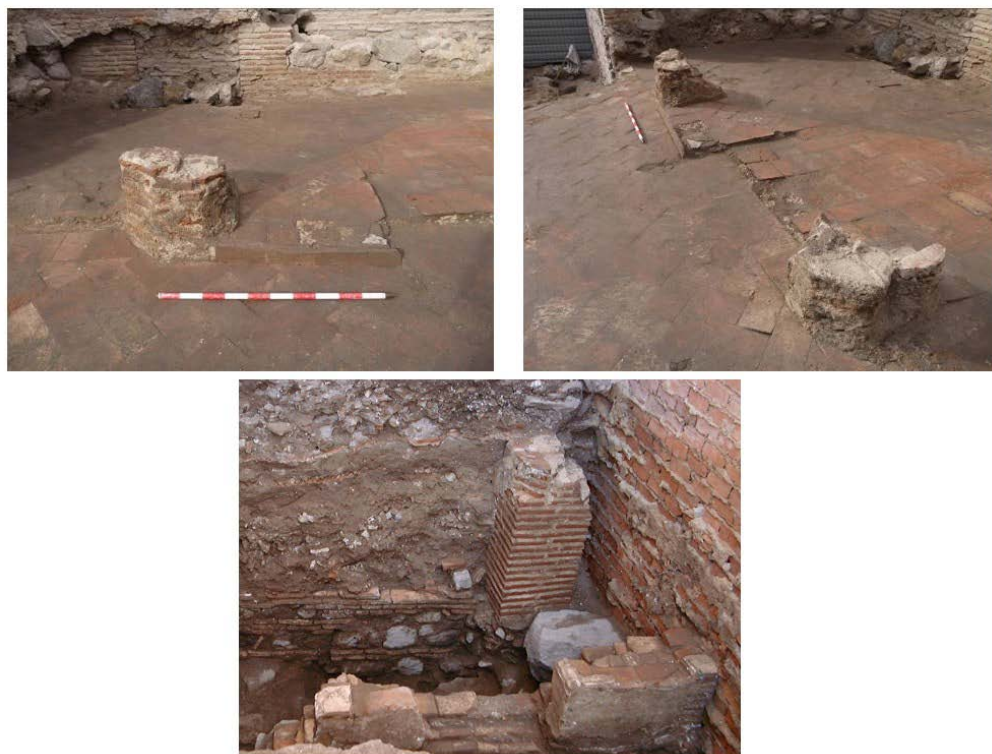
Figura 13. Pilares octogonales, la foto inferior pertenece a la intervención del nº 29 donde se aprecia claramente la cimentación del pilar (Caballero García y Sánchez Peláez, 2006).

Otro de los elementos constructivos significativos que se han conservado son los pilares. Se trata de elementos de morfología octogonal, irregulares, contruidos con ladrillos trabados con mortero de argamasa. En algunas zonas se conservan los restos de haber estado revocados con una fina capa de argamasa. Se han conservado cuatro arranques y a estos hay que sumarles el que apareció en el inmueble nº 29 y el que ha desaparecido por la construcción de la planta baja del edificio actual. Por tanto, existirían en origen seis pilares octogonales.

Nuevamente hay que hacer referencia a los restos aparecidos en el nº 29 para comprobar la técnica de cimentación de los pilares que, obviamente, tendrían que apoyar en suelo firme pues son elementos que soportan una carga importante del edificio (fig. 9). En este caso la cimentación se construye con ladrillos trabados con argamasa.

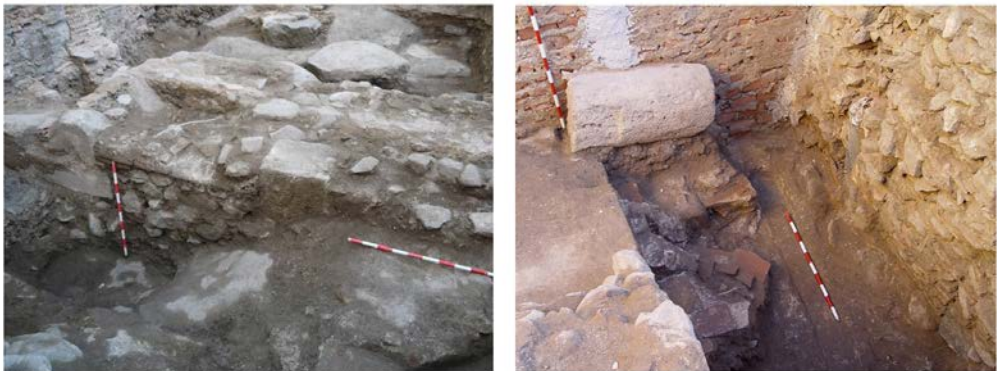
Figura 17. Acceso principal: izquierda sillares de granito y piedra caliza cuadrangular del nº 31; derecha columna de caliza en el nº 29 (Caballero García y Sánchez Peláez, 2006).

También en esta intervención apareció una columna de caliza caída que parecía en origen descansar sobre un dado cuadrado de caliza y que hay que poner en relación con los sillares de granito y con la otra piedra cuadrada de caliza que aparecen en el nº 31 (fig. 17). Con todos estos datos pensamos que se trataría de la entrada principal al edificio y que estaría porticada con columnas de caliza sobre las bases cuadrangulares de caliza mencionadas. Los restos nos están mostrando una portada con un vano de 3,5 m lo que estaría indicando la presencia de una puerta formada por dos hojas de madera de 1,5 m aproximadamente cada una, ligeramente descentrada del eje de la nave central. Se trata según nuestras hipótesis de una entrada de dimensiones considerables que pone de manifiesto cierta monumentalidad del edificio, al menos el desarrollo en altura de la fachada principal, donde recordemos, igualmente según nuestras interpretaciones, que la nave central destacaría en altura respecto a las naves laterales.

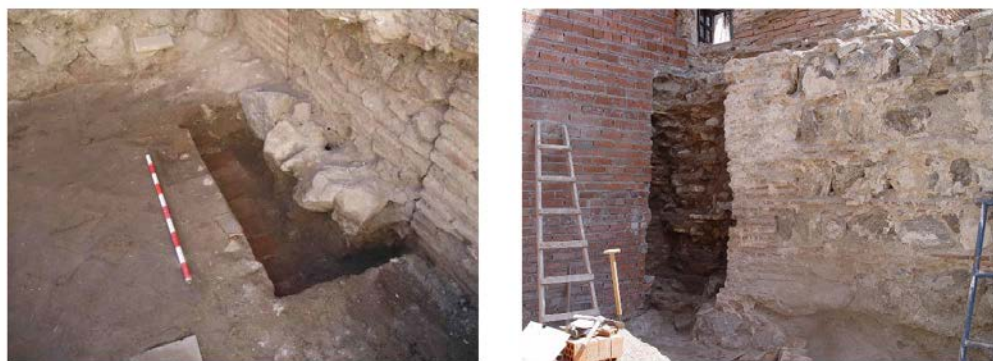
Figura 18. Acceso norte: izquierda escalones entre machones de ladrillo en el nº 31; derecha retirada parcial del tabicado en fase de obra en el nº 29 (Caballero García y Sánchez Peláez, 2006).

El acceso en el muro noroeste viene precedido de dos escalones que comunica entre dos machones de ladrillo con los restos que pueden existir bajo el inmueble contiguo. En el inmueble del nº 29 aparece la cara opuesta de este acceso igualmente tabicado. Se trata de una salida o entrada lateral que pudiera comunicar con estructuras en el exterior y que pondremos en relación en el apartado siguiente.

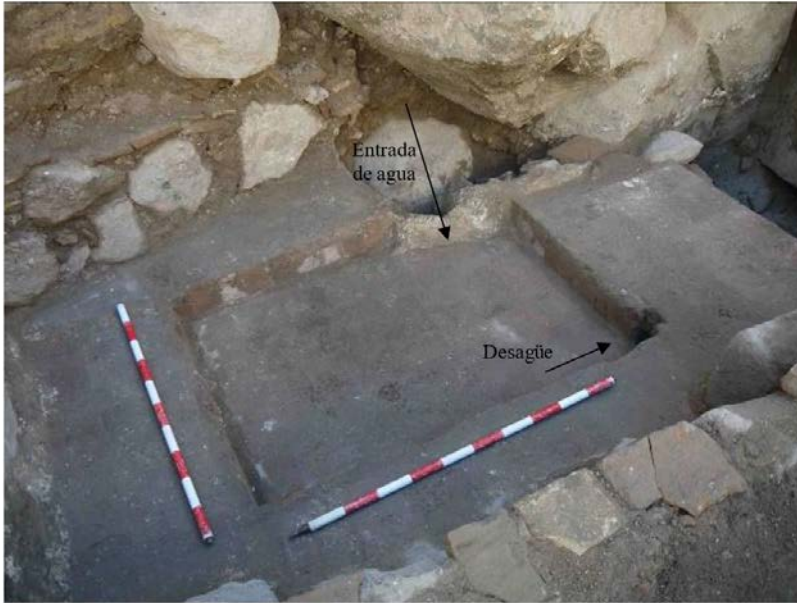
Figura 19. Pileta ritual.

El tercer acceso se localiza en el muro sureste, donde solamente se conserva el arranque de un peldaño, una quicialera incrustada en el suelo y el hueco dejado en el muro donde abriría una puerta hacia el interior, que daría paso a una de las estructuras más destacadas aparecidas. Se trata de una pileta construida con baldosas a ras de suelo formando una estructura rectangular de 136x100 cm, con un desnivel de 2 cm (12 cm de profundidad en su mitad noreste y 14 cm en su mitad suroeste). En una de las esquinas se sitúa un desagüe y en la esquina opuesta un pequeño dique de argamasa que separa la estructura de la roca natural.

La interpretación de esta estructura sería la siguiente, cumpliendo con el rito judío de limpieza y purificación utilizando aguas naturales no alteradas por el hombre, la pileta se llenaría desde la esquina sur por donde manaría una corriente de agua entre las rocas. El pequeño dique de argamasa decantaría las aguas al interior de la pileta dejando las posibles arenas o barros al otro lado de la pella de argamasa. Las aguas evacuarían gracias al desnivel por el desagüe colocado en la esquina oeste hacia el exterior del edificio. Algunas de las canalizaciones localizadas bajo el muro suroeste podrían estar relacionadas con la pileta que llevarían las aguas al exterior del edificio (fig. 6).

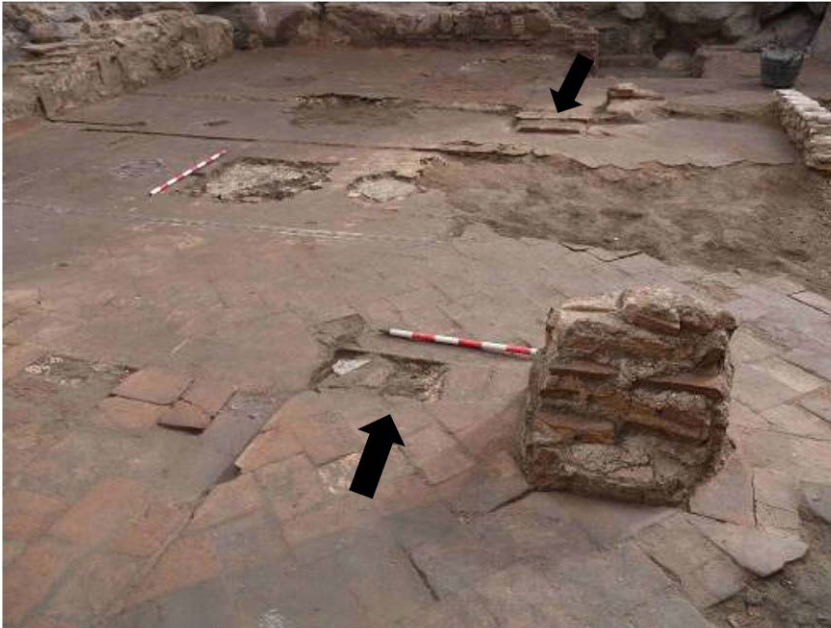
Figura 21. Accesos a la sala de oraciones desde los vestíbulos.

Desde ambos vestíbulos también se accedería a la nave central a través de los únicos pasos habilitados salvando pequeños escalones de 7 cm (figs, 6, 13, 16 y 21), pues el resto del espacio estaría cerrado por la tabiquería y los pilares, a no ser que se pudiese también acceder desde algún punto que se ha perdido en la parte suroeste del edificio, como por ejemplo desde la entrada principal.

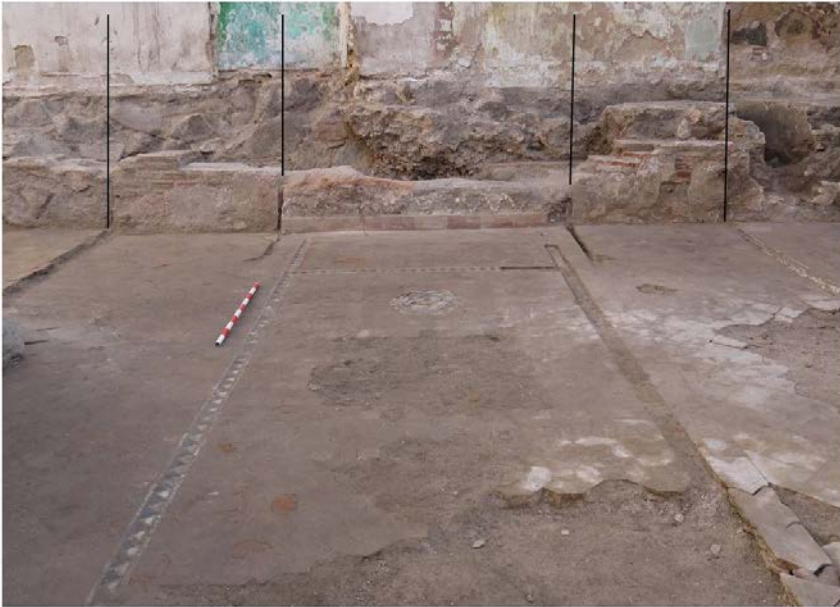
Figura 23. Muro noreste y prolongación de los machones.

Pues bien, para tener una visión general de cuál sería la composición de esta estructura comenzamos por el alzado (fig. 23). La parte del muro noreste que corresponde con la nave central está formado por dos machones de ladrillos que, haciendo un ejercicio interpretativo, podemos llegar a suponer que confluirían en un punto a través de un arco o dintel decorado con yeserías de las que no tenemos ninguna evidencia. El hueco dejado entre ambos machones corresponde con un vano de 2,20 m que sería el acceso al *hejal*, que aparece perfectamente alineado con los motivos decorativos situados en el suelo y destacado por dos rodapiés, uno formado por piezas rectangulares de barro y por encima de éste un rodapié decorativo, que analizaremos más adelante.

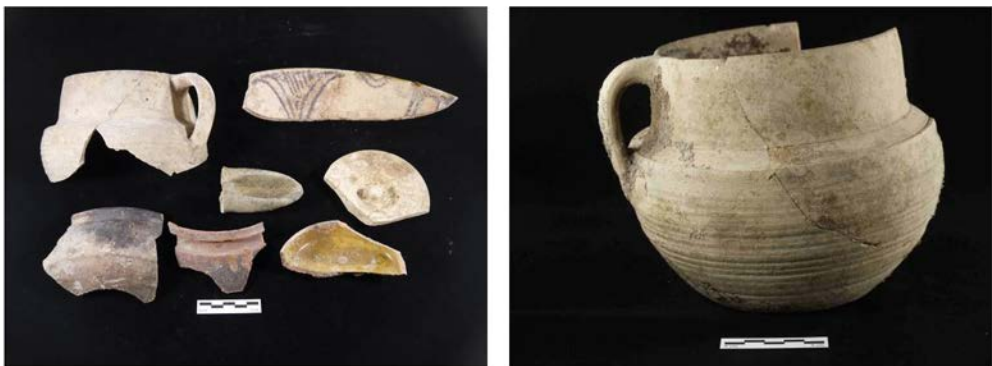
Figura 32. Algunos de los materiales contenidos en el aljibe.

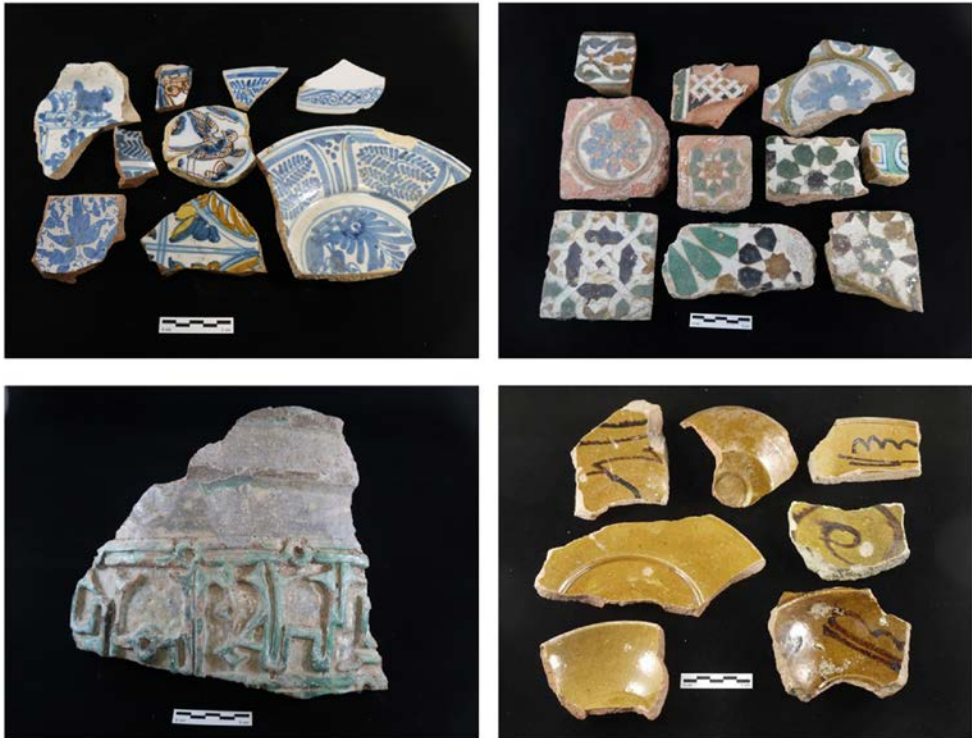
Figura 33. Algunos de los materiales más representativos contenidos en el relleno que cubre la sinagoga.

Esta fase coincide con el momento en el que se abandonó el edificio y progresivamente se fue convirtiendo en un corral cubierto de escombros y basuras, y viene definido cronológicamente por el nivel de rellenos que cubría los restos de la sinagoga. Por tanto, los materiales contenidos en el nivel son los que nos están aportando datos sobre el momento en el que la sinagoga dejó de existir como tal y el lugar quedó abandonado. Los materiales documentados tanto en nuestra intervención como en la del nº 29, que coinciden cronológicamente pues se trata del mismo relleno, abarcan una amplia cronología que va desde el siglo XV al XVIII. Los materiales que lo representan más significativamente son piezas de cerámica vidriada melada con trazos de manganeso, loza talaverana, azulejería pintada y de arista. Destaca la presencia de un fragmento de brocal circular de cerámica con decoración epigráfica cúfica, muy similar al depositado en el Museo de Santa Cruz de Toledo cuya procedencia fue el nº 8 de la calle San Ildefonso al que se le atribuye una cronología del siglo XIV (Amador de los Ríos, 1874 citado en Shawky Sayed, 2015), si bien este tipo de brocales de influencia islámica tienen un periodo de pervivencia desde el finales del siglo XIII al XV (Aguado Villalba, 2007).
