El yeso como material de construcción en la arquitectura tradicional

Tesis Doctoral:

Enero de 2024

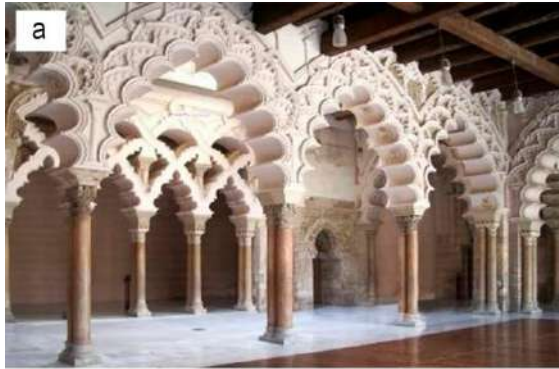
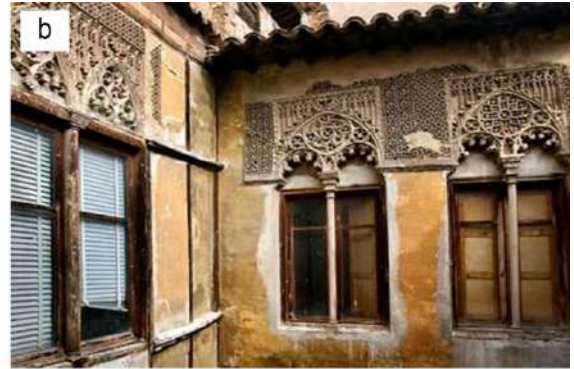
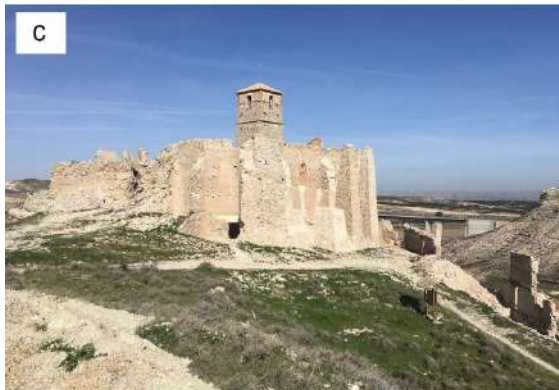
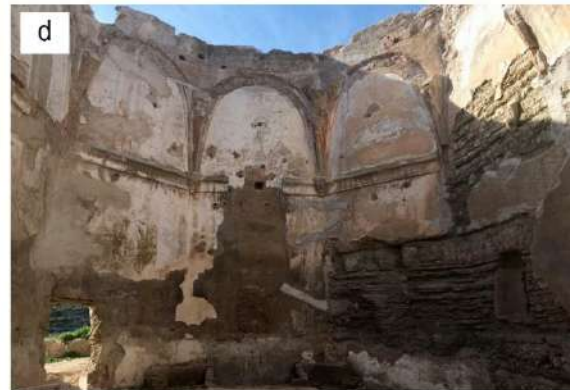
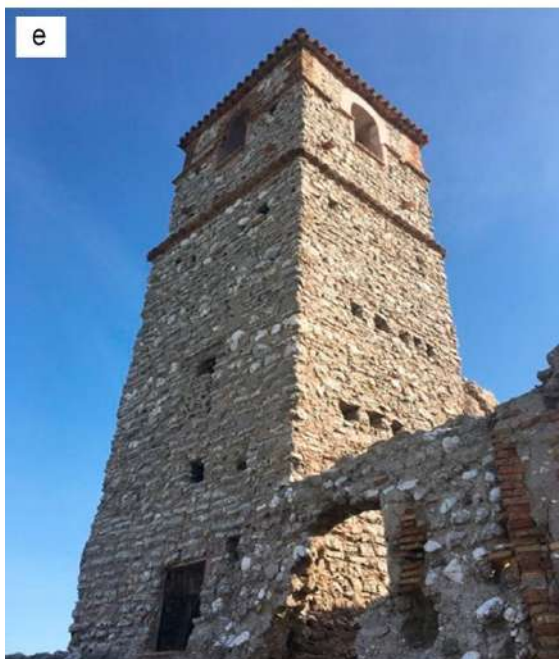
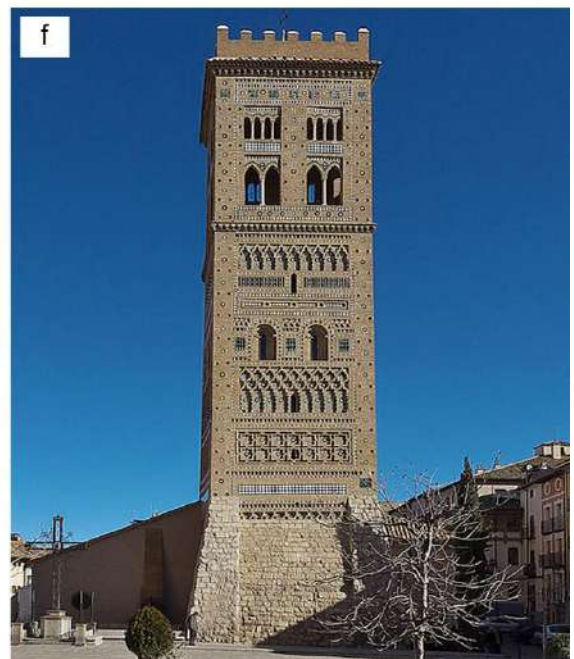
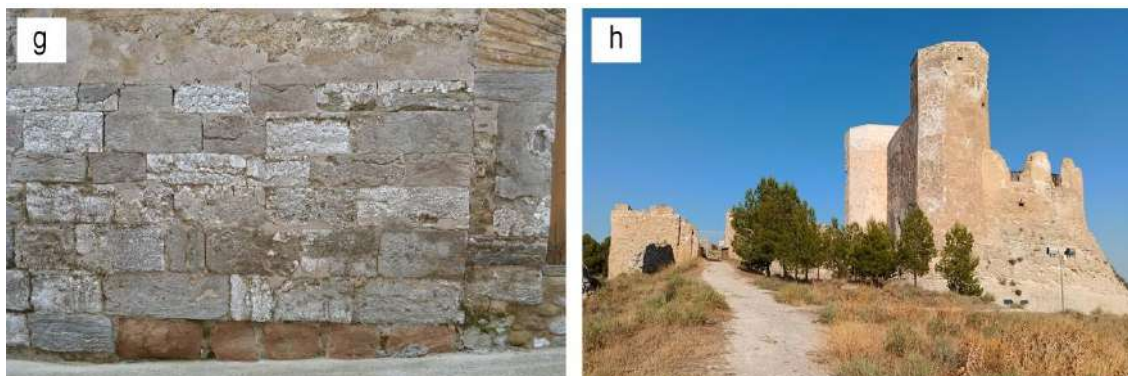
Figura 1. Algunos ejemplos de la utilización del yeso en Aragón: a) yeserías del Palacio de la Aljafería, (Zaragoza, siglo XI); b) yeserías exteriores en la Casa del Papa Luna, Daroca (Zaragoza, siglo XV); c) - e) Rodén (Zaragoza), pueblo de origen romano completamente abandonado tras la Guerra Civil (Territorio Mudéjar, 2019) donde se refleja la utilización masiva del yeso: piedra, morteros, revestimientos interiores y exteriores, forjados, suelos, fachadas; f) torre de la Iglesia de San Martín en Teruel (siglo XIV), realizada con un muro interior de tapia de yeso y otro exterior de ladrillo con juntas de yeso; g) empleo de yeso en la realización del zócalo en la Casa Salas (siglo XVI) en San Esteban de Litera (Huesca), un gran caserón de tres plantas con fachada de ladrillo sobre zócalo de sillería de yeso (SIPCA, 2019); h) Castillo de Ayyub en Calatayud (Zaragoza, siglo IX), se empleó el yeso para juntas de piedra y revestimientos exteriores. Fotografías del autor.

En muchas zonas y lugares de la comunidad se pueden encontrar numerosos ejemplos de la gran versatilidad que el yeso tradicional tuvo en el pasado, identificando las aplicaciones habituales que se detectaron durante las visitas de estudio realizadas a los municipios aragoneses (desarrolladas en el apartado 4.2.3 de este trabajo), documentando una gran cantidad de aplicaciones de yeso en yeserías, revestimientos exteriores en fachadas, arcos de mampostería, muros, pilares y forjados, entre otras (Figura 1).

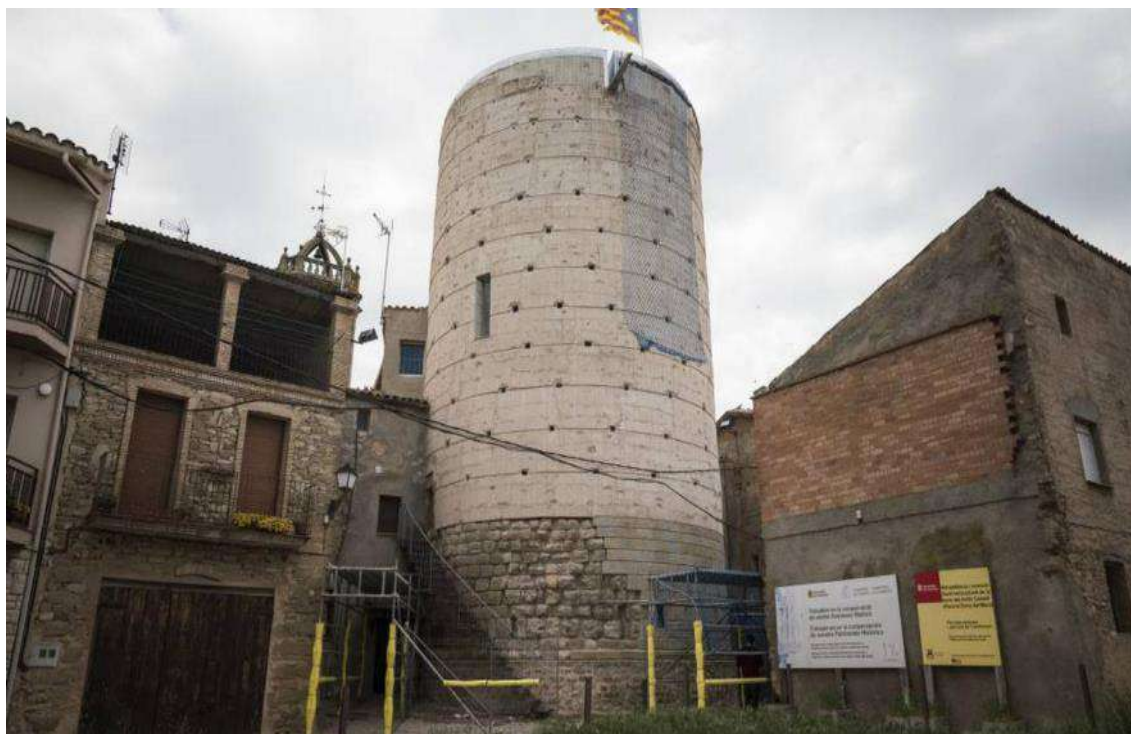
Un ejemplo paradigmático ha sido la fallida rehabilitación de la Torre del Moro de Ivorra (Lérida) en 2015 (Figura 3), originalmente construida con yeso y mampostería (Segura, 2019), incluso en la actualidad sufre daños estructurales por una restauración incompatible desmontada para no generar riesgos a los viandantes.

Figura 3. Torre del Moro de Ivorra (Lérida) (Segura, 2019).

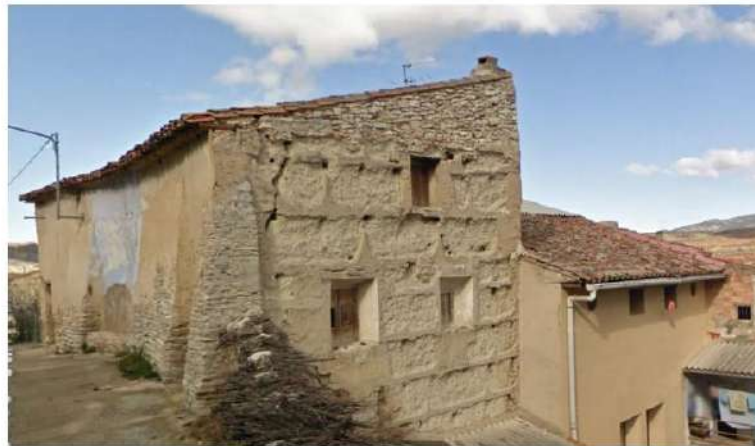
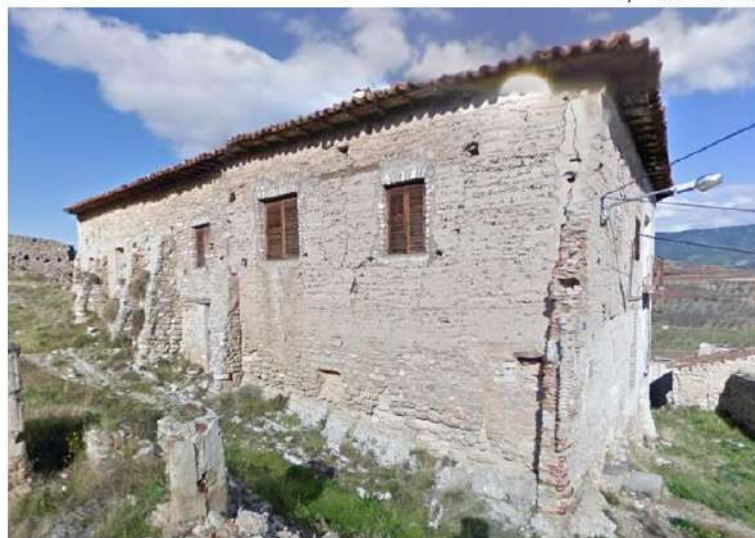
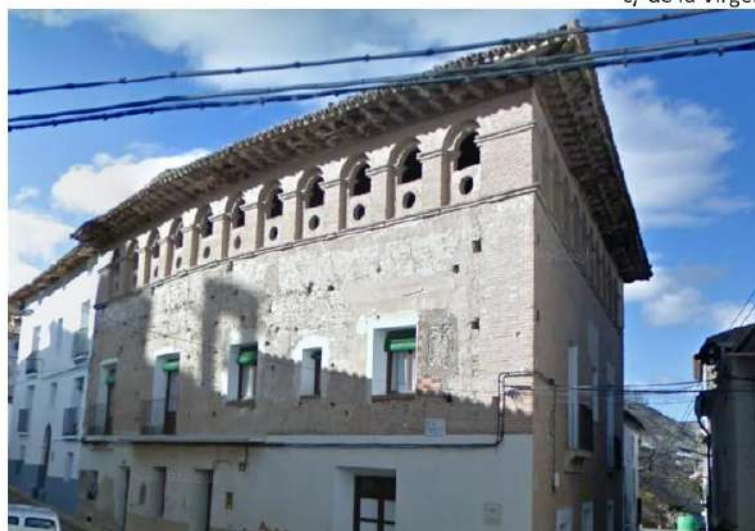
Figura 18. Ejemplo de ficha elaborada. Municipio de Belmonte de Gracián (Zaragoza): anverso y reverso.

Una vez que toda la información concerniente a un municipio hubo sido analizada, procedente tanto de las visitas como de las entrevistas semiestructuradas, se elaboró una ficha para cada uno de los 150 municipios, clasificando los distintos usos y técnicas constructivas de manera generalizada (Figura 18). Nunca se recogieron los resultados excepcionales o los casos puntuales (por ejemplo, municipios en los que solo se pudiese identificar un elemento de yeso), sino que se han tratado desde una perspectiva más global haciendo lo posible por obtener conclusiones globales tras el recorrido completo de cada municipio. Estas fichas de síntesis han resultado complejas de realizar, debiendo ser revisadas en paralelo al avance del trabajo, debido a que conforme avanzaba la investigación se localizaron en diversos municipios aplicaciones del yeso que obligaron a reformular la clasificación de usos y tipologías constructivas.

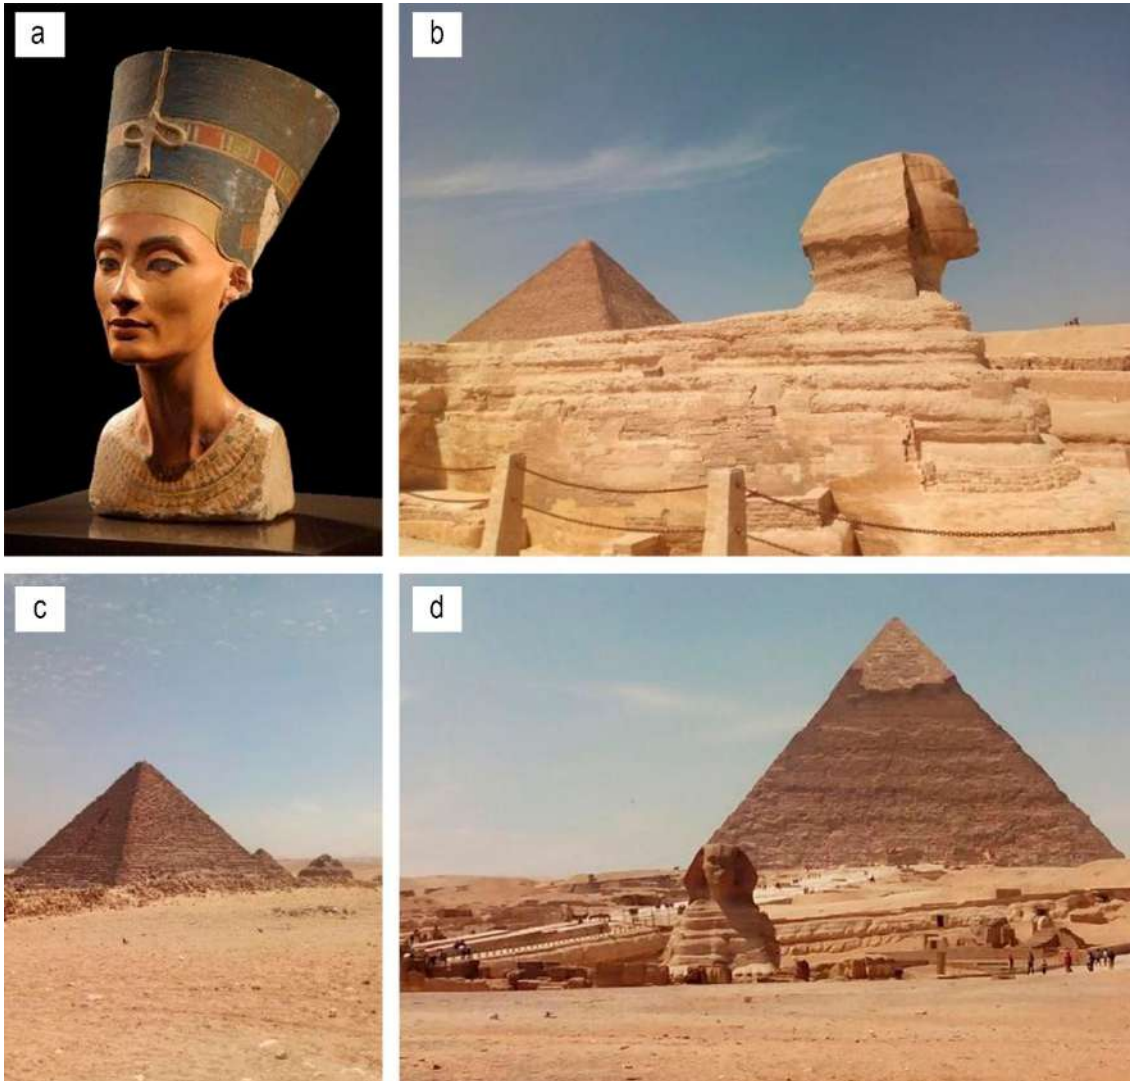
Figura 22. a) Decoraciones realizadas con yeso en el Busto de Nefertiti según Davey (1961) (Richard Navarro, 2014); b) - d) yeso empleado como pasta de yeso entre sillares en la Esfinge de Gize y la pirámide de Kefren (Guiza, Egipto). Fotografías del autor.

En las pirámides de Kefrén y en la Esfinge de Guiza, construidas durante el mandato del faraón Kefrén entre 2558 y 2532 a.C. (Shaw, 2000), el yeso fue usado como pasta de junta entre sillares (Furlan y Bissegger, 1975; Gárate Rojas, 1999) (Figura 22b-d). Los morteros extraídos de la pirámide y de la Esfinge presentaban en su composición un predominio de la fase de yeso dihidrato ($\text{CaSO}_4 \cdot 2\text{H}_2\text{O}$), mientras que en los morteros procedentes de la segunda pirámide y del Templo se encontró calcita como fase principal (Ghorab et al., 1986; Regourd et al., 1988; Ragai, 1988).

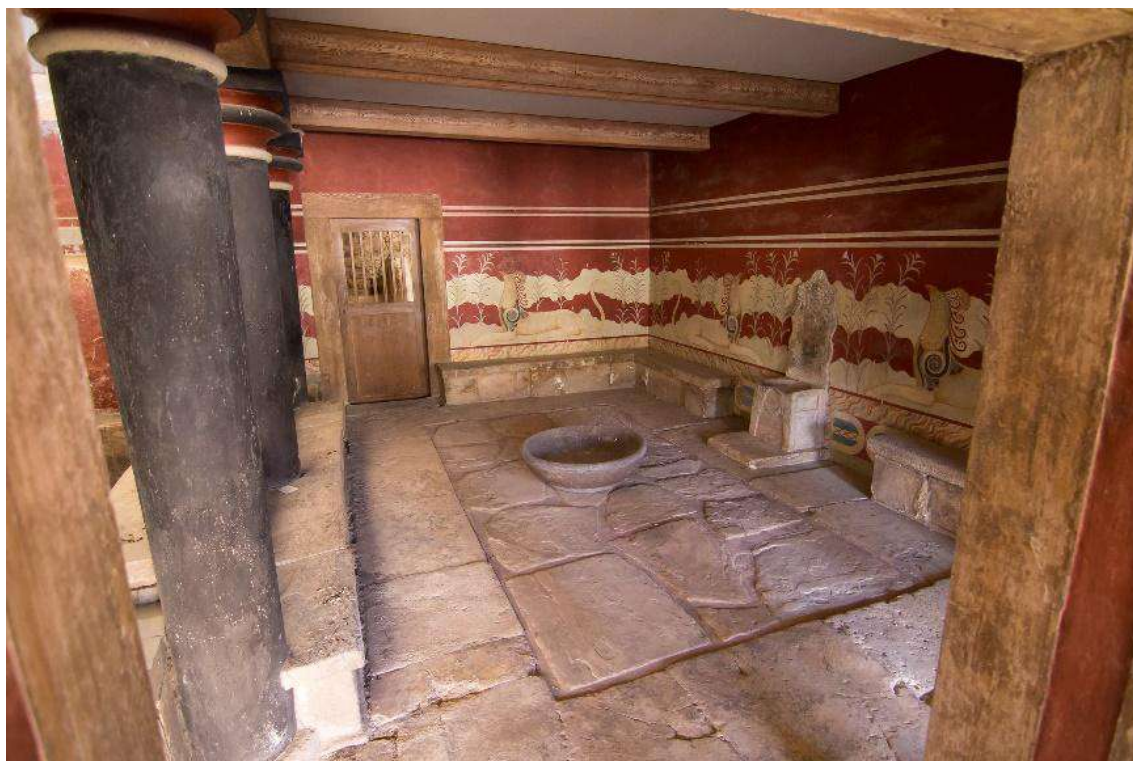
Figura 23. Estucos de yeso pintados en revestimientos de suelos y paredes en el Palacio de Knossos, según Gárate Rojas (1999) (qfwfq78, 2016).

Existen indicios de revestimientos de pasta de yeso, cal pigmentada y pinturas al fresco con relieves figurativos a modo de estucos, en los palacios cretenses de Knossos, Festos, Malia y Zacro (2000-1475 a.C.), principalmente con la finalidad de proteger y decorar los muros de mampostería. En el palacio de Knossos (Figura 23) existen restos de estucos de yeso pintados en revestimientos de suelos y paredes (Villanueva Domínguez, 2004; Gárate Rojas, 1999).

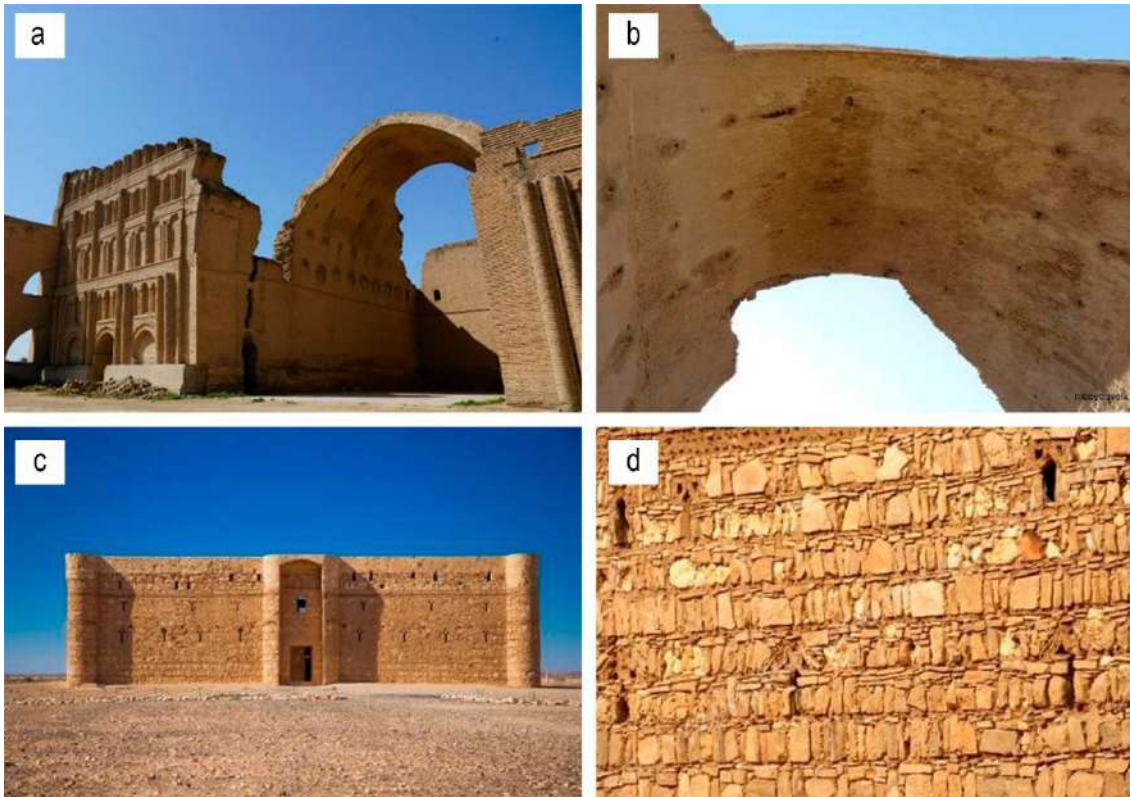
Figura 24. a) Restos del Iwan del Palacio de Cosroes (hanming_huang, 2019); b) sistema constructivo de la bóveda construida a bofetón sin cimbra, únicamente con ladrillo y mortero de yeso como conglomerante, en el Iwan del Palacio de Cosroes (Almagro Gorbea, 1986) (Tobeytravels, 2013); c) fachada exterior del Castillo Qasr Kharana donde según Almagro Gorbea (1986) se empleó el yeso como conglomerante entre juntas de piedra (Etienne Valois, 2013); d) detalles en la fachada del Castillo de Qasr Kharana (Travel around Spain, 2016).

El yeso fue posteriormente utilizado como material casi exclusivo por la dinastía Sasánida, que gobernó Persia entre los siglos III y VII, y construyó palacios y templos con unos principios formales y constructivos muy definidos, donde destaca el Palacio Taq-i Kisra (Iwan del Palacio de Cosroes, Ctesifonte, Irak), construido bajo el mandato de Cosroes I Anusharwan entre los años 531-579 (Bier, 1993), con una enorme bóveda de hasta 25,60 metros de luz, que se construyó sin cimbra ni puntales (directamente con yeso y ladrillo) ya que la escasez de madera del entorno no permitió disponer de medios auxiliares para el apoyo de dicha bóveda (Almagro Gorbea, 1986) (Figura 24a y b).

material de agarre, así como en bóvedas construidas con ladrillos a bofetón, de nuevo sin recurrir al empleo de cimbras de madera (Almagro Gorbea, 1986) (Figura 24c y d).

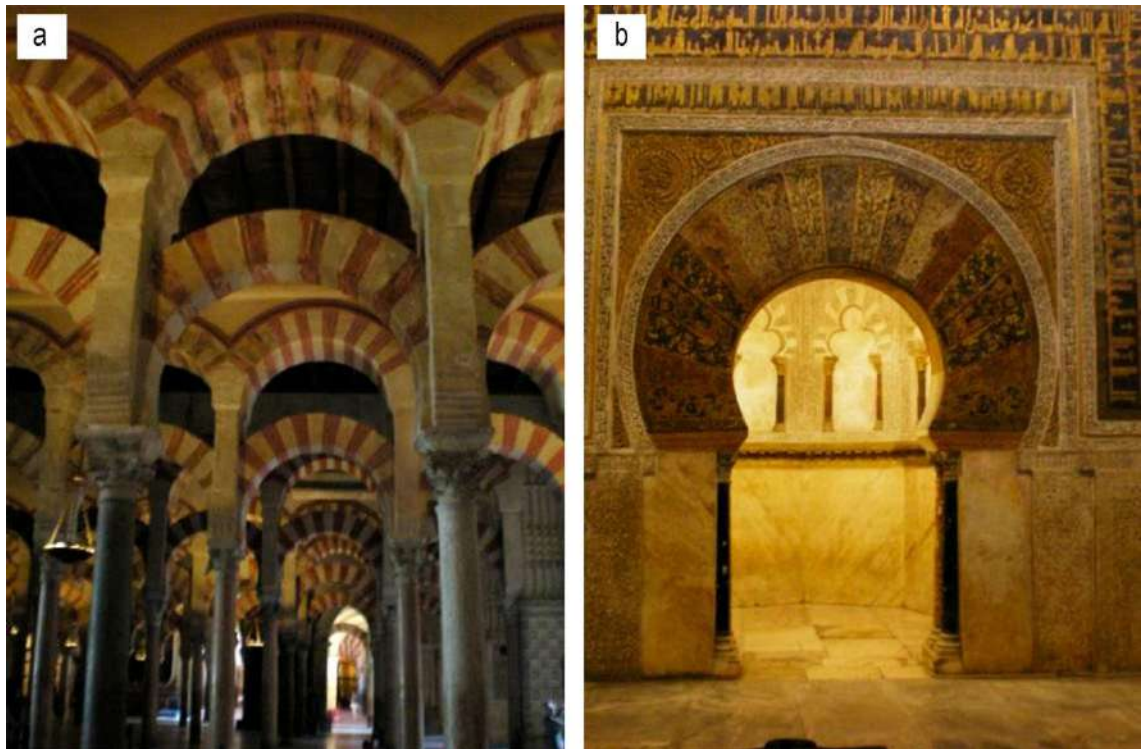
Figura 29. Ejemplos decorativos de yeso en la Mezquita de Córdoba: a) sala de Oración; b) mihrab de la mezquita. Fotografías del autor.

En los primeros siglos de dominio islámico apenas tenemos vestigios arquitectónicos en yeso. Durante la época califal, aunque la riqueza ornamental se da fundamentalmente en piedra, existen algunos ejemplos de decoraciones en yeso como es el caso de la ampliación de Al-Hakam II, de la Mezquita de Córdoba (Figura 29). También era frecuente el empleo del yeso como material de relleno de piedras porosas (Almagro Gorbea, 1986; Sanz Arauz, 2009).

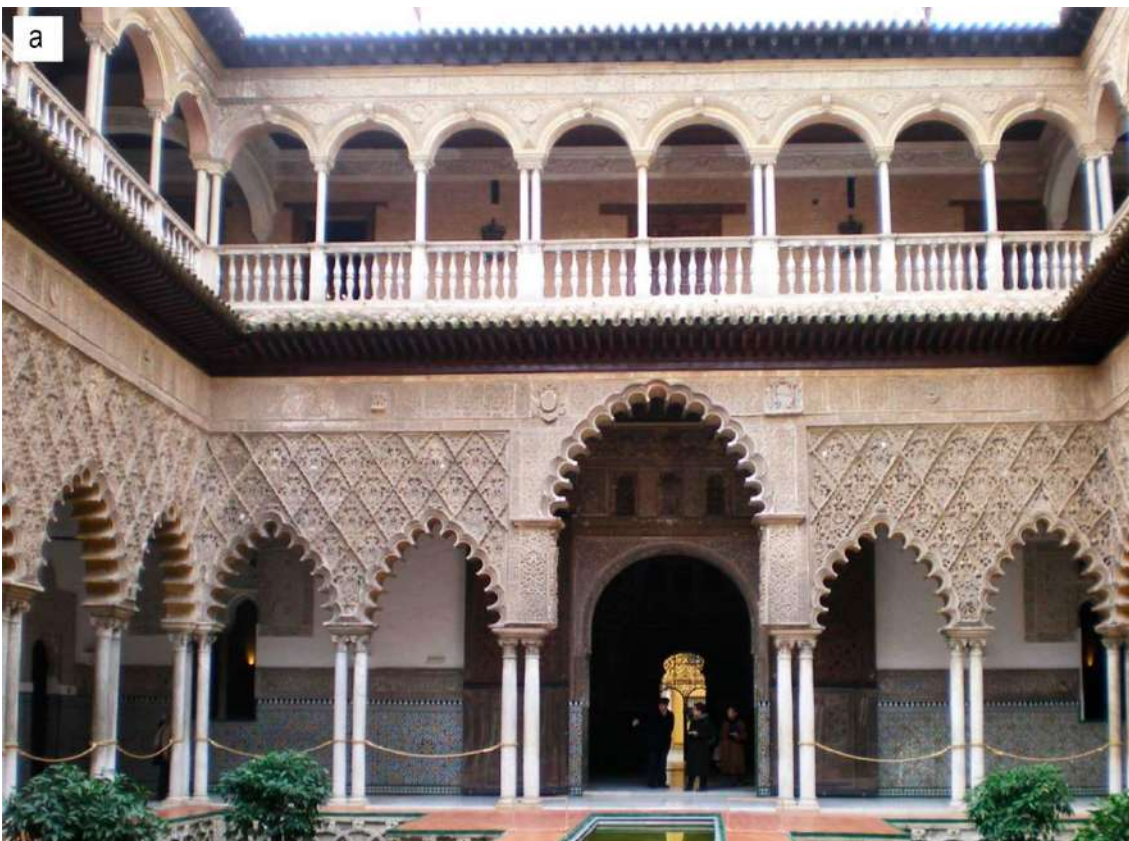
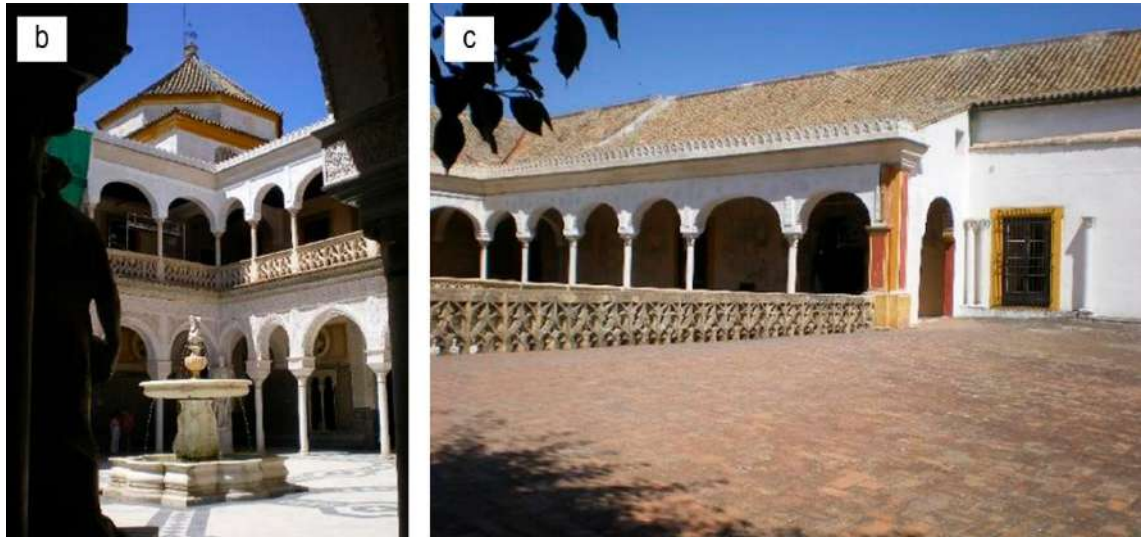
Figura 30. Distintos ejemplos de yeserías en pórticos en la ciudad de Sevilla: a) Patio del Yeso en el Alcázar de Sevilla (siglo XI); b) y c) Casa de Pilatos (siglo XV). Fotografías del autor.

En el periodo de los almohades, la capital en Al-Ándalus se fija en Sevilla, destaca el Patio del Yeso, en el Alcázar de Sevilla (siglo XI) (Figura 30a), que exhibe unas interesantes celosías de yeso, y la Casa de Pilatos (siglo XV) (Figura 30b y c). Almagro Gorbea (1986) explica cómo los almorávides y almohades usaron el yeso en magníficas creaciones no solamente ornamentales sino también en ingeniosas estructuras que aprovechan las posibilidades del material. Destaca el caso de las bóvedas de arcos entrecruzados, sistema copiado de la mezquita de Córdoba, pero no construidas en piedra sino con ladrillos enfilados cogidos y revestidos con yeso originando estructuras sutiles, casi etéreas, pero de gran belleza, con recursos mínimos. Esta solución se puede observar en las cúpulas de la mezquita de Tremecén del siglo XI (Figura 31), la del alminar de la mezquita Kutubiyya de Marrakech o la existente en el Patio de Banderas del Alcázar de Sevilla.

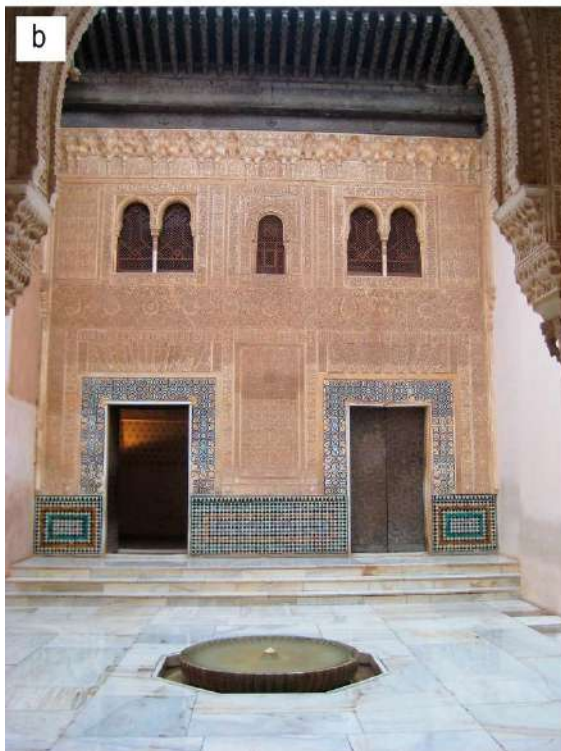
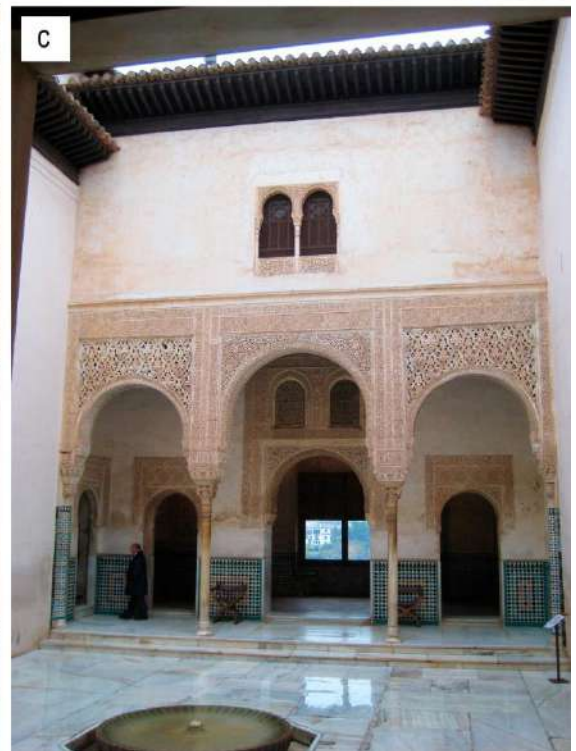
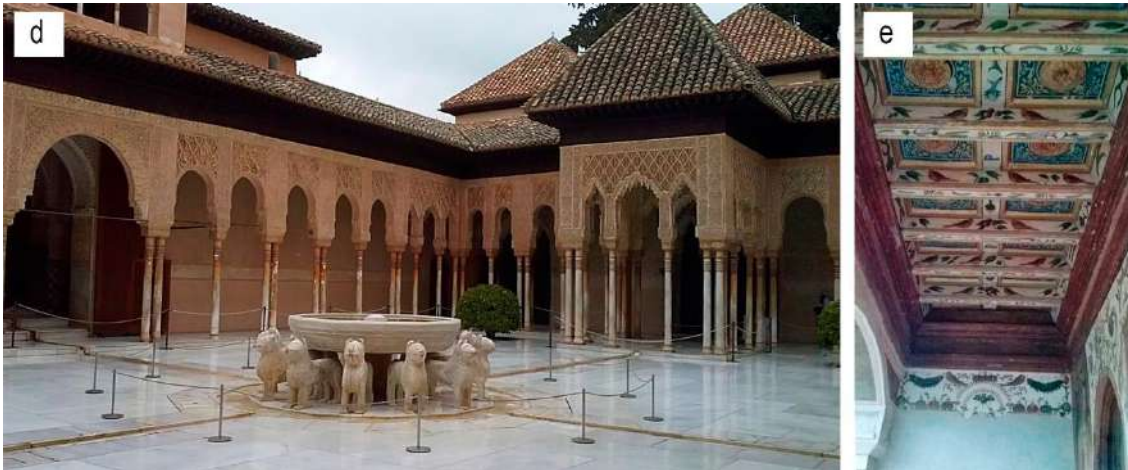
Figura 32. Distintos ejemplos del extendido uso del yeso en la Alhambra (Granada): a) elementos decorativos “en cascada” en la cúpula de mocárabes en la Sala de las Dos Hermanas; b) y c) yeserías en el Patio del Cuarto Dorado; d) aplicaciones decorativas con yeso en exteriores en los pórticos del Patio de los Leones; e) motivos decorativos pintados sobre yeso revistiendo la estructura de madera en el techo de la sala del Peinador de la Reina. Fotografías del autor.

En el apartado ornamental fueron significativas las bóvedas de la época nazarí de la Alhambra, entre ellas destaca el caso de la cúpula de mocárabes (Almagro Gorbea, 1986; Rubio Domene, 2010) (Figura 32a), así como numerosas yeserías en todo el conjunto (Figura 32b y c). Se pueden distinguir dos técnicas constructivas con yeso que corresponden a diferentes periodos de la construcción del conjunto, como son yeso tallado en fresco y yeso colado (Cardell Fernández y Navarrete Aguilera, 2006). El Palacio de Partal (hacia el año 1300) es un ejemplo de la primera técnica, y el Patio de los Leones (segunda mitad del siglo XIV) de la segunda (Figura 32d).

Según Almagro Gorbea (1986), el yeso tiene otras muchas aplicaciones en la construcción, como puede ser la formación de fábricas de tapia, la protección de estructuras de madera (Figura 32e) como las armaduras de las cubiertas, o las ampliamente usadas bóvedas tabicadas, es decir, las construidas con ladrillos puestos de plano y unidos entre sí por sus bordes más estrechos. Esta técnica, cuyo uso ha llegado casi a nuestros días, la tenemos constatada ya en el siglo XII en las ruinas de la población musulmana de Siyāsa (Cieza, Murcia), documentado por Julio Navarro (Navarro Palazón, 1985; Navarro Palazón y Jiménez Castillo, 1995). Se conserva en la casa nº 10 del poblado el arranque de una escalera con cuatro peldaños, la cual se construyó con una bóveda tabicada, según puede verse por la disposición de los ladrillos que constituían su intradós (Almagro Gorbea, 2001) (Figura 33).

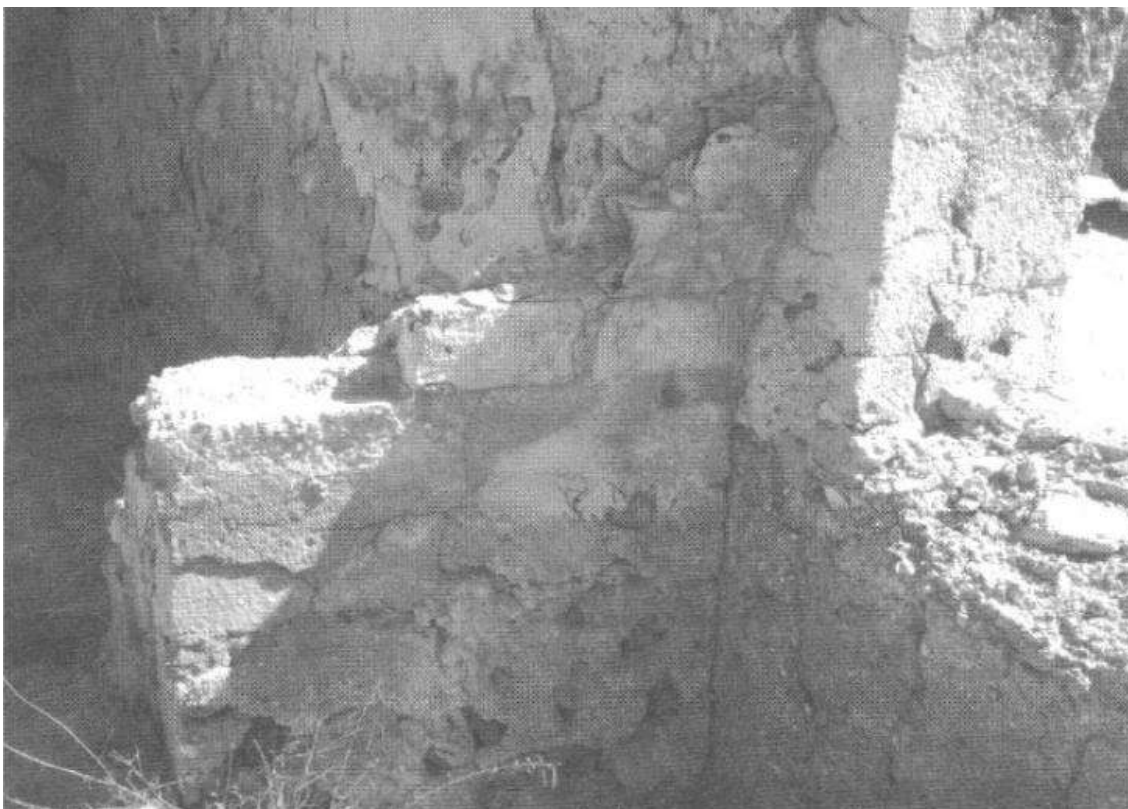
Figura 33. Arranque de escalera en la casa nº10 del poblado islámico de Siyāsa (en Cieza, Murcia) (Almagro Gorbea, 2001).

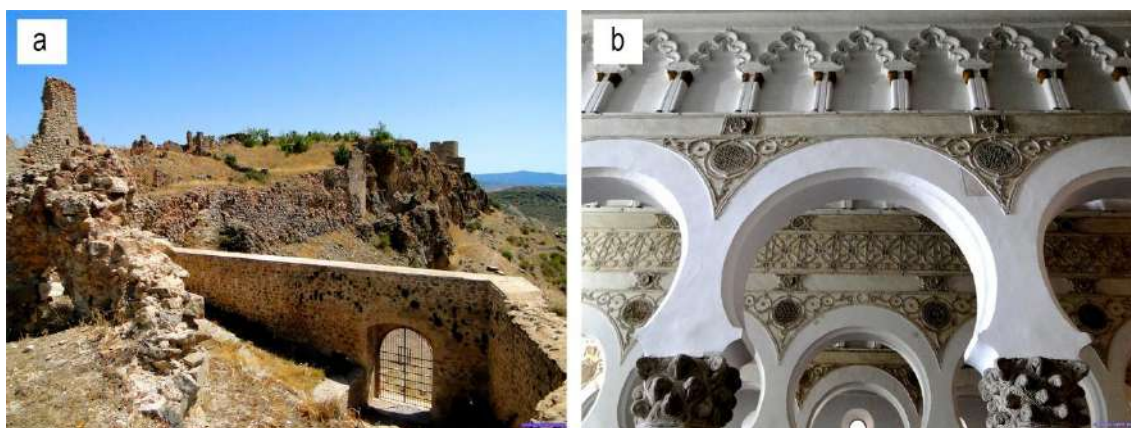
Figura 34. a) Uso de yeso en exterior en las murallas de Moya (Cuenca) según Villanueva Domínguez (2005) (Santiago López-Pastor, 2017); b) yeserías interiores en la Sinagoga de Santa María la Blanca (Toledo) según Villanueva Domínguez (1996) (Santiago López-Pastor, 2014).

yeso tradicional tenía en el pasado. Algunos ejemplos son las murallas de Moya (Figura 34a), en Cuenca (Villanueva Domínguez, 2005), las iglesias mudéjares de San Gil y de Santa María Magdalena de Zaragoza, la iglesia de San Martín (Teruel, siglo XIV) (Almagro Gorbea, 1991), la ermita de Santa María de la Huerta en Fréscano (Zaragoza, siglo XIII) o el Castillo de Ayllón de Uncastillo, en Zaragoza (siglo XIII) (Alloza Izquierdo y Marzo Berna, 2005).

De esta época destacan yeserías como las de la Sinagoga del Tránsito y de Santa María la Blanca en Toledo (Figura 34b), de la segunda mitad del siglo XIV (Villanueva Domínguez, 1996). A nivel ornamental, merece la pena destacar el uso del alabastro en el arte religioso y funerario de España, especialmente en Aragón.

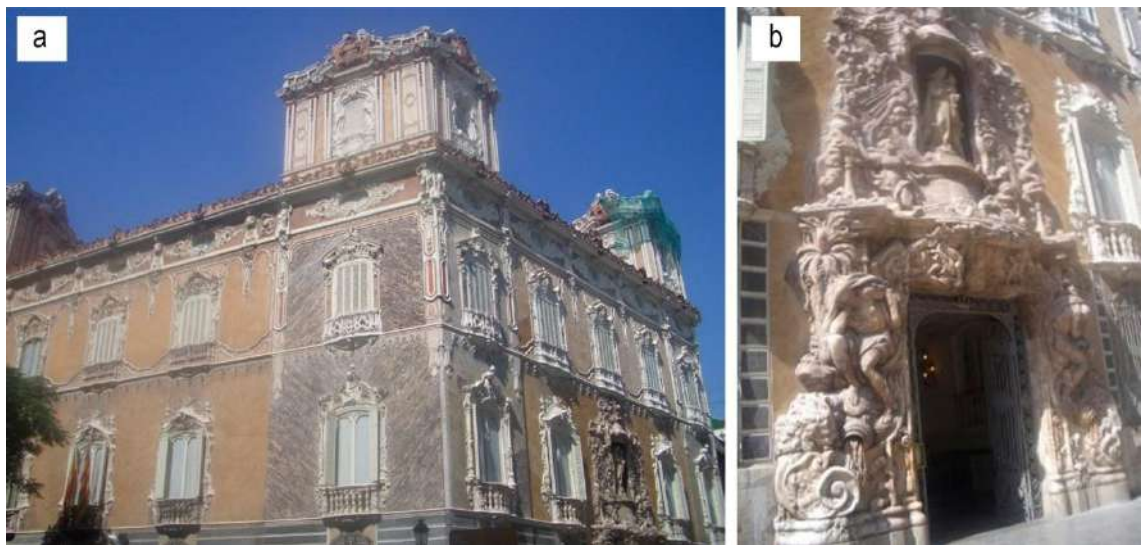
Figura 36. Palacio del Marqués de Dos Aguas (Valencia, siglo XVIII): a) fachada del palacio que está prácticamente en su totalidad, incluyendo revestimientos y molduras, realizada con yeso; b) detalle de la puerta de entrada con exuberantes decoraciones realizadas con yeso. Fotografías del autor.

la escultura y la marquetería lapidaria a los revestimientos de yeso. Así, se pueden encontrar pavimentos continuos como el del Salón del Comedor del Palacio de Aranjuez; los estucos de la iglesia de San Miguel de Madrid; los del Palacio de Linares en Madrid, la portada del Palacio del Marqués de Dos Aguas en Valencia (siglo XVIII) (Figura 36), realizada en alabastro y estuco al exterior; los estucos interiores de la Cartuja de Nuestra Señora de las Fuentes en Sariñena, Huesca (siglo XVIII) (Figura 37); o los del Palacio de la Diputación de Palencia (inicios del siglo XX) (Figura 38) (Sanz Arauz, 2009).

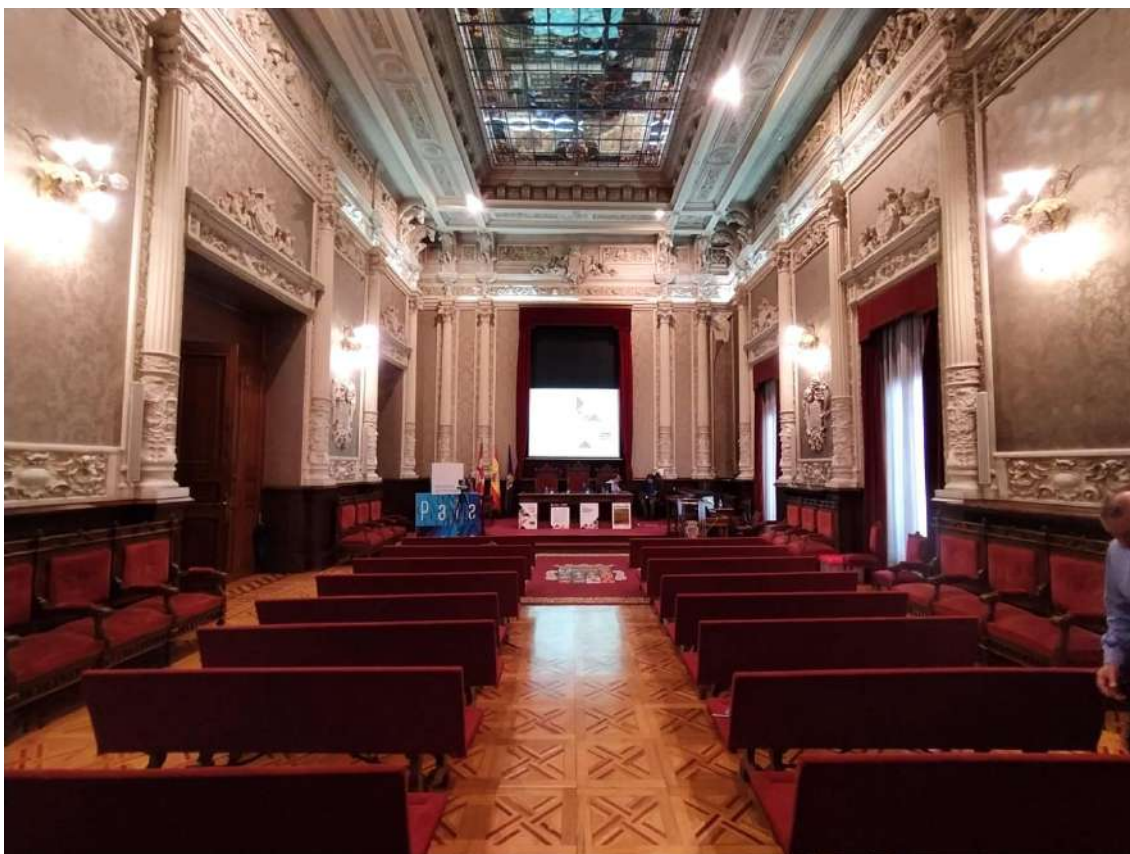
Figura 38. Estucos en el interior del Palacio de la Diputación de Palencia (inicios del siglo XX). Fotografía del autor.

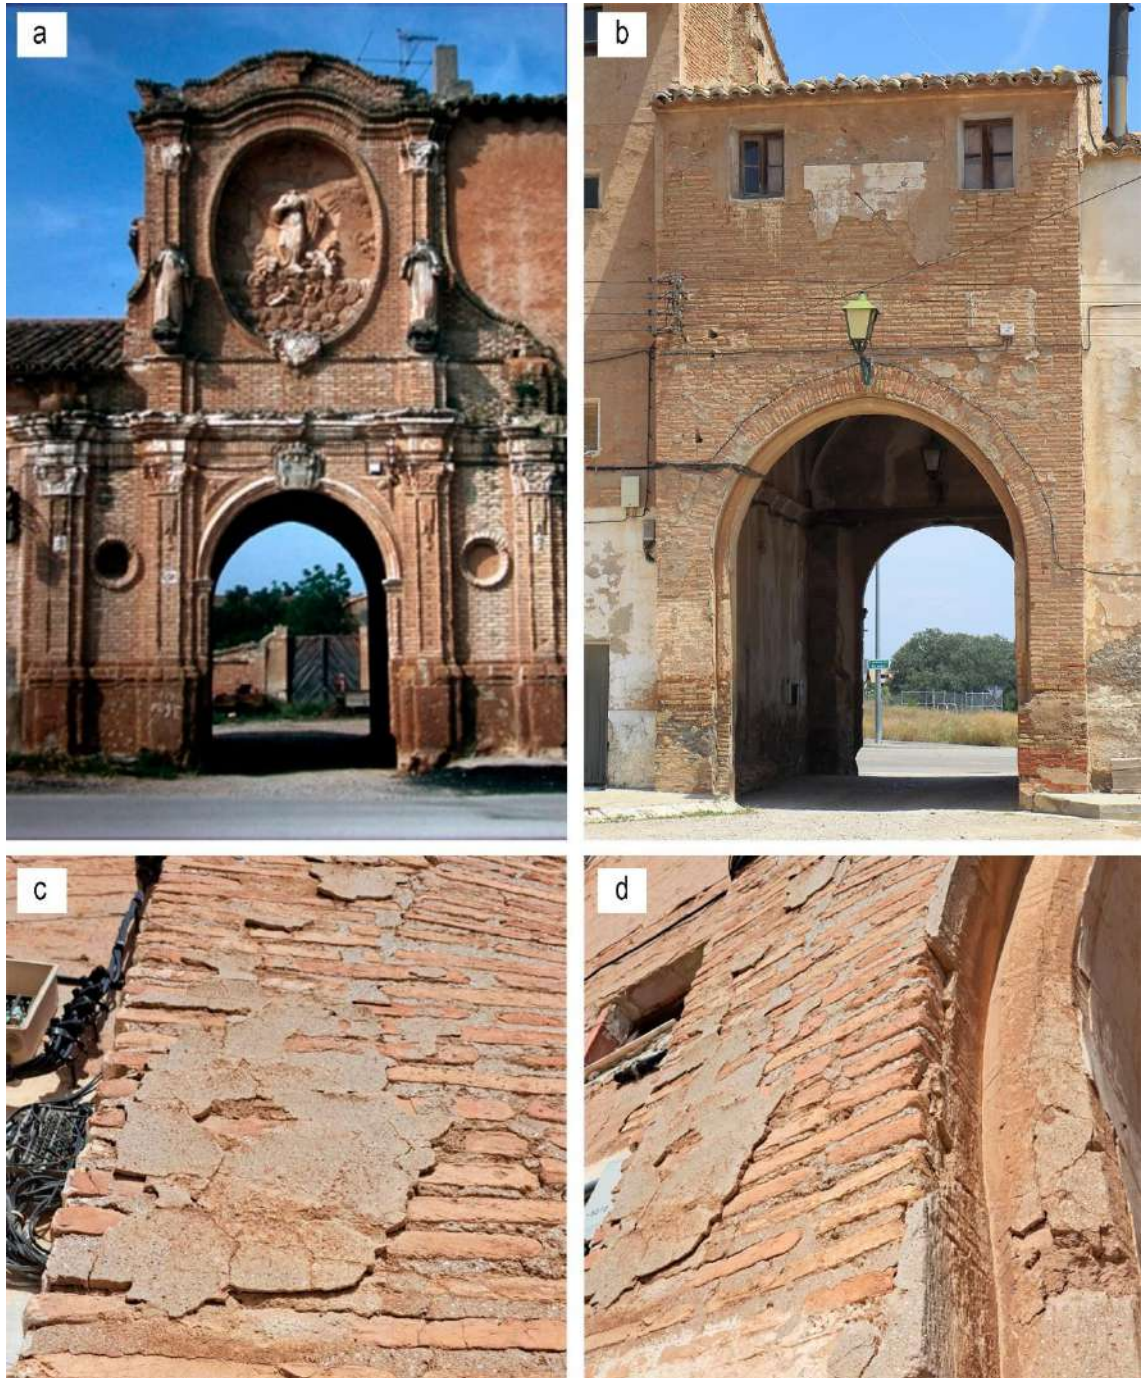
Figura 39. Monasterio de Santa Fe de Huerva: a) fachada delantera de la portada del Monasterio (SIPCA, s.f.); b) - d) fachada trasera de la portada del Monasterio, donde se pueden apreciar restos del revestimiento exterior realizado con yeso. Fotografías del autor.

Los revestimientos exteriores con yeso fueron más que habituales durante los siglos XVIII y XIX. En Zaragoza, la portada del Monasterio de Santa Fe de Huerva del siglo XVIII, en el barrio de Santa Fe, se puede encontrar restos de revestimientos de yeso en la fachada (Figura 39).

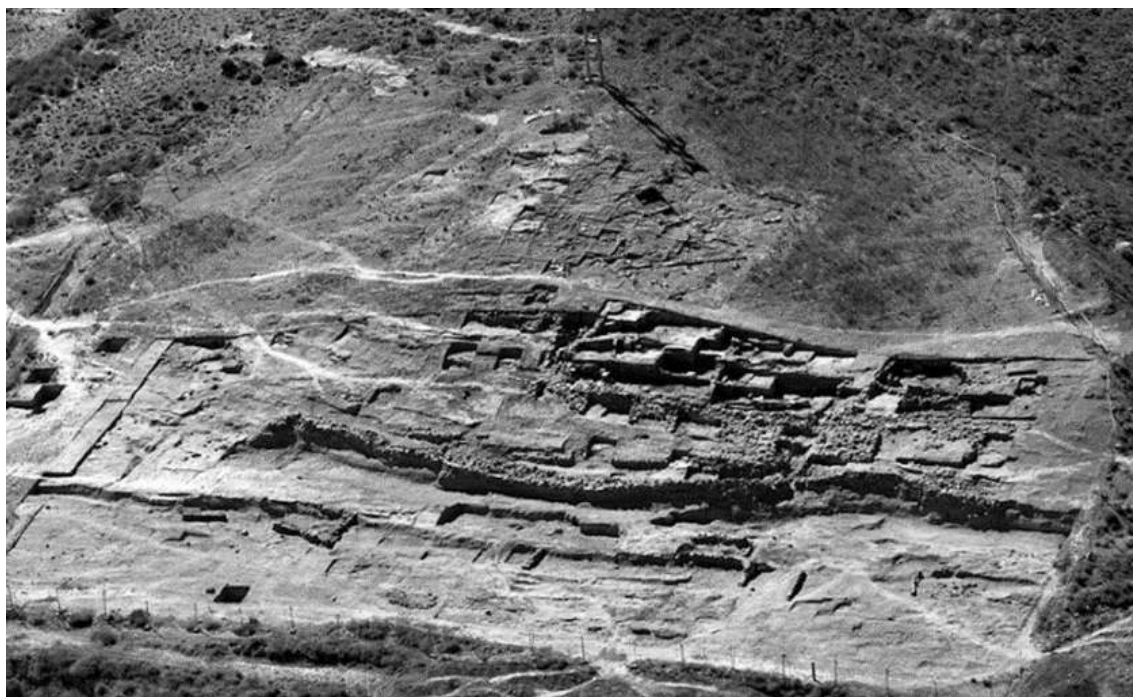
Figura 40. Yacimiento de El Cabezo de la Cruz (Picazo Millán y Rodanés Vicente, 2005).

tecnología de yeso imperante durante este período, si bien en este yacimiento se han encontrado restos de argamasas con un elevado contenido en yeso, tanto en morteros de junta como en revocos, mezclados con arena y con adiciones de cal (Alloza Izquierdo y Marzo Berna, 2005).

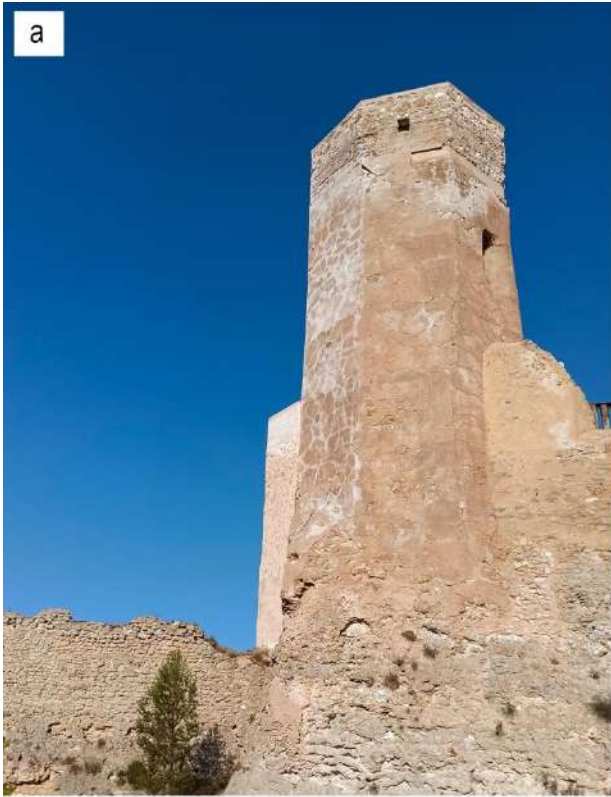
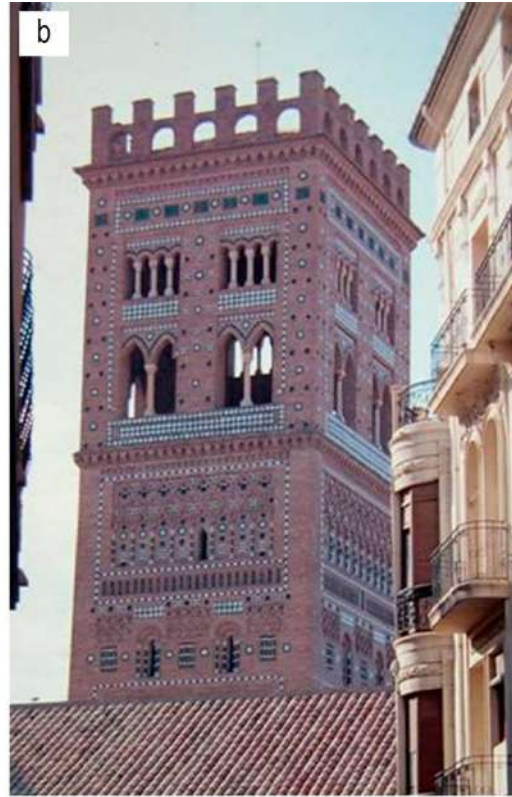
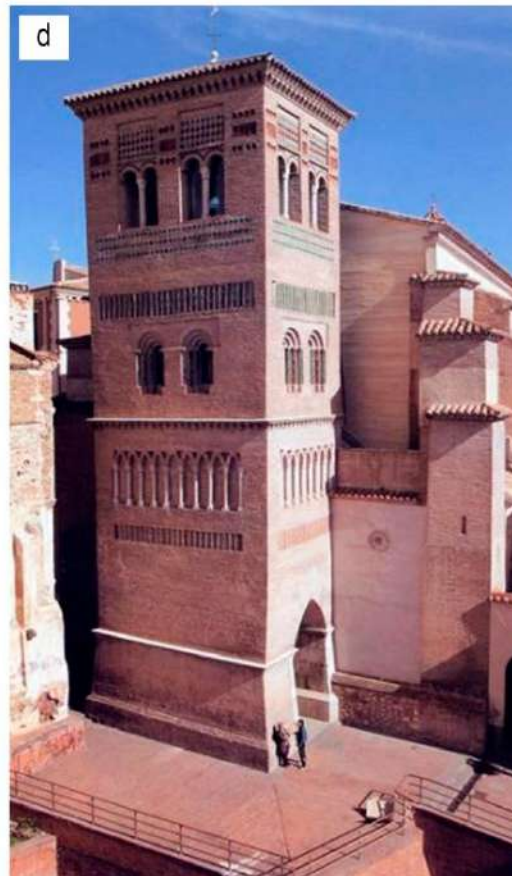
Figura 46. a) Castillo de Ayyub en Calatayud (Zaragoza, siglo IX); b) y c) Torre del Salvador en Teruel (siglo XIV), donde se puede apreciar una doble “piel” exterior de ladrillo que cubre el muro interior realizado con tapia de yeso según Almagro Gorbea (1986); d) y e) empleo del yeso como conglomerante para fábricas en la torre de la iglesia de San Pedro (Teruel, siglo XIV); f) Torre de la Catedral de Teruel (siglo XIII). Fotografías del autor.

En el municipio de Teruel, el empleo del yeso como conglomerante fue muy habitual, puesto que permitía una veloz construcción, integrando fábricas normales de ladrillo tomadas con yeso, bovedillas construidas sin cimbra cubriendo las escaleras y muros internos de tapia de yeso, como se puede observar en las numerosas torres mudéjares, como la Torre del Salvador (siglo

XIV) (Figura 46b y c), la iglesia de San Pedro (siglo XIV) (Figura 46d y e) o la torre de la Catedral (finales del siglo XIII) (Figura 46f) (Almagro Gorbea, 1986).

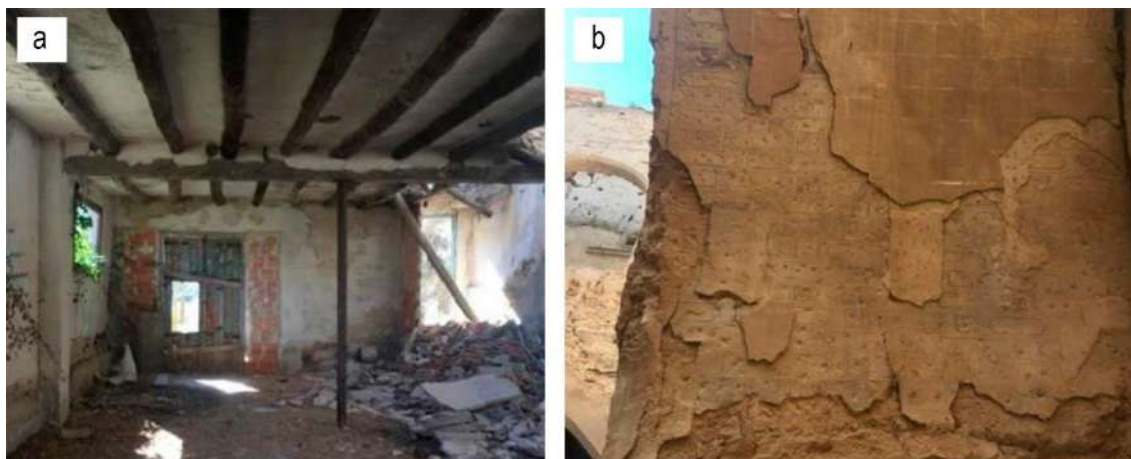
Figura 54. Revestimientos interiores sencillos en a) Terror (Zaragoza), y b) decorativos Maluenda (Zaragoza). Fotografías del autor.

Esta investigación revela que, en la arquitectura popular, de los 150 municipios investigados en más de un 95% se utilizaron revestimientos interiores sencillos y en menos de un 5% se han localizado revestimientos interiores decorativos. Con respecto a la arquitectura monumental, se ha podido identificar el uso de revestimientos interiores sencillos en más de un 70% y solo en un 5% se han encontrado revestimientos interiores decorativos.
